直轄データに基づく金属片の特性

直轄国道において、防護柵への金属片の付着状況、付着していた箇所への道路条件等について整理した結果、以下の特徴が示された。

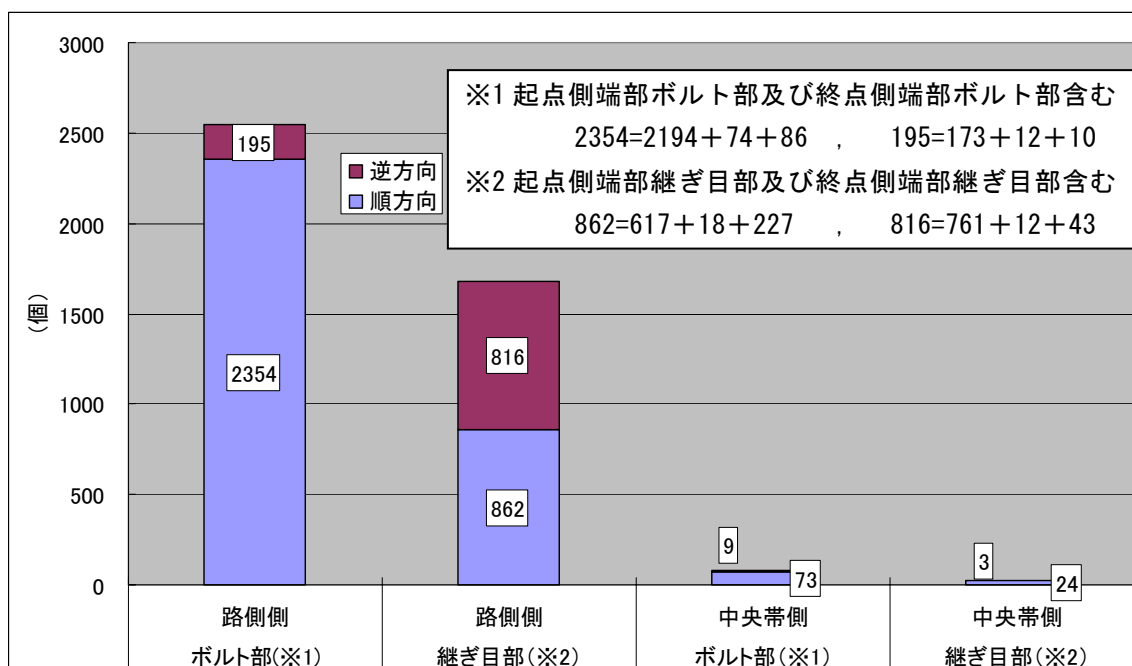
【付着場所】 n=4432

⇒ 金属片の付着場所は、路側側のボルト部が多い (58.8%)

- ①ガードレールへの付着がほとんど（約 98%）
- ②ボルト部（約 61%）、継ぎ目部（約 32%）、端部（約 7%）の順に多い
- ③路側側への付着がほとんど（約 97%）
