図 2 - 8 大宮国道事務所管内の付着金属片の分布状況

表 2 - 7 金属片の付着が多い区間と少ない区間（大宮国道事務所管内）

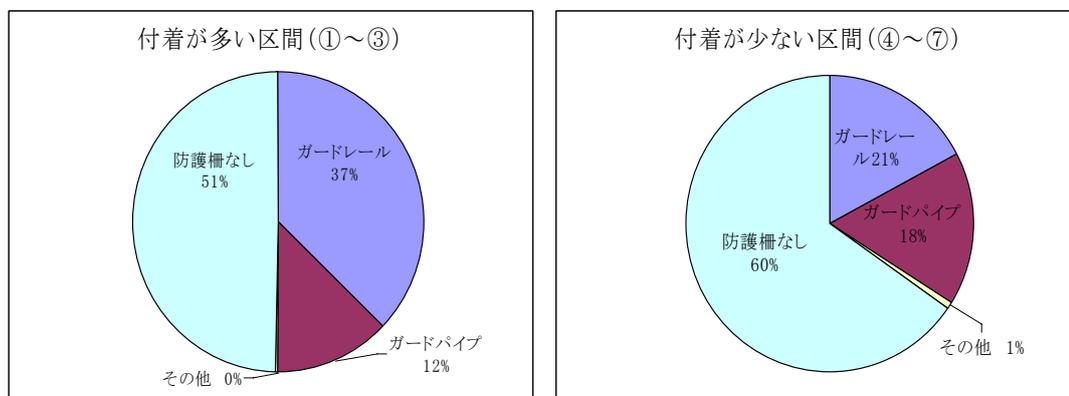
抽出した付着が多い区間、少ない区間ごとに防護柵の設置延長割合を示したものが図2-9である。付着金属片の多い区間は、比較的ガードレールの設置率が高い区間であることが分かる。

図2-9 金属片の付着が多い区間と少ない区間の防護柵設置延長割合

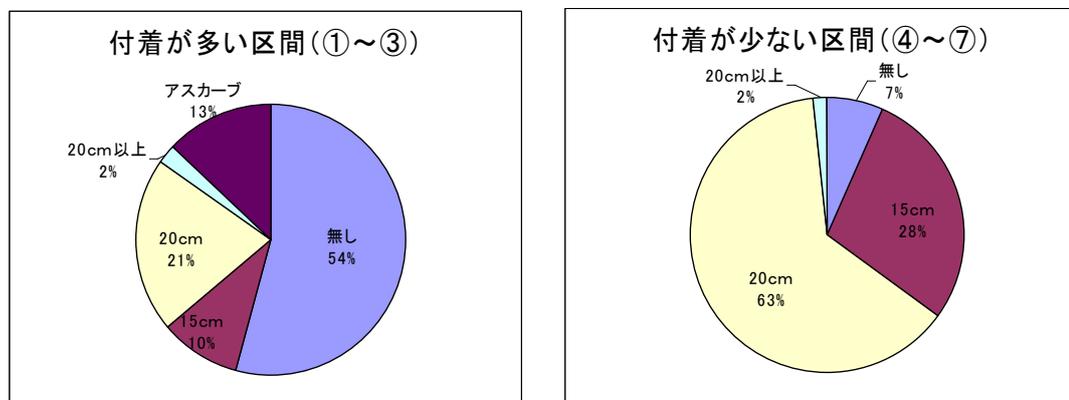
同様に、縁石の設置延長割合を示したものが図2-10である。付着金属片の少ない区間は、比較的縁石の設置率が高い区間であることが分かる。

図2-10 金属片の付着が多い区間と少ない区間の縁石の設置延長割合
