# 総点検実施要領(案)

【橋梁編】

参考資料

国土交通省 道路局

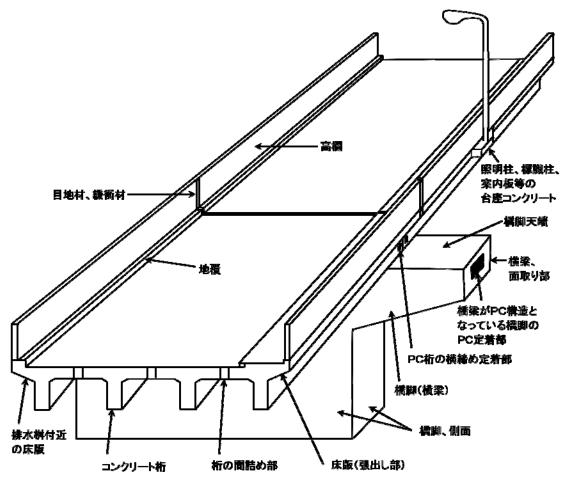
図-1 点検対象箇所の概要

点検対象箇所の概要を、図-1に示す。

点検の対象箇所は、橋梁の置かれている状況に応じて、以下の図に示す破線箇所を 標準とする。

ポンチ絵の例示はコンクリート橋をイメージしているものの、対象箇所は、鋼橋に おいても同じである。

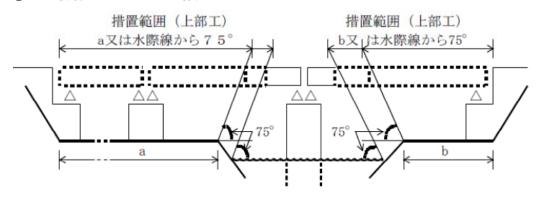
#### ②交差物件が河川などの場合

注1:河川内の高水敷が河川公園等で第三者が立ち入る可能性がある場合の対象箇所は、a又は水際線,b又は水際線から75°範囲内の上部工とする。

注2:下部工については、①のア)及びイ)と同様の考え方とする。

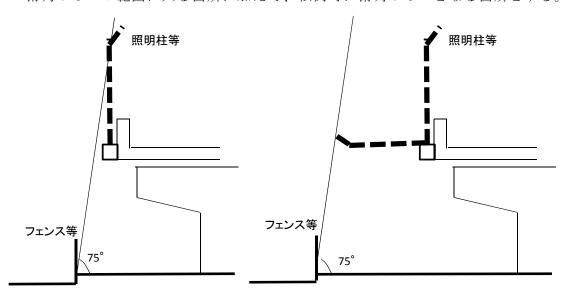
## ④照明柱等、転倒の可能性がある場合

・俯角75°の範囲に入る箇所に加えて、転倒時に俯角75°となる箇所とする。

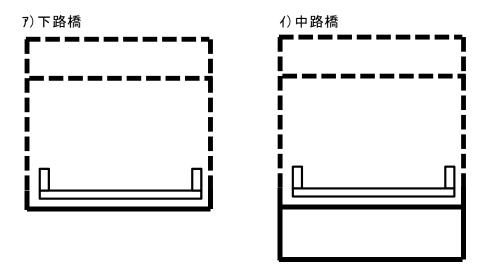
#### ①下路橋、中路橋等

・路面より上方の全ての部材を対象とする。

注:壁高欄が設置されている場合は、壁高欄の上端より上方としてもよい。

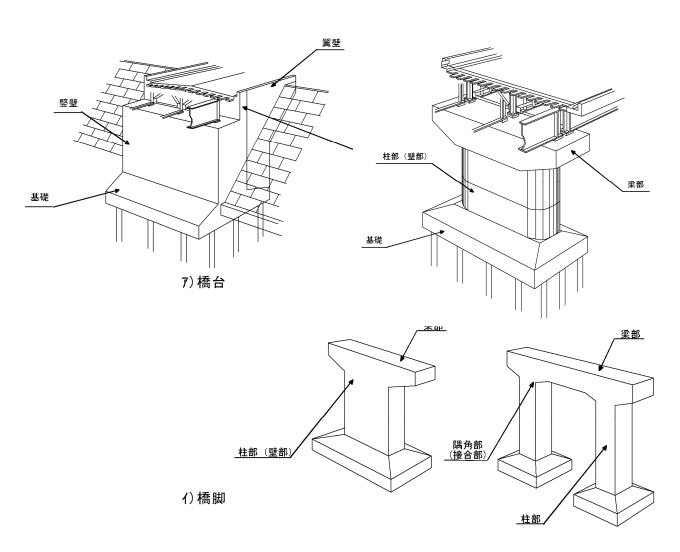
#### ②下部構造

- ・部材全般のうきを、打音検査により確認
- ・この際、ひびわれや剥離箇所周辺は、特に入念な検査が必要
- ・その他の留意事項は、次のとおり
  - コンクリート打継目
  - ・セパレータ頭部の後埋め部
  - コールドジョイント部
  - ・PC鋼材定着部の後埋め部(梁部の側面)

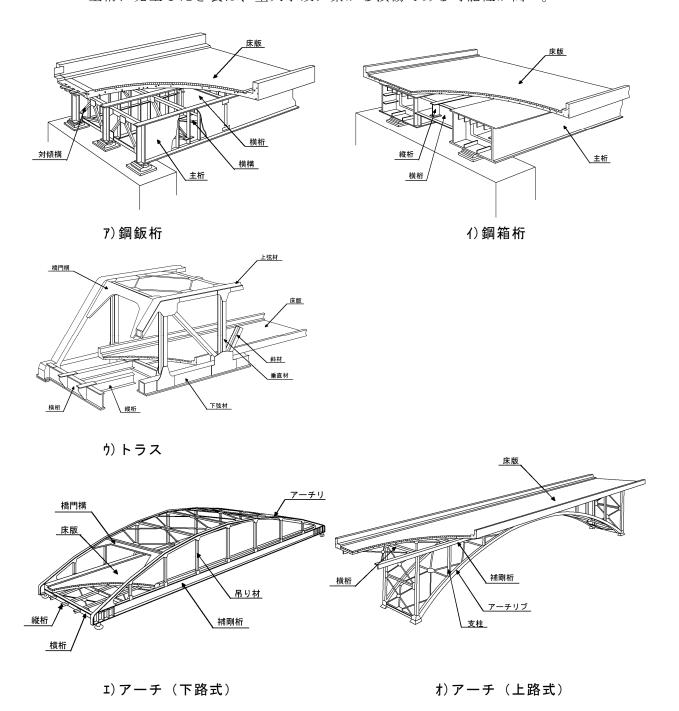
#### ①鋼上部構造

- ・部材接続部の高力ボルト、リベットのゆるみを、打音検査、触診により確認
- ・この際、高力ボルト、リベットの脱落のある橋梁では、特に入念な検査が必要
- ・鋼部材の落下に繋がる危険性のある著しい腐食、き裂、破断を、近接目視により 確認 (対傾構や横構の一部部材の両端に当該損傷が見られる場合を主に想定)
- ・主桁に発生したき裂は、重大事故に繋がる損傷である可能性が高い。

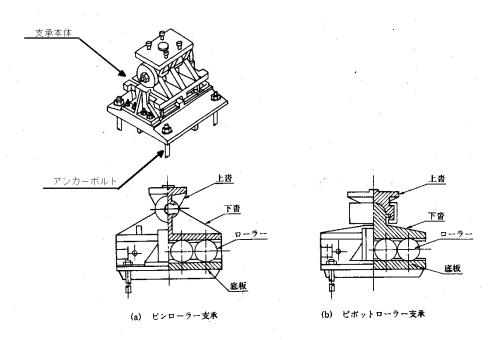
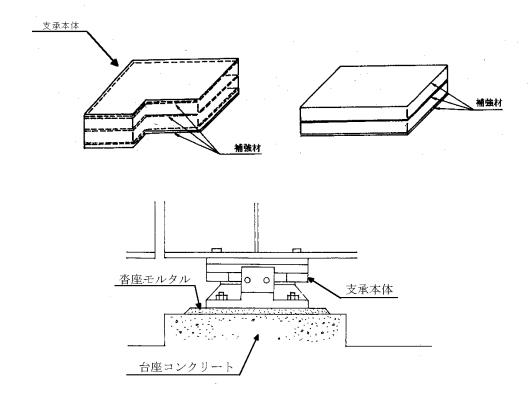
#### (3)支承部

- ・破損した支承部の部材片が、橋座面から下に落下する可能性がある場合が対象
- ・支承取付直下のコンクリート下部工のうき等は、下部工にて検査
- ・その他の留意事項は、次のとおり
  - ・アンカーボルトの脱落、折損
  - ローラーの脱落
  - ・沓座モルタル、台座コンクリートのうき

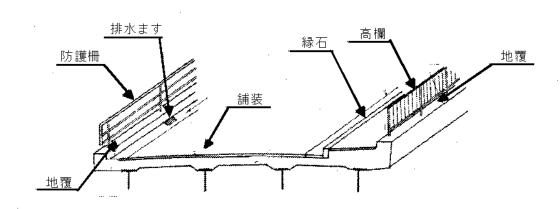
#### (6)高欄、地覆

- ・鋼部材にあっては、部材の落下につながる可能性のある著しい腐食、き裂、破断 を、近接目視により確認
- ・コンクリート製にあっては、部材全般のうきを、打音検査により確認
- ・その他の留意事項は、次のとおり
  - ・コンクリート打継目部
  - ・セパレータ頭部箇所
  - 車道側の車両衝突痕
  - ・水切り部
  - ・道路標識や道路照明の台座コンクリート
  - ・防護柵や防音施設の支柱基部

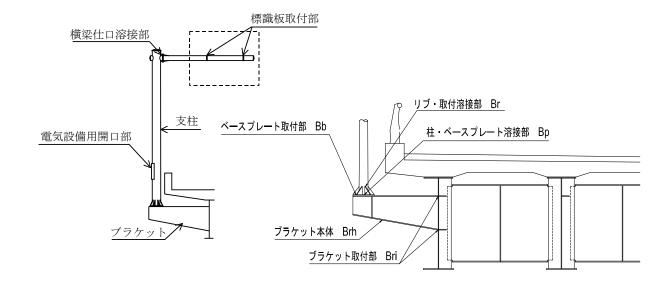
#### (2)照明施設、標識施設類

- ・橋梁取付部の留意事項は、次のとおり
  - ・柱脚部…ボルトのゆるみ・脱落、倒壊につながる可能性のある著しい腐食、き 裂
  - ・共架物である場合、共架物がある場合は、バンド部
- ・ベースプレート取付部から上部の詳細については、「道路標識、道路照明施設、 道路情報提供装置編」を参照

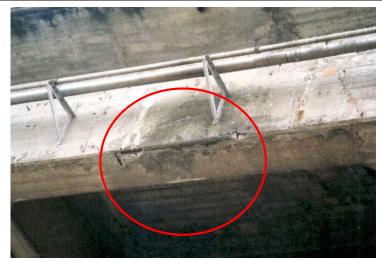
主桁

・主桁下面のひびわ れ、剥離・鉄筋露出

雨水の浸透により鉄 筋の腐食が進み、膨 張し、コンクリートが剥 落したと考えられる。

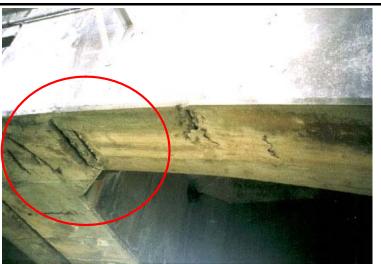
主桁

・主桁下面のひびわ れ、剥離・鉄筋露出

雨水の浸透により鉄 筋の腐食が進み、膨 張し、コンクリートが剥 落したと考えられる。

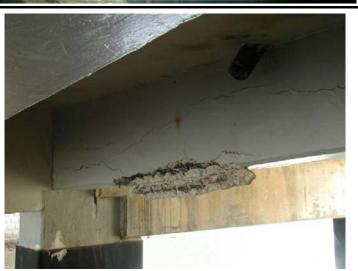
主桁

・主桁下面のひびわ れ、剥離・鉄筋露出

塩害により鉄筋の腐 食が進み、膨張し、コ ンクリートが剥落したと 考えられる。

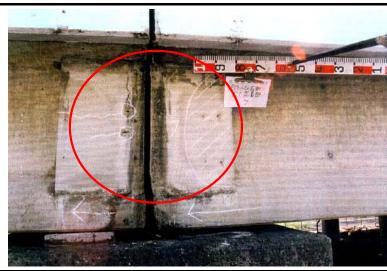
#### 写真番号 4 部材

PC桁横締め定着部

・端支点横締め定着部 のひびわれ

あと施工された定着部コンクリートに雨水が浸透し、内部の定着体が腐食している可能性がある。 入念な打音検査が必要である。

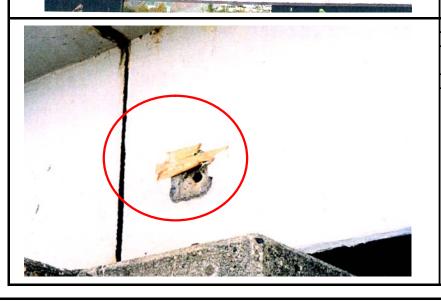
#### 写真番号 6 部材

PC桁横締め定着部

・床版横締めPC鋼棒 が破断し、抜け出し

グラウト不良と雨水の 浸透による定着具等 の腐食が原因と考えられる。

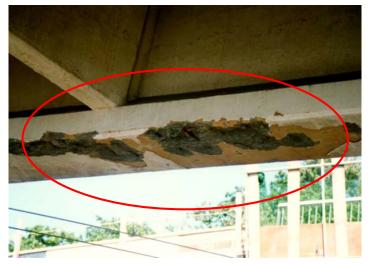
主桁、断面修復部

・断面修復を施したPC 主桁下面の剥離・鉄筋 露出

補修が不完全である ため、鉄筋の腐食が 進行し、コンクリートが 剥落したと考えられ る。

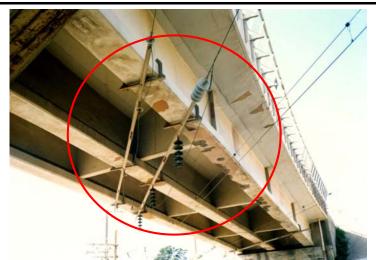
主桁、断面修復部

・断面修復を施したPC 主桁下面の剥離・鉄筋 露出

補修が不完全である ため、鉄筋の腐食が 進行し、コンクリートが 剥落したと考えられ る。

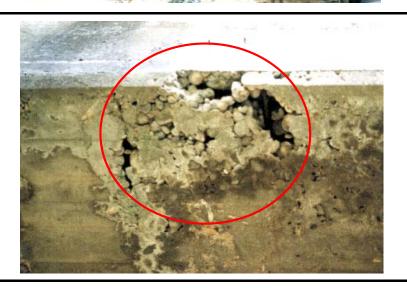
主桁

施工時の締め固め不 良が原因と考えられ

写真のように骨材が見 える場合は落下する 危険性が高い。 入念な打音検査が必 要である。

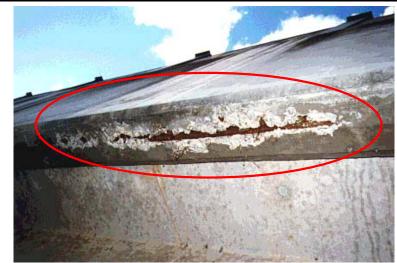
床版(張り出し部)

床版下面の水切り部 の剥離・鉄筋露出

かぶり不足により中性 化が進行し、鉄筋が腐 食し、さらに高欄や地 覆を伝わった雨水の 浸透により腐食が進 み、コンクリートが剥落 したと考えられる。

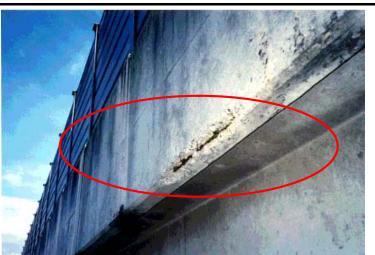
13

床版下面の水切り部 の剥離・鉄筋露出

かぶり不足により中性 化が進行し、鉄筋が腐 食し、さらに高欄や地 覆を伝わった雨水の 浸透により腐食が進 み、コンクリートが剥落 したと考えられる。

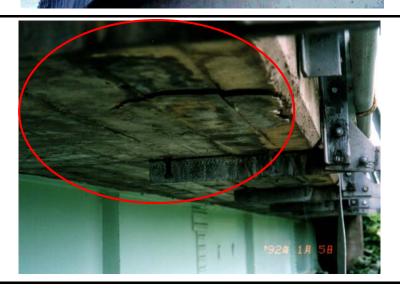
床版(張り出し部)

床版下面のひびわ れ、遊離石灰

かぶり不足により中性 化が進行し、鉄筋が腐 食し、さらに高欄や地 覆を伝わった雨水の 浸透により腐食が進 み、コンクリートが剥離 したと考えられる。

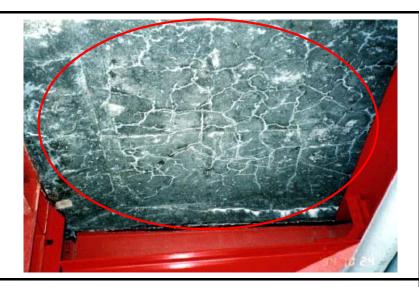
写真番号 1 部材

<u>即物</u> 床版(中間床版部)

・床版下面の亀甲状の 床版ひびわれ

交通荷重による床版の疲労が原因と考えられ、遊離石灰を伴うものは、路面からの雨水が浸透しており、近い将来鉄筋が腐食しコウリートが剥落する可能性が高い。

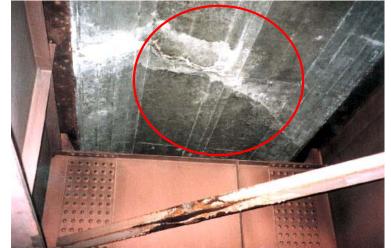
写真番号 17 部材

床版(中間床版部)

・床版下面の錆汁を伴 う床版ひびわれと遊離 石灰

施工目地での付着が 不完全で、路面からの 雨水が浸透し、鉄筋が 腐食している可能性が 高い。

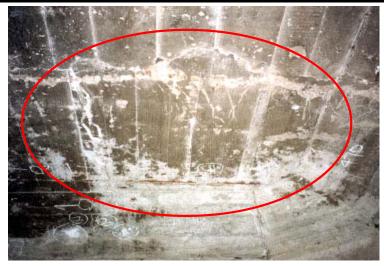
写真番号 18 部材

床版(中間床版部)

・床版下面の遊離石灰 を伴う床版ひびわれ

ひびわれは床版を貫通しているため、路面から雨水が浸透し、遊離石灰が流出していると考えられる。

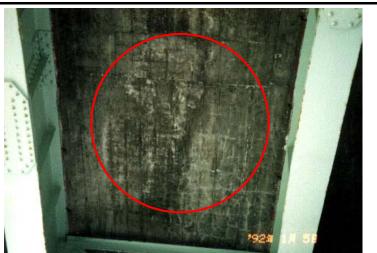
1

・床版下面の遊離石灰 を伴う床版ひびわれ

ひびわれは床版を貫通しているため、路面から雨水が浸透し、遊離石灰が流出していると考えられる。

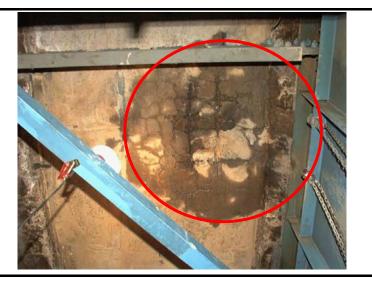
写真番号 20 部材

床版(中間床版部)

・床版下面の漏水を伴 う床版ひびわれ

ひびわれは床版を貫通しているため、路面から雨水が浸透し、漏水として流出していると考えられる。

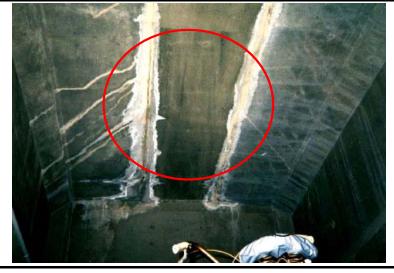
床版(PC間詰部)

主な着目部位 ・PC主桁の場所打ち 目地部の遊離石灰

路面からの雨水の浸 透が原因と考えられ、 錆汁を伴うものは鉄筋 および横締めPC鋼材 が腐食している可能性 が高い。

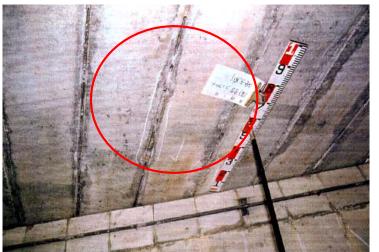
床版(PC間詰部)

・プレテンション桁の間 詰め部の遊離石灰

路面からの雨水の浸透が原因と考えられる。

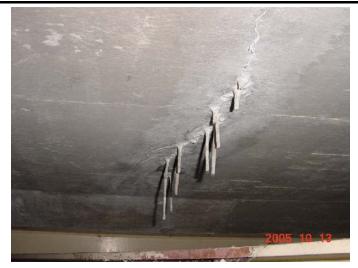
写真番号 部材 24

床版

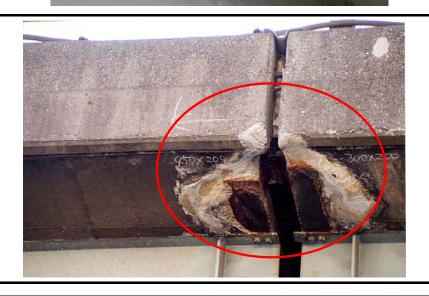
写真番号 部材

床版

主な着目部位
・伸縮装置下フランジの箇所のコンクリート の剥落

断面修復が不完全で あるため、鉄筋の腐食が進行し、コンクリートが剥落したと考えられ る。

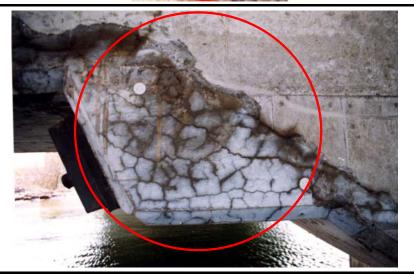
写真番号 29 部材

橋脚(PC横締め部)

・橋脚横梁の横締め PC鋼棒の定着体保護 コンクリートのひびわ れ

雨水等の浸入により PC鋼棒および定着体 が腐食し、PC鋼棒が 破断する危険性があ る。

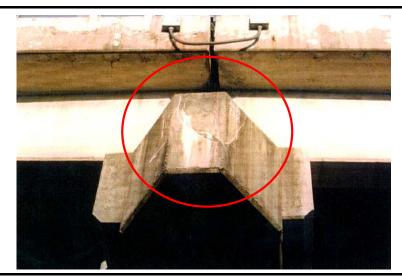
写真番号 3 部材

橋脚(照明柱基礎)

・橋脚の照明灯基礎部 のひびわれ、遊離石 灰

中性化、雨水の浸透により、内部では鉄筋の腐食が進行していると考えられる。

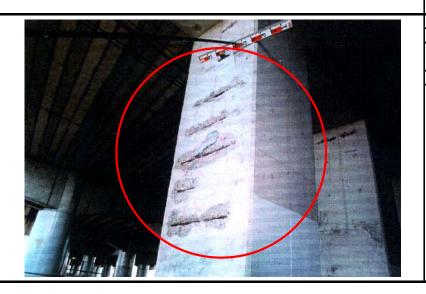
写真番号 32 部材

橋脚(側面)

・脚柱部の剥離・鉄筋 露出

中性化、雨水の浸透により鉄筋が腐食膨張し、コンクリートが剥落したと考えられる。

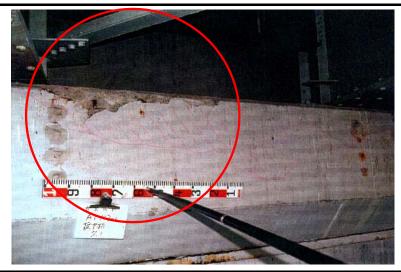
写真番号 33 部材

橋台

・橋台の縁端拡幅部の 剥離・鉄筋露出

表面が塗装されているにも拘わらず、中性化および伸縮装置からの漏水が天端から浸透して、鉄筋が腐食膨張し、コンクリートが剥落したと考えられる。

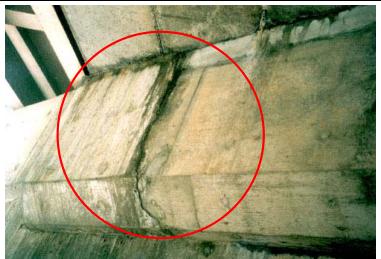
写真番号 部材 34

橋台

主な着目部位 ・橋台の縁端拡幅部の 大規模なひびわれ

伸縮装置からの漏水がひびわれから浸透し、鉄筋が腐食している可能性が高い。 ひびわれの周囲は入念な打音検査が必要である。

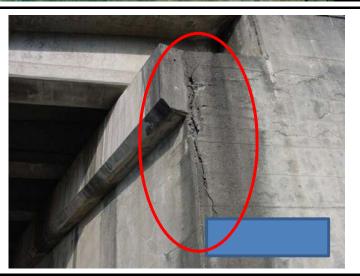
写真番号 35 部材

橋台

・あと施エコンクリート 箇所のひびわれ

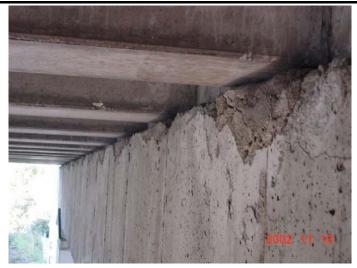
写真番号 部材 36

橋台

主な着目部位 ・断面欠損箇所

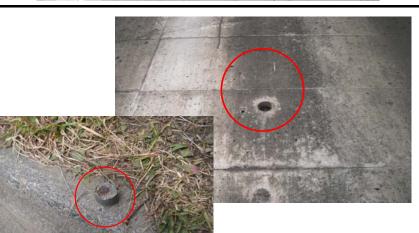
写真番号 部材

橋台(セパレータ頭部)

セパレータの頭部が腐 食膨張し、剥落したと 考えられる。

脱落した後埋めモルタ ルに錆が残存してお り、セパレータの頭部 が腐食していたことが 確認できる。

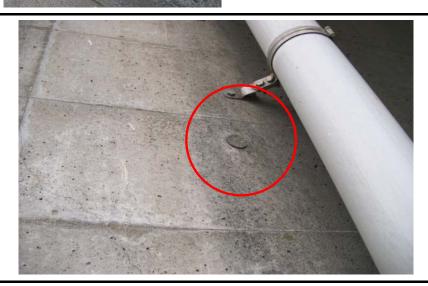
写真番号 部材

橋台(セパレータ頭部)

後埋めモルタルのう

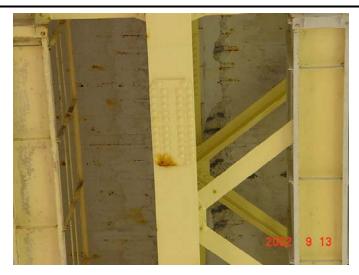
写真番号	39
部材	
主桁、横構	
主な着目部位	
・ボルト接合部

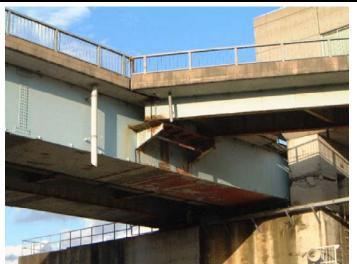
写真番号
 40

主な着目部位 ・ブラケット部 ・ボルト接合部

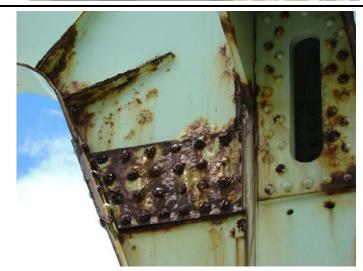
写真番号 41 部材 接合部 主な着目部位 ・腐食部

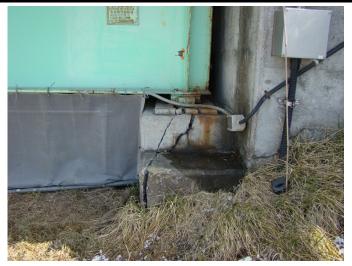
写真番号 部材 44

支承部

主な着目部位 ・支承直上のひびわれ

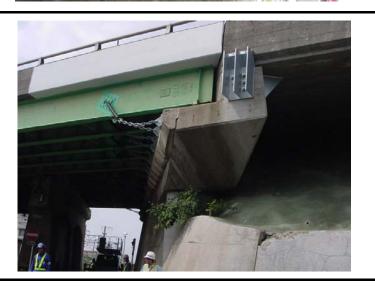
写真番号 部材

落橋防止システム

主な着目部位 ・下部エへの取付部

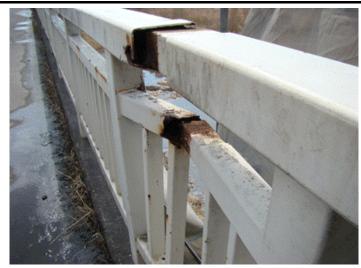
写真番号50部材高欄主な着目部位・継ぎ手部

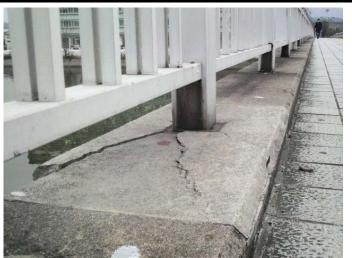
写真番号 51 部材 高欄

主な着目部位 ・基礎コンクリートのひ びわれ

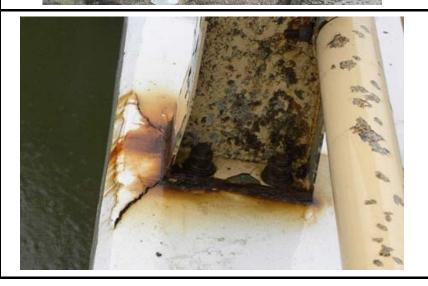
写真番号 52 部材

高欄

・腐食

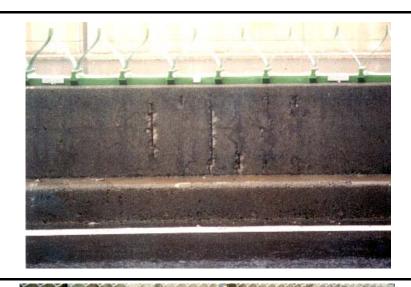
写真番号 53 部材

高欄

・路面側の表面の剥離・鉄筋露出

かぶり不足により中性 化が進行し、鉄筋が腐 食し、さらに雨水の浸 透により腐食が進み、 コンクリートが剥落した と考えられる。 かぶりの小さいこの部 位は、排気ガスにより 中性化が進行しやす い環境にある。

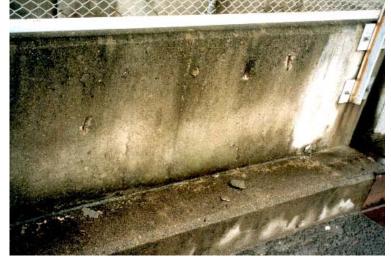
写真番号 55 部材

・塗装された表面のうき

内部では、塗装前に中性化、雨水の浸透が 進んでおり、鉄筋が腐 食膨張し、コンクリート にうき・剥離が発生し ている可能性が高い。 入念な打音検査が必 要である。

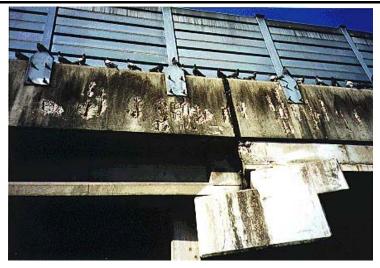
写真番号 部材 56

地覆

主な着目部位 ・地覆の剥離・鉄筋露

かぶり不足により中性 化が進行し、鉄筋が腐 食し、さらに雨水の浸 透により腐食が進み、 コンクリートが剥落した と考えられる。

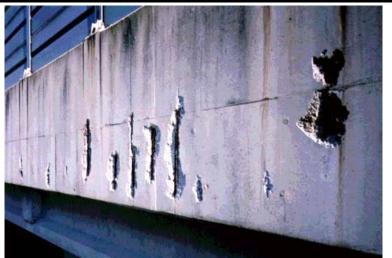
写真番号 部材

主な着目部位 ・地覆の剥離・鉄筋露

かぶり不足により中性 化が進行し、鉄筋が腐 食し、さらに雨水の浸 透により腐食が進み、 コンクリートが剥落した と考えられる。

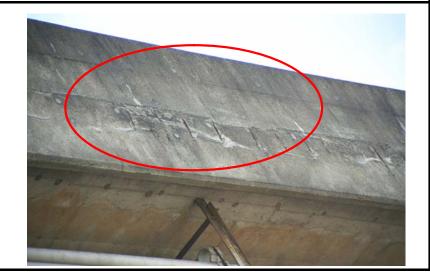
写真番号 部材

地覆

・地覆の剥離・鉄筋露 出

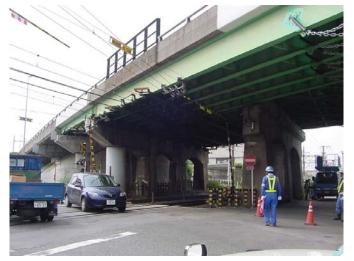
写真番号 部材 69

投げ捨て防止柵

主な着目部位 ・本体への取付部 ・網取付部

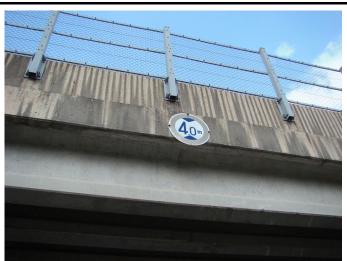
写真番号 部材

投げ捨て防止柵

- 主な着目部位 ・本体への取付部 ・網取付部

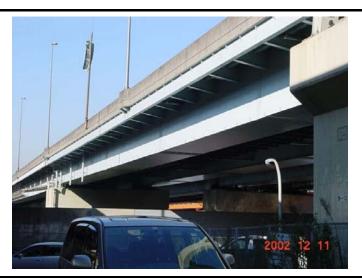
写真番号 部材

照明施設

主な着目部位・脚部のき裂

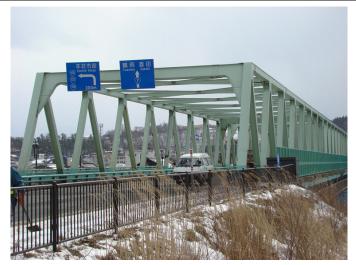
写真番号 77 部材 標識 主な着目部位 ・取付部

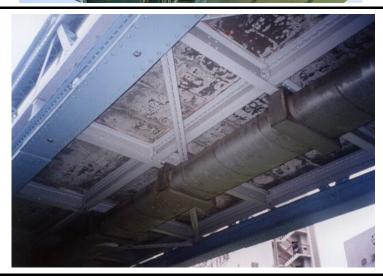
写真番号 部材

ケーブルラック

主な着目部位 ・本体への取付部

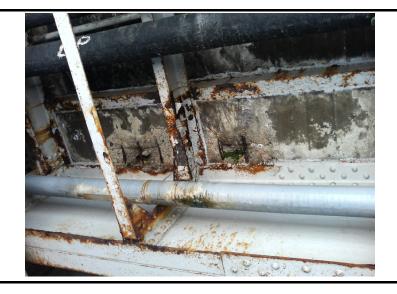
写真番号 91 部材 ケーブルラック 主な着目部位 ・腐食部

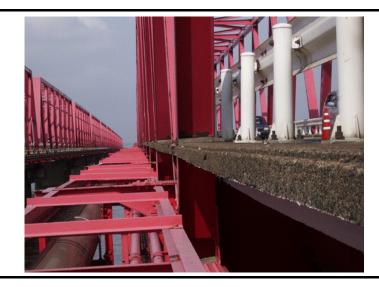
写真番号 部材 92 ガードレール 主な着目部位 ・脚部

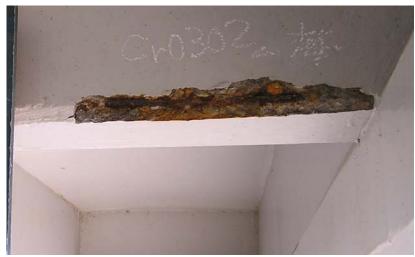
No.	1		径間番号 1				
対象部材		横桁	横桁				
損傷の	種類	うき					
判定約	吉果	С					
	実施	実施内容	うきは、たたき落とし				
		できなかった理由	コンクリートの断面修復の本格的補修が必要				
応急措置	未実施	実施予定時期	平成27年度				
		実施予定内容	断面補修工法

・コンクリート塗装による補修箇所において、コンクリートの剥離と鉄筋の著しい腐食がみられる。 うき箇所は、すべてたたき落とし済み。

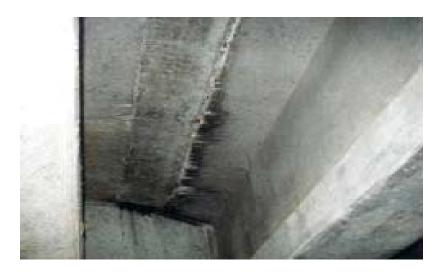
No.	1		径間番号 1				
対象部材		床版(間詰部)					
損傷の	種類	ひびわれ					
判定約	吉果	С					
	実施	実施内容	1				
<b>-</b>		できなかった理由	当面の緊急性は低い				
応急措置	未実施	実施予定時期	平成26年度				
		実施予定内容	設計図を確認し、対策工の必要性を検討

うきは発生していない。

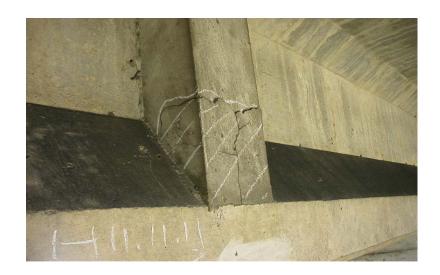
No.	1		径間番号 1
対象部材		主桁(PC定着部)	
損傷の	種類	うき	
判定約	吉果	С	
	実施	実施内容	
<b>上</b> 4 # 8		できなかった理由	たたき落としで、落下しなかった
応急措置	未実施	実施予定時期	平成26年度
		実施予定内容	詳細調査

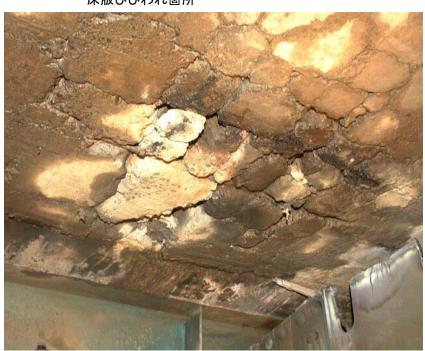
No.	1		径間番号 1
対象部	部材	床版	
損傷の	種類	床版ひびわれ(落下の恐れあり)	
判定約	吉果	С	
	実施	実施内容	1
		できなかった理由	本格的な補修工事が必要
応急措置	未実施	実施予定時期	平成26年度
		実施予定内容	詳細調査を実施し、補修工法を検討

局部的に、ひびわれ間隔は0.2m以下。 ひびわれ幅は0.2mm以上が目立ち、局部的に顕著な角落ちが生じており、剥落の 危険性あり。

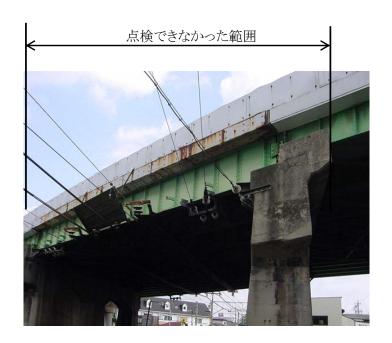
径間番号	2	
点検ができな かった部材	鉄道上の全部材(主桁、横桁、床版、地覆、壁高欄	等)		
その理由	の理由鉄道事業者との協議未了			
点検予定時期	未定(鉄道事業者との協議完了後、直ちに)			
予定実施方法 足場で鉄道上を防護予定

•鉄道事業者:○○(株)
