総点検実施要領（案）

【道路のり面工・土工構造物編】 （参考資料）

平成 25 年 2 月

国土交通省 道路局

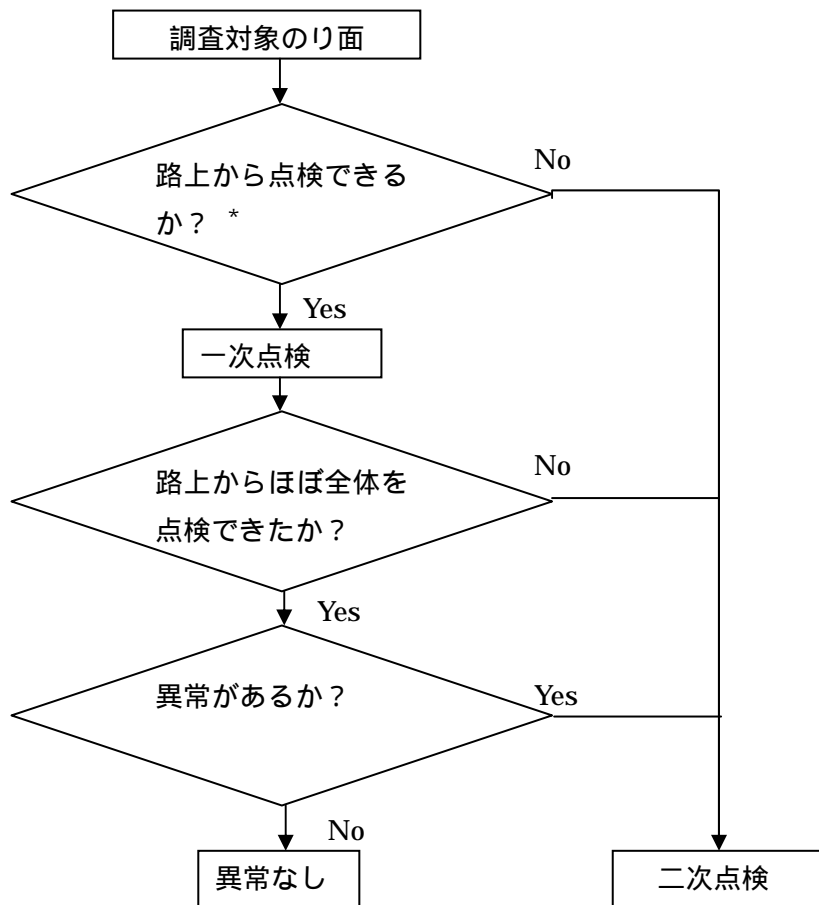
図 - 4 . 1 一次点検・判定のフロー

* 構造物の種別、路線・区間の状況、効率性等によっては、一次点検と二次点検をあわせて行ってもよい。(切土のり面の場合、路上からの一次点検のみで判断しにくいものについては、その場で小段やのり肩に登るなどして確認する(二次点検)方が改めて調査を行うより効率的な場合がある。)

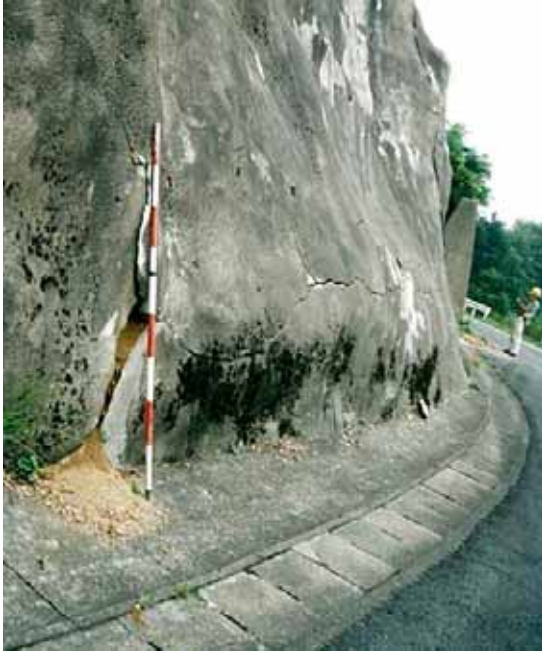
(a) 吹付のり面の水平亀裂およびはらみだし

はらみだしの側面部の開口亀裂から地山の表層土の一部がこぼれ出しているとともに、はらみだした部分の吹付の背後が空洞化している。このような箇所は吹付モルタル自体が不安定な状態になっており、水平亀裂の上部の吹付も含めて落下するおそれがある。また、地山が風化していることから地山表層とともに崩壊するおそれもある。

写真4 - 1 のり面のはらみだし、開口亀裂、ずれ

- ・のり面崩壊のおそれのある箇所。
具体的には、のり面のはらみだし、傾動、段差、開口量(ずれ量)の大きなクラック、目地の大きな開き・ずれ等が見られるもの(写真4-1)
- ・吹付工等の構造物の一部が破損・劣化し、落下するおそれのある箇所
具体的には、構造物の剥離・浮き等が見られるもの(写真4-2)

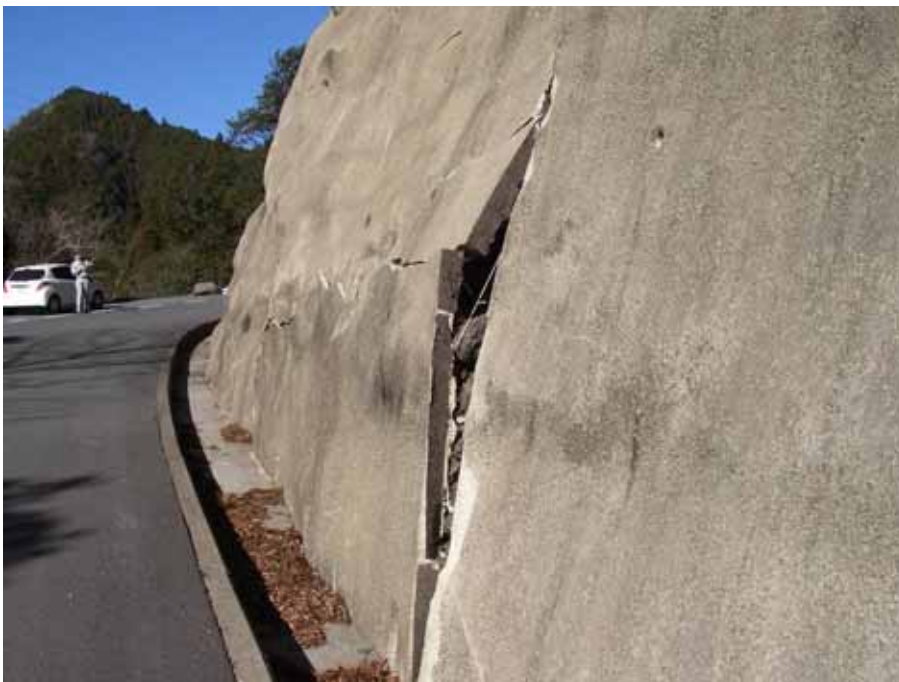
(b) 吹付のり面の目地部分でのずれおよびはらみだし

はらみだしの側面部の目地部分がずれて開口しているとともに、水平亀裂とはらみだしが生じており、吹付の背後が空洞化している。(a)と同様、吹付モルタル自体が不安定な状態になっており、水平亀裂の上部の吹付も含めて落下するおそれがある。また、地山が風化していることから地山表層とともに崩壊するおそれもある。

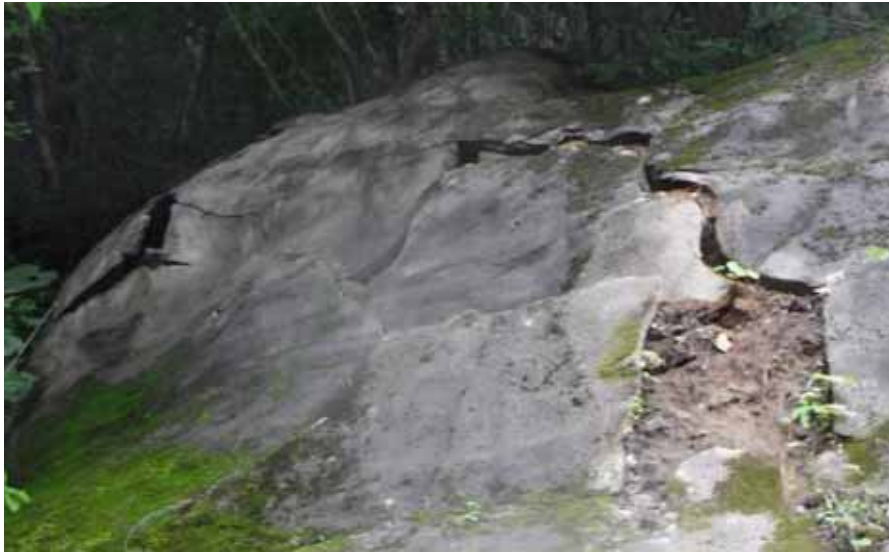
(a) 吹付工の開口亀裂、剥離、空洞および地山の露出

開口亀裂が発達し、背後が空洞化しており、一部は既に落下して地山が露出している。このような箇所は吹付モルタル自体が不安定な状態になっており、吹付モルタルが落下したり、地山表層とともに崩壊するおそれがある。

写真4-2 構造物の劣化による剥離、浮き等

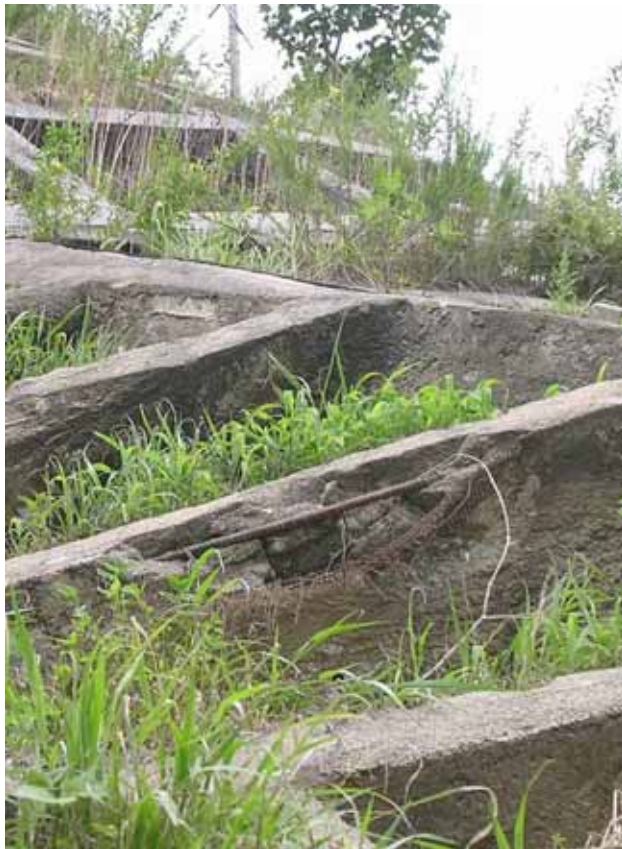
(b) 劣化したのり枠のモルタル片

枠部材が劣化し、モルタルの一部が既に剥落しているとともに、モルタルの破片が不安定な状態で残存している。このようなモルタルの破片が落下するおそれがある。

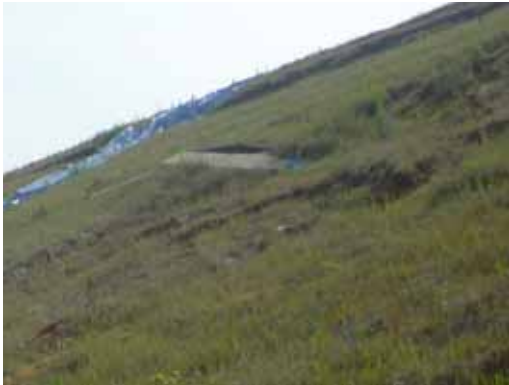
(a) のり面全体に崩壊が生じている例

写真4 - 3 盛土のり面・のり尻部の崩壊等の変状の例

- ・のり面、のり尻部に崩壊、あるいは湧水を伴うはらみ出しや軟弱化等の変状等の変状が生じている。

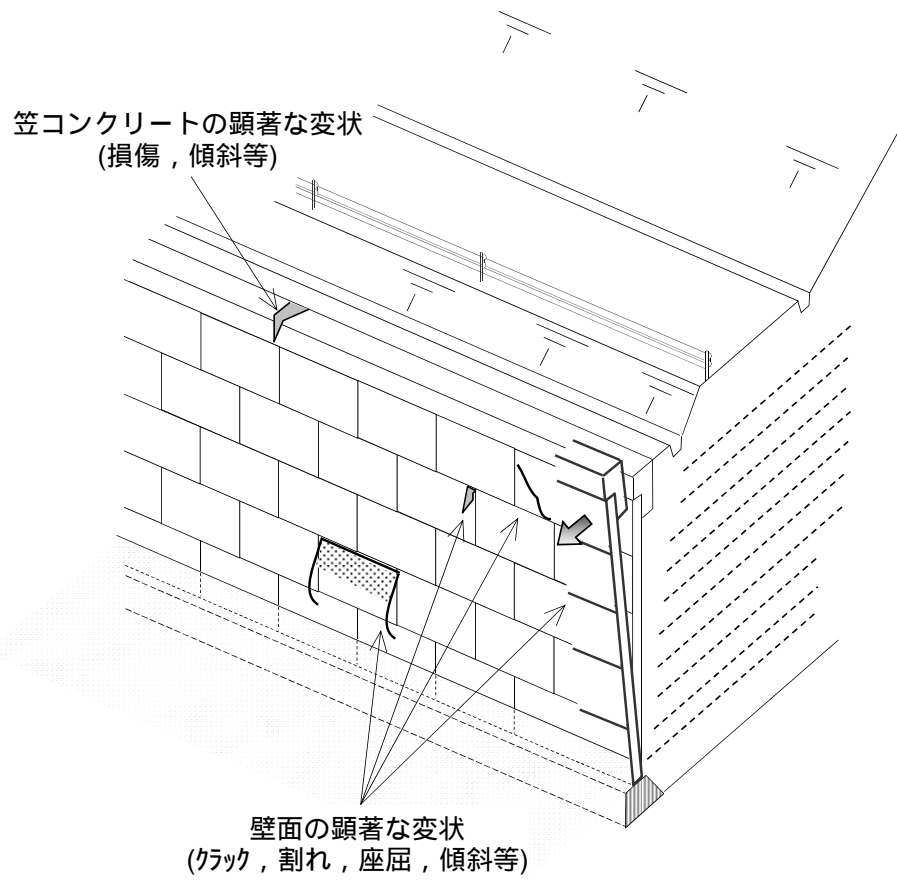
図 - 4 . 4 判定基準の概要図 (補強土壁の例)

補強土壁については、力学的なメカニズムに起因し、ある程度の変形を伴うことがある。しかし、基本的な補強メカニズムが損なわれていなければ、破壊が急速には進展しにくい。

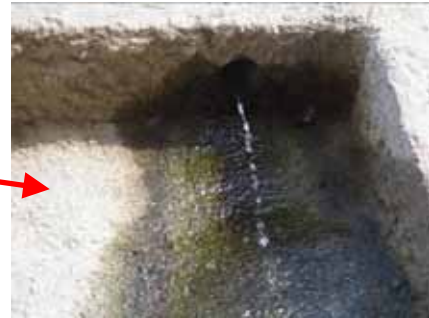
(a) のり面からの常時湧水

目視で容易に確認できるほどの湧水が常時見られる。このような箇所はのり面地山が不安定化していることが想定され、表層崩壊のおそれがある。写真の例ののり面では一連の区間に同様の湧水が複数箇所あり、のり面の変状や(b)に示すような崩壊が複数回発生している。

参写真 1 - 1 大量の湧水が見られるのり面

- ・崩壊跡、大量の湧水等が見られ、のり面の不安定化が想定されるもの(参写真1-1)
- ・のり枠工等に顕著な亀裂、アンカー工やロックボルト工に緩み等が認められ、必要な強度・機能を有しないと想定されるもの(参写真1-2)(アンカー工自体の健全性については「アンカー工」の項で点検するが、アンカー工の異常は地山の変状の影響である場合もあり、切土のり面全体の健全性にも影響するため、異常な切土のり面の抽出基準にも含める)
- ・金属部分(鉄筋やボルト、柵、網等)に腐食が生じ、必要な強度・機能を有しないと想定されるもの
- ・排水工の顕著な詰まり、側溝のずれ等により必要な排水機能を有せず、これによりり面や構造物の不安定化を生じるおそれがあると想定されるもの(参写真1-3)
- ・のり面上部斜面の小崩落や段差等の顕著な変状、のり尻等(擁壁の背後、落石防護柵やロックネット背後等を含む)への相当量の土砂の堆積等が見られ、今後のロックネット等の破損や背後斜面を含めた崩壊による被災が想定されるもの(擁壁、落石防護工等の項も参照)
- ・その他顕著な老朽化、劣化、変状等により必要な機能を有せず、これによりり面や構造物の不安定化を生じるおそれがあると想定されるもの

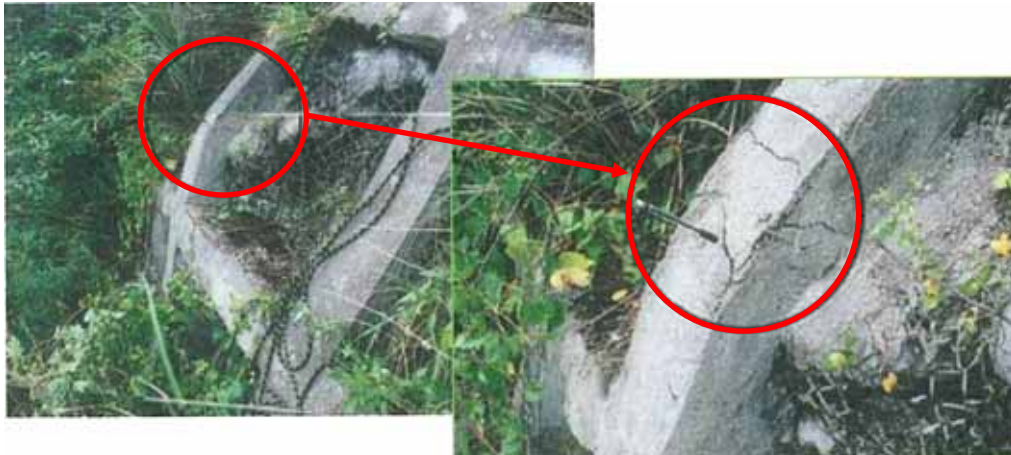
(b) 上記のり面の崩壊

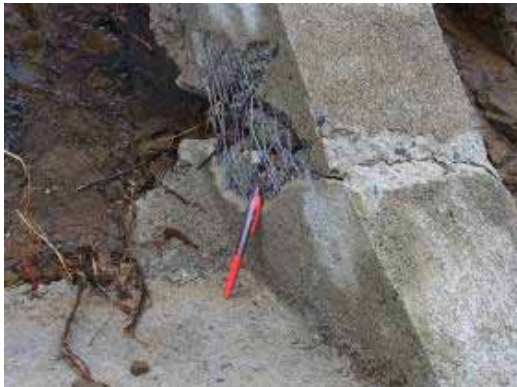
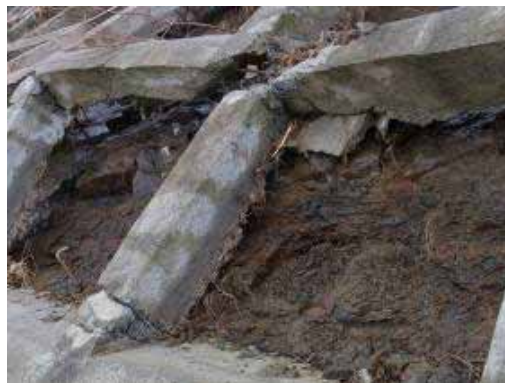
(a)のり枠部材の湾曲部の亀裂

枠部材を横断する開口亀裂が生じている。このような亀裂はのり枠に外力が作用して生じた可能性があり、原因調査とそれに応じた対応が必要である。また、このような亀裂が連続している場合には亀裂より上部の枠の安定性が低下していると考えられ、強い地震などの場合に倒壊するおそれがある。

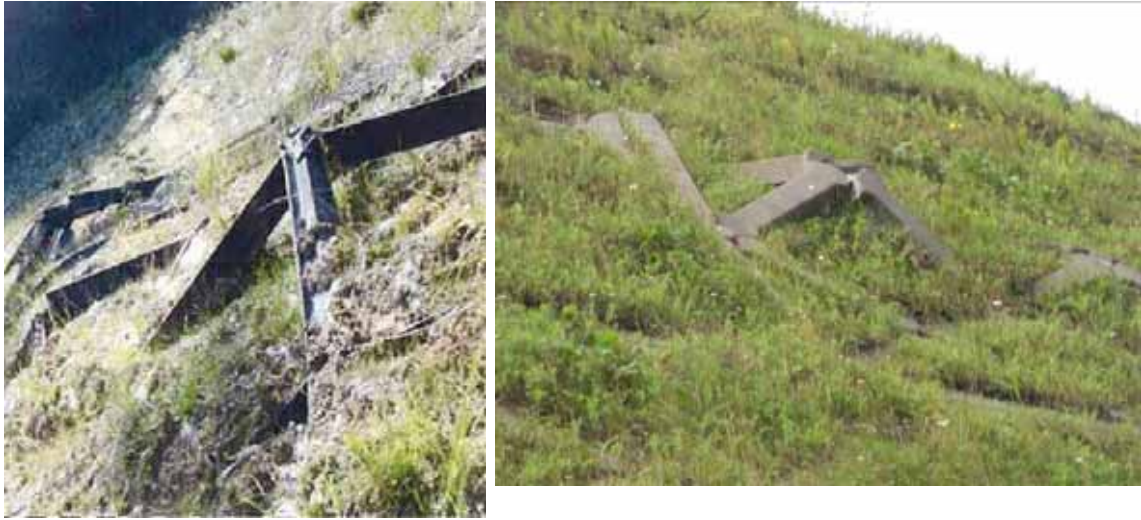
(c)プレキャストのり枠部材の浮き上がり

凍上によりプレキャストのり枠の部材が浮き上がっている。のり面表層部の崩落防止の機能が低下しているとともに、のり面の高所で生じている場合には部材自体の落下のおそれがある。

参写真 1 - 2 のり枠工の変状の例 (続き)

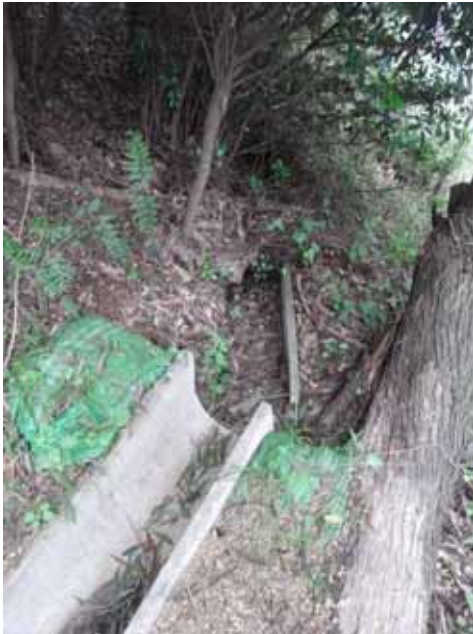
(a)排水溝のずれ

のり肩付近の排水溝が完全にずれてしまっている。上方斜面からの表流水を流入させないようにするという本来の機能が損なわれ、排水溝に集まった水をのり面に流入させ浸食や崩壊を助長するおそれがある。

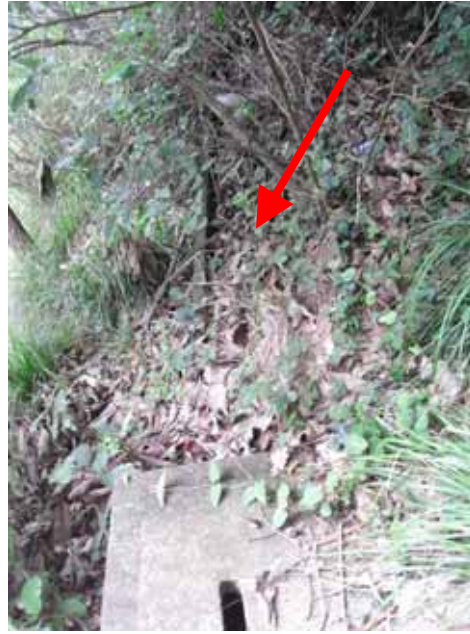
(b)排水溝の閉塞

排水溝が落ち葉等で閉塞されている（矢印）。このような状態では排水溝に集まった水がまずに導かれず、あふれてのり面に流入し浸食や崩壊を助長するおそれがある。

参写真 1 - 3 排水工の不具合の例
