佐鳴台地区付近における 急減速等発生状況

1 対象エリアの対策箇所

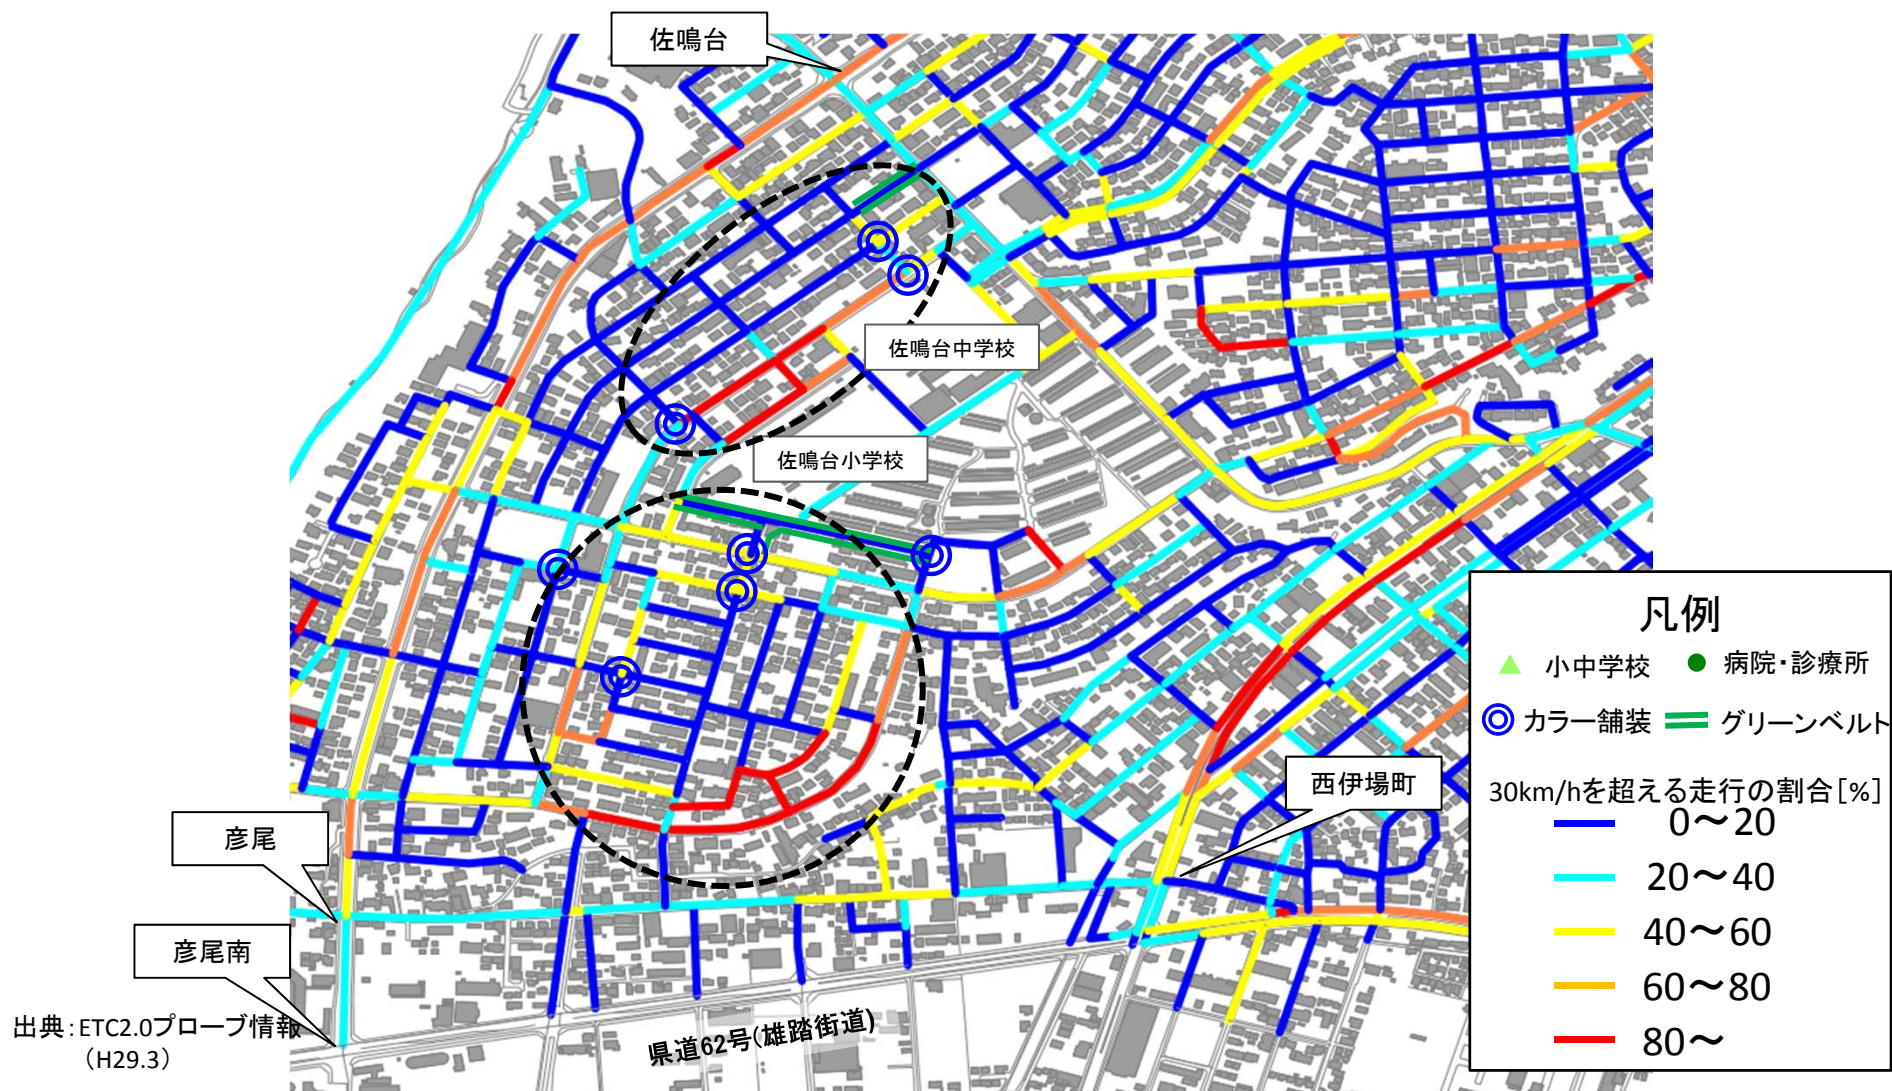
4-1 対象エリアの生活道路の30km/h超過割合(2016年11・12月対策前)

- 佐鳴台小学校・中学校の西側エリアでは30km/hを超える割合が低下していることが確認できる。
- 一方、南側のエリアでは、30km/hを超える割合はほとんど変わらない。

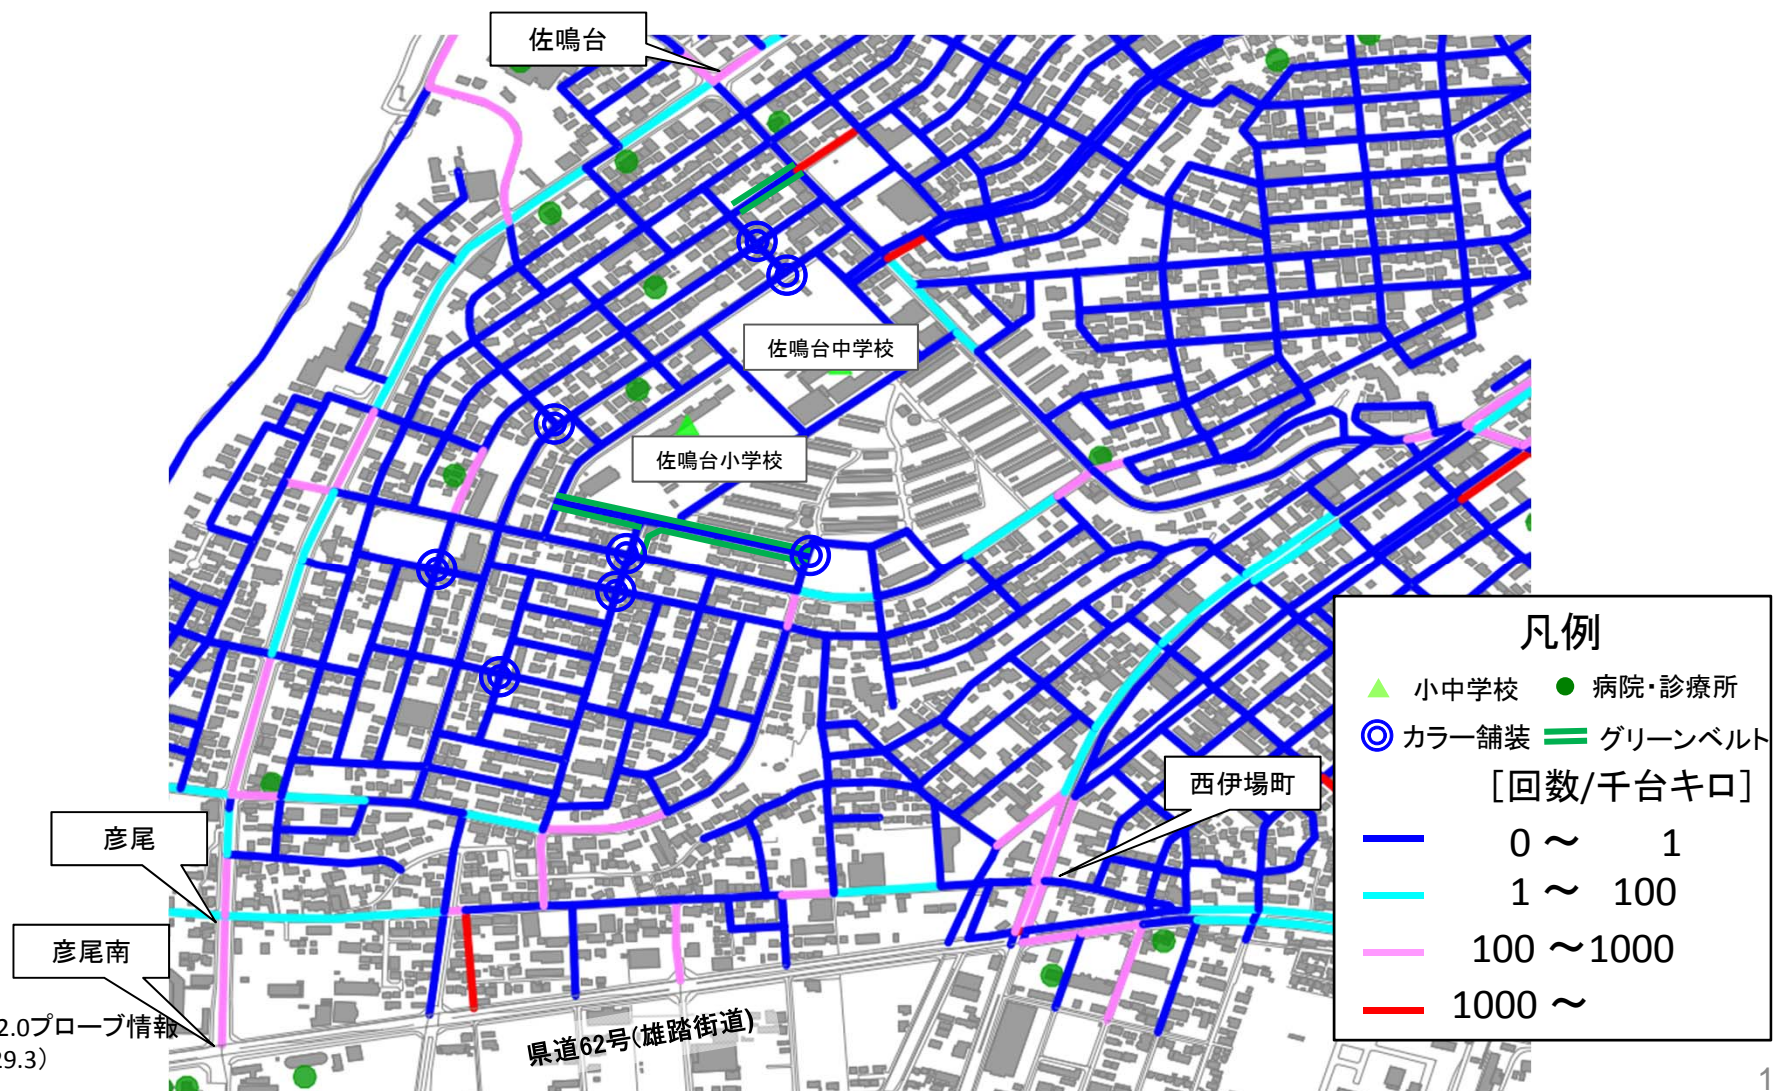
6-2 台キロ当たりの危険挙動状況(24時間)(2017年3月対策後)

- 対策箇所の周辺では、対策前と同様、急減速挙動の発生があまり確認されていない。
