# 1. 基本事項

技術番号	BR010044-V0224		
技術名	360度カメラ撮影による定期点検支援技術(ひびわれ)		
技術バージョン	Ver.01	作成:	2024年3月
開発者	一般社団法人 先端インフラメンテナンス研究所 京都大学大学院 工学研究科 社会基盤工学専攻 インフラ先端技術産学共同講座		
連絡先等	TEL: 06-6367-2310	E-mail: ogura.nori@atim.or.jp	(一社)先端インフラメンテナンス研究所 小椋紀彦
現有台数・基地	5台	基地	大阪府大阪市北区西天満
技術概要	本技術は、溝橋などの小規模橋梁を対象とし、全方位を撮影できる360度カメラで構造物全体を一括で撮影し、撮影データを元に自動で3次元の点群データに変換、かつ任意の位置での撮影写真を自由に確認することができる。また、点群データ上に損傷(ひびわれ)箇所をマークすることで点検調書への損傷写真の掲載が可能である。		
技術区分	橋種	鋼橋 コンクリート橋	
	対象部位	上部構造(主桁,横桁,床版) 下部構造(橋脚,橋台) 支承部(支承本体,アンカーボルト,落橋防止システム,沓座モルタル,台座コンクリート) 路上(高欄,防護柵,地覆,中央分離帯,伸縮装置,その他(遮音施設・照明施設・標識施設),縁石,舗装) 排水施設(排水ます,排水管) 点検施設 添架物 袖擁壁	
	損傷の種類	鋼	①腐食 ②亀裂 ③ゆるみ・脱落 ④破断 ⑤防食機能の劣化
		コンクリート	⑥ひびわれ ⑦剥離・鉄筋露出 ⑧漏水・遊離石灰 ⑨抜け落ち ⑩床版ひびわれ
		その他	⑬遊間の異常 ⑭路面の凹凸 ⑮舗装の異常 ⑯支承部の機能障害 ⑰その他
共通	⑩補修・補強材の損傷 ⑰定着部の異常 ⑱変色・劣化 ⑲漏水・滞水 ⑳異常なたわみ ㉑変形・欠損 ㉒土砂詰まり ㉓沈下・移動・傾斜 ㉔洗掘		
検出原理	画像(静止画/動画)

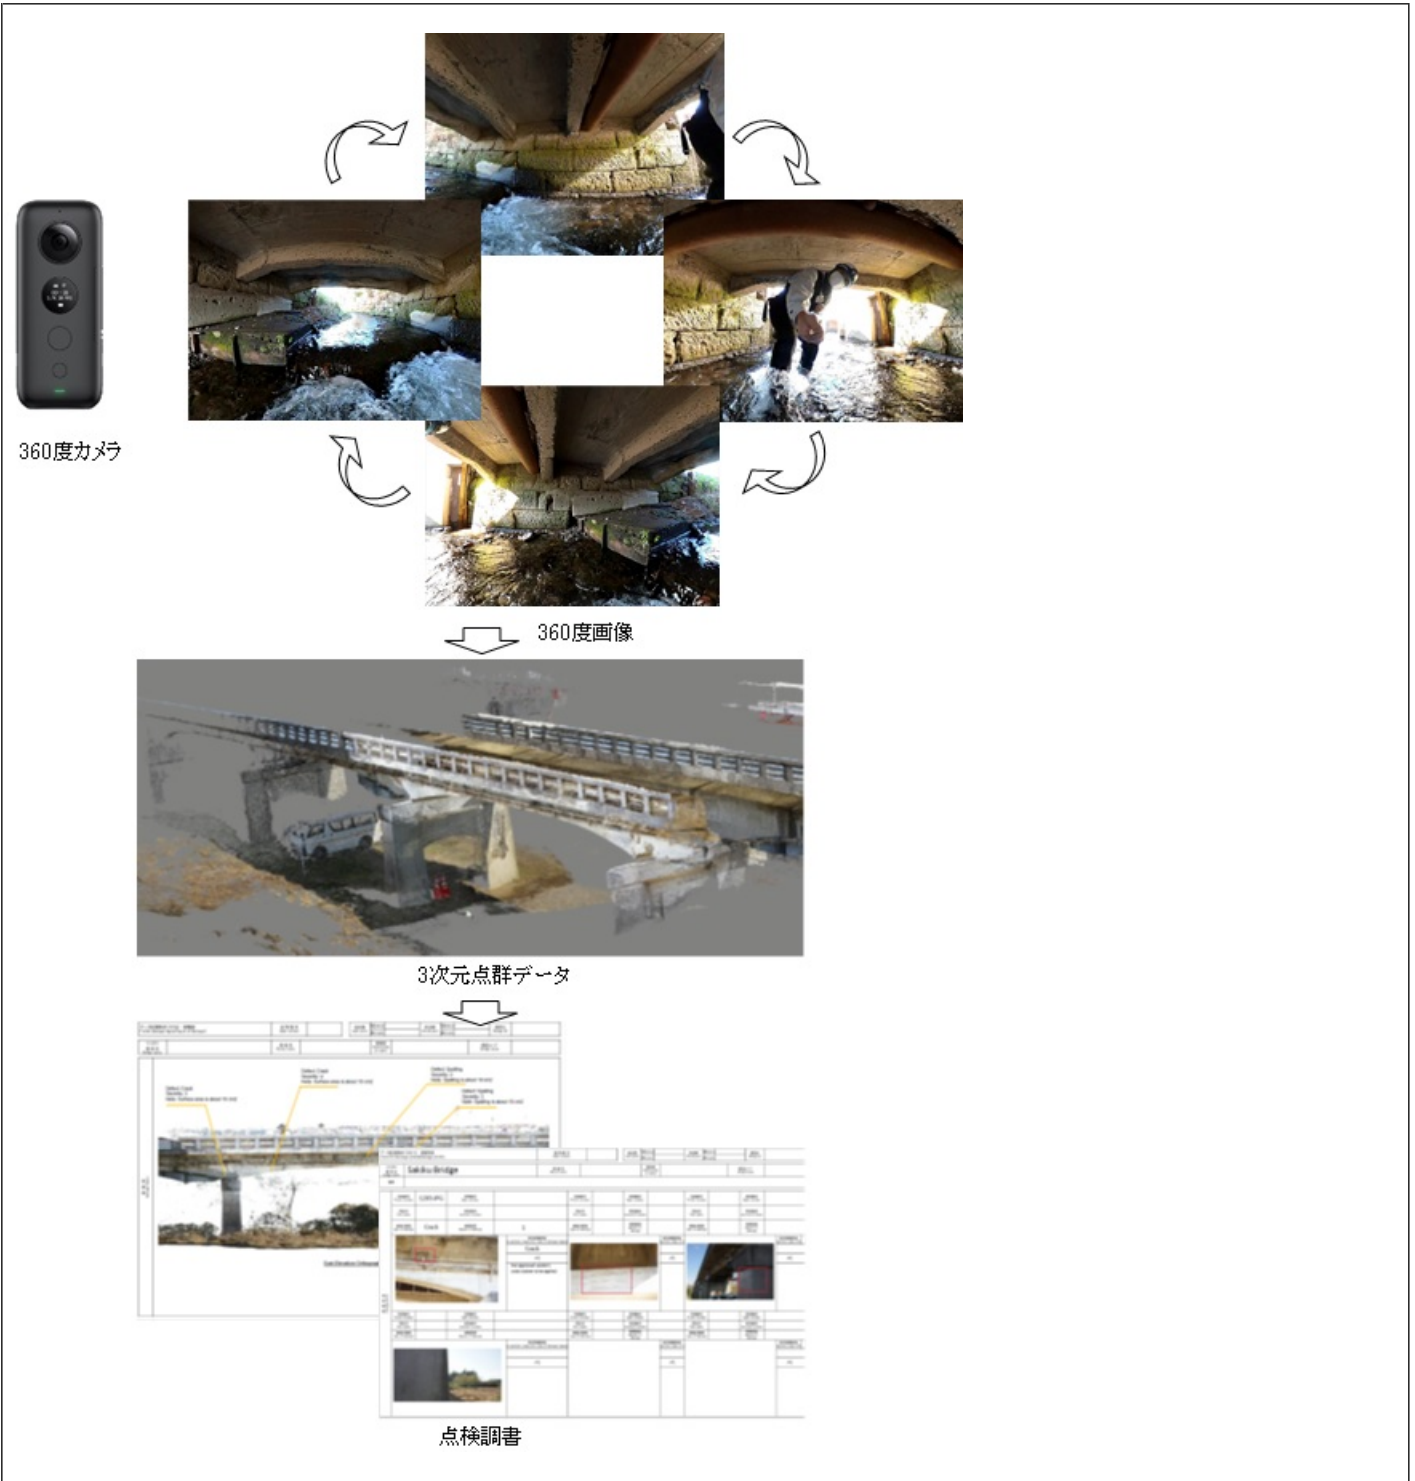
## 7. 図面

計測機器の構成		<ul style="list-style-type: none"> <li>・360度カメラ</li> <li>・データ転送用端末(ノートパソコン or タブレット端末)</li> </ul> <p>本手法で計測に使用する機器は、360度カメラのみである。360度カメラで撮影した動画をクラウドサーバーにアップロードし、画像解析はアップロード先のサーバーで行う。</p>	
移動装置	機体名称	—	
	移動原理	<ul style="list-style-type: none"> <li>【人力】</li> <li>・計測者が360度カメラを保持して撮影する。</li> </ul>	
	運動制御機構	通信	—
		測位	—
		自律機能	—
		衝突回避機能(飛行型のみ)	—
	外形寸法・重量	—	
	搭載可能容量(分離構造の場合)	—	
	動力	—	
連続稼働時間(バッテリー給電の場合)	—		
計測装置	設置方法	—	
	外形寸法・重量(分離構造の場合)	・最大外形寸法(長さ 110mm×幅45mm×高さ30mm)、最大重量(150kgf)	
	センシングデバイス	カメラ	<ul style="list-style-type: none"> <li>・深圳嵐ビジョン社製カメラ Insta360 ONE X2</li> <li>・動画解像度 5.7K@30/25/24fps、4K@50/30fps、3K@100fps</li> <li>※360度撮影をできるものなら他製品でも適用可能(記載の内容は、Insta360 ONE X2の場合)</li> </ul>
		パン・チルト機構	—
		角度記録・制御機構 機能	・6軸ジャイロ
		測位機構	—
	耐久性	・IPX8(防塵等級はメーカー規格ではIP規格適用外、実績値としてはIP4X相当)	
	動力	・カメラに内蔵されたバッテリーを使用	
連続稼働時間(バッテリー給電の場合)	・最大80分間(5.7K@30fps)		
データ収集・通信装置	設置方法	—	
	外形寸法・重量(分離構造の場合)	—	
	データ収集・記録機能	・動画はmicroSDカードに保存

<p>変状検出手順</p>	<p>①撮影した動画をクラウドサーバーにアップロードする。(手動)                  ②動画を撮影時間、角度毎に分割して静止画像化する。(自動)                  ③画像を正射変換し、オルソ画像とする。(自動)                  ④オルソ画像を用いて写真測量法により3次元情報を取得し、3次元点群データを作成する。(自動)                  ⑤写真測量に使用したオルソ画像は点群データとリンクされ、点群データ上で同位置を指定することで、閲覧が可能となる。(自動)                  ⑥オルソ画像を確認して損傷をプロットする。(手動)                  ⑦変状データは、抽出に使用したオルソ画層と同様に点群データとリンクされ、位置情報が付与される。(自動)</p>		
<p>ソフトウェア情報</p>	<p>ソフトウェア名</p>	<p>—</p>	
	<p>検出可能な変状</p>	<p>腐食／亀裂／ゆるみ・脱落／破断／防食機能の劣化／ひびわれ／剥離・鉄筋露出／漏水・遊離石灰／抜け落ち／床版ひびわれ／うき／遊間の異常／路面の凹凸／舗装の異常／支承部の機能障害／その他／補修・補強材の損傷／定着部の異常／変色・劣化／漏水・滞水／異常なたわみ／変形・欠損／土砂詰まり／沈下・移動・傾斜／洗掘                  ※ただし、画像で確認できるものに限る。</p>	
	<p>損傷検出の原理・アルゴリズム</p>	<p>ひび割れ</p>	<p>・人力による抽出                  ・撮影条件・仕様等                  1) カメラ:360度カメラ                  2) 撮影設定:5.7K動画あるいはハイパーラップス撮影</p>
		<p>ひび割れ幅および長さの計測方法</p>	<p>・幅:オルソ画像よりひびわれを抽出し、オルソ画像とリンクされた点群データ上でひびわれ幅を計測                  ・長さ:オルソ画像よりひびわれを抽出し、オルソ画像とリンクされた点群データ上でひびわれ長さを計測</p>
