| 技術番号 | | BR020024－V0325 | | | |
| 技術名 | | 360度カメラ撮影による定期点検支援技術（剥離・鉄筋露出） | | | |
| 開発者 | | 一般社団法人 先端インフラメンテナンス研究所<br>京都大学 成長戦略本部 インフラ先端技術産学共同研究部門 | | | |

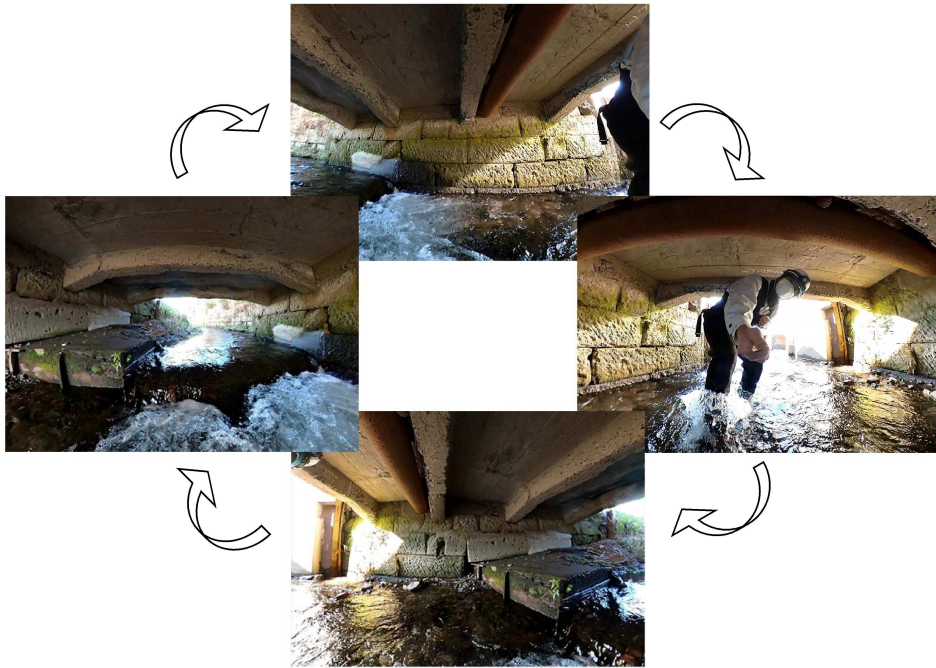
## 360度カメラ

| 計測機器の構成 | | | ・360度カメラ<br>・データ転送用端末（ノートパソコン or タブレット端末）<br><br>本手法で計測に使用する機器は、360度カメラのみである。360度カメラで撮影した動画をクラウドサーバーにアップロードし、画像解析はアップロード先のサーバーで行う。 |

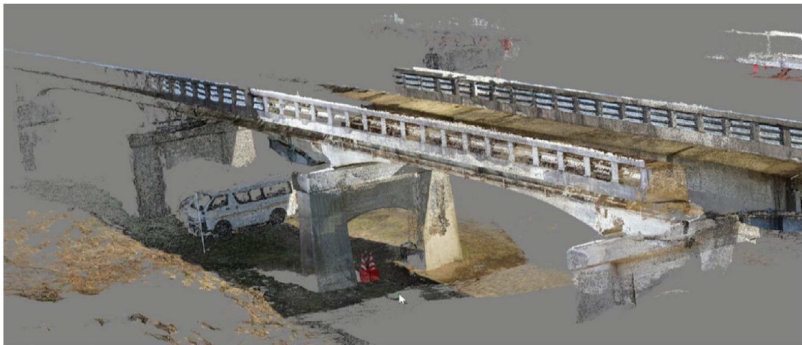
## 360度画像

| | 計測原理 | | ・撮影した360度動画を撮影時間、角度毎に分割して静止画像化し、静止画層を正射変換してオルソ画像とする。<br>・オルソ画像を用いて写真測量法により3次元情報を取得し、3次元点群データを作成する。<br>・写真測量に使用したオルソ画像は点群データとリンクされており、オルソ画像を確認して損傷をプロットすることで、変状データも点群データとリンクされ、位置情報が付与される<br>・リンクされたオルソ画像、点群データ、変状データより、点検調査様式の損傷図と写真帳が作成可能である。 |
