シェッド、大型カルバート等  
定期点検要領

平成31年2月  
国土交通省 道路局

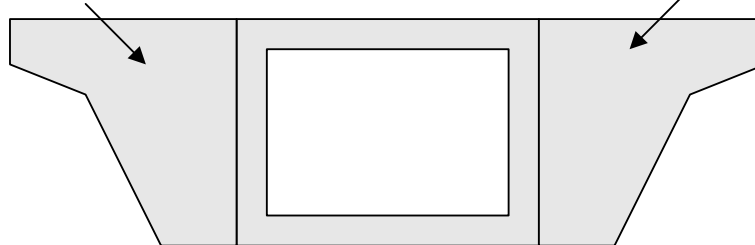
付図ー5 部材番号例（ウイング部）

ウイング(W)

ウイング  
(起点側:0101,  
終点側:0201)

ウイング  
(起点側:0102,  
終点側:0202)

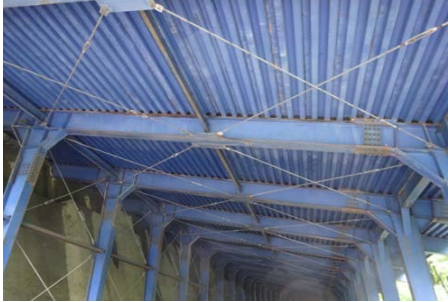
| | 例 | <p>母材の板厚減少はほとんど生じていないものの、広範囲に防食被膜が劣化が進行しつつあり、放置すると全体に深刻な腐食が拡がると見込まれる。</p> |

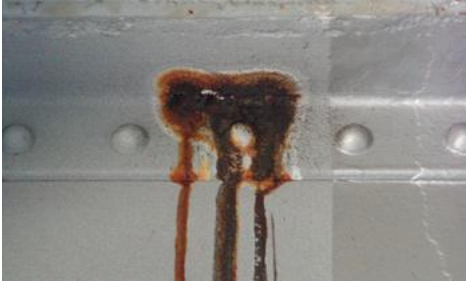
| | 例 | <p>シェッド全体の耐荷力への影響は少ないものの、局部で著しい腐食が進行しつつあり、放置すると影響の拡大が見込まれる。</p> |

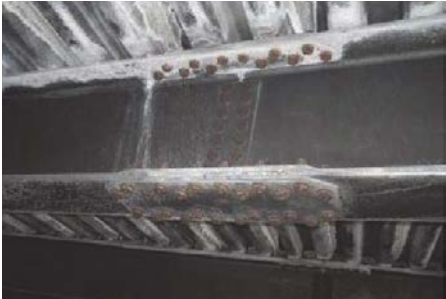
| | 例 | <p>主梁の接合部ボルトに腐食が発生している。漏水が発生しており、腐食が進行するおそれがある。</p> |

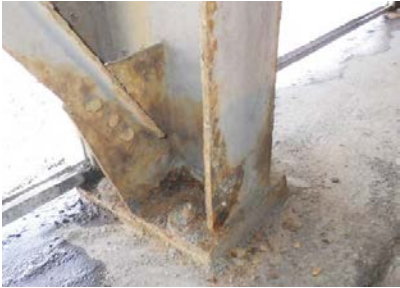
| | 例 | <p>谷側柱基部に腐食が生じている。顕著な板厚減少には至っていないものの、放置すると滞水等による腐食の拡大のおそれがある。</p> |

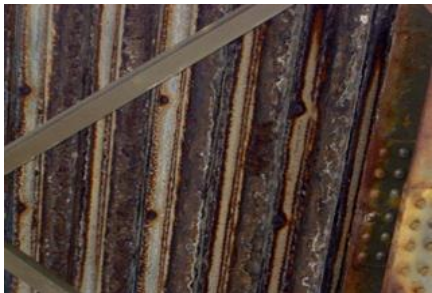
| | 例 | 頂版下面に漏水などによる腐食が進行しており、放置すれば急速に板厚減少や断面欠損などが生じるおそれがある。 |

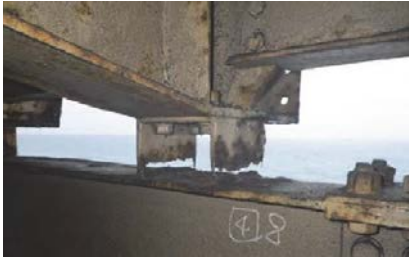
| | | <div>例</div> <p>主部材に著しい腐食が発生し、破断にまで至っている。</p> |

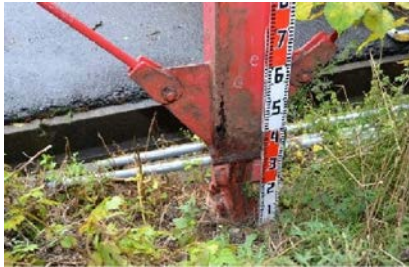
| | | <div>例</div> <p>鋼製柱の支承部付近で明らかな断面欠損が生じている。構造安全性への影響が懸念される。</p> |

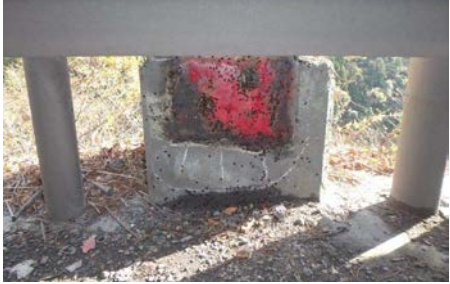
| | <p>例</p> <p>外観目視できない埋込み部や部材内部で、著しく腐食が進行している可能性が疑われる。</p> |

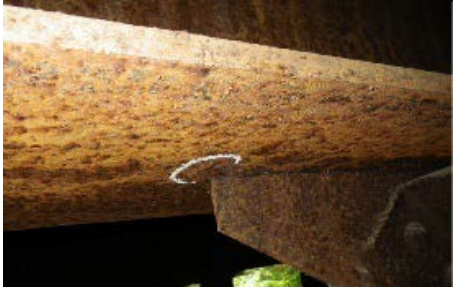
| | <p>例</p> <p>耐候性鋼材の一部で明確な異常腐食の発生が認められ、原因の究明が必要と考えられる。</p> |

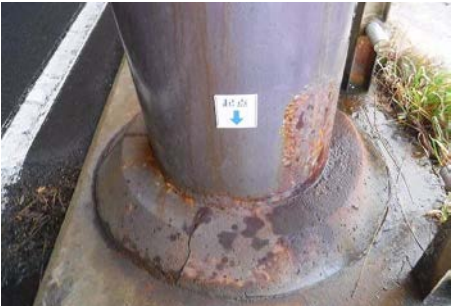
| | <p>例</p> <p>外観目視できない部材内部で、著しく腐食が進行している可能性が疑われる。</p> |

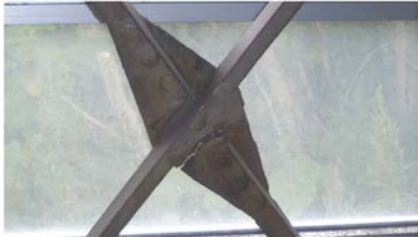
| | 例 | 腐食が進展し、明らかな亀裂が柱ブレースに発生している。さらに亀裂が進展した場合には破断に至り、路上に位置するため利用者被害の危険性がある。 |

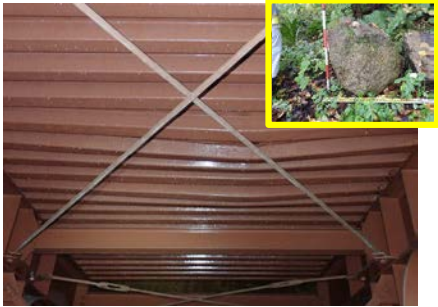
| | | <div>例</div> <p>落石の衝撃により明らかな亀裂が頂版に発生している。今後、落石が発生した場合には、所要の性能が発揮できないことが懸念される。</p> |

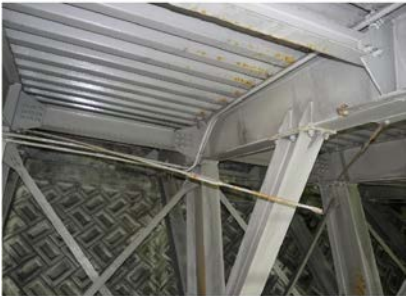
| | 例 | 頂版ブレースに破断が生じている。地震などの大きな外力を受けた場合、構造安全性が損なわれるおそれがある。 |

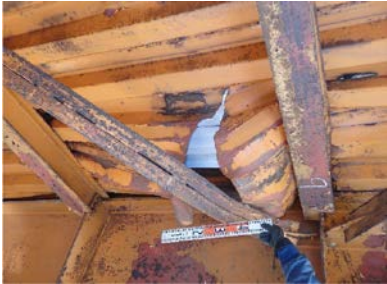
| | | <div>例</div> <p>落石により頂版に破断が見られ、シェッドとしての機能が損なわれていることが懸念される場合。</p> |

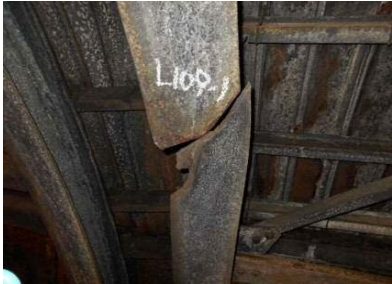
| | | <div>例</div> <p>車両の衝突などの外力によって主部材が破断に至っており、構造安全性への影響が懸念される。</p> <p>写真は、シェルターの主梁が車両衝突により破断した例である。</p> |

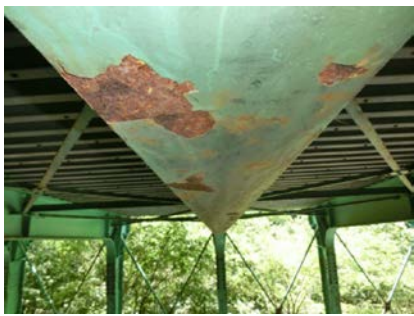
| | | 例<br>主梁の防食塗膜が剥離し、上塗り塗装に顕著な劣化がみられるが、構造安全性や利用者被害への影響は小さい。 |

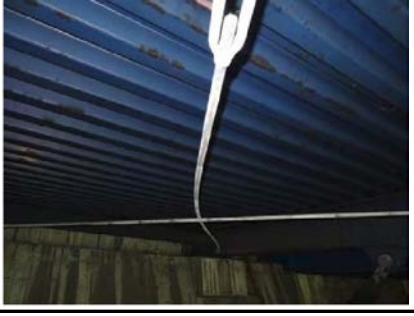
| | | 例<br>施工不良が原因と推定される変形が頂版ブレースに発生しているものの、構造安全性や利用者被害への影響は小さい。 |

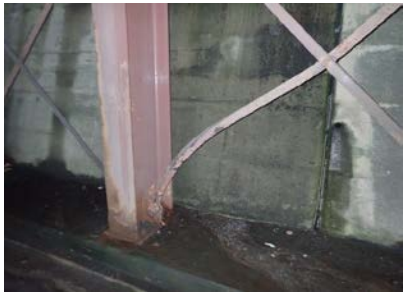
| | | 例<br>柱ブレースに変形が生じているものの、構造安全性や利用者被害への影響は小さい。 |

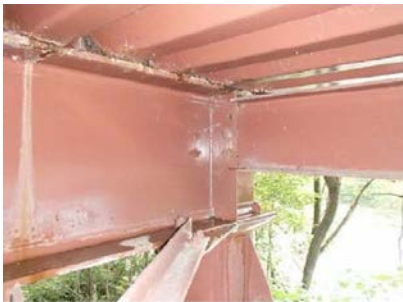
| | | <p>例</p> <p>横桁取付けボルトが一部脱落しているものの、他のボルトのゆるみ及び部材のずれ等はなく、遅れ破壊の懸念のないボルトで利用者被害のない位置にある場合。</p> |

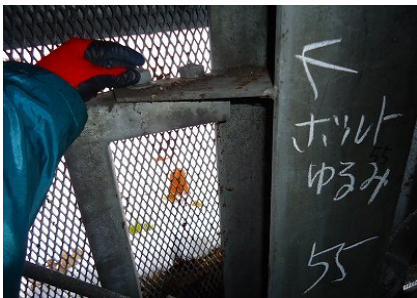
| | | <p>例</p> <p>横構の取付けボルトに一部ゆるみが発生しているものの、応急処置により、すぐに脱落するものでない場合。</p> |

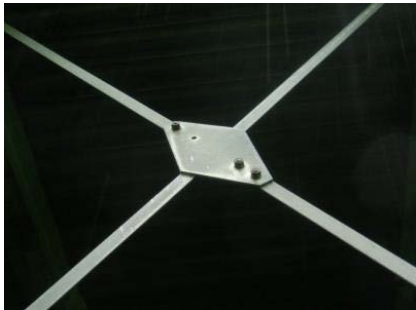
| | | <p>例</p> <p>柱ブレースのボルトに一部脱落が生じているものの、変状の規模が小さく、応急処置にて締め直せる場合。</p> |

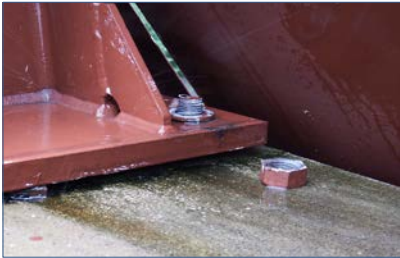
| | | <p>例</p> <p>柱基部のボルト頭にゆるみ・脱落があるものの、応急処置により、構造物の機能に支障がない場合。</p> |

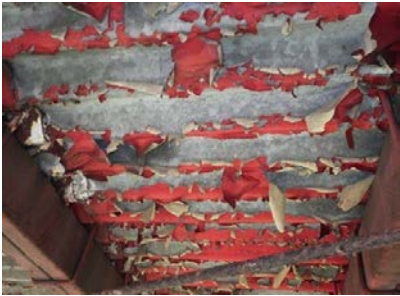
| | 例 | 劣化の進行性の早い厳しい環境で、防食塗膜が剥離し、下塗り塗装が露出している。今後も劣化が進行することが懸念される。 |

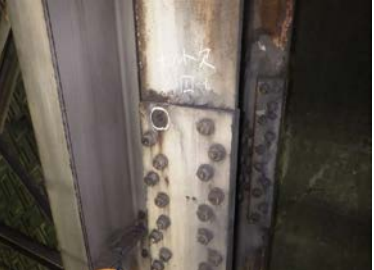
| 鋼部材の変状 | ⑬その他 | 4 / 6 |
|---|---|---|
| | 例 | 谷側柱に高力ボルトF11Tが使用され、遅れ破壊が発生している。ボルトの抜け落ち等による利用者被害のおそれがある。 |

| 鋼部材の変状 | ⑬その他 | 4 / 6 |
|---|---|---|
| 備考 | ■高力ボルト（F 1 1 Tなど）では、遅れ破壊が生じる可能性がある。 | |

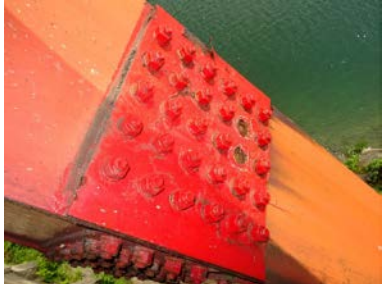
| 鋼部材の変状 | ⑬その他 | 4 / 6 |
|---|---|---|
| | 例 | 主部材の添接板の高力ボルトに脱落・ゆるみが多くが見られ、所要の性能が発揮できないおそれがある。 |

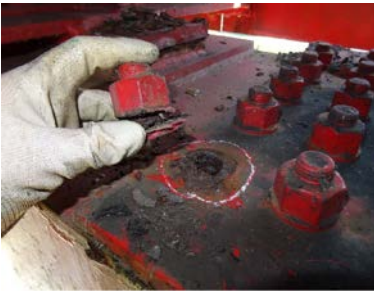
| 鋼部材の変状 | ⑬その他 | 4 / 6 |
|---|---|---|
| | 例 | 主部材の添接板の高力ボルトに破断が見られ、所要の性能が発揮できないおそれがある。 |

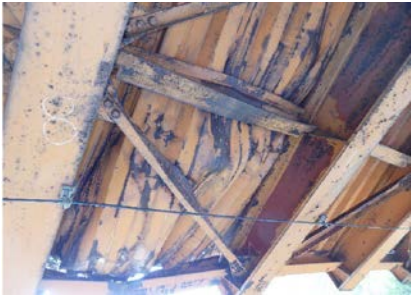
| | | <div>例</div> <p>落石により頂版に著しい変形・欠損が見られ、構造物の機能に支障が生じていると考えられる。</p> |

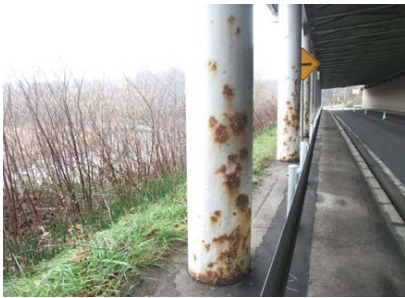
| | 例 | <p>コンクリート部に埋め込まれた部材では内部や境界部で著しく腐食していることがある。外観からは、境界部の局部腐食や錆汁の析出しか確認できないことがある。</p> |

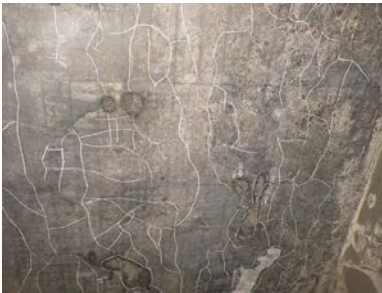
| | 例 | 頂版に近接目視で容易に視認できるひびわれがあり、変状が進展した場合には、剥離による利用者被害が懸念される。 | |

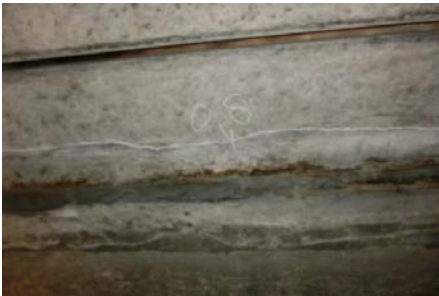
| | | 例 | 主梁に近接目視で容易に視認できる開口幅が広い、遊離石灰が伴うひびわれが発生しており、顕著な漏水が継続しているなどにより、急速に劣化が進展するとおそれがある。 |

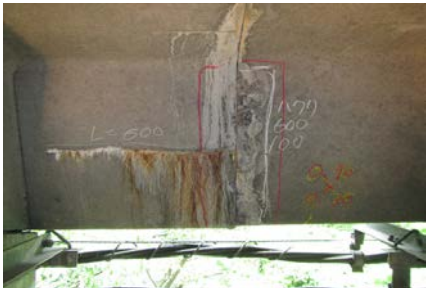
| | | 例 | PC製逆L式の横梁に錆汁が伴う遊離石灰およびひびわれが発生しており、内部の鉄筋やPC鋼材の腐食が進行していると懸念される。 |

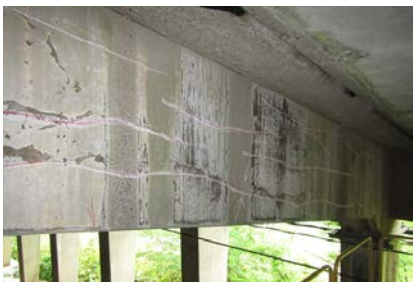
| | | 例 | 主梁に近接目視で容易に視認できるひびわれがある。錆汁は伴っているものの、PC製の主梁の軸方向のひびわれのため、内部の鋼材の腐食の進行やアルカリ骨材反応等が懸念される。 |

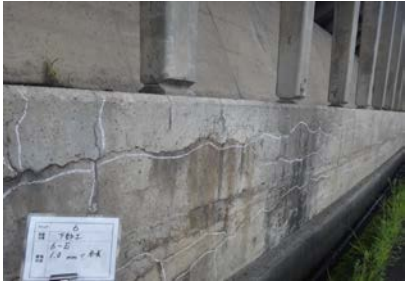
| | 例 | PC製逆L式の谷側受台に近接目視で容易に視認できる水平に大きな連続するひびわれが発生しており、内部の鋼材の腐食の進行やアルカリ骨材反応等が懸念される。 |

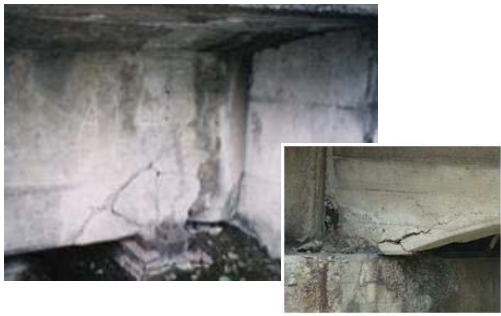
| | | <div>例</div> <p>主梁の支点部近傍に顕著なひびわれが生じており、支承の機能が損なわれているとみられる。</p> |

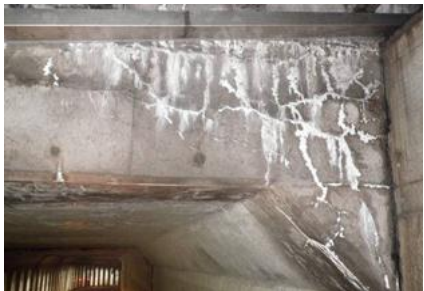
| | <p>例</p> <p>特徴的なひびわれが見られる場合、アルカリ骨材反応が生じている場合がある。<br/>進行すると、鉄筋の破断など耐荷力に深刻な影響を及ぼすおそれがある。</p> |

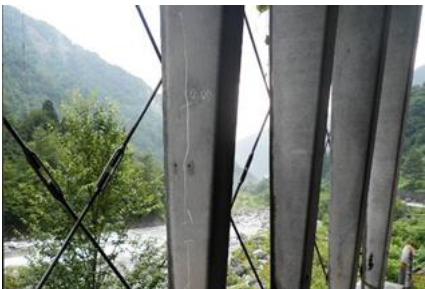
| | <p>例</p> <p>PC部材内部から遊離石灰が出ている場合、内部の鋼材が変状していることがある。</p> <p>写真は、谷側柱部材の変状事例である。</p> |

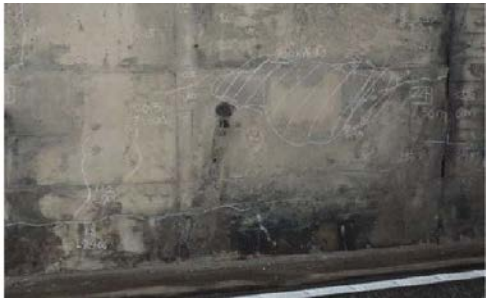
| | | <div>例</div> <p>山側受台に経年劣化と思われるうきが発生しているものの、耐荷力の影響や利用者被害の可能性が小さい場合。</p> |

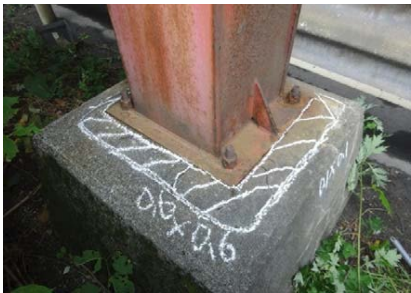
| | | <div>例</div> <p>谷側受台のコンクリートにうきが生じているものの、谷側柱に影響を与えるような変状ではない場合。</p> <p>□<br/>□</p> |

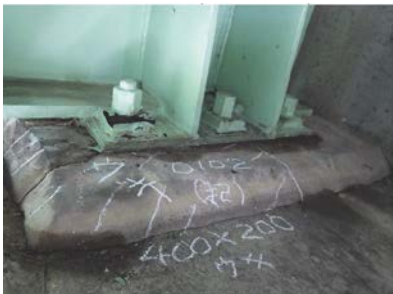
| | | <div>例</div> <p>支承部のモルタルの一部でうきが生じているものの、支承の機能への影響は小さいとみられる場合。</p> |

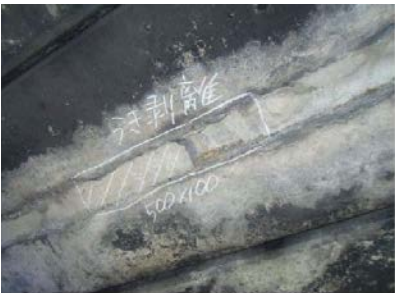
| | 例 | 主梁に剥離やうきが発生しており、利用者被害への懸念がある。 |

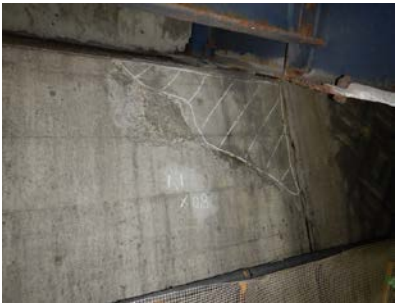
| | | 例<br>山側受台の支承部近傍に顕著なうきが生じており、構造安全性への影響だけでなく、利用者被害への懸念がある。 |

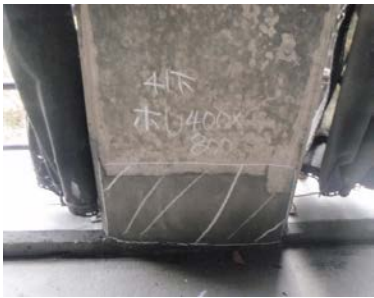
| | <div> <div>例</div> <p>谷側柱補修部の再劣化によりうきが発生している。再劣化の原因が特定できない状況などにおいては詳細な状態の把握が必要となる場合がある。</p> </div> |

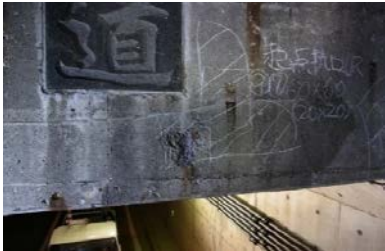
| | 例 | <p>頂版に鉄筋の露出が見られるものの、シェッドの機能に影響を及ぼすような変状ではなく、剥離の可能性もない場合。</p> |

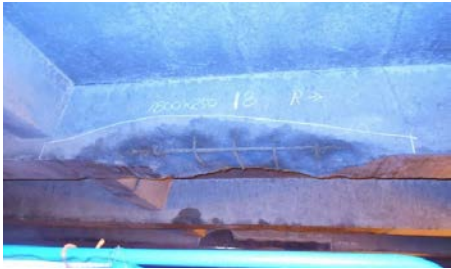
| | 例 | 主梁に車両衝突により鉄筋の露出等が発生しており、断面欠損による耐荷力の低下が懸念される。 |

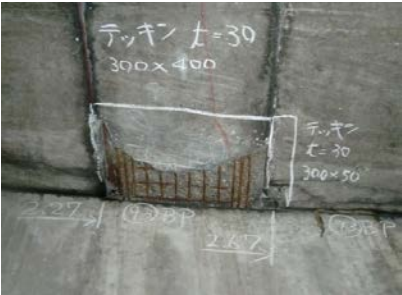
| | | <div>例</div> <p>頂版（PC板）において、水の浸透等により、剥離・鉄筋露出が生じており、構造安全性だけでなく、利用者被害への懸念がある。</p> |

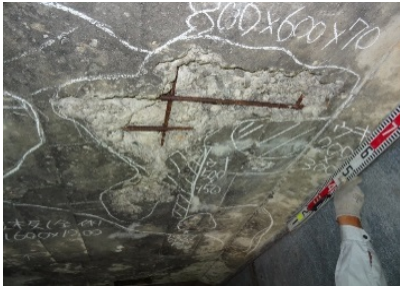
| | | <div>例</div> <p>頂版において、うきを伴う剥離や鉄筋の露出が生じており、構造物の機能への影響だけでなく、利用者被害への懸念がある。</p> |

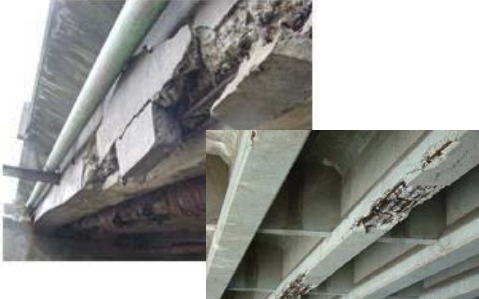
| | | <div>例</div> <p>主部材に多数の剥離・鋼材露出が生じており、各所で内部鋼材の著しい腐食等が生じていると考えられる。</p> |

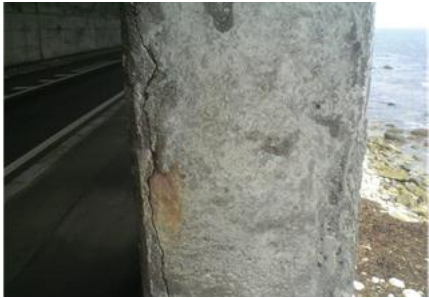
| | 例 | <p>部材に劣化が生じている。錆汁がみられるような場合、内部の鉄筋が腐食しており、構造安全性に影響を及ぼす場合がある。写真は、寒冷地の沿岸道路に設置されたシェッドの谷側柱の例である。</p> |

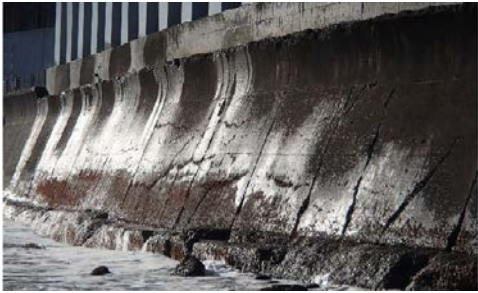
| | | <div>例</div> <p>谷側擁壁基礎（海岸擁壁）の一部にすり減りや欠損が生じている。</p> |

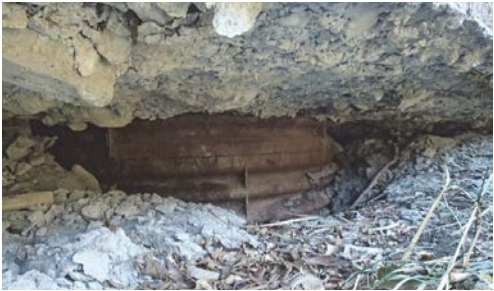
| | | 例<br>基礎周辺の土砂が流失し、杭頭の一部が露出している。構造安全性への影響が懸念される。 |

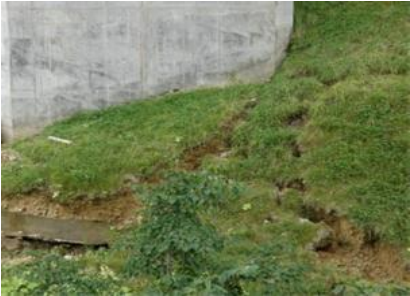
| | <div>例</div> <p>谷側下部工の移動や傾斜、下部工周辺の地盤の変状がある場合、構造安全性に影響していることがある。<br/>写真は斜面の一部が崩落し、基礎が露出している状況である。</p> |

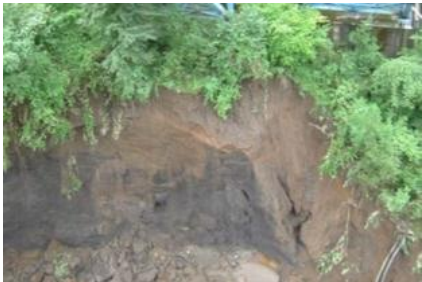
| | <div>例</div> <p>谷側基礎の近傍の地盤に変状がある場合、構造安全性に影響していることがある。<br/>写真は基礎直下の斜面が大きく洗掘された状況である。</p> |

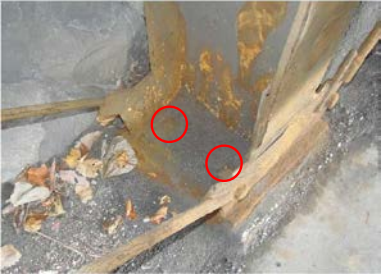
| その他の変状 | ⑧ 支承の機能障害 | 1 / 4 |
|---|---|---|
| | 例 | 支承のアンカーボルト頭部が腐食しているものの、ピン支承部の機能は維持していると思われる場合<br>放置すると劣化が進行し、補修による支承機能の維持が困難となる可能性がある。 |

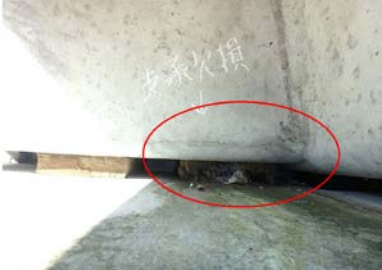
| その他の変状 | ⑧ 支承の機能障害 | 1 / 4 |
|---|---|---|
| | 例 | 支承部のゴムに規模が小さい欠損が生じているものの、支承部の機能障害には至っていない場合。 |

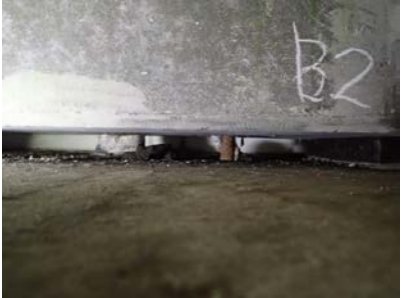
| その他の変状 | ⑧ 支承の機能障害 | 1 / 4 |
|---|---|---|
| | 例 | 鉛直アンカーバーが露出し、腐食が生じているものの、変状は軽微であり、支承部の機能障害には至っていない場合<br>放置すると劣化が進行し、補修による支承機能の維持が困難となる可能性がある。 |

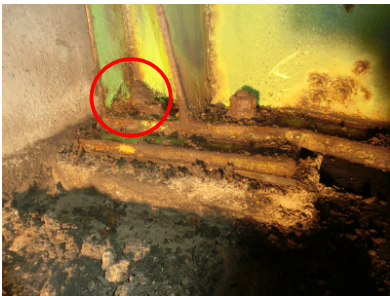
| | 例 | アンカーボルトが破断しており、支承の機能に影響を及ぼしている場合。地震などの大きな外力に対して所要の性能が発揮されない可能性がある。 |

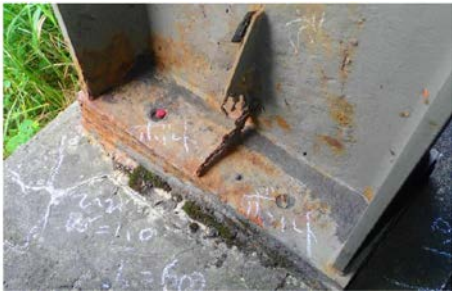
| | 例 | アンカーボルトが全て外れており、ピン支承の機能が低下している。地震などの大きな外力に対して所要の性能が発揮されない可能性がある。 |

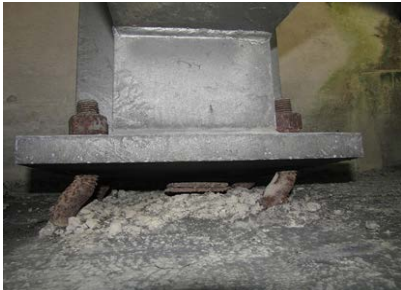
| | 例 | 受台と主梁に隙間が生じ、アンカーボルトが変形し、支承本体や上部構造の沈下が生じている。 |

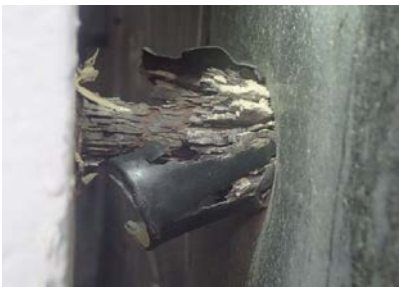
| | 例 | 水平アンカーが腐食しており、地震等の水平荷重に対する抵抗力の低下が懸念される。地震などの大きな外力に対して所要の性能が発揮されない可能性がある。 |

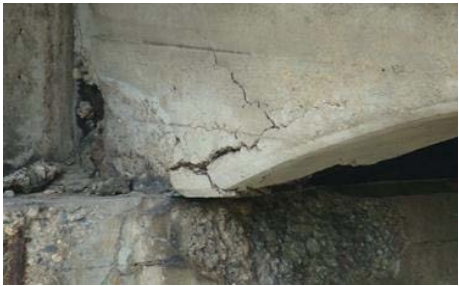
| | | <div>例</div> <p>支承部および取付け部の主梁や受台が大きく変状している場合。支承の機能が喪失しており、崩落に至る可能性がある。</p> |

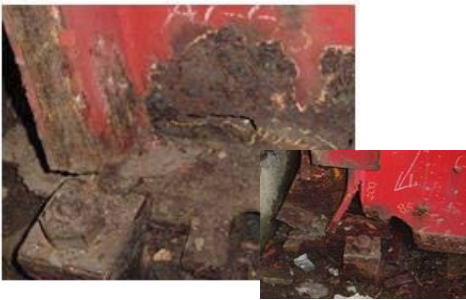
| | | <div>例</div> <p>支承および主梁の取付け部で、著しい断面欠損を生じている場合。中小の地震によっても梁端部が破壊する可能性がある。</p> |

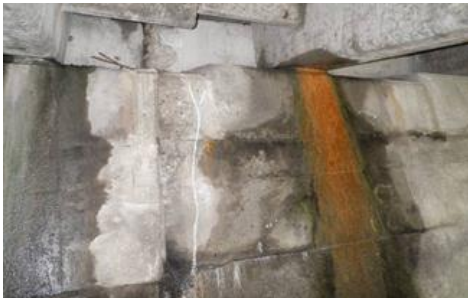
| | <p>例</p> <p>山側受台支承部付近にひびわれ、錆汁を伴う漏水が生じている。変状の進行状態によっては、水平方向の耐力への影響が懸念される。<br/>特に寒冷地では、劣化の進行が著しくなることがある。</p> |

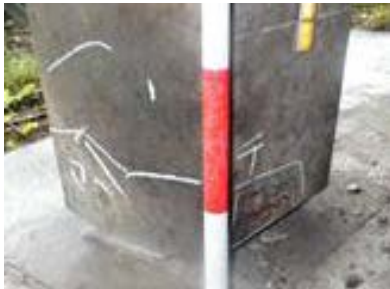
| | <p>例</p> <p>谷側柱基部にひびわれ、剥離、鉄筋の露出・腐食等の変状が生じており、支承の機能に影響を及ぼしている可能性がある。</p> <p>写真は、PC製逆L式シェッドの谷側柱基部支承(スターラップ)の例である。</p> |

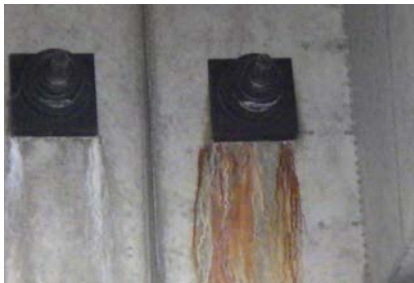
| | <p>例</p> <p>PC製逆L式の支承部水平アンカーから錆汁を伴う漏水がある。水平方向の耐力への影響が懸念される。</p> |

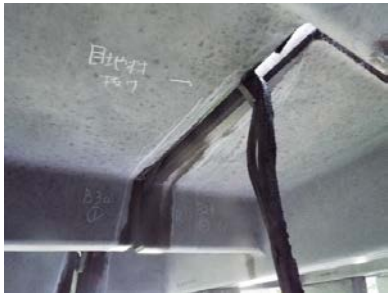
| | | <p>例</p> <p>主梁間詰め部に目地材の脱落が生じている。漏水により、主梁や受台などの主部材に局部的な変状を発生させることがある。利用者被害の観点から応急措置を行うことが必要となる場合がある。</p> |

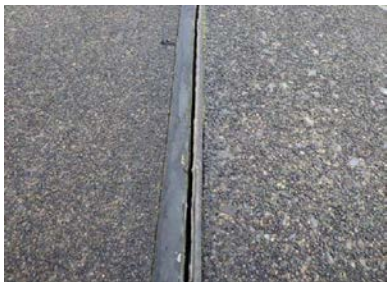
| | | <p>例</p> <p>頂版上面（目地部）に目地材の劣化が見られる。漏水により、主梁や受台などの主部材に局部的な変状を発生させることがある。</p> |

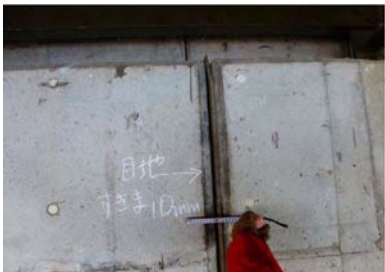
| | | <p>例</p> <p>山側受台の目地部に隙間が生じている。目視で漏水や吸い出し等の現象を確認できない場合には、経過観測や詳細調査を実施することが必要となる場合がある。</p> |

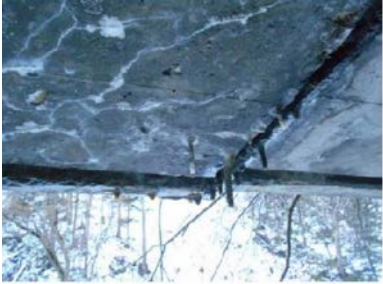
| | 例 | 頂版の目地部から漏水、遊離石灰が生じている。寒冷地では、冬季につららへ発達するおそれがある。つららの落下は利用者被害への懸念がある。 |

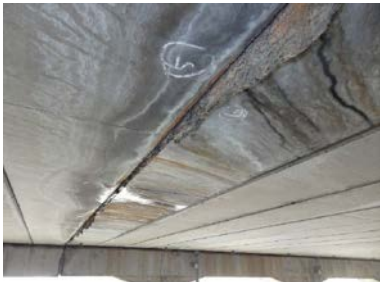
| | | <p>例</p> <p>頂版の目地材に漏水が伴う変状が進行しており、目地材等の落下するおそれがあり、利用者被害への懸念が著しい場合。</p> |

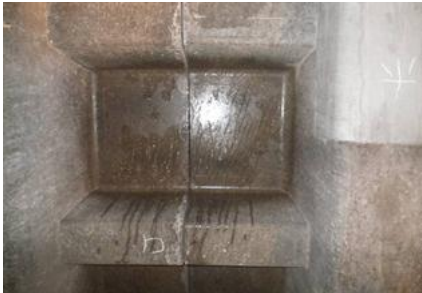
| | 例 | PCシェッド頂版の目地部から漏水が生じている。冬期のつらら、利用者被害への懸念がある。また、鋼材（横締め用PC鋼材）の腐食につながるおそれがある。 |

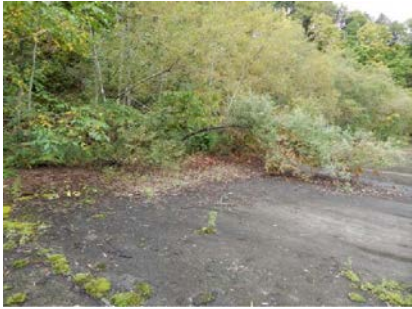
| | | <div>例</div> <p>シェッド上面に土砂堆積が見られる場合。放置した場合、シェッド上面排水に土砂詰まりが生じるおそれがある。</p> |

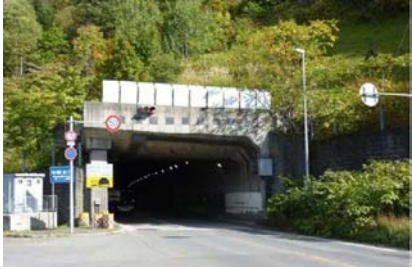
| | | <div>例</div> <p>頂版上面に樹木が生息している。樹木が繁茂することにより、緩衝効果が阻害される場合がある。</p> |

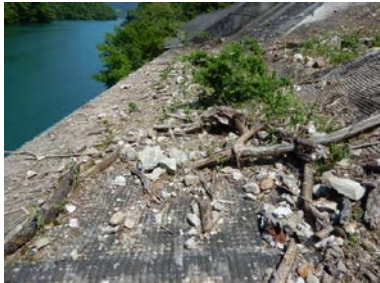
| | | <div>例</div> <p>頂版上面に部分的な土砂等の堆積が見られるものの構造物の機能への影響はないものと想定される場合。</p> |

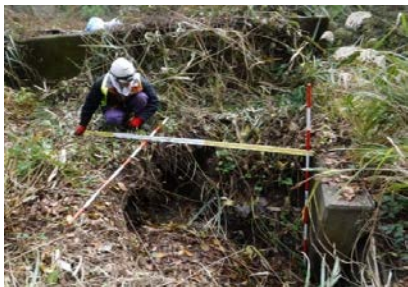
| | 例 | シェッドの山側背面にポケット状の窪地が生じている。雪崩、落石、土砂流が発生した場合、山側受台や山側擁壁に大きな水平力が作用するおそれがある。 | | |

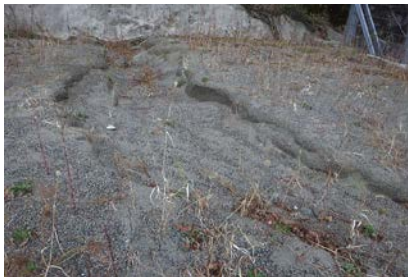
| | | 例 | ロックシェッドの頂版上の緩衝材（砂）が流失している場合。砂の厚みが設計厚以下になった場合には、落石耐荷力に影響するおそれがある。 | |

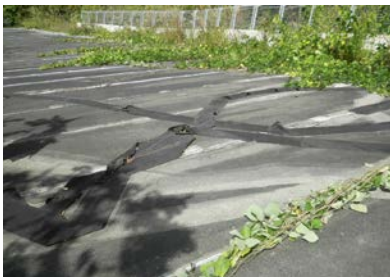
| | | | 例 | 頂版上面の防水工が広範囲に剥がれている。水の浸透による主部材への影響が懸念される。 |

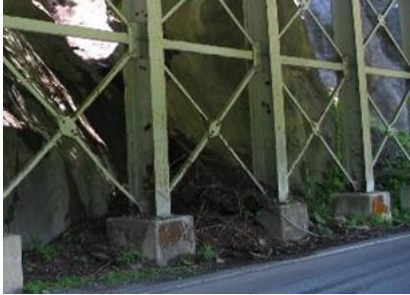
| | 例 | 山側柱背面からの土砂堆積がみられる場合がある。さらに、土砂の堆積量が増加した場合、構造安全性だけでなく、利用者被害への懸念がある。 |

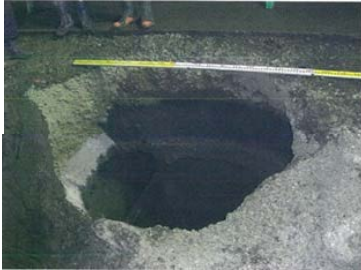
| | | 例<br>海岸擁壁の基部の洗掘に伴い、シェッド内の裏込土が吸い出され、路面が陥没している。利用者被害のおそれがある。 |

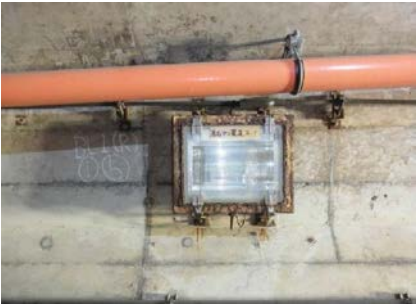
| | | <div>例</div> <p>照明及び架台に経年劣化等により腐食が生じることがある。腐食が進行すると脱落し、利用者被害への懸念がある。</p> |

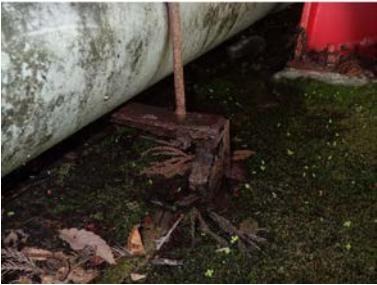
| | | <div>例</div> <p>添架物の支持金具に腐食が生じている。腐食が進行すると所要の機能への影響が懸念される。</p> |

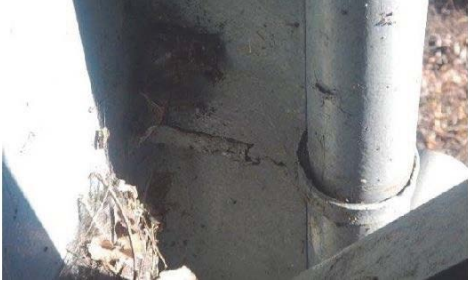
| <div> <div> 例 排水管用取付金具に破断が生じている。 </div> </div> | | |

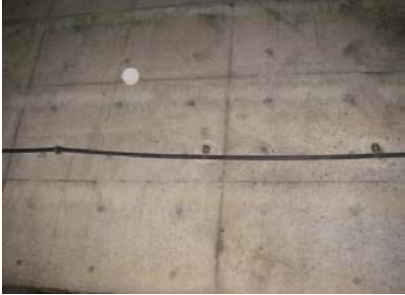
| <div> <div> 例 ケーブル線取付金具に破断が生じている。道路上に位置する場合には、変状の進展による利用者被害が懸念される。応急措置による対応が必要となる場合がある。 </div> </div> | | |

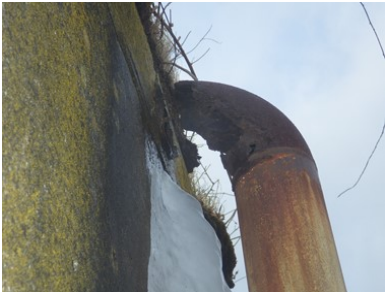
| <div> <div> 例 排水管上部に腐食による破断が生じている。また、漏水等が生じる場合には主部材の劣化等に影響することがある。 </div> </div> | | |

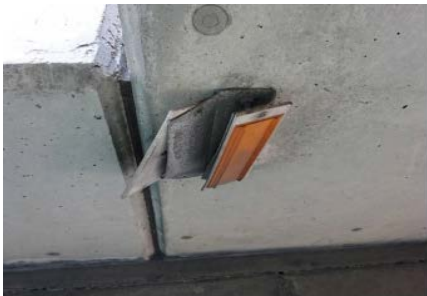
| | | <p>例</p> <p>附属物の取付部に変状が生じているものの、利用者被害が想定されない位置にある場合。写真は、視線誘導標の変形事例である。</p> |

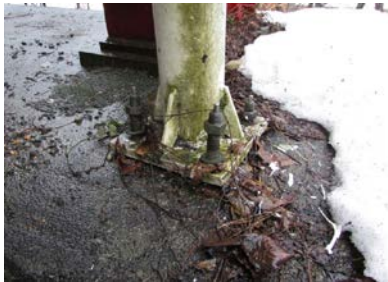
| | | <p>例</p> <p>防護柵柱基部のボルトにゆるみが生じている。応急措置による対応が必要となる場合がある。</p> |

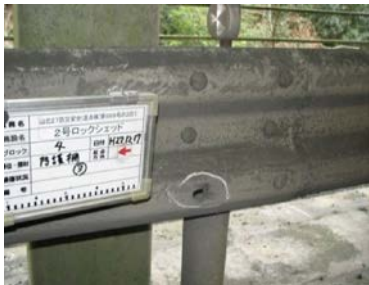
| | | <p>例</p> <p>ガードレールの取付け部のボルトが脱落が生じている。応急措置による対応が必要となる場合がある。</p> |

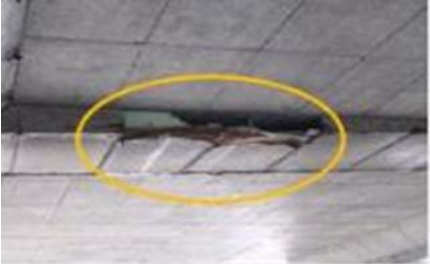
| | | 例<br>頂版目地部の導水板に著しい腐食が発生しており、所要の機能への影響や、利用者被害への懸念がある。 |

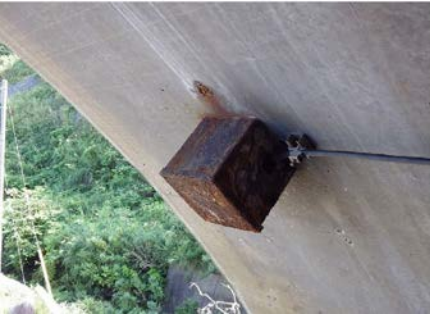
| | | 例<br>添架BOXに著しい腐食が発生しており、所要の機能への影響や、利用者被害への懸念がある。 |

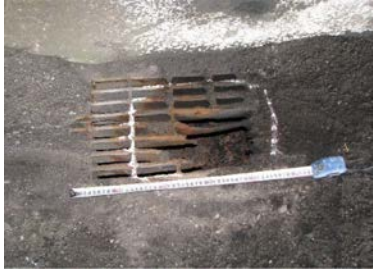
| | | 例<br>排水柵の蓋に著しい腐食が発生しており、利用者被害への懸念がある。 |

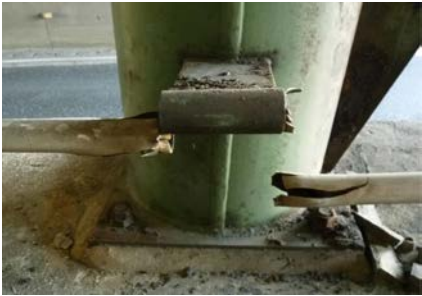
| | | 例<br>防護柵に腐食が伴う破断が発生しており、所要の機能が損なわれている。利用者被害への懸念がある。 |

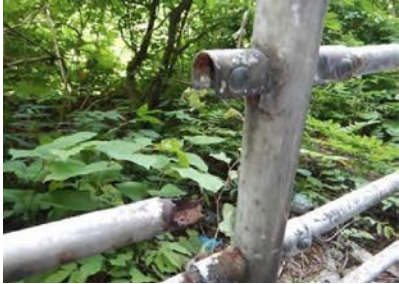
| | | 例<br>防護柵に腐食が伴う破断が発生しており、所要の機能が損なわれている。利用者被害への懸念がある。 |

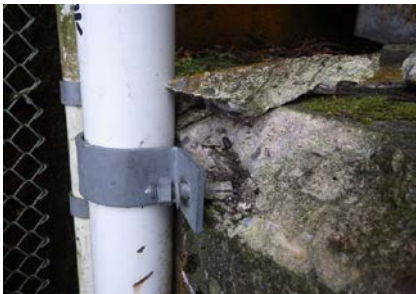
| | 例 | 排水管のアンカーが外れかかっており、落下等により利用者被害への懸念がある。 |

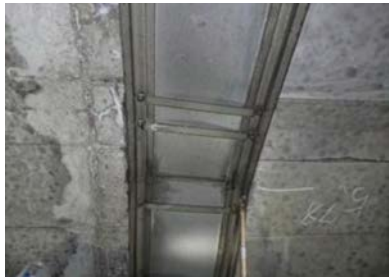
| | 例 | 導水板のボルトに一部脱落が生じている。外力が導水板に作用した場合、落下等による利用者被害への懸念がある。 |

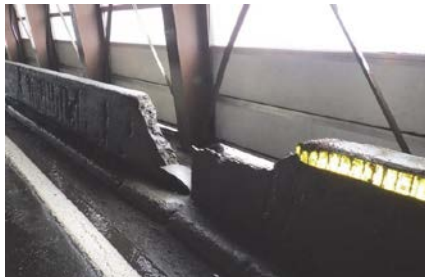
| | 例 | 防護柵に車両衝突による大規模な欠損が生じており、所要の機能が損なわれている。利用者被害への懸念がある。 |

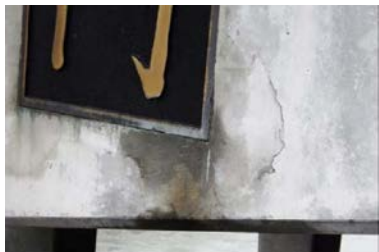
| | 例 | 銘板定着部に浮きが発生している。さらなる劣化進行によっては落下等による利用者被害への懸念がある。 |

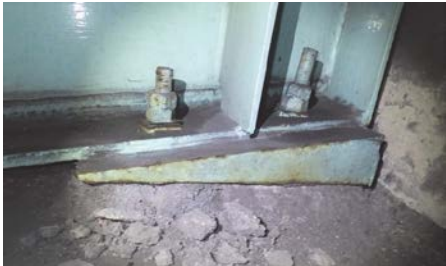
| | | <div>例</div> <p>支承部モルタルが破損し、腐食したアンカーボルトが緩むなど、支承の機能に影響を及ぼしている。</p> |

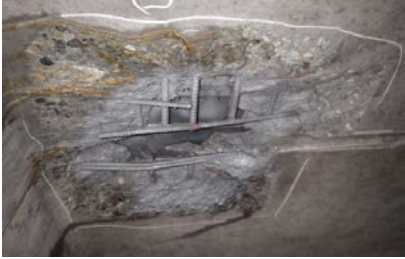
| | | <div>例</div> <p>山側斜面付近の主梁において、落石による抜け落ちがあり、構造物の機能に著しい支障が生じている。</p> |

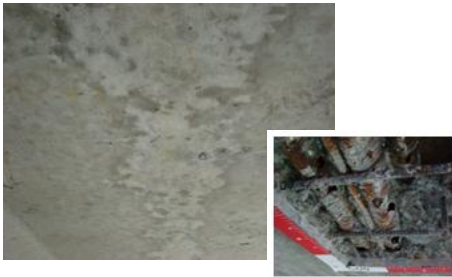
| | 例 | PCシェッドの表面に特徴的な変色が見られる場合、内部のPC鋼材が腐食している場合がある。 |

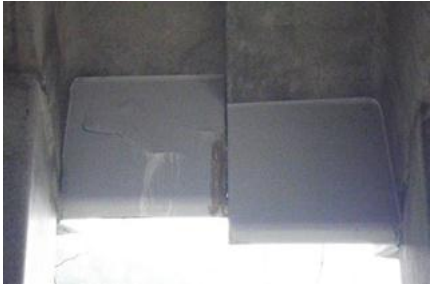
| | <div> <div>例</div> <div> 補修した部材の再劣化が見られる場合、外観から見えない内部で変状が進行していることがある。<br/><br/> 写真は、PC横梁の補修箇所から遊離石灰が生じている事例である。 </div> </div> |

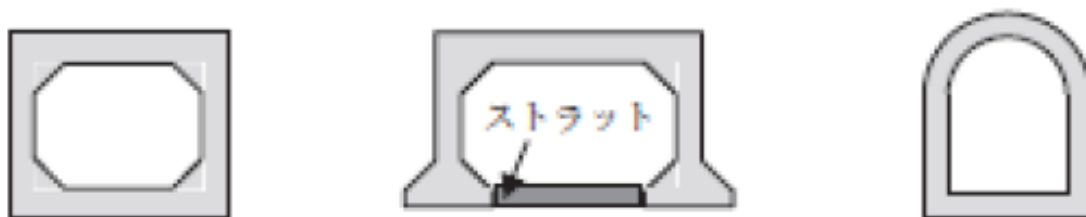
付図－１ 対象とする大型カルバートの種類

本資料で対象とする大型カルバートの構造形式は、剛性ボックスカルバートを想定している。断面形状の違い、場所打ちであるかプレキャスト部材によるかの違いはあるが、主としてコンクリート部材によるものである（付図－１）。

①ボックスカルバート

②門形カルバート

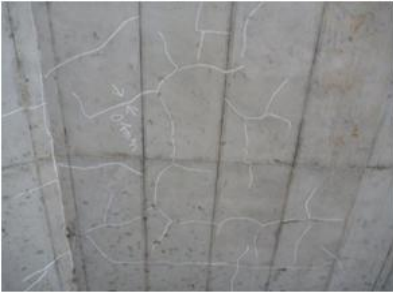
| <div> <div> </div> <div> <div>例</div> <p>頂版に危険性は低いものの、目視で確認可能なひびわれが見られるものの、ひびわれの進行やコンクリートの剥離等が想定されない場合。</p> </div> </div> | | |

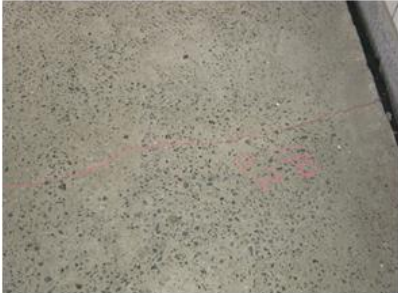
| <div> <div> </div> <div> <div>例</div> <p>内空のコンクリート舗装面のひびわれが確認されるものの、構造安全性への影響は想定されない場合。</p> </div> </div> | | |

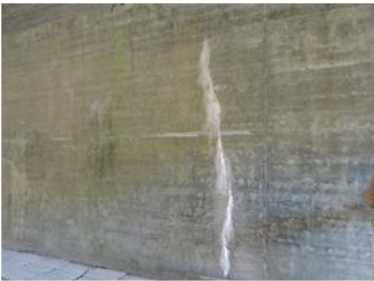
| <div> <div> </div> <div> <div>例</div> <p>幅の広いひびわれとそれに沿って、石灰の遊離した跡が見られる状態。漏水が生じる場合には部材の劣化等への影響が懸念される。</p> </div> </div> | | |

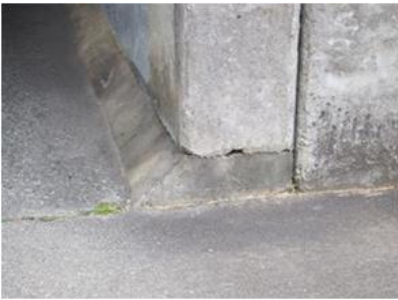
| <div> <div> </div> <div> <p>例</p> <p>側壁と底版のハンチ部の打ち継ぎ目部分にひびわれが見られる。鉄筋の腐食等の進行に伴う耐荷力への影響が懸念される。</p> </div> </div> | | |

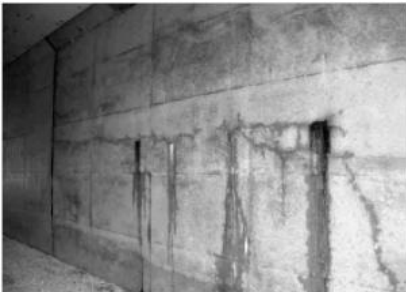
| <div> <div> </div> <div> <p>例</p> <p>側壁に幅の広いひびわれが長く続いており漏水もみられる。急速に変状が進行するおそれがある。</p> </div> </div> | | |

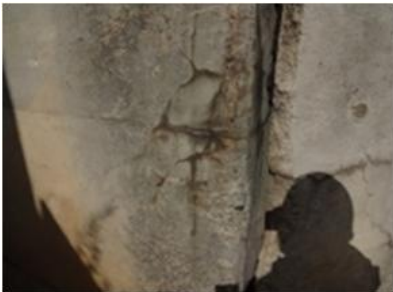
| <div> <div> </div> <div> <p>例</p> <p>亀甲状の深いひびわれが確認できる。コンクリート片の剥離、落下した際に利用者被害が生じるおそれがある。</p> </div> </div> | | |

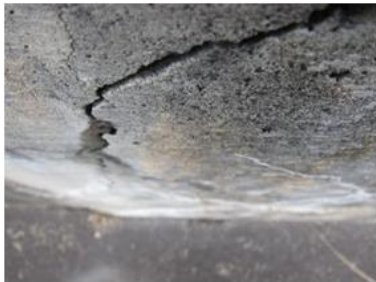
| | | <div>例</div> <p>ひびわれの幅が広がっており、コンクリート表面にも錆が見られ、内部の鉄筋の腐食や周辺の強度低下が懸念される状態。落下して利用者被害を生じるおそれがある。</p> |

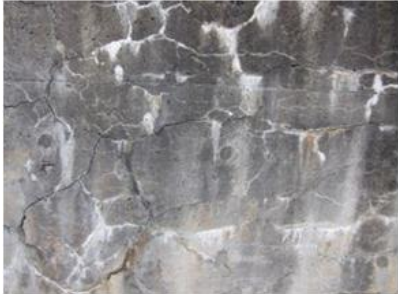
| | <p>例</p> <p>幅の広い亀甲状のひびわれが広範囲に見られ、その隙間から、錆汁の出た形跡が目立つ。アルカリ骨材反応による変状の可能性が疑われる。</p> |

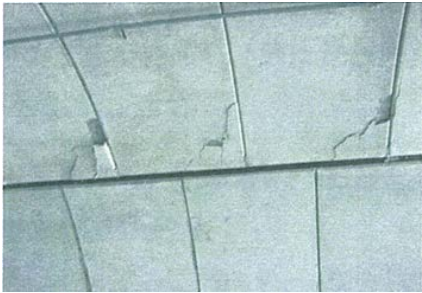
| | <p>例</p> <p>プレキャストカルバートの部材にひびわれがみられる。カルバート縦方向への倒れ込み変状等が考えられ、構造安全上への影響が懸念される。</p> <p>写真は地震による外力を受けた変状事例。</p> |

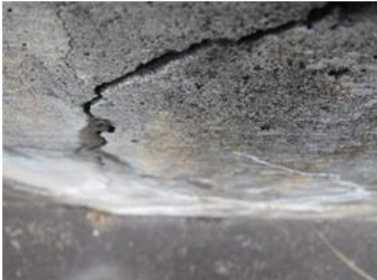
| | 例 | 頂版にひびわれとうきが確認できるが、点検時のたたき落としでは処理できない場合には、別途緊急に措置を講じることが考えられる。 |

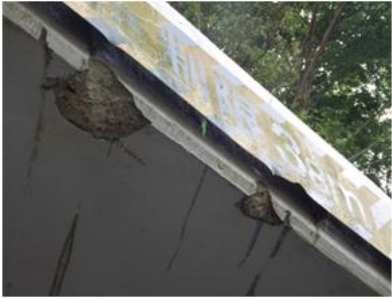
| | | <div>例</div> <p>応急措置にてたたき落としを実施したため、コンクリートの剥離や落下の危険性は低いものの、ひびわれの一部等が残る場合。</p> |

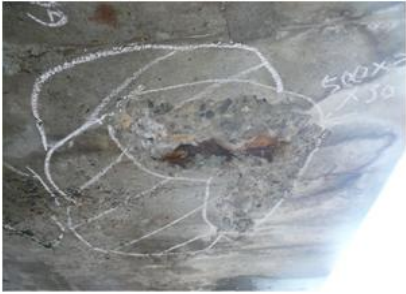
| | | <p>例</p> <p>剥離したコンクリートの隙間から鉄筋が露出しており、外気や水分に曝されて腐食が進行すると、周辺へ剥離が進展し、道路利用者被害を及ぼすおそれがある。</p> |

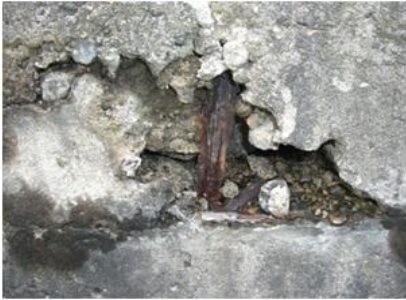
| | | <p>例</p> <p>コンクリートの広範囲な剥離、鉄筋の腐食が見られる。また、骨材の流出が進行しすると構造安全性への影響が懸念される。</p> |

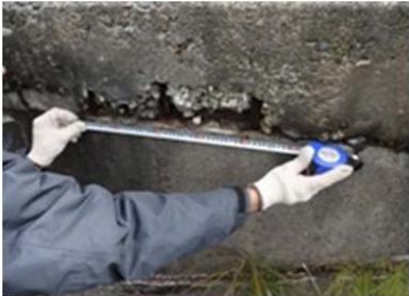
| | | <p>例</p> <p>コンクリートの一部の剥離、空洞化による断面欠損が確認できる。鉄筋の腐食も懸念され、構造安全性への影響が懸念される。</p> |

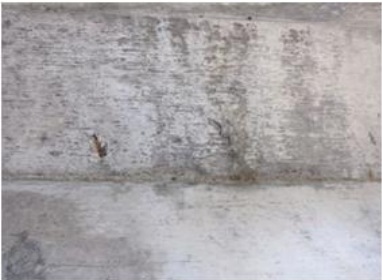
| | | <p>例</p> <p>局所的に、鉄筋の腐食による錆汁が流れた跡が見られる。内部の鉄筋の腐食が進行する場合がある。</p> |

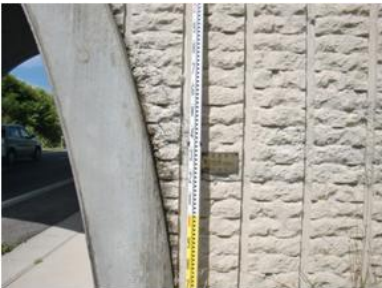
| | | <p>例</p> <p>コンクリートの壁面が劣化し、漏水がある。局所的であり、構造の安全性への影響は現時点で想定されないが、環境条件による影響を受けやすい箇所では、適切な時期の補修が必要となる場合がある。</p> |

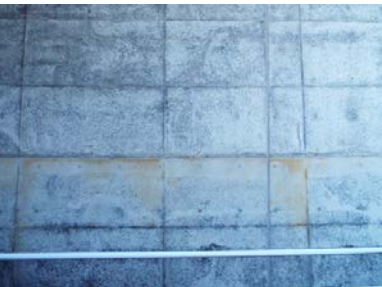
| | | <p>例</p> <p>錆汁がにじんだ跡が見られるが、周辺に深いひびわれ等は見られない。内部の鉄筋の腐食が進行する場合がある。</p> |

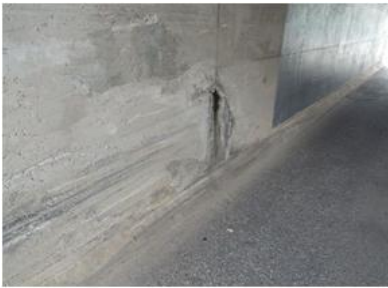
| | | <p>例</p> <p>剥離したコンクリートの隙間から、錆汁が漏れた形跡がある。剥離の範囲は小さくても、鉄筋の腐食が進行する場合がある。</p> |

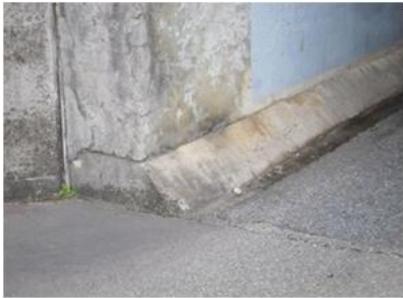
| | | <div>例</div> <p>側壁と底版ハッチ部の打継ぎ目付近にひびわれに伴う錆汁がみられる。鉄筋の腐食等の進行に伴う耐荷力への影響が懸念される。</p> |

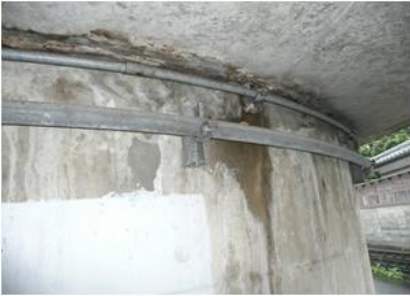
| | <div>例</div> <p>持続的な漏水があり、この部分からコンクリート内部に深いひびわれが生じている可能性がある状態。漏水の原因調査に加え、コンクリート内部の状態に関する調査が必要と判断できる場合がある。</p> |

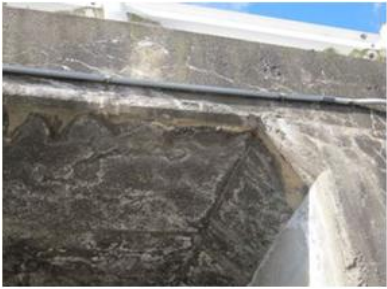
| | <div>例</div> <p>石灰の遊離、錆汁の漏出等が広範囲に見られ、頂版内部への水の回り込み、鉄筋の腐食が広範囲で進行している可能性がある。土被りが薄く上部道路の活荷重の影響も大きい条件の場合には変状が急速に進展するおそれがある。</p> |

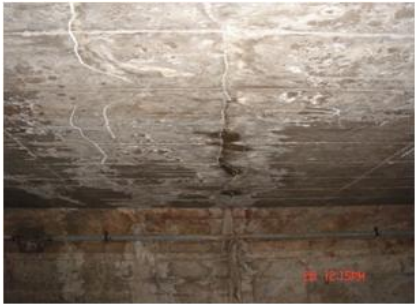
| | <div>例</div> <p>コンクリートからの漏水や遊離石灰が見られ、コンクリート内部まで水が回り込んでいて、コンクリートや鉄筋の劣化が進んでいる可能性がある状態。</p> |

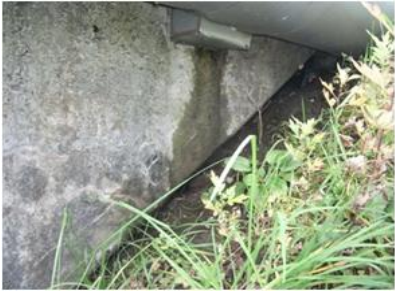
| | 例 | 水道管の取付け部からの継続的な漏水を受けた形跡がある。裏込め土の流失も認められ、流失が進行すると上部道路の陥没等を誘発する可能性がある。 |

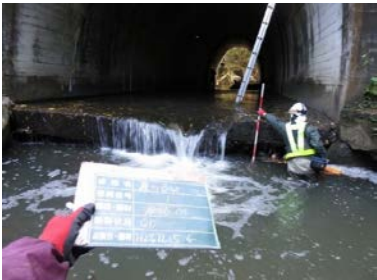
| | <div>例</div> 水路カルバート下流側で底版下側の洗掘が生じており、構造安全性への懸念が生じているものの、構造体の沈下や傾斜までは生じていない状態。 |

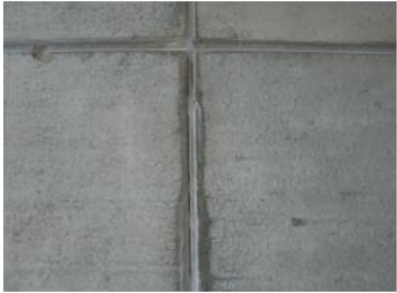
| | 例 | 継手部からの漏水があり、継手の止水機能が低下している状態。 |

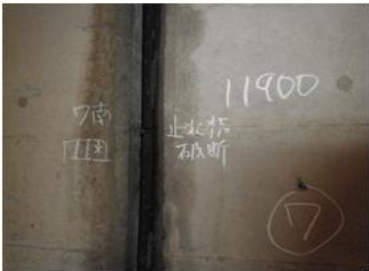
| | | <div>例</div> <p>継手部の止水版が破損し、多量の漏水が認められ、止水板の破損が疑われる状態。今後、裏込め土が流出するおそれがある。</p> |

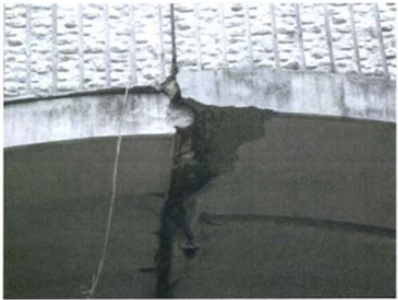
| | <div> <div>例</div> <div> <p>プレキャストカルバートの接合部のずれとコンクリートの剥離がみられる。構造物全体が変形している場合があり、構造安全性への影響が懸念される。</p> <p>写真は地震による外力を受けた変状事例。</p> </div> </div> |

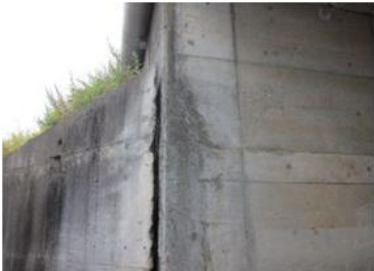
| | 例 | ウイングと隣接する擁壁との接合部に開きが生じているものの、開きが小さく土砂の流出等は生じていない状態。 |

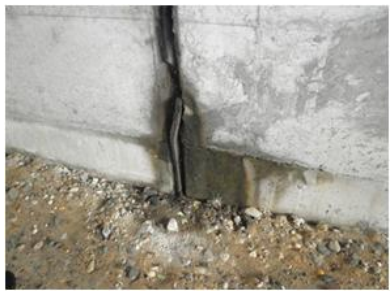
| | | 例<br>継手部の目地材の変状に伴い土砂がわずかに流出している状態。<br>変状の進行について経過観察が必要となる場合がある。 |

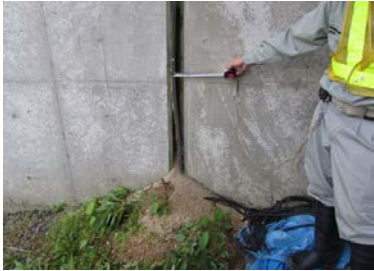
| | 例 | 継手部から一定程度の土砂の流出がみられる。背面盛り土の吸い出し伴う段差など上部道路への影響が懸念される。 |

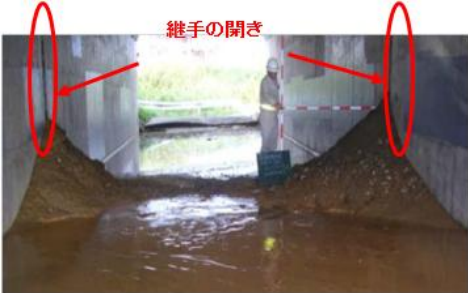
| | | <div>例</div> <p>継手部の開きが生じている箇所から流出した大量の土砂により内空利用に支障がある状態。上部道路への影響も懸念される。</p> |

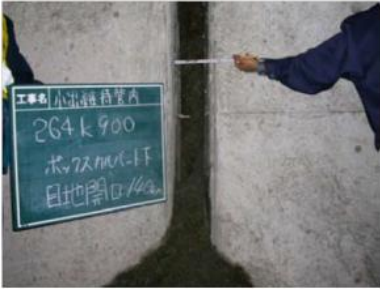
| | | <div>例</div> <p>継手部に開きが生じ大量の土砂が流出している状態。上部道路の段差や陥没等が懸念される。</p> |

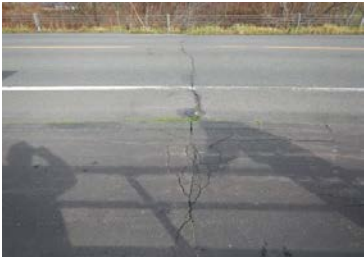
| | <div>例</div> <p>カルバート本体の変状が上部道路の舗装のひびわれなどの変状として現れることがある。</p> |

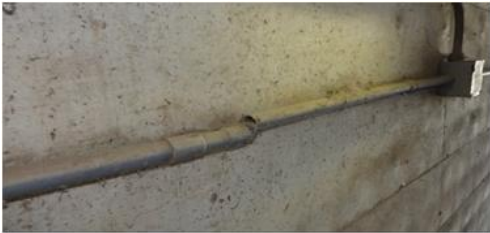
| | | <div>例</div> <p>内空の照明器具配線用鞘管が破損しているものの、内空利用者被害に至らない箇所に設置されている。</p> |

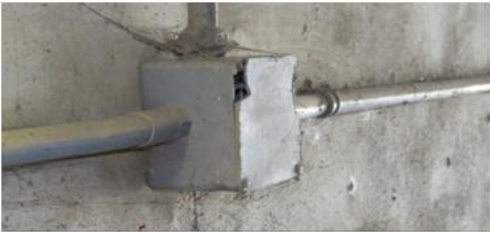
| | | <div>例</div> <p>配線ボックスが破損しているものの、内空利用者被害に至らない箇所に設置されている。</p> |

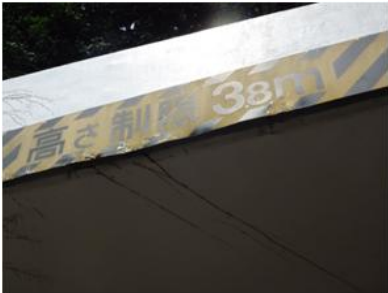
| | | <p>例</p> <p>内空道路上空の標識が部分的に変形しているものの、落下等のおそれはないものと考えられる状態。</p> |

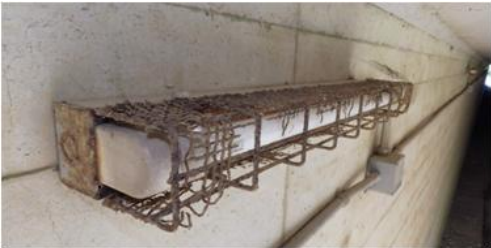
| | 例 | 内空の照明器具部材の変状、腐食が見られる。落下した場合に、内空利用者被害のおそれがある。 |

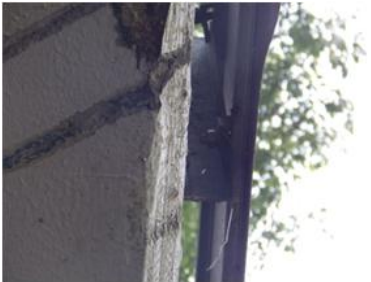
| | | <div>例</div> <p>標識のプレート取付金具がはずれており、放置すると標識プレートの落下により内空利用者被害が生じるおそれがある。</p> |

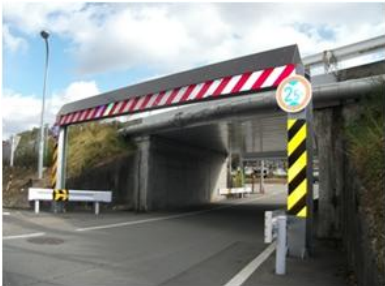
| | | <div>例</div> <p>内空入口上部のパイプラインの変形が著しく通行車両に接触するおそれがある。</p> |
