道路橋石橋の定期点検に関する参考資料

[石造アーチ橋]

令和 8 年 3 月

道路橋石橋維持管理検討委員会

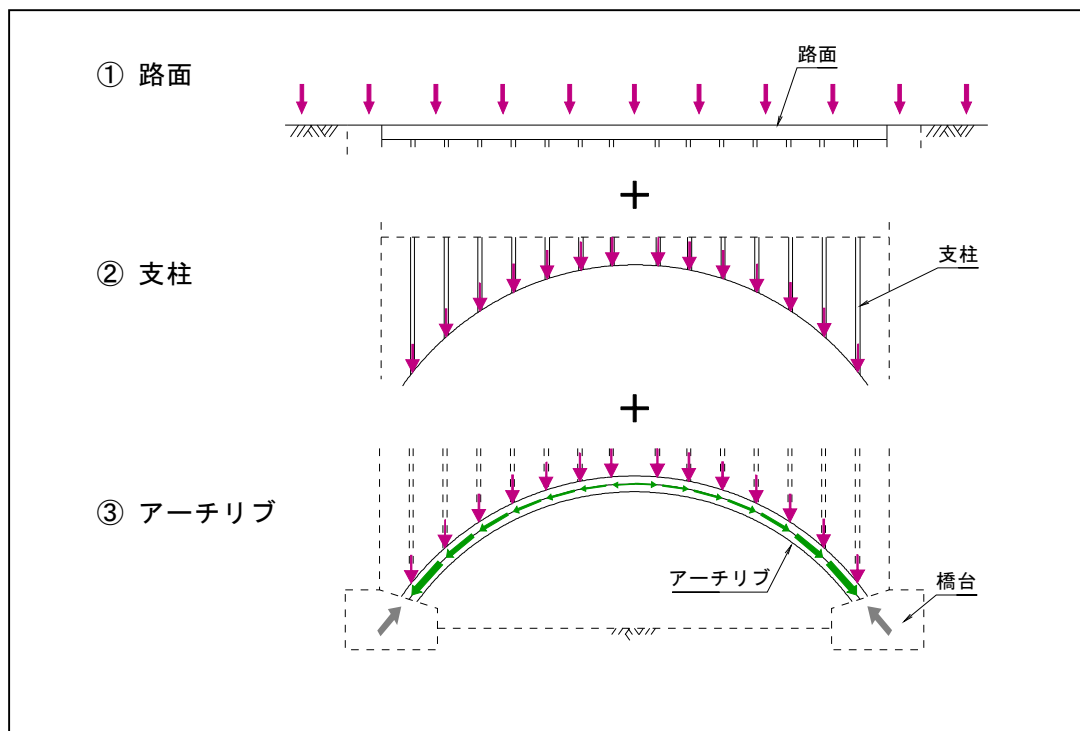
アーチ橋は、路面と支柱とアーチリブで構成される。それぞれの役割は、①路面は作用荷重を受けて支柱への伝達、②支柱は路面からの荷重を受けてアーチリブへの伝達、③アーチリブは支柱からの荷重を受けて橋台への伝達である（図-1.5）。

図-1.5 上路式アーチ橋の部材構成

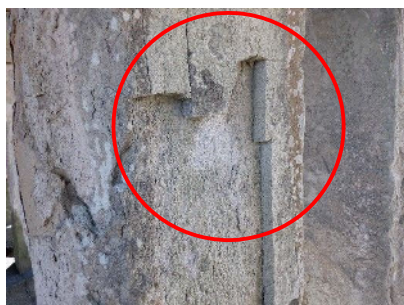
ただし、一部の石材や石橋の周辺環境により、やや耐久性に劣るものも確認されている。特に砂岩については、厚さ数ミリ程度で板状に剥離したり（写真-1.1）、表面に小穴が密集したりしてハニカム状の風化が発生している事例（写真-1.2）もある。劣化メカニズムは明確ではないため、定期点検時等に砂岩表面の劣化状況を把握することが望ましい。詳細については文献10)、11)を参照されたい。

写真-1.1 板状剥離の発生事例

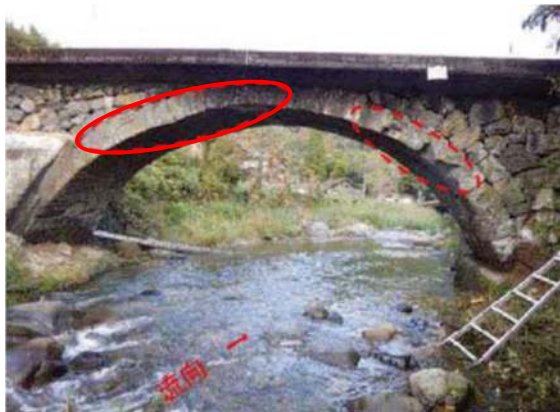
①アーチ軸線の偏心の有無とその程度 (写真：アーチ形状の乱れ)

写真-2.1 アーチ形状の乱れ (1)

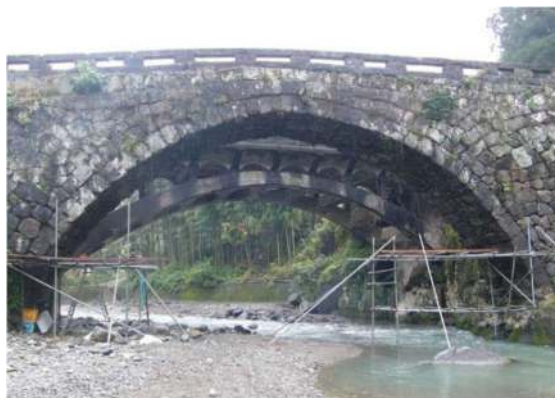
写真-2.2 アーチ形状の乱れ (2)

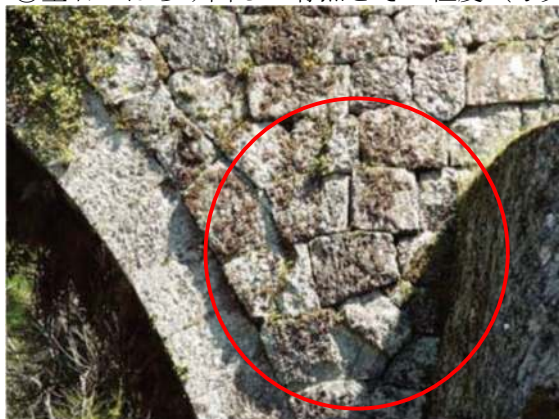
②壁石のはらみ出しの有無とその程度 (写真：壁面材のはらみ出し)

写真-2.3 壁面材のはらみ出し (1)

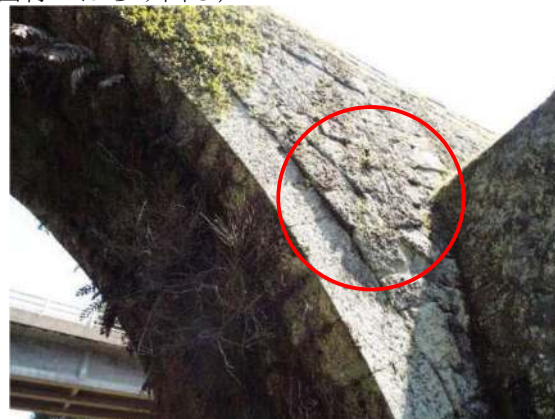
写真-2.4 壁面材のはらみ出し (2)

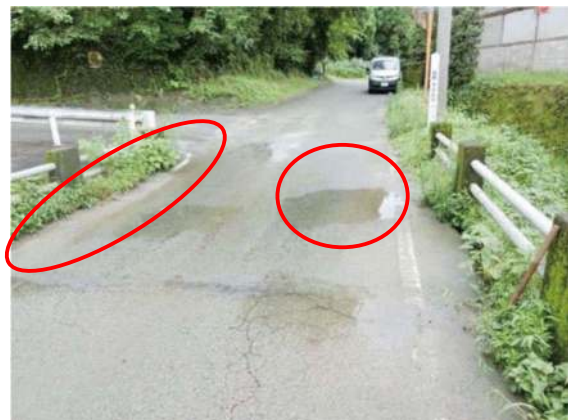
③路面の形状の変化の有無とその程度 (写真：路面沈下、ひびわれ)

写真-2.5 路面沈下

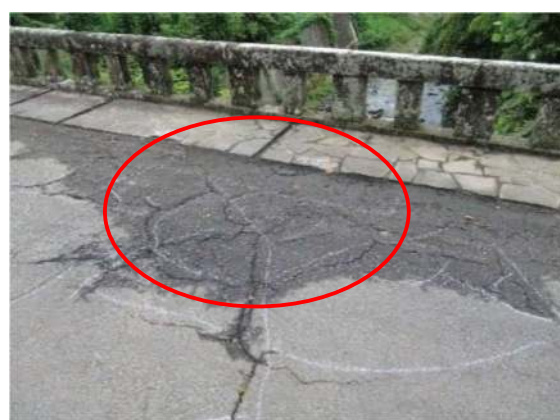
写真-2.6 路面のひびわれ

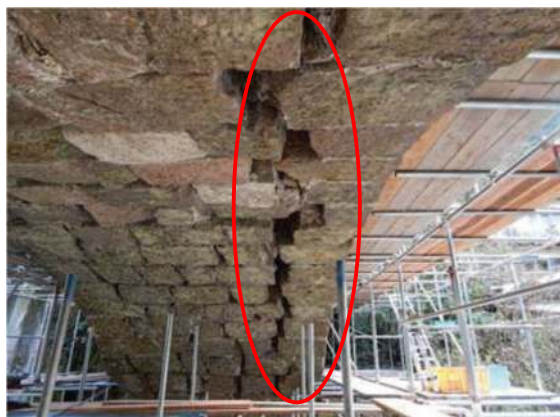
④ 石材間における荷重伝達機構の状態 (写真：石材の開き)

写真-2.7 石材の開き (1)

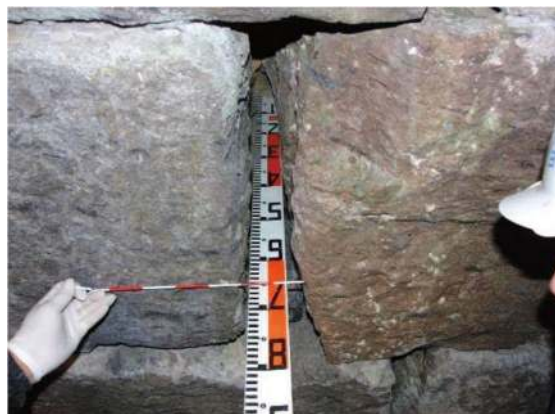
写真-2.8 石材の開き (2)

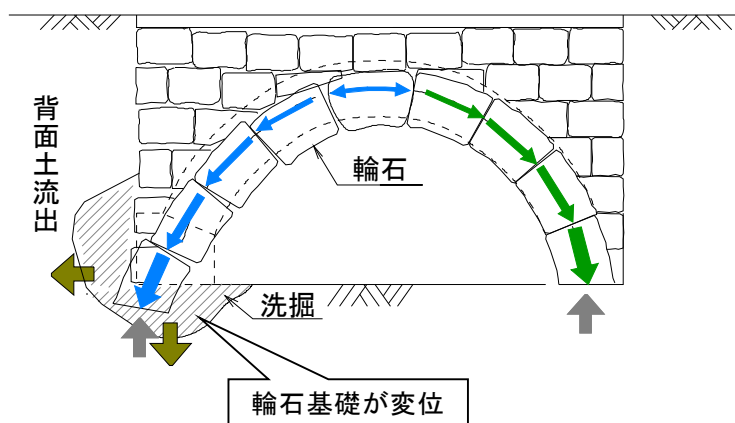
⑤ 基礎 (輪石基礎) の変位や傾斜の状態

図-2.1 基礎の変位

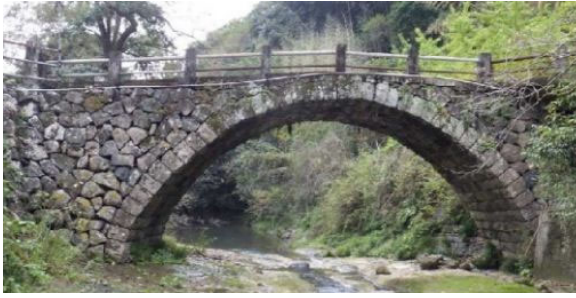
- 6) 石造アーチ橋は、単径間（写真-2.9）や多径間の橋脚を有するもの（写真-2.10）がある。多径間の場合は、隣接する径間への影響も含めて状態を把握する必要がある。

写真-2.9 単径間の事例

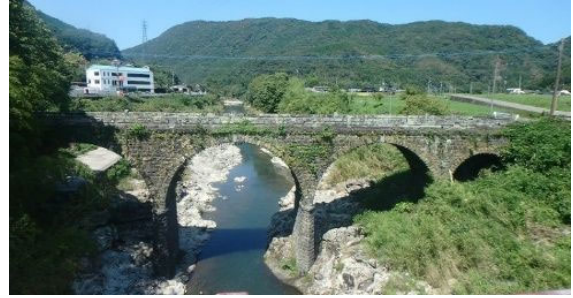
写真-2.10 橋脚を有する多径間の事例

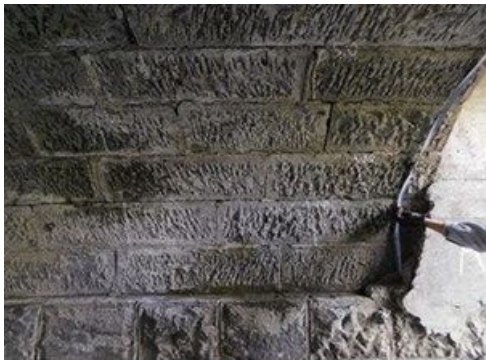
- 7) 石材の組み方は、布積（ほぼ直方体に整形した石材を水平方向に配列して積み上げる工法）（写真-2.11）がほとんどである。また、石材間の目地を処理したもの（写真-2.12）と無処理のもの（写真-2.13）がある。前者は、架設当初から漆喰等で目地処理したケースと目地の開きなどの発生により事後に処理したケースがある。いずれにおいても、目地処理がされている場合、背面に滞水する可能性があり、それにより、壁石のはらみ出し等の変状の原因となる可能性がある。また、目地処理がされていない場合、経年変化などにより、石材間の開き（隙間）が生じると中詰材が流出する可能性があり、それにより、中詰の空洞等の変状の原因となる可能性がある。架設当初からの目地材は、輪石間や壁石間の接する面に施工され、ほぼ同じ目地幅である事例がある。事後の目地材は一部分の表面付近に施工され、目地幅にばらつきがみられる事例がある。石材間に開き（隙間）などについては、アーチ機構の構造安全性に対し、影響が懸念される形状の変化が生じているまたは、その恐れがある場合は、中詰材の流出、空洞など内部の状態を確認することが望ましい。

写真-2.11 布積の事例

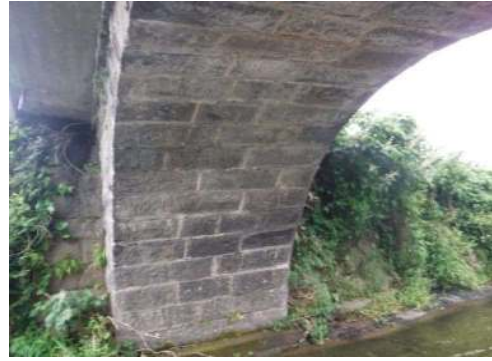
写真-2.12 目地（処理有り）

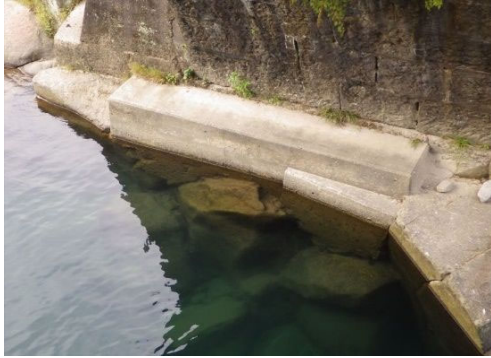
- 8) 石造アーチ橋は、橋台・橋脚・基礎や輪石の一部または全体をコンクリート補強した事例（写真-2.14、写真-2.15）、道路拡幅を目的として主構造である石造アーチ橋の上部にコンクリート床版などを設置した事例（写真-2.16）も見られる。補強により基礎や輪石が直接目視できない場合や拡幅により荷重伝達が異なる場合もあるため、補強の目的に照らし合わせて本体への構造安全性に留意して状態を把握する必要がある。

写真-2.14 基礎部分を補強している事例

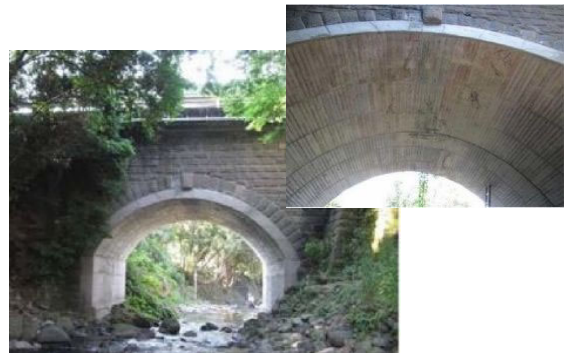
写真-2.15 輪石全体を補強している事例

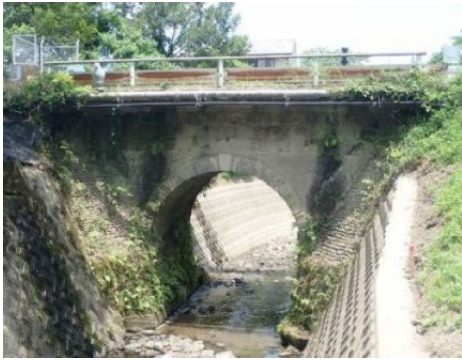
写真-2.16 石造アーチ橋の上部にコンクリート床版を設置している事例

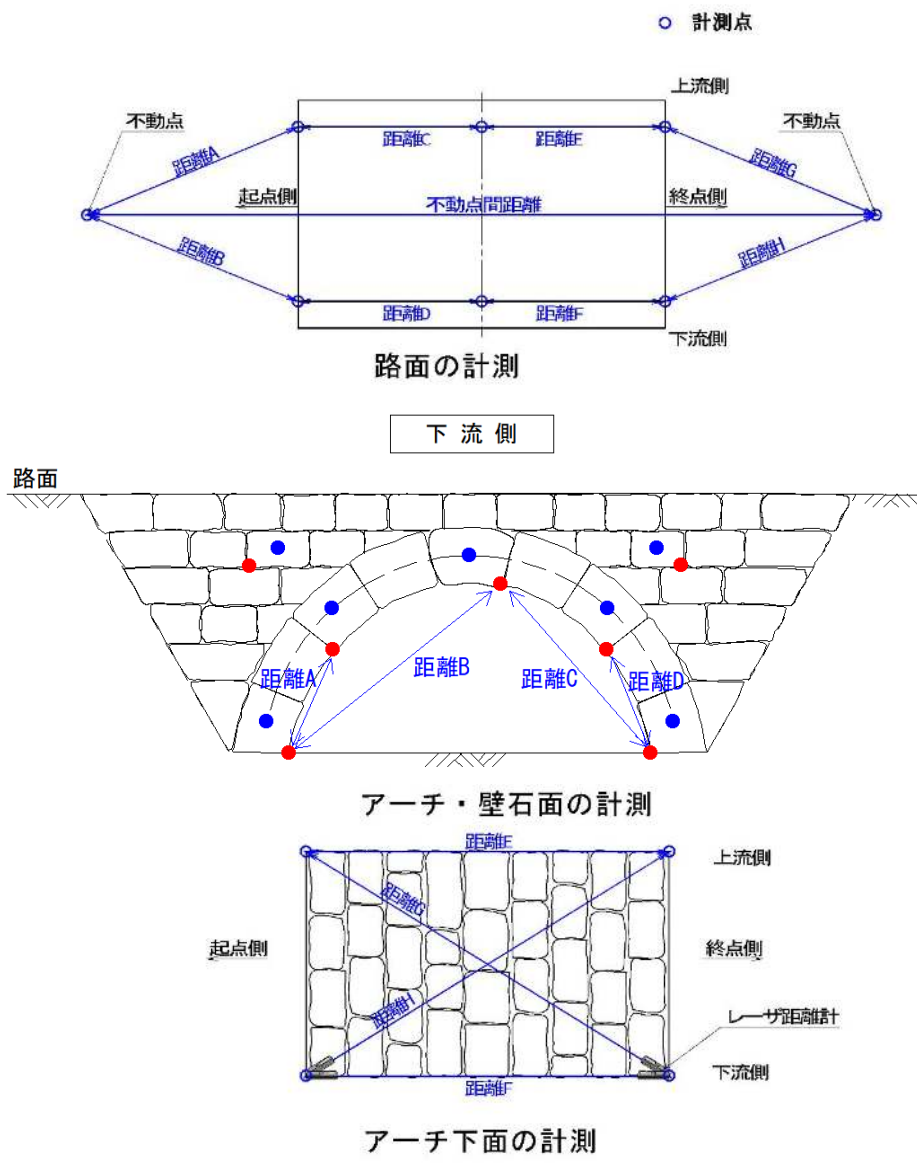
図-2.6 距離計測による計測位置の例

- ② 橋全体の形状の変化の記録等に計測点として計測ピン等の設置が有効な場合がある。石材間に開きがある等の計測ピンが設置できない場合は、図-2.5に示す計測位置にてマーキング等ができないか検討する。仮に計測ピンやマーキング等のいずれも設置できない場合においては、定点観測とならず、誤差が蓄積される可能性があるため、面的に全体形状の把握が可能であり、定点計測が不要となるデジタル計測の活用について、「付録2. デジタル計測による状態の把握の活用検討資料」を参考にされたい。
- ③ 「(5) 1) 計測方法の選定」に示す3つの計測方法について、トータルステーションによる計測とデジタル計測は座標による計測、人計測は距離による計測となる。それぞれの計測による計測位置の例を 図-2.5、図-2.6 に示す。

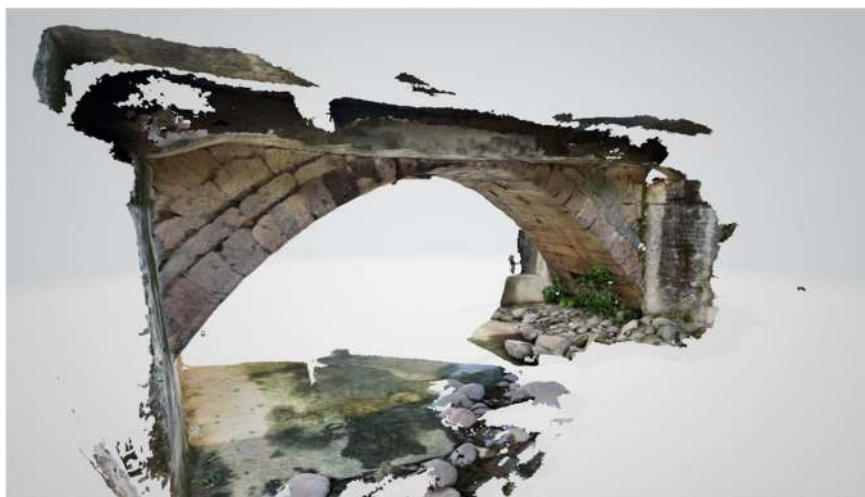
図-2.7 モバイル端末の三次元形状を計測するアプリを用いて三次元データを取得した事例

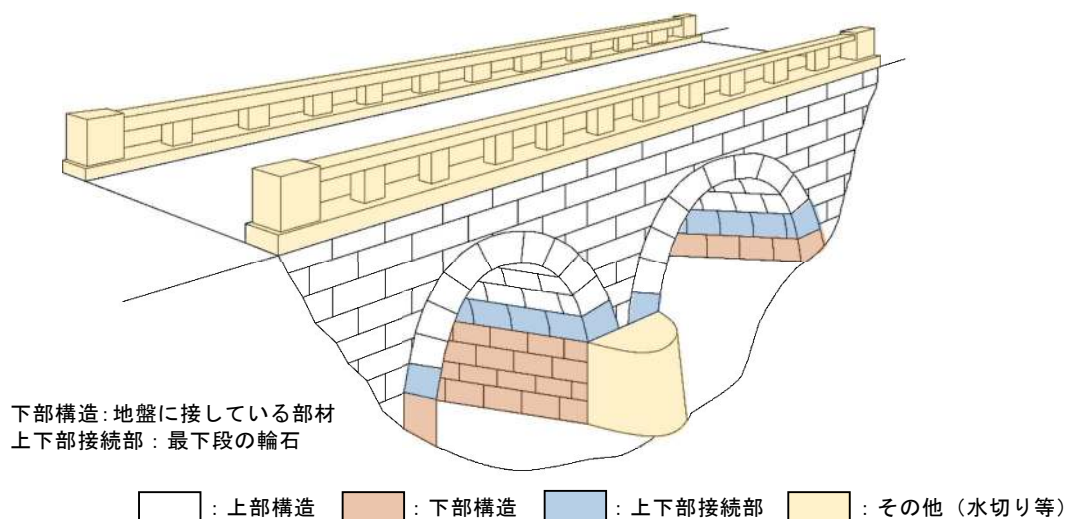
構造の区分は、一般に上部構造は、輪石・壁石・中詰・背面土、下部構造は橋台・橋脚・基礎（輪石基礎）とし、上下部接続部は最下段の輪石と考えてよい（図-3.1 参照）。これによらない構造の場合は、荷重伝達経路や構造特性等を考慮して区分する必要がある。「道路橋定期点検要領（令和6年3月）」では、「構造系としてそれぞれ主たる役割が異なる「上部構造」、「下部構造」、「上下部接続部」という構造部分からなるものと捉え、想定する状況において、各構造部分がそれぞれの役割をどのように果たしうる状態となるのかをまず評価する」としている。さらに、「それらの組み合わせられた状態として道路橋全体としてはどのような状態になると言えるのかを評価する」とされており、「上部構造」、「下部構造」、「上下部接続部」をどのように考えるのかを明確にしておく必要がある。

図-3.1 構成要素の構成の例

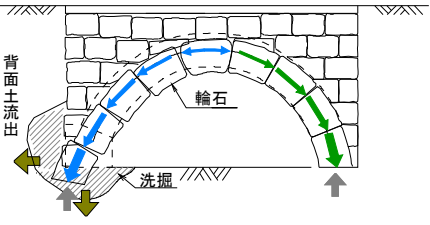
上部構造（アーチ・壁石面の形状）		1 / 9
例 1	[アーチ形状の変化]

<p><現場で確認できる状態></p> <ul style="list-style-type: none"> ・ 前回の点検までは健全なアーチ形状であったものが、アーチ形状に新たな形状の変化が見られるケース。 <p><状態把握における留意点></p> <ul style="list-style-type: none"> ・ 洗掘等によりアーチ形状の変化が進行すると、アーチ機構が成立しなくなり、輪石軸線の圧縮力が作用しなくなる可能性があるため、形状の変化が進行している箇所荷重伝達経路の確認が重要である。
例 2	[アーチ形状の変化]

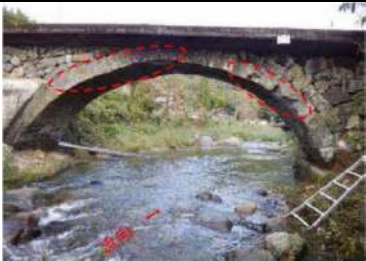
<p><現場で確認できる状態></p> <ul style="list-style-type: none"> ・ アーチ形状の変化の進行が見られるケース。 <p><状態把握における留意点></p> <ul style="list-style-type: none"> ・ アーチ形状の変化が進行すると、アーチ機構が成立しなくなり、輪石軸線の圧縮力が作用しなくなる可能性があるため、形状の変化が進行している箇所荷重伝達経路の確認が重要である。
例 3	[壁石面の変化・はらみ出し]

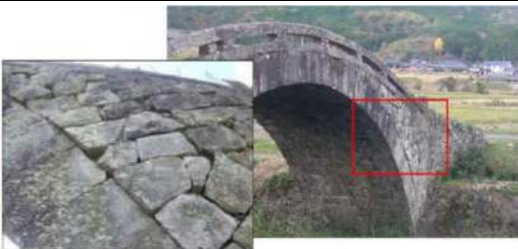
<p><現場で確認できる状態></p> <ul style="list-style-type: none"> ・ 壁石の通り（壁石面）の悪化、および壁石面にはらみ出しの変化が見られるケース。 <p><状態把握における留意点></p> <ul style="list-style-type: none"> ・ 壁石面に異常がある場合は、中詰の沈下や、中詰材が砂礫の場合揺らされることによる押し出しの発生、空洞発生の有無、壁石を支持している輪石の形状変化等の確認が重要である。
備考		
<p>i) 共通して確認すべき事項</p> <ul style="list-style-type: none"> ・ アーチ形状に変化がある場合でも、アーチ機構が成立している場合があるため、前回点検と比較して総合的に評価する必要がある。アーチ機構は圧縮力を伝達するために石組みの状態や荷重伝達経路が確保されていることの状態確認が重要であり、その状態によっては構造安全性に影響を及ぼす可能性がある。 ・ ライズ比が小さくなると、輪石同士の圧縮状態を保持する大きな軸力が必要となり、基礎に生じる水平力も大きくなるため、基礎の変状の影響を受けやすくなる。そのため、洗掘による橋台の沈下・移動・傾斜や石材のひびわれ等が発生していないかを確認することが状態の把握を行う上での重要なポイントになる。 ・ 壁石面の形状に変化がある場合でも、石積み（擁壁）としての機能が成立している場合があるため、前回点検と比較して総合的に評価する必要がある。壁石面の形状に変化がある場合には、壁石単独の形状変化なのか、壁石を支持する輪石のアーチ機構の変化に伴う変化なのか見極めが重要である。いずれの変化によっても構造安全性に影響を及ぼす可能性がある。 <p>ii) 変状が進行したときに石造アーチ橋の構造安全性に与える影響</p> <ul style="list-style-type: none"> ・ 形状の変化が大きい場合、アーチ機構や石積み（擁壁）としての機能が成立しなくなる可能性があるため、重車両が通行した際の活荷重、地震や出水等の大きな外力により崩壊する可能性がある。 <p>iii) 記録事項のポイント</p> <ul style="list-style-type: none"> ・ 形状の変化の状況は、前回点検との比較を行うことになる。従来の計測手法の他、三次元計測等の機器やデジタル測距計等による計測が効率的となる場合がある。機器の精度には相違があるため、機器の特性、適用範囲、計測条件等を確認する必要がある。 <p>iv) 技術的な評価にあたっての留意点</p> <ul style="list-style-type: none"> ・ 各部材の状態（アーチ形状の保持・圧縮力の伝達等）、今後変化する可能性を踏まえて技術的な評価を行う必要がある。

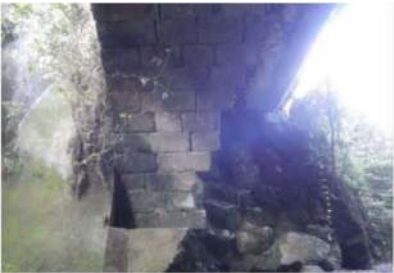
上部構造（輪石）		3 / 9
例 1	〔抜け落ち〕（複数の抜け落ち）

<p><現場で確認できる状態></p> <ul style="list-style-type: none"> ・ 輪石に抜け落ちが見られるケース。 <p><状態把握における留意点></p> <ul style="list-style-type: none"> ・ 抜け落ちによりアーチ機構が成立していない状態であるため、所要の耐荷力が既に失われている。 ・ 路面、壁石等に変状が及んでいないか確認するとともに、石材・中詰材等の飛散による河道閉塞等の二次被害が無いかな確認する必要がある。
例 2	〔連続的な開き（隙間）〕

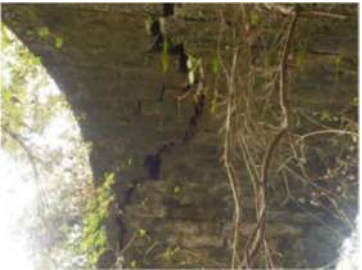
<p><現場で確認できる状態></p> <ul style="list-style-type: none"> ・ 複数の輪石に連続的な破断（亀裂）と開き（隙間）が生じているケース。 <p><状態把握における留意点></p> <ul style="list-style-type: none"> ・ 破断（亀裂）によりアーチ機構が成立していない状態であるため、地震や出水等の大きな外力により崩壊する可能性がある。 ・ 路面、壁石等に変状が及んでいないか確認する必要がある。
例 3	〔破断（亀裂）〕

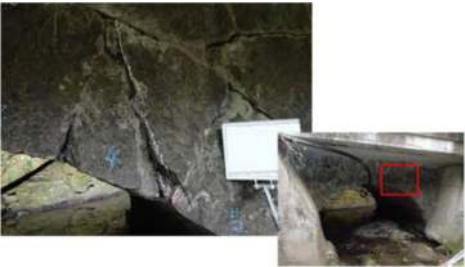
<p><現場で確認できる状態></p> <ul style="list-style-type: none"> ・ 輪石側面部に斜方向の破断（亀裂）が見られるケース。 <p><状態把握における留意点></p> <ul style="list-style-type: none"> ・ アーチ軸線に対して斜方向の破断は、圧縮力の伝達できていない状態であるため、変状による石組の状態と荷重伝達経路が確保されているかの確認が重要である。
備考		
<p>i) 共通して確認すべき事項</p> <ul style="list-style-type: none"> ・ 輪石の抜け落ちや、複数の輪石に及ぶような連続的な破断（亀裂）・開き（隙間）はその範囲を正確に確認する必要がある。 ・ アーチ軸線に対しての斜方向の破断（亀裂）が発生している場合（例 3）は、アーチ機構が成立しているように見える場合もあるため、慎重な状態の把握が必要である。 <p>ii) 変状が進行したときに石造アーチ橋の構造安全性に与える影響</p> <ul style="list-style-type: none"> ・ 複数の抜け落ちや連続的な破断（亀裂）によりアーチ機構が成立していない場合は、圧縮力が伝達されておらず、所要の耐荷力が既に失われていることがある。 ・ アーチ機構が成立しているように見えても、重車両が通行した際の活荷重、地震や出水等の大きな外力に対して、構造安全性が失われ突如崩落もしくは落橋する恐れがある。 <p>iii) 記録事項のポイント</p> <ul style="list-style-type: none"> ・ 輪石の側面部に斜方向の破断（亀裂）が見られる場合は、荷重伝達経路が確保されているかの判断と、次回定期点検時に進行性が確認できるようにするために、その位置、範囲、幅等の寸法について正確に記録しておくことが重要である。 ・ 輪石の抜け落ちや、破断（亀裂）・開き（隙間）は、次回定期点検時に進行性が確認できるように、その位置、範囲、幅等の寸法を正確に記録しておくことが重要である。 <p>iv) 技術的な評価にあたっての留意点</p> <ul style="list-style-type: none"> ・ 上記の内、アーチ機構が成立しない場合は、致命的な状態となる可能性があるとして評価するとよい。 <p>※) 本事例のような崩壊が懸念される橋の下に入るなど、点検時に危険を伴うと想定される場合は、新技術の併用等で回避することを検討するのがよい。</p>

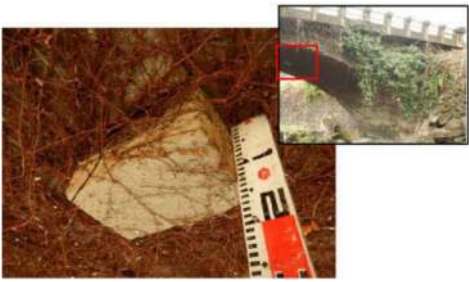
上部構造（輪石）		4 / 9
例 1	〔ずれ（抜け出し）〕（部分的なずれ）

<p><現場で確認できる状態></p> <ul style="list-style-type: none"> ・ 輪石にずれ（抜け出し）が部分的に見られるケース。 <p><状態把握における留意点></p> <ul style="list-style-type: none"> ・ 周辺の輪石にずれ（抜け出し）、抜け落ちがないかを確認する必要がある。
例 2	〔ずれ（抜け出し）〕（部分的なずれ）

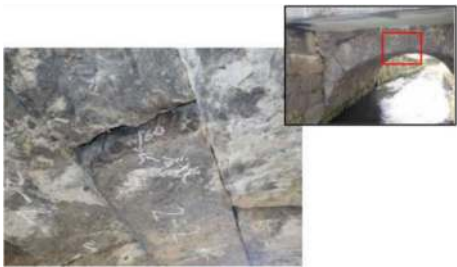
<p><現場で確認できる状態></p> <ul style="list-style-type: none"> ・ 複数の輪石に部分的なずれ（抜け出し）が見られるケース。 <p><状態把握における留意点></p> <ul style="list-style-type: none"> ・ 周辺の輪石のずれ（抜け出し）、抜け落ちがないかを確認する必要がある。
例 3	〔開き（隙間）〕

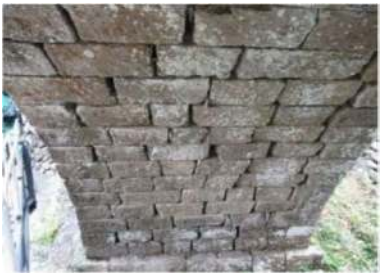
<p><現場で確認できる状態></p> <ul style="list-style-type: none"> ・ 輪石全面的に開き（隙間）が見られるケース。 <p><状態把握における留意点></p> <ul style="list-style-type: none"> ・ 輪石にずれ（抜け出し）や中詰材の流出の有無を確認する必要がある。
備考		
<p>i) 共通して確認すべき事項</p> <ul style="list-style-type: none"> ・ 輪石のずれ（抜け出し）が生じた要因として橋台・橋脚・基礎の沈下・移動・傾斜が懸念されるため、下部構造の状態についても確認することが重要である。 ・ アーチの頂部付近でずれ（抜け出し）が生じている場合には、軸重による踏み抜きの可能性についても疑う必要がある。周辺の輪石のずれや路面・舗装の状態などと併せて、橋の状態を評価する必要がある。 <p>ii) 変状が進行したときに石造アーチ橋の構造安全性に与える影響</p> <ul style="list-style-type: none"> ・ 輪石のずれ（抜け出し）は、石材の一部が抜け落ちしてもアーチ機構は成立していることもあり得るが、原因によっては、どの輪石に進行するのかは予測できないのが通常であり、輪石にずれ（抜け出し）・開き（隙間）が発生している場合は、詳細に経年的な変化の状況を確認する必要がある。 <p>iii) 記録事項のポイント</p> <ul style="list-style-type: none"> ・ 輪石のずれ（抜け出し）や開き（隙間）が見られる場合は、その代表的な変位量やその範囲を記録することが重要である。また、開き（隙間）の場合は、輪石の代表的な変位箇所の幅員とその範囲を記録することが望ましい。 <p>iv) 技術的な評価にあたっての留意点</p> <ul style="list-style-type: none"> ・ 輪石の変状の進行性は予測できないのが通常である。アーチ形状の経年的な変化や輪石にずれ（抜け出し）・開き（隙間）の変位が見られ、アーチ機構としての荷重伝達経路の観点から重車両が通行した際の活荷重、地震や豪雨・出水等の大きな外力に対して構造安全性が損なわれる可能性がある場合は、致命的な状態となる可能性があるとして評価するとよい。 <p>※) 本事例のような崩壊が懸念される橋の下に入るなど、点検時に危険を伴うと想定される場合は、新技術の併用等で回避することを検討するのがよい。</p>

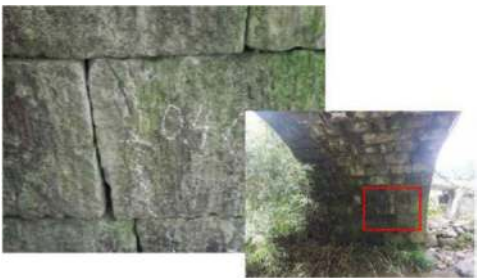
上部構造（輪石）		5 / 9
例 1	[ひびわれ]

<p><現場で確認できる状態></p> <ul style="list-style-type: none"> ・ 輪石の下端において、部分的にひびわれが見られるケース。 <p><状態把握における留意点></p> <ul style="list-style-type: none"> ・ 隣接する周囲の輪石のひびわれ発生状況を確認し、石組みの状態や荷重伝達経路が確保され、アーチ機構として圧縮力が伝達できているかを確認する必要がある。
例 2	[変色・劣化]

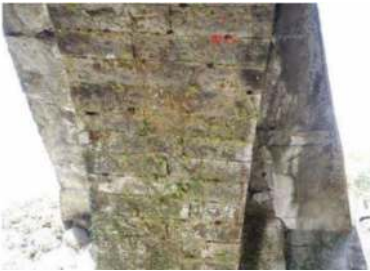
<p><現場で確認できる状態></p> <ul style="list-style-type: none"> ・ 輪石に変色が見られ、表面に苔類が繁茂しているケース。 <p><状態把握における留意点></p> <ul style="list-style-type: none"> ・ 変色や苔類の繁茂は水による可能性が高いため、水みちの確認や石材の材質の劣化に伴うひびわれや剥離の変状がないかを確認する必要がある。
例 3	[漏水]

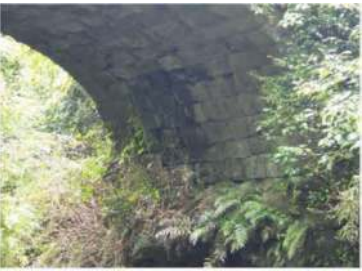
<p><現場で確認できる状態></p> <ul style="list-style-type: none"> ・ 輪石に漏水が見られるケース。 <p><状態把握における留意点></p> <ul style="list-style-type: none"> ・ 漏水による石材の劣化、中詰材の流出の有無を確認する必要がある。
備考		
<p>i) 共通して確認すべき事項</p> <ul style="list-style-type: none"> ・ 石材に変状がある場合、輪石に働く圧縮力に対して荷重伝達経路が確保できているかを確認することが重要である。 <p>ii) 変状が進行したときに石造アーチ橋の構造安全性に与える影響</p> <ul style="list-style-type: none"> ・ 隣接している輪石にひびわれが生じている場合は、アーチ形状の歪みが発生している恐れがあり、局部的に圧縮力が働いている可能性がある。 ・ 変色・劣化や漏水が、直接的に荷重伝達経路に影響を及ぼすことはないが、これらが原因となって、石材の劣化による石材自体の破壊や漏水による中詰材の流出などが生じた場合は、荷重伝達経路に影響を及ぼす可能性がある。 <p>iii) 記録事項のポイント</p> <ul style="list-style-type: none"> ・ ひびわれが生じている輪石が増えるとアーチ形状の歪みが進行する恐れがあることから、ひびわれの幅、位置等を記録しておくことが重要である。 ・ 変色・劣化や漏水は、石材の劣化・中詰材の流出等、今後荷重伝達経路に影響を及ぼす損傷の発生につながる可能性があるため、変状の状況を正確に記録することが重要である。 <p>iv) 技術的な評価にあたっての留意点</p> <ul style="list-style-type: none"> ・ 輪石のひびわれや劣化が部分的に見られても、アーチ形状の経年的な変化がなく、次回点検までに石組みの状態や荷重伝達経路が確保されている状態が考えられるのであれば、何らかの変状が生じる可能性は低いとするとよい。

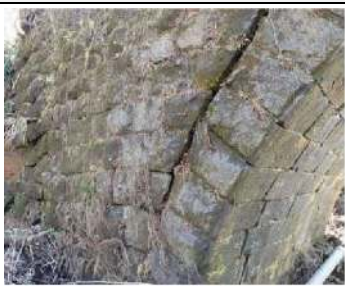
上部構造（壁石・中詰）		7 / 9
例 1	[はらみ出し]

<p><現場で確認できる状態></p> <ul style="list-style-type: none"> ・ 壁石に広範囲のはらみ出しがあるケース。また、輪石の形状にも変化が見られる。 <p><状態把握における留意点></p> <ul style="list-style-type: none"> ・ 石組の状態や荷重伝達経路の確認及びはらみ出しによって生じた隙間から中詰材の流出や空洞が発生していないかを確認する必要がある。
例 2	[はらみ出し]

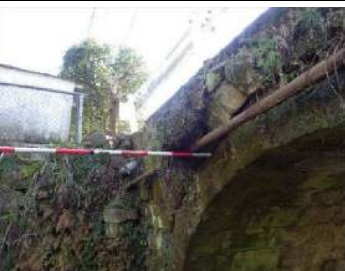
<p><現場で確認できる状態></p> <ul style="list-style-type: none"> ・ 壁石の天端付近には部分的にはらみ出し、抜け落ちの恐れのある石材が見られるケース。 <p><状態把握における留意点></p> <ul style="list-style-type: none"> ・ 不安定となっている壁石の状態を確認するとともに、壁石がはらみ出している箇所の中詰材の状態を確認する必要がある。
例 3	[はらみ出し]

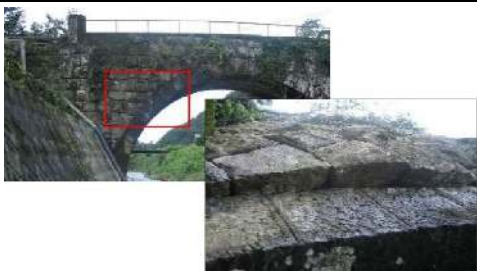
<p><現場で確認できる状態></p> <ul style="list-style-type: none"> ・ 壁石に、はらみ出し及び壁石下端のずれによる抜け落ちの恐れのある石材が見られるケース。 <p><状態把握における留意点></p> <ul style="list-style-type: none"> ・ 不安定となっている壁石の状態を確認するとともに、壁石がはらみ出している箇所の中詰材の状態を確認する必要がある。また、アーチ形状に歪みが生じていないか確認する必要がある。
備考		
<p>i) 共通して確認すべき事項</p> <ul style="list-style-type: none"> ・ 壁石、中詰は輪石の変形を拘束する役割も担っているため、壁石面に変状がある場合にはアーチ形状や荷重伝達経路に変化が生じていないかを確認する必要がある。 <p>ii) 変状が進行したときに石造アーチ橋の構造安全性に与える影響</p> <ul style="list-style-type: none"> ・ 広範囲の壁石のはらみ出しは、今後、壁石の崩壊、中詰材の流出に進展する恐れがあり、構造安全性に影響を与える場合がある。 <p>iii) 記録事項のポイント</p> <ul style="list-style-type: none"> ・ はらみ出しが確認されている場合は、その範囲や代表的な変位量を記録しておくことが重要である。また、はらみ出しが確認された範囲に影響する輪石の状態も記録することが望ましい。 <p>iv) 技術的な評価にあたっての留意点</p> <ul style="list-style-type: none"> ・ 壁石のはらみ出しの進行性は予測できないのが通常である。壁石のはらみ出しの範囲が広く、はらみ出しの進行による抜け落ちが懸念されるような場合は、重車両が通行した際の活荷重、地震や豪雨・出水等の大きな外力に対して構造安全性が損なわれる可能性があるため、致命的な状態となる可能性があるとして評価するとよい。

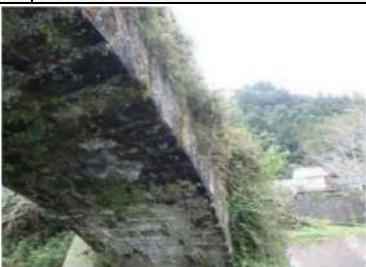
上部構造（壁石・中詰）		8 / 9
例 1	[植生、はらみ出し] ※) 植生が原因のはらみ出し

<p><現場で確認できる状態></p> <ul style="list-style-type: none"> ・壁石全体及び輪石に、植生が見られるケース。また、植生が原因と思われるはらみ出しも見られる。 <p><状態把握における留意点></p> <ul style="list-style-type: none"> ・植生の大きさの変化と壁石のはらみ出しとの関連性や、活荷重による壁石のはらみ出し等がないかを確認する必要がある。 	
例 2	[樹根貫入]

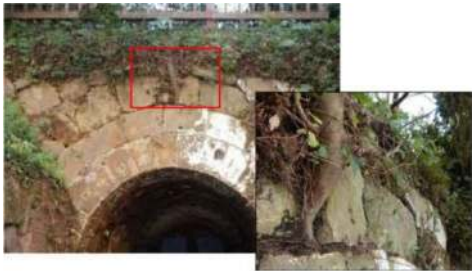
<p><現場で確認できる状態></p> <ul style="list-style-type: none"> ・壁石に、樹根貫入が見られるケース。 <p><状態把握における留意点></p> <ul style="list-style-type: none"> ・樹根は壁石から中詰に、さらには輪石まで貫入することがあるため、壁石及びアーチ形状に歪みが生じていないかを確認する必要がある。 	
例 3	[樹根貫入、はらみ出し] ※) 樹根貫入が原因のはらみ出し

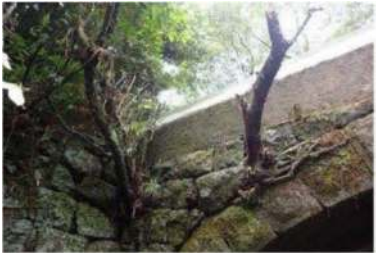
<p><現場で確認できる状態></p> <ul style="list-style-type: none"> ・壁石に、樹根貫入による部分的なはらみ出しが見られるケース。 <p><状態把握における留意点></p> <ul style="list-style-type: none"> ・樹根は壁石から中詰に、さらには輪石まで貫入することがあるため、壁石及びアーチ形状に歪みが生じていないかを確認する必要がある。 	
備考		
<p>i) 共通して確認すべき事項</p> <ul style="list-style-type: none"> ・植生・樹根貫入の成長とアーチ形状、壁石面の形状の変化と石組みの変化の関連性を確認しておくことが重要である。また、植生等の成長は水の供給が原因のため、舗装や橋梁取り付け部からの水の流入状況、壁石面、輪石面からの水の流出状況、苔類の繁茂状況等を加味して水みちの確認を行うことが望ましい。さらに、樹根貫入によるはらみ出しによって生じた隙間から中詰材の流出や空洞が生じていないか確認する必要がある。 <p>ii) 変状が進行したときに石造アーチ橋の構造安全性に与える影響</p> <ul style="list-style-type: none"> ・壁石のはらみ出しは、部分的であれば構造への影響は小さい。ただし、植生や樹根の成長圧の他に、樹木が暴風等を受けることにより石組みの変化に進展する恐れがある。 <p>iii) 記録事項のポイント</p> <ul style="list-style-type: none"> ・植生や樹根貫入は、石材の組合せ形状を変化させる要因になるため状態が確認された時にはこれを除去するのがよいが、逆に取り除くことにより形状を変化させるような場合は影響が無い範囲までとして、措置のために必要な記録を残す必要がある。 <p>iv) 技術的な評価にあたっての留意点</p> <ul style="list-style-type: none"> ・壁石のはらみ出しの進行性は予測できないのが通常であるが、植生や樹根の範囲の拡大が見られる場合は進行性があると判断できる場合もある。壁石のはらみ出しの位置や範囲の他に樹根貫入の成育を考慮し、重車両が通行した際の活荷重、地震や豪雨・出水等の大きな外力に対して構造安全性が損なわれる可能性がある場合は、致命的な状態となる可能性があるとして評価することが多い。 ・中詰材の局所的な細粒分の流出等、軽微な変状が見られるときには、致命的な状態となる可能性は低いものの何らかの変状が生じる可能性が考えられるが、次回点検まで架橋位置周辺の環境により、出水による外力や集水による中詰材の流出など、急激に変状が進行するようリスクに留意して評価を行う必要がある。

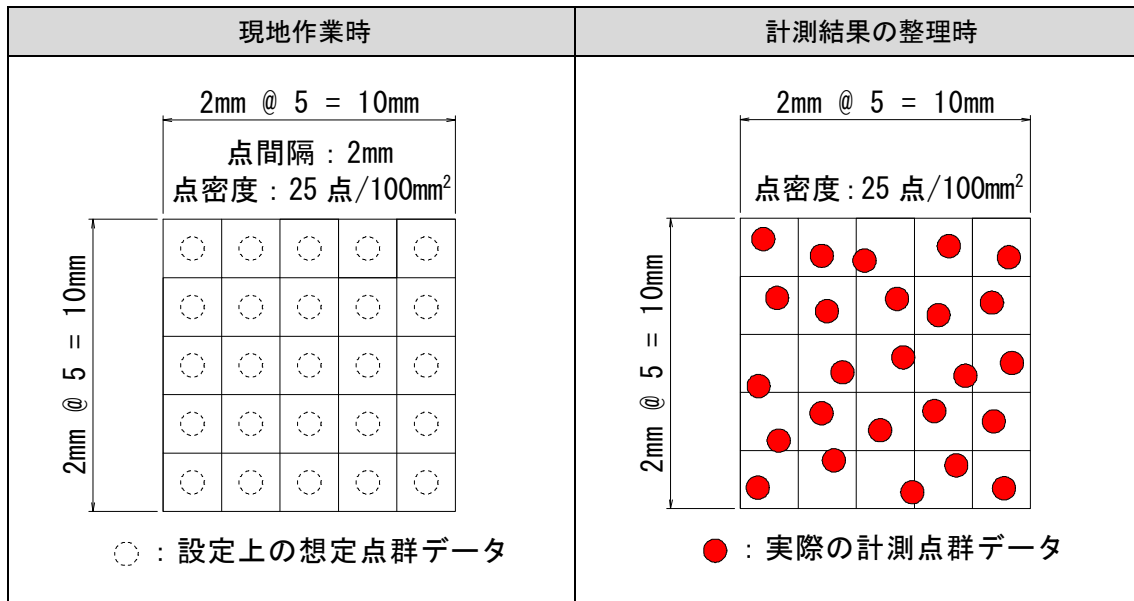
表 1-2.1 点間隔と点密度（概念図）

三次元計測の計測条件の設定時に必要な事項で、点間隔とは、点群データの点と点を等間隔とした際の点間隔であり、点密度とは点群データにおける単位面積あたりの点の数を示すものである（表 1-2.1）。

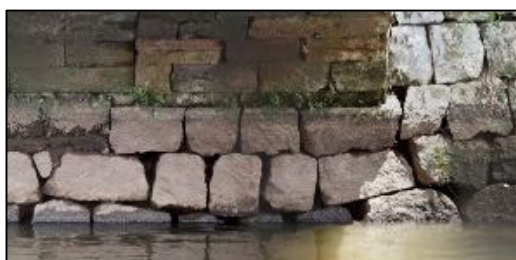
写真 1-3.1 オルソ画像

歪みを補正して座標を取得したデータとなるため、石の開き具合等の変状を定量的に記録することが可能

データの活用について、初期値として取得する場合や形状変化を定性的に把握する場合、橋梁一般図を作成する場合等がある。なお、オルソ画像化を図ることにより、ゆがみを補正して座標を有したデータとなるため、石の開き等の変位量等を定量的に把握して、記録することが可能である。

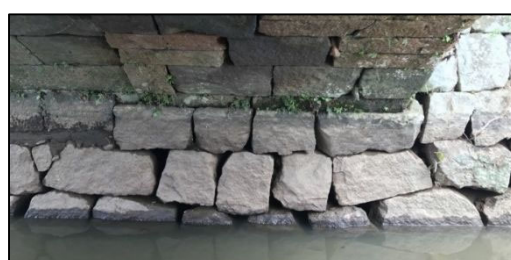
写真 1-3.2 デジタルカメラによる画像

歪みを補正していないため、石の開き具合等の変状を定量的に記録することは不可能

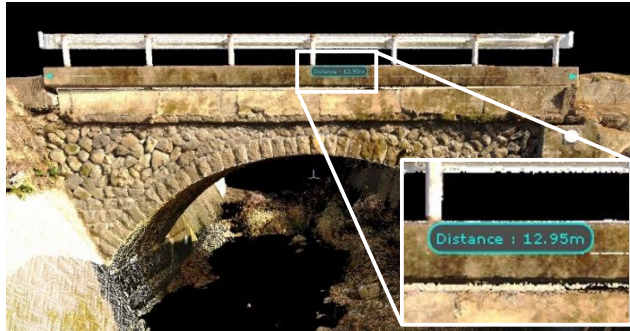
図 1-4.1 三次元形状モデルによる
アーチ状変化の確認（キャプチャ画像）

- ① 三次元計測では、レーザスキャナを用いて自動的に道路橋石橋（石造アーチ橋）の全体の点群データを取得することが可能である。しかし、アーチ、壁石面の形状確認は、取得した点群データのデータ処理（ノイズ処理、合成等）が必要となるため、現地作業時に確認することは難しい。なお、使用するレーザスキャナによっては、クラウド利用やタブレット端末等を用いて計測結果を現地で確認できるものもある。一方、モバイル端末による計測は、スキャン終了後、アプリ上に取得した三次元データのプレビューが表示されるため、計測結果を現地で確認することができる。
- ② 取得した点群データの処理後、点群データから構成される三次元形状モデルによって、PCの画面上、あるいは、キャプチャ画像で道路橋石橋（石造アーチ橋）のアーチ、壁石面の形状を把握することができる（図 1-4.1）。また、三次元形状モデルを構成するファイルセットを作成し、ビューアを使用することで、誰でも閲覧及び操作が可能で、画面上で長さの計測も可能となる。

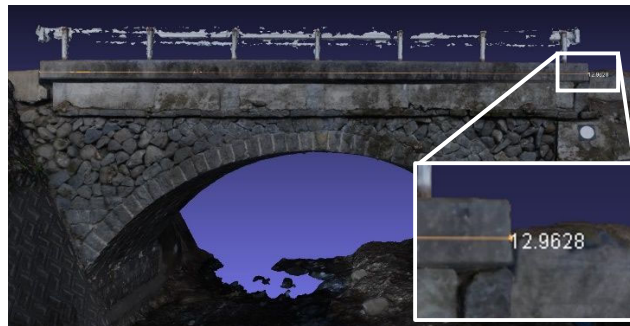
図 1-4.3 写真サーフェスモデルによるアーチ形状変化の確認（キャプチャ画像）

- ① 画像計測では、アーチ、壁石面の形状確認は、画像計測後、SfM/MVS 解析により写真サーフェスモデルの作成が必要となるため、現地作業時に確認することはできない。
- ② 一方、モバイル端末による計測は、計測終了後、ソフトウェアがデータを処理し、自動的に三次元モデルを作成するため、計測結果を現地で確認することができる。
- ③ 画像計測後、写真サーフェスモデルを作成することで、PC の画面上、あるいは、キャプチャ画像で道路橋石橋（石造アーチ橋）のアーチ、壁石面の形状を把握することができる。また、写真サーフェスモデルを構成するファイルセットを作成し、ビューアを使用することで、誰でも閲覧及び操作が可能で、画面上で長さの計測も可能となる（図 1-4.3）。

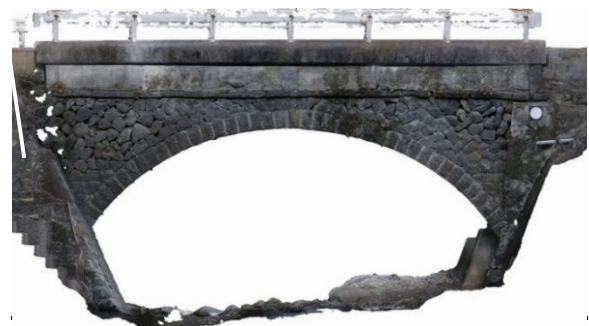
図 1-4.5 オルソ画像の出力

写真サーフェスモデルを作成することで、必要に応じてオルソ画像を出力することが可能である（図 1-4.5）。

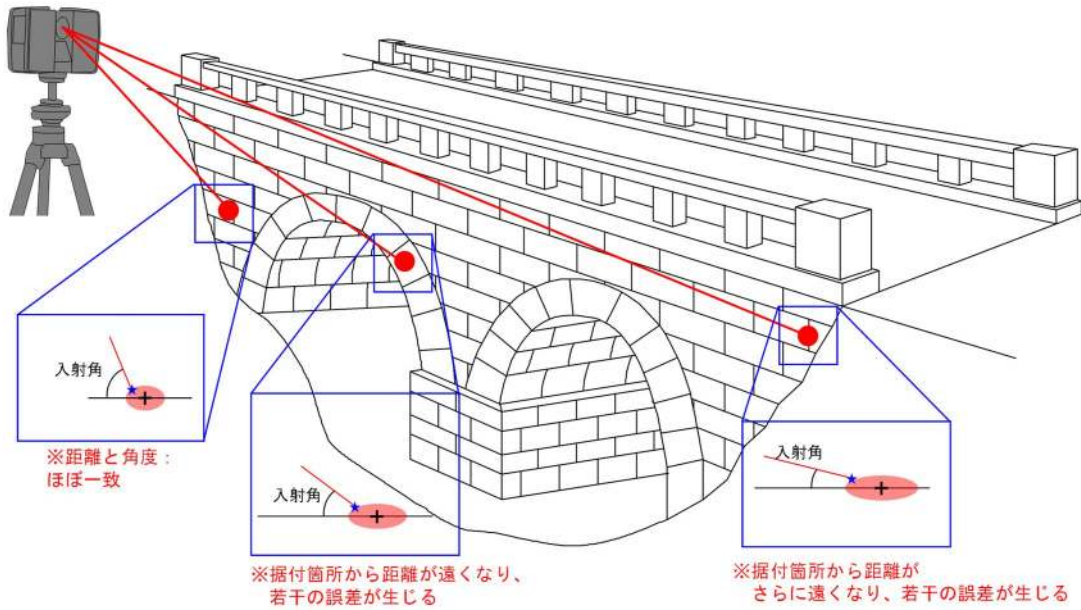
図 2-2.4 据付け箇所からの距離が点間隔（点密度）に与える影響

- ② 本資料では、地上から三次元計測を行う方法を想定しているが、三脚の設置ができない箇所や水流による振動を受ける箇所など架橋条件により、レーザスキャナでの計測が困難な場合等においては他の計測方法の検討が必要となる。
- ③ 点群データを取得するにあたり、使用するレーザスキャナ機器の種類によるが、予め点群データの点間隔、計測角度（レーザ入射角）、分解能と対象物までの距離、品質等を設定して計測する機器があり、例えば点間隔を設定して現地計測を行う場合は、理論上、均等な点間隔内に1点を取得し管理することとなる。しかし、実際には道路橋石橋（石造アーチ橋）からレーザスキャナまでの計測距離、計測角度、スキャン数等の条件により、計測した点群データはばらつき、点群データを等間隔には取得できない箇所が生じる。このため、現地計測時と計測結果の整理時で、管理する条件（点間隔、点密度）を適切に設定する必要がある。
- ④ 計測距離が遠くなることで、点間隔が広くなり、点密度が低下し誤差が生じる（図 2-2.4）。そのため、計測距離が遠くならないように、スキャン回数を増やしたり、レーザ入射角が正射に近い場所に設置したりするなど、誤差を最小限にする必要がある。
- ⑤ レーザ入射角が狭角となる場合は、例えば左岸側、右岸側の両側から計測するなど、入射角を改善する工夫を行うことが望ましい。
- ⑥ レーザ入射角が小さくなると、レーザ照射面が楕円形に広がって、誤差が生じる（図 2-2.5）。
- ⑦ モバイル端末による計測は、レーザスキャナを用いたデジタル計測と比べ、計測距離に制限があり、橋梁規模の影響を受ける。全体形状を把握するなどの計測目的や、橋梁規模に応じて機器を使い分けるとよい。

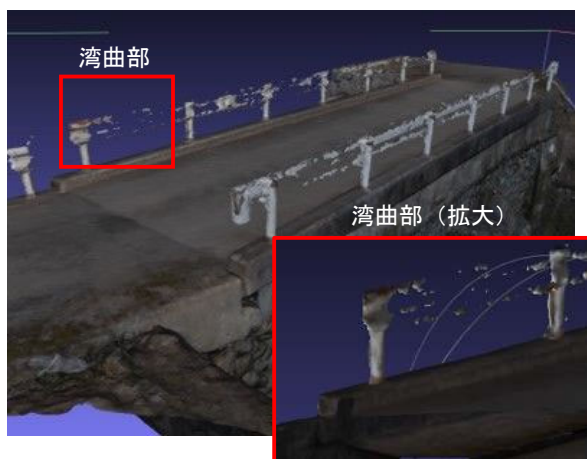
図 2-2.6 オーバーラップ率の不足

- ① 写真サーフェスモデルは、オーバーラップ率に依存するため、撮影写真の角度、方向、枚数が影響し、例えばガードレール等の湾曲している部材は、オーバーラップ率が不足し再現できない場合がある(図 2-2.6)。また、水中部における写真サーフェスモデルは、計測できない(図 2-2.7)。

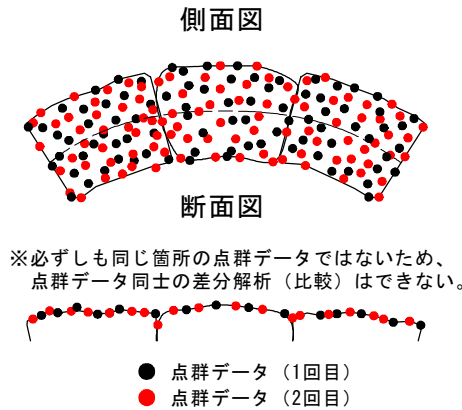
図 2-2.9 点群データ同士の差分解析（模式図）

デジタル計測を用いて、道路橋石橋（石造アーチ橋）のアーチ、壁石面の形状変化を確認するには、三次元計測で取得した点群データによって生成した点群データを活用できる。しかしながら、**図 2-2.9** に示すように、三次元計測で得られる点群データは、測定及び解析毎に必ずしも同じ箇所のデータを得ることができないため、点群データ同士を差分解析（比較）することはできないことに留意が必要である。

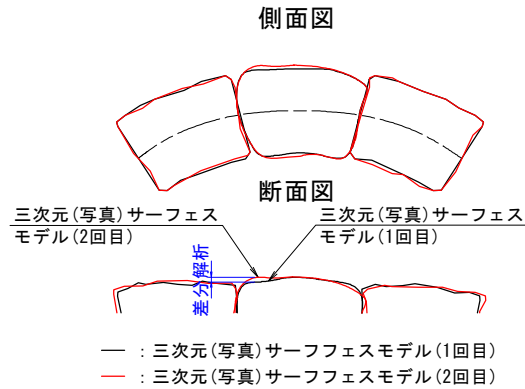
図 2-2.11 三次元(写真)サーフェスモデル同士の差分解析(模式図)

方法② : 初回計測時に取得した点群データから基準となる三次元サーフェスモデルを作成し、次回計測時に取得した点群データより作成したサーフェスとの差分解析を行い、アーチ壁石面の形状変化を確認する (図 2-2.11)。

※三次元(写真)サーフェスモデルの生成時に誤差が生じる。

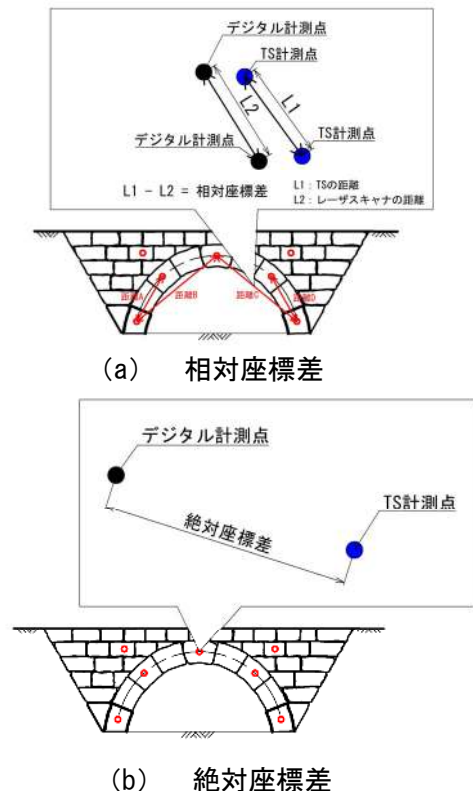
図-1 差分の算出方法の例

図-1 (a) に示す任意のターゲット間の距離を比較し、評価を行う。ターゲット位置は輪石、壁石、アーチ下面、路面とし、TS により計測した各計測距離を正として、各デジタル計測で得られた計測距離との差異から精度を検証する。

図-1 (b) に示すように、デジタル計測では設置した計測点を正確に捉えられていないケースがあり、(1) の相対座標差が求められないケースがあるため、各計測点の座標値と TS 計測の座標値の差異を算出して精度を検証する。

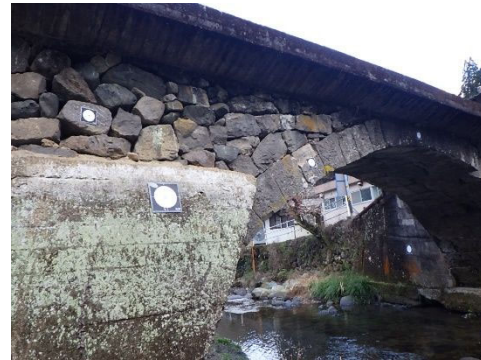
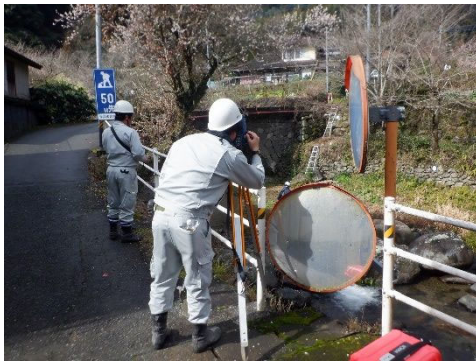
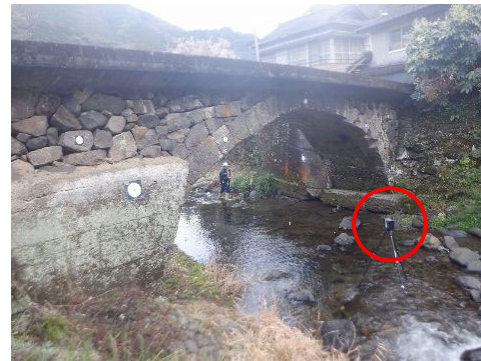
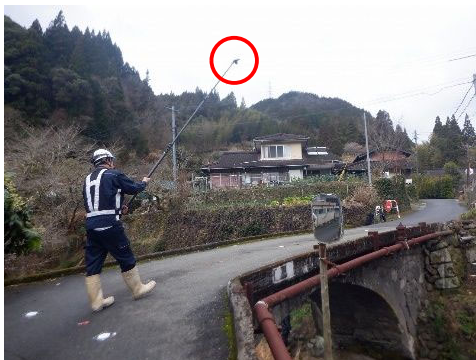
図-2 モデル橋梁①の現地実験の様子

作業内容：定点観測、三次元計測（レーザスキャナ、モバイル端末）、
画像計測（デジタルカメラ、モバイル端末）

環境条件：曇り（最高気温 21.0℃、最低気温 11.7℃）

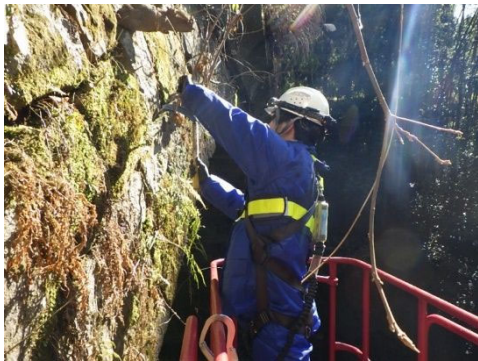
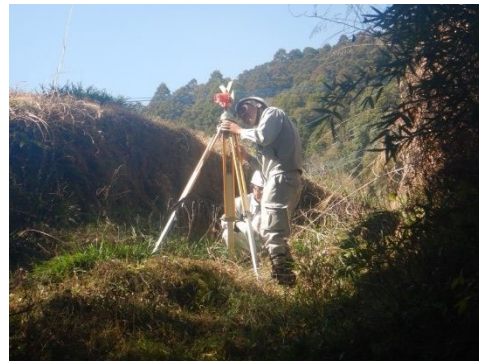
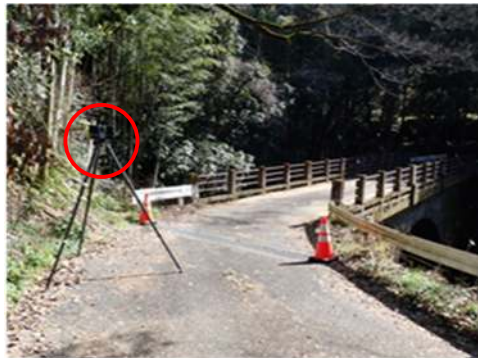
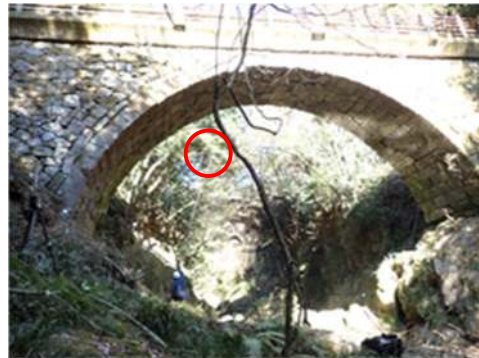
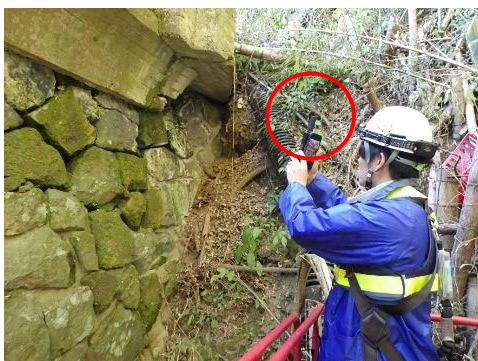
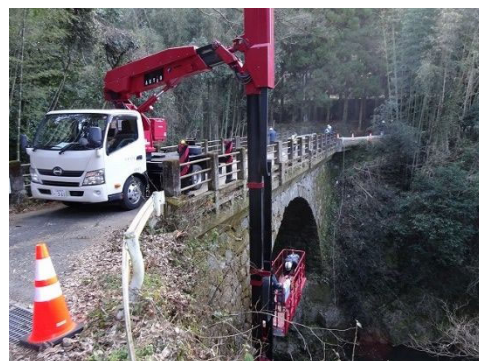
図-3 モデル橋梁②の現地実験の様子

環境条件：1日目 晴のち雨（最高気温 21.2℃、最低気温 4.0℃）

2日目 曇り時々雨（最高気温 14.0℃、最低気温 10.1℃）

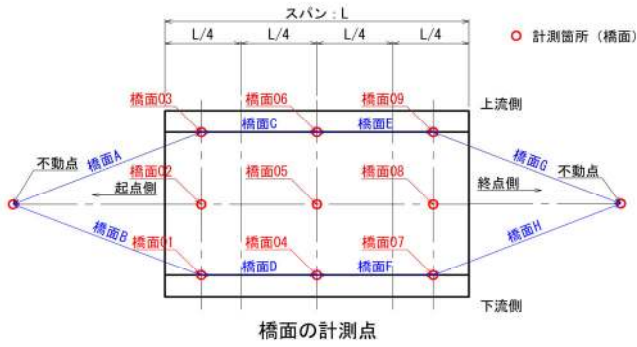
図-4 精度検証用の計測点

図-4 に示す計測点において、図-5 のように計測条件を変えて取得した点群データのターゲットの座標値と、TS で取得したターゲットの座標値にどの程度の誤差があるかで精度を評価した。

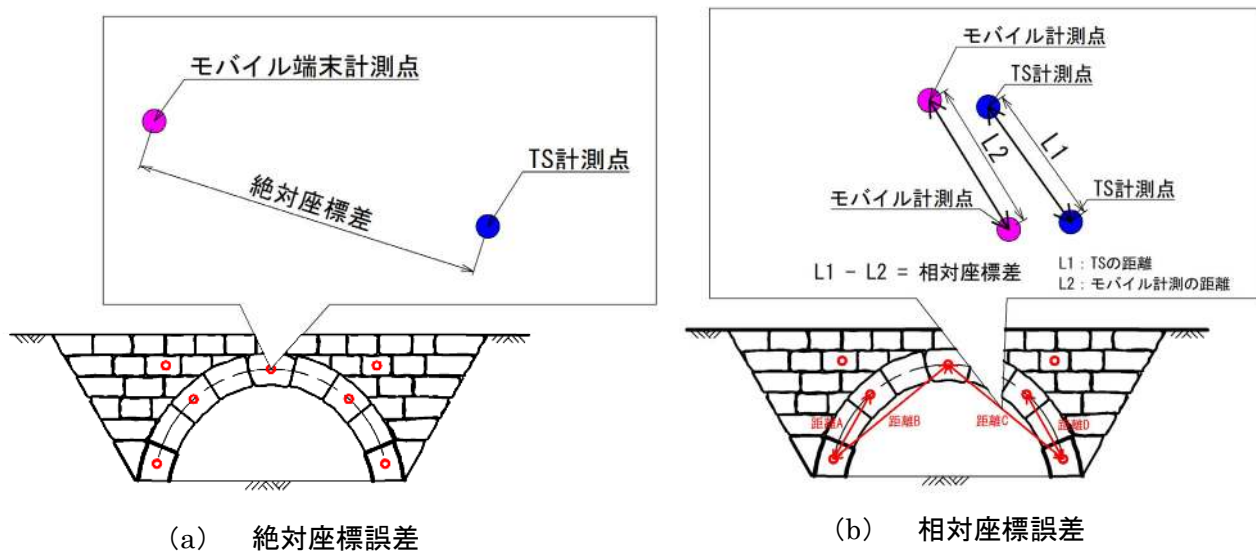
図-9 誤差の算出方法の例

図-4 に示す計測点において、図-9 のようにモバイル端末を用いて取得した点群データのターゲットの座標値と、TS で取得したターゲットの座標値にどの程度の誤差があるかで評価した。

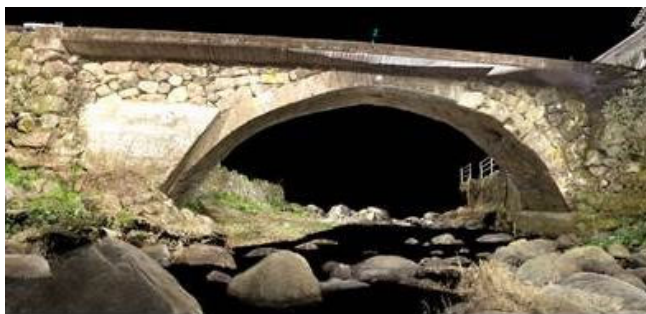
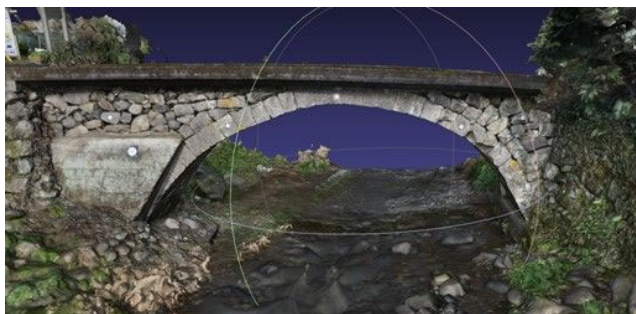
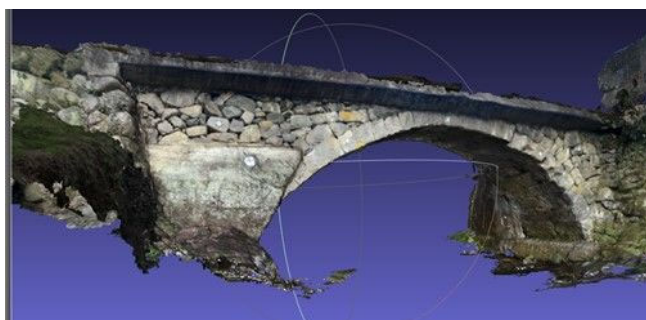
図-15 モデル橋梁①におけるサーフェスモデルと点群モデルの見え方

(a) レーザスキャナ

(b) デジタルカメラ

(c) モバイル端末①

図-13、図-14 に定性的な見え方の例を示す。レーザスキャナ、デジタルカメラでは定性的な見え方は明瞭であると確認された。モバイル端末③は比較的明瞭であったが、モデル橋梁②の輪石（下面）のみ一部不明瞭な部分が確認された。またモバイル端末①、モバイル端末②は点群のばらつきが大きく定性的な見え方としては不明瞭であった。次頁以降（図-15、図-16）に各計測技術から生成したモデルを示す。

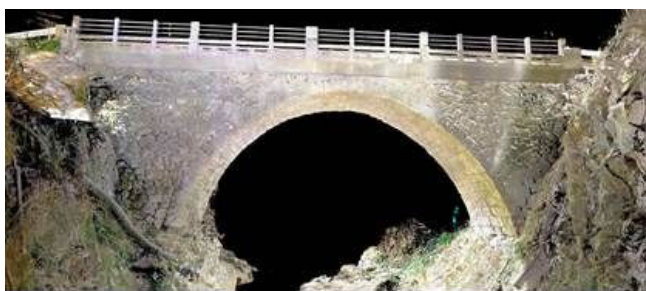
(a) レーザスキャナ

図-16 モデル橋梁②におけるサーフェスモデルと点群モデルの見え方

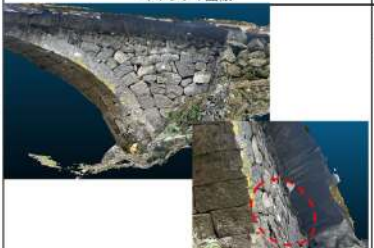
・壁石の膨らみが確認できる。

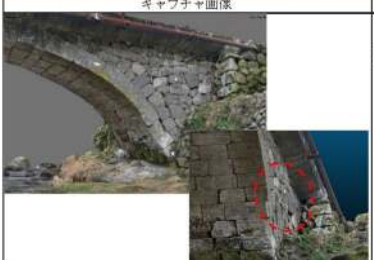
・壁石の膨らみが確認できる。

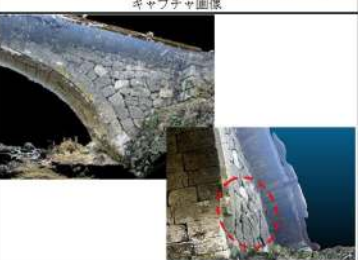
・壁石の膨らみが確認できる。
