道路土工構造物点検要領 (暫定版)

令和4年3月

国土交通省 道路局 国道・技術課

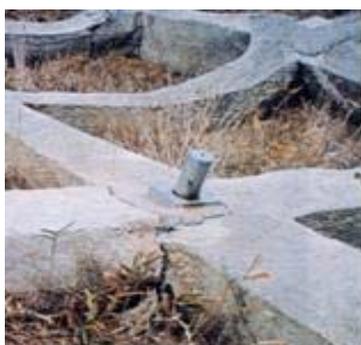
① アンカーの支圧板、受圧構造物の亀裂、破損（状況に応じて適宜、打音検査を行う）

写真 受圧構造物の破損の例

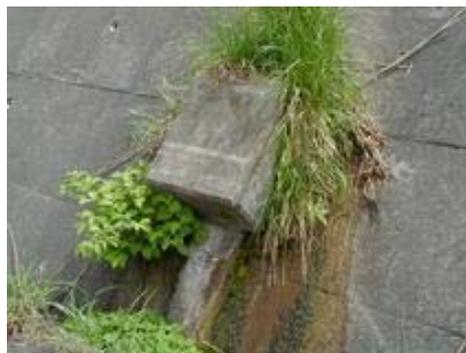
③ アンカーの頭部からの遊離石灰の溶出、湧水、雑草の繁茂

写真 アンカーの頭部からの湧水・雑草の繁茂の例

<table border="1"> <tr> <td>構造物名</td> <td>グラウンドアンカー</td> </tr> <tr> <td>理由</td> <td>アンカー頭部から湧水・雑草の繁茂が見られ、テンドンの腐食が疑われる。</td> </tr> </table>		構造物名	グラウンドアンカー	理由	アンカー頭部から湧水・雑草の繁茂が見られ、テンドンの腐食が疑われる。			
構造物名	グラウンドアンカー								
理由	アンカー頭部から湧水・雑草の繁茂が見られ、テンドンの腐食が疑われる。

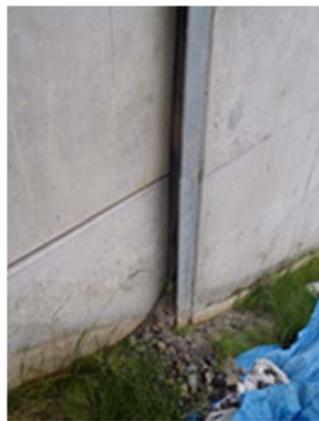
写真 土砂のこぼれ出し例

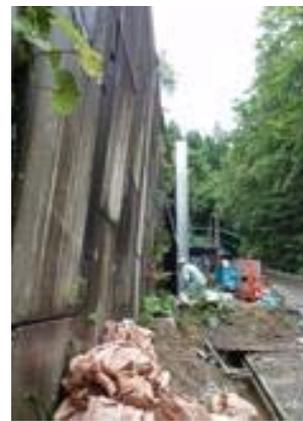
写真 壁面の傾斜の例

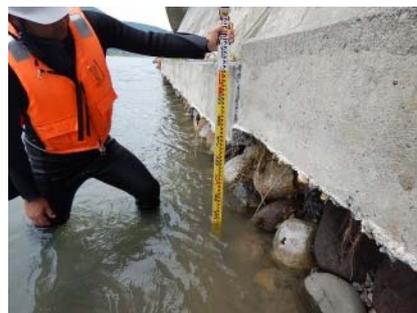
⑩ 基礎部・底盤部の変状（洗掘）

写真 擁壁基礎部・底盤部の洗掘の例

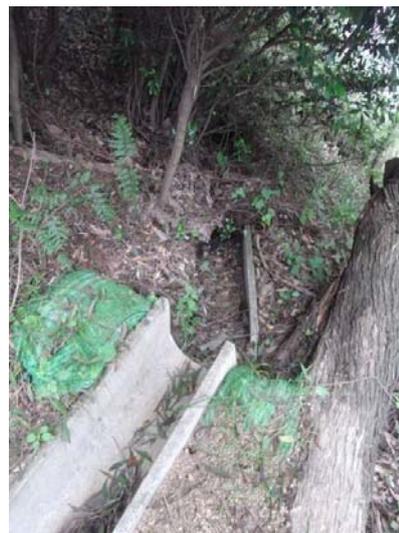
- ① 排水施設の変状（排水溝の閉塞、亀裂、破損、目地部分の開口やずれ）
- ② 周辺施設の変状（排水溝周辺の浸食、溢水の痕跡、排水孔の閉塞等）
- ③ 排水施設内の土砂、流木、落ち葉等の堆積状況
- ④ 排水孔からの流出量の変化

写真 排水溝の破損の例

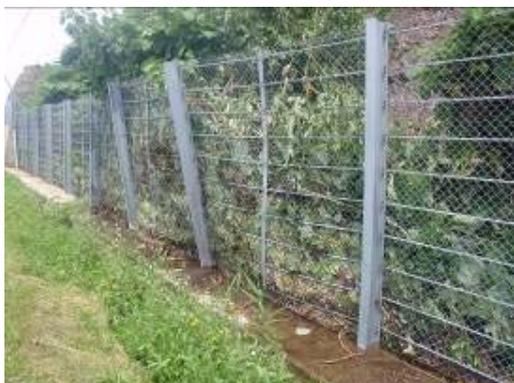
写真 落石防護柵の傾動の例

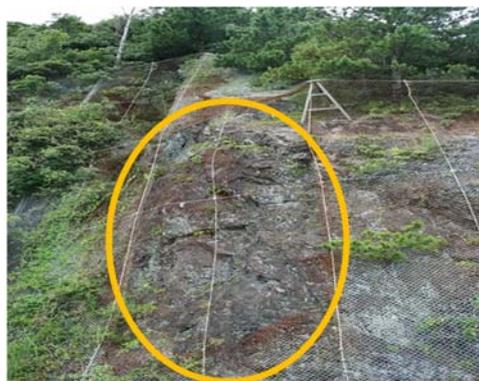
写真 落石防護網の著しい腐食による断面欠損の例

構造物名		落石防護網
理由	落石防護網の吊りロープが複数箇所破断しており本体が不安定な状況にある。	理由	鋼部材（防護柵支柱基部）が著しく腐食、断面欠損し不安定な状態であり、落石捕捉の機能が低下した状況にある。

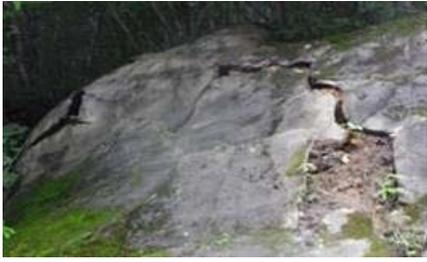
構造物名	切土のり面（吹付）		構造物名	切土のり面（吹付）
	理由	亀裂が大きく開口し、地山から浮いている状態である。極めて不安定な状態であり、落下して被害が生じるおそれがある。		理由	亀裂が開口し、かつはらみだしているとともに、背面地山の土砂もこぼれだしている。極めて不安定な状態であり、崩壊して被害が生じるおそれがある。
のり面保護施設の変状

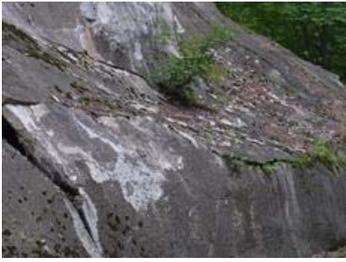
のり面保護施設の変状

構造物名	切土のり面（吹付）		構造物名	切土のり面（のり枠）
	理由	亀裂が大きく開口し、かつ地山から浮いて座屈が生じている。極めて不安定な状態であり、崩壊して被害が生じるおそれがある。		理由	枠が破断し、構造物自体として非常に不安定な状態であり、倒壊または落下して被害をもたらすおそれがある。また、このような著しい変状は地山自体の変動が原因である可能性が高く、地すべりや崩壊によって被害が生じるおそれがある。

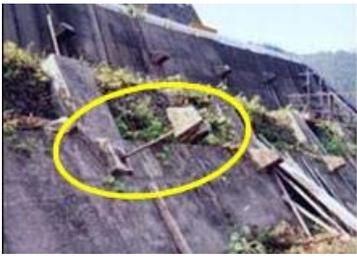
アンカー本体の変状

構造物名		グラウンドアンカー	構造物名
	理由	アンカーが破断して飛び出しており、アンカーの機能を果たしておらず、アンカー頭部の落下による第三者被害につながるおそれがある。また、アンカーによる抵抗力の減少によりアンカー斜面の崩壊につながるおそれがある。	理由	アンカーが破断して飛び出しており、アンカーの機能を果たしておらず、アンカー頭部の落下による第三者被害につながるおそれがある。また、アンカーによる抵抗力の減少によりアンカー斜面の崩壊につながるおそれがある。
アンカー頭部の変状

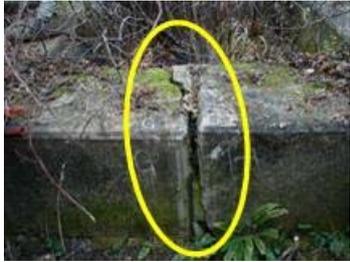
アンカー支圧板・受圧構造物の変状

<table border="1"> <tr> <td>構造物名</td> <td>グラウンドアンカー</td> </tr> <tr> <td>理由</td> <td>受圧構造物が破損し、部材の落下・アンカーの破断・アンカー斜面の崩壊のおそれがある。</td> </tr> </table>		構造物名	グラウンドアンカー	理由	受圧構造物が破損し、部材の落下・アンカーの破断・アンカー斜面の崩壊のおそれがある。	<table border="1"> <tr> <td>構造物名</td> <td>グラウンドアンカー</td> </tr> <tr> <td>理由</td> <td>受圧構造物が破損し、部材の落下・アンカーの破断・アンカー斜面の崩壊のおそれがある。</td> </tr> </table>	構造物名	グラウンドアンカー
構造物名	グラウンドアンカー								
理由	受圧構造物が破損し、部材の落下・アンカーの破断・アンカー斜面の崩壊のおそれがある。								
構造物名	グラウンドアンカー								
理由	受圧構造物が破損し、部材の落下・アンカーの破断・アンカー斜面の崩壊のおそれがある。								
その他の変状

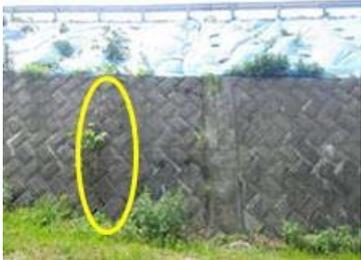
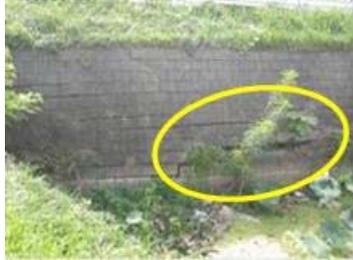
擁壁の壁面の変状

<table border="1"> <tr> <td>構造物名</td> <td>擁壁（ブロック積み擁壁）</td> </tr> <tr> <td>理由</td> <td>壁面ブロックの一部にクラックが見られ、進行すれば不安定化するおそれがある。</td> </tr> </table>		構造物名	擁壁（ブロック積み擁壁）	理由	壁面ブロックの一部にクラックが見られ、進行すれば不安定化するおそれがある。	<table border="1"> <tr> <td>構造物名</td> <td>擁壁（ブロック積み擁壁）</td> </tr> <tr> <td>理由</td> <td>壁面ブロックの変形が著しく、構造上、危険な状態で交通傷害のおそれもある。</td> </tr> </table>	構造物名	擁壁（ブロック積み擁壁）

構造物名	擁壁（ブロック積み擁壁）								
理由	壁面ブロックの一部にクラックが見られ、進行すれば不安定化するおそれがある。								
構造物名	擁壁（ブロック積み擁壁）								
理由	壁面ブロックの変形が著しく、構造上、危険な状態で交通傷害のおそれもある。

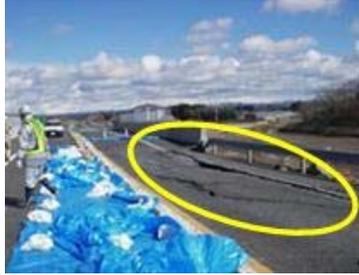
路面の変状							
	<table border="1"> <tr> <td>構造物名</td> <td>舗装面</td> </tr> <tr> <td>理由</td> <td>舗装面に円弧状のクラックが生じており、擁壁背面の盛土に変状が生じていることが考えられる。擁壁の安全性も低下しているおそれがあるので詳細調査が必要。</td> </tr> </table>	構造物名	舗装面	理由	舗装面に円弧状のクラックが生じており、擁壁背面の盛土に変状が生じていることが考えられる。擁壁の安全性も低下しているおそれがあるので詳細調査が必要。	路面の変状	<table border="1"> <tr> <td>構造物名</td> <td>舗装面</td> </tr> <tr> <td>理由</td> <td>舗装面に大きなクラックが生じており、走行上危険な状態である。また、擁壁背面の盛土にも大きな変状が生じていることが考えられ擁壁の安全性も低下しているおそれがある。</td> </tr> </table>	構造物名	舗装面	理由	舗装面に大きなクラックが生じており、走行上危険な状態である。また、擁壁背面の盛土にも大きな変状が生じていることが考えられ擁壁の安全性も低下しているおそれがある。
構造物名	舗装面										
理由	舗装面に円弧状のクラックが生じており、擁壁背面の盛土に変状が生じていることが考えられる。擁壁の安全性も低下しているおそれがあるので詳細調査が必要。										
構造物名	舗装面										
理由	舗装面に大きなクラックが生じており、走行上危険な状態である。また、擁壁背面の盛土にも大きな変状が生じていることが考えられ擁壁の安全性も低下しているおそれがある。

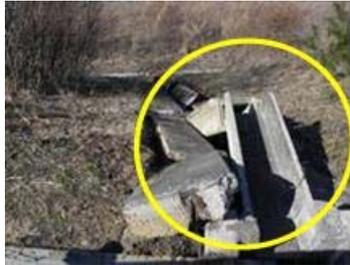
擁壁の排水施設の変状							
	<table border="1"> <tr> <td>構造物名</td> <td>排水工</td> </tr> <tr> <td>理由</td> <td>排水工が変形し、集水した水が溢れだし擁壁の基礎地盤を乱すことで擁壁が不安定化するおそれがある。</td> </tr> </table>	構造物名	排水工	理由	排水工が変形し、集水した水が溢れだし擁壁の基礎地盤を乱すことで擁壁が不安定化するおそれがある。	擁壁の排水施設の変状	<table border="1"> <tr> <td>構造物名</td> <td>排水工</td> </tr> <tr> <td>理由</td> <td>排水工が変形し、集水した水が盛土内に流入し不安定化するおそれがある。</td> </tr> </table>	構造物名	排水工	理由	排水工が変形し、集水した水が盛土内に流入し不安定化するおそれがある。
構造物名	排水工										
理由	排水工が変形し、集水した水が溢れだし擁壁の基礎地盤を乱すことで擁壁が不安定化するおそれがある。										
構造物名	排水工										
理由	排水工が変形し、集水した水が盛土内に流入し不安定化するおそれがある。

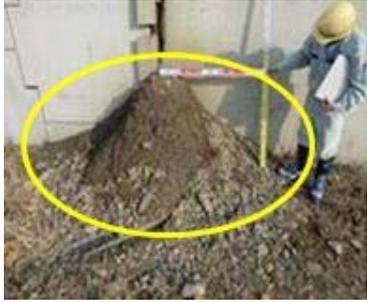
盛土材の変状

構造物名		擁壁（補強土壁）
理由	盛土材がこぼれだしているが少量である。進行すれば補強効果が著しく低下するおそれがあるので、補修・補強対策の要否を検討する詳細調査が必要。	理由	盛土材がこぼれだしており、補強効果が低下しているおそれがある。
擁壁の前面地盤の変状

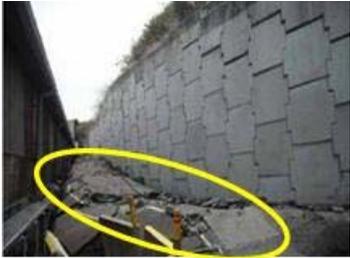
擁壁の前面地盤の変状	
	構造物名		擁壁（補強土壁）
理由	擁壁の滑動により壁面前面地盤が隆起し、滑動に対する抵抗力は期待できない。

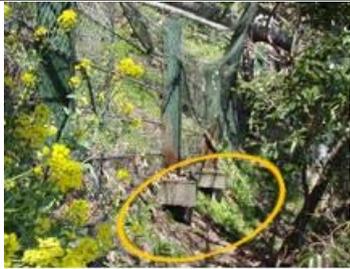
本体構造の変状

<table border="1"> <tr> <td>構造物名</td> <td>落石防護柵</td> </tr> <tr> <td>理由</td> <td>落石防護柵背面に土砂が堆積し、支柱が大きく傾動しており本体が不安定な状況にある。</td> </tr> </table>		構造物名	落石防護柵	理由	落石防護柵背面に土砂が堆積し、支柱が大きく傾動しており本体が不安定な状況にある。	<table border="1"> <tr> <td>構造物名</td> <td>落石防護柵</td> </tr> <tr> <td>理由</td> <td>落石防護柵の支柱基礎周辺の地盤が洗掘（流出）し、基礎が沈下しており本体が不安定な状況にある。</td> </tr> </table>	構造物名	落石防護柵
構造物名	落石防護柵								
理由	落石防護柵背面に土砂が堆積し、支柱が大きく傾動しており本体が不安定な状況にある。								
構造物名	落石防護柵								
理由	落石防護柵の支柱基礎周辺の地盤が洗掘（流出）し、基礎が沈下しており本体が不安定な状況にある。								
対象岩体・近傍斜面の変状

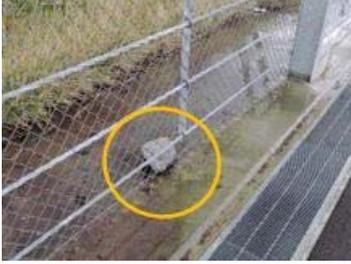
<table border="1"> <tr> <td>構造物名</td> <td>落石防護柵</td> </tr> <tr> <td>理由</td> <td>柵背面への小落石が発生しているが、本体の損傷はない。引き続き落石発生のおそれがないか調査が必要である。</td> </tr> </table>		構造物名	落石防護柵	理由	柵背面への小落石が発生しているが、本体の損傷はない。引き続き落石発生のおそれがないか調査が必要である。	<table border="1"> <tr> <td>構造物名</td> <td>落石防護柵</td> </tr> <tr> <td>理由</td> <td>背面への落石により防護柵が傾斜しており、裾部より一部土砂流出している。さらに倒壊・土砂等流出の可能性があり、堆積物を除去する必要がある。</td> </tr> </table>	構造物名	落石防護柵

構造物名	落石防護柵								
理由	柵背面への小落石が発生しているが、本体の損傷はない。引き続き落石発生のおそれがないか調査が必要である。								
構造物名	落石防護柵								
理由	背面への落石により防護柵が傾斜しており、裾部より一部土砂流出している。さらに倒壊・土砂等流出の可能性があり、堆積物を除去する必要がある。								
対象岩体・近傍斜面の変状

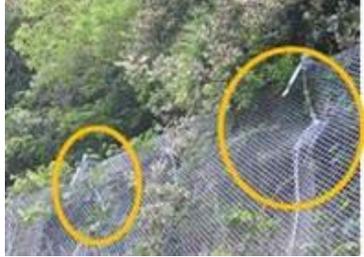
付属物等を含む鋼部材の変状

<table border="1"> <tr> <td>構造物名</td> <td>落石防護柵</td> </tr> <tr> <td>理由</td> <td>防護柵のワイヤーロープにたわみ、金網に変形がみられる。</td> </tr> </table>		構造物名	落石防護柵	理由	防護柵のワイヤーロープにたわみ、金網に変形がみられる。	<table border="1"> <tr> <td>構造物名</td> <td>落石防護網</td> </tr> <tr> <td>理由</td> <td>落石防護網の吊りロープが破断し、金網・ワイヤーロープに変形を生じており、落石捕捉の機能が低下している状況にある。</td> </tr> </table>	構造物名	落石防護網

構造物名	落石防護柵								
理由	防護柵のワイヤーロープにたわみ、金網に変形がみられる。								
構造物名	落石防護網								
理由	落石防護網の吊りロープが破断し、金網・ワイヤーロープに変形を生じており、落石捕捉の機能が低下している状況にある。

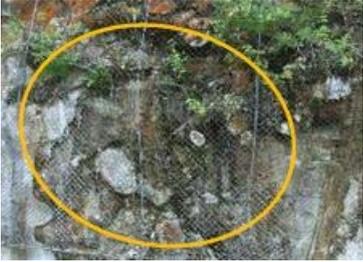
付属物等を含む鋼部材の変状

<table border="1"> <tr> <td>構造物名</td> <td>落石防護網</td> </tr> <tr> <td>理由</td> <td>鋼部材（金網）の広い範囲で発錆しているが、大きな断面欠損には至っていない状況にある。</td> </tr> </table>		構造物名	落石防護網	理由	鋼部材（金網）の広い範囲で発錆しているが、大きな断面欠損には至っていない状況にある。	<table border="1"> <tr> <td>構造物名</td> <td>落石防護網</td> </tr> <tr> <td>理由</td> <td>鋼部材（金網・ワイヤーロープ）が著しく腐食、一部断面欠損しており、落石捕捉の機能を有していない状況にある。</td> </tr> </table>	構造物名	落石防護網
構造物名	落石防護網								
理由	鋼部材（金網）の広い範囲で発錆しているが、大きな断面欠損には至っていない状況にある。								
構造物名	落石防護網								
理由	鋼部材（金網・ワイヤーロープ）が著しく腐食、一部断面欠損しており、落石捕捉の機能を有していない状況にある。								
コンクリート部材の変状

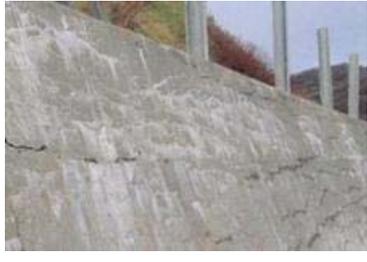
コンクリート部材の変状

<table border="1"> <tr> <td>構造物名</td> <td>落石防護擁壁+柵</td> </tr> <tr> <td>理由</td> <td>コンクリート擁壁（柵基礎部）にクラックが発生しているが、柵の変形は見られない状態。損傷要因、補修方法の検討のための詳細調査が必要である。</td> </tr> </table>		構造物名	落石防護擁壁+柵	理由	コンクリート擁壁（柵基礎部）にクラックが発生しているが、柵の変形は見られない状態。損傷要因、補修方法の検討のための詳細調査が必要である。	<table border="1"> <tr> <td>構造物名</td> <td>落石防護擁壁</td> </tr> <tr> <td>理由</td> <td>コンクリート擁壁本体にクラックが多数発生している状況。劣化程度、原因、補修方法等の検討のための詳細調査が必要である。</td> </tr> </table>	構造物名	落石防護擁壁

構造物名	落石防護擁壁+柵								
理由	コンクリート擁壁（柵基礎部）にクラックが発生しているが、柵の変形は見られない状態。損傷要因、補修方法の検討のための詳細調査が必要である。								
構造物名	落石防護擁壁								
理由	コンクリート擁壁本体にクラックが多数発生している状況。劣化程度、原因、補修方法等の検討のための詳細調査が必要である。

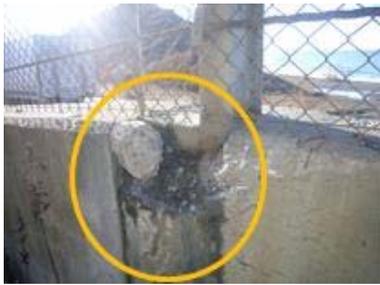
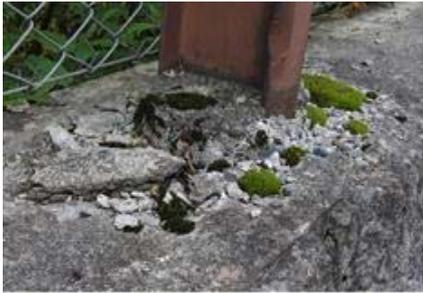
コンクリート部材の変状

<table border="1"> <tr> <td>構造物名</td> <td>落石防護擁壁+柵</td> </tr> <tr> <td>理由</td> <td>コンクリート擁壁（柵基礎部）に剥離・クラックが発生している。損傷要因、補修方法の検討のための詳細調査が必要である。</td> </tr> </table>		構造物名	落石防護擁壁+柵	理由	コンクリート擁壁（柵基礎部）に剥離・クラックが発生している。損傷要因、補修方法の検討のための詳細調査が必要である。	<table border="1"> <tr> <td>構造物名</td> <td>落石防護柵</td> </tr> <tr> <td>理由</td> <td>コンクリート擁壁天端（柵基礎周辺）に浮き・クラックが発生している状況。劣化程度、原因、補修方法等の検討のための詳細調査が必要である。</td> </tr> </table>	構造物名	落石防護柵
構造物名	落石防護擁壁+柵								
理由	コンクリート擁壁（柵基礎部）に剥離・クラックが発生している。損傷要因、補修方法の検討のための詳細調査が必要である。								
構造物名	落石防護柵								
理由	コンクリート擁壁天端（柵基礎周辺）に浮き・クラックが発生している状況。劣化程度、原因、補修方法等の検討のための詳細調査が必要である。

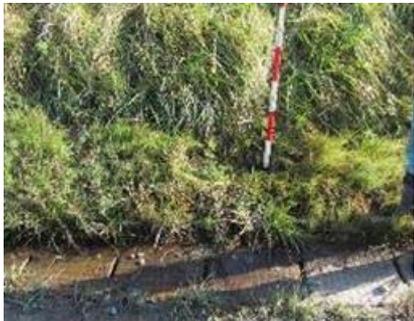
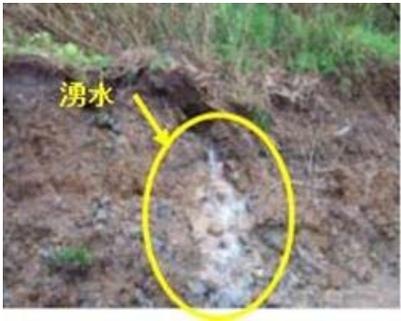
<table border="1"> <tr> <td>構造物名</td> <td>盛土</td> </tr> <tr> <td>理由</td> <td>のり尻部からの湧水が見られる。</td> </tr> </table>		構造物名	盛土	理由	のり尻部からの湧水が見られる。	<table border="1"> <tr> <td>構造物名</td> <td>盛土</td> </tr> <tr> <td>理由</td> <td>のり尻部に崩壊を伴う湧水が見られる。</td> </tr> </table>	構造物名	盛土
構造物名	盛土								
理由	のり尻部からの湧水が見られる。								
構造物名	盛土								
理由	のり尻部に崩壊を伴う湧水が見られる。								
のり面の変状

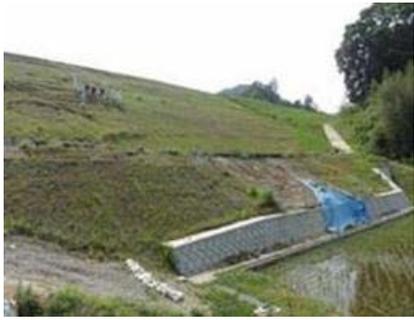
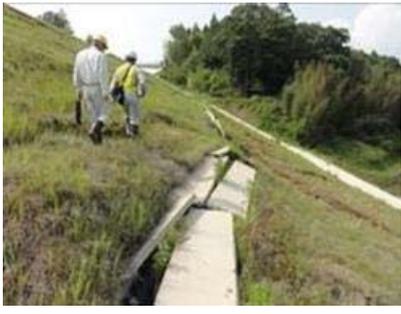
のり面の変状

<table border="1"> <tr> <td>構造物名</td> <td>盛土</td> </tr> <tr> <td>理由</td> <td>盛土のり面が崩落している。</td> </tr> </table>		構造物名	盛土	理由	盛土のり面が崩落している。	<table border="1"> <tr> <td>構造物名</td> <td>盛土</td> </tr> <tr> <td>理由</td> <td>のり面がはらみだすとともに、排水工に変状が生じ、排水機能が低下している。</td> </tr> </table>	構造物名	盛土
構造物名	盛土								
理由	盛土のり面が崩落している。								
構造物名	盛土								
理由	のり面がはらみだすとともに、排水工に変状が生じ、排水機能が低下している。

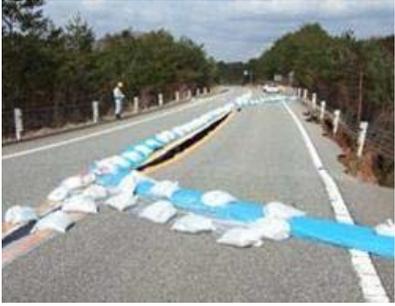
構造物名	盛土
		理由	道路盛土のり面の崩壊に伴い、路面に破損、段差、亀裂が生じている。
路面の変状

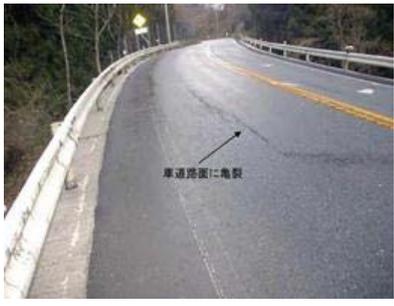
構造物名	盛土
		理由	路面に谷形状に合わせて馬蹄形の亀裂が見られる。
路面の変状

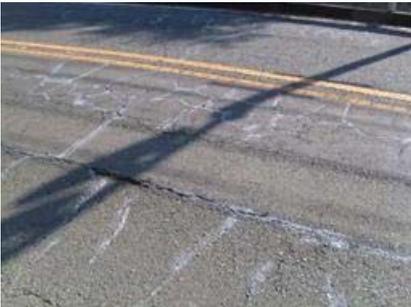
構造物名	盛土
		理由	切盛り境や沢筋、横断排水管周辺部に亀甲状の亀裂が生じている。
排水施設の変状

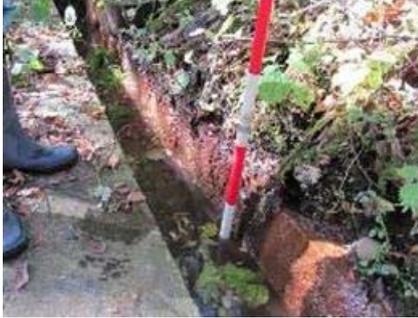
構造物名	盛土
		理由	排水工の目地部分の開口部から湧水が見られる。

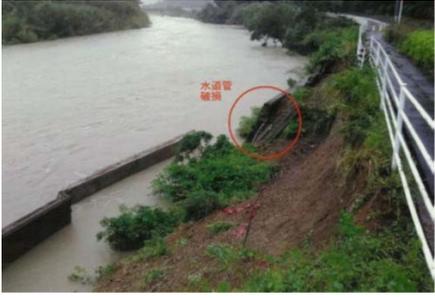
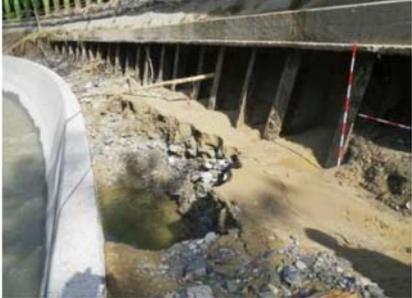
<table border="1"> <tr> <td>構造物名</td> <td>もたれ擁壁＋ブロック積</td> </tr> <tr> <td>理由</td> <td>被災箇所上流部のブロック積みが被災したことで、もたれ擁壁背面へ河川水が流入し擁壁背面の水平力が増大し、擁壁が崩壊している。</td> </tr> </table>		構造物名	もたれ擁壁＋ブロック積	理由	被災箇所上流部のブロック積みが被災したことで、もたれ擁壁背面へ河川水が流入し擁壁背面の水平力が増大し、擁壁が崩壊している。	<table border="1"> <tr> <td>構造物名</td> <td>護岸構造物</td> </tr> <tr> <td>理由</td> <td>水位上昇に伴い、護岸構造物の上部ののり面に流水力が作用し、土砂が流失している。</td> </tr> </table>	構造物名	護岸構造物
構造物名	もたれ擁壁＋ブロック積								
理由	被災箇所上流部のブロック積みが被災したことで、もたれ擁壁背面へ河川水が流入し擁壁背面の水平力が増大し、擁壁が崩壊している。								
構造物名	護岸構造物								
理由	水位上昇に伴い、護岸構造物の上部ののり面に流水力が作用し、土砂が流失している。								
洗掘による変状

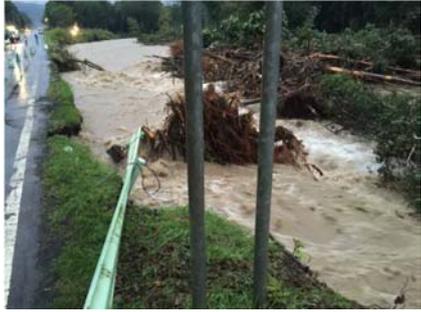
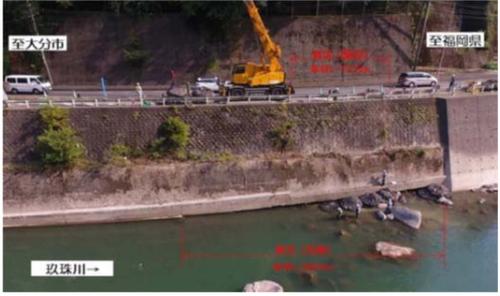
洗掘による変状

<table border="1"> <tr> <td>構造物名</td> <td>盛土</td> </tr> <tr> <td>理由</td> <td>集中豪雨により水位が上昇し、のり面の侵食が進行し、道路盛土が流出している。</td> </tr> </table>		構造物名	盛土	理由	集中豪雨により水位が上昇し、のり面の侵食が進行し、道路盛土が流出している。	<table border="1"> <tr> <td>構造物名</td> <td>擁壁</td> </tr> <tr> <td>理由</td> <td>洗掘によって擁壁の基礎前面及び底面が露出し、土砂が吸い出され、路面下の空洞化が発生している。</td> </tr> </table>	構造物名	擁壁

構造物名	盛土								
理由	集中豪雨により水位が上昇し、のり面の侵食が進行し、道路盛土が流出している。								
構造物名	擁壁								
理由	洗掘によって擁壁の基礎前面及び底面が露出し、土砂が吸い出され、路面下の空洞化が発生している。
