# 道路土工構造物点検要領 (暫定版)

令和4年3月

国土交通省 道路局 国道・技術課

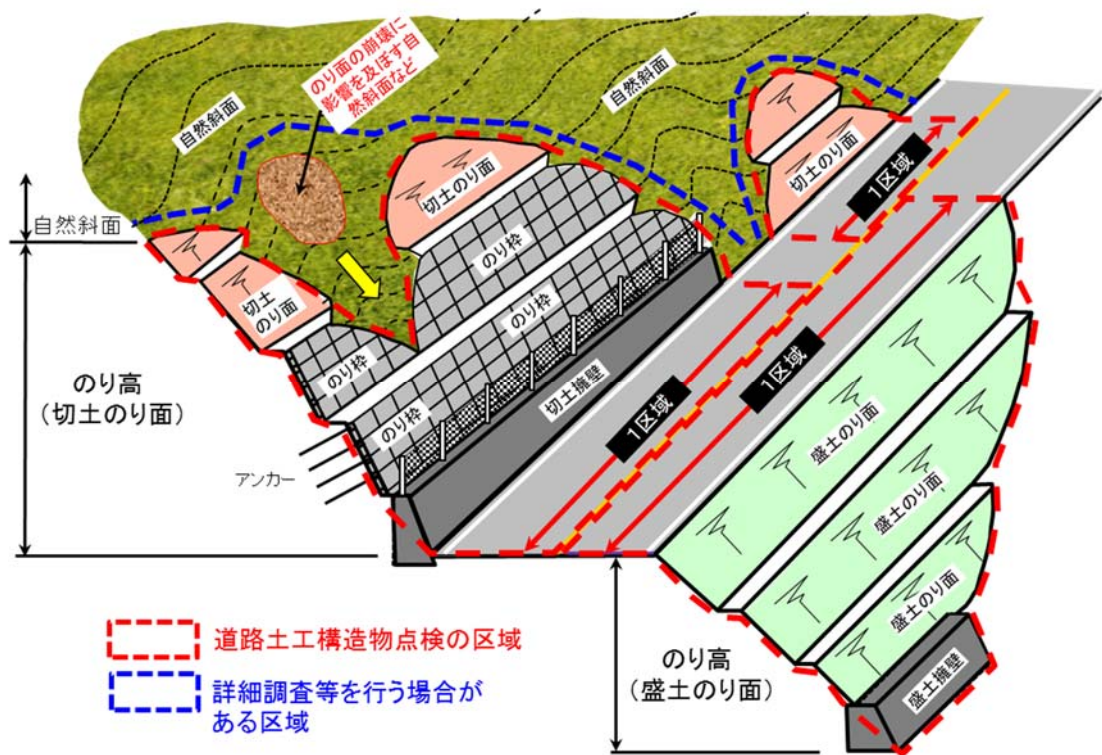
図一 5 点検区域の考え方

点検区域の設定にあたっては、地形的な要因等により被災形態が同一と想定され、一般に複数の施設を含む区域を1点検区域として設定する。

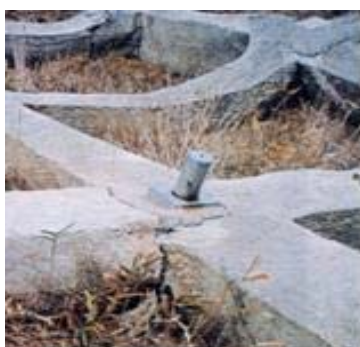
① アンカーの支圧板、受圧構造物の亀裂、破損（状況に応じて適宜、打音検査を行う）

写真 受圧構造物の破損の例

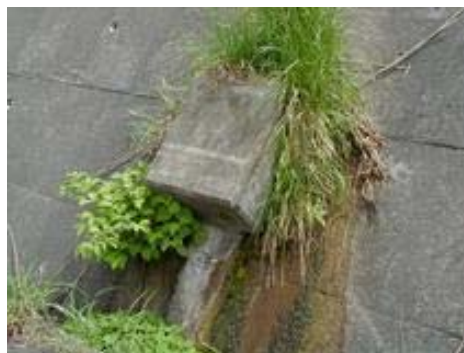
③ アンカーの頭部からの遊離石灰の溶出、湧水、雑草の繁茂

写真 アンカーの頭部からの湧水・雑草の繁茂の例

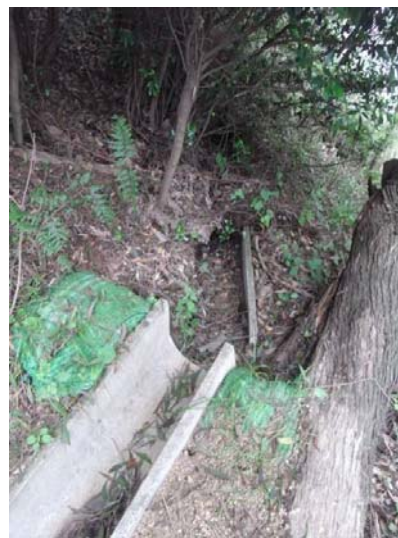
- ① 排水施設の変状（排水溝の閉塞、亀裂、破損、目地部分の開口やずれ）
- ② 周辺施設の変状（排水溝周辺の浸食、溢水の痕跡、排水孔の閉塞等）
- ③ 排水施設内の土砂、流木、落ち葉等の堆積状況
- ④ 排水孔からの流出量の変化

写真 排水溝の破損の例

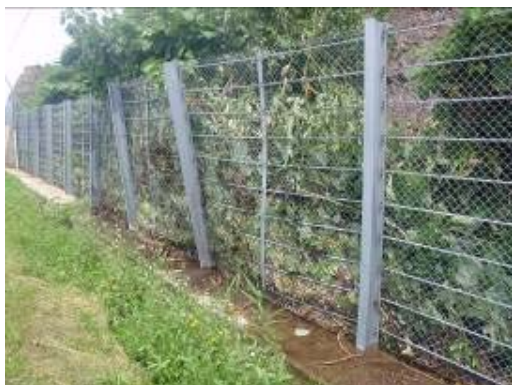
写真 落石防護柵の傾動の例

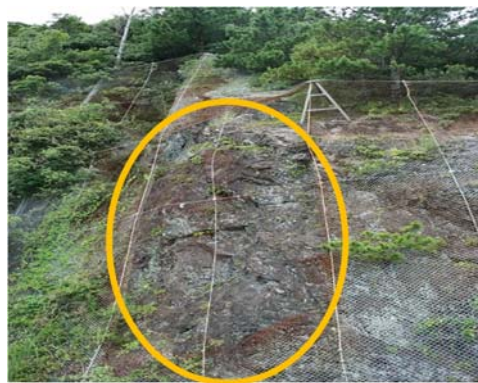
写真 落石防護網の著しい腐食による断面欠損の例

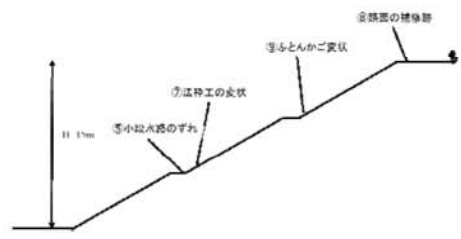
模式断面図(切土のり面、盛土のり面の高さ、小段、変状の位置関係がわかるもの)

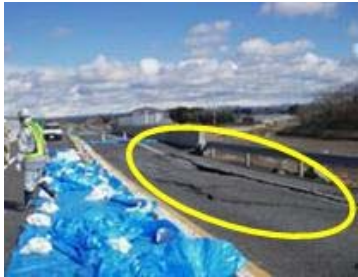
路面の変状							
	<table border="1"> <tr> <td>構造物名</td> <td>舗装面</td> </tr> <tr> <td>理由</td> <td>舗装面に円弧状のクラックが生じており、擁壁背面の盛土に変状が生じていることが考えられる。擁壁の安全性も低下しているおそれがあるので詳細調査が必要。</td> </tr> </table>	構造物名	舗装面	理由	舗装面に円弧状のクラックが生じており、擁壁背面の盛土に変状が生じていることが考えられる。擁壁の安全性も低下しているおそれがあるので詳細調査が必要。	路面の変状	<table border="1"> <tr> <td>構造物名</td> <td>舗装面</td> </tr> <tr> <td>理由</td> <td>舗装面に大きなクラックが生じており、走行上危険な状態である。また、擁壁背面の盛土にも大きな変状が生じていることが考えられ擁壁の安全性も低下しているおそれがある。</td> </tr> </table>	構造物名	舗装面	理由	舗装面に大きなクラックが生じており、走行上危険な状態である。また、擁壁背面の盛土にも大きな変状が生じていることが考えられ擁壁の安全性も低下しているおそれがある。
構造物名	舗装面										
理由	舗装面に円弧状のクラックが生じており、擁壁背面の盛土に変状が生じていることが考えられる。擁壁の安全性も低下しているおそれがあるので詳細調査が必要。										
構造物名	舗装面										
理由	舗装面に大きなクラックが生じており、走行上危険な状態である。また、擁壁背面の盛土にも大きな変状が生じていることが考えられ擁壁の安全性も低下しているおそれがある。

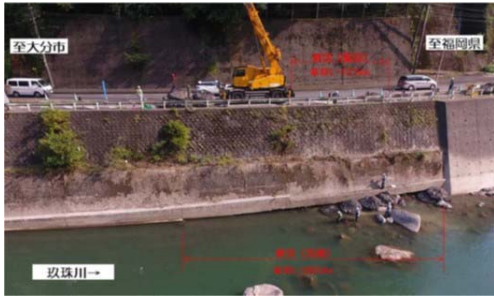
構造物名	盛土		構造物名	擁壁
理由	集中豪雨により水位が上昇し、のり面の侵食が進行し、道路盛土が流出している。		理由	洗掘によって擁壁の基礎前面及び底面が露出し、土砂が吸い出され、路面下の空洞化が発生している。
