道路土工構造物点検要領

令和5年3月

国土交通省 道路局 国道・技術課

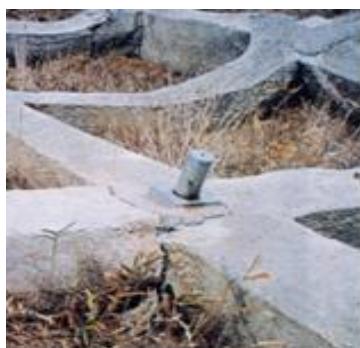
- ① アンカーの支圧板、受圧構造物の亀裂、破損（状況に応じて適宜、打音検査を行う）
- ② アンカーの頭部キヤップ、頭部コンクリートの破損、防錆油の流出
- ③ アンカーの頭部からの遊離石灰の溶出、湧水、雑草の繁茂
- ④ 旧タイプアンカー（二重防食機能のないタイプ）の確認。

写真 受圧構造物の破損の例

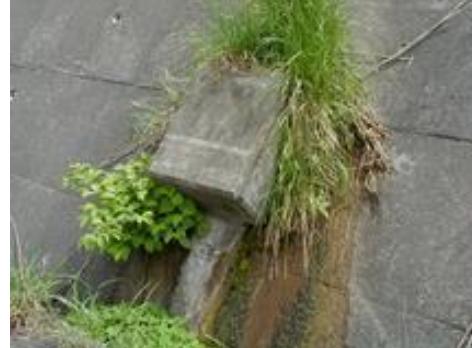
写真 アンカーの頭部からの
湧水・雑草の繁茂の例

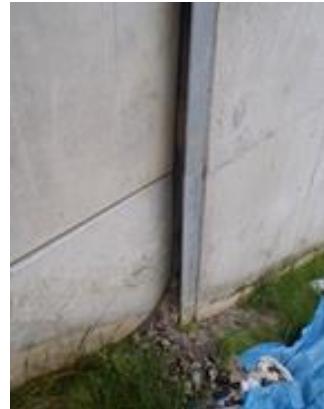
- ① 土砂のこぼれ出し
- ② 基礎部・底版部の洗掘
- ③ 擁壁前面地盤の隆起
- ④ 壁面のクラック、座屈、剥離
鉄筋の露出・腐食
- ⑤ 目地部の開き、段差
- ⑥ 壁面、基礎コンクリート、笠コンクリート、防護柵基礎の沈下・移動・倒れ
- ⑦ 路面の亀裂
- ⑧ 排水施設の変状（閉塞）
- ⑨ 水抜き孔や目地からの著しい出水、水のにごり
- ⑩ 基礎部・底盤部の変状（洗掘）

写真 土砂のこぼれ出し例

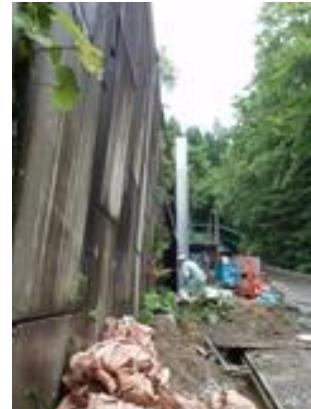
写真 壁面の傾斜の例

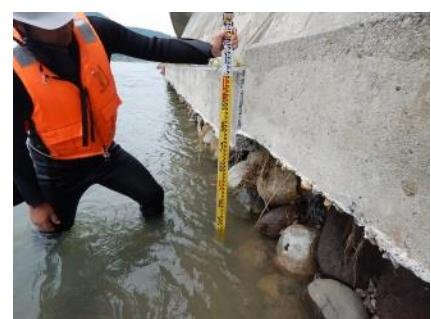
写真 擁壁基礎部・底盤部の洗掘の例

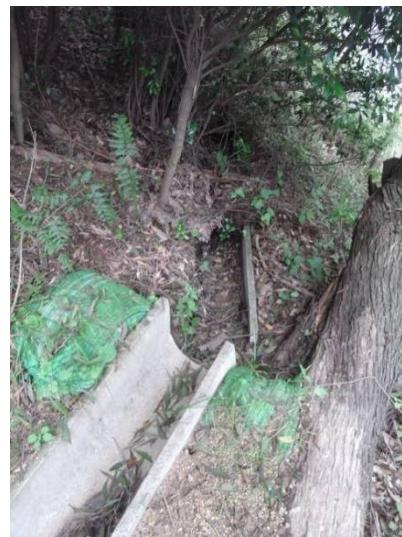
- ① 排水施設の変状（排水溝の閉塞、亀裂、破損、目地部の開口やずれ）
- ② 周辺施設の変状（排水溝周辺の浸食、溢水の痕跡、排水孔の閉塞等）
- ③ 排水施設内の土砂、流木、落ち葉等の堆積状況
- ④ 排水孔からの流出量の変化

写真 排水溝の破損の例

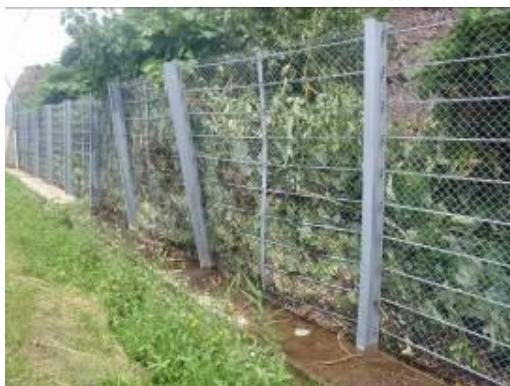
- ① 部材の変形、傾動等
- ② 基礎工、基礎地盤の沈下・移動・倒れ、崩壊・洗掘等
- ③ 排水施設からの土砂流出、変形等
- ④ 擁壁目地部のズレ、開き、段差等やそこからの土砂流出
- ⑤ 対象岩体の転倒・転落、近傍斜面への落石・土砂流出等
- ⑥ 柵・網背面等への落石・土砂崩落等
- ⑦ 鋼部材の腐食、亀裂・破断、緩み、脱落等
- ⑧ コンクリート部材のうき、剥離、クラック等

写真 落石防護柵の傾動の例

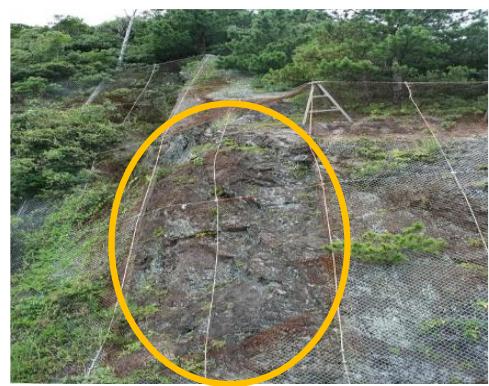
写真 落石防護網の著しい腐食による
断面欠損の例

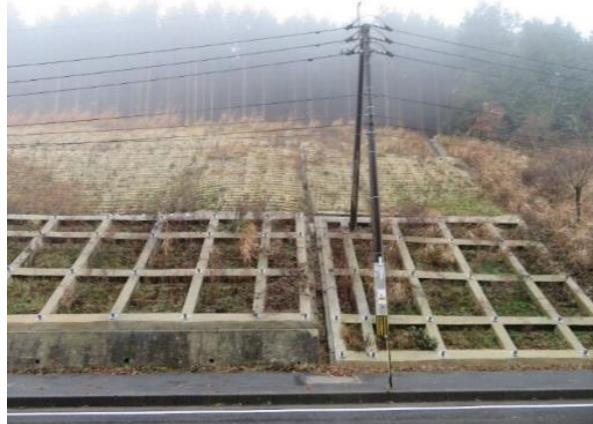
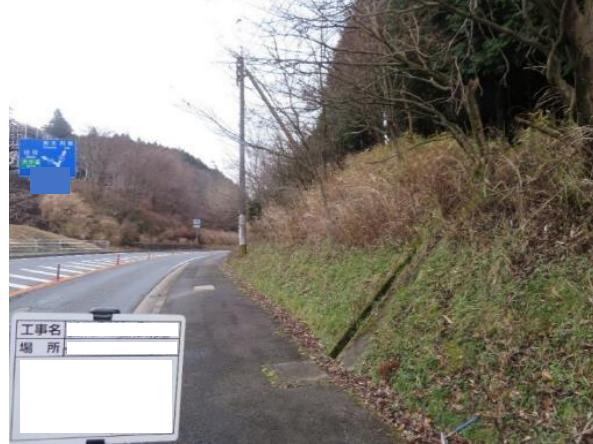
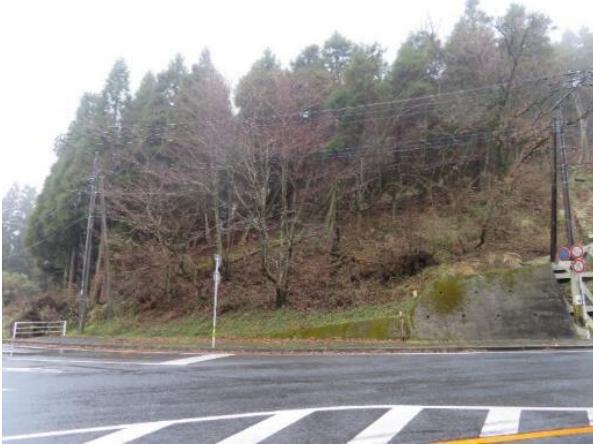
全景写真(起点側、終点側を記載すること)

中央付近		起点側	終点側		
コメント	89k570付近 下部には法枠とロックボルトが施されている。小段3段目から植生工が施されている。一部下部には、Co擁壁がある。	コメント	89k470地点 起点側は高さ3m程の法面となっている。	コメント	89k680地点 終点側のCo擁壁が施工されている。

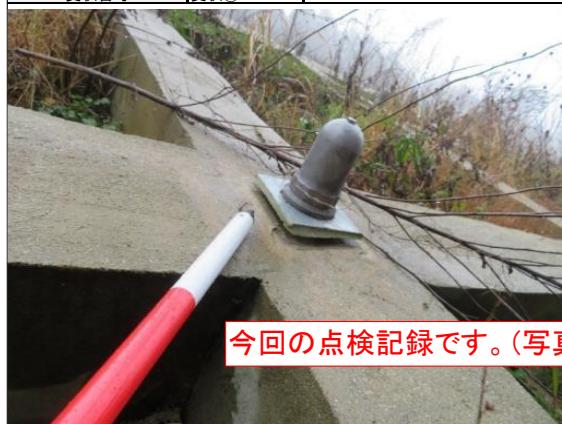
P1

撮影年月日	2018/12/12	撮影年月日	2018/12/12	撮影年月日	2018/12/12
コメント	鉄筋挿入工(変状:定着版の浮き上がり) 定着版の浮き上がりが認められる。 原因は凍上や地盤の沈下、流出が考えられる。	コメント	鉄筋挿入工(変状:定着版の浮き) P1の定着版の浮き上がりは13mm程度。	コメント	鉄筋挿入工(変状:定着版の浮き) 定着版の浮き上がりが認められる。 原因は凍上や地盤の沈下、流出が考えられる。

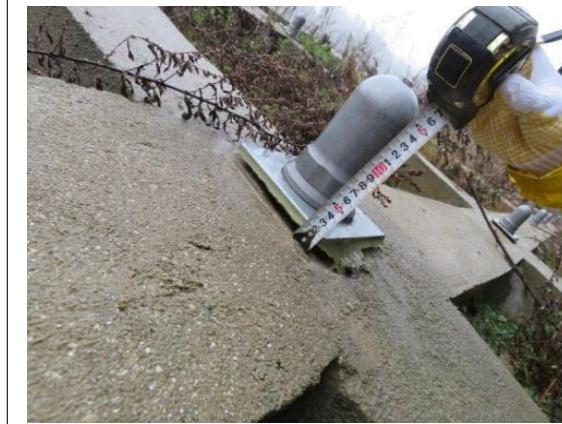
P4

撮影年月日	2018/12/12	撮影年月日		撮影年月日	
コメント	鉄筋挿入工(変状:定着版の浮き) P3の定着版の浮き上がりは10mm程度。	コメント		コメント

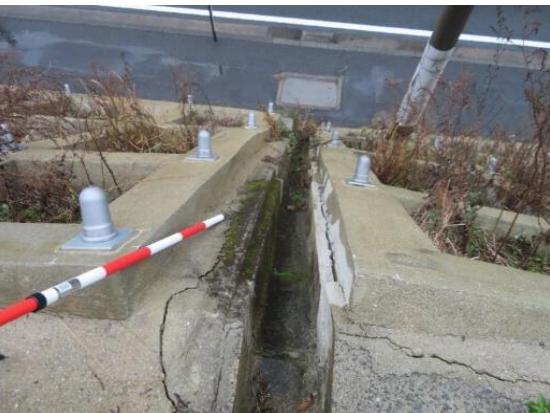
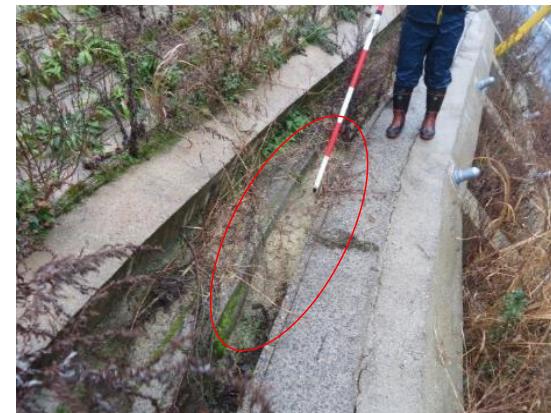
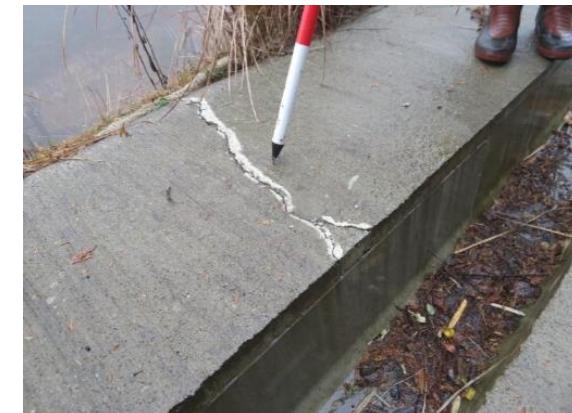
変状番号	変状②	変状写真

撮影年月日	2018/12/12	撮影年月日	2018/12/12	撮影年月日	2018/12/12
コメント	排水施設(変状:開口亀裂) 縦排水路の状況。目地沿いに開口亀裂が認められる。	コメント	排水施設(変状:土砂流出による閉塞) 上部切土法面からの土砂流出により排水路の閉塞が認められる。	コメント	切土(変状:小段の開口亀裂) 小段に開口亀裂が認められる。 開口幅は3mm程度。排水路への波及は認められない。

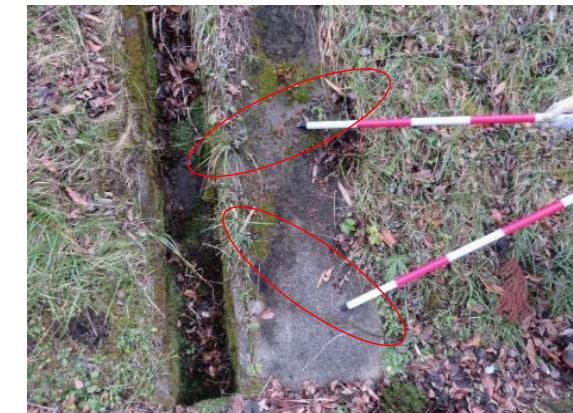
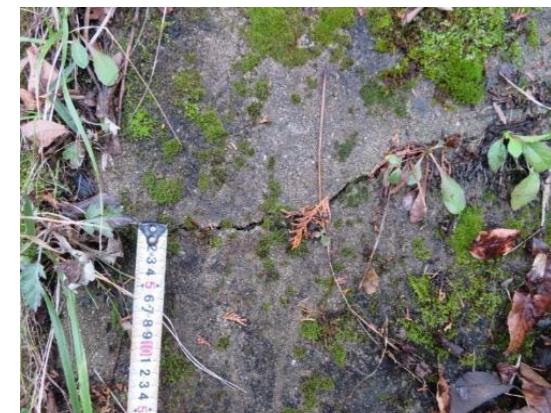
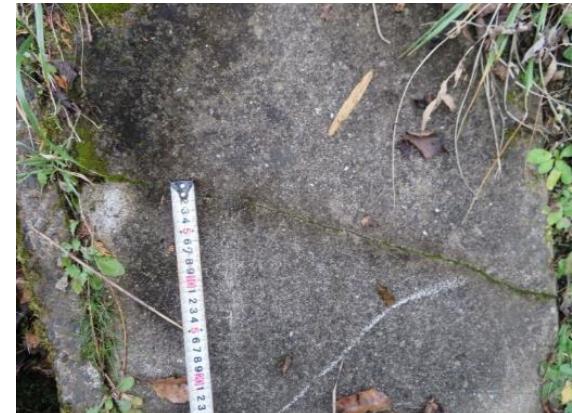
変状写真

撮影年月日	2018/12/12	撮影年月日	2018/12/12	撮影年月日	2018/12/12
コメント	排水施設(変状:開口亀裂) 縦排水路に開口亀裂が認められる。	コメント	排水施設(変状:開口亀裂) P8の上部亀裂。開口幅は最大3mm程度。	コメント	排水施設(変状:開口亀裂) P8の下部亀裂。 開口幅は最大1mm。

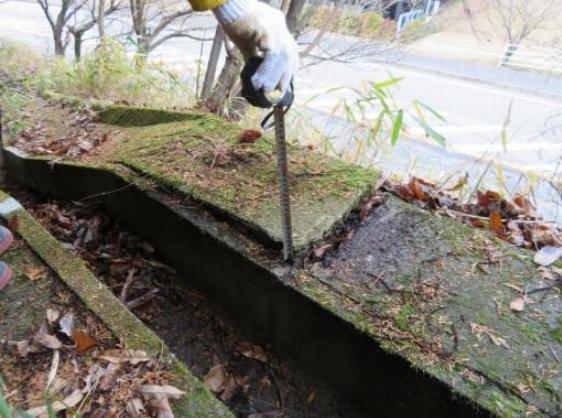
P11

P12
撮影年月日	2018/12/12	撮影年月日	2018/12/12	撮影年月日	
コメント	切土法面・小段:小段の浮き上がり 起点側の小段に浮き上がり変位が認められる。 背後の水路へは波及していない。	コメント	排水路+植生工 縦排水路の状況。	コメント

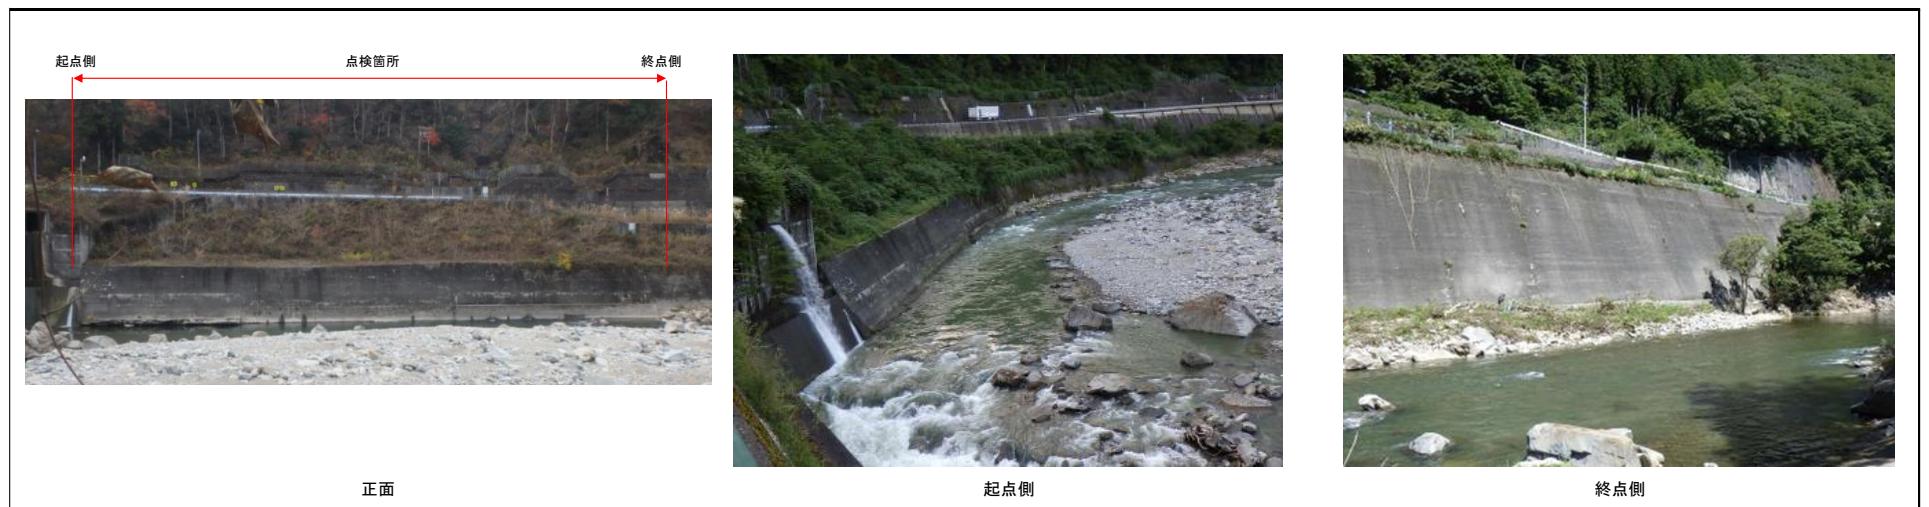
全景写真(起点側、終点側を記載すること)

全景(正面より)		起点側	終点側		
コメント	擁壁は飛騨川の水衝部に位置する。 道路と擁壁の間は植生工の面となる。	コメント	張りコンクリート下部～擁壁基礎下部が洗堀を受ける。 擁壁に目立った変状無し。	コメント	擁壁基礎が洗堀を受ける。 擁壁に目立った変状無し。

点検結果に基づき記録		措置後に記録			措置実施		
判定区分	点検時の健全性診断の所見等	主な措置の内容	再判定区分	措置後の健全性診断の所見等	年	月	日
III	・河川に隣接する道路法尻のCO擁壁基礎部に約100mに渡り洗堀が認められ、最大洗堀高は2.5mに及ぶ。 ・洗堀領域が拡大すれば、擁壁の倒壊による盛土の崩壊が懸念され、道路機能に支障を生じる可能性が想定され、早期の対策実施が求められる。 ・現状は、擁壁本体に倒壊、沈下等に起因した変状(ひび割れ、亀裂、段差等)は認められない。

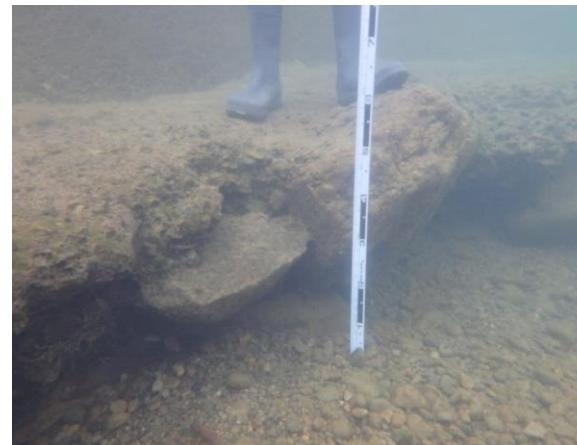
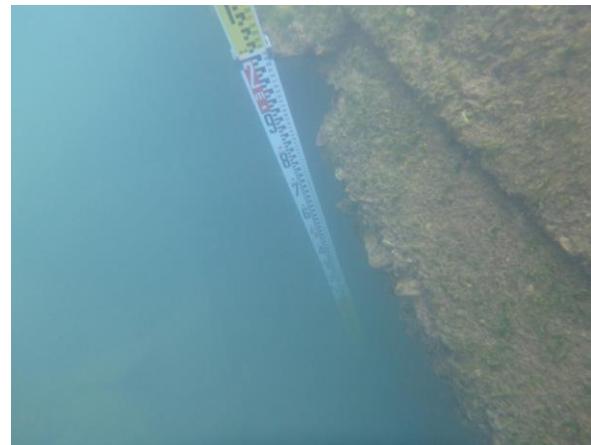
P1 擁壁基礎の状況		P2 擁壁基礎の洗掘		P3 擁壁基礎の洗掘	
撮影年月日	2021年11月24日	撮影年月日	2021年11月24日	撮影年月日	2021年11月24日
コメント	上流側の擁壁基礎付近に洗堀ほか変状なし。	コメント	上流側端部より21m下流側。 擁壁基礎にH0.5m程度の洗掘が生じている。 ただし、写真で見えているのは、擁壁前面の張りコンクリート下部の洗掘。擁壁本体の基礎は濁って見えていない。	コメント	上流側端部より33m下流側。 擁壁基礎にH1.4m程度の洗掘が生じている。

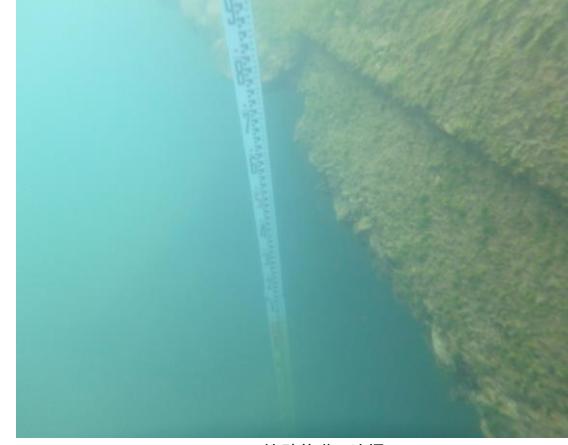
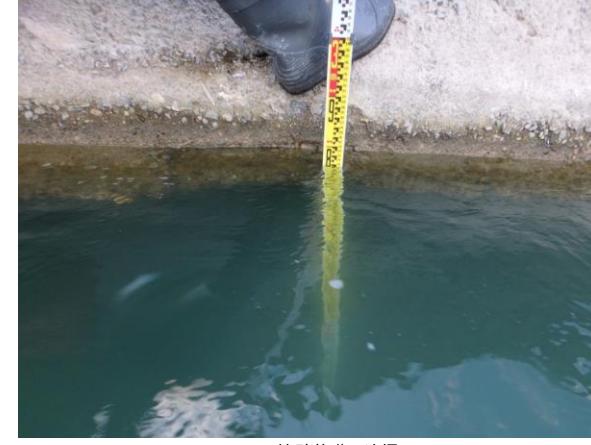
P4 擁壁の状況		P5 擁壁基礎の洗掘		P6-1 擁壁基礎の洗掘	
撮影年月日	2021年11月24日	撮影年月日	2021年11月24日	撮影年月日	2021年11月24日
コメント	上流側端部より33m下流側。(P3上部) 擁壁は、顕著な洗堀を受けるが、擁壁自体に目立った変状は見られない。	コメント	上流側端部より40m下流側。 擁壁基礎にH1.7m程度の洗掘が生じている。	コメント	上流側端部より56m下流側。 擁壁基礎にH2.5m程度の洗掘が生じている。

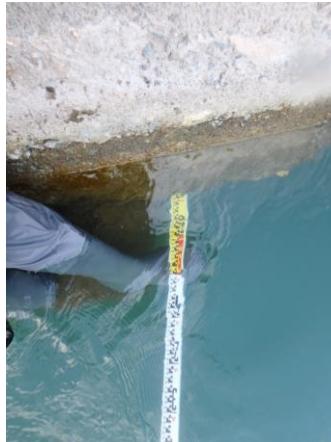
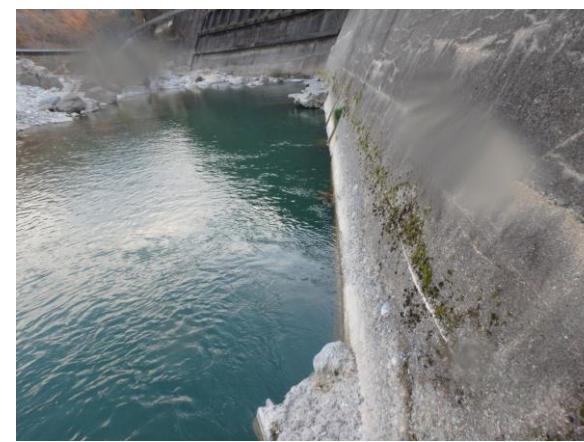
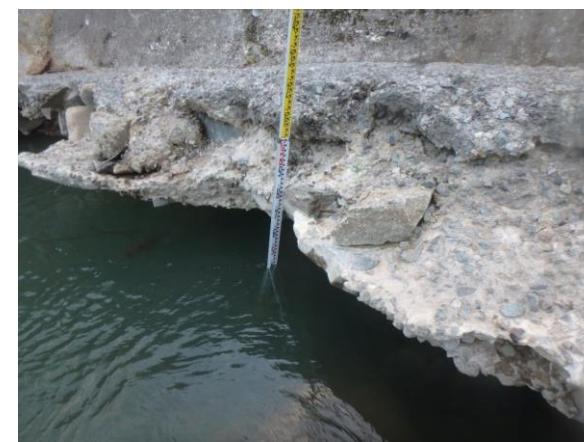
P6-2 擁壁基礎の洗掘	2021年11月24日	P7 擁壁の状況	2021年11月24日	P8-1 擁壁基礎の洗掘	2021年11月24日
撮影年月日	2021年11月24日	撮影年月日	2021年11月24日	撮影年月日	2021年11月24日
コメント	前写真、洗堀の奥行き2.8m程度。	コメント	上流側端部より56m下流側。(P6上部) 擁壁は、顕著な洗堀を受けるが、擁壁自体に目立った変状は見られない。	コメント	上流側端部より78m下流側。 擁壁基礎にH1.5m程度の洗堀が生じている。

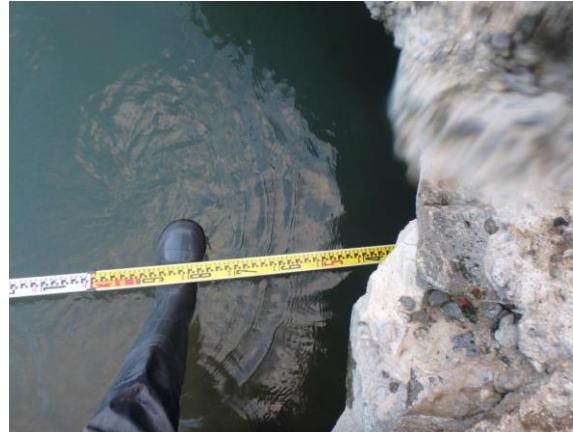
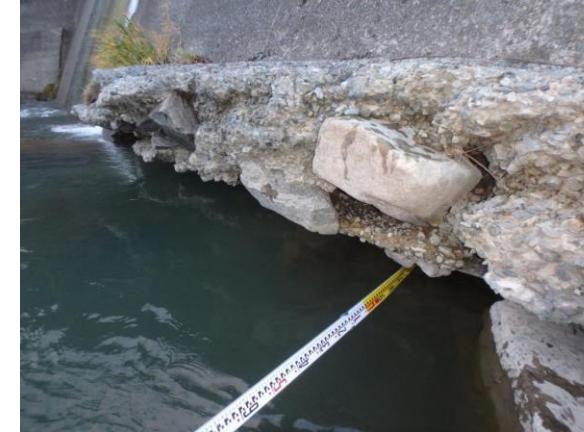
P8-2 擁壁基礎の洗掘	2021年11月24日	P9 擁壁基礎の洗掘	2021年11月24日	撮影年月日	
撮影年月日	2021年11月24日	撮影年月日	2021年11月24日	撮影年月日	
コメント	前写真、洗堀の奥行き2.5m程度。 その内、張りコンクリートの奥行きが約1m、擁壁基礎の奥行きが1.5m程度。	コメント	上流側端部より89m下流側。 擁壁基礎にH1.0m程度の洗堀が生じている。	コメント

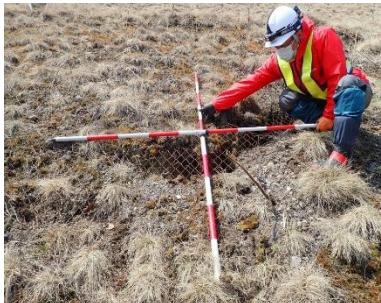
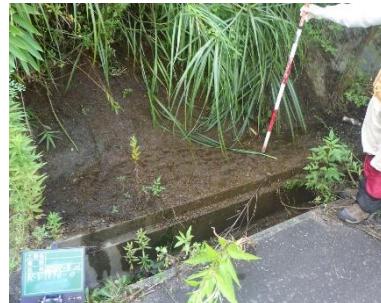
構造物名 切土のり面（亀裂）		構造物名 切土のり面（湧水）
	理由 亀裂が大きく開口している状態である。極めて不安定な状態であり、崩壊して被害が生じるおそれがある。		理由 のり面またはのり尻に湧水が見られる。あるいは、湧水によるのり面の浸食により肌落ちが発生している。極めて不安定な状態であり、崩壊して被害が生じるおそれがある。
のり面の変状

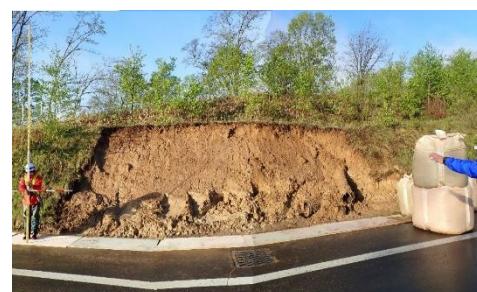
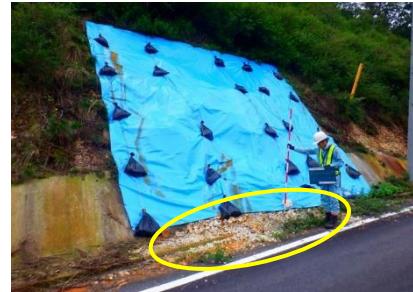
構造物名 切土のり面（崩壊）		構造物名 切土のり面（崩壊、シート養生）
	理由 湧水や亀裂の拡大等により、のり面が大きく崩壊している。未対策の状況で、表流水が流入しやすい状態である。極めて不安定な状態であり、崩壊が拡大して被害が生じるおそれがある。		理由 のり面崩壊に対し、応急対策としてシート養生が設置されている。あるいは、シート背面地山の土砂もこぼれだしている。極めて不安定な状態であり、崩壊が拡大して被害が生じるおそれがある。

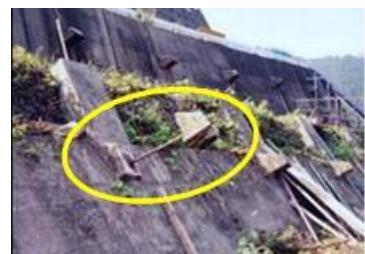
アンカ－本体の変状

構造物名 グラウンドアンカー		構造物名 グラウンドアンカー
	理由 <p>アンカーが破断して飛び出しており、アンカーの機能を果たしておらず、アンカー頭部の落下による第三者被害につながるおそれがある。また、アンカーによる抵抗力の減少によりアンカー斜面の崩壊につながるおそれがある。</p>		理由 <p>アンカーが破断して飛び出しており、アンカーの機能を果たしておらず、アンカー頭部の落下による第三者被害につながるおそれがある。また、アンカーによる抵抗力の減少によりアンカー斜面の崩壊につながるおそれがある。</p>
アンカ－頭部の変状

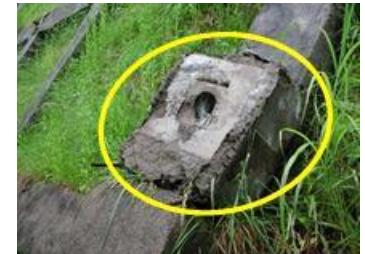
アンカ－頭部の変状

構造物名 グラウンドアンカー		構造物名 グラウンドアンカー
	理由 <p>頭部コンクリートが破損しており、アンカ－一定着具の保護と防食の機能が低下しており、放置すればアンカーの性能に関わる変状につながるおそれがある。</p>		理由 <p>頭部コンクリートが落下しており、アンカ－一定着具の防護・防食機能がなくなっており、放置すればアンカーの性能に関わる変状につながるおそれがある。</p>
アンカ－支圧板・受圧構造物の変状

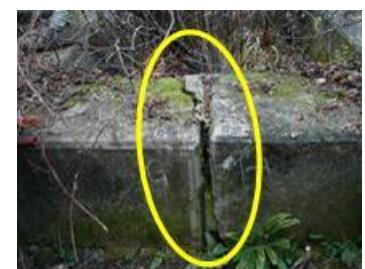
アンカ－支圧板・受圧構造物の変状

構造物名 グラウンドアンカー		構造物名 グラウンドアンカー
	理由 <p>受圧構造物が破損し、部材の落下・アンカーの破断・アンカー斜面の崩壊のおそれがある。</p>		理由 <p>受圧構造物が破損し、部材の落下・アンカーの破断・アンカー斜面の崩壊のおそれがある。</p>

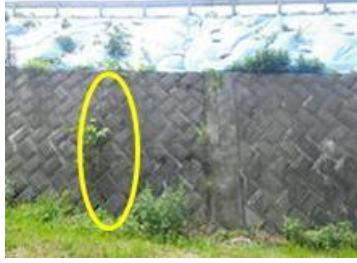
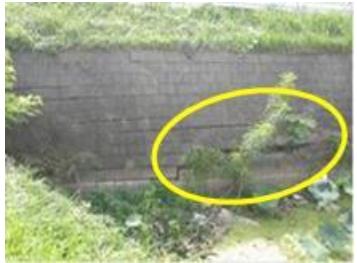
構造物名 擁壁（ブロック積み擁壁）		構造物名 擁壁（ブロック積み擁壁）
	理由 壁面ブロックの一部にクラックが見られ、進行すれば不安定化するおそれがある。		理由 壁面ブロックの変形が著しく、構造上、危険な状態で交通傷害のおそれもある。

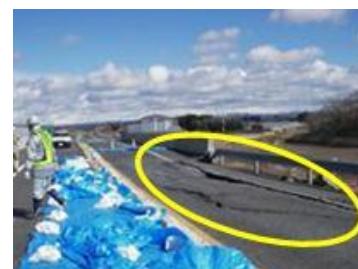
路面の変状

構造物名 舗装面		構造物名 舗装面
理由	舗装面に円弧状のクラックが生じており、擁壁背面の盛土に変状が生じていることが考えられる。擁壁の安全性も低下しているおそれがあるので詳細調査が必要。		理由
			舗装面に大きなクラックが生じており、走行上危険な状態である。また、擁壁背面の盛土にも大きな変状が生じていることが考えられ擁壁の安全性も低下しているおそれがある。
擁壁の排水施設の変状

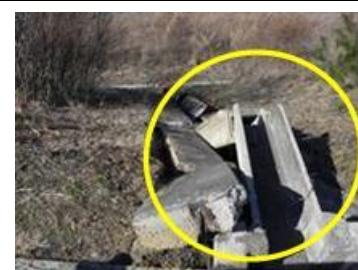
擁壁の排水施設の変状

構造物名 排水工		構造物名 排水工
理由	排水工が変形し、集水した水が溢れだし擁壁の基礎地盤を乱すことでの擁壁が不安定化するおそれがある。		理由
			排水工が変形し、集水した水が盛土内に流入し不安定化するおそれがある。

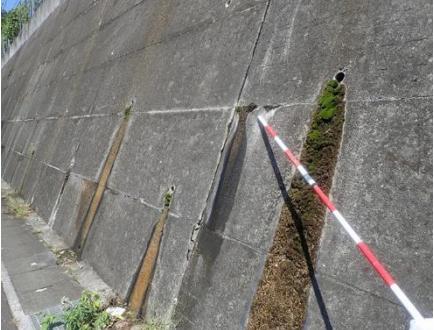
排水施設の変状、漏 水

構造物名	擁壁
	理由	打ち継ぎ目からの滲みだし及び遊離石灰が見られ、止水等の対策が必要である。

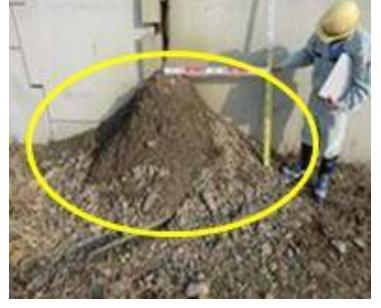
盛土材の変 状

構造物名 拥壁（補強土壁）			構造物名 拥壁（補強土壁）		
	理由 盛土材がこぼれだしているが少量である。進行すれば補強効果が著しく低下するおそれがあるので、補修・補強対策の要否を検討する詳細調査が必要。			理由 盛土材がこぼれだしており、補強効果が低下しているおそれがある。		
擁壁の前面地盤の変 状

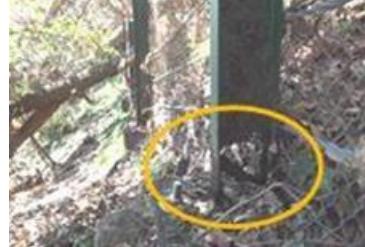
<p>構造物名 落石防護網</p>		<p>構造物名 落石防護柵</p>
	<p>理由 落石防護網の吊りロープが複数箇所で破断しており本体が不安定な状況にある。</p>		<p>理由 鋼部材（防護柵支柱基部）が著しく腐食、断面欠損し不安定な状態であり、落石捕捉の機能が低下した状況にある。</p>
本体構造の変状

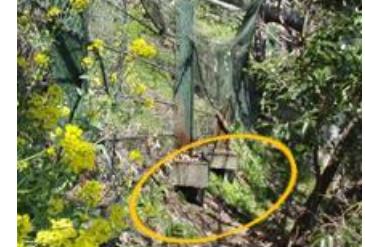
本体構造の変状

<p>構造物名 落石防護柵</p>		<p>構造物名 落石防護柵</p>
	<p>理由 落石防護柵背面に土砂が堆積し、支柱が大きく傾動しており本体が不安定な状況にある。</p>		<p>理由 落石防護柵の支柱基礎周辺の地盤が洗掘（流出）し、基礎が沈下しており本体が不安定な状況にある。</p>
対象岩体・近傍斜面の変状

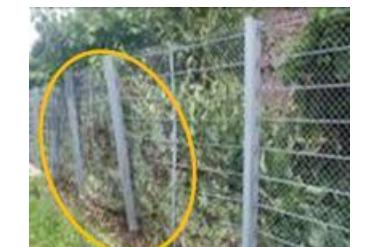
対象岩体・近傍斜面の変状

<p>構造物名 落石防護柵</p>		<p>構造物名 落石防護柵</p>
	<p>理由 防柵背面への小落石が発生しているが、本体の損傷はない。引き続き落石発生のおそれがないか調査が必要である。</p>		<p>理由 背面への落石により防護柵が傾斜しており、裾部より一部土砂流出している。さらに倒壊・土砂等流出の可能性があり、堆積物を除去する必要がある。</p>

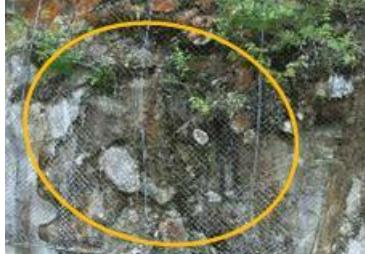
付属物等を含む鋼部材の変状

構造物名 落石防護網		構造物名 落石防護網
	理由 鋼部材（金網）の広い範囲で発錆しているが、大きな断面欠損には至っていない状況にある。		理由 鋼部材（金網・ワイヤーロープ）が著しく腐食、一部断面欠損しており、落石捕捉の機能を有していない状況にある。
コンクリート部材の変状

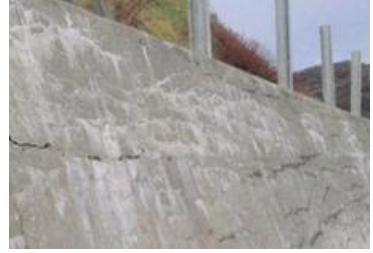
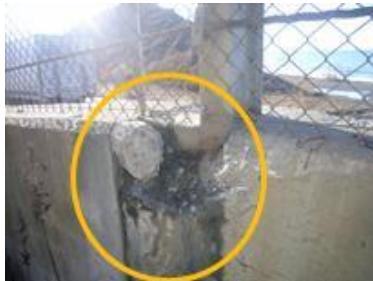
構造物名 落石防護擁壁+柵		構造物名 落石防護擁壁
	理由 コンクリート擁壁（柵基礎部）にクラックが発生しているが、柵の変形は見られない状態。損傷要因、補修方法の検討のための詳細調査が必要である。		理由 コンクリート擁壁本体にクラックが多数発生している状況。劣化程度、原因、補修方法等の検討のための詳細調査が必要である。
コンクリート部材の変状

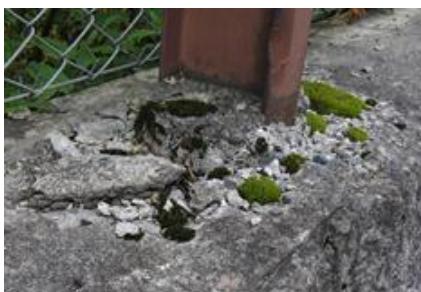
コンクリート部材の変状

構造物名 落石防護擁壁+柵		構造物名 落石防護柵
	理由 コンクリート擁壁（柵基礎部）に剥離・クラックが発生している。損傷要因、補修方法の検討のための詳細調査が必要である。		理由 コンクリート擁壁天端（柵基礎周辺）に浮き・クラックが発生している状況。劣化程度、原因、補修方法等の検討のための詳細調査が必要である。

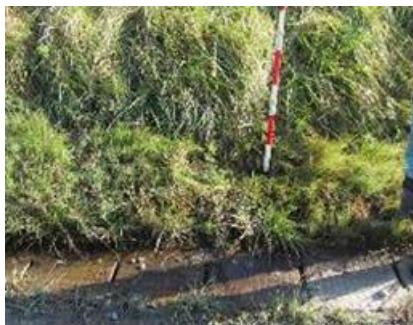
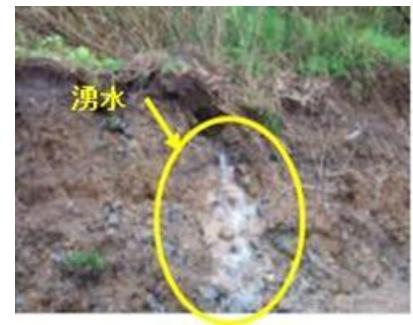
構造物名 盛土		構造物名 盛土
	理由 のり尻部からの湧水が見られる。		理由 のり尻部に崩壊を伴う湧水が見られる。
のり面の変状

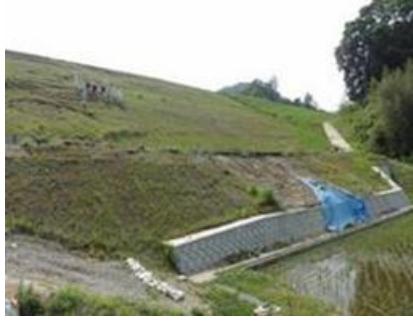
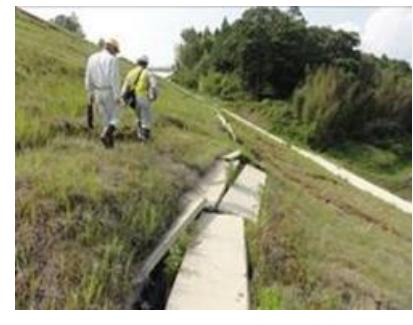
構造物名 盛土		構造物名 盛土
	理由 盛土のり面が崩落している。		理由 のり面がはらみだすとともに、排水工に変状が生じ、排水機能が低下している。
路面の変状

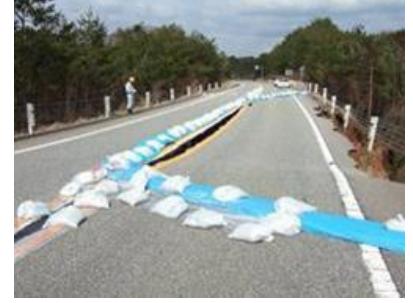
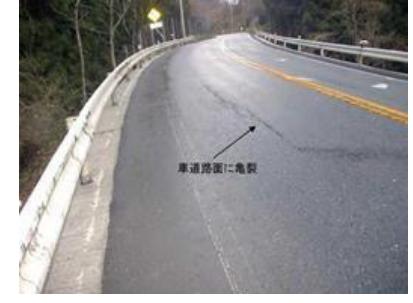
構造物名 盛土		構造物名 盛土
	理由 道路盛土のり面の崩壊に伴い、路面に破損、段差、亀裂が生じている。		理由 路面に谷形状に合わせて馬蹄形の亀裂が見られる。

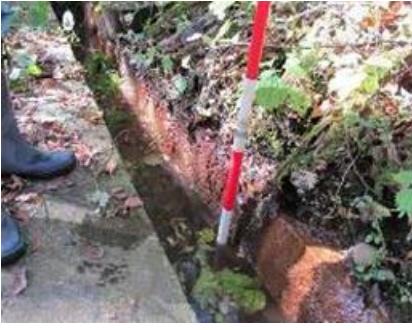
構造物名 盛土				構造物名 盛土		
	理由 切盛り境や沢筋、横断排水管周辺部に亀甲状の亀裂が生じている。				理由 排水工の目地部分の開口部から湧水が見られる。		
排水施設の変状

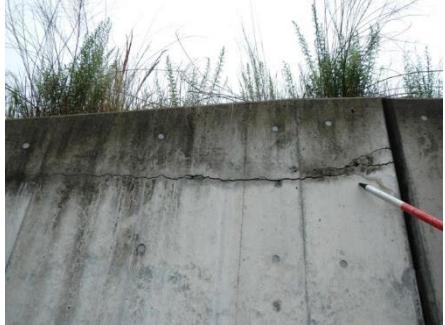
壁面の変状

構造物名	擁壁
	理由	コンクリート擁壁の天端付近に水平方向の亀裂が見られ、ひび割れ補修が必要である。

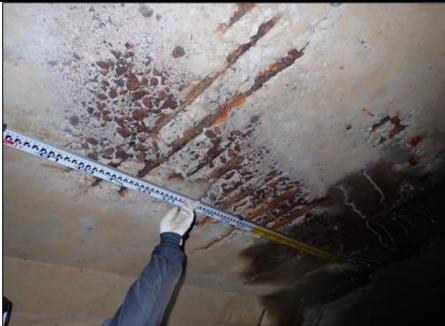
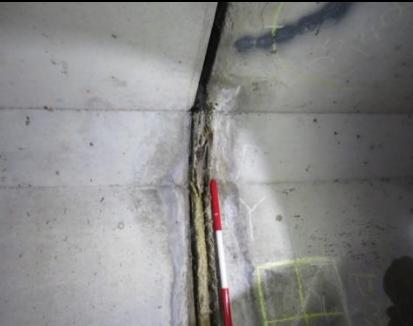
構造物名 カルバート			構造物名	カルバート	
	理由 カルバート頂版の鉄筋が露出しており、防錆処理等の対策が必要である。			理由	カルバート目地部からしみ出し程度の湧水が見られ、止水処理が必要である。	
本体の変状

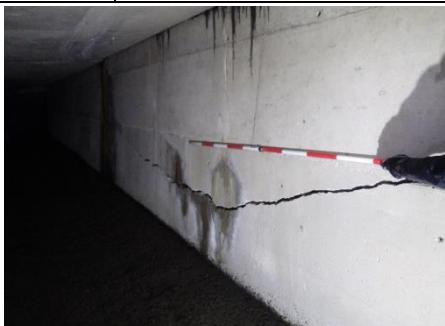
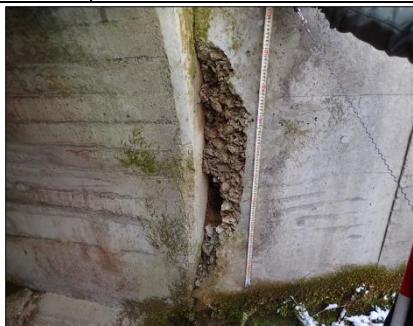
構造物名 カルバート			構造物名	カルバート	
	理由 カルバートに亀裂が生じており、ひび割れ注入等が必要である。			理由	翼壁のはく離が見られ、断面修復等が必要である。
