道路トンネル定期点検要領

平成31年3月

国土交通省 道路局 国道・技術課

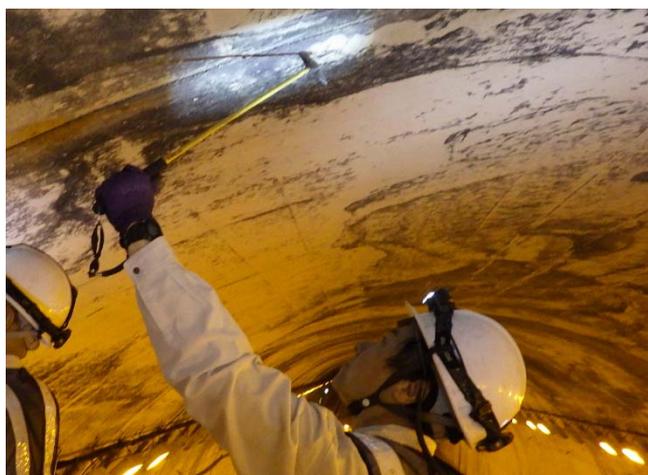
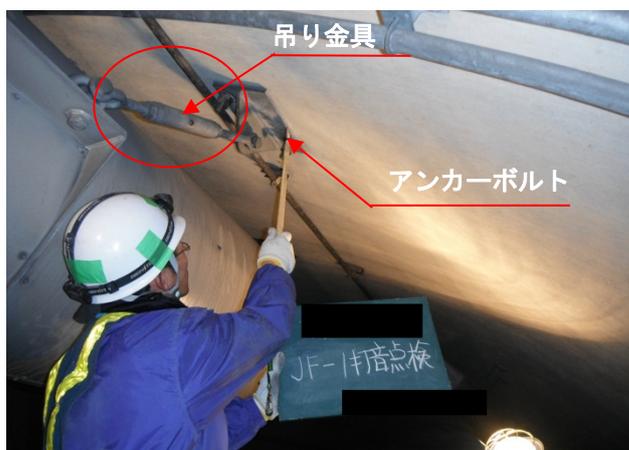
打音検査の例

(a) トンネル本体工

(b) 附属物

打音検査にあたっては、頭部重量 100～300g 程度の点検用ハンマーを用いて、①に示すとおり実施する。

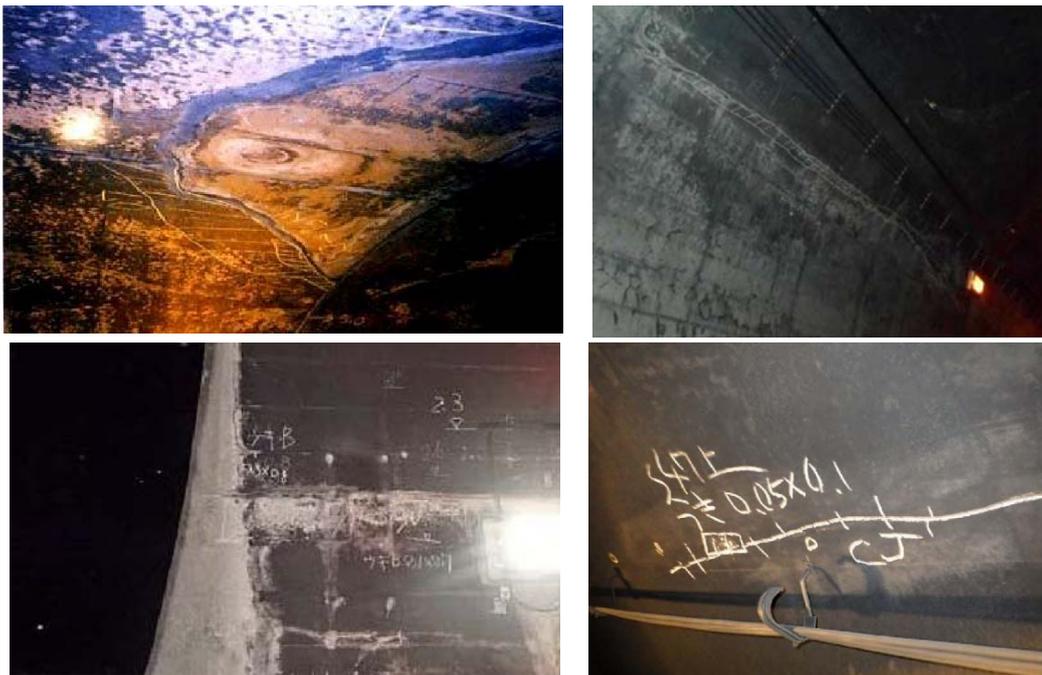
付写真-1.12 コールドジョイント付近に発生したひび割れの例

コールドジョイントは施工の不具合でできた継ぎ目である。コールドジョイントの付近にひび割れが発生しやすいので、コンクリートがブロック化することがある。特に付図- 1.12 に示すようなコールドジョイントが覆工の軸線と斜交する場合は、薄くなった覆工コンクリート表面にひび割れが発生し、はく落しやすい。また、せん断に対する抵抗力が低下する原因となる。

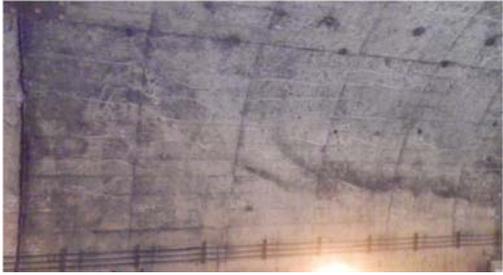
付表-2.4 圧ぎ、外力によるひび割れに対する対策区分別変状例

<p>ひび割れがあり、その進行が認められないが、将来的に構造物の機能が低下する可能性があるため、監視を必要とする状態</p>
	II a

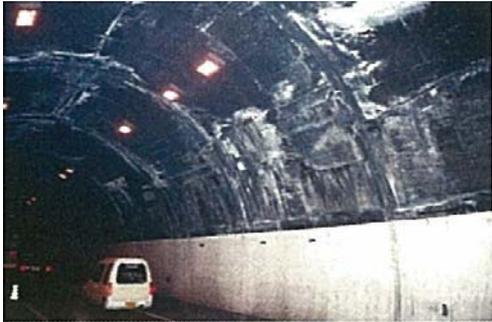
<p>ひび割れがあり、その進行が認められ、将来的に構造物の機能が低下する可能性があるため、重点的な監視を行い、予防保全の観点から計画的に対策を必要とする状態</p>
III

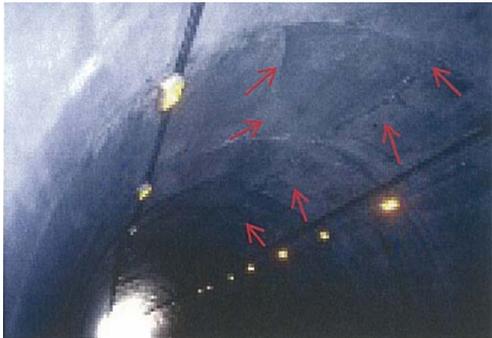
ひび割れが密集している、またはせん断ひび割れ等があり、構造物の機能が低下しているため、早期に措置を講じる必要がある状態
IV

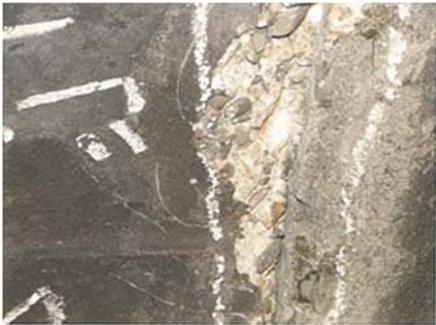
ひび割れ等により覆工コンクリート等のうき・はく離等がみられ、落下する可能性があるため、早期に措置を講じる必要がある状態	
IV

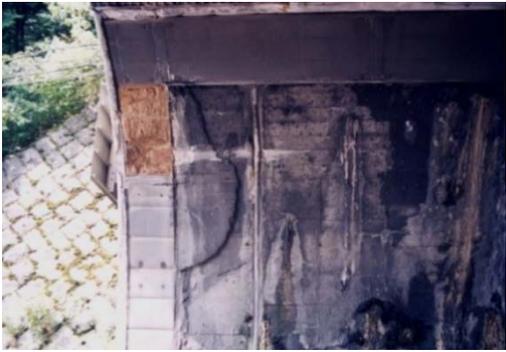
ひび割れ等により覆工コンクリート等のうき・はく離等が顕著にみられ、早期に落下する可能性があるため、緊急に対策を講じる必要がある状態	
備考			
覆工コンクリートのうき・はく落については、落下のおそれがある場合、アーチ部に比べ、側壁部では落下による利用者被害のおそれが低いこと等も勘案して判定する。

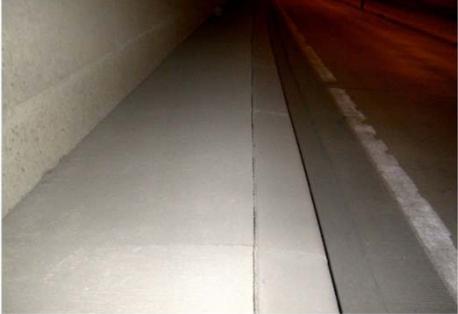
付表-2.10 変形、移動、沈下に対する対策区分別変状例

変形、移動、沈下等しており、その進行が停止しているが、監視を必要とする状態
	II a

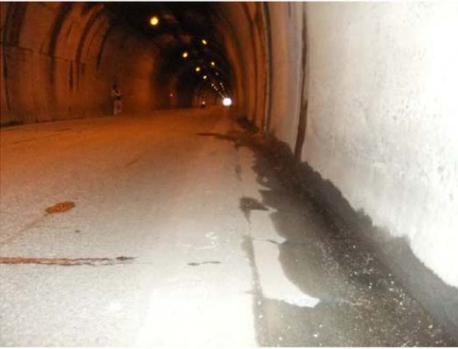
変形、移動、沈下等しており、その進行が緩慢であるため、重点的な監視を行い、予防保全の観点から計画的に対策を必要とする状態
III

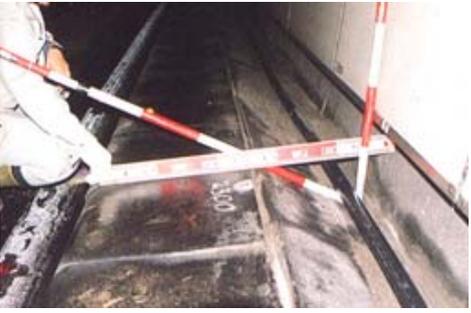
変形、移動、沈下等しており、その進行が見られ、構造物の機能低下が予想されるため、早期に措置を講じる必要がある状態	
IV

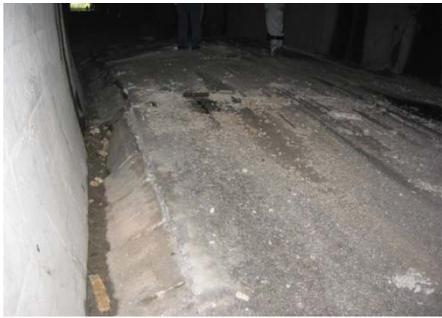
変形、移動、沈下等しており、その進行が著しく、構造物の機能が著しく低下しているため、緊急に対策を講じる必要がある状態	
備考			
<p>変形、移動、沈下に対する判定は個々のトンネルのおかれている状態や特徴を理解した上で、総合的な観点から判定する。</p> <p>変形等の進行性は、必要に応じて地山挙動等も調べた上で評価する。</p>

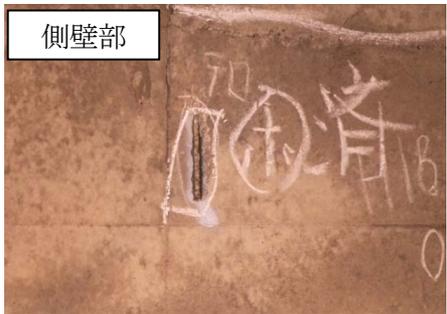
付表-2.12 鋼材腐食に対する対策区分別変状例

表面的あるいは小面積の腐食があるため、監視を必要とする状態
	II a

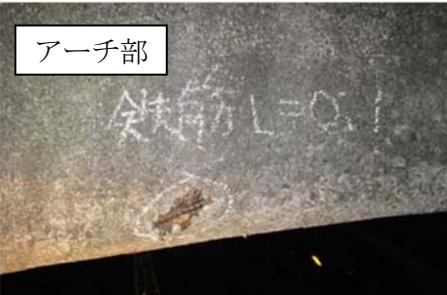
孔食あるいは鋼材全周のうき錆がみられるため、重点的な監視を行い、予防保全の観点から計画的に対策を必要とする状態
III

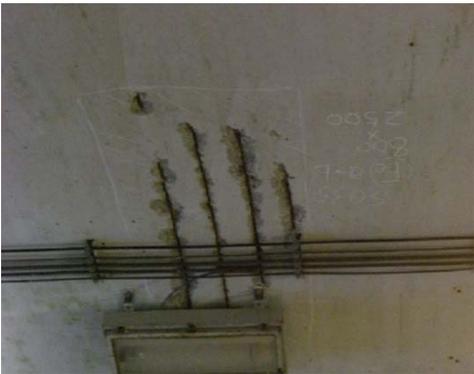
腐食により、鋼材の断面欠損がみられ、構造用鋼材として機能が損なわれているため、早期に措置を講じる必要がある状態
IV

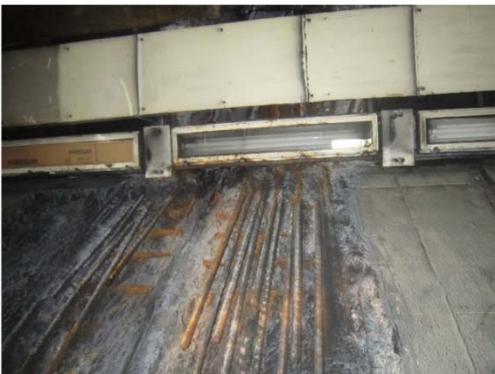
腐食により、鋼材の断面欠損がみられ、構造用鋼材として機能が著しく損なわれているため、緊急に対策を講じる必要がある状態
備考		
坑門コンクリートのように、構造部材として鋼材が計算に基づき使用されている場合、また、坑口部で鉄筋が使用されている場合は、その影響を考慮して判定する必要がある。

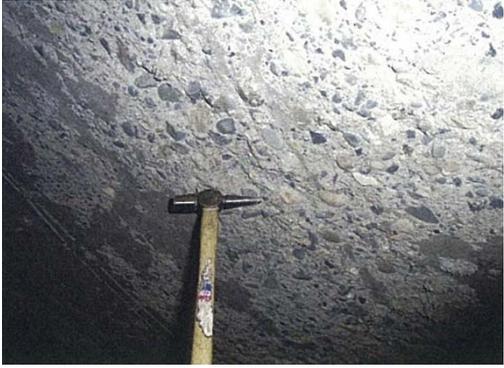
付表-2.17 巻厚の不足または減少に対する対策区分別変状例

<p>凍害による巻厚減少</p>	巻厚/設計巻厚=2/3 以上
	II a	—	巻厚/設計巻厚=1/2~2/3 で、巻厚の減少に起因するひび割れや変形が認められない。
III

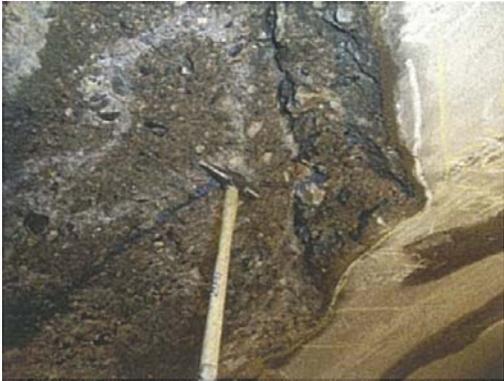
<p>ひび割れ沿いの凍害によるはく離での巻厚減少</p>	巻厚/設計巻厚=1/2~2/3 で、巻厚の減少に起因するひび割れや変形が認められる。 巻厚/設計巻厚=1/2 未満で、巻厚の減少に起因するひび割れや変形が認められない。
IV		—	巻厚/設計巻厚=1/2 未満で、巻厚の減少によるひび割れや変形が認められる。
備考		<p>本表は参考例であり、トンネルの立地条件や変状状況に応じて対策区分は異なることがある。 たとえば、設計巻厚 50cm 実巻厚 60cm で、設計基準強度以下の部分が 20cm の場合には巻厚は 40cm であり、このときの劣化度合いは 2/3 以上となる。ただし巻厚として 30cm を確保できない場合は、対策区</p>

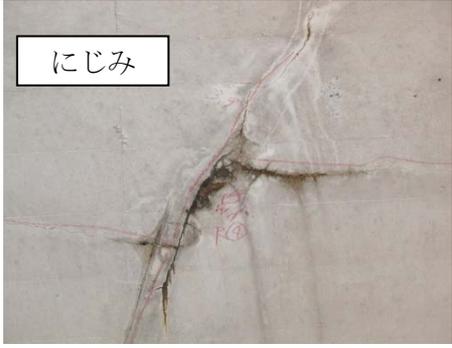
付表-2.20 漏水等による変状に対する対策区分別変状例

コンクリートのひび割れ等から漏水が浸出しており、利用者の安全性にはほとんど影響がないが、監視を必要とする状態
	II a

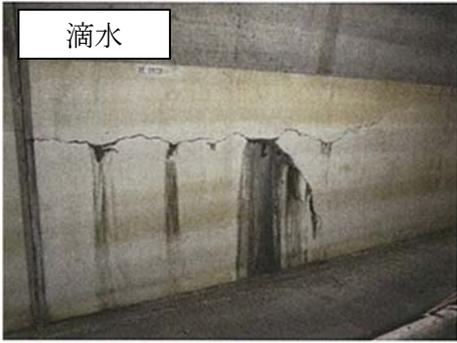
コンクリートのひび割れ等から漏水の滴水があり、将来的に利用者の安全性を損なう可能性があるため、重点的な監視を行い、予防保全の観点から計画的に対策を必要とする状態
III

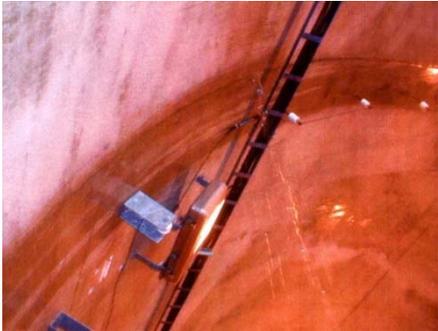
コンクリートのひび割れ等から漏水の流下があり、利用者の安全性を損なう可能性があるため、早期に措置を講じる必要がある状態
IV	—	コンクリートのひび割れ等から漏水の噴出があり、利用者の安全性を損なうため、緊急に対策を講じる必要がある状態
備考		
漏水範囲の拡大や漏水量の増加は、背面の地山の緩みや降水量の増加と関連がある。特に前者の場合は地山の緩みの増加によって透水のしやすさが促進したり、地山が浸食されたりするケースがあるので、突発性の崩壊の防止をはかる観点から検討及び判定する。

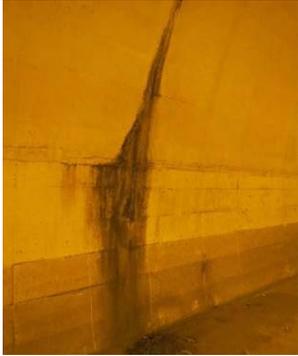
付表-2.21 側氷、土砂流出に対する対策区分別変状例

<p data-bbox="960 423 1453 797">コンクリートのひび割れ等から漏水が浸出しており、利用者の安全性にはほとんど影響がないが、監視を必要とする状態</p>
	II a

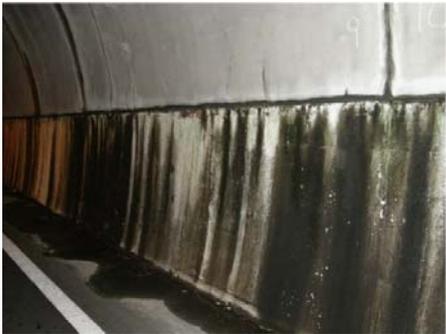
<p data-bbox="960 797 1453 1149">排水不良により、舗装面に滞水を生じるおそれがあるため、重点的な監視を行い、予防保全の観点から計画的に対策を必要とする状態</p>
III

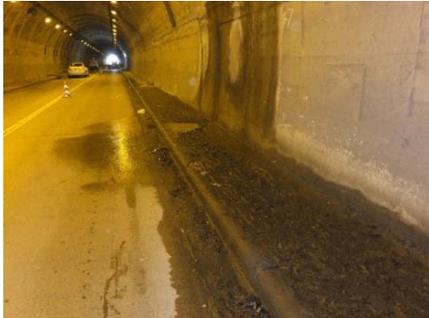
排水不良により、舗装面に滞水があり、利用者の安全性を損なう可能性があるため、早期に措置を講じる必要がある状態
IV

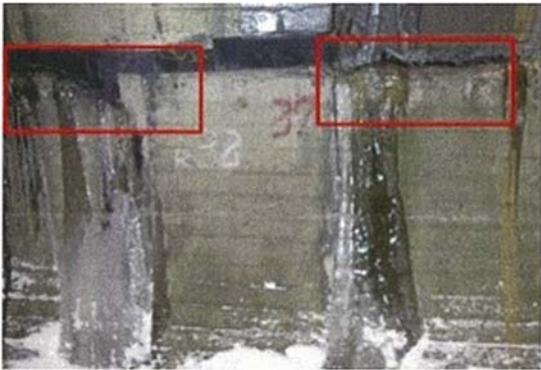
漏水に伴う土砂流出により舗装が陥没したり沈下する可能性があり、寒冷地において漏水等によりつららや側氷等が生じ、利用者の安全性を損なうため、緊急に対策を講じる必要がある状態
備考		
路面の滞水は単に車両走行の障害を招くのみでなく、路床路盤の支持力を低下させ、舗装そのものの破壊を招いたり、寒冷地では冬期に氷盤を発生させやすいことを踏まえ判定する。

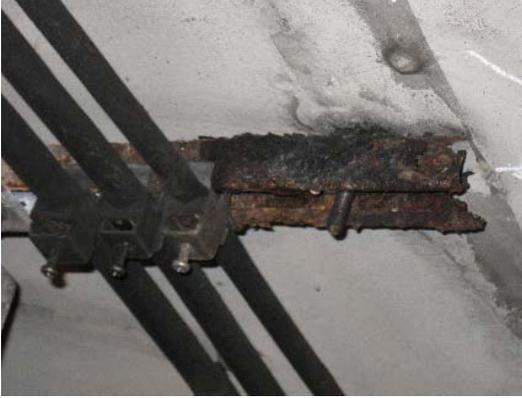
付表-2.23 附属物に対する異常写真例

<p>【取付部材】 取付部材の腐食・欠損 落下の危険性がある</p>
×

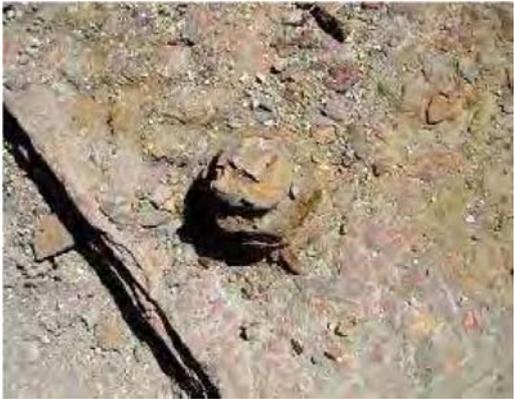
<p>【ボルト・ナット】 ボルト・ナットの腐食 落下の危険性がある</p>
×

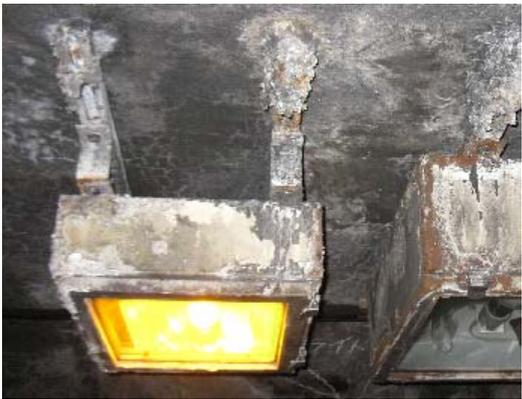
<p>【照明本体取付部】 照明取付部材の腐食・遊離石灰の付着 落下の危険性がある</p>

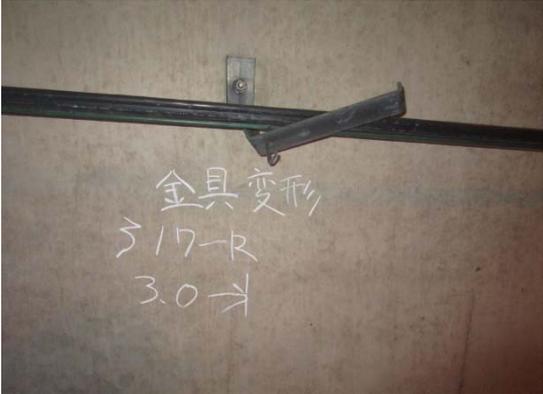
付表-2.24 附属物に対する異常写真例

<p>【取付部材】 取付部材の変形、はずれ 落下の危険性がある</p>
×

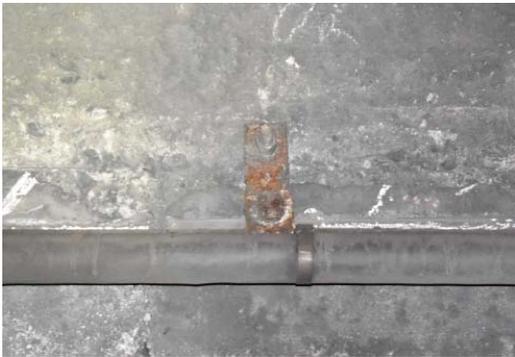
<p>【ボルト・ナット】 ボルト・ナットの腐食 落下の危険性がある</p>
×

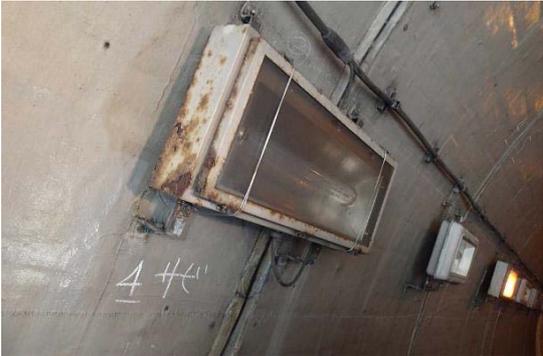
<p>【照明本体取付部】 照明取付部材の腐食 落下の危険性がある</p>

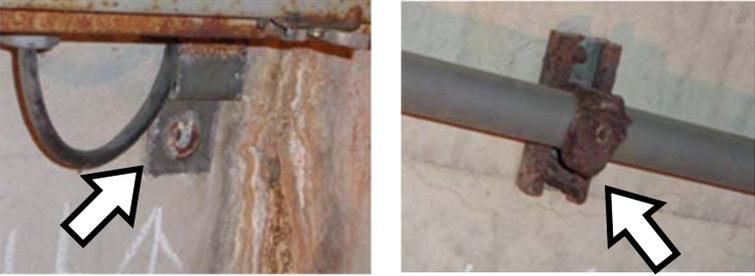
<p>【取付部材】 配管の取付部材の腐食、亀裂、欠損 落下の危険性がある</p>
×

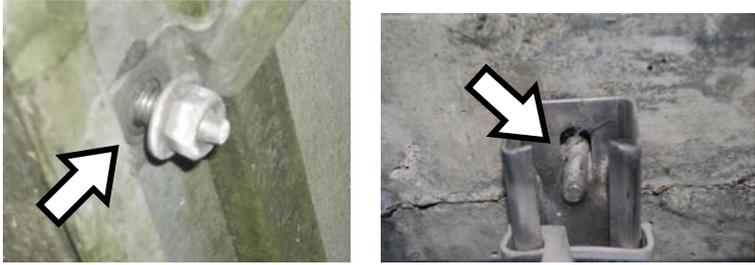
<p>【ボルト・ナット】 ボルト・ナットの緩み、脱落 落下の危険性がある</p>
×

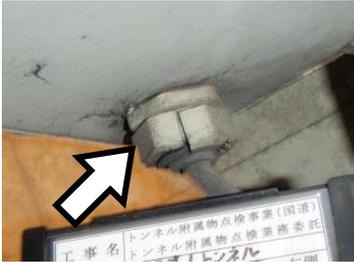
<p>【ボルト・ナット】 ボルト・ナットの亀裂 落下の危険性がある</p>
×

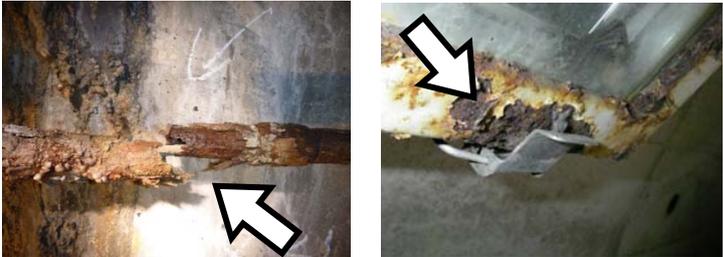
<p>【取付部材】 配管や照明等の取付部材の変形・欠損 落下の危険性がある</p>
