# 道路トンネル定期点検要領

平成31年2月

国土交通省 道路局

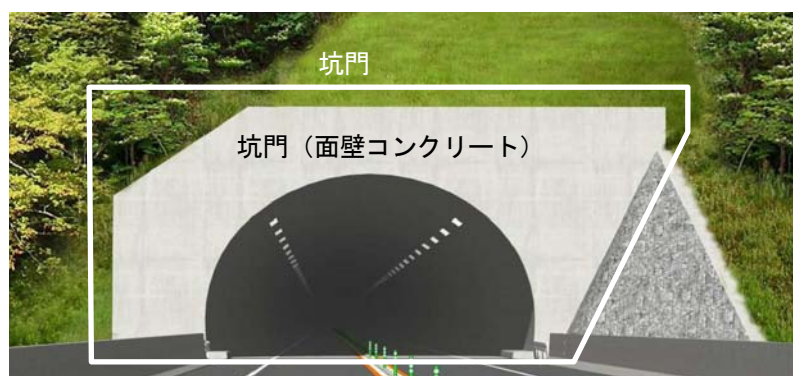
別図-1.2 定期点検対象箇所の例（トンネル坑口部）

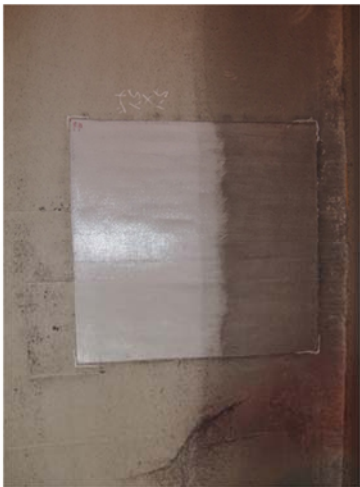
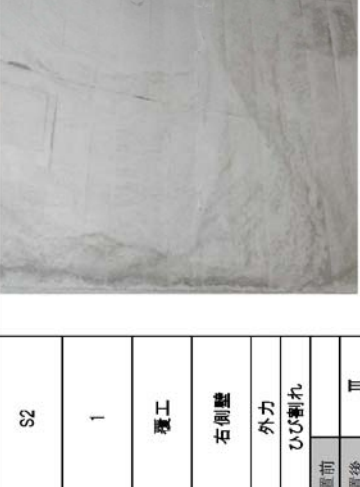
| 変状の発生範囲の規模 3.5mm×5m | | | | | | | | | | | | | |
| メモ 幅3.5mm長さ5.0mのひび割れ。ひび割れ進行性あり。 | | | | | | | | | | | | | |

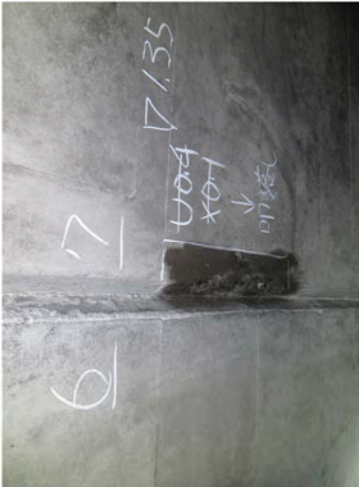
| 変状の発生範囲の規模 0.4m×0.1m | | | | | | | | | | | | | |
| メモ 目地部の材質劣化によるうき、はく離 叩き落としによる応急措置 | | | | | | | | | | | | | |

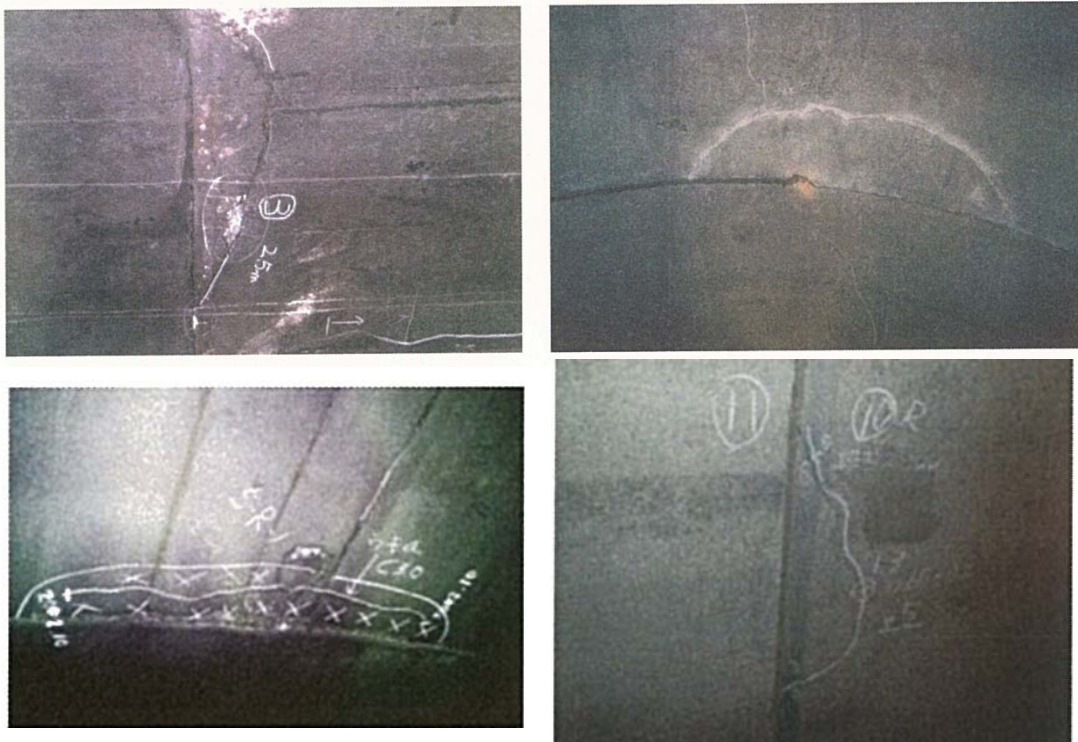
付写真-2.1.1 横断目地の天端付近に発生した半月状のひび割れの例

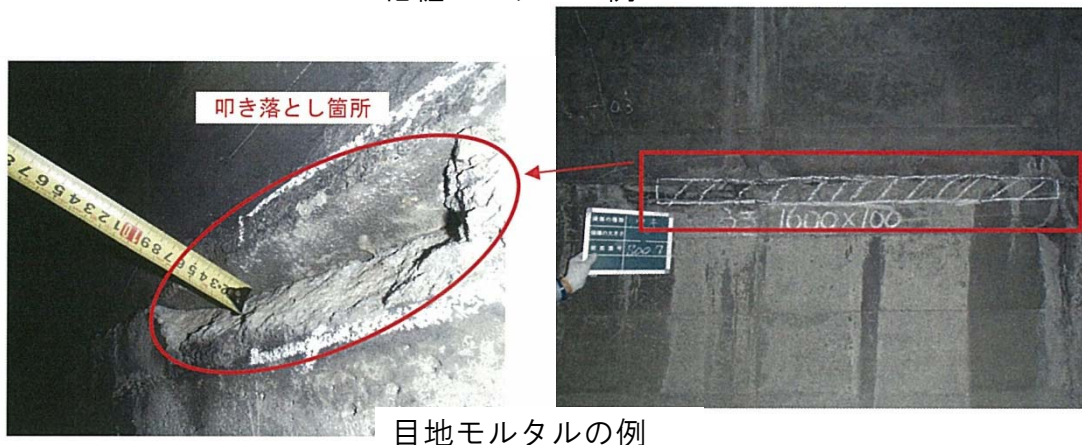
化粧モルタルの例

目地モルタルの例

付写真-2.1.2 逆巻き工法の水平打継ぎ目と化粧モルタル、目地モルタルの施工状況の例

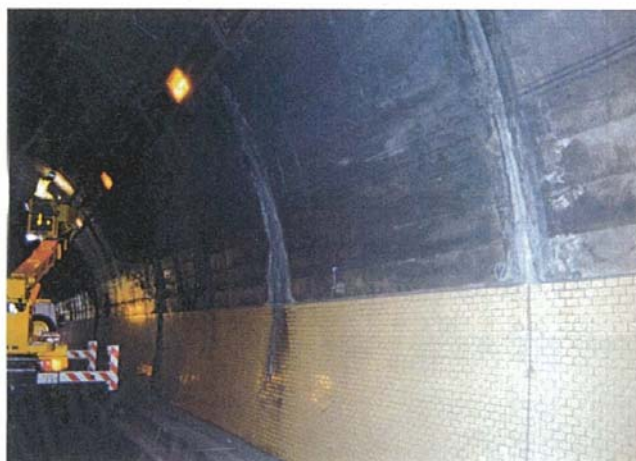
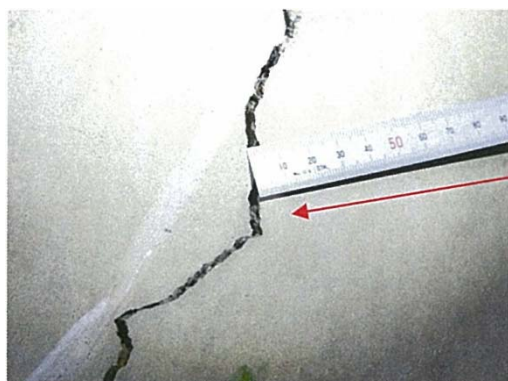
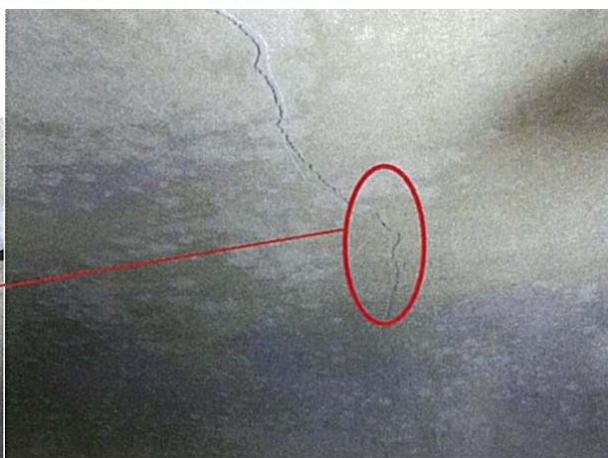
付写真-2.3.1 覆工スパンの中間付近に発生したひび割れの例

| 主な着目点 | | 着目点に対する留意事項 |
|---|---|---|
| 3) 覆工スパンの中間付近 | | <ul style="list-style-type: none"> <li>・ 覆工スパンの中間付近は乾燥収縮及び温度伸縮によるひび割れが発生しやすい。</li> </ul> |

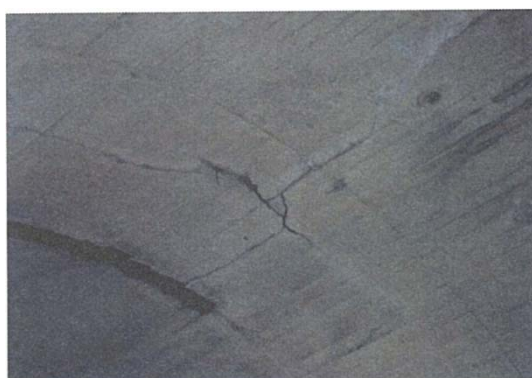
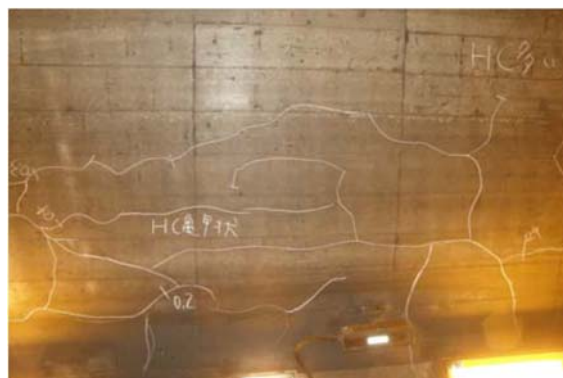
付写真-2.4.1 複数のひび割れで覆工コンクリートがブロック化している例

| 主な着目点 | | 着目点に対する留意事項 |
|---|---|---|
| 4) 顕著な変状の周辺 | ① ひび割れ箇所 | <ul style="list-style-type: none"> <li>・ ひび割れの周辺に複数の別のひび割れがあり、ブロック化してうきやはく離が認められる場合がある。</li> </ul> |

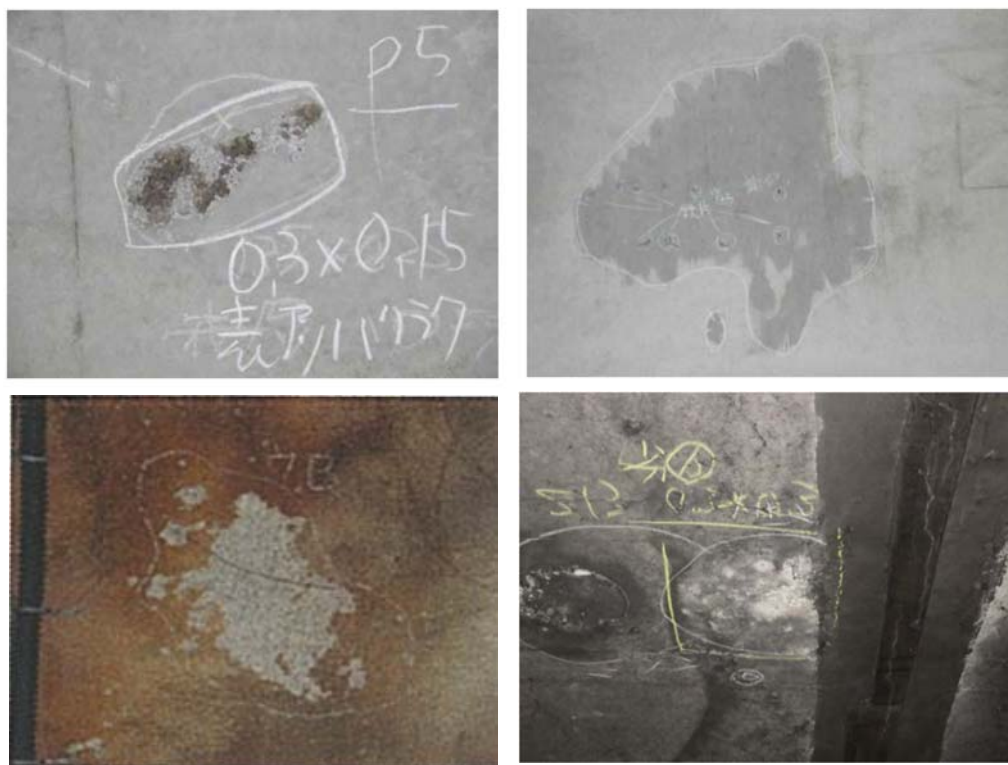
付写真-2.4.2 覆工コンクリートが変色している例  
(うき・はく離を伴う)

| 主な着目点 | | 着目点に対する留意事項 |
|---|---|---|
| | ② 覆工等の変色箇所 | <ul style="list-style-type: none"> <li>・ 覆工表面が変色している場合は、観察するとひび割れがあり、そこから遊離石灰や錆び汁等が出ている場合が多い。その周辺を打音検査するとうきやはく離が認められる場合がある。</li> </ul> |

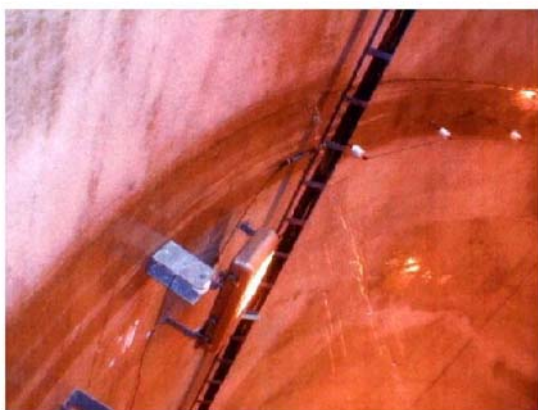
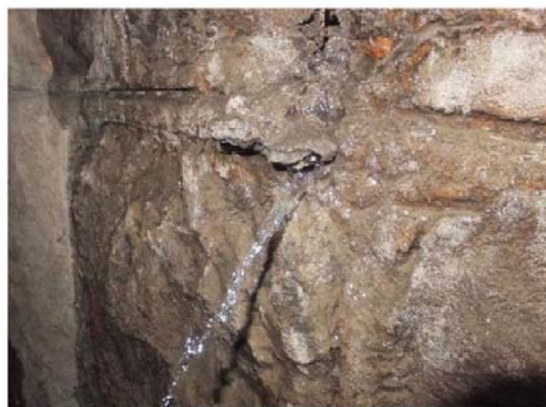
付写真-2.4.3 漏水（噴出）している例

| 主な着目点 | | 着目点に対する留意事項 |
|---|---|---|
| | ③ 漏水箇所 | <ul style="list-style-type: none"> <li>・ 覆工表面等に漏水箇所や漏水の跡がある場合は、ひび割れや施工不良（豆板等）があり、そこから水が流れ出している場合が多い。その付近の覆工コンクリートに、うきやはく離が生じている場合がある。</li> </ul> |

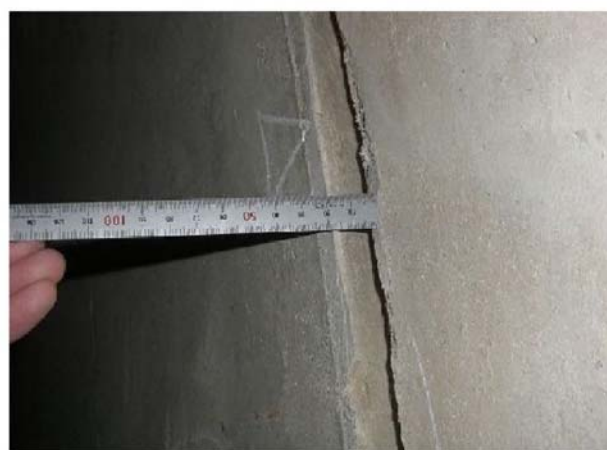
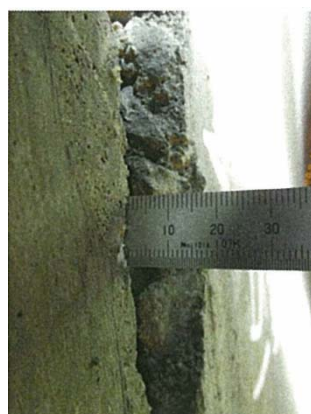
付写真-2.4.4 段差の例

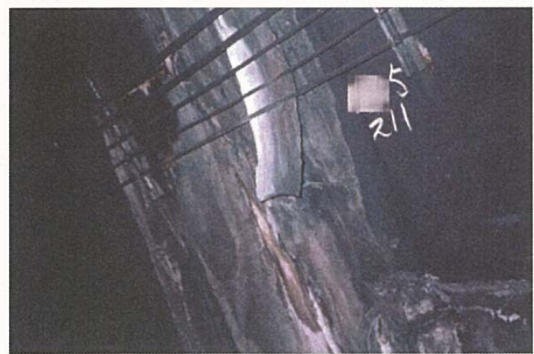
付写真-2.4.5 補修モルタルが劣化してはく離している例

| 主な着目点 | | 着目点に対する留意事項 |
|---|---|---|
| | ⑤ 補修箇所 | <ul style="list-style-type: none"> <li>・ 覆工の補修は、覆工コンクリートと別の材料であるモルタル、鋼材、繊維シート、その他を塗布または貼り付けて補修した場合が多く、容易に判別できる。これらの補修箇所は補修材自体、または、接着剤が劣化して不安定な状態になっていたり、変状が進行して周囲にうきやはく離が生じている場合がある。</li> </ul> |

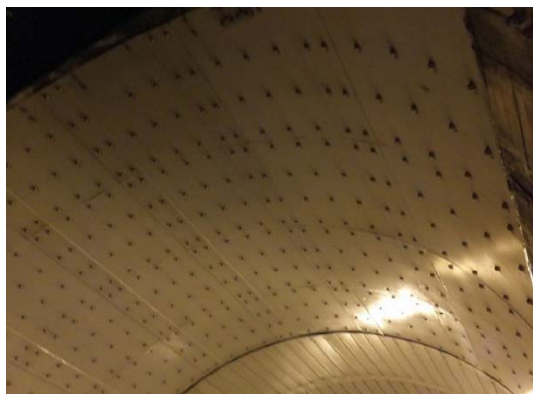
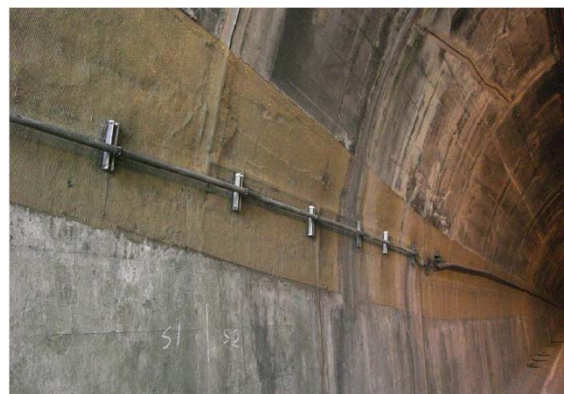
付写真-2.4.6 鋼板接着（左）・繊維シートの接着（右）例

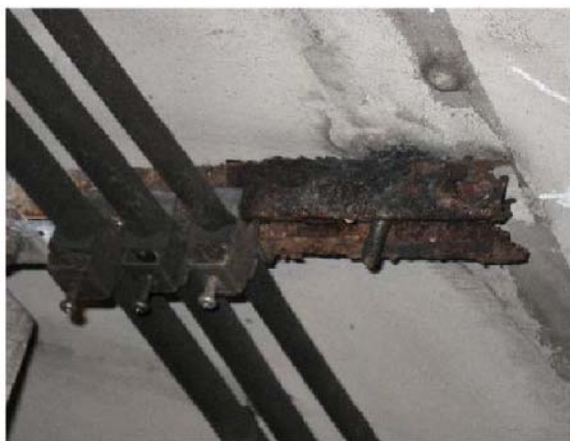
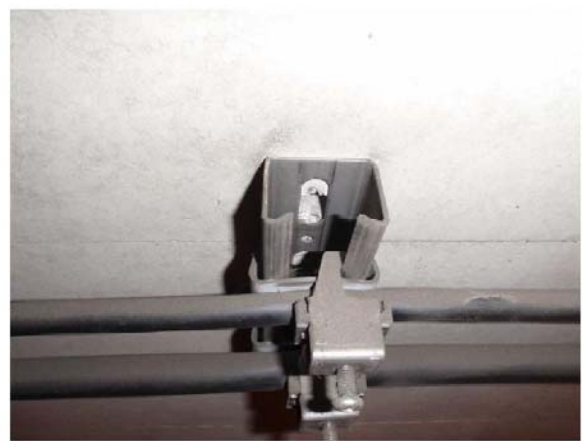
付写真-2.5.1 固定金具の腐食とアンカーボルトの脱落の例

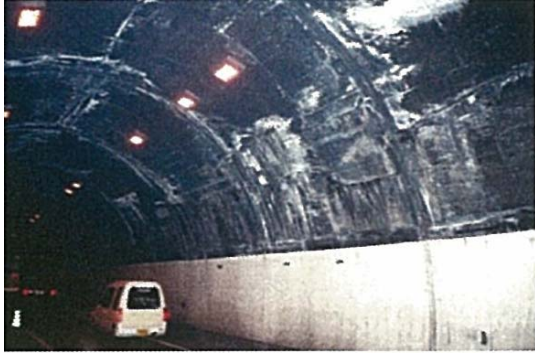
| 判定区分 | 変状写真 | 変状概要 |
|---|---|---|
| II | | ひび割れがあり、将来的に構造物の機能が低下する可能性があるため、予防保全の観点から措置を必要とする状態 |

付表-3.1.5 圧ざ、外力によるひび割れに対する判定区分別変状例

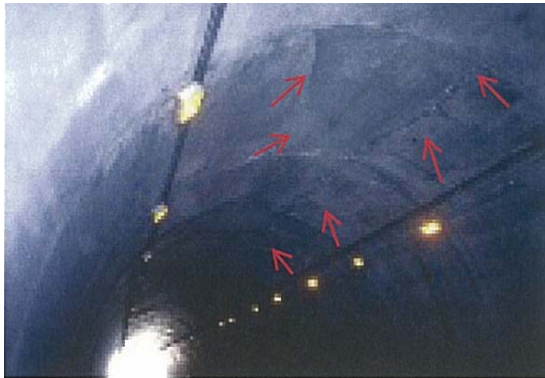
| 判定区分 | 変状写真 | 変状概要 |
|---|---|---|
| III | | ひび割れが密集している、またはせん断ひび割れ等があり、構造物の機能が低下しているため、早期に措置を講じる必要がある状態 |

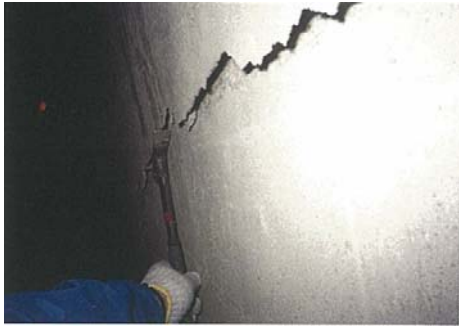
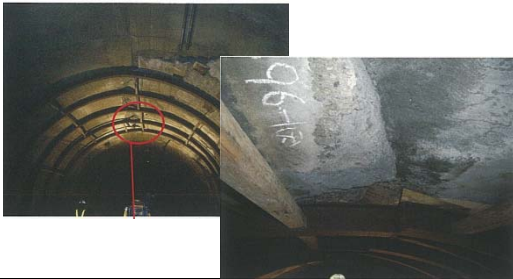
| 判定区分 | 変状写真 | 変状概要 |
|---|---|---|
| IV | <br> | ひび割れが大きく密集している、またはせん断ひび割れ等があり、構造物の機能が著しく低下している、または圧ざがあり、緊急に措置を講じる必要がある状態 |

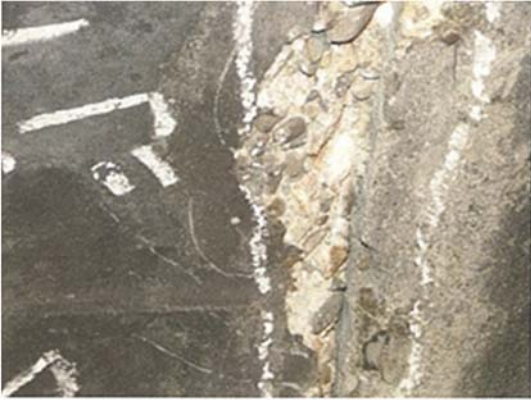
| 判定区分 | 変状写真 | 変状概要 |
|---|---|---|
| III | | ひび割れ等により覆工コンクリート等のうき、はく離等がみられ、落下する可能性があるため、早期に措置を講じる必要がある状態 |

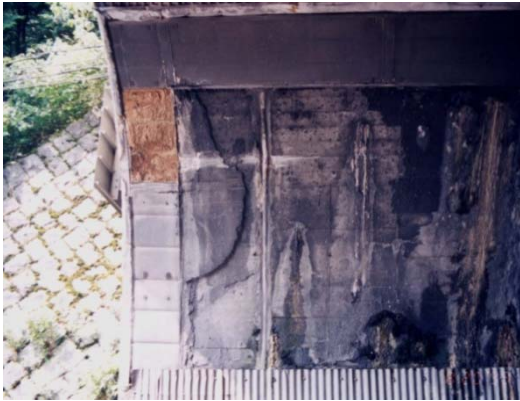
| 判定区分 | 変状写真 | 変状概要 |
|---|---|---|
| IV | | ひび割れ等により覆工コンクリート等のうき、はく離等が顕著にみられ、早期に落下する可能性があるため、緊急に措置を講じる必要がある状態 |

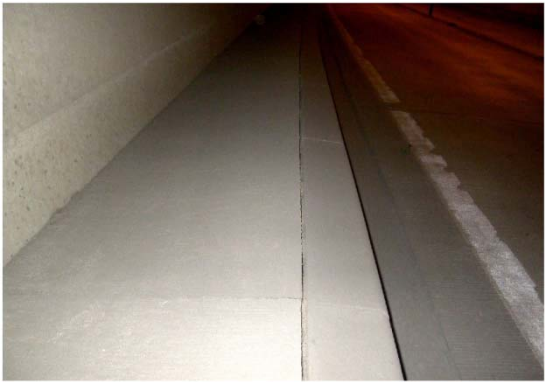
| 判定区分 | 変状写真 | 変状概要 |
|---|---|---|
| II | | 変形、移動、沈下等しているが、その進行が緩慢である、または、進行が停止しているため、予防保全の観点から措置を必要とする状態 |

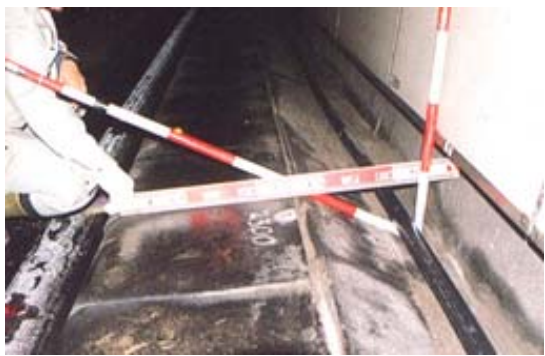
| 判定区分 | 変状写真 | 変状概要 |
|---|---|---|
| III | | 変形、移動、沈下等しており、その進行が見られ、構造物の機能低下が予想されるため、早期に措置を講じる必要がある状態 |

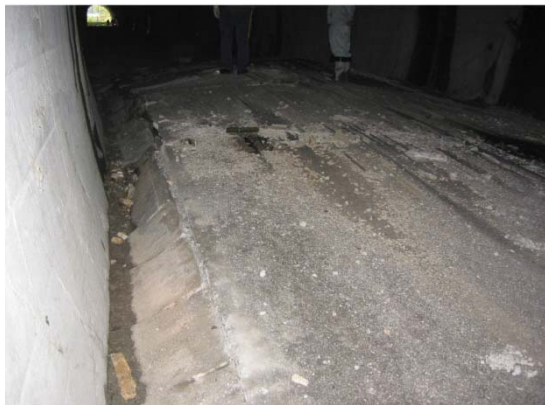
| 判定区分 | 変状写真 | 変状概要 |
|---|---|---|
| IV | | 変形、移動、沈下等しており、その進行が著しく、構造物の機能が著しく低下しているため、緊急に措置を講じる必要がある状態 |

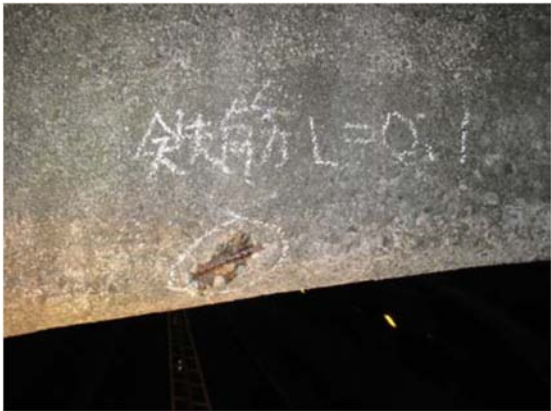
| 判定区分 | 変状写真 | 変状概要 |
|---|---|---|
| II | | 孔食あるいは鋼材全周のうき錆がみられるものや、表面的あるいは小面積の腐食があるため、予防保全の観点から措置を必要とする状態 |

付表-3.1.13 鋼材腐食に対する判定区分別変状例

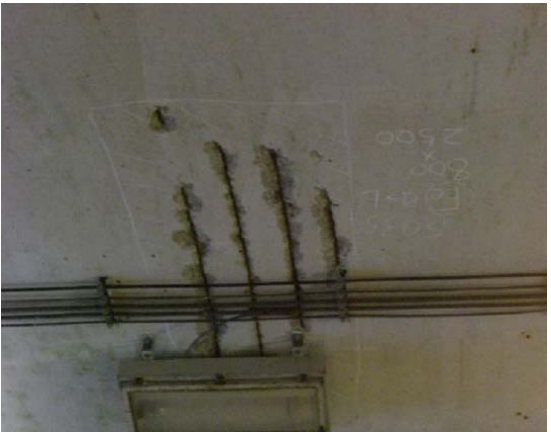
| 判定区分 | 変状写真 | 変状概要 |
|---|---|---|
| III | | 腐食により、鋼材の断面欠損がみられ、構造用鋼材として機能が損なわれているため、早期に措置を講じる必要がある状態 |

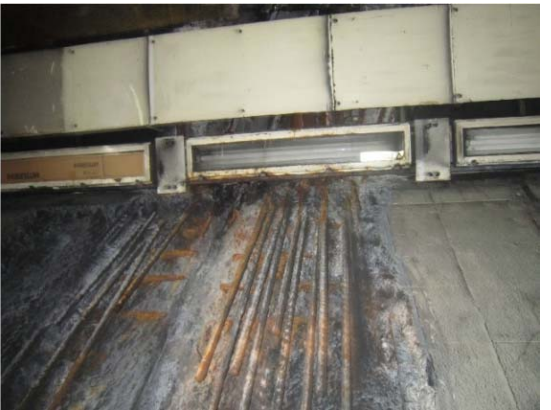
| 判定区分 | 変状写真 | 変状概要 |
|---|---|---|
| IV | | 腐食により、鋼材の断面欠損がみられ、構造用鋼材として機能が著しく損なわれているため、緊急に措置を講じる必要がある状態 |

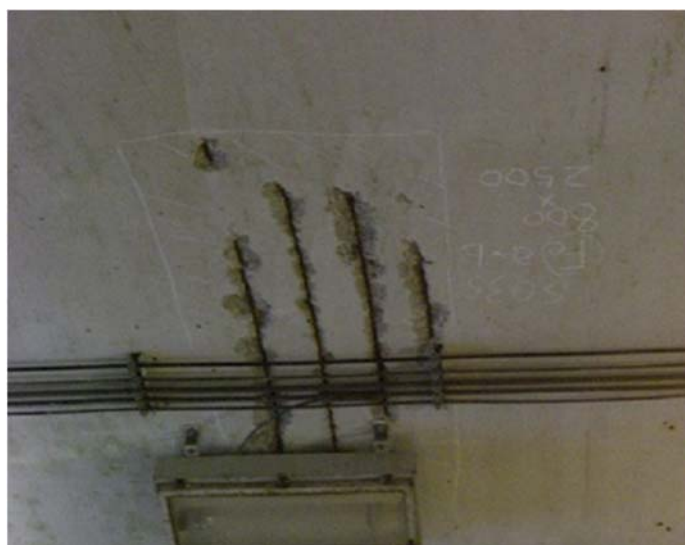
付写真-3.1.2 鋼材腐食の例

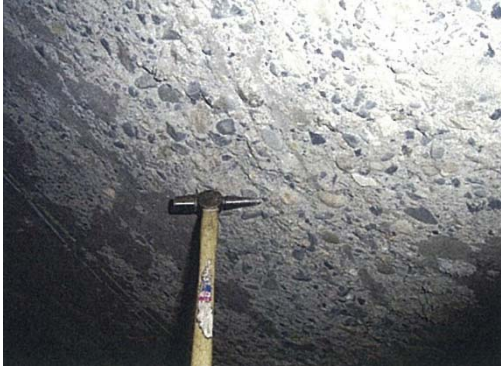
| 判定区分 | 変状写真 | 変状概要 |
|---|---|---|
| II | <p>凍害による巻厚減少</p> | 巻厚/設計巻厚 $\geq 2/3$ 以上もしくは、巻厚/設計巻厚 $=1/2 \sim 2/3$ で、巻厚の減少に起因するひび割れや変形が認められない。 |

補足）有効巻厚／設計巻厚が 1/2 未満は判定区分Ⅲ、1/2～2/3 は判定区分Ⅱを基本とするが、巻厚不足に起因するひび割れや変形の発生が認められる場合、判定区分をそれぞれⅣ、Ⅲへ 1 ランク上げて判定することが考えられる。なお、有効巻厚としてはコンクリートの設計基準強度以上の部分とし、設計基準強度が不明な場合は 15N/mm<sup>2</sup> 以上の部分とする。

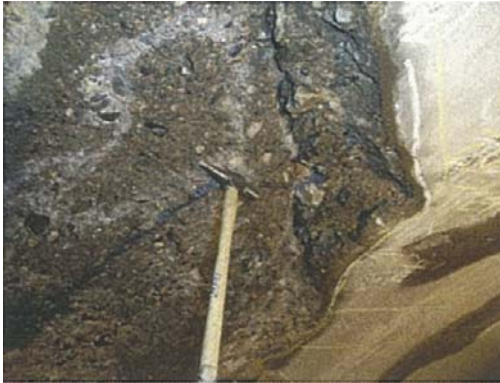
| 判定区分 | 変状写真 | 変状概要 |
|---|---|---|
| III | <p>ひび割れ沿いの凍害によるはく離での巻厚減少</p> | 巻厚/設計巻厚 $=1/2 \sim 2/3$ で、巻厚の減少に起因するひび割れや変形が認められる。<br>巻厚/設計巻厚 $=1/2$ 未満で、巻厚の減少に起因するひび割れや変形が認められない。 |

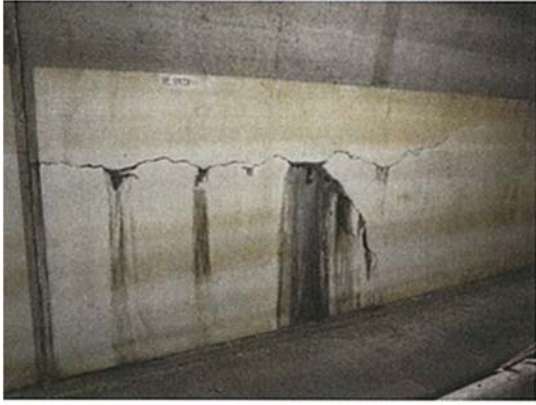
| 定区分 | 変状写真 | 変状概要 |
|---|---|---|
| II | | コンクリートのひび割れ等から漏水の滴水または浸出があり、将来的に利用者の安全性を損なう可能性があるため、予防保全の観点から措置を必要とする状態 |

付表-3.1.21 漏水等による変状に対する判定区分別変状例

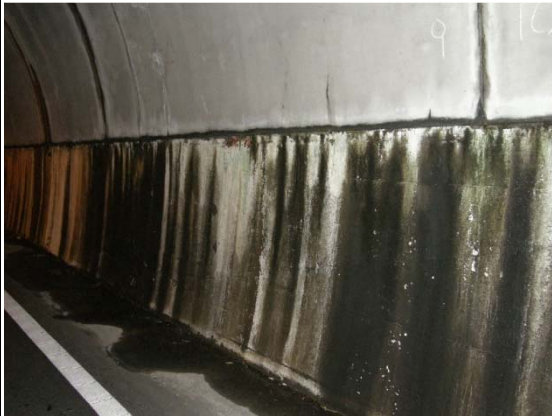
| 判定区分 | 変状写真 | 変状概要 |
|---|---|---|
| II | | 排水不良により舗装面に滞水を生じるおそれがあり、将来的に利用者の安全性を損なう可能性があるため、予防保全の観点から措置を必要とする状態 |

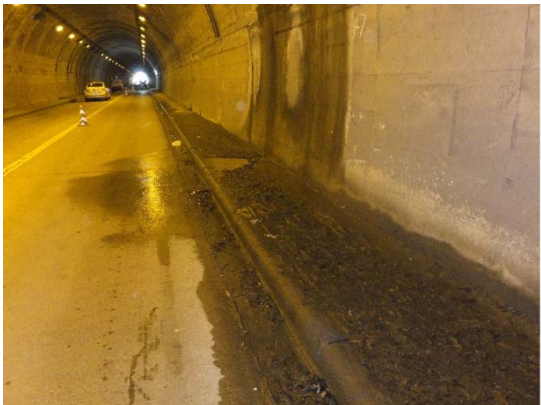
| 判定区分 | 変状写真 | 変状概要 |
|---|---|---|
| III | | 排水不良により舗装面に滞水があり、利用者の安全性を損なう可能性があるため、早期に措置を講じる必要がある状態 |

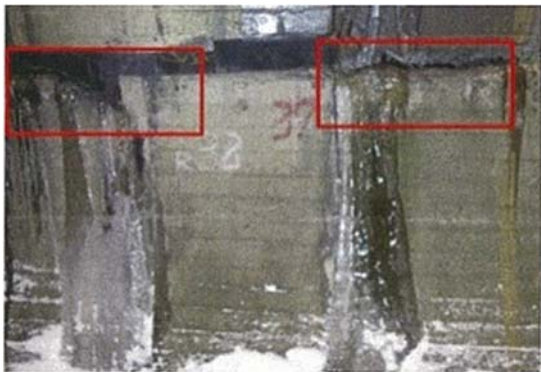
| 判定区分 | 変状写真 | 変状概要 |
|---|---|---|
| IV | | 漏水に伴う土砂流出により舗装が陥没したり沈下する可能性があり、寒冷地においては漏水等によりつららや側氷等が生じ、利用者の安全性を損なうため、緊急に措置を講じる必要がある状態 |

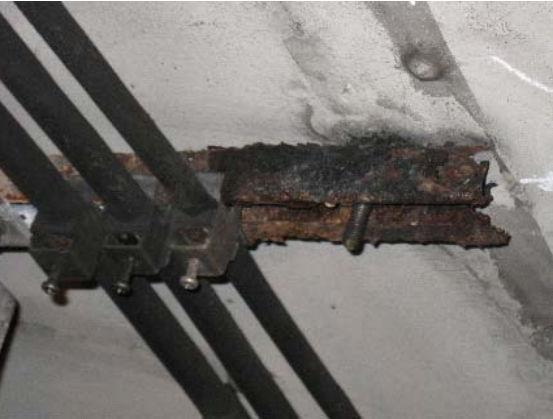
| 判定区分 | 異常写真 | 異常概要 |
|---|---|---|
| × | | <p>【取付部材】<br/>取付部材の腐食・欠損<br/>落下の危険性がある</p> |

付表-3.1.25 附属物に対する異常写真例

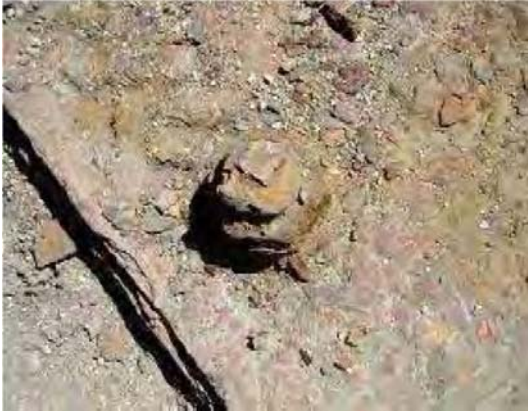
| 判定区分 | 異常写真 | 異常概要 |
|---|---|---|
| × | | <p>【ボルト・ナット】<br/>ボルト・ナットの腐食<br/>落下の危険性がある</p> |

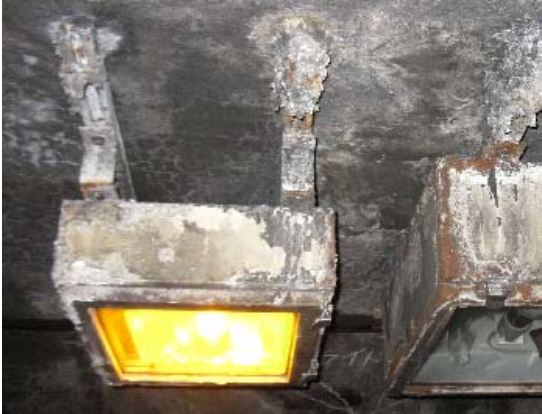
| 判定区分 | 異常写真 | 異常概要 |
|---|---|---|
| × | | <p>【照明本体取付部】<br/>照明取付部材の腐食・遊離石灰の付着<br/>落下の危険性がある</p> |

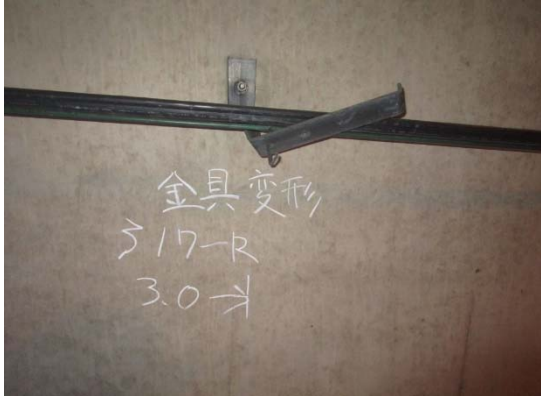
| 判定区分 | 異常写真 | 異常概要 |
|---|---|---|
| × | | <p><b>【取付部材】</b><br/>取付部材の変形、はずれ<br/>落下の危険性がある</p> |

付表-3.1.26 附属物に対する異常写真例

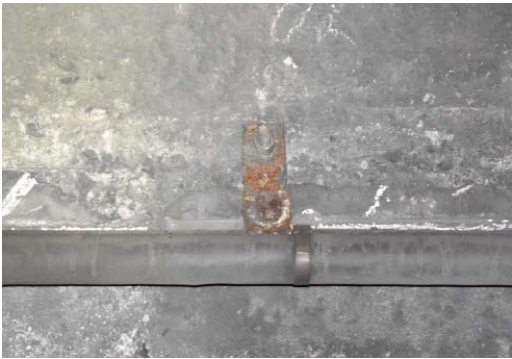
| 判定区分 | 異常写真 | 異常概要 |
|---|---|---|
| × | | <p><b>【ボルト・ナット】</b><br/>ボルト・ナットの腐食<br/>落下の危険性がある</p> |

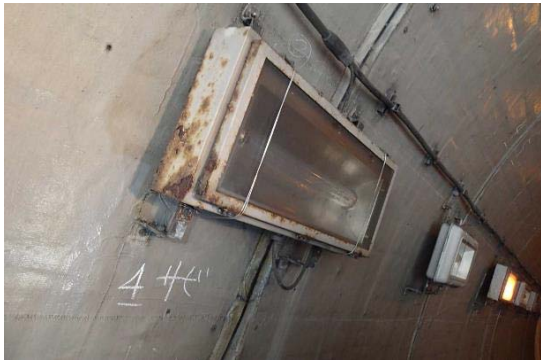
| 判定区分 | 異常写真 | 異常概要 |
|---|---|---|
| × | | <p><b>【照明本体取付部】</b><br/>照明取付部材の腐食<br/>落下の危険性がある</p> |

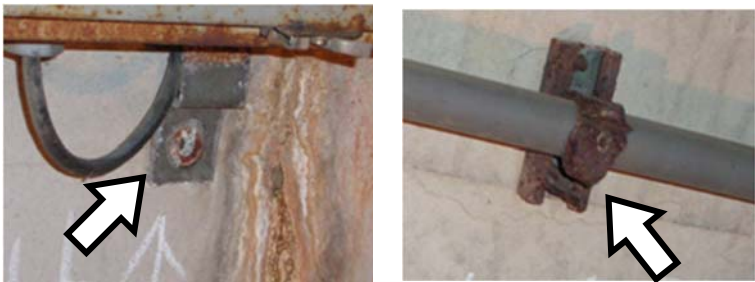
| 判定区分 | 異常写真 | 異常概要 |
|---|---|---|
| × | | <b>【取付部材】</b><br>配管の取付部材の、腐食、亀裂、欠損<br>落下の危険性がある |

付表-3.1.27 附属物に対する異常写真例

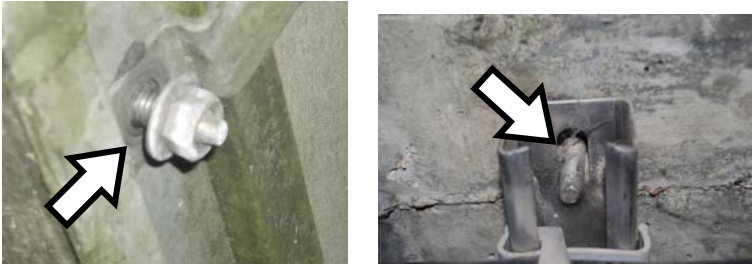
| 判定区分 | 異常写真 | 異常概要 |
|---|---|---|
| × | | <b>【ボルト・ナット】</b><br>ボルト・ナットの緩み、脱落<br>落下の危険性がある |

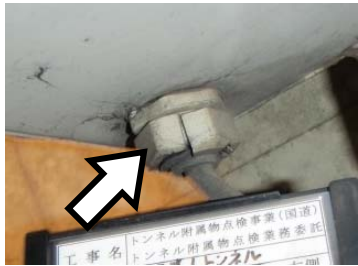
| 判定区分 | 異常写真 | 異常概要 |
|---|---|---|
| × | | <b>【ボルト・ナット】</b><br>ボルト・ナットの亀裂<br>落下の危険性がある |

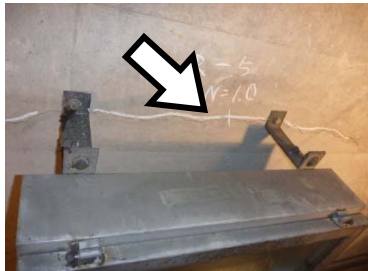
| 判定区分 | 異常写真 | 異常概要 |
|---|---|---|
| × | | <b>【照明本体取付部】</b><br>照明本体取付部の覆工コンクリートのひび割れ<br>落下の危険性がある |

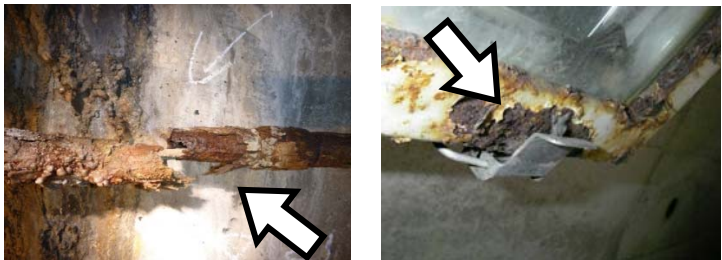
| 判定区分 | 異常写真 | 異常概要 |
|---|---|---|
| × | | <b>【取付部材】</b><br>配管や照明等の取付部材の変形・欠損<br>落下の危険性がある |
