道路土工構造物点検要領

令和5年3月

国土交通省 道路局 国道・技術課

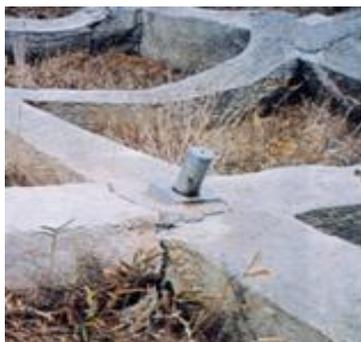
写真 受圧構造物の破損の例

- ① アンカーの支圧板、受圧構造物の亀裂、破損（状況に応じて適宜、打音検査を行う）
- ② アンカーの頭部キャップ、頭部コンクリートの破損、防錆油の流出
- ③ アンカーの頭部からの遊離石灰の溶出、湧水、雑草の繁茂
- ④ 旧タイプアンカー（二重防食機能のないタイプ）の確認。

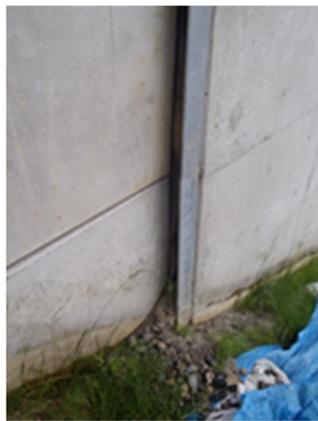
写真 土砂のこぼれ出し例

- ① 土砂のこぼれ出し
- ② 基礎部・底版部の洗掘
- ③ 擁壁前面地盤の隆起
- ④ 壁面のクラック、座屈、剥離
鉄筋の露出・腐食
- ⑤ 目地部の開き、段差
- ⑥ 壁面、基礎コンクリート、笠コンクリート、防護柵基礎の沈下・移動・倒れ
- ⑦ 路面の亀裂
- ⑧ 排水施設の変状（閉塞）
- ⑨ 水抜き孔や目地からの著しい出水、水のにごり
- ⑩ 基礎部・底盤部の変状（洗掘）

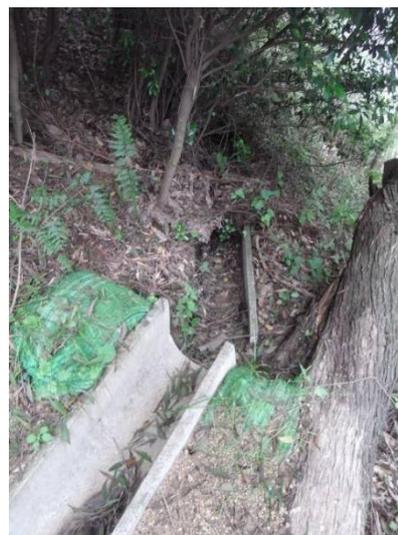
写真 排水溝の破損の例

- ① 排水施設の変状（排水溝の閉塞、亀裂、破損、目地部分の開口やずれ）
- ② 周辺施設の変状（排水溝周辺の浸食、溢水の痕跡、排水孔の閉塞等）
- ③ 排水施設内の土砂、流木、落ち葉等の堆積状況
- ④ 排水孔からの流出量の変化

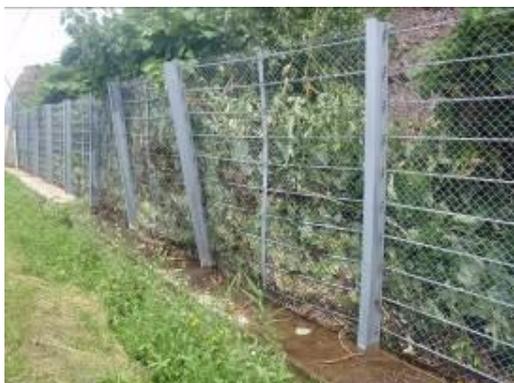
写真 落石防護柵の傾動の例

- ① 部材の変形、傾動等
- ② 基礎工、基礎地盤の沈下・移動・倒れ、崩壊・洗掘等
- ③ 排水施設からの土砂流出、変形等
- ④ 擁壁目地部のずれ、開き、段差等やそこからの土砂流出
- ⑤ 対象岩体の転倒・転落、近傍斜面への落石・土砂流出等
- ⑥ 柵・網背面等への落石・土砂崩落等
- ⑦ 鋼部材の腐食、亀裂・破断、緩み、脱落等
- ⑧ コンクリート部材のうき、剥離、クラック等

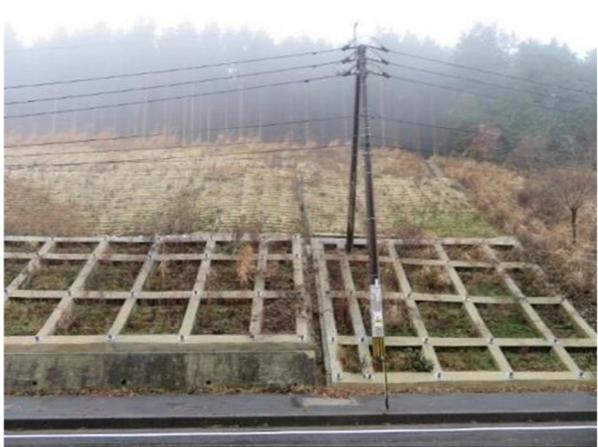
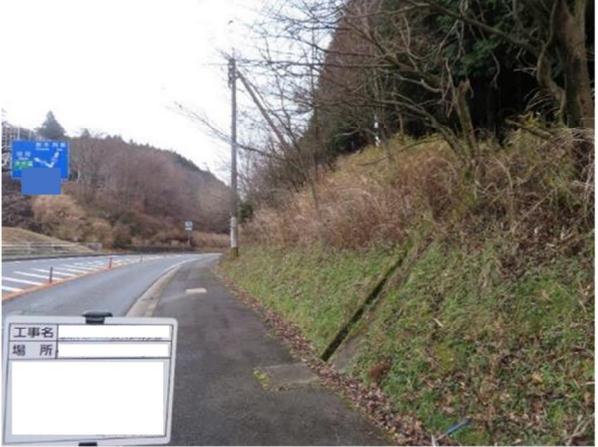
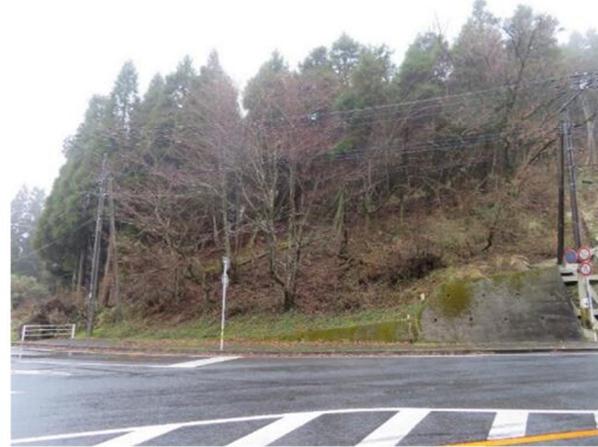
構成施設の点検状況
 全景写真(起点側、終点側を記載すること)

<p style="text-align: center;">中央付近</p>

<p style="text-align: center;">起点側</p>

<p style="text-align: center;">終点側</p>	
コメント	89k570付近 下部には法枠とロックボルトが施されている。小段3段目から植生工が施されている。一部下部には、Co擁壁がある。	コメント	89k470地点 起点側は高さ3m程の法面となっている。	コメント	89k680地点 終点側のCo擁壁が施工されている。

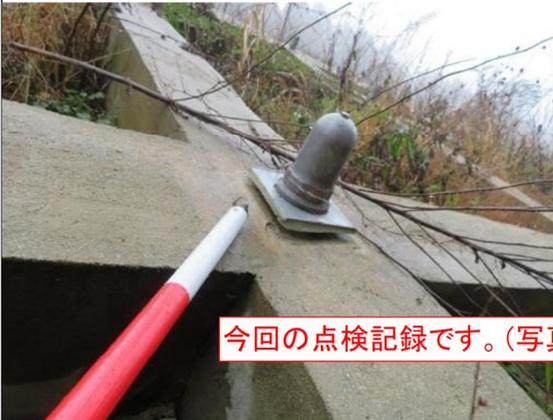
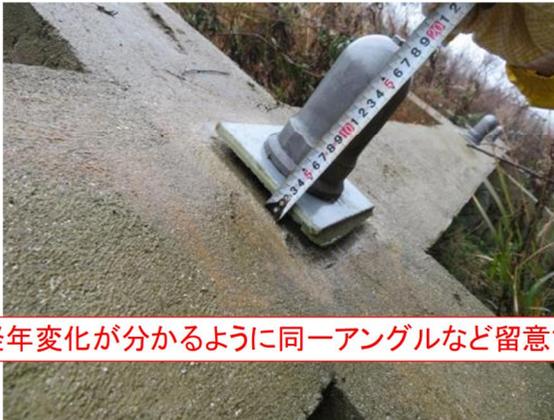
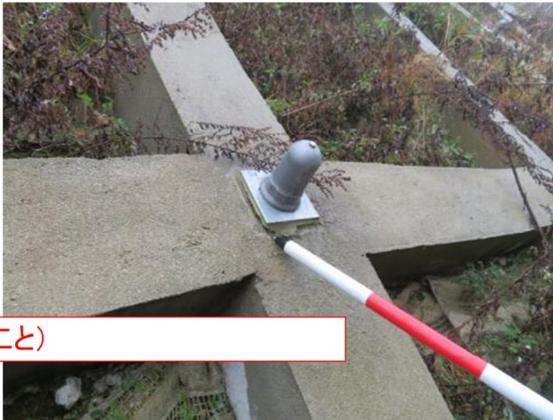
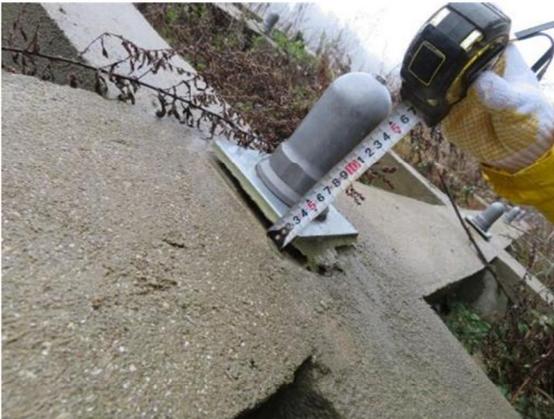
変状番号		変状①		変状写真

今回の点検記録です。(写真は経年変化が分かるように同一アングルなど留意すること)		
P1		P2		P3				
撮影年月日	2018/12/12		撮影年月日	2018/12/12		撮影年月日	2018/12/12	
コメント	鉄筋挿入工(変状:定着版の浮き上がり) 定着版の浮き上がりが認められる。 原因は凍上や地盤の沈下、流出が考えられる。		コメント	鉄筋挿入工(変状:定着版の浮き) P1の定着版の浮き上がりは13mm程度。		コメント	鉄筋挿入工(変状:定着版の浮き) 定着版の浮き上がりが認められる。 原因は凍上や地盤の沈下、流出が考えられる。	
変状写真

P4								
撮影年月日	2018/12/12		撮影年月日			撮影年月日		
コメント	鉄筋挿入工(変状:定着版の浮き) P3の定着版の浮き上がりは10mm程度。		コメント			コメント

点検結果に基づき記録		措置後に記録					
判定区分	点検時の健全性診断の所見等	主な措置の内容	再判定区分	措置後の健全性診断の所見等	措置実施		
					年	月	日
Ⅲ	小段コンクリートの亀裂・段差、小段排水溝の閉塞が認められる。溢水した水がのり面に浸透し、表層に亀裂が生じたことが原因とみられ、のり面の崩壊が発生する可能性がある。鉄筋挿入の頭部に浮き上がりが見られ、抑止効果が低下しており、次回の点検時に進行性を見極める必要がある。崩壊した土砂が路面に落下し、通行に支障が生じるため、のり面内に水が入らないように、排水溝の補修が望まれる。

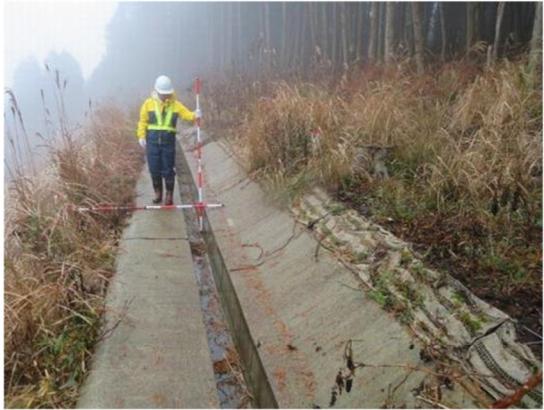
変状番号		変状③		変状写真

P13					
コメント	切土(変状:なし)			コメント		コメント	
変状写真							
コメント				コメント		コメント

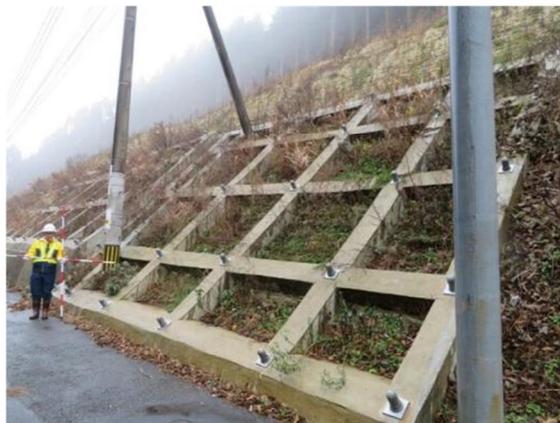
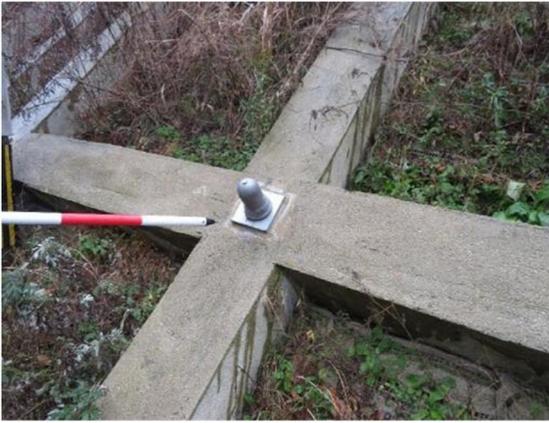
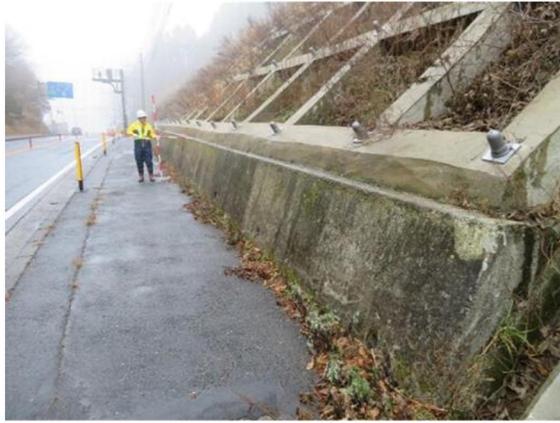
変状番号		変状④		変状写真							
P14

撮影年月日	2018/12/12		撮影年月日	2018/12/12		撮影年月日	2018/12/12				
コメント	切土 切土最下段の法枠の状況。		コメント	法枠+鉄筋挿入工		コメント	Co擁壁、法枠+鉄筋挿入工				
変状写真											
撮影年月日				撮影年月日				撮影年月日			
コメント				コメント				コメント

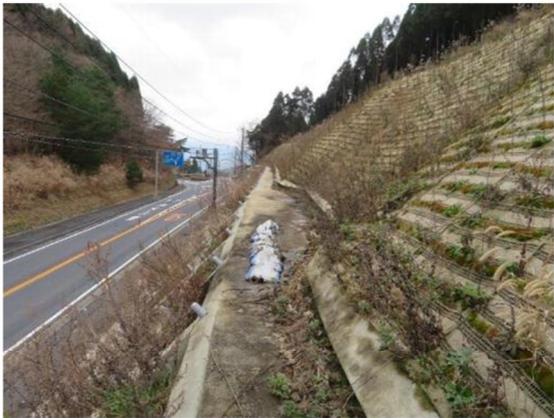
変状番号		変状⑤		変状写真

P17					
撮影年月日	2018/12/12	撮影年月日		撮影年月日		撮影年月日	
コメント	切土法面+植生工	コメント		コメント		コメント	
変状写真							
撮影年月日		撮影年月日		撮影年月日		撮影年月日	
コメント		コメント		コメント		コメント

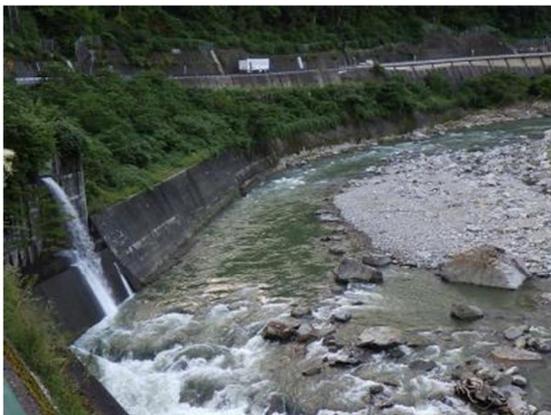
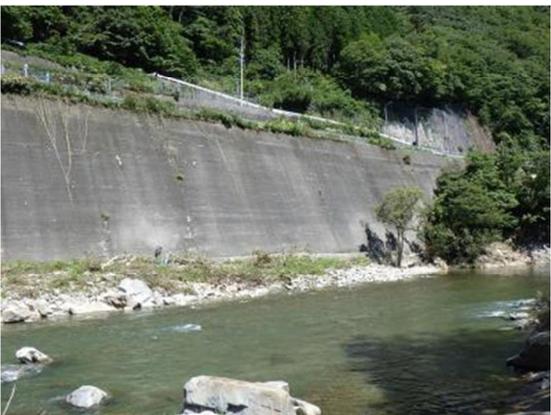
全景写真(起点側、終点側を記載すること)

<p>起点側 ← 点検箇所 → 終点側</p> <p>全景(正面より)</p>	<p>起点側</p>	<p>終点側</p>
<p>コメント</p> <p>擁壁は飛騨川の水衝部に位置する。道路と擁壁の間は植生工のり面となる。</p>	<p>コメント</p> <p>張りコンクリート下部～擁壁基礎下部が洗掘を受ける。擁壁に目立った変状無し。</p>	<p>コメント</p> <p>擁壁基礎が洗掘を受ける。擁壁に目立った変状無し。</p>

点検結果に基づき記録		措置後に記録			
判定区分	点検時の健全性診断の所見等	主な措置の内容	再判定区分	措置後の健全性診断の所見等	措置実施
					年 月 日
Ⅲ	<ul style="list-style-type: none"> ・河川に隣接する道路法元の〇〇擁壁基礎部に約100mに渡り洗堀が認められ、最大洗堀高は2.5mに及ぶ。 ・洗堀領域が拡大すれば、擁壁の倒壊による盛土の崩壊が懸念され、道路機能に支障を生じる可能性が想定され、早期の対策実施が求められる。 ・現状は、擁壁本体に倒壊、沈下等に起因した変状(ひび割れ、亀裂、段差等)は認められない。

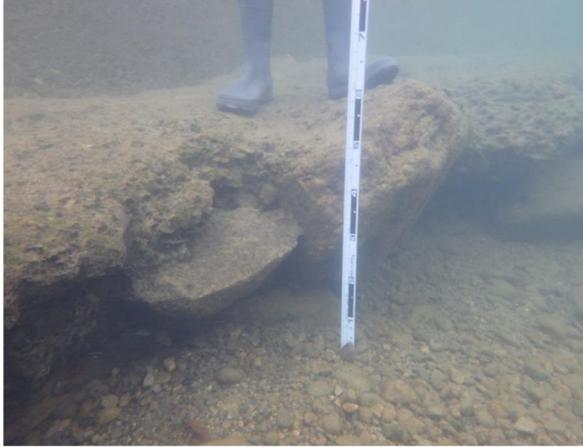
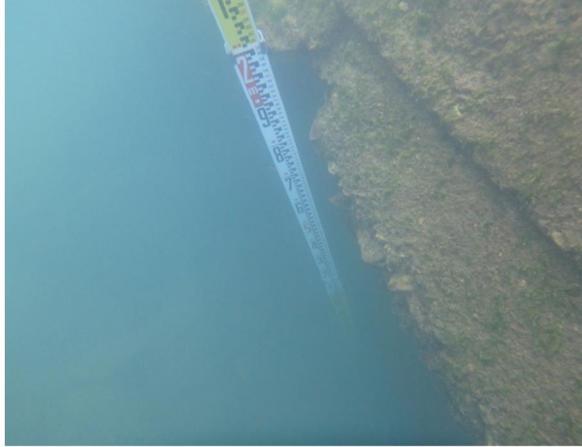
P1 擁壁基礎の状況		P2 擁壁基礎の洗掘		P3 擁壁基礎の洗掘	
撮影年月日	2021年11月24日	撮影年月日	2021年11月24日	撮影年月日	2021年11月24日
コメント	上流側の擁壁基礎付近に洗掘ほか変状なし。	コメント	上流側端部より21m下流側。擁壁基礎にH0.5m程度の洗掘が生じている。ただし、写真で見えているのは、擁壁前面の張りコンクリート下部の洗掘。擁壁本体の基礎は濁って見えていない。	コメント	上流側端部より33m下流側。擁壁基礎にH1.4m程度の洗掘が生じている。

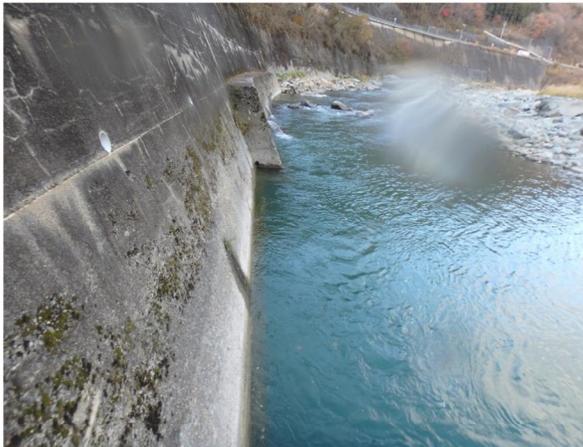
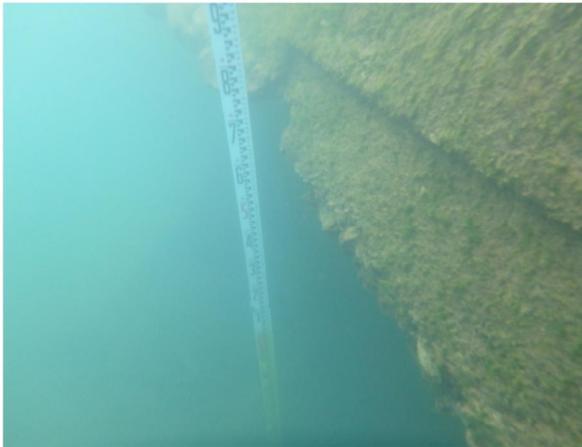
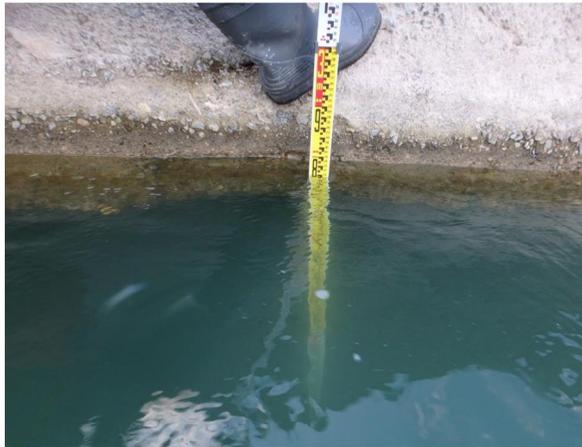
P4 擁壁の状況		P5 擁壁基礎の洗掘		P6-1 擁壁基礎の洗掘	
撮影年月日	2021年11月24日	撮影年月日	2021年11月24日	撮影年月日	2021年11月24日
コメント	上流側端部より33m下流側。(P3上部) 擁壁は、顕著な洗掘を受けるが、擁壁自体に目立った変状は見られない。	コメント	上流側端部より40m下流側。擁壁基礎にH1.7m程度の洗掘が生じている。	コメント	上流側端部より56m下流側。擁壁基礎にH2.5m程度の洗掘が生じている。

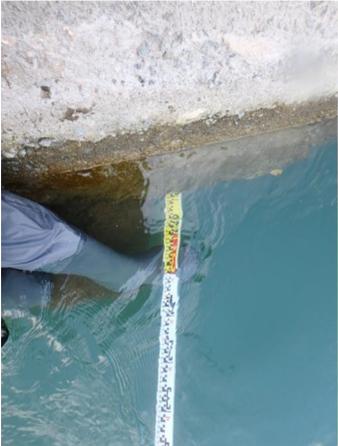
<p>P6-2 擁壁基礎の洗掘</p>

<p>P7 擁壁の状況</p>	
撮影年月日	2021年11月24日	撮影年月日	2021年11月24日
コメント	前写真、洗掘の奥行き2.8m程度。	コメント	上流側端部より56m下流側。(P6上部) 擁壁は、顕著な洗掘を受けるが、擁壁自体に目立った変状は見られない。

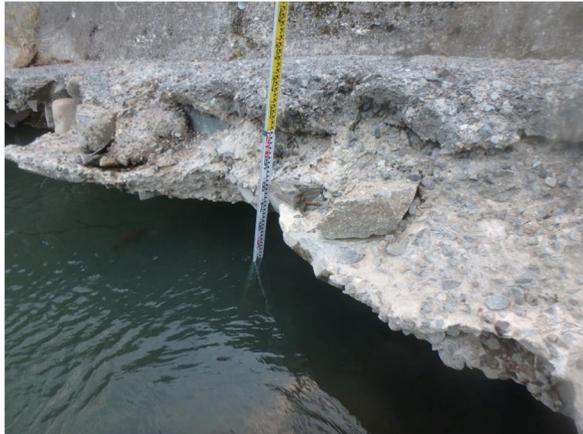
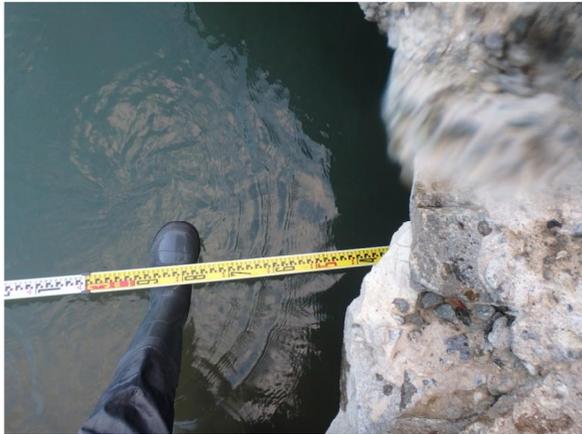
<p>P8-2 擁壁基礎の洗掘</p>	
撮影年月日	2021年11月24日	撮影年月日	2021年11月24日
コメント	上流側端部より78m下流側。擁壁基礎にH1.5m程度の洗掘が生じている。	コメント	前写真、洗掘の奥行き2.5m程度。その内、張りコンクリートの奥行きが約1m、擁壁基礎の奥行きが1.5m程度。

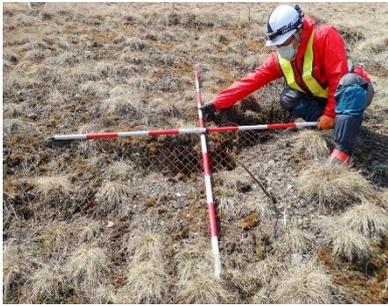
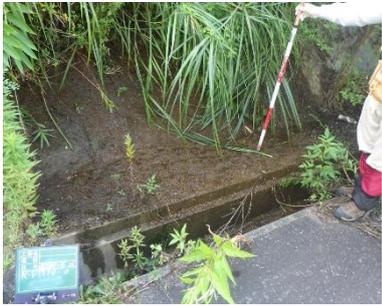
<table border="1"> <tr> <td>構造物名</td> <td>切土のり面（亀裂）</td> </tr> <tr> <td>理由</td> <td>亀裂が大きく開口している状態である。極めて不安定な状態であり、崩壊して被害が生じるおそれがある。</td> </tr> </table>		構造物名	切土のり面（亀裂）	理由	亀裂が大きく開口している状態である。極めて不安定な状態であり、崩壊して被害が生じるおそれがある。	<table border="1"> <tr> <td>構造物名</td> <td>切土のり面（湧水）</td> </tr> <tr> <td>理由</td> <td>のり面またはのり尻に湧水が見られる。あるいは、湧水によるのり面の浸食により肌落ちが発生している。極めて不安定な状態であり、崩壊して被害が生じるおそれがある。</td> </tr> </table>	構造物名	切土のり面（湧水）
構造物名	切土のり面（亀裂）								
理由	亀裂が大きく開口している状態である。極めて不安定な状態であり、崩壊して被害が生じるおそれがある。								
構造物名	切土のり面（湧水）								
理由	のり面またはのり尻に湧水が見られる。あるいは、湧水によるのり面の浸食により肌落ちが発生している。極めて不安定な状態であり、崩壊して被害が生じるおそれがある。								
のり面の 変状

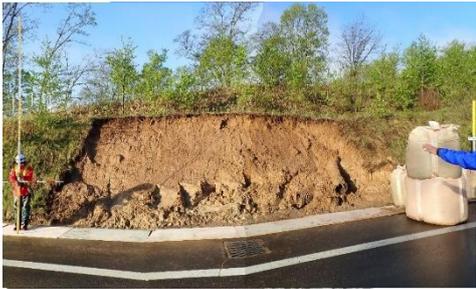
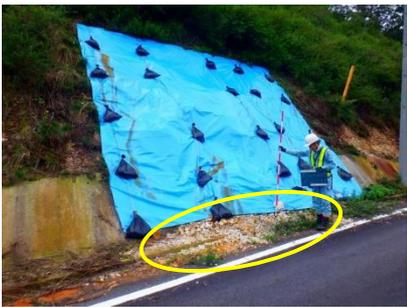
のり面の 変状

<table border="1"> <tr> <td>構造物名</td> <td>切土のり面（崩壊）</td> </tr> <tr> <td>理由</td> <td>湧水や亀裂の拡大等により、のり面が大きく崩壊している。未対策の状態で、表流水が流入しやすい状態である。極めて不安定な状態であり、崩壊が拡大して被害が生じるおそれがある。</td> </tr> </table>		構造物名	切土のり面（崩壊）	理由	湧水や亀裂の拡大等により、のり面が大きく崩壊している。未対策の状態で、表流水が流入しやすい状態である。極めて不安定な状態であり、崩壊が拡大して被害が生じるおそれがある。	<table border="1"> <tr> <td>構造物名</td> <td>切土のり面（崩壊、シート養生）</td> </tr> <tr> <td>理由</td> <td>のり面崩壊に対し、応急対策としてシート養生が設置されている。あるいは、シート背面地山の土砂もこぼれだしている。極めて不安定な状態であり、崩壊が拡大して被害が生じるおそれがある。</td> </tr> </table>	構造物名	切土のり面（崩壊、シート養生）

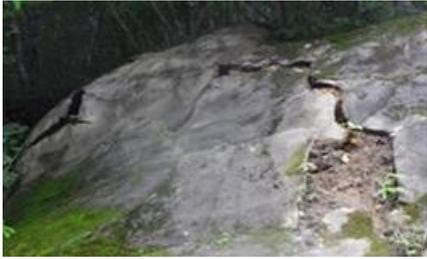
構造物名	切土のり面（吹付）		構造物名	切土のり面（吹付）
	理由	亀裂が大きく開口し、地山から浮いている状態である。極めて不安定な状態であり、落下して被害が生じるおそれがある。		理由	亀裂が開口し、かつはらみだしているとともに、背面地山の土砂もこぼれだしている。極めて不安定な状態であり、崩壊して被害が生じるおそれがある。
のり面保護施設の変状

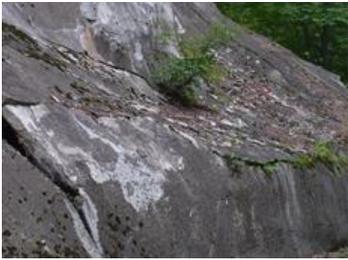
のり面保護施設の変状

構造物名	切土のり面（吹付）		構造物名	切土のり面（のり枠）
	理由	亀裂が大きく開口し、かつ地山から浮いて座屈が生じている。極めて不安定な状態であり、崩壊して被害が生じるおそれがある。		理由	枠が破断し、構造物自体として非常に不安定な状態であり、倒壊または落下して被害をもたらすおそれがある。また、このような著しい変状は地山自体の変動が原因である可能性が高く、地すべりや崩壊によって被害が生じるおそれがある。
排水施設の変状

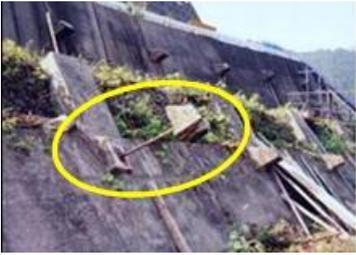
アンカー本体の変状

<table border="1"> <tr> <td>構造物名</td> <td>グラウンドアンカー</td> </tr> <tr> <td>理由</td> <td>アンカーが破断して飛び出しており、アンカーの機能を果たしておらず、アンカー頭部の落下による第三者被害につながるおそれがある。また、アンカーによる抵抗力の減少によりアンカー斜面の崩壊につながるおそれがある。</td> </tr> </table>		構造物名	グラウンドアンカー	理由	アンカーが破断して飛び出しており、アンカーの機能を果たしておらず、アンカー頭部の落下による第三者被害につながるおそれがある。また、アンカーによる抵抗力の減少によりアンカー斜面の崩壊につながるおそれがある。	<table border="1"> <tr> <td>構造物名</td> <td>グラウンドアンカー</td> </tr> <tr> <td>理由</td> <td>アンカーが破断して飛び出しており、アンカーの機能を果たしておらず、アンカー頭部の落下による第三者被害につながるおそれがある。また、アンカーによる抵抗力の減少によりアンカー斜面の崩壊につながるおそれがある。</td> </tr> </table>	構造物名	グラウンドアンカー
構造物名	グラウンドアンカー								
理由	アンカーが破断して飛び出しており、アンカーの機能を果たしておらず、アンカー頭部の落下による第三者被害につながるおそれがある。また、アンカーによる抵抗力の減少によりアンカー斜面の崩壊につながるおそれがある。								
構造物名	グラウンドアンカー								
理由	アンカーが破断して飛び出しており、アンカーの機能を果たしておらず、アンカー頭部の落下による第三者被害につながるおそれがある。また、アンカーによる抵抗力の減少によりアンカー斜面の崩壊につながるおそれがある。								
アンカー頭部の変状

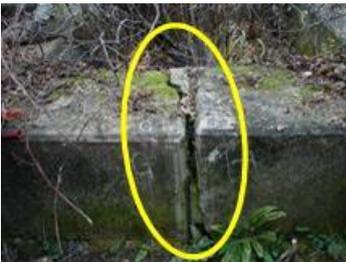
アンカー支圧板・受圧構造物の変状

<table border="1"> <tr> <td>構造物名</td> <td>グラウンドアンカー</td> </tr> <tr> <td>理由</td> <td>受圧構造物が破損し、部材の落下・アンカーの破断・アンカー斜面の崩壊のおそれがある。</td> </tr> </table>		構造物名	グラウンドアンカー	理由	受圧構造物が破損し、部材の落下・アンカーの破断・アンカー斜面の崩壊のおそれがある。	<table border="1"> <tr> <td>構造物名</td> <td>グラウンドアンカー</td> </tr> <tr> <td>理由</td> <td>受圧構造物が破損し、部材の落下・アンカーの破断・アンカー斜面の崩壊のおそれがある。</td> </tr> </table>	構造物名	グラウンドアンカー
構造物名	グラウンドアンカー								
理由	受圧構造物が破損し、部材の落下・アンカーの破断・アンカー斜面の崩壊のおそれがある。								
構造物名	グラウンドアンカー								
理由	受圧構造物が破損し、部材の落下・アンカーの破断・アンカー斜面の崩壊のおそれがある。

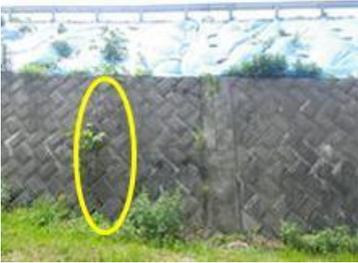
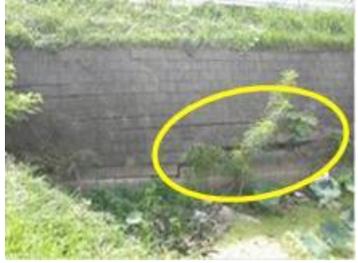
擁壁の壁面の変状

<table border="1"> <tr> <td>構造物名</td> <td>擁壁（ブロック積み擁壁）</td> </tr> <tr> <td>理由</td> <td>壁面ブロックの一部にクラックが見られ、進行すれば不安定化するおそれがある。</td> </tr> </table>		構造物名	擁壁（ブロック積み擁壁）	理由	壁面ブロックの一部にクラックが見られ、進行すれば不安定化するおそれがある。	<table border="1"> <tr> <td>構造物名</td> <td>擁壁（ブロック積み擁壁）</td> </tr> <tr> <td>理由</td> <td>壁面ブロックの変形が著しく、構造上、危険な状態で交通傷害のおそれもある。</td> </tr> </table>	構造物名	擁壁（ブロック積み擁壁）

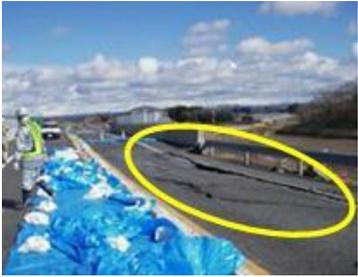
路面の変状					
	<table border="1"> <tr> <td>構造物名</td> <td>舗装面</td> </tr> <tr> <td>理由</td> <td>舗装面に円弧状のクラックが生じており、擁壁背面の盛土に変状が生じていることが考えられる。擁壁の安全性も低下しているおそれがあるので詳細調査が必要。</td> </tr> </table>	構造物名	舗装面	理由	舗装面に円弧状のクラックが生じており、擁壁背面の盛土に変状が生じていることが考えられる。擁壁の安全性も低下しているおそれがあるので詳細調査が必要。	<table border="1"> <tr> <td>構造物名</td> <td>舗装面</td> </tr> <tr> <td>理由</td> <td>舗装面に大きなクラックが生じており、走行上危険な状態である。また、擁壁背面の盛土にも大きな変状が生じていることが考えられ擁壁の安全性も低下しているおそれがある。</td> </tr> </table>	構造物名	舗装面	理由
構造物名	舗装面								
理由	舗装面に円弧状のクラックが生じており、擁壁背面の盛土に変状が生じていることが考えられる。擁壁の安全性も低下しているおそれがあるので詳細調査が必要。								
構造物名	舗装面								
理由	舗装面に大きなクラックが生じており、走行上危険な状態である。また、擁壁背面の盛土にも大きな変状が生じていることが考えられ擁壁の安全性も低下しているおそれがある。								
擁壁の排水施設の変状

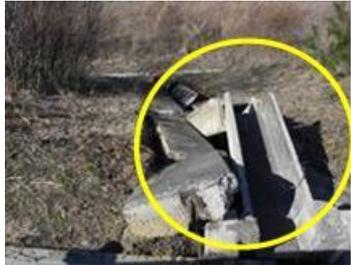
擁壁の排水施設の変状					
	<table border="1"> <tr> <td>構造物名</td> <td>排水工</td> </tr> <tr> <td>理由</td> <td>排水工が変形し、集水した水が溢れだし擁壁の基礎地盤を乱すことで擁壁が不安定化するおそれがある。</td> </tr> </table>	構造物名	排水工	理由	排水工が変形し、集水した水が溢れだし擁壁の基礎地盤を乱すことで擁壁が不安定化するおそれがある。	<table border="1"> <tr> <td>構造物名</td> <td>排水工</td> </tr> <tr> <td>理由</td> <td>排水工が変形し、集水した水が盛土内に流入し不安定化するおそれがある。</td> </tr> </table>	構造物名	排水工	理由

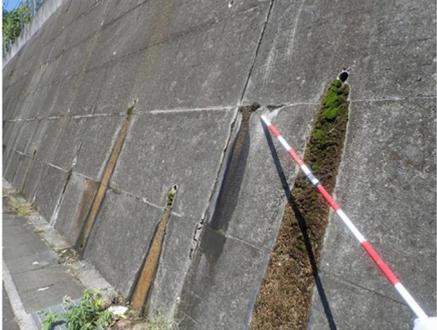
排水施設の変状、漏水

構造物名	擁壁
理由	打ち継ぎ目からのしみだし及び遊離石灰が見られ、止水等の対策が必要である。

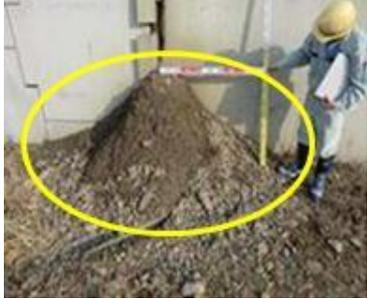
盛土材の変状

構造物名	擁壁（補強土壁）
理由	盛土材がこぼれだしており、補強効果が低下しているおそれがある。

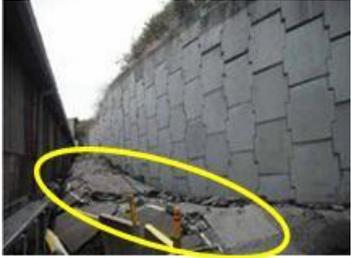
擁壁の前面地盤の変状

構造物名	擁壁（補強土壁）
理由	擁壁の滑動により壁面前面地盤が隆起し、滑動に対する抵抗力は期待できない。

擁壁に変状が生じたとき、擁壁前面の地表面が隆起する場合がある。隆起は地盤の受働破壊、あるいは円弧すべり破壊によるものがある。

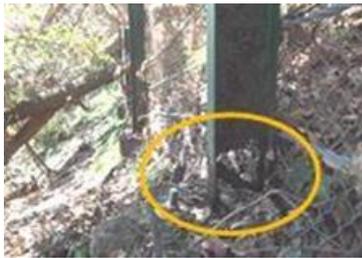
<table border="1"> <tr> <td>構造物名</td> <td>落石防護網</td> </tr> <tr> <td>理由</td> <td>落石防護網の吊りロープが複数箇所で破断しており本体が不安定な状況にある。</td> </tr> </table>		構造物名	落石防護網	理由	落石防護網の吊りロープが複数箇所で破断しており本体が不安定な状況にある。	<table border="1"> <tr> <td>構造物名</td> <td>落石防護柵</td> </tr> <tr> <td>理由</td> <td>鋼部材（防護柵支柱基部）が著しく腐食、断面欠損し不安定な状態であり、落石捕捉の機能が低下した状況にある。</td> </tr> </table>	構造物名	落石防護柵
構造物名	落石防護網								
理由	落石防護網の吊りロープが複数箇所で破断しており本体が不安定な状況にある。								
構造物名	落石防護柵								
理由	鋼部材（防護柵支柱基部）が著しく腐食、断面欠損し不安定な状態であり、落石捕捉の機能が低下した状況にある。								
本体構造の変状

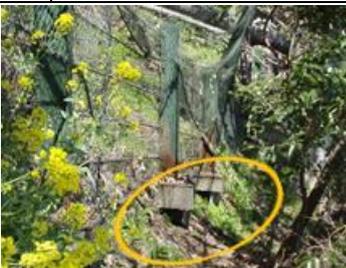
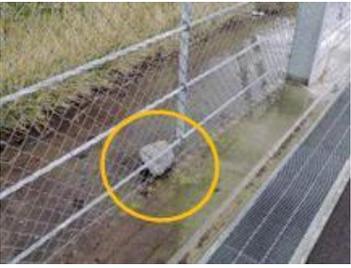
本体構造の変状

<table border="1"> <tr> <td>構造物名</td> <td>落石防護柵</td> </tr> <tr> <td>理由</td> <td>落石防護柵背面に土砂が堆積し、支柱が大きく傾動しており本体が不安定な状況にある。</td> </tr> </table>		構造物名	落石防護柵	理由	落石防護柵背面に土砂が堆積し、支柱が大きく傾動しており本体が不安定な状況にある。	<table border="1"> <tr> <td>構造物名</td> <td>落石防護柵</td> </tr> <tr> <td>理由</td> <td>落石防護柵の支柱基礎周辺の地盤が洗掘（流出）し、基礎が沈下しており本体が不安定な状況にある。</td> </tr> </table>	構造物名	落石防護柵

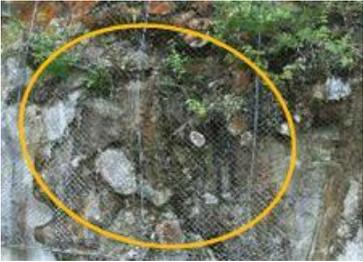
付属物等を含む鋼部材の変状

<table border="1"> <tr> <td>構造物名</td> <td>落石防護網</td> </tr> <tr> <td>理由</td> <td>鋼部材（金網）の広い範囲で発錆しているが、大きな断面欠損には至っていない状況にある。</td> </tr> </table>		構造物名	落石防護網	理由	鋼部材（金網）の広い範囲で発錆しているが、大きな断面欠損には至っていない状況にある。	<table border="1"> <tr> <td>構造物名</td> <td>落石防護網</td> </tr> <tr> <td>理由</td> <td>鋼部材（金網・ワイヤーロープ）が著しく腐食、一部断面欠損しており、落石捕捉の機能を有していない状況にある。</td> </tr> </table>	構造物名	落石防護網
構造物名	落石防護網								
理由	鋼部材（金網）の広い範囲で発錆しているが、大きな断面欠損には至っていない状況にある。								
構造物名	落石防護網								
理由	鋼部材（金網・ワイヤーロープ）が著しく腐食、一部断面欠損しており、落石捕捉の機能を有していない状況にある。								
コンクリート部材の変状

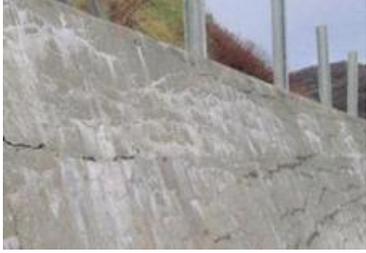
コンクリート部材の変状

<table border="1"> <tr> <td>構造物名</td> <td>落石防護擁壁+柵</td> </tr> <tr> <td>理由</td> <td>コンクリート擁壁（柵基礎部）にクラックが発生しているが、柵の変形は見られない状態。損傷要因、補修方法の検討のための詳細調査が必要である。</td> </tr> </table>		構造物名	落石防護擁壁+柵	理由	コンクリート擁壁（柵基礎部）にクラックが発生しているが、柵の変形は見られない状態。損傷要因、補修方法の検討のための詳細調査が必要である。	<table border="1"> <tr> <td>構造物名</td> <td>落石防護擁壁</td> </tr> <tr> <td>理由</td> <td>コンクリート擁壁本体にクラックが多数発生している状況。劣化程度、原因、補修方法等の検討のための詳細調査が必要である。</td> </tr> </table>	構造物名	落石防護擁壁

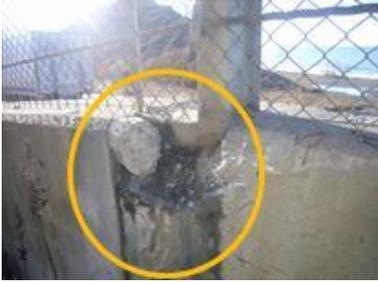
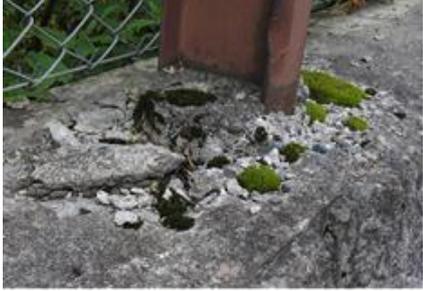
コンクリート部材の変状

<table border="1"> <tr> <td>構造物名</td> <td>落石防護擁壁+柵</td> </tr> <tr> <td>理由</td> <td>コンクリート擁壁（柵基礎部）に剥離・クラックが発生している。損傷要因、補修方法の検討のための詳細調査が必要である。</td> </tr> </table>		構造物名	落石防護擁壁+柵	理由	コンクリート擁壁（柵基礎部）に剥離・クラックが発生している。損傷要因、補修方法の検討のための詳細調査が必要である。	<table border="1"> <tr> <td>構造物名</td> <td>落石防護柵</td> </tr> <tr> <td>理由</td> <td>コンクリート擁壁天端（柵基礎周辺）に浮き・クラックが発生している状況。劣化程度、原因、補修方法等の検討のための詳細調査が必要である。</td> </tr> </table>	構造物名	落石防護柵
構造物名	落石防護擁壁+柵								
理由	コンクリート擁壁（柵基礎部）に剥離・クラックが発生している。損傷要因、補修方法の検討のための詳細調査が必要である。								
構造物名	落石防護柵								
理由	コンクリート擁壁天端（柵基礎周辺）に浮き・クラックが発生している状況。劣化程度、原因、補修方法等の検討のための詳細調査が必要である。

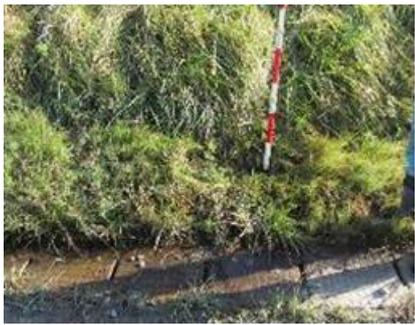
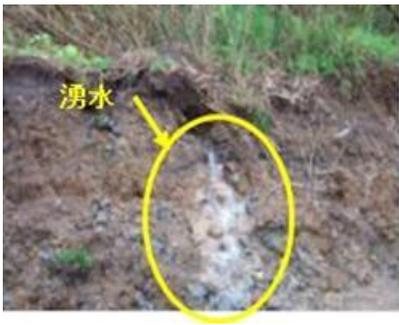
構造物名	盛土		構造物名	盛土
	理由	のり尻部からの湧水が見られる。	理由	のり尻部に崩壊を伴う湧水が見られる。	
のり面の変状

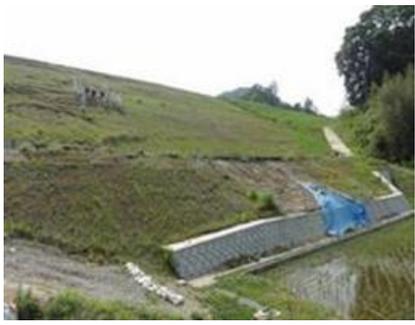
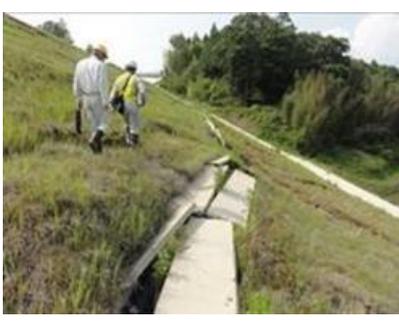
のり面の変状

構造物名	盛土		構造物名	盛土
	理由	盛土のり面が崩落している。	理由	のり面がはらみだすとともに、排水工に変状が生じ、排水機能が低下している。	
路面の変状

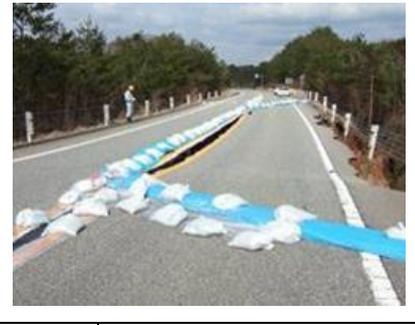
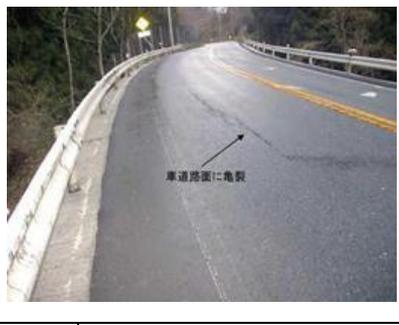
路面の変状

構造物名	盛土		構造物名	盛土
	理由	道路盛土のり面の崩壊に伴い、路面に破損、段差、亀裂が生じている。	理由	路面に谷形状に合わせて馬蹄形の亀裂が見られる。

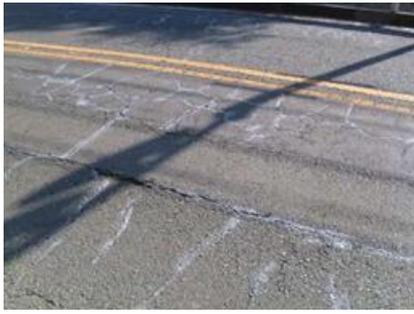
路面の変状

構造物名	盛土		構造物名	盛土
	理由	切盛り境や沢筋、横断排水管周辺部に亀甲状の亀裂が生じている。	理由	排水工の目地部分の開口部から湧水が見られる。	
排水施設の変状

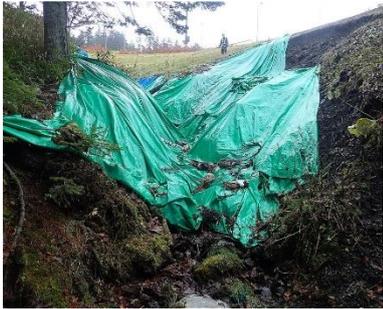
のり面の変状

構造物名	盛土		構造物名	盛土
	理由	排水工の破損等により排水機能が損なわれ、漏水や溢水により洗掘が発生し盛土が浸食されている。浸食が進行すると盛土が崩壊し被害が生じる恐れがある。	理由	集水地形の盛土において、のり面からの湧水による洗掘が発生し、盛土が浸食されている。浸食が進行すると盛土が崩壊し被害が生じる恐れがある。

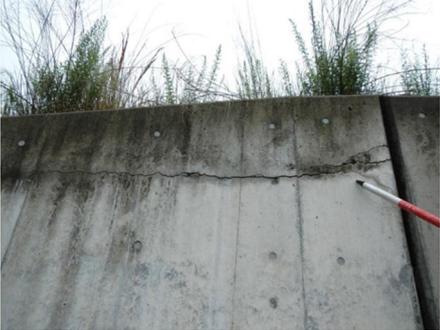
壁面の変状

構造物名	擁壁
	理由	コンクリート擁壁の天端付近に水平方向の亀裂が見られ、ひび割れ補修が必要である。

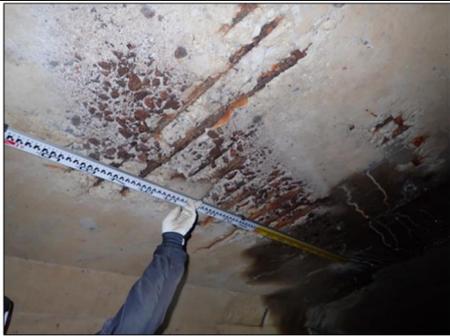
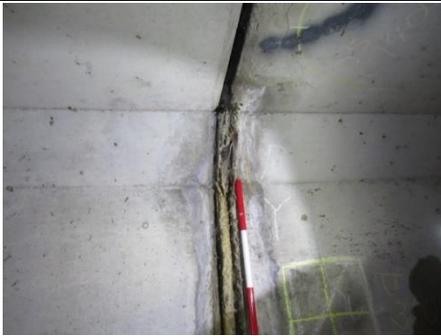
構造物名		カルバート	構造物名
	理由	カルバート頂版の鉄筋が露出しており、防錆処理等の対策が必要である。	理由	カルバート目地部からしみ出し程度の湧水が見られ、止水処理が必要である。
本体の変状

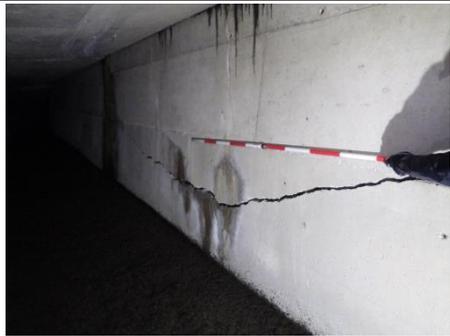
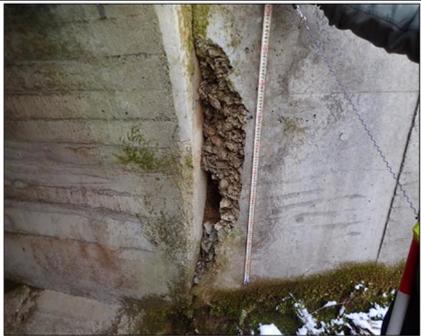
構造物名		カルバート	構造物名
	理由	カルバートに亀裂が生じており、ひび割れ注入等が必要である。	理由	翼壁のはく離が見られ、断面修復等が必要である。

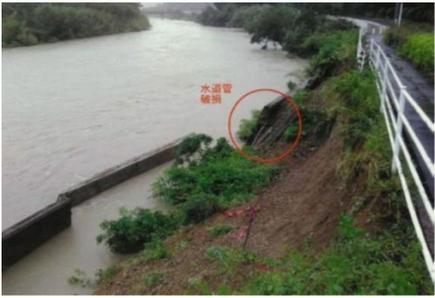
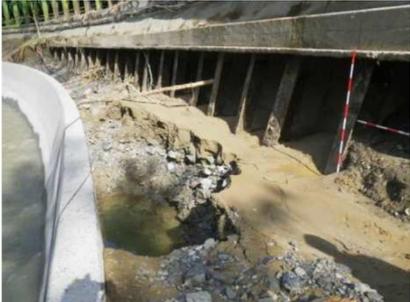
構造物名	もたれ擁壁＋ブロック積		構造物名	護岸構造物
理由	被災箇所上流部のブロック積みが被災したことで、もたれ擁壁背面へ河川水が流入し擁壁背面の水平力が増大し、擁壁が崩壊している。		理由	水位上昇に伴い、護岸構造物の上部ののり面に流水力が作用し、土砂が流失している。	
洗掘による変状

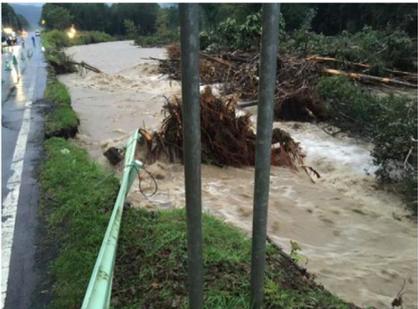
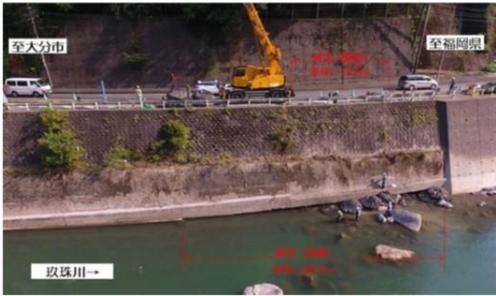
構造物名	盛土		構造物名	擁壁
理由	集中豪雨により水位が上昇し、のり面の侵食が進行し、道路盛土が流出している。		理由	洗掘によって擁壁の基礎前面及び底面が露出し、土砂が吸い出され、路面下の空洞化が発生している。
