歩道橋定期点検要領

令和6年9月

国土交通省 道路局 国道・技術課

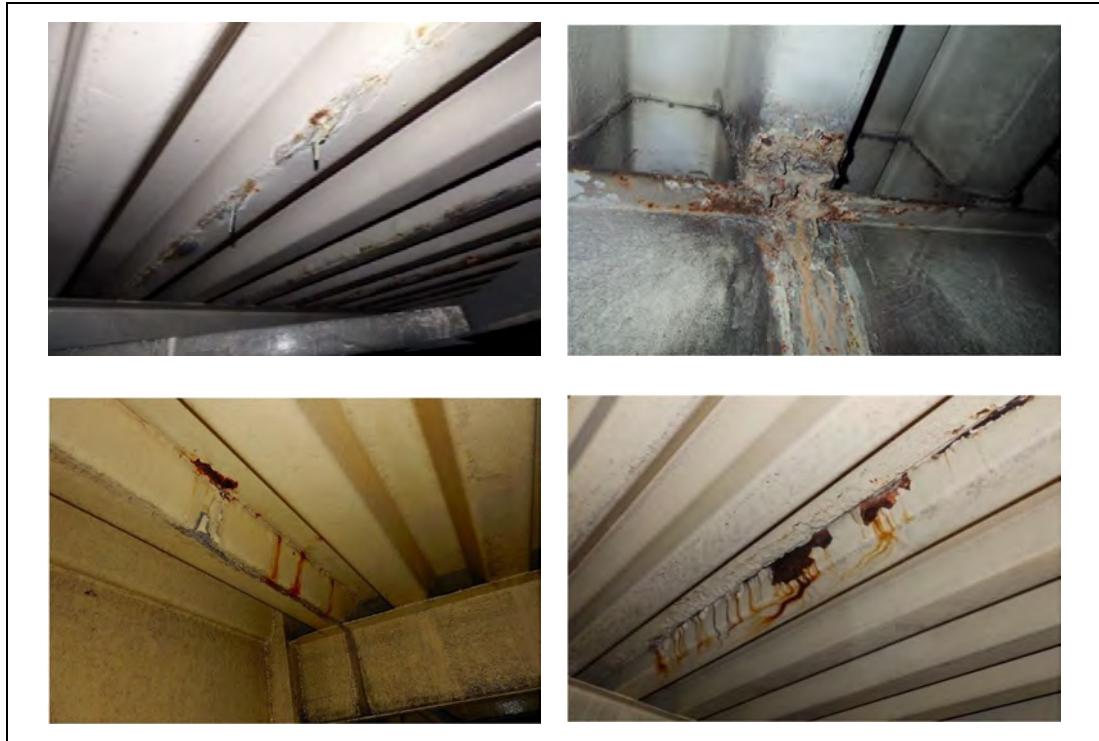
注) 床版（デッキプレート）については、橋面側からの漏水や鋳汁などの漏水痕が確認される場合は板厚減少等によらず、「大」とする。

床版（デッキプレート）に漏水がある場合の例

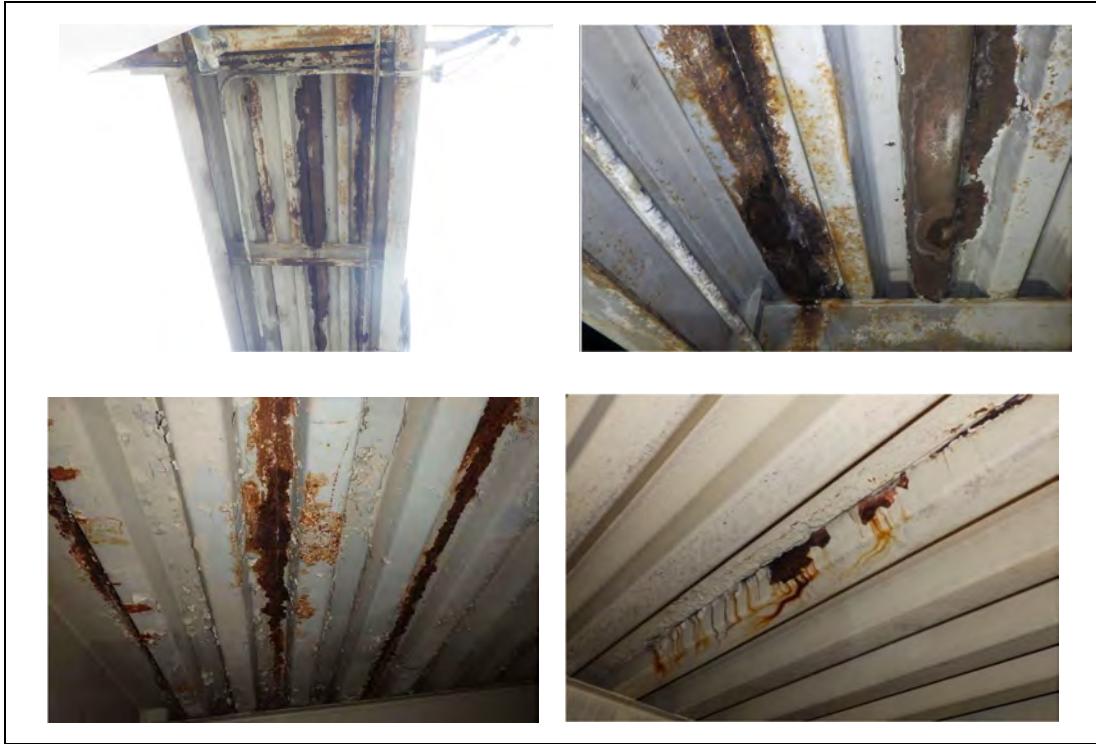
損傷の面積が大の例（拡がりのある発錆箇所が複数ある例）

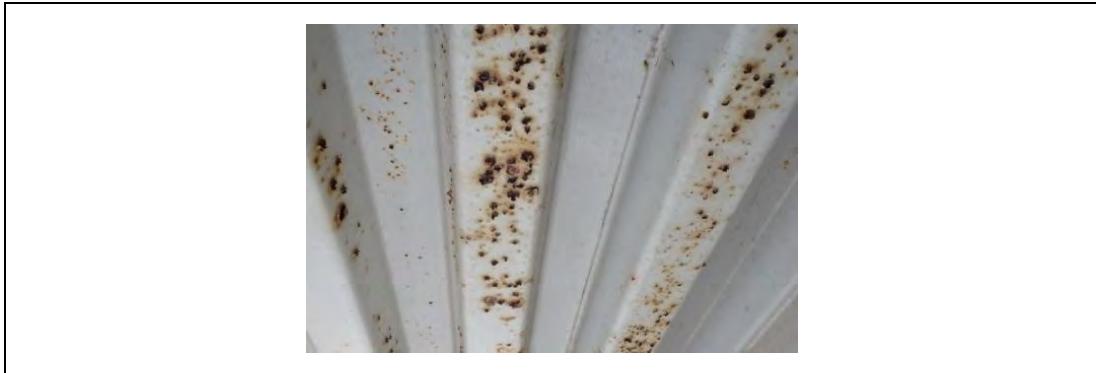
損傷の面積が大の例（着目部分の50%以上に錆が生じている又は局所的な錆が着目部分内に多数発生して結果として着目部分の範囲内で拡がっている例）

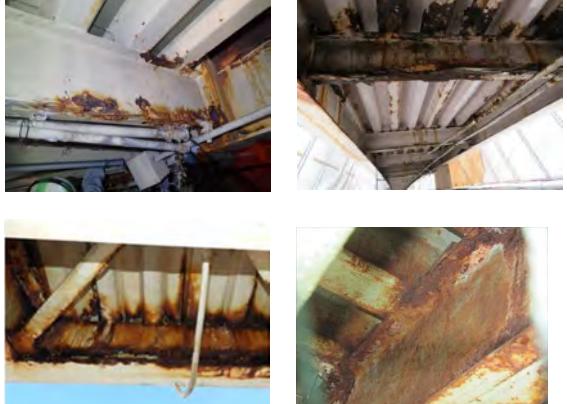
<p>損傷の深さ(大)：上フランジ、腹板下端又は下フランジに著しい腐食による明らかな板厚減少が生じている。 損傷の面積(大)：上フランジに加えて腹板下端や下フランジの両方に錆が発生している。</p>

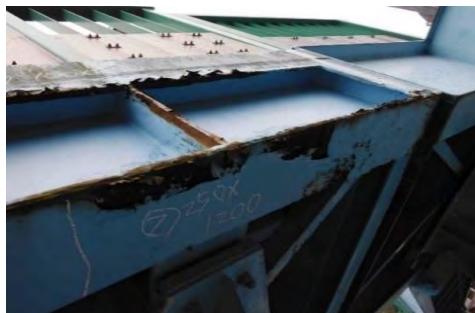
特定の部位で著しく防食被膜の劣化や腐食が進行している場合、原因によっては、急速に防食被膜の劣化や腐食が進行していくことがある。

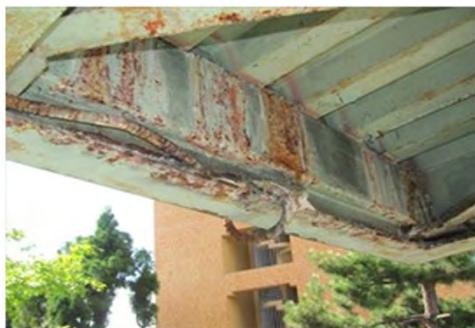
雨滴がかからない部位で防食被膜の劣化や腐食や鏽汁の漏出がある場合、腐食にかかる水の供給状況によっては、当該部位以外で防食機能の低下や激しい腐食が生じていることがある。また原因が排除されないと急速に防食機能の低下や腐食が進行することもある。

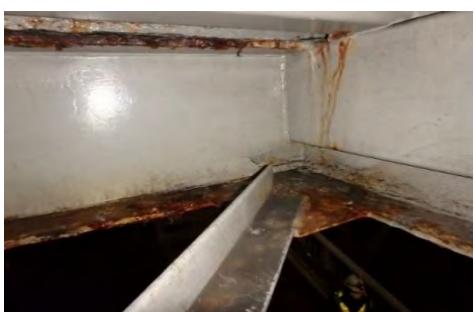
漏水や滯水のような特定の要因が影響している場合、環境が改善されないままに放置されると、塗膜の劣化や鋼材の腐食がその部位で急速に進行していくことがある。

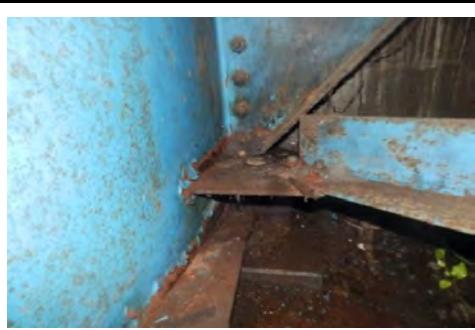
部材が複雑に組み合わされた箇所では、その部位の環境による以外に、部材を伝わってくる水による滯水や結露水の流下などによって、高湿度環境の継続によって特定の部位で集中的に防食被膜の劣化や腐食の進行が生じることがある。既に腐食が進行している場合、端対傾構や横構と主桁の間の荷重の伝達や、荷重が作用したときの主桁間の形状の保持の能力が低下している可能性がある。

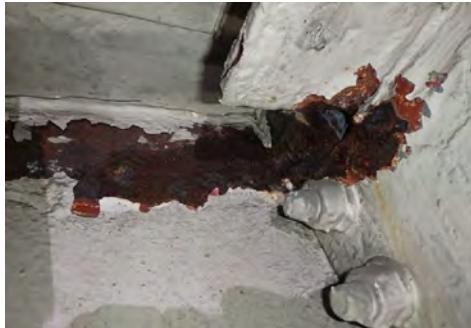
直接雨滴がかかるない部位での腐食の発生は、腐食を生じさせている水の供給源や腐食範囲によっては既に部材の耐荷性能が大きく損なわれていることもある。特に過去に補修塗装や断面修復などが行われている場合、その補修前よりも状態が悪化していることもある。

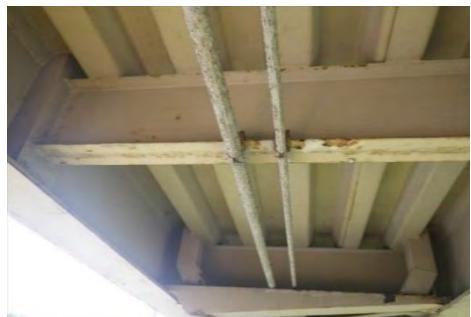
添架物との取付部などで異種の金属が接触している場合、異種金属接触腐食によって局部的に急速に腐食が進行することがある。塗装や樹脂材などによる絶縁が行われていても、それらの劣化や損傷によって絶縁不良となっていることもある。

■異種金属接触腐食は、異なる種類の金属が接触すると電位差の違いから、より電位差の低い（卑な）金属が激しく腐食する現象である。例えば、亜鉛（めつき）、アルミ合金、軟鋼（普通鋼材）、ステンレス鋼の順に電位差が高くなっていく。これらが組み合わされる場合、絶縁材を挟むなどで直接接触しないことが必要である。

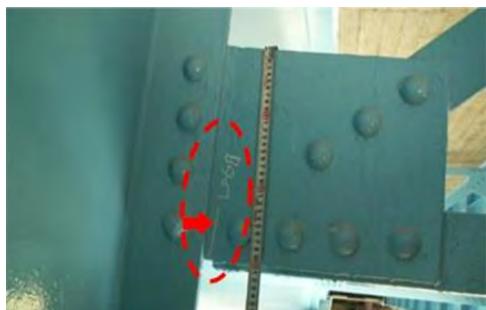
鋼部材の亀裂は、一旦発生すると亀裂部位に連続している母材や溶接部のどこに進行するのかの予測は困難である。一方、リベットやボルトで接合された部材では鋼材が連続していないため接合部を越えて亀裂が連続して進行することはない。

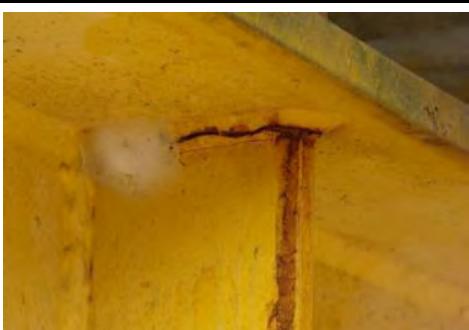
鋼部材の亀裂は、溶接部を含め亀裂部位に連続している部分のどこを通ってどこまで進行するのかの予測は難しい。また亀裂の進展速度は一定せず、停滞していた亀裂が突如急速に進展したり、進展方向が変化したり枝分かれすることもある。

■鋼部材の溶接部やその近くは、残留応力により部材完成時点で高い引張応力となっていることが多く、供用後の荷重では圧縮応力しか生じない場所でも疲労亀裂が発生・進展する可能性がある。

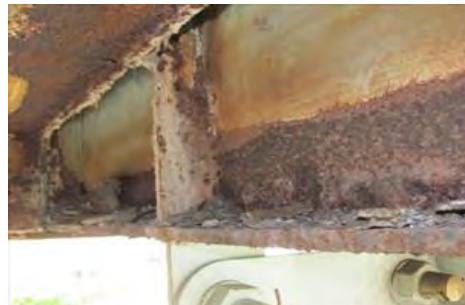
部材の特定の部位で著しく腐食して板厚減少が生じている場合、その範囲や板厚減少量が小さくとも、部材としての耐荷性能が大きく低下することがある。例えば、フランジとウェブの一体性が低下することやウェブ局部の板厚減少や断面欠損により座屈耐荷力が顕著に低下することもある。

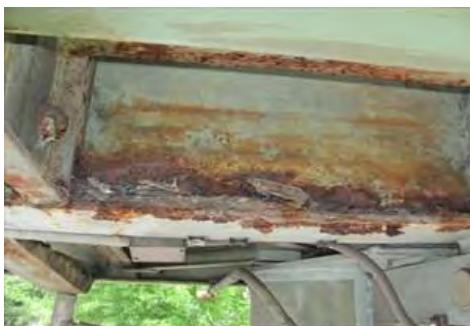
部材の特定の部位で著しく腐食して板厚減少が生じている場合、確認時点では、その範囲や板厚減少量が小さくとも、原因によっては同じ箇所で急速に腐食やそれに伴う板厚減少が進行することがある。

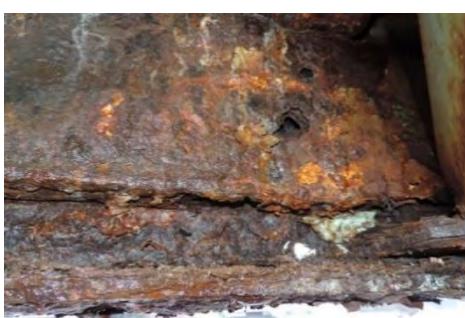
局部的にでも断面欠損するほど腐食が進行している場合、その周囲の鋼材も広範囲に深刻な板厚減少が生じていることがある。なお鑄部分には耐荷性能は期待できないため、腐食部で表面が覆われている場合、鑄を除去するなどで残存している有効断面部分の確認が必要である。

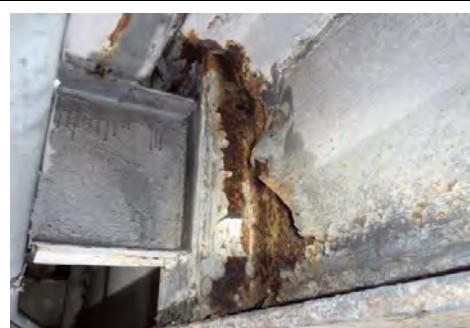
塗膜が広く剥離している場合、塗膜下でも腐食が進行していることがある。また局部的に進行した腐食部では腐食部に断面欠損を生じていたり、溶接部に亀裂が生じていても表面からは確認困難なことが多い。その場合鑄を除去するなどによる確認が必要となる。

- 鋼材の腐食が広範囲に拡がって進行する場合、表面には耐荷性能が期待できない鑄に覆われ、残存している有効な断面部分が評価できないことがある。その場合、残存板厚の確認や有効な鋼材表面の凹凸、亀裂や断面欠損の有無などの評価には鑄や劣化部を除去する必要がある。
- 鋼材の腐食では、鑄片が落下して第三者被害を及ぼすこともあり、耐荷性能以外にも、塗膜片や鑄片の落下や鑄汁の滴下などにも注意が必要である。

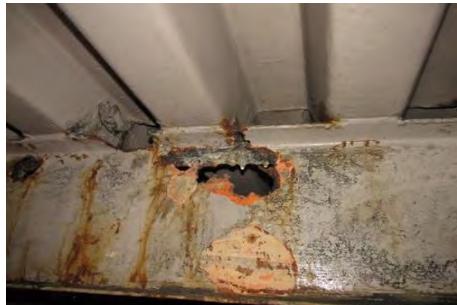
雨水が直接かからない部位で局部的に著しく腐食が進行している場合、その上にある部材や部位を貫通してきた雨水による可能性がある。その場合、原因が除去されないと当該部位での腐食が進行するだけでなく、原因となった他の部位でも深刻な腐食の進行が続くことが考えられる。

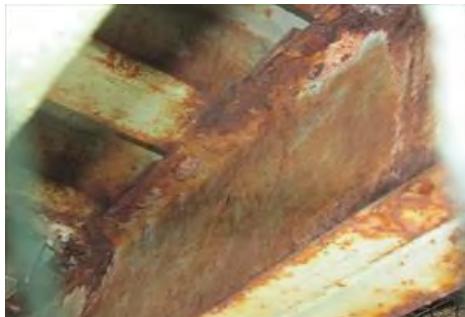
例

横桁に広がりのある腐食が進行しており、上フランジでは局部で明確な板厚減少が生じている。その上にある床版からの漏水による可能性があり、原因が除去されないと腐食が急激に進展したり、床版と横桁の接合部で集中的に腐食が進展したりする可能性もあるため注意が必要である。

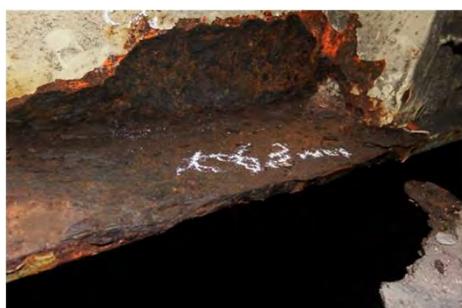
例

支承部や支点部のような応力集中部で顕著な腐食が生じている場合、局部的な断面減少や断面欠損により著しく耐荷性能が低下しており、群衆荷重や地震などの作用によって、その位置で部材が座屈したり、破断したりすることで、荷重を支持、伝達する機能が喪失することもある。また断面欠損が生じているとその箇所が起点となって亀裂が進展することもある。

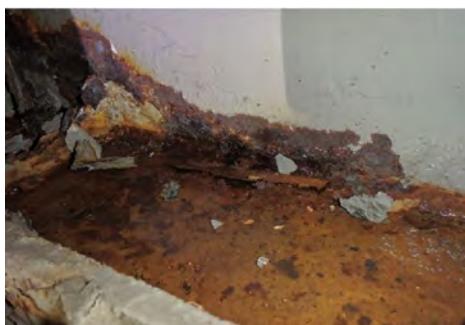
例

桁部材の支点部で、著しく腐食が進行すると、その範囲は小さくともその部位や支点部の構造によっては、群衆荷重や地震などの作用によって、その位置で部材が座屈したり、破断したりすることで、荷重を支持、伝達する機能が喪失することもある。なお、支承部や桁端部では伸縮装置部からの雨水の流下や塵埃の堆積による高湿度環境の継続などで腐食が促進されることがある。

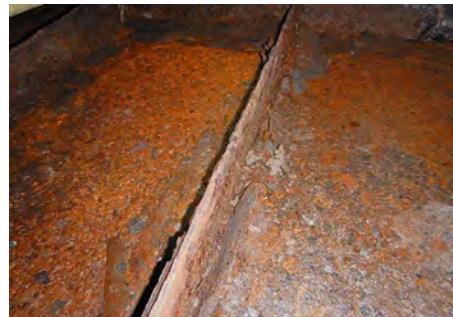
例

箱桁内部などの閉断面部材の内部に、雨水が浸入すると部材外部からは確認できないままに防食機能の低下や鋼材の腐食が進行していくことがある。また浸入量は少なくとも、部材内部で結露を繰り返すなど、高湿度環境が継続することで防食機能の低下や腐食が急速に進行することがある。

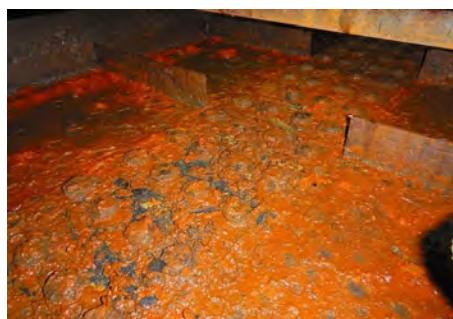
例

箱桁内部や閉断面部材内部では、雨水の浸入以外にも、配水管の破損など不測の滯水を生じることもある。なお、閉断面部材に内部の滯水を排出されるよう導排水経路や開口が設けられていても、接合部の凹凸や塵埃の堆積など様々な理由で必ずしも十分に機能しないことが多い。

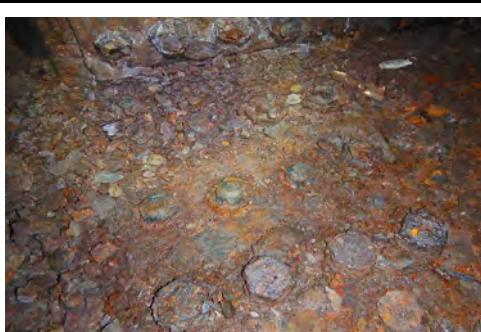
例

高力ボルト継手部が著しく腐食している場合、ボルトの軸力低下、ボルトの荷重伝達機構の変化、添接板の板厚減少や隙間の発生など、様々な理由で継手性能が低下していることがある。なお、過去に使われたF11Tなど一部の高強度の高力ボルトでは腐食環境で遅れ破壊を生じる危険性が高くなることがある。

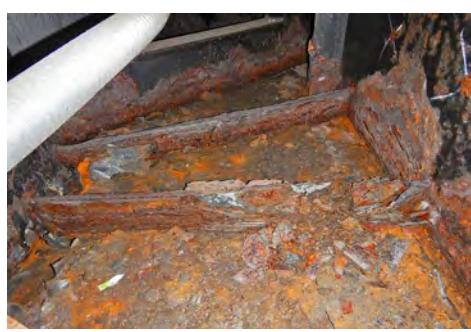
例

箱桁内部の下面側には、補強材やダイヤフラム、ボルト継手、マンホールやハンドホール周りの補強板、溶接線など様々な突起や段差があり、内部に浸入した水は滞留して腐食が促進されることがある。なお水抜き穴や導排水板等が設けられていても、十分に機能しないこともあるため注意が必要である。

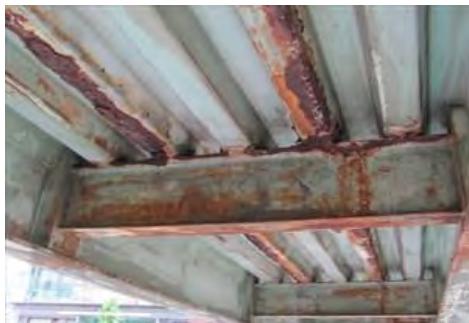
例

横桁上部に腐食が生じており、かつその上の鋼床版裏面に著しい腐食が生じている。床版上面からの雨水によって鋼床版が上側から腐食し断面欠損に至ることで漏水が生じているおそれがある。なお、鋼床版にも断面欠損、著しい減肉が生じていると、鋼床版が荷重を支持できず、踏み抜きが生じる可能性がある。

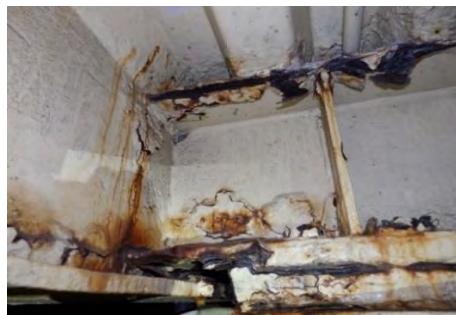
例

鋼床版の下の特定の場所で腐食が進行している場合、鋼床版の接合部など、雨水の浸入経路ができていることがある。その場合、鋼床版側でも劣化が進行していることがある。なお、腐食部が過去に再塗装や補修塗装が行われている場合、塗装前よりも状態が悪化していることもある。また、横桁のせん断スパン比によつては、曲げではなくせん断が支配的な場合があり、主桁との接合部の腐食は、横桁として荷重を支持する機能の低下に与える影響が大きい場合もある。

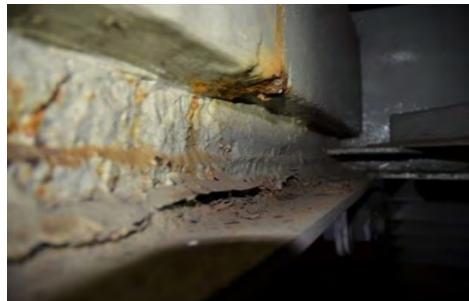
例

塗膜に錆色の変色が生じている場合、塗膜の下で既に広範囲に腐食が進行していることがある。またその場合、腐食原因となる雨水の供給経路が部材内部など外観から視認困難な箇所であることもある。

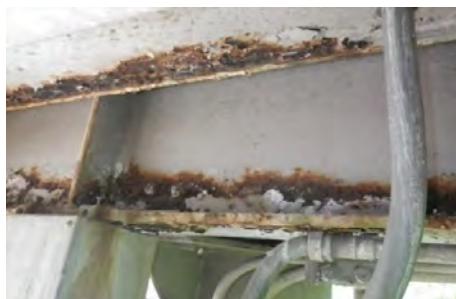
例

構造的に雨水が滞留しやすい箇所や水切り部では塗膜が劣化しやすく、局部的に腐食が進行することがある。また部材の狭隘部や部材端は塗膜品質が劣る場合があり、他の一般部に比べて先行して腐食が進行することがある。塗膜品質が劣る部位で腐食が生じるとその部位で集中的に腐食が進行していくことがある。

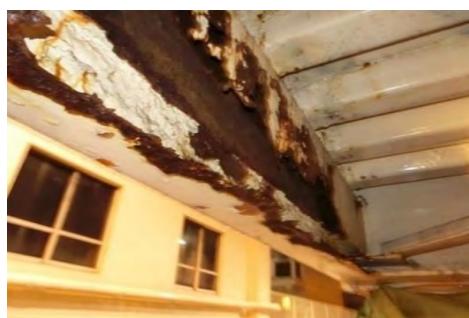
例

上面側からの漏水による腐食部で石灰分の析出が見られる場合、床版コンクリートなど上方にあるコンクリートにも劣化が進行していることがある。また部材内部から進行してきた腐食による断面欠損や塗装の劣化が生じている場合、既にその部材は内側から広範囲に大きく断面減少していることがある。

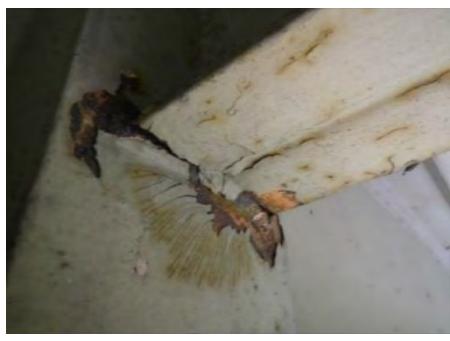
例

溶接継手部の腐食部では亀裂も発生していることがある。塗膜が残存している場合、溶接部に亀裂が生じても塗膜われと外観上は区別がつかないことがある。

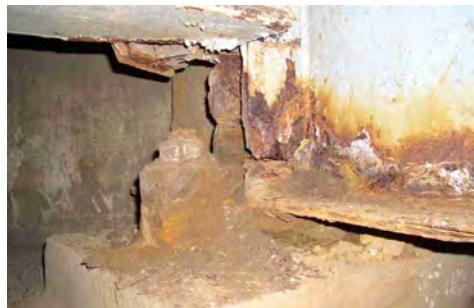
例

支点部などの応力集中部位での腐食による断面減少や断面欠損では、その範囲や位置によっては、既に耐荷性能が大きく低下している場合があり、地震などの作用によって、その位置で部材が破壊したり、座屈を生じることもある。また断面欠損部から亀裂が進展することもある。

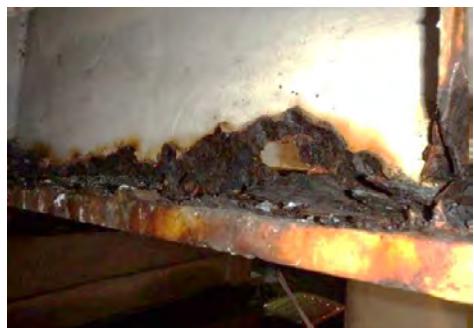
例

支点上の桁部材の腐食による断面減少や断面欠損は、その位置によっては耐荷性能を大きく低下させことがある。また応力集中部での断面減少や断面欠損部からは亀裂が発生しやすい。

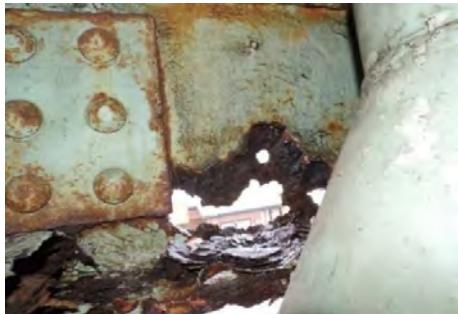
例

ボルト接合部近くで腐食によって断面減少や断面欠損を生じると、その影響は接合部にも及ぶことになる。例えば、接合機構に異常が生じて、ボルト接合部として所定の抵抗ができるなど耐荷性能が大きく低下することもある。また応力集中部から亀裂が生じることもある。

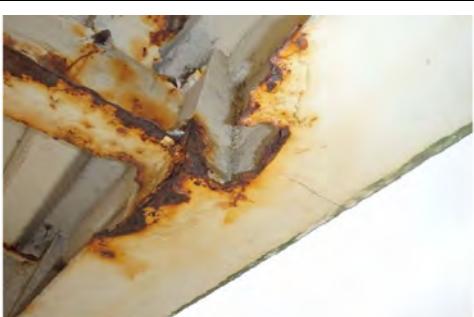
例

部材剛結部と隅角部などその影響を受ける直近の部材に腐食による断面減少や断面欠損が生じると、部材相互に荷重を支持、伝達する能力が低下し、耐荷性能が大きく低下することがある。応力集中による部材断面の一部降伏や亀裂の発生に至ることもある。

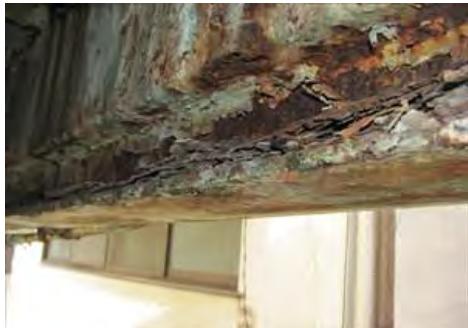
例

桁部材では断面欠損に至らなくとも、広範囲に著しい板厚減少が生じると耐荷性能は大きく低下する。

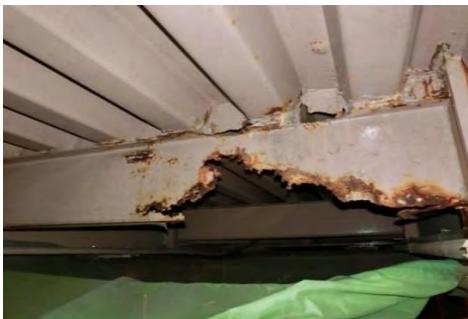
例

写真は、上方からの水の滴下によって生じた横桁の腐食部を除去した例である。有効断面が著しく減少しているなど、桁部材としての耐荷性能は大きく低下していると推定できる状態。

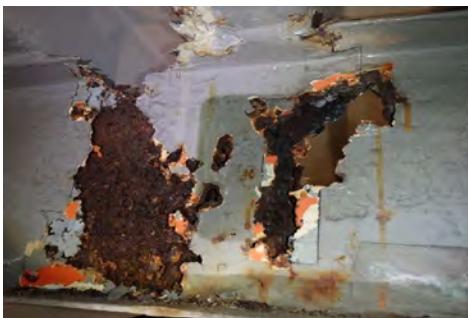
例

雨水が直接かからない部位で、上方からの漏水等によって腐食が進行する場合、腐食範囲や形状、進行の程度は同じ橋の同種の部材であっても千差万別であり、箇所毎に現状及び今後どのように進行するのかを評価する必要がある。

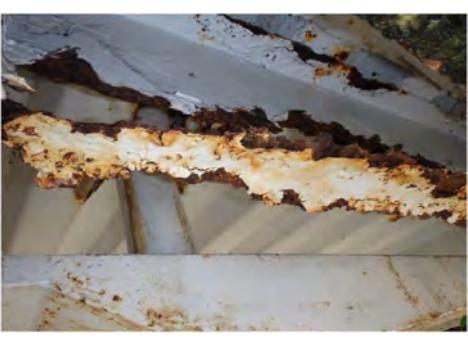
例

部材の内部や上方の視認できない箇所から腐食が進行する場合、裏面側の部材表面の塗膜劣化などに異常が現れるまでには、既に著しく断面減少していたり、大きな異常が見られないまま腐食部の脱落や破壊に至る危険性もある。

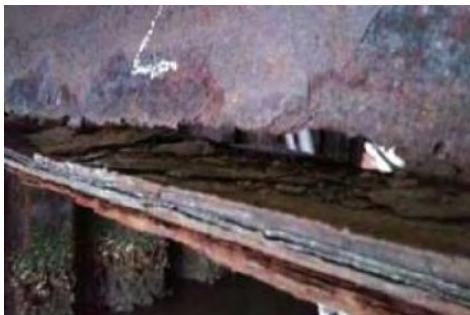
例

耐候性鋼材は環境不適合によって異常腐食を生じて、急速な断面減少が生じることがある。なお層状錆が広く形成されている場合、それらを除去しないと残存板厚の正確な評価は難しい。

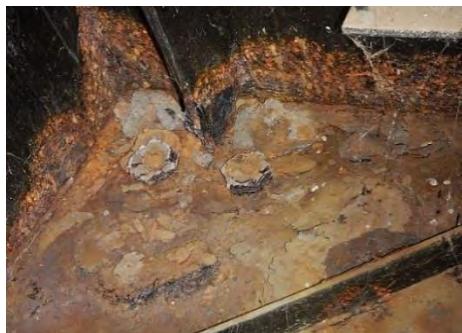
例

耐候性鋼材は環境不適合によって異常腐食を生じて、急速な断面減少が生じることがある。なお異常腐食の錆性状は多様であり、保護性錆や保護性錆に移行する途中段階との見極めは慎重に行う必要がある。

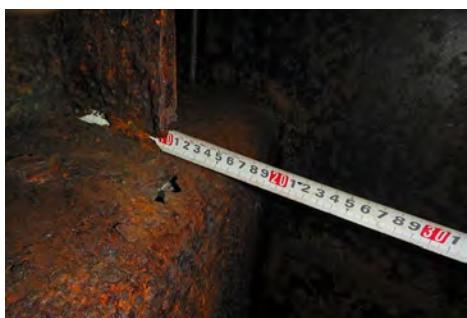
例

耐候性鋼材は表面を様々な性状の錆が覆うため、表面に開口していても亀裂を容易に見つけられないこともある。特に溶接線部などで当初より表面が平滑でない部位では亀裂が視認しにくくなることに注意が必要である。

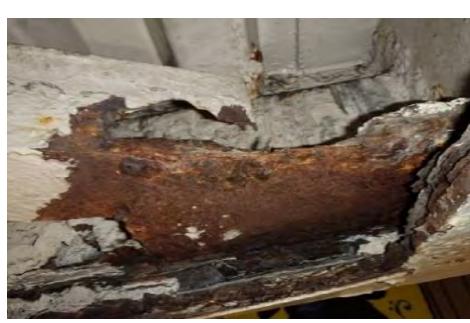
例

支承部や支点部に、明らかな板厚減少を伴う著しい腐食がある場合、既に耐荷力が大きく低下しており、構造安全性に影響を及ぼしている場合もある。

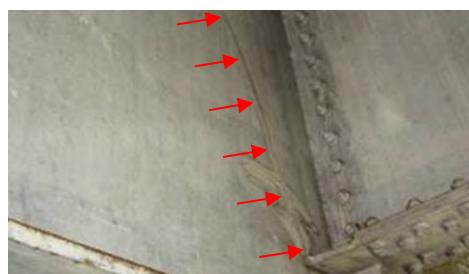
例

部材同士の交差部や貫通部は、構造的に疲労耐久性に劣る場合が多く、亀裂が発生しやすい。なお、鋼部材の亀裂の進展傾向はまちまちであり、一旦生じた後に長期にわたって停滞したり、突如急速に進展することもある。

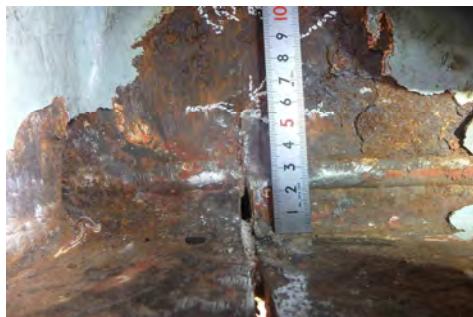
例

鋼部材では溶接部が起点となって亀裂が発生することが多い。主桁の突き合わせ溶接など、塗装表面からは溶接線の存在や正確な位置がわからないこともあり、図面で確認するなど注意が必要である。

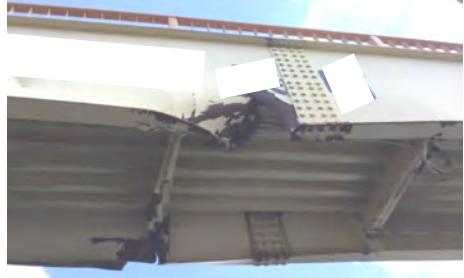
例

設計で考慮していない向きや大きさの外力で損傷した場合、その影響も設計で想定しないものとなっている可能性があり注意が必要である。特に車両衝突のような衝撃的な作用では衝突部から離れた位置での亀裂発生やボルト折損などの可能性もある。

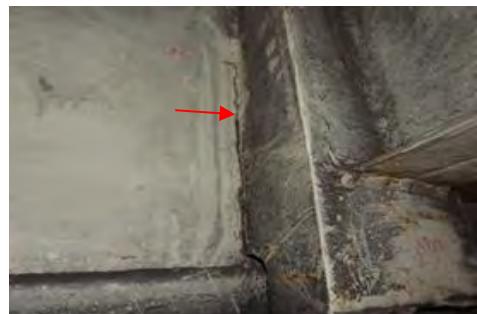
例

部材の断面変化点、屈曲部、複数の部材の交点などは応力集中によって亀裂が発生しやすい部位である。またそのような部位での亀裂による断面欠損の影響は、その部位の耐荷機構に複雑に影響を生じるため、耐荷性能に及ぼす影響を慎重に判断する必要がある。

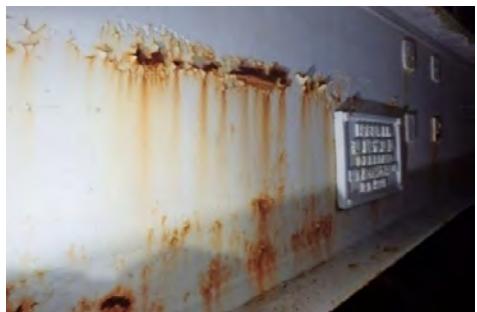
例

両側主桁ウェブの内側に歩廊が結合された歩道橋の外側が歩廊部に一致して腐食している。このように構造によって原因に応じた特徴的な変状が現れることもある。なお、内部からの腐食で反対側の表面にまで発錆が見られる場合、部材断面が大きく損なわれている可能性がある。

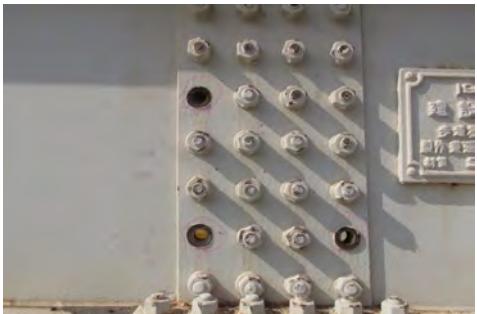
例

同じ継手内で複数のボルトの破断や抜けなどの異常が見られる場合、原因によっては他のボルトにも既に軸力抜けや亀裂の発生が生じていることがある。また、ボルトの破断が遅れ破壊である場合、同じ継手や同時に施工された同じ橋の他の継手でも破断が続発することがある。

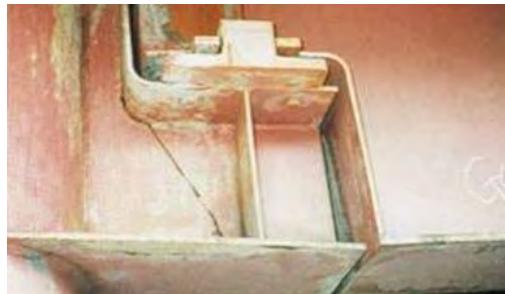
例

支承部などの荷重集中点では大きな応力変動が繰り返されるため亀裂を生じやすい環境である、このときゲルバー桁の受け梁のように構造上重要な部位で亀裂が発生すると、急速に進展して受け梁の破壊による落橋など致命的な状態に至らしめる可能性があり注意が必要である。

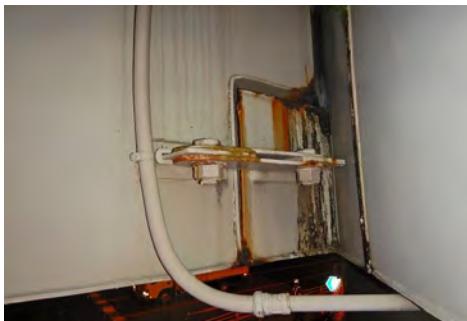
例

ゲルバー部のように狭隘かつ腐食環境が厳しい部位で漏水や錆汁が見られる場合、外観からの目視が困難な隙間や箱断面部材の内部で既に腐食が著しく進行していることがある。ゲルバー部は応力集中箇所であり腐食による断面減少や断面欠損部から亀裂が発生する危険性も高い。

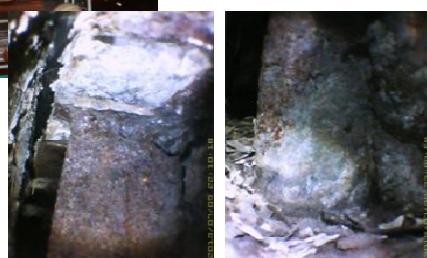
支点上補剛材の状態

ゲルバー部のように狭隘かつ腐食環境が厳しい部位で漏水や錆汁が見られる場合、外観からの目視が困難な隙間や箱断面部材の内部への漏水により、既に腐食が著しく進行していることがある。また、ゲルバー部は応力集中箇所であり腐食による断面減少や断面欠損部から亀裂が発生する危険性も高い。

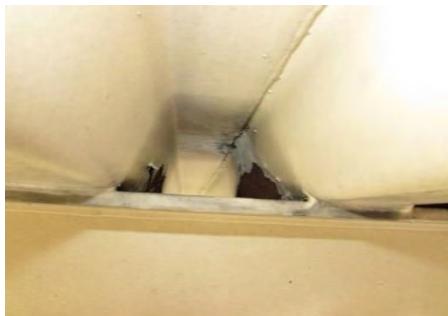
例

鋼床版の裏面に錆汁が見られる場合、上面からの雨水の到達によって鋼床版が上面から腐食して断面欠損に至っていることがある。腐食原因や鋼床版の構造によっては、広範囲で著しく断面減少したり、断面欠損部が拡大するまで裏面の塗装には大きな変状が現れないことがある。

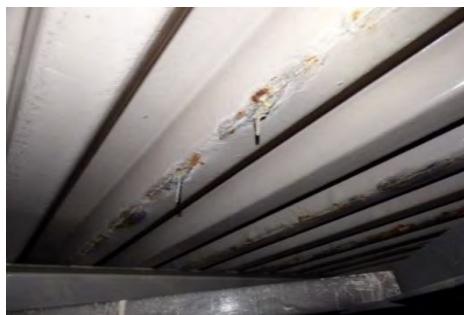
例

歩道橋では、型枠兼用の極薄鋼板上にコンクリートを打設した構造の床版も使われている。上からの雨水が鋼板に到達すると上面側から腐食して鋼板が断面欠損することもある。また極薄鋼板だけで床版コンクリートを支持できない場合、床版の抜け落ちや腐食鋼板の落下も生じうる。

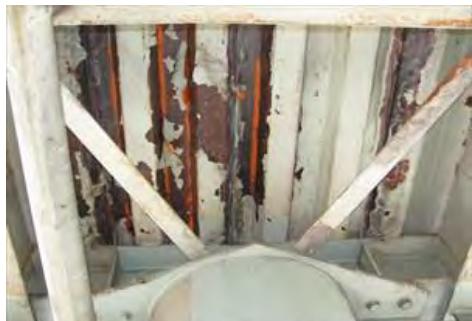
例

鋼床版または床版の底鋼板の裏面側に塗装の浮きや剥がれが広範囲に生じていたり、鏽汁など腐食の兆候が見られる場合、上部からの雨水の浸入によって鋼板が既に著しく断面減少していたり、部分的に断面欠損している可能性がある。

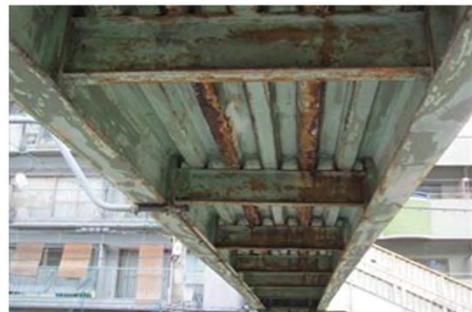
例

床版の構造、舗装材や床版コンクリートの状態、路面の縦横断勾配などでも、雨水が下まで到達する箇所は異なってくる。一方、確認時点で変状が見られない箇所でも既に下面に腐食が見られる部位と同条件の箇所では今後早期に腐食による変状が現れる可能性もある。

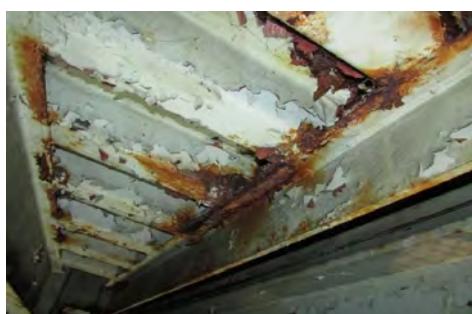
例

床版の構造、舗装材や床版コンクリートの状態、路面の縦横断勾配などでも、雨水が下まで到達する箇所は異なってくる。一方、確認時点で変状が見られない箇所でも既に下面に腐食が見られる部位と同条件の箇所では今後早期に腐食による変状が現れる可能性もある。

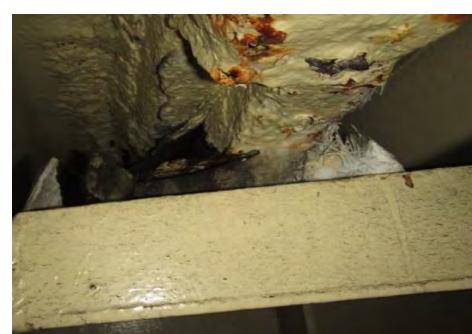
例

補修塗装部で内部の鋼板の腐食による浮きや剥離、鏽汁の漏出が見られる場合、過去にも同じ原因による雨水の浸入による腐食が生じていた可能性が高い。補修塗装時の状態や補修塗装の方法によっては、補修塗装前の状態よりも既に腐食による断面減少や断面欠損などが拡大している可能性もある。

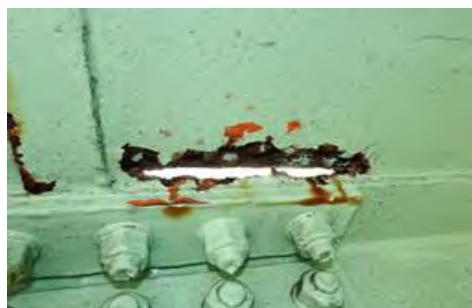
ボルト継手部では鋼床版の上面に添接板による段差やボルト頭などの凹凸などで特定の箇所で床版上面まで到達した雨水が滞留することがあり、特定の部位で局部的に腐食が進行することがある。その場合、ボルト継手部全体の継手性能も大きく低下していることもある。

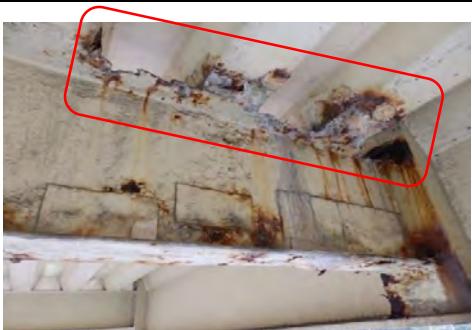
鋼床版の腐食部の下に位置する箇所で特に腐食が進行している場合、鋼床版が既に断面欠損して漏水していることがある。鋼床版の荷重を支持する機能の低下や錆等の落下による第三者被害のおそれもある

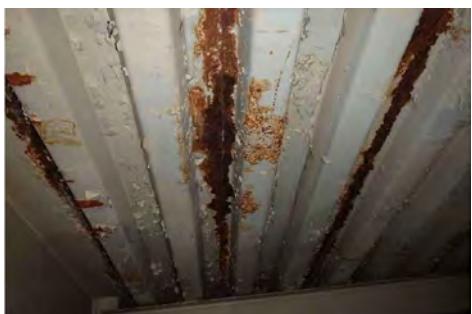
波板上の底鋼板にコンクリートが充填された床版では、上部から浸入した雨水が鋼板の合わせ目の凹凸で滞留してその位置で著しく腐食が進行することもあり、必ずしも鋼板凹部での腐食が先行するわけではない。線状の腐食減肉や断面欠損が生じると床版は一体性を失うことがある。

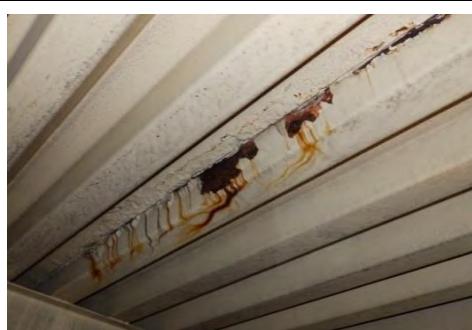
波板上の底鋼板にコンクリートが充填された床版では、上部から浸入した雨水が鋼板の合わせ目の凹凸で滞留してその位置で著しく腐食が進行することもあり、必ずしも鋼板凹部での腐食が先行するわけではない。線状の腐食減肉や断面欠損が生じると床版は一体性を失うことがある。

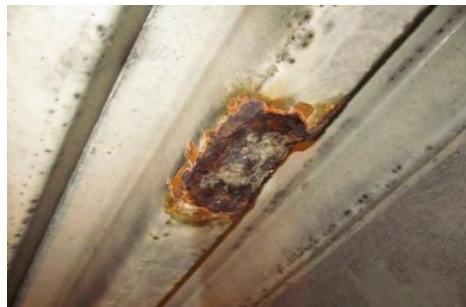
上面から床版内部を通ってきた雨水によって底鋼板が上側から腐食する場合、著しく腐食する位置や範囲は、舗装材の仕様や床版の構造など様々な条件で異なってくる。他の個所でも同じ条件になっている場合には同様の腐食が生じることもある。

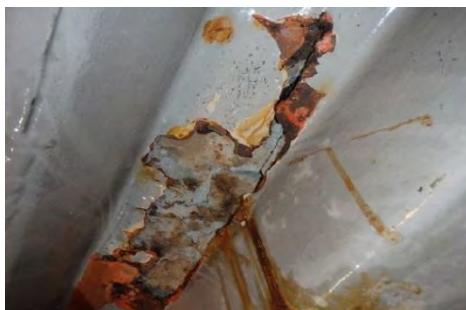
底鋼板にコンクリートが打設された形式の床版では、構造や仕様によってコンクリート部分が床版の耐荷性能に果たす役割や程度はそれぞれ異なるため、底鋼板の腐食減肉や断面欠損の影響を評価する場合、床版の耐荷機構にも注意する必要がある。

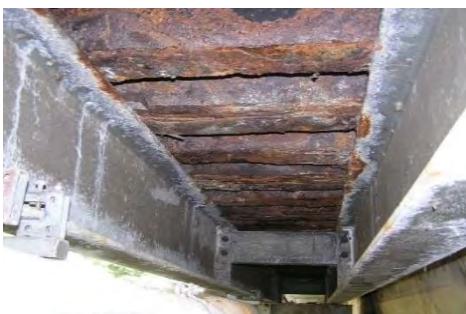
鋼板の防食被膜が広範囲に失われて鋼材表面の広範囲で腐食が損傷する場合、表面に鏽が層状に形成されることがある。このような場合、広範囲に板厚減少が生じて耐荷性能が大きく低下する可能性があるが、鏽を除去しないと板厚減少量の把握や断面欠損の有無の確認は難しいことが多い。

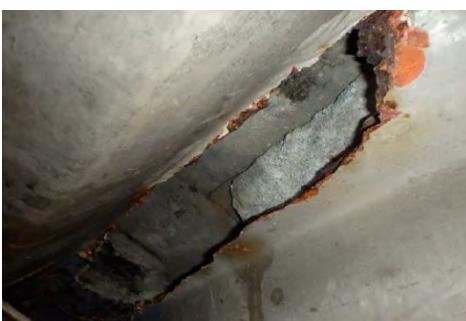
底鋼板と内部に打設された床版コンクリートはずれ止めなどで一体化されておらず、鋼板とコンクリートの間には隙間が生じていることがある。そのため鋼板上面まで到達した水がどこに滞留して鋼板の腐食を促進させているのかは、腐食が相当に進行するまで裏面からは確認が難しいこともある。

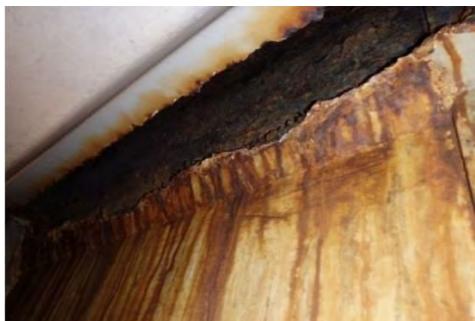
主桁と床版の接合部の鋼板が広く腐食によって断面減少している。また鋳汁の漏出からは断面欠損を生じて上面側からの雨水が漏れ出ている可能性がある。主桁と床版の一体性が損なわれていると耐荷性能は大きく低下している可能性が高い。

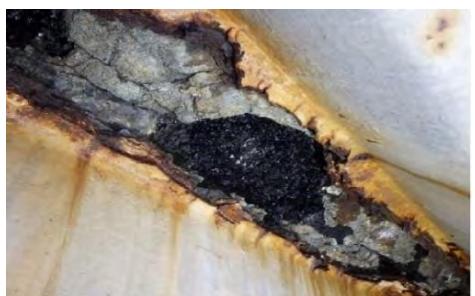
腐食した鋼板を除去した例である。鋼板上のモルタルも劣化しており、路面陥没や踏み抜きが生じるような状態となっている。このように床版としての耐荷性能が大きく低下していても、鋼板上面側からの腐食の程度を裏面の外観だけで評価することは難しい場合も多い。

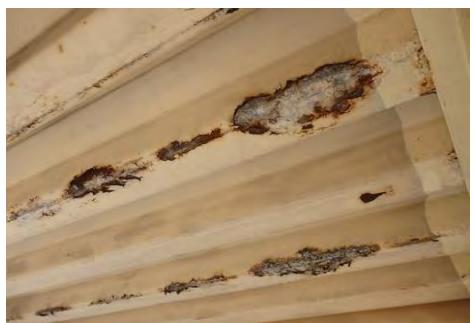
上面からの雨水で著しく腐食が進行した床版下面の鋼板が断面欠損を生じている。このような場合、床版コンクリートが脱落して第三者被害を及ぼす可能性がある。また床版としての耐荷性能は大きく低下している可能性が高い。

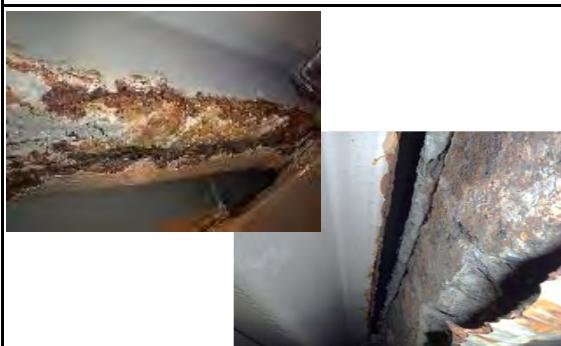
上面からの雨水で著しく腐食が進行した床版下面の鋼板が断面欠損を生じている。このような場合、床版コンクリートが脱落して第三者被害を及ぼす可能性がある。また床版としての耐荷性能は大きく低下している可能性が高い。

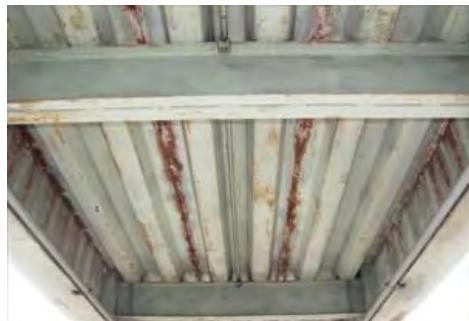
上部からの雨水の浸入の可能性があり、デッキプレートの継目や端部からのさび汁が生じている場合、裏面（上面）側から既に腐食が著しく進行し、継ぎ目で鋼板の一体性が失われていることもある。その場合、床版としての荷重を支持する機能の低下や腐食が著しい箇所での踏み抜きのおそれもある。

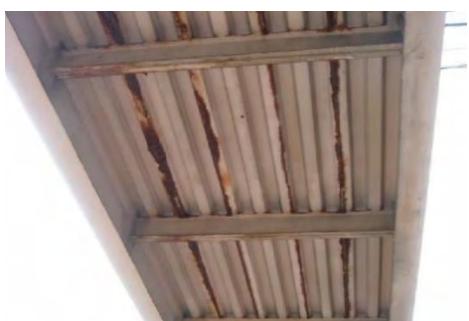
上部からの雨水の浸入の可能性があり、デッキプレートの継目や端部からのさび汁が生じている場合、裏面（上面）側から既に腐食が著しく進行し、継ぎ目で鋼板の一体性が失われていることもある。その場合床版としての荷重を支持する機能の低下や腐食が著しい箇所での踏み抜きのおそれもある。

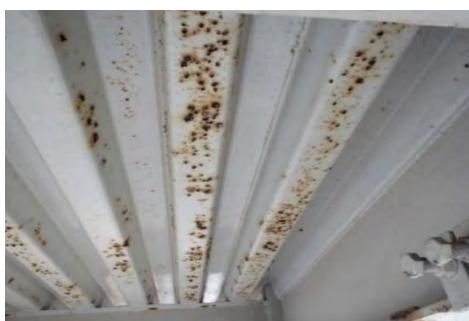
上面からの雨水によって底鋼板の腐食が下面に及んだ場合、塗膜が下層から損傷していくことで、外面側から劣化が進行した場合とは異なる塗膜の変状が見られることがある。塗膜表面で特異な変色や発錆が見られる場合、その性状や分布などにも着目して原因を推定する必要がある。

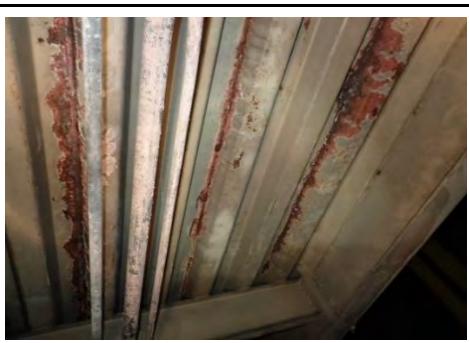
底鋼板の裏面まで著しい腐食が生じて断面欠損が生じている場合、荷重を支持する機能が低下し、歩道橋利用者が床版を踏み抜く可能性もある。また、床版を貫通してきた雨水が滴下して、床版より下に位置する他の部材や付属物の防食機能の低下や腐食を生じさせることがある。このような特定の部位に集中する水による腐食は原因が排除されないままでは急速に進行することがある。

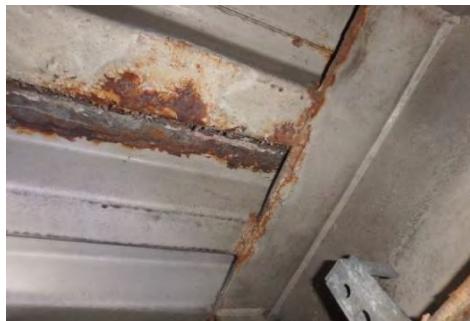
底鋼板の裏面まで著しい腐食が生じて断面欠損が生じている場合、床版を貫通してきた雨水が滴下して、床版より下に位置する他の部材や付属物の防食機能の低下や腐食を生じさせることがある。このような特定の部位に集中する水による腐食は原因が排除されないままでは急速に進行することがある。

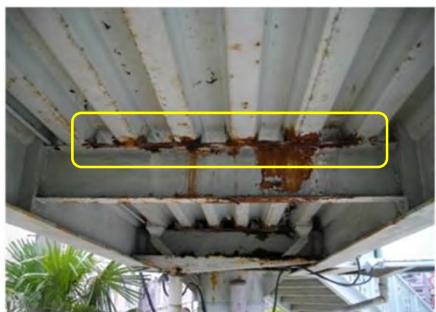
床版の底鋼板が上からの雨水で腐食する場合、水の浸入経路や縦横断勾配によっては特定の部位に腐食が生じることがある。その場合、原因が除去されないとその部位で急速に腐食が進行する可能性がある。また構造的に協働して抵抗する複数の部材が同じ位置で損傷すると耐荷性能が急速に低下することもある。

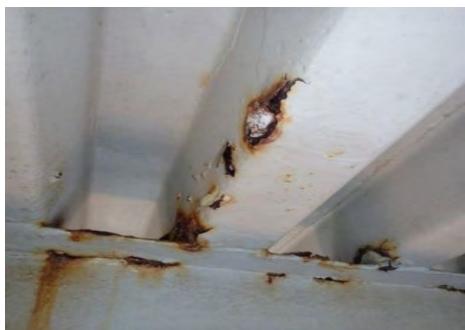
上面からの雨水で著しく腐食が進行した床版下面の鋼板が断面欠損を生じている。このような場合、床版コンクリートが脱落して第三者被害を及ぼす可能性がある。また床版としての耐荷性能は大きく低下している可能性が高い。

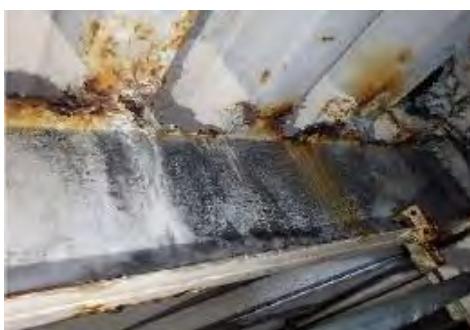
鋼床版の腐食部の下に位置する箇所で特に腐食が進行している場合、鋼床版が既に断面欠損して漏水していることがある。鋼床版の荷重を支持する機能の低下や錆等の落下による第三者被害のおそれもある。

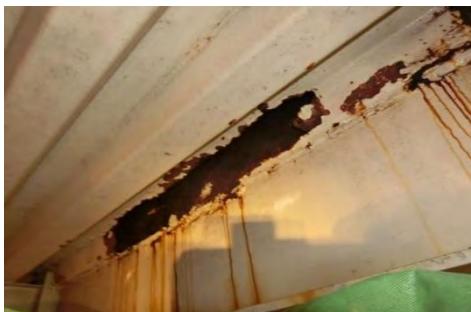
底鋼板の断面欠損部で床版を貫通してきた雨水が漏出している場合、下方に位置する部位や部材で防食機能の低下や腐食を著しく促進させることがある。このような特定の部位に集中する水による腐食は原因が排除されないままでは急速に進行することがある。

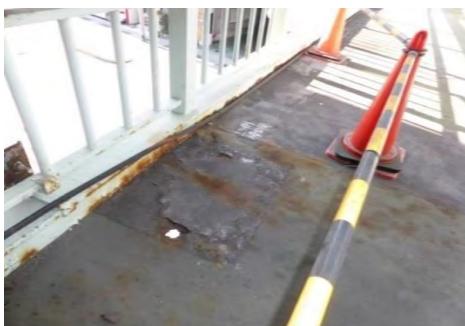
舗装面など歩廊部表面に変状が生じた場合、その部分から床版内部に雨水が浸入していることがある。なお舗装の補修が行われている場合にも、雨水の浸入が完全に防止できていないこともあることに注意が必要である。

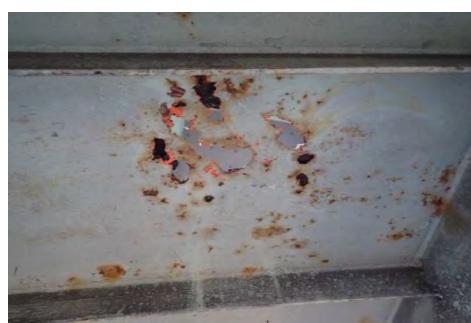
鋼床版上面に広く滯水が生じる場合、広範囲に腐食による板厚減少が生じることがあり、その場合、一部で断面欠損が確認された時点で、その周囲もほとんど健全な板厚が残っていないこともあるため荷重を支持する機能の低下や踏み抜き事故の発生にも注意が必要である。

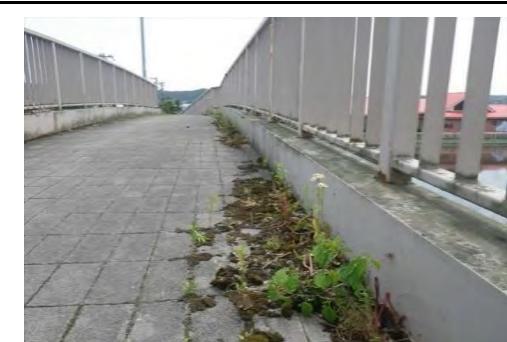
地覆と舗装の境界面に土砂の堆積が見られる場合、橋面の勾配等により、雨水の滞留が生じやすく湿潤な環境となっており、地覆に腐食が生じている可能性がある。土砂等を除去しなければ状態が把握できないことが多い。

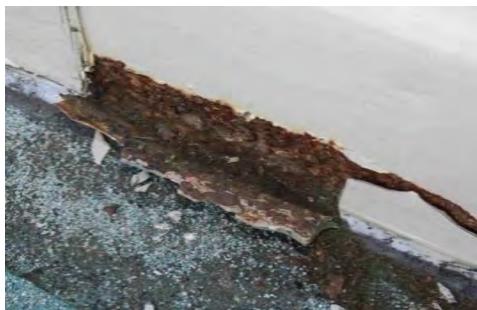
塗装にひびわれやうきが見られる場合、舗装等で見えない部分で断面欠損等が生じ地覆内に水が浸入している可能性がある。その場合、床版や主桁等の内部で腐食が進行しており、部材の耐荷力に影響を及ぼしている場合もある。

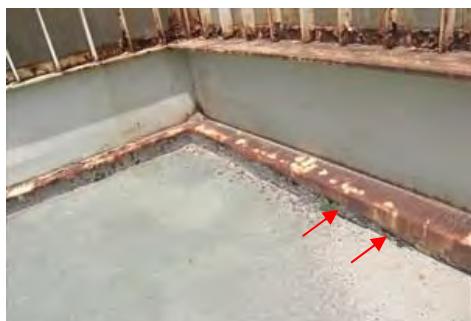
路面境界部で腐食による板厚減少が生じている場合、舗装等で見えない部分で断面欠損等が生じ地覆内に水が浸入している可能性がある。その場合、床版や主桁等の内部で腐食が進行しており、部材の耐荷力に影響を及ぼしている場合もある。

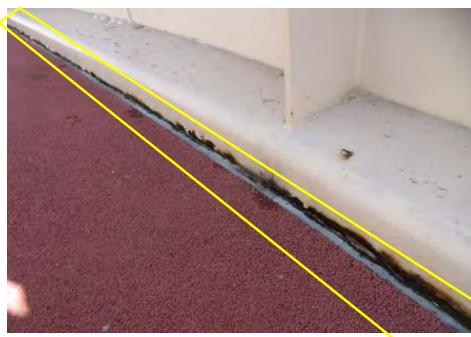
路面境界部で腐食が生じている場合、舗装等で見えない部分で断面欠損等が生じ地覆内に水が浸入している可能性がある。その場合、床版や主桁等の内部で腐食が進行しており、部材の耐荷力に影響を及ぼしている場合もある。

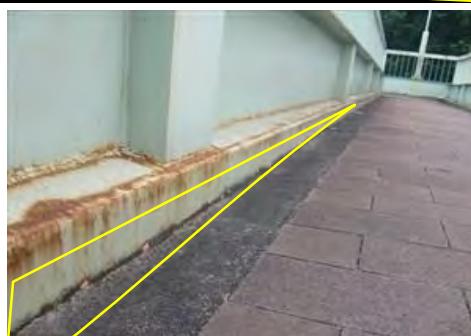
路面境界部で腐食が生じている場合、舗装等で見えない部分で断面欠損等が生じ地覆内に水が浸入している可能性がある。その場合、床版や主桁等の内部で腐食が進行しており、部材の耐荷力に影響を及ぼしている場合もある。

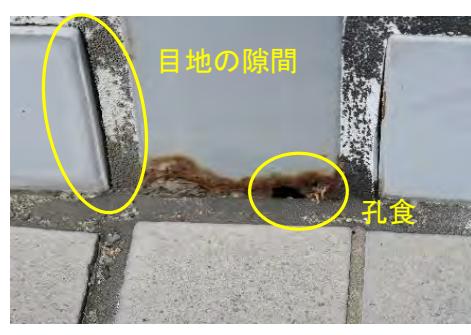
橋面上で目地の割れや隙間、孔食が見られる場合、水みちになり、裏面側の床版や主桁等で腐食が進行している場合がある。

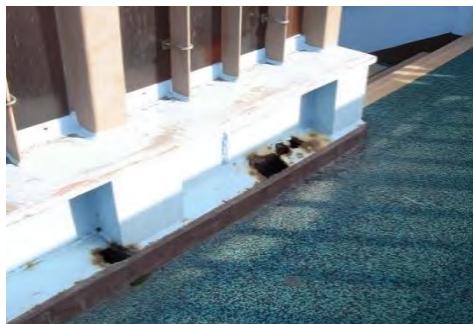
腐食により、明らかな断面欠損や著しい板厚減少が見られる場合、地覆内に水が浸入し、床版や主桁等の内部で腐食が進行しており、部材の耐荷力に影響を及ぼしている場合もある。

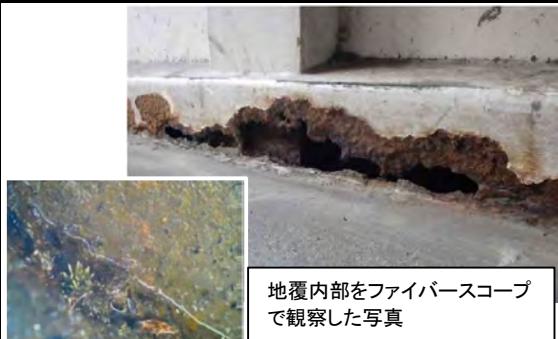
地覆内部をファイバースコープ
で観察した写真

腐食により、明らかな断面欠損や著しい板厚減少が見られる場合、地覆内に水が浸入し、床版や主桁等の内部で腐食が進行しており、部材の耐荷力に影響を及ぼしている場合もある。

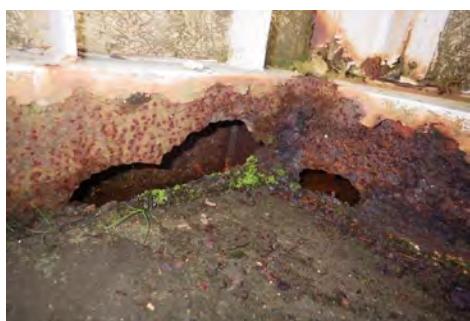
腐食により、明らかな断面欠損や著しい板厚減少が見られる場合、地覆内に水が浸入し、床版や主桁等の内部で腐食が進行しており、部材の耐荷力に影響を及ぼしている場合もある。

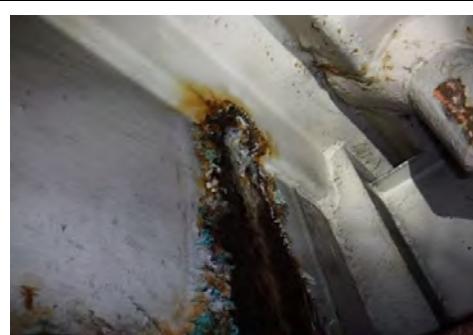
主桁と床版デッキプレートとの接合部付近から漏水が確認できる場合、地覆から水が浸入している可能性があり、床版デッキプレートや主桁の内側に腐食による断面減少が生じて耐荷力に影響を及ぼしている場合もある。

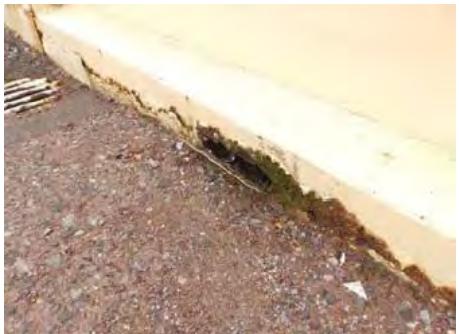
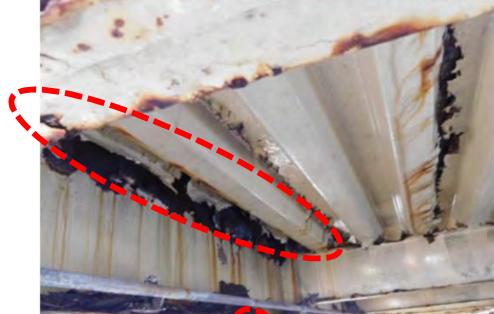
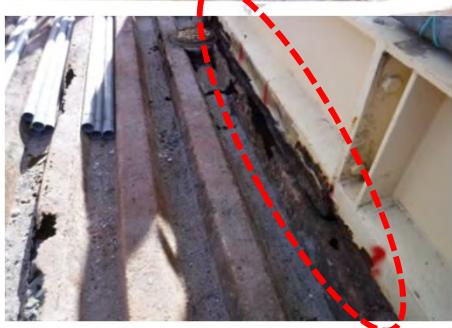
※ 舓装を除去した後の地覆の状態

腐食により地覆外面に明らかな断面欠損や著しい板厚減少が見られる場合、地覆内に水が浸入し、主桁や床版端部に滲水し、内部から主桁や床版の腐食を進展させることがある。デッキプレート上面や主桁の腐食の著しい進展が懸念されるだけでなく、既に腐食が局所的に進展している可能性がある。

■孔食が生じていると地覆内部に雨水等が浸入し、内部で広範囲に腐食が生じることがある。このため、耐荷力への影響を把握するために、地覆内部のデッキプレート上面や主桁の腐食について詳細な状態の把握を検討することが必要な場合もある。

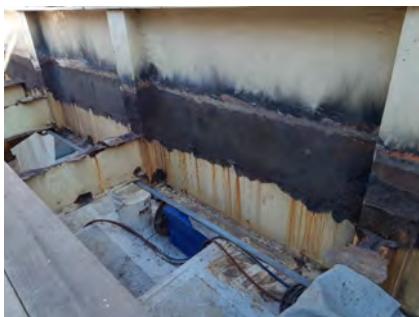
※ 舓装を除去した後の主桁腹板の状態

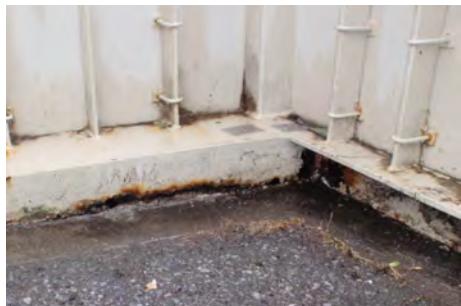
地覆際に滯水跡が確認され、腐食により、明らかな断面欠損や著しい板厚減少が見られる場合、地覆内に水が浸入し、主桁や床版端部に滯水し、内部から主桁や床版の腐食を進展させことがある。デッキプレートや主桁の腐食の著しい進展が懸念されるだけでなく、既に腐食が局所的に進展している可能性がある。

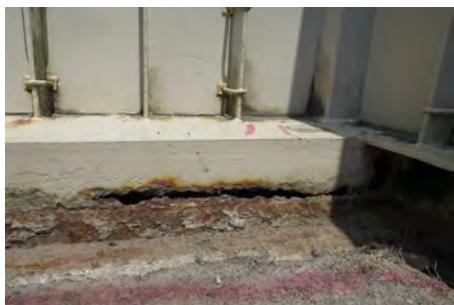
※ 鋪装を除去した後の地覆の状態

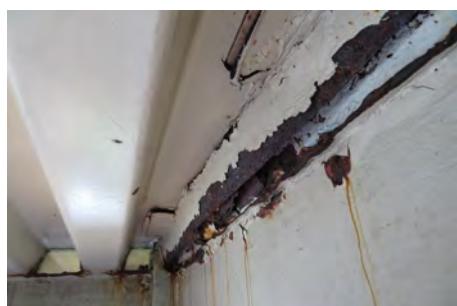
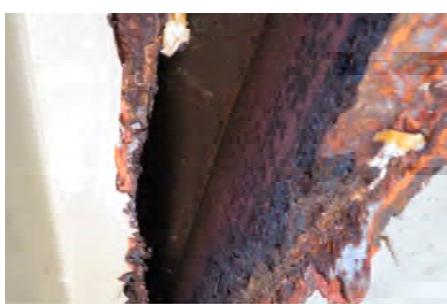
※ 腐食片を除去した後の主桁腹板の状態

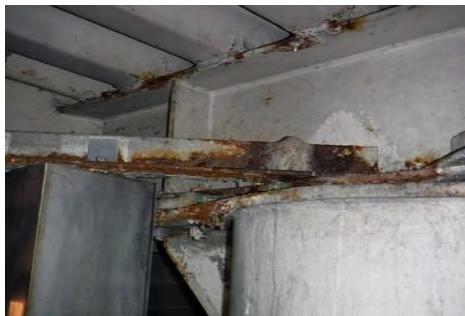
上下部接続部は狭隘で湿潤環境となりやすく防食機能の低下や腐食が促進されることがある。また床版など上部構造からの漏水があると、その直下周辺で急速に防食機能の低下や腐食の進行が生じることがある。

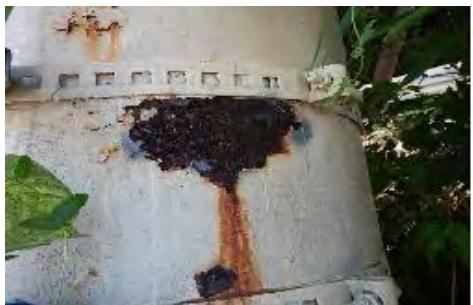
橋脚柱の表面に附属物などで突起や段差があると流下する雨水が同じ箇所に滞留して局部的に防食被膜の劣化や腐食が促進されることがある。橋脚柱と異種の金属の附属物が設置されている場合、防食被膜の劣化や損傷により絶縁機能が失われる異種金属接触腐食が生じることがある。

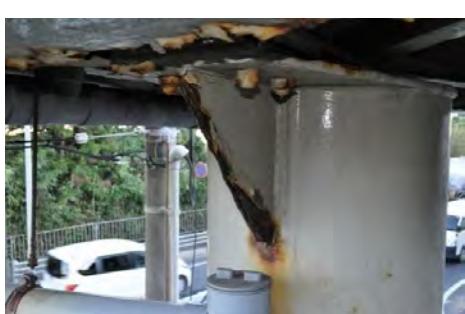
橋脚柱に設けられた補剛材など縦方向部材は水みちとなりやすく、防食被膜の劣化や腐食が促進されることがある。補強材端部の溶接部は応力集中により疲労亀裂を生じやすい箇所であるが腐食により亀裂が視認にくくなることに注意が必要である。

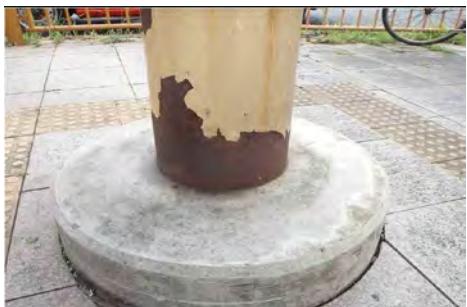
塗膜が層状に剥離して脱落している場合、防食機能が当初より十分でなかったり、浮きを生じて広範囲に防食機能が低下していることがある。その場合、そのまま放置すると密着していない塗膜下を含め広範囲に腐食が急速に進行していくこともある。

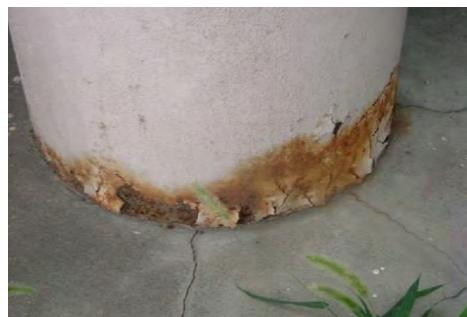
柱基部のコンクリートにひびわれがあると、雨水が浸入して柱本体や鉄筋が地中で腐食することがある。また、湿潤環境となりやすい地際部では防食被膜の劣化や鋼製柱の腐食が進行しやすく、板厚減少や断面欠損に至ることもある。断面欠損を生じると柱内部にも雨水が浸入する。

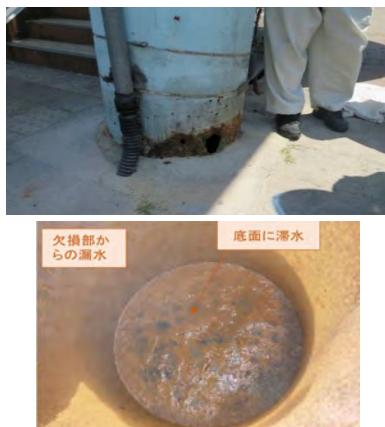
橋脚基部は湿潤環境になりやすく基部近傍で橋脚全周に局部的に腐食が進行して板厚減少や断面欠損を生じることがある。断面欠損部からの漏水により、鋼管内部に滯水が生じ、内部から腐食が進展している場合もある。また、不可視部である根巻きコンクリートや舗装等の埋め込み部に、ひびわれ等がない場合であっても、雨水等の浸入により、鋼管外側も腐食が進展している場合もある。

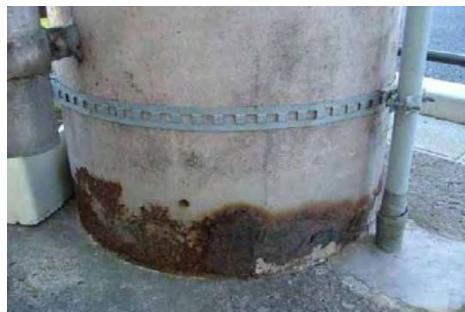
橋脚基部は湿潤環境になりやすく基部近傍で橋脚全周に局部的に腐食が進行して板厚減少や断面欠損を生じることがある。全断面が断面減少すると柱部材では耐荷力が著しく低下し、橋脚柱では座屈や倒壊が生じやすくなることに注意が必要である。

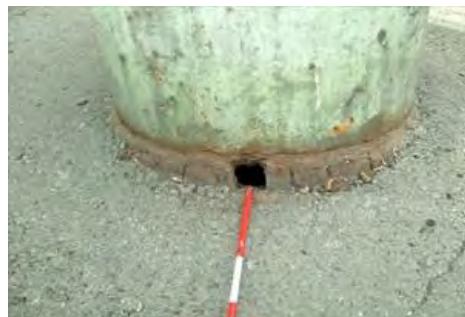
湿潤環境となりやすい地際部では防食被膜の劣化や鋼製柱の腐食が進行しやすく、根巻きコンクリートのひびわれや橋脚柱との隙間からも雨水が浸透して直接視認できない地中部でも腐食が進行して板厚減少や断面欠損に至ることもある。

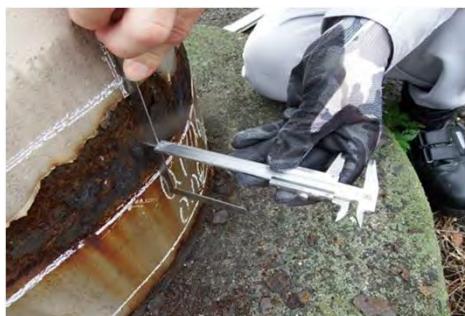
橋脚基部では橋脚全周に局部的に腐食が進行することが多い。著しい腐食を生じる位置は、湿潤環境になりやすい地際だけでなく、跳ね水の当たる箇所や溶接線など段差や凹凸がある位置など構造や立地によって様々である。原因によっては放置すると急速に腐食が進行する。

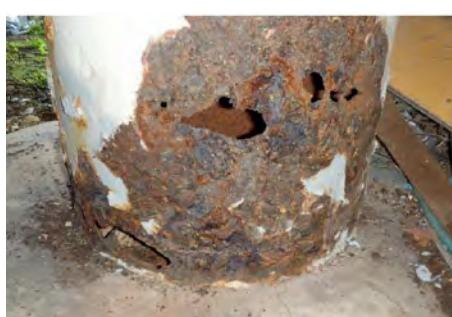
鋼製橋脚のような閉断面部材では、何らかの原因で内部に雨水が浸入すると柱基部内部に滯水を生じたり、結露を繰り返すなどで内部から腐食が進行することがある。その場合、外面に防食被膜の劣化や発錆などの異常が現れたときには既に耐荷力が大きく低下していることもある。

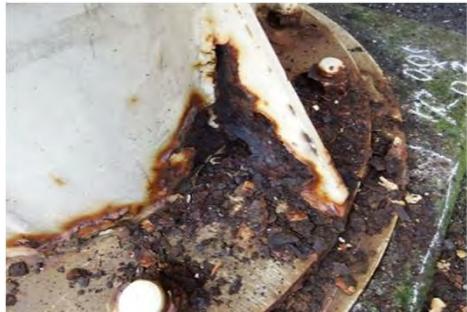
橋脚柱を流下した水が速やかに排除されず滞留すると高湿度環境が継続して著しく腐食を進行させることがある。補強材の溶接部に腐食減肉や腐食による表面凹凸が生じると亀裂が生じやすくなる。なお腐食部では錆を除去しないと亀裂の有無を目視で確認することは難しい。

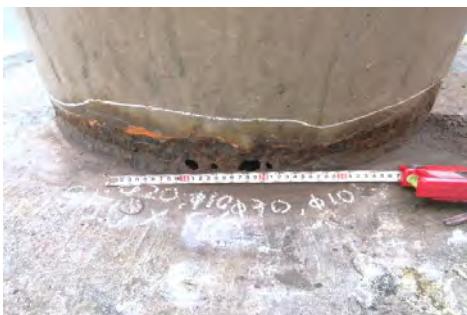
橋脚基部の局部で板厚減少を伴う腐食が生じている場合、何らかの原因で浸入した雨水等の柱内部での滞留によって、内部からの腐食が進行している場合がある。柱としての耐荷力が低下しており、地震等の作用により座屈や倒壊が生じる可能性がある。

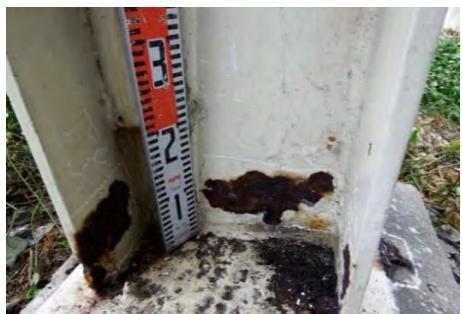
H型部材など開断面の形式の柱部材では地際部で狭隘な空間ができやすく、塵埃の堆積や排水勾配の不足なども生じやすいことから滯水を生じたり湿潤環境が継続することも多い。防食被膜の劣化や損傷を放置すると急速に腐食が進行することがある。

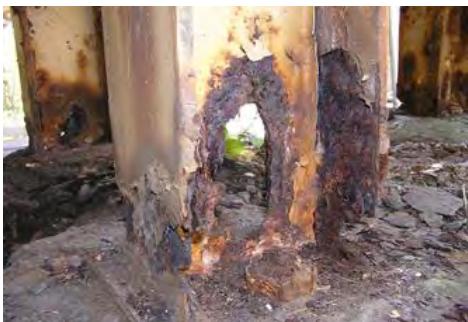
H型部材など開断面の形式の柱部材では地際部で狭隘な空間ができやすく、塵埃の堆積や排水勾配の不足なども生じやすいことから滯水を生じたり湿潤環境が継続することも多い。防食被膜の劣化や損傷を放置すると急速に腐食が進行することがある。

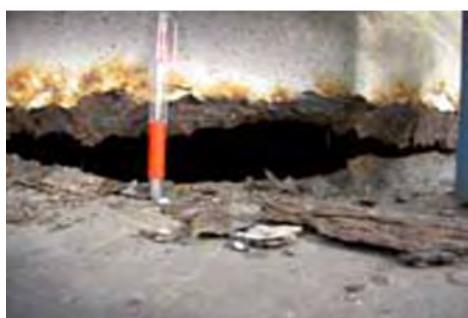
橋脚基部に腐食により、断面欠損や著しい板厚減少が生じている場合、既に耐荷力が低下して、地震等の作用により座屈や倒壊のおそれもある。

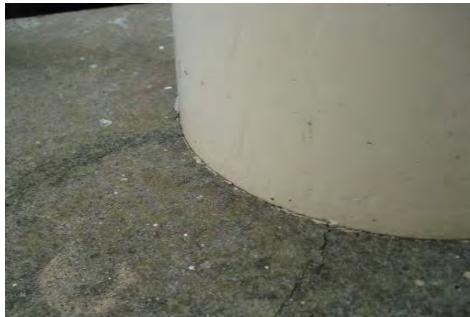
根巻きコンクリートにひびわれが見られる場合、内部への雨水の浸透が想定される。湿潤環境が継続すると橋脚本体や内部鋼材の腐食が進展する可能性がある。

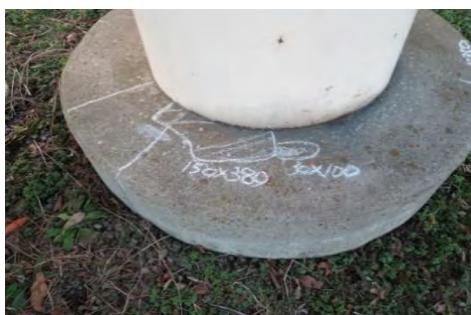
根巻きコンクリートにひびわれが見られる場合、内部への雨水の浸透が想定される。湿潤環境が継続すると橋脚本体や内部鋼材の腐食が進展する可能性がある。

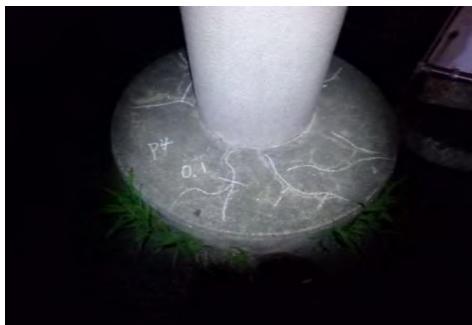
根巻きコンクリートにひびわれや石灰分の滲出が見られる場合、内部への雨水の浸透が想定される。湿潤環境が継続すると橋脚本体や内部鋼材の腐食が進展する可能性がある。

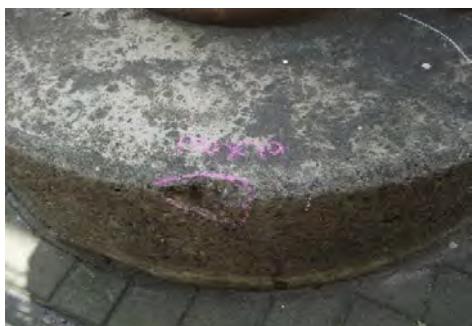
根巻きコンクリートに変色や欠損が見られる場合など、その原因及び根巻きコンクリートや橋脚の耐荷力等への影響が推定できない場合には、詳細な状態の把握を行う必要がある場合もある。
