歩道橋定期点検要領

令和6年9月

国土交通省 道路局 国道・技術課

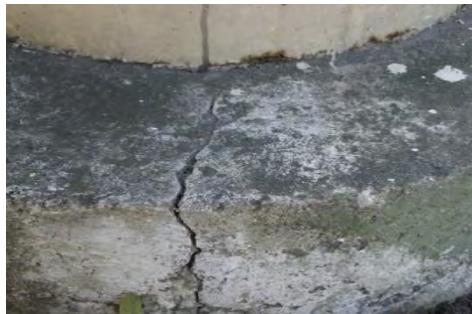
根巻きコンクリートにひびわれや変色が見られる場合、雨水の浸入により橋脚本体や内部鋼材の腐食が進行している可能性がある。
また、根巻きコンクリートの機能が低下しており、その影響を考慮する必要がある。

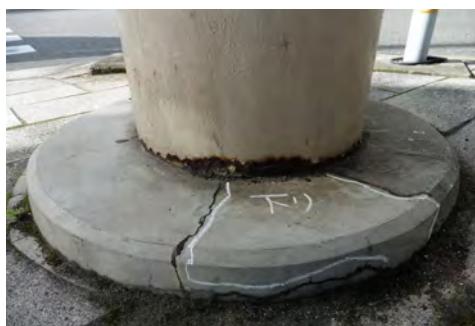
根巻きコンクリートにひびわれやうきが見られる場合、根巻きコンクリートと橋脚の境界部で腐食が生じているなど、雨水の浸入により橋脚本体や内部鋼材の腐食が進行し、耐荷力が低下している可能性がある。
また、根巻きコンクリートの機能が低下しており、その影響を考慮する必要がある。

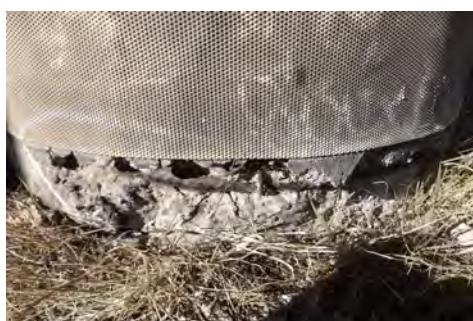
根巻きコンクリートの欠損が見られる場合、その原因によっては、雨水の浸入により橋脚本体や内部鋼材の腐食が進行し、耐荷力が低下している可能性がある。
また、根巻きコンクリートの機能が低下しており、その影響を考慮する必要がある。

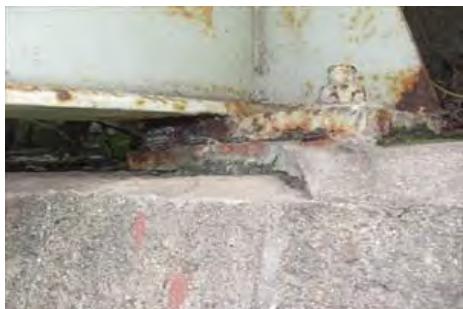
支承周りは狭隘で塵埃の堆積や目地部からの漏水などの影響も受けやすいなど、様々な理由で高湿度環境となりやすい。そのため防食機能の低下や腐食が急速に進むことがある。

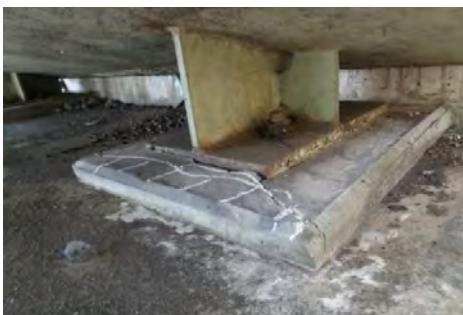
支点部の台座コンクリートや下部構造天端にひびわれがあると、雨水が浸入して内部鋼材を腐食させることがある。環境が改善されないまま放置されると、地震や群衆荷重に対して支承や下部構造の所要の耐荷性能が発揮されない可能性もある。

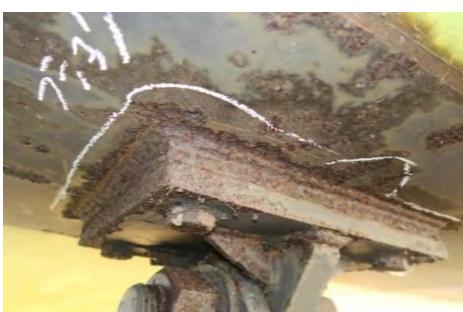
溶接線とその近傍は表面凹凸で滯水を生じやすい一方、塗膜品質が確保しにくい場所であり、塗膜の劣化や鋼材の腐食が進行しやすい。支承周りの溶接部には応力集中による亀裂が生じやすく、腐食による断面減少や表面凹凸は亀裂の発生を助長することがある。

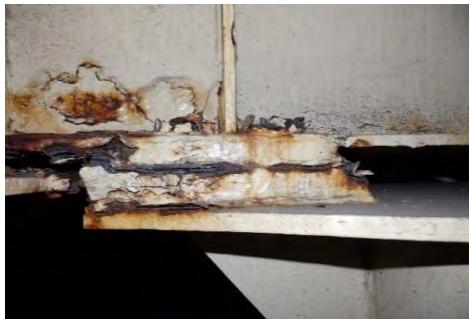
支点部は構造的に滯水しやすいなど高湿度環境になりやすい。支点部は部材の各部に大きな応力集中が生じやすく、腐食による断面減少や断面欠損、あるいは部材の固着が生じると支点部としての耐荷性能を大きく低下させたり、支点が所定の機能を失うこともある。

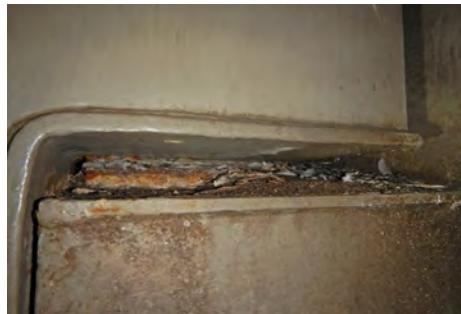
ゲルバー部は、漏水や滯水が生じやすく防食機能の低下や鋼材の腐食が生じやすい。一方で、外観目視が困難な場合が多いため、状態の把握には注意が必要である。

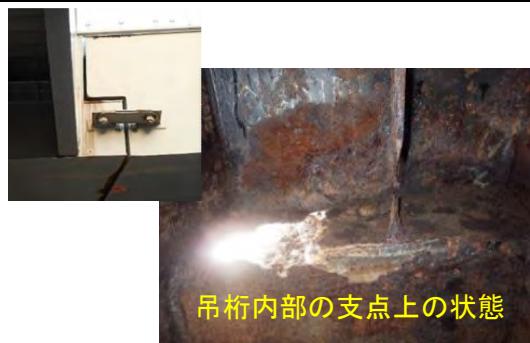
配管等の貫通孔や孔食からゲルバー桁内部に水が浸入することで滯水が生じ、高湿潤環境により防食機能の低下や腐食が生じやすくなる場合がある。既に支承周りで腐食、減肉、欠損が進行している場合もある。外観からは目視困難であり、状態の把握には注意が必要である。

- ゲルバー部の上沓・下沓と鋼材との接合部及び周辺に腐食により板厚減少等が生じている場合、支承機能に及ぼす影響を把握するために、詳細に状態を把握する必要がある場合もある。
- 孔食からの水の浸入で内部でも腐食が生じていることもある。内部で腐食が進行している場合には、既に支承周りで腐食、減肉、孔食が進行している場合もある。

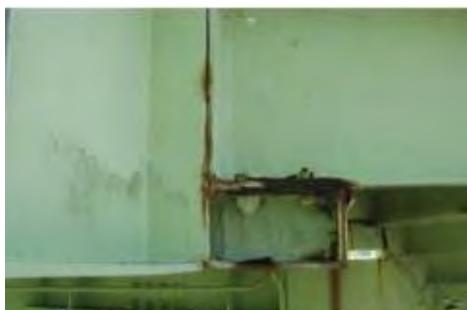
支点部では支承や部材同士がボルト接合されている場合も多い。ボルトや接続部の鋼材に腐食による断面減少が生じると、接合力が低下するなどにより接続部としての機能が低下するだけではなく、構造全体の耐荷性能に影響を及ぼす可能性もある。

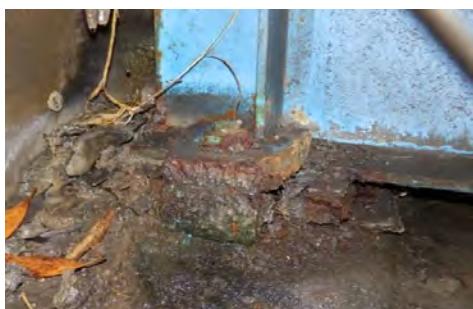
支承が腐食している場合、板厚の減少量の大小にかかわらず、固着等により可動機能が喪失・低下している場合がある。設計の想定とは異なることで、常時の作用に対して主桁に亀裂が生じたり、地震等の大きな作用に対して支承としての所要の耐荷性能が発揮されない可能性もある。

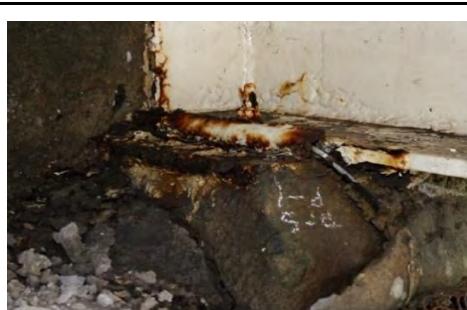
支承が腐食している場合、板厚の減少量の大小にかかわらず、固着等により可動機能が喪失・低下している場合がある。設計の想定とは異なることで、常時の作用に対して主桁に亀裂が生じたり、地震等の大きな作用に対して支承としての所要の耐荷性能が発揮されない可能性もある。

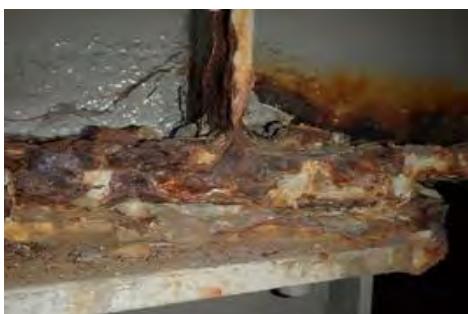
支承が腐食している場合、板厚の減少量の大小にかかわらず、固着等により支承としての回転機能が喪失・低下している場合がある。設計の想定とは異なることで、常時の作用に対して主桁に亀裂が生じたり、地震等の大きな作用に対して支承部が所要の耐荷性能を発揮できないこともある。

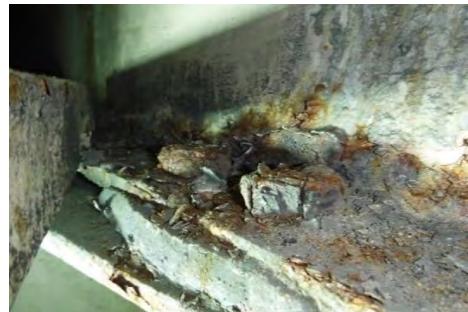
支点部の鉛直補剛材下端部は、雨水の滞留や塵埃の堆積を生じやすく防食機能の低下や腐食の促進が生じやすい。補剛材および近傍の桁部材に断面減少や断面欠損が生じると、局部的であっても群衆荷重や地震の作用に対して局部座屈や破断が生じる可能性がある。

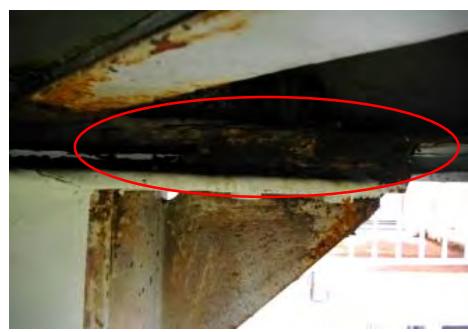
高力ボルトはナットやボルト頭が腐食による断面減少を生じると軸力抜けを生じたり、接合部分の鋼板の腐食や接合部分からの雨水の浸入によるボルト軸部の腐食などにより接着力が低下していることがある。

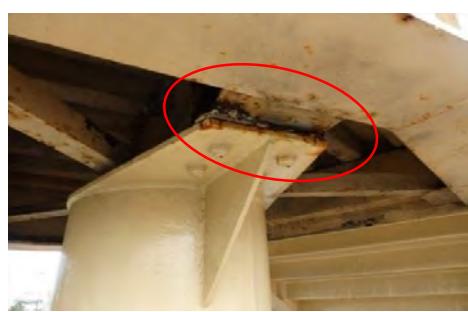
横断歩道橋では橋脚柱と上部構造の横桁が直接ボルトで接合される形式のものもある。横桁に腐食による板厚減少などが確認される場合、ボルトにも腐食が生じている可能性が高く、減肉により緩みが生じていると、ボルトに曲げ応力が生じるなどで破断する可能性もあることに注意が必要である。また、横桁に腐食前から亀裂などが発生している可能性もあり、狭隘部で変状が観察しにくい箇所であることに注意が必要である。

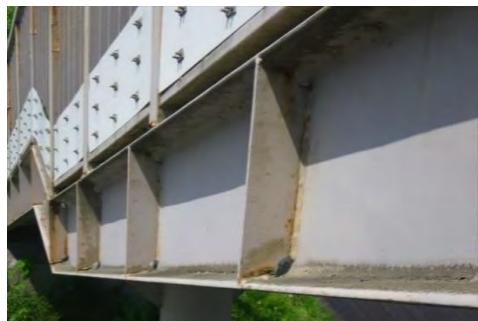
上下部接続部では上部構造から流下してきた雨水が滞留したり、同じ箇所が水切りになるなどで防食機能の低下や腐食の促進が生じやすい。また、鳥獣の糞尿等が堆積して塗膜が劣化することもある。上下部接続部は地震等の作用の影響を受けやすく、腐食が進行すると、横断歩道橋に作用する水平力に対して、上下部接続部にて所要の耐荷性能が発揮できなくなる可能性に注意が必要である。

■支承部に腐食による断面欠損や著しい板厚減少が生じると、地震時などに支承の機能が発揮されないおそれがある。

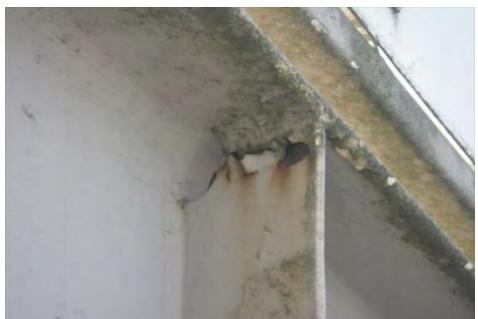
階段部の桁部材は、階段部の作用に対して荷重を支持し、階段部の上下部接続部に伝達するだけではなく、構造形式によっては、地震時に実質的に横断歩道橋本体からの水平力を分担する場合もある。そのため、腐食による板厚減少や断面欠損の影響も、部材としての耐荷機構や役割によっても異なってくることに注意が必要である。

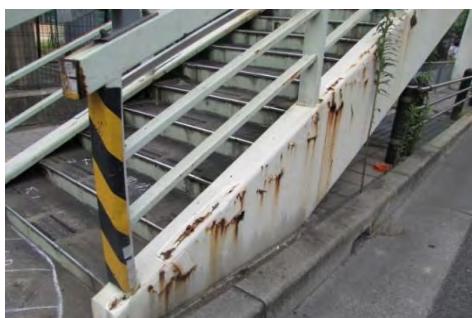
桁形式部材の補剛材に亀裂や腐食による断面欠損が生じると桁の耐荷性能が大きく低下することがある。なお鋼材の亀裂は、その新旧や発生原因によらず停滞していたものが急遽進展しはじめることがあるなど、今後の推移の予測は一般に難しい。

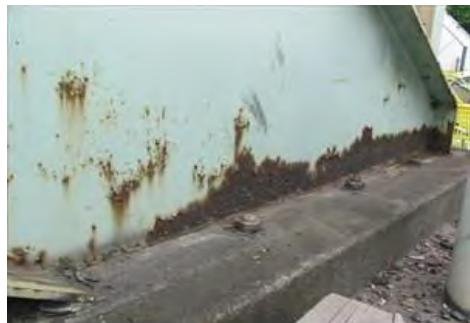
階段部の外側で、内側の踏み板の位置に合致した局部的な塗膜の劣化や腐食が見られる場合、踏み板側から腐食が進行して既に大きく断面減少していたり断面欠損に至っていることもある。その場合、階段の構造安全性のみならず利用者の安全にも影響を及ぼすことがある。

- 歩道橋の階段部は、歩道橋の構造形式によっても設計条件は大きく異なり、腐食や亀裂による耐荷性能や利用者の安全、第三者被害のおそれなどへの影響も異なってくることに注意が必要である。
- 階段部は踏み板側の隅で塵埃の堆積が生じやすく、また上方からの雨水が流下する経路になることもあるって滞水したり高湿度環境が継続しやすい。そのため局部的に腐食が進行して板厚減少や断面欠損に至っている場合も多い。ただし、踏み板上面には滑り止め舗装が設置されていることが多い、隅部は塵埃等の堆積が生じやすいこともあって局部的な腐食の進行する箇所の視認が困難な条件となっていることに注意が必要である。

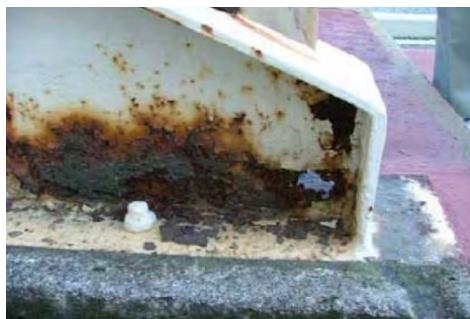
階段基部付近は、滯水しやすく上方からの雨水も流下してくるため防食機能の劣化や腐食が生じやすい。局部的に腐食が進行している場合、階段部の構造によっては耐荷性能が大きく低下することがある。また、環境が改善されないと腐食は急速に進行しやすい。

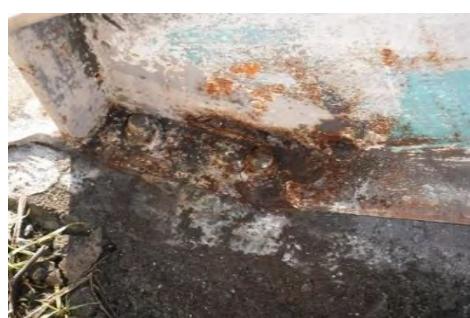
階段基部付近は、滯水しやすく上方からの雨水も流下してくるため防食機能の劣化や腐食が生じやすい。局部的に腐食が進行すると断面欠損に至ることもある。階段基部の断面欠損は地震等の大きな作用に対して荷重が支持できず、所要の耐荷性能が発揮できない可能性がある。また、環境が改善されないと腐食は急速に進行しやすい。

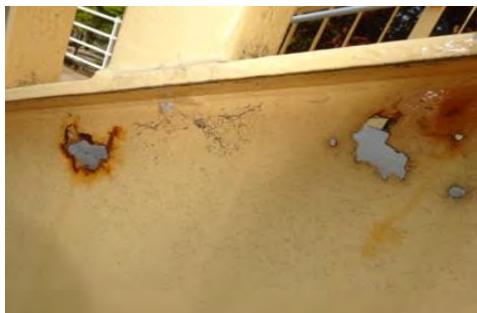
階段基部付近は、滯水しやすく上方からの雨水も流下してくるため防食機能の劣化や腐食が生じやすい。また地際に台座状コンクリートが設けられたものも多いが、コンクリートにひび割れがあると滯水や流下水はコンクリート内部にも浸入するため、コンクリート内部の鉄筋の腐食が進展し、台座コンクリートの荷重を支持する機能が低下する可能性もある。

■腐食環境（塩分の影響の有無、雨水の滞留の影響の有無など）によって、腐食速度は大きく異なることを考慮しなければならない。

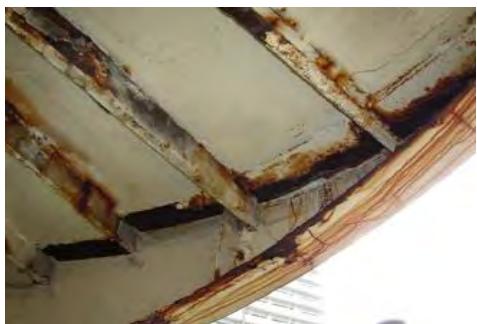
階段部の外側で、内側の踏み板の位置に合致した局部的な塗膜の劣化や腐食、断面欠損が見られる場合、踏み板側からの腐食の進行に起因していることが多い。階段桁の断面減少や欠損は構造安全性のみならず利用者の安全にも影響を及ぼすことがあるため注意が必要である。

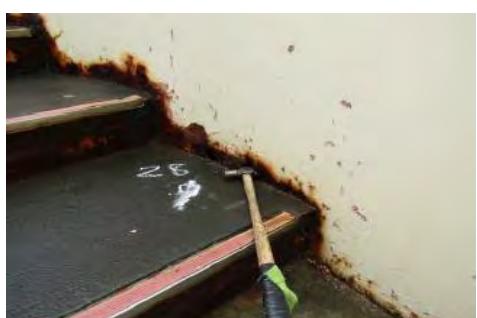
雨水が直接かかる階段裏面の特定部位が著しく腐食している場合、部材の隙間や腐食断面欠損、亀裂の発生などで上面側からの漏水を生じていたり、上面側からの腐食が下まで繋がっていることもある。原因と状態によっては既に主桁と踏み板や蹴上げの接合部の耐荷力が低下しており、階段部の耐荷性能が大きく低下している可能性もある。

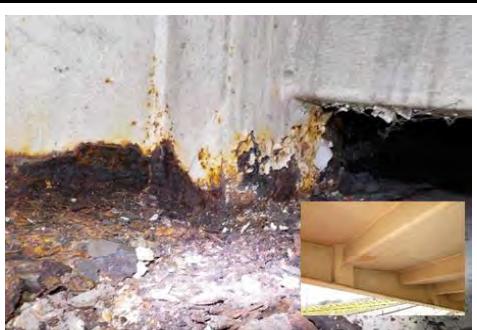
階段踏み板の隅部は塵埃の堆積が生じやすく、上方からの雨水の流下もあって局部的に腐食が進行しやすい。踏み板上面には舗装やモルタル板などが設置されていることが多く、局部的な腐食進行箇所の視認が困難な場合もある。

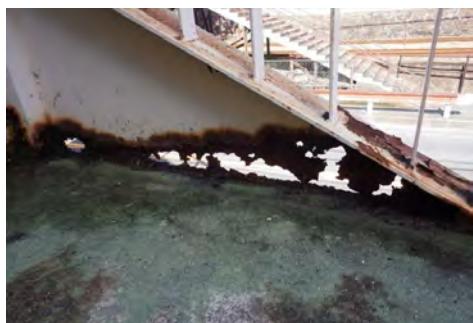
階段部の主桁と踏み板・蹴上げの接合部に顕著な断面減少を伴う腐食が生じている場合、このまま放置されると断面欠損に至り、耐荷力の低下が生じる可能性がある。

■ 階段部の路面境界部、上部構造の取付部など滞水しやすい部位では、腐食が進行しやすく、腐食環境（塩分の影響の有無、雨水の滞留の影響の有無など）によって、腐食速度は大きく異なることを考慮しなければならない。

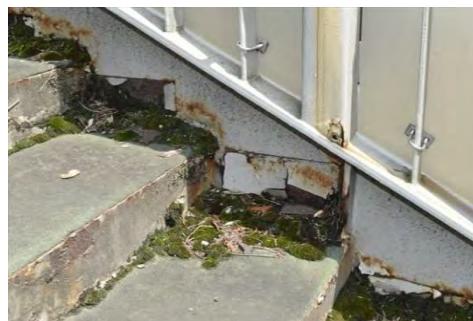
階段部の主桁に腐食により、断面欠損や著しい板厚減少がある場合、地震等の作用に対して実質的に階段部にも横断歩道橋本体からの水平力が作用する場合もあることから、階段桁の構造形式や腐食の発生位置によっては、腐食部にて座屈等が生じ、階段の利用が困難になることや、横断歩道橋本体の状態にも影響を及ぼす可能性がある。

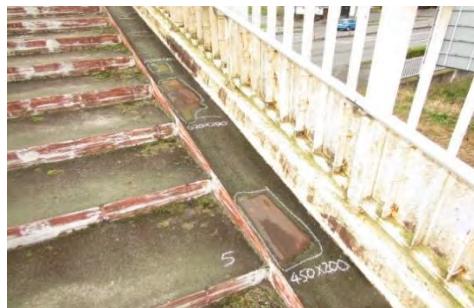
腐食しやすい階段踏み板隅部で補修や再塗装が行われている箇所で、補修部の再劣化や著しい腐食に至っている場合、補修や補強の効果が失われているだけでなく、補修や補強を行った時点よりも板厚減少や断面欠損など損傷の程度は大きくなっていることもある。

■歩道橋では、過去に再塗装やあて板などによる腐食に対する補修補強が行われていることが多い。その場合、再塗装部や補修補強部の内部で腐食等の劣化が進行していることもあることに注意が必要である。また既に補修部に劣化や腐食が生じている場合には、補修補強の効果が低下しているだけでなく、補修補強等の対策前よりも状態は悪くなっている可能性があることにも注意が必要である。

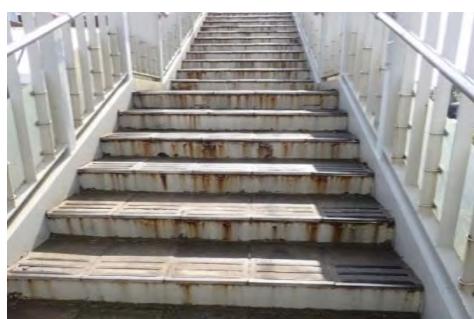
母材の板厚減少はほとんど生じていない場合でも、広範囲に防食被膜の劣化が進行している場合、防錆機能が著しく低下しているため、放置すると急速に腐食が進行する場合もある。

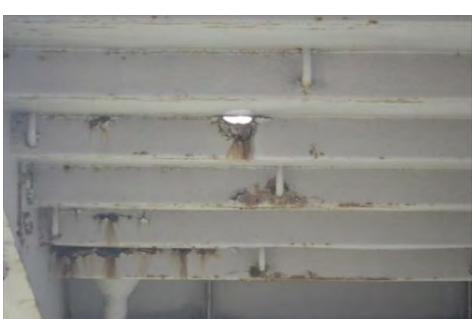
踏み板上面は上からの雨水が流下してくることに加えて、舗装に滑り止めの凹凸があることで滞水しやすく、舗装面の下に浸透し、蹴上げ上面にも滞留しやすい。そのため蹴上げ部に腐食や錆汁が見られる場合、既に踏み板に著しく腐食が進行していることもある。

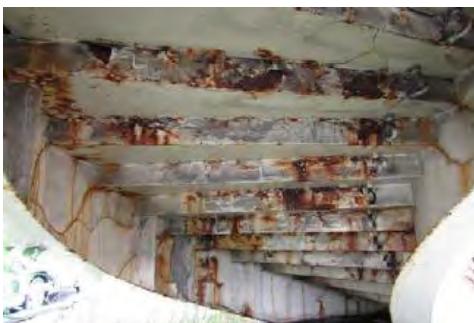
踏み板上面は上からの雨水が流下してくることに加えて、舗装に滑り止めの凹凸があることで滞水しやすく、舗装面の下に浸透し、蹴上げ上面にも滞留しやすい。上側から異常が確認しにくい場合でも、下側から防食被膜の劣化や腐食断面欠損や錆汁の漏出が確認できることがある。

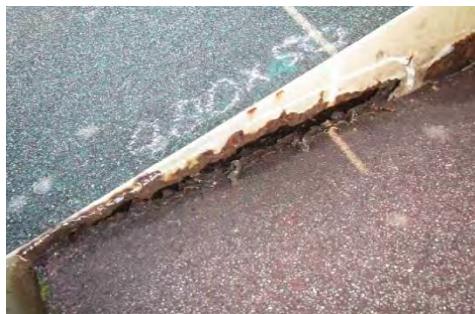
踏み板上面は上からの雨水が流下してくることに加えて、舗装に滑り止めの凹凸があることで滞水しやすく、舗装面の下に浸透し、蹴上げ上面にも滞留しやすい。上側から異常が確認しにくい場合でも、下側から防食被膜の劣化や腐食断面欠損や錆汁の漏出が確認できることがある。

- 腐食の場合、広範囲に一定以上の板厚減少が生じたり、局部的であっても断面欠損が生じると部材の耐荷力が低下していることがある。
- 踏み抜きなど横断歩道橋利用者の通行安全性に影響を及ぼす可能性がある。

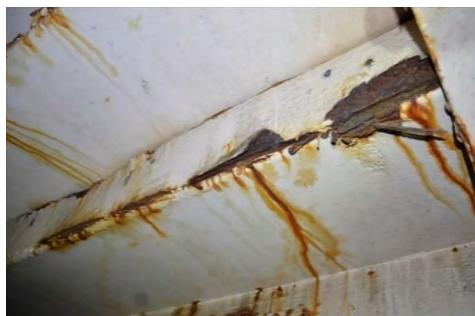
踏み板と蹴上げの境界に連続した板厚減少を伴う腐食が生じている場合、踏み板が所定の鉛直荷重を支持できず、耐荷性能が低下している可能性がある。

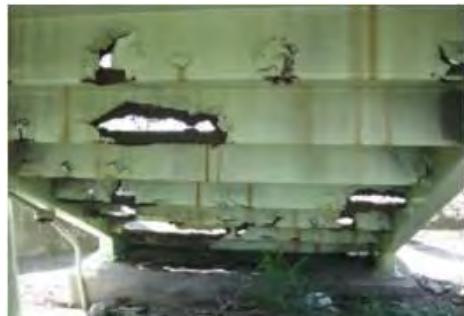
踏み板上面は上からの雨水が流下しにくく、舗装に滑り止めの凹凸があることで滞水しやすく、舗装面の下に浸透し、蹴上げ上面にも滞留しやすい。また薄鋼板の踏み板では排水勾配が機能せず奥側の蹴上げ部との境界部に滞水して、その近傍で集中的に腐食が進行することがある。

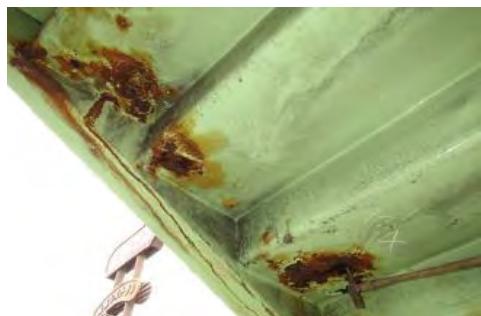
踏み板上面は上からの雨水が流下しにくく、舗装に滑り止めの凹凸があることで滞水しやすく、舗装面の下に浸透し、蹴上げ上面にも滞留しやすい。また薄鋼板の踏み板では排水勾配が機能せず奥側の蹴上げ部との境界部に滞水して、その近傍で集中的に腐食が進行することがある。

■路面境界部、階段部、上部構造の取付部など滞水しやすい部位では、腐食が進行しやすく、腐食環境（塩分の影響の有無、雨水の滞留の影響の有無など）によって、腐食速度は大きく異なることを考慮しなければならない。また、裏面は、結露により防食被膜の劣化及び腐食が発生しやすい。

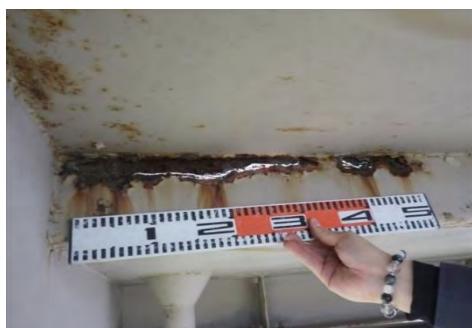
踏み板に著しい腐食により局部的な断面減少が生じている場合、確認時点では耐荷力への影は限定的であっても、滯水等の環境が改善されなければ、断面欠損に至るなど、耐荷力が低下し、構造安全性に影響を及ぼす可能性がある。

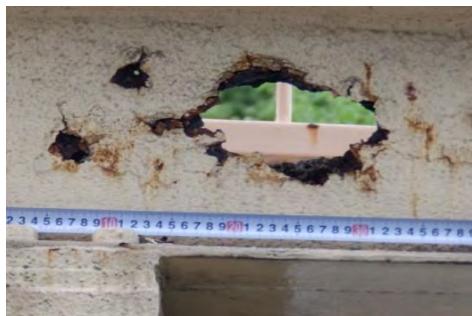
踏み板と蹴上げの境界に腐食により局部的な断面欠損が生じている場合、蹴上げが踏み板を支持できず、踏み板が所定の荷重を支持できなくなっている場合がある。特に蹴上げに繋がる板が踊り場や最上段の歩廊の場合には、境界部には群衆荷重や地震時の作用などで階段一般部よりも大きな荷重が作用することが多いことに注意が必要である。また、歩道橋利用者が階段を踏み抜く可能性がある。

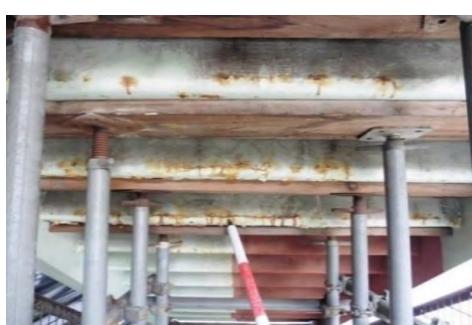
局部的ではあるが蹴上げに腐食により断面欠損や著しい板厚減少がある場合、蹴上げが踏み板からの群衆荷重を支持できず、耐荷性能が低下している場合もある。また、歩道橋利用者が階段を踏み抜く可能性がある。

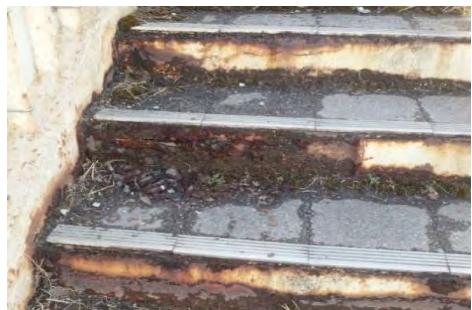
階段部材の断面欠損は板厚減少に対して下面側から仮支持を行おうとしても、構造的に効果的かつ安全な支持が難しい条件も多く、支持方法や支持箇所の設定には注意が必要である。不適切な支持を行うと部位によっては踏み抜きが生じやすくなることもあるため注意が必要である。

- 腐食の場合、板厚減少や断面欠損の状況によっては、既に耐荷力が低下しており、所要の性能が発揮できない状態となっていることがある。
- 踏み抜きなど横断歩道橋利用者の通行安全性に影響を及ぼす可能性がある。

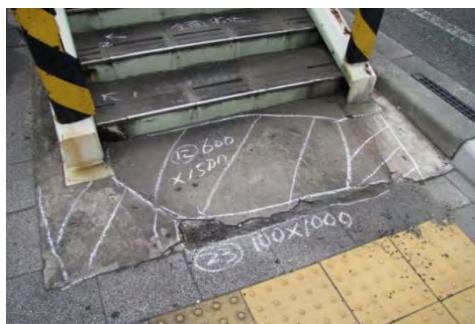
踏み板の隅部は塵埃の堆積が生じやすく、上方からの雨水の流下もあって局部的に腐食が進行しやすい。踏み板上面に舗装やモルタル板などが設置されていることが多い、局部的な腐食進行箇所の視認が困難な場合もある。

- 腐食の場合、板厚減少や断面欠損の状況によっては、既に耐荷力が低下しており、所要の性能が発揮できない状態となっていることがある。
- 踏み抜きなど横断歩道橋利用者の通行安全性に影響を及ぼす可能性がある。

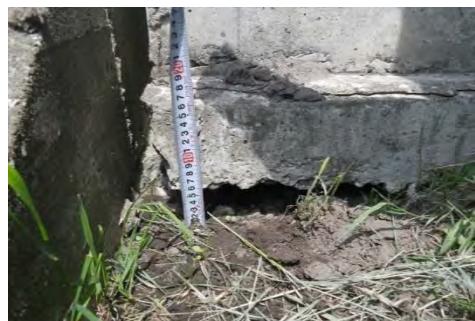
階段部の橋台コンクリートにひびわれやうきが見られる場合、階段部を支持する機能が低下し、階段部の安定に影響を及ぼす可能性もある。

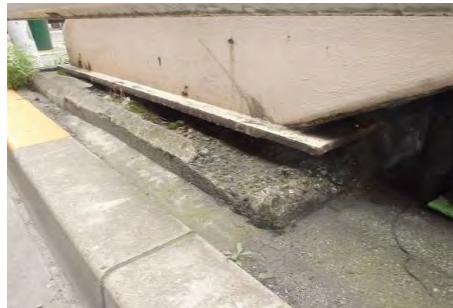
歩道橋の階段桁支持部や橋脚基部は、立地条件や路面水や雨水の流下など様々な原因で土砂流出や洗掘が生じることがある。構造によっては進展すると下部構造の不安定化や支持力の低下に至ることもあり注意が必要である。また原因が排除されないと急速に進行することがある。

■橋台と階段部の間に空隙が生じている場合には、状態によっては、地震等の大きな外力の作用に対して所要の耐荷力が発揮されず、深刻な被害を生じることもある。

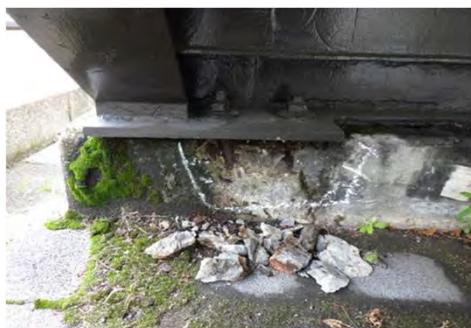
階段部の橋台（あるいは台座コンクリート）と主桁の間に隙間が生じている場合、階段部を支持する機能が低下しており、地震等の大きな外力に対して移動や浮き上がりが生じる可能性がある。橋台で鉛直、水平荷重を支持できなくなると、階段部の橋脚や階段部が取り付けられる上部構造に悪影響を及ぼす可能性も考えられる。

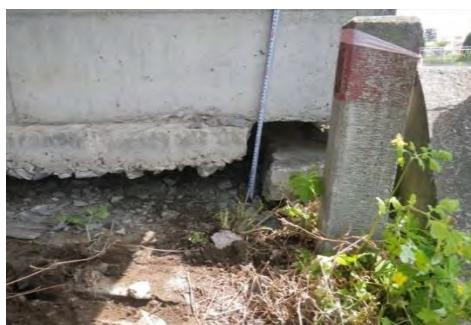
階段部の橋台コンクリートに顕著なひびわれ、剥離が発生している場合、階段部を支持する機能の低下によって、地震等の大きな外力に対して、所要の性能を発揮出来ない可能性がある。

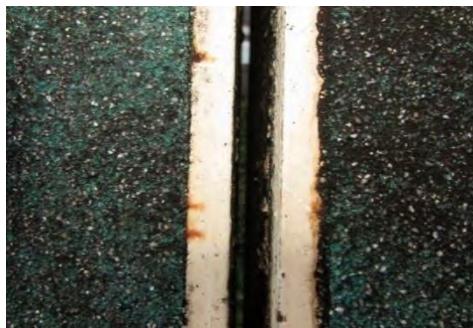
橋脚基部や橋台では路面水や周囲の雨水の流下により土砂流出や洗掘が生じることがある。また下部構造が設置されている道路や盛土あるいは近傍の道路や堤防などで土砂流出や地中空洞が発生するとその影響で下部構造の沈下や傾斜などの不安定化や支持力低下に至ることもある。

■橋台と階段部の間に空隙が生じている場合には、状態によっては、地震等の大きな外力の作用に対して所要の耐荷力が発揮されず、深刻な被害を生じることもある。

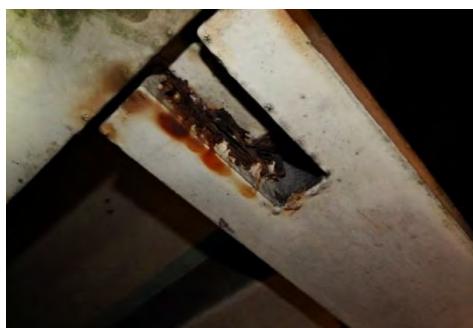
目地部で隙間が生じている場合、その箇所から下の部材の防食機能の低下や腐食が生じることがある。特定の箇所に影響が集中するため局部的に腐食が急速に進行しやすい。階段桁の取付フック部など構造安全性確保や第三者被害防止に重要な部位もあるため注意が必要である。

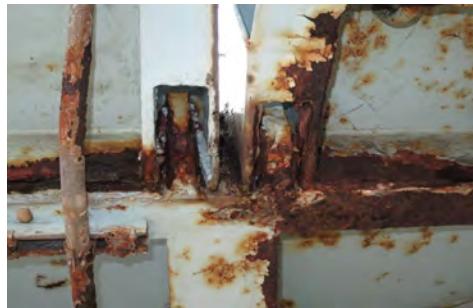
上部構造と階段桁の接続部に用いられるフック等の桁との取付部は狭隘で視認しにくい場合も多い。一方で上方からの雨水の浸入もあり防食被膜の劣化や腐食の促進しやすい環境である。局部的に防食被膜が劣化したり腐食が促進されている場合、取付部が急速に機能低下して危険な状態となることもあり注意が必要である。

- 階段桁の取付部は、フックやピンといった簡素な構造となっていることが多い。いずれも狭隘な箇所となっており細部まで視認することが難しい構造のものも多い。その一方で、上にある目地や隙間から雨水の滴下や流入が生じやすいため防食機能の低下や腐食が生じやすく注意が必要である。さらに取付部は応力集中箇所であり、疲労亀裂の発生にも注意が必要である。
- 腐食によって部材表面に凹凸が生じたり、断面欠損を生じるとその箇所が起点となって亀裂が進展することもあるため注意が必要である。
- 階段桁の取付部や支点が破壊すると、階段桁の落下などで直ちに深刻な利用者や第三者への被害を生じさせる危険性があるため注意が必要である。

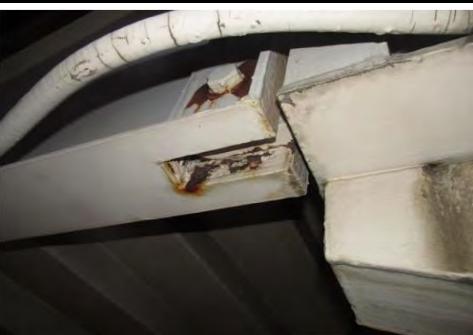
フック部に部分的に著しい防食被膜の劣化や腐食の進行が生じている場合、確認時点では耐荷力への影響は限定的であっても、漏水等の影響が改善されないまま放置されると急速に塗装の劣化や腐食の拡大が生じる可能性があり、耐荷力に影響を及ぼす場合もある。

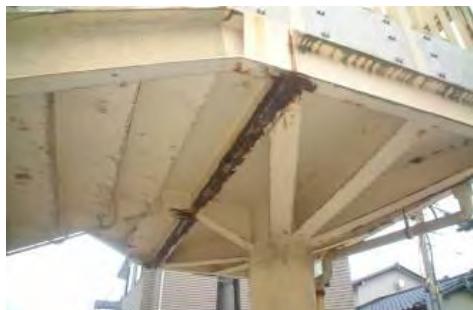
例

構造間の隙間には、雨水が浸入しやすく、また水切り箇所となるなどでその部位の鋼材では防食機能の低下や腐食が生じやすい。特定の箇所で滯水や高湿度環境の継続が生じるため局部的に腐食が急速に進行しやすい。接続部の腐食では連結機能が低下して部材の落下や段差の発生に至ることもあり注意が必要である。

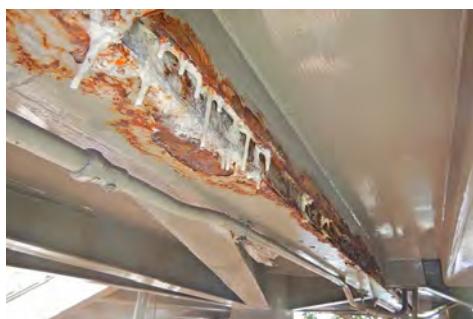
例

上部構造と階段部の接続部に広範囲に顕著な腐食が生じている場合、内部のフック等の接合部に断面欠損が生じるなど、耐荷力が低下している場合があり、地震等の大きな外力に対して、接続部としての機能を発揮出来ない可能性がある。

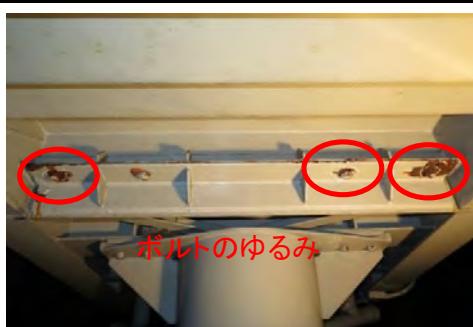
例

ボルトにゆるみが生じている場合、接続部としての耐荷性能が低下している可能性が高く、地震等の大きな外力に対して、接続部としての機能を発揮出来ない可能性がある。またボルト部で応力集中が生じることでボルト孔からの亀裂が発生したり、ボルトの破断に至ることもある。

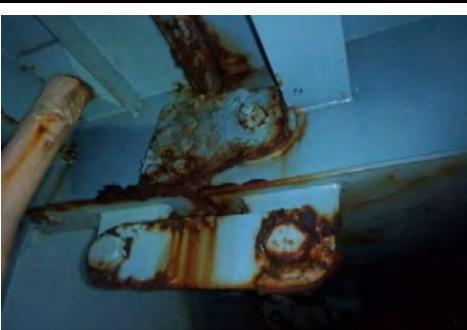
例

フック部に部分的に著しい防食被膜の劣化や腐食の進行が生じている場合、耐荷性能が低下している可能性がある。同様に地震時の移動制限やフェールセーフのための連結部材が腐食している場合、所要の機能が発揮されないこともある。またピン接合部で腐食を生じると、ピンとして所要の可動ができないこともある。

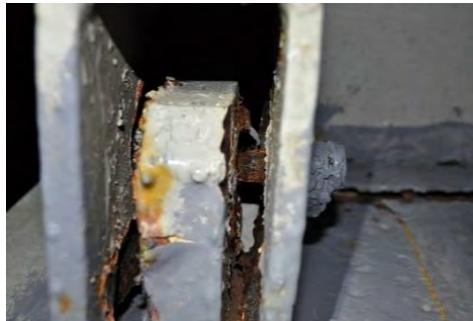
例

フック部のボルトが明らかに減肉している場合、耐荷力の低下により、接合部としての機能が低下している可能性がある。また、狭隘部で湿潤環境であることから、フック部の上部構造との取付部にも腐食が生じている可能性もある。

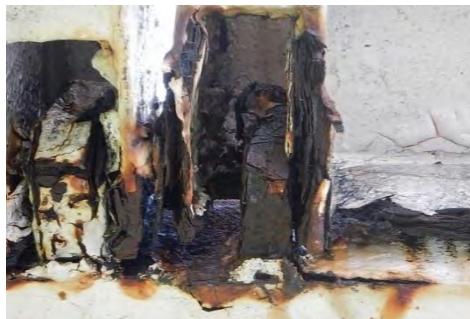
例

フック部に腐食により断面減少が確認できる場合、耐荷力の低下により、接合部としての機能が低下している可能性がある。

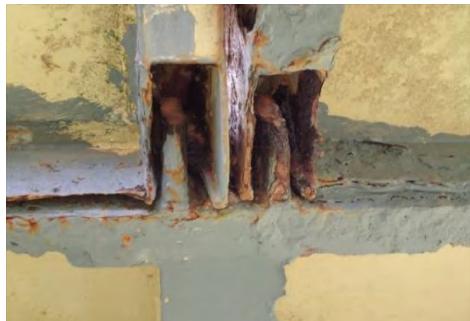
例

フック部に腐食により断面減少が生じている場合、耐荷力の低下により、接合部としての機能が低下している可能性がある。

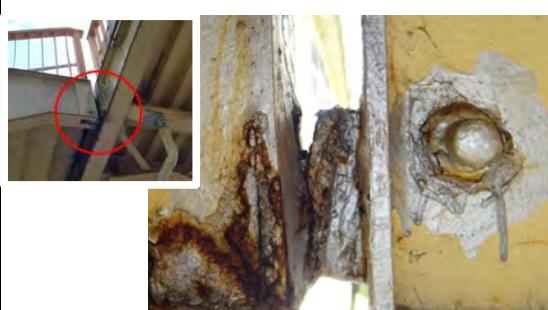
例

フックやピンが主桁に溶接で接合されている場合、溶接部周囲に腐食が生じると、日常の応力変動と相まって、亀裂や破断につながる可能性がある。フックやピンなどの接合機能そのものを担う部材の断面減少や亀裂発生による耐荷力低下は直ちに接合機能の喪失につながる危険性がある。

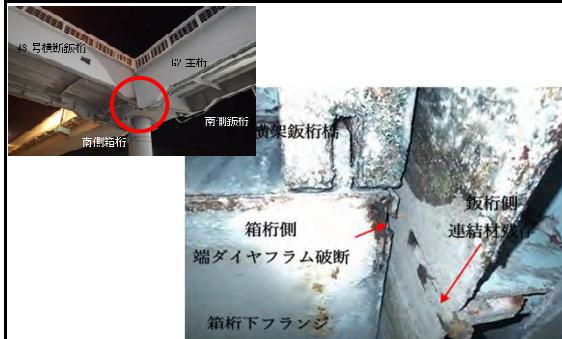
例

フックやピンの接続部での腐食による断面減少や可動機能の低下は、亀裂の発生を助長する危険性がある。断面減少や亀裂発生による耐荷力低下は直ちに接合機能の喪失につながる危険性がある。

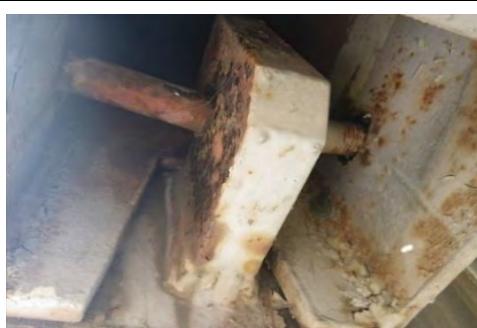
例

ボルトやピンなどの鋼部材に異常な変形が生じている場合、その部材およびそれが関わる構造の耐荷性能が大きく低下していることがある。

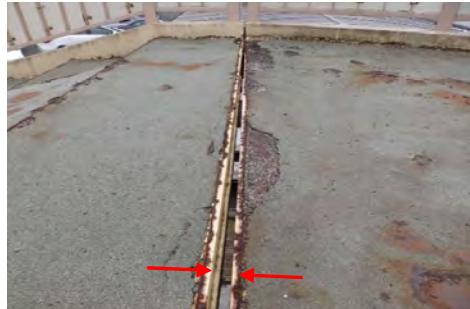
例

遊間の異常が生じている場合、フック部やその取付部が塑性変形していたり亀裂の発生や部材の破断などの深刻な異常が生じている可能性がある。また、遊間に異常がある状態では横断歩道橋に設計上想定していない応力状態となっている可能性もある。

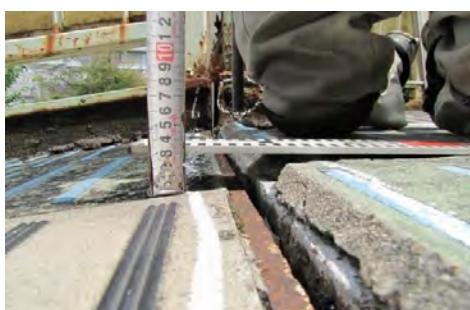
例

上部構造と階段部の接続部に段差が生じている場合、フック部やその取付部が塑性変形していたり亀裂の発生や部材の破断、下部構造の沈下などの深刻な異常が生じている可能性がある。また、段差がある状態では横断歩道橋に設計上想定していない応力状態となっている可能性もある。

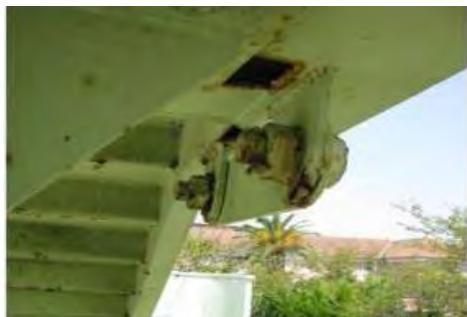
例

ボルト・ナットの接合部や取付部の鋼材に局部に腐食が生じている場合、確認時点では耐荷力に及ぼす影響は限定的でも、原因によってはそのまま放置されると、所定の荷重を支持伝達できなくなり落橋防止構造の機能が発揮できなくなる可能性もある。

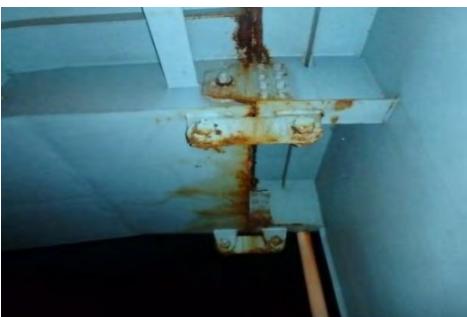
例

ボルト・ナットの接合部や取付部の鋼材に局部に腐食が生じている場合、確認時点では耐荷力に及ぼす影響は限定的でも、原因によってはそのまま放置されると、所定の荷重を支持伝達できなくなり落橋防止構造の機能が発揮できなくなる可能性もある。

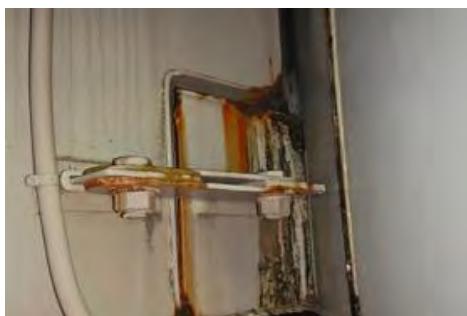
例

ボルト・ナットの接合部や取付部の鋼材に局部で著しい腐食により板厚減少が生じている場合、既に耐荷力が低下し、所定の荷重を支持伝達できず、落橋防止構造の機能が発揮できない可能性もある。

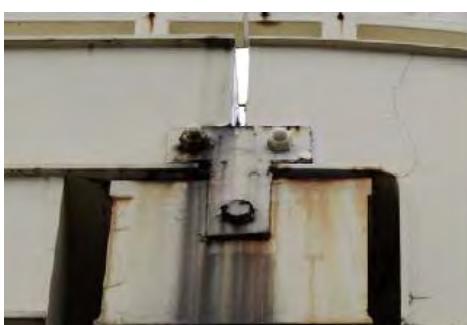
例

ボルト・ナットの接合部や取付部の鋼材に局部で著しい腐食により板厚減少が生じている場合、既に耐荷力が低下し、所定の荷重を支持伝達できず、落橋防止構造の機能が発揮できない可能性もある。

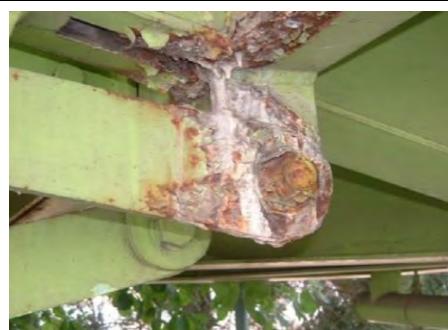
例

ボルト・ナットの接合部や取付部の鋼材に局部で著しい腐食により板厚減少が生じている場合、既に耐荷力が低下し、所定の荷重を支持伝達できず、落橋防止構造の機能が発揮できない可能性もある。

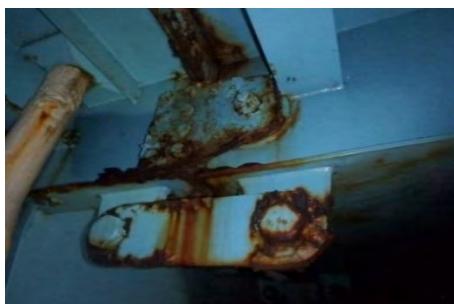
例

ボルト・ナットの接合部や取付部の鋼材に局部で著しい腐食により板厚減少が生じている場合、既に耐荷力が低下し、所定の荷重を支持伝達できず、落橋防止構造の機能が発揮できない可能性もある。

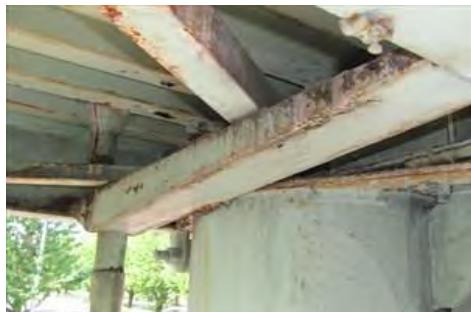
例

排水樋に漏水跡がある場合、排水樋に土砂が堆積しているなど、排水機能が発揮出来ていない可能性がある。
また、排水の飛散により横断歩道橋の腐食環境に深刻な影響を与える場合もある。

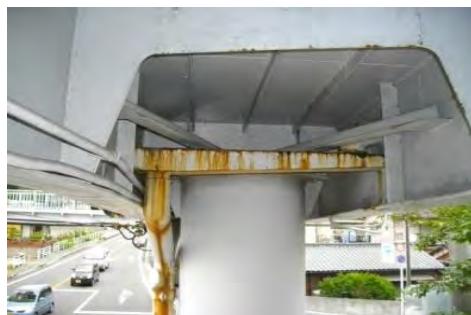
例

排水施設全体に腐食が疑われるさび汁がある場合、配水管の破損や断面欠損などが生じていると、排水機能が低下している可能性がある。
また、排水の飛散により横断歩道橋の腐食環境に深刻な影響を与える場合もある。

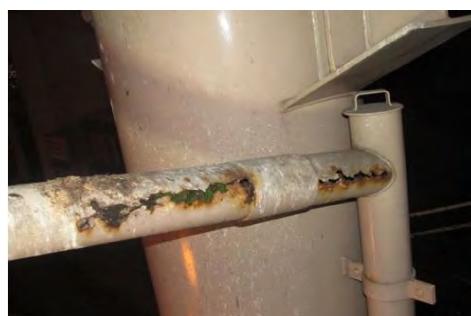
例

排水管に腐食が見られる場合、配水管の破損や断面欠損などが生じており、排水機能が低下している可能性がある。
また、排水の飛散により横断歩道橋の腐食環境に深刻な影響を与える場合もある。

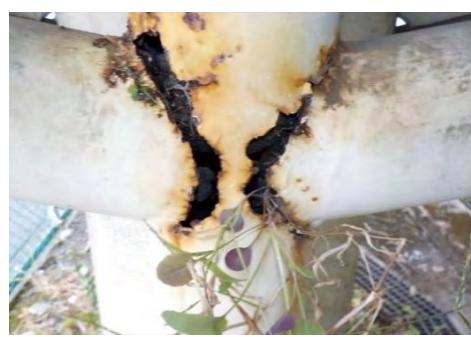
例

配水管継手部に腐食が見られる場合、配水管の破損や断面欠損等が生じ、排水機能への影響が生じている可能性もある。
また、排水の飛散により横断歩道橋の腐食環境に深刻な影響を与える場合もある。

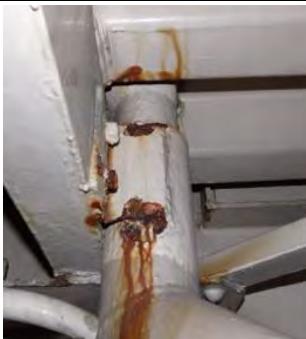
例

局部的に顕著な腐食が生じており、排水管からのさび汁が見られる場合、排水機能への影響が生じている可能性もある。
また、排水の飛散により横断歩道橋の腐食環境に深刻な影響を与える場合もある。

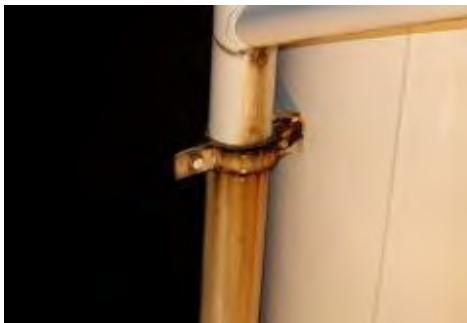
例

排水管に腐食が疑われる著しいさび汁が見られる場合、配水管の破損や断面欠損等が生じ、排水機能への影響が生じている可能性もある。
また、排水の飛散により横断歩道橋の腐食環境に深刻な影響を与える場合もある。

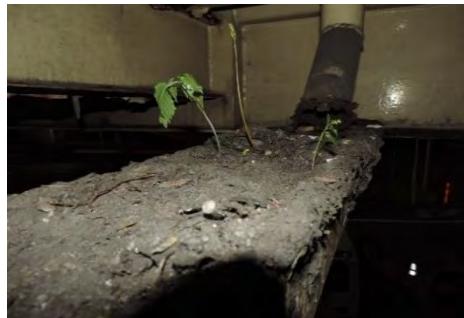
例

排水樋に土砂が堆積しており、排水機能が発揮出来ていない例。

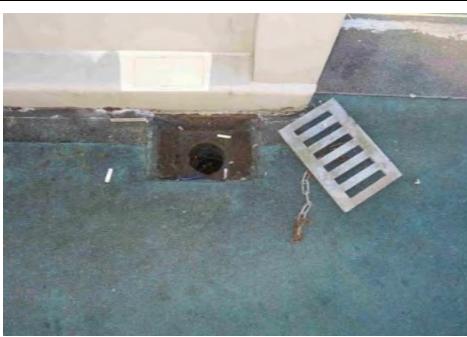
例

排水樋蓋の防護チェーンが破断し蓋が外れて、土砂等が流入しやすくなっている例。

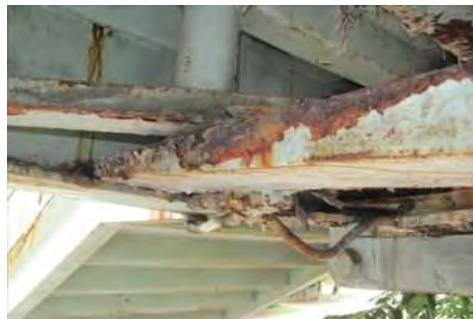
例

排水樋に顕著な腐食が広範囲に生じておおり、局部的に板厚減少や断面欠損が生じている場合、排水機能への影響が生じている可能性もある。また、腐食片や排水樋の落下による第三者被害が生じる可能性もある。

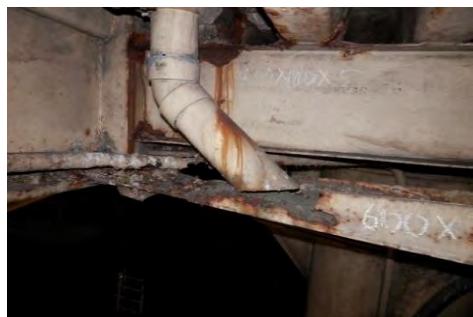
例

排水樋取付部に断面欠損を伴う顕著な腐食が生じている場合、排水機能への影響が生じている可能性もある。また、腐食片や排水樋の落下による第三者被害が生じる可能性もある。

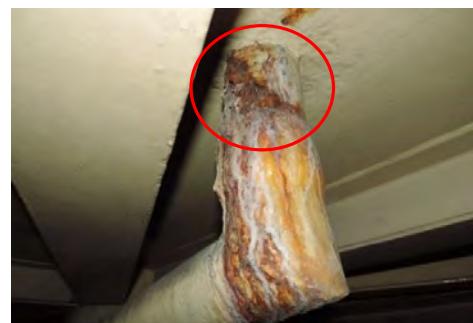
例

外観の腐食やさび汁等から、排水管内部の詰まりが発生し、内部からの腐食により断面欠損等に至っていることが想定される例。

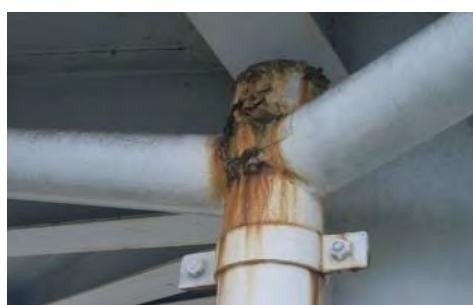
例

排水管の取付部に顕著な腐食が広範囲で生じており、局部的に板厚減少や断面欠損が生じている場合、排水機能への影響が生じている可能性もある。また、排水の飛散により横断歩道橋の腐食環境に深刻な影響を与える場合もある。

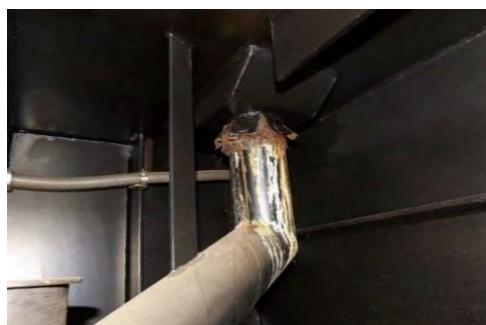
例

箱桁内部の排水管の接合部から漏水跡が見られる場合、排水機能への影響が生じている可能性もある。また、箱桁内部に滯水等が生じ、湿潤環境となることで著しく腐食が進行することもある。

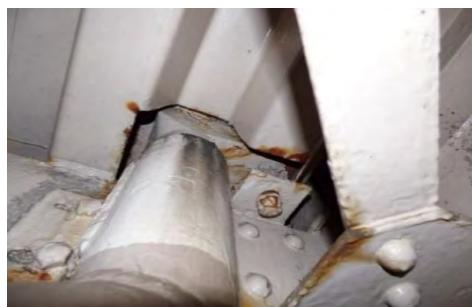
例

排水受けと排水樋や排水管の取付部周辺で腐食が見られる場合、取付部からの漏水や床版内部への水の浸入により腐食が進行し断面欠損等が生じており、排水機能が適切に発揮出来ていない可能性がある。また、排水の飛散により横断歩道橋の腐食環境に深刻な影響を与える場合もある。

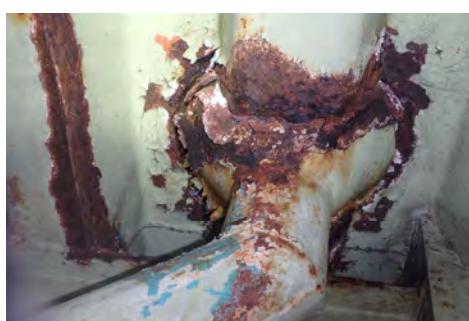
例

排水受けと排水樋や排水管の取付部周辺で腐食が見られる場合、取付部からの漏水や床版内部への水の浸入により腐食が進行し断面欠損等が生じており、排水機能が適切に発揮出来ていない可能性がある。また、排水の飛散により横断歩道橋の腐食環境に深刻な影響を与える場合もある。

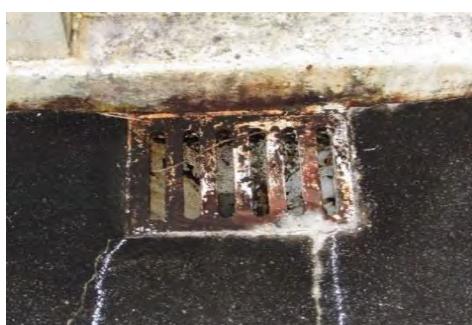
例

排水受けから石灰質の滲出が見られる場合、舗装下にある床版内部に雨水が浸入し、床版コンクリートの損傷やデッキプレート等の鋼材の腐食が生じている可能性があり、注意が必要である。

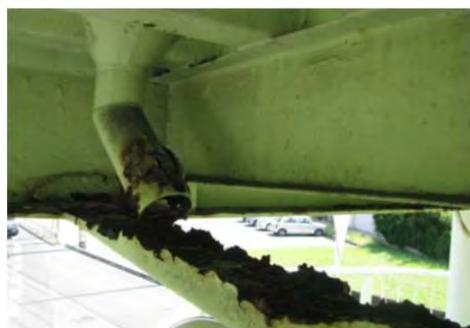
例

排水樋の腐食による断面欠損が見られる場合、既に排水機能に影響が生じている可能性が高い。
また、腐食片や排水樋の落下による第三者被害が生じる可能性もある。

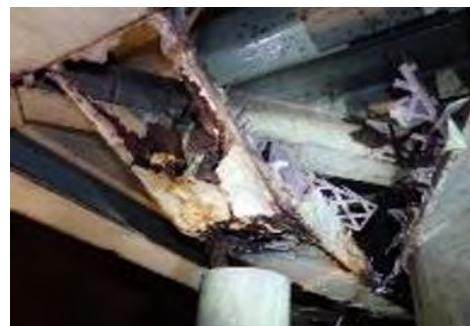
例

排水樋の腐食による断面欠損や破断が見られる場合、既に排水機能が喪失している状態となっている。
また、腐食片や排水樋の落下による第三者被害が生じる可能性もある。

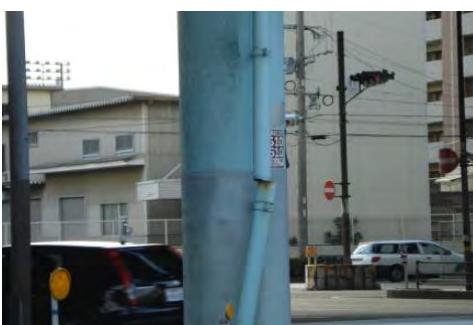
例

排水管の腐食による断面欠損や破断が見られる場合、既に排水機能が喪失している状態となっている。
また、腐食片や排水管の落下や取付金具の落下による第三者被害が生じる可能性もある。

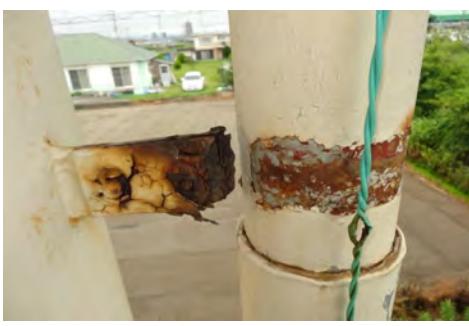
例

排水管の取付金具に破断が見られる場合、排水管の倒壊や落下等により、第三者被害が生じる可能性もある。

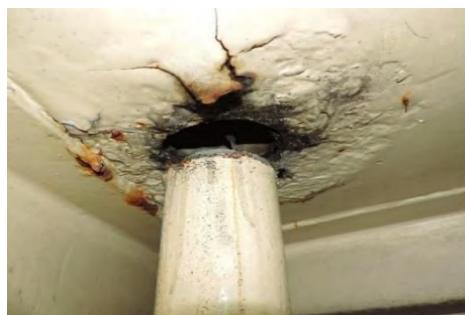
例

腐食による断面欠損や破断が生じている場合、既に排水機能が喪失している状態となっている。
また、排水の飛散により横断歩道橋の腐食環境に深刻な影響を与える場合もある。

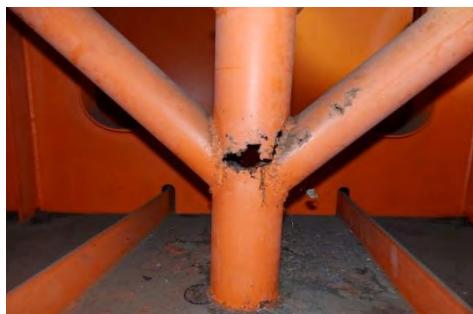
例

腐食による断面欠損や破断が生じている場合、既に排水機能が喪失している状態となっている。
また、箱桁内部に滯水等が生じ、湿潤環境となることで著しく腐食が進行することもある。

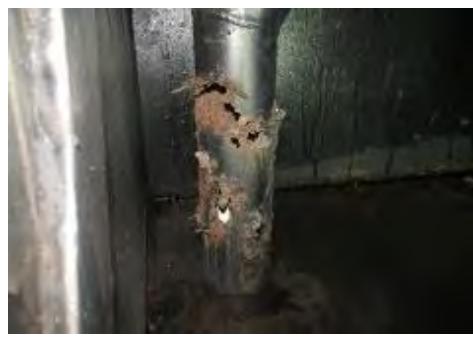
腐食による断面欠損や破断が生じている場合、既に排水機能が喪失している状態となっている。
また、排水の飛散により横断歩道橋の腐食環境に深刻な影響を与える場合もある。

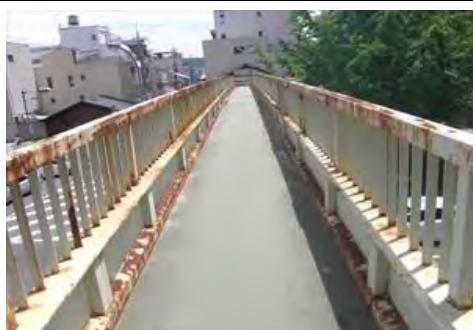
全体的に防食被膜の劣化によるさび汁が見られる場合、局部的に腐食が進行している可能性がある。
横断歩道橋利用者が腐食部分に接触することで被害が生じる可能性もある。

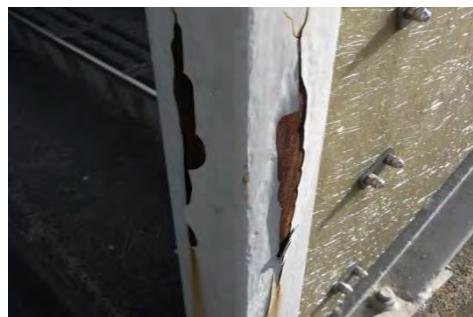
局部で塗膜のうき、はがれや腐食が生じている場合、横断歩道橋利用者がうきや腐食部分に接触することで被害が生じる可能性もある。

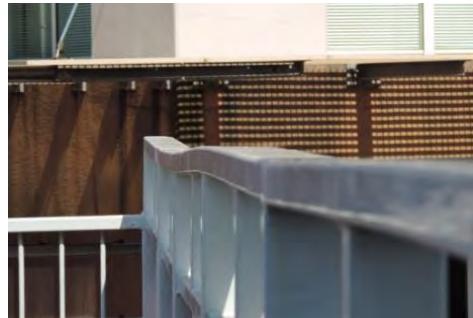
変形が見られる場合、下部工や階段部の傾斜や沈下などが生じている可能性もある。

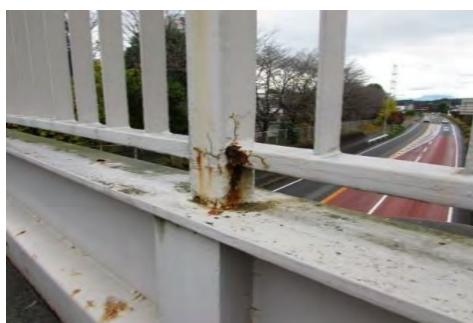
局部で腐食が生じている場合、滯水しやすいなど原因によっては、そのまま放置されると断面欠損や破断に至る可能性があり、高欄としての荷重を支持する機能が発揮出来なくなる場合もある。

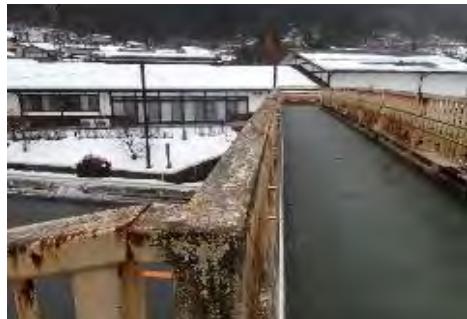
全体的に防食被膜の劣化が見られる場合、防錆機能が低下しているため、原因によっては、そのまま放置されると急激に腐食が進行し、断面欠損や破断に至る可能性がある。横断歩道橋利用者が腐食部分に接触することで被害が生じる可能性もある。

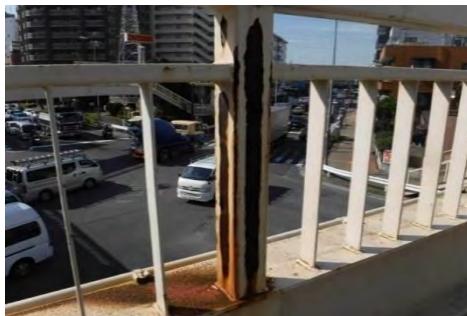
高欄の支柱に広がりのある顕著な腐食が生じている場合、原因によっては、そのまま放置されると急激に腐食が進行し、断面欠損や破断に至る可能性があり、高欄としての荷重を支持する機能が発揮出来なくなる場合もある。

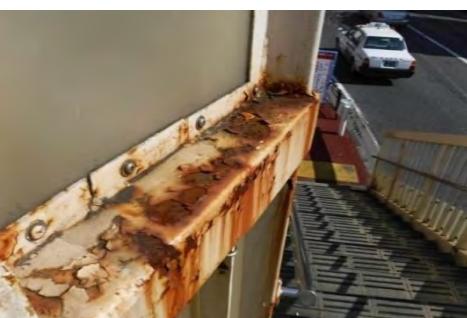
高欄の主桁取付部に広がりのある顕著な腐食が生じている場合、そのまま放置されると急激に腐食が進行し、断面欠損や破断に至る可能性があり、高欄としての荷重を支持する機能が発揮出来なくなる場合もある。横断歩道橋利用者が腐食部分に接触することで被害が生じる可能性もある。

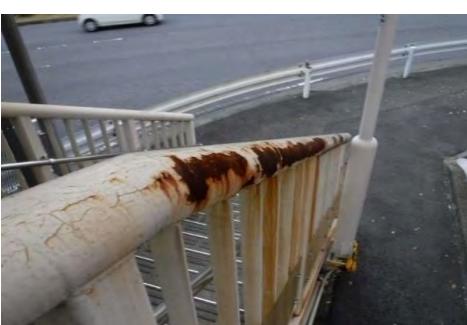
局部的に顕著な腐食が生じている場合、腐食している部分の接触による横断歩道橋利用者の被害や腐食片の落下による第三者被害の可能性がある。

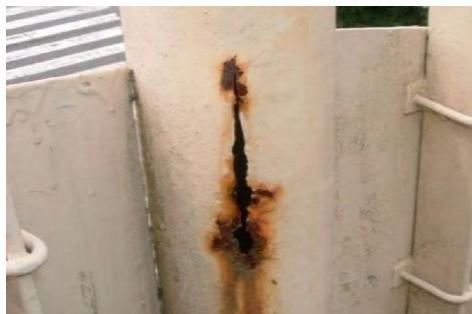
局部で断面欠損や著しい板厚減少が生じている場合、横断歩道橋利用者が腐食や破断している部分に接触することで被害が生じる可能性もある。

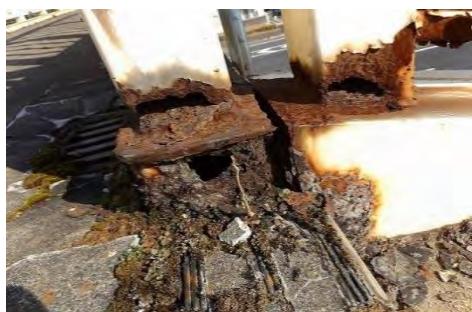
高欄の支柱基部に断面欠損や著しい板厚減少が生じている場合、既に高欄としての荷重を支持する機能が低下している場合もある。

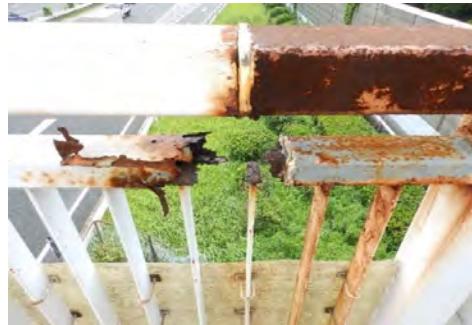
局部で断面欠損や著しい板厚減少が生じている場合、既に高欄としての荷重を支持する機能が低下している場合もある。

また、腐食や破断している部分の接触による横断歩道橋利用者の被害や腐食片の落下による第三者被害の可能性がある。

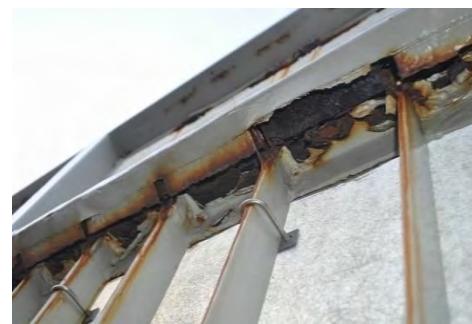
局部で断面欠損や著しい板厚減少が生じている場合、既に高欄としての荷重を支持する機能が低下している場合もある。

また、腐食や破断している部分の接触による横断歩道橋利用者の被害や腐食片の落下による第三者被害の可能性がある。

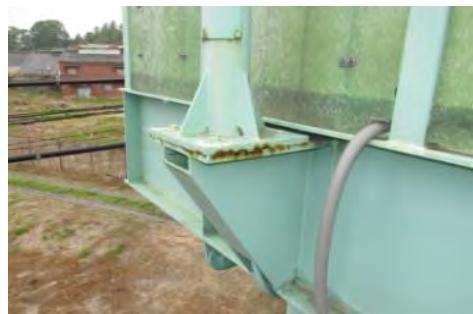
滯水等によりベースプレートの局部で腐食や板厚減少が生じている場合、環境が改善されずそのまま放置されると急激に腐食が進展する可能性もある。耐荷力が低下すると、地震等の外力の作用によって、倒壊や落下の可能性も考えられる。

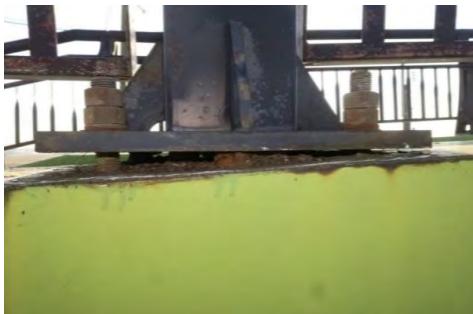
照明灯取付部に取付ボルトの緩みやベースプレートのうきが見られる場合、既に耐荷力の低下が低下しており、地震等の外力の作用によって、倒壊や落下の可能性も考えられる。

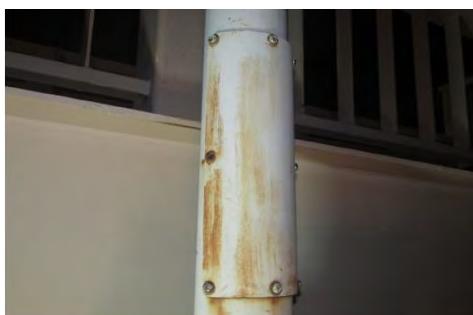
全体に防食被膜の劣化や蓋のボルトにゆるみや脱落が見られる場合、同じ箇所の他のボルトも既にゆるんでいたり破断していたりすることもあり注意が必要である。また、内部に雨水等が浸入し、滯水する可能性があり、照明施設の支柱内部から腐食が進展している可能性もある。

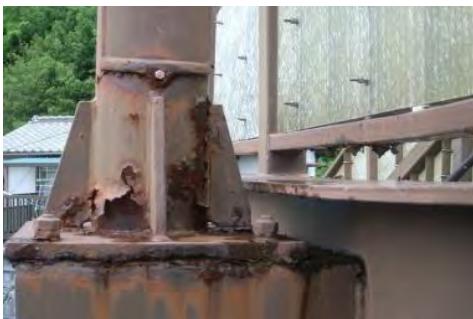
滯水等によりベースプレートの局部で腐食や板厚減少が生じている場合、環境が改善されずそのまま放置されると急激に腐食が進展する可能性もある。耐荷力が低下すると、地震等の外力の作用によって、倒壊や落下の可能性も考えられる。

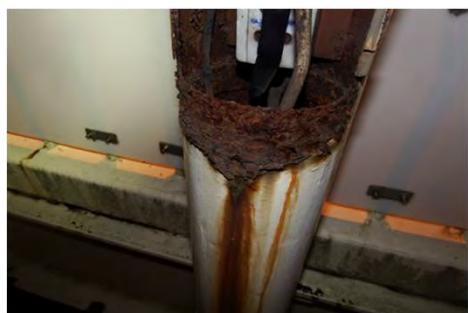
断面欠損や著しい板厚減少が生じている場合、既に支柱としての耐荷力が低下しており、地震等の外力の作用によって、倒壊する可能性も考えられる。

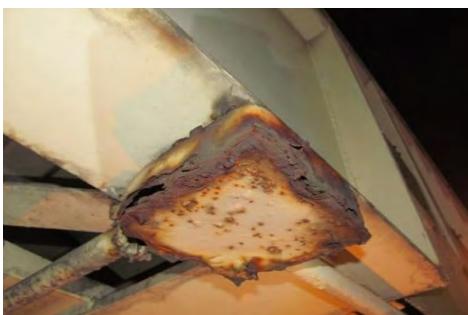
配線のための設備に腐食や断面欠損等が生じている場合、内部に滯水しているなど、原因によってはそのまま放置されると、腐食が進行し、落下するなど、第三者被害が生じる可能性がある。

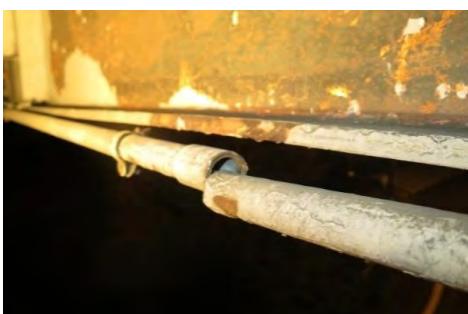
配管が外れている場合、配管取付金具の腐食や破断などが生じている可能性がある。
また、配管が落下することによる第三者被害が生じる可能性がある。

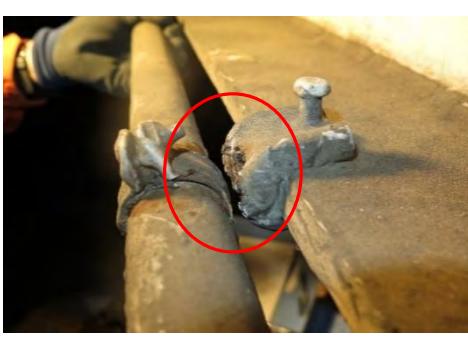
配管取付金具の破断が見られる場合、同様の劣化環境にある配管取付金具にも腐食や破断が生じている可能性がある。
また、配管が落下することによる第三者被害が生じる可能性がある。

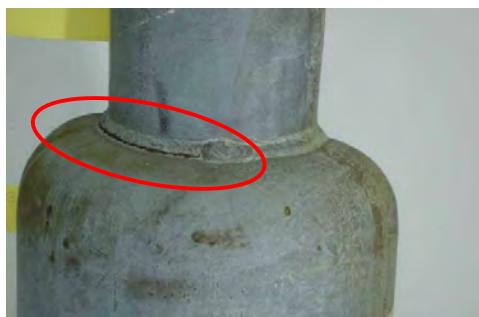
溶接部は部位によらず応力集中箇所となりやすいが、特に部材断面変化部では応力集中に起因して疲労亀裂が生じやすいため注意が必要である。溶接部ではビードの凹凸や塗装やめっきの存在によって亀裂が視認しにくいことが多いことも注意が必要である。

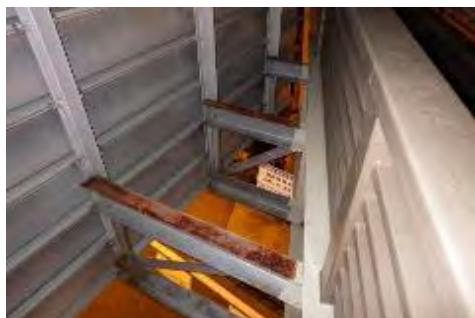
取付部に局部で腐食の進行が見られる場合、確認時点では耐荷力への影響は限定的であるものの、原因が除去されないと腐食は着実に進行し、板厚減少等によって耐荷力が低下し、落下が生じる可能性もある。

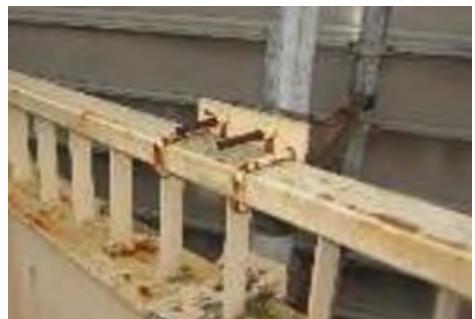
取付金具（ボルト・フック等）に局部的な腐食が見られる場合、確認時点では耐荷力への影響は限定的であるものの、原因が除去されないと腐食は着実に進行し、破断等に至り、落下が生じる可能性もある。

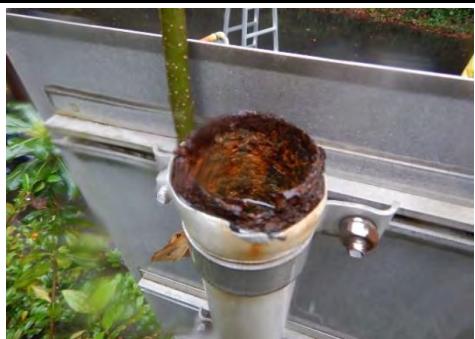
頂部で腐食が生じている場合、原因によっては、比較的早期に局部的な断面減少や欠損に至ることもあり、内部に滯水が生じている可能性もある。

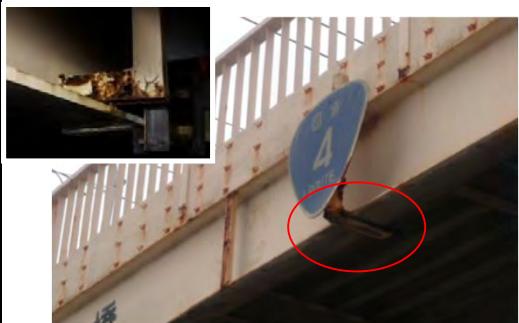
顕著な腐食が広範囲に発生している場合、局部的に板厚減少や断面欠損が生じている可能性もある。既に耐荷力が低下しており、地震等の作用によって破断等が生じる可能性もあり、落下のおそれもある。

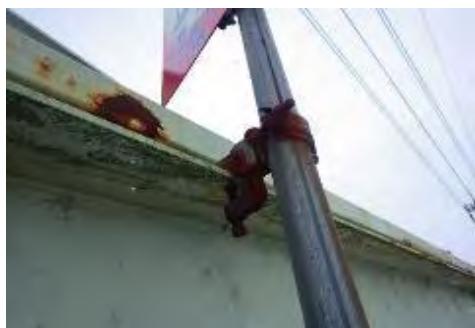
取付金具に著しい腐食が生じている例。異種金属が接触すると雨水の介在によって生じる電位差で著しい腐食が急速に進行する。異種金属腐食が生じている状態で放置すると、短期間で断面欠損が生じるなど危険な状態になる可能性が高い。

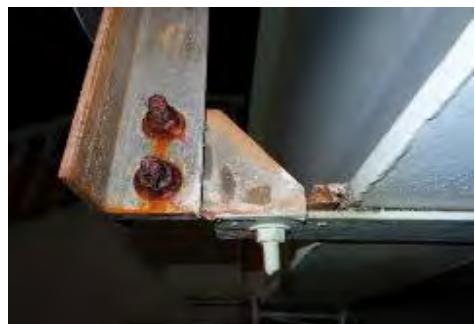
ボルトナットに顕著な腐食が見られる場合、取付部の機能が低下している可能性があり、地震等の作用によってボルトが破断し、標識板が落下するおそれもある。

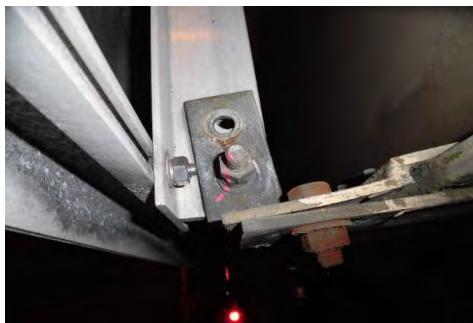
ボルトにゆるみや、抜け落ちが見られる場合、取付部の機能が低下しており、標識板が落下するおそれもある。

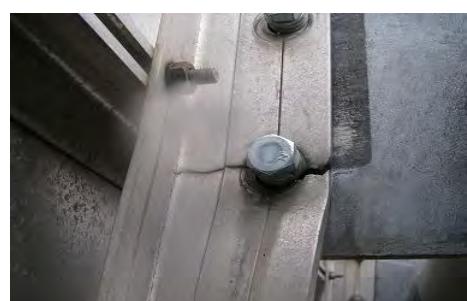
車両接触等の影響により、取付部が変形（又は破断、亀裂）が見られる場合、取付部の機能が低下しており、標識板が落下するおそれもある。

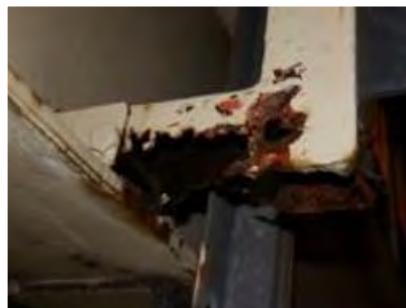
取付部の母材に断面欠損や著しい板厚減少が見られる場合、取付部の機能が低下しており、標識板が落下するおそれもある。

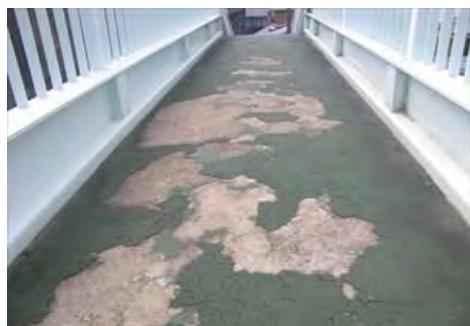
舗装表面の欠損や、床版コンクリート上面のセメントモルタルにひびわれが生じている場合、ひびわれからその下にある床版内部に雨水が浸入し、デッキプレート等の鋼材の腐食が生じている可能性があり、注意が必要である。

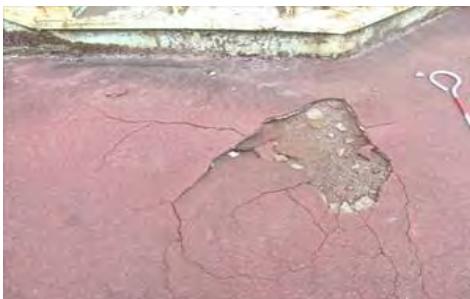
舗装表面が欠損、ひびわれが生じている場合、その下にある床版内部に雨水が浸入し、床版コンクリート上面のセメントモルタルの損傷やデッキプレート等の鋼材の腐食が生じている可能性があり、注意が必要である。

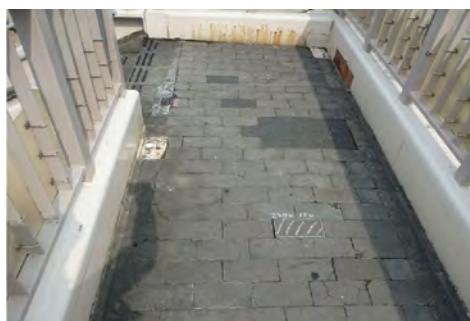
舗装表面のブロックのがたつき、段差、目地の開きなどが生じているなど、特異な変状が見られる場合、その下にある床版内部に雨水が浸入し、床版コンクリート上面のセメントモルタルの損傷やデッキプレート等の鋼材の腐食が生じている可能性があり、注意が必要である。

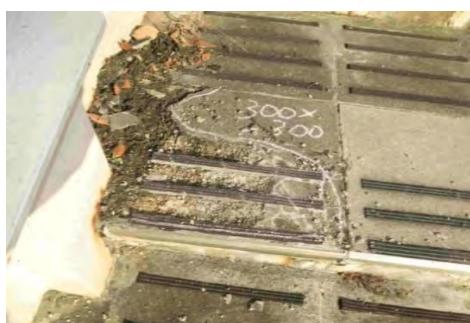
舗装表面のブロックに欠損が生じているなど、特異な変状が見られる場合、その下にある床版内部に雨水が浸入し、床版コンクリート上面のセメントモルタルやデッキプレート等の鋼材の腐食が生じている可能性があり、注意が必要である。
