歩道橋定期点検要領

令和6年9月

国土交通省 道路局 国道・技術課

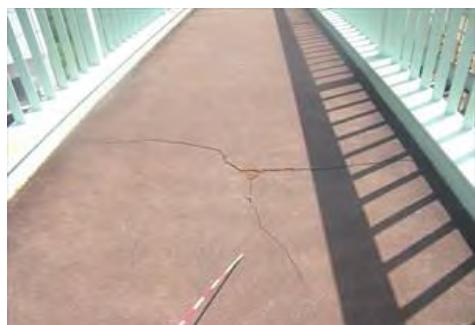
舗装表面に特異な変状が見られる場合、ひびわれからその下にある床版内部に雨水が浸入し、床版コンクリート上面のセメントモルタルの損傷やデッキプレート等の鋼材の腐食が生じている可能性があり、注意が必要である。

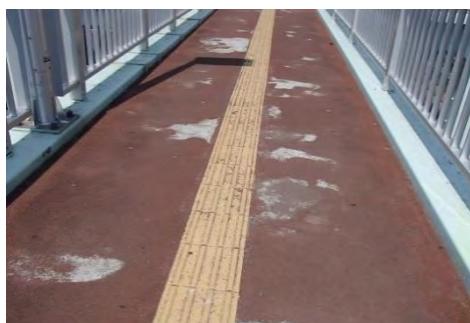
舗装表面に石灰分の滲出など、特異な変状が見られる場合、その下にある床版内部のコンクリートに損傷が生じている可能性があり、注意が必要である。

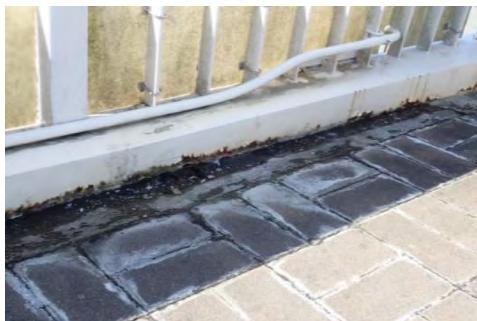
舗装表面に石灰分の滲出など、特異な変状が見られる場合、その下にある床版内部のコンクリートに損傷が生じている可能性があり、注意が必要である。

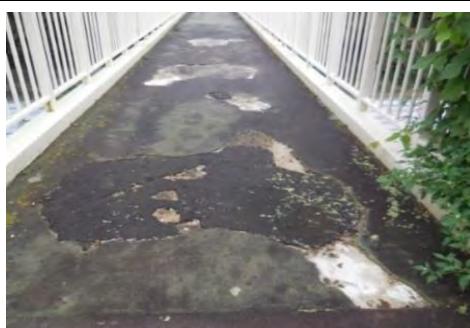
舗装表面に石灰分の滲出など、特異な変状が見られる場合、その下にある床版内部のコンクリートに損傷が生じている可能性があり、注意が必要である。

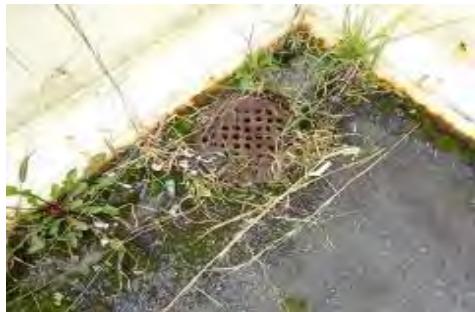
土砂の堆積や植生が生じている場合、滯水しやすい環境となり、地覆や舗装下の床版、主桁等の劣化を促進する可能性もある。除去しないと状態を適切に把握出来ない場合が多い。

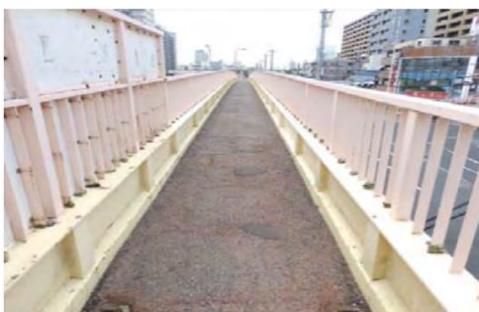
舗装表面に凹凸やひびわれが見られ、デッキプレート下面にも腐食が疑われる場合、舗装のひびわれからその下に雨水が浸入し、床版コンクリート上面のセメントモルタルの損傷やデッキプレート上面の腐食が著しく進展している可能性がある。

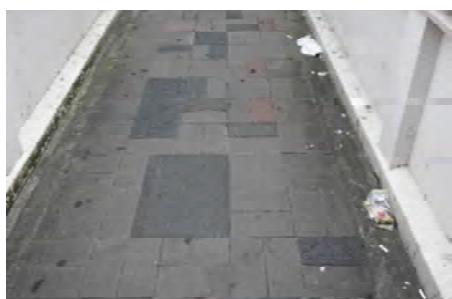
舗装表面の欠損や補修跡などが確認され、デッキプレート下面でも腐食が見られる場合、その下にある床版内部に雨水が浸入し、床版コンクリート上面のセメントモルタルの損傷やデッキプレート等の鋼材の腐食が著しく進展している可能性があり、注意が必要である。

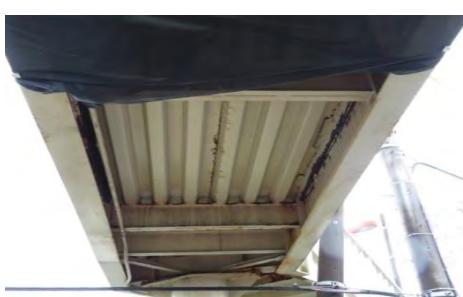
※デッキプレート
方向の接合部※デッキプレート
横方向の接合部

舗装表面のひびわれ等が確認され、デッキプレート下面でも腐食が見られる場合、その下にある床版内部に雨水が浸入し、床版コンクリート上面のセメントモルタルの損傷やデッキプレート等の鋼材の腐食が著しく進展している可能性があり、注意が必要である。特にデッキプレート接合部は滞水しやすくより慎重に確認する必要がある。

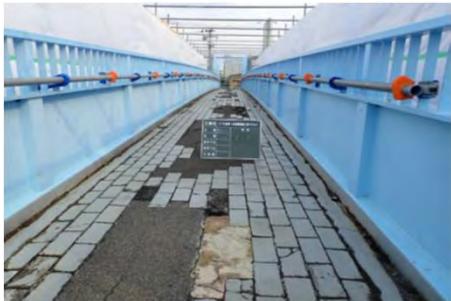
アスファルトブロックの隙間や欠損が確認される場合、雨水等が浸入し床版上面に滯水が生じることによって、床版デッキプレート上面に腐食や欠損が生じている場合がある。床版デッキプレート裏面（下面）側でも腐食が見られる場合には、著しく腐食が進行している可能性がある。

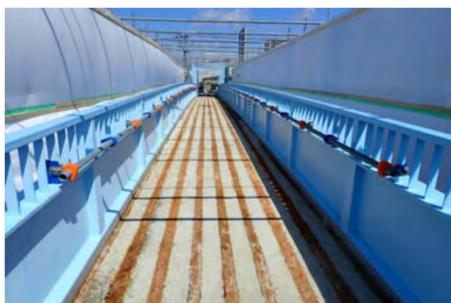
アスファルト舗装表面のひびわれが軽微であったとしても、雨水等が浸入し床版上面に滯水が生じることによって、床版デッキプレート上面に腐食や欠損が生じている場合がある。床版デッキプレート裏面（下面）側でも腐食が見られる場合には、著しく腐食が進行している可能性がある。

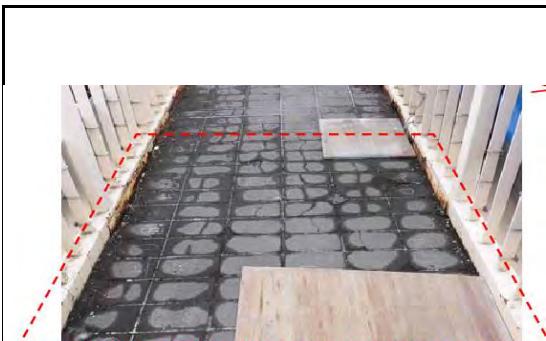
舗装表面のひびわれや滯水跡などが確認される場合、その下にあるモルタルセメントに雨水等が浸入し、凍結・融解の繰り返しなどにより土砂化が生じる場合もある。土砂化により路面との間に空洞が生じると、横断歩道橋利用者被害を引き起こす可能性もある。

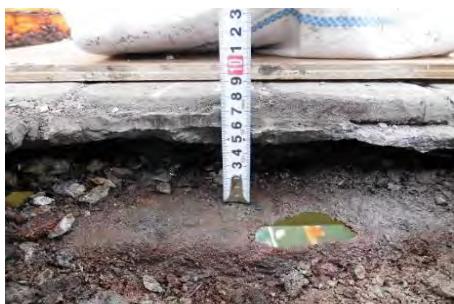
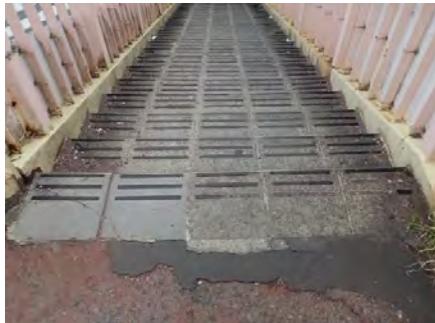
舗装表面の欠損や舗装ブロックのひびわれ、補修跡などが確認される場合、その下にある床版上面に雨水が滯水し、鋼床版等の腐食が生じている可能性があり、注意が必要である。

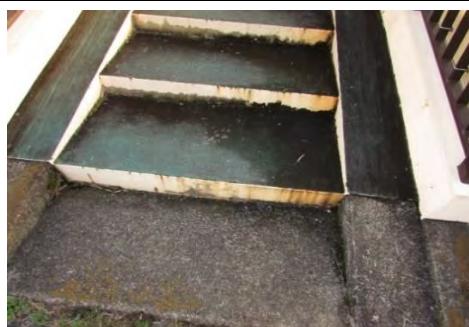
舗装表面に滯水跡など特異な変状が見られる場合、雨水が浸入し、その下にある踏み板や蹴上げに腐食や断面減少等が生じている可能性があり、注意が必要である。

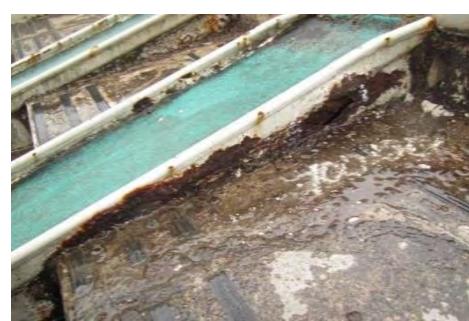
舗装表面に遊離石灰があるなど、特異な変状が見られる場合、雨水が浸入し、その下にある踏み板や蹴上げに腐食や断面減少等が生じている可能性があり、注意が必要である。

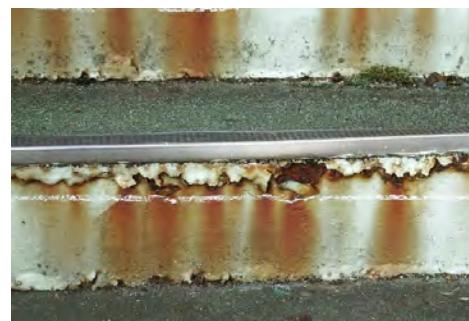
蹴上げの塗装の劣化や鋳汁の跡など特異な変状が見られる場合、雨水が浸入し、その下にある踏み板や蹴上げに腐食や断面減少等が生じている可能性があり、注意が必要である。

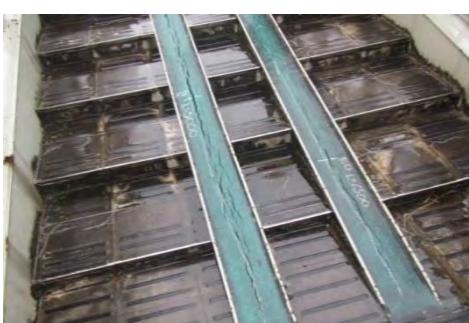
スロープ部のひびわれなど、特異な変状が見られる場合、内部が損傷しているとともに、雨水等が滯水し、その下にある踏み板や蹴上げに腐食や断面減少等が生じている可能性があり、注意が必要である。

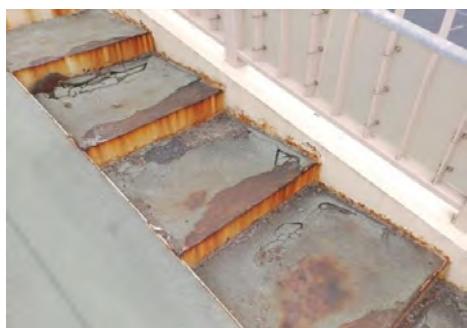
舗装表面に滯水跡や錆汁など、特異な変状が見られる場合、雨水が浸入し、その下にある踏み板や蹴上げに腐食や断面減少等が生じている可能性があり、注意が必要である。

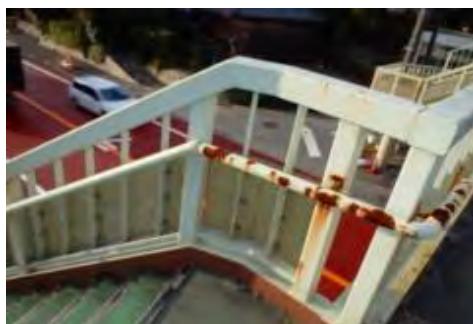
防食被膜の劣化が見られる場合、防錆機能が低下しているため、原因によっては、そのまま放置されると急激に腐食が進行し、断面欠損や破断に至る可能性がある。
腐食している部分の接触による横断歩道橋利用者の被害や、さびや腐食片の落下による第三者被害の可能性がある。

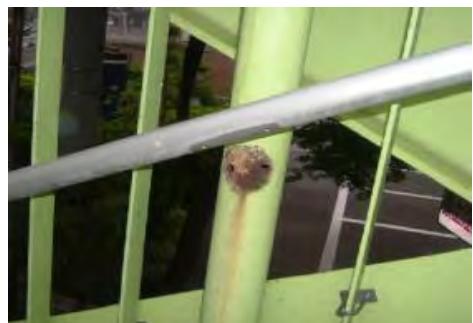
取付金具の脱落が生じている場合、当該部分の接触による横断歩道橋利用者の被害の可能性がある。

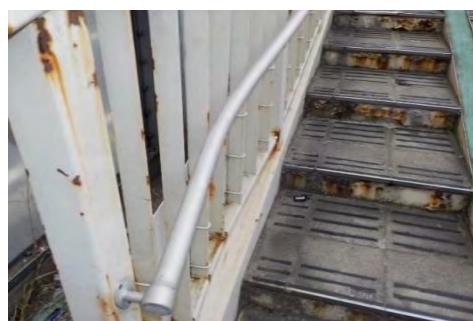
手すりに変形が見られる場合、原因によっては、取付部や高欄に変状が生じている可能性もあるので注意が必要である。

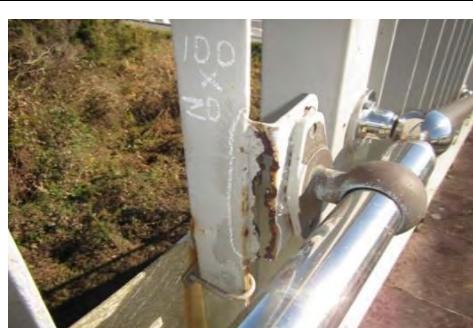
取付金具の破断が生じている場合、手すりとして荷重を支持する機能が低下しており、横断歩道橋利用者が利用することにより、被害が発生する可能性もある。

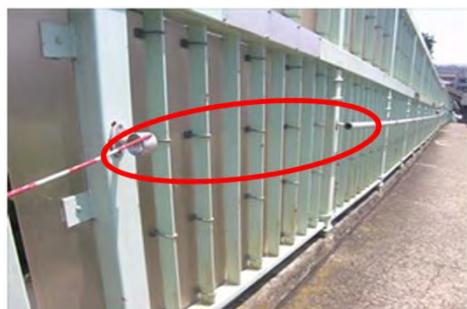
手すりが脱落している場合、手すり取付部に接触することにより、横断歩道橋利用者に被害が発生する可能性もある。

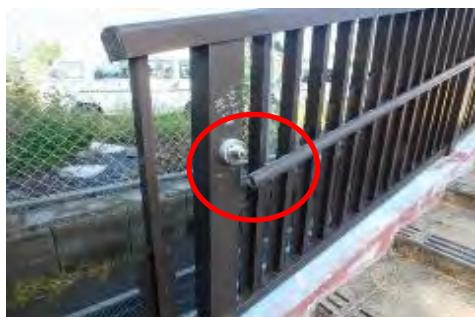
取付部から手すりが脱落している場合、手すりとして荷重を支持する機能が低下しており、横断歩道橋利用者が利用することにより、被害が発生する可能性もある。

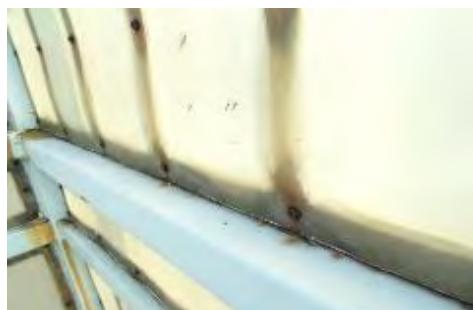
目隠し板に変形が見られる場合、変形箇所以外でも取付部や高欄に変状が生じている場合があるので、注意が必要である。

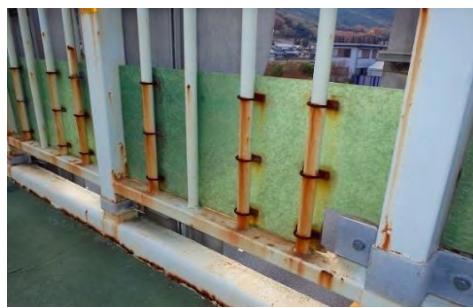
取付金具で著しい腐食が生じている場合、確認時点では影響は限定的であっても、原因によってはそのまま放置されると、板厚減少や破断等が生じ、目隠し版等が落下する可能性があり、第三者被害が発生するおそれもある。

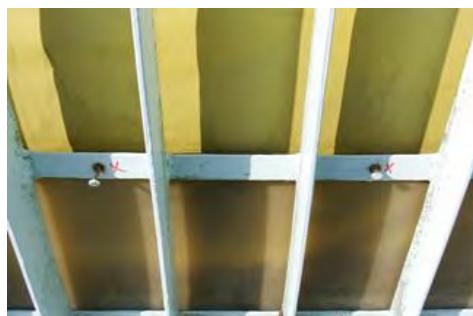
取付ボルトが緩んでいる場合、既に取付部の耐荷力が低下している可能性があり、目隠し版等が落下し第三者被害が発生する可能性もある。

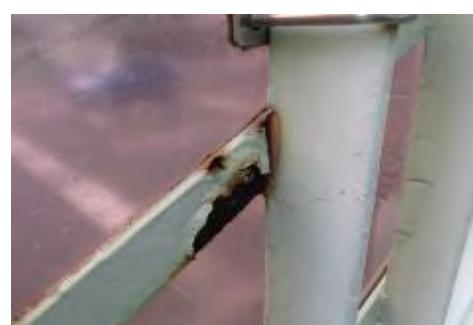
取付金具で局部的な著しい腐食が生じている場合、確認時点では影響は限定的であっても、原因によってはそのまま放置されると、板厚減少や破断等が生じると、目隠し版等が落下する可能性があり、第三者被害が発生するおそれもある。

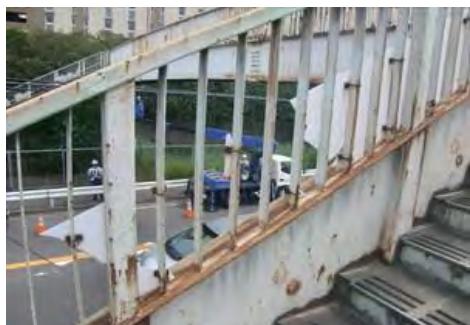
取付金具の破断により、目隠し板・裾隠し板の落下が生じた例。
目隠し版等が落下すると、第三者被害が発生するおそれもある。

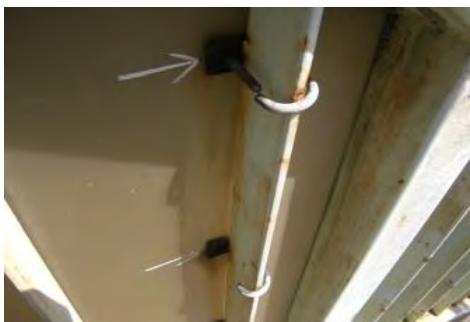
取付金具が破断している場合、既に取付部の耐荷力が低下している可能性があり、目隠し版等が落下し第三者被害が発生する可能性もある。

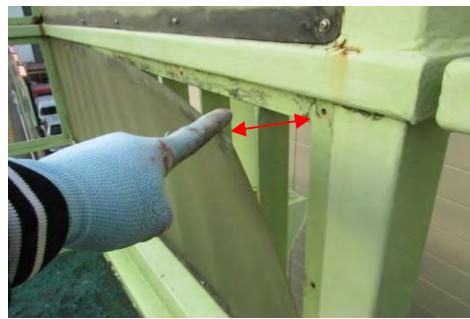
取付金具が破断している場合、既に取付部の耐荷力が低下している可能性があり、目隠し版等が落下し横断歩道橋利用者に被害が発生する可能性もある。

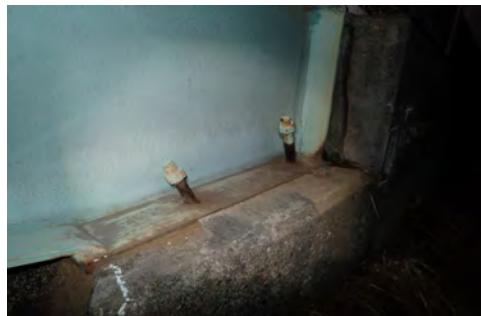
階段部の主桁と橋台の取付ボルトにゆるみや変形がじてている場合、荷重を支持する機能や所定の位置に保持する機能に影響が生じている場合もある。

また、その原因によっては、他のボルトにも損傷が生じている可能性があるため注意が必要である。

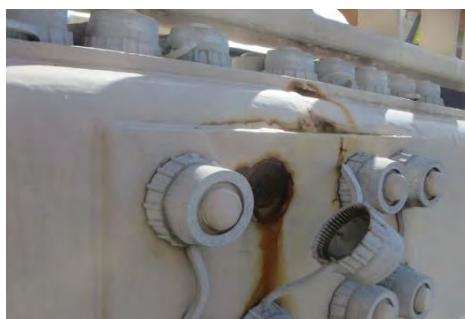
高力ボルトの折損や抜け落ちている場合、同じ継手のボルトも既に破断していたり緩んでいることもあり注意が必要である。遅れ破壊など環境や材料の要因が関わる原因では、同じ横断歩道橋の他の継手でも続発する可能性があり注意が必要である。

■過去に遅れ破壊が生じたことのある高力ボルト（F 11 Tなど）では、遅れ破壊が生じている可能性がある。

■高力ボルトは破断していても、塗装で固定されていると脱落したり抜け出したりしないこともあります。外観だけからは認識できず、打音や触診による確認が必要である。

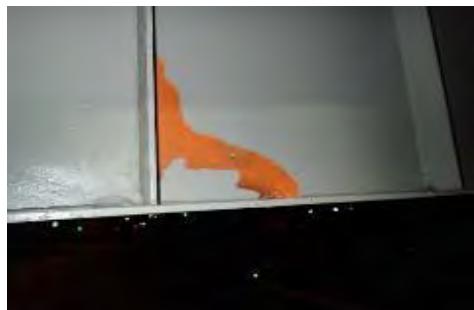
発錆が見られず、塗装やめっきなどの防食被膜のみに劣化等の変状が見られる場合、確認時点では耐荷力の低下等の影響がなくても、今後被膜の脱落が生じたり、防食機能の低下により、腐食が生じてくる可能性がある。

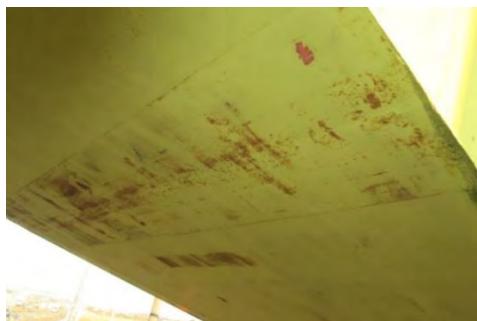
発錆が見られず、塗装やめっきなどの防食被膜のみに劣化等の変状が見られる場合、確認時点では耐荷力の低下等の影響がなくても、今後被膜の脱落が生じたり、防食機能の低下により、腐食が生じてくる可能性がある。

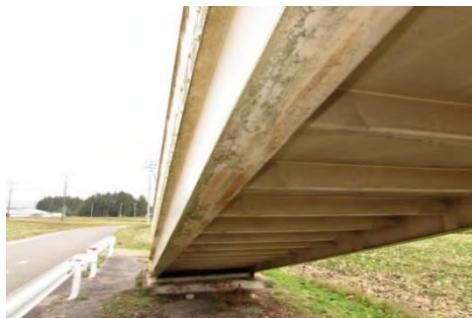
発錆が見られず、塗装やめっきなどの防食被膜のみに劣化等の変状が見られる場合、確認時点では耐荷力の低下等の影響がなくても、今後被膜の脱落が生じたり、防食機能の低下により、腐食が生じてくる可能性がある。

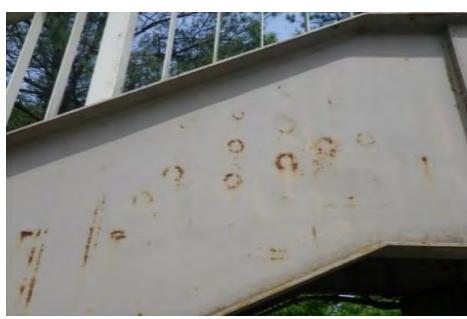
発錆が見られず、塗装やめっきなどの防食被膜のみに劣化等の変状が見られる場合、確認時点では耐荷力の低下等の影響がなくても、今後被膜の脱落が生じたり、防食機能の低下により、腐食が生じてくる可能性がある。

■被覆系の防食層は劣化が進むと母材の発錆リスクが急激に高まる。

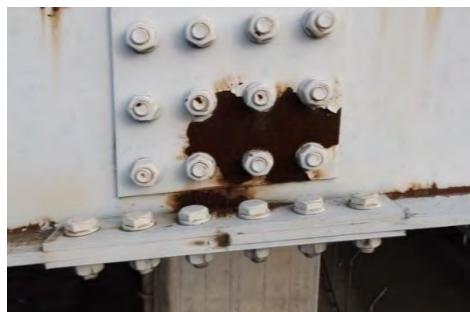
母材の板厚減少はほとんど生じていないものの、添接板の局部に防食被膜の劣化の進行が見られる場合、確認時点では耐荷力の低下等の影響がなくても、今後被膜の脱落が生じたり、防食機能の低下により、腐食が生じ、接合部としての機能が低下してくる可能性がある。

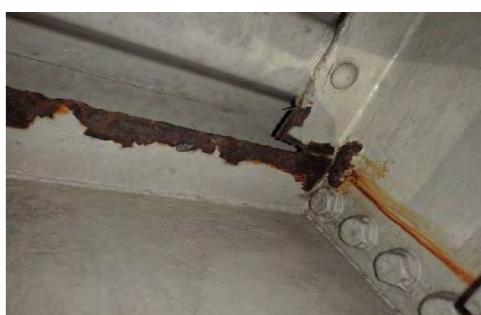
部材の角部で腐食が生じている場合、同じ角部の防食被膜が適切に施工されておらず、防食機能の劣化が生じやすい可能性がある。

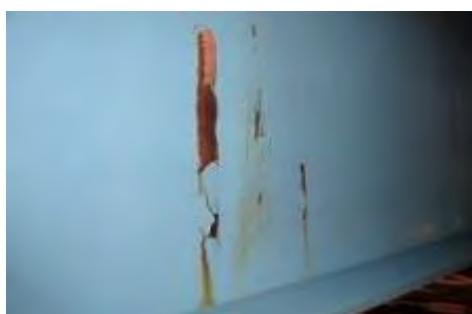
局部的な塗膜の剥がれが生じている場合、局部的に腐食が進行している可能性がある。

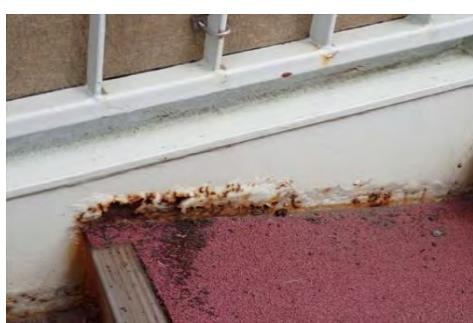
局部的に防食被膜の劣化が進行し、局部に表面的な腐食が見られる場合、確認時点では耐荷力の低下等の影響がなくても、原因が除去されないと防食機能の低下や著しく腐食が進行することもある。

■被覆系の防食層は劣化が進むと母材の発錆リスクが急激に高まる。

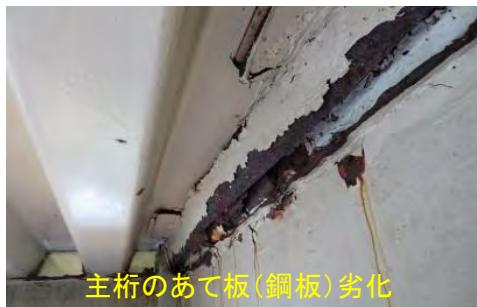
主桁のあて板(鋼板)劣化

補強部材の劣化が見られる場合、補強効果が失われていたり、補強部材内部で劣化が進行して補強以前よりも性能が低下していたり、補強時とは異なる形で性能に影響していることもある。

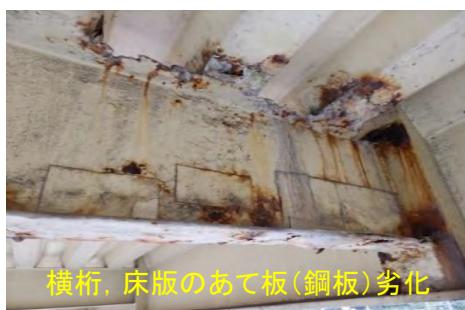
横桁、床版のあて板(鋼板)劣化

鋼床版の腐食部の下に位置する箇所で特に腐食が進行している場合、鋼床版が既に断面欠損して漏水していることがある。過去の補修部で腐食が生じている場合、補修前よりも状態が悪化していることもある。また、鋼床版の荷重を支持する機能の低下や錆等の落下による第三者被害の恐れもある。

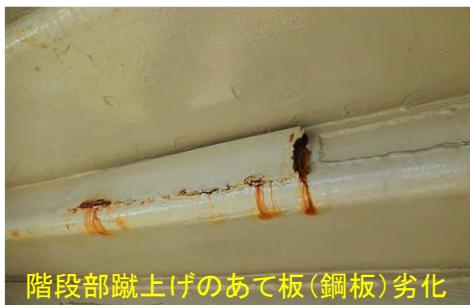
階段部蹴上げのあて板(鋼板)劣化

補修補強部材に劣化が見られる場合、それらの内部で鋼材が腐食しているなど、劣化が進行していることがあるため注意が必要である。なお、補修補強効果が失われているだけでなく、補修補強前よりも状態が悪化していることもある。

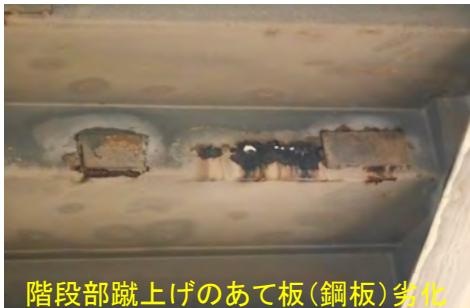
階段部蹴上げのあて板(鋼板)劣化

腐食しやすい階段踏み板と蹴上げの境界部近くでは過去に断面補修や再塗装されている場合も多いが、補修部で再劣化や著しい腐食が生じている場合、補修補強の効果が低下や喪失しているだけでなく、対策時点よりも板厚減少や断面欠損など損傷の程度が拡大して、耐荷性能も当時よりさらに低下していることもある。

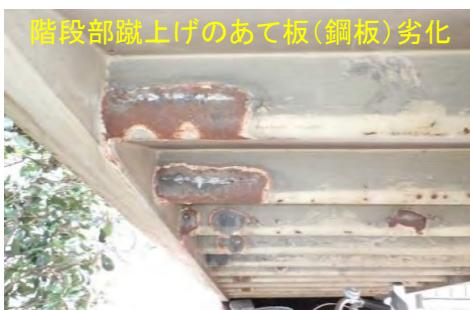
階段部蹴上げのあて板(鋼板)劣化

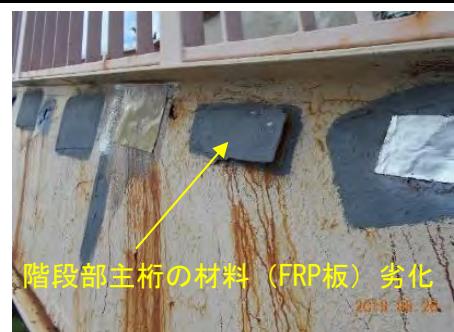
階段部主桁の材料 (FRP板) 劣化

補修補強部材に劣化が見られる場合、それらの内部で鋼材が腐食しているなど、劣化が進行していることがあるため注意が必要である。なお、補修補強効果が失われているだけでなく、補修補強前よりも状態が悪化していることもある。

■歩道橋では、過去に再塗装やあて板などによる腐食に対する補修補強が行われていることが多い。その場合、再塗装部や補修補強部の内部で腐食等の劣化が進行していることもあることに注意が必要である。また既に補修部に劣化や腐食が生じている場合には、補修補強の効果が低下しているだけでなく、補修補強等の対策前よりも状態は悪くなっている可能性があることにも注意が必要である。

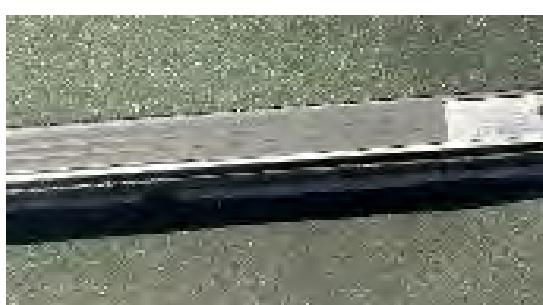
蹴上げに腐食が生じた際に補修材を接着するなどで、腐食の進展を防ぐ措置が行われていることがある。外観上は接着されているように見えても、浮いている場合があり、打音や触診等を行うことでわかる場合も多い。

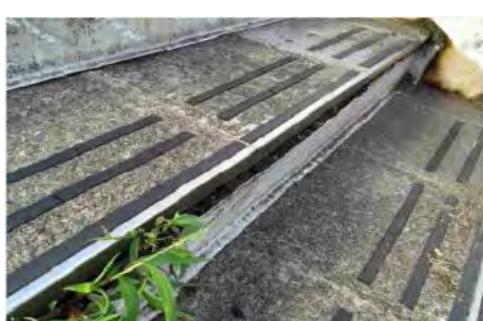
蹴上げに腐食が生じた際に補修材を接着するなどで、腐食の進展を防ぐ措置が行われていることがある。補強材には劣化が生じていなくとも、蹴上げとの接着に隙間ができ、土砂等が堆積している場合もある。上方からの雨水の流下等により蹴上げの腐食が進展している可能性があることも考慮して状態を把握する必要がある。

- 歩道橋では、過去に再塗装やあて板などによる腐食に対する補修補強が行われていることが多い。その場合、再塗装部や補修補強部の内部で腐食等の劣化が進行していることもあることに注意が必要である。また既に補修部に劣化や腐食が生じている場合には、補修補強の効果が低下しているだけでなく、補修補強等の対策前よりも状態は悪くなっている可能性があることにも注意が必要である。
- 補修・補強材が劣化すると、落下等により第三者被害を生じさせることもあるため注意が必要である。

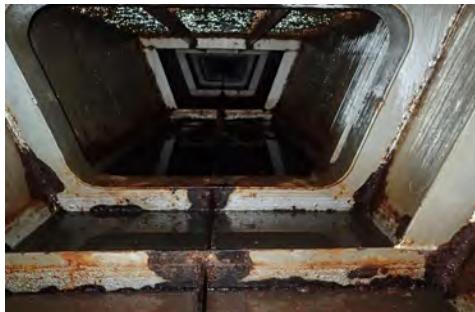
部材の隙間、亀裂や孔などの断面欠損、排水設備の破損などにより、箱桁内部などの部材内部に漏水すると滯水することもある。箱桁内部などは不測の漏水や滯水があると、排水されず常時高湿度環境となることで著しく腐食が進行することもある。

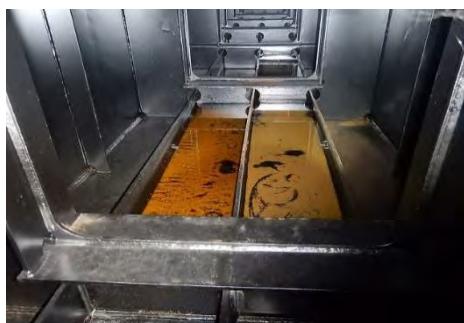
部材の隙間、亀裂や孔などの断面欠損、排水設備の破損などにより、箱桁内部などの部材内部に漏水すると滯水することもある。箱桁内部などは不測の漏水や滯水があると、排水されず常時高湿度環境となることで著しく腐食が進行することもある。

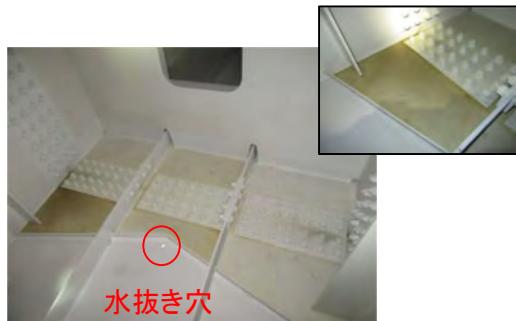
部材の隙間、亀裂や孔などの断面欠損、排水設備の破損などにより、箱桁内部などの部材内部の設計上想定していない箇所に漏水すると滯水することもある。箱桁内部などは不測の漏水や滯水があると、排水されず常時高湿度環境となることで著しく腐食が進行することもある。
