道路政策の質の向上に資する技術研究開発

【研究状況報告書（1年目の研究対象）】

①研究代表者	氏名（ふりがな）		所属		役職	
	麻生稔彦（あそうとしひこ）		山口大学大学院 創成科学研究科		教授	
②研究 テーマ	名称	耐候性鋼橋梁の診断・補修技術の高度化についての研究開発				
	政策 領域	[主領域]	公募 タイプ	タイプⅣ		
		[副領域]				
③研究経費（単位：万円）	平成29年度	平成30年度	平成31年度	総合計		
※H29は受託額、H30以降は計画額を記入。端数切捨。	1,750	1,306	1,247	4,303		
④研究者氏名（研究代表者以外の主な研究者の氏名、所属・役職を記入。なお、記入欄が足りない場合は適宜追加下さい。）						
氏名		所属・役職				
大屋 誠		松江工業高等専門学校・教授				
武邊勝道		松江工業高等専門学校・准教授				
広瀬 望		松江工業高等専門学校・准教授				
田島啓司		山口大学大学院創成科学研究科・助教				
⑤研究の目的・目標（提案書に記載した研究の目的・目標を簡潔に記入。）						
本研究は、耐候性鋼橋梁の長寿命化手法を確立する研究である。耐候性鋼橋梁を適切に維持管理し、長寿命化をはかるためには、橋梁がおかれている環境の評価手法、鋼材表面に生成するさびの評価手法、効果的な補修技術の確立が必要不可欠である。そのため、以下の事項を目標として研究を進める。平成29年度はこのうち(1)～(3)について実施した。						
(1) 耐候性鋼橋梁の腐食予測シミュレーション技術の開発						
(2) ICT技術を援用した腐食判定法の高度化						
(3) 腐食耐候性鋼材の補修効果の解明						
(4) 耐候性鋼材の腐食評価・補修フローの提案とマニュアル化

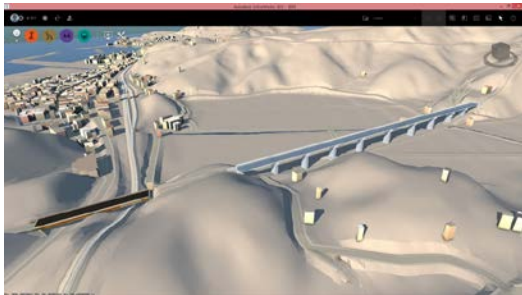
図-1 モデル空間の作成

平成 29 年度	〔Step1〕 対象橋梁の周辺のモデル空間を作成する。
	〔Step2〕 高架橋の3Dモデリングを行い、高架橋の腐食マップより、3次元的な構造の影響による高架橋の腐食の進行度合いを確認する。
平成 30 年度	〔Step3〕 飛来塩分量と気象データ(風向・風速)の関係に関する評価
	〔Step4〕 飛来塩分量による鋼板面の腐食に関し、地形の影響、構造物の3次元的な影響を把握するシミュレーション手法の検討と腐食状況の対応を評価する。
平成 31 年度	〔Step5〕 気象解析による風向・風速の計算値と飛来塩分量の関係の評価
	〔Step7〕 飛来塩分量、気象データを用いて、3Dモデルとシミュレーション技術を用い、橋梁構造物の腐食予測を行う技術の構築を目指す。

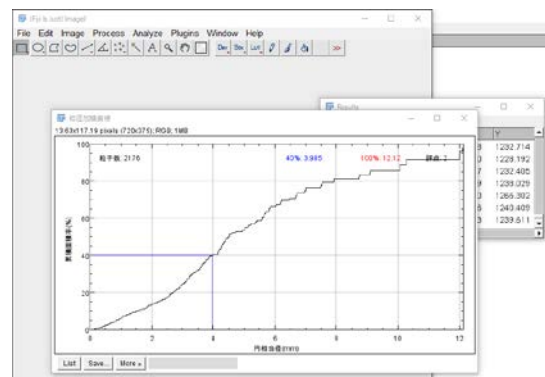
図-6 スクリーンショット

これまでの研究により、セロファンテープ試験で採取されたさびのデジタル画像より、さび粒子を同一面積を持つ円に置き換え、それぞれの円について円相当径を算出し、この円相当径の加積曲線より表-1の基準から評点を算出する方法を提案している。今回、このプロセスを自動化するプログラムを制作した。制作したプログラムのスクリーンショットを図-6に示す。

画像読み込み

粒径加積曲線出力

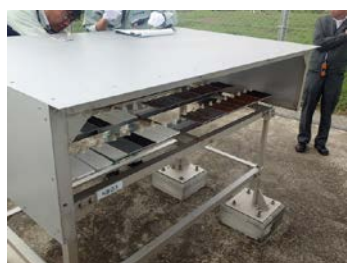
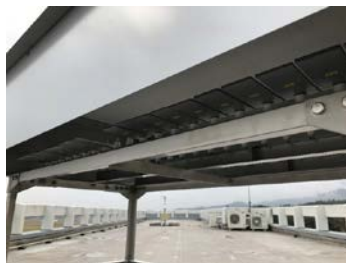
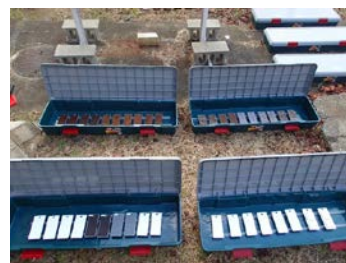
図-10 曝露状況

沖縄県糸満市（遮蔽曝露、2017年11月24日開始）

島根県松江市（遮蔽曝露、2017年11月30日開始）

山口県宇部市（密閉箱内曝露、2017年11月30日開始）

曝露試験は2年間実施し、その間にさび厚、塗装部の浮き・ふくれ、表面塩分等を計測する曝露試験片の例として水準6、14、16の初期外観を図-9に示す。また、各地での曝露試験の状況を図-10に示す。

沖縄県遮蔽曝露

島根県遮蔽曝露

山口県密閉箱内曝露
