道路政策の質の向上に資する技術研究開発 【研究状況報告書(2年目の研究対象)】

①研究代表者		氏 名 (ふりがな)			所 属			役	職
		つかだ けいじ			岡山大学大学院ヘルスシス			名誉教授	、特任教
		塚田 啓二			テム統合科学研究科			授	
	名称	高感度磁気非破壊検査による目視不可能な箇所の損傷の検出について							
②研究 テーマ		の技術研究開発							
	政策	[主領域]	領域8 道	道路資産の保	R全	公募	タイプIV		
	領域	[副領域] タイプ							
③研究経費(単位:万円)		令和元年度		令和2年度		令和3年度		総合	計
※R1 は精算額、R2 は受託額、 R3 は計画額を記入。端数切 捨。		3,200		2,752		3,400		9,352	
④研究者氏名 (研究代表者以外の主な研究者の氏名、所属・役職を記入。なお、記入欄が足りない場合は適宜追加下さい。)									
氏 名			所属・役職						
鎌田 敏郎			大阪大学・教授						
石川 敏之			関西大学・准教授						
廣畑 幹人			大阪大学・准教授

本研究では、高感度磁気非破壊検査により、定期点検の際に目視不可能な箇所の鋼部材に生じた腐食、疲労、破断などの損傷や欠陥を検出する技術開発を行う。4つの技術開発を行い、具体的には(1)水中部の鋼製橋脚など付着生成物を除去せずに地上から海底や川底まで到達できるプローブにより鋼矢板などの残存板厚を計測する方法、(2)照明・標識柱などのコンクリート埋設部や、閉じ断面内の腐食と疲労亀裂を舗装面から開削することなく検出する方法、(3)コンクリート中に埋め込まれたアンカーボルトの腐食をコンクリート表面から検出する方法、(4)鋼橋の塗装割れ箇所に対してき裂の状態を検出する方法に関する技術を開発する。

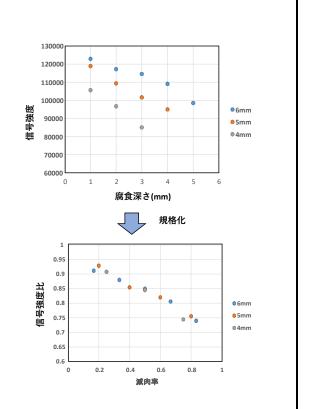
図3 規格による板厚に依存しない減肉率信号

2) 埋設部や閉じ断面の損傷の検出評価技術 道路の付帯物である標識柱や照明柱の地際下腐 食およびリブ部の亀裂の検査を地表から簡易に検 査できる装置の開発を行った。磁気センサプロー ブとしては、傾き40度で23mm離れた2つの磁気セ ンサからなる検査プローブを製作した。測定対象 の正常板厚が不明な場合でも、測定データの信号 強度処理として、正常箇所の信号強度を基準とし た信号強度比とすることで板厚に依存しない減肉 率を得ることができた(図3)。また減肉量として 5%以上から検知できることが分かった。実際の標 識柱や照明柱のフィールド試験として標識柱58 基、照明柱12基を対象として、開削前の本磁気検 査と開削後の超音波検査の比較を行った。腐食率 20%以上を問題ありと判断した場合で、両検査で問 題ありと判定したのが5基、正常と判定したので57 基で、磁気検査だけが問題ありと判定したものが8 基、超音波だけが異常ありと判定したものは0基で あった。この結果から、開削前の磁気検査で広め に判定したが腐食検査の取りこぼしはなかったこ
