道路政策の質の向上に資する技術研究開発  
成 果 報 告 レ ポ ー ト  
N o . 27-3

沢埋め道路盛土の  
経済的な耐震診断と耐震補強の開発

研究代表者：神戸大学・教授

平成 30 年 7 月

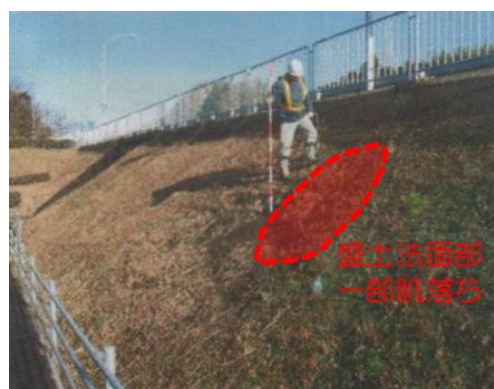
図 2-13 点検時に被災があった道路盛土

図2-13は、平成18年度点検時に盛土法面部で降雨を原因とする肌落ちが確認されたケースである。肌落ち自体は軽微で、盛土法面部のみで発生し、基礎部や路面には全く影響が無いことから、通行規制はかけられていない。この箇所に関しては、平成26年度点検時に同盛土は、盛土法面部全面に遮水シートを敷設済みであり、降雨時に路面から流水する表面水は、遮水シートを介して確実に盛土外へ排出可能な状態であることが確認されている。しかし、既存の安定度調査票では、計算上、【履歴 (D)】の評価が0点となってしまうため、あたかも過去に被災履歴がない道路盛土と同等の評価となってしまう例がある。しかし、道路盛土の安定性を評価する上で、過去の被災履歴は重要な評価項目である。道路盛土が過去に被災した履歴がある場合、該当盛土に排水機能不足や補強機能不足等、何らかの劣化要因があったからこそ被災したのであり、被災規模の大小を問わず評価する必要があるからである。上記内容は道路盛土築造後に該当盛土が持つ素因といえる。したがって、既存調査票では【被災履歴】を【要因】や【対策工】と別項目として評価対象としていたが、【被災履歴】を【素因】の1項目として取り扱い、評価していくことが、盛土の安定性を適切に評価できると考える。

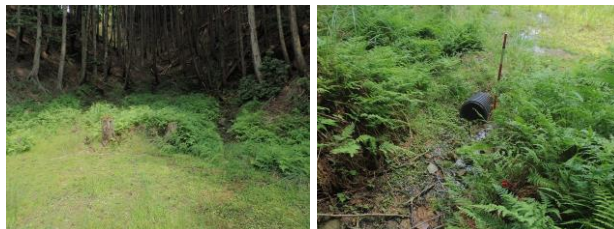
写真 2-1 対象盛土の上流部の状況

2017年6月10日に実施した現地踏査の結果を写真2-1に示した。対象盛土は沢の上流部をレベルバンクとした沢埋め盛土である。写真2-1（左）のような溪流が存在するため、盛土工事時に仮設構造物として

排水暗渠が設置されたが、吐口は不明である。また、写真2-1（右）にあるように排水暗渠の呑口は溪流に接続されておらずレベルバンク表層に水を供給する状態となっているため、盛土内は沢水の侵入に常にさらされており、高い水位を維持している可能性が指摘される。下流側ののり面の状況について、写真2-2にあるようにのり先はコンクリートでライニングされており、のり先保護および雨水の侵入防止が図られている。ただし、法尻の水路は常に帯水しており、盛土内部から水の供給があることが推定された。コンクリートの継ぎ目等からの雑草の繁茂も著しいことから、図2-16に示す盛土の性能はDランクとみなせるため、二次調査を実施することとした。なお、調査は各々の試験の特性や経済性を考慮した上で、図2-17に示す流れで実施した。また、今回実施した調査仕様を図2-18に示す。当盛土については、二次調査内容の有効性を確認するため、詳細調査で

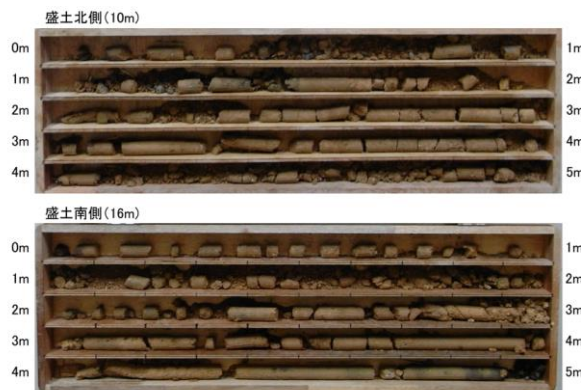
写真 2-3 盛土より採取したボーリング試料

パイプロハンマーサンプラーで採取した試料を写真2-3に示した。これより、盛土材料は、細粒分を含む礫混り砂質土～砂礫であり、切土部の表層地質から盛土材として推定されたまさ土であることが確認された。また、表2-15にN値の整理結果を示した。ボーリング調査と動的コーン貫入試験による  $N_d$  値 (N値) はほぼ同じ結果となっており、動的コーン貫入試験の再現性が確認された。

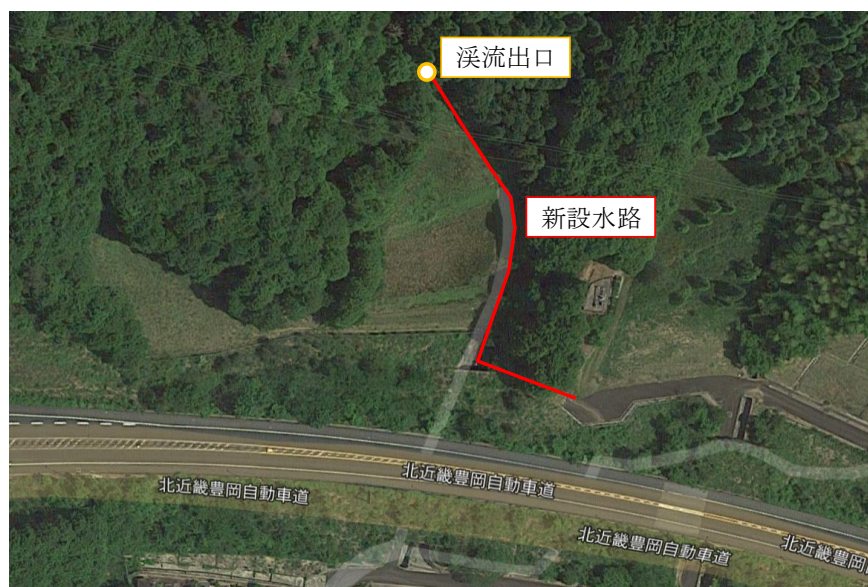
図 2-25 新規設置水路位置図

溪流からの表流水をそのまま放置しておくと盛土の湿潤化が進み，地下水位が形成されて，盛土の不安定化につながる恐れがある．排水暗渠の構造は不明であるが，孔あきのタイプであれば，盛土内に水を供給する恐れもある．これらを考慮すると，図2-25に示すように，沢水を切盛り境界に設置した水路に集め，盛土外に速やかに排出する構造とすることが望ましいと考えられる．

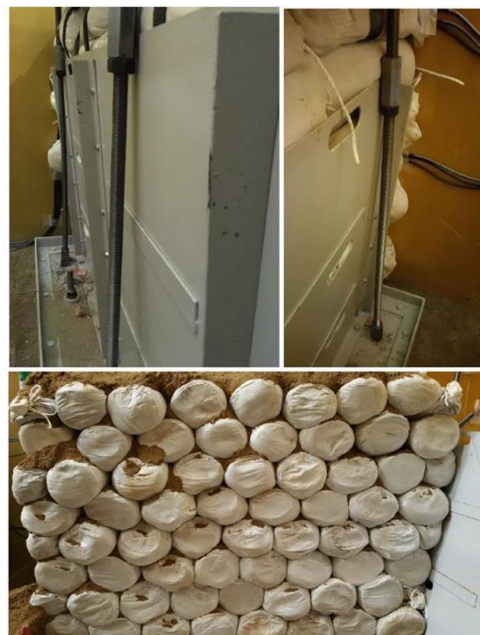
写真 3-9 加振後の土のう構造体の様子

加振後の土のう構造体は写真3-9に示す通りであり、構造体自体のせん断変形や滑動は確認されなかった。また、土のう構造体の断面図を見る限り、土のうはハニカム構造を維持されていた。したがって、土のう全体に安定したプレストレスを与えられていたことにより、加振による変形が生じなかったことが示唆できる。

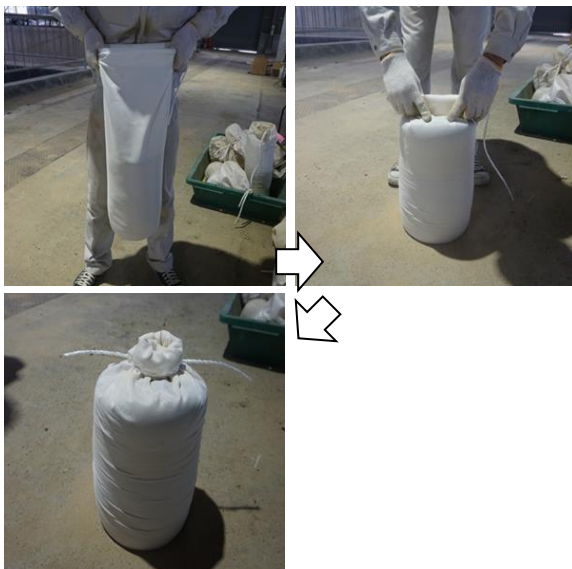
写真 3-10 土のう作成の手順

使用した土のうを写真3-10に示す。直径20cm, 長さ50cmの土のうに1袋当たり約30kgの中詰め材を入れて, 土のうの口紐を緩みのないように縛り, 俵型の土のうを作成する。土のうを盛土勾配方向と垂直方向に底板の上に隙間なく並べ, 断面的にみて千鳥配置にて所定の高さまで積み上げる。土のう積層体の偶数段の両端には, 一袋当りの中詰め材の量を半分にした土のうをバンドで巻き込みながら設置する。また, 土のう積層体の背面については土のう積層と同時に背面のり面を埋め戻しながら施工する。

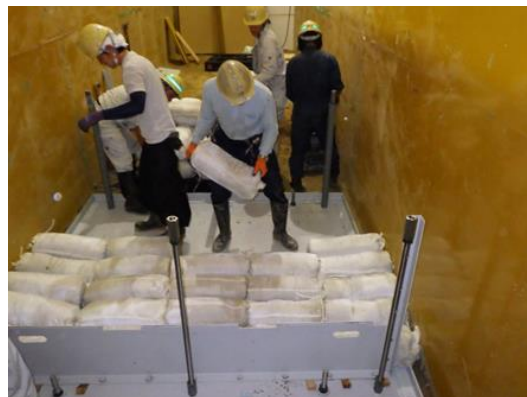
写真 3-11 土のう積層状況 (実物大実験時)

積層時の様子を写真3-11に示す。土のう積層体の1段あたりの高さは, 1.5m~2.0mを標準とし, 次段の盛土掘削が完了後に最上段の1列分の土のうをかさ上げして, 土のう積層体が各段においてラップする形状とする(図3-44)。

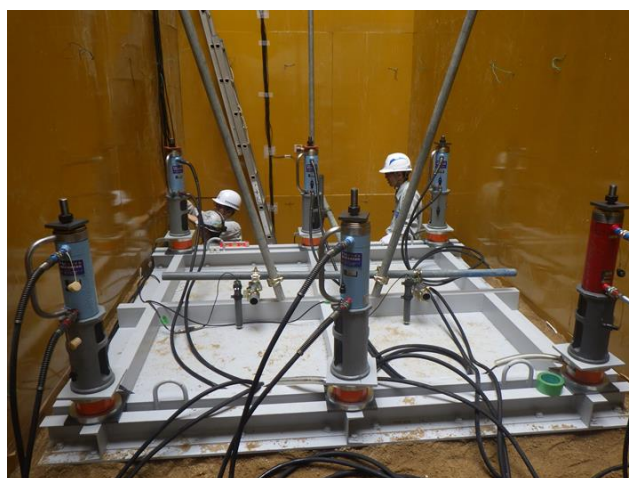
写真 3-12 複数の油圧ジャッキを用いたプレストレス載荷状況 (実物大実験時)

載荷板を貫通させたアンカーに定着具(プレート、ナット、ワッシャー等)を取り付けて, 油圧ジャッキを用いてプレストレスを載荷する(写真3-12)。1箇所に片寄った荷重を載荷すると載荷板が傾いてしまう可能性があるため, 対角のアンカーを2本以上の偶数本に対して同時に緊張作業を行う。載荷する荷重は, 実物大実験の結果から

75kN/m<sup>2</sup>以上が望ましいことが確認されていることから、本工法におけるプレストレスは、100kN/m<sup>2</sup>を標準とする。
