道路政策の質の向上に資する技術研究開発
成果報告レポート
No. 29-7

耐候性鋼橋梁の診断・補修技術の高度化
についての研究開発

研究代表者：山口大学教授 麻生 稔彦

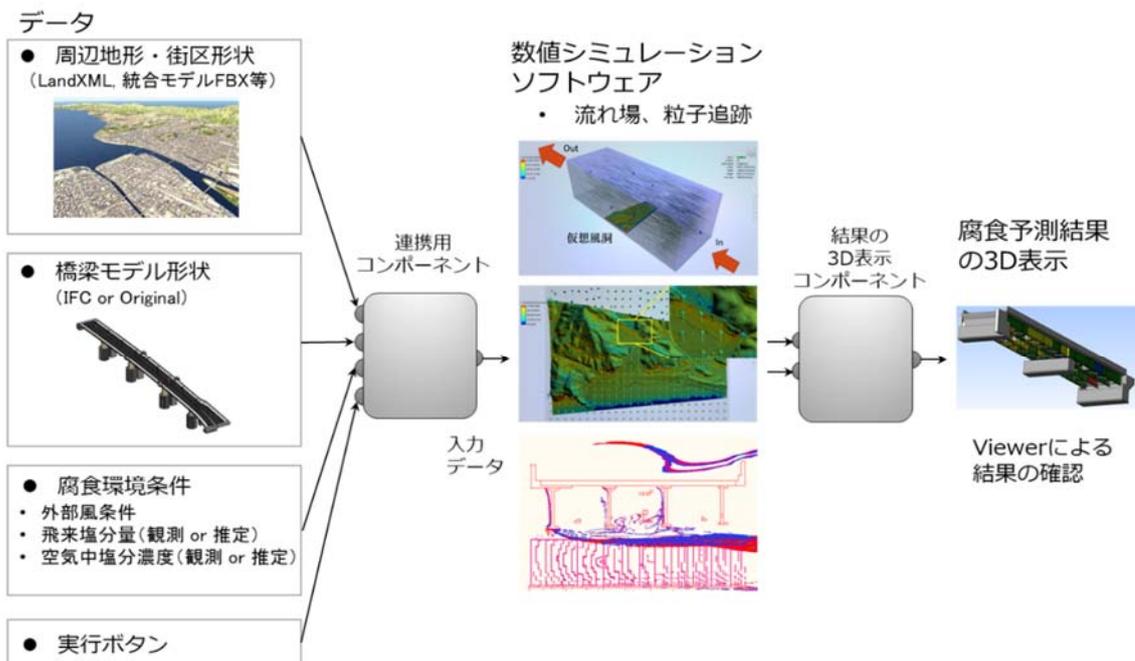
図-2.1 腐食予測シミュレーションシステムの概要図

本研究において開発を行う耐候性鋼橋梁の腐食予測シミュレーションシステムの概要を図-2.1 に示す。本システムは、CIM モデルを活用して、飛来塩分量や空气中塩分濃度などの腐食環境条件より、橋梁各部位の腐食予測を数値シミュレーション技術と連携して行うことを目的とする。

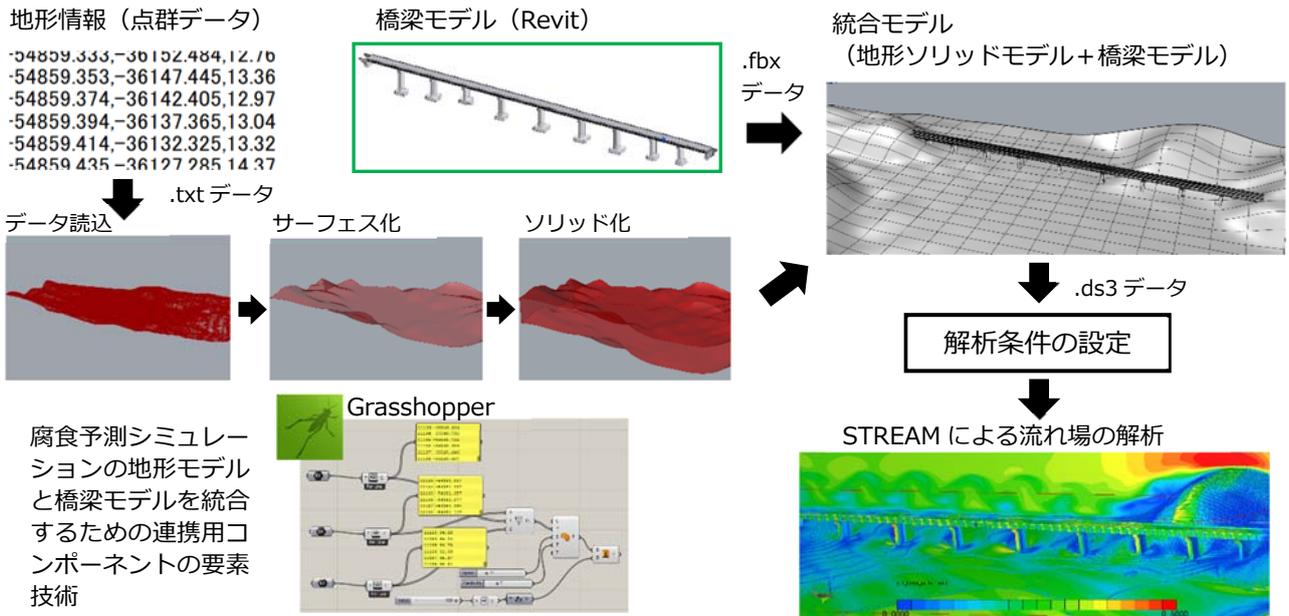
図-2.2 腐食予測シミュレーション手法の概要

そこで本研究では、国土地理院などの地形データ (DEM データ) や点群データを STREAM で解析可能な地形のソリッドモデルを容易に作成し、Revit などで作成した橋梁の 3D モデルデータと統合することで、橋梁の長寿命化対策に関する検討を容易に実施できる連携用コンポーネントの開発を試みる。連携用コンポーネントの開発には、数値流体解析ソフトウェア STREAM と相性の良い、Rhino のプラグインツールである Grasshopper を用いた。図-2.2 に開発した連携用コンポーネントを組み込んだ腐食予測シミュレーション手法の概要を示す。連携用コンポーネントの作成に用いた Grasshopper は容易に自由度の高いカスタムコマンドの作成ができるという特徴がある。地形モデルは国土地理院の基盤情報システムよりダウンロードした DEM の位置情報である xyz データ (点群データ) から、本研究で作成した Grasshopper のプログラムを用いてサーフェス化、ソリッド化を自動的に行う。橋梁の Revit モデル

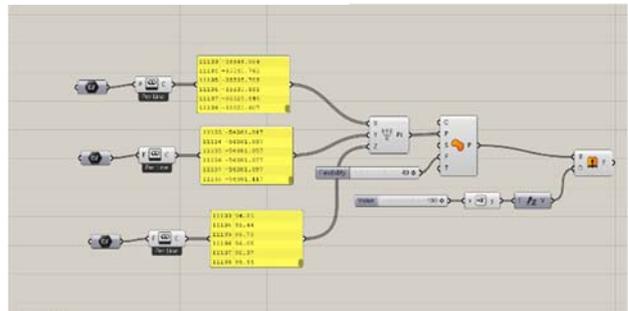
図-2.3 Grasshopper のプログラム (点群から地形)

本研究では、点群から地形のソリッドモデルを作成するプログラムと DEM 標高メッシュデータから地形のソリッドモデルを作成するプログラムを作成した。図-2.3 に地形の点群情報からソリッドモデルを作成する Grasshopper のプログラムを示す。このプログラムでは点群のファイルから点群を読み込み、各点の近くを通るサーフェスを作成し、サーフェスを下方向に押し出すことでソリッド化している。本システムで生成されるソリッドモデルは位置情報を有しているため、生成された地形のソリッドモデルも位置情報を有している。

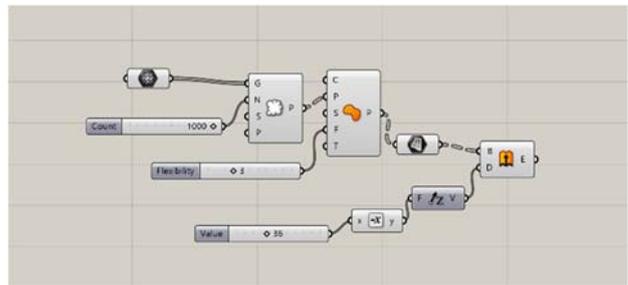
図-2.4 Grasshopper のプログラム (メッシュから地形)

図-2.4 は、地形のメッシュデータからソリッドモデルを作成する Grasshopper のプログラムを示す。このプログラムではメッシュデータのファイルからメ

ッシュデータを読み込み、メッシュ上に任意の数の点を作成することで図-2.3 と同様にソリッド化している。メリットとして建物、河川、水境界線、橋梁等が入っているデータを用いることで、建物、水、地形ごとに表面摩擦などの特性を変えながら街ごと解析することが可能となる。図-2.5 に本プログラムを用いて松江市内をモデル化した事例を示す。

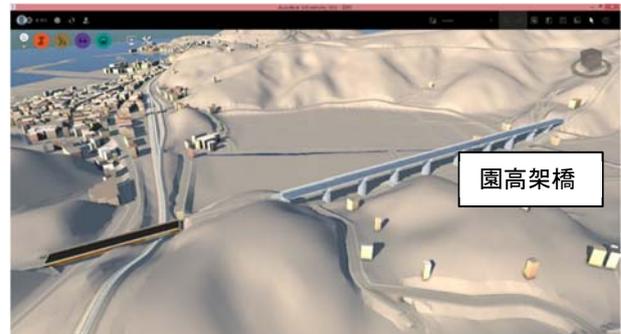
図-2.7 地形モデルと橋梁モデルの 3 次元統合モデ

対象橋梁は、耐候性鋼橋梁の維持管理のための詳細調査が実施されている園高架橋（鳥取県東伯郡湯梨浜町：図-2.6 参照）である。図-2.7 に InfraWorks を用いて作成した地形モデルと園高架橋の3次元統合モデルを示す。

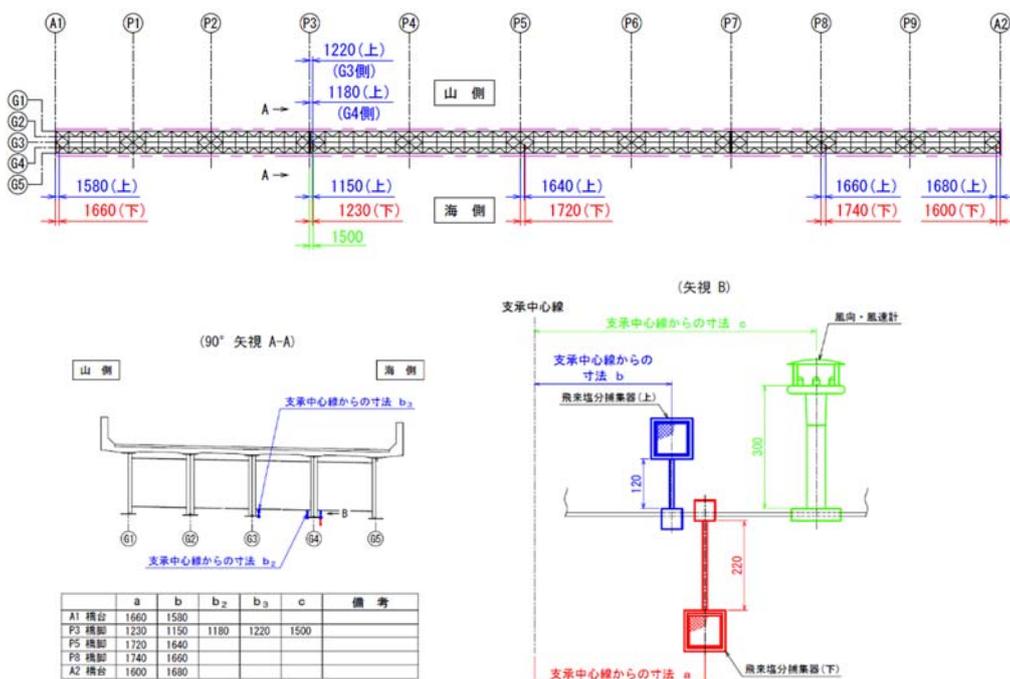
図-2.8 園高架橋の飛来塩分量の調査位置

園高架橋の A1, P3, P5, P8, A2 において、桁下と桁内でドライガーゼ法による飛来塩分量および橋面と P3 桁内で風向・風速の観測が実施されている。機器の設置位置を図-2.8 に示す。また、設置状況を図-2.9 に示す。風向・風速の観測結果より、特に冬季に風速の大きな風向は、北西の風が卓越しており、日本海から飛来する海塩粒子による飛来塩分の影響を受け、異常腐食を生じているものと思われる。

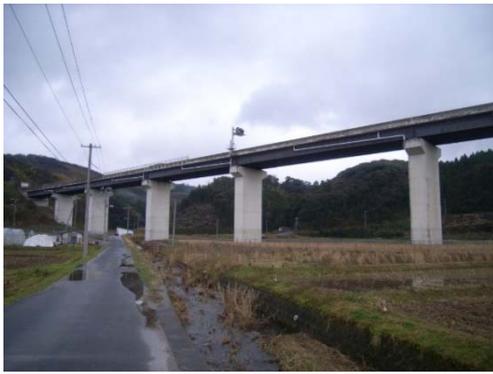
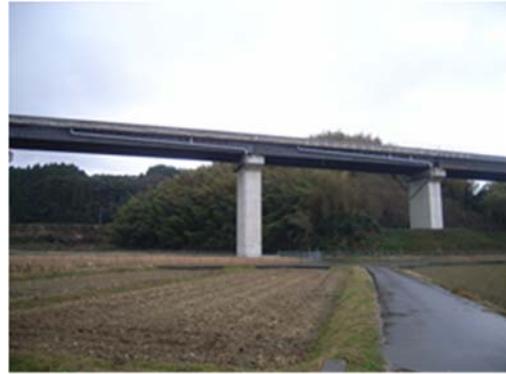
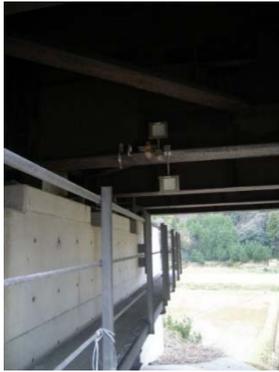
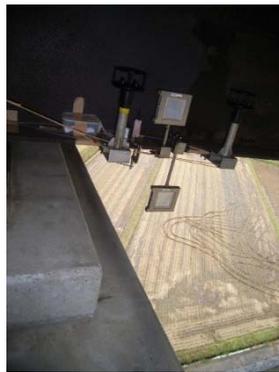
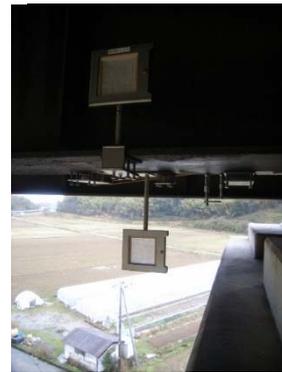
図-2.9 園高架橋の計測機器の設置状況

(a) 園高架橋の全体外観

(b) A1 G4 桁

(c) P3 G4 桁 G5 側

(d) P3 G4 桁 G3 側

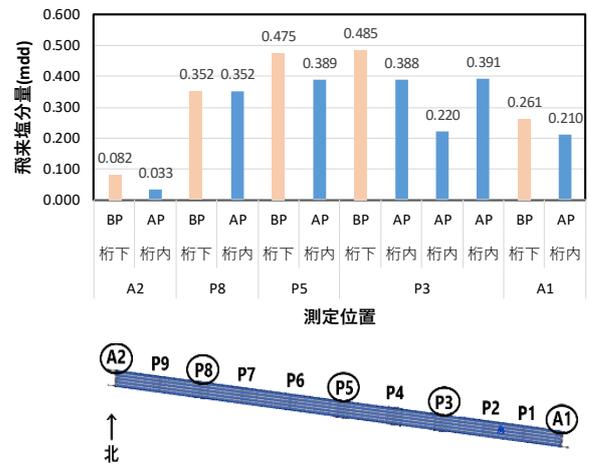
図-2.10 園高架橋の計測機器の設置状況

図-2.10 に 2017 年 2 月から 2018 年 1 月までに実施された飛来塩分量の観測結果を示す。2 月からの観測であるが、冬季から春季にかけてかなりの量の飛来塩分量が観測されている。夏期から秋季にかけては減少している。A1 と A2 を比較すると、A1 の飛来塩分量が多く、A2 の飛来塩分量が他の観測位置に比べかなり少なく、周辺地形の影響を受けている

ものと思われる。P3, P5, P8 は同程度の飛来塩分量であるが、P8 が若干少なめである。桁下 (BP) と桁内 (AP) の比較図を見ると JSSC テクニカルレポートなどの結果では、1/2 以下となっているが、園高架橋は、全体的に飛来塩分量の桁内への流入量が多い特徴を示し、橋脚の影響を受け、桁内の流入量が多くなったものと推察される。また、P8 の桁内の流入量の割合は、P3, P5 に比べ多い結果となっている。

図-2.10 の飛来塩分量の観測値より、P8 以外の飛来塩分量の各測定点は、桁下 BP に比べ桁内 AP の飛来塩分量は低い値となっているが、P8 は同程度の値

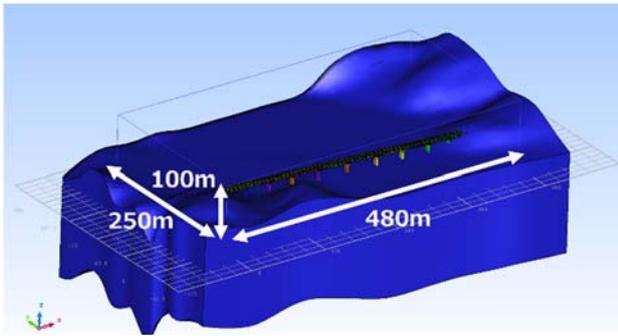
図-2.11 解析モデルと解析領域

解析は、図-2.11 に示す地形を考慮した解析モデルと地形のないモデルで解析を行う。解析領域は x 方向 480m, y 方向 250m, z 方向 100m である。解析

用メッシュは、0.5mで均等に要素分割し、約7700万要素で解析を行った。

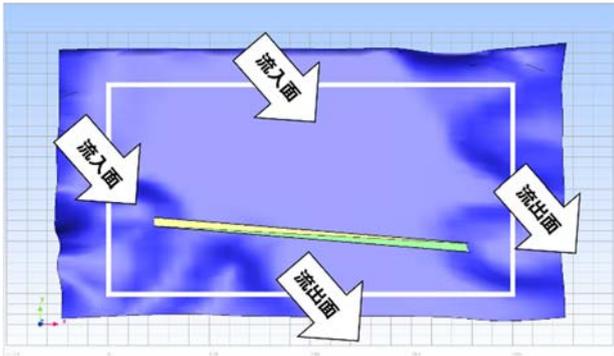
図-2.12 境界条件

解析における境界条件の概要を図-2.12に示す。境界条件は、園高架橋の最多風向である北西方向からの風の流れ場を再現するため、モデルの北面、西面を流入部、東面、南面、上空面を自然流出面とした。流入風速は、環境省の風力発電所建設に向けた報告書を参考に、鳥取の沖合の海上風速の平均値に近い7.0m/sを採用した。乱流モデルは標準k-εモデル（高レイノルズ）を採用し、定常解析とした。

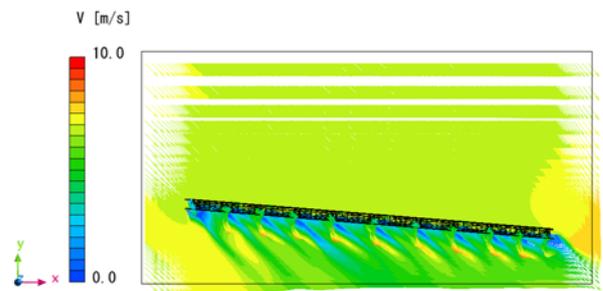
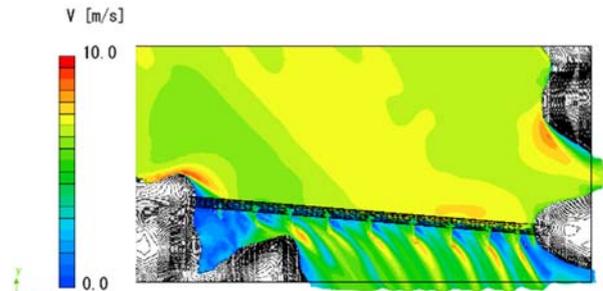
図-2.13 園高架橋の流れ場の解析結果

図-2.13に地形モデルの有無による園高架橋周辺の風の流れ場の数値解析結果を示す。図-2.13は、風速の分布図でカット面は飛来塩分量の桁下のドライガーゼ (BP) の観測位置に近い z 軸19.5mである。数値解析結果より、図-2.13(a)と図-2.13(b)の

(a) 橋梁のみの風の流速分布

(b) 地形を考慮した風の流速分布

風速分布には差があり、風速分布に地形が大きく影響を及ぼすことが明らかである。

図-2.13(a)では、橋梁以外の障害物が何もないため、風は減速することなく橋梁にぶつかっており、橋梁到達時の風速に差はほとんど見られない。図-2.13(b)では、風が地形の影響を受けるため風速が変化し、橋梁到達時の風速に橋脚ごとに差がみられる。西側に比べ東側の橋脚に風が強く当たっている

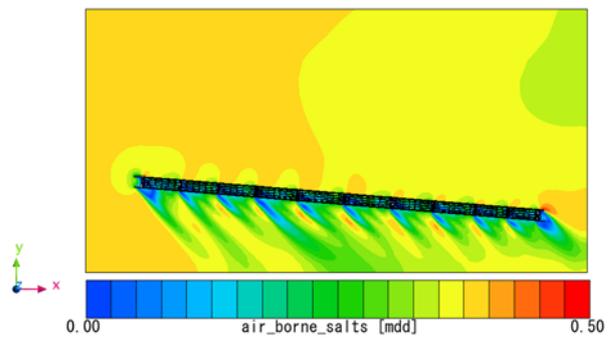
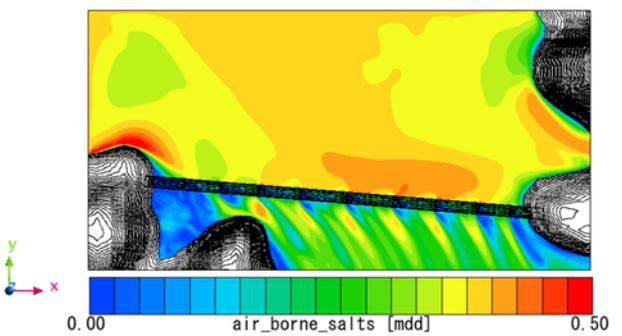
図-2.14 園高架橋の流れ場の解析結果

(a) 橋梁のみの飛来塩分量の推定値の分布

(b) 地形を考慮した飛来塩分量の推定値の分布

図-2.14 (a) と図-2.14 (b) は、風の流れ場の数値解析結果より計算した飛来塩分量の推定値を示す。飛来塩分量は、風速分布を用いて風向・風速結果から式 (1) を用いて計算し、視覚化した。カット面は風速分布と同様に z 軸 19.5m とし、カラーが飛来塩分量を表す。

図-2.14 (b) および図-2.16 (b) より、風速分布から推定した推定飛来塩分量が高くなっている橋脚は P3~P5 である。飛来塩分量の観測値も P3, P5 が高く、飛来塩分量の分布は良く一致している。更に、A2 の飛来塩分量が小さい値をとっていることも解析結果より確認された。これは、山の斜面に遮られ、風が当たりにくいためだと考えられる。

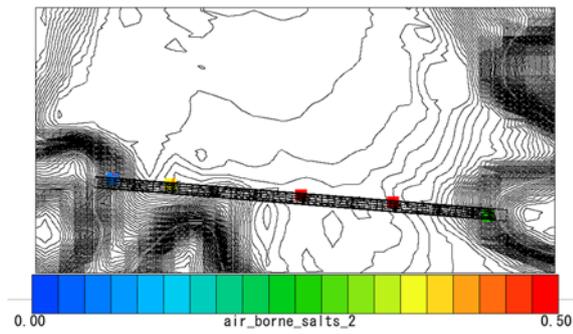
図-2.15 飛来塩分量の推定値と観測値の比較位置

飛来塩分量の推定結果から、図-2.15 に示すように実際のガーゼ捕集箇所付近にポイントを打ち、飛来塩分量のスカラ値を計測して図-2.16 の飛来塩分量の推定値を作成した。図-2.16 (a) と図-2.16 (b) は、地形ありと地形なしの各観測地点の桁下 BP の飛来塩分量の推定値と観測値の比較図である。図-2.16 (a) は A2 が大きく異なる値をとっているが、地形を考慮した図-2.16 (b) は、数値解析結果における推定飛来塩分量と実測飛来塩分量は良く一致し

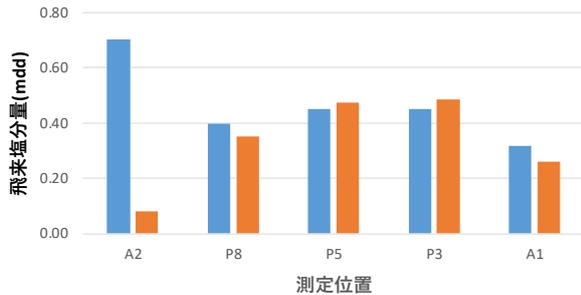
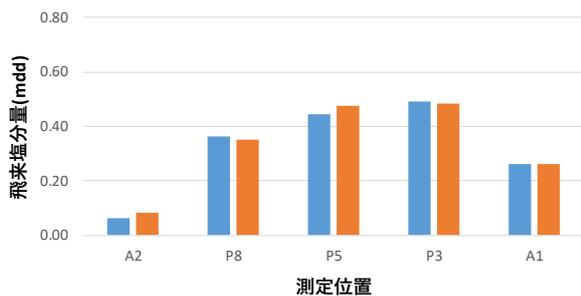
図-2.16 飛来塩分量の推定値と観測値の比較結果

(a) 橋梁のみの推定値と観測値の比較

(b) 地形を考慮した推定値と観測値の比較

ており、地形を考慮することの重要性が明らかとなった。

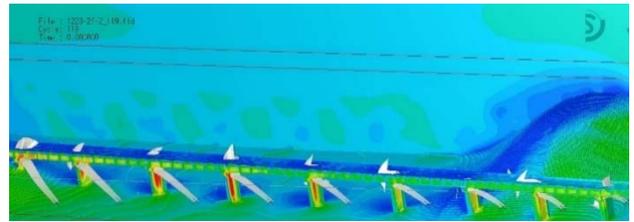
図-2.17 橋脚周辺の風圧と橋脚周りの流線の状況

図-2.17 に園高架橋の橋脚にあたる風の状況を示す。図-2.17 より、北西からの風が橋脚にあたり、桁内に風が流れ込んでいる様子が確認できる。園高架橋の飛来塩分量は一般的な橋梁の桁下と桁内の飛来塩分量の比率に比べ、全体として BP に対する AP が高い傾向にある。これは橋脚に衝突した風が桁内に流入したものであると思われるが、本解析において、最多風向である北西での解析結果から各橋脚の西側上部に衝突した風が桁内に巻き込んでいく流れが確認された。図-2.18 に園高架橋の外観目視調査の結果を 3D 表示した結果を示す。園高架橋の腐食は、橋脚周辺で進行しており、北西の風が当たり、桁内に流入する橋脚周辺が特に進行している結果となった。風の流れと腐食状況が良く一致している。

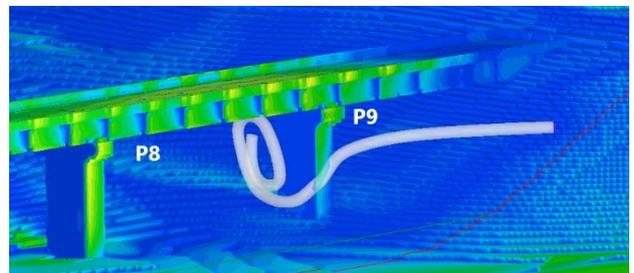
図-2.19 P8-P9 間の流れの特徴 (流線)

となっていることが確認できる。これは図-2.19 に示すように、地形を考慮した解析結果の P8-P9 間の流れを確認したところ、桁下に旋回流が発生しており、この現象により飛来塩分が桁内に流入しやすい環境であることが推察される。この旋回流は地形モデルを考慮しない橋梁モデルのみの解析では観測されず、地形を考慮したモデルの P8-P9 間のみで観測された。P8, P9 は 2 つの山の斜面に挟まれた場所にあり、地形と橋梁の関係により旋回流が発生したと考えられる。

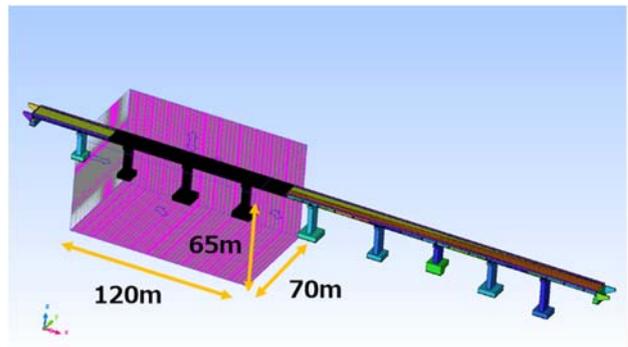
図-2.20 P8-P9 間の流れの特徴（流線）

本研究より、園高架橋は桁内部への巻き込み流が生じていることが確認されたため、図-2.20 に示す狭い領域で詳細な解析を行った。解析メッシュは、10cm ピッチで約 5400 万要素により解析を行った。図-2.21 に詳細解析モデルの境界条件の概要を示す。北西の方向からの風を想定し、北側と西側を流入面とし、東側、南側、上面は流出面として解析を行った。

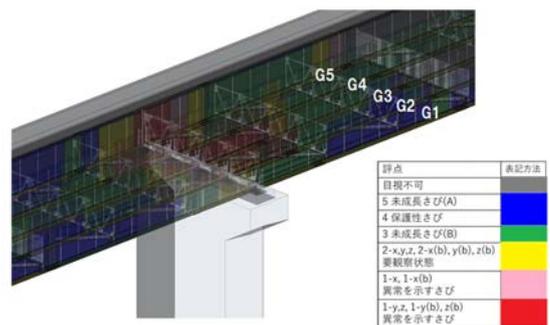
図-2.22 詳細 3D 解析モデルの概要と外観目視による腐食マップ (P4)

橋梁の 3D モデルは、横構や対傾構、垂直補剛材や水平補剛材、支承部まで作成されている。3次元モデルの概要と外観目視の結果を重ねた図を図-2.22 に示す。桁内部の状況が分かりやすくするために部材の材料をクリスタルで作成している。図-2.23 に詳細モデルによる数値流体解析の結果を示すが、解析モデルは 10 cmピッチのボクセル要素となっているので、橋梁部材は若干凸凹が生じているが、ほぼ再現されている事が確認できる。色のコンターは、風圧の状況を示す。図-2.23 より、桁内への風の流入状況を確認すると、G2 と G3 の橋脚周辺の風圧力が高く、図-2.22 の外観目視の結果も同じ位置の Web 面が異常を示すさび（評点 1）を示していることが確認できる。腐食マップおよび解析結果ともに橋脚から西側に対傾構の 1 スパン分に大きな影響があることが確認できる。風圧が高い桁内の位置は、外観目視による調査において腐食が進行しており、今後対策が必要と思われる範囲と良く一致した結果を示している。

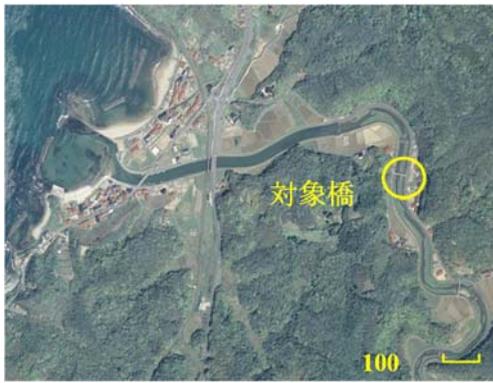
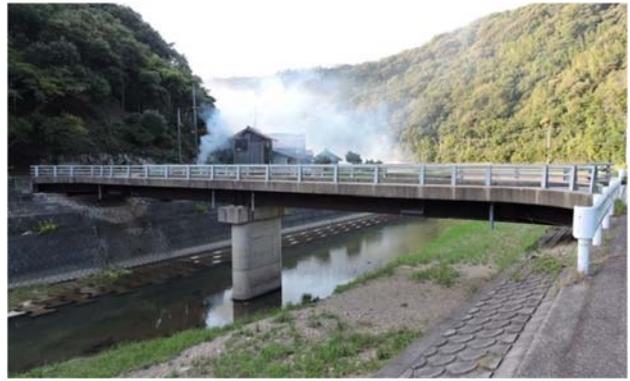
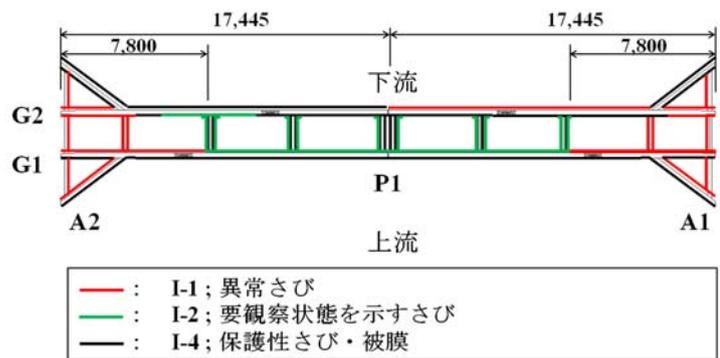
図-2.24 対象橋梁の概要と腐食マッピング

対象橋梁は、島根県益田市の沖田川に 1985 年に架設され、供用年数 34 年、橋長 35m の大型の圧延 H 形鋼を主桁に用いた合成鈹桁 (H-BB-C) の単純桁 2 連であり、鋼材は耐候性鋼材である。対象橋梁の位置と概況を図-2.24 (a) と (b) に示す。腐食環境調査として、ドライガーゼ法による飛来塩分調査が実施され、年平均飛来塩分量が桁下で 0.84mdd、桁内で 0.60mdd であった。また、ワッペン式曝露試験が実施され、桁端部での 1 年間の腐食減耗量は、ウェブ面内側で 0.06mm を超え、ウェブ面外側で 0.02mm、下フランジ上面内側で 0.04mm、下フランジ下面で 0.03mm 弱であった。したがって、ウェブや下フランジの耐腐食性能レベル I に相当する 1 年間の腐食減耗量の閾値である 0.03mm を超える腐食環境である。

(b) 対象橋梁の概況

(c) I 評点結果による腐食マップ

腐食マッピングの結果⁴⁾を図-2.24(c)に示す。地形の状況から A2 付近の山の影響により、海からの海発生しているものと推察される。しかしながら、A2 付近の端部付近の下流側に異常腐食している部位があり、河川を遡上する別の流れがあるのではないかと推察される。

図-2.28 に地形モデルを考慮した大畑橋周辺の流れ場の数値解析結果を示す。図-2.28 より、大畑橋には A2 の横の山を越えてくる風の流れにより A1 に向かう風と河川が湾曲している地形にあたった風が曲がり A2 に向かう 2 つの風の流れが生じていることが分かる。図-2.29 に大畑橋周辺の風圧力の状況と流線の状況を示す。河川より上の風は、大畑橋の A1 の方向に向かい、河川の風は、A2 に向かっていくことが確認できる。図-2.24 の腐食マッピングの結果を見ると異常腐食をしている箇所には海からの風が強く当たっていることが分かる。

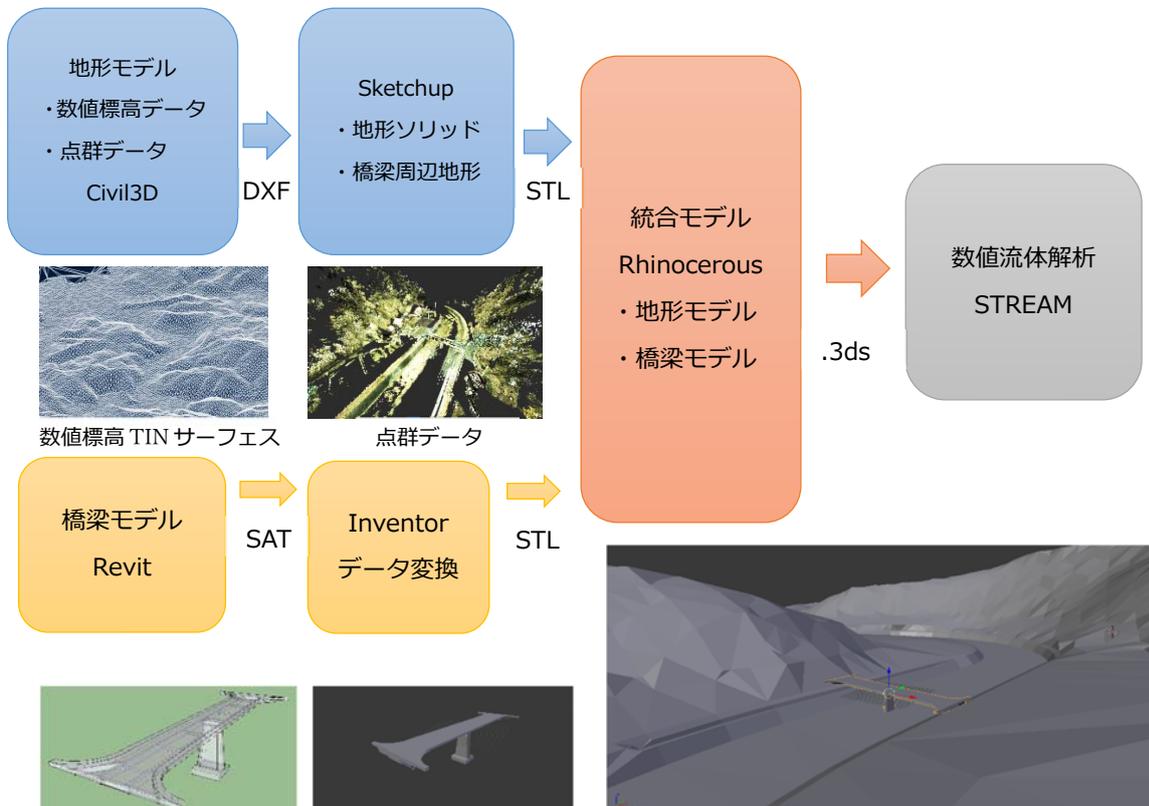
図-2.25 大畑橋の地形を考慮した数値シミュレーションの流れと解析モデル

解析は、平成 30 年度の研究成果を用い、図-2.25 に示す流れで、地形を考慮した数値流体解析により、腐食原因となる風の流れを検討する。解析を行う。解析領域は x 方向 480m、 y 方向 250m、 z 方向 100m である。解析用メッシュは、1m で均等に要素分割し、約 2500 万要素で解析を行った。

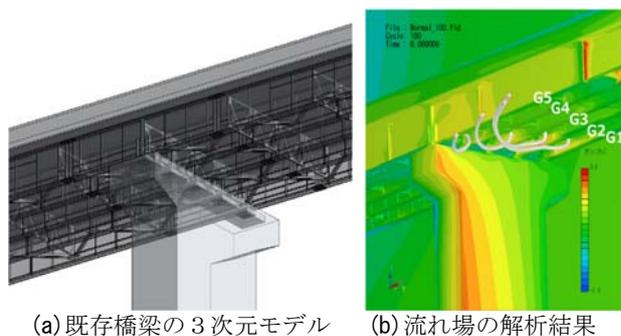
図-2.30 園高架橋の構造と現在の腐食環境

システムの適用性を検討した園高架橋を対象に、耐候性鋼橋梁の腐食対策に数値シミュレーションを用いて検討した事例を示す。園高架橋は、北西の風が橋脚にあたり桁内部への巻き込み流が生じていることが確認された。図-2.30に橋梁の3次元モデルと流れ場の解析結果を示す。耐候性鋼橋梁の腐食対策としては、異常腐食が生じている部分に補修塗装を部分的に施す部分補修塗装が検討されることが多いが、近年、構造的な改善による腐食対策の事例も研究されている。園高架橋も橋脚周辺に局所的な異常腐食が生じていることから、構造的な対策の可能性を、本システムを用いて検討した。橋梁の3次元モデルに補修が必要と検討されている部分にカバープレートを設置した場合の風の流れの変化を示す。

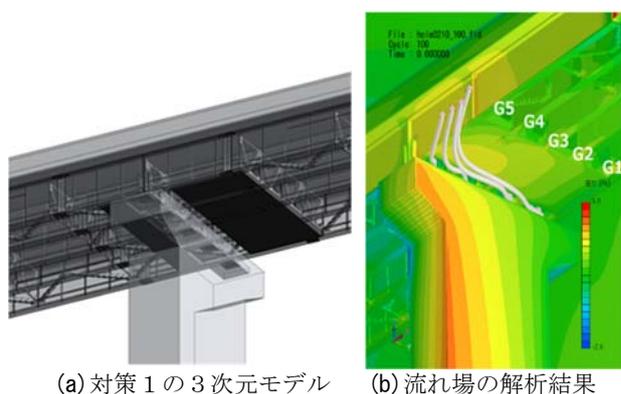
図-2.31 部分カバープレートによる対策1

図-2.31は、橋脚や点検通路へのアクセスを確保するために、橋脚部分に部分的なすき間がある場合である。また、図-2.32は、完全に橋脚周辺をカバープレートで覆った場合の解析結果である。図-2.31より、プレートが風を遮り、流入する面積は小さくなったものの点検用の隙間から風がかなりの速度で流入していることが分かる。図-2.32では、風がプレートに沿って流れ、桁内への侵入はなく、橋脚を通り抜ける流れと大部分の流れは桁下を横断して通り抜けていることが確認できる。

更に、園高架橋の腐食対策の一つとして、橋脚周辺の異常腐食が生じている部分に部分カバープレートを設置した場合の風の流れ状況の変化を、本システムを用いて解析的に分析を行った。本検討結果より、防食に対する構造的な効果を検討する場合、本システムのように地形や構造の 3 次元モデルを活用することは有効であることが確認された。

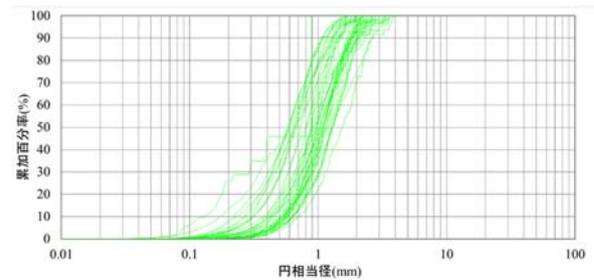
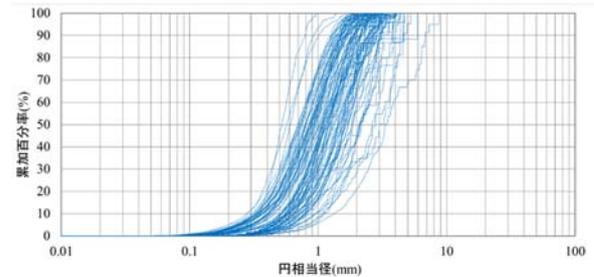
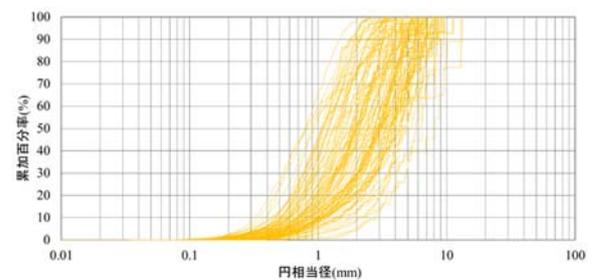
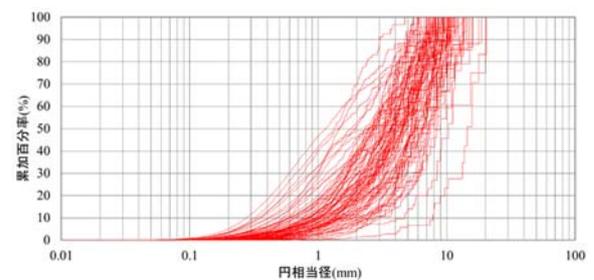
図-3.2 粒径加積曲線

(a) 評点5 粒径加積曲線

(b) 評点4 粒径加積曲線

(c) 評点3 粒径加積曲線

(d) 評点2 粒径加積曲線

図-3.2(a)～(d)に377試料について評点別の累計加積曲線を示す。粒径加積曲線を算出した後、評点4および評点2の円相当径の特徴を把握するために、累加百分率40%と100%時の円相当径の分布を調査した。評点4の累加百分率40%時を図-3.3(a)に、100%時を図-3.3(b)に示す。また、評点2の累加百分率40%時を図-3.3(c)に、100%時を図-3.3(d)に示す。

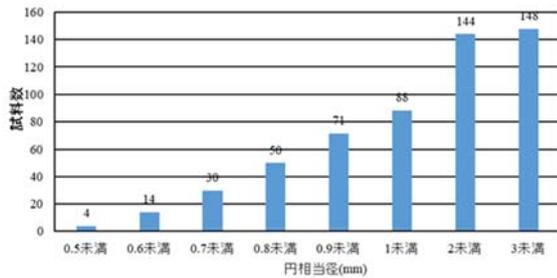
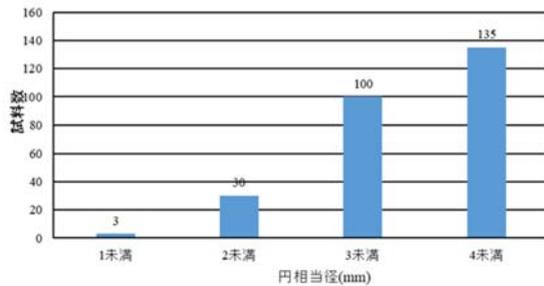
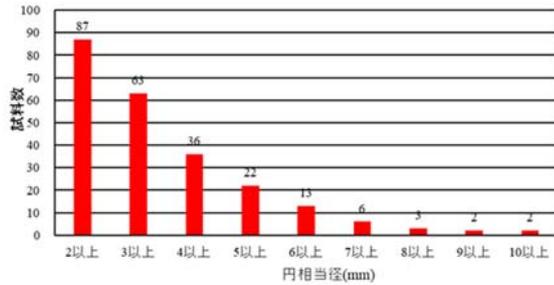
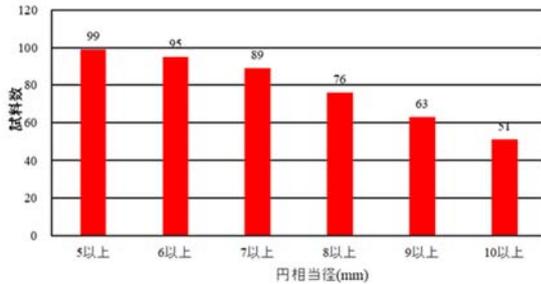
図-3.3 粒径加積曲線

(a) 評点4 累加百分率 40%

(b) 評点4 累加百分率 100%

(c) 評点3 累加百分率 40%

(d) 評点3 累加百分率 100%

これらの図において図中の数字は各円相当径を満たす試料数であり、例えば、図-3.3(a)において評点4の149試料中、累加百分率40%において148試料が3mm未満であり、1mm未満の試料は88試料であることを示す。評点4において、累加百分率40%時の円相当径(図-3.3(a))は、2mm未満が144試料と全試料の97%あり、従来基準の閾値である「1mm未満」では、評点4における一致率が低くなる。また、2mm以上3mm未満は4試料であり、閾値を「3mm未満」に変更すると、評点4の精度向上より、評点3の精度低下が顕著になることが考えられる。そのため、新閾値は「2mm未満」と

するのが妥当と考える。さらに評点4において、累加百分率100%時の円相当径(図-3.3(b))は、4mm未満が149試料中135試料で91%となるため、従来基準の閾値である「3mm未満」では、技術者評点4であるが評点3と判定する試料が増加し、評点4における一致率が低くなる。一方、評点2において、累加百分率40%時の円相当径(図-3.3(c))は、2mm以上が多い。しかし、閾値を「3mm以上」に変更すると、評点2の精度向上より、評点3の精度低下が顕著になることが考えられる。また、評点2は評点3の試料より粒子が大きい傾向にあるため、累加百分率100%時の円相当径は大きくなるものと考えられる。そのため、評点2においては累加百分率40%時の円相当径の閾値を小さくするより、累加百分率100%時の閾値を小さくするほうが、評点3と評点2の精度向上には有効であると考えられる。

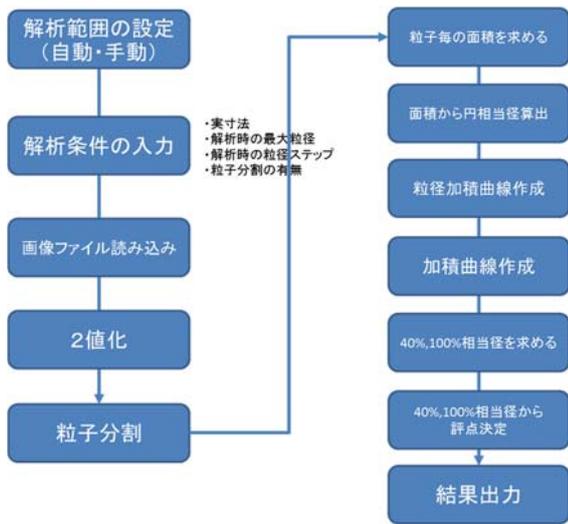
図-3.4 処理フロー

判定するプログラムでは、セロテープ試験のスキャン画像に画像解析を施す。画像解析ではまず、スキャンした試料（カラー画像）から白黒の2値の画像へ変換する処理（2値化処理）を施す。カラー画像は一度256階調のグレー画像に変換され、ある閾値によってそれ以上の値を白、それ以外を黒とすることで実現できる。本研究の評価プログラムでは、この時の2値化閾値を256階調に相当する画素がどの程度分布するか輝度ヒストグラムを用い、2値化アルゴリズム（反復閾値選択）により自動決定している。また、画像解析では、2値化処理の後、複数のさび粒子が重なるような箇所について、誤って一つのさび粒子として認識しないように粒子分割処理を施す。なお、これまでの研究では、粒子分割処理の方法にWaterShedアルゴリズムを用いている。

以上より設定した新基準を表-3.4に示す。この基準を用いて実務者から提供された試料を含む377試料について一致率を検討した。セロテープ試験377試料における技術者評価評点別の試料数は、評点5が42試料、評点4が107試料、評点3が127試料、評点2が89試料、評点1が12試料である。表-3.5に、セロテープ試験377試料における技術者評価と本研究の画像解析評価の比較を示す。セロテープ試験377試料全体における技術者評価と本研究の画像解析評価の一致率は74.0%(377試料中279試料が一致)である。また、各評点における技術者評価と本研究の画像解析評価の一致率は、評点4以上では90.6%、評点3では43.3%、評点2以下では88.1%である。評点4以上および評点2以下はほぼ技術者評価と一致する結果となった。一方、評点3は一致率が低い。しかし、評点3は正常な状態であり、これを評点2以下と評価することは、安全側評価となるため、許容できると考える。そのため、本研究の画像解析評価は、詳細調査前のスクリーニングへの使用を前提とすれば、実用に供せる一致率であろう。この判定基準を使用する際の判定処理フローを図-3.4に示す。さび評点を

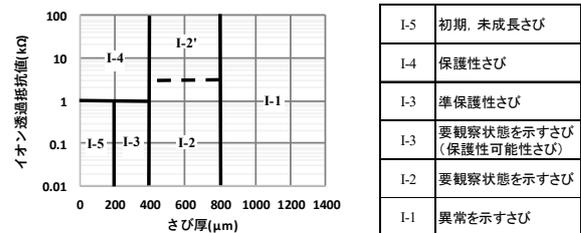
図-3.5 I 評点分類図

本研究による画像解析評価の定量性を検証するため、定量的な評価が可能であるI評点評価と比較する。ここで、I評点は図-3.5に示すさび厚とイオン透過抵抗値からなる分類図からI-5~I-1の6段階に分類することができる。ここで、さび厚が400μmを超えらうるこ状さびなどの要観察さび、さび厚が800μmを超えると層状剥離さびなどの異常さびが発生していると判断できる。一方で、さび厚の増加はほとんどなく、イオン透過抵抗値が高まるとI-4に分類され、保護性さびが生成されていると判断

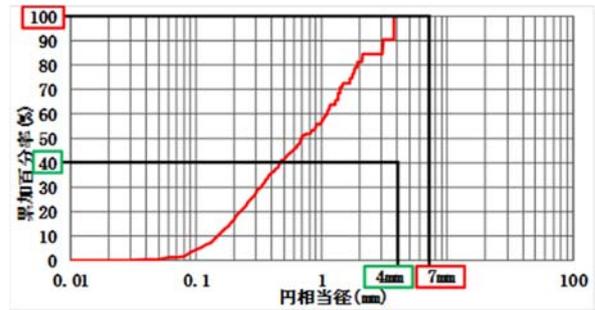
図-3.6 技術者評価評点 4 以上で画像解析評価評点 2 以下の試料

点 2 以下で画像解析評価評点 4 以上となった試料の粒径加積曲線をそれぞれ示す。このように判定した試料は、本研究で用いたセロテープ試験試料において 1 試料のみ存在しており、技術者評価に対して画像解析評価が危険側に判定した事例である。またこの試料は、表-3.8 に示す I-2' 以下で本研究の画像解析評価評点 4 以上とされた 3 試料のうちの一つである。図-3.6 より、この試料では代表円相当径、最大円相当径ともに評価基準閾値外で画像解析評価が大きく外れていることがわかる。なお、この試料を採取した部材では、写真-3.1 に示すように、層状剥離の痕跡があり、セロテープ試験によるさび採取は写真-3.1 の赤枠部に示す層状剥離後のさび層で実施されている。そのため、評点 2 以下の見本写真よりも粒子数が少なく、且つ、最大粒径が小さい。

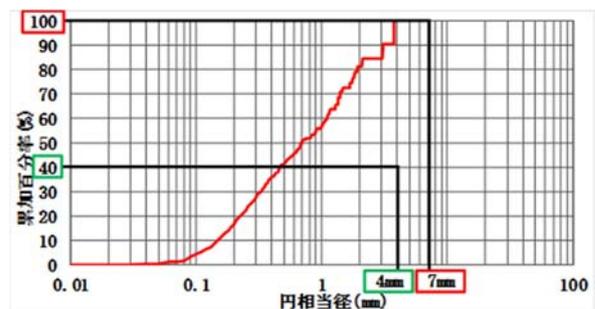
図-3.7 技術者評価評点 4 以上で画像解析評価評点 2 以下の試料

図-3.7, 図-3.8に, 技術者評価に対し本研究による画像解析評価が大きく乖離した試料のうち, 技術者評価評点4以上で画像解析評価評点2以下となった試料の粒径加積曲線とスキャン画像, 2値画像をそれぞれ示す. 図-3.7, 図-3.8に示す試料は, 本研究の評価基準設定時に用いたセロテープ試験377試料, および, 評価基準設定時とは別の38試料において1試料のみ存在しており, 技術者評価に対して画像解析評価が安全側に判定した事例である. 図-3.7より, この試料では, 代表円相当径, 最大円相当径ともに評点4以上の評価基準閾値外で画像解析評価が大きく外れている. また, 図-3.8の赤丸部より, さび粒子の画像解析において細かな粒子群を一つの粒子として処理していることがわかる. これにより, 代表円相当径, 最大円相当径ともに大きくなっており, 画像解析評価が大きく外れている. この細かい粒子は, さび粒子以外の塵埃であることも考えられる. セロテープ試験において, さび粒子以外の土砂やほこりといった塵埃が採取されることは, 採取時に注意すべきであろう. また, 使用するテープによる粒子の採取量や評価結果の差の有無, いかなる環境においてもテープが均一に圧着できるような圧着方法, 圧着力の検討といった, セロテープ試験の実施方法も検討する必要がある.

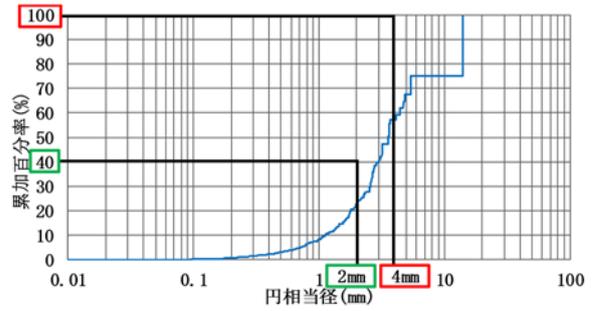
図-3.9 I-4以上で技術者評点2以下, 画像解析評価評点4以上の試料

図-3.9にI評点評価に対し本研究による画像解析評価が大きく乖離した試料のうち, I-4以上で画像解析評価評点2以下とした試料の粒径加積曲線を示す. 図-3.9より, この試料では, 代表円相当径, 最大円相当径ともに評点4以上の評価基準閾値外で画像解析評価が大きく外れており, 特に最大円相当径が大きい. また, 粒径が10mmを越えていると見られるさび粒子があり, 技術者評価も評点2以下である. こ

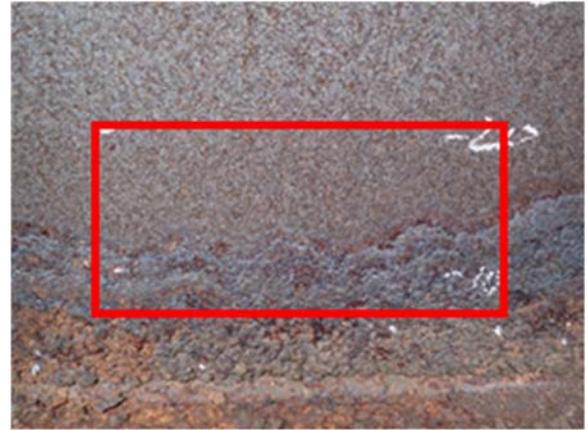
写真-3.2 I-4以上で技術者評点2以下, 画像解析評価評点4以上の試料のセロテープ試験実施部位

のセロテープ試験試料は, 写真-3.2に示す測定箇所における赤枠部のような健全部と腐食部が混在している箇所から採取されたものであり, セロテープ試験を用いた評価では, 画像解析評価, 技術者評価ともに腐食部の影響を大きく受けていると考える. 一方, さび厚とイオン透過抵抗値の測定も同様に赤枠部のような健全部と腐食部が混在している箇所で行われており, さび厚 $386\mu\text{m}$, イオン透過抵抗値 3340Ω でI-4となっている. 本研究におけるさび厚は, 測定範囲において15点測定しその最大値と最小値を除いた13点の平均を測定箇所のさび厚としているため, 腐食部と健全部両方の影響を受けていると考えられる. このような, セロテープ試験実施箇所とI評点測定箇所の相違により評価に乖離が見られたと考えられる.

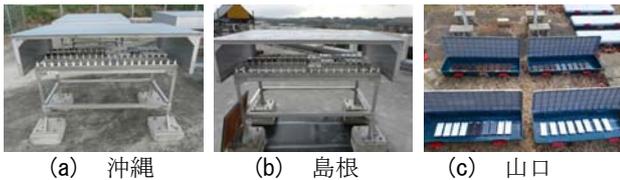
写真-4.1 曝露試験片設置状況

製作した曝露試験片を沖縄県糸満市（日鉄防食㈱ 沖縄曝露試験場）、島根県松江市（松江高専屋上）、山口県宇部市（山口大学工学部構内）に36枚（各水準2枚）設置し曝露試験を開始した。設置場所の位置図を図-4.1に示す。飛来塩分による再腐食を評価するために沖縄県および島根県での曝露試験は遮蔽曝露とする。これは降雨による飛来塩分の洗い流しを避けるためである。一方、山口県での曝露は飛来塩分の影響を排除するために密閉箱内曝露としている。各地点における曝露試験の状況を写真-4.1(a)～(c)に示す。ここで、写真-4.1(a)および写真-4.1(b)

では、試験片の設置状況が明瞭となるように側部覆いを外して撮影している。なお、各地点での曝露開始日は、沖縄が2017年11月24日、島根と山口が2017年11月30日である。

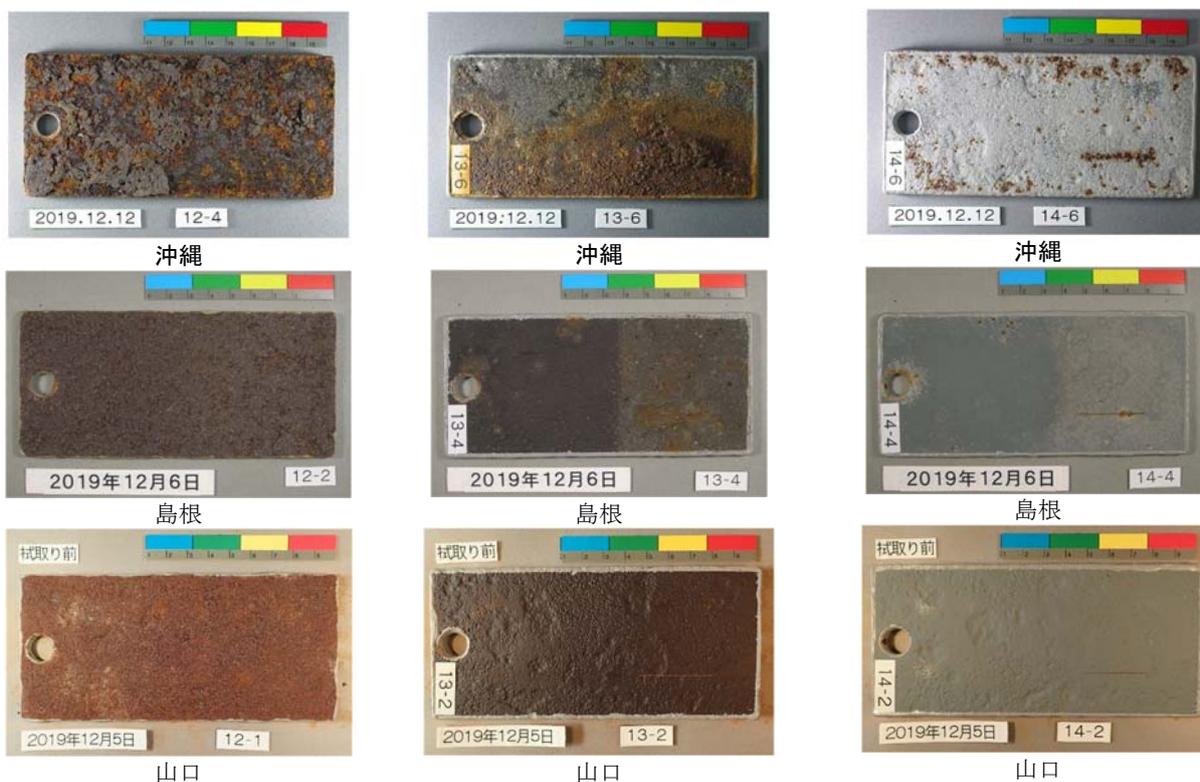
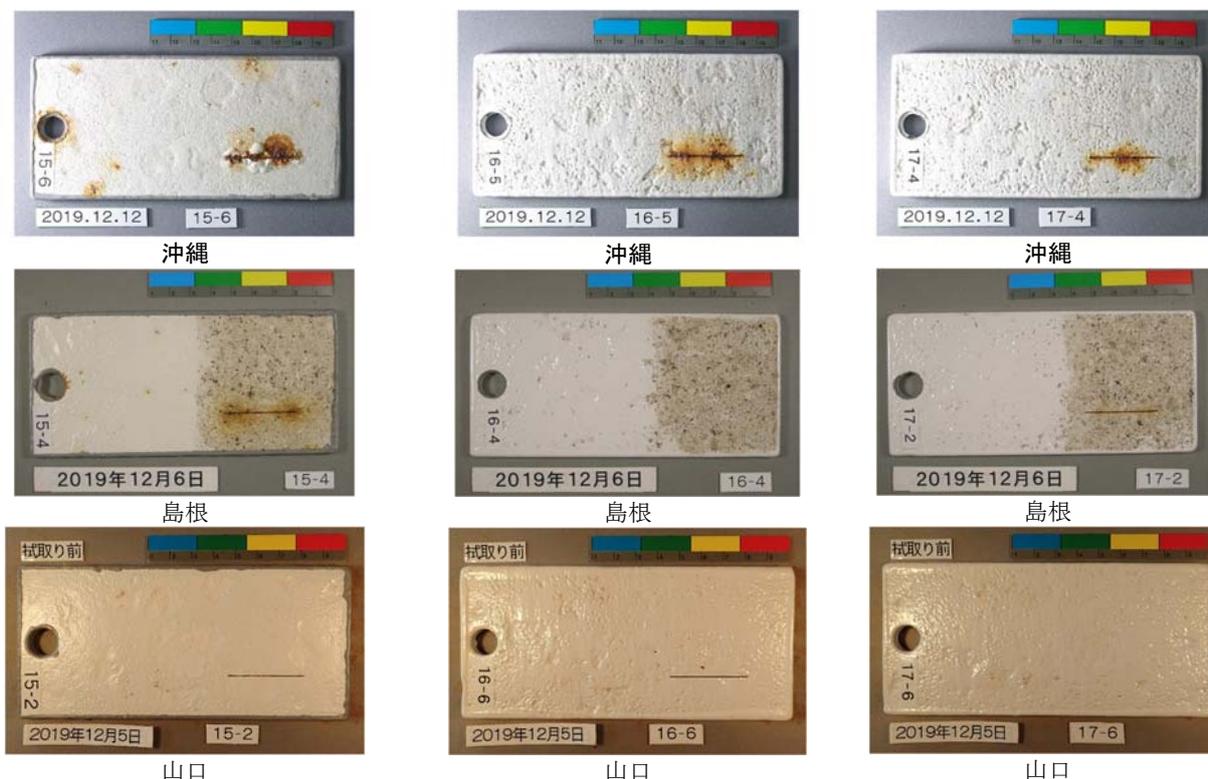
写真-4.8 水準12 (ブラスト処理③) 写真-4.9 水準13 (さび安定化处理)

写真-4.10 水準14 (有機ジンク)

写真-4.11 水準15 (変性エポキシ)

写真-4.12 水準16 (Rc-I)

写真-4.2~写真-4.13に補修を施した鋼材(水準6~17)の曝露開始後2年目の状況を示す。

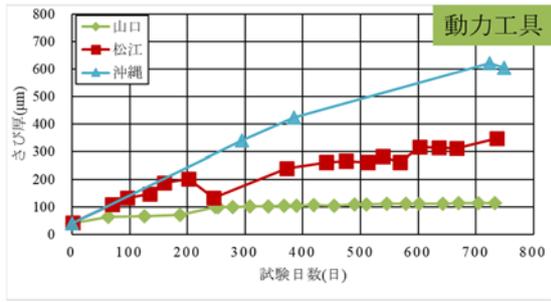
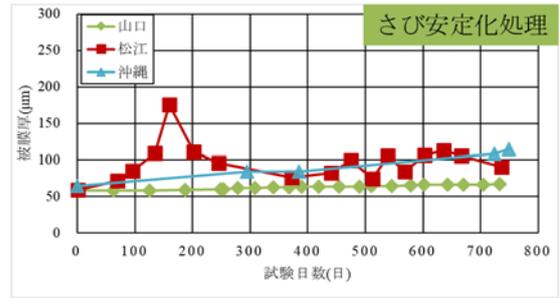
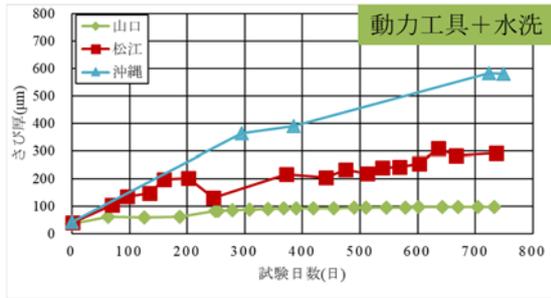
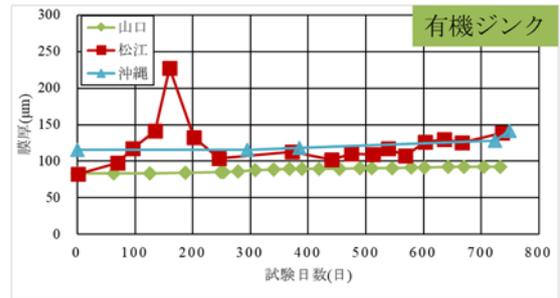
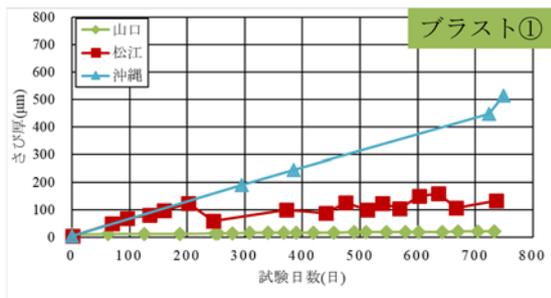
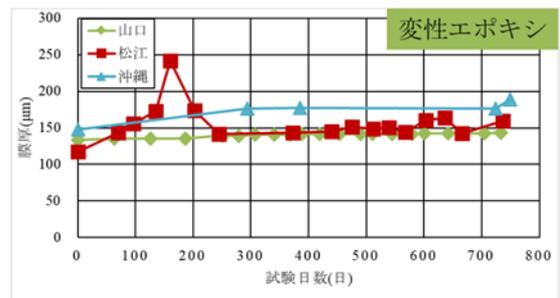
図-4.3 簡易塗装鋼材のさび厚変化

曝露期間中に測定したさび厚の変化のうち、無塗装による補修を施した鋼材について図-4.2に示す。山口では、5つの補修方法すべてにおいて、さび厚の増加は見られなかった。沖縄、松江では、5つの補修方法すべてでさび厚の増加が見られた。沖縄と松江のさび厚を比べると、全ての無塗装鋼材において沖縄では松江の2倍のさび厚を記録した。腐食反応は温度が高いほど反応しやすく、湿度が高いほど塩の潮解現象が起きやすい。図-4.3に、簡易塗装鋼材の被膜厚、膜厚を示す。沖縄、松江では、さび安定化補助処理剤、有機ジンクリッチペイント、変性エポキシ樹脂塗料、3つ全ての補修方法において徐々に膜厚、被膜厚の増加が見られるため、今後腐

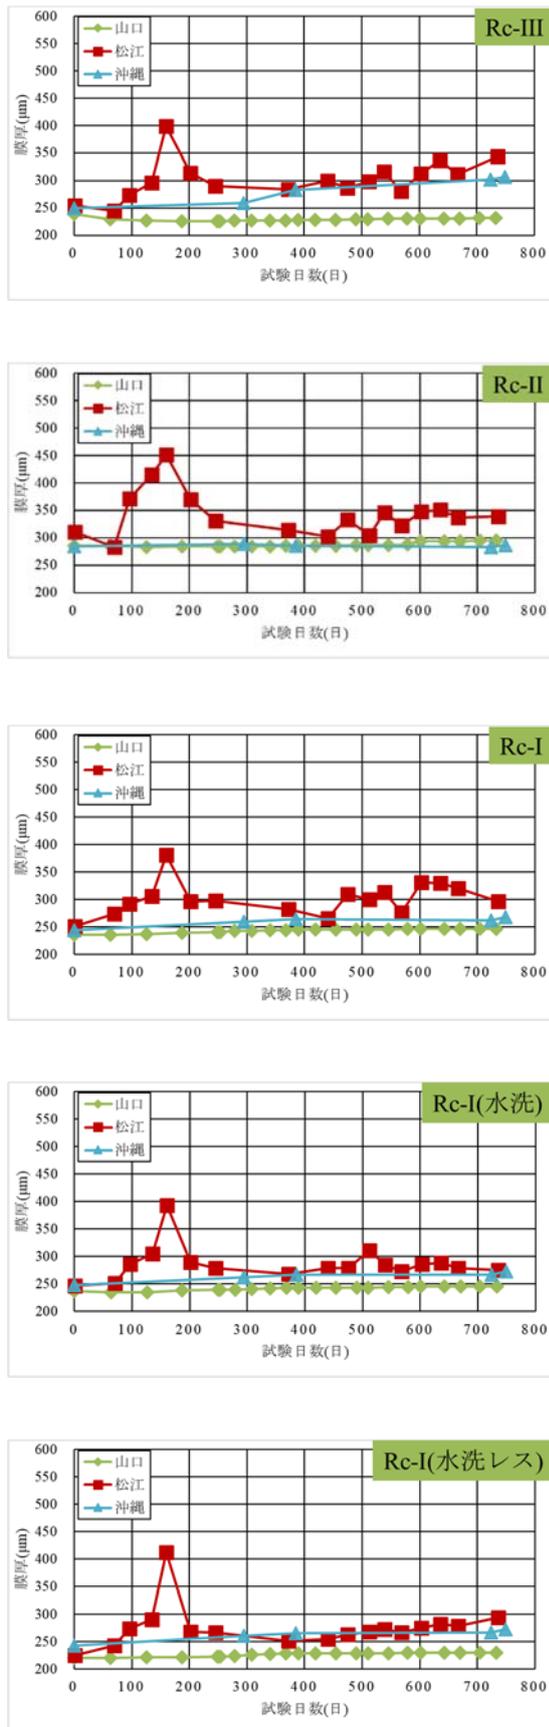
図-4.4 重防食塗装鋼材のさび厚変化

食が進行することが考えられる。一方、山口では、3つ全ての補修方法において膜厚、被膜厚の増加はほとんど見られなかった。図-4.4に、重防食塗装鋼材の膜厚を示す。沖縄、松江では、Rc-IIIは膜厚が増

加したが、初期値からのさび厚の伸びは沖縄が約50 μm 、松江が約100 μm と小さく、今後の腐食の進行が考えられるが、現段階では他の塗装との比較が困難である。重防食塗装の膜厚の変化を、それぞれ地点

ごとに比べると、差異がほぼ見られなかった。このことから、膜厚だけでは重防食塗装による補修効果の差異は判断できないと考える。なお、以下の検討では曝露試験片を無処理鋼材(水準1~5)、無塗装

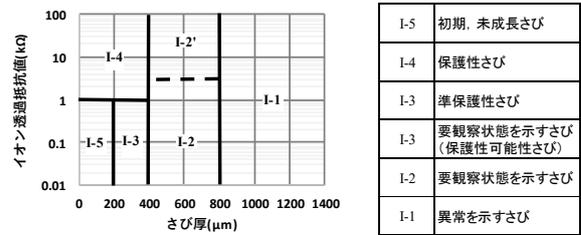
図-4.5 I 評点分類図

曝露開始後2年目の補修効果を検討するために、さび厚とイオン透過抵抗値から腐食程度を評価可能なI評点を用いる。図-4.5に、I評点の分類図を示す。この分類図からI-5~I-1の6段階に分類することができる。ここで、さび厚が400μmを超えたらこ状さびなどの要観察さび、さび厚が800μmを超えたら層状剥離さびなどの異常さびが発生していると判断できる。一方で、さび厚の増加はほとんどなく、イオン透過抵抗値が高まるとI-4に分類され、保護性さびが生成されていると判断できる。また、塗装鋼材においては、イオン透過抵抗値が減少すると、塗膜が劣化していると判断できる。今回は、初期値

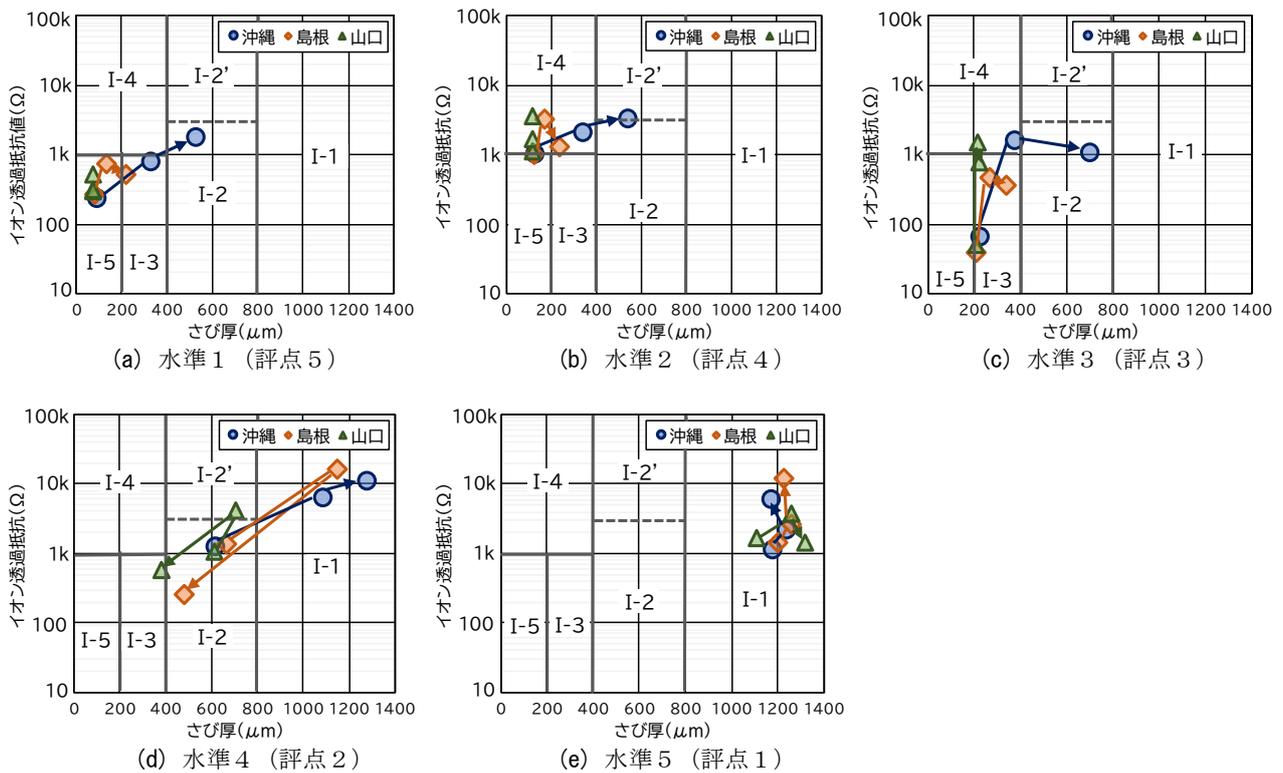
図-4.6 無処理鋼材 I 評点図

図-4.6に無処理鋼材のI評点図を示す。沖繩では評点5~2の鋼材でさび厚の顕著な増大が認められる。これらは腐食が進行していることを示している。島根でも評点5~3で沖繩ほどではないもののさび厚が増加し、腐食の進行が認められる。また、島根の評点2では1年目では沖繩に近い割合でさび厚が増加しており、2年目にはさびが剥離しさび厚が減少している。評点2の鋼材では、さび層に内在される塩分も多量と考えられるため、飛来塩分や温湿度に併せて内在塩分量の影響が大きいものと考えられる。一方、山口の評点5~3ではさび厚はほとんど増加せず、イオン透過抵抗が上昇している。これは保護性さびの生成を示唆している。山口では飛来塩分の影響を受けない密閉箱内曝露であるため、このような状況になると考えられる。ただし、評点2の鋼材では沖繩、島根と同様の傾向を示しており、飛来塩分の影響がない場合でも、内在塩分による腐食の進行が確認できる。評点1の鋼材は曝露場所に関わらず、さび厚の増加は少なく、イオン透過抵抗の変化も小さい。評点1の鋼材は既に層状剥離が発生している鋼材であるため、空隙も多く測定値に大きな変化が無いと考えられる。これらのように、各曝露地点とも無処理状態では腐食が進行する環境であり、各種の補修を施した鋼材の再腐食過程をみることにより、補修効果の検討が可能である。

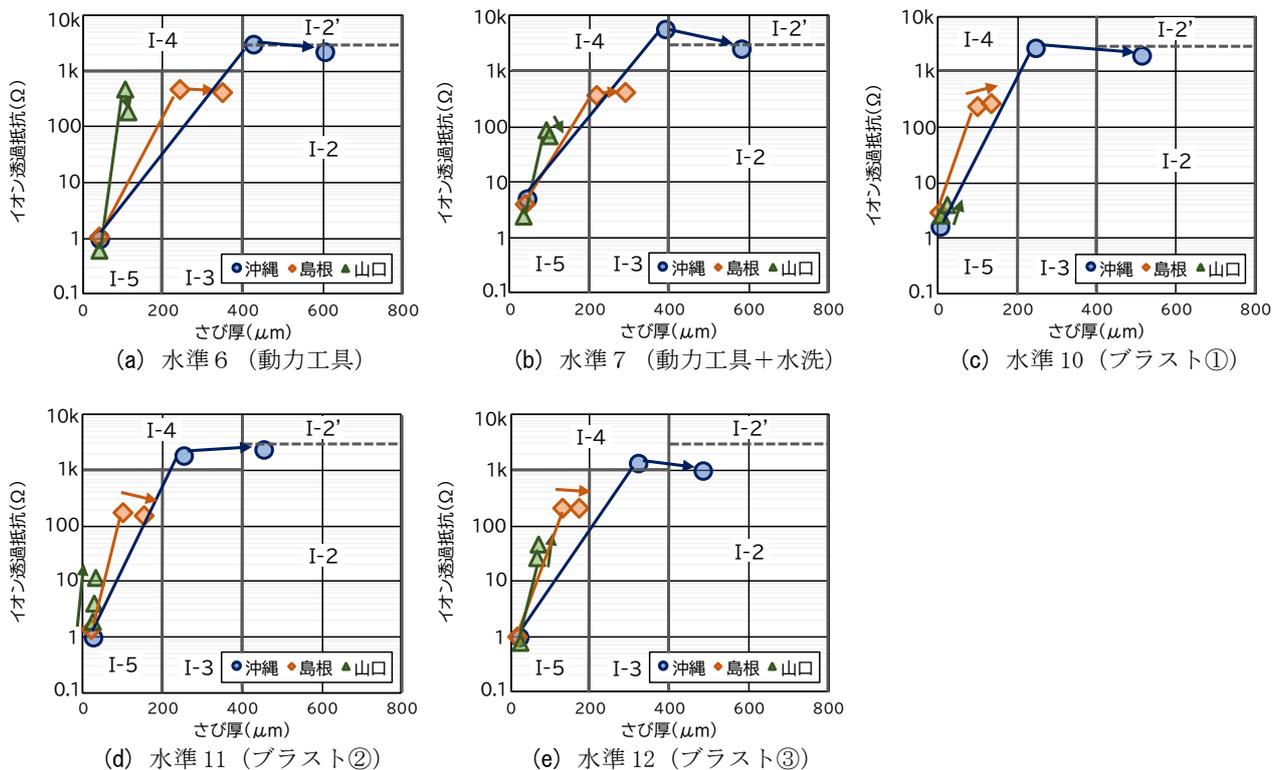
図-4.7 無塗装鋼材 I 評点図

図-4.7に無塗装鋼材のI評点図を示す。ここで無塗装鋼材とは、試験片作成にあたって層状剥離さびを除去しただけで、塗装や何らかの皮膜を形成していない試験片を指す(水準6, 7, 10, 11, 12)。無塗装処理は最も簡便な補修であり、鋼材表面に存在するであろう塩分を除くために、表面のさびの除去のみを目的とする補修である。今回はさび除去の方法として動力工具(水準6, 7)とプラスト(水準10, 11, 12)を採用した。沖繩では、すべての無塗装鋼材がうろこ状さびを示すI-2にプロットされており、沖繩のような腐食環境が厳しい場所では、無塗装鋼材はさび除去の方法を問わず腐食が進行すると考えられる。また、動力工具を用いた方法は、島根でも沖繩ほどではないが腐食が進行している。一方、プラストを用いた方法は、曝露開始後2年では大幅なさび厚の増加は見られないが、山口と比較するとややさび厚が上昇しており今後の腐食進行が懸念される。全く飛来塩分の影響を受けない山口では、

すべての試験片において保護性さびを示すI-4を指向している。特にブラストを施したブラスト①(付着塩分量50mg/m²以下)とブラスト②(付着塩分量100~150mg/m²程度)では、腐食の進行はほとんど認めら

れない。飛来塩分の影響を受けない地域では、ブラストにより表面塩分量を150mg/m²程度以下にすることも有力な補修方法の一つとなりうる。なお、動力工具によりさびを除去した後に水洗いを実施すると、

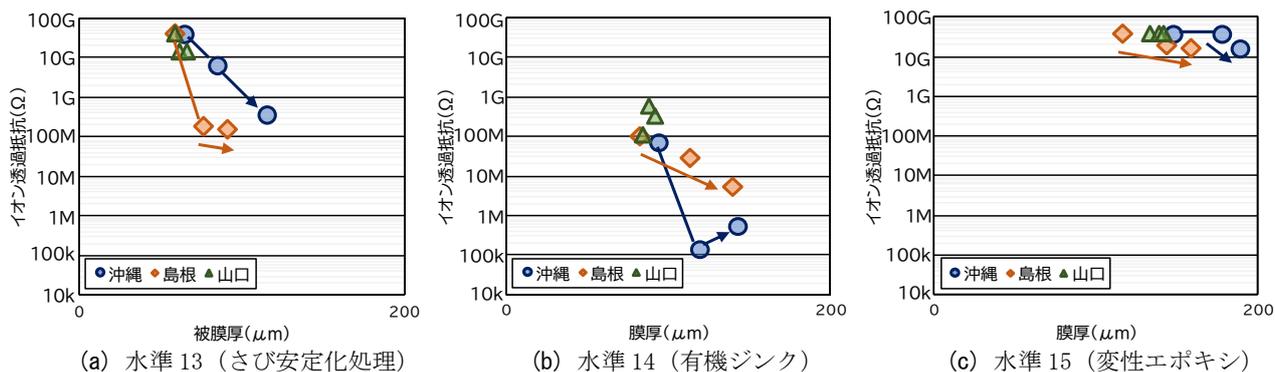
図-4.8 簡易塗装鋼材 I 評点図

図-4.8に簡易塗装鋼材のI評点図を示す。簡易塗装鋼材とはブラストにてさびを除去した後に、重防食塗装ではない塗料等を1層のみ塗装した鋼材である(水準13~15)。今回は、さび安定化補助処理剤(水準13)、有機ジンクリッチペイント(水準14)、変性エポキシ樹脂(水準15)の3種類とした。これらの簡易塗装では、イオン透過抵抗の低下により皮膜・塗膜の劣化が評価できる。さび安定化補助処理剤と有機ジンクリッチペイントは沖縄と島根で皮膜の劣化が認められたが、変性エポキシ樹脂はさび厚、イオン透過抵抗値の変化はほとんど見られず塗膜を維持していると考えられる。一方、山口では3つの方法どれもほとんど変化は見られなかった。このこと

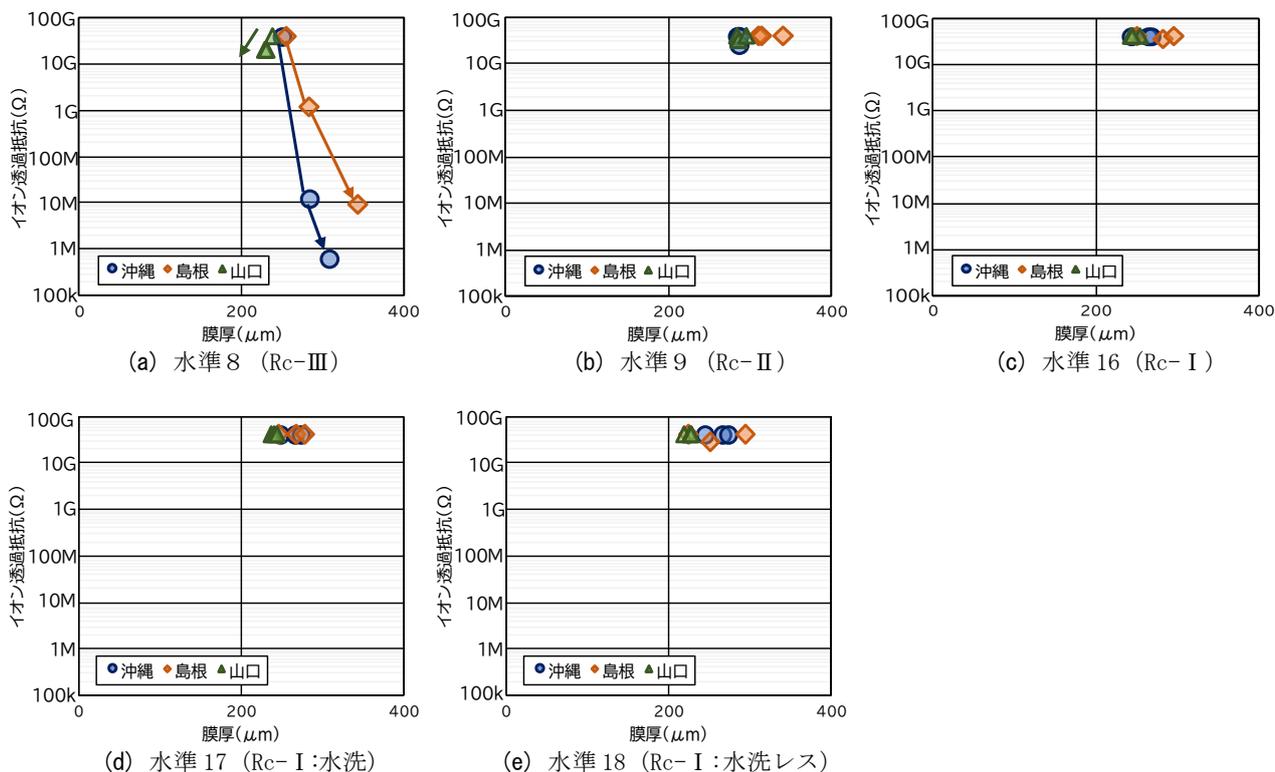
図-4.9 重防食塗装鋼材 I 評点図

図-4.9に重防食塗装鋼材のI評点図を示す。重防食塗装はRc-III(水準8)、Rc-II(水準9)、Rc-I(水準16~18)とした。Rc-IIIは沖縄と島根においてさび厚の増加やイオン透過抵抗の低下がみられ、塗膜の劣化が確認できる。一方、Rc-IIとRc-Iは曝露開始後2年の段階では正常な状態を維持している。こ

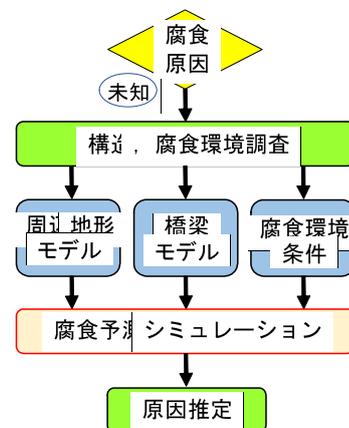
図-5.1 腐食原因推定の流れ

耐候性鋼橋梁において、点検において腐食の進展が認められ、その腐食の評価を行う際の腐食原因の推定において、腐食予測シミュレーションが必要となる。腐食原因推定の流れを図-5.1に示す。腐食原因については、対象橋梁の構造、腐食環境の調査を実施し、原因の推定を行う。原因推定の際に、腐食予測シミュレーションを用いると、定量的な評価を行うことが可能である。腐食予測シミュレーションシステムのためには、周辺地形モデル、橋梁モデル、外部風条件や対象橋梁周辺の飛来塩分量、または空气中塩分濃度の腐食環境条件が必要である。

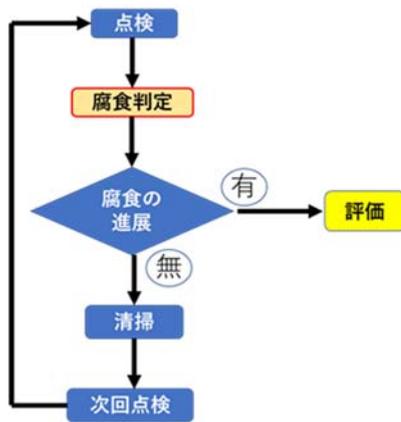
図-5.2 点検の流れ

耐候性鋼橋梁の腐食判定は点検時に実施することとなる。そこで、まず点検の流れを図-5.2に示す。通常の点検（定期点検）では、部材の健全性の把

握が必要となる。耐候性鋼橋梁の場合、部材の健全性とさび性状は密接に関係する。そのため、定期点検においては従来の目視点検に加えて腐食判定を行うことが必要となる。さらに、腐食についてはその速度が問題となる。すなわち、点検時点で腐食が進んでいる状態であってもその腐食が現に進行しているのか、あるいは過去に進行し点検時には腐食の進行が抑制されているのかの判断が必要である。

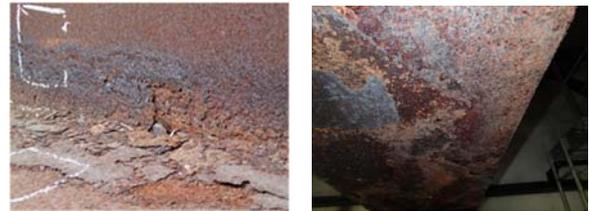
写真-5.1 層状剥離さび

セロテープ試験の実施にあたっては、その実施場所を決定する必要がある。そのために、まず橋梁全体を目視により観察し、層状剥離さび（写真-5.1）やうろこ状さび（写真-5.2）の発生の有無を確認する。これらの発生が認められれば、その部位をセロテープ試験の実施位置とする。なお、観察にあたっては、さびの剥離・落下がある場合もあり、桁下の地面にも注意する。これとは別に、将来の腐食進展が予想される桁端部において、セロテープ試験を行う。この際、鉸桁であれば、各桁について下フランジの上下面およびウェブについて桁の両側の計5か所を選定する。
