道路政策の質の向上に資する技術研究開発
成果報告レポート
No. 29-7

耐候性鋼橋梁の診断・補修技術の高度化
についての研究開発

研究代表者：山口大学教授 麻生 稔彦

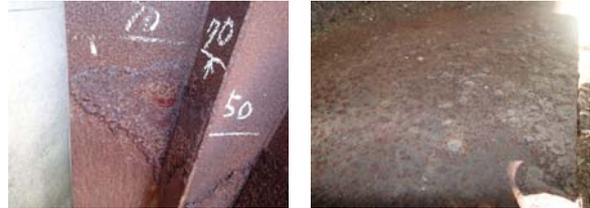
写真-5.2 うろこ状さび・こぶ状さび

セロテープ試験の実施にあたっては、その実施場所を決定する必要がある。そのために、まず橋梁全体を目視により観察し、層状剥離さび（写真-5.1）やうろこ状さび（写真-5.2）の発生の有無を確認する。これらの発生が認められれば、その部位をセロテープ試験の実施位置とする。なお、観察にあたっては、さびの剥離・落下がある場合もあり、桁下の地面にも注意する。これとは別に、将来の腐食進展が予想される桁端部において、セロテープ試験を行う。この際、鉸桁であれば、各桁について下フランジの上下面およびウェブについて桁の両側の計5か所を選定する。

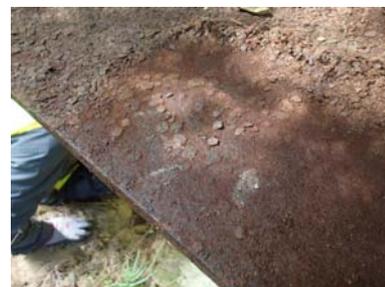
写真-5.3 塵埃の除去

セロテープ試験は風化さびや堆積した塵埃を除いて、鋼材表面のさびをセロテープの付着力により剥離・採取する。そのために、セロテープ試験の実施にあたり、対象鋼材表面の塵埃等を除去する必要がある。これには刷毛を用いるのが一般的と考えられるが、その際に過度に掃くと対象とするさびまで除去されることがある。写真-5.3は鉸桁橋の下フランジ上面の堆積物を掃いた状態であるが、こぶ状さびの頭部まで掃きとってしまっている。このようにな

ると正確な腐食判定が困難となるので、注意が必要である。このような状態を避けるためには、ある程度塵埃を除去した後、セロテープ試験を同一個所で複数回行い、得られたセロテープのうちから腐食判定に用いる試料を選定する方法も考えられる。

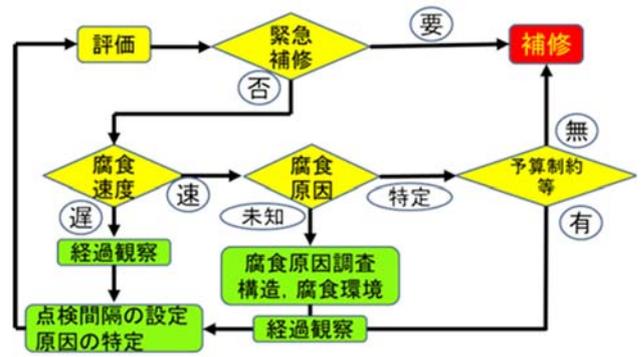
図-5.3 評価の流れ

前章の腐食判定により異常さびの進展が認められた場合には、評価のフェイズとなる。評価フェイズの流れを図-5.3に示す。評価フェイズにあたって、既に板厚減少等により緊急に補修が必要な状態となっていれば、補修フェイズに移る。緊急補修が必要でない場合には、まず腐食原因を解明する。その際、漏水等の原因が特定される場合と、原因が容易には解明できない場合が考えられる。腐食原因が容易に判明しない場合には、第2章で示した腐食シミュレーションおよび腐食環境調査により原因を推定することとなる。腐食原因が特定あるいは推定されれば、次に腐食速度を評価する。これには前回の点検結果が有効である。腐食速度が速く今後の腐食の進展が見込まれ早期の補修が必要と判断されれば補修フェイズに進み。一方、腐食速度が遅い場合には経過観察とし、点検間隔を設定する。特に問題がなければ定期点検の5年として良いが、特段考慮する事情が

本シミュレーションの基本的コンセプトは、腐食原因推定を図-5.3に示すフローで実施することにある。これによれば、腐食原因の推定に伴い、腐食の進行が懸念される部位の抽出も可能である。この結果より予防保全対策を施すべき部位や重点的に点検を実施すべき部位も明らかとなる。これらの解析を組み合わせることにより、維持管理にも資する効率的なシミュレーションが可能となろう。

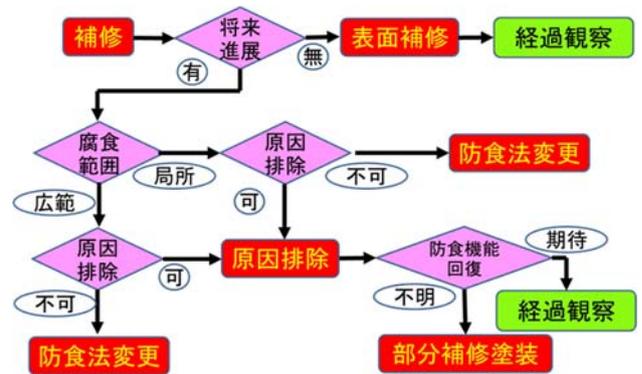
図-5.4 補修の流れ

補修フェイズの流れを図-5.4に示す。補修に実施にあたって、腐食原因が特定され将来腐食の進展がない場合には、塩分環境の良否により表面補修（無塗装）で実施する場合と、部分補修塗装を施す場合が想定される。ここで、表面補修とは鋼材表面のさびを除去することを言い、部分補修塗装とは何らかの塗膜を形成することを言う。第4章で示した通り、塩分環境により補修鋼材の再腐食が異なることから、マニュアル作成にあたっては目安となる腐食環境と補修方法の関係を整理する必要がある。

補修にあたっては補修範囲を確定する必要がある。そのため、腐食マップを作成する。腐食した耐候性鋼橋梁の補修にあたっては、原因の排除を第1に考えなければならない。腐食範囲の広狭によらず、腐食原因が排除可能な場合には排除する。しかし、腐食が橋梁の広範囲に渡り、原因の排除が困難な場合には防食方法の変更も必要である。防食方法の変更にあたっては、耐候性鋼橋梁のさびを除去することは現実的でない。そのため、桁を覆うカバープレートのようなものを設置し、腐食環境を変更する方法が現実的であろう。また、腐食範囲が局部的でかつ原因の排除ができない、あるいは原因を排除しても早期に腐食が再現されると想定される場合には、重防食塗装による部分補修塗装が良い。写真-5.5はRc-1による桁端部の部分補修塗装の例である。腐食部に補修塗装を施す場合には、鋼材表面の塩分の除

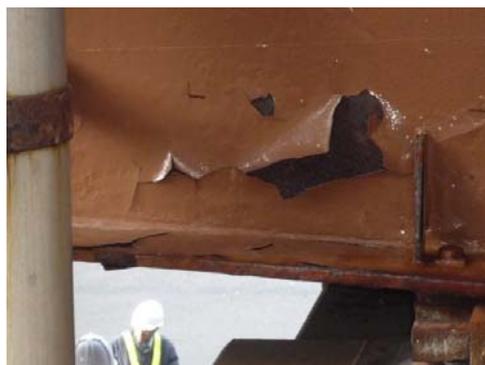
写真-5.6 塗膜はがれ

去が肝要である。残存塩分が多い場合には、補修塗装が短期間のうちに剥がれることも懸念される（写真-5.6）。

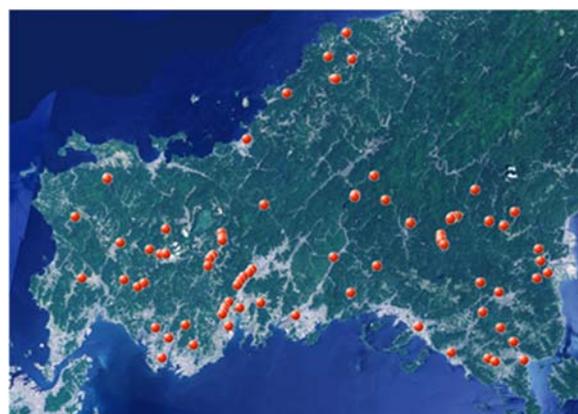
図-5.5 耐候性鋼橋梁位置

なお、山口県は図-5.5に示す88橋の耐候性鋼橋梁を管理している。その多くが鉄桁であり、離岸距離は飛来塩分の影響が少ないと考えられる10~20kmである（図-5.6）。
