ひび割れ率	No.	PA010011-V0022	技術名	汎用機材を用いたAI舗装損傷診断システム(マルチファインアイ)											
	会社名	福田道路株式会社		担当者	粕谷 一明	連絡先	TEL:025-231-1211 E-mail:kasuya01831@fukudaroad.co.jp								
技術概要	本技術は、ディープラーニングを利用して、ビデオ画像から舗装のひび割れ率(%)相当値、わだち掘れ量損傷レベルをAIで自動診断する技術である。専用車を必要とせず、わずかな測定機材だけ現地へ持ち込めば、簡易に計測が可能となる。従来の熟練者による路面画像の目視診断作業が不要となり、省人化によるコスト縮減と工程短縮が期待できる。														
概要図・機器写真															
関連情報 URL	<a href="https://www.fukudaroad.co.jp/technology/multifineeye/">https://www.fukudaroad.co.jp/technology/multifineeye/</a>														
精度確認項目	○	ひび割れ率				わだち掘れ量									
		IRI				ポットホール									
		区画線				建築限界									
		標識隠れ													
その他の精度未確認項目	わだち掘れ量														
測定車両タイプ	専用測定車	—	専用オペレータ	—	可搬式測定機器の設置	○	繰り返し計測	—	ビッグデータ活用型	—					
実道試験結果(舗装)	ひび割れ率(R4年度)					わだち掘れ量									
		Ⅱ以上検出率	Ⅱ以上の中率	Ⅲ検出率	Ⅲ的中率	-									
		90~100%	90~100%	60~70%	90~100%										
	IRI					アウトプット(出力)形式

技術番号	PA010011-V0022		
技術名	汎用機材を用いたAI舗装損傷診断システム(マルチファインアイ)		
技術バージョン		作成: 2023年3月作成(2025年3月更新)	
開発者	福田道路株式会社、日本電気株式会社		
連絡先等	TEL: 025-231-1211	E-mail: <a href="mailto:kasuya01831@fukudaroad.co.jp">kasuya01831@fukudaroad.co.jp</a>	担当部署 事業本部 技術部
現有台数・基地	3	基地	①技術研究所(新潟県新潟市西蒲区) ②東京本店(東京都千代田区) ③関西支店(大阪府大阪市浪速区)
技術概要	本技術は、ディープラーニングを利用して、ビデオ画像から舗装のひび

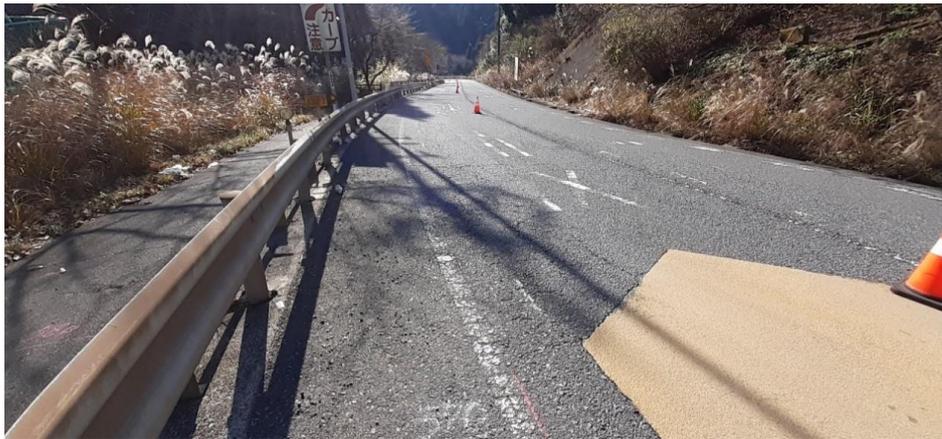
- ・舗装種（表層）：密粒度アスファルト舗装
- ・1区間：10m
- ・試験区間：997m（100区間）
- ・交通量：4,265 台／日（〈小型〉2,293 台／日、〈大型〉1,972 台／日）【H27センサス】

※写真は正解値測定時（交通規制中）

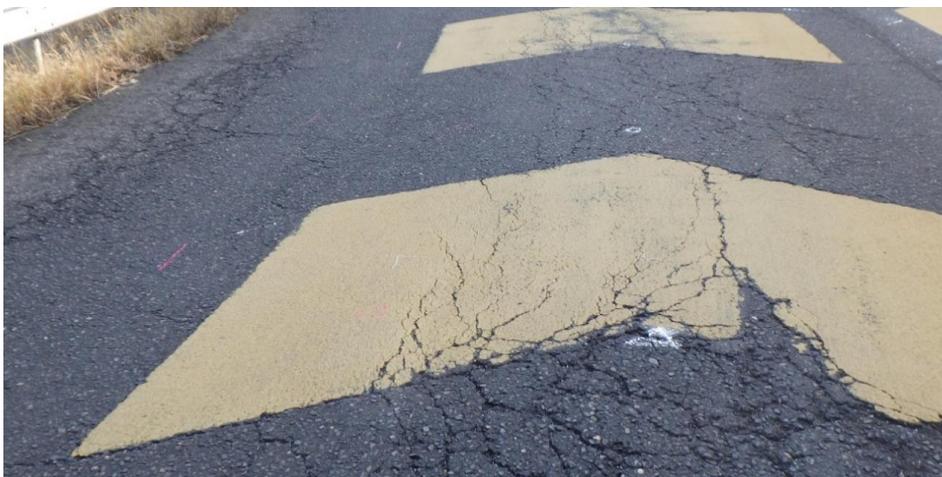
※写真は正解値測定時（交通規制中）

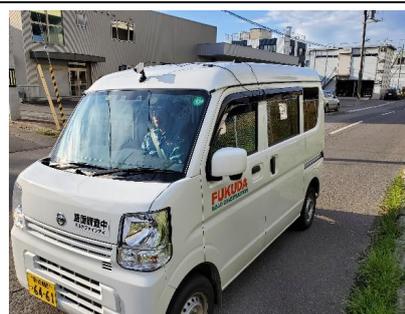
- ・測定時の車種 ニッサン クリッパー
- ・車両サイズ
  - └長さ:339cm
  - └幅 :147cm
  - └高さ:189cm

- ・アクションカム（4K対応） 1台
- ・GNSS測位モジュール 1台

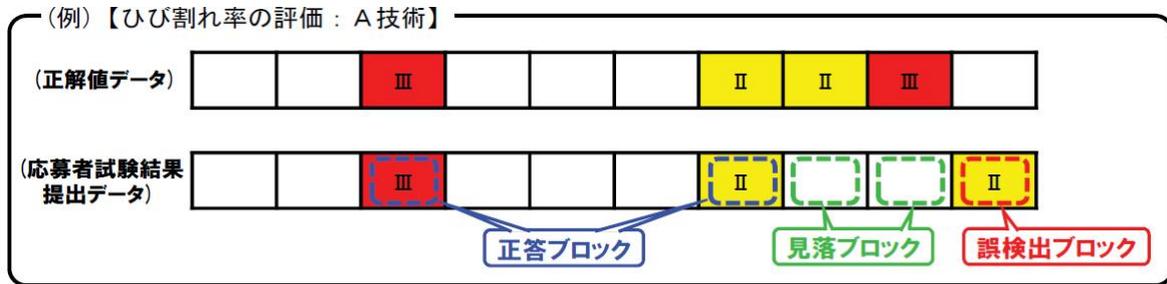
各測定項目（ひび割れ率・わだち掘れ量・IRI）の『正解値』が以下の幅値の範囲内であった場合、隣合った区分も正解とする

■ひび割れ率：『正解値』が診断区分Ⅰ・Ⅱ・Ⅲの基準値となる20%・40%の±5%以内（例：正解値が42.0%（診断区分Ⅲ）であった場合、各技術が「Ⅱ」と判断していても正解とする）

■わだち掘れ量：『正解値』が診断区分Ⅰ・Ⅱ・Ⅲの基準値となる20mm・40mmの±5mm以内（例：正解値が38mm（診断区分Ⅱ）であった場合、各技術が「Ⅲ」と判断していても正解とする）

■IRI：『正解値』が診断区分Ⅰ・Ⅱ・Ⅲの基準値となる3mm/m・8mm/mの±20%以内（例：正解値が9.4mm/m（診断区分Ⅲ）であった場合、各技術が「Ⅱ」と判断していても正解とする）

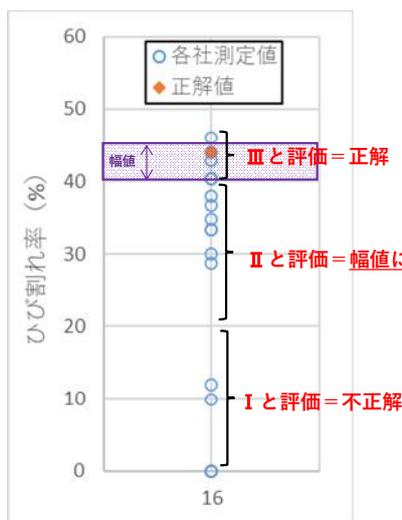
[例]

正解値が  
40～45以内なので、  
Ⅱと判定した技術も  
”正答”となる  
⇒

技術No.	測定値	診断区分	通常	幅値の適用後
			判定	判定
正解値	44.0	Ⅲ		
No.17	46.0	Ⅲ	○	○
No.3	43.9	Ⅲ	○	○
No.2	12.0	Ⅰ	×	×
No.9	9.9	Ⅰ	×	×
No.13	33.3	Ⅱ	×	○
No.12	28.8	Ⅱ	×	○
No.7	33.3	Ⅱ	×	○
No.15	34.7	Ⅱ	×	○
No.20	30.1	Ⅱ	×	○
No.18	36.6	Ⅱ	×	○
No.19	38.0	Ⅱ	×	○
No.24	40.3	Ⅲ	○	○
No.24	40.4	Ⅲ	○	○
No.8	42.8	Ⅲ	○	○
正答数			5	12
