| No. | PA010012-V0023 | | | 技術名 | | 複合探査車 | | | | | | |
| 技術概要 | 本技術は、高精度で路面性状3要素が測定可能な専用測定車両型システムである。また、路面性状測定装置に加えて、電磁波レーダも搭載しており、同時に路面下状態の調査が行える。これにより道路維持管理における総合的な判定及び道路状況の一括管理ができ、個別計測に比べ工数削減や省力化が可能になった。なお、路面性状測定装置は、一般財団法人土木技術センターの路面性状自動測定装置性能確認試験に合格した技術・装置である。 | | | | | | | | | | | |

複合探査車図面

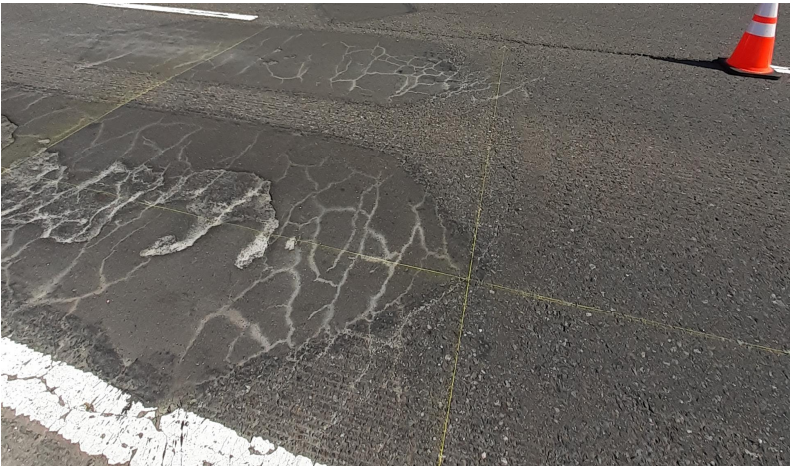
※写真は正解値測定時（交通規制中）

- ・舗装種（表層）：密粒度アスファルト舗装
- ・1区間：10m
- ・試験区間：1,350m（135区間）うち任意の50区間
- ・交通量：路線①・・・5,586台／日（〈小型〉4,000台／日、〈大型〉1,289台／日）【R3センサス】  
               路線②・・・10,072 台／日（〈小型〉6,669 台／日、〈大型〉3,403 台／日）【R3センサス】

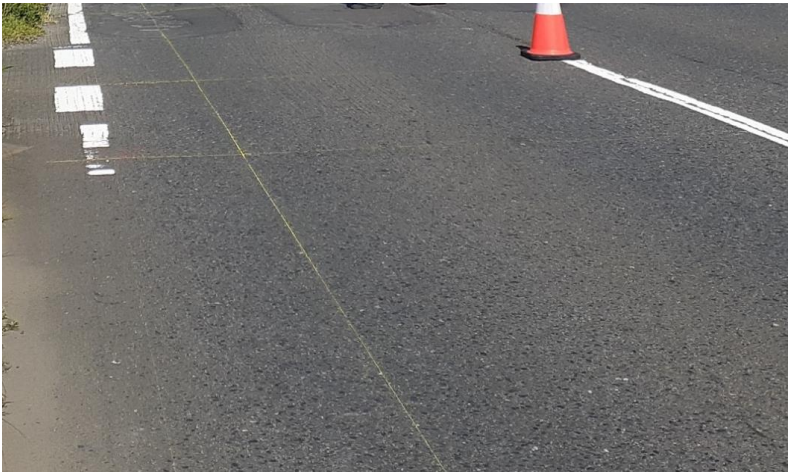
※写真は正解値測定時（交通規制中）
