| No. | PA010020-V0023 | 技術名 | AIを活用した路面状態推定と維持管理支援サービス「みちログ」 | | | | | | | | | | |

1. 基本事項

| 技術名 | | AIを活用した路面状態推定と維持管理支援サービス「みちログ」 | | |

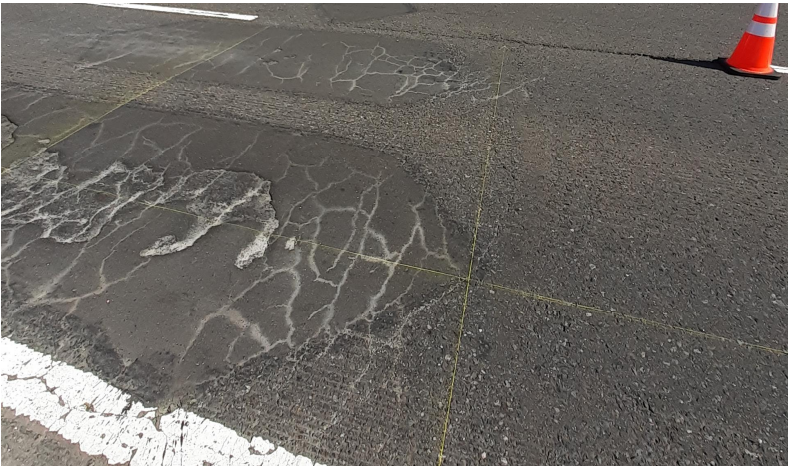
- ・舗装種（表層）：密粒度アスファルト舗装
- ・1区間：10m
- ・試験区間：1,350m（135区間）うち任意の50区間
- ・交通量：路線①・・・5,586台／日（〈小型〉4,000台／日、〈大型〉1,289台／日）【R3センサス】  
               路線②・・・10,072 台／日（〈小型〉6,669 台／日、〈大型〉3,403 台／日）【R3センサス】

※写真は正解値測定時（交通規制中）

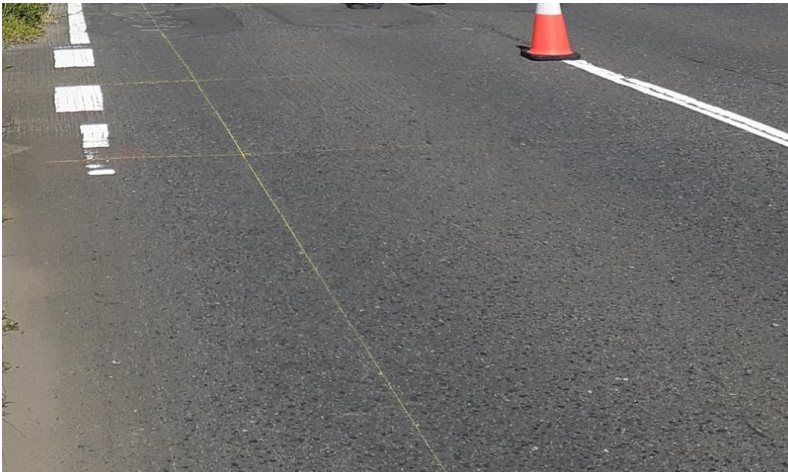
※写真は正解値測定時（交通規制中）

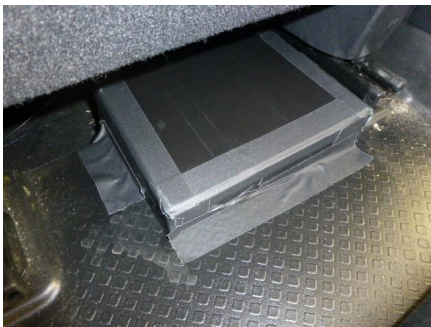
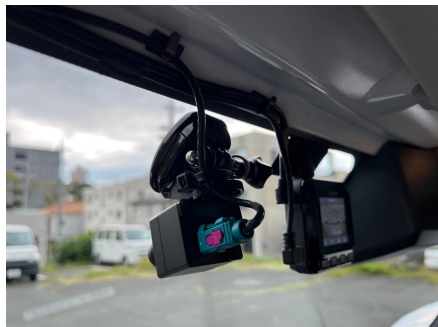
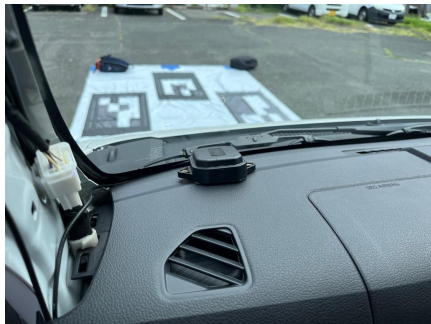
| <p>【機器諸元】</p> <ul style="list-style-type: none"><li>・ 車載器×1台</li><li>・ 前方カメラ×1台</li><li>・ GPS×1台</li></ul> <div></div> |
