| No. | PA010023-V0024 | 技術名 | HRSS (高速路面性状調査システム) | | | | | | | | | | | | | | | | | | | | | | | | |

| 技術名 | HRSS（高速路面性状調査システム） | | | | | 会社名 | 大陸建設株式会社 | | | | |
| 試験日 | 令和6年10月31日 | 天候 | 晴れ | 昼夜 | 昼間 | 気温 | 13.2℃ | 風速 | 1.3m/s | 路面状況 | 乾燥 |

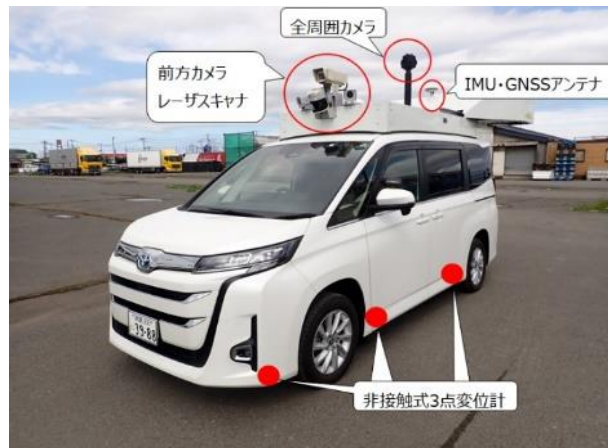
## 6. 図面等

| 技術概要 | 車両に搭載したレーザと3Dカメラでひび割れ、わだち掘れ、ポットホールを、非接触式変位計でIRI、平たん性を、全周囲カメラ、前方カメラにて沿道画像をそれぞれ走行しながら取得する。専用ソフトウェアにより任意の設定エリア毎に形状や値を自動出力し舗装路面を評価するシステムである。更に車載レーザスキャナにて三次元点群も同時に取得可能で、道路現況調査など他分野への活用もできる。 | | | | | | | | | | | | | | | | | | | | | | | | | | |

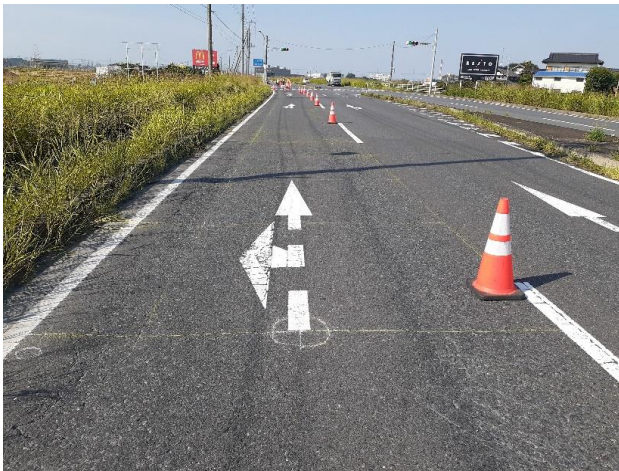
- ・舗装種（表層）：密粒度アスファルト舗装
- ・1区間：10m
- ・試験区間：500m（50区間）
- ・交通量（下り）：10,175台／日（〈小型〉7,170台／日、〈大型〉3,005台／日）【R3センサス】

※写真は正解値測定時（交通規制中）

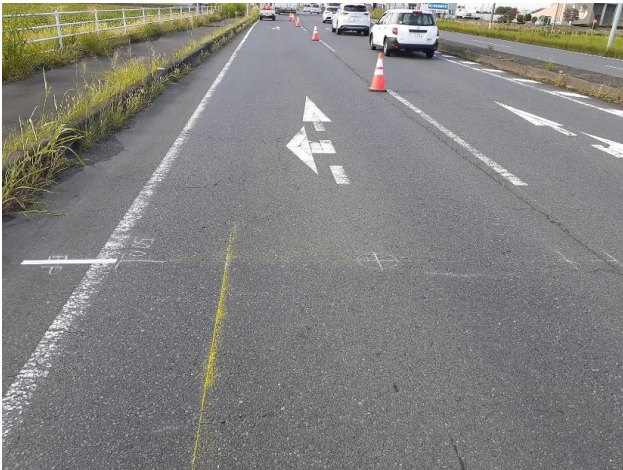
※写真は正解値測定時（交通規制中）

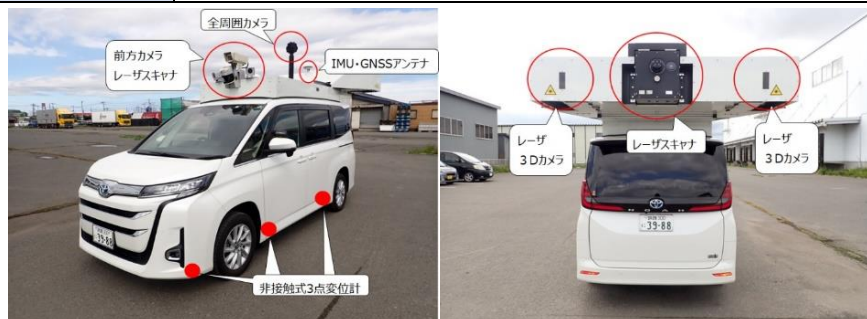
機器設置状況

車種：トヨタノア Hybrid  
 （形式：6AA-ZWR95W）  
 全長：5380mm  
 全幅：2130mm  
 全高：2750mm  
 ホールベース：2850mm

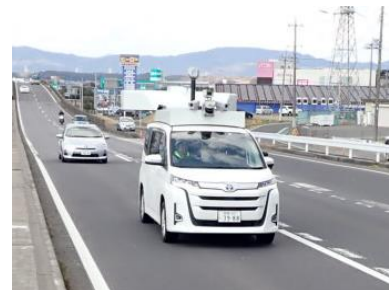
測定状況

- ・ ひび割れ、わだち掘れ計測ユニットPG-4（ひび割れ、わだち掘れ）  
 レーザおよび3Dカメラ台数：2台（左右）  
 3Dカメラ画像：幅4m  
 進行方向2mmピッチ（時速60km以下）  
 もしくは4mmピッチ（時速120km以下）
- ・ 非接触3点変位計（IRI・平坦性）  
 台数：3台（1.5mおきに直列配置）
- ・ 高密度レーザスキャナ（三次元点群）  
 台数：1台  
 点群取得：レーザ測距 毎秒200回転（100万点/秒）  
 測距装置より発射先117m
