ひび割れ率	No.	PA010025-V0024	技術名	AI舗装点検システムHibiMiru																				
	会社名	株式会社 ドーコン		担当者	及川 宏之	連絡先	TEL: 011-801-1576 E-mail: HibiMiru_QA@docon.jp																	
わだち掘れ量	技術概要	舗装点検の点検調査から帳票作成までの調査時の安全性向上や労力縮減を目的とし、性能評価項目(ひびわれ率、わだち掘れ量、IRI)や区画線剥離率を評価する機能を有するシステム。市販されているアクションカメラを車両ボンネット先端中央に設置して撮影した動画から得られる画像、加速度、緯度経度データを活用したAIによる自動評価と動画視聴による目視評価が可能で、評価結果のデータ出力が可能。																						
	概要図・機器写真	使用機器 ・アクションカメラ (GoPro) ※2

技術番号	PA010025-V0024		
技術名	AI舗装点検システムHibiMiru		
技術バージョン	-	作成:	2024年3月作成(2025年3月更新)
開発者	(株)ドーコン/室蘭工業大学大学院/(一財)北海道道路管理技術センター		
連絡先等	TEL: 011-801-1576	E-mail:	HibiMiru_QA@docon.jp 担当部署: 防災保全部
現有台数・基地	-	基地	-
技術概要	舗装点検や道路巡視の調査から帳票作成までの調査時の安全性向上や労力縮減を目的とし、性能評価項目(ひび割れ率、わだち掘れ量、IRI)や区画線剥離率を評価するシステム。市販されているアクションカメラを車両ボンネットの先端中央に設置して撮影した動画から得られる静止画像・上下振動加速度・走行速度・位置情報(緯度経度データ)を活用したAI等による自動評価の他、動画視聴による目視評価も可能で評価結果のデータ出力が可能。舗装点検においては性能評価項目から健全性の診断も可能。		
技術区分	対象部位	車道	
	変状の種類	ひび割れ率、わだち掘れ量、IRI、区画線の剥離	
	物理原理	アクションカメラ※で撮影した動画から静止画・上下振動加速度・走行速度・位置情報(緯度経度データ)を取得し、AI等を利用して算出 ※GoPro HERO 7,8,9,10,11,13 (12はGPS非搭載のため使用不可)	
	検出項目	ひび割れ率(%), わだち掘れ量(mm), IRI(mm/m), 健全度(Ⅰ・Ⅱ・Ⅲ), 区画線剥離率(%)

技術番号	PA010025-V0024											
技術名	AI舗装点検システムHibiMiru					会社名	株式会社 ドーコン					
試験日	令和6年11月6日	天候	晴れ	昼夜	昼間	気温	12.5

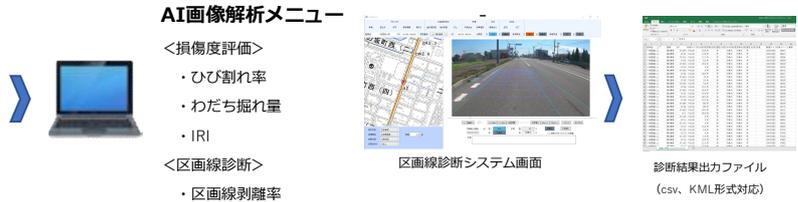
アクションカメラ (GoPro) 設置例				AI画像解析メニュー <損傷度評価> ・ひび割れ率 ・わだち掘れ量 ・IRI <区画線診断> ・区画線剥離率

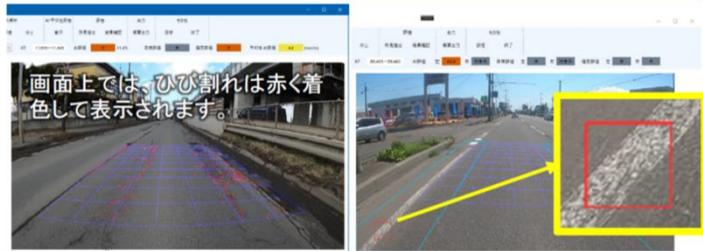
AIによる自動評価機能

5mごとの静止画に対してAIプログラムを用いて、舗装の損傷状況（ひび割れ率・わだち掘れ量・IRI）や区画線の剥離率を自動判定できることから、**経験の少ない技術者による作業も可能**となります。

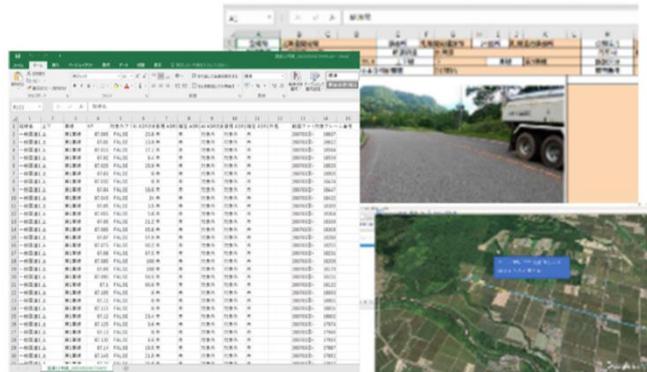
帳票の自動出力機能

舗装損傷状況の評価結果は、舗装点検要領にて定義されている「舗装点検記録様式」の形式に沿ったXML, Excelファイルとして出力が可能です。また、区画線の診断結果は、定義されている形式に沿ったCSVファイルとして出力が可能です。これらは、KMLファイルの出力も可能で、ビューアを用いた結果の確認も可能となります。

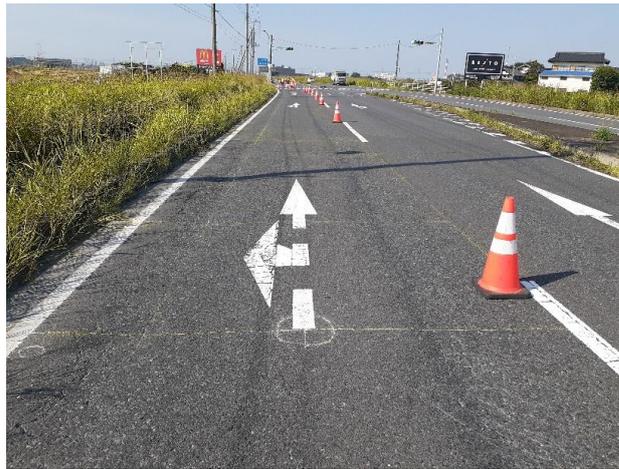
- ・舗装種（表層）：密粒度アスファルト舗装
- ・1区間：10m
- ・試験区間：500m（50区間）
- ・交通量（下り）：10,175台／日（〈小型〉7,170台／日、〈大型〉3,005台／日）【R3センサス】

※写真は正解値測定時（交通規制中）

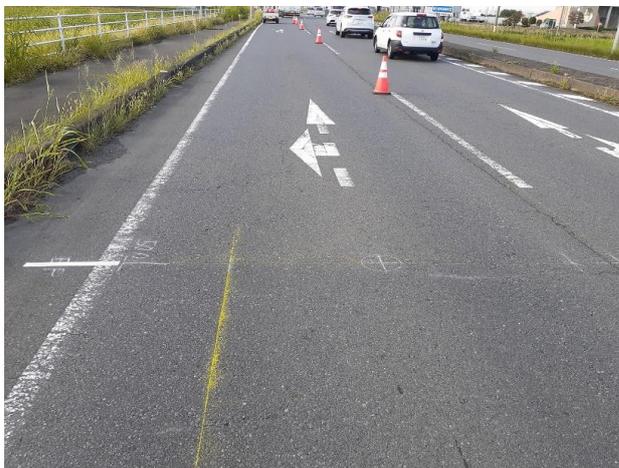
※写真は正解値測定時（交通規制中）

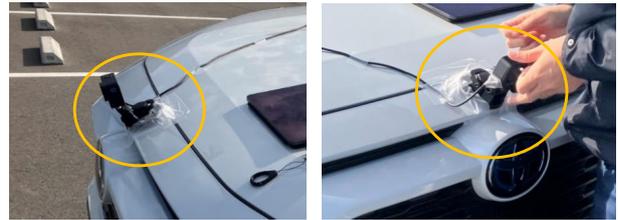
アクションカメラ（GoPro）設置

【①点検】アクションカメラにマウントを取り付け、車両ボンネットの先端中央になるように設置。カメラ設置後、本システムのAIにて使用する評価範囲メッシュ作成用の動画を撮影。流れに沿って車間距離を保って車線毎に動画を撮影。

- ・試験測定時の車種：トヨタ RAV4（レンタカー）
 - 全長 4,600mm
 - 全幅 1,855mm
 - 全高 1,685mm
- ・車両タイプはSUVタイプを推奨（RAV4、エクストレイル等）

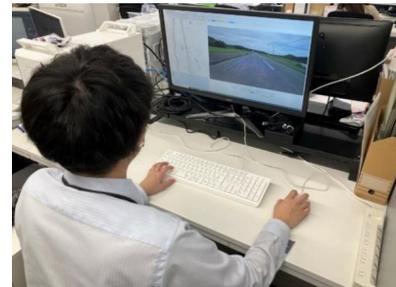
測定（評価作業）状況

- ・システムをインストールしたPCにて解析

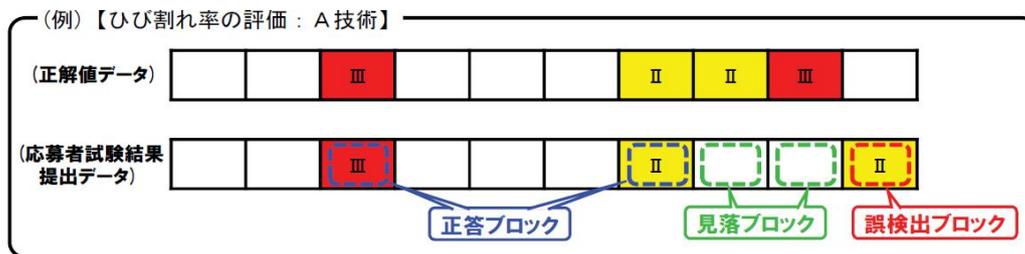
各測定項目（ひび割れ率・わだち掘れ量・IRI）の『正解値』が以下の幅値の範囲内であった場合、隣合った区分も正解とする

- ひび割れ率：『正解値』が診断区分Ⅰ・Ⅱ・Ⅲの基準値となる20%・40%の±5%以内（例：正解値が42.0%（診断区分Ⅲ）であった場合、各技術が「Ⅱ」と判断していても正解とする）
- わだち掘れ量：『正解値』が診断区分Ⅰ・Ⅱ・Ⅲの基準値となる20mm・40mmの±5mm以内（例：正解値が38mm（診断区分Ⅱ）であった場合、各技術が「Ⅲ」と判断していても正解とする）
- IRI：『正解値』が診断区分Ⅰ・Ⅱ・Ⅲの基準値となる3mm/m・8mm/mの±20%以内（例：正解値が9.4mm/m（診断区分Ⅲ）であった場合、各技術が「Ⅱ」と判断していても正解とする）

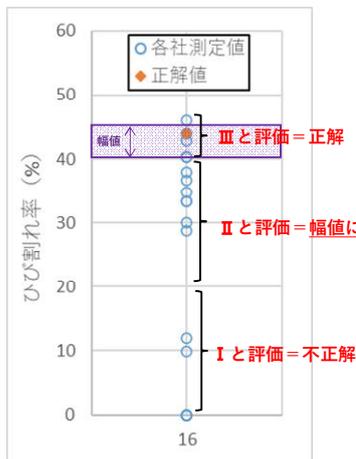
[例]

正解値が
40～45以内なので、
Ⅱと判定した技術も
”正答”となる
⇒

技術No.	測定値	診断区分	通常判定	幅値の適用後判定
正解値	44.0	Ⅲ		
No.17	46.0	Ⅲ	○	○
No.3	43.9	Ⅲ	○	○
No.2	12.0	Ⅰ	×	×
No.9	9.9	Ⅰ	×	×
No.13	33.3	Ⅱ	×	○
No.12	28.8	Ⅱ	×	○
No.7	33.7	Ⅱ	×	○
No.15	34.7	Ⅱ	×	○
No.20	30.1	Ⅱ	×	○
No.18	36.6	Ⅱ	×	○
No.19	38.0	Ⅱ	×	○
No.24	40.3	Ⅲ	○	○
No.24	40.4	Ⅲ	○	○
No.8	42.8	Ⅲ	○	○
正答数			5	12
