No.	PA010047-V0025	技術名	舗装点検診断 システム												
会社名	株式会社アイバック		担当者	矢野 裕也		連絡先	011-875-4266 yano@ibac-co.jp								
技術概要	ひび割れ、わだち掘れ、ポットホールを赤外線レーザと3Dカメラにて計測し、非接触式変位計にてIRI、平坦性を計測する専用ソフトウェアにより任意の設定エリア毎に診断結果を自動出力し舗装路面を評価するシステムである														
概要図・機器写真															
関連情報 URL	https://www.ibac-co.com/														
精度確認項目	○	ひび割れ率				○	わだち掘れ量								
	○	IRI				○	ポットホール								
		区画線					建築限界								
		標識隠れ													
その他の精度未確認項目	三次元点群、全周囲カメラ画像														
測定車両タイプ	専用測定車	○	専用オペレータ	○	可搬式測定機器の設置	-	繰り返し計測	-	ビッグデータ活用型	-					
実道試験結果 (舗装)	ひび割れ率 (R7年度)					わだち掘れ量 (R7年度)									
	Ⅱ以上検出率		Ⅱ以上の中率		Ⅲ検出率	Ⅲ的中率		Ⅱ以上検出率		Ⅱ以上の中率					
	80~90%		90~100%		80~90%	90~100%		90~100%		90~100%					
	IRI (R7年度)					アウトプット (出力) 形式									
Ⅱ以上検出率		Ⅱ以上の中率		Ⅲ検出率	Ⅲ的中率		<ul style="list-style-type: none"> ・ひび割れ率-xls, csv, PDF, pvc ・わだち掘れ量-xls, csv, PDF, dxf, DWG, SFC ・IRI-xls, csv, txt, PDF, pvp, ERD, TL3, png ・平坦性-xls, csv, txt, PDF, TL3

技術番号	PA010047-V0025		
技術名	舗装点検診断システム		
技術バージョン		作成:	2026年2月作成
開発者	株式会社アイバック/三菱電機株式会社/倉敷紡績株式会社		
連絡先等	TEL: 011-875-4266	E-mail: yano@ibac-co.jp	担当部署: MMS事業部
現有台数・基地	1台	基地	北海道札幌市/茨城県猿島郡五霞町
技術概要	ひび割れ、わだち掘れ、ポットホールを赤外線レーザーと3Dカメラにて計測し、非接触式変位計にてIRI、平坦性を計測する専用ソフトウェアにより任意の設定エリア毎に診断結果を自動出力し舗装路

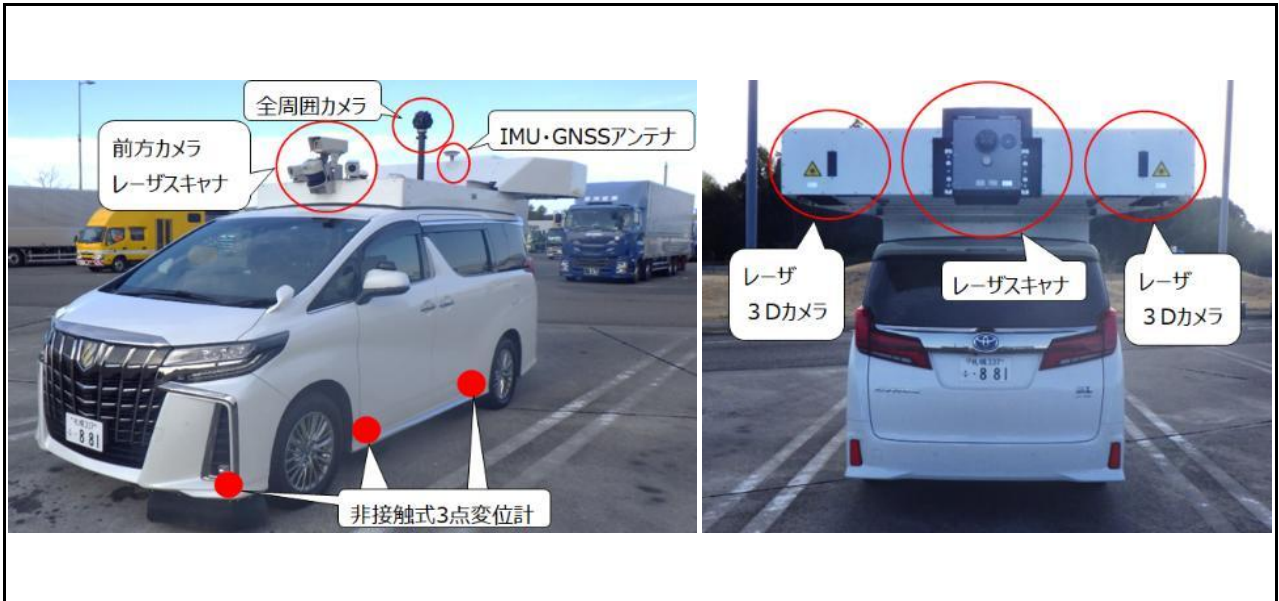
6. 図面等

計測機器の構成		本計測機器は、「レーザと3Dカメラを内蔵した計測装置」と「各機器のデータを保存するハードディスクと処理装置を組み合わせた記録装置」を「移動車両」に一体化させたものである	
移動装置	移動原理	【車両型】/内燃機関を搭載した車両にて移動する	
	運動制御機構	通信	有線
		測位	・GNSS:RTK-GNSS ・GNSS/IMU Tightly Coupled方式
		自律機能	自律機能なし
	外形寸法・重量	一体構造(移動装置+計測装置):最大外形寸法(長さ5650mm、幅2130mm、高さ3060mm)、最大重量(2710kgf)	
	搭載可能容量(分離構造の場合)	-	
	動力	移動装置の内燃機関によって発電された電力を用いる。(ハイブリッド車両)	
連続稼働時間(バッテリー給電の場合)	-		
計測装置	設置方法	移動装置と一体的な構造	
	外形寸法・重量(分離構造の場合)	-	
	センシングデバイス	カメラ	高解像度3Dカメラ 2台で合成
		パン・チルト機構	固定式
		角度記録・制御機構機能	-
		測位機構	GNSS/IMU、時間情報を用いて運動制御機構と併用
		計測原理	・ひび割れ/わだち掘れ/ポットホール:3D画像(静止画)と赤外線レーザにより三次元的に取得した路面形状を解析し、ひび割れ率とわだち掘れ量を専用のソフトウェアにて自動で算出する ・IRI:非接触3点変位計により取得した縦断プロファイルデータからIRIを専用のソフトウェアにて自動で算出する
		計測の適用条件(計測原理に照らした適用条件)	舗装された路面が特殊素材(反射素材)ではないこと 舗装上の路面標識やカラー舗装に特殊な舗装素材が使われていないこと 降雨や降雪により路面が湿潤し、赤外線をつよく吸収しないことが条件。雨天、強風、濃霧、降雪、積雪時計測不可
		精度と信頼性に影響を及ぼす要因	路面に水が浮いている場合は正確なデータ取得が不能
		計測プロセス	①GNSS/IMU測位のための初期化走行 ②計測対象となる位置での計測・撮影を開始 ③計測対象となる位置での計測・撮影を終了 ④GNSS/IMU測位のための終了化走行

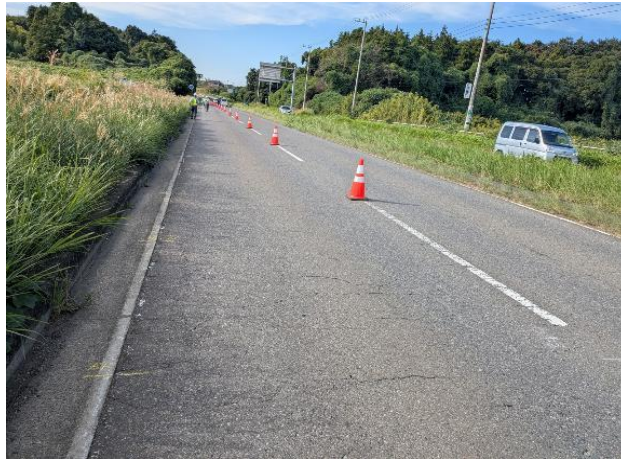
- ・舗装種（表層）：密粒度アスファルト舗装
- ・1区間：10m
- ・試験区間：1,350mのうち任意の50区間
- ・交通量（上り）：12,578台／日（〈小型〉10,433台／日、〈大型〉2,145台／日）【R3センサス】
- ・交通量（下り）：13,227台／日（〈小型〉11,001台／日、〈大型〉2,226台／日）【R3センサス】

※写真は正解値測定時（交通規制中）

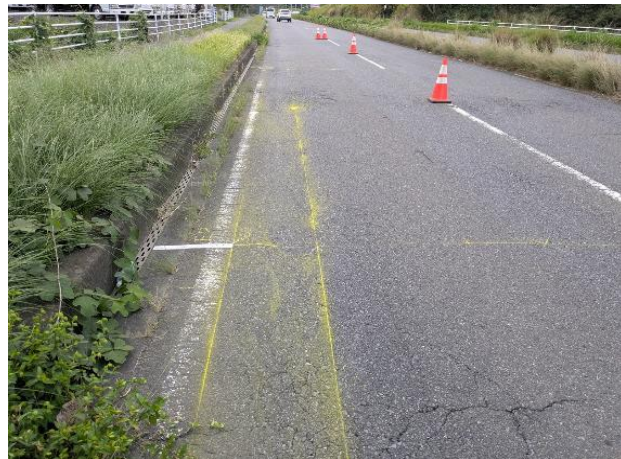
※写真は正解値測定時（交通規制中）

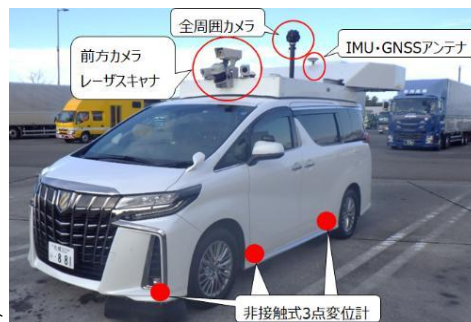
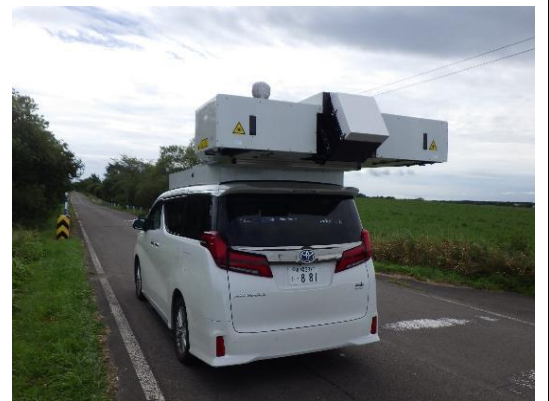
車両・機器諸元、機器設置状況、測定状況

車種：トヨタ アルファード
 （形式：AYH30-0140957）
 全長：5,650mm
 全幅：2,130mm
 全高：3,060mm
 ホイールベース：3,000mm

- ・ひび割れ、わだち掘れ計測ユニット
 レーザおよび3Dカメラ台数：2台（左右）
 3Dカメラ画像：幅4m
 進行方向2mmピッチ（時速60km以下）
 もしくは4mmピッチ（時速100km以下）
- ・非接触3点変位計（IRI・平坦性）
 台数：3台（1.5mおきに直列配置）
- ・高密度レーザスキャナ（三次元点群）
 台数：1台
 点群取得：レーザ測距 毎秒200回転（100万点/秒）
 測距装置より発射先117m
