ひび割れ率	No.	PA010056-V0025	技術名	Draw-AI with テレマティクスサービス(Diagnose roads with AI)								
	会社名	国際航業株式会社		担当者	鈴木達朗	連絡先	042-307-7240					
わだち掘れ量	技術概要	車両にiPhone若しくは通信可能なドライブレコーダーを設置し、車両前方の動画及びGPSデータの取得を行う。取得データは転送を行い、順次解析を実施。解析は画像に対してAI画像認識により路面の異常を自動で判定する技術。舗装点検結果は異常箇所の画像と位置情報を元に解析を実施、評価単位などの調整を行いwebGIS等へ搭載し、明示する。										
	概要図・機器写真											
IRI	関連情報 URL	https://www.kkc.co.jp/service/lp/33128/										
	精度確認項目	○	ひび割れ率	○	わだち掘れ量							
ポットホール		○	IRI	○	ポットホール							
		○	区画線		建築限界							
		○	標識隠れ									
	その他の精度未確認項目	植栽状況、附属物状況										
区画線	測定車両タイプ	専用測定車	-	専用オペレータ	-	可搬式測定機器の設置	○	繰り返し計測	-	ビッグデータ活用型	-	
	実道試験結果 (舗装)	ひび割れ率 (R7年度)				わだち掘れ量 (R7年度)						
		Ⅱ以上検出率	Ⅱ以上の中率	Ⅲ検出率	Ⅲ的中率		Ⅱ以上検出率	Ⅱ以上の中率	Ⅲ検出率	Ⅲ的中率		
		90~100%	90~100%	90~100%	90~100%		90~100%	90~100%	60~70%	80~90%		
		IRI (R7年度)				アウトプット (出力) 形式						
		Ⅱ以上検出率	Ⅱ以上の中率	Ⅲ検出率	Ⅲ的中率	CSV形式 (座標値、評価結果)						
		90~100%	90~100%	70~80%	90~100%							
標識隠れ	経済性	100km×1車線あたりの標準的な費用		1,650千円		定額費用一例	3,700千円/年

技術番号	PA010056-V0025		
技術名	Draw-AI with テレマティクスサービス(Diagnose roads with AI)		
技術バージョン	v2.2.0	作成:	2025年4月作成
開発者	国際航業株式会社		
連絡先等	TEL: 042-307-7240	E-mail: tatsuro_suzuki@kk-grp.jp	担当部署: インフラDX推進部東日本DX戦略G
現有台数・基地	50台	基地	東京都府中市、大阪府大阪市
技術概要	車両にiPhone

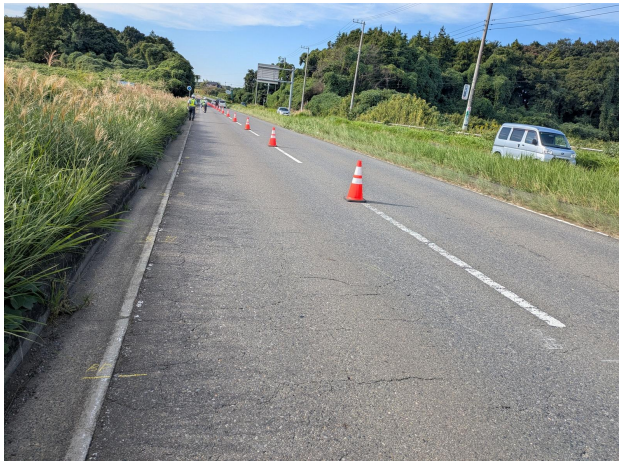
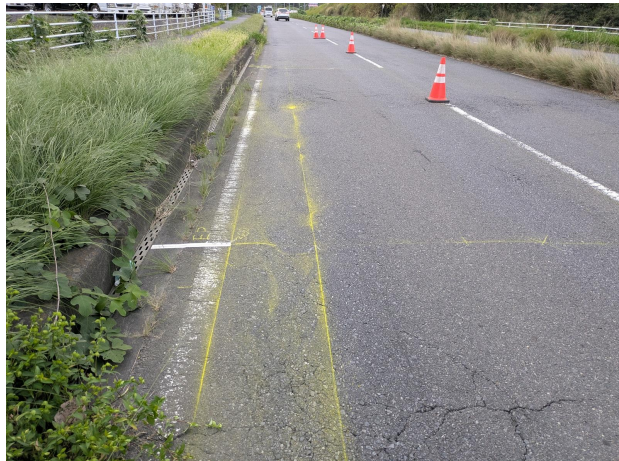
【試験場所】

- ・舗装種（表層）：密粒度アスファルト舗装
- ・1区間：10m
- ・試験区間：1,350mのうち任意の50区間
- ・交通量（上り）：12,578台／日（〈小型〉10,433台／日、〈大型〉2,145台／日）【R3センサス】
- ・交通量（下り）：13,227台／日（〈小型〉11,001台／日、〈大型〉2,226台／日）【R3センサス】

※写真は正解値測定時（交通規制中）

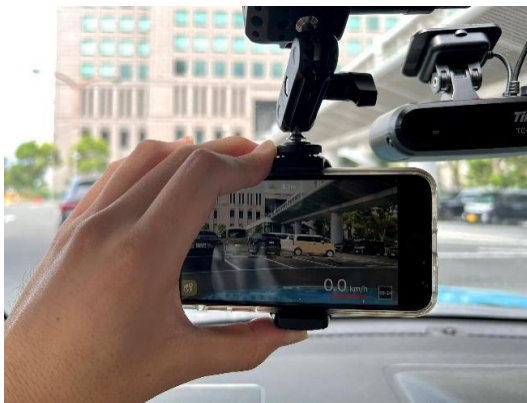
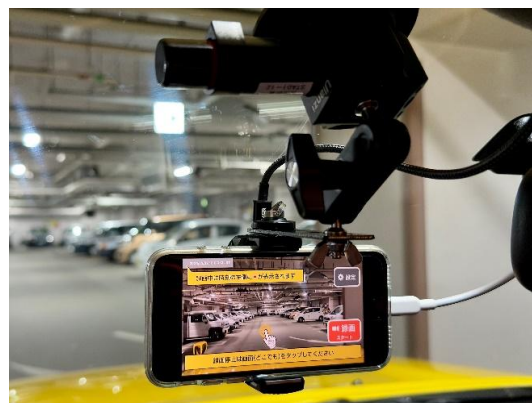
車両・機器諸元、機器設置状況、測定状況

車両：ハイゼットカーゴ（バンタイプ）

車両諸元：幅1.475m×長さ3.395m×高さ1.89m 車両重量：900kg

機器：iPhone 0.5kg

試験方法（手順）	技術番号	PA010056-V0025
1. 機器設置 機器を設置し画角の調整を行い、アプリ内のスタートボタンより計測開始		
2. データ転送 取得した動画と位置情報は順次クラウドサーバに転送され、AIによる解析を開始		
3. 結果確認 解析結果はWebGIS上で表示。評価区間などの調整を実施
