ひび割れ率	No.	PA020022-V0024	技術名	社会インフラ設備の台帳整備・劣化診断サービス“Audin AI”												
	会社名	株式会社NTTフィールドテクノ		担当者	山下 尚一朗	連絡先	TEL: 06-6490-1101 E-mail: audin_ai_info@west.ntt.co.jp									
技術概要	ドライブレコーダーの画像を用いて画像認識AIでの解析を実施し、舗装点検(ひび割れ率)及び道路巡視(ポットホール、区画線の摩耗、交通安全施設の損傷、標識版のかすれ等)を同時に把握する技術である。ドライブレコーダーはNTTフィールドテクノの業務用車両に設置されており、日常的にデータ取得を実施しているため、個別でのデータ取得を最小限に抑えることができ、安価かつ迅速なサービス提供が可能である。															
概要図・機器写真	ドライブレコーダーによるデータ取得

技術番号	PA020022-V0024		
技術名	社会インフラ設備の台帳整備・劣化診断サービス“Audin AI”		
技術バージョン		作成: 2025年3月作成	
開発者	株式会社NTTフィールドテクノ		
連絡先等	TEL: 06-6490-1101	E-mail: audin_ai_info@west.ntt.co.jp	担当部署: ビジネス推進部
現有台数・基地	約400台	基地	西日本エリア(富山・岐阜・静岡以西)の拠点約160拠点
技術概要	ドライブレコーダーの画像を用いて画像認識AIでの解析を実施し、舗装点検(ひび割れ率)及び道路巡視(ポットホール、区画線の摩耗、交通安全施設の損傷、標識板のかすれ等)を同時に把握する技術である。ドライブレコーダーはNTTフィールドテクノの業務用車両に設置されており、日常的にデータ取得を実施しているため、個別でのデータ取得を最小限に抑えることができ、安価かつ迅速なサービス提供が可能である。		
技術区分	対象部位	車道	
	変状の種類	ひび割れ率、ポットホール、区画線の摩耗、交通安全施設の損傷、標識板のかすれ	
	物理原理	画像	
	検出項目	カメラによる画像解析

技術番号	PA020022-V0024										
技術名	社会インフラ設備の台帳整備・劣化診断サービス"Audin AI"				会社名	株式会社NTTフィールドテクノ					
試験日	令和6年11月5日	天候	晴れ	昼夜	昼間	気温	15.3°C	風速	1.5m/s	路面状況	乾燥
試験場所	土木研究所内 走行実験場										
カタログ分類	道路巡視		検出項目	ポットホール					20	km/h

技術番号	PA020022-V0024										
技術名	社会インフラ設備の台帳整備・劣化診

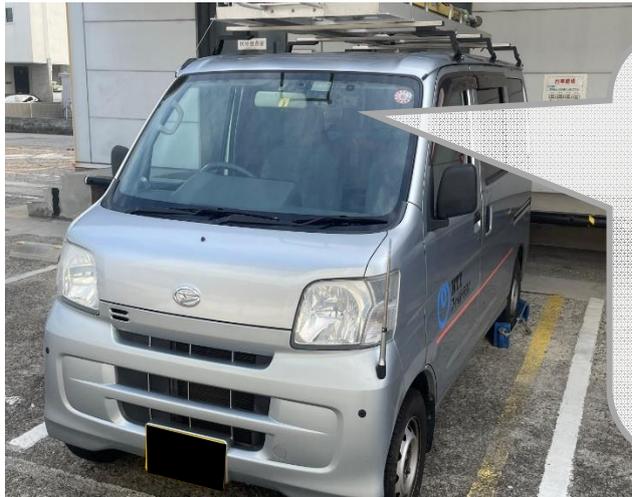
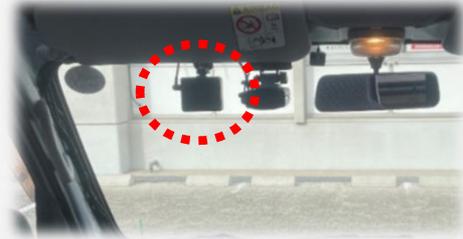
6. 図面等

フロントガラスの上部にブラケットを用いてドライブレコーダを設置

計測機器の構成		車両に設置したドライブレコーダ(4K)を使用する	
移動装置	移動原理	【車両型】ドライブレコーダを車両のフロントガラス上部に設置し走行しながら計測する	
	運動制御機構	通信	-
		測位	-
		自律機能	-
	外形寸法・重量	-	
	搭載可能容量 (分離構造の場合)	-	
	動力	-	
連続稼働時間 (バッテリー給電の場合)	-		
計測装置	設置方法	ドライブレコーダを車両のフロントガラス上部に設置	
	外形寸法・重量 (分離構造の場合)	ドライブレコーダ本体 幅74mm×高さ62mm×奥行31mm 重量約128g	
	センシングデバイス	カメラ	解像度 4K(3840×2160) フレームレート 28コマ/秒(最大)
		パン・チルト機構	-
		角度記録・制御機構機能	-
		測位機構	ドライブレコーダ内蔵GPS
		計測原理	ドライブレコーダーで取得した動画を任意の間隔で静止画に切り出し、画像認識AI解析を実施することで、静止画における路面舗装の状態把握や設備・劣化の有無を自動で実施
		計測の適用条件 (計測原理に照らした適用条件)	-
		精度と信頼性に影響を及ぼす要因	夜間や大雨・大雪等視界不良時、およびGPSが取得できない箇所は測定不可
	計測プロセス	①ドライブレコーダをNTTフィールドテクノ社の車両のフロントガラス上部に設置 ②車両のエンジン始動と同時に計測開始 ③データ取得後内蔵のSDカードを取り出し、計測データを解析環境(社内サイト)にアップロード ④解析環境にて、画像解析AIを実行。ひび割れ率に関しては、AIで検出したひび割れ・パッチング情報から、ひび割れ面積・ひび割れ率の算出を実施する際にコンピュータ上の計算スクリプトを利用。 ⑤解析結果をユーザ向けサイトに反映	
	アウトプット	ユーザ向けサイトに、AI解析結果や位置情報等をリスト形式およびマップ形式で表示 対象ユーザ・対象設備等の任意の条件に該当するデータをCSV形式にて出力 お客様がご要望される管理台帳のフォーマットに則り、PDF形式で出力	
	計測頻度	最小計測回数:1回	
	耐久性	-	
	動力	車両のバッテリーあるいはシガーソケットから給電

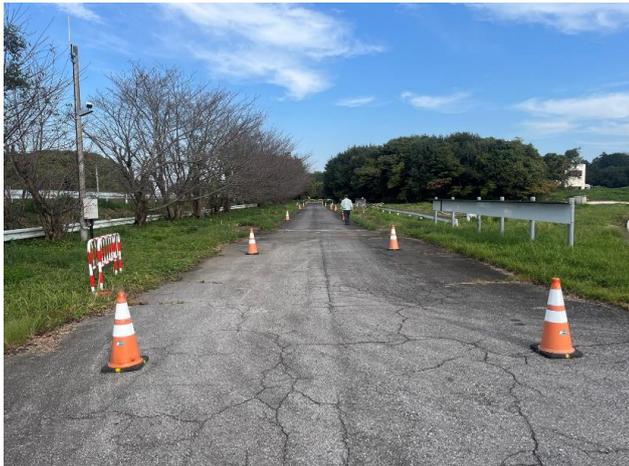
- ・ 場所：国立研究開発法人 土木研究所内 舗装走行実験場
- ・ 舗装種（表層）：密粒度アスファルト舗装
- ・ 試験区間：870m（対象外のコンクリート舗装区間含む）
- ・ 測定時は、位置情報の補整のための基準点を2点設け、試験前に自由に補整等を行えるように配慮した。

※各試験者はカラーコーン内を車線に見立て走行

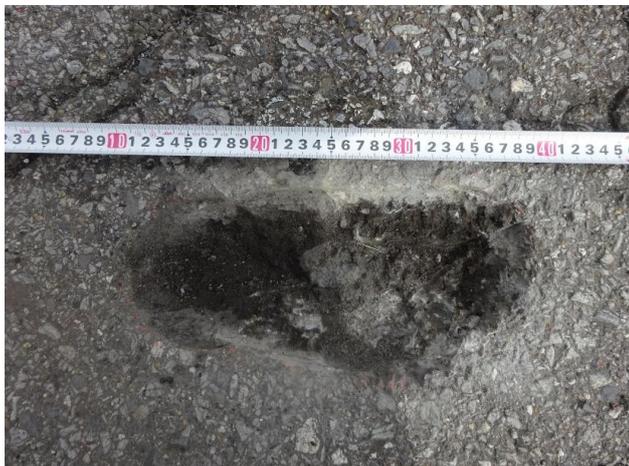
※人為的にポットホールを作成

- ・実道試験区間（延長870m）において、人為的にポットホール（①10cm未満、②10～20cm、③20cm以上）をそれぞれ複数個作成し、各技術でポットホールの位置情報及び写真を測定する。
- ・GNSSにより得た正解値の位置情報（緯度経度）と各技術により測定したポットホールの写真及び位置情報（緯度経度）を比較し、5m以内の位置情報を示しているかどうかを判定した。

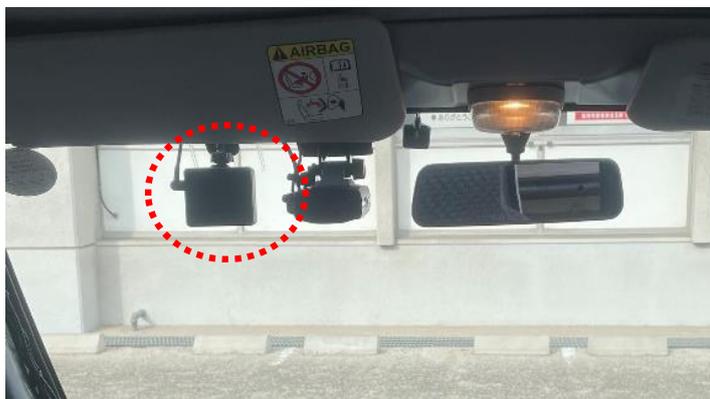
【機器設置状況】

ドライブレコーダをフロントガラス中央に設置

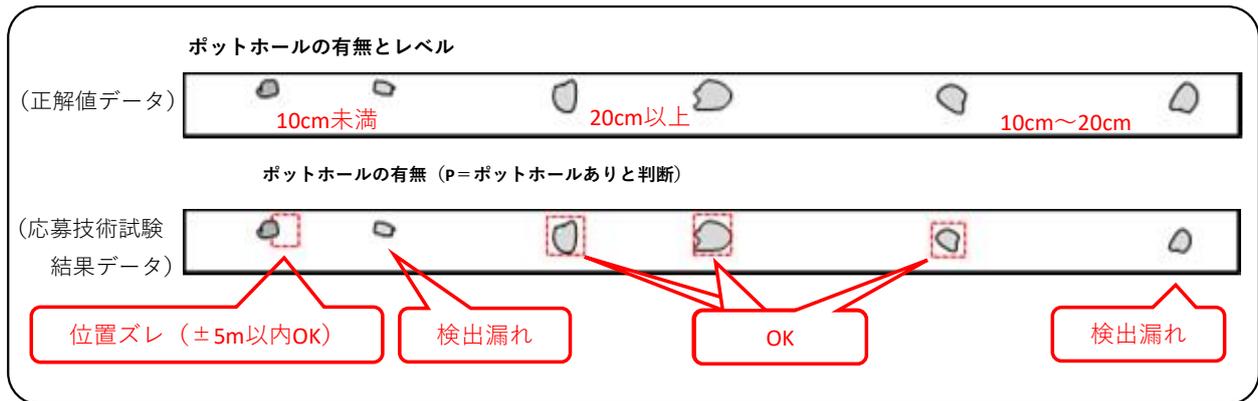
【ポットホールの評価】

①10cm未満

$$\text{検出率} = \frac{1}{2} = 50\%$$

②10cm～20cm

③20cm以上

$$\text{検出率} = \frac{2}{2} = 100\%$$

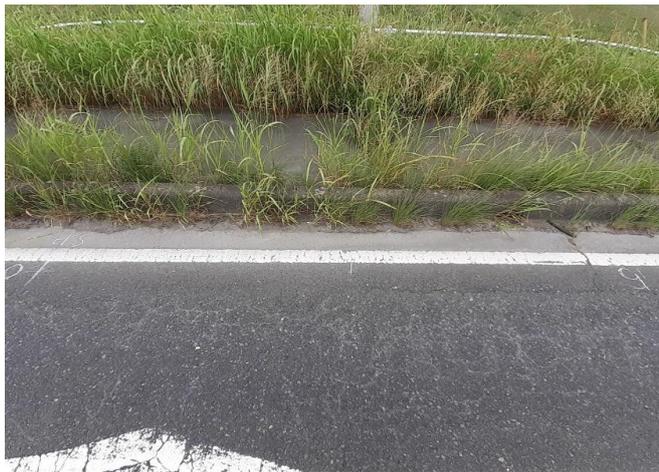
- ・舗装種（表層）：密粒度アスファルト舗装
- ・1区間：10m
- ・試験区間：500m（50区間）
- ・交通量（下り）：10,175台／日（〈小型〉7,170台／日、〈大型〉3,005台／日）【R3センサス】

※対象は外側線とした

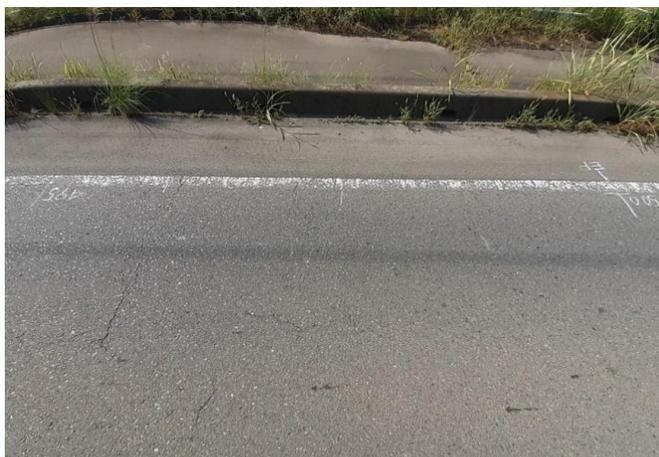
※対象は外側線とした

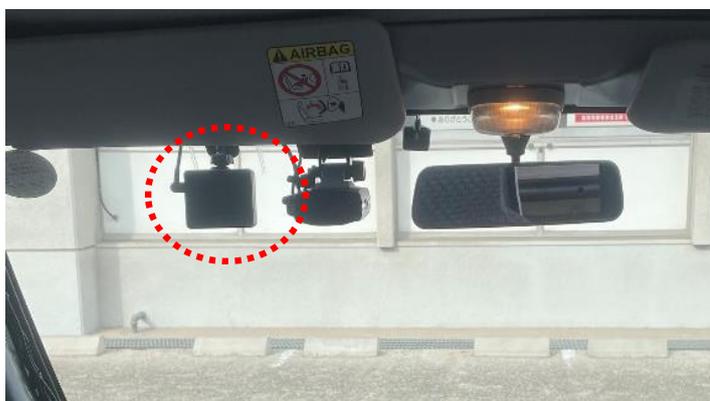
【機器設置状況】

ドライブレコーダをフロントガラス中央に設置

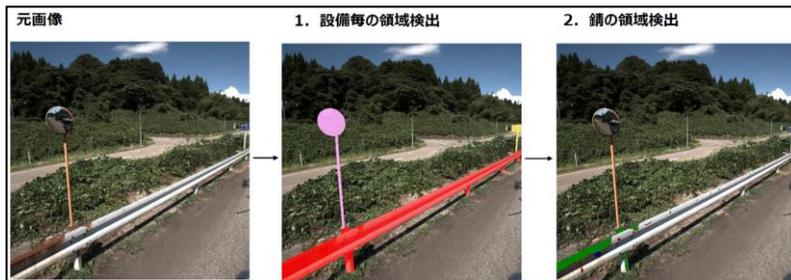
図.1 計測原理 イメージ

対象項目	交通安全施設（標識、防護柵、照明灯等）の損傷（錆の存在）
技術の特徴	・ドライブレコーダー画像から AI 解析により道路標識・防護柵・カーブミラーを検出するとともに、それらの交通安全施設の劣化（錆の発生）を診断する技術。また、検出した画像の位置情報（緯度経度）から、その交通安全施設の位置を確認する技術。
計測原理	・ドライブレコーダーで取得した動画を任意の間隔（設定値例：0.5s）で静止面に切り出す。画像認識 AI 解析を実施することで、交通安全施設（道路標識・防護柵・カーブミラー）の有無及び錆発生の有無を検出。
