ひび割れ率	No.	PA020022-V0025	技術名	社会インフラ設備の台帳整備・劣化診断サービス“Audin AI”												
	会社名	株式会社NTTフィールドテクノ		担当者	鈴木 亮平	連絡先	TEL: 06-6490-1101 E-mail: audin_ai_info@west.ntt.co.jp									
技術概要	ドライブレコーダーの画像を用いて画像認識AIでの解析を実施し、舗装点検(ひび割れ率)及び道路巡視(ポットホール、区画線の摩耗、交通安全施設の損傷、標識版のかすれ等)を同時に把握する技術である。ドライブレコーダーはNTTフィールドテクノの業務用車両に設置されており、日常的にデータ取得を実施しているため、個別でのデータ取得を最小限に抑えることができ、安価かつ迅速なサービス提供が可能である。															
概要図・機器写真	<div style="display: flex; justify-content: space-around;"> <div style="text-align: center;"> <p>ドライブレコーダーによるデータ取得</p>

技術番号	PA020022-V0025		
技術名	社会インフラ設備の台帳整備・劣化診断サービス“Audin AI”		
技術バージョン		作成:	2025年3月作成
開発者	株式会社NTTフィールドテクノ		
連絡先等	TEL: 06-6490-1101	E-mail: audin_ai_info@west.ntt.co.jp	担当部署:ビジネス推進部
現有台数・基地	約400台	基地	西日本エリア(富山・岐阜・静岡以西)の拠点約160拠点
技術概要	ドライブレコーダーの画像を用いて画像認識AIでの解析を実施し、舗装点検(ひび割れ率)及び道路巡視(ポットホール、区画線の摩耗、交通安全施設の損傷、標識板のかすれ、植物等による標識隠し等)を同時に把握する技術である。ドライブレコーダーはNTTフィールドテクノの業務用車両に設置されており、日常的にデータ取得を実施しているため、個別でのデータ取得を最小限に抑えることができ、安価かつ迅速なサービス提供が可能である。		
技術区分	対象部位	車道	
	変状の種類	ひび割れ率、ポットホール、区画線の摩耗、交通安全施設の損傷、標識板のかすれ、植物等による標識隠し	
	物理原理	画像	
	検出項目	カメラによる画像解析

6. 図面等

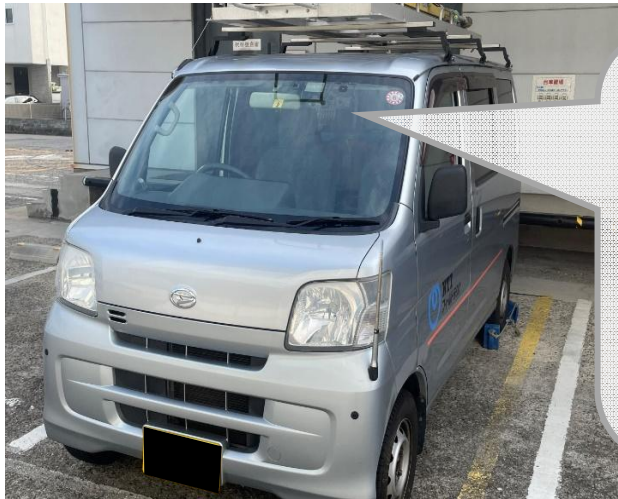
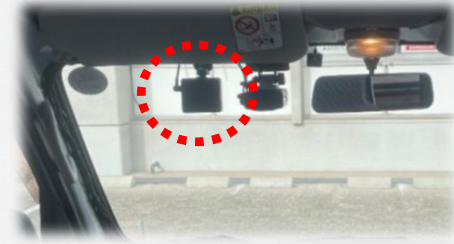
フロントガラスの上部にブラケットを用いてドライブレコーダを設置

計測機器の構成		車両に設置したドライブレコーダ(4K)を使用する	
移動装置	移動原理	【車両型】ドライブレコーダを車両のフロントガラス上部に設置し走行しながら計測する	
	運動制御機構	通信	-
		測位	-
		自律機能	-
	外形寸法・重量	-	
	搭載可能容量 (分離構造の場合)	-	
	動力	-	
連続稼働時間 (バッテリー給電の場合)	-		
計測装置	設置方法	ドライブレコーダを車両のフロントガラス上部に設置	
	外形寸法・重量 (分離構造の場合)	ドライブレコーダ本体 幅74mm×高さ62mm×奥行31mm 重量約128g	
	センシングデバイス	カメラ	解像度 4K(3840×2160) フレームレート 28コマ/秒(最大)
		パン・チルト機構	-
		角度記録・制御機構機能	-
		測位機構	ドライブレコーダ内蔵GPS
		計測原理	ドライブレコーダーで取得した動画を任意の間隔で静止画に切り出し、画像認識AI解析を実施することで、静止画における路面舗装の状態把握や設備・劣化の有無を自動で実施
		計測の適用条件 (計測原理に照らした適用条件)	-
		精度と信頼性に影響を及ぼす要因	夜間や大雨・大雪等視界不良時、およびGPSが取得できない箇所は測定不可
	計測プロセス	①ドライブレコーダをNTTフィールドテクノ社の車両のフロントガラス上部に設置 ②車両のエンジン始動と同時に計測開始 ③データ取得後内蔵のSDカードを取り出し、計測データを解析環境(社内サイト)にアップロード ④解析環境にて、画像解析AIを実行。ひび割れ率に関しては、AIで検出したひび割れ・パッチング情報から、ひび割れ面積・ひび割れ率の算出を実施する際にコンピュータ上の計算スクリプトを利用。 ⑤解析結果をユーザ向けサイトに反映	
	アウトプット	ユーザ向けサイトに、AI解析結果や位置情報等をリスト形式およびマップ形式で表示 対象ユーザ・対象設備等の任意の条件に該当するデータをCSV形式にて出力 お客様がご要望される管理台帳のフォーマットに則り、PDF形式で出力	
	計測頻度	最小計測回数:1回	
	耐久性	-	
	動力	車両のバッテリーあるいはシガーソケットから給電

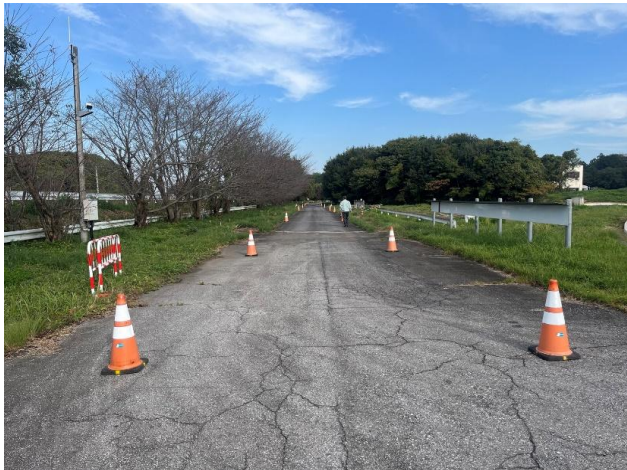
※各試験者はカラーコーン内を車線に見立て走行

- ・ 場所：国立研究開発法人 土木研究所内 舗装走行実験場
- ・ 舗装種（表層）：密粒度アスファルト舗装
- ・ 試験区間：870m（対象外のコンクリート舗装区間含む）
- ・ 測定時は、位置情報の補整のための基準点を2点設け、試験前に自由に補整等を行えるように配慮した。

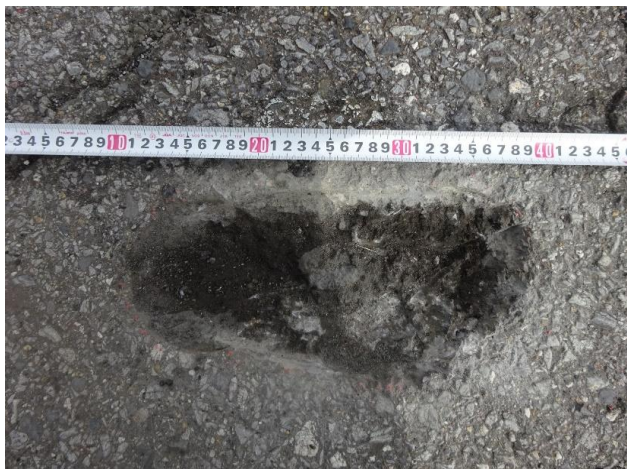
※人為的にポットホールを作成

・実道試験区間（延長870m）において、人為的にポットホール（①10cm未満、②10～20cm、③20cm以上）をそれぞれ複数個作成し、各技術でポットホールの位置情報及び写真を測定する。

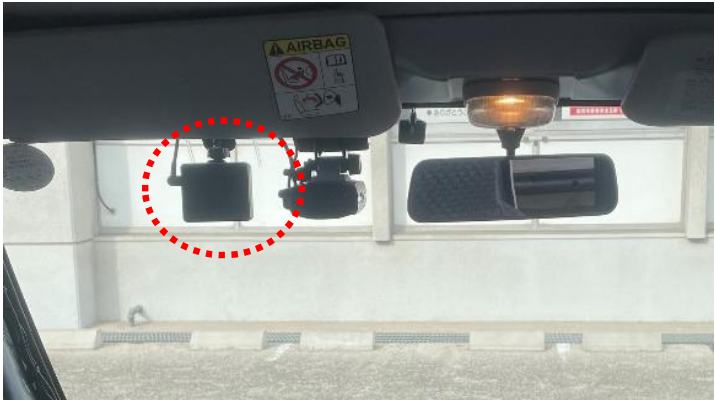
車両・機器諸元、機器設置状況、測定状況	
<p>【車両諸元】</p> <ul style="list-style-type: none">・測定時の車種：ダイハツ ハイゼットカーゴ・車両サイズ全長：3,395mm全幅：1,475mm全高：1,765mm <p>【機器諸元】</p> <p>ドライブレコーダ1台</p> <p>【機器設置状況】</p> <p>ドライブレコーダをフロントガラス中央に設置</p>

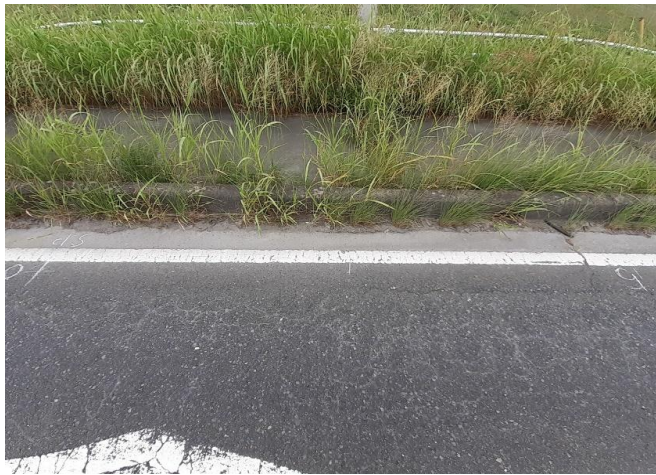
※対象は外側線とした

- ・舗装種（表層）：密粒度アスファルト舗装
- ・1区間：10m
- ・試験区間：500m（50区間）
- ・交通量（下り）：10,175台／日（〈小型〉7,170台／日、〈大型〉3,005台／日）【R3センサス】

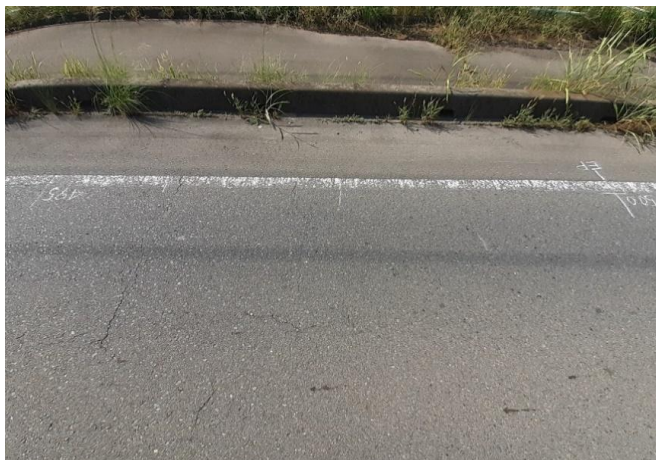
※対象は外側線とした

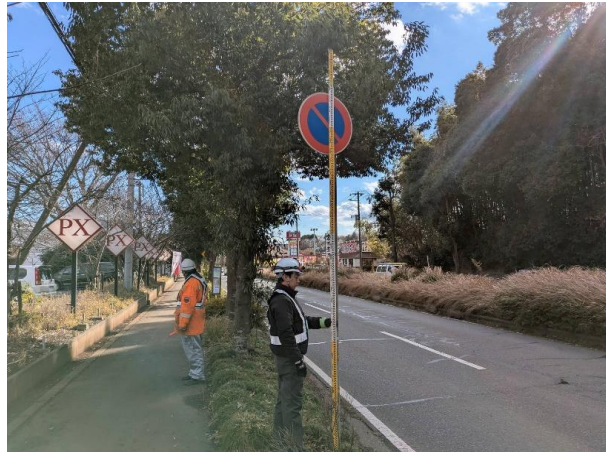
※事務局による正解値判定範囲の算定のために、標識の高さを確認

・試験区間：約500m

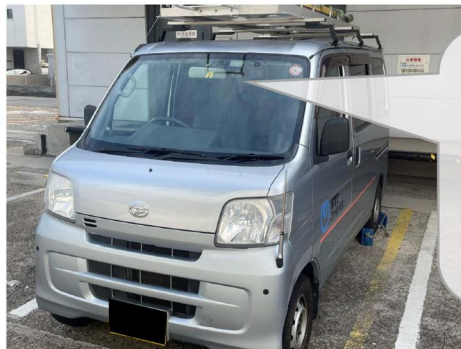
対象項目	標識板のかすれ・塗膜剥がれ・反射性能低下
技術の特徴	<ul style="list-style-type: none"> NTT フィールドテクノの業務用車両に搭載されたドライブレコーダーの映像を活用し、画像認識 AI により舗装のひび割れ率やポットホール、標識のかすれ、交通安全施設の損傷などを同時に解析する技術です。日常業務の中で継続的にデータを取得しているため、個別の調査負担を軽減でき、迅速かつ低コストでのサービス提供が可能となっています。
計測原理	<ul style="list-style-type: none"> ドライブレコーダーで取得した動画を任意の間隔（設定値例：0.5s）で静止画に切り出し、画像認識 AI 解析を実施することで、静止画における路面舗装の状態把握やランク判定を自動で実施

・日々の走行時のドラレコデータを蓄積
