ひび割れ率	No.	PA020028-V0025		舗装点検診断 システム								
	会社名	株式会社アイバック		担当者	矢野 裕也		連絡先	TEL:	011-875-4266			
							E-mail:	yano@ibac-co.jp				
技術概要	ひび割れ、わだち掘れ、ポットホールを赤外線レーザーと3Dカメラにて計測し、非接触式変位計にてIRI、平坦性を計測する専用ソフトウェアにより任意の設定エリア毎に診断結果を自動出力し舗装路面を評価するシステムである											
概要図・機器写真												
関連情報 URL												
ポットホール	精度確認項目	○	ひび割れ率				○	わだち掘れ量				
		○	IRI				○	ポットホール				
			区画線					建築限界				
			標識隠れ									
その他の精度未確認項目	三次元点群、全周囲カメラ画像											
測定車両タイプ	専用測定車	○	専用オペレータ	○	可搬式測定機器の設置	-	繰返し計測	-	ビッグデータ活用型	-		
実道試験結果 (道路巡視)	ポットホール (R7年度)					区画線						
		【参考】① 10cm未満検出率	②10cm~ 20cm検出率	③20cm以上 検出率								
		90~100%	90~100%	90~100%								
	建築限界					標識隠れ						
経済性	100km×1車線あたりの標準的な費用	調査費用_外業(現場作業):1,300,000円 調査費用_内業(机上作業):2,400,000円 機械経費:1,800,000円 合計:5,500,000円 (協議、打合せ、旅費、報告書作成は含まない) その他出張に伴う各種移動費、宿泊費など				定額費用一例						
実績 2025年度時点 その他(精度未確認)	国土交通省	総実績数	代表事例		その他 公共機関	総実績数	代表事例		民間	総実績数	代表事例	
		件	実施名称			件	実施名称			2件	実施名称	道央自動車道 市来知川橋床版取替工事

技術番号	PA020028-V0025		
技術名	舗装点検診断システム		
技術バージョン		作成:	2026年2月作成
開発者	株式会社アイバック/三菱電機株式会社/倉敷紡績株式会社		
連絡先等	TEL: 011-875-4266	E-mail: <a href="mailto:yano@ibac-co.jp">yano@ibac-co.jp</a>	担当部署: MMS事業部
現有台数・基地	1台	基地	北海道札幌市/茨城県猿島郡五霞町
技術概要	ひび割れ、わだち掘れ、ポットホールを赤外線レーザーと3Dカメラにて計測し、非接触式

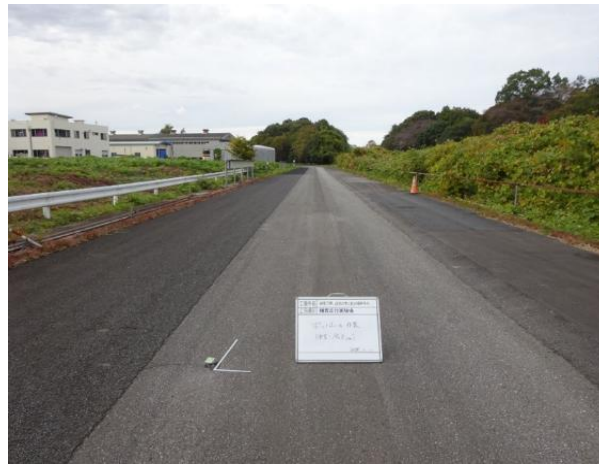
- ・場所：国立研究開発法人 土木研究所内 舗装走行実験場
- ・舗装種（表層）：密粒度アスファルト舗装
- ・試験区間：870m（対象外のコンクリート舗装区間含む）
- ・測定時は、位置情報の補整のための基準点を2点設け、試験前に自由に補整等を行えるように配慮した。

※各試験者はカラーコーン内を車線に見立てて走行

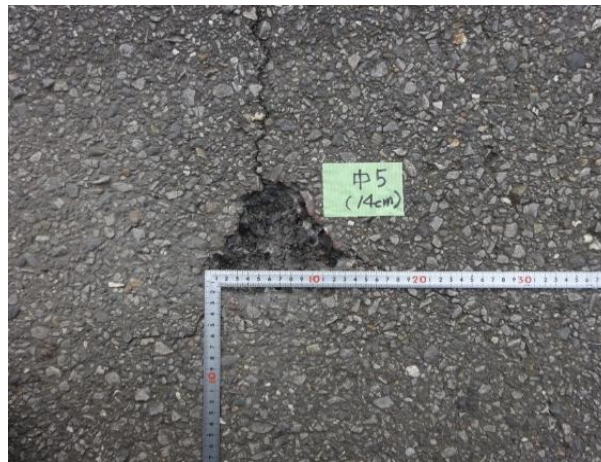
※人為的にポットホールを作成

・実道試験区間（延長870m）において、人為的にポットホール（①10cm未満、②10～20cm、③20cm以上）をそれぞれ複数個作成し、各技術でポットホールの位置情報及び写真を測定する。

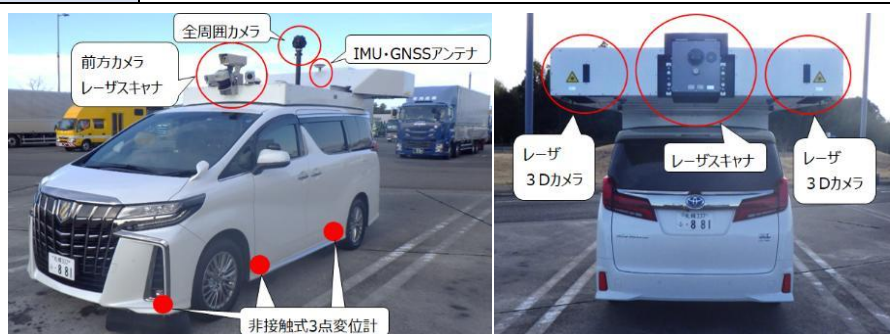
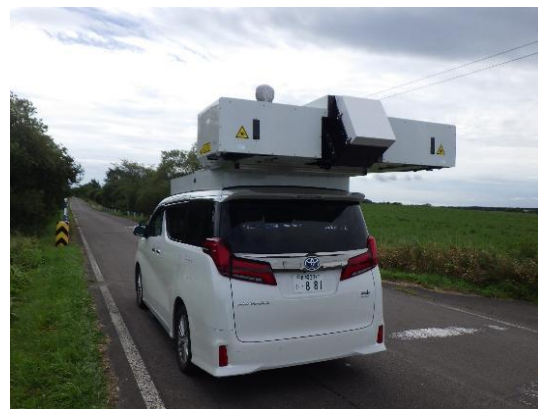
#### 車両・機器諸元、機器設置状況、測定状況

車種：トヨタ アルファード  
 (形式：AYH30-0140957)

- ・ひび割れ、わだち掘れ計測ユニット

レーザおよび3Dカメラ台数：2台 (左右)

3Dカメラ画像：幅4m

- ・非接触3点変位計 (IRI・平坦性)

台数：3台 (1.5mおきに直列配置)

- ・高密度レーザスキャナ (三次元点群)

点群取得：レーザ測距 毎秒200回転 (100万点/秒)
