点検支援技術 性能カタログ

令和6年4月

国土交通省

2. 1「画像計測」技術

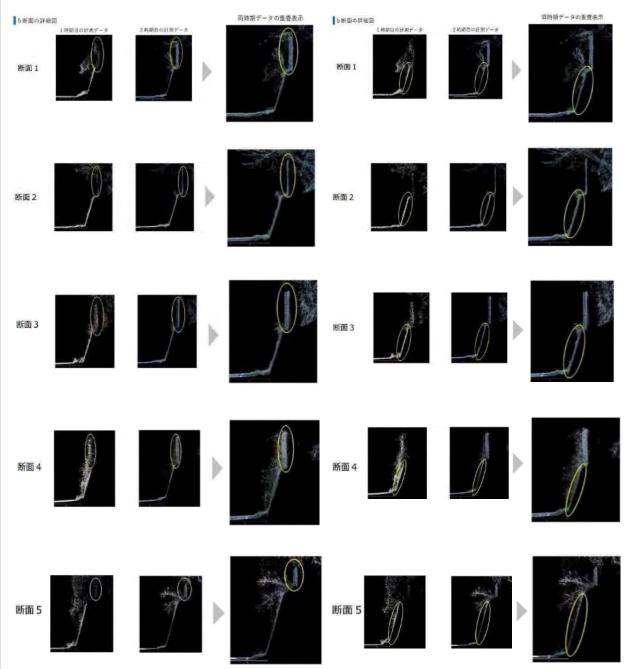
落石防護柵の断面による変状把握

擁壁の断面による変状把握

※2時期の点群データが形状一致する断面においては変状が進行していないことが分かる

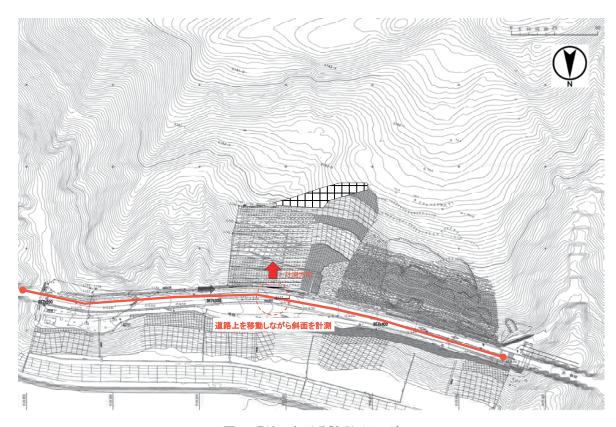
図1 現地における計測イメージ

現地における計測は、道路脇から斜面を計測する方法とし、斜面内に進入しての計測は行っていない。現地における計測のイメージを図1に示す。

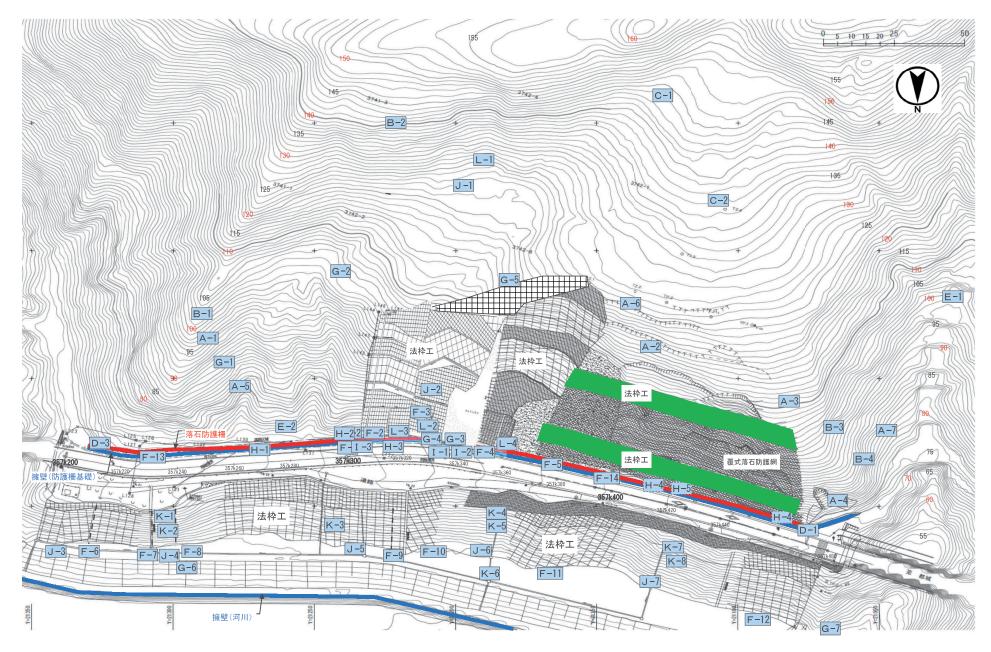
図2 現地で実在を確認した変状等の平面図

#4411 『路44	B-3	露岩部	転石の可能性のある露岩部
	B-4	不安定落石源	終点側の地すべり側方斜面に落石が集積
集水地形	C-1	集水井上部の地形状況	凹部が形成され集水地形となる
未小吃加	C-2	集水井西側の斜面	中央に向かい集水地形となる
	D-1	斜面末端部の石積擁壁のクラック	計測值194mm
亀裂•ひび割れ		クラック	幅2mm、長さ1.5m。
	D-3	擁壁のひび割れ	コンクリートの打ち継ぎ目に沿うひび割れ
湧水	E-1	終点側の斜面状況	表流水の流下跡あり
12011	E-2	斜面末端部の状況	表流水流下跡があり、末端排水桝は土砂が溜まり機能が低下する
	F-1	擁壁目地部の開口	計測值119mm
		擁壁目地部の開口	計測值109mm
		擁壁目地部の開口	計測值103mm
		擁壁目地部の開口	幅4mm
	F-5	擁壁目地部の開口	幅4mm、うき150×200mm、欠損100×130mm
	F-6	吹付のり枠の目地部の開口	のり枠横断方向に連続した目地の開口(幅1cm)
目地開き・ずれ	F-7	吹付のり枠の目地部の開口	のり枠横断方向に連続した目地の開口
H-0000	F-8	吹付のり枠の目地部の開口	のり枠横断方向に連続した目地の開口(幅1.5cm)
		吹付のり枠の目地部の開口 ・段差	のり枠横断方向に連続した目地の開口や段差(幅2cm、段差4.5cm(初期値))
		吹付のり枠の目地部の開口	のり枠横断方向に連続した目地の開口
		吹付のり枠の目地部の開口	のり枠横断方向に連続した目地の開口。周囲ののり枠やアンカーに変状なし
		吹付のり枠の目地部の開口	のり枠横断方向に連続した目地の開口
	F-13	<u>擁壁の目地開き</u>	擁壁の目地開きに植生あり は1888年1月1日 日本
		<u>擁壁の目地ズレ</u>	擁壁のエラスタイトの目地のずれ
		表流水の流下跡	自然斜面の東側方部に形成されるガリ浸食
	G-2	ガリ浸食付近の吸出し	斜面東側のガリ浸食上部に吸出しあり
光根 東海		「重力式擁壁+落石防護柵」背面の洗堀	延長約20mで擁壁背面が洗堀
洗堀•空洞	G-4		近年拡大した兆候は認められない

のり枠工脇の洗堀	規模1m×0.5m
		のり枠下部の洗堀 終点側の河川擁壁の洗堀	洗堀により泥岩が露頭。洗堀:幅2.5m×深さ1m(初期値)
		核点側の河川機壁の洗掘 樹木の飛び出し等	
	H-1		樹木が落石防護柵のネット上部から飛び出している
変形•沈下			樹木が道路側に飛び出し、落石防護柵のネットの上部が若干変形している 倒木によるワイヤーの緩み
炎 ルク・ルルト	H=3	樹木による落石防護柵の変形	
	H-5	植生による落石防護柵の網の破れの可能性 落石防護網の破れ	樹木の成長による網の変形 樹木の成長による網の変形
	I-1	落石防護網の吸れ 操壁の遊離石灰	倒木の瓜枝による前の変形 長さ540mm
コンクリートの劣化	I-2	推壁の遊離石灰 推壁の遊離石灰	受さら40mm 壁面に遊離石灰あり(L=1800mm)
	I-3	擁壁の遊離石灰	<u>室間に避離石灰めり(L=1800mm)</u> 擁壁の遊離石灰(L=500mm)
	J-1	料面上部	大木や植生が密。表層は緩い崖錐堆積物が分布
	J-2	小段排水溝の閉塞の懸念	次不や恒王が否。衣着は板い崖垂堆積初が万市変化なし
	J-3	起点側のり尻排水路の土砂閉塞	のり尻の排水路(300×300)が土砂閉塞で機能低下
土砂堆積•水路閉塞	J-4	起点側集水桝付近の土砂閉塞	のり尻の集水桝や排水路が土砂閉塞で機能低下
一个年18 小阳101至	J-5		のり尻の集水桝や排水路が土砂閉塞で機能不能となり平坦部に水が浸透
		水抜き工下部の集水枡付近の土砂閉塞	のり尻の集水桝や排水路が土砂閉塞で機能不能となり平坦部に水が浸透
	J-7	水抜きエ下部の集水枡付近の土砂閉塞	のり尻の集水桝や排水路が土砂閉塞で機能低下。周辺は草が繁茂
	K-1	水抜き排水パイプの破損	起点側の排水パイプの破損。現在機能していない
	K-2	水抜き排水パイプの破損	排水用コルゲート管の破損でのり尻排水桝までの排水ができない
		横断排水管の破損	継ぎ目の一部に割れ。漏水なし

#4.74 72 1		中間部水抜き工からの漏水	水抜き工の塩ビ管が外れ、漏水が認められる
排水不良•漏水	K-5		コルゲート管の破損によるのり枠内への排水がみられる
		P21付近の水路と河川側の集水桝	集水枡や水路に土砂等が若干堆積し排水機能が若干低下
	K-7	終点側水抜き工の劣化	水抜き工の塩ビ管に経年劣化やひび割れが認められる
	K-8	終点側水抜き工の漏水	水抜き工の塩ビ管からの漏水
	L-1	斜面上部の状況	木が僅かに根曲がり
W	L-2	ワイヤーねじ込み部の緩み	落石防護柵の横ワイヤーのねじ込み部に若干の緩みが生じている
その他		樹木のオーバーハング	支障木あり
	L-4	樹木のオーバーハング	支障木あり
	L 7	The state of the s	IOTTIW/

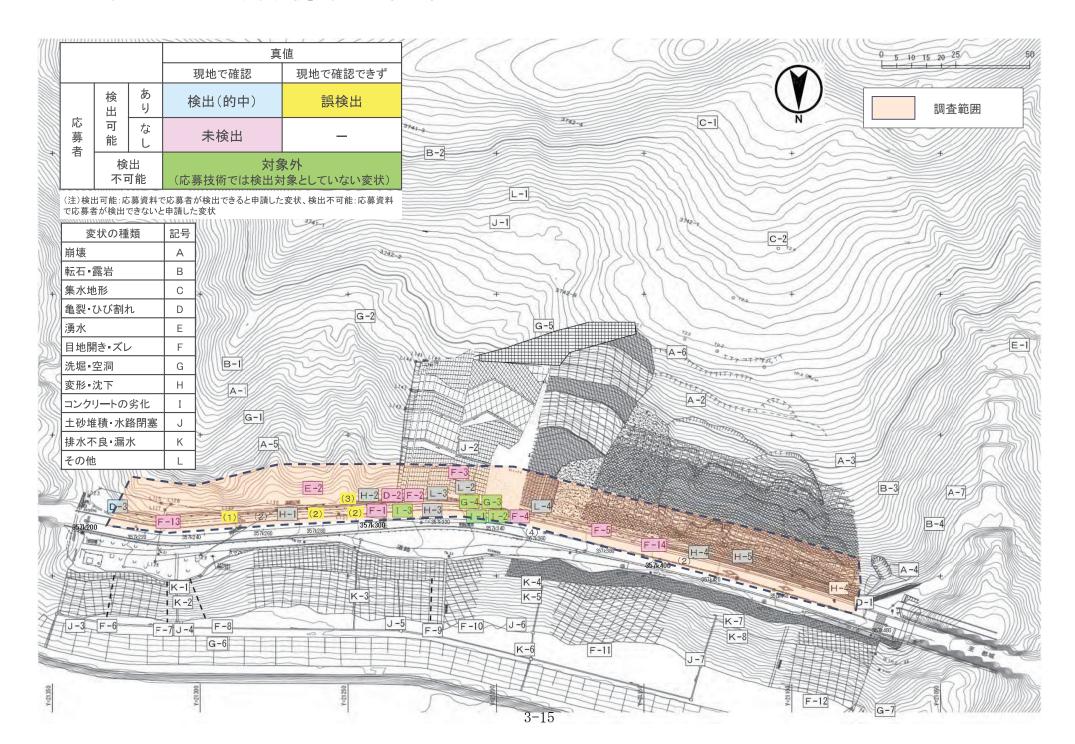
別紙3:「No1四家地区実証実験」確認できた変状等

真値(現地で実在を確認した変状等)との比較結果(No1四家地区)

応募技術で	判定	備考		
変状の種類	規模	位置		
ひび割れ	長さL=47cm	D-3	検出(的中)	別表1 No4
樹木が落石防護柵よりも道路側に飛び出している		H-1	検出(的中)	別表1 No1
樹木が道路側に飛び出し柵が変形		H-2	検出(的中)	別表1 No2
樹木による落石防護柵の変形	357k320	H-3	検出(的中)	別表1 No14
植生による落石防護柵の網の破れの可能性	357k420, 357k421, 357k479	H-4	検出(的中)	別表1 No18~20
落石防護網の破れ	357k421	H-5	検出(的中)	別表1 No21
落石防護柵のねじ込み部の緩み		L-2	検出(的中)	別表1 No3
樹木のオーバーハング(支障木)	357k323	L-3	検出(的中)	別表1 No15
樹木のオーバーハング(支障木)	357k356	L-4	検出(的中)	別表1 No17
落石防護柵の網の破損	357k251	(1)	誤検出	別表1 No5
				別表1 No6, No11, No12
水抜き穴の詰まり	357k263, 357k408, 357k411	(2)'		水抜きパイプは認められたが、詰ま
				りがあるかは不明
水抜き穴の詰まり	357k277, 357k281, 357k296, 357k302	(2)	誤検出	別表1 No7~10
擁壁の亀裂から雑草の生育	亀裂の長さL=1.5m。357k296(打ち継ぎ目)	(3)	誤検出	別表1 No13
				別表1 No16
落石防護柵よりも道路側、小段に樹木繁殖	357k356	(4)		別表1の掲載写真は実証実験約2ヵ
				月後(R5.5)の状況
クラック	幅2mm、長さ1.5m	D-2	未検出	別表1 No22
斜面末端部の状況	表流水流下跡があり。末端排水桝は土砂が溜ま	E-2	未検出	別表1 No23
	り機能が低下する	L 2		
擁壁目地部の開口	計測值119mm	F-1	未検出	別表1 No24
擁壁目地部の開口	計測值109mm	F-2	未検出	別表1 No25
擁壁目地部の開口	計測值103mm	F-3	未検出	別表1 No26

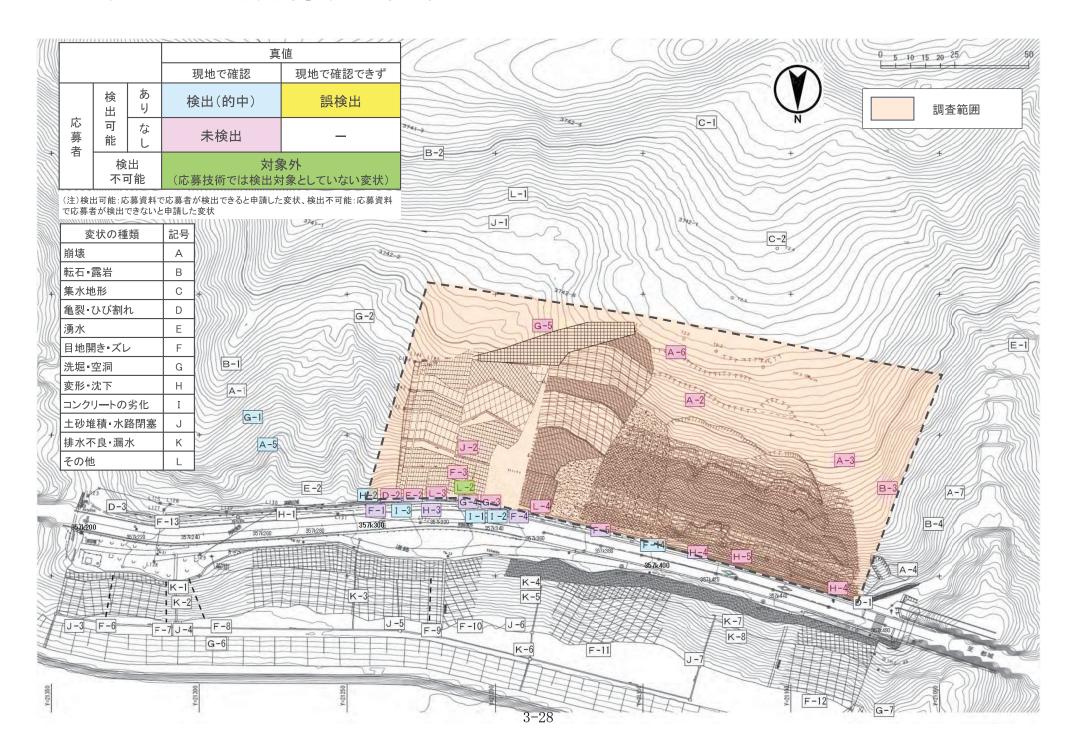
別紙3:「No1四家地区実証実験」確認できた変状等

真値(現地で実在を確認した変状等)との比較結果(No1四家地区)

応募技術		判定	備考	
変状の種類	規模	位置		
擁壁エラスの目地のズレ		F-14	検出(的中)	別表1 No5
水道		G-1	検出(的中)	別表1 No1
落石防護柵の変形		H-2	検出(的中)	別表1 No3
擁壁の遊離石灰	長さL=400mm(事務局確認結果L=540mm)	I-1	検出(的中)	別表1 No4
擁壁の遊離石灰	長さL=1500mm(事務局確認L=1800mm)	I-2	検出(的中)	別表1 No6
擁壁の遊離石灰	長さL=300mm(事務局確認結果L=500mm)	I-3	検出(的中)	別表1 No2

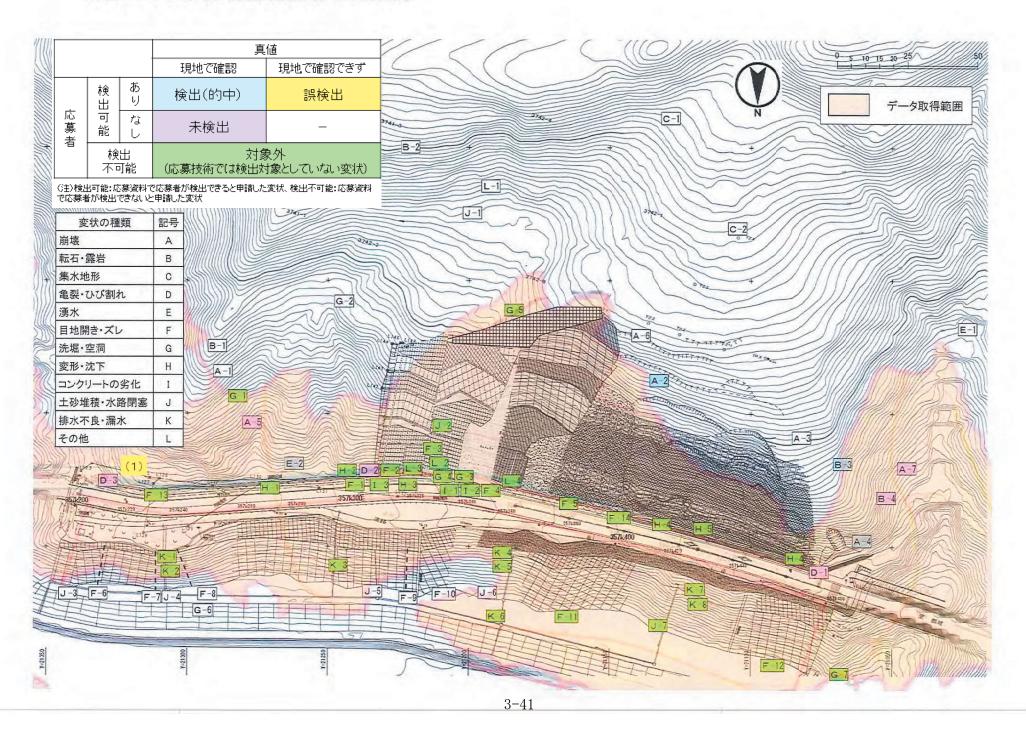
別紙3:「No1四家地区実証実験」確認できた変状等

真値(現地で実在を確認した変状等)との比較結果(No1四家地区)

応募	応募技術で確認した変状等						
変状の種類	規模	位置					
露岩または段差		A-2	検出(的中)	別表1 No2			
崩壊地形	H=11.1m、W=11.4m、L=10.6m、勾配45°前後	A-4	検出(的中)	別表1 No3			
(1)転石の可能性のある露岩部	高さ10m、範囲4m×14m、傾斜60°程度	B-3	検出(的中)	別表1 No4			
土砂の堆積		E-2	検出(的中)	別表1 No1			
(2)崩壊地形	高さ約9.5m、範囲9m×15m	(1)	誤検出	別表1 No5			
崩壊	斜面末端部の崩壊	A-5	未検出	別表1 No9			
崖錐	斜面裾部の崖錐	A-7	未検出	別表1 No10			
不安定落石源	終点側の地すべり側方斜面に落石が集積	B-4	未検出	別表1 No11			
斜面末端部の石積擁壁のクラック	計測值194mm	D-1	未検出	別表1 No6			
クラック	幅2mm、長さ1.5m	D-2	未検出	別表1 No7			
擁壁のひび割れ	コンクリートの打ち継ぎ目に沿うひび割れ	D-3	未検出	別表1 No8

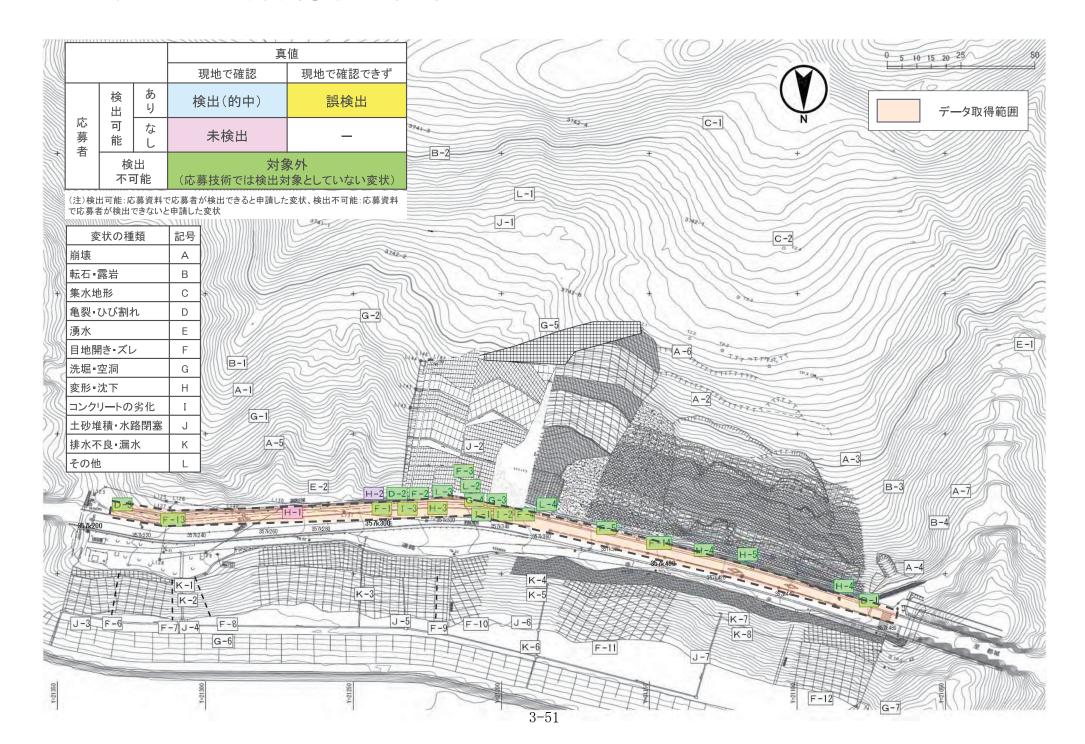
別紙3:「No1四家地区実証実験」確認できた変状等

真値(現地で実在を確認した変状等)との比較結果(No1四家地区)

応募	応募技術で確認した変状等						
変状の種類	規模	位置					
樹木の飛び出し等	樹木が落石防護柵のネット上部から飛び出している	H-1	未検出	別表1 No1			
ネットの変形	樹木が道路側に飛び出し、落石防護柵のネット の上部が若干変形している	H-2	未検出	別表1 No2

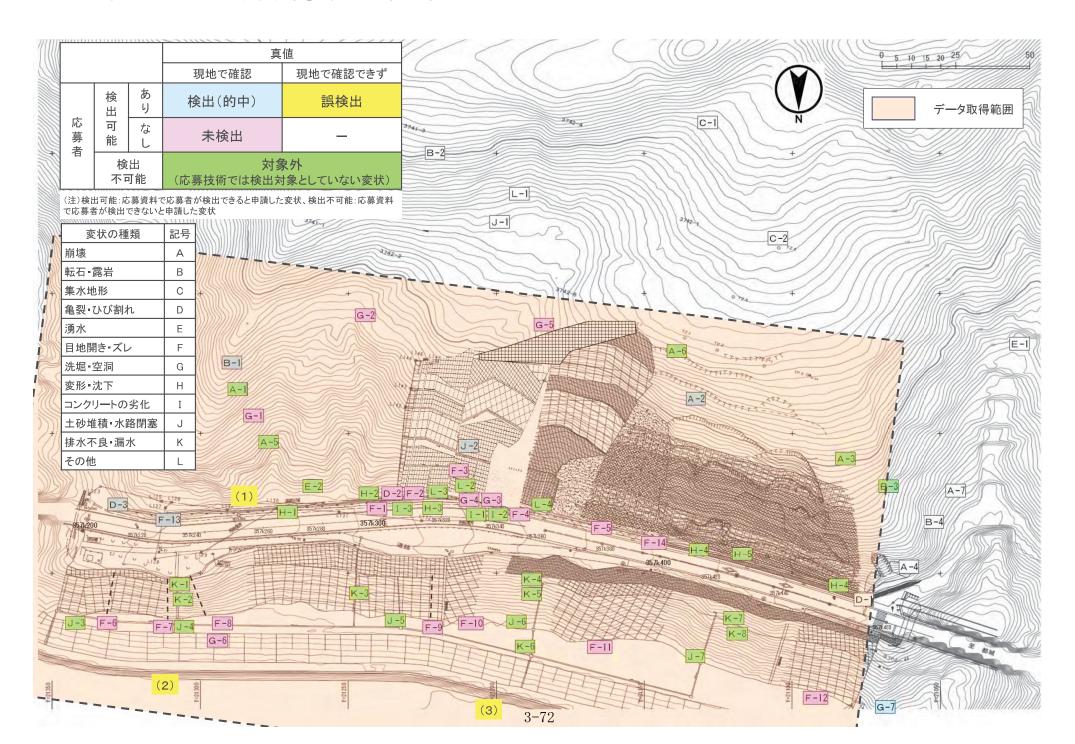
別紙3:「No1四家地区実証実験」確認できた変状等

応募	技術で確認した変状等		判定	備考
変状の種類	規模	位置		
自然斜面の小規模崩壊	1938	A-2	検出(的中)	別表1 No6
露頭岩、うき		B-1	検出(的中)	別表1 No3
切土擁壁のひび割れ	幅2mm	D-3	検出(的中)	別表1 No1
切土擁壁の目地開き	最大25mm	F-13	検出(的中)	別表1 No2
河川側洗堀防止用根固めコンクリートの欠損		G-7	検出(的中)	別表1 No5
小段排水(2段目)	変状及び漏水なし	J-2	検出(的中)	別表1 No4
露頭岩、うき		(1)	誤検出	別表1 No7
河川側擁壁の目地の漏水		(2)	誤検出	別表1 No8
河川側擁壁の目地の漏水		(3)	誤検出	別表1 No9
クラック	幅2mm、長さ1.5m	D-2	未検出	別表1 No10
擁壁目地部の開口	計測值119mm	F-1	未検出	別表1 No11
擁壁目地部の開口	計測值109mm	F-2	未検出	別表1 No12
擁壁目地部の開口	計測值103mm	F-3	未検出	別表1 No13
擁壁目地部の開口	幅4mm	F-4	未検出	別表1 No14
擁壁目地部の開口	幅4mm、うき150×200mm、欠損100×130mm	F-5	未検出	別表1 No15
吹付のり枠の目地部の開口	のり枠横断方向に連続した目地の開口(幅1cm)	F-6	未検出	別表1 No16
吹付のり枠の目地部の開口	のり枠横断方向に連続した目地の開口	F-7	未検出	別表1 No17
吹付のり枠の目地部の開口	のり枠横断方向に連続した目地の開口(幅1.5cm)	F-8	未検出	別表1 No18
吹付のり枠の目地部の開口・段差	のり枠横断方向に連続した目地の開口や段差(幅2cm、段差 4.5cm(初期値))	F - 9	未検出	別表1 No19
吹付のり枠の目地部の開口	のり枠横断方向に連続した目地の開口	F-10	未検出	別表1 No20
吹付のり枠の目地部の開口	のり枠横断方向に連続した目地の開口。周囲ののり枠やアンカーに変状なし	F-11	未検出	別表1 No21
吹付のり枠の目地部の開口	のり枠横断方向に連続した目地の開口	F-12	未検出	別表1 No22

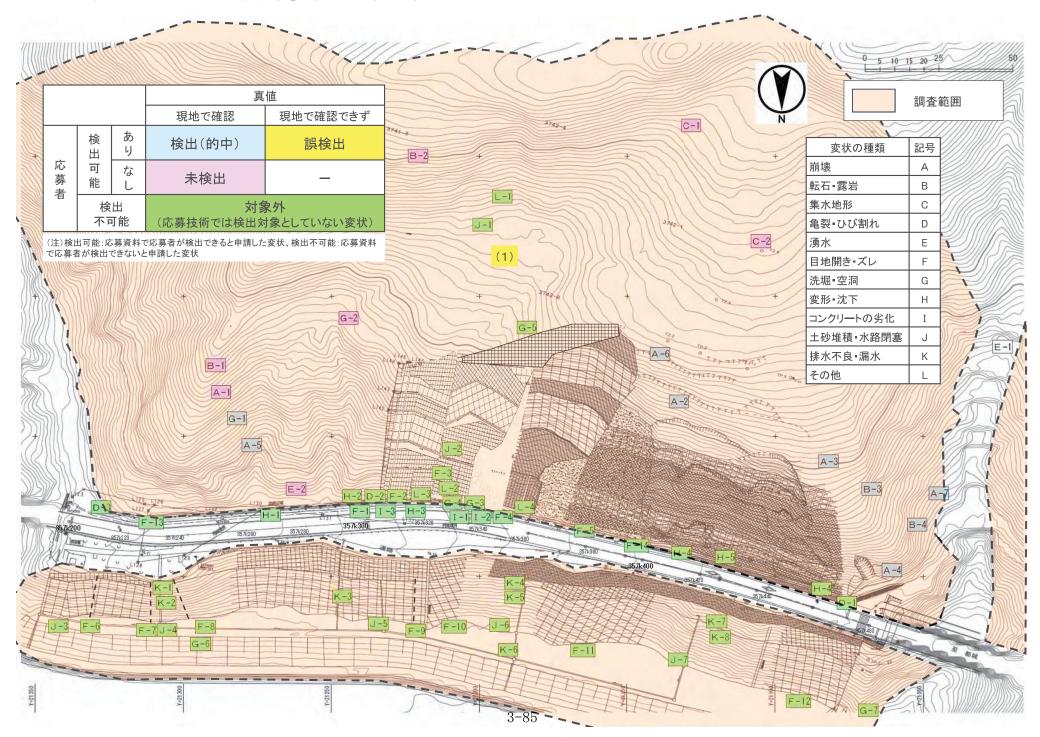
別紙3:「No1四家地区実証実験」確認できた変状等

判定	備考	
変状の種類	規模	位置		
崩壊	倒木による表層崩壊	A-2	検出(的中)	別表1 No3
法枠付近の崩壊跡	終点側の法枠付近に崩壊跡あり	A-3	検出(的中)	別表1 No11
石積擁壁上部の崩壊跡	石積擁壁上部に小崩壊跡が分布	A-4	検出(的中)	別表1 No12
崩壊	斜面末端部の崩壊	A-5	検出(的中)	別表1 No6
遷急線	地すべりブロック上面末端部の斜面頭部	A-6	検出(的中)	別表1 No5
崖錐 露岩部	斜面裾部の崖錐	A-7	検出(的中)	別表1 No9
露岩部	転石の可能性のある露岩部	B-3	検出(的中)	別表1 No14
不安定落石源	終点側の地すべり側方斜面に落石が集積	B-4	検出(的中)	別表1 No7
ガリ―浸食	0次谷頭部	G-1	検出(的中)	別表1 No2
湿地	凹地場であるが湿地とはなっていない	(1)	誤検出	別表1 No8
起点側の崩壊跡	崩壊高1.3m程度。過去に複数の小崩壊が発生したと推定される。滑落高さ1.3m	A-1	未検出	別表1 No10
崩壊跡中間付近の転石	斜面方向が道路縦断方向と概ね平行。道路上への落石の 可能性低い	B-1	未検出	別表1 No1
斜面上部の露岩箇所(不安定な露岩)	やや不安定だが斜面下部に平坦面があり、道路上への落石 の可能性低い(未判読であるがCS立体図には現れている)	B-2	未検出	別表1 No13
集水井上部の地形状況	凹部が形成され集水地形となる	C-1	未検出	別表1 No4
集水井西側の斜面	中央に向かい集水地形となる	C-2	未検出	別表1 No17
斜面末端部の状況	表流水流下跡があり、末端排水桝は土砂が溜まり機能が低 下する	E-2	未検出	別表1 No15
ガリ浸食付近の吸出し	斜面東側のガリ浸食上部に吸出しあり	G-2	未検出	別表1 No16

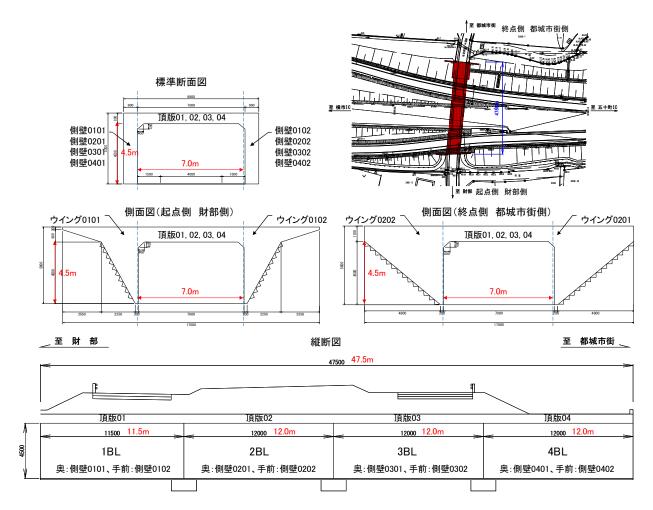
図3.2.1 当該カルバートの概要図

当該カルバートの概要を図3.2.1に示す。実証実験は、当該カルバートの頂版、側壁、ウイングを計測対象として実施した。各応募技術の調査範囲を表3.2.1に示す。

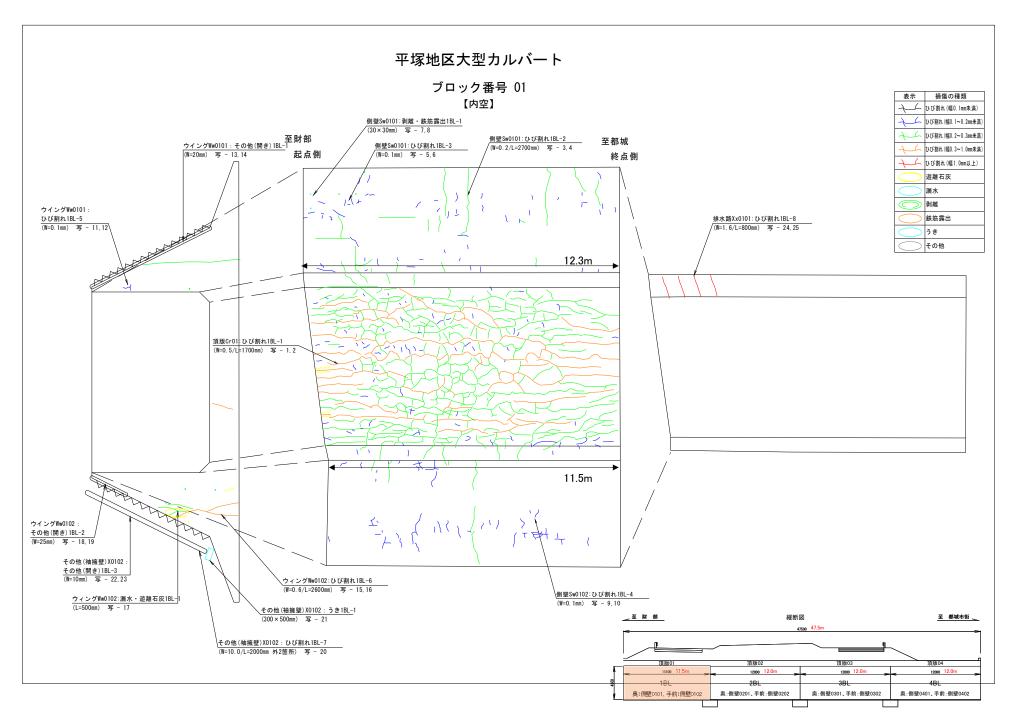
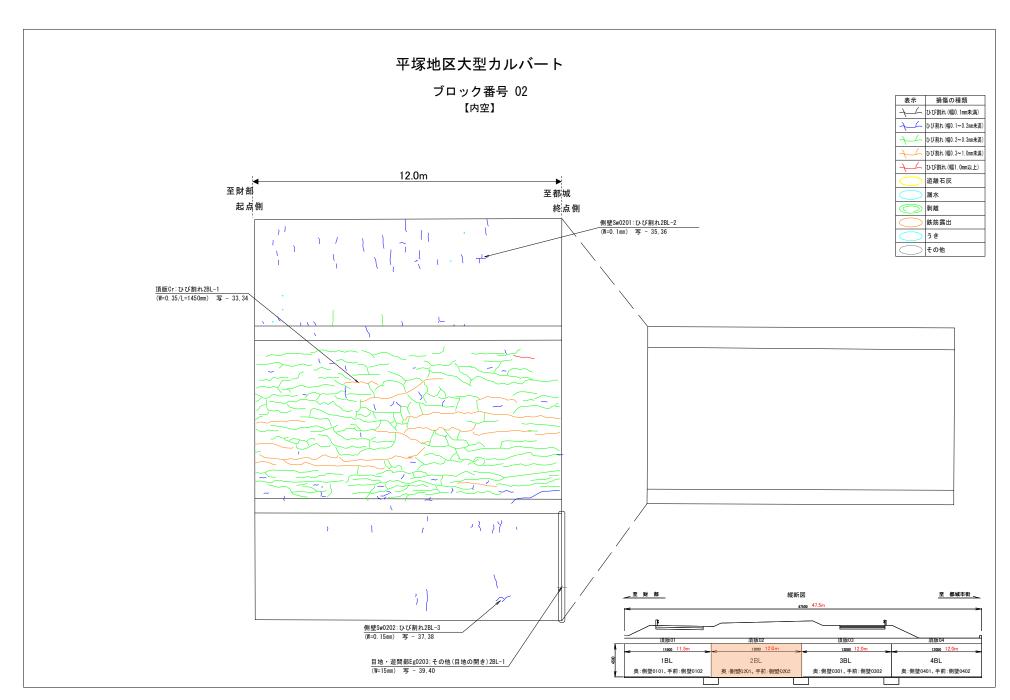
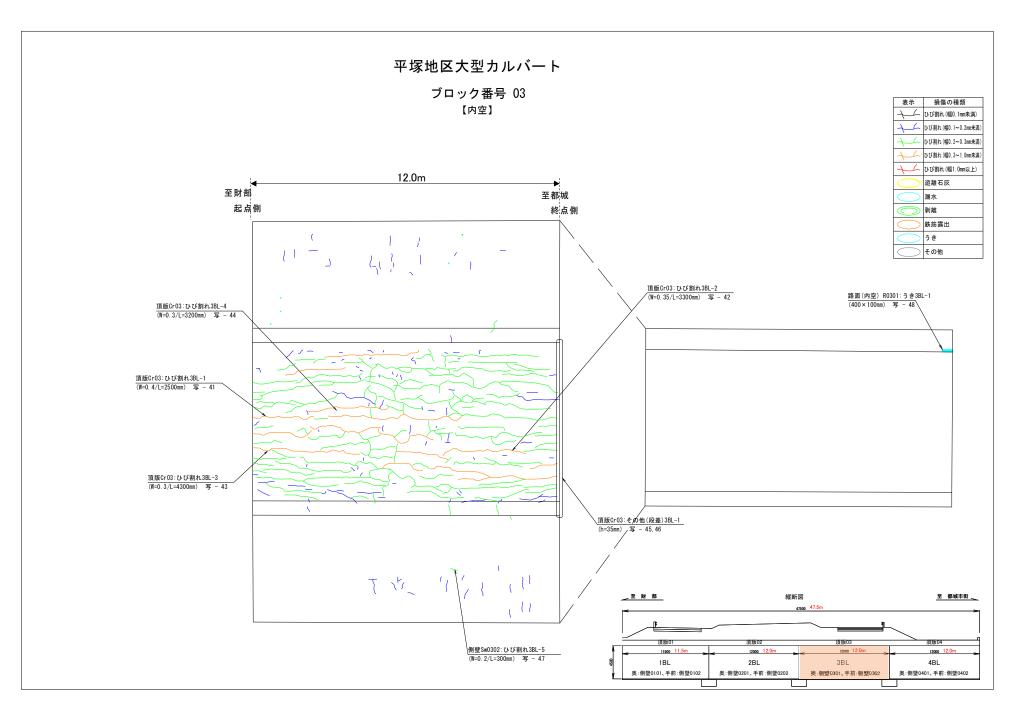
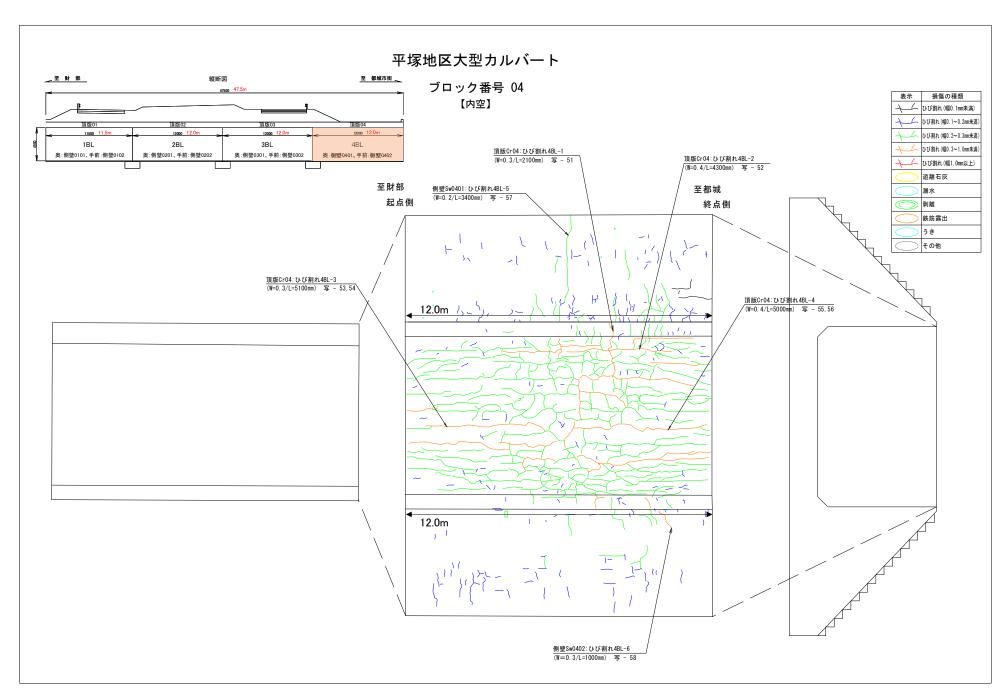
図3.2.2 「No2平塚地区実証実験」確認できた変状等【真値】内空1BL~4BL

※「シェッド、大型カルバート等定期点検要領」 (H31.3) に基づき実在を確認した変状等。実証実験の調査範囲であるカルバート頂版・側壁・ウイングで実在を確認した変状等のみを示す

ブロック						写真番号(別表1)											
		名称	記号	部材番号	位置	変状の種類	大きさ										
		頂版	Cr	01	ひび割れ1BL-1	ひび割れ	W=0.5mm, L=1700mm	1,2									
			Sw	0101	ひび割れ1BL-2	ひび割れ	W=0.2mm, L=2700mm	3,4									
		側壁(左側)	SW	0101	ひび割れ1BL-3	ひひ割れ	W=0.1mm	5,6									
			Sw	0101	剥離・鉄筋露出1BL-1	剥離·鉄筋露出	30mm × 30mm	7,8									
		側壁(右側)	Sw	0102	ひび割れ1BL-4	ひび割れ	W=0.1mm	9,10									
1	カルバート	ウイング(左側)	Ww	0101	ひび割れ1BL-5	ひび割れ	W=0.1mm	11,12									
		ワイング (左側)	Ww	0101	その他(開き)1BL-1	その他(開き)	W=20mm	13,14									
			Ww	0102	ひび割れ1BL-6	ひび割れ	W=0.6mm, L=2600mm	15,16									
		ウイング(右側)	Ww	0102	漏水·遊離石灰1BL-1	漏水•遊離石灰	L=500mm	17									
			Ww	0102	その他(開き)1BL-2	その他(開き)	W=25mm	18,19									
		排水路	Xx	0101	ひび割れ1BL-8	ひび割れ	W=1.6mm, L=800mm	24,25									
		頂版	Cr	02	ひび割れ2BL−1	ひび割れ	W=0.35mm, L=1450mm	33,34									
2	カルバート	側壁(左側)	Sw	0201	ひび割れ2BL-2	ひび割れ	W=0.1mm	35,36									
		側壁(右側)	Sw	0202	ひび割れ2BL-3	ひび割れ	W=0.15mm	37,38									
		ルバート 頂版		ľ	ひび割れ3BL-1		W=0.4mm, L=2500mm	41

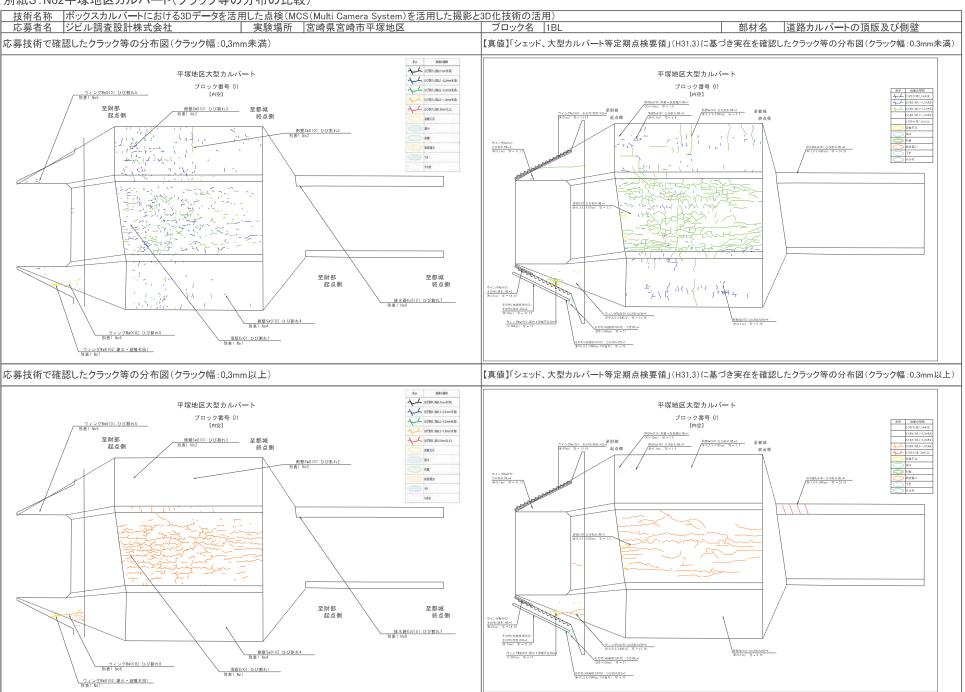
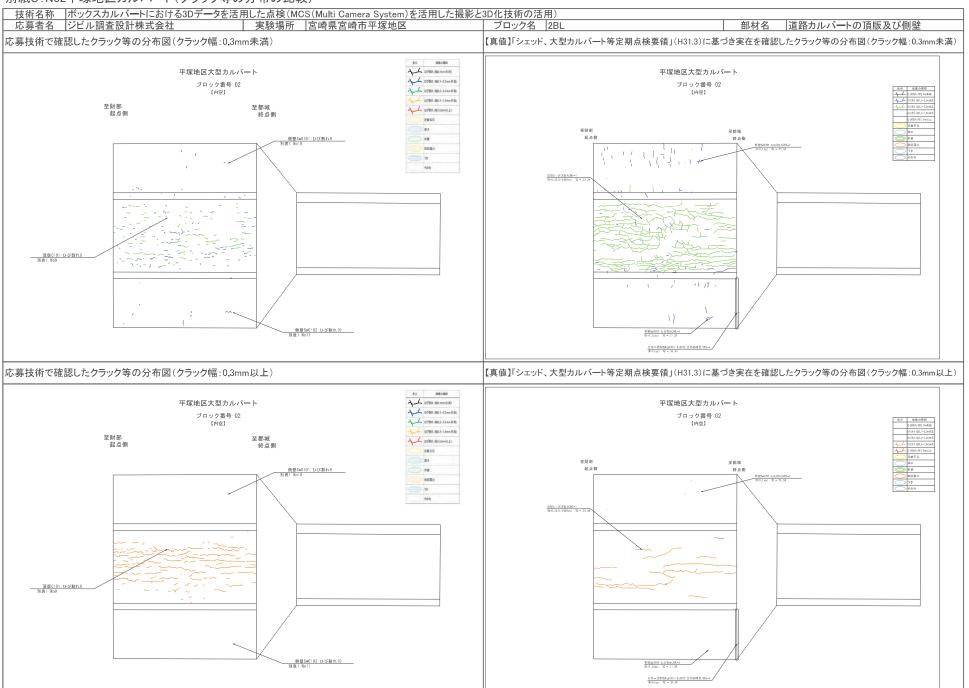
別紙3:No2平塚地区カルバート(クラック等の分布の比較)

ブロック		部材			応募技	技術で確認した変状	Ì	真	.值	備考
	:	名称*	記号	部材番号	位置	変状の種類	大きさ	該当する変状	大きさ	
		頂版	Cr	01	ひび割れ1	ひび割れ	W=0.56mm	ひび割れ1BL-1	W=0.5mm, L=1700mm	別表1 No1
		側壁(左側)	Sw	0101	ひび割れ2	ひび割れ	W=0.20mm	ひび割れ1BL-2	W=0.2mm, L=2700mm	別表1 No2
		例至(在例)	Sw	0101	ひび割れ3	ひび割れ	W=0.18mm	ひび割れ1BL-3	W=0.1mm	別表1 No3
1	カルバート	側壁(右側)	Sw	0102	ひび割れ4	ひび割れ	W=0.13mm	ひび割れ1BL-4	W=0,1mm	別表1 No4
'	יו—רייטונו	ウイング(左側)	Ww	0101	ひび割れ5	ひび割れ	W=0.26mm	ひび割れ1BL-5	W=0.1mm	別表1 No5
		ウイング(右側)	Ww	0102	ひび割れ6	ひび割れ	W=1.04mm	ひび割れ1BL-6	W=0.6mm, L=2600mm	別表1 No6
		フィンフ(石関)	Ww	0102	漏水•遊離石灰1	漏水•遊離石灰		漏水•遊離石灰1BL-1	L=500mm	別表1 No7
		排水路	Xx	0101	ひび割れ7	ひび割れ	W=1.53mm	ひび割れ1BL-8	W=1.6mm, L=800mm	別表1 No8
		頂版	Cr	01	ひび割れ8	ひび割れ	W=0.77mm	ひび割れ2BL−1	W=0.35mm, L=1450mm	別表1 No9
2	カルバート	側壁(左側)	Sw	0101	ひび割れ9	ひび割れ	W=0.10mm	ひび割れ2BL-2	W=0.1mm	別表1 No10
		側壁(右側)	Sw	0102	ひび割れ10	ひび割れ	W=0.15mm	ひび割れ2BL-3	W=0.15mm	別表1 No11

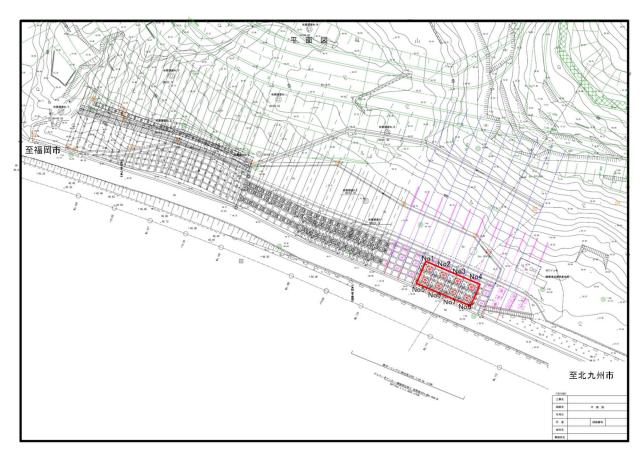
図3.3.1 当該アンカーの平面図

特徴:国道201号福岡東バイパスの津波黒地区の切土のり面に位置するアンカーである。アンカーは図3.3.1及び図3.3.2に示すように4列×2段で配置され、全8本である。当該アンカーのり面の全景を写真3.3.1に示す。アンカーの種類及び諸元を表3.3.1に示す。

実証実験は、図3.3.1に示す8本のアンカーを対象に参加技術による計測を行い、計測結果からアンカーの残存緊張力を推定した。計測手順など実験方法の詳細は、各参加技術の性能確認シートを参照されたい。

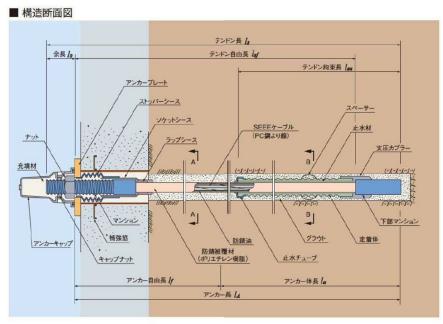
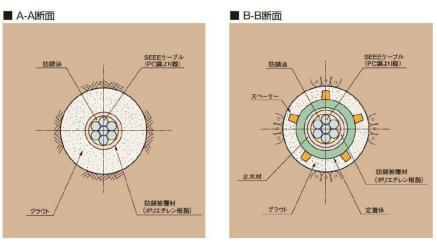
図3.3.3 SEEEグラウンドアンカー工法タイブルアンカーU型 構造断面図(注)

アンカーの種類		SEEE グラウンドアンカー工法 タイブルアンカーU型(F110UA)
引張荷重 Tus		1120(kN)
降伏点荷重 Tys		952(kN)
設計荷重 Td		490.4(kN)
アンカー体径		115.0(mm)
アンカー傾角		40(°)
アンカー体長 la		7.00(m)
テンドン拘束長 lsa		3.96(m)
マンカーム目1	中段アンカー(No1~No4)	21.125(m)
アンカー全長 l₄	下段アンカー(No5~No8)	19.625(m)
テンドン自由長 <i>lsf</i>	中段アンカー(No1~No4)	20.235(m)
ノンドン日田技 lsf	下段アンカー (No5~No8)	18.735(m)

(注)「SEEEグラウンドアンカー工法タイブルアンカーU型」カタログ(株式会社エスイー)より引用

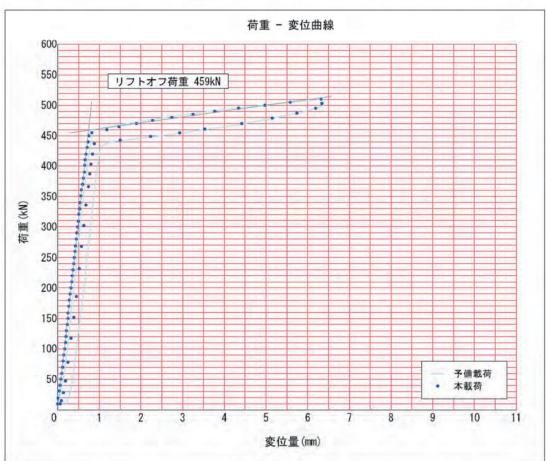
Α	240	mm	E	60	mm
В	240	mm	F	130	mm
С	93	mm	G	50	0
D	36	mm	Н	40	0

アンカー頭部に荷重計が設置されている

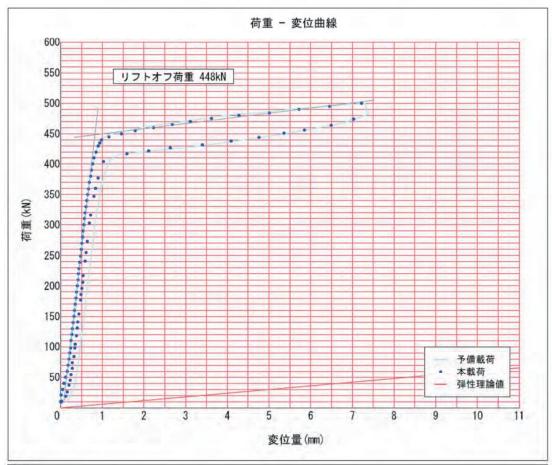
工事件名 : 令和5年度 福岡国道管内防災点検外業務 ・アンカー孔番 : No.5

Α	200	mm	Е	60	mm
В	93	mm	F	138	mm
С	62	mm	G	51	٥
D	50	mm	Н	39	0

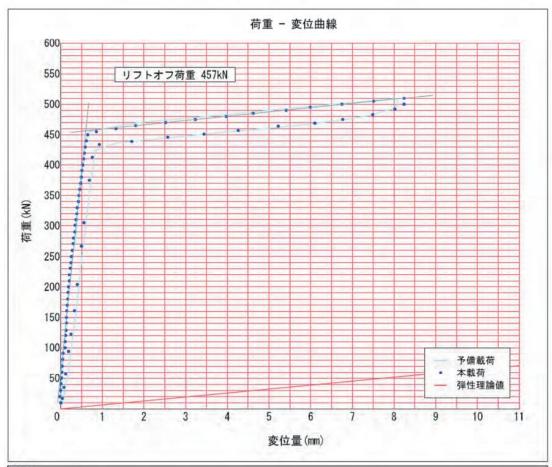
工事件名 : 令和5年度 福岡国道管内防災点検外業務 ・アンカー孔番 : No.6

Α	200	mm	E	60	mm
В	93	mm	F	145	mm
С	62	mm	G	50	٥
D	50	mm	Н	40	0

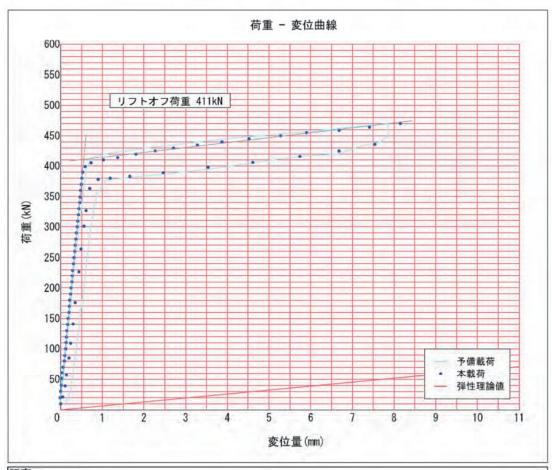
工事件名 : 令和5年度 福岡国道管内防災点検外業務 ・アンカー孔番 : No.7

Α	200	mm	Е	60	mm
В	93	mm	F	147	mm
С	62	mm	G	48	0
D	50	mm	Н	42	0

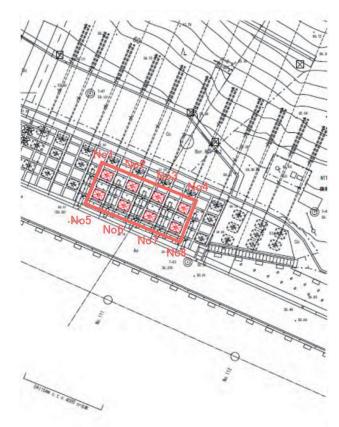
図1 アンカー平面図

- ・全8本のアンカーに対して実証実験を実施
- ・全8本のアンカーに対してリフトオフ試験による残存緊張力の測定を行い、測定結果を【真値】と仮定
- -全8本のアンカーに対し、当該技術で推定した緊張力とリフトオフ試験による残存緊張力を比較
- ■天候:晴れ
- ■時間帯:昼(8:20~13:15)
- ■交通規制:なし

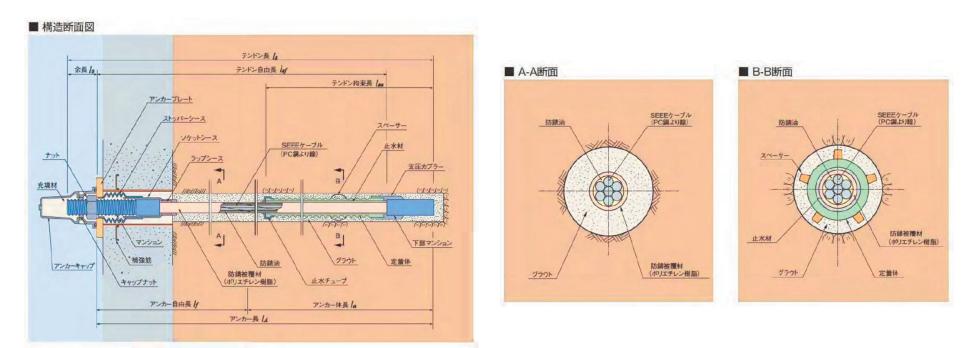
表1 当該アンカー(No1~No8)の諸元

ア	ンカー種別		SEEEク	ブラウンドア	ンカー工法グ	タイブルアン	カ ー U型(F1	10UA)	
-	アンカーNo	No1	No2	No3	No4	No5	No6	No7	No8
	位置	中段	中段	中段	中段	下段	下段	下段	下段
荷	重計の有無	なし	なし	あり	なし	なし	なし	あり	なし
	引張荷重T _{us} (kN) ¹⁾	1120	1120	1120	1120	1120	1120	1120	1120
	降伏点荷重T _{ys} (kN) ¹⁾	952	952	952	952	952	952	952	952
	設計荷重T _d (kN)	490.4	490.4	490.4	490.4	490.4	490.4	490.4	490.4
	アンカー体径(mm)	115.0	115.0	115.0	115.0	115.0	115.0	115.0	115.0
設計諸元	アンカー傾角(゜)	40	40	40	40	40	40	40	40
	アンカー体長I _a (m)	7.00	7.00	7.00	7.00	7.00	7.00	7.00	7.00
	テンドン拘束長I _{sa} (m)	3.96	3.96	3.96	3.96	3.96	3.96	3.96	3.96
	アンカー全長I _A (m)	21.125	21.125	21.125	21.125	19.625	19.625	19.625	19.625
	テンドン自由長I _{sf} (m)	20.235	20.235	20.235	20.235	18.735	18.735	18.735	18.735

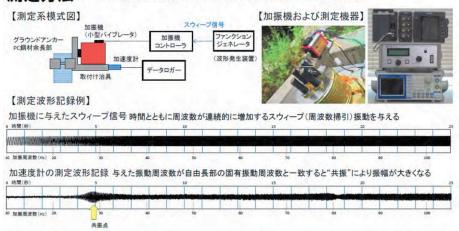
測定方法: 自由長部は地中にありアクセスできないので、地上の余長部で加振・受振を行う

解析方法: 加速度計による測定波形についてランニングスペクトル解析を行い、共振周波数を求め、張力を算出する

ここで、L(m): アンカーの振動する自由長、f(Hz): 当該技術で測定した共振周波数、 $\mu(kg/m)$: 鋼線の線密度

⁵⁾張力T = 4 L² f² μ

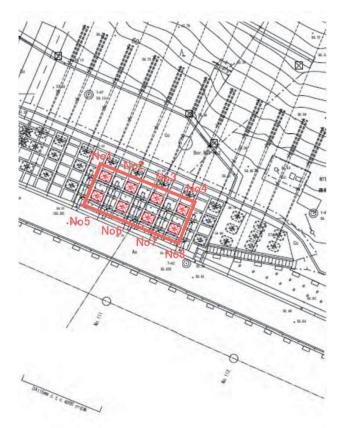
図1 アンカー平面図

- ■全8本のアンカーに対して実証実験を実施
- ■全8本のアンカーに対してリフトオフ試験による残存緊 張力の測定を行い、測定結果を【真値】と仮定
- ■全8本のアンカーのうち、No4(リフトオフ試験結果の提供)及びNo3、No7(荷重計設置アンカー)を除く5本のアンカーに対し、当該技術で推定した緊張力とリフトオフ試験による残存緊張力を比較

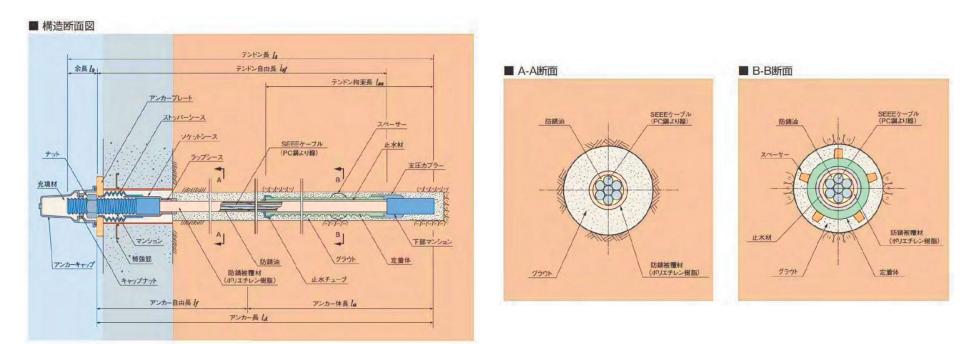
表1 当該アンカー(No1~No8)の諸元

ア	ンカー種別		SEEEグラウンドアンカー工法タイブルアンカーU型(F110UA)							
7	アンカーNo	No1	No2	No3	No4 No5 No6 No7 No8					
	位置	中段	中段	中段	中段	下段	下段	段 下段 下段		
荷	重計の有無	なし	なし	あり	なし	なし	なし	あり なし		
	引張荷重T _{us} (kN) ¹⁾	1120	1120	1120	1120	1120	1120	1120	1120	
	降伏点荷重Tys(kN) ¹⁾	952	952	952	952	952	952	952	952	
	設計荷重Td(kN)	490.4	490.4	490.4	490.4	490.4	490.4	490.4	490.4	
	アンカー体径(mm)	115.0	115.0	115.0	115.0	115.0	115.0	115.0	115.0	
設計諸元	アンカー傾角(゜)	40	40	40	40	40	40	40	40	
	アンカー体長I _a (m)	7.00	7.00	7.00	7.00	7.00	7.00	7.00	7.00	
	テンドン拘束長I _{sa} (m)	3.96	3.96	3.96	3.96	3.96	3.96	3.96	3.96	
	アンカー全長I _A (m)	21.125	21.125	21.125	21.125	19.625	19.625	19.625	19.625	
	テンドン自由長I _{sf} (m)	20.235	20.235	20.235	20.235	18.735	18.735	18.735	18.735

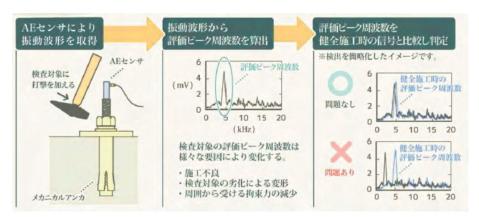
$$f = \frac{1}{2\pi} \cdot \frac{\lambda^2}{L^2} \cdot \sqrt{\frac{EI}{\rho A}} \quad \leftrightarrow \quad f = \frac{\lambda^2}{8\pi} \cdot \sqrt{\frac{E}{\rho}} \cdot \frac{D}{L^2}$$

f: 固有周波数、 Λ : 定数、L: 梁長さ、E: 縦弾性係数、I: 断面2次モーメント ρ : 密度、 Λ : 断面積、D: ボルト径

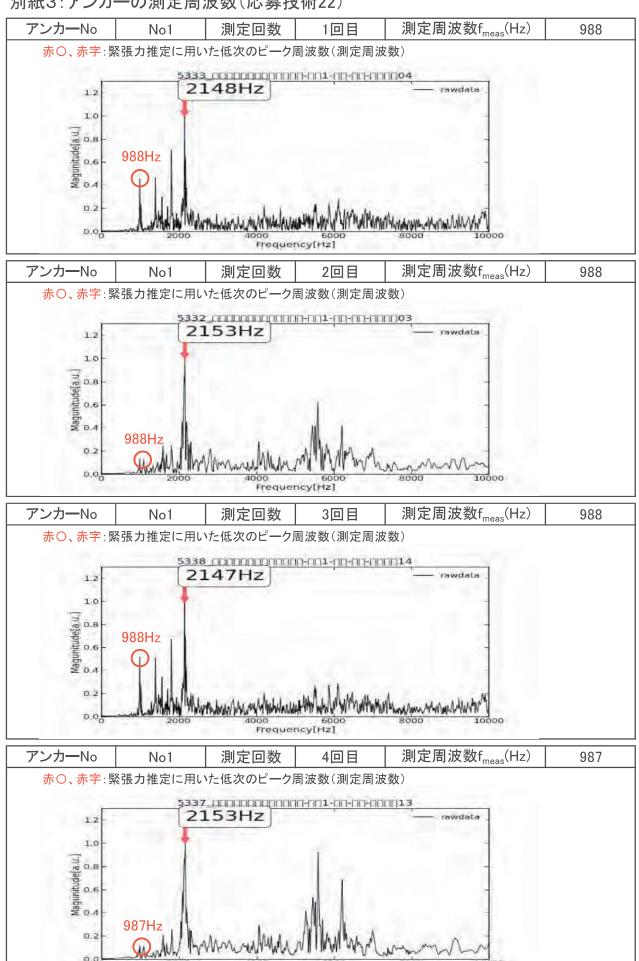
別紙3:アンカーの測定周波数(応募技術22)

Prequency[Hz]
