## 建築物等事故防止対策部会（第2回）議事次第

日時：平成17年8月4日

## 2. 千葉県北西部の地震におけるエレベーターの停止・閉じ込め状況について

## 発生した現象に関する分析等

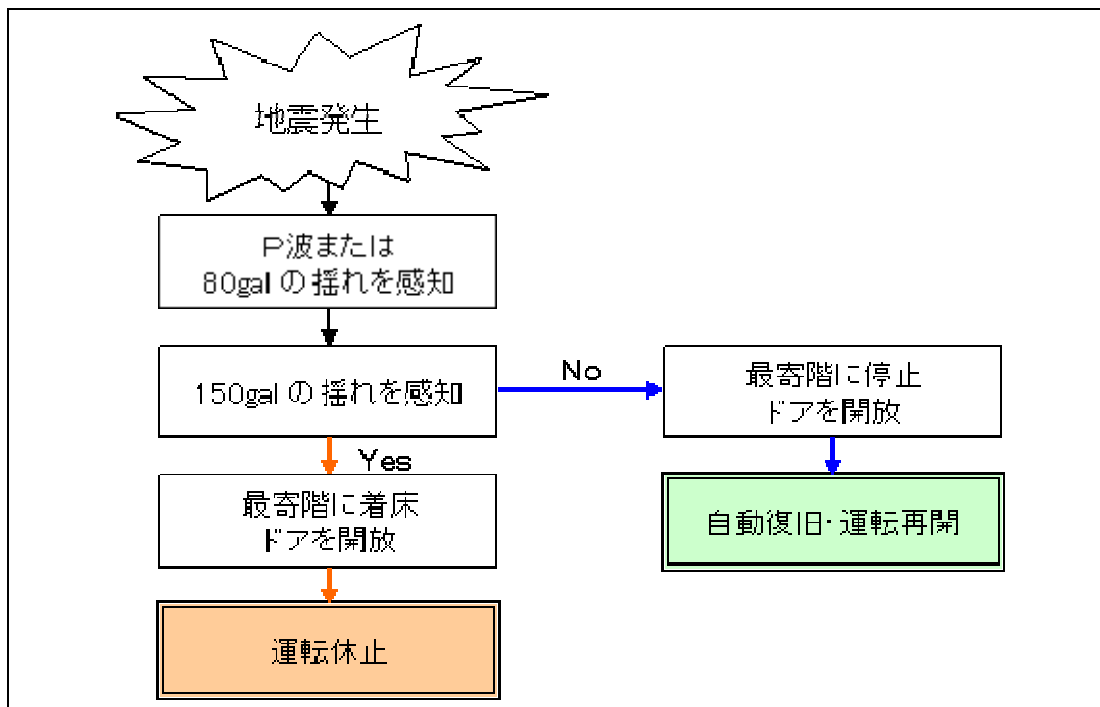
#### ○ 地震時管制運転装置の停止メカニズム

地震時管制運転装置は、一般エレベーターの場合、P波又は80 galの揺れ(震度4程度)を感知して最寄階に着床・ドア開放、さらに、150 galの揺れ(震度5弱程度)を感知すると、専門技術者による安全確認まで、運転再開しないプログラムとなっている。

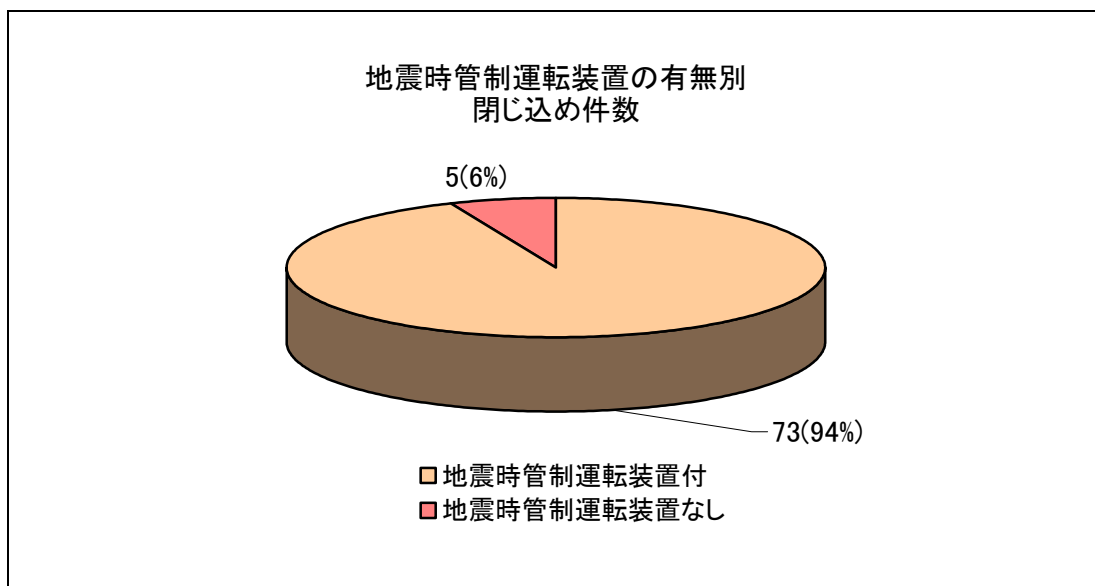
### ○ 地震時管制運転装置の有無別／閉じ込め件数

閉じ込めは78件発生しており、うち地震時管制運転装置付のエレベーターが73件(94%)。

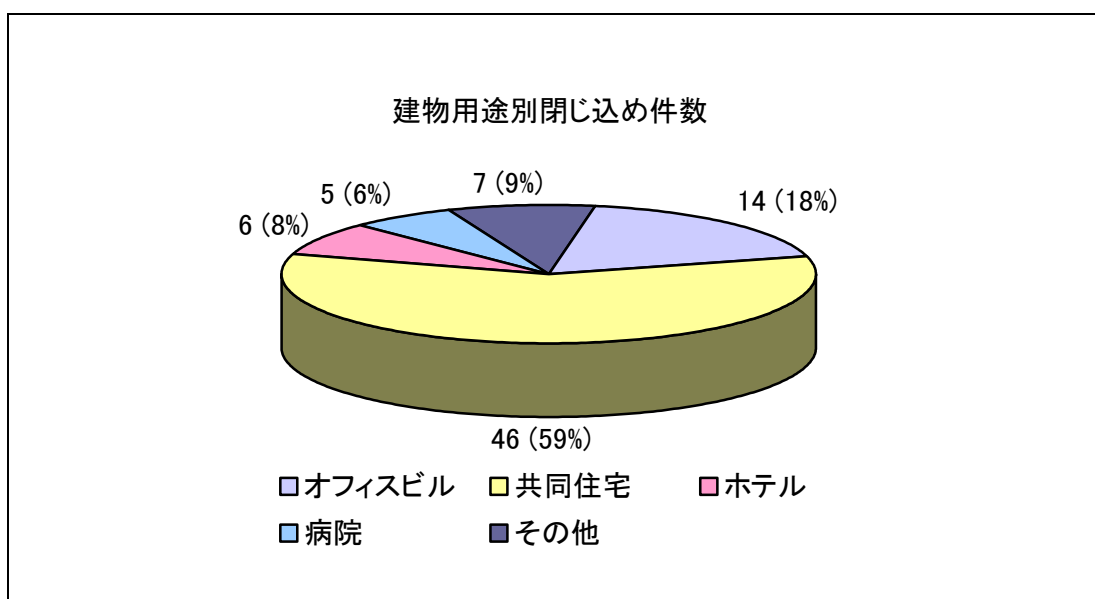
### ○ 建物用途別／閉じ込め状況

閉じ込め件数78件のうち、マンションが46件(59%)、オフィスビルが14件(18%)。土曜夕刻に発生したことにより、マンションの割合が多かったものと考えられる。

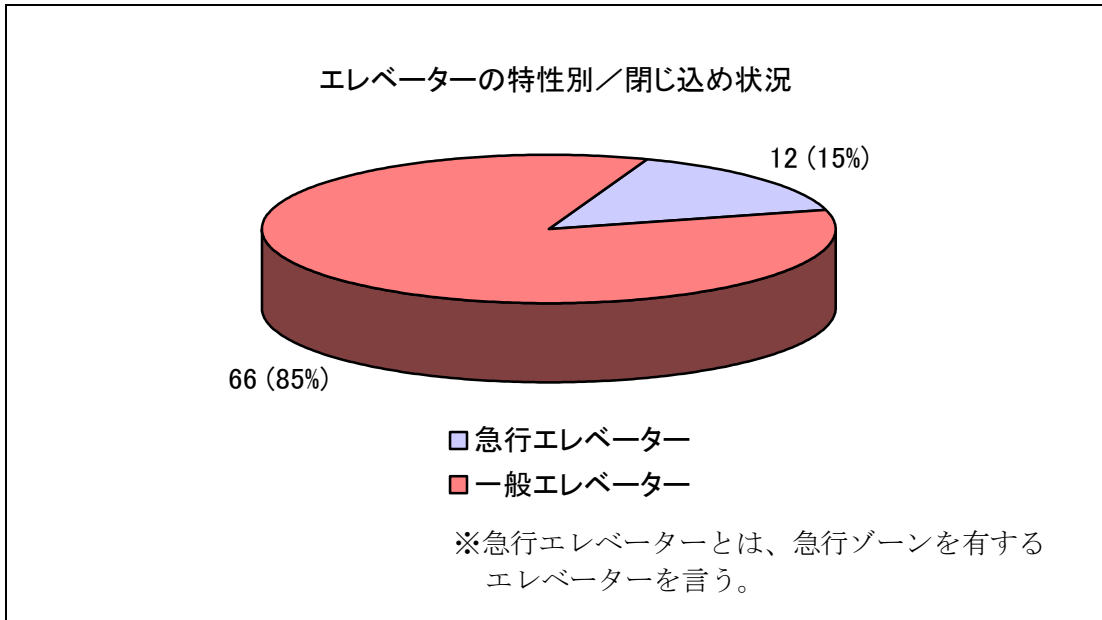
○ エレベーターの特性別／閉じ込め状況

閉じ込め件数 78 件のうち、一般エレベーターが 66 件(85%)、急行エレベーターが 12 件(15%)。

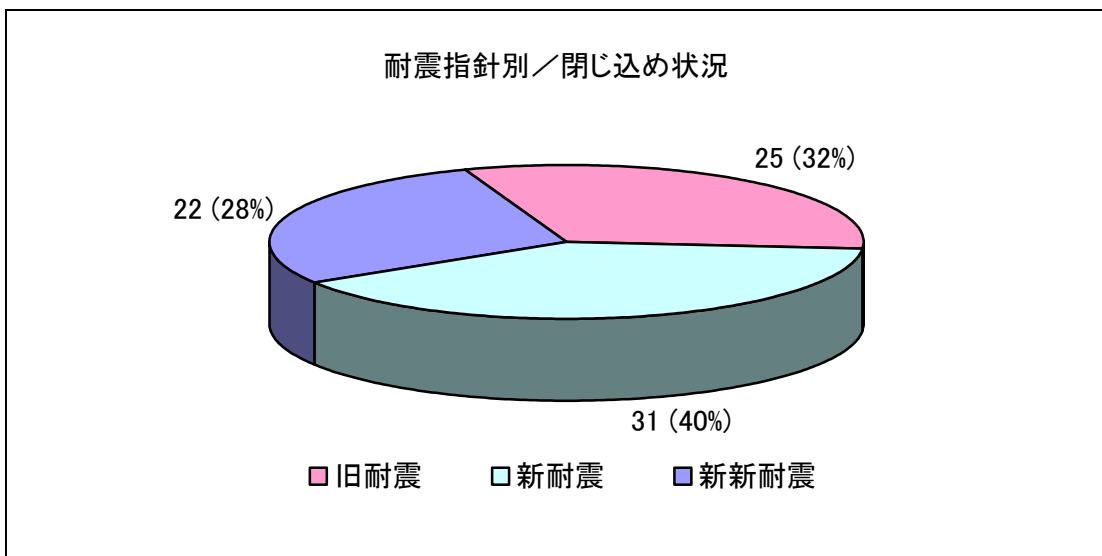
○ 耐震指針別／閉じ込め状況

閉じ込め件数 78 件のうち、旧耐震指針(昭和 56 年)以前が 25 件(32%)、新耐震指針(昭和 56～平成 10 年)が 31 件(40%)、新新耐震指針(平成 10 年以降)が 22 件(28%)。

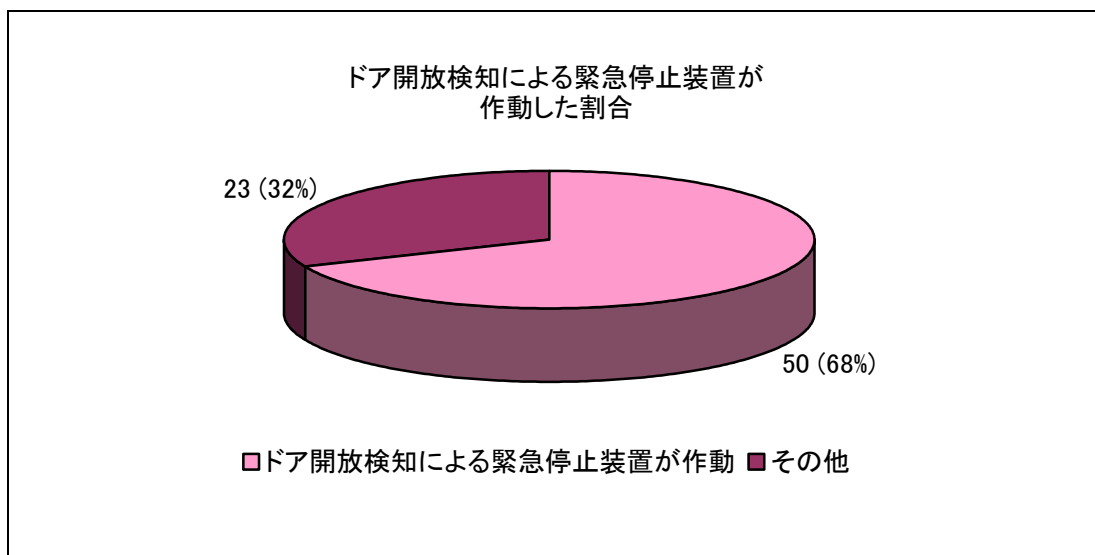
○ 地震時管制運転装置付のエレベーターの閉じ込め原因

73台のうち、ドア開放検知による緊急停止装置が作動したと考えられるものが50台(68%)。

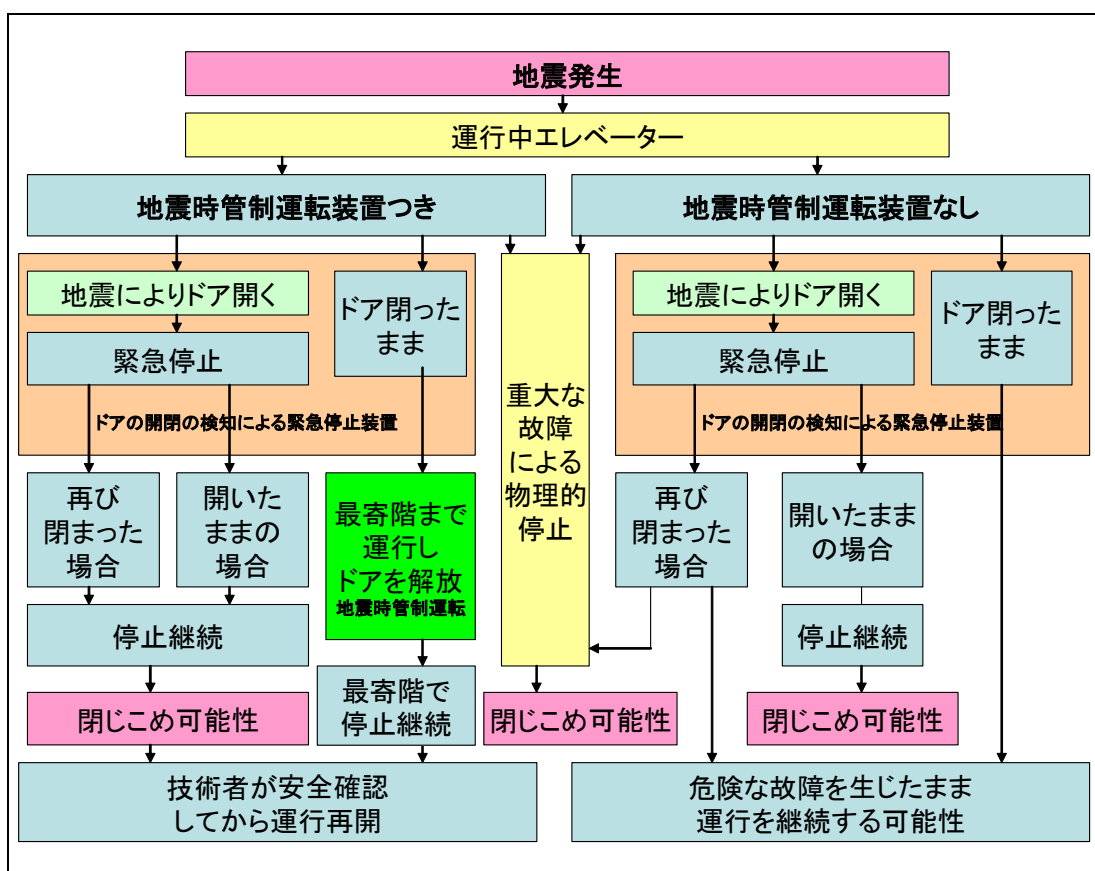
○ ドア開放検知による緊急停止装置と地震時管制運転装置が作用して停止するメカニズム

地震時管制運転装置が作動し最寄階へ運行している途中で、地震動によってドアが一瞬開くと、ドア開放を検知する緊急停止装置が作動してかごが停止する。

その後、ドアが再び閉まった場合でも、地震時管制運転装置側で揺れが大きかったことを感知した(震度5程度以上を感知した)ために、かごとつり合いおもりが衝突するなどの二次災害を防ぐため、そのまま運転休止するプログラムとなっているもの(震度4程度以下であれば、自動復旧して運転再開)。

したがって、二次災害が発生しないよう震度5程度でも昇降路等の安全を確保することが出来れば、地震時管制運転装置から自動復旧する揺れの大きさを変更することにより、閉じ込め台数を少なくすることが可能と考えられる。

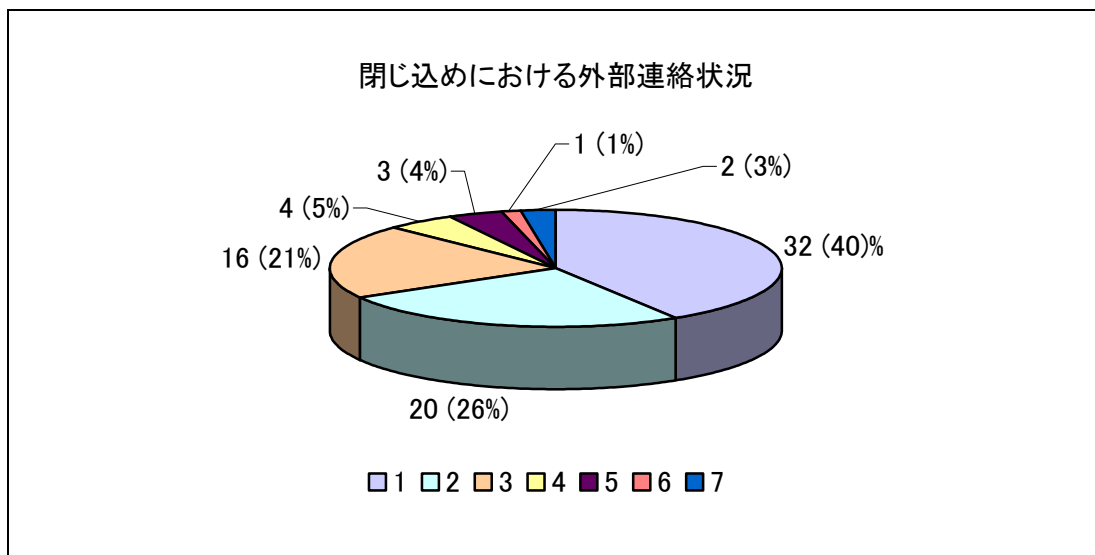
## ○ 閉じ込めにおける外部連絡ルート

今回の閉じ込めにおける外部連絡ルートは、監視センターへの自動通報が約4割と最も多く、次いで利用者から監視センター、利用者から管理人が多い。

- 1 : 自動通報で監視センターを経由、自動的に保守拠点
- 2 : 利用者から監視センターを経由して保守拠点
- 3 : 利用者から管理人を経由して保守拠点
- 4 : 近くに保守員がいた
- 5 : 利用者から直接保守拠点
- 6 : 管理人から監視センターを経由して保守拠点
- 7 : その他

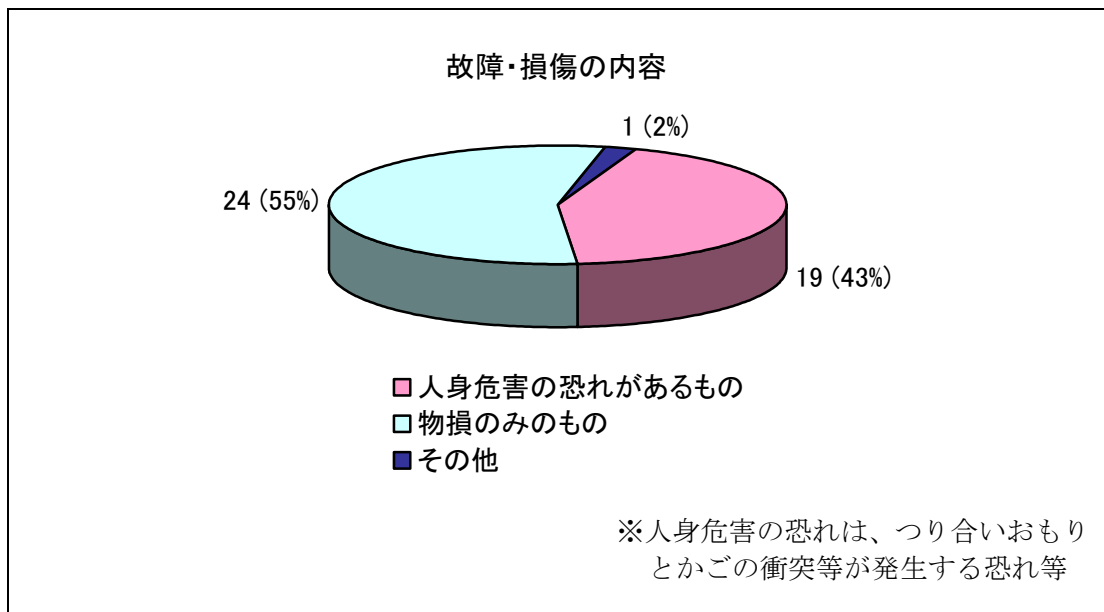
### ○ 故障・損傷の内容

故障・損傷件数 44 件のうち、人身危害の恐れがあると考えられるものが 19 件(43%)、物損のみのものが 24 件(55%)。

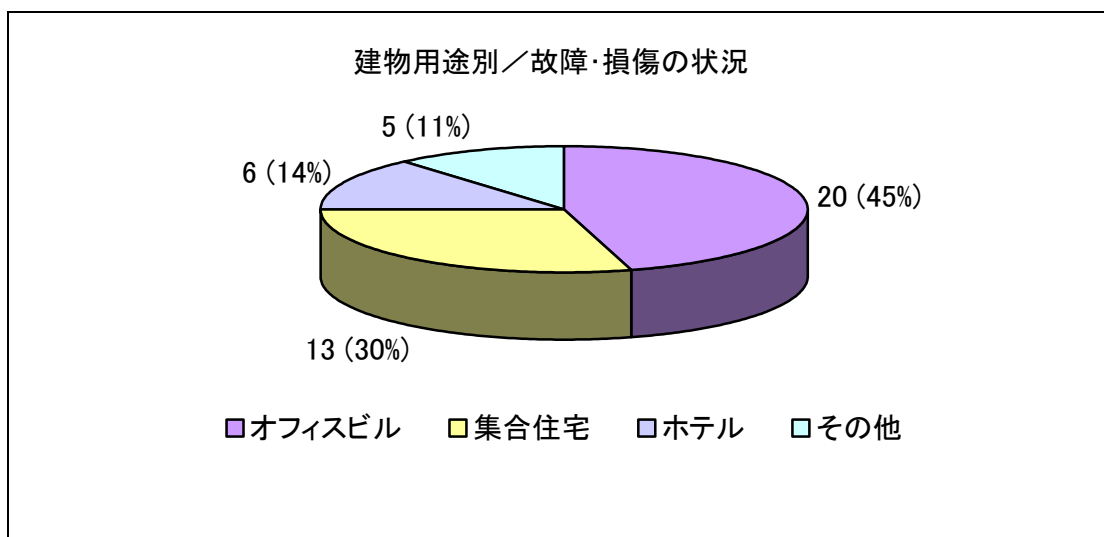
### ○ 建物用途別／故障・損傷の状況

故障・損傷件数 44 件のうち、オフィスビルが 20 件(45%)、マンションが 13 件(30%)。

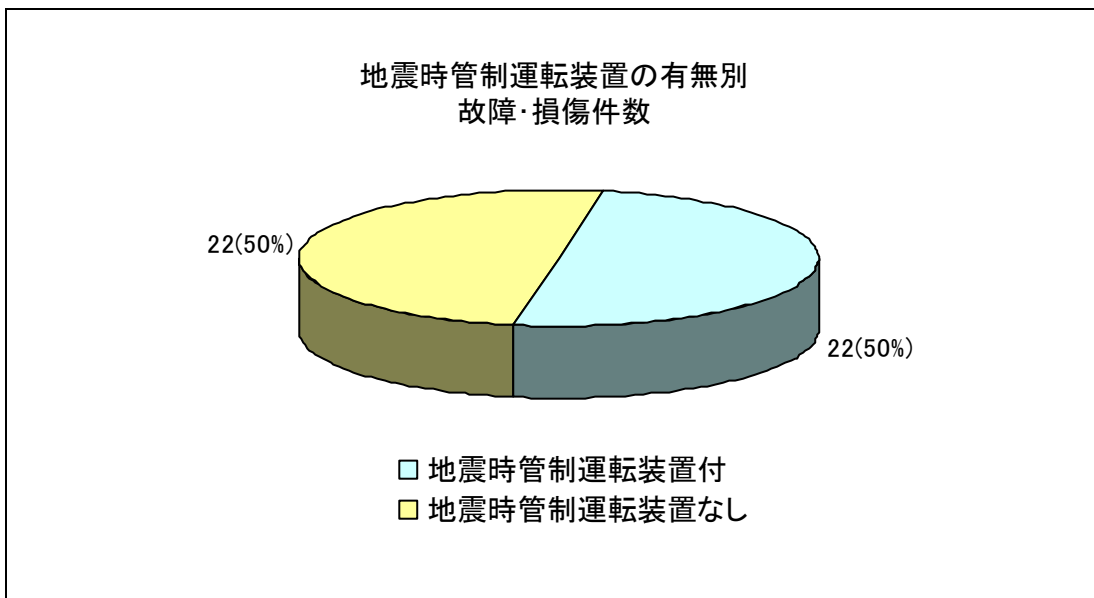
○ 地震時管制運転装置の有無別／故障・損傷の状況

故障・損傷件数 44 件のうち、地震時管制運転装置付エレベーターが 22 件、地震時管制運転装置のないエレベーターが 22 件。

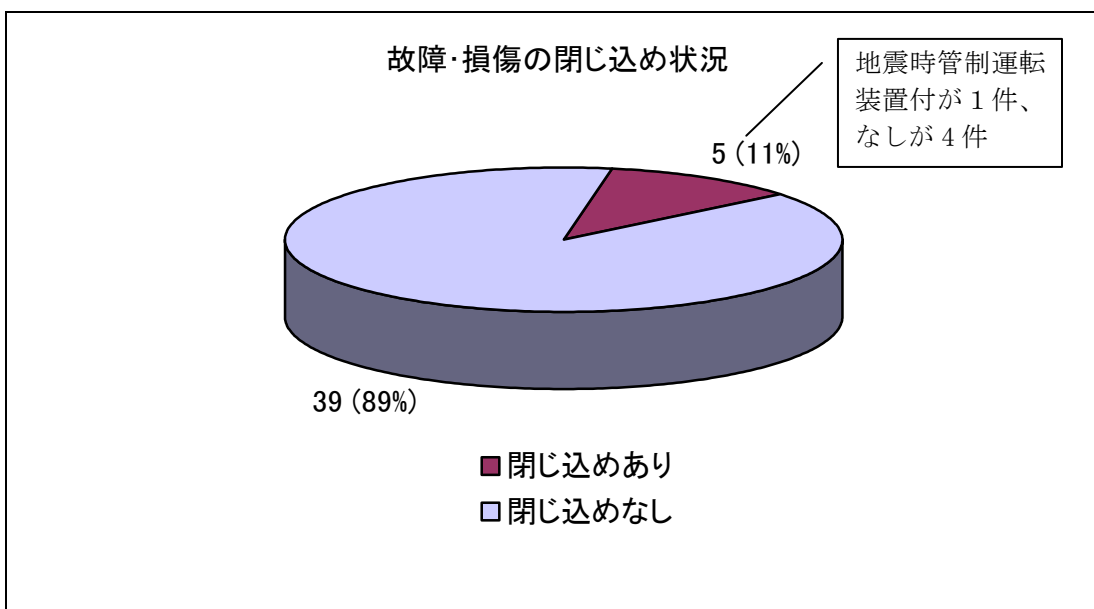
○ 閉じ込めの有無別／故障・損傷の状況

故障・損傷件数 44 件のうち、閉じ込め件数は 5 件 (11%)。

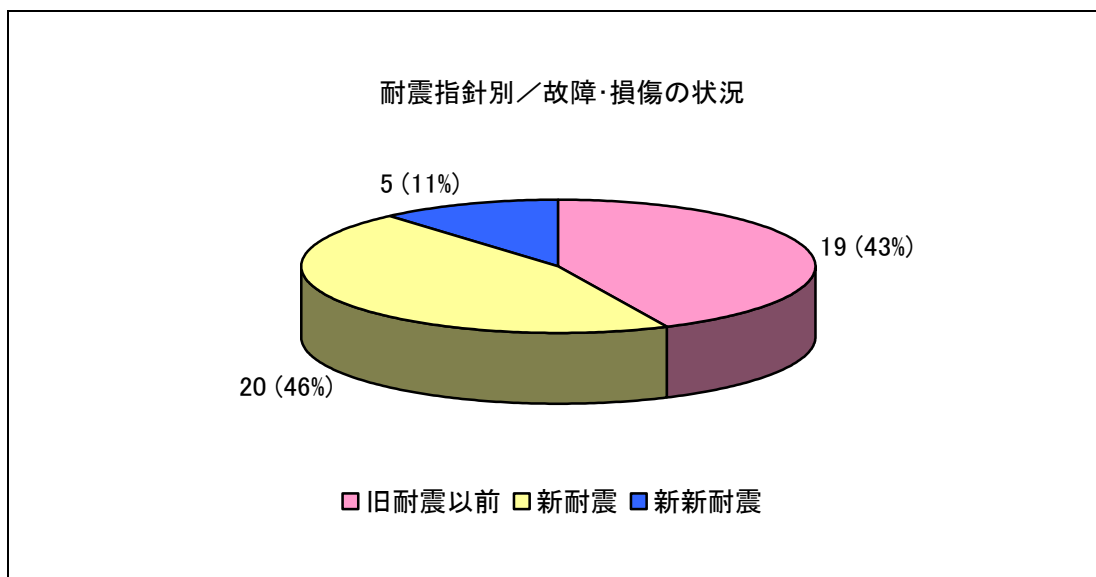
## ○ 耐震指針別／故障・損傷の状況

故障・損傷件数 44 件のうち、旧耐震指針(昭和 56 年以前)が 19 件(43%)、新耐震指針(昭和 56～平成 10 年)が 20 件(46%)、新新耐震指針(平成 10 年以降)が 5 件(11%)。

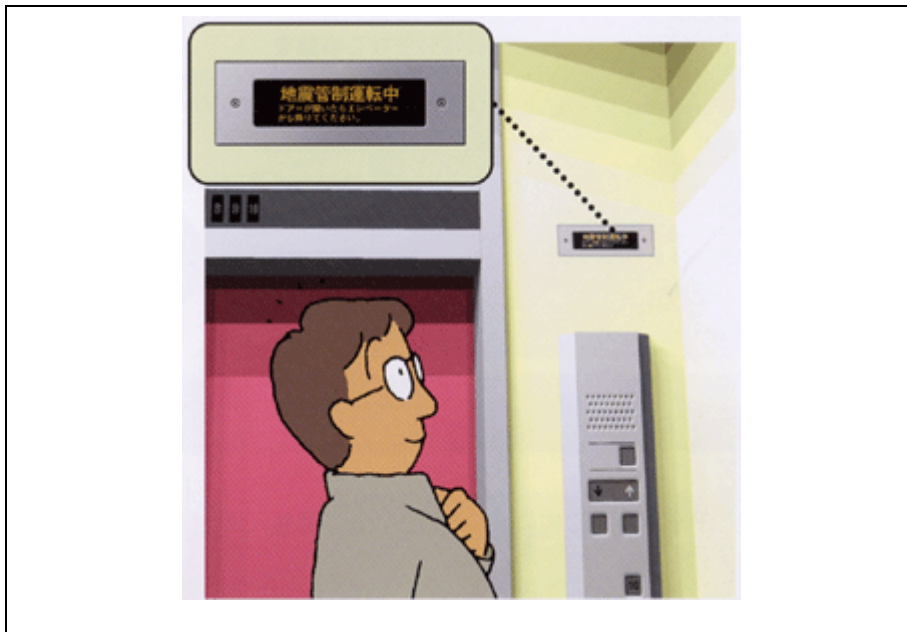
地震時管制運転装置の作動状況について、かご内では、乗客に知らせる装置が整備されているが、乗り場側にはそうした情報提供機器は整備されていない。

○かご内の管制表示灯が点灯して、乗客に運行状況を周知

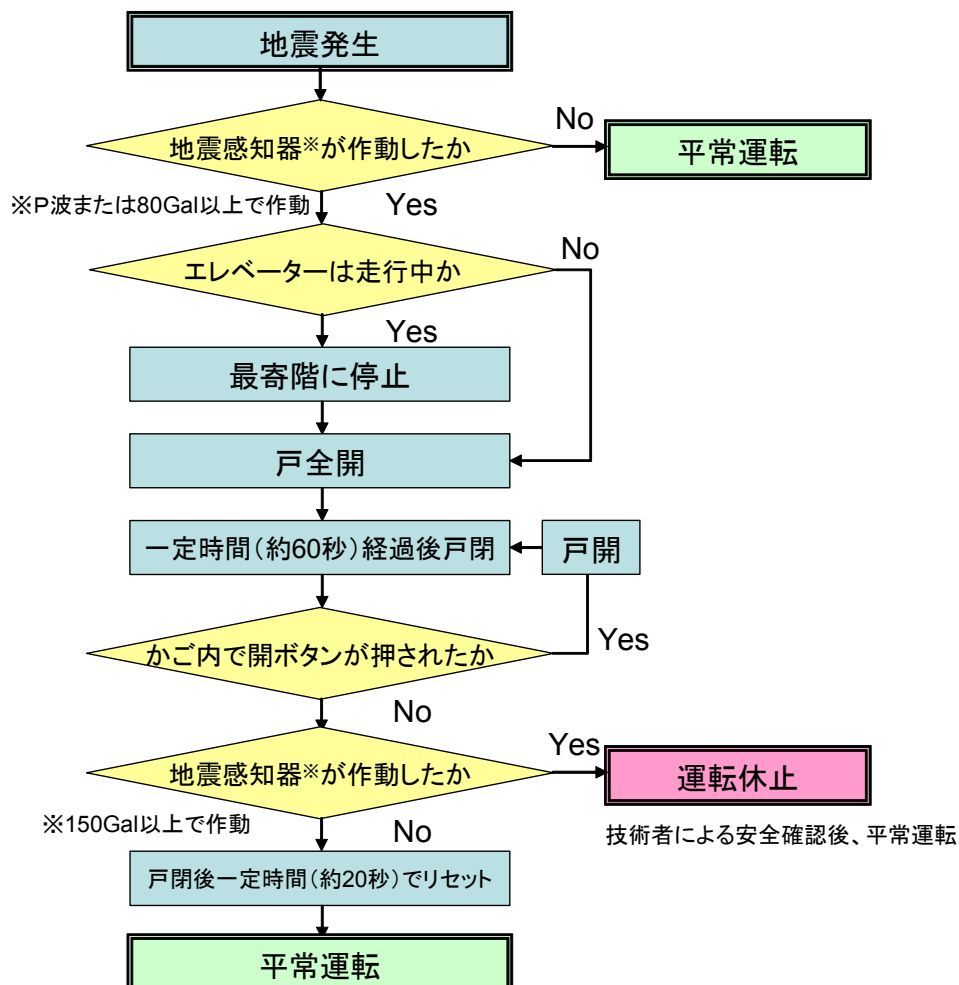
図1 地震時管制運転装置フローチャート（例）

機器損傷が想定される場合に不用意にエレベーターを動かして被害が拡大することを防止するため、エレベーターの運転休止を継続し、技術者が安全確認を行った上で復旧させる。

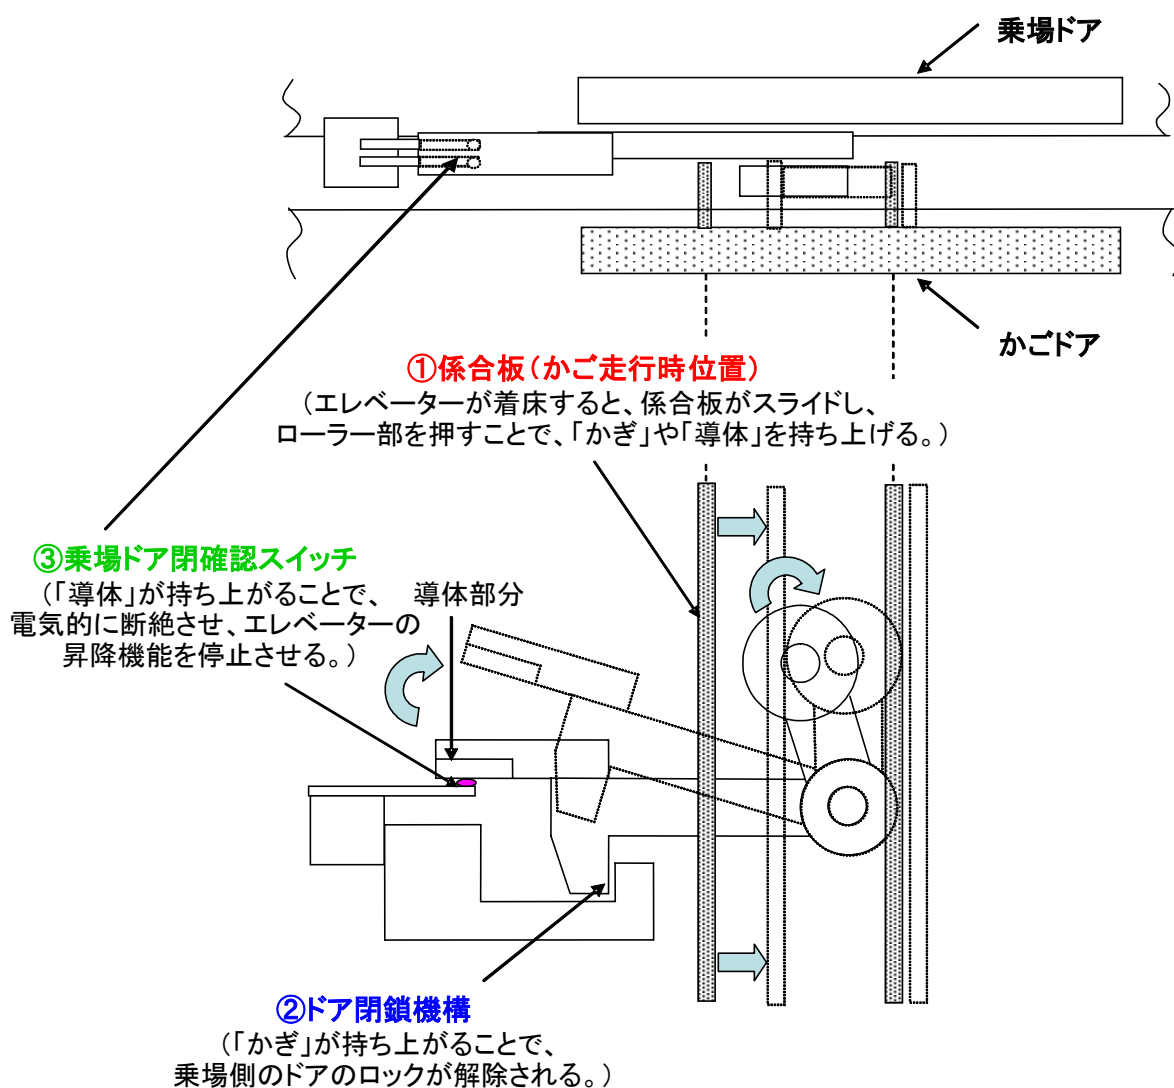
図1 ドア開放検知による緊急停止装置の機構

エレベーターの走行中、地震の衝撃等によってかご側の「①係合板」が乗場側のローラー部を押してしまう等により、「②ドア閉鎖機構」のロックが外れ（＝ドアが開放されていると検知される）、同時に「③乗場ドア閉確認スイッチ」もOFFの状態になり、エレベーターの昇降機能が緊急停止する。（図1参照）

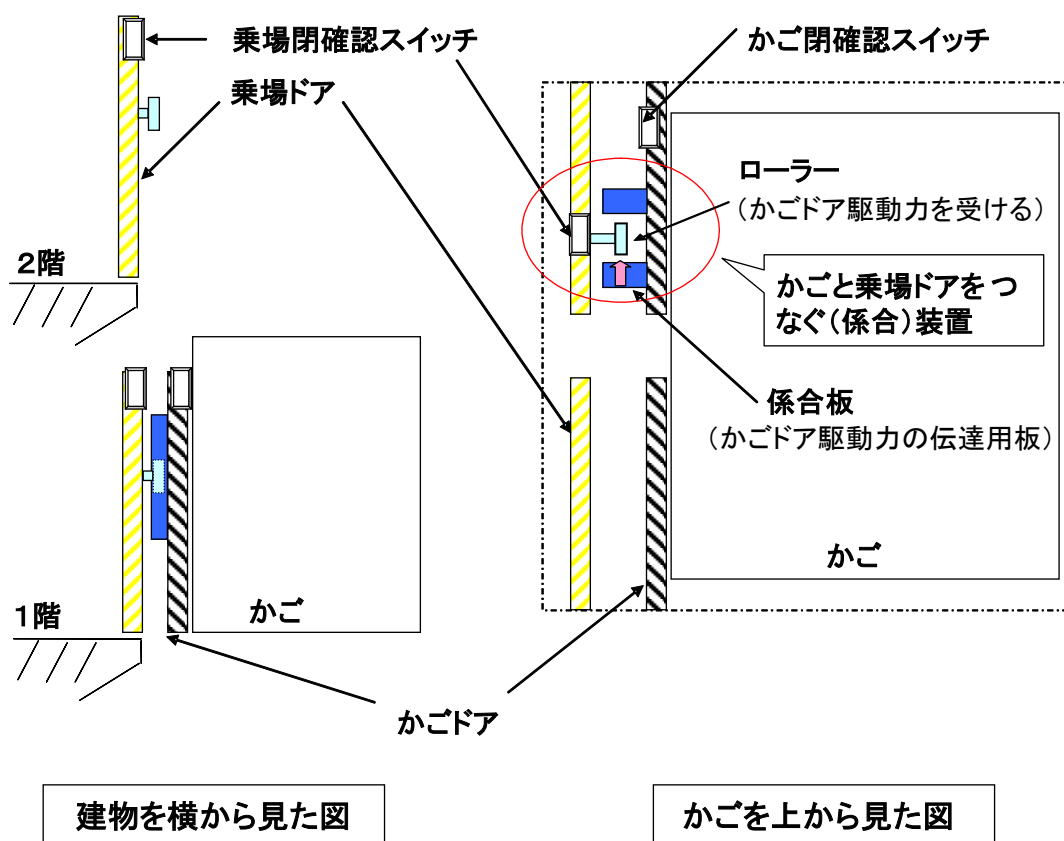
図2 かごや乗場のドアの開閉機構

なお、平常運転時は、エレベーターが着床すると、かご側のドアが開きはじめて、かごドアに取り付けられた図1の「①係合板」がスライドし、ローラー部を押すことで、「②ドア閉鎖機構」のロックが解除される。

さらに、「①係合板」が乗場ドアに取り付けられた「②ドア閉鎖機構」を押しつつけることで、乗場ドアも開く。

かご・乗場双方のドアが開放されることで、乗降可能な状態となる。(図2参照)
