社会資本整備審議会建築分科会
建築物等事故・災害対策部会(第4回)

エレベーターの地震防災対策の推進について(案)

社会資本整備審議会建築分科会建築物等事故・災害対策部会報告
「エレベーターの地震防災対策の推進について」(案)

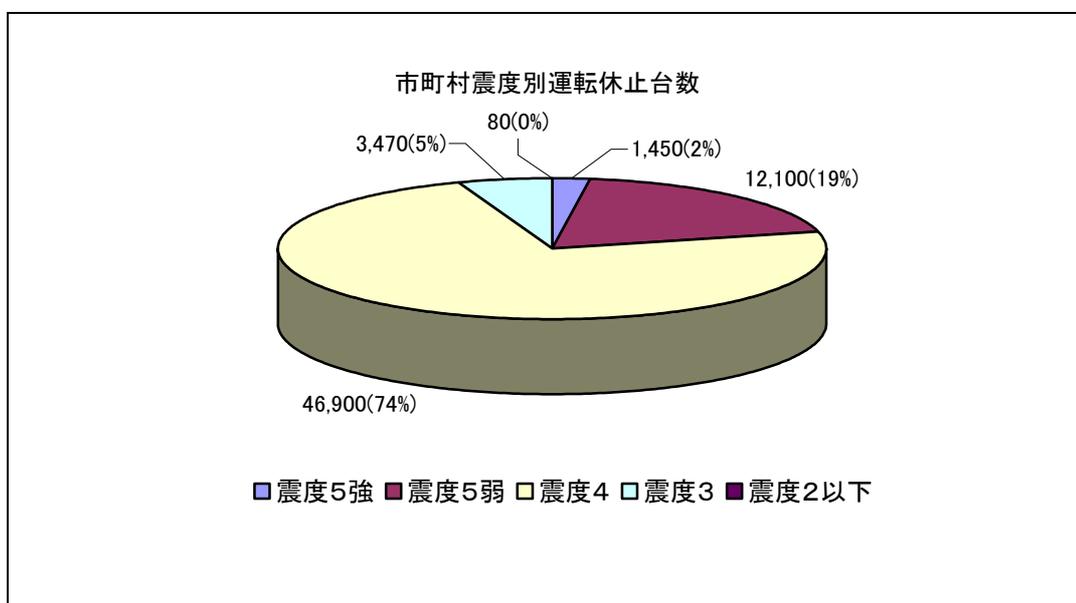
○ 地震の揺れのレベル別／運転休止状況

運転休止台数約6万4千台のうち、市町村で観測された震度が4以下のエリアに存するエレベーターが79%にもものぼる。

※市町村震度とエレベーターの地震感震器が感知する揺れの大きさが異なる場合があるため、市町村震度が3以下の場合であっても、エレベーターの運転休止が報告されているものと考えられる。

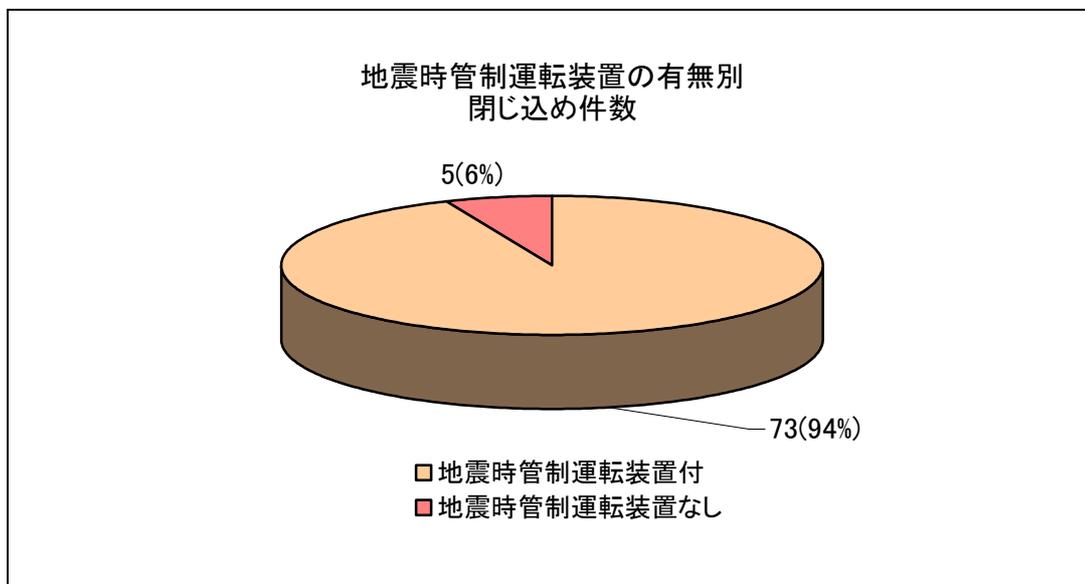
○ 地震時管制運転装置の有無別／閉じ込め件数

閉じ込めは78件発生しており、うち地震時管制運転装置付のエレベーターが73件(94%)。

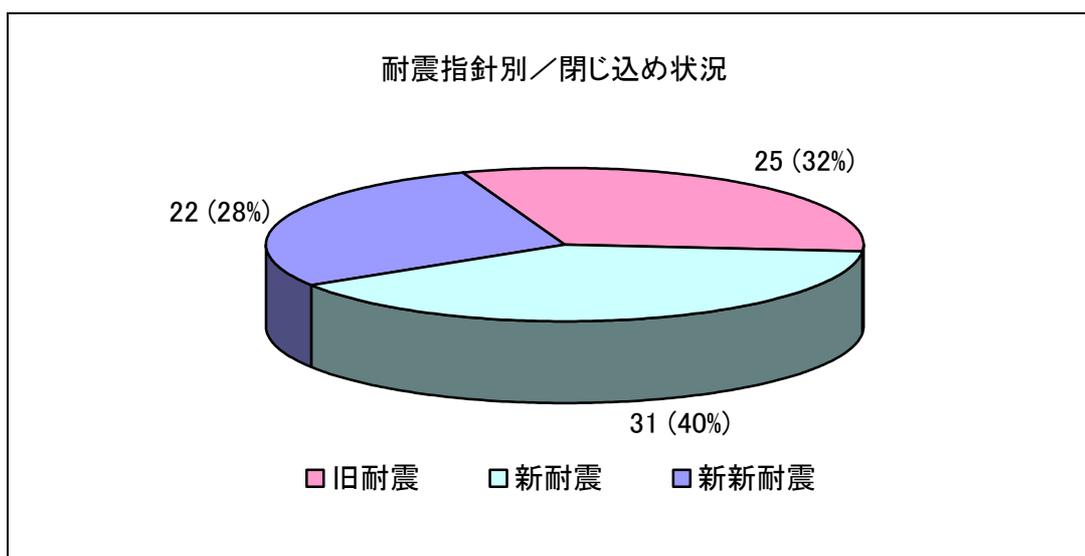
○ 耐震指針別／閉じ込め状況

閉じ込め件数78件のうち、72年指針(旧耐震指針)以前が25件(32%)、81年指針(新耐震指針)が31件(40%)、現行指針(新新耐震指針)が22件(28%)。

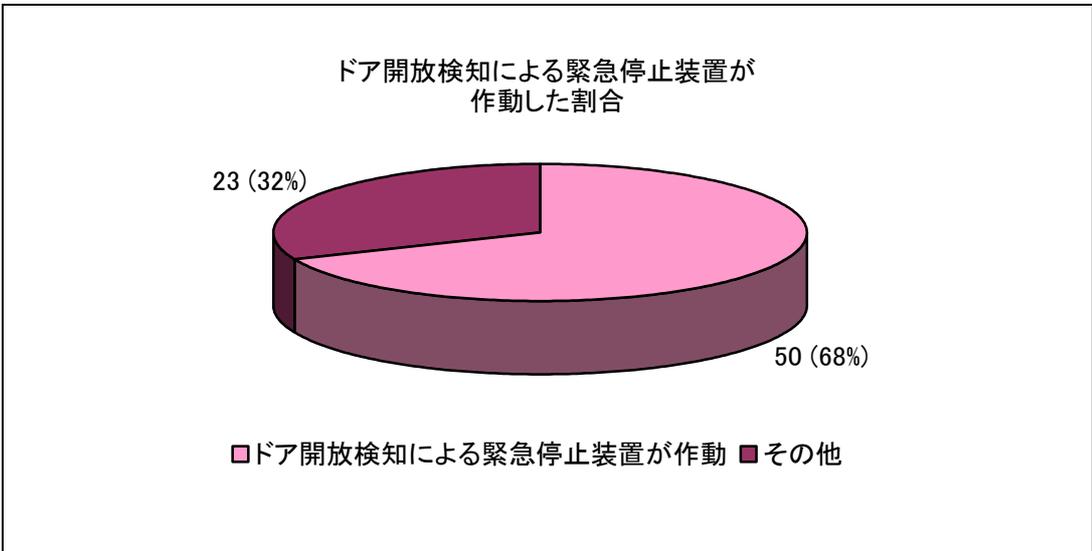
○ 地震時管制運転装置付のエレベーターの閉じ込め原因

73台のうち、ドア開放検知による緊急停止装置が作動したと考えられるものが50台(68%)。

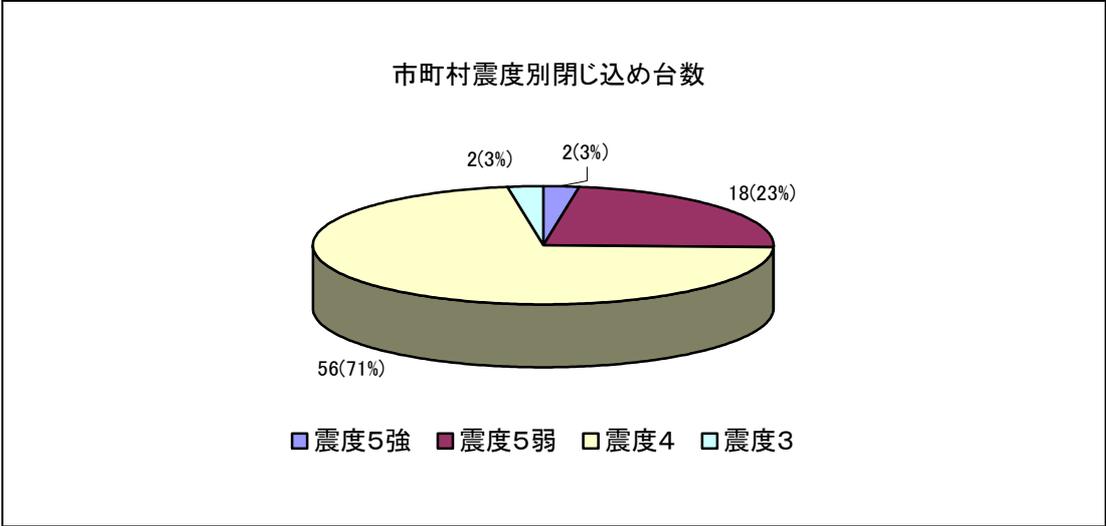
○ 市町村震度別の閉じ込め台数

市町村震度別の閉じ込め台数は、震度4で56件(71%)、震度5弱で18件(23%)、震度5強で2件(3%)、震度3で2件(3%)。

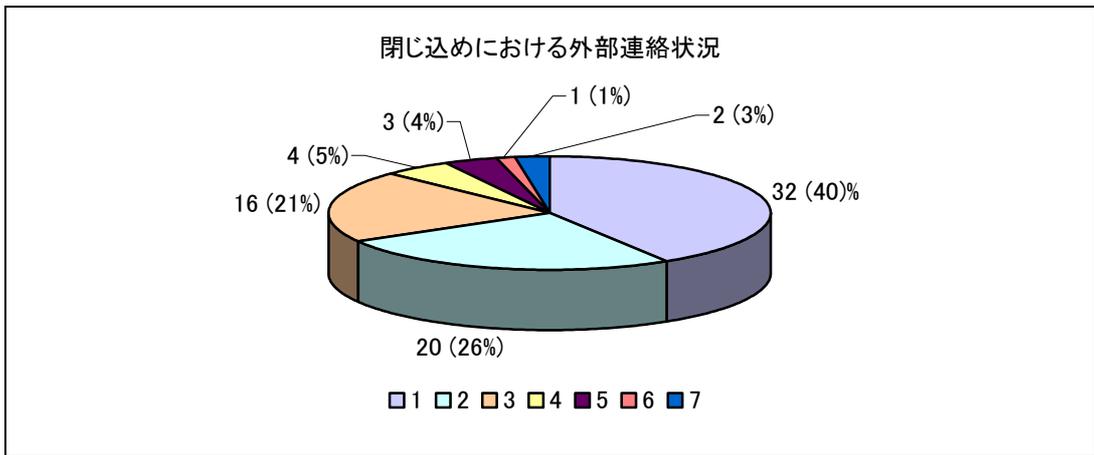
○ 閉じ込めにおける外部連絡ルート

閉じ込めにおける外部連絡ルートは、監視センターへの自動通報が約4割ともっとも多く、次いで利用者から監視センター、利用者から管理人が多い。

- 1 : 自動通報で監視センターを経由、自動的に保守拠点
- 2 : 利用者から監視センターを経由して保守拠点
- 3 : 利用者から管理人を経由して保守拠点
- 4 : 近くに保守員がいた
- 5 : 利用者から直接保守拠点
- 6 : 管理人から監視センターを経由して保守拠点
- 7 : その他

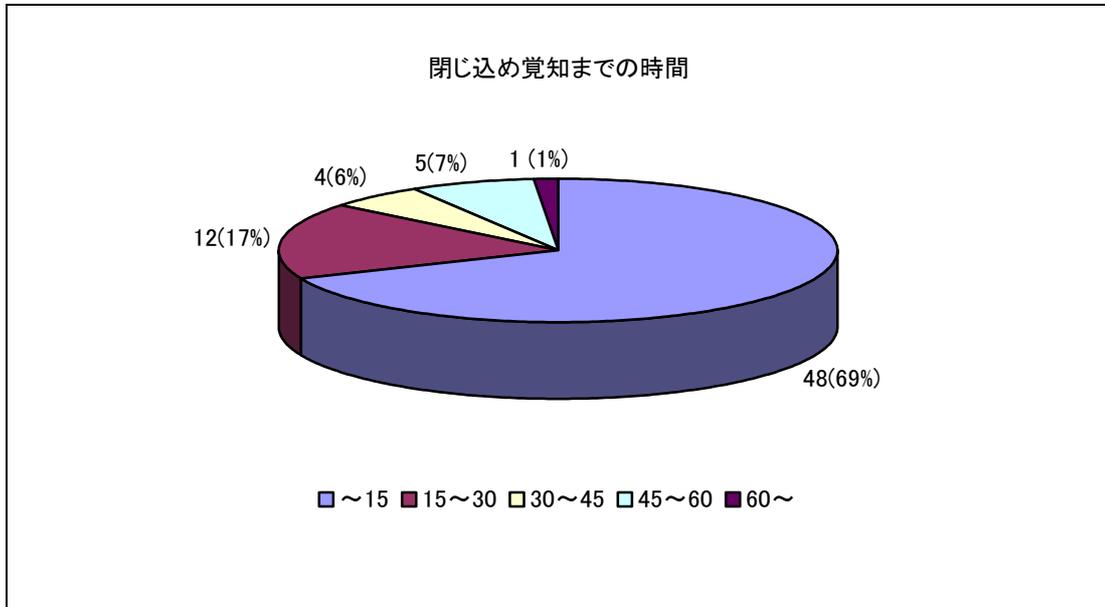
○ 閉じ込め覚知までの時間

閉じ込め件数78件のうち、閉じ込め覚知までの時間が判明している70件について、覚知までに30分以上かかったものが全体の7分の1を占める。

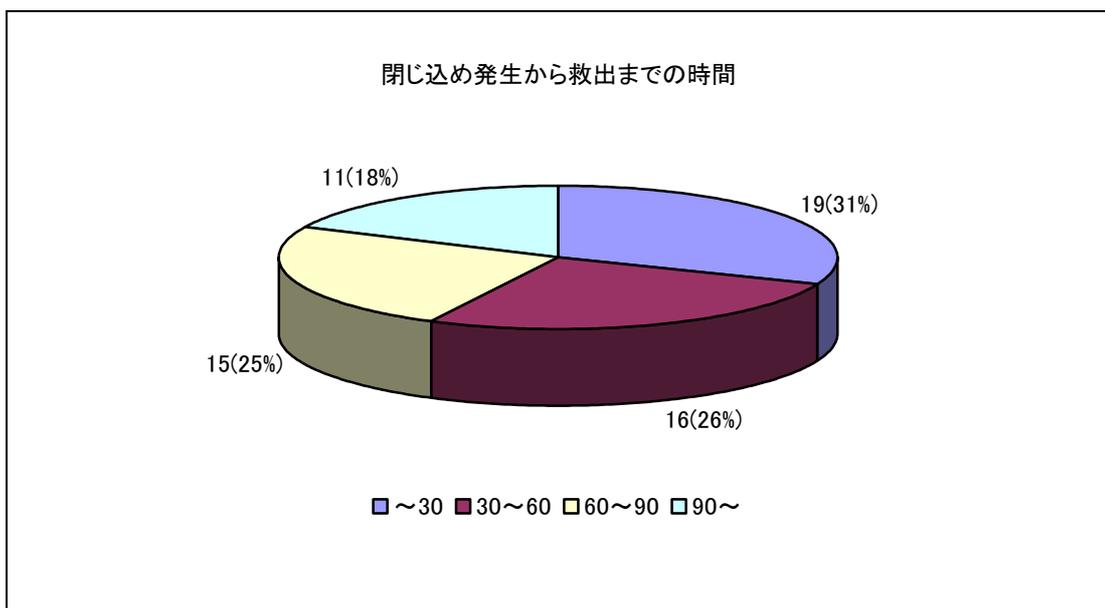
○ 閉じ込め発生から救出までの時間

閉じ込め件数78件のうち、救出までの時間が判明している61件について、60分以上かかったものが全体の5分の2を占める。

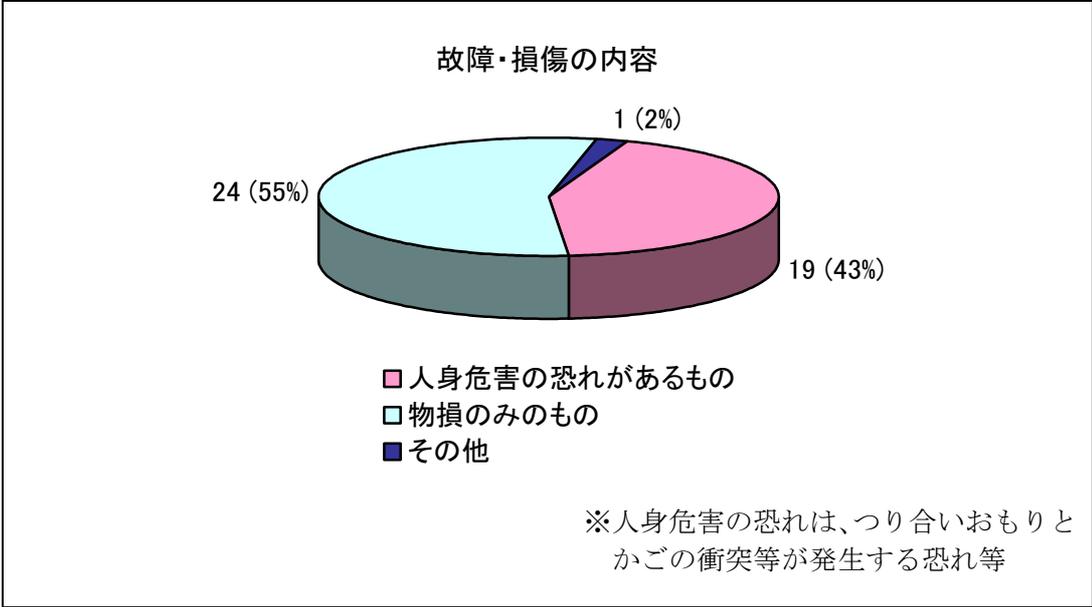
○ 故障・損傷の内容

故障・損傷件数 44 件のうち、人身危害の恐れがあると考えられるものが 19 件(43%)、物損のみのものが 24 件(55%)。

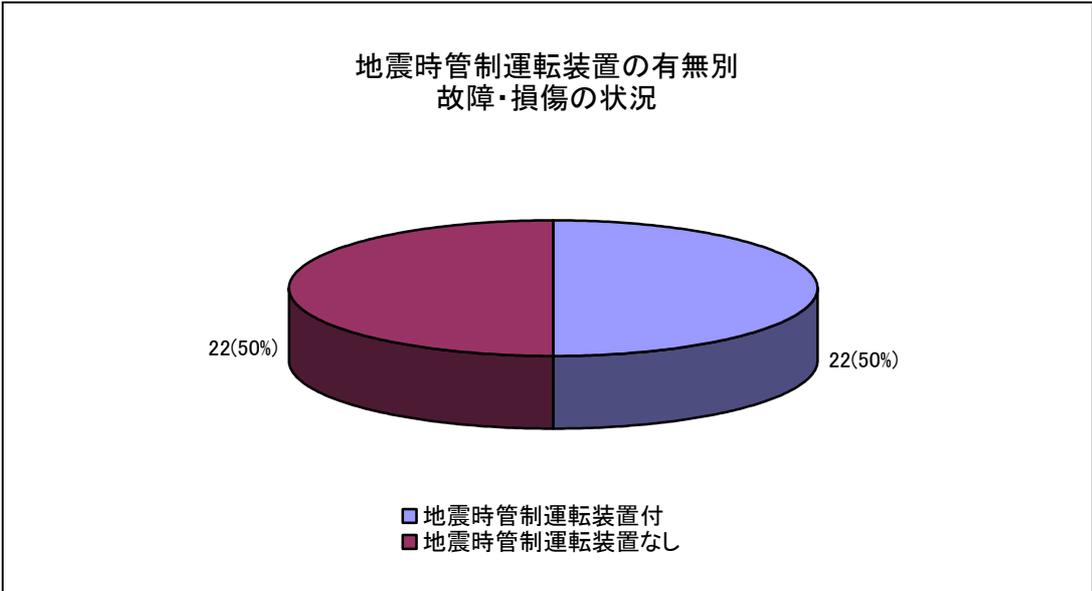
○ 地震時管制運転装置の有無別／故障・損傷の状況

故障・損傷件数 44 件のうち、地震時管制運転装置付エレベーターが 22 件、地震時管制運転装置のないエレベーターが 22 件。

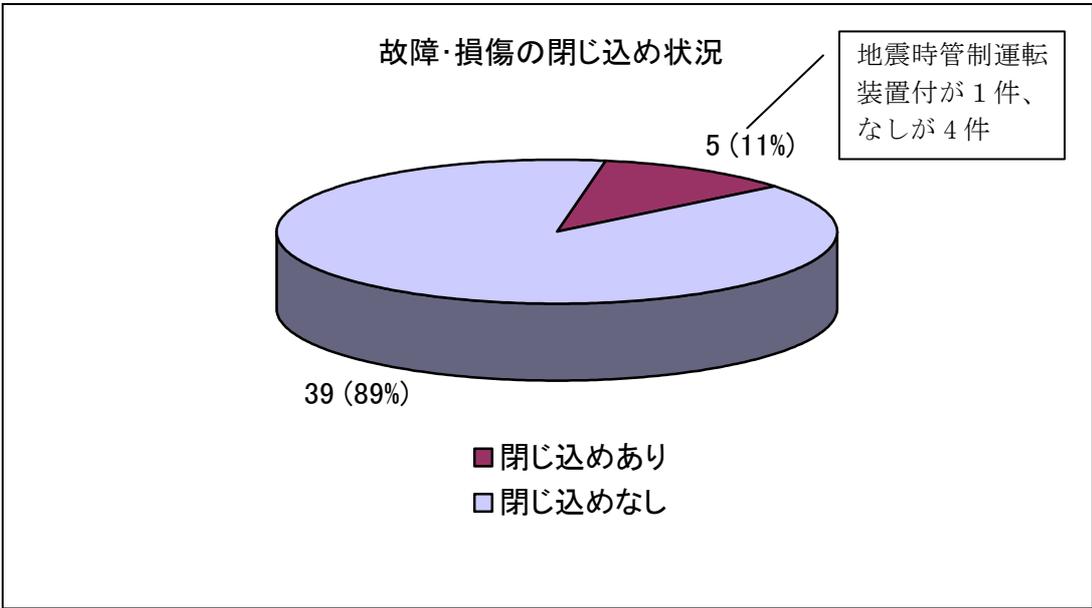
○ 閉じ込めの有無別／故障・損傷の状況

故障・損傷件数 44 件のうち、閉じ込め件数は 5 件 (11%)。

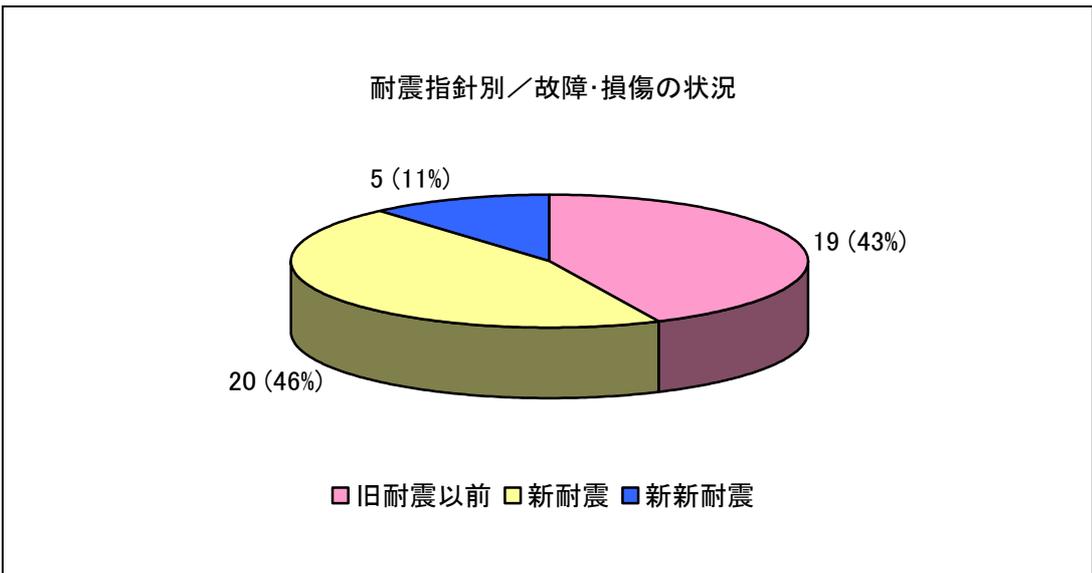
○ 耐震指針別／故障・損傷の状況

故障・損傷件数 44 件のうち、72 年指針 (旧耐震指針) 以前が 19 件 (43%)、81 年指針 (新耐震指針) が 20 件 (46%)、現行指針 (新新耐震指針) が 5 件 (11%)。

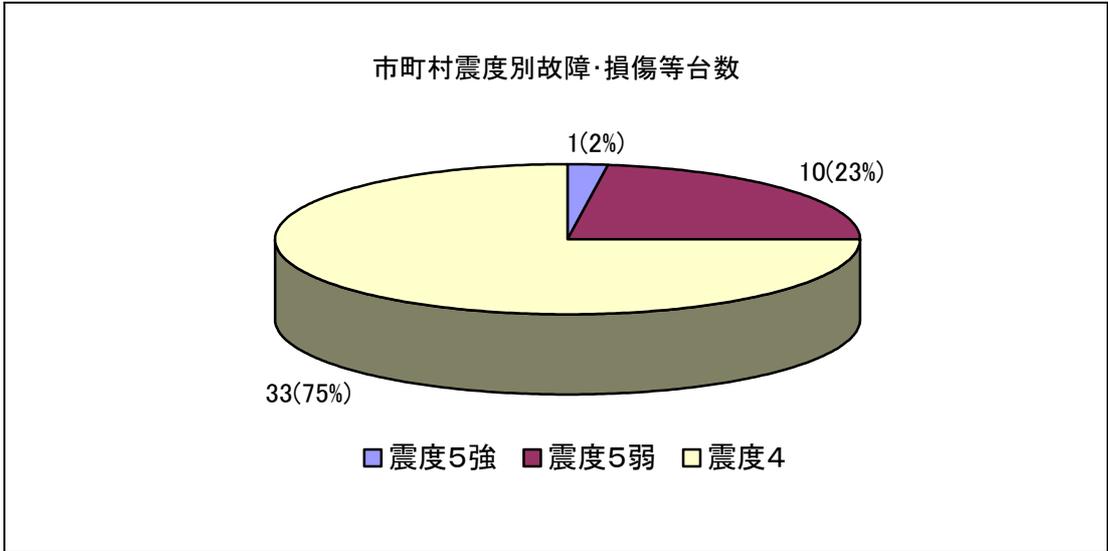
○ 市町村震度別の故障・損傷台数

故障・損傷件数 44 件のうち、震度 5 強が 1 件 (2%)、震度 5 弱が 10 件 (23%)、震度 4 が 33 件 (75%)。

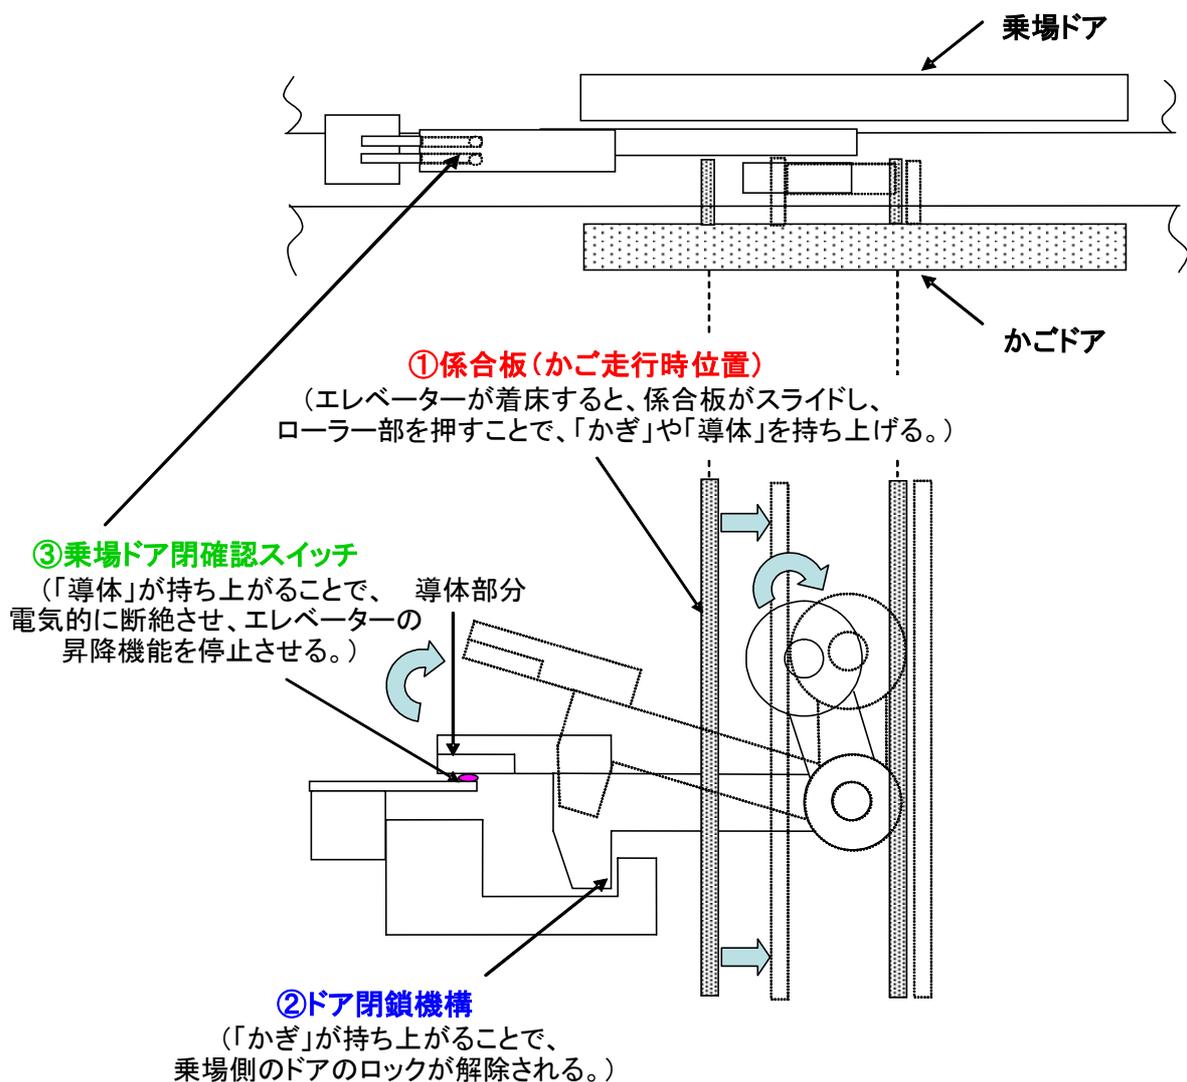
図1 ドア開放検知による緊急停止装置の機構

エレベーターの走行中、地震の衝撃等によってかご側の「①係合板」が乗場側のローラー部を押してしまう等により、「②ドア閉鎖機構」のロックが外れ（＝ドアが開放されていると検知される）、同時に「③乗場ドア閉確認スイッチ」もOFFの状態になり、エレベーターの昇降機能が緊急停止する。（図1参照）

なお、平常運転時は、エレベーターが着床すると、かご側のドアが開きはじめて、かごドアに取り付けられた図1の「①係合板」がスライドし、ローラー部を押すことで、「②ドア閉鎖機構」のロックが解除される。

さらに、「①係合板」が乗場ドアに取り付けられた「②ドア閉鎖機構」を押しつけることで、乗場ドアも開く。

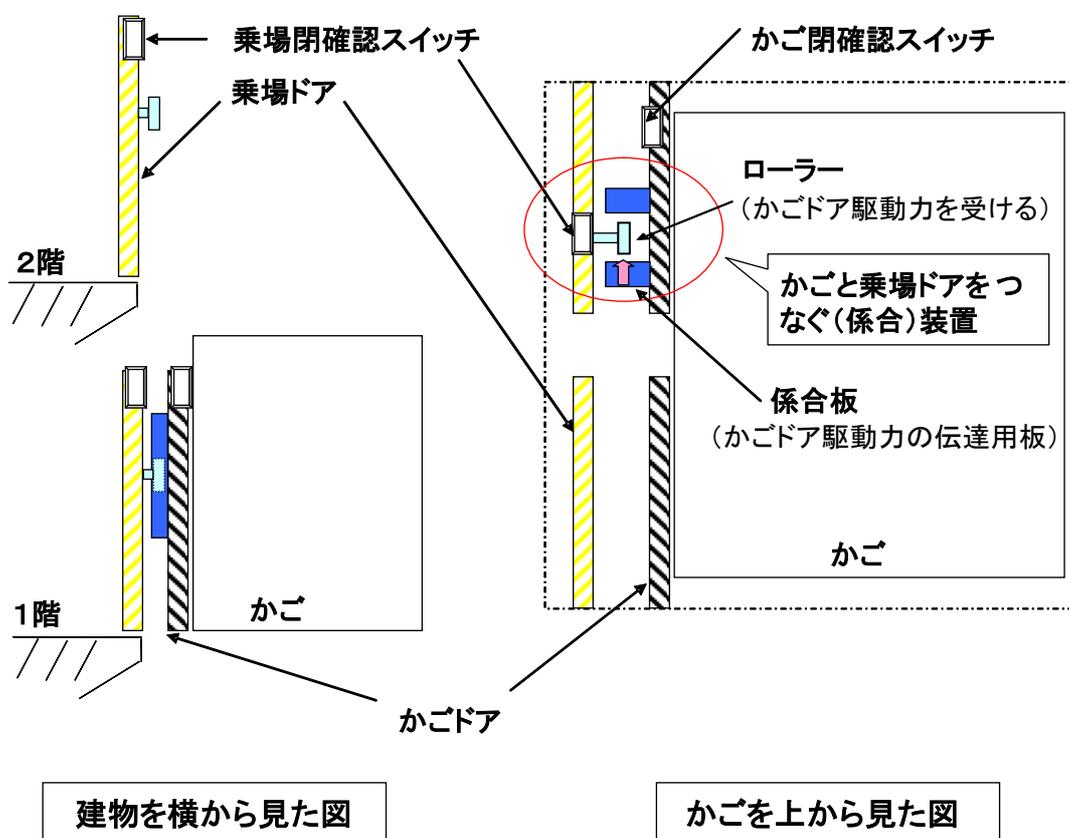
図2 かごや乗場のドアの開閉機構

かご・乗場双方のドアが開放されることで、乗降可能な状態となる。(図2参照)

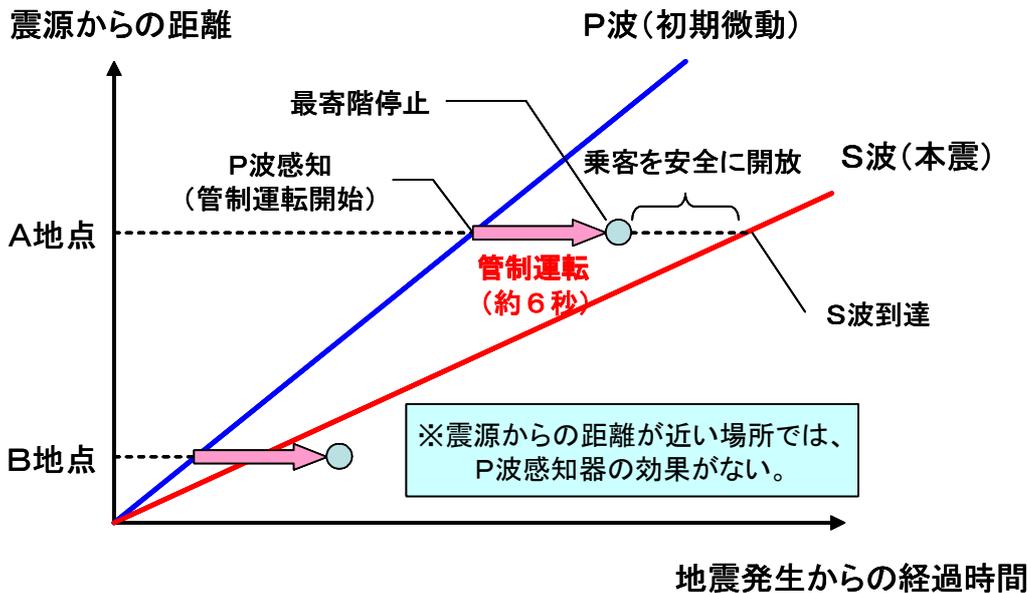
P波感知型地震時管制運転装置の場合

S波（本震）の前のP波（初期微動）を感知し、大きな地震動が到達する前に早期にエレベーターを管制運転させることによって、ドア開放検知による安全装置が作動する前に最寄階に着床・停止し、乗客の閉じ込め事故防止を図ることができる。

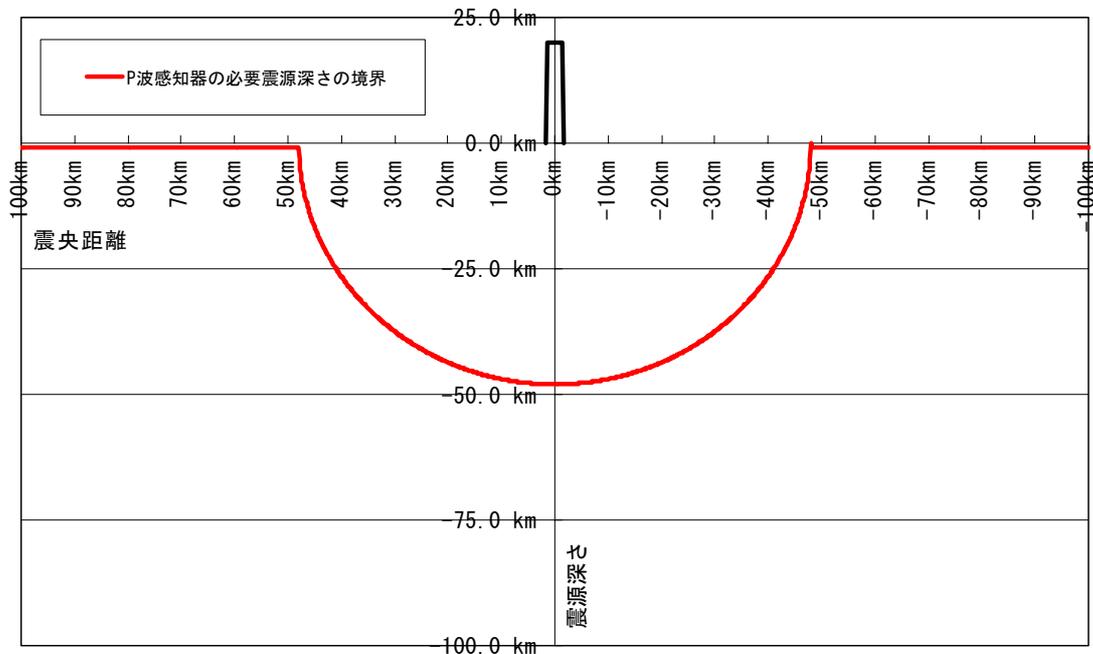
図 P波感知型地震時管制運転装置が有効となる領域

一般的に、P波感知型地震時管制運転装置がP波を感知してから、最寄階に着床しドアを開放するまでの時間は約6秒であり、ある地点において、P波（初期微動）が到達してからS波（本震）が到達するまでに約6秒の余裕時間があれば、エレベーターは安全に最寄階に着床しドアを開放することができる。

下図は、余裕時間を約6秒として、P波感知型地震時管制運転装置が有効に機能する震源深さと震央距離との関係を示しており、半円の外側の地点では、S波（本震）が到達する前にエレベーター内の乗客を安全に開放することができると考えられる。

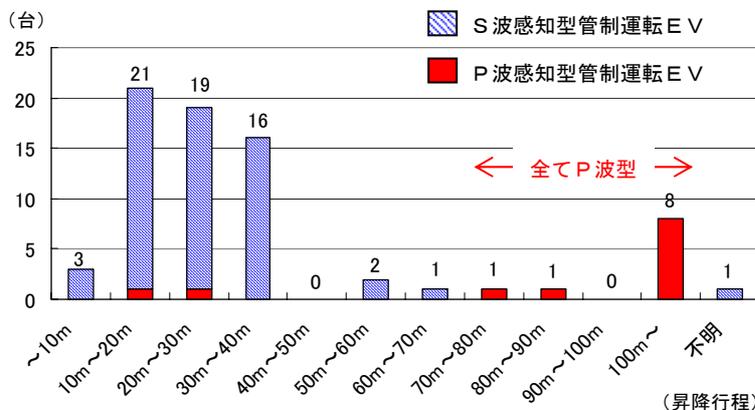
図1 閉じ込めが発生した管制運転EVの昇降行程と地震感知器の種類

千葉県北西部地震において閉じ込めが発生した78台のエレベーターのうち、73台が地震時管制運転装置付きのエレベーター（以下「管制運転EV」という。）であり、さらにそのうち12台がP波感知型管制運転EVであった。

また、閉じ込めが発生した管制運転EV（73台）のうち、昇降行程が70m以上のエレベーターには、いずれもP波感知器が設置されていた（図1）。同様に、昇降行程が60m以上のエレベーターは、ほぼ全て急行ゾーンを有するものであった（図2）。

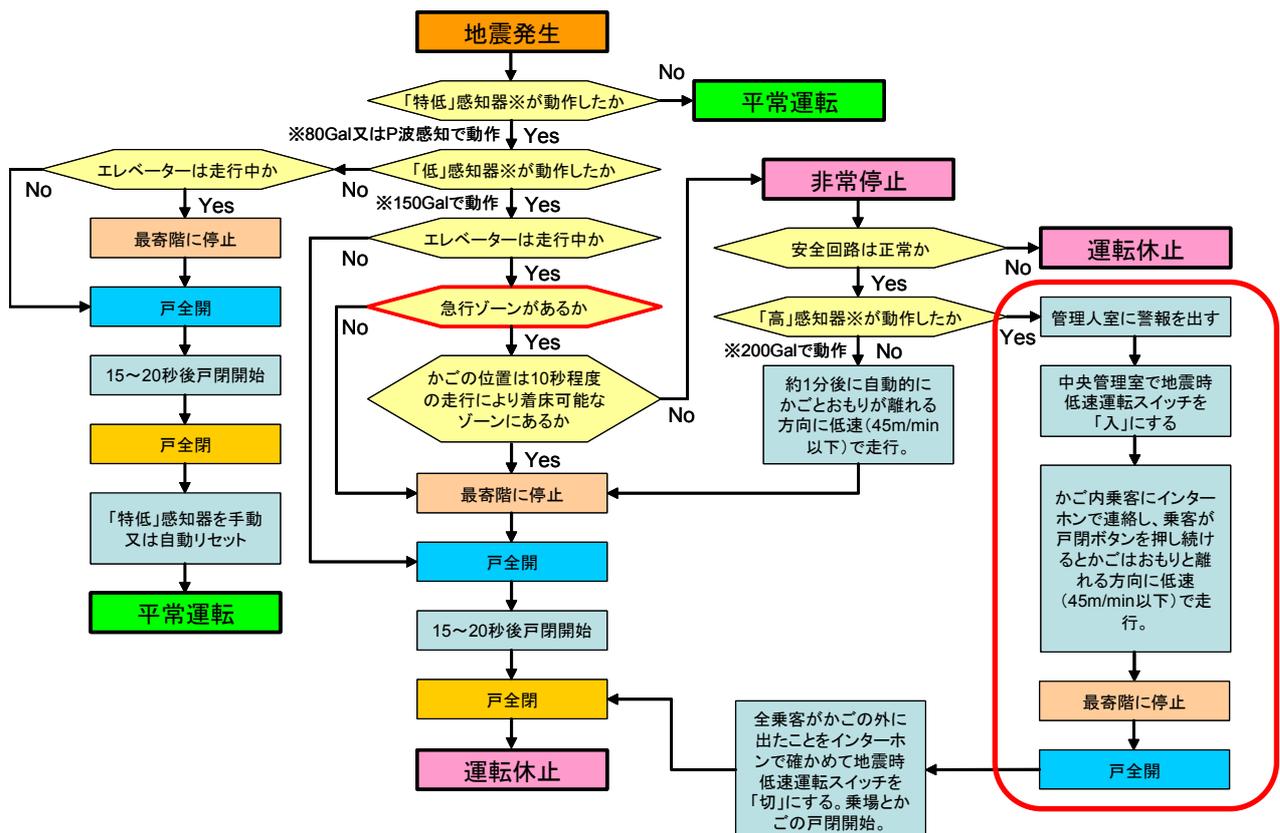
図3 地震時管制運転装置フローチャート(例)

なお、「急行ゾーン」を有するエレベーターの多くは、管理室を設置しており、地震時管制運転装置によって非常停止した場合は、管理室において、①最寄階又は②非常着床用出入口に着床するよう操作することとなる。

閉じ込めが発生したP波感知型管制運転EV12台のうち4台は、管理室における操作が行われなかったことによるものである。

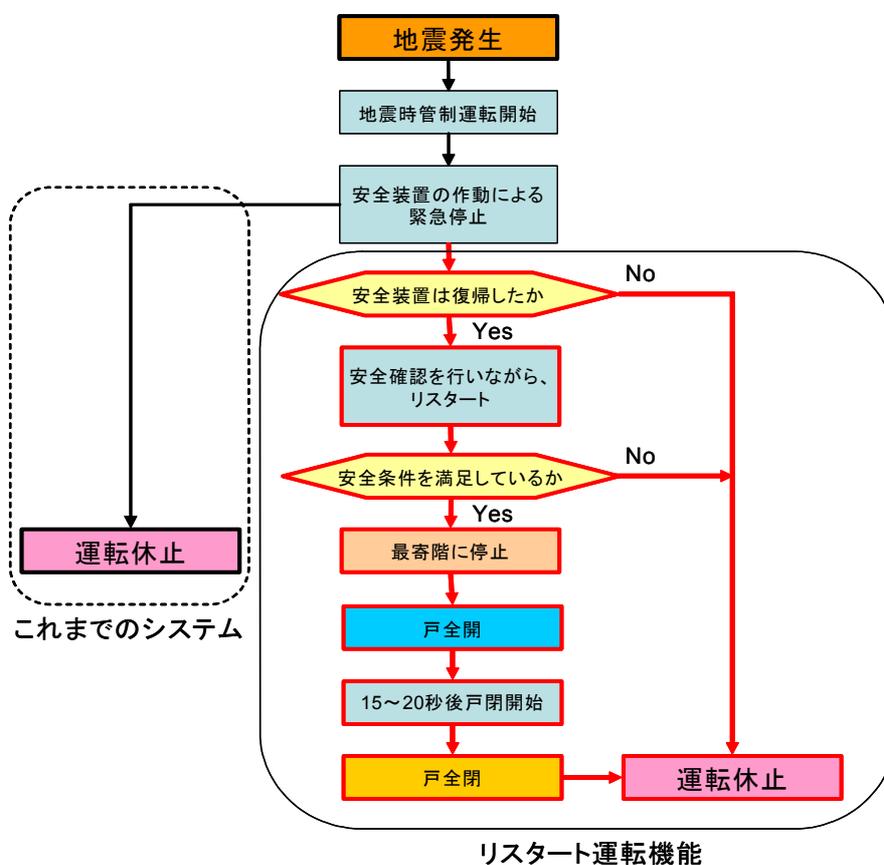
図 リスタート運転機能の作動フロー（例）

「リスタート運転機能」を地震時管制運転装置に付加することによって、地震発生後に安全装置が復帰し、一定の安全条件が満足されている場合には、保守員による安全確認を行わなくともエレベーターを最寄階に着床させ、乗客を安全に開放することができる。

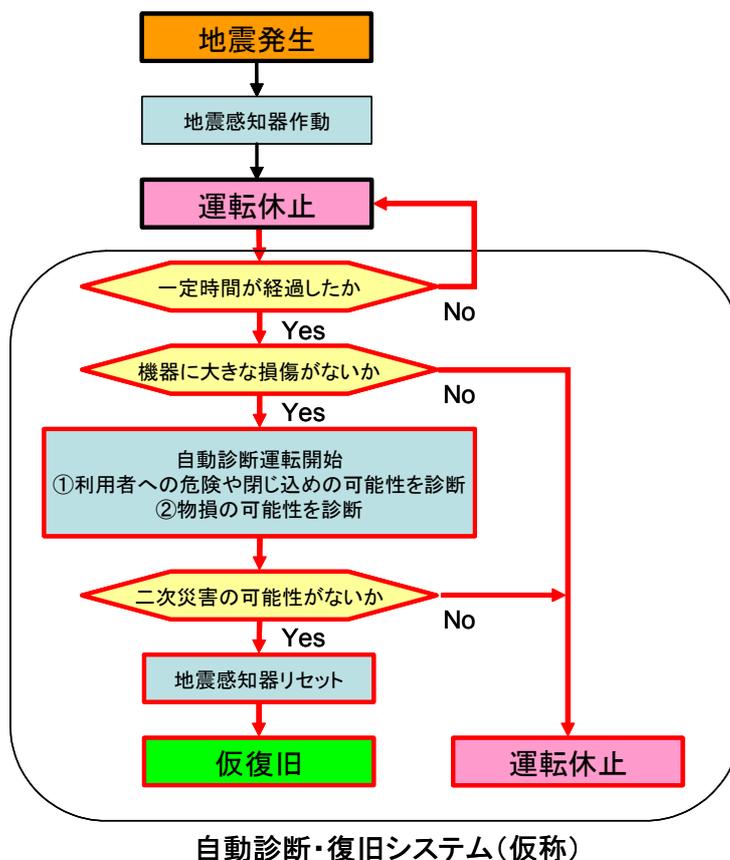
図 自動診断・復旧システム（仮称）の作動フロー

「自動診断・復旧システム（仮称）」を導入することによって、地震発生から一定時間経過した後、自動で利用者への危険性や閉じ込め、物損の可能性等を診断し、二次災害のおそれがないと判断された場合には、保守員が安全確認を行うまでの間、エレベーターを仮復旧させることができる。

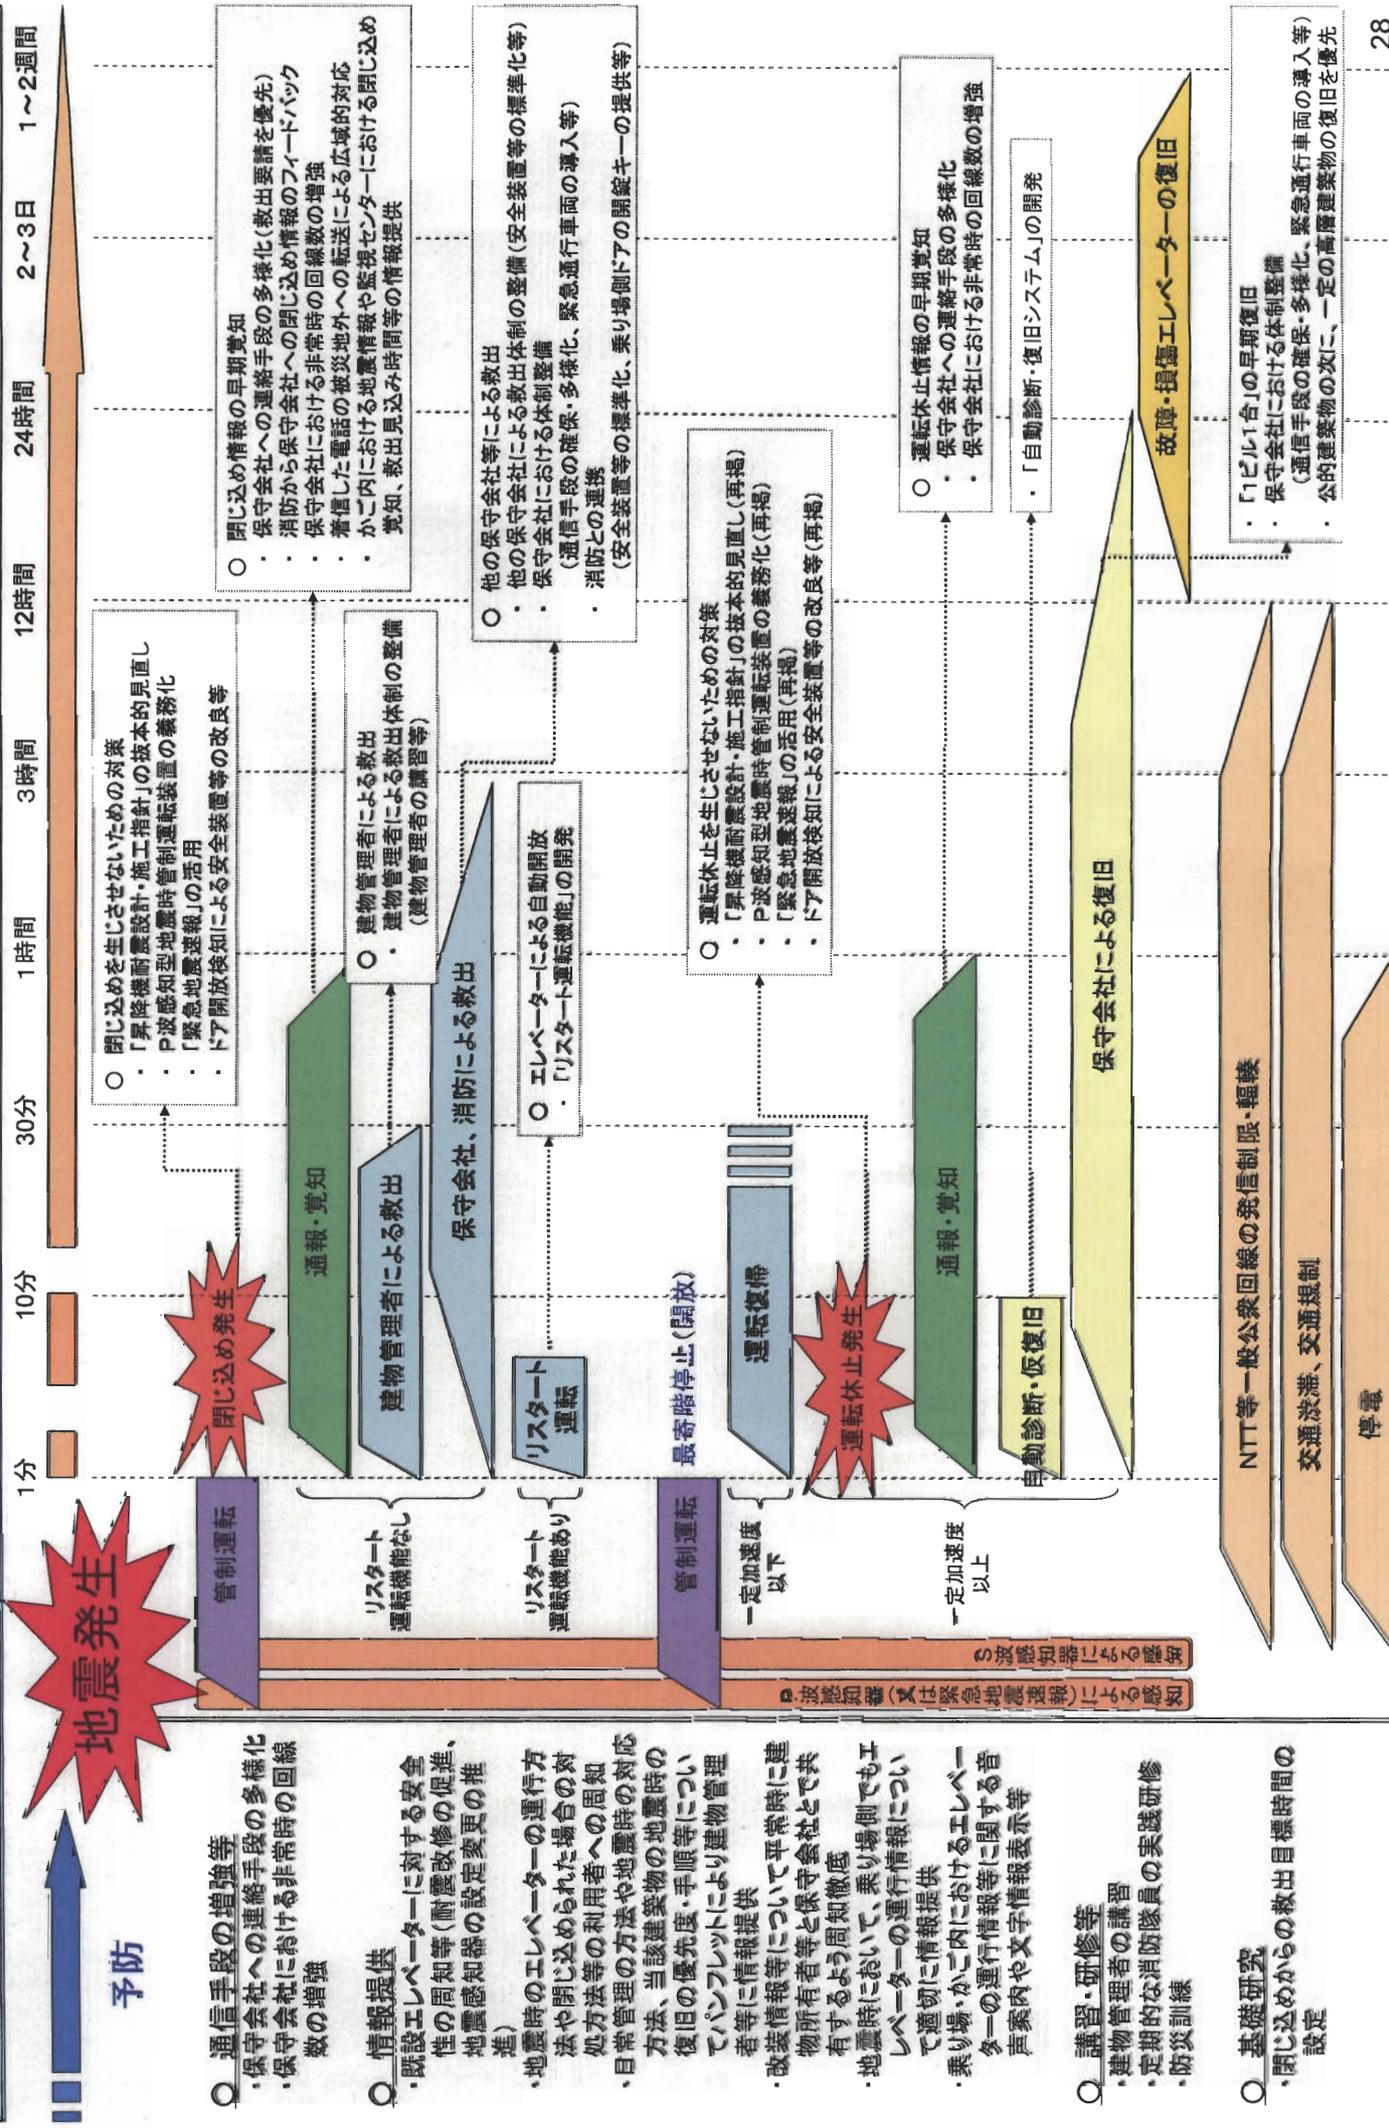
エレベーターの地震防災対策(案)

1分 10分 30分 1時間 3時間 12時間 24時間 2~3日 1~2週間

地震発生
