5. 実証実験

5-1 実証実験結果まとめ

5-2 各技術の概要及び実証実験結果の詳細

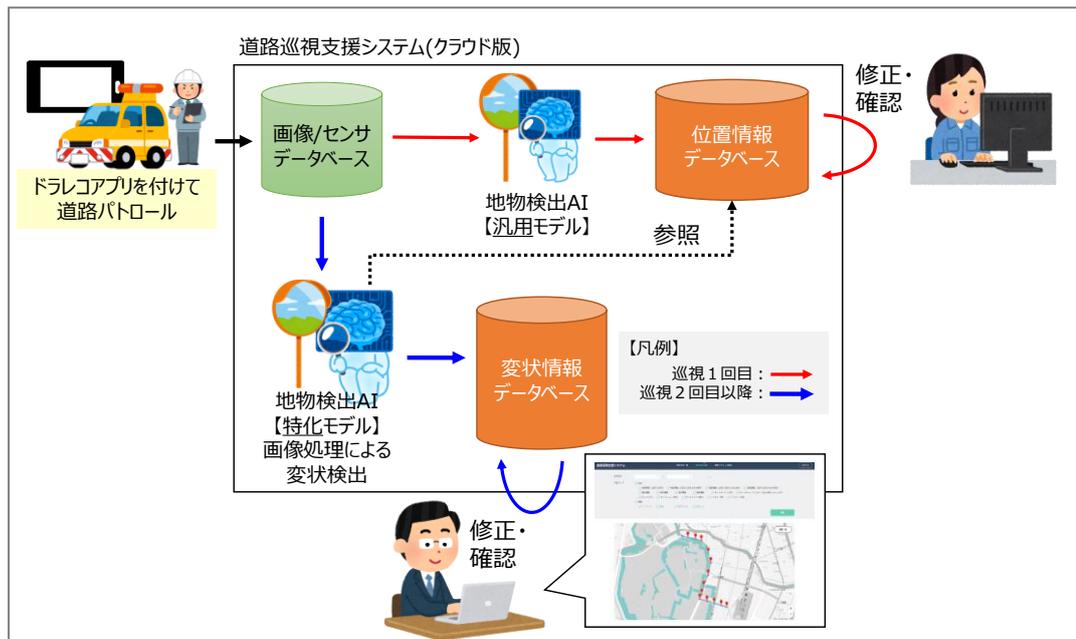
道路巡視支援システムは、道路巡回時にスマホで撮影した画像からAIを用いて舗装の損傷状況と道路地物（道路標識、カーブミラー等）の位置と状態を判定するシステムである。

図 5-1 道路巡視支援システム概要

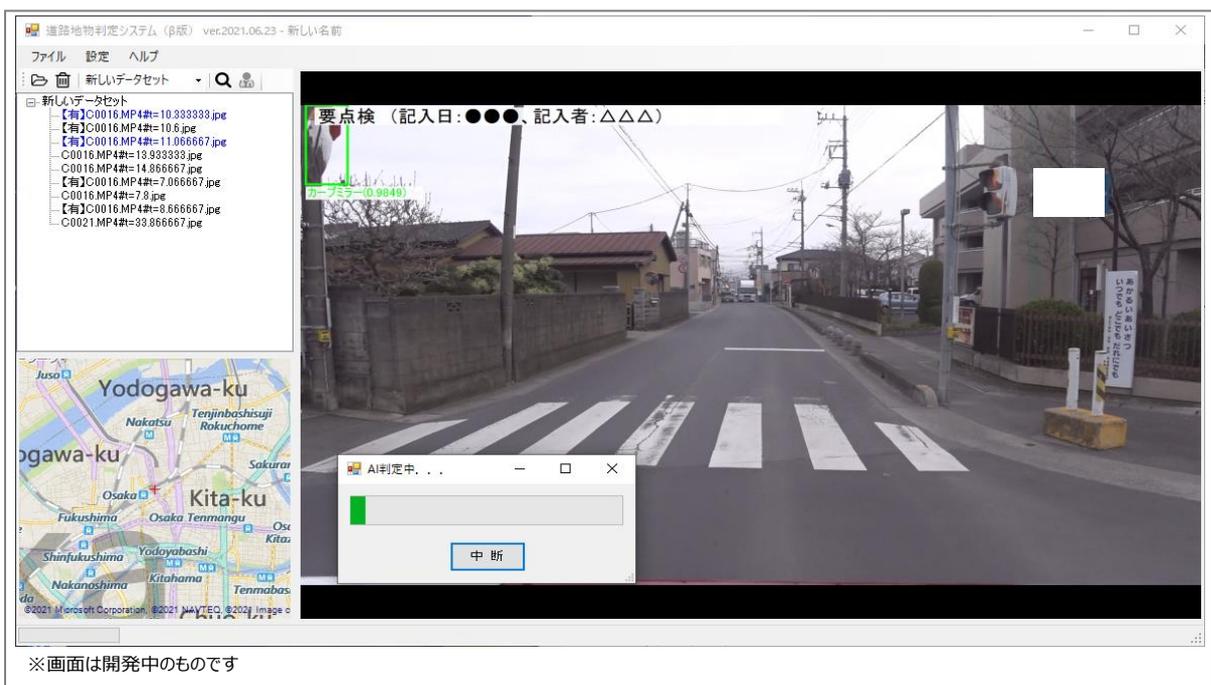
図 5-2 道路巡視支援システム画面（道路管理地物の判定）

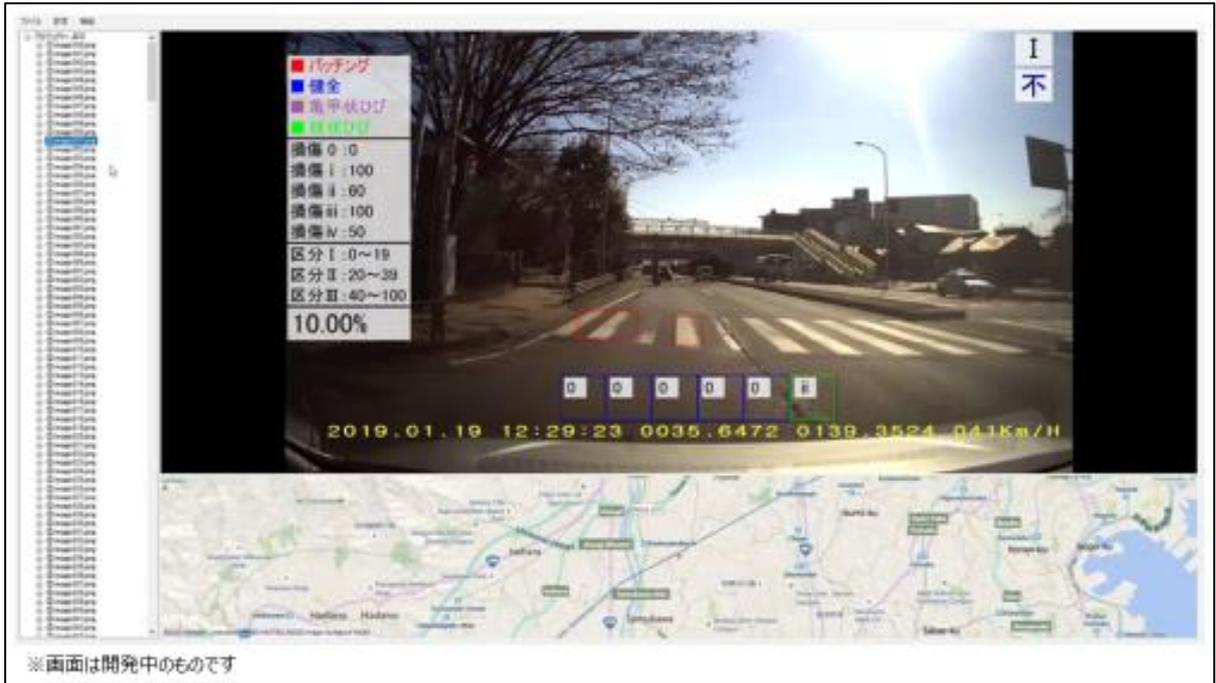
図 5-3 道路巡視支援システム画面（舗装の損傷状況診断）

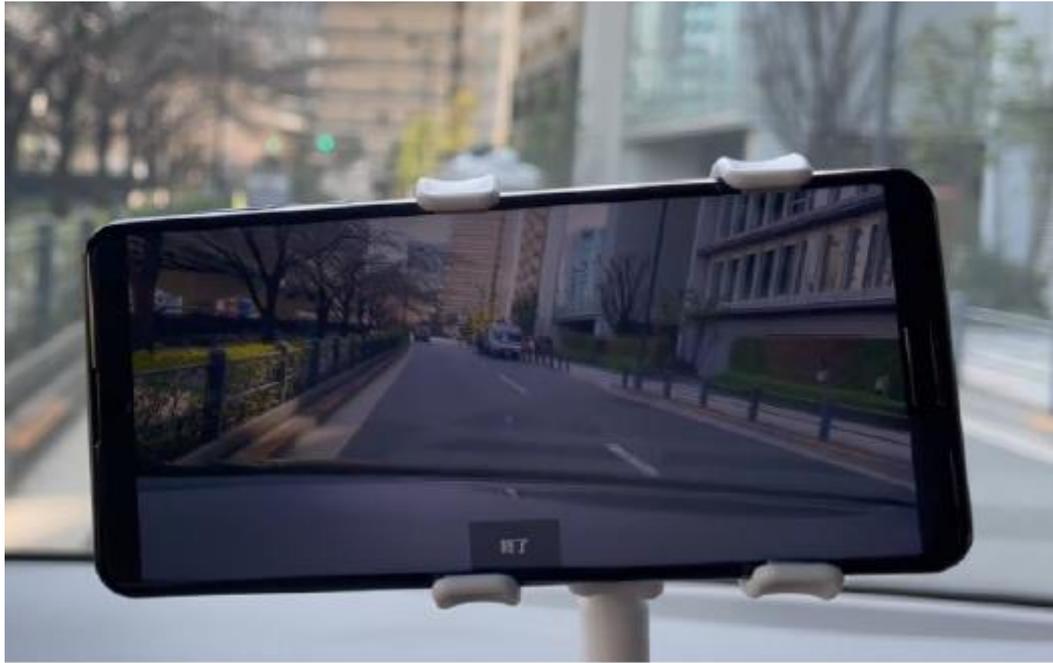
図 5-6 実証実験の機器の様子

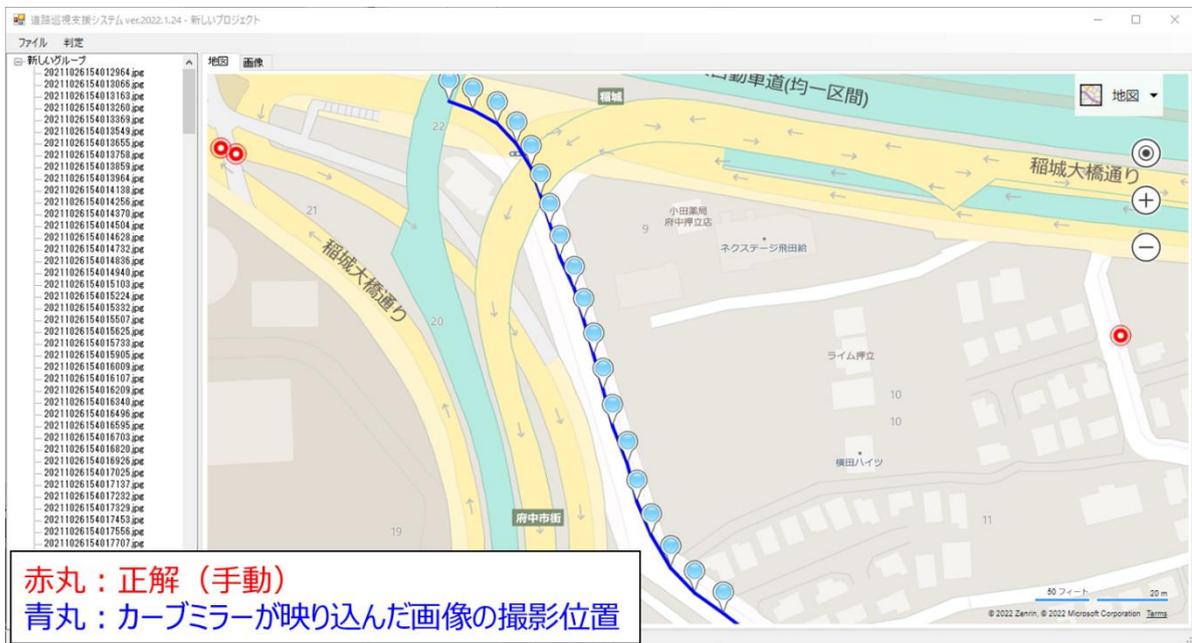
地物検出AIを用いて、本市域内のカーブミラーの位置情報推定の試行を実施した。Google ストリートビューを用いて人力でプロットした位置データをカーブミラーの暫定正解データとして地物検出AIの推定結果と比較した。

図 5-7 AIによる検出結果(カーブミラーがない路線の例)

カーブミラーが沿道に存在しない路線での撮影画像からはカーブミラーが検出されておらず、カーブミラーが存在する路線での撮影画像からカーブミラーが検出されていることが分かる。

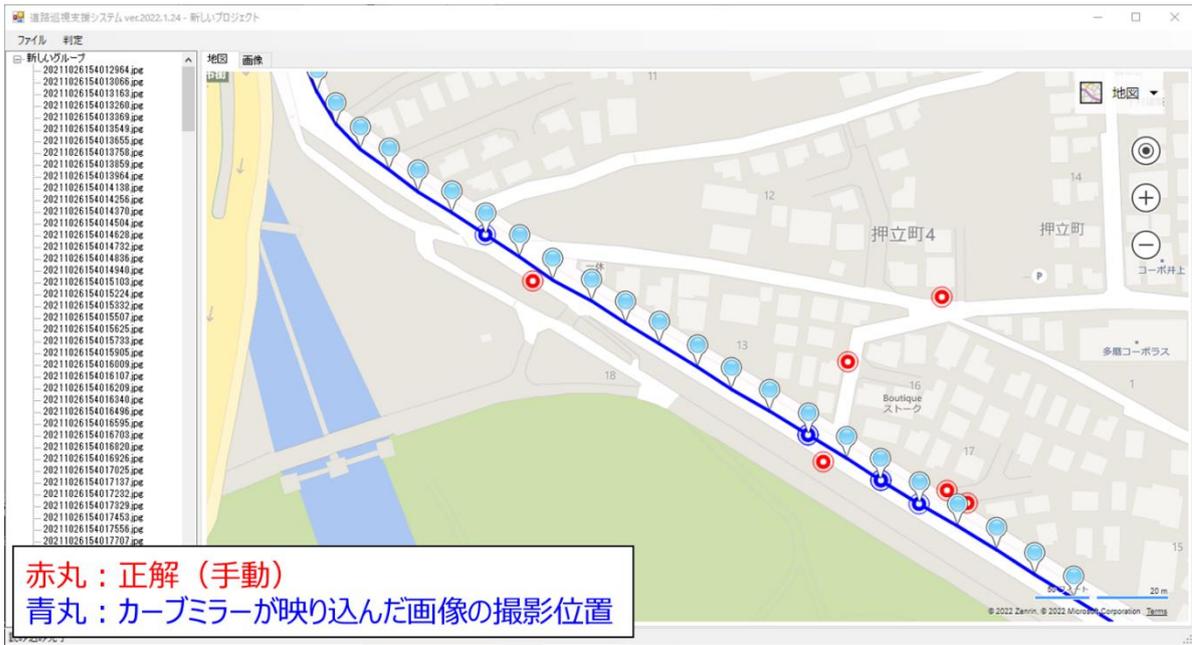
図 5-8 AIによる検出結果（カーブミラーがある路線の例）

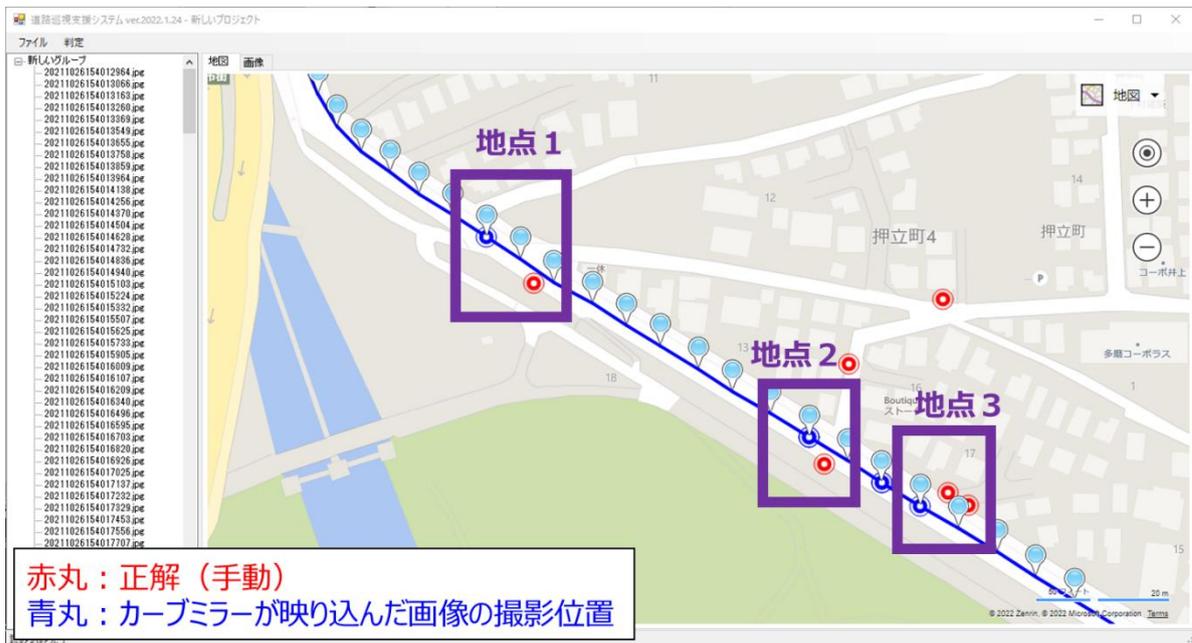
カーブミラーが映り込んだ画像の撮影位置と地点ごとの画像は、次のとおり。撮影画像内でカーブミラーが抽出されていることが分かる。

図 5-9 カーブミラーが映り込んだ画像の撮影位置

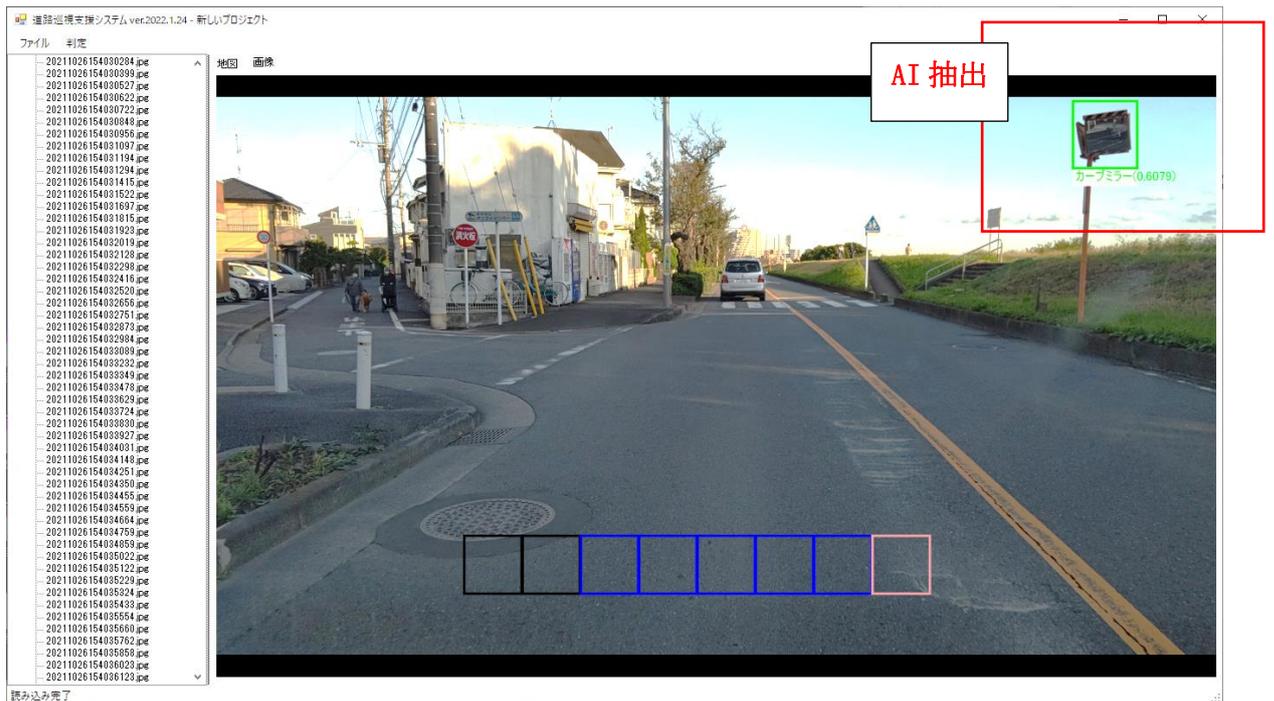
図 5-10 地点 1 における撮影画像

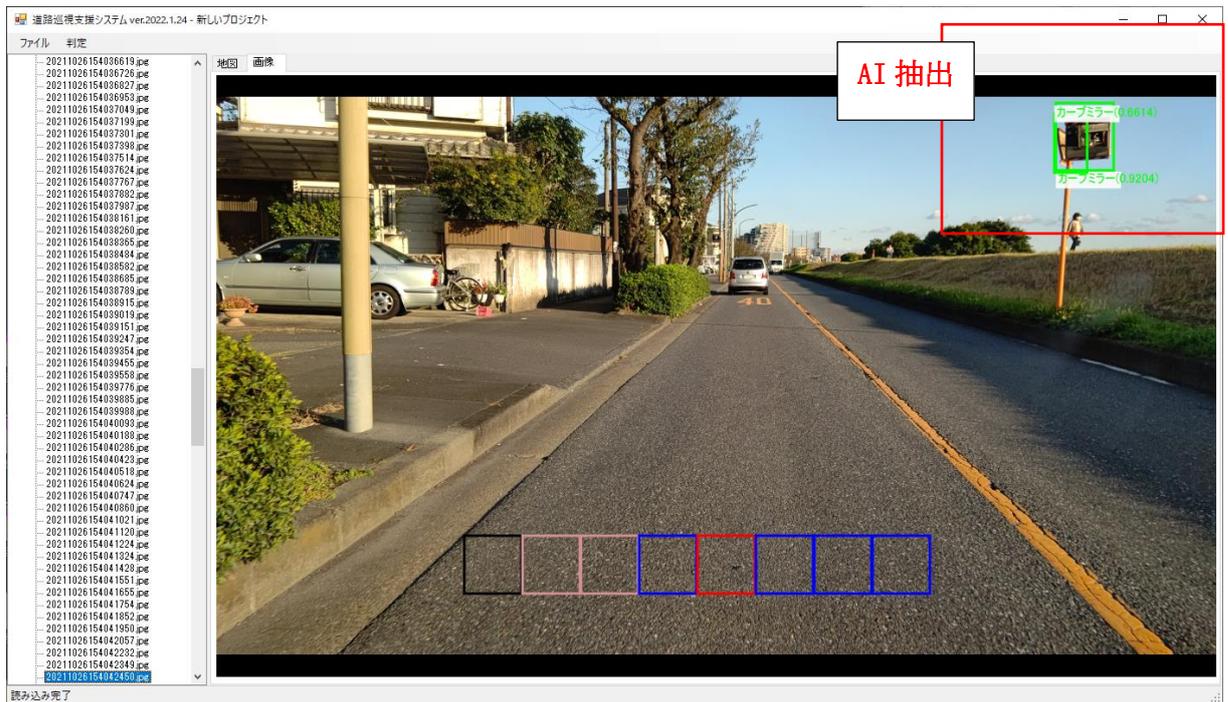
図 5-11 地点 2 における撮影画像

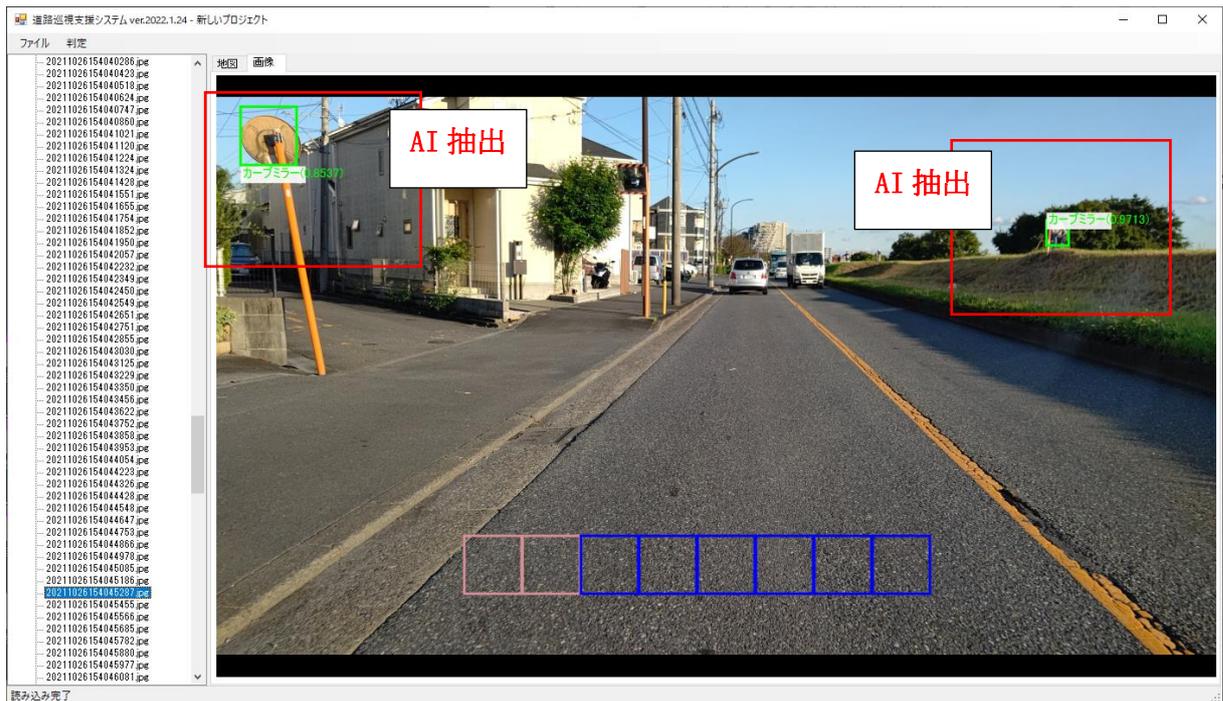
図 5-12 地点 3 における撮影画像

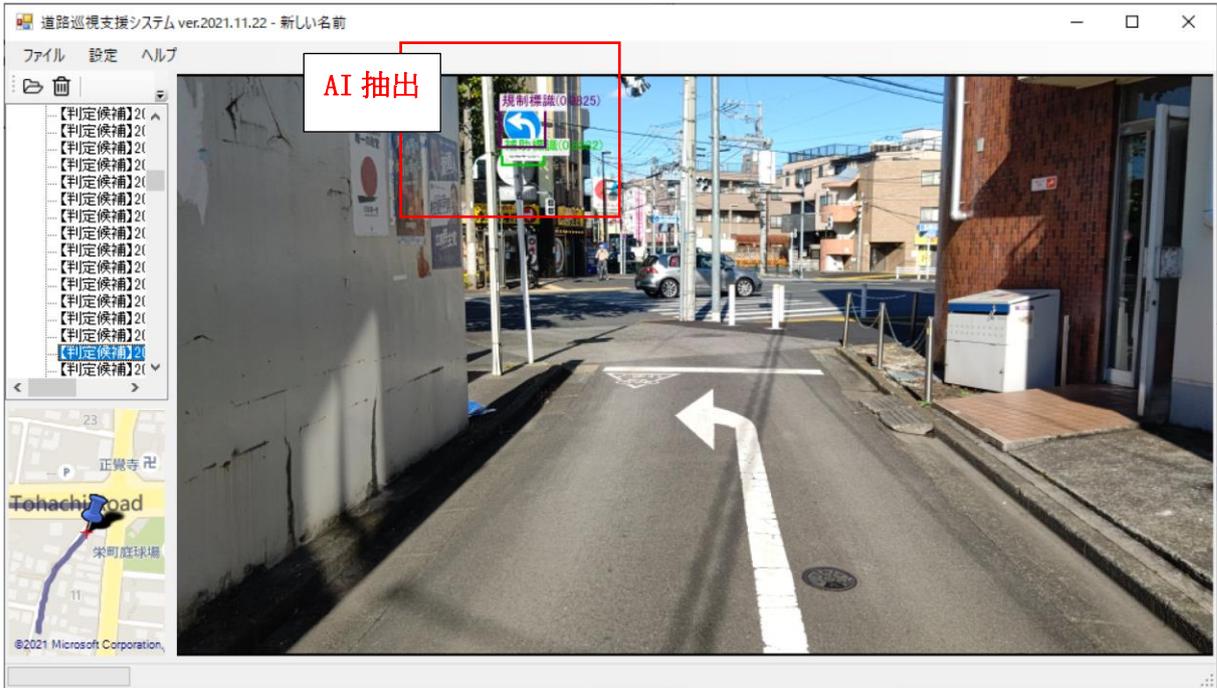
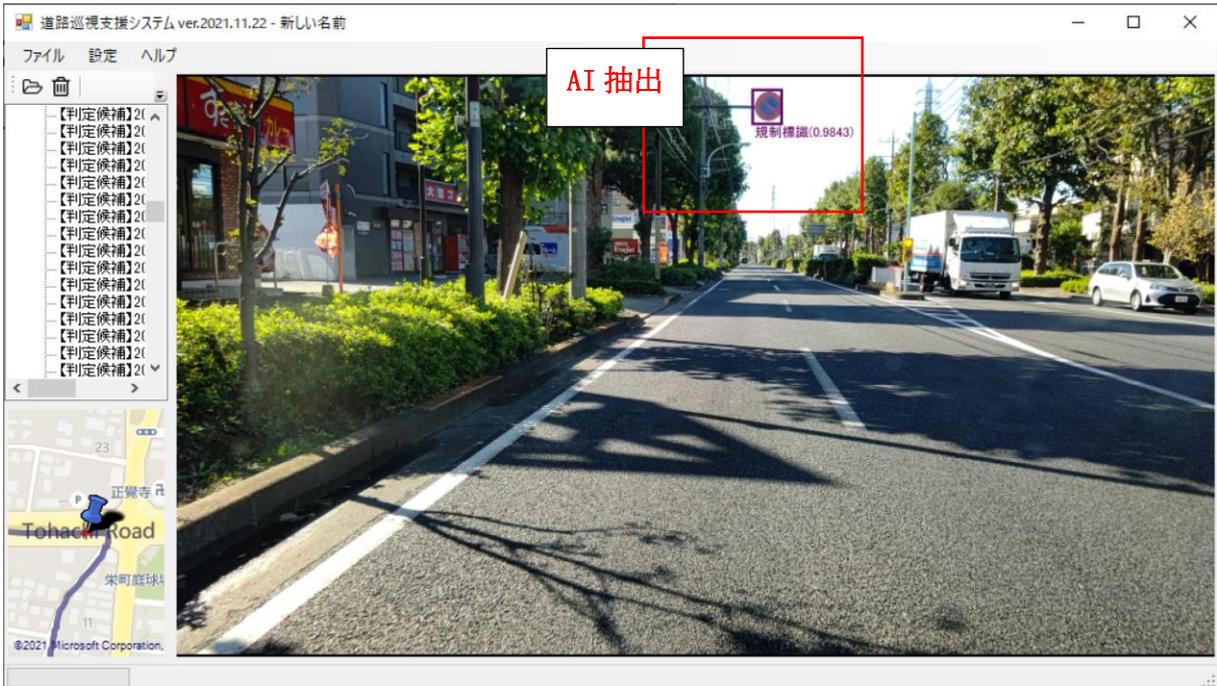
また、上記路線以外ではカーブミラー以外の道路標識のA I抽出も実証実験内で確認することができた。

図 5-13 別地点における道路標識抽出画像

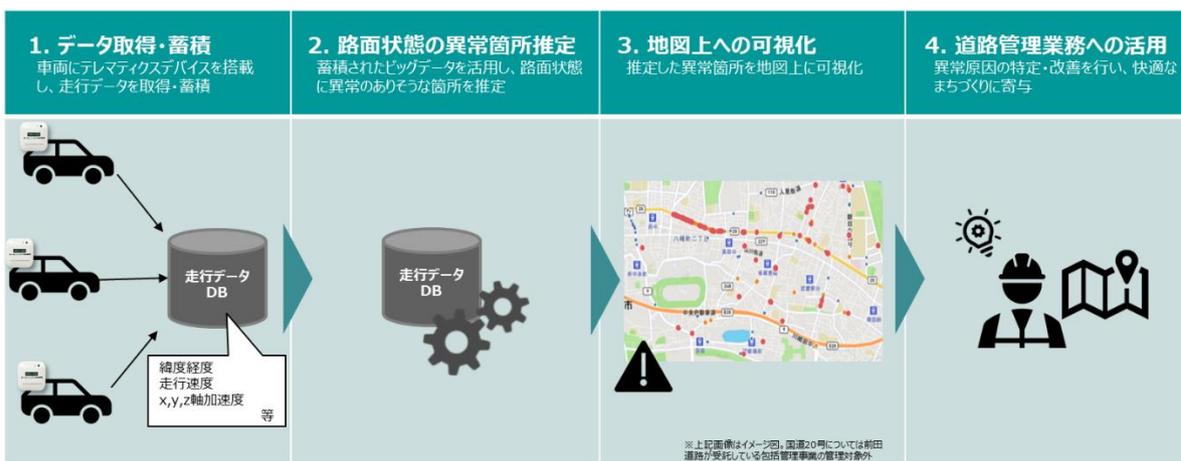
プローブデータ活用による路面状態の異常検知システムはあいおいニッセイ同和損害保険(株)の保険契約車両や前田道路(株)の巡回車などの走行データを活用することで、専用車両を必要としない路面状態の異常検知システムの実現を目指すものである。システムの概要は、次のとおり。

図 5-14 システム概要

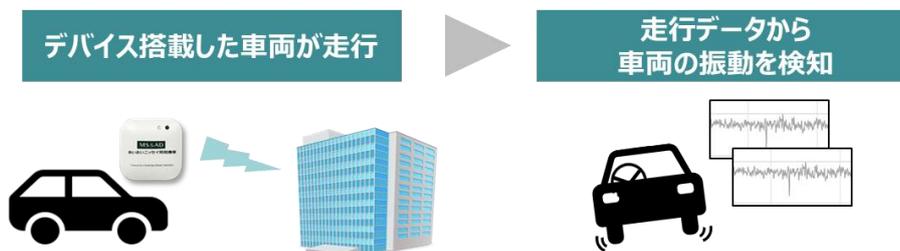
図 5-15 振動探知のイメージ

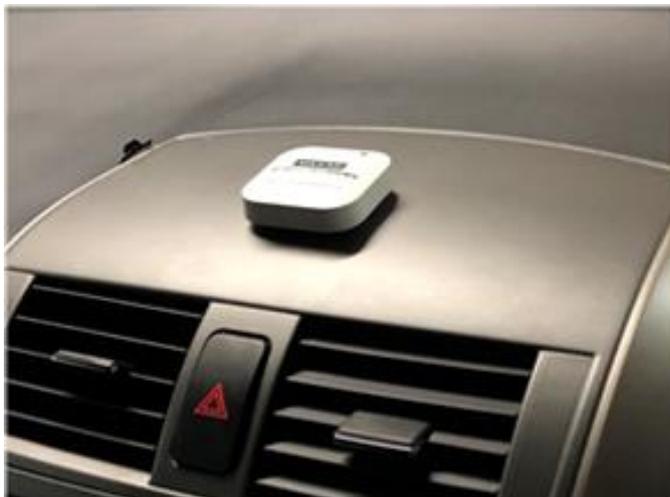
- 本市内実証実験結果
本市内にて、巡回車両にテレマティクスデバイスを搭載し実証実験を実施した。
- ・ 概要
対象期間：2021年12月の1ヶ月
対象車両：巡回車両・作業車両・路面性状車両など18台
- ・ 設置イメージ

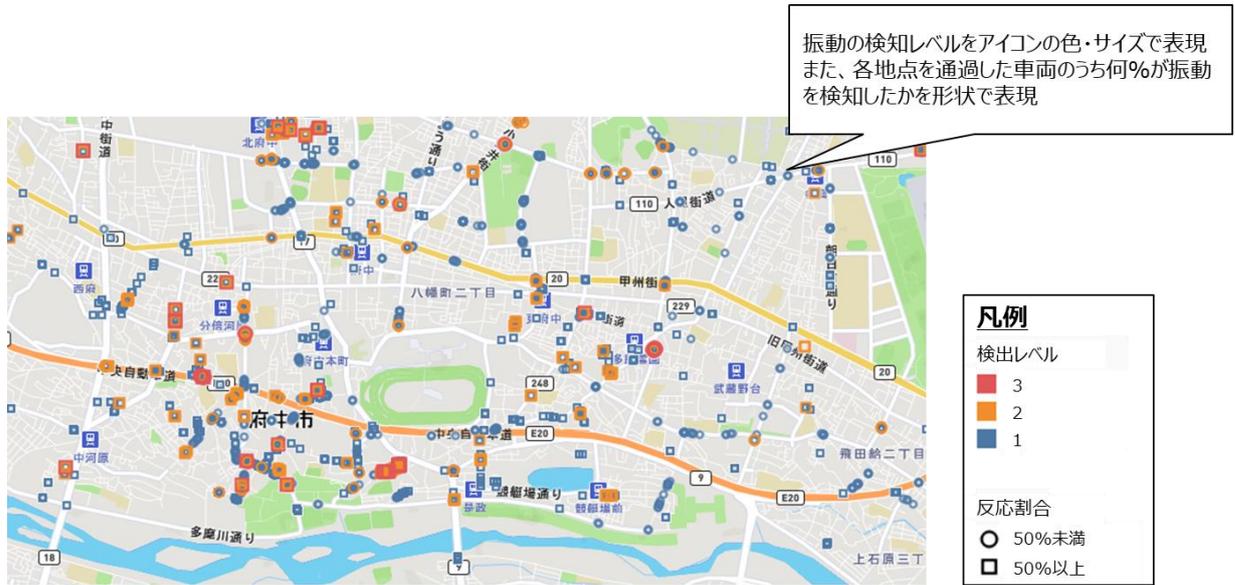
図 5-17 実証実験結果

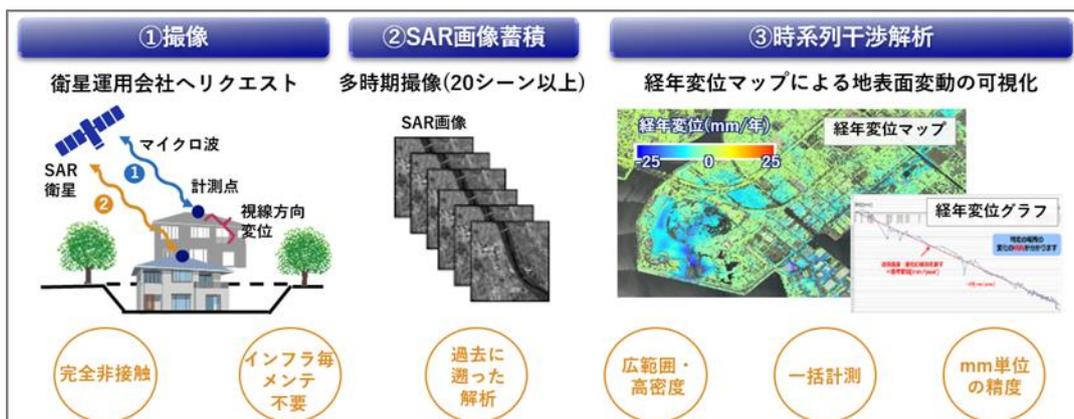
合成開口レーダ (SAR : Synthetic Aperture Radar) (以下、SAR) とは、人工衛星などの飛行体に搭載されたアンテナからマイクロ波を地上に向けて照射し、対象物からの反射波を用いて画像を生成するアクティブセンサーである。一般的にアンテナが大きいくほど分解能が高いため、分解能を向上させる仕組みとして飛行体の移動とともにマイクロ波の送受信を繰り返して仮想的に大きなアンテナを作り出すことから「合成開口」の名が付いている。SAR画像の特徴として、悪天候下や夜間観測が可能であるほか、位相に基づく距離情報を有している。これを解析することで、高精度かつ広域に地表面変位を計測できる。飛行体の種類として航空機もあるが、本実証では、少ない空気抵抗で軌道が安定し、周期的観測が可能な衛星搭載 SAR を用いる。近年、衛星 SAR に対する関心の高まりに伴い、数多くのベンチャー企業がコンステレーション化*を目指して大規模な打ち上げ計画を立てており、今後更なる発展も期待される。

図 5-18 衛星 SAR における撮像から時系列干渉解析のフロー

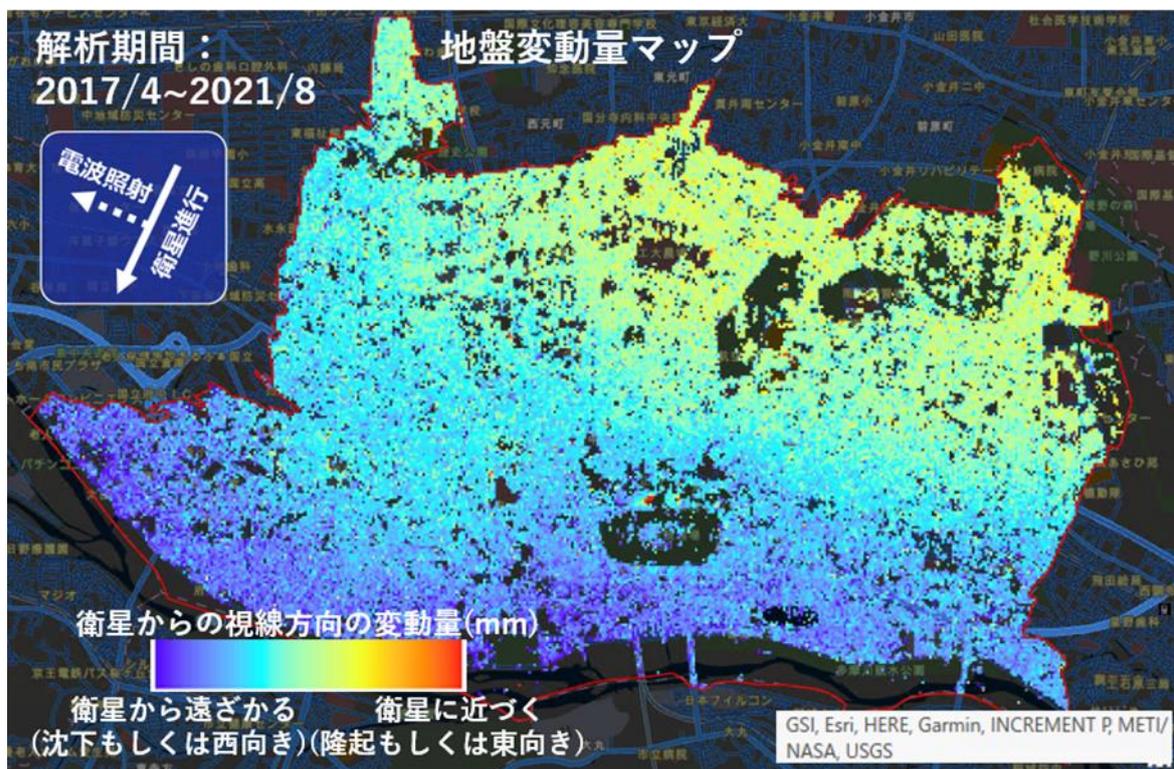
衛星SARデータを用いて本市全域の時系列干渉解析を実施し、全体傾向として北側は比較的安定し、南側に衛星から遠ざかるような動きがみられる結果を得た。本市の地形は北側が武蔵野台地、南側が多摩川低地と異なる地盤で構成されているため、それぞれの地盤特性から生じたふるまいを捉えられた可能性がある。

図 5-19 衛星SARデータを用いた時系列干渉解析結果

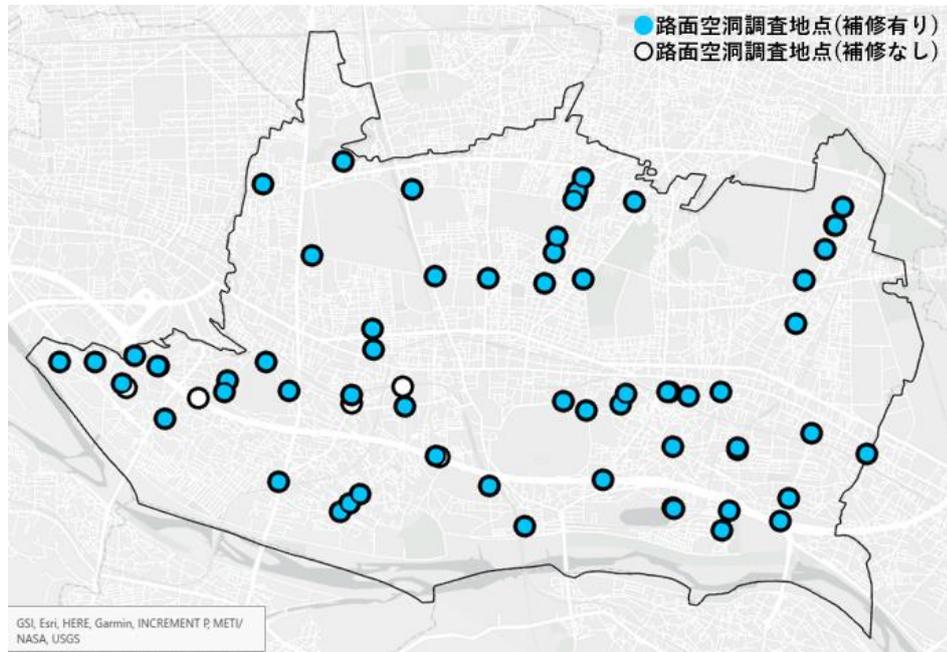
2014年度に実施した路面下空洞調査データより補修地点を抽出(65/72地点)

図 5-20 路面下空洞調査地点(●：補修有、○：補修無)

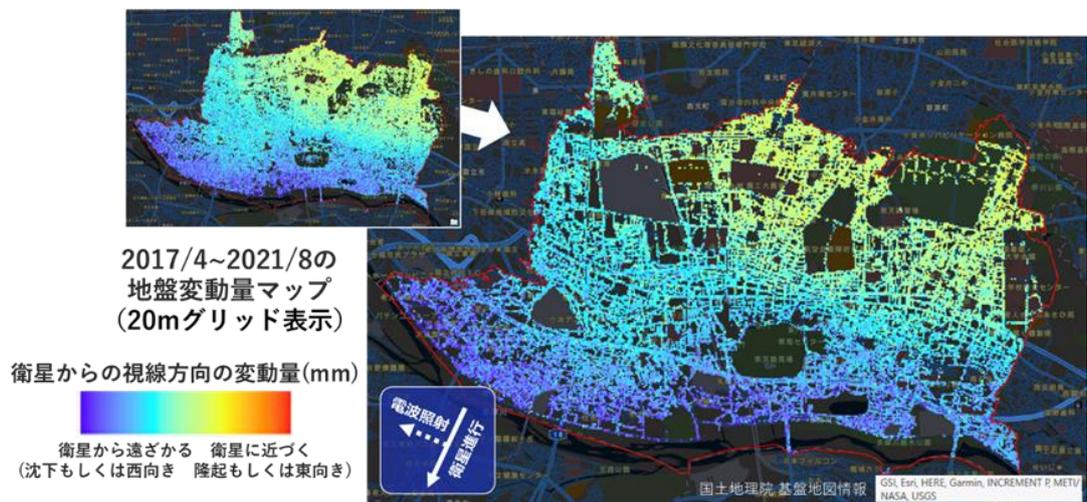
路面下空洞調査との比較に用いるのは道路領域の地盤変動情報のみであるため、
 国土地理院から提供されている基盤地図情報を用いて、前述のSAR解析結果から
 道路領域に隣接するグリッドのみ抽出。

図 5-21 衛星SAR解析結果から道路領域のみ抽出

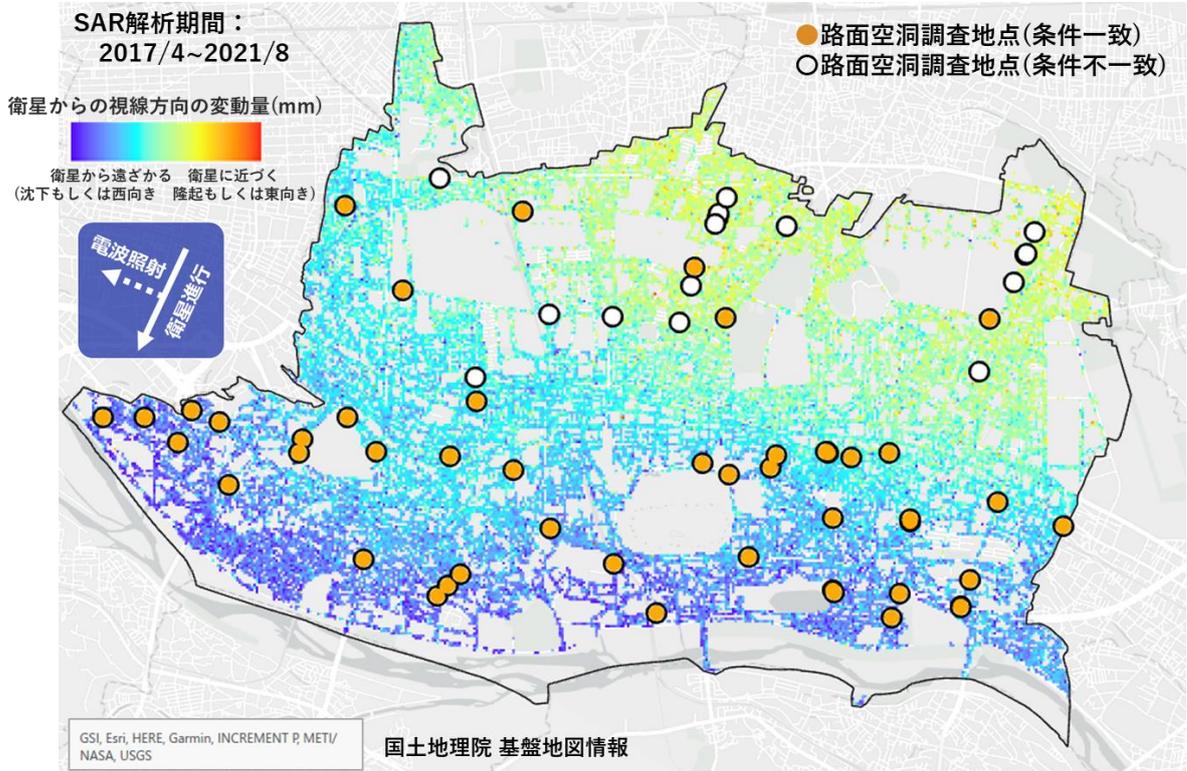
路面下空洞調査データと衛星SAR解析結果を重畳した結果を下図に示す。

図 5-22 路面下空洞調査データと衛星SAR解析結果との重畳

路面空洞調査地点(補修有)、かつ半径50m以内に地盤変動量が-10mm以下のグリッドが存在する調査地点を抽出した結果、48/65(約74%)が該当する結果を得た。これは、路面下空洞が発生しやすいエリアと地盤変動がみられるエリアに関連がある可能性を示唆するものである。

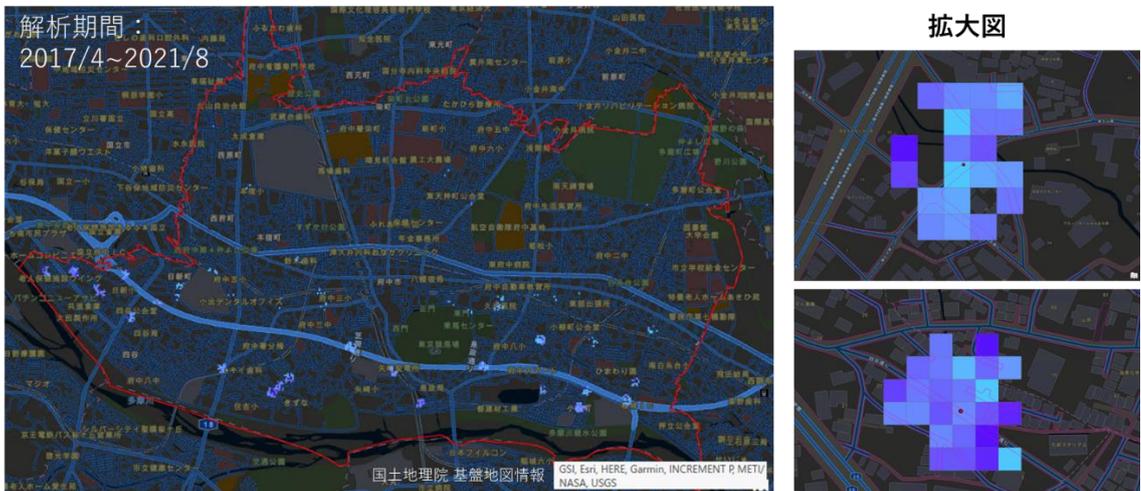
また、路面下空洞調査地点から半径50m以内かつ地盤変動量が-10mm以下のグリッドを抽出した結果を下図に示す。これにより、路面下空洞調査箇所以外にも路面下空洞が発生している可能性のあるエリアをピックアップすることが期待できる。

図 5-23 路面下空洞調査地点近傍で沈下がみられたエリア

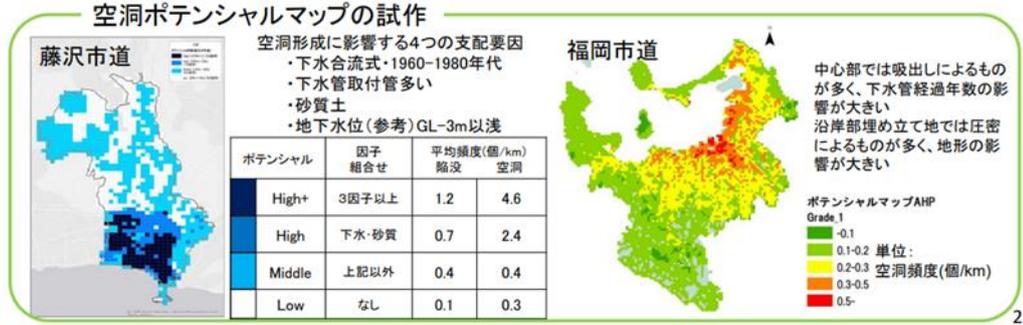
路面下空洞が生成されやすい地盤や地盤変動がある地盤に関して専門家とのディカッション等を通して理論的な枠組みを検討予定。また、興味深い取組として、東京大学が藤沢市、福岡市と空洞ポテンシャルマップの作成を試みた事例もある。

図 5-24 空洞ポテンシャルマップ

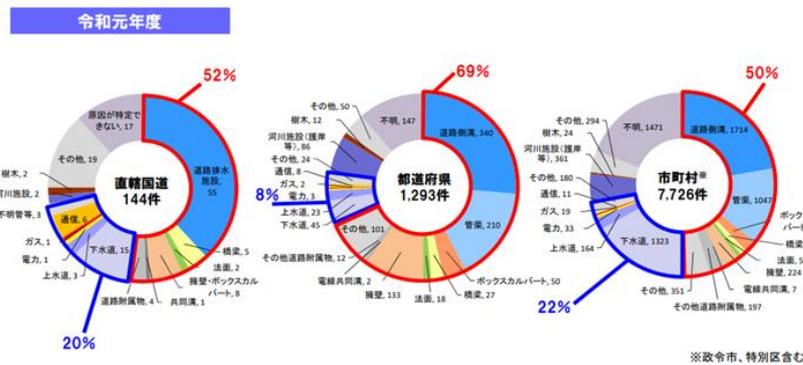
図 5-25 道路の陥没発生件数とその要因 (令和元年度)

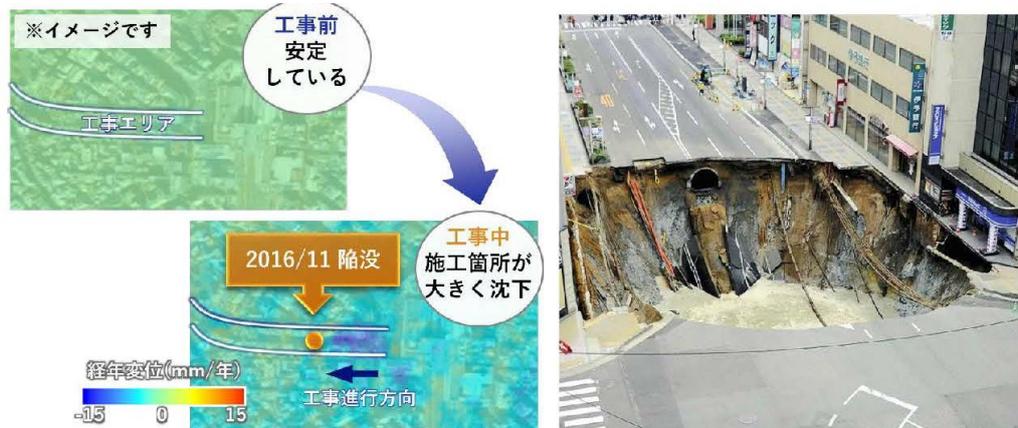
-博多駅道路陥没事故において事後解析で予兆を捉えた事例

図 5-26 衛星SAR時系列干渉解析結果 (左) と陥没発生時の写真 (右)

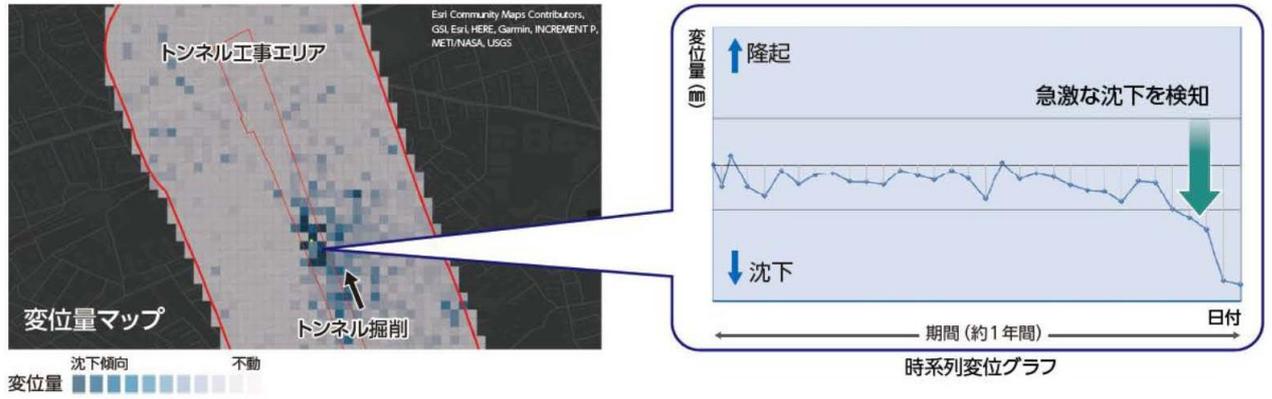
-工事に伴う大規模陥没の予兆の検知

図 5-27 衛星 S A R 時系列干渉解析結果 (左) と時系列変動グラフ (右)

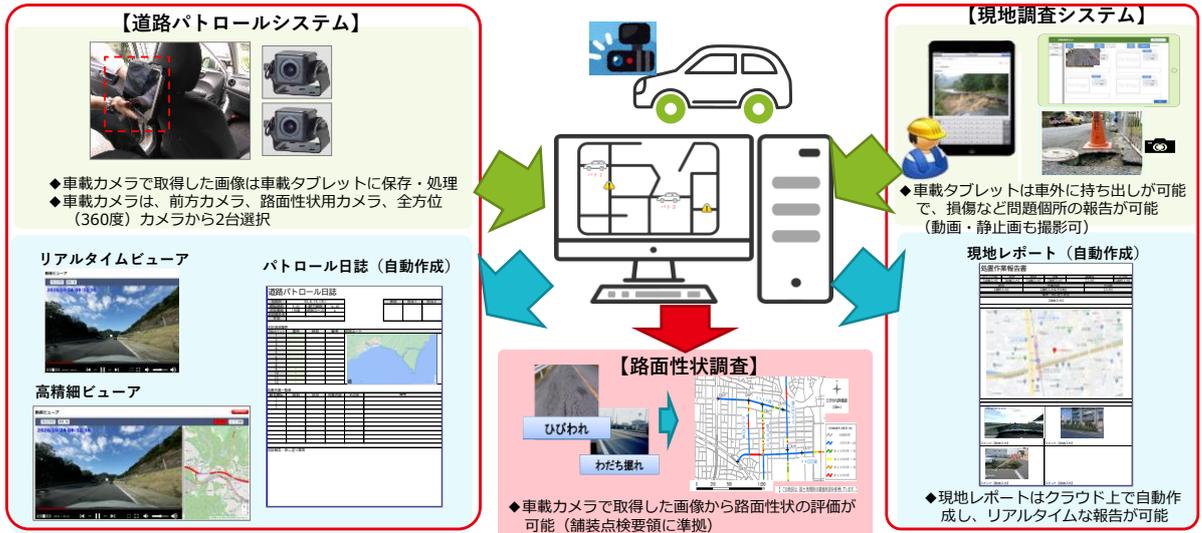
道路巡回用舗装A I と舗装シミュレーションは道路巡回を支援するシステムで、巡回車等にカメラ・GPSを搭載し画像を取得し、取得画像をA I で解析できる。

図 5-28 道路巡回用舗装A I と舗装シミュレーション概要

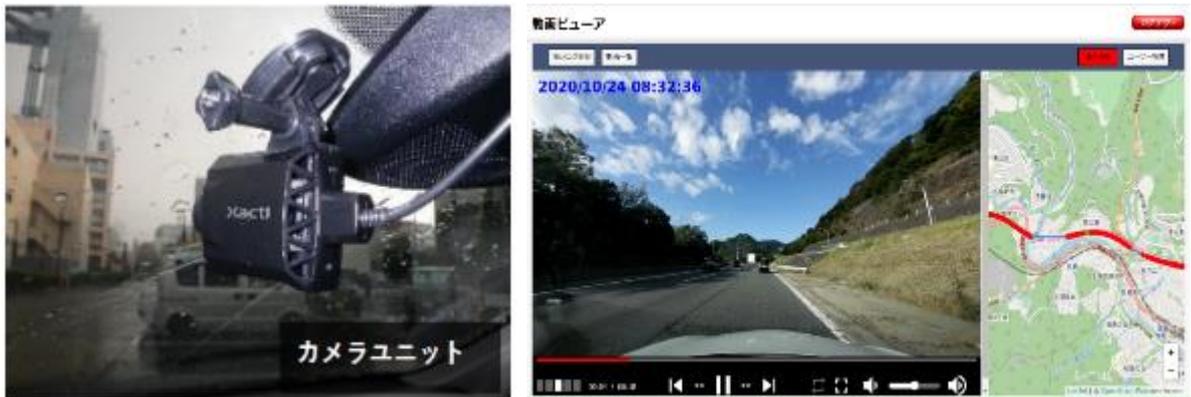
巡回員を補助する役割として広域を撮影するカメラを配置し、振り返りができるように自動でシステム内にて取得画像を整理できる。

図 5-29 車載カメラと動画ビューア画面

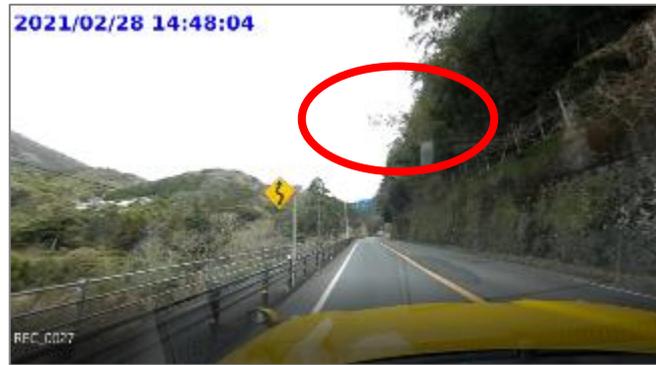
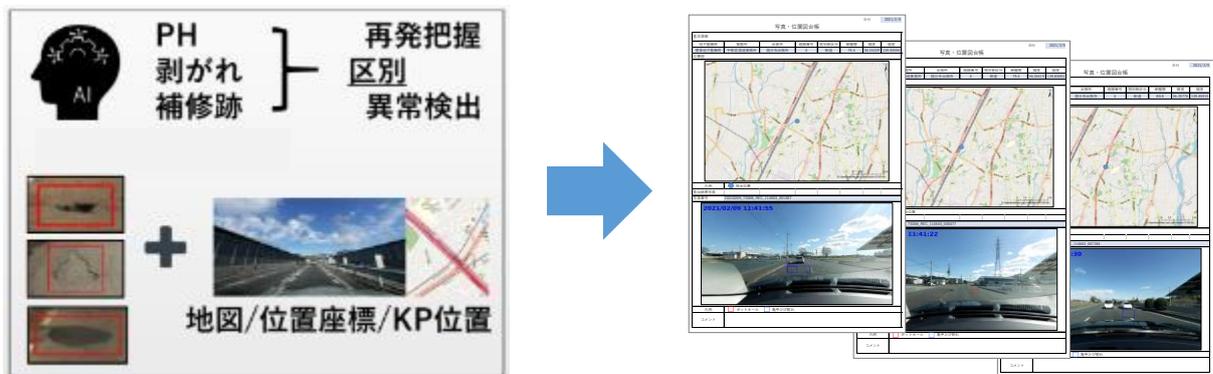
予め重要ポイント(舗装劣化箇所、要望の多い箇所等)を設定しておくことができ、地図付きで重要ポイントのレポートを自動作成できるため、重要ポイントの効率的な経過観察を図ることができる。また、道路付属物等の破損が発生した際には、過去に取得した画像と比較することで、破損時期を絞り込むことが可能となる。

図 5-30 AI 解析による自動異常検出と経過観察のイメージ

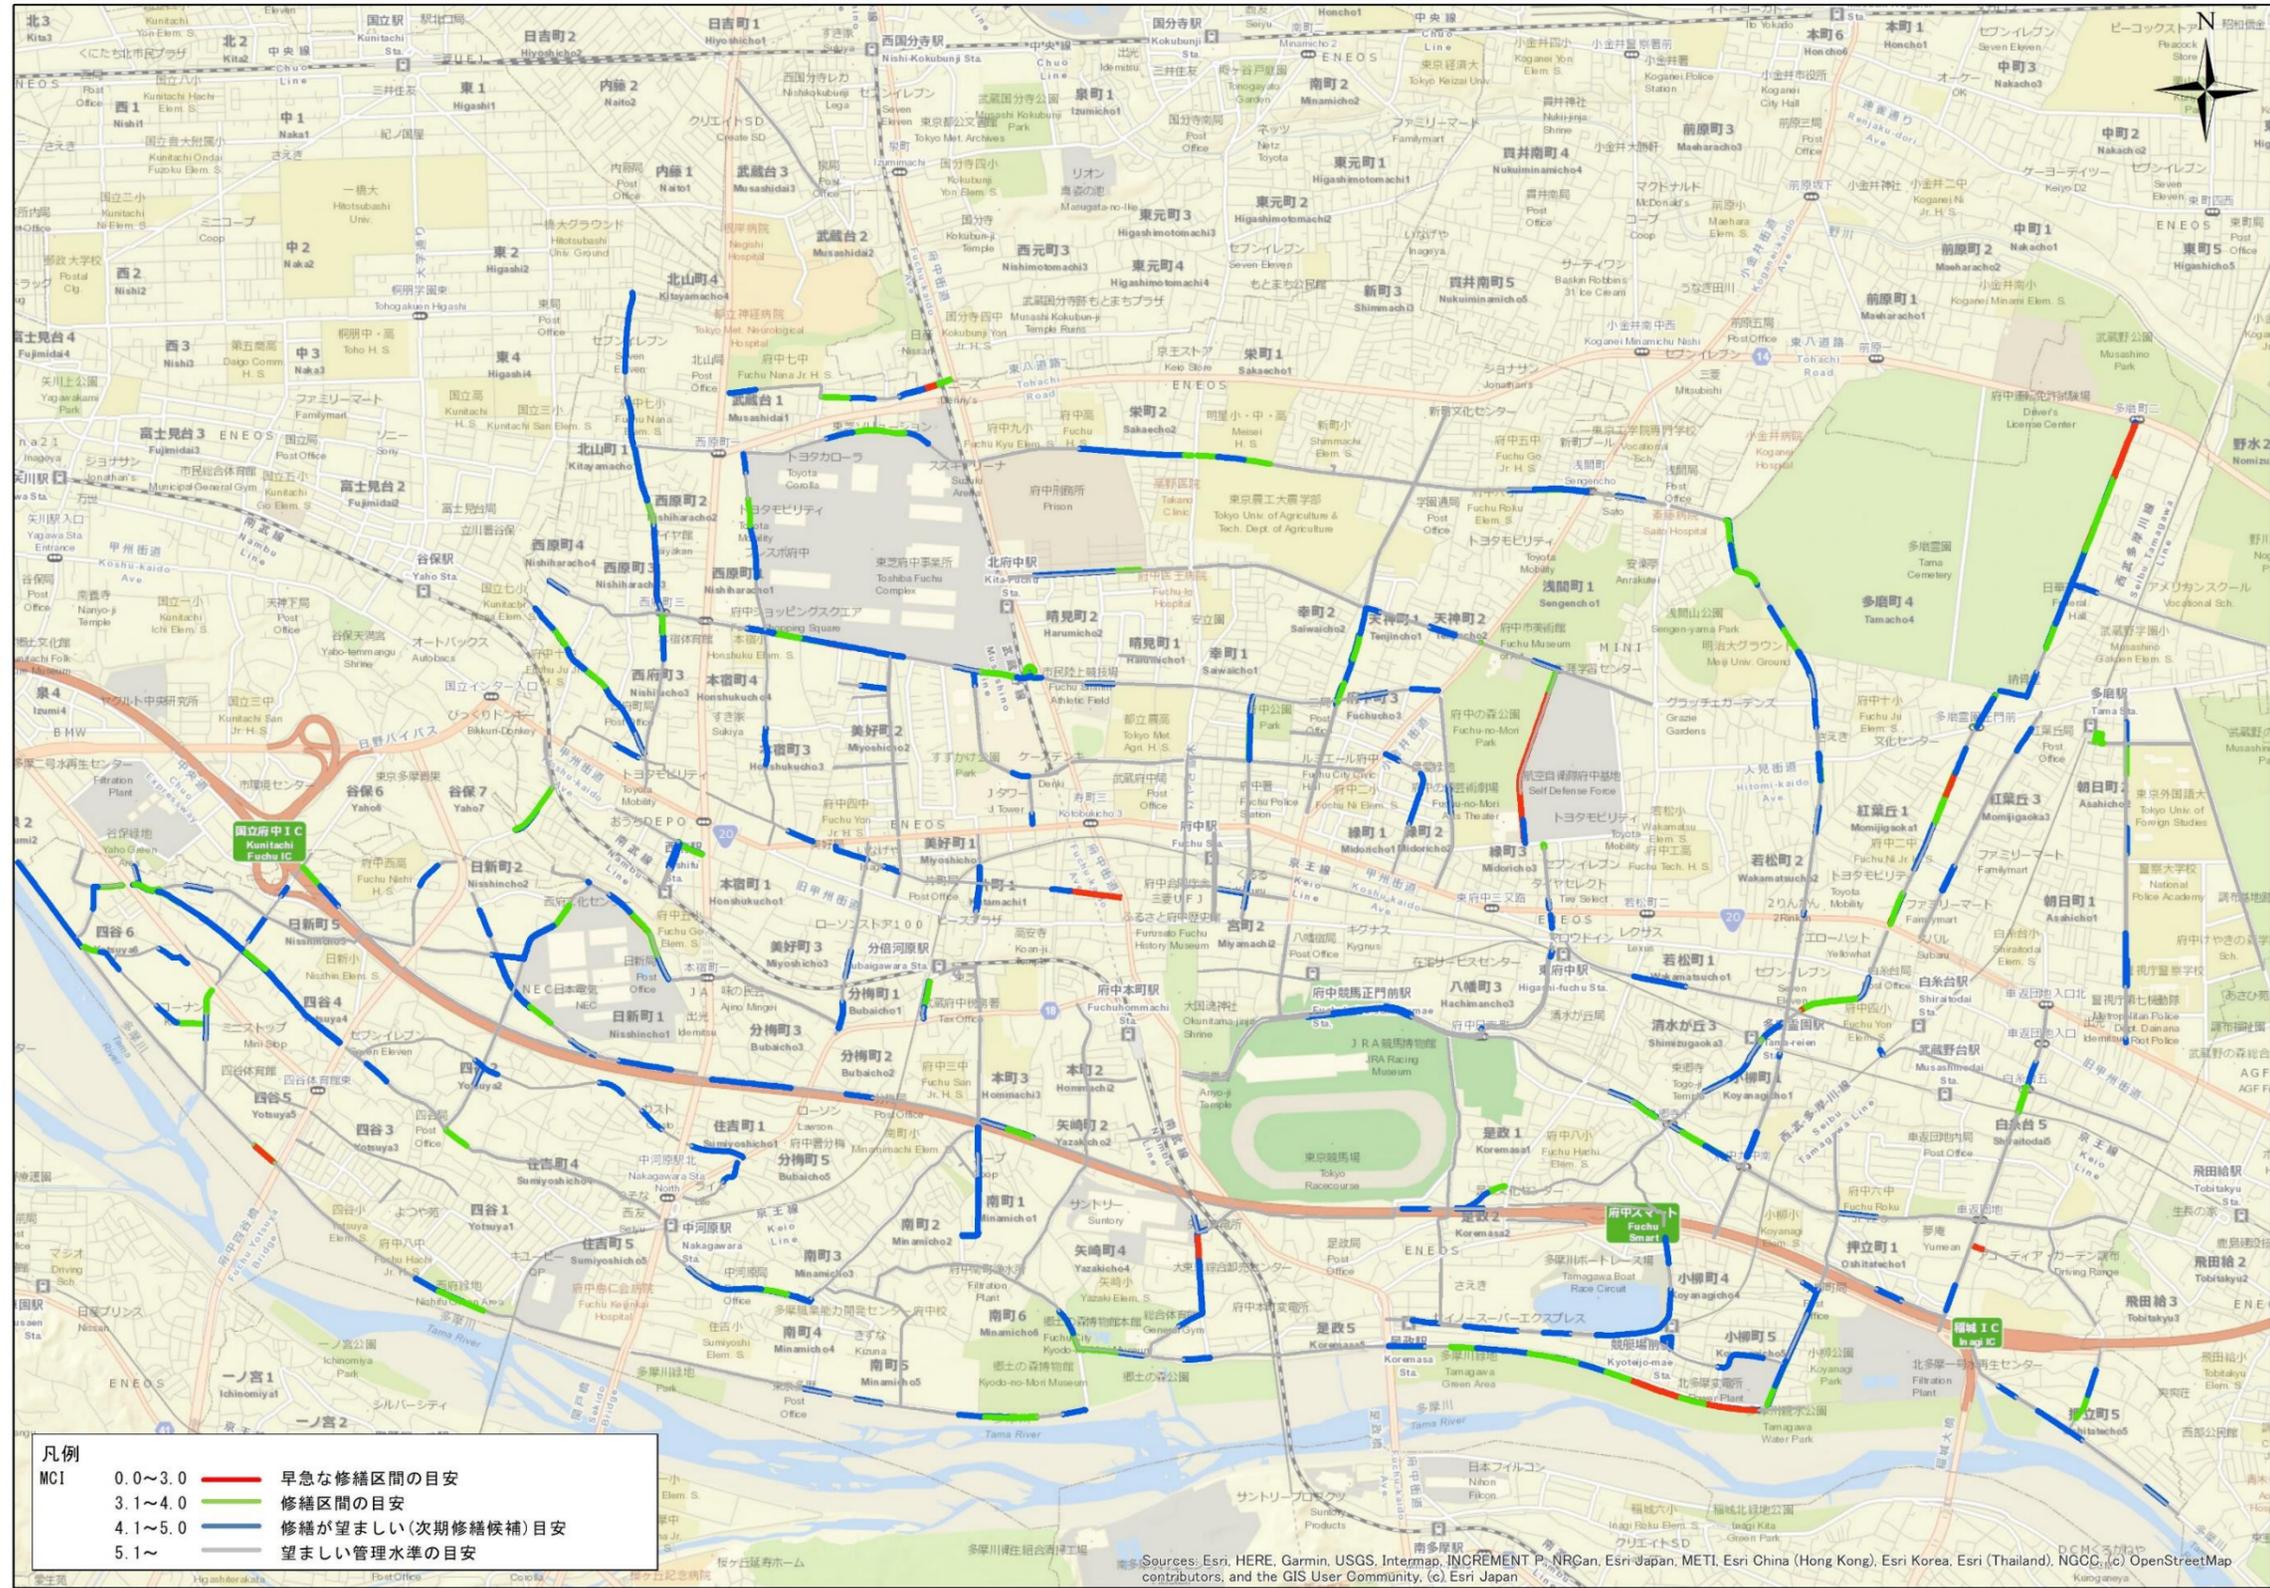
図 5-32 路面性状調査データ
