5. 実証実験

5-1 実証実験結果まとめ

5-2 各技術の概要及び実証実験結果の詳細

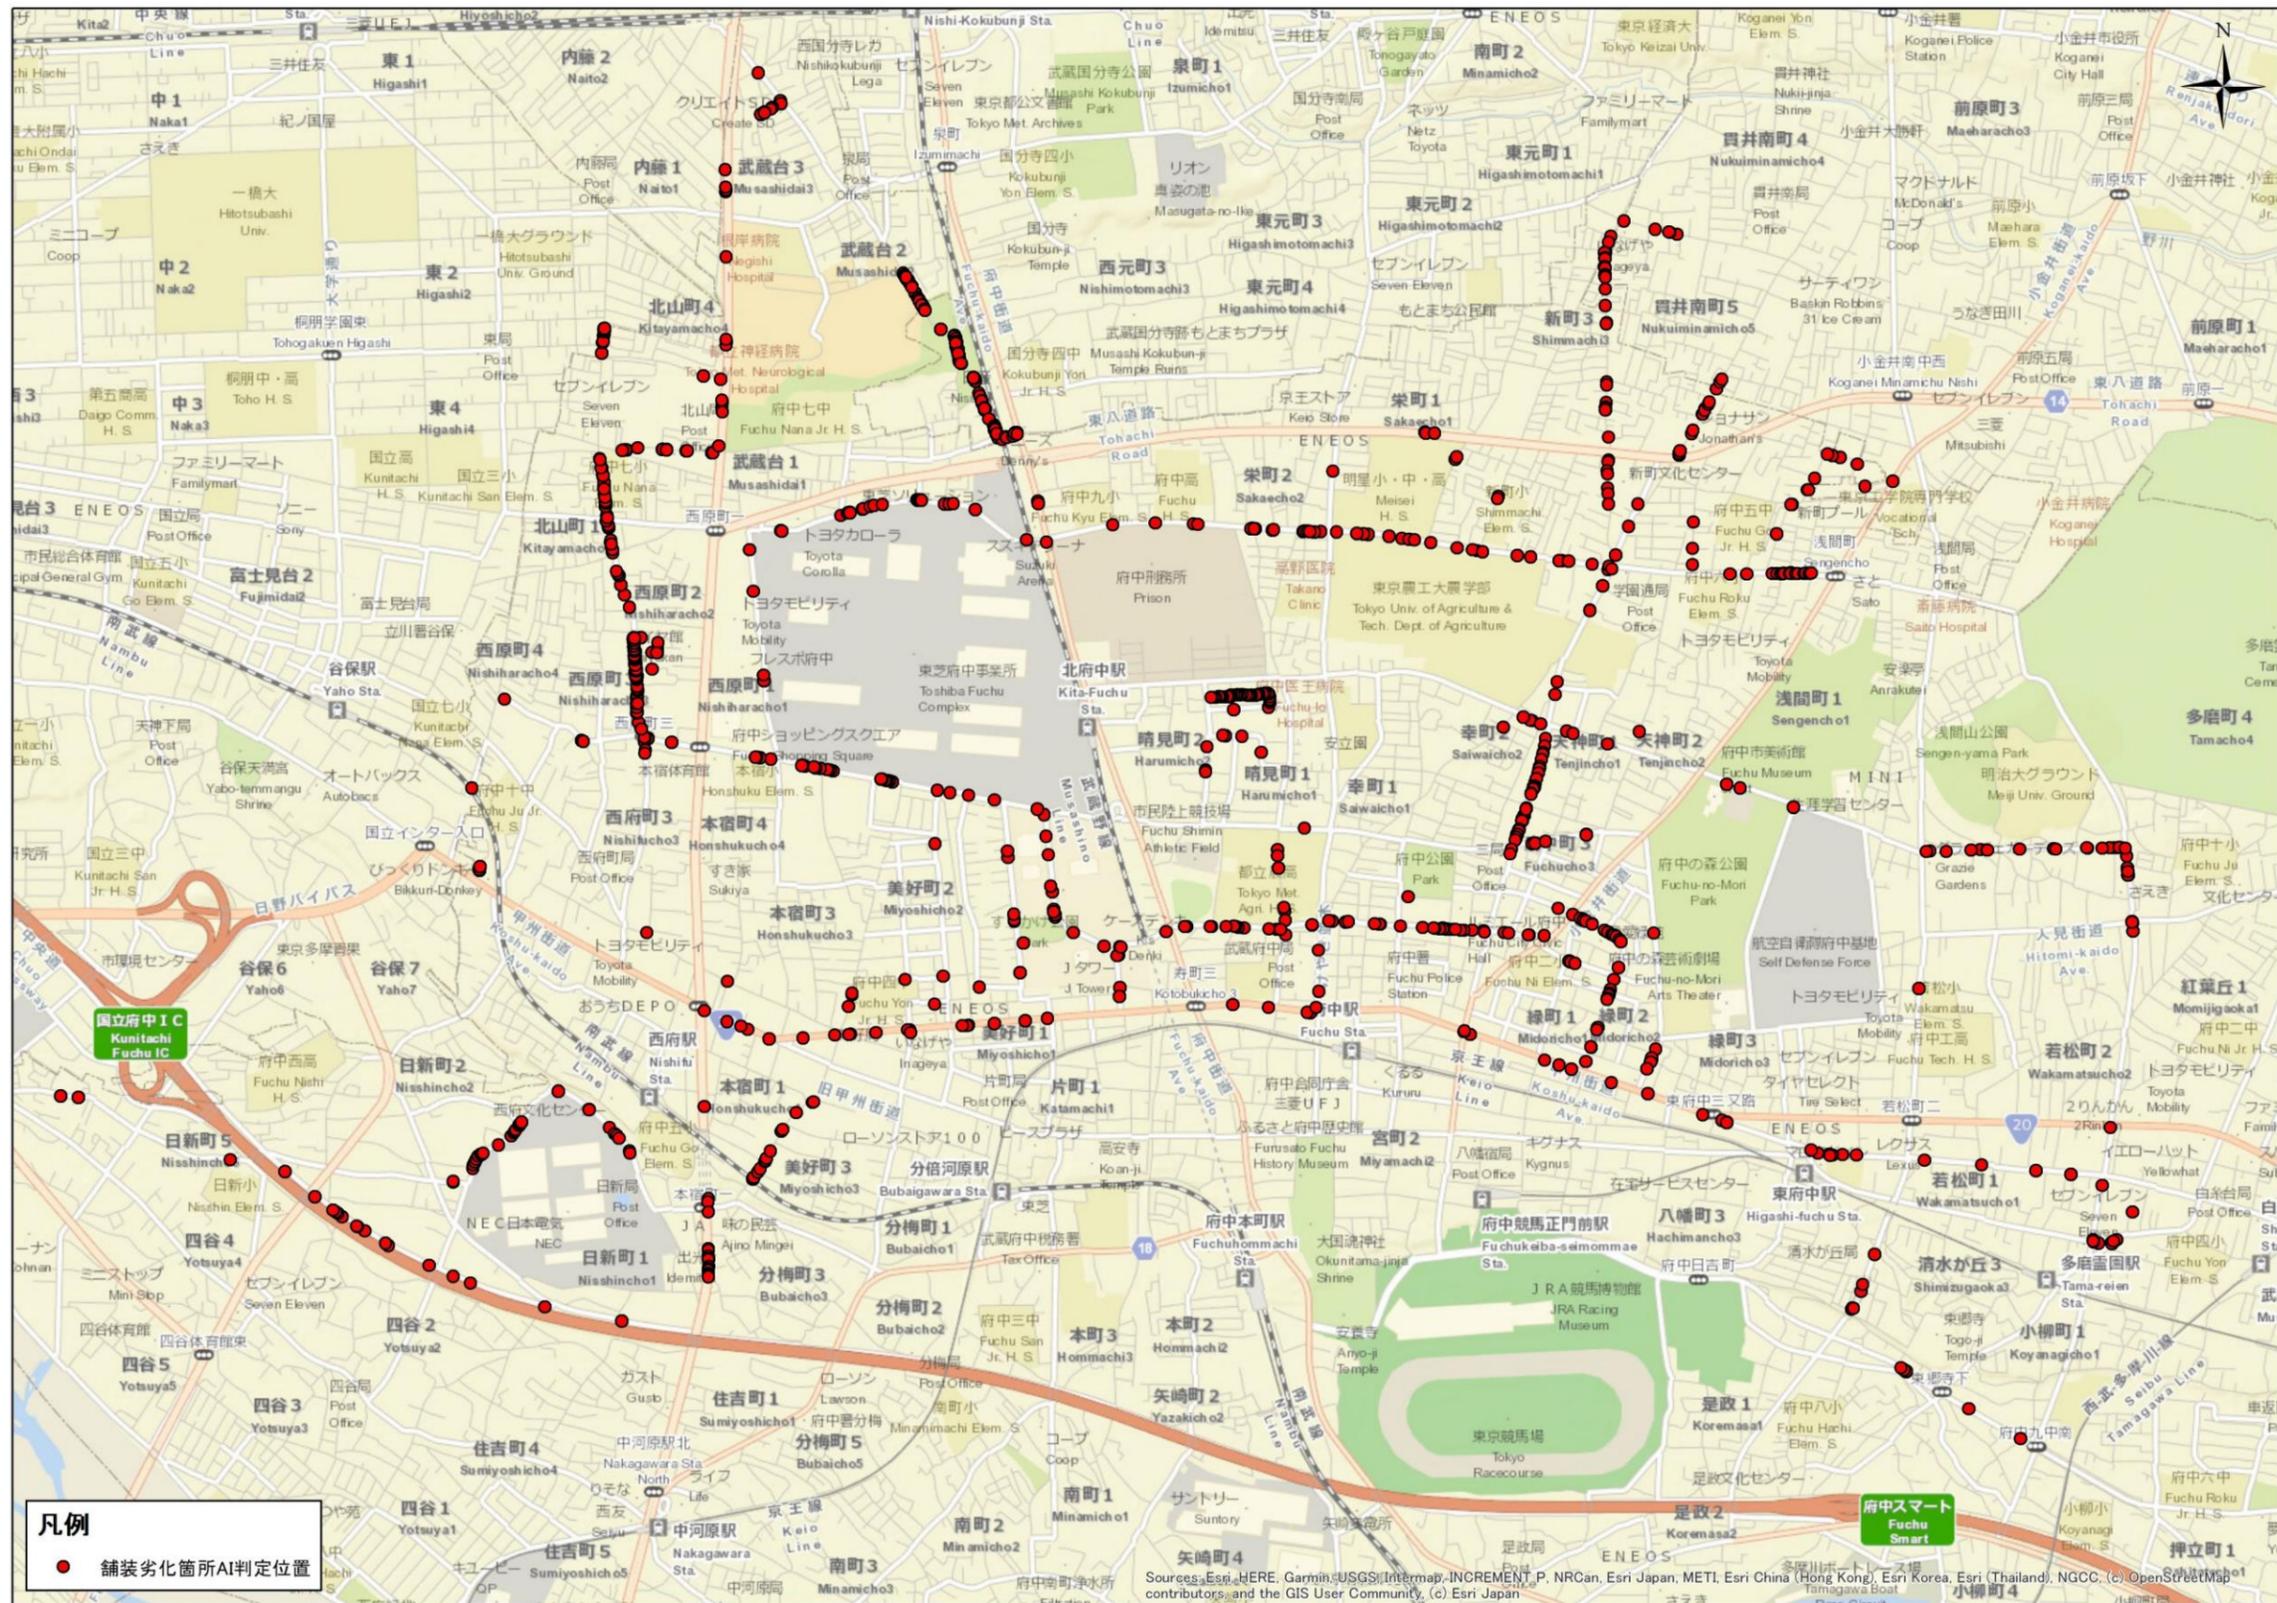
図 5-34 舗装 AI による舗装劣化箇所の抽出結果

本市内において、道路巡回車にカメラやGPS等を搭載し、市域の舗装劣化箇所のAI自動抽出を試行した。実証実験の結果、ポットホールやひび割れ等の劣化箇所を抽出することができ、工事箇所選定の効率化を図れることが分かった。

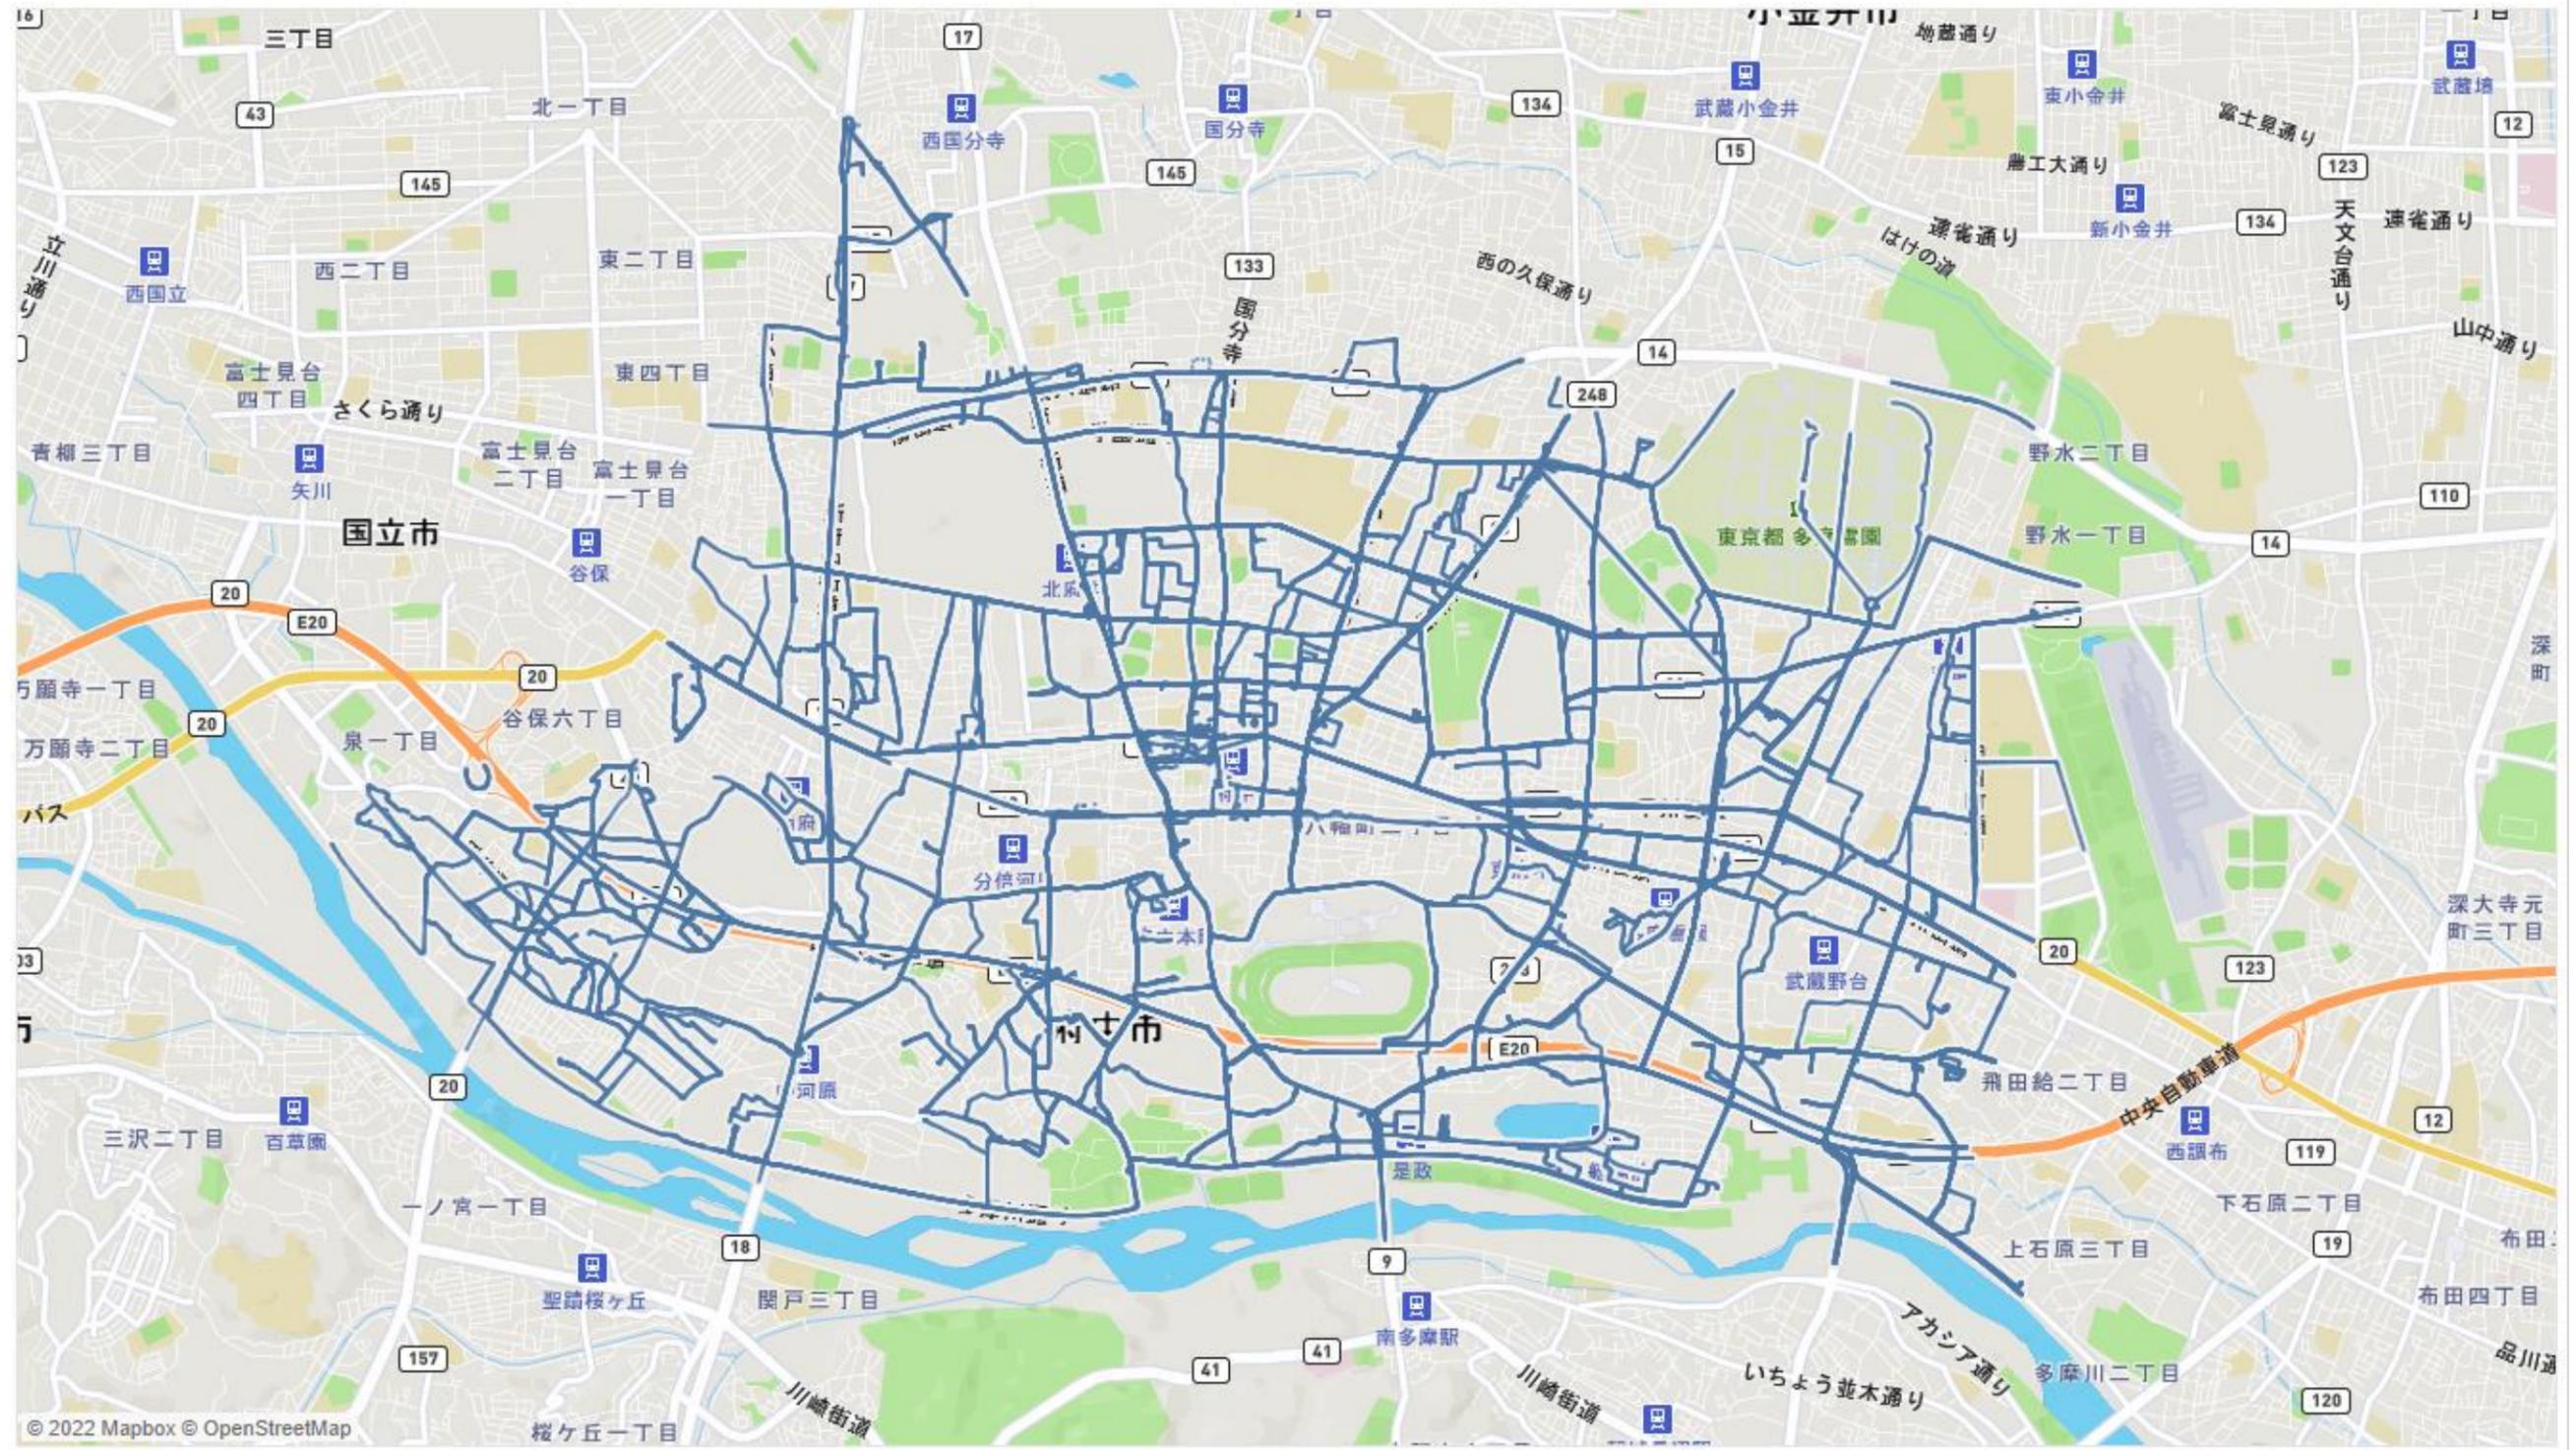
※路面異常箇所へのデータはあくまで走行データから取得したものであり、市道以外の道路の走行データも含まれている。

図 5-35 プローブデータ活用による市内の網羅状況

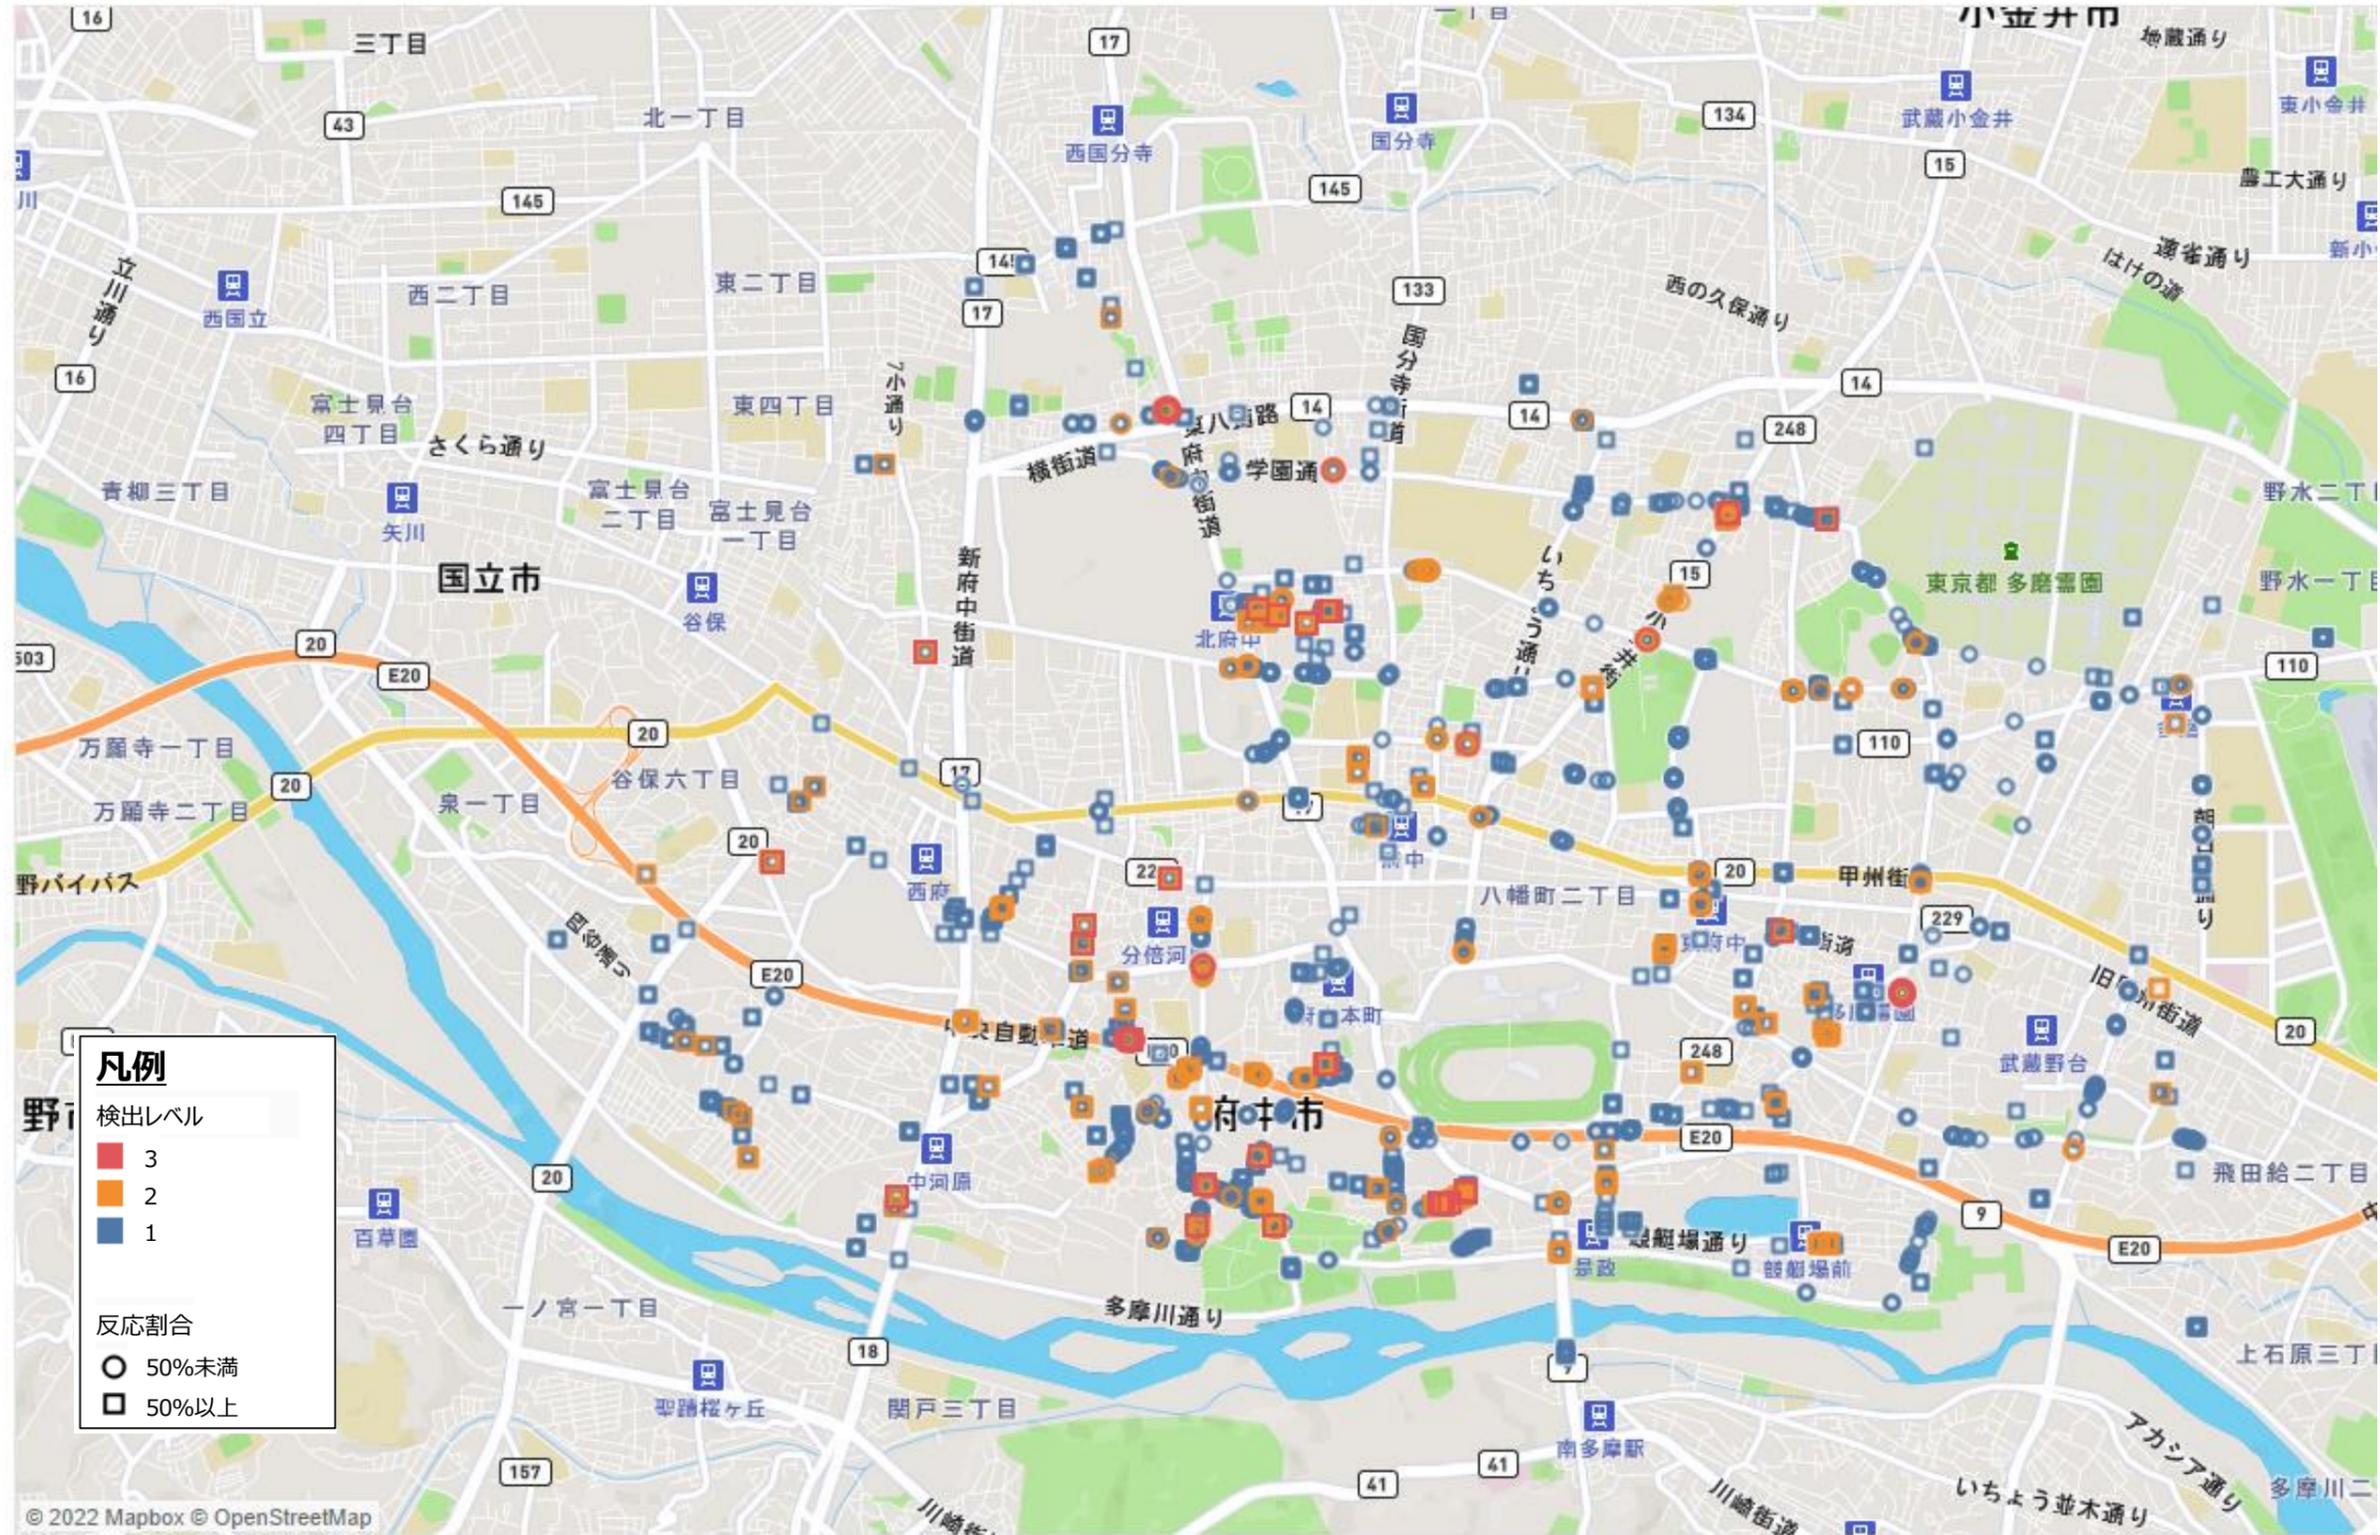
※路面異常箇所のデータはあくまで走行データから取得したものであり、市道以外の道路の走行データも含まれている。

図 5-36 プローブデータ活用による路面状態の異常検知
