点群データを活用した施設の管理効率化に資する技術（第3回ワーキング）

**道路管理における点群データの活用
に関する現場試行（結果報告）**

株式会社日立ソリューションズ

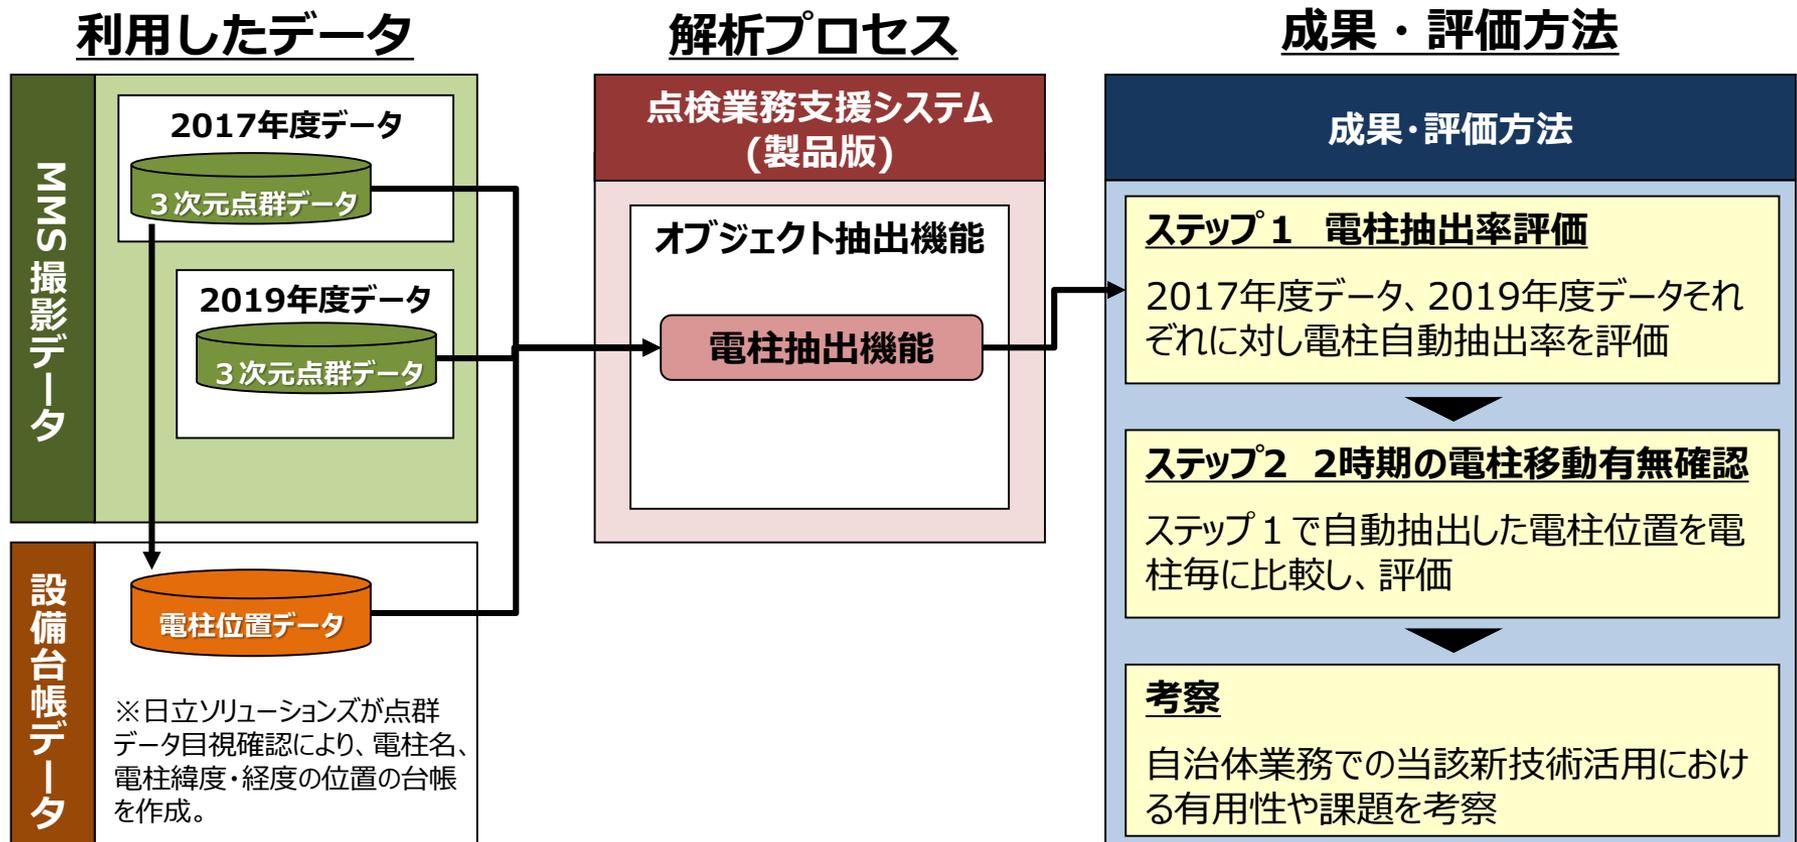
本試行では、日立ソリューションズ「点検業務支援システム」の電柱抽出機能を利用し、下記2つのステップにより、2時期の電柱位置変化の確認を実施した。なお、解析・評価と必要となる電柱位置の台帳データに関しては、2017年度撮影の点群データから目視確認により作成し、利用した。

製品版機能 データフロー →

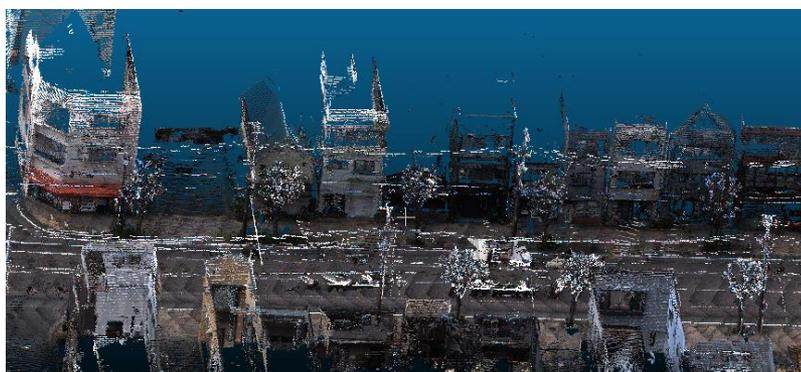
2017年度撮影点群データ(一部)

点検業務支援システムを利用し、2時期のデータに対し電柱自動抽出を実施した結果例を下記に示す。
2017年度撮影データおよび2019年度撮影データ共に問題なく電柱解析が適用できた。
電柱抽出率等の評価は次頁にて報告する。

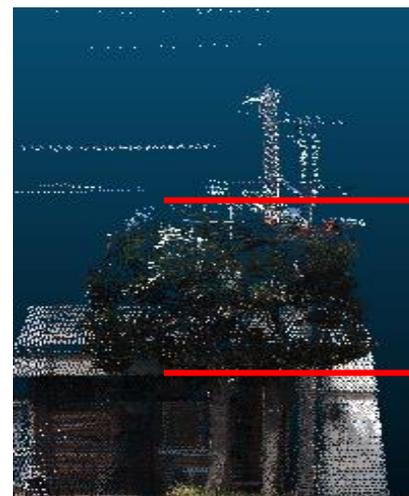
また、電柱が抽出されなかった要因としては、右下図に示すような障害物によるものであった。このような箇所に関する工夫は、今後の課題と考えられる。

この空間による
電柱点群の分断
により抽出不可

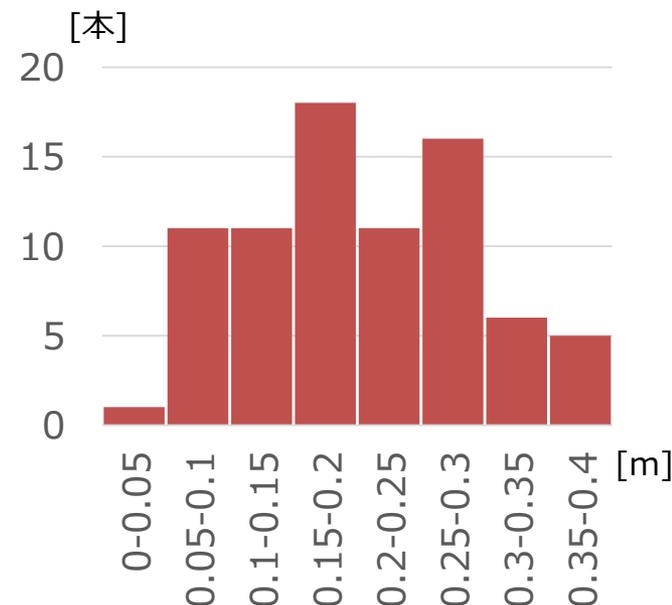
電柱位置差異分布(全79本)

評価結果例を下記の通り示す。位置差異は、三平方の定理により算出した。今回利用したMMSでは、1/500の位置精度の0.25mの差異が含むことを考慮すると、本試行の区間では、2017年9月8日から2019年12月4日にかけては電柱の移動は無かった、と確認することができた。

ステップ1では、自動抽出した電柱の中心点の緯度・経度を抽出している。そのため、その緯度・経度の値を日本測地系に変換した上で、電柱毎に比較することで、電柱の位置変化有無を確認した。なお、2017年度データに関しては、手動修正を加えた値も含め79本について評価した。

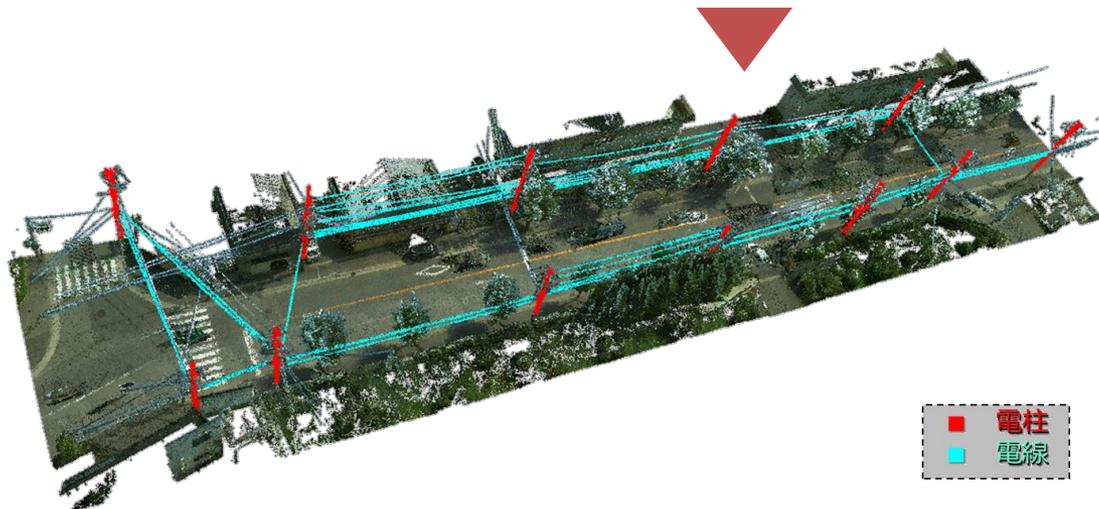
点検業務支援システム機能概要

点検業務支援システムで電柱・電線を自動抽出したイメージ
