常時没水している構造物等を可視化し  
施設の管理効率化に資する技術（水中可視化）

現場試行について

## 2 現場試行実施概要

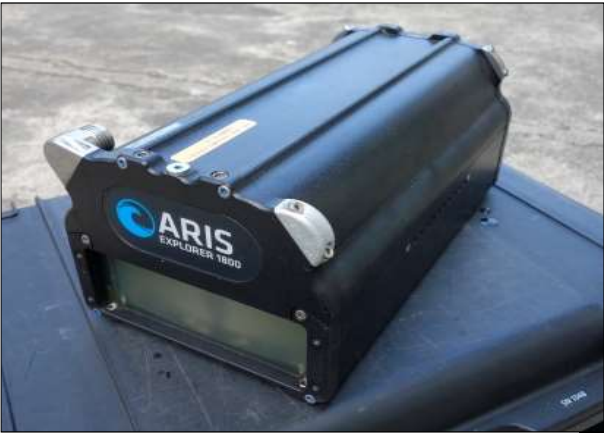
図1 上：ARIS1800本体  
右：ARIS撮影画像例

水中音響カメラとは高周波で多数の指向性の狭い音響ビームを水中で発信し、反射される音の強弱を濃淡に変換し、画像化するシステムである。光学カメラより波長が長いため濁りの影響を受けにくい特徴をもつ。本試行で使用する水中音響カメラは米Sound Metrics社製のARIS Explorer 1800で、仕様の諸言を表1に示す。

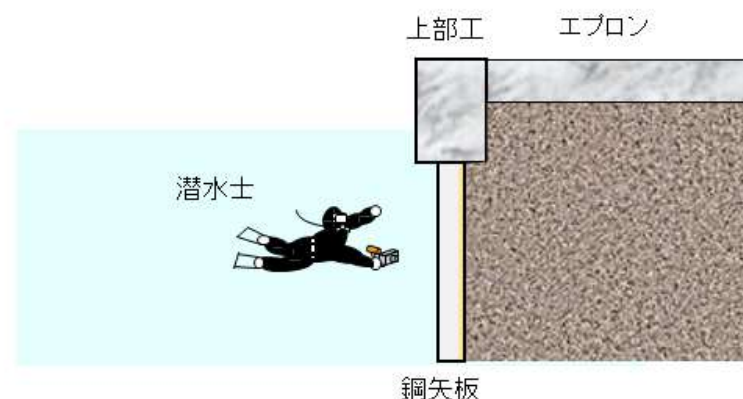
図7 潜水調査イメージ

内容：潜水士による鋼矢板全般の目視観測及び陽極状況の目視観測。

潜水士による陽極の寸法計測。

鋼矢板全般（各1ブロック）のビデオ（写真）撮影。

陽極（2本）の全景のビデオ（写真）撮影。
