建設技術研究開発費補助金 総合研究報告書

- (1) 課 題 名：カメラ画像を利用した大雪および暴風雪による視程障害・吹きだまり検知に関する技術開発
- (2) 研 究 期 間：平成 26～28 年度
- (3) 交 付 申 請 者 名：小室 裕一（株式会社シー・イー・サービス 代表取締役社長）
- (4) 研 究 代 表 者 名：正岡 久明（株式会社シー・イー・サービス 理事）
- (5) 共 同 研 究 者 名：星野 洋（株式会社シー・イー・サービス 課長）  
間山 大輔（株式会社シー・イー・サービス 主任）  
金田 安弘（（一社）北海道開発技術センター 統括部長）  
越後 謙二（（一社）北海道開発技術センター 首席研究員）  
永田 泰浩（（一社）北海道開発技術センター 上席研究員）  
萩原 亨（北海道大学大学院 教授）
- (6) 補助金交付総額：34,974,000 円
- (7) 技術研究開発の目的

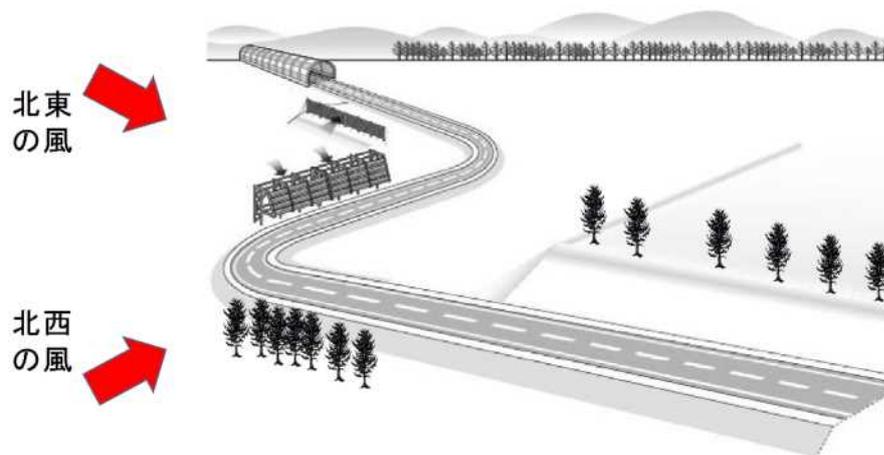
- ① 「道路構造」「沿道状況」「防雪対策の有無」などの影響
- ② 風向によって風上・風下の状況が変化
- ③ 日射等の影響によって雪面の状況が変化（湿った雪の場合、地吹雪が発生しない）

図 1-2-1 吹きだまり予測が困難なさまざまな要因

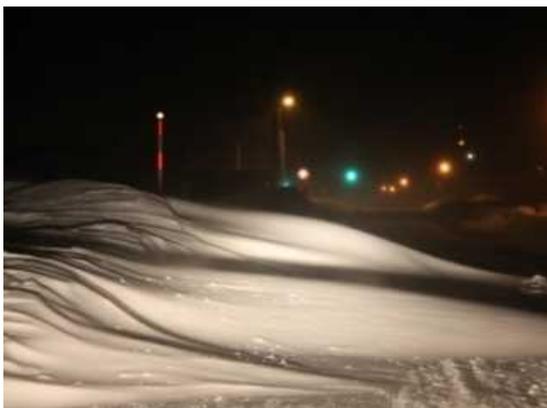
写真 1-2-1 地形変化点における局所的な吹きだまり

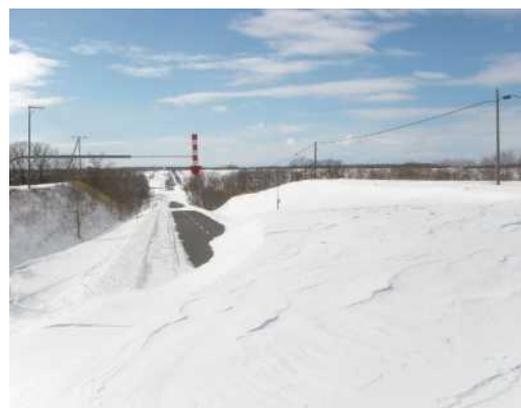
写真 1-2-2 2車線を塞ぐ大規模な吹きだまり

大雪警報 2月16日 11:35 発表  
暴風雪警報 2月16日 18:35 発表～19日 05:07 解除  
翌日撮影

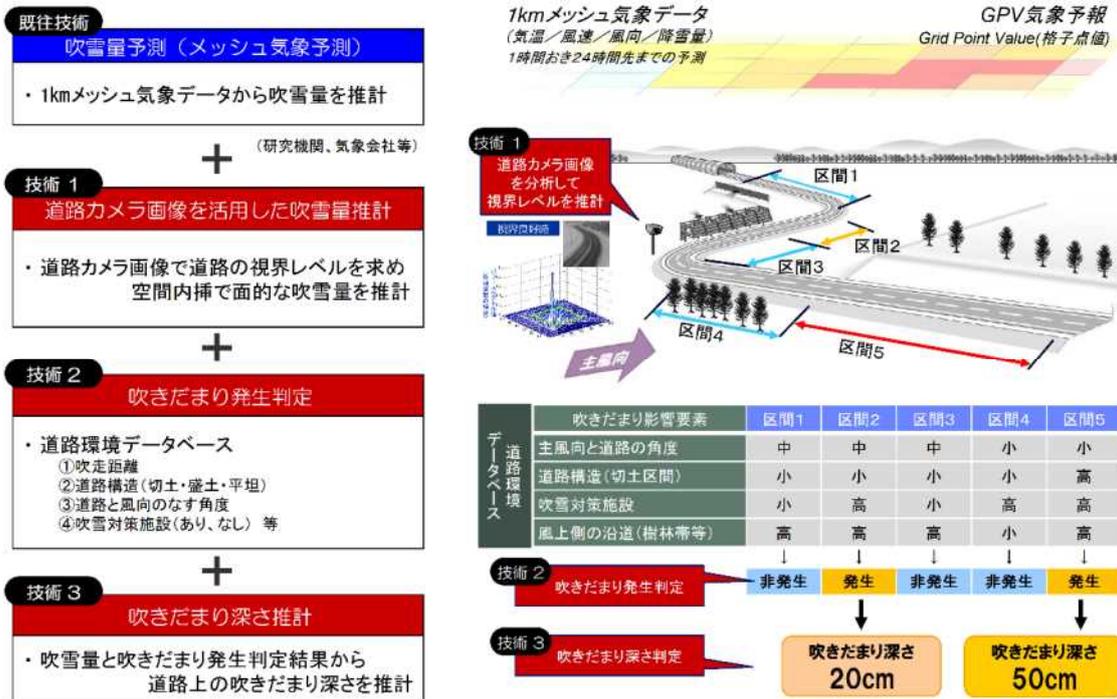
#### ①CCTV カメラ画像および 1kmGPV 気象データを活用した視程障害検知技術

路線内で発生する視程障害を区間連続的に把握するための技術開発で、道路管理用 CCTV カメラ（以下、CCTV カメラ）を用いて視程障害検知を可能にし、1kmGPV 気象データを組み合わせることで、CCTV カメラが設置されていない区間を含めた路線内の区間連続的な視程障害の推計を行う。

#### <技術 1 道路カメラ画像を活用した吹雪量推計>

- ・ 道路カメラ画像から視界レベルを求め、空間内挿で面的な吹雪量を推計

#### <技術 2 道路構造や沿道環境を加味した吹きだまり発生判定>

- ・ 道路環境データベース（a. 吹走距離 b. 道路構造（切土・盛土・平坦） c. 道路と風向のなす角度 d. 吹雪対策施設（あり、なし）等）

#### <技術 3 吹雪量による吹きだまり深さの推計>

図 2-2-1 課題解決に向けた技術

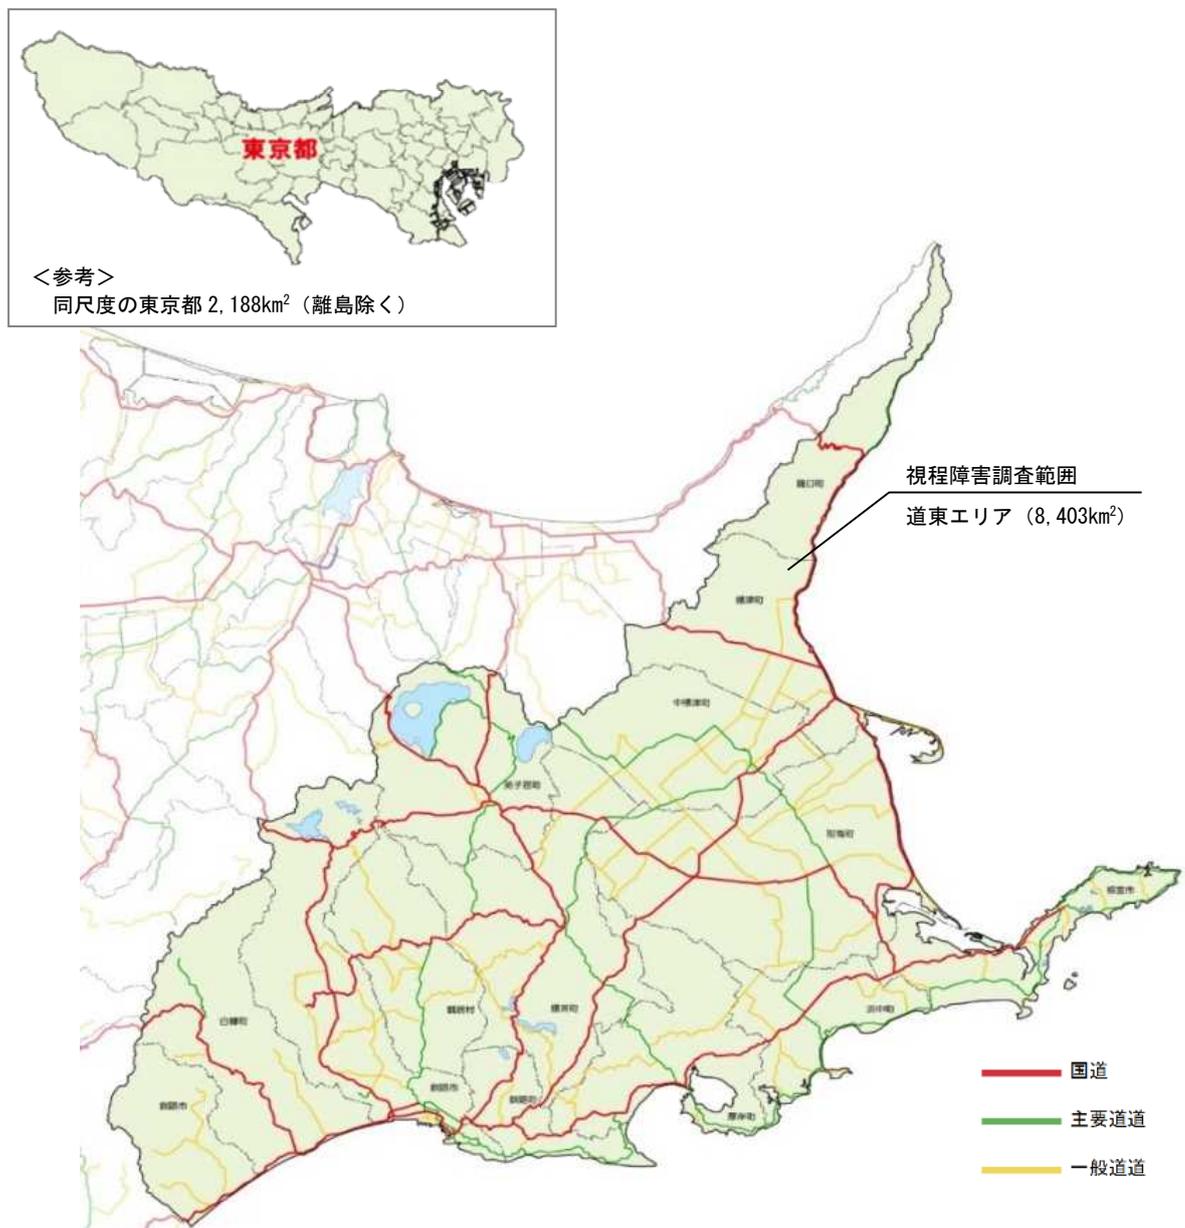
視程障害調査は、道東エリアを対象とした。

道東エリアの総面積は8,403km<sup>2</sup>であり、東京都の面積（2,188km<sup>2</sup>）の約4倍の広さとなっている。

なお、同エリアの国道には108基のカメラが設置されており、これを用いて視程障害の発生状況を調べた。

図 3-1-1 視程障害調査範囲

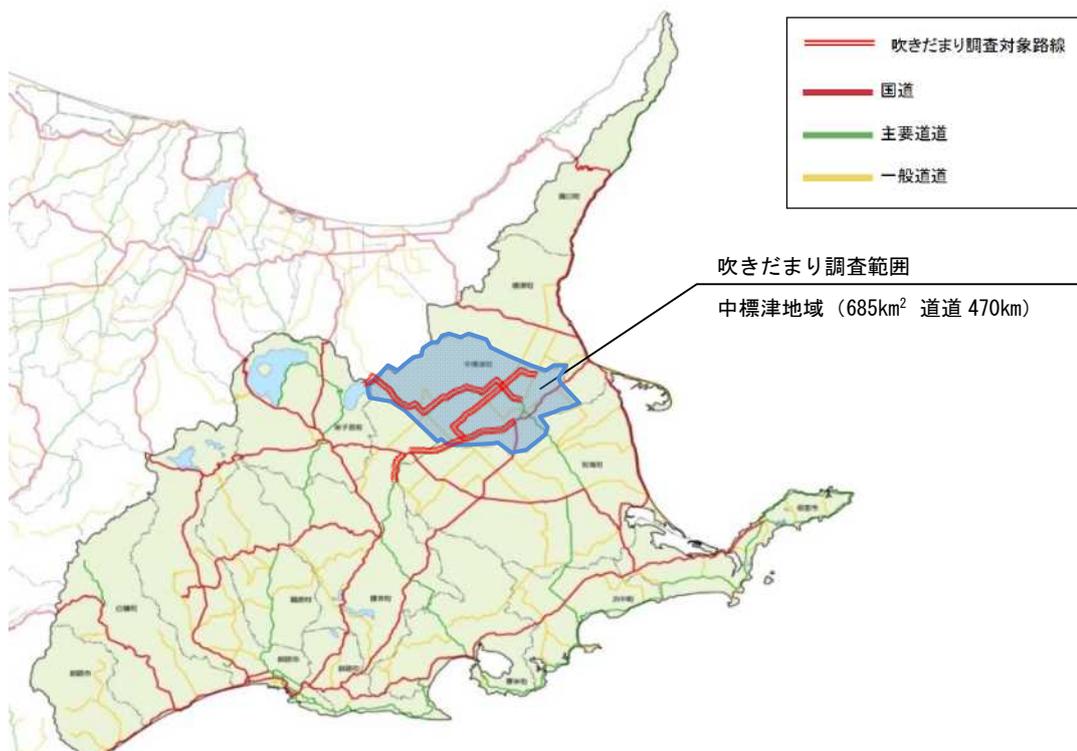
吹きだまり調査は、中標津地域の道道3路線を対象とした。対象とした道道は、摩周湖中標津線、上武佐計根別停車場線、中標津標茶線の3路線であり、ドライブレコーダを搭載した除雪車による路線連続的調査を行った。

図 3-2-1 吹きだまり調査範囲

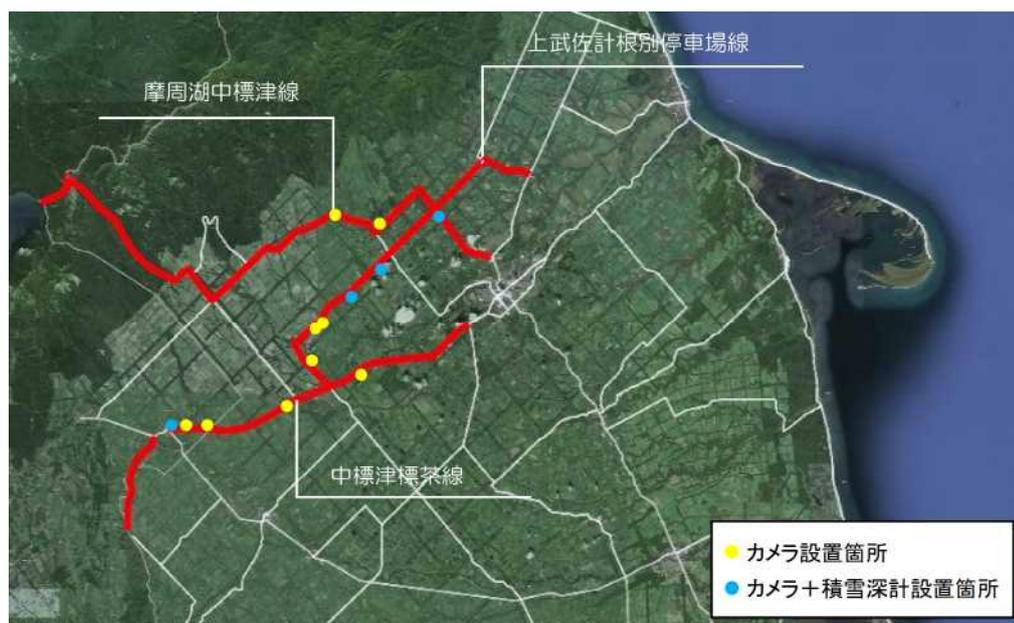
なお、同路線における定点調査は、定点カメラ13箇所、積雪深計4箇所により、吹きだまり深さの調査を実施した。

図 3-2-2 調査路線および定点調査箇所

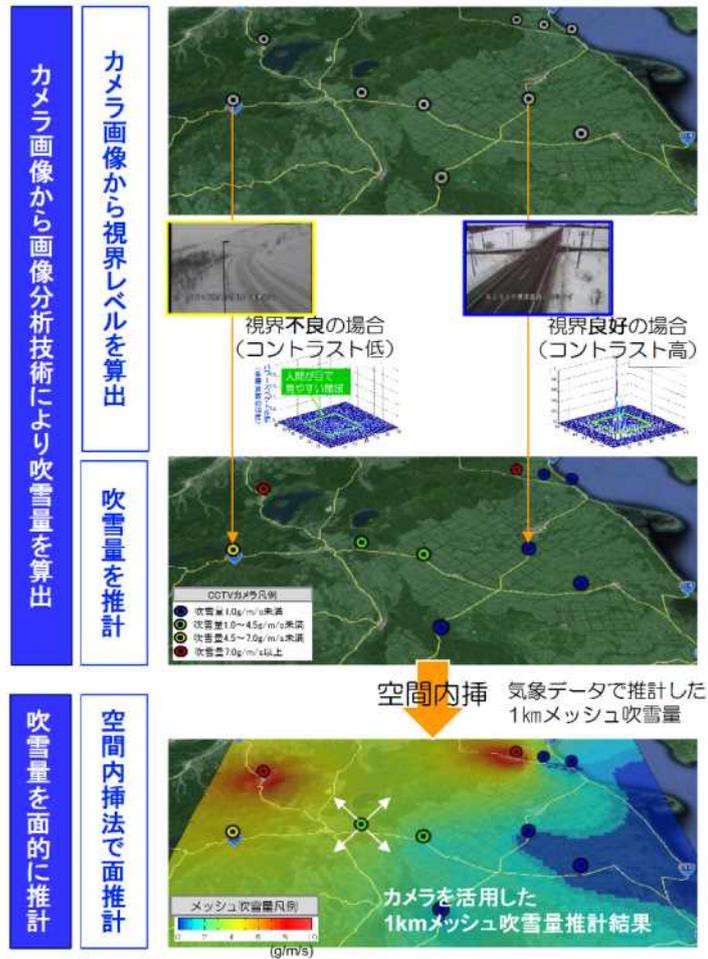
本技術では、カメラ画像から画像分析技術を用いて吹雪量を算出し、吹雪量を面的に推計した。

図 4-1-2 カメラ画像を用いた面的吹雪量推計フロー

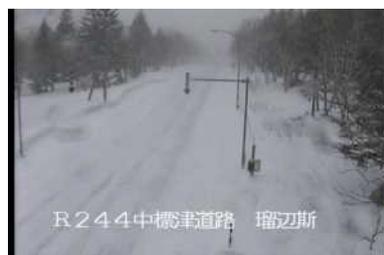
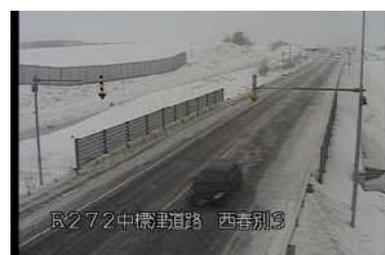
以下のカメラ画像は、平成 21 年 1 月 21 日における国道 244 号、272 号に設置された道路カメラの画像であり、目視では吹雪が発生し視程が 200~300m 程度となっている。

前述の画像評価値 (WIPS) から求めた視程は、それぞれ 266m と 254m と推計され、ほぼ的確に推計できることが確認できた。

目視による視程 200~300m  
画像評価値による視程 266m

目視による視程 200~300m  
画像評価値による視程 254m

写真 4-1-1 平成 21 年 1 月 21 日の道路カメラ画像 (的確な推計ができた地点)

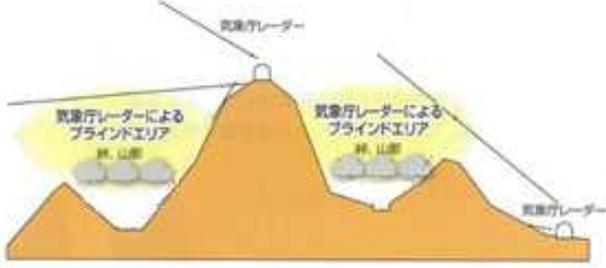
| ケース | 精度が低下する要因 |
|---|--|
| ブラインドエリアにおける<br>精度低下 | <ul style="list-style-type: none"> <li>・ GPV 気象データの作成に気象レーダーによる観測を用いており、レーダーが届かないエリアでは精度が低下する</li> </ul> <p>気象庁レーダーを補完する WITH レーダーのイメージ<br/>(出典：道路 2015 年 12 月号, 高性能レーダー配備による降雪予測精度の向上, 戸部 明)</p> |

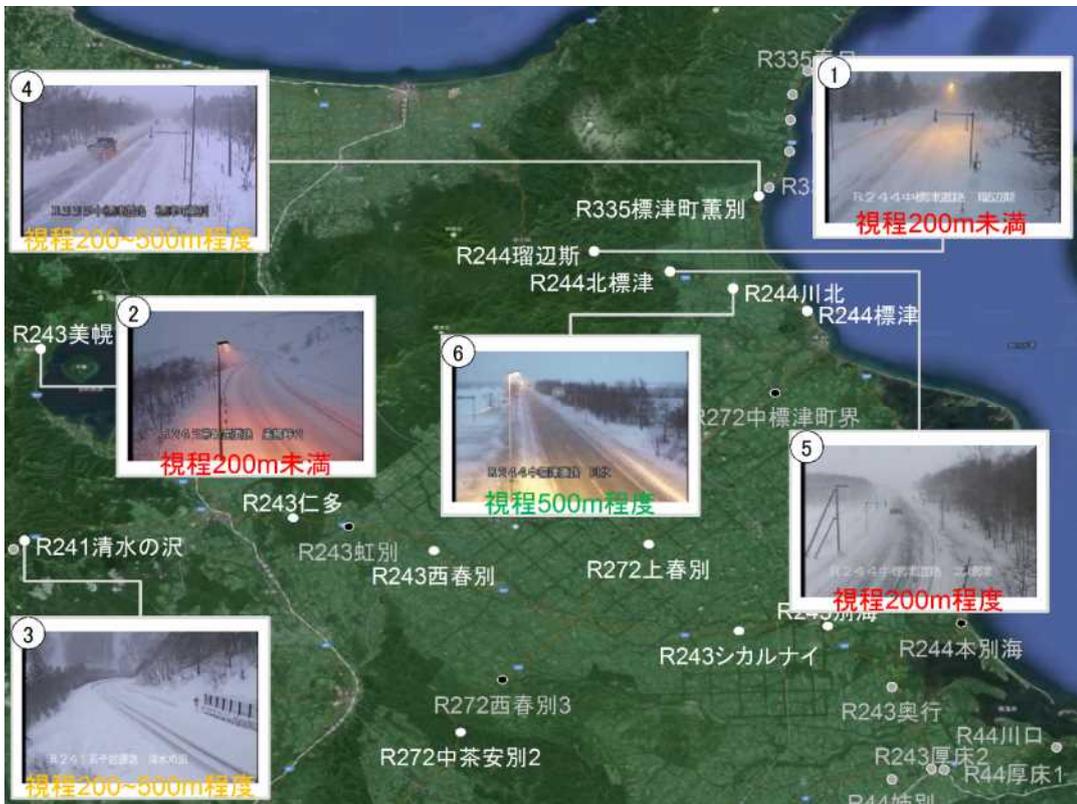
一方で、GPV 気象データを用いた視程の算出では、見逃しや空振りが発生し、現地状況と異なるケースがあった。以下に GPV 気象データによる視程の算出で精度が低下する要因を整理する。

(気象メッシュデータから求めた吹雪量はゼロ、実際には吹雪が発生)  
図 4-1-3 平成 21 年 1 月 21 日の道路カメラ画像 (的確な推計ができなかった地点)

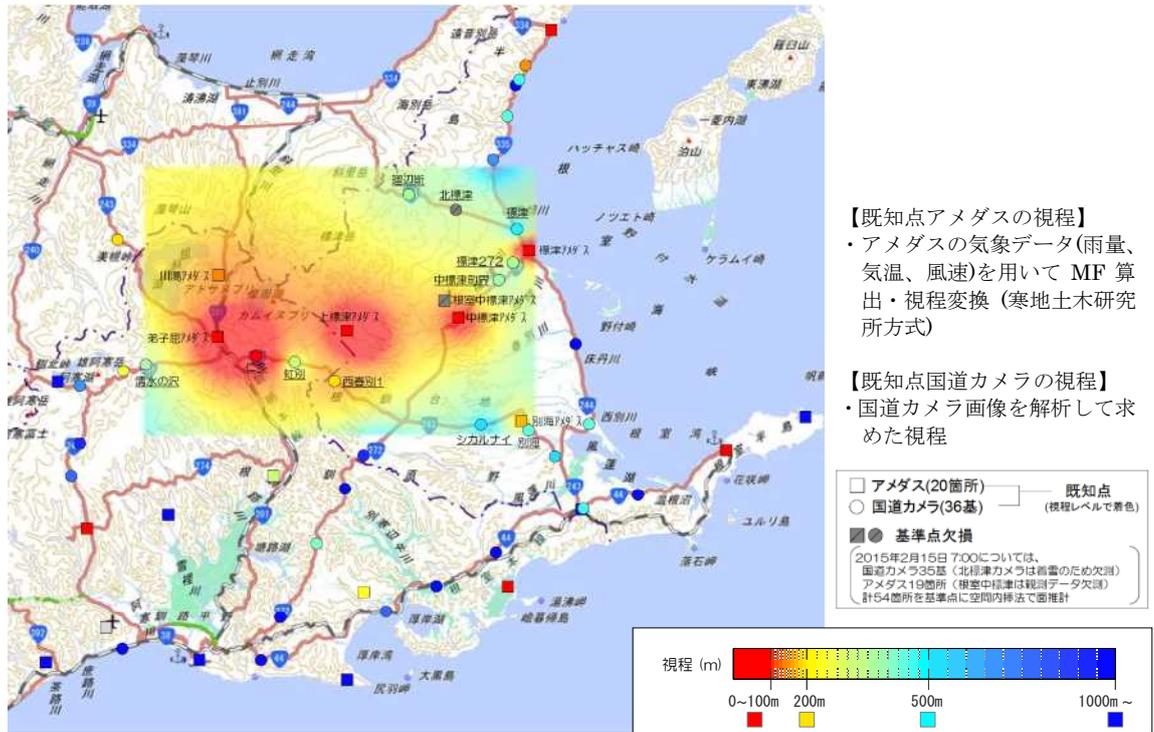
カメラ画像から算出する視程を面的に推計するために、北海道東中標津地域、およびその周辺の道路カメラ 36 箇所、アメダス 20 箇所から求めた視程を既知点とし、逆距離加重法による 1 km メッシュ空間内挿を行った。

代表例として平成 27 年 2 月 15 日 7 時の空間内挿結果を図 4-1-4 に、参考として同日 7 時の GPV 気象データによる視程を図 4-1-5 に示す。

図 4-1-4 空間内挿結果 (平成 27 年 2 月 15 日 7 時)

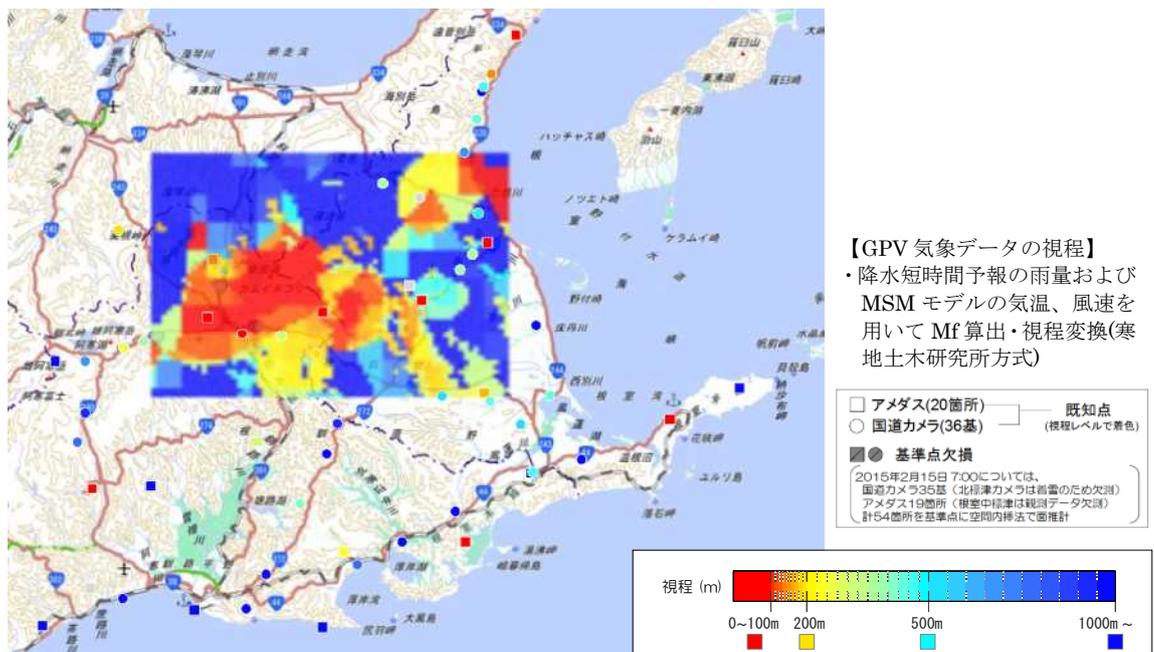
図 4-1-5 GPV 気象データの視程 (平成 27 年 2 月 15 日 7 時)

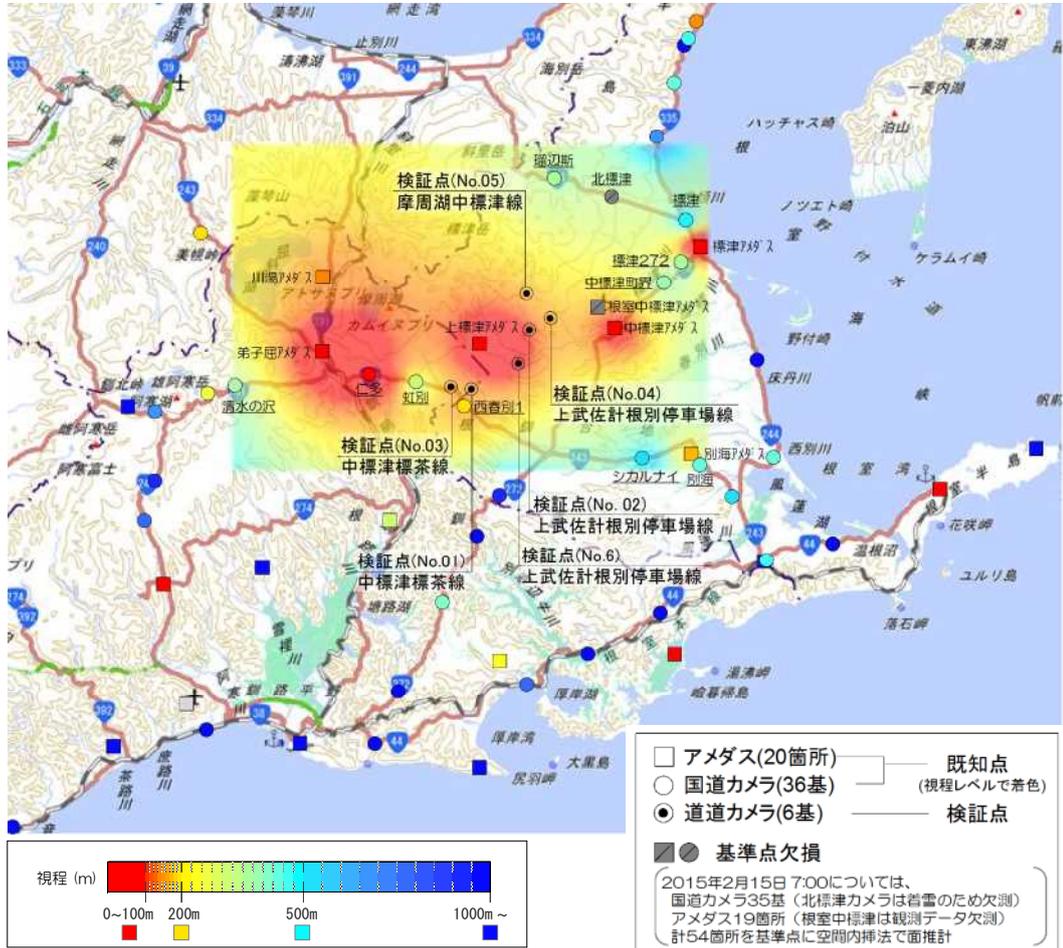
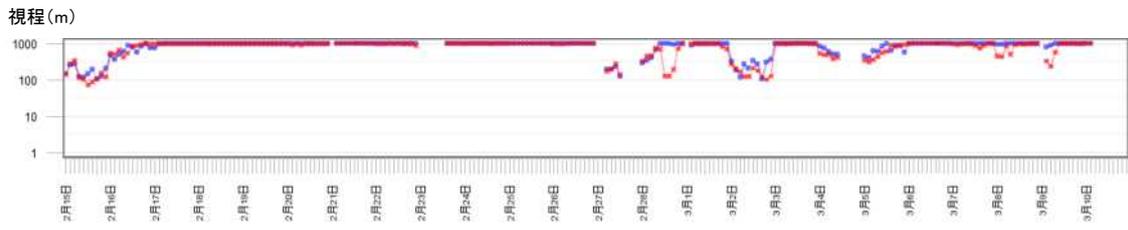
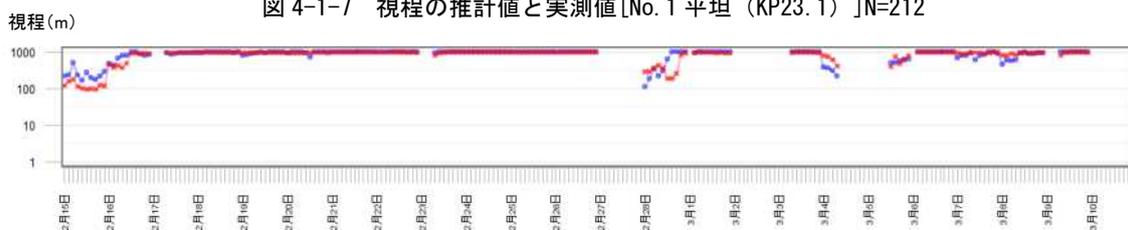
この空間内挿の有効性を検証するため、平成 27 年 2 月 15 日～3 月 10 日にかけて対象エリアに 6 基の検証カメラを設置し、毎正時に画像撮影を行い、1,038 データを取得した。なお、機器のエラーや夜間などで画像評価値 (WIPS) の把握ができないケースは除外している。

— 推計値 (空間内挿法) — 実測値 (道道カメラ画像分析による算出) N(計)=1038

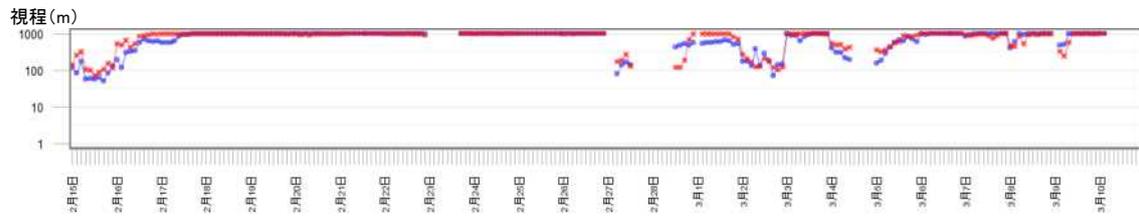
図 4-1-9 視程の推計値と実測値 [No. 3 両切土 (KP25.8)] N=207

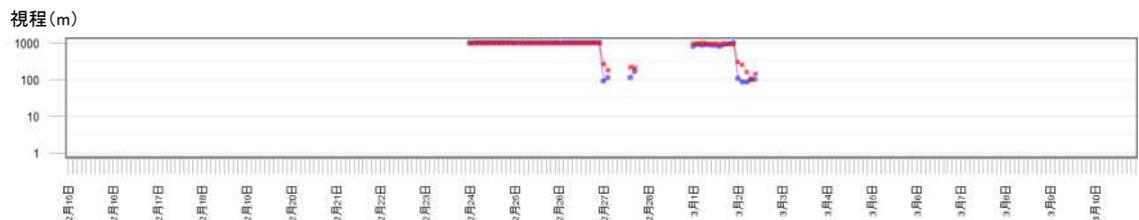
図 4-1-10 視程の推計値と実測値 [No. 4 両切土 (KP14.6)] N=49

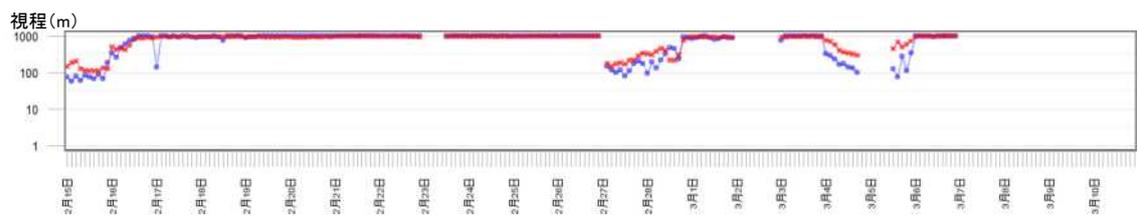
図 4-1-11 視程の推計値と実測値 [No. 5 両切土 (KP26.6)] N=177

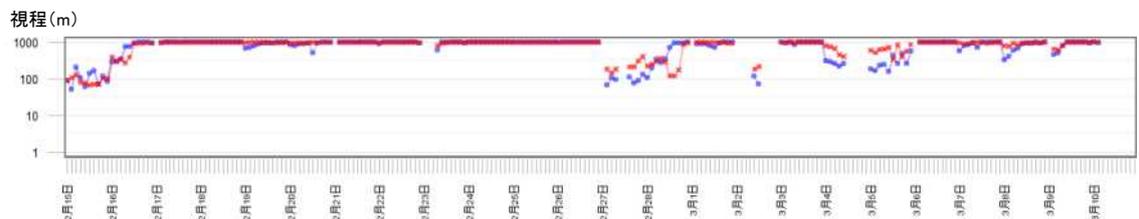
図 4-1-12 視程の推計値と実測値 [No. 6 両切土 (KP24.3)] N=208

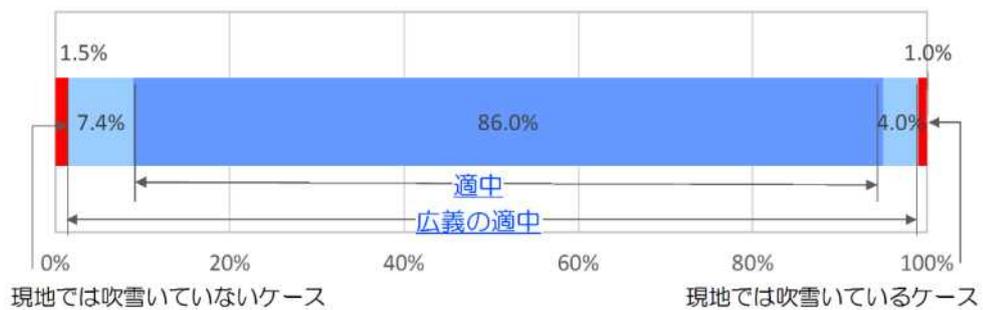
検証の結果、同一のランクでの適中が約86%、1ランクの差を許容する広義の適中が約98%となっており、空間内挿による推計の有効性が示された。

図 4-1-13 ランク別適中率の割合 (平成 25 年 2 月 15 日~3 月 10 日)

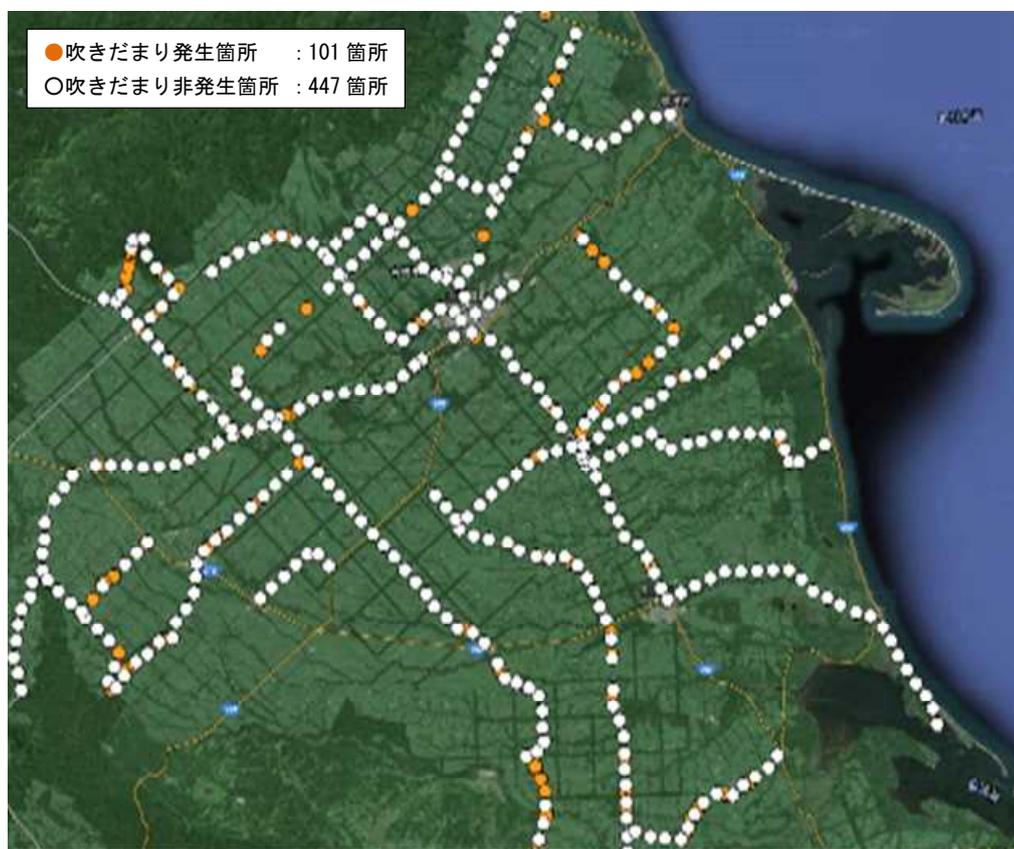
吹きだまりの発生に影響を及ぼす道路構造・沿道環境の特徴を整理するため、北海道東中標津地域の道道32路線（延長470km）を対象とし、吹きだまりが発生する箇所、および吹きだまりが発生しない箇所を抽出した。

吹きだまり発生箇所は、地元除雪業者へのヒアリングを実施し、過去に北西風で吹きだまりが発生した箇所を抽出した。さらに、平成27年2月15日～19日に発生した暴風雪直後の現地調査で把握した吹きだまりの発生箇所を加え、合計101箇所を対象とした。

吹きだまり非発生箇所は、対象路線内を1kmピッチで機械的に抽出を行い、上述の発生点と重なった場合は除いて447箇所を対象とした。

図4-2-1 吹きだまりの発生・非発生対象箇所

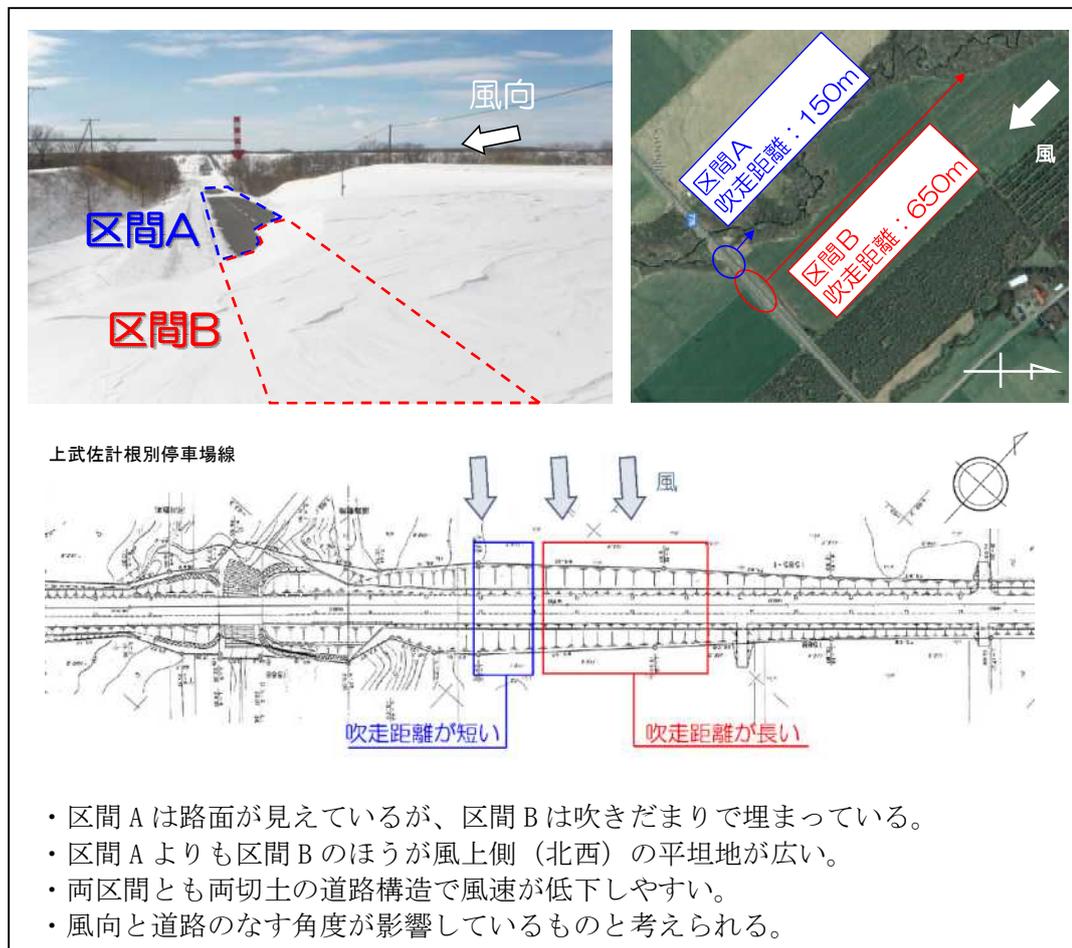
図 4-2-2 吹きだまり要因の考察事例 (1/7)

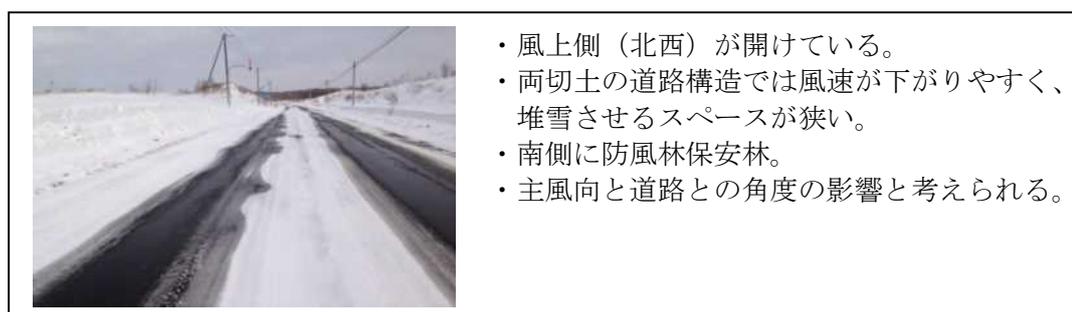
図 4-2-3 吹きだまり要因の考察事例 (2/7)

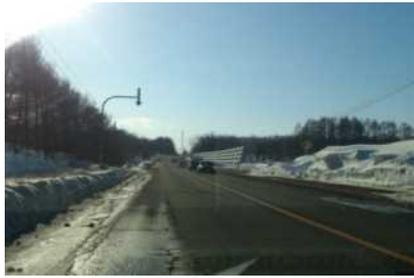
- ・風上側（北西）が開けている。
- ・両切土であれば、確実に雪はたまる。
- ・図面では北西方向に延びる農道との交差点になっており、道路沿いに吹き込んだ風が収束した結果とも考えられる。

図 4-2-4 吹きだまり要因の考察事例（3/7）

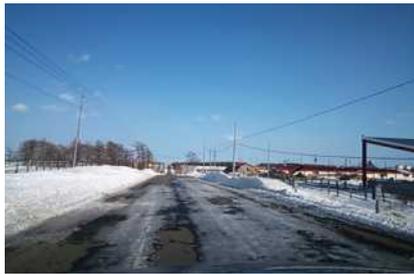
- ・風上側（北西側）は比較的開けている。
- ・風下の東側に建物が点在。
- ・両側平坦の道路構造となっている。
- ・両側に農場のものと思われる柵が存在している。

図 4-2-5 吹きだまり要因の考察事例（4/7）

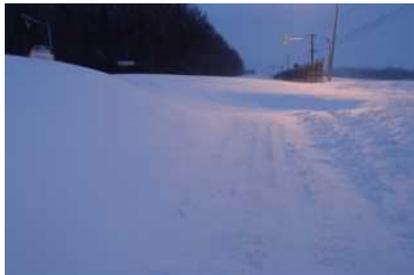
- ・風上側（北西側）は広く開けている。
- ・西北西から東南東に入る町道に沿って吹き込んだ吹雪によってできた吹きだまりと思われる。
- ・南東側（風下側）に防風林が広がる。

図 4-2-6 吹きだまり要因の考察事例（5/7）

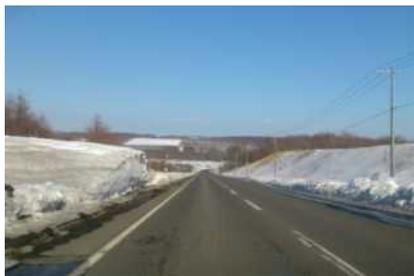
- ・道路風上側路側に吹きだまり形成。
- ・両側切土構造で、吹きだまりが形成されやすい。
- ・密度疎ながら風上側に樹林がある。

図 4-2-7 吹きだまり要因の考察事例（6/7）

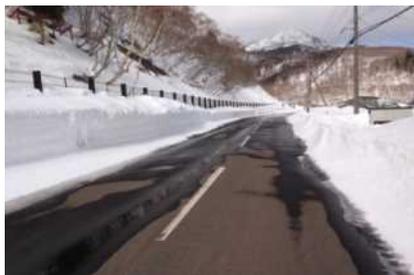
- ・吹きだまったポイントの風上側の樹林が少し疎になっている印象はある。
- ・区間全体が吹雪の主風向に対して山地の風下となっており、全体が降雪を含む吹雪に対して吹きだまり易いと言える。

図 4-2-8 吹きだまり要因の考察事例（7/7）

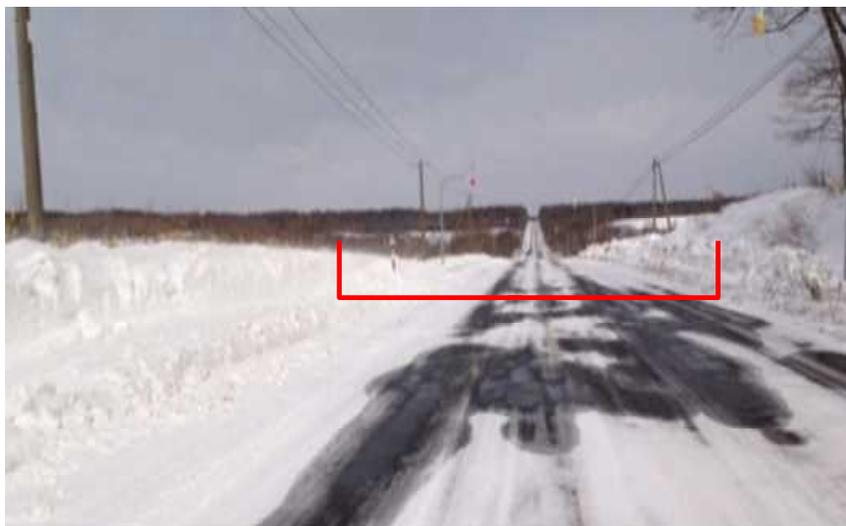
平成 26 年度の分析において、101 箇所吹きだまり発生箇所のうち 20 箇所誤判定が生じ、その原因を探ると 12 箇所において道路構造、および周辺地盤との高低差が小さい箇所であることが明らかとなった。

このような平坦区間では除雪作業による雪堤が生じ、見かけ上両切土となるために、正しく発生を判別できなかったことが想定される。

写真 4-2-1 雪堤の影響により吹きだまりが発生した事例

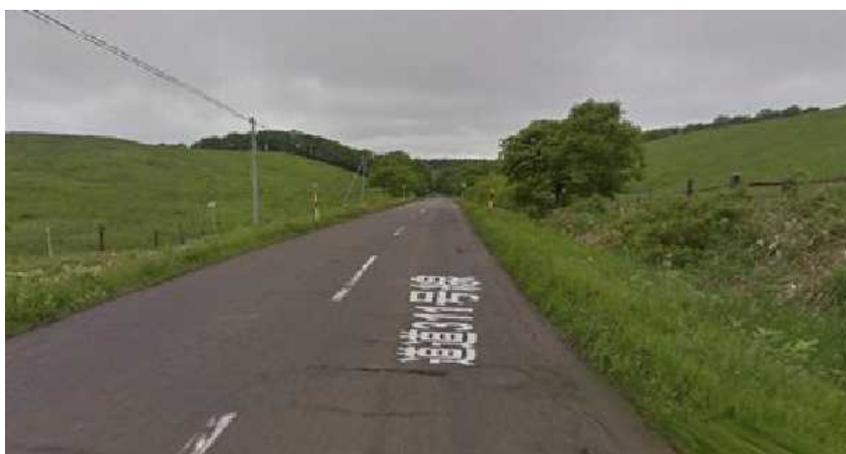
このほか、447 箇所の非発生箇所において 10 箇所誤判定が生じ、写真 4-2-2 に示すように、両切土形状であるが、路側に十分な堆雪スペースが確保されている道路環境下においては、吹きだまりが発生しないことが確認された。

写真 4-2-2 十分な堆雪スペースがあり吹きだまりが生じない事例

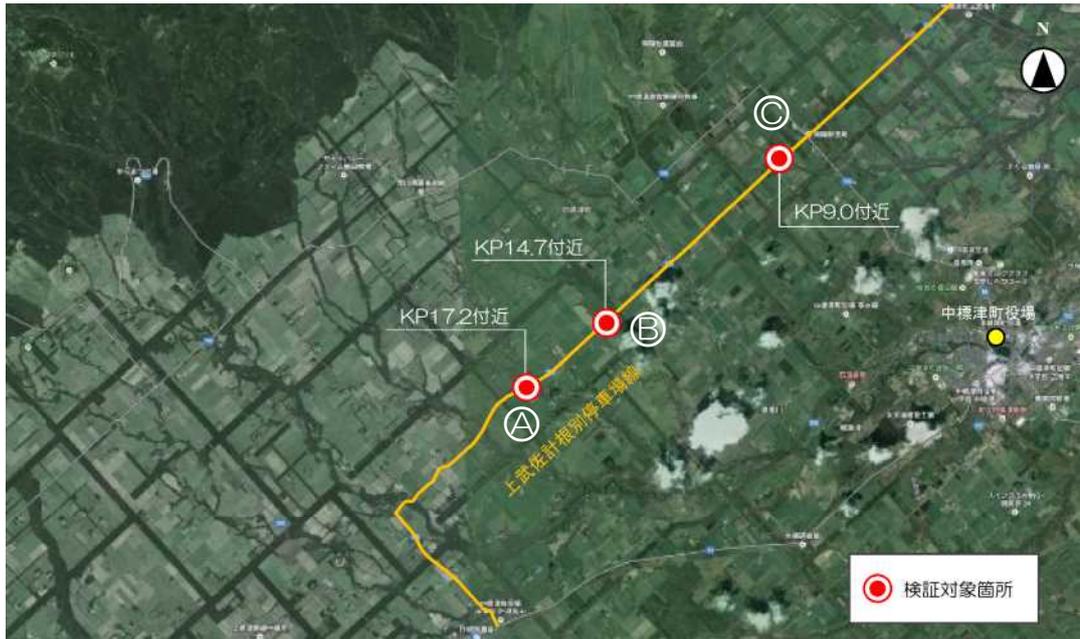
平成26年度（2月10日～3月15日）、平成27年度（1月13日～3月15日）の2冬期に、中標津地域の道道上武佐計根別停車場線の3地点において、積雪深計を設置し道路センターライン上の積雪深（吹きだまり深さ）を調査した。

図 4-3-1 積雪深計設置箇所（上武佐計根別停車場線）

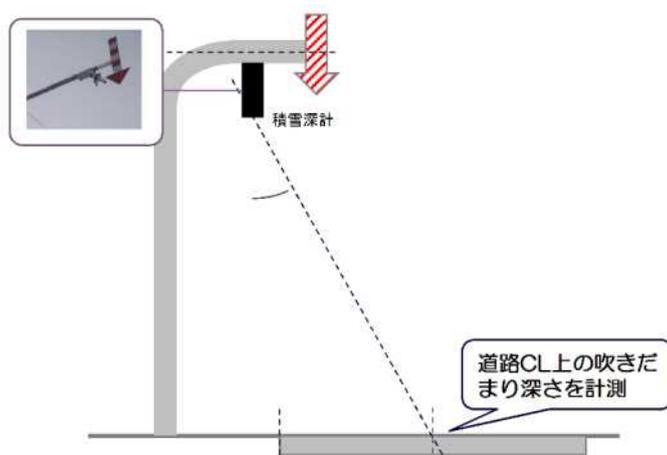
図 4-3-2 積雪深計測イメージ

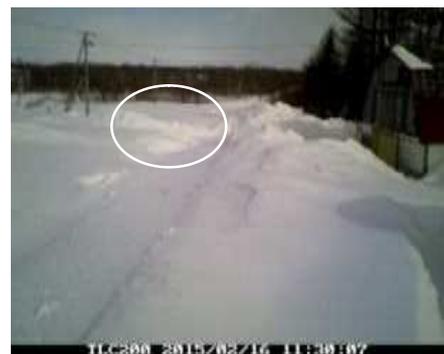
写真 4-3-1 積雪深計測状況

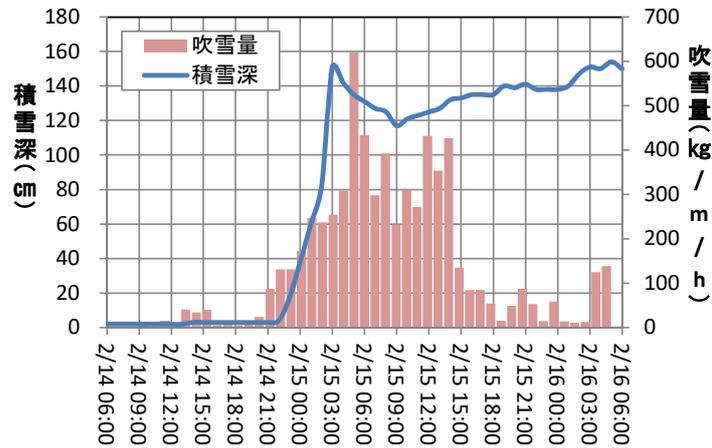
調査期間中もっとも顕著な事例では、約 5 時間で 147 cm の吹きだまりが発生している。

当日の吹きだまり発生過程を図 4-3-3 に示す。なお、図中の吹雪量は調査エリア近辺のアメダス上標津の観測値を用い、既往の手法<sup>2)</sup>により求めた。

図 4-3-3 調査により得られた吹きだまり発生過程

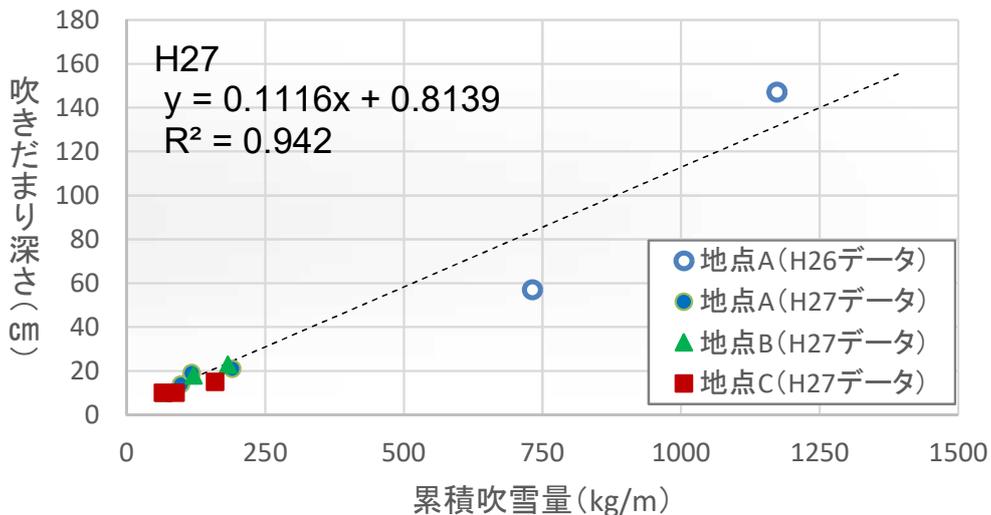
実道調査で得られた 3 地点 11 ケースの事例から、吹雪量－吹きだまり深さの散布図を図 4-3-4 に示す。

吹雪量と吹きだまり深さの間には相関が見られ、回帰分析の結果、決定係数は約 0.942 と高い値を示した。

図 4-3-4 吹雪量－吹きだまり深さの散布図

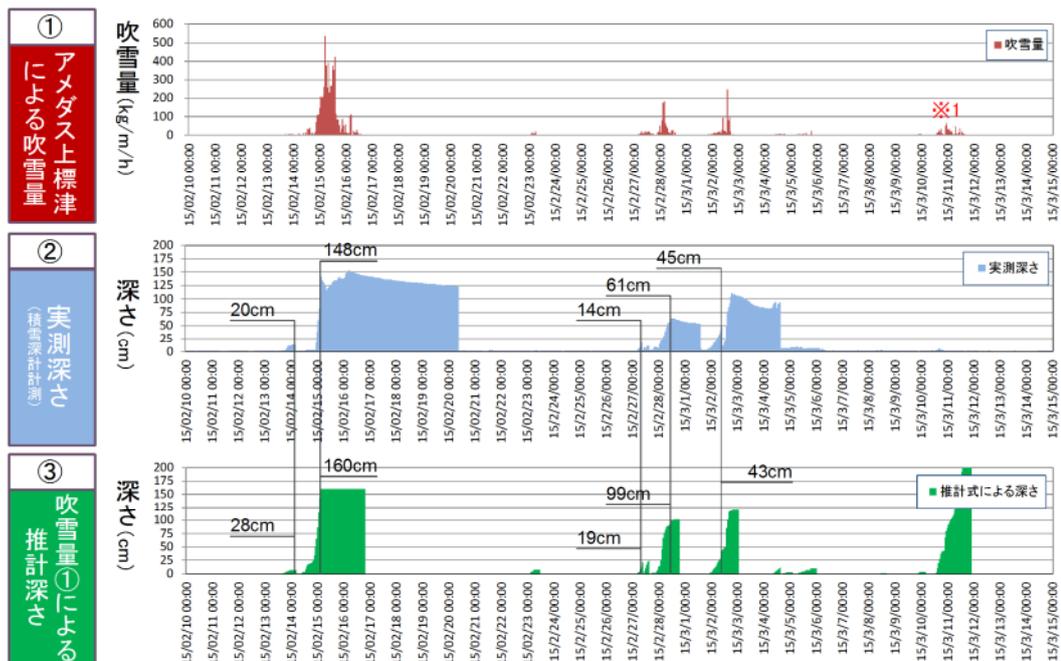
再現性検証にあたっては、11 事例の吹雪イベントを、除雪作業実施毎に 23 データに分割し検証を実施した。この結果、計測した吹きだまりの深さを適中率 91%で推計することができた。

図 4-3-5 平成 26 年度の吹雪量・実測吹きだまり深さ・推計吹きだまり深さ（地点 B）

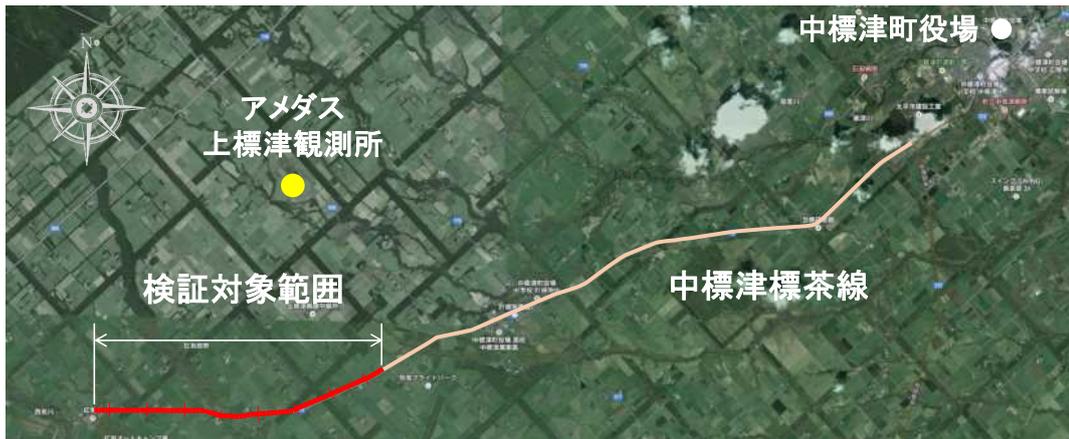
図4-4-1 検証対象路線および区間（延長L=8km）

本技術の実道への適用性を確認することを目的とし、研究対象地域の道道中標津標茶線（KP18.4～26.4）の延長8km区間で検証を実施した。

検証対象路線および区間は図4-4-1に示すとおりである。

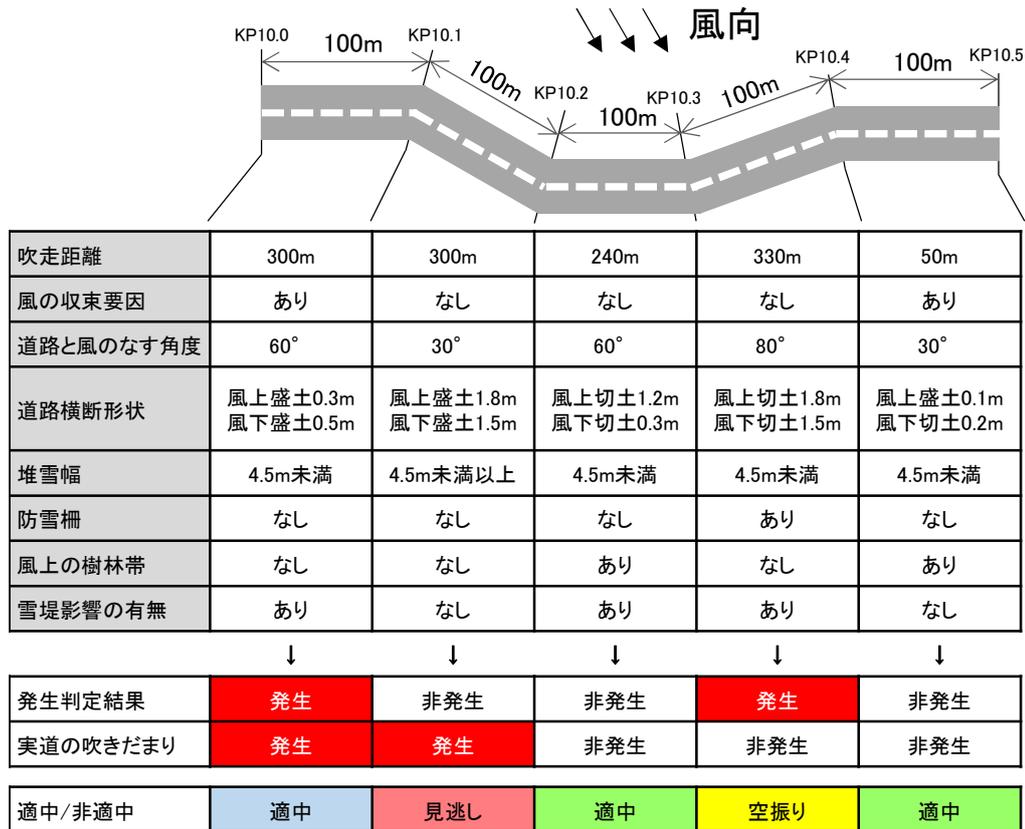
図 4-4-2 決定木による吹きだまり発生判定および検証のイメージ

吹きだまりの発生判定は、対象路線を 100m 区間に分割し、区間ごとの道路構造・沿道環境、および検証対象日の気象条件を基に、決定木により判定した。

実道の吹きだまりの発生は、検証対象日に除雪車に搭載したドライブレコーダの映像から目視により把握した。検証のイメージを図 4-4-2 に示す。

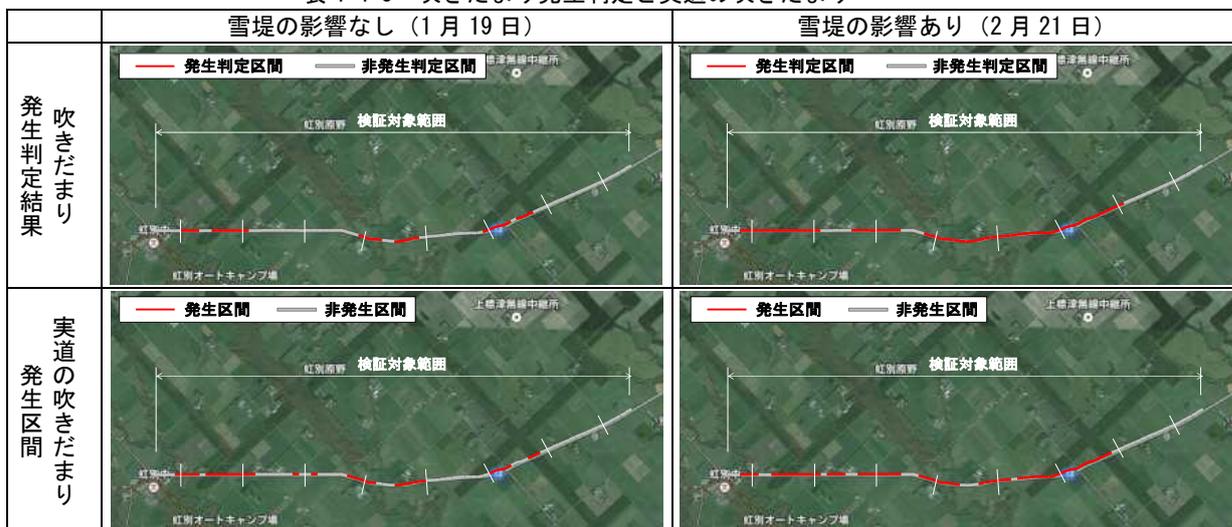
表 4-4-3 吹きだまり発生判定と実道の吹きだまり

吹きだまり発生判定結果と実道の吹きだまり発生区間の再現性検証結果を表4-4-3に、適中率（雪堤の影響の有無別）を表4-4-4に示す。

検証の結果、雪堤の影響のない場合、ある場合ともに、8割以上の精度で実道の吹きだまりの発生・非発生を適中できており、本技術の適用可能性を確認できた。

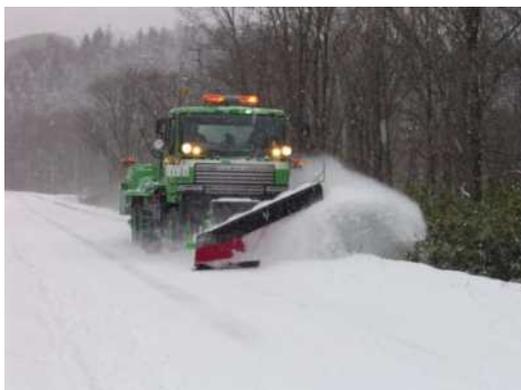
写真 5-1 拡幅除雪の実施

- ・ 堆雪や雪堤などが吹きだまりに及ぼす影響を明らかにすることで拡幅除雪や予防除雪の判断を支援

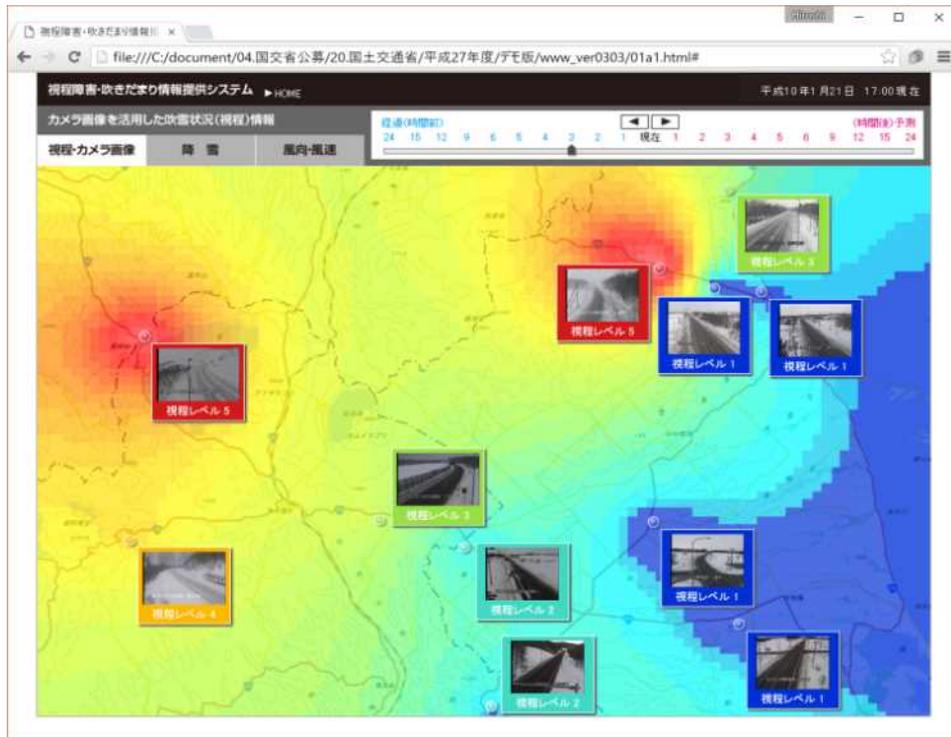
図 6-1 情報提供イメージ 1 (道路カメラを活用した面的な吹雪情報)

- カメラが整備されていない地点の吹雪状況を把握することが可能

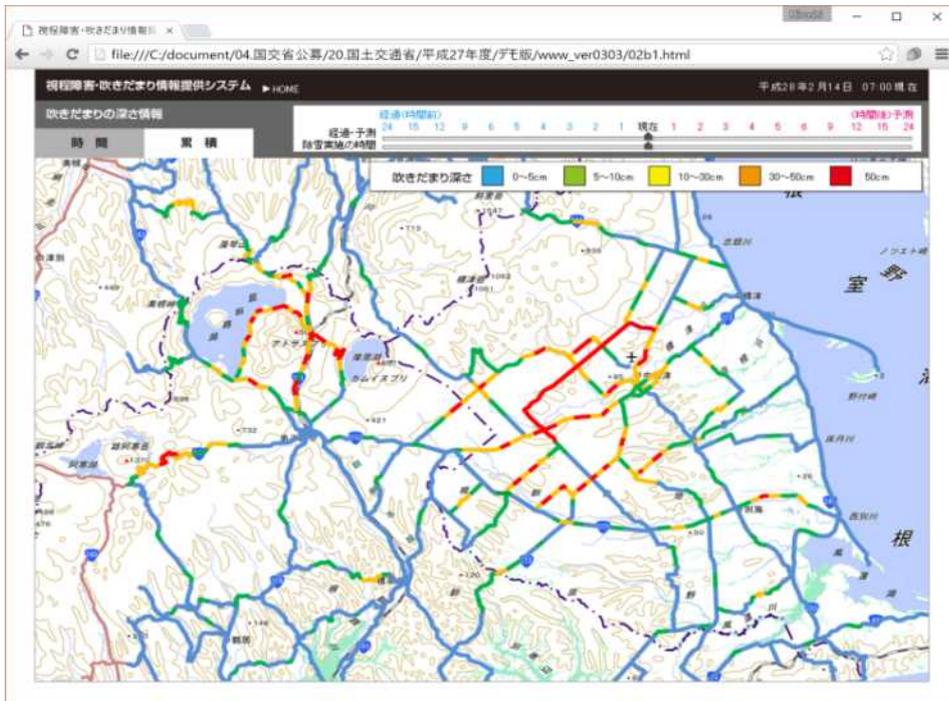
図 6-2 情報提供イメージ 2 (面的な吹きだまり発生区間情報)

●吹きだまりの発生が予想される区間、除雪作業への活用

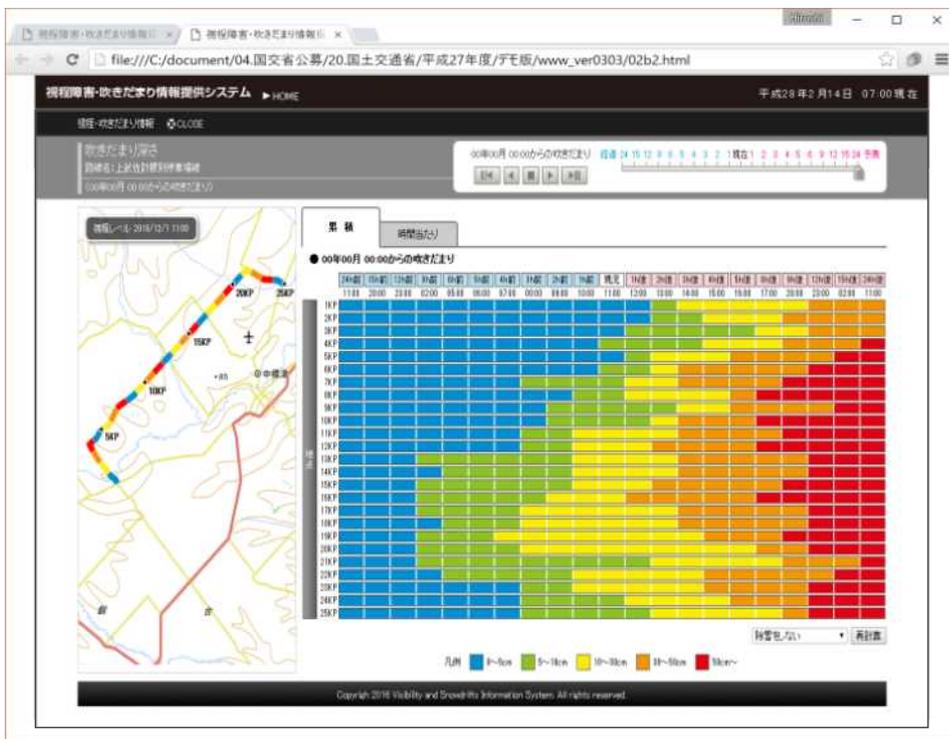
図 6-3 情報提供イメージ 3 (路線内の吹きだまり深さ情報)

●路線内の重点パトロール区間、除雪・通行規制対応の判断支援
