建設技術研究開発費補助金 総合研究報告書

- (1) 課 題 名：カメラ画像を利用した大雪および暴風雪による視程障害・吹きだまり検知に関する技術開発
- (2) 研 究 期 間：平成 26～28 年度
- (3) 交 付 申 請 者 名：小室 裕一（株式会社シー・イー・サービス 代表取締役社長）
- (4) 研 究 代 表 者 名：正岡 久明（株式会社シー・イー・サービス 理事）
- (5) 共 同 研 究 者 名：星野 洋（株式会社シー・イー・サービス 課長）  
間山 大輔（株式会社シー・イー・サービス 主任）  
金田 安弘（（一社）北海道開発技術センター 統括部長）  
越後 謙二（（一社）北海道開発技術センター 首席研究員）  
永田 泰浩（（一社）北海道開発技術センター 上席研究員）  
萩原 亨（北海道大学大学院 教授）
- (6) 補助金交付総額：34,974,000 円
- (7) 技術研究開発の目的

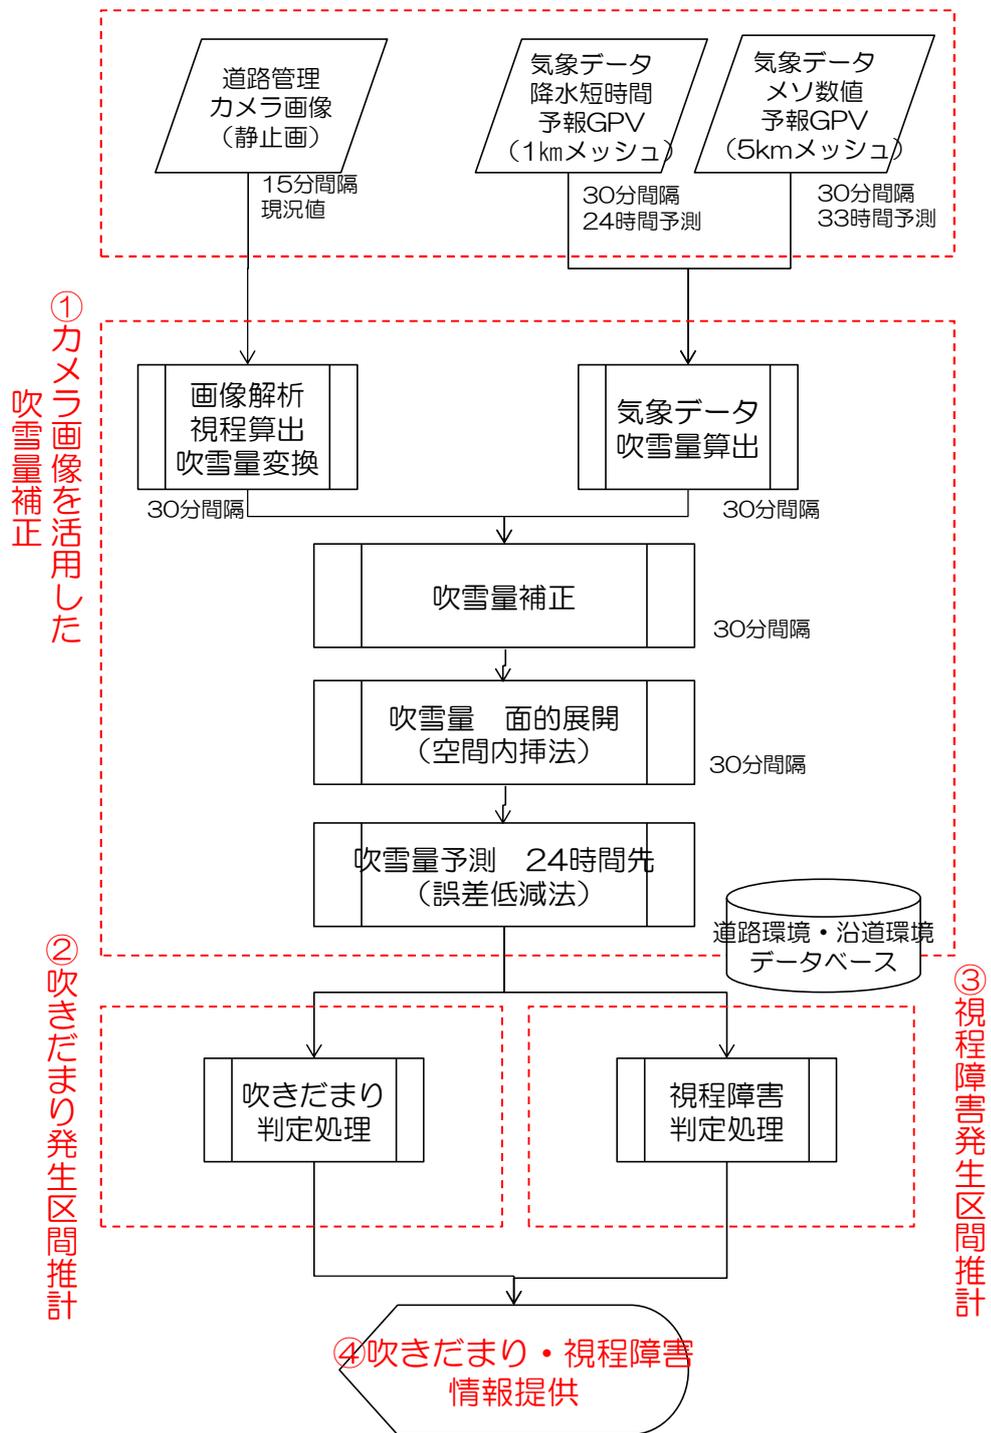
図 1-1-1 実用化システム処理フロー

##### ①カメラ画像を活用した吹雪量補正

- ・ 面的な吹雪量推計を行うために、インプットデータとして、CCTV カメラ画像および気象データ（降水短時間 GPV、メソ数値予報モデル GPV）を取得し、それぞれ吹雪量を算出する処理をプログラム化する。また、カメラ画像から求めた吹雪量を基準として、気象データから算出する吹雪量を補正し、面的・時間的な吹雪量算出処理を実施する。

##### ②吹きだまり発生区間推計

- ・ 道路構造・沿道環境データベースを活用して、吹きだまり発生判定フローにより吹きだまり発生区間の抽出を行う。また、①で算出する吹雪量を基に累積吹雪量と積雪深さの関係から、吹きだまり深さの推計を実施する。

##### ③視程障害発生区間推計

- ・ ①で算出された吹雪量を基に、視程障害発生区間の抽出を行う。

##### ④吹きだまり・視程障害情報提供

- ・ 冬期道路管理での活用を踏まえ、吹きだまりや視程障害の発生区間を地図上で提供する機能の他、しきい値設定によるアラート出力機能による情報提供機能を作成する。

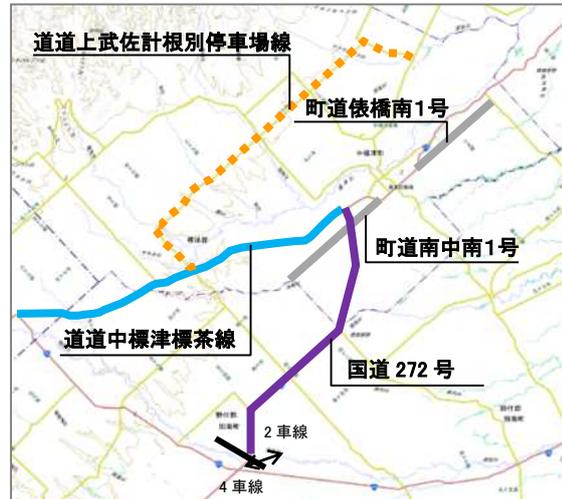
図 1-2-1 対象路線

2) 対象路線：

- ・ 国道 272 号
- ・ 道道中標津標茶線
- ・ 道道上武佐計根別停車場線
- ・ 町道俵橋南 1 号
- ・ 町道南中南 1 号

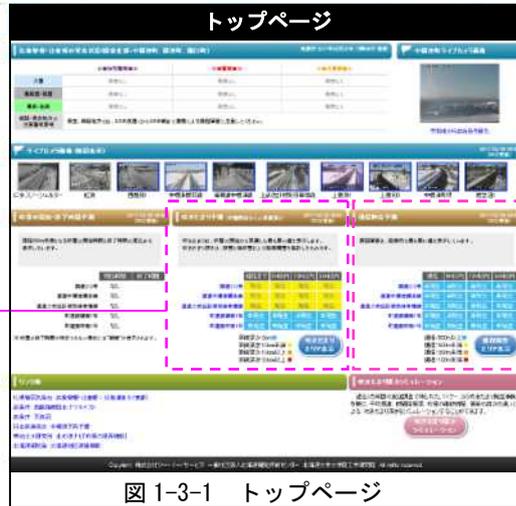
図 1-3-1 トップページ

愛称を「吹雪丸」とした当該システムは、トップページからエリア別、路線別の吹きだまり情報ページ、視程障害情報ページにダイレクトにアクセス可能になっている。

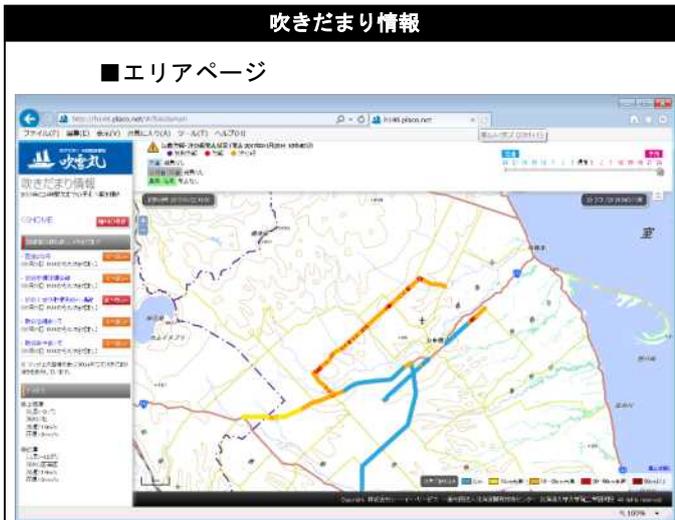
図 1-3-2 地域吹きだまり情報(対象 5 路線)

吹きだまりの予測情報を地域と路線単位で提供

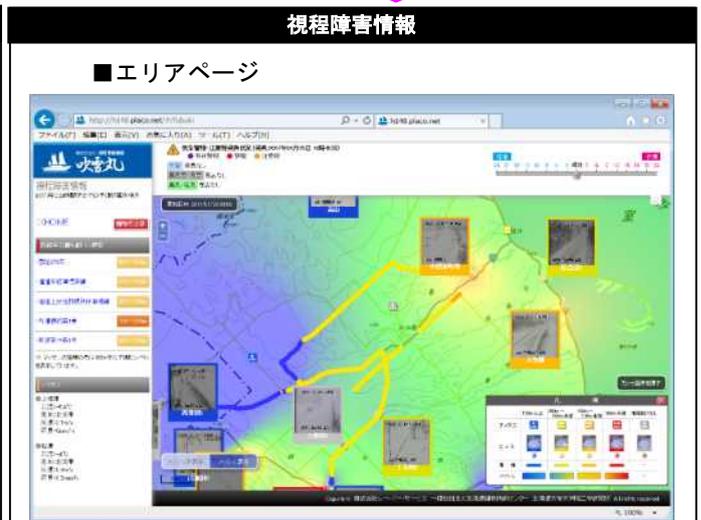
図 1-3-3 地域視程障害情報(メッシュ表示)

視程障害の情報を面的なメッシュおよび路線の区間単位で提供

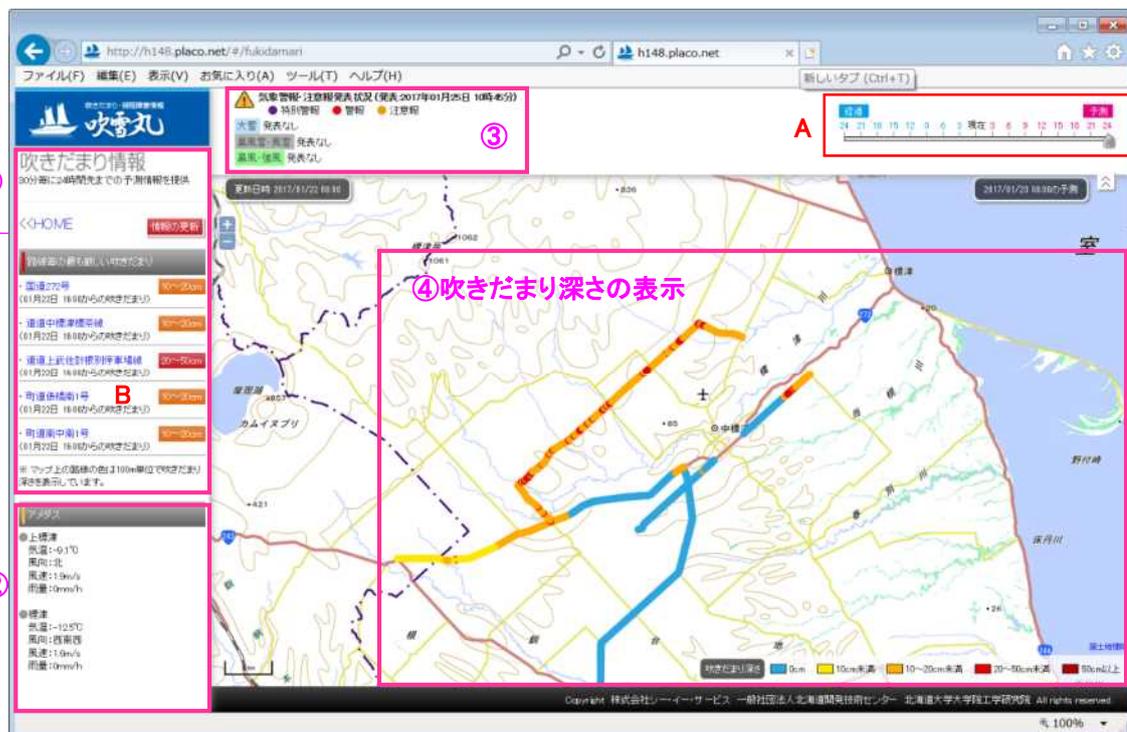
図 1-3-7 吹きだまり情報 エリアページ詳細

吹きだまり情報詳細(エリア表示)は、管内の吹きだまり深さ情報をエリア表示する。提供する吹きだまり情報は、24 時間先までの予測を表示し、吹雪の継続による累積の深さを表示する。

- ①対象路線の危険度 (最大吹きだまり深さ)
- ②地域内のアメダス観測情報
- ③現在発表中の気象警報・注意報
- ④吹きだまり深さの表示

- A 表示情報時刻の切替  
… 表示される吹きだまりの累積深さを 24 時間前から 24 時間後まで切り替える
- B 各路線テーブル表示画面への移動 (次ページ参照)

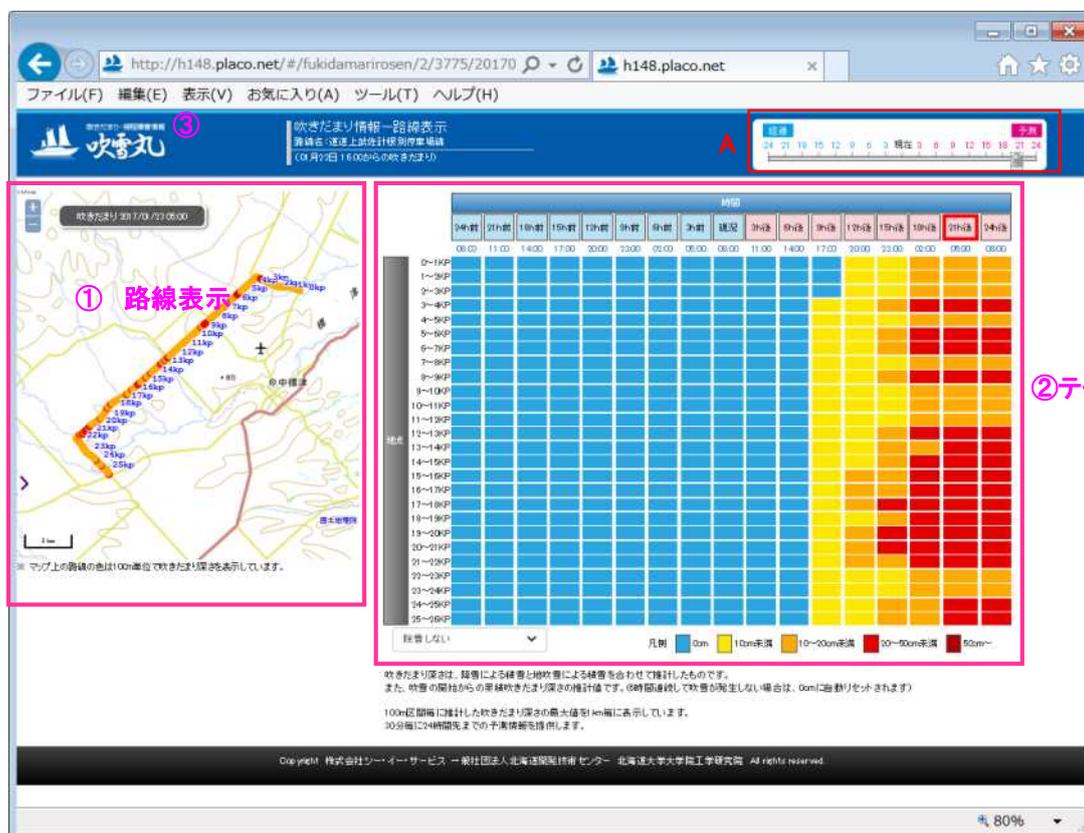
図 1-3-8 吹きだまり情報 路線ページ詳細

吹きだまり情報詳細（路線表示）は、路線ごとの吹きだまりの情報を表示する。路線を 1km ごとの区間に区切り、吹きだまりの深さをマップ上の路線図とテーブルで提供する。

24 時間前から 24 時間先までの吹きだまり深さの推移が把握可能である。

- … 吹きだまり深さに応じて路線図に色をつけることで吹きだまりの情報を表示
- A に示す時間切替スライダを操作することで、時間に応じた情報を表示

- … 縦軸に路線の KP を、横軸に時間を示した表区間ごとの吹きだまり深さの推移を一覧することができることで、除雪出動基準に達する時間が把握可能

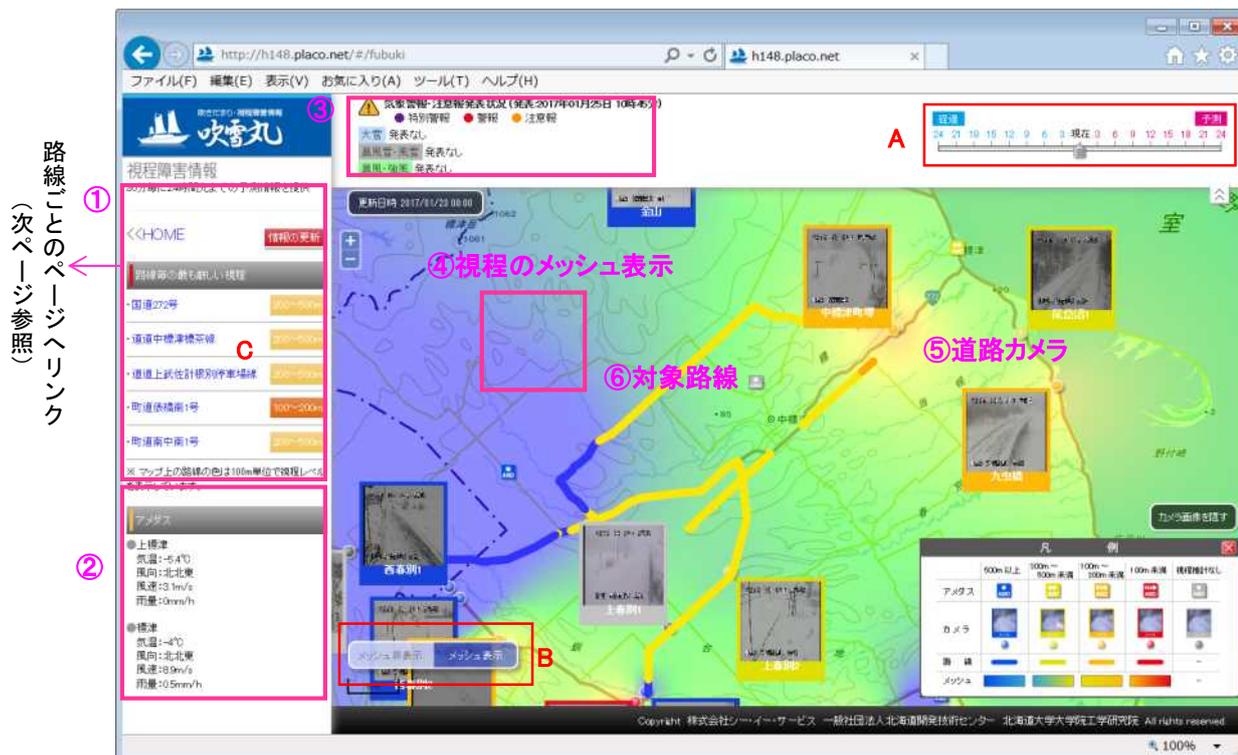
図 1-3-9 視程障害情報 エリアページ詳細

視程障害情報詳細 (エリア表示) は、現在の視界情報として、道路カメラおよびアメダスから算出した視界情報を提供する。予測の視界情報として、道路カメラ・アメダスおよび気象庁発表の GPV から算出した視界情報を提供する。

24 時間前から 24 時間後までの面的な視界状況の推移が把握可能である。

- ①対象路線の危険度 (最小視程)
- ②地域内のアメダス観測情報
- ③現在発表中の気象警報・注意報
- ④視程のメッシュ表示
- ⑤道路カメラ画像
- ⑥対象路線

- A 表示情報時刻の切替  
… 表示される視程のメッシュを 24 時間前から 24 時間後まで切り替える
- B メッシュの表示・非表示切替
- C 各路線テーブル表示画面への移動 (次ページ参照)

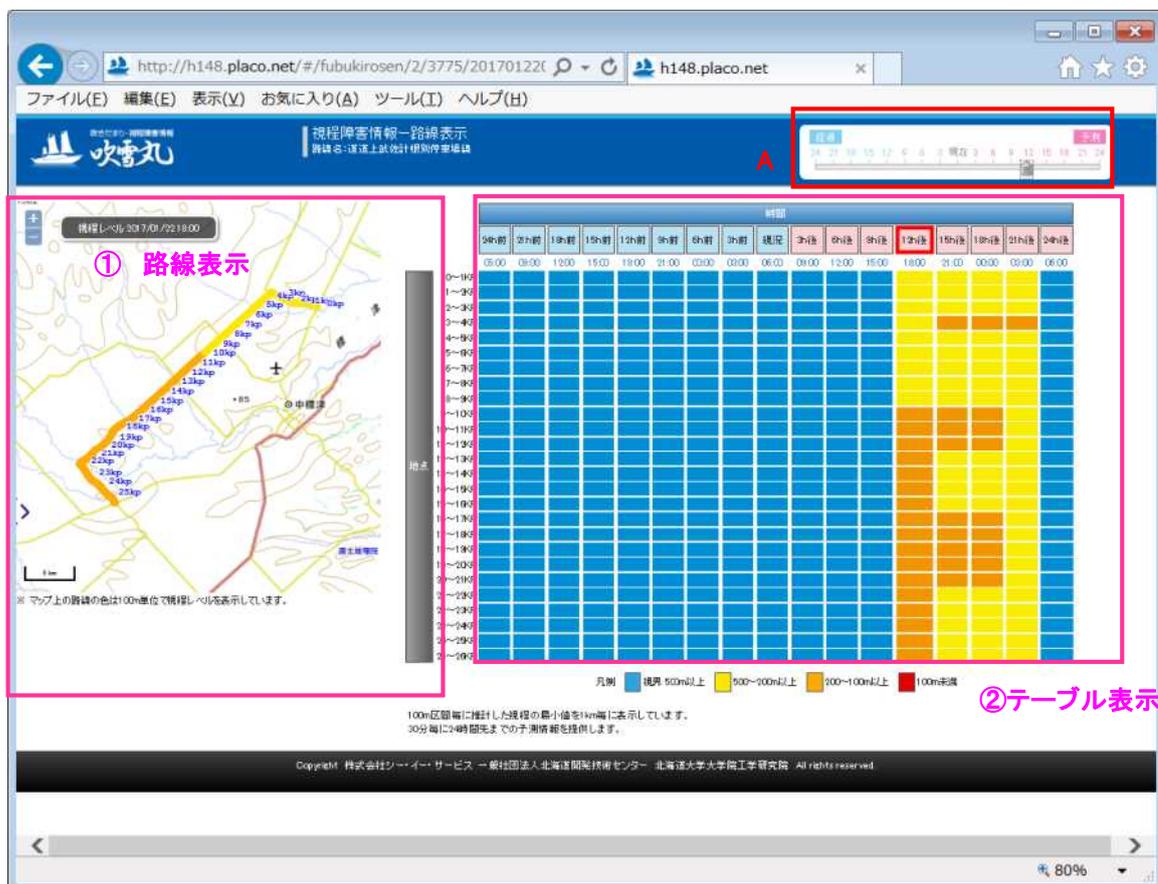
図 1-3-10 視程障害情報 路線ページ詳細

提供する視程情報は、路線を 1km ごとの区間に区切り、視程障害の程度をマップ上の路線図とテーブルで提供する。

24 時間前から 24 時間先までの視程障害の推移が把握可能である。

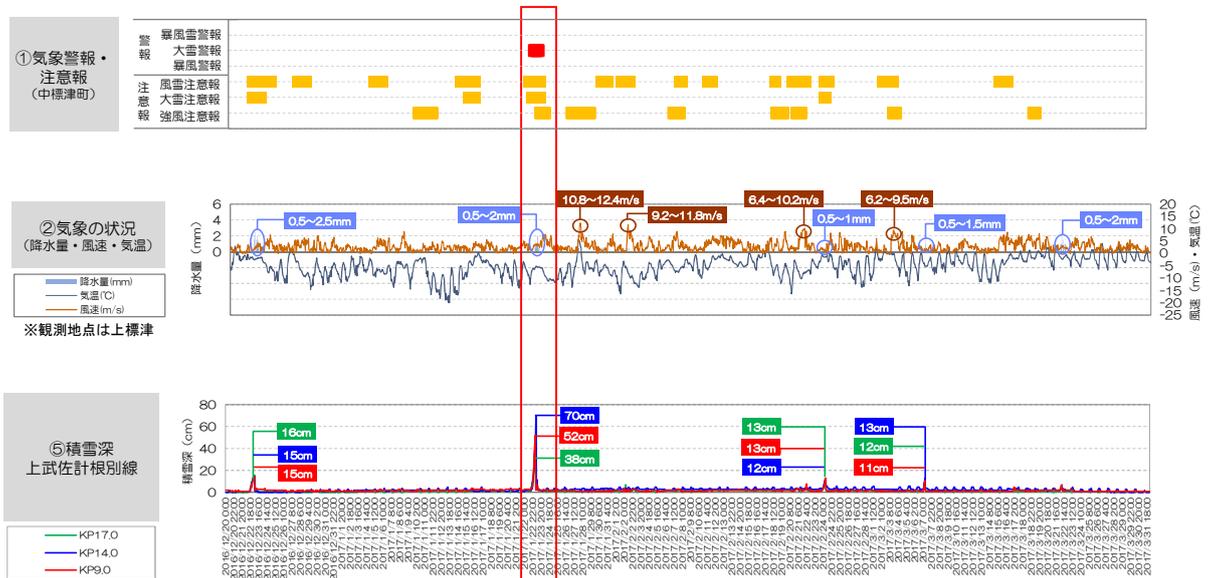
図 2-1-1 冬期間の気象概況

風速は、平素は5m/s未満であるが、強風注意報の発令時には10m/s前後の強風に見舞われることもあった。

降水量は大雪警報、風雪注意報発表時に最大で2.5mm/h程度あった。積雪深としてみると、KP15.0の積雪深センサーの計測値で1月22日(大雪警報時)に最大70cmを記録した。

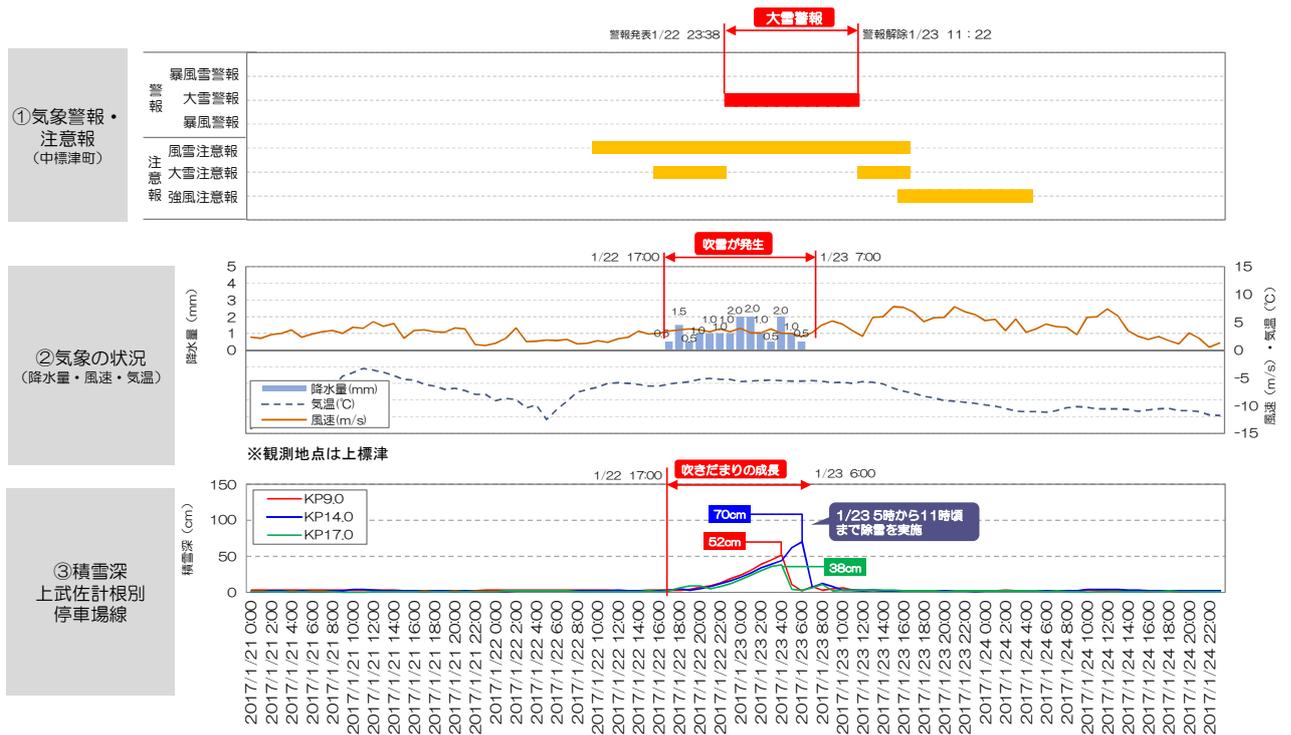
図 2-2-1 大雪警報発表時の気象概況

大雪警報発表時の気象状況をみると、大雪警報発表時(1月22日23:38～1月23日11:22)前より、風雪注意報が発表され、現地カメラ画像によると、1月22日17:00頃より1月23日7:00頃まで吹雪状態が継続した。

吹雪発生時の時間降水量は1mm～2mmであるが、降雪量は最大で70cm(KP15センサー)を計測した。また、気温は-5℃、風速は2m/s～3m/sであった。

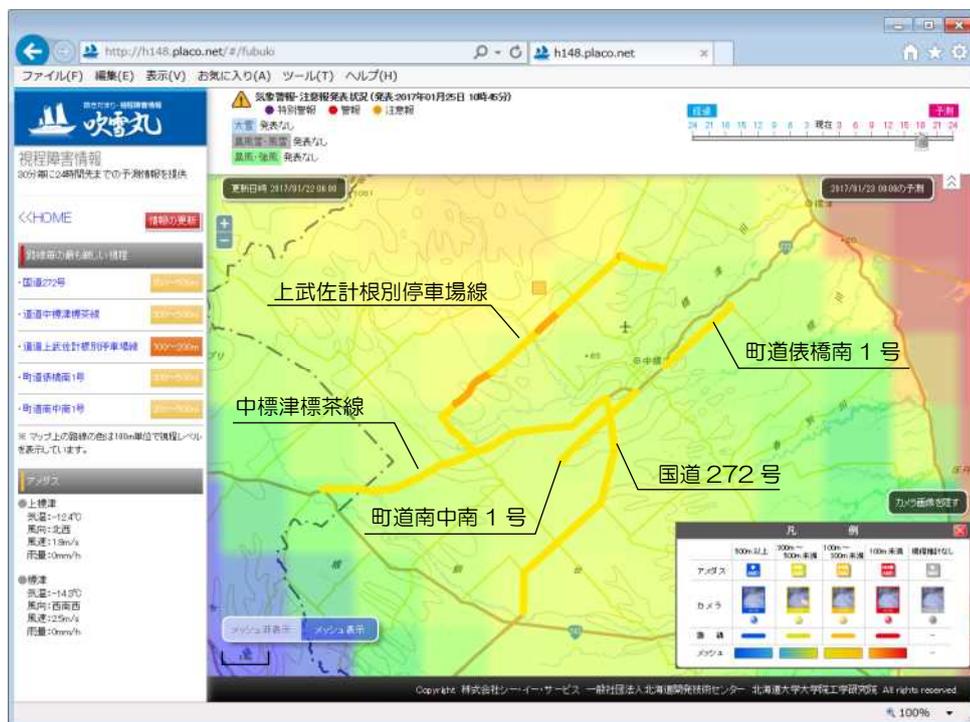
図3-1 視程障害予測マップ (1/23 4:00 予測マップ)

図3-1は、1月22日6:00から予測した1月23日4:00の視程状況の予測マップである。上武佐計根別停車場線の一部区間において200m未満の視程障害が発生するとして予測結果を示している。

※1月22日6:00更新の予測

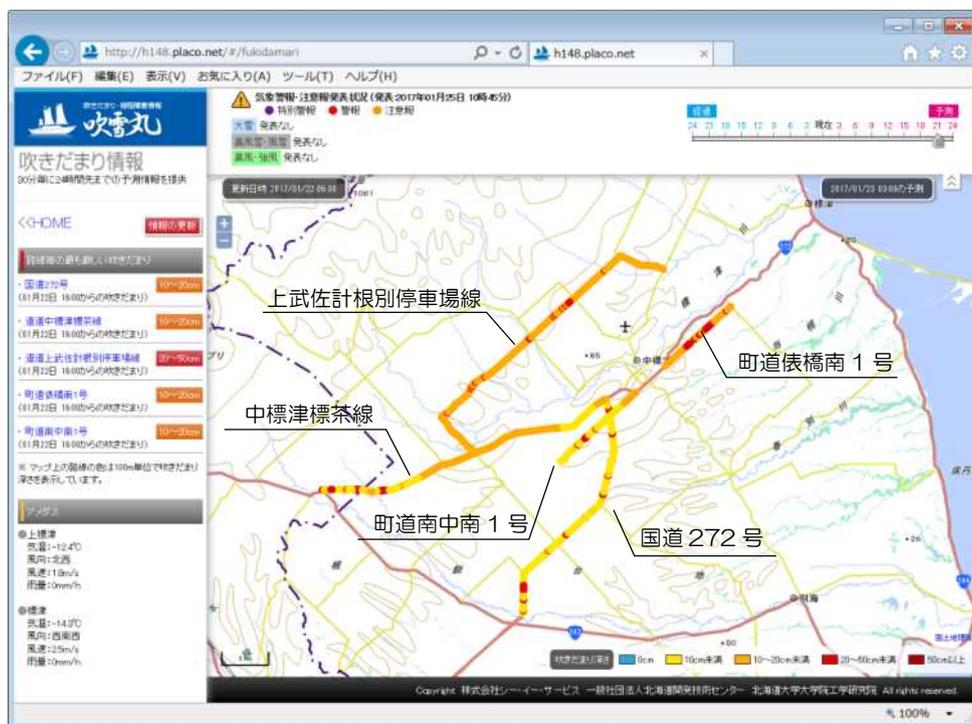
図 3-2 吹きだまり予測マップ (1/23 4:00 予測)

図 3-2 は、1 月 23 日 4:00 の吹きだまりの発生状況の予測マップである。5 路線すべてにおいて、一部の区間で 20cm 以上の吹きだまりが発生すると予測している。

※1 月 22 日 6:00 更新時の予測

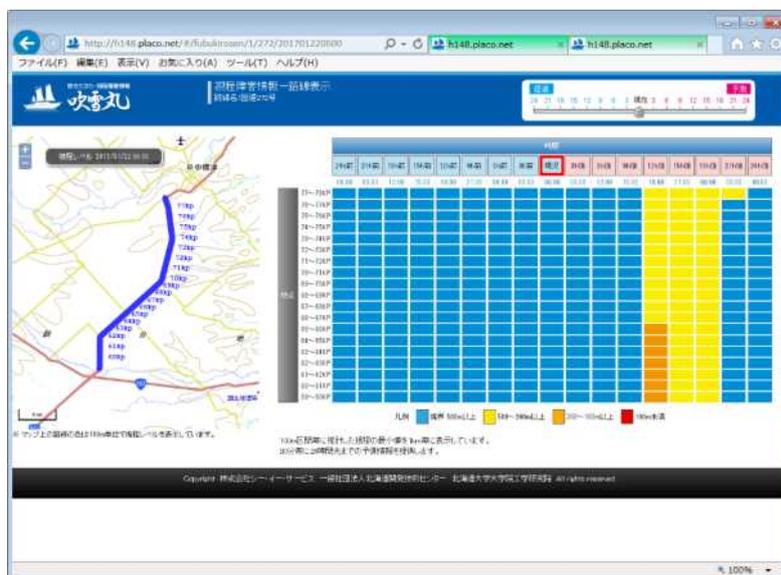
図 3-3 国道 272 号 視程障害予測

図 3-3 は、1 月 22 日 6:00 時点の視程障害発生状況の予測結果である。12 時間後の 1 月 22 日 18:00 から 1 月 23 日 0:00 に視程障害の発生を予測している。また、1 月 22 日 18:00 に、一部の区間において 200m 未満の視程障害が発生すると予測している。

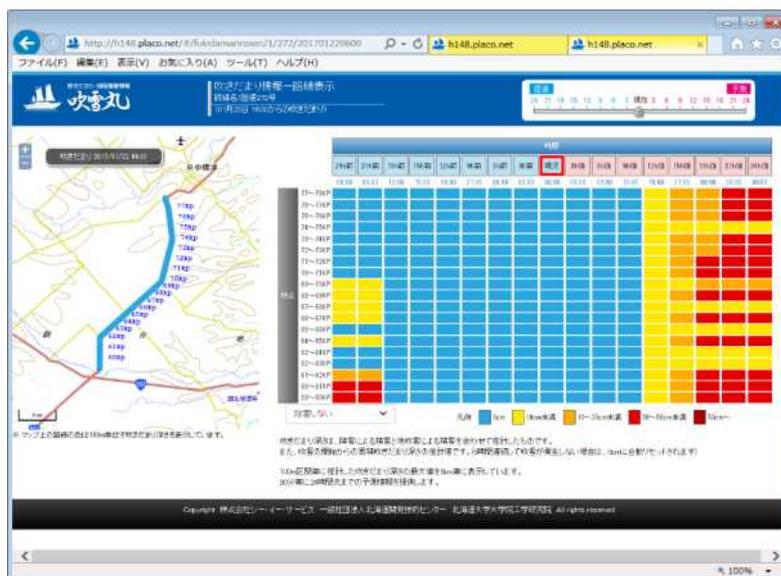
図 3-4 国道 272 号 吹きだまり予測

図 3-4 は、1 月 22 日 6:00 時点の吹きだまり発生状況の予測結果である。1 月 22 日 18:00 頃から吹きだまりが発生し始めると予測している。また、1 月 23 日 0:00~6:00 では、一部の区間において 20cm 以上吹きだまりが発生すると予測している。

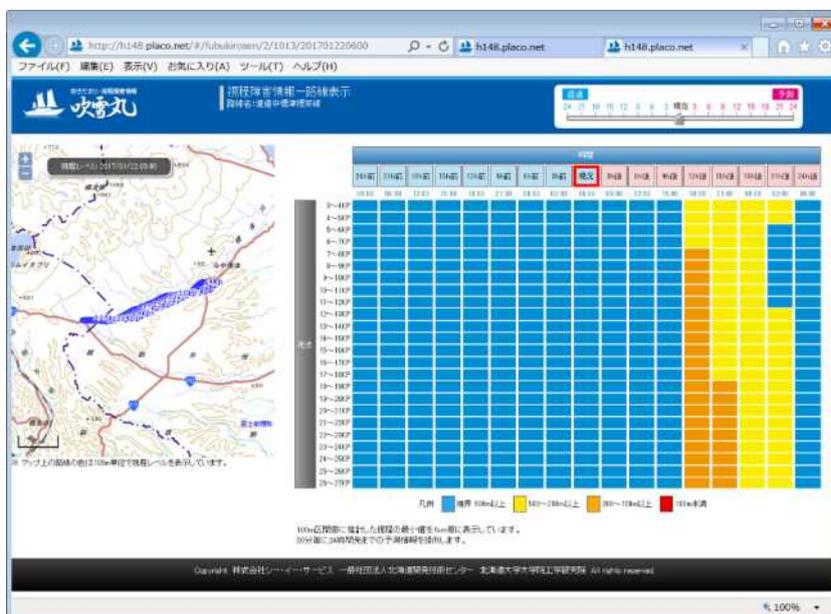
図3-5 道道中標津標茶線 視程障害予測

図3-5は、1月22日6:00時点の視程障害発生状況の予測結果である。12時間後の1月22日18:00から1月23日0:00に視程障害の発生を予測している。また、1月22日18:00と21:00では、一部の区間内で200m未満の視程障害が発生すると予測している。

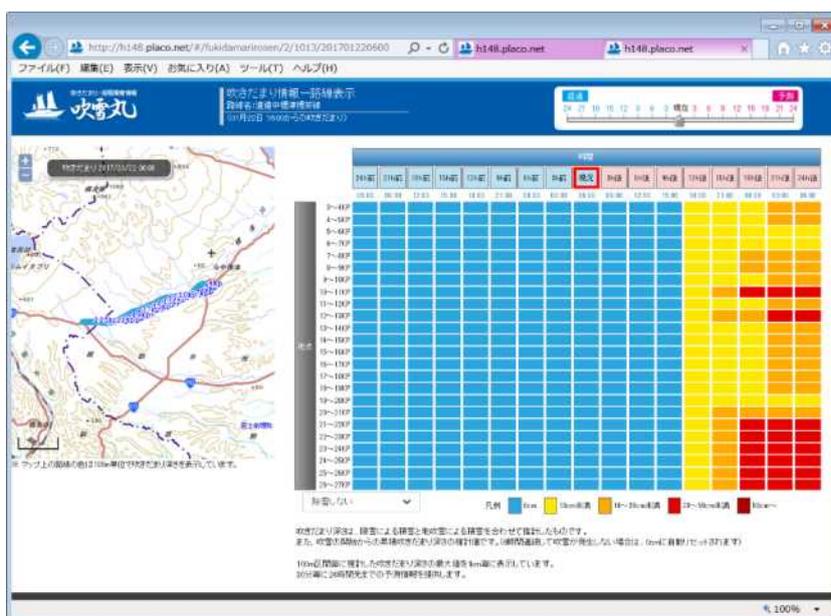
図3-6 道道中標津標茶線 吹きだまり予測

図3-6は、1月22日6:00時点の吹きだまり発生状況の予測結果である。1月22日18:00から吹きだまりが発生し始めると予測している。また、1月23日0:00~6:00では、一部の区間において20cm以上の吹きだまりが発生すると予測している。

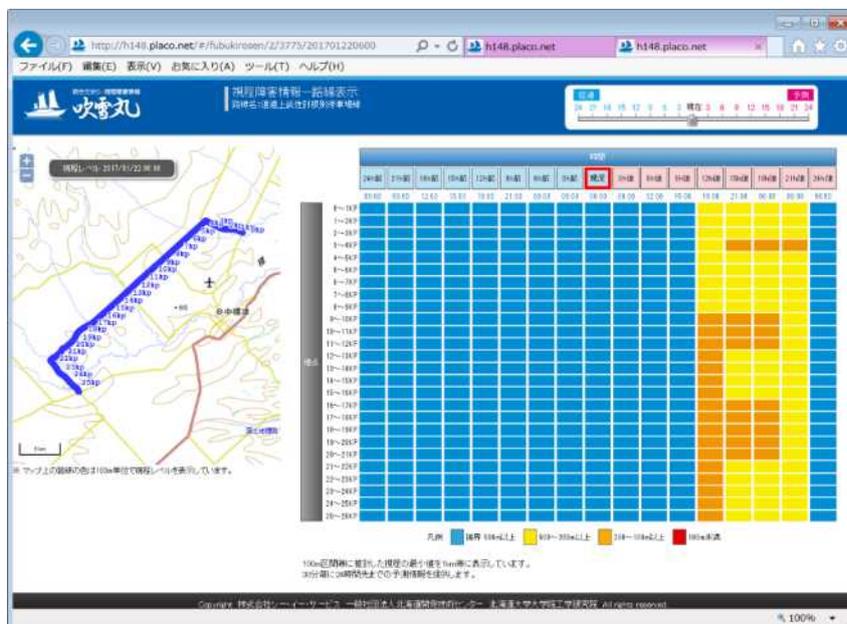
図3-7 道道上武佐計根別停車場線 視程障害予測

図3-7は、1月22日6:00時点の視程障害発生状況の予測結果である。12時間後の1月22日18:00から1月23日0:00に視程障害の発生を予測している。また、1月22日18:00から1月23日3:00では、一部の区間内で200m未満の視程障害が発生すると予測している。

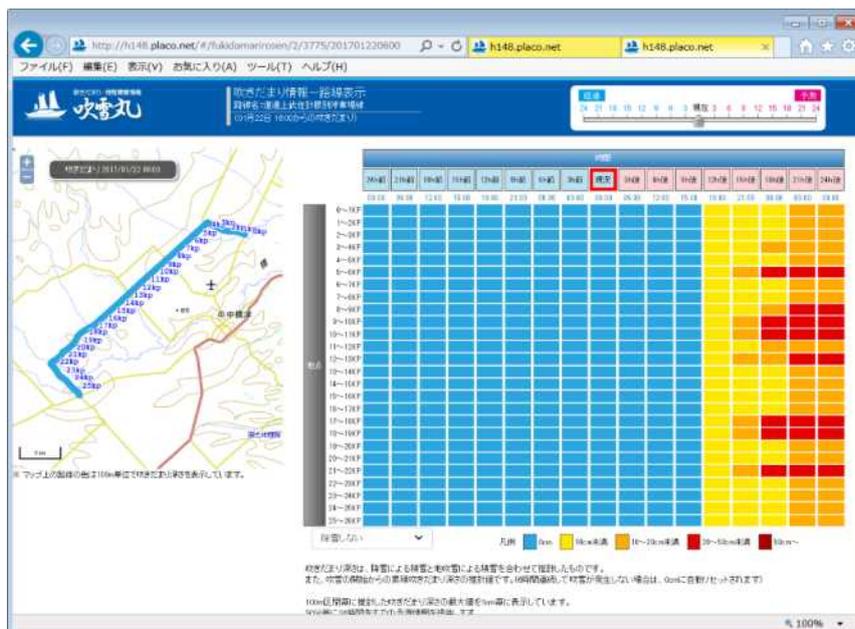
図3-8 道道上武佐計根別停車場線 吹きだまり予測

図3-8は、1月22日6:00時点の吹きだまり発生状況の予測結果である。1月22日18:00から吹きだまりが発生し始めると予測している。また、1月23日0:00~6:00では、一部の区間において20cm以上の吹きだまりが発生すると予測している。

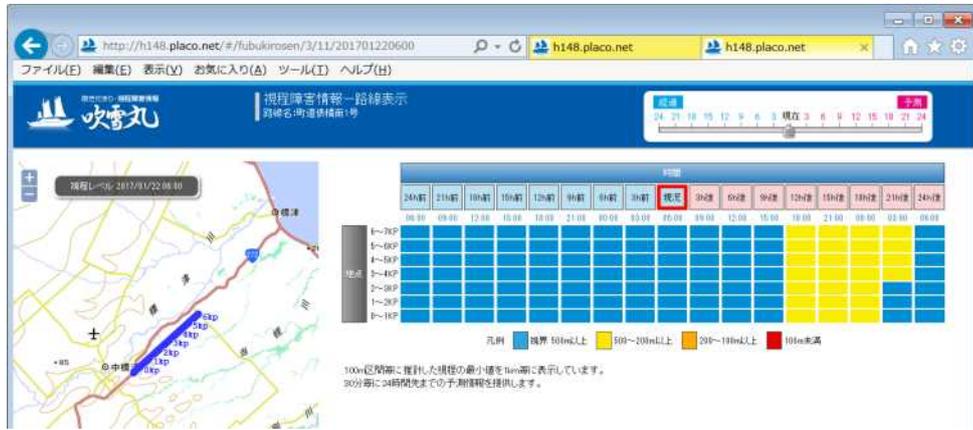
図3-9 町道俵橋南1号 視程障害予測

図3-9は、1月22日6:00時点の視程障害発生状況の予測結果である。1月22日18:00から1月23日3:00まで視程障害の発生を予測している。

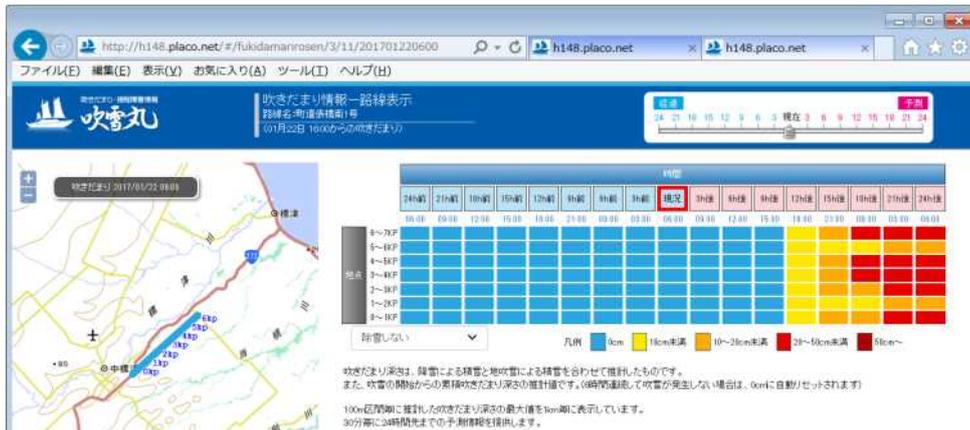
図3-10 町道俵橋南1号 吹きだまり予測

図3-10は、1月22日6:00時点の吹きだまり発生状況の予測結果である。1月22日18:00頃から吹きだまりが発生し始めると予測している。また、1月23日0:00~6:00では、一部の区間において20cm以上の吹きだまりが発生すると予測している。

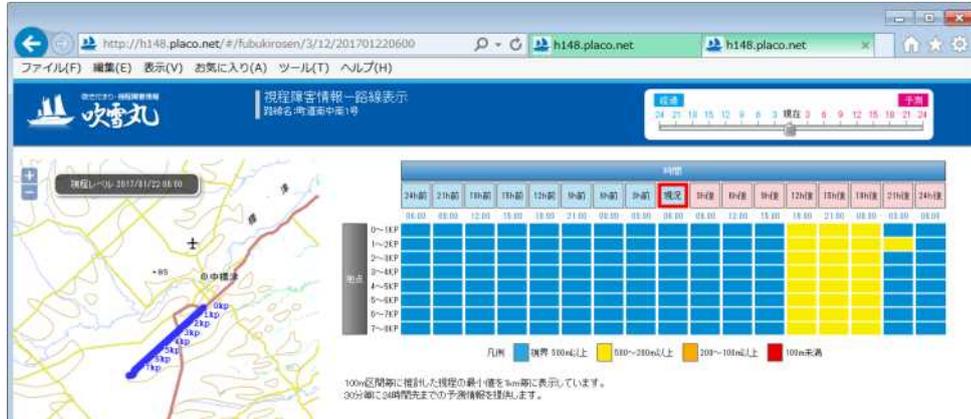
図3-11 町道南中南1号 視程障害予測

図3-11は、1月22日6:00時点の視程障害発生状況の予測結果である。1月22日18:00から1月23日3:00まで視程障害の発生を予測している。

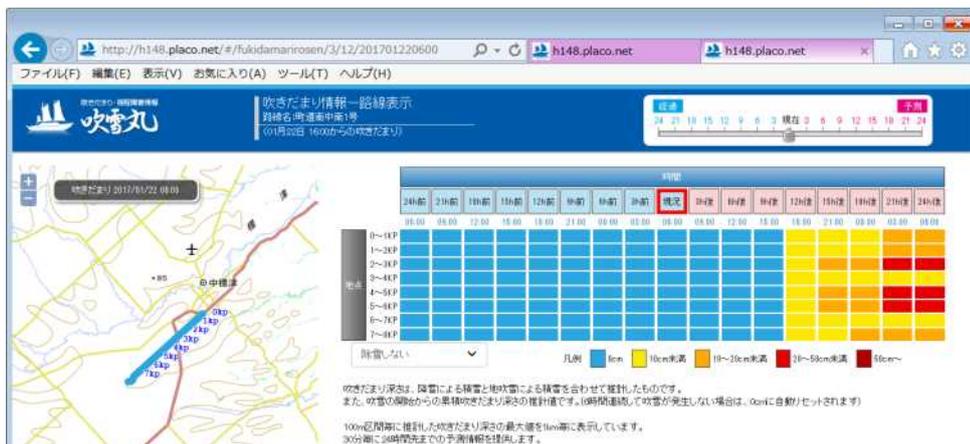
図3-12 町道南中南1号 吹きだまり予測

図3-12は、1月22日6:00時点の吹きだまり発生状況の予測結果である。1月22日18:00頃から吹きだまりが発生し始めると予測している。また、1月23日0:00~6:00では、一部の区間において20cm以上の吹きだまりが発生すると予測している。

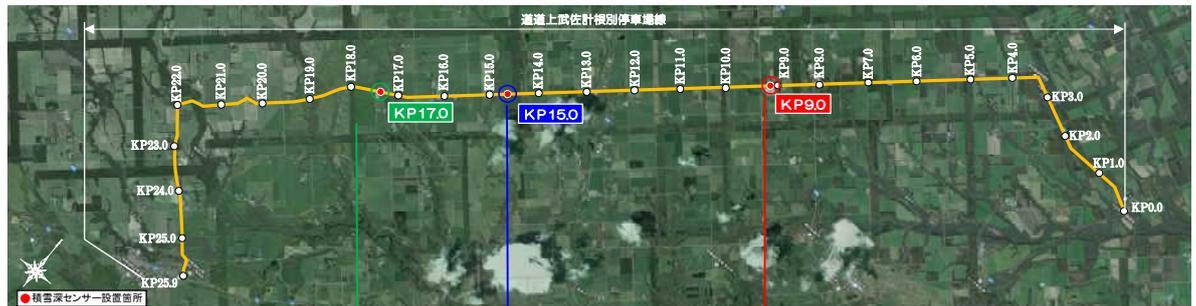
| センサー | KP17.0 | KP14.0 | KP9.0 |
|---|---|---|---|
| 積雪深センサー計測値 | 38cm | 70cm | 52cm |
| システム予測値 | 36cm | 23cm | 34cm |

38cm 70cm 52cm 1月23日 積雪深センサー値のピーク

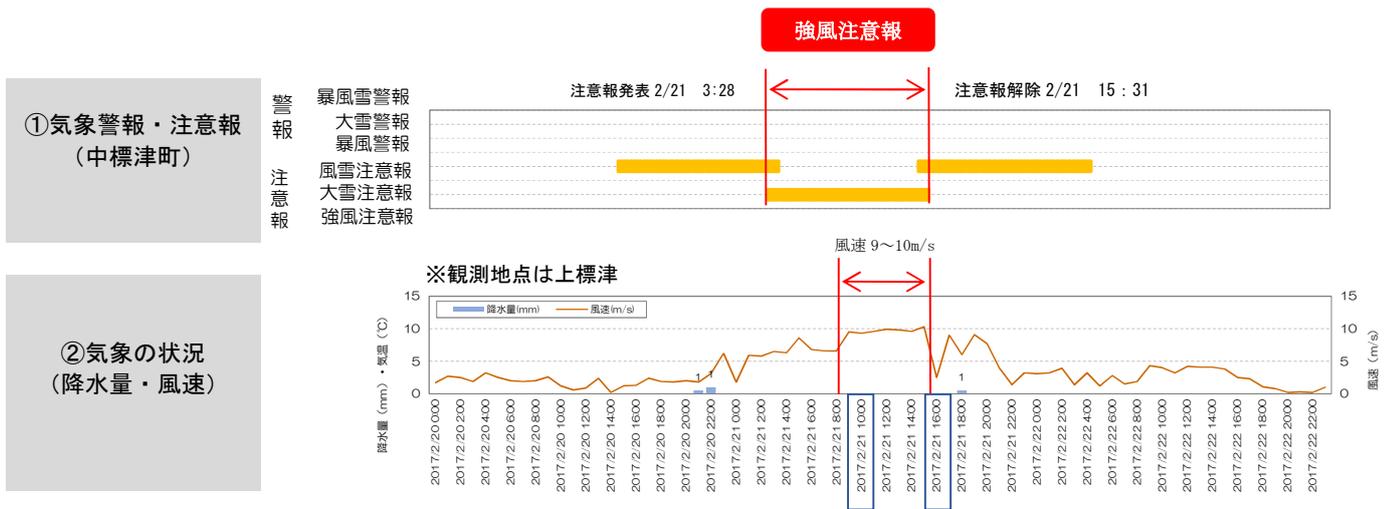
図 4-2-1 強風注意報時の気象概況

強風注意報発表時(2月21日3:28~2月21日15:31)の内、特に10:00~15:00の時間帯は風速9m/s~10m/sの強風で、道道摩周湖中標津線を中心に、吹雪や吹きだまりが発生した。

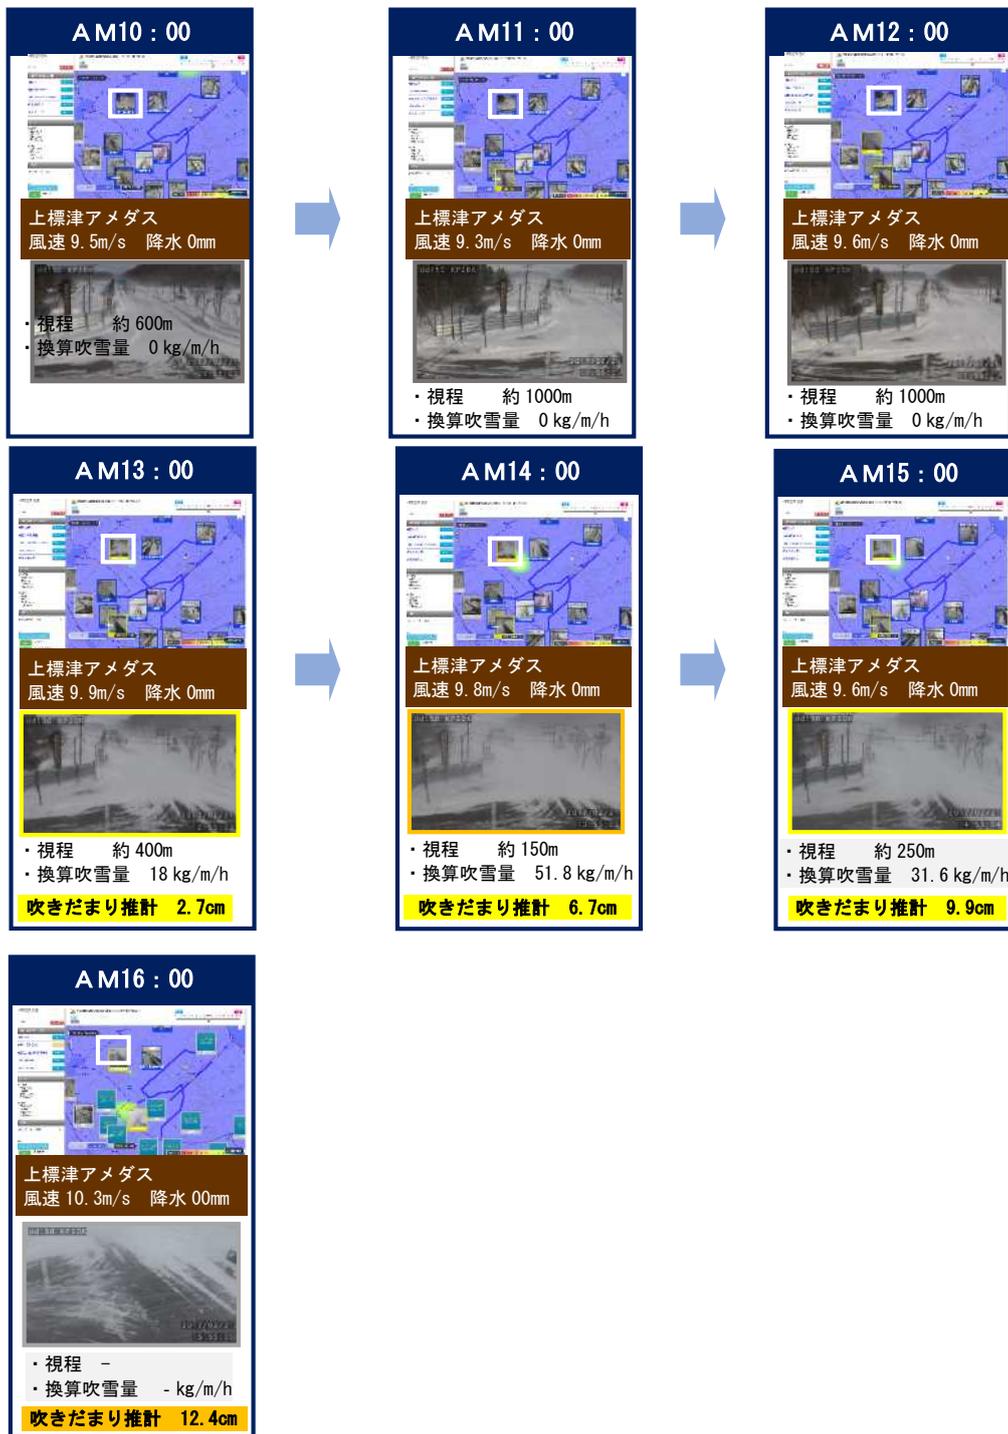
図 4-2-2 強風注意報時の吹きだまり高さの予測と現地の道路状況

道路カメラが設置されている摩周湖中標津線の養老牛で、当該システムの吹きだまり予測値をカメラ画像の目視により検証した。

本システムでは、強風注意報発令時(2月21日3:28~2月21日15:31)の内、13:00~16:00の時間帯に、吹きだまり高さを2.3cm~12.4cmと予測した。また地吹雪による視程障害も予測できた。

カメラ画像では同時時間帯に吹きだまりの発生、地吹雪による視程障害も確認することができた。

このことから地吹雪による吹きだまり深さや視程を検知することが可能であり、強風時における当該システムの吹きだまり予測技術の有用性は評価できる。

図 4-2-2 に、強風注意報時の吹きだまり高さの予測値と当時の写真をマッチング整理した。

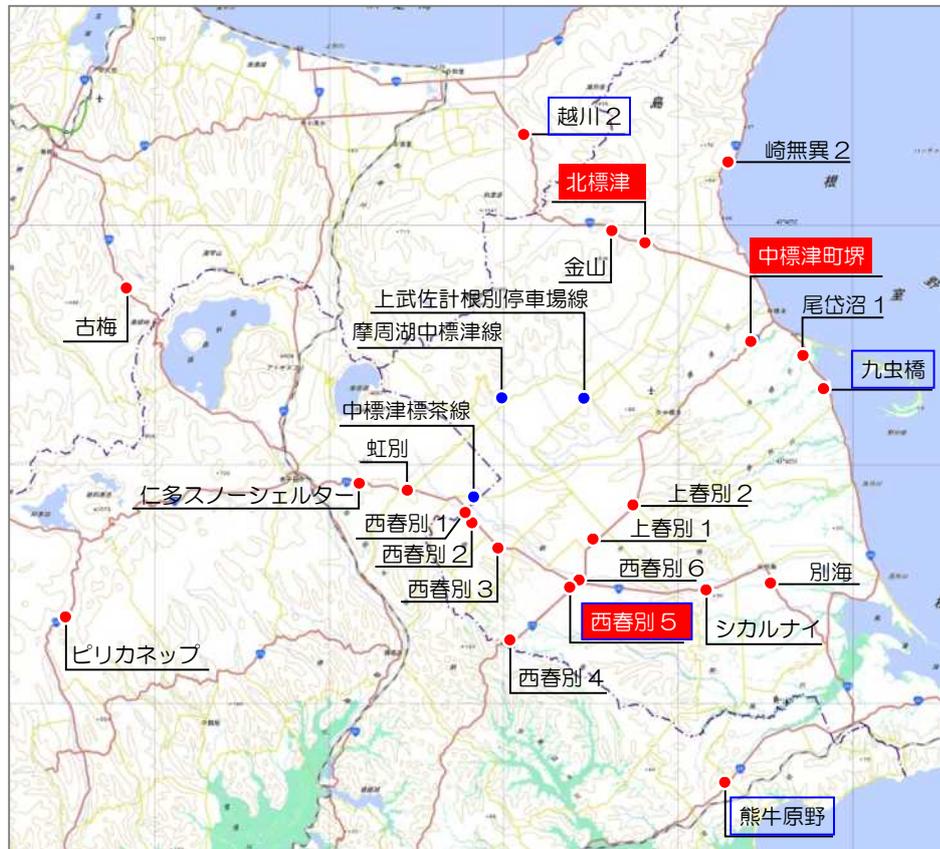
図 4-3-1 カメラ配置図 (情報提供で使用したカメラ)

エリア内には、国道 22 箇所、道道 3 箇所にカメラが設置されている。このうち、検証に使用するカメラは、日中の検証カメラとして「中標津町界」、「北標津」、「西春別 5」の 3 箇所、夜間の検証カメラとして「西春別 5」の 1 箇所とした。

- 国道 22 地点 (夜間時使用 4 地点)
  - ・ 12 月 12 日から稼働開始
- 道道 3 地点 (夜間時使用 0 地点)
  - ・ 2 月 15 日から稼働開始

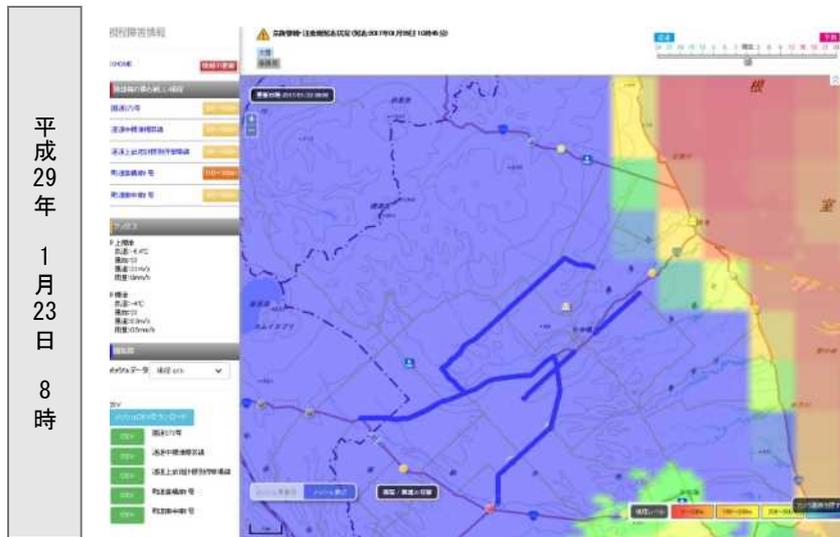
【従来技術】GPV 気象データによる視界レベル

①1月23日 大雪警報発表時\_8:00

カメラ画像による視界レベル（空間内挿）では、エリア内に設置されたカメラ10箇所（越川2、北標津、崎無異2、中標津堺、丸虫橋、尾岱沼1、上春別2、西春別3、西春別5、西春別4）で視程障害を検知し、GPV 気象データによる視界レベルよりも対象路線内の吹雪を的確に判定している。

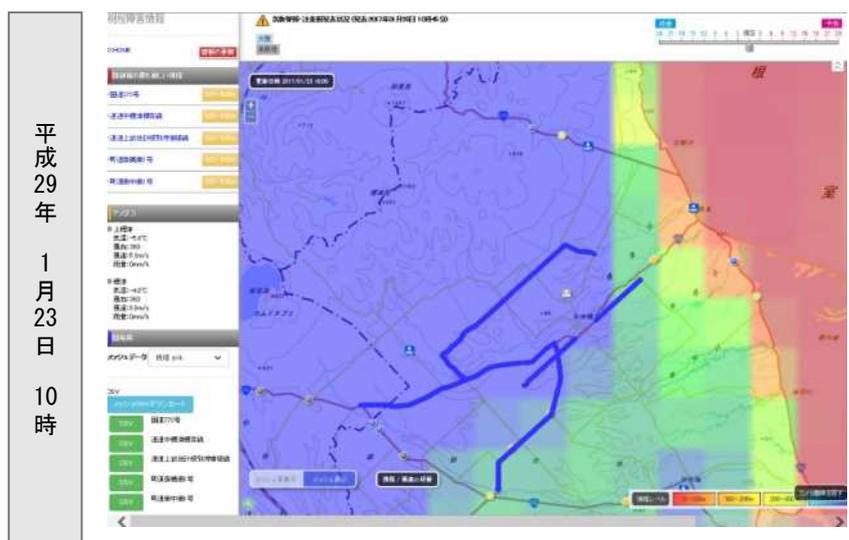
【従来技術】 GPV 気象データによる視界レベル

1月23日 大雪警報発表時\_10:00

カメラ画像による視界レベル（空間内挿）では、エリア内に設置されたカメラ10箇所（越川2、北標津、崎無異2、中標津塚、九虫橋、尾岱沼1、上春別2、西春別3、西春別5、西春別4）で視程障害を検知し、GPV 気象データによる視界レベルよりも対象路線内の吹雪を的確に判定している。

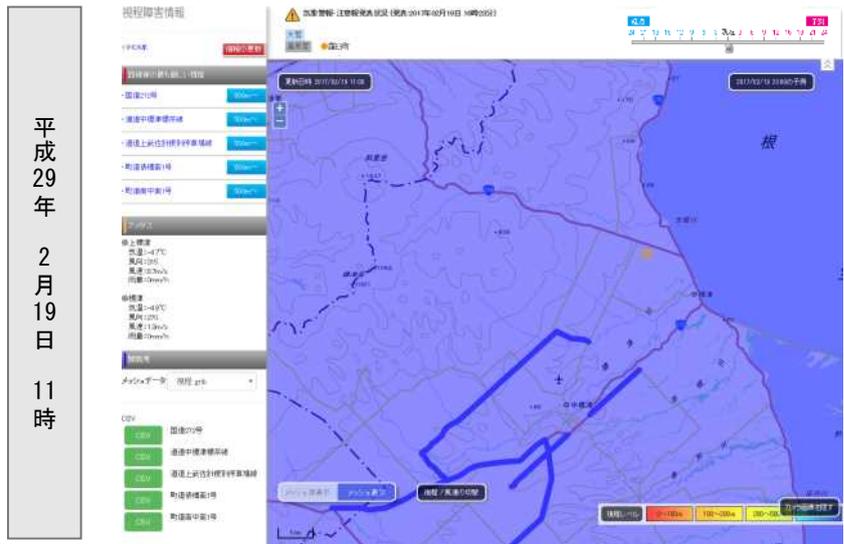
【従来技術】GPV 気象データによる視界レベル

②2月19日 強風注意報発表時\_11:00

GPV 気象データでは、視程障害の発生を予測できていないが、カメラ画像による視界レベル（空間内挿）では、エリア内に設置されたカメラ4箇所（越川2、北標津、崎無異2、中標津塚）で視程障害を検知し、GPV 気象データによる視界レベルよりも対象路線内の吹雪を的確に判定している。

GPV 気象データ（GPV）による視程は、エリア内全域 1000m 以上  
 （降水量 0mm 風速 約 5m/s 気温 -7.0°C）

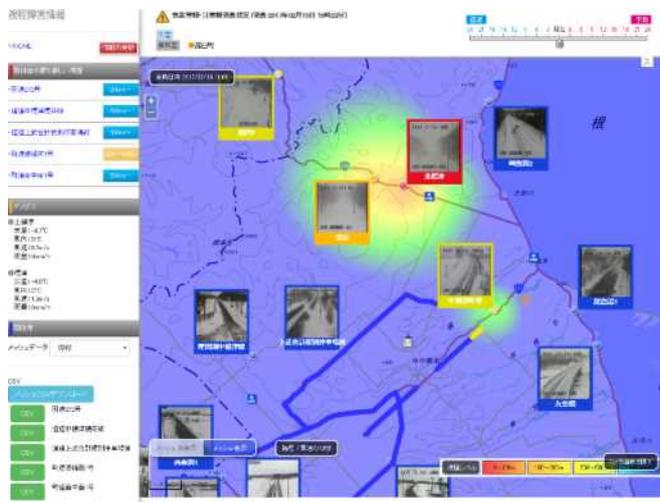
【本技術】カメラ画像による視界レベル（空間内挿）

北標津カメラ 画像分析  
 視程 95m / 吹雪量 87.9kg/m/h

中標津町界カメラ 画像分析  
 視程 294m / 吹雪量 25.1kg/m/h

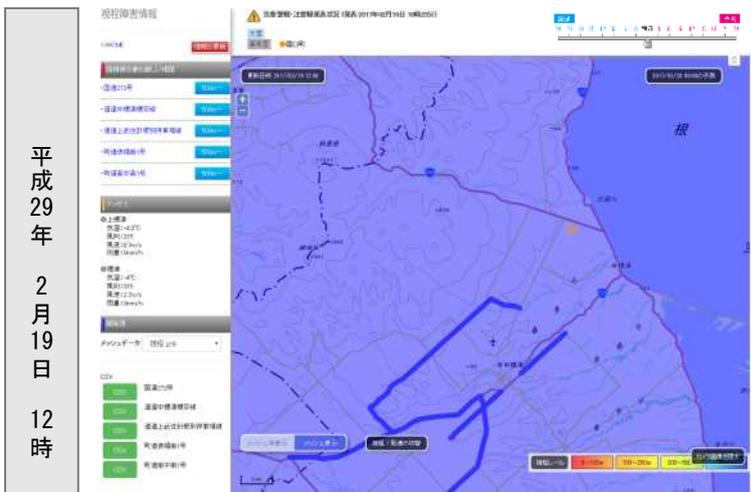
【従来技術】 GPV 気象データによる視界レベル

2月19日 強風注意報発表時\_12:00

GPV 気象データでは、視程障害の発生を予測できていないが、カメラ画像による視界レベル（空間内挿）では、エリア内に設置されたカメラ4箇所（越川2、北標津、崎無異2、中標津堺）で視程障害を検知し、GPV 気象データよりも路線内の吹雪を的確に判定している。

GPV 気象データ (GPV) による視程は、エリア内全域 1000m 以上  
(降水量 0mm 風速 約 5m/s 気温 -7.0°C)

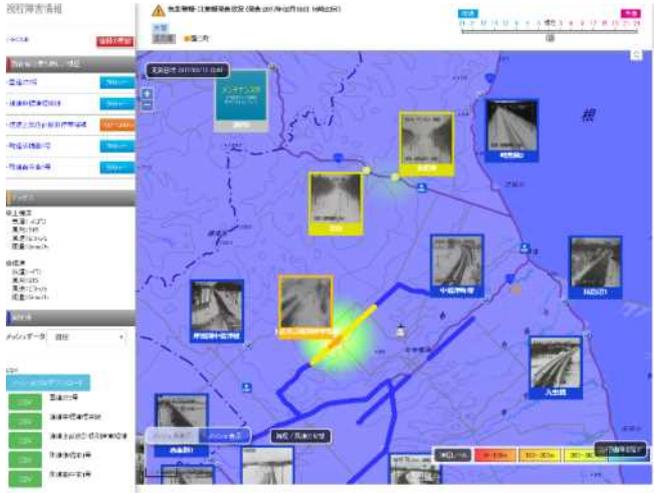
【本技術】 カメラ画像による視界レベル（空間内挿）

北標津カメラ 画像分析  
視程 431m / 吹雪量 16.4kg/m/h

上武佐計根別カメラ 画像分析  
視程 177m / 吹雪量 44.0kg/m/h

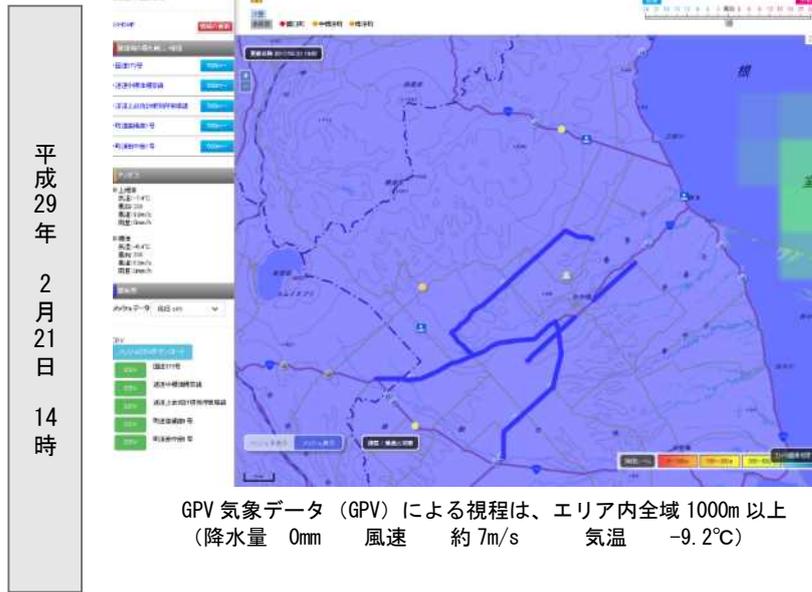
【従来技術】 GPV 気象データによる視界レベル

③2月21日 強風注意報発表時\_14:00

GPV 気象データでは、視程障害の発生を予測できていないが、カメラ画像による視界レベル（空間内挿）では、エリア内に設置されたカメラ5箇所（北標津、西春別1、西春別2、西春別3、摩周湖中標津線）で視程障害を検知し、GPV 気象データよりも路線内の吹雪を的確に判定している。

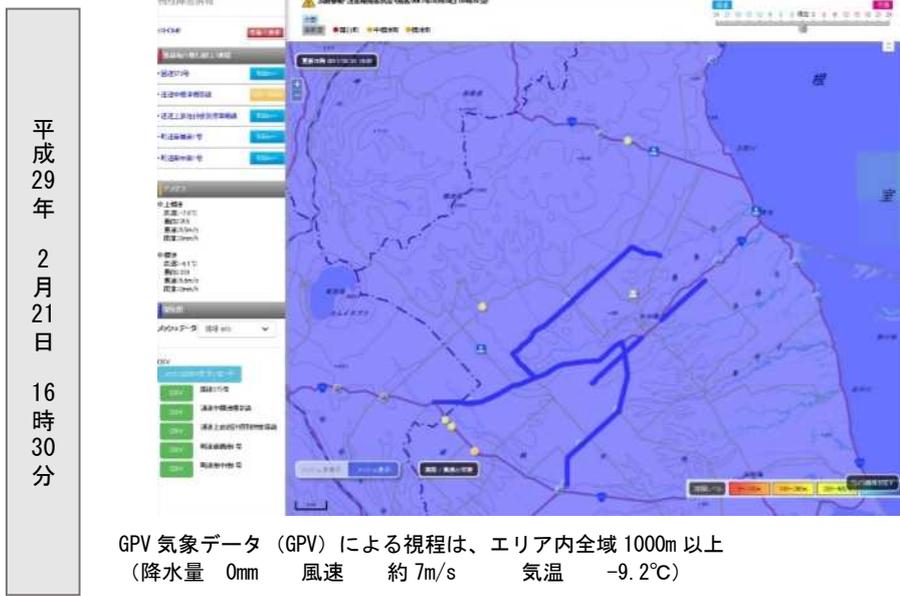
【従来技術】 GPV 気象データによる視界レベル

2月21日 強風注意報発表時\_16:30

GPV 気象データでは、視程障害の発生を予測できていないが、カメラ画像による視界レベル（空間内挿）では、エリア内に設置されたカメラ5箇所（北標津、西春別1、西春別2、西春別3、摩周湖中標津線）で視程障害を検知し、GPV 気象データよりも路線内の吹雪を的確に判定している。
