建設技術研究開発費補助金 総合研究報告書

- (1) 課 題 名：カメラ画像を利用した大雪および暴風雪による視程障害・吹きだまり検知に関する技術開発
- (2) 研 究 期 間：平成 26～28 年度
- (3) 交 付 申 請 者 名：小室 裕一（株式会社シー・イー・サービス 代表取締役社長）
- (4) 研 究 代 表 者 名：正岡 久明（株式会社シー・イー・サービス 理事）
- (5) 共 同 研 究 者 名：星野 洋（株式会社シー・イー・サービス 課長）  
間山 大輔（株式会社シー・イー・サービス 主任）  
金田 安弘（（一社）北海道開発技術センター 統括部長）  
越後 謙二（（一社）北海道開発技術センター 首席研究員）  
永田 泰浩（（一社）北海道開発技術センター 上席研究員）  
萩原 亨（北海道大学大学院 教授）
- (6) 補助金交付総額：34,974,000 円
- (7) 技術研究開発の目的

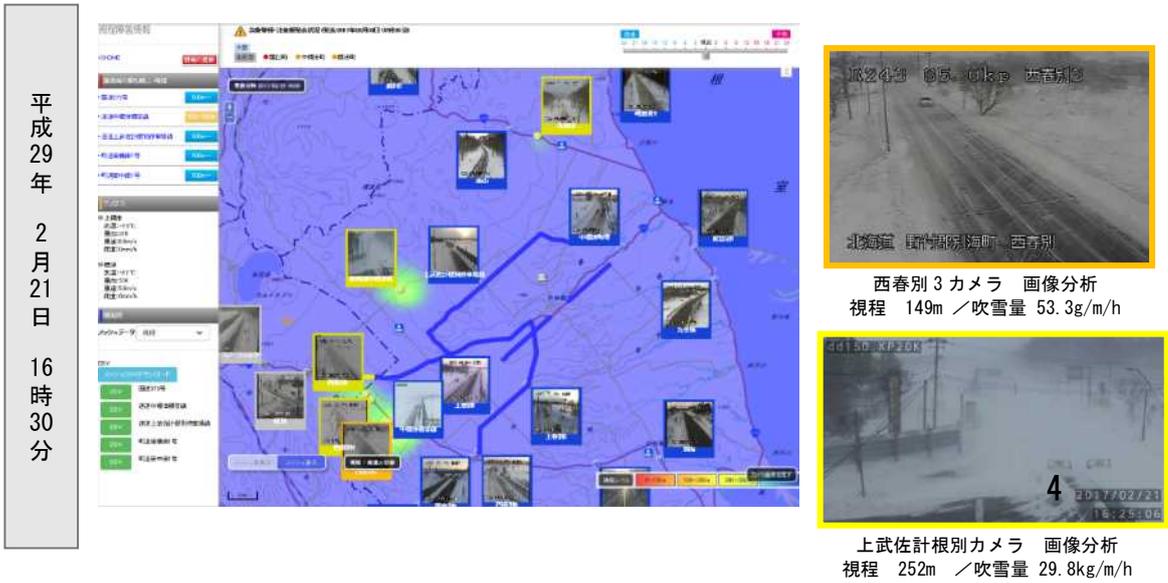
【本技術】 カメラ画像による視界レベル（空間内挿）

GPV 気象データでは、視程障害の発生を予測できていないが、カメラ画像による視界レベル（空間内挿）では、エリア内に設置されたカメラ5箇所（北標津、西春別1、西春別2、西春別3、摩周湖中標津線）で視程障害を検知し、GPV 気象データよりも路線内の吹雪を的確に判定している。

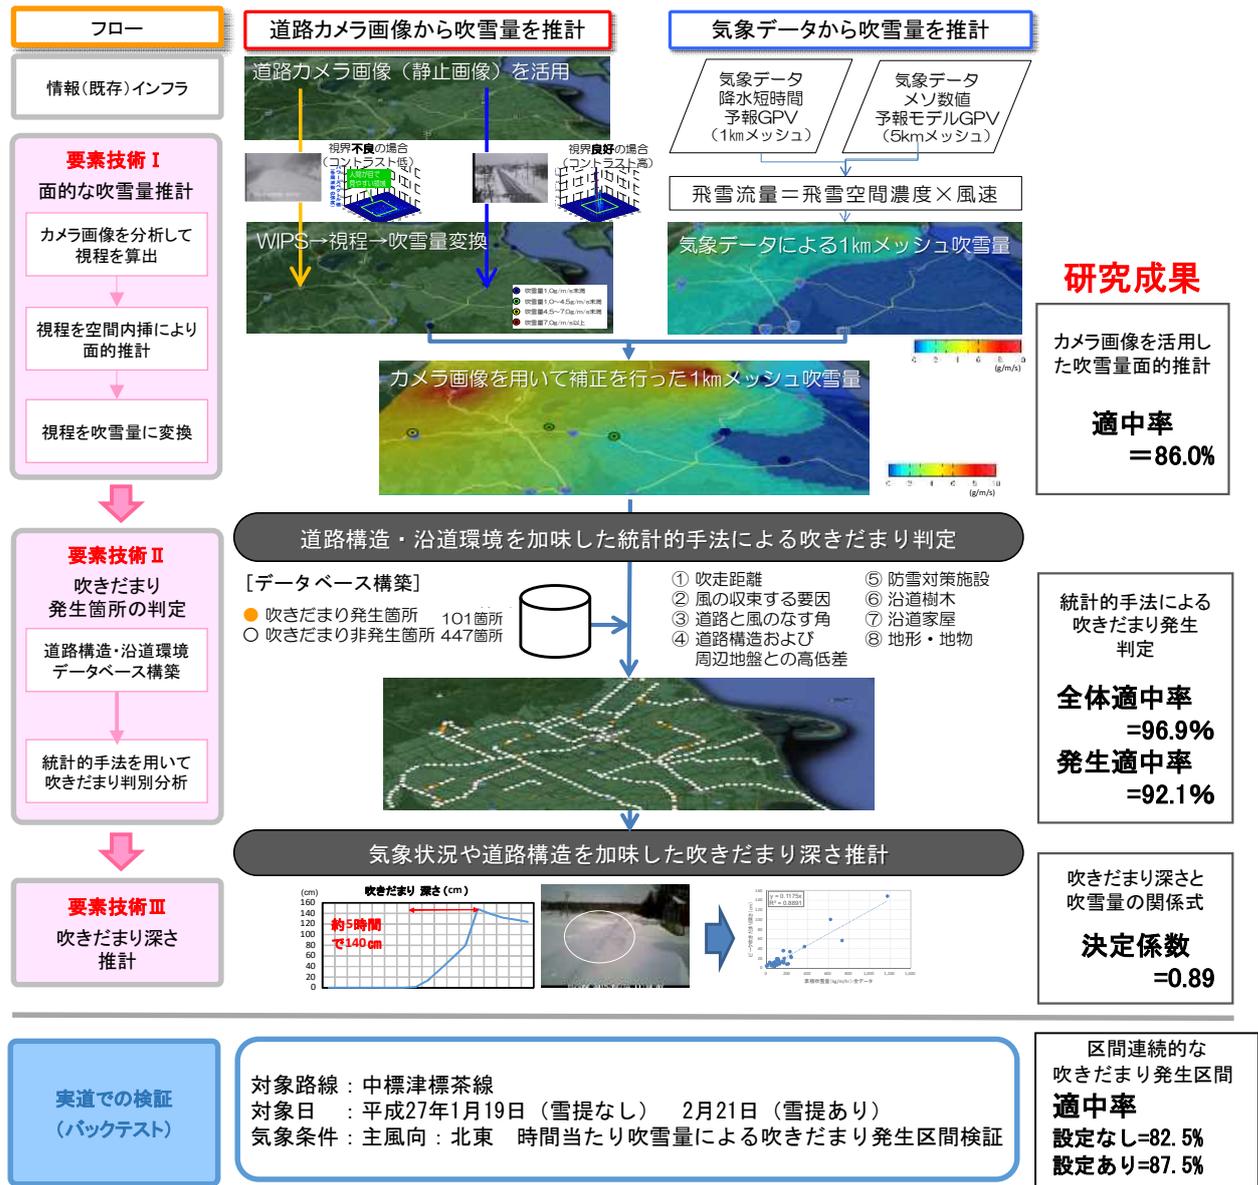
図 7-1-1 本研究開発の全体構成と成果

平成26年度～平成28年度にかけて、これまで困難であった道路上に発生する吹きだまりの的確な予測手法について研究した。各要素技術は実道での検証を行い一定程度の適中率、適用可能性を得ることができた。

- 既存の社会インフラの長所を組合せて効果的に予測(新たなインフラ投資を必要としない)
  - 気象庁から配信される気象データの活用
  - 道路管理者が有するカメラ画像の活用
- 経験知の可視化(決定木分析で要因の複雑な関係性を体系整理)
  - 地域を守るノウハウを次世代に継承  
→ 除雪、先手対応、注意喚起、防雪対策に効果的
