建設技術研究開発費補助金 総合研究報告書

- (1) 課 題 名：都市防災への活用を目的とした建築物の瞬時被害把握システムの開発
- (2) 研 究 期 間：平成 30 年度
- (3) 交 付 申 請 者 名：日比野 陽（広島大学・准教授）
- (4) 研 究 代 表 者 名：日比野 陽（広島大学・准教授）
- (5) 共 同 研 究 者 名：勅使川原 正臣（名古屋大学・教授）  
五十田 博（京都大学・教授）  
椋山 健二（芝浦工業大学・教授）  
楠 浩一（東京大学・教授）  
荒木 正之（株式会社 aLab・代表取締役）
- (6) 補助金交付総額：7,984,000 円

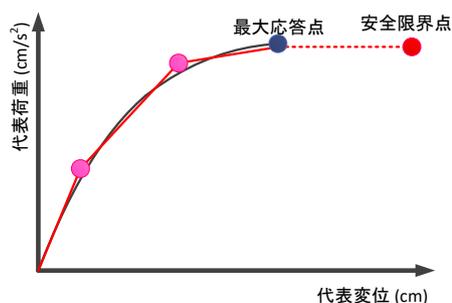
図 1.1 骨格曲線のモデル化

建築物の損傷度の基準は被災度区分判定<sup>1)</sup>と同様(0~V)とし、建築物の安全限界変形は耐震診断手法<sup>2)</sup>を基に定義する。建築物の性能曲線は加速度記録から代表加速度および代表変位を算出し、図 1.1 に示すように、最大応答点までを3折れ線で近似する。最大応答点以降の応答変形のモード形は最大応答点での応答変形のモード形を保持するとして外挿する。各階の層せん断力-層間変形関係も図 1.2 に示すように外挿し、いずれかの層が最初に設定した安全限界変形に到達した時点(図中では 1F)を安全限界点とし、その時の各層の変形量を用いて安全限界点での代表変位を求める。さらに、余震に対する最大応答点は図 1.3 に示す等価線形化法を用いて算出する。最大余震に対する要求曲線は本震と同一と仮定し、モデル化により定義した降伏点(第2折れ点とし、図中の(A)点)以降は低減して求める。建築物の損傷度はモデル化した折れ線と安全限界点により図 1.4 に示すように定義する。

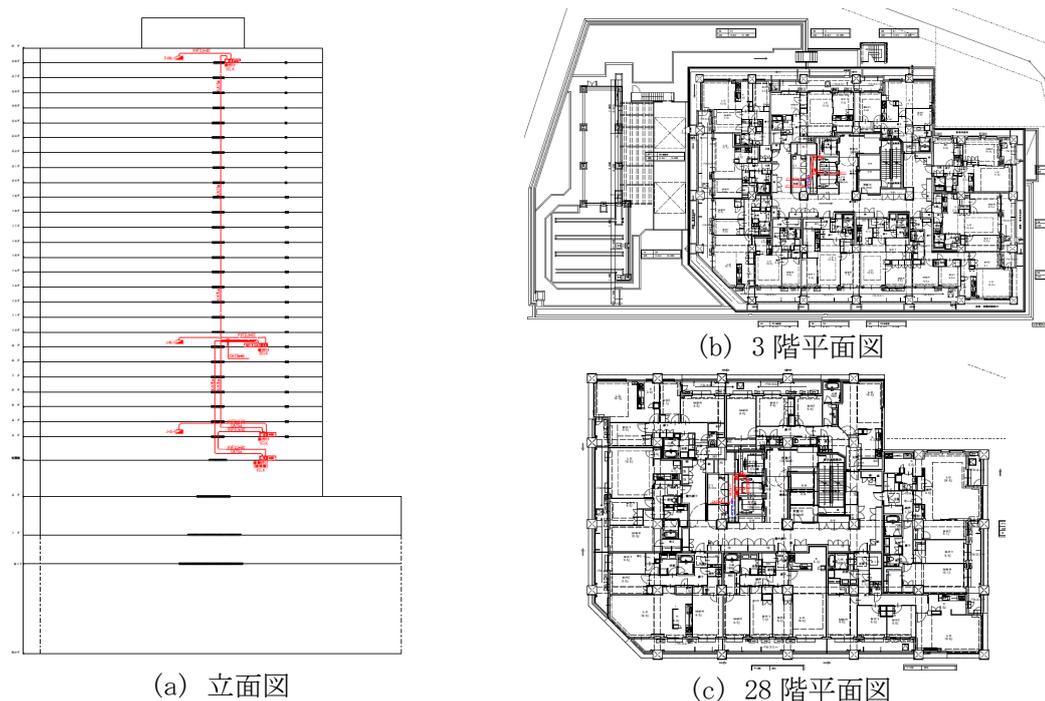
図 1.5 加速度センサーの配置図

対象建築物は鉄筋コンクリート構造 28 階建てであり、基礎に免震層を有する。2016 年に加速度センサーを 10 台設置している。図 1.5 に加速度センサーの配置図を示す。加速度センサーは LAN や PLC などを使って記録サーバーと接続されており、免震層、3 階、9 階、28 階に設置されている。最下層および 28 階には建築物の隅角部に 3 台設置されており、ねじれ変形等も観測できるようになっている。加速度センサーが設置されて以降これまでに多数の地震が発生しており、加速度が計測されている。中でも、特に震度の大きかった地震波を用いて、本研究で開発した技術を適用した。観測された地震波 4 波の詳細を表 1.2 に示す。各地震波を E1～E4 とする。なお、地震波の詳細は気象庁<sup>3)</sup>より取得した。

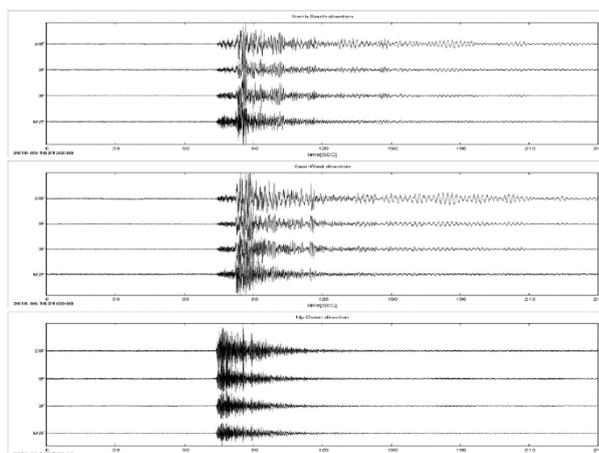
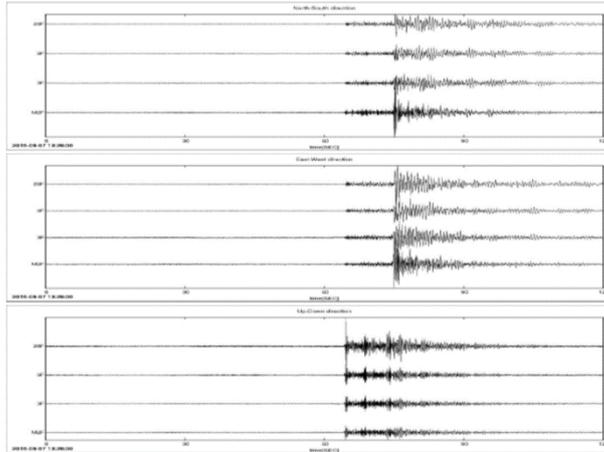
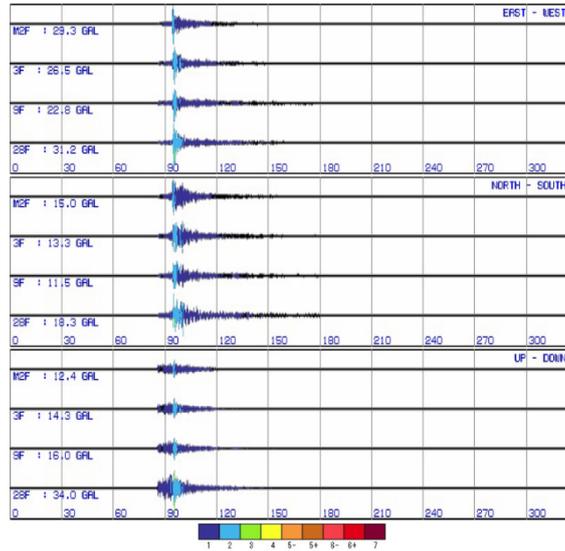
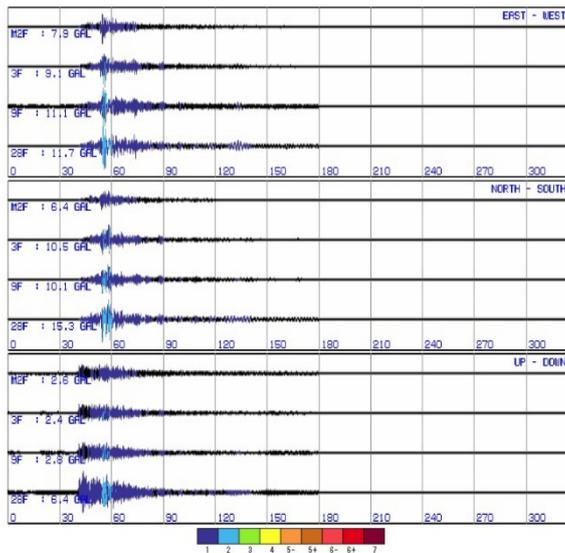
対象建築物で観測された各地震波の加速度記録を図 1.6~1.9 に示す。各図とも上から NS 方向、EW 方向、UD 方向の加速度記録を示しており、各方向において、下から免震層、3 階、9 階、28 階の加速度記録である。図よりいずれの地震波においても、UD 方向の上階で加速度が増幅されていることがわかる。一方で、水平方向においては増幅が小さいことがわかる。いずれの地震波においても対象建築物の損傷はなく無被害（損傷度 0）であった。

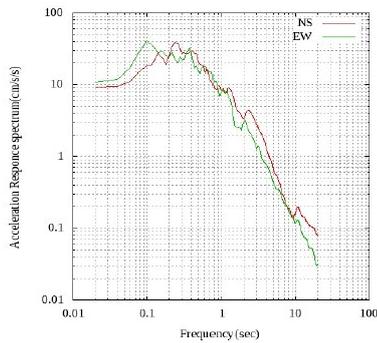
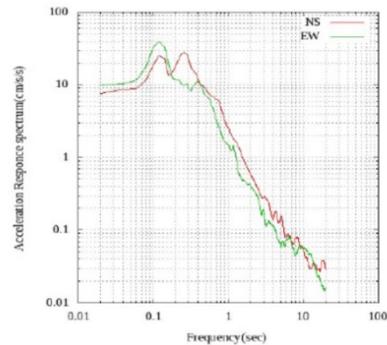
図 1.10 加速度応答スペクトル

図 1.10 に地震波 E1、E2 の加速度応答スペクトルを示す。赤線が NS 方向、緑線が EW 方向を表す。いずれも 0.1 秒～0.5 秒付近にピークがあることがわかる。

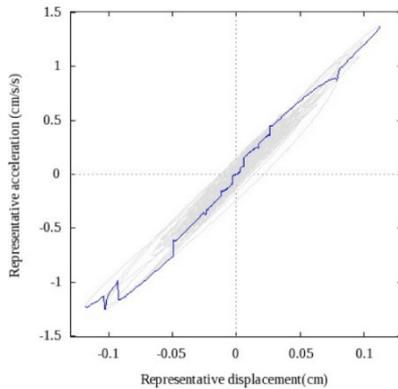
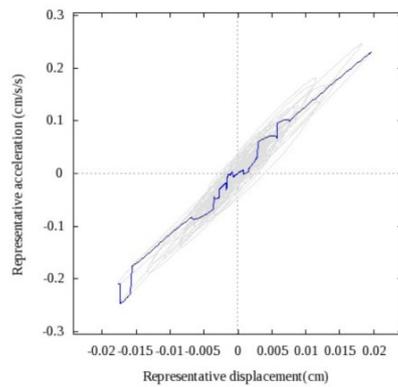
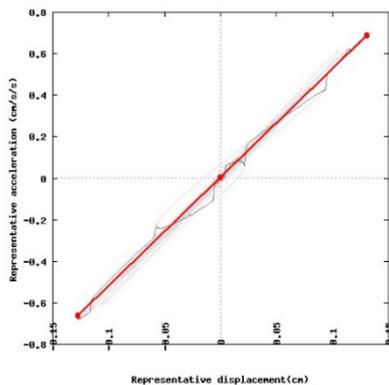
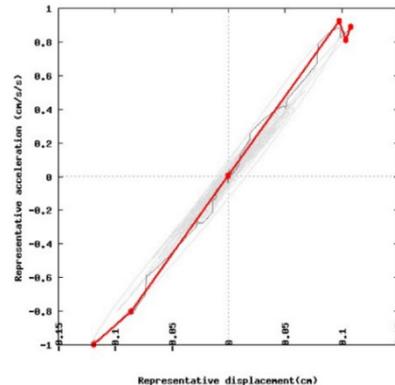
図 1.11～1.14 に各地震波における性能曲線を示す。灰色線が性能曲線であり、図 1.11 および 1.12 における青線、図 1.13、図 1.14 の黒線が性能曲線から得られた骨格曲線である。いずれの骨格曲線も正しく描けていることがわかる。また、図 1.13 および 1.14 における赤線は、骨格曲線からモデル化した折れ線である。いずれの地震波においても、弾性範囲に留まっていたことから直線で描かれており、損傷度は 0 と判定された。いずれも自動計算で得られており、開発した判定手法によって損傷度が判定できているといえる。したがって、本研究で開発した手法によって、免震高層建築物において、損傷度を自動的に判定することが可能であるといえる。

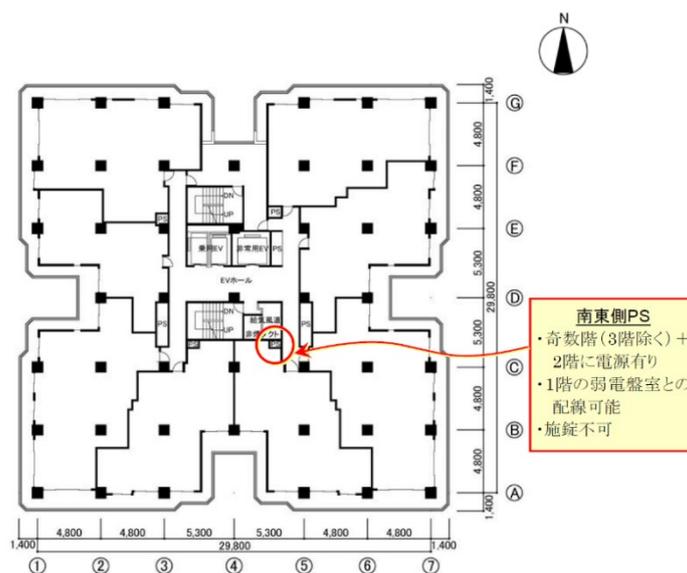
図 1.15 基準階平面図

免震高層建築物への損傷度判定の適用性検証に続いて、非免震高層建築物への適用性を検証するため、加速度センサーを設置した神奈川県川崎市の高層集合住宅にシステムを導入し、損傷度の判定を検証した。建築物の諸元を表 1.3 に、建築物の外観を写真 1.1 に、基準階の平面図を図 1.15 に示す。建築物は 30 階建ての鉄筋コンクリート造集合住宅である。建築物は 6×6 スパンの正方形の平面であり、ほぼ整形である。建築物中心にエレベーターホールのあるコア型の平面形状となっている。

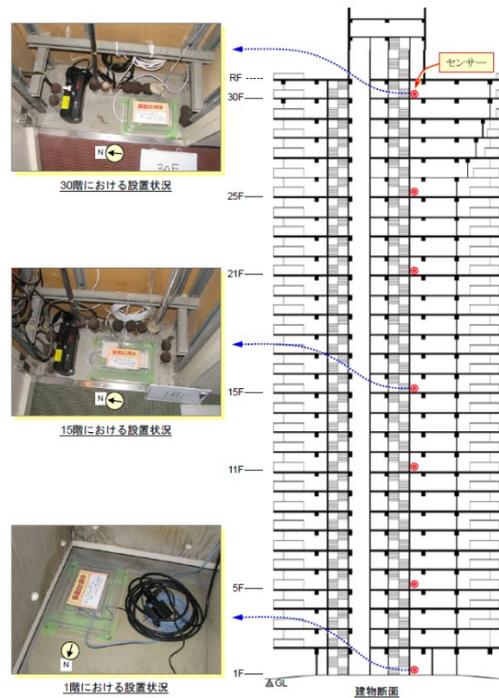
図 1.16 建築物断面におけるセンサーの設置位置と設置状況

図 1.16 に加速度センサーの設置位置およびセンサーの設置状況を示す。加速度センサーは 1, 5, 11, 15, 21, 25, 30 階に設置されており、PS を通して LAN によって接続されている。サーバーは 1 階に設置されており、インターネットと接続されている。

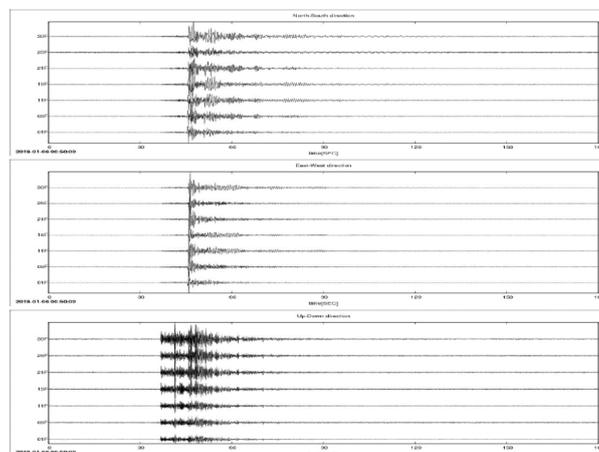
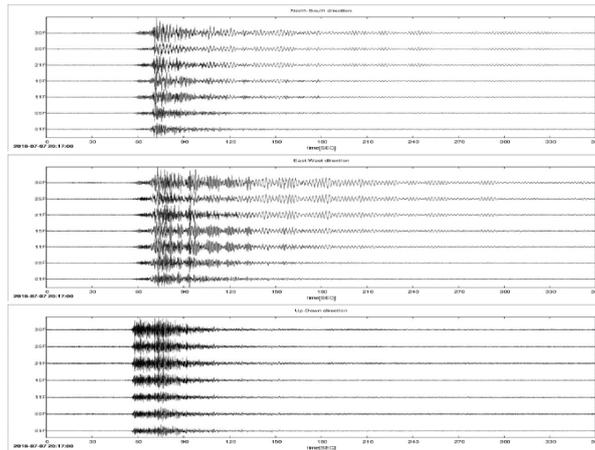
対象建築物はこれまで多数の地震波を観測しているが、特に震度の大きかった 2 波について本研究の技術を適用して検証した。表 1.4 に地震波の詳細を示す。いずれも気象庁<sup>3)</sup>の情報を参照した。対象建築物で観測された各地震波の加速度記録を図 1.17、1.18 に示す。上から NS 方向、EW 方向、UD 方向の加速度記録を示しており、各方向において、下から 1 階、5 階、11 階、21 階、25 階、30 階の加速度記録である。図より UD 方向において、上階で加速度が増幅されていることがわかる。一方で、水平方向においては増幅が小さいことがわかる。いずれの地震波においても対象建築物の損傷はなく無被害（損傷度 0）であった。

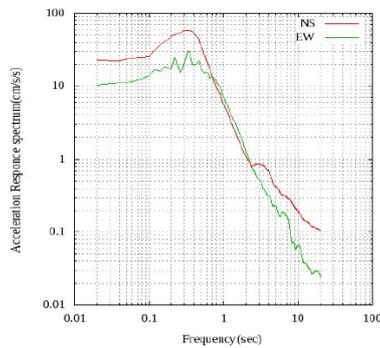
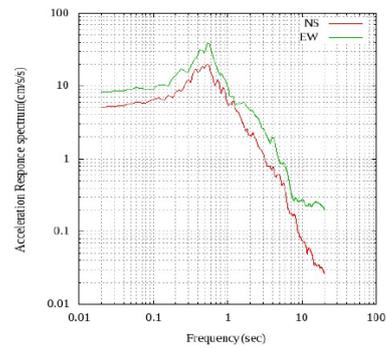
図 1.19 加速度応答スペクトル

図 1.19 に加速度応答スペクトルを示す。赤線が NS 方向、緑線が EW 方向を表す。いずれの地震波も周期 0.5 秒付近の周期が卓越していることがわかる。図 1.20、1.21 に各地震波で計算された性能曲線を示す。灰色線が性能曲線、青線が性能曲線の骨格曲線を表す。いずれも弾性範囲ではあるが、良好に骨格曲線が得られている。損傷度判定のためのモデル化は行っていないが、弾性範囲において骨格曲線が得られていることから、モデル化も可能であり、損傷度の判定が可能であると考えられる。したがって、非免震高層建築物においても本研究開発で開発した技術が適用できるといえる。

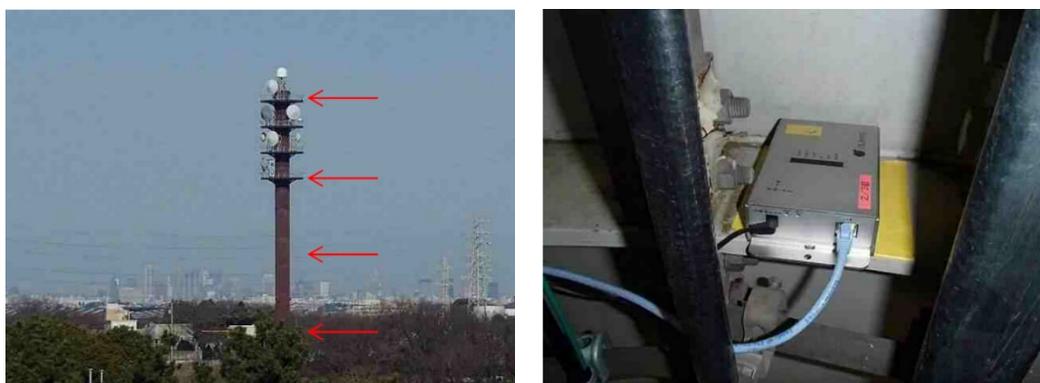
写真 1.2 羽沢中継局鉄塔の全景と加速度センサー設置状況

羽沢中継局は、図 1.22 に示すように高さ 58m のシリンダー型鉄塔である。この鉄塔は図に示すように、4 つの高さレベルに加速度センサーを設置している。写真 1.2 に鉄塔の全景と加速度センサー設置状況を示す。加速度センサーは、サンプリング周波数は 100Hz、分解能は 24bit、最大計測加速度は 2450gal、ノイズ $\pm 0.1\text{gal/sec}$  の 3 方向加速度計 (ITK-002 : alab 社製) である。観測は、鉄塔内に設置したサーバー (Mac Mini) で制御を行い、データの蓄積もサーバーで行っている。計測は 24 時間常時観測・保存しており、携帯電話網を用いてインターネットに接続し、外部からはインターネット経由でアクセスする。観測システムは 2015 年 1 月 8 日に設置され、以降、2016 年 2 月 4 日まで設置されていた。

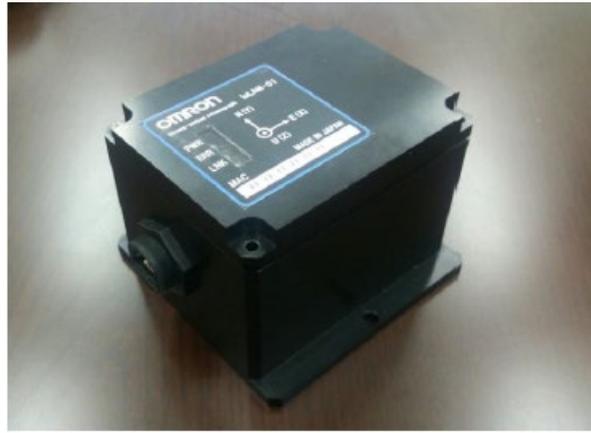
写真 1.4 加速度センサー (ioLAM-01)

小名木中継局は地上高さ 63m (地表面からは 64.1m)、総重量は 80.32ton のシリンダー型鉄塔である。加速度センサー (ioLAM-01) を鉄塔基部、頂部、および中間部の 3 点にそれぞれ一台ずつ設置している。写真 1.3 に鉄塔の外観を、写真 1.4 に設置した加速度センサーを示す。解析により求めた周期は基礎固定ばねで 2.83sec、柱脚のロックングと基礎・杭のスウェーばねを考慮したモデルで 3.00sec であり、超高層建築物に匹敵する。

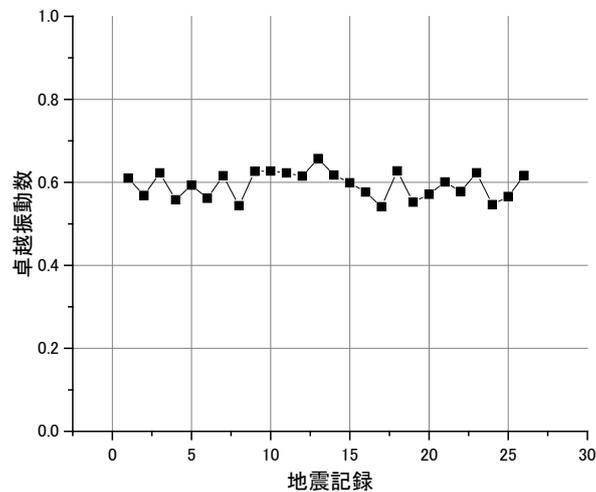
図 1.23 卓越振動数の推移

表 1.5 より、計測震度相当値で3を上回るものが3波、4を上回るものが1波あった。卓越振動数の推移を図 1.23 に、計測震度相当値と卓越振動数の関係を図 1.24 に示す。卓越振動数はおよそ 0.56~0.66Hz 程度にばらついている。計測震度相当値が大きいほど、卓越振動数が高くなっていることが分かる。これは、計測震度相当値の小さな地震波では、相対的に誤差の影響が大きくなっていることが一因と考えられる。

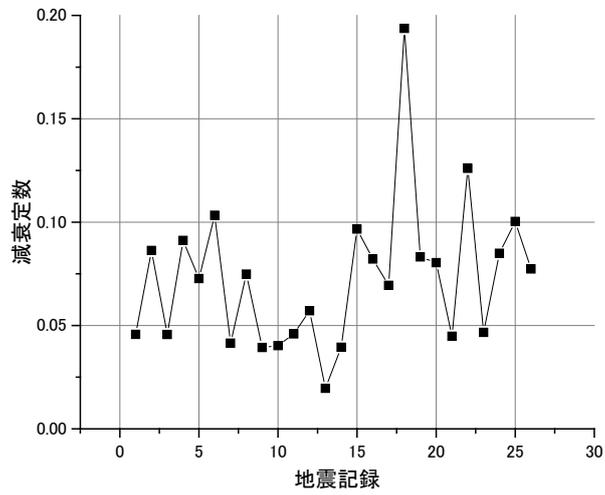
図 1.25 減衰定数の推移

図 1.25 に減衰定数の推移を示す。減衰定数はフィッティングによる誤差が多く、5%~10%程度にばらついており、一部 20%に近いものもある。しかし、データのほとんどは、5%弱のグループと 9%前後のグループに二分される。図 1.26 に計測震度相当値と減衰定数の関係を示す。計測震度相当値が小さいと、推定された減衰定数が大きくばらついていることが分かる。計測震度相当値 3 以上を見ると、観測数は少ないものの、減衰定数は2~4%程度と推察される。

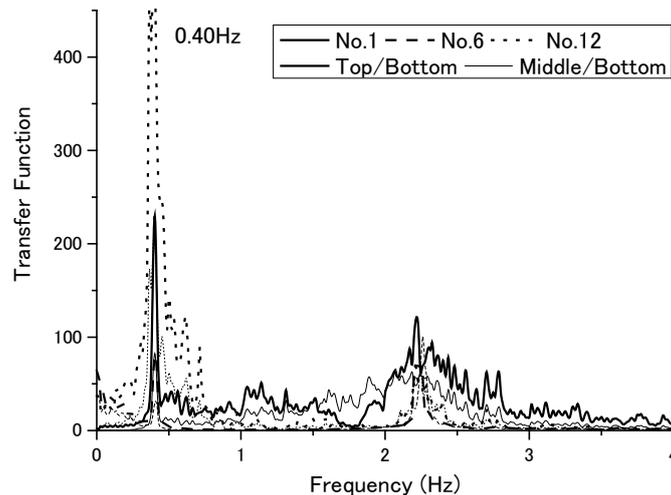
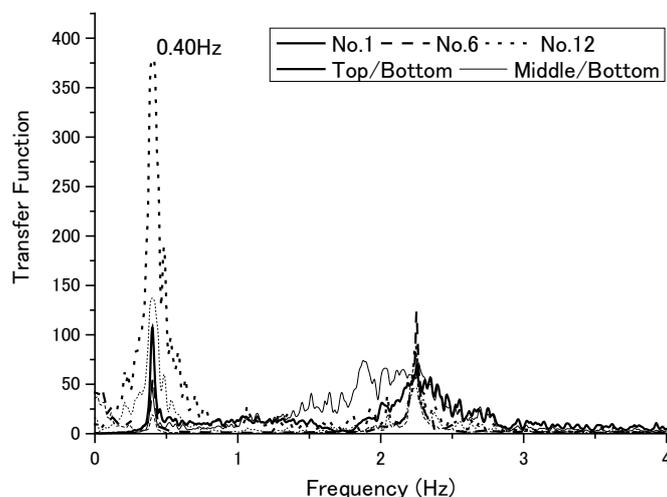
計測された最大 (Max)、最小 (Min)、および絶対値での最大地動加速度 (最大値) の一覧を表 1.6 に示す。計測された最大の地震は地震 (No. 6、EW -37.8gal、NS -23.7 gal) である。この時の東京都江戸川区の震度は 3 であった。計測記録のうち、No. 1、No. 6、および No. 12 の EW 方向および NS 方向の伝達関数をそれぞれ、図 1.27 および図 1.28 に示す。いずれの方向においても卓越振動数は地震動によらずほぼ一定であり、0.40Hz (2.50sec) であった。铁塔基部からの伝達関数であるため、比較対象は基礎固定ばねでの解析結果(2.83sec) であるが、比較的良好に対応していると言える。

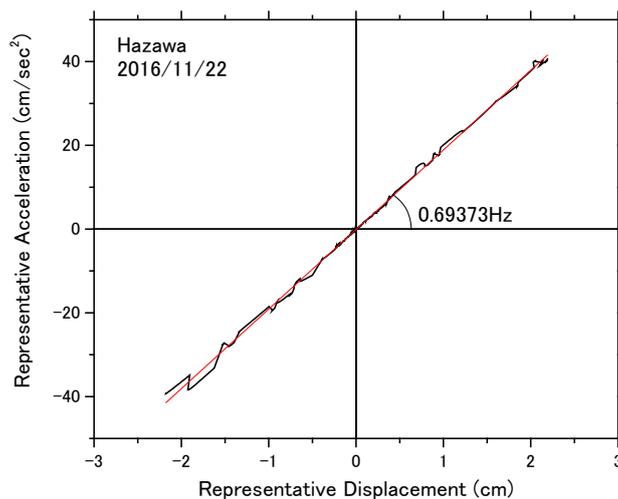
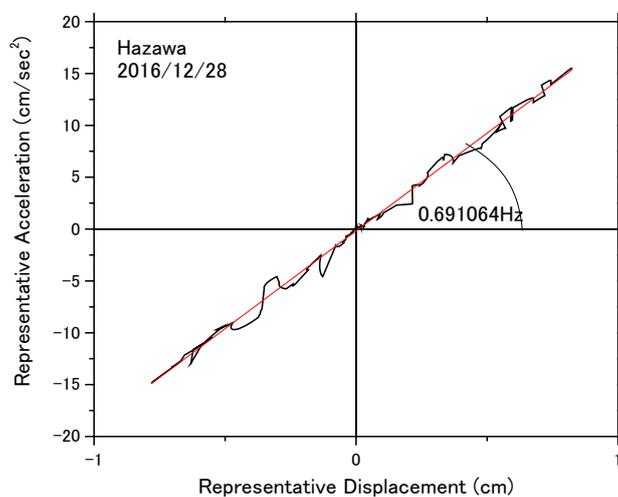
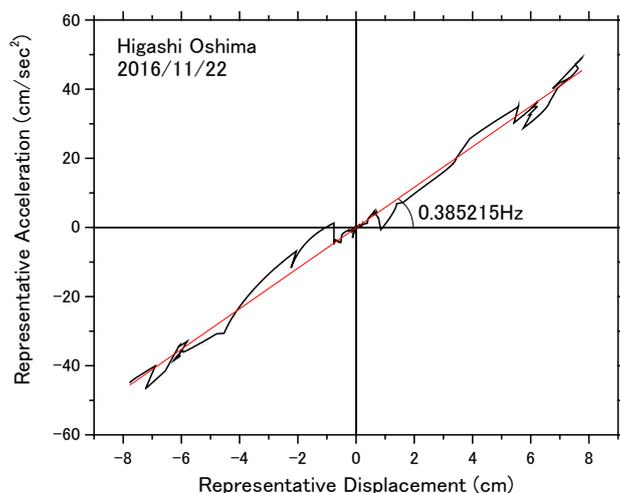
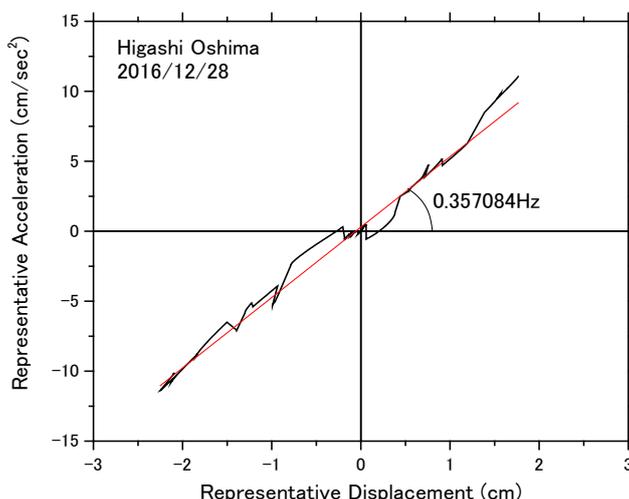
図 1.29～1.32 に算出した性能曲線の骨格曲線を示す。Wavelet 変換の Nyquist 周波数と鉄塔の卓越周期を考慮して主要成分の抽出を行った。図から、鉄塔は弾性範囲にあること、およびその傾きは卓越振動数  $F$  に対応する角振動数  $\omega (=2\pi f)$  を用いた  $\omega^2$  と概ね一致することが分かる（羽沢中継局では 0.56～0.66Hz、小名木中継局では、0.4Hz）。本研究では開発した損傷度判定技術を高層鉄塔に適用し、その精度について検証を行った結果、いずれも弾性範囲ではあったものの、性能曲線および骨格曲線を得られたことから、本研究の損傷度の判定に用いるモデル化も可能であり、損傷度の判定が可能であるといえる。

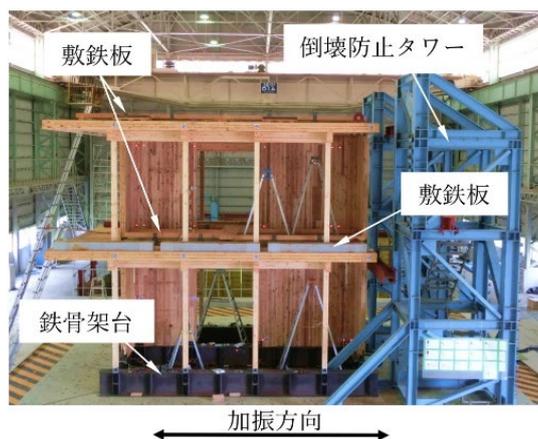
図 1.33 試験体全景

図 1.33 に試験体全景、表 1.7 に試験体概要、図 1.34 に 2 階平面図と軸組図を示す。本試験体は CLT コア及び在来軸組によって構成される 2 層実大架構であり、地震時に受ける水平力は中央の CLT 壁パネルが負担する。

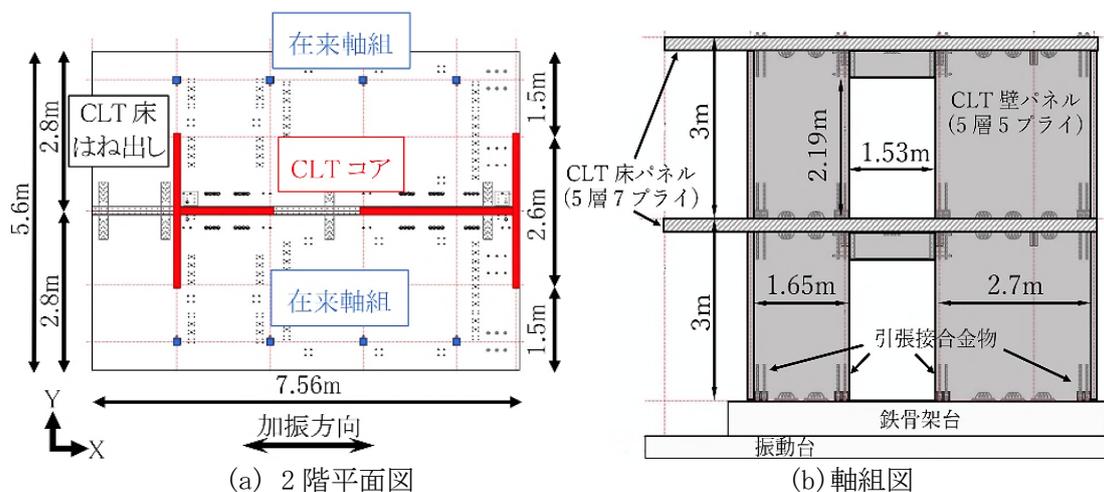
図 1.34 試験体の詳細図面

本実験では、1 階中央 CLT 耐震壁脚部における基礎鉄骨架台との接合に用いた引張接合金物を 2 個使いとした仕様（以下、2 本仕様）、内側のナットを緩め、外側の 1 本のみが軸力を負担する仕様（以下、1 本仕様）、両側のナットを緩め、引張接合金物による壁のモーメント抵抗性能をなくした仕様（以下、ボルトなし仕様）の 3 種類の仕様を用いた。

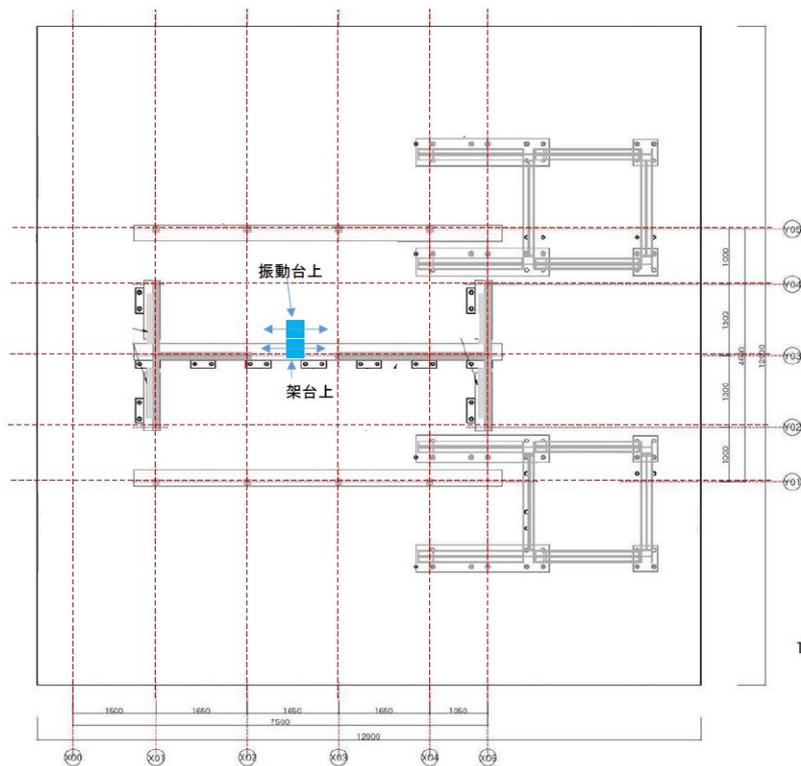
図 1.35 加速度計配置図(1階)

各階床レベル・錘の加速度、各階層間変形、各階床レベルの相対水平変位、2階中央壁-床接合部の相対鉛直変位、1階壁-基礎接合部の変位及び軸力を計測するため、加速度センサー、変位計、ロードセルを適宜設置した。図 1.35～1.37 に加速度センサーの配置図を示す。また、本実験で使用した主要な入力波形一覧を表 1.8 に示す。実験ではこれに加え順次ステップ波及びランダム波を入力し試験体の振動特性を把握した。

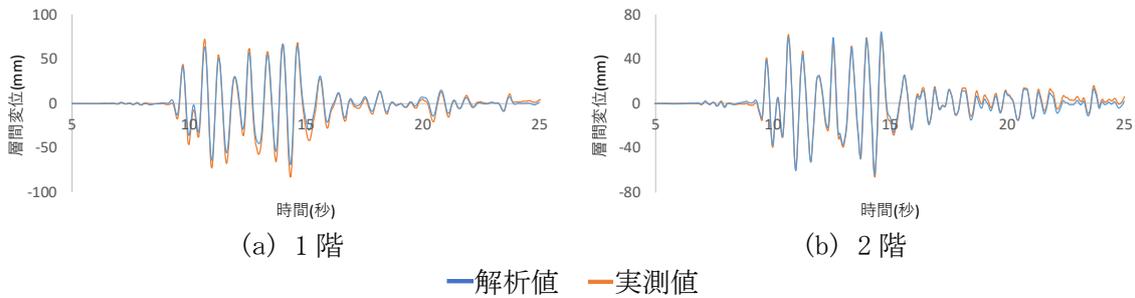
図 1.38 113-JMA 神戸 100%入力時

加速度記録を2階積分して求めた層間変位の精度を図1.38~1.41に示す。変位計で対角計測した層間変位を実測値とし、解析によって求めた層間変位と比較した。図より、地震の規模に問わず、変形を追跡できていることが確認できる。また図1.41のように、変位計計測で永久変位の発生等による基線ずれが生じ得るが、加速度記録を用いた解析では、そのような場合においても変形を追跡が可能である(一方で、永久変位の追跡の実現も一つの課題である)。また、図1.41ではロッキング挙動により、解析値が過大となっている。このような場合には、解析値からロッキングの影響を取り除く必要がある。

いずれの変位も加速度から得られた解析値と概ね一致しており、木質建築物においても性能曲線の推定が可能であると推察される。性能曲線からモデル化が可能になることから、本研究の技術によって、木質建築物の損傷度の判定も可能になるといえる。

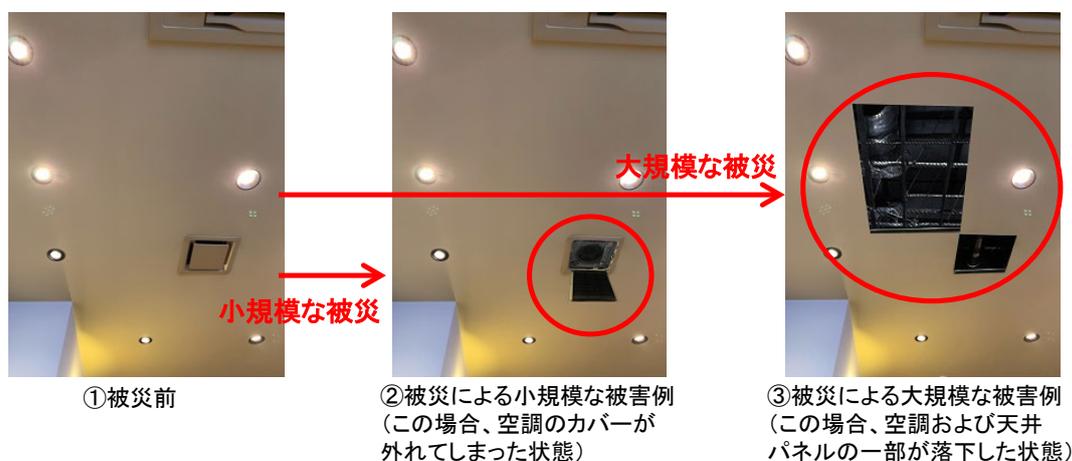
図 2.1 地震による天井被害のイメージ（例）

図 2.1 は、天井の被災状況をシミュレーションしたイメージ（加工画像）である。一般的には、地震を受けた建築物の天井は壁などと接している比較的大きな力がかかりやすい部分や、空調など重量物が吊るされている部分などが損傷し、その後損傷が広がり、最終的に天井全体の崩落などへ繋がっていくような、段階を経た損傷が生じると考えられる。そこで本研究では、損傷の初期の段階か後期の段階（危険）かを判定することを目指した。図 2.1 は①の状態から②の状態、③の状態へと変化する過程であり、①の状態を元の状態とすると、徐々に画面の変化が大きくなっていく。この状況（映像、画像）の差分量と被災量とは関連性があると推察できる。そこで、上記の推察から、様々な被災状況について、その被災前と被災後との画像の変異を数値化することを検討した。

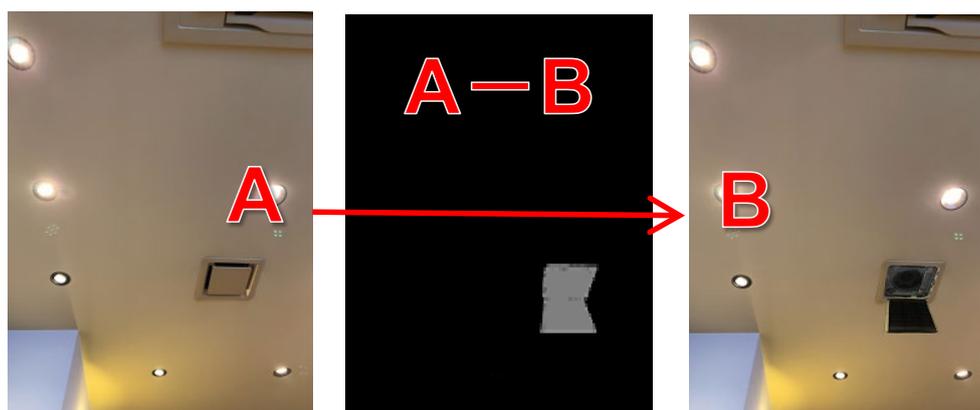
図 2.2 輝度の差分をプロットしたイメージ (例)

本研究では、天井を撮影する監視カメラの映像をトリガ信号をきっかけにその時点の映像フレームを画像として保存し、前回のトリガ信号のタイミングにおける取得画像と比較するシステムを考えた。各画像は画素の集合として構成され、それぞれの画素の輝度値が変化した部分を求め、この輝度値が変化した画素を1、変化のなかった画素を0とした2値の画像として保存した例が図2.2である。画像Aと画像Bの画素の差分値を次式で求める。

$\Delta(x, y)$ を二値化したものが差分画像となる。この差分画像を利用することにより、地震前後の差分量を求めることができる。

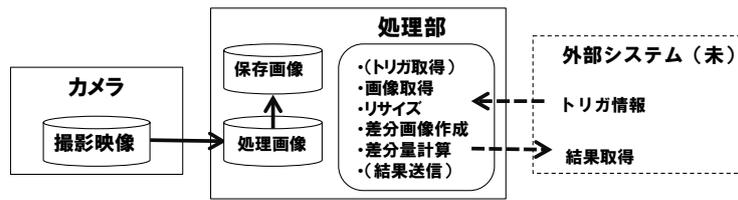
図 2.3 処理の流れ

図 2.3 に実験の処理フローを記載する。

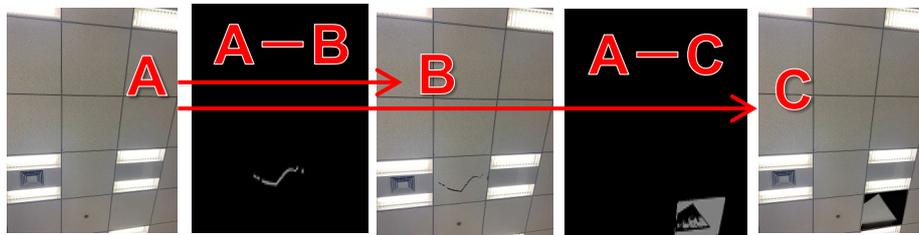
- ① 一般的なオフィス天井のひび割れ、パネルずれ

(結果) ひび割れ、パネルのずれに対して、差分を検知した。

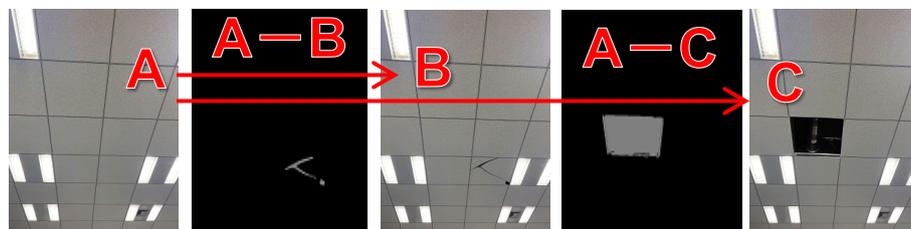
- ② 一般的なオフィス天井のひび割れ、パネル落下

(結果) ひび割れ、および落下したパネル部分について、差分を検知した。

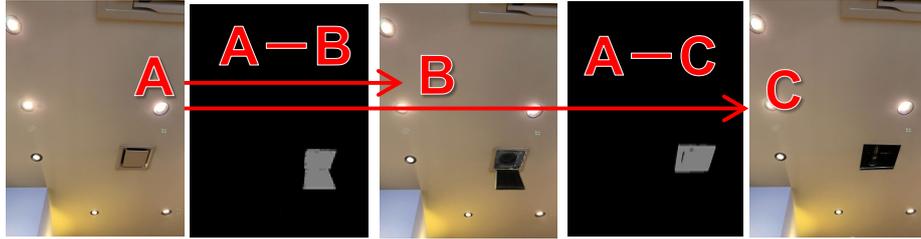
③ 一般的なオフィス天井の空調パネル外れ、空調落下

(結果) パネル外れ、および空調の落下部分について、差分を検知した。

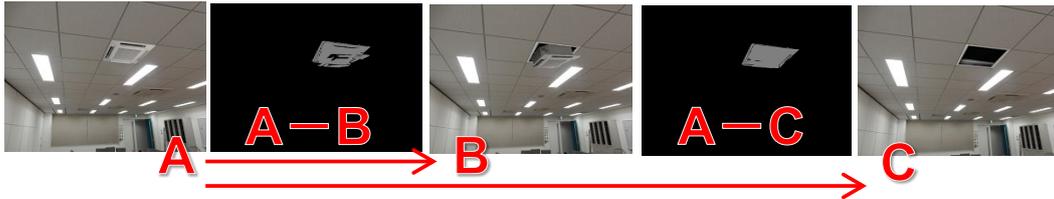
④ 一般的なオフィス天井の空調外れかけ、空調落下

(結果) 空調の位置ずれ、空調の落下部分の差分を検知した。

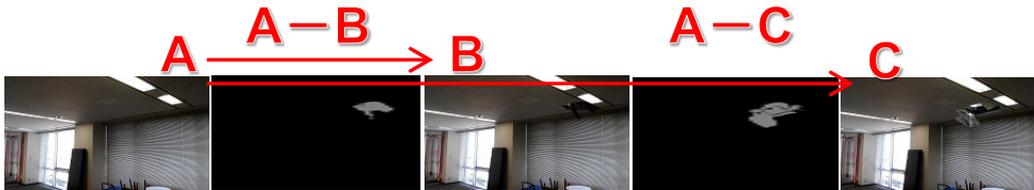
⑤ 家庭の天井のパネル破損

(結果) パネルの破損部分の差分を検知した。

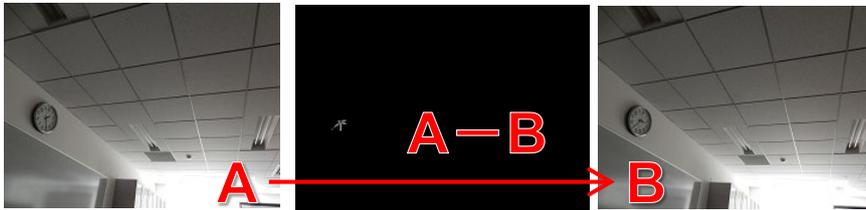
⑥ 時計の映り込み

(結果) 時計の針の進行について、差分を検知した。

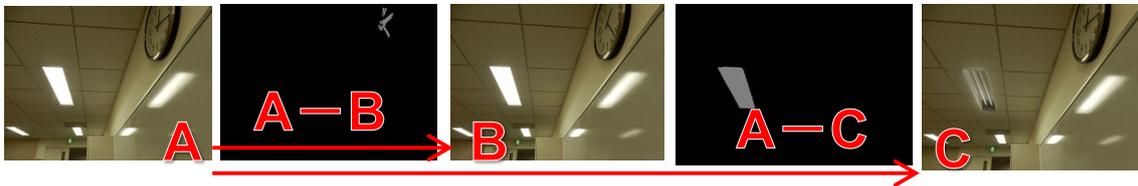
⑦ 時計の映り込みと蛍光灯の消灯

(結果) 時計の針の進行、蛍光灯の消灯に対して、差分を検知した。

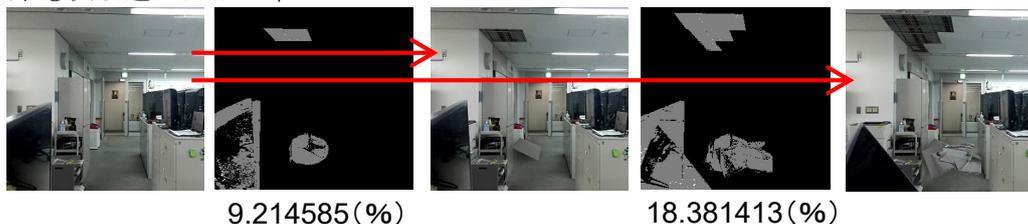
① 床も映り込んだオフィス

(結果) 天井のみの画像と異なり、手前に映り込んでいる物体が動くことで大きな差分として数値に表れた。

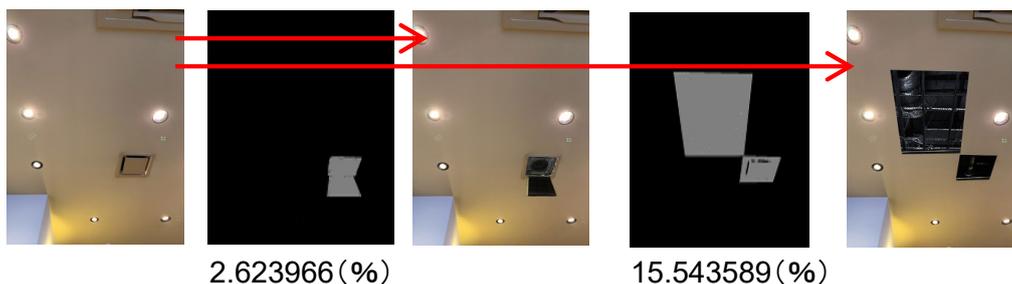
② 天井のみ

(結果) 重量物(空調機器)の損害による落下は一般的に単なる天井パネルの落下より危険であると考えられるが、カメラからの距離によって、相対的に映り込みの大きさが異なるため、遠い位置にある空調機器の場合はその被害の程度が差分としては小さく表現されてしまう。

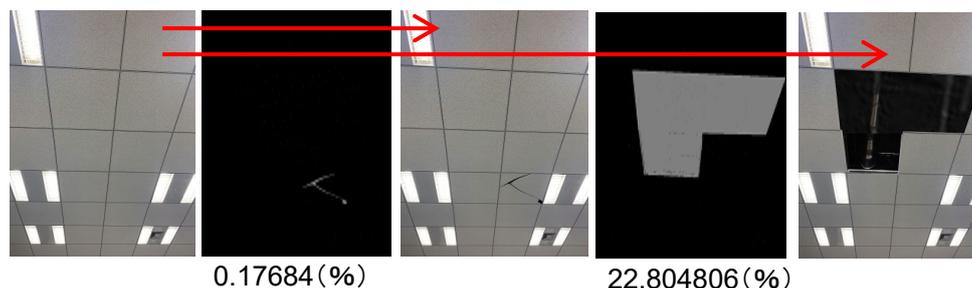
④ 天井のみ(2)

(結果) 天井の部材に入ったひび割れは、ひび割れた部分が落下の可能性があるにも関わらず画像としての差分が少ないため、数値は比較的小さくなった。

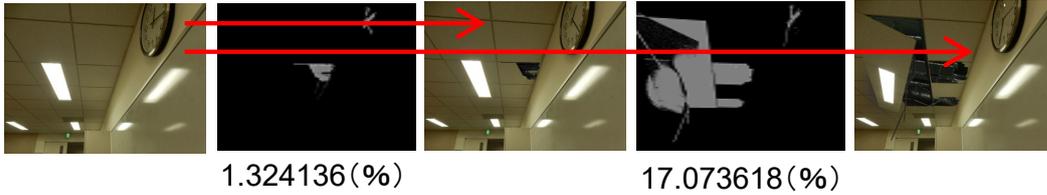
⑤ 時計の映り込み

(結果) 時計の針の変異も検知したが、その割合としては小さなものであり、無視できる範囲と考えられる。

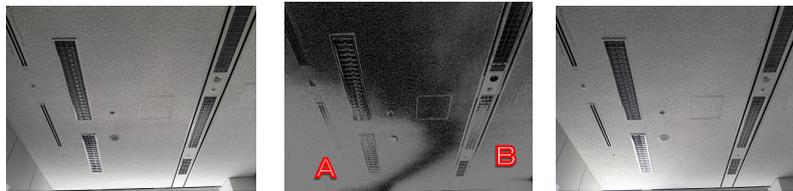
(1) 窓の外の障害物の移動などで、窓からの光の左半分が明るくなった場合

60.203009(%)

(結果) 明るさが変わった(明るくなった)ため、カメラの自動調光の機能が働き、絞りが小さくなって全体的に暗くする方向に絞りが働いた。その結果、外からの光が強く当たった部分(図のAの部分)は明るい方に差分が出て、逆に右側(図のBの部分)は暗い方に差分が出た。見た目はそれほど差は大きく無いが、数値としては60%という比較的大きな差分になった。

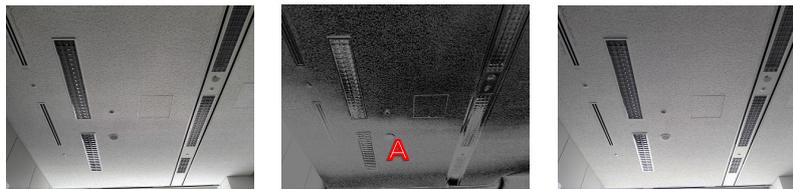
(2) 雲が晴れた状況で、窓からの光が全面的に明るくなった場合

55.505424(%)

(結果) 全体的に明るくなったため、上記同様絞りが全体的に暗くなる方向で働いた。よって、図の手前の部分は差分があまり検知されていないが、奥の方(図のAの部分)については窓からの光が絞りの補正を超えて明るく出ており、差分として現れた。

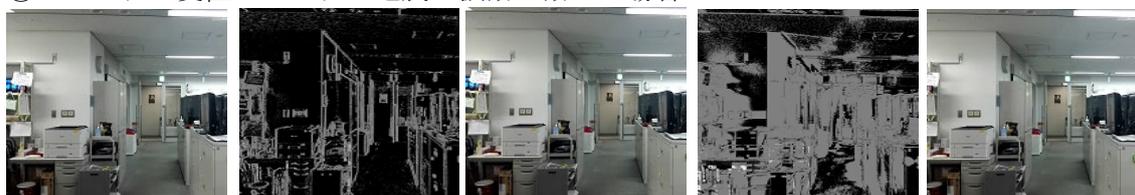
③ カメラの変位：カメラが地震の振動で動いた場合

23.506776(%)

61.649838(%)

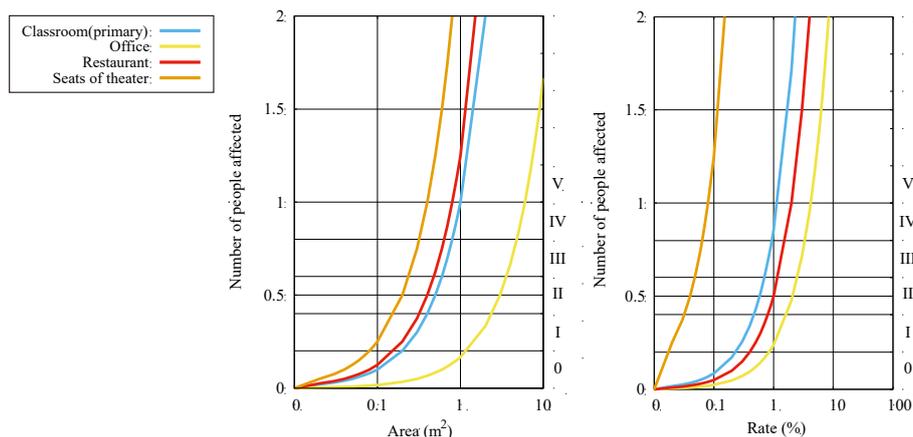
図 3.1 天井の被災面積（割合）と損傷度

図 3.1 に天井の被災面積 (割合) と損傷度の関係を示す。左側が被災面積を与えた場合であり、右側が被災面積割合を与えた場合である。いずれの居室においても、被災面積が大きくなるにしたがって、損傷度が大きくなる。ただし、損傷度の大きさは、人口密度や居室の天井面積によって異なる傾向を示す。人口密度が大きい居室では、わずかな被災面積 (割合) であっても損傷度は大きくなる。

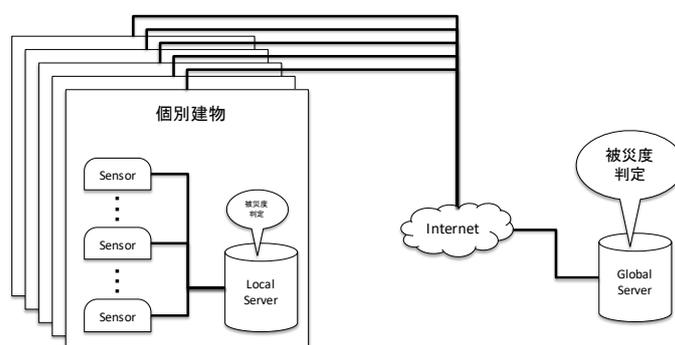
図 4.1 システム構成図

本研究で開発するシステムの構成図を図 4.1 に示す。個別の建築物内には構造部材と非

構造部材の損傷度から被災度を判定するサーバーが設置されている。データは24時間連続観測することとし、インターネットが切断されても継続的な判定が可能となっている。建築物の外部には個別建築物の被災情報を集約するサーバーが設置され、インターネットでデータのやり取りを行う。通常時は震度のみを送信している。震度であるため通信量は少ない。また、センサーが止まったかどうかの検知に使用している。地震時においては、指定以上の震度を検知すると波形データを回収し、データが揃ったら集約サーバーでも被災度判定を行うシステムとなっている。

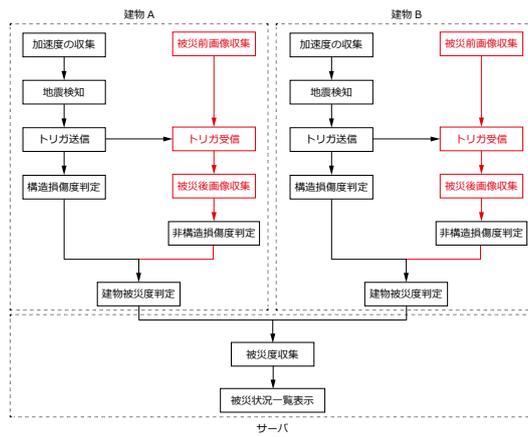
図 4.2 システムフロー

図 4.2 にシステムフローを示す。建築物ごとに加速度と非構造部材の被災前画像が常に一定の時間間隔で収集されており、地震の検知によって、以下のような処理を開始する。

- 1) 加速度の変化によって地震が発生したと判断されたとき、地震発生時の加速度記録から構造物の損傷度を判定する。
- 2) 地震検知と同時に非構造部材の判定のためのトリガが送信され、非構造部材の被災後の画像を収集する。
- 3) 非構造部材の画像は被災前後で比較され、非構造部材の損傷度が判定される。
- 4) 構造部材と非構造部材の損傷度判定の後、それぞれの損傷度から建築物の被災度が判定される。
- 5) 外部のサーバーにおいて各建築物の被災度が収集され、被災状況の一覧として表示される。

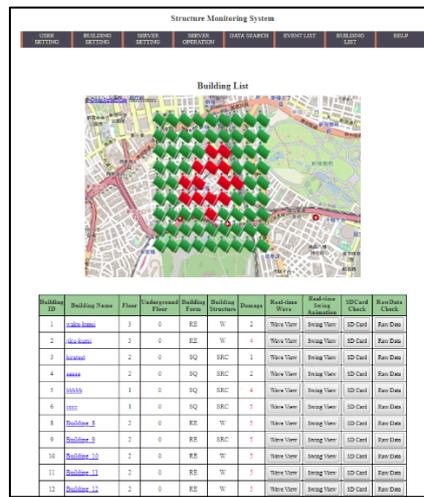
図 4.3 被災状況一覧の表示画面

図 4.3 に被災状況の一覧の表示画面を示す。被災状況は地図上とリストに表示され、地図上の建築物はそれぞれの被災度が色分けされたアイコンによって表示される。被災度が 0～II の場合においては緑色で、被災度が III～V の場合においては赤色で表示される。図は開発中の表示例であり、被災度が III～V の建築物がある地域に集中している例となっている。このような状況が地震後に瞬時に把握できれば、行政機関や建築物の所有者にとって、災害復旧のための極めて重要な情報となるといえる。

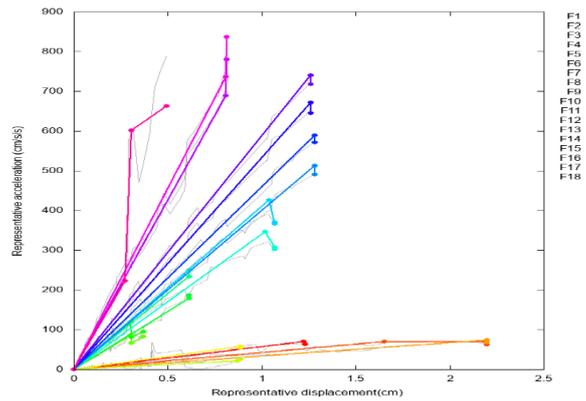
図 4.4 各層の最大変形

さらに、各建築物の被災状況はレポートとして表示することが可能であり、レポートによって被災状況の詳細を確認することが可能になる。図 4.4 は性能曲線から求めた各層の最大変形であり、どの層で変形が大きいのか数値で確認することができる。図の例では1階の変形が最も大きくなっていることが示されている。また、この最大変形からどの層で限界変形に達する危険性があるのかを推定し図 3.5 のように示す。図の例では今後の地震によって、2階が最も早く限界変形に達する危険性があることを示している。
