東日本大震災による災害復旧工事における  
労働災害防止対策の徹底について（その 4）  
～地震・津波により被害を受けた建築物等の解体工事関連～

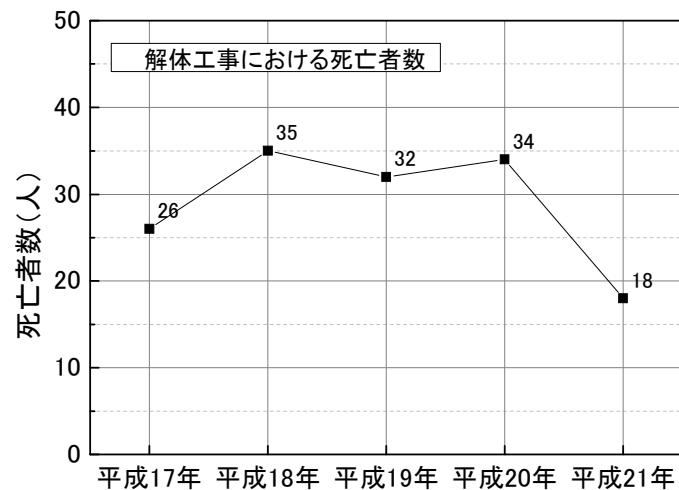
図1 解体工事における死亡者数の推移

図1に解体工事における死亡者数の推移を示す。年によって変動があるものの年間約30人が同災害により死亡している。

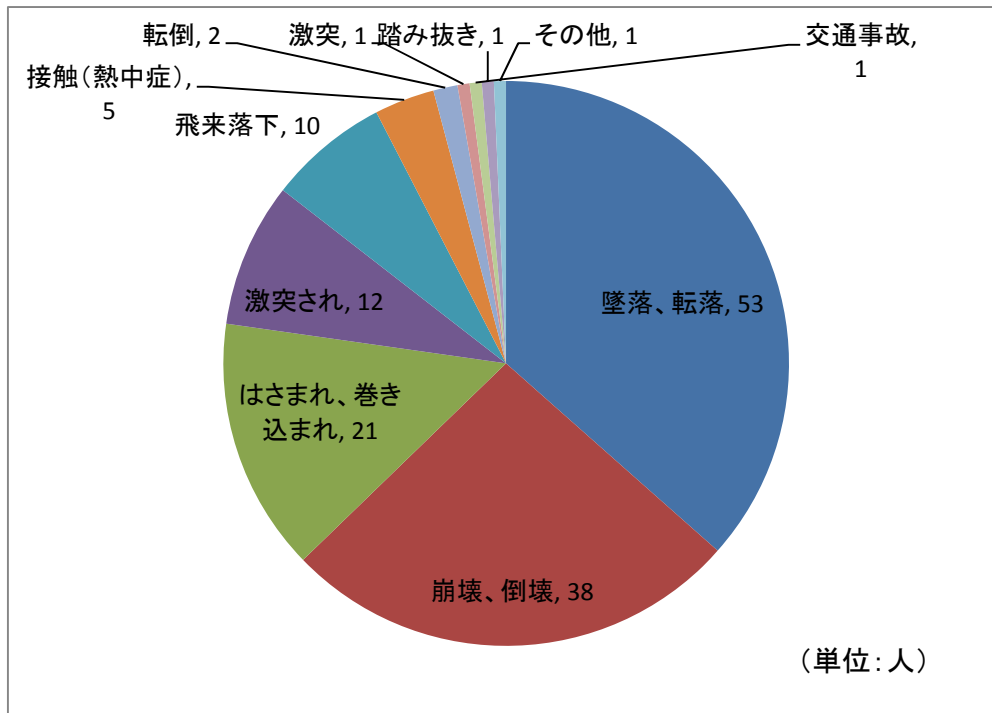
図2 事故の型別の死亡者数

表1に年別の事故の型別の構成比を示し、図2に過去5年間の事故の型別の死亡者数を示す。事故の型別で比較すると、「墜落、転落」災害が最も多く、全体の約36.6%（53人）を占めていた。次いで、「崩壊、倒壊」が26.2%（38人）、「はさまれ、巻き込まれ」15.2%（22人）、「激突され」7.6%（11人）、「飛来、落下」6.9%（10人）の順となっている。

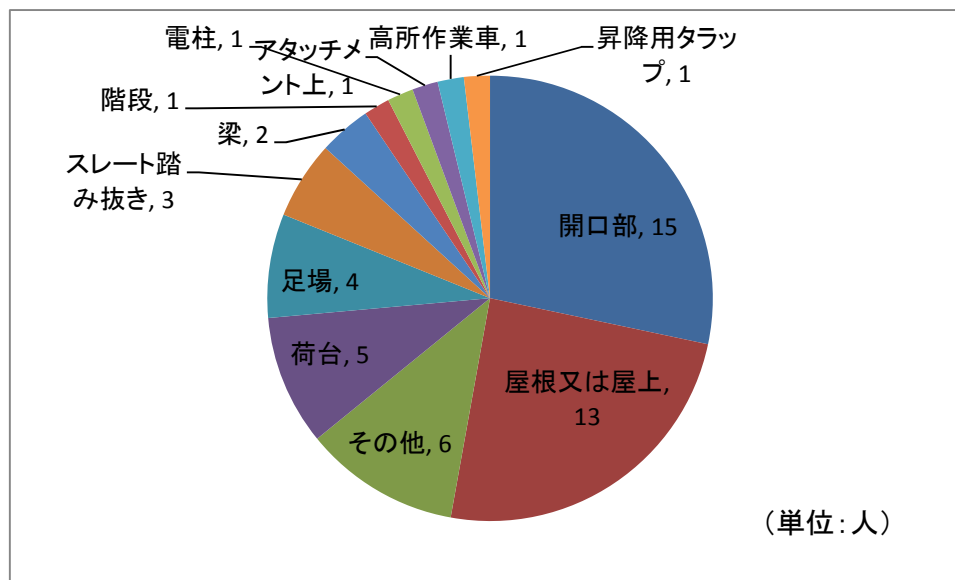
図3 「墜落、転落」災害における墜落箇所

表2に「墜落、転落」災害における墜落箇所別の構成比を示し、図3に墜落箇所を示す。「墜落、転落」により死亡した53人について、墜落箇所を調べた結果、解体時に発生した廃材を投下する「開口部」から墜落する災害が最も多く、建物の「屋根又は屋上」からの墜落を合わせると全体の半数以上を占めていた。

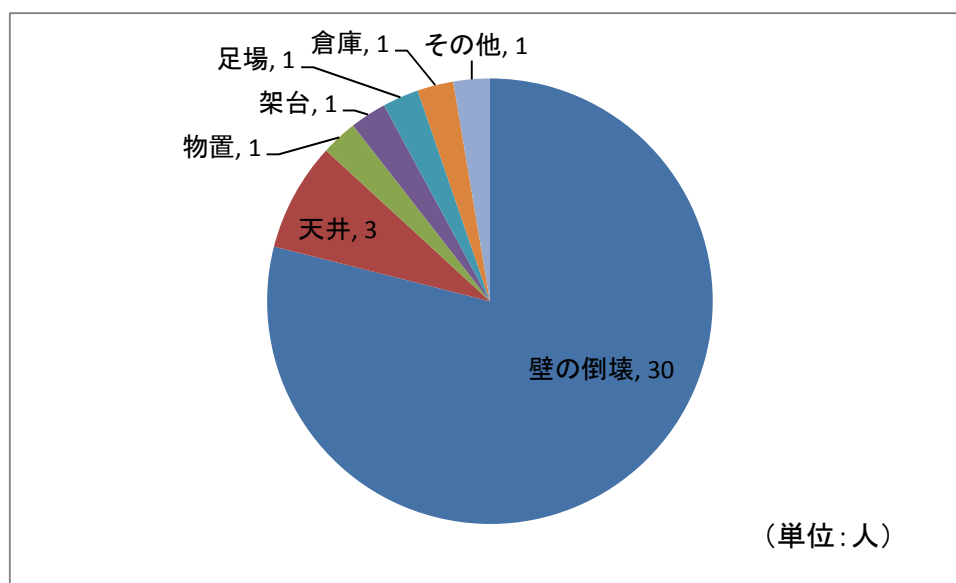
図4 「崩壊、倒壊」災害における起因物

表3に「崩壊、倒壊」災害における起因物別の構成比を示し、図4に起因物別の内訳を示す。同災害は、コンクリートブロック壁や解体中の建造物の壁部の倒壊が最も多く全体の約8割を占めていた。また、災害の発生状況を見ると、「ニブラ」や「グラップル」を使用して「壁を引き倒す」作業時に災害が多く発生していることがわかった。災害発生状況を調べた結果、壁の倒壊のおそれがある箇所への立入禁止措置を講じていなかった事例が多く見られた。

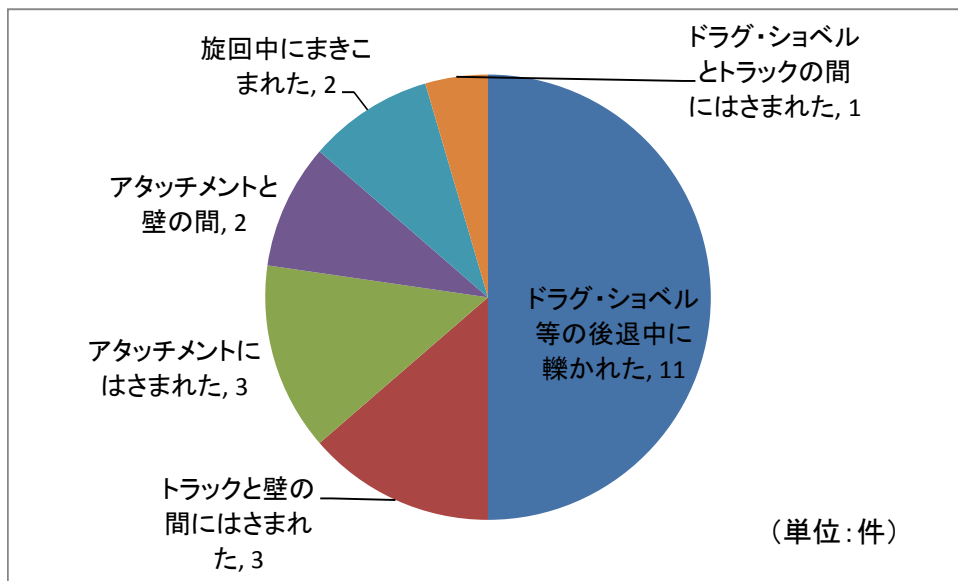
図5 「はさまれ、巻き込まれ」災害の発生状況の内訳

表4に「はさまれ、巻き込まれ」における災害発生状況別の死亡者数及び構成比を示し、図5に災害発生状況の内訳を示す。同災害の約半数は、ドラグ・ショベル等の後退中に周辺で作業していた労働者がひかれ死亡した災害であった。また、トラックと壁の間にはさまれた事例や、アタッチメントと壁の間にはさまれた事例が見られた。

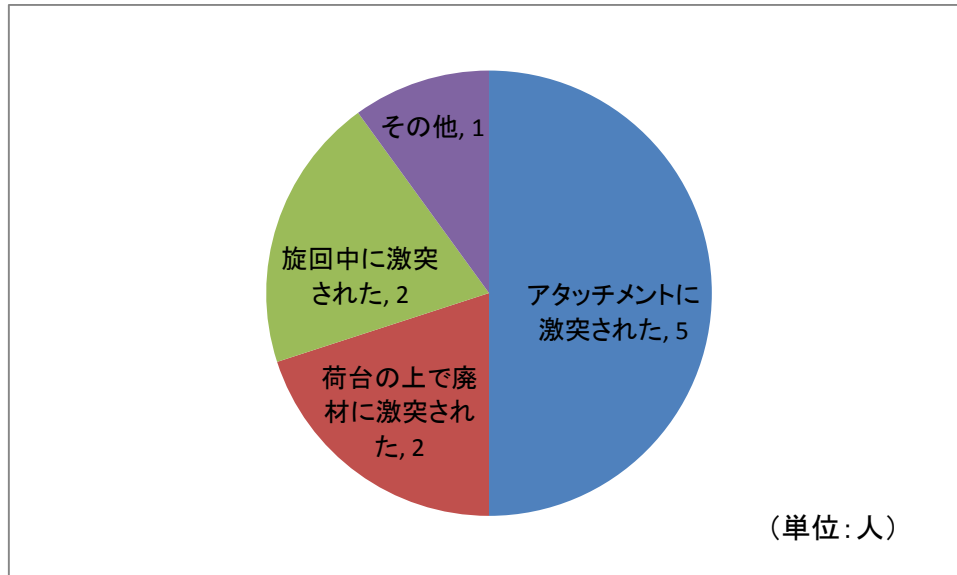
図6 「激突され」災害の発生状況の内訳

表5に「激突され」災害の発生状況別の死亡者数および構成比を示し、図6に災害発生状況の内訳を示す。同災害では、重機のそばで作業していた労働者にアタッチメントが当たり死亡する事例が多く見られた。また、廃材運搬用のトラックの上で作業中にアタッチメント部でつかんだ廃材が当たり死亡する事例も見られた。

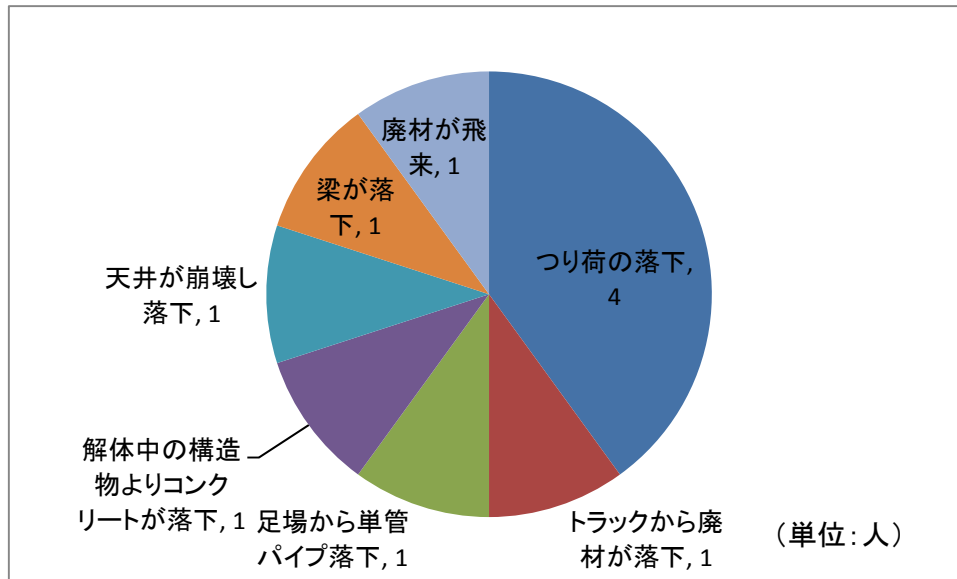
図7 「飛来、落下」災害の発生状況の内訳

表6に「飛来、落下」災害の発生状況別の死亡者数及び構成比を示し、図7に災害発生状況の内訳を示す。同災害では、「つり荷の落下」が最も多く、災害発生状況について精査した結果、「ニブラ」等を用いてクレーン作業を行った際に、アタッチメント部からワイヤーロープ等が外れて、つり荷が落下した事例が見られた。
