わが家の 宅地安全マニュアル

滑動崩落編

滑動崩落とは、谷間や山の斜面などにおいて盛土造成された住宅団地などのひとまとまりの宅地が、地震による大きなゆれによって滑ったり崩れたりする現象のことです。平成7年（1995年）の兵庫県南部地震（阪神・淡路大震災）や平成16年（2004年）の新潟県中越地震では、この滑動崩落によって、そこに住む方々だけでなく、周辺に住む方々が利用される道路やライフライン施設にも被害が及びました。

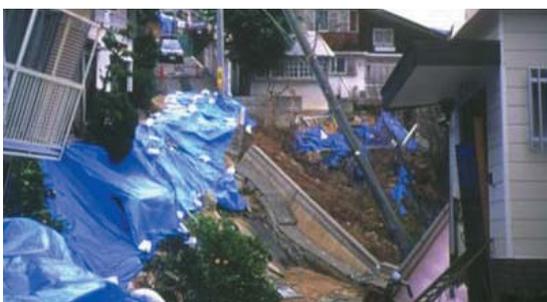
滑動崩落(兵庫県南部地震 最大震度：7)

造成した大規模な盛土*全体が地震の大きなゆれにより滑ったり崩れたりする現象です。停電や断水、家屋の倒壊など大きな被害を及ぼしました。(5ページ参照)
(提供 釜井俊孝)

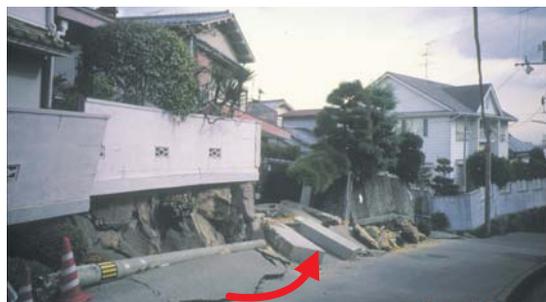
隆起(兵庫県南部地震 最大震度：7)

滑動崩落(5ページ参照)で地盤が動いたことにより、盛土の末端部などで地面が盛り上がる場合があります。家屋に被害が生じたり、道路が通行できなくなる場合があります。
(提供：釜井俊孝、守随治雄)

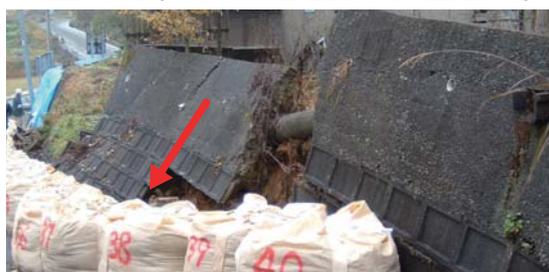
擁壁の倒壊(新潟県中越地震 最大震度：7)

構造的に安全基準を満たしていない不安定な場合や、老朽化などにより強度が低下している場合は、擁壁の倒壊により宅地や建物に被害を与えるおそれがあります。また、隣接する宅地、道路などへ影響を及ぼす場合もあります。
(提供：株式会社千代田コンサルタント 橋本隆雄)

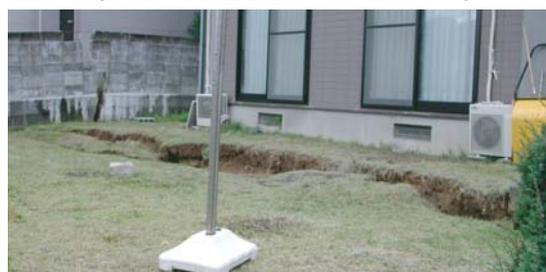
亀裂(新潟県中越地震 最大震度：7)

地震のゆれによって地面が引っ張られるなどして地盤が割れてしまう現象で、家屋に被害を及ぼす場合があります。

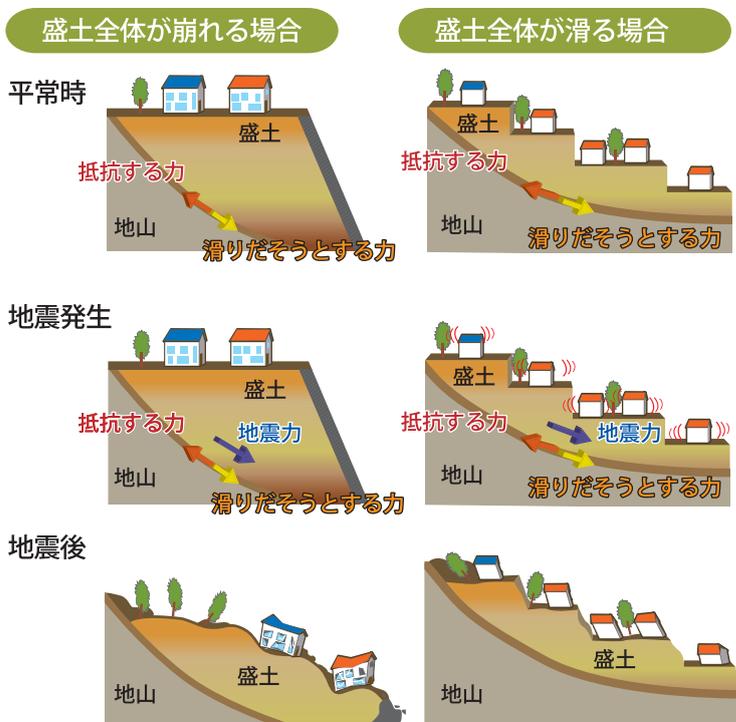
滑動崩落とは、谷間や山の斜面などにおいて盛土造成されたひとまとまりの宅地が、地震による大きなゆれによって滑ったり崩れたりする現象のことです。

平常時は、盛土の重さにより下に「滑りだそうとする力」(イラストの黄色矢印→)に対して、元の地面との摩擦などで「抵抗力」(イラストの赤矢印→)が大きいいため、盛土は安定しています。

地震時は、盛土の重さにより下に「滑りだそうとする力」に「地震力」(イラストの青矢印→)が加わります。これらの力が「抵抗力」を上回ると、盛土の全体または大部分が滑ったり崩れたりします。この現象を滑動崩落といいます。

特に、盛土内に地下水が多く存在する場合、地震が発生すると盛土がさらに滑りやすくなります。

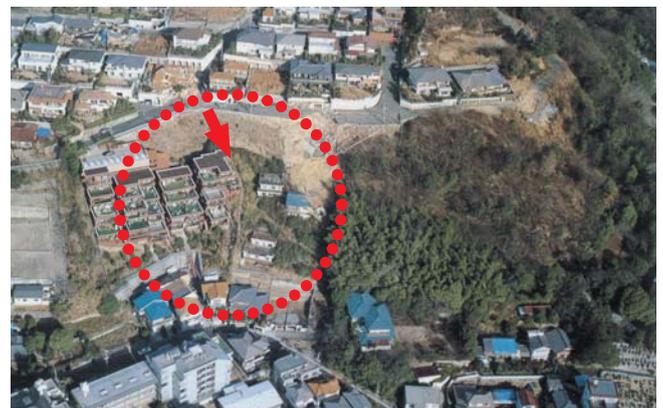
盛土全体が崩れた被害の様子

写真の地区は、盛土造成により宅地となった土地です。地区全域が崩れ、段差、亀裂、崩壊などの現象が見られました。

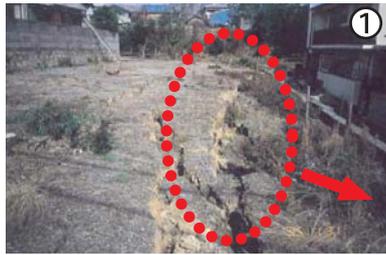
① 写真の矢印の方向に盛土が滑ったために、盛土上部では、地面が引っ張られて亀裂ができています。
(提供:釜井俊孝、守随治雄)

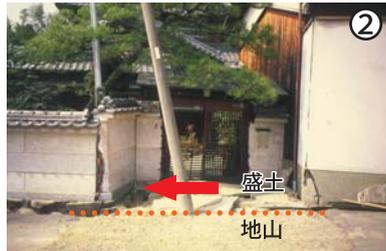
② 盛土中部では、手前の電柱がある地盤(地山)に対し、奥の家屋のある盛土部分が矢印の方向に滑っています。電柱はもともと門の左側にありましたが、住宅が右から左へ移動したため、門の前にきてしまいました。
(提供:釜井俊孝、守随治雄)

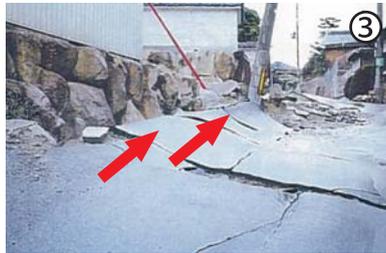
③ 写真の奥から手前に向かって盛土が滑っています。盛土の末端部では、滑った盛土が押し寄せ、地盤が隆起しています。
(提供:兵庫県)

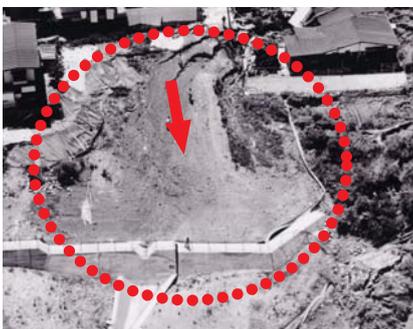
写真に示す住宅団地では盛土が崩れ、全戸数1703戸のうち227戸が被害を受けました。復旧工事として、杭を打ったり地下水を抜く工事が実施されましたが、被害が甚大であった28戸については居住できず、集団移転を余儀なくされました。

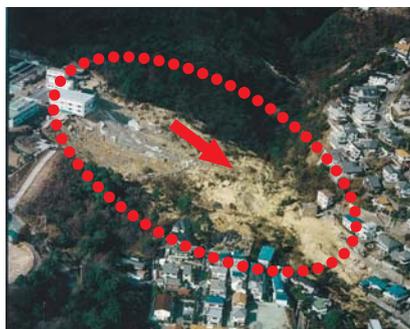
神戸市などを中心に滑動崩落による大きな被害が発生しました。そのうち写真に示す箇所では、崩落した大量の土砂が高速で家屋を襲い、13戸の家屋を押しつぶし34名の尊い命が奪われました。また、周辺の宅地や道路・河川などにも甚大な被害が及びました。

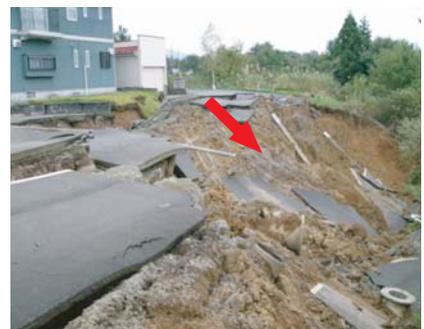
丘を削り周辺に盛土した団地で滑動崩落が発生し、全521宅地のうち109宅地が危険な状態と判定されました。一時は全世帯に避難勧告が発令されました。

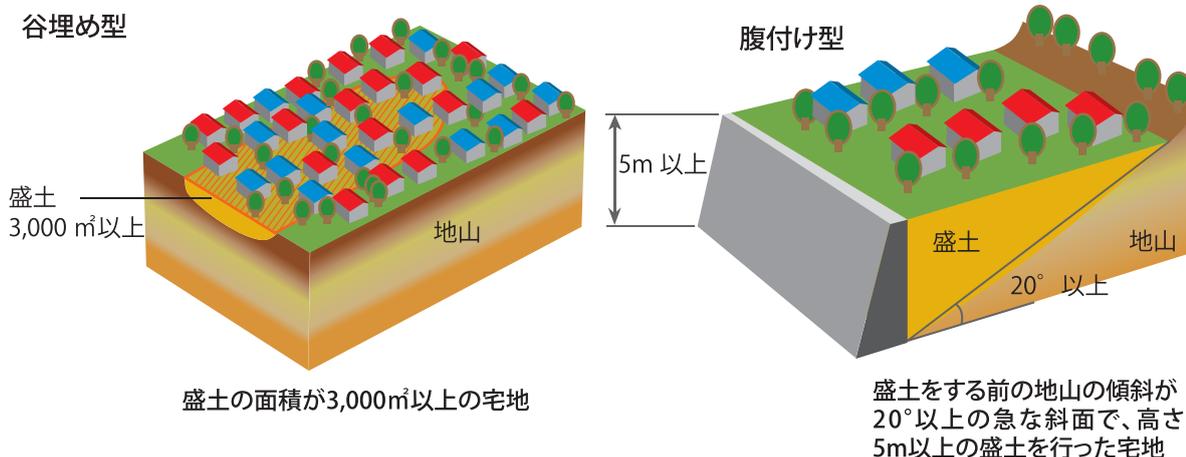
盛土造成地は、谷間や山の斜面に土を盛るなどしてつくられています。このうち、過去の地震時の被害事例から、滑動崩落の発生が多かった盛土の面積や高さ、盛土をする前の地山の傾斜をもとに、大規模盛土造成地が下図のように定義されています。

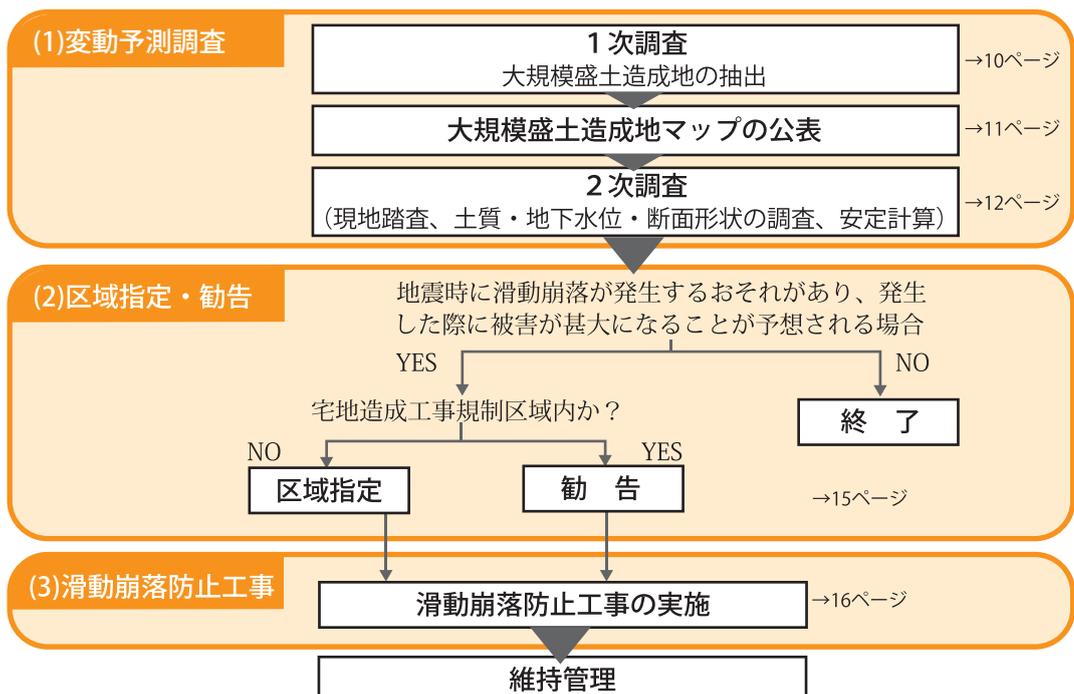
宅地耐震化は「変動予測調査*」、「造成宅地防災区域*の指定（以下「区域指定」という。）・宅地造成工事規制区域*内における勧告（以下「勧告」という。）」および「滑動崩落防止工事」から成り立っています。大規模盛土造成地の滑動崩落は盛土全体に関わる災害であることから、宅地耐震化の取り組みは敷地単位ではなく、ひとまとまりの盛土宅地を対象とします。

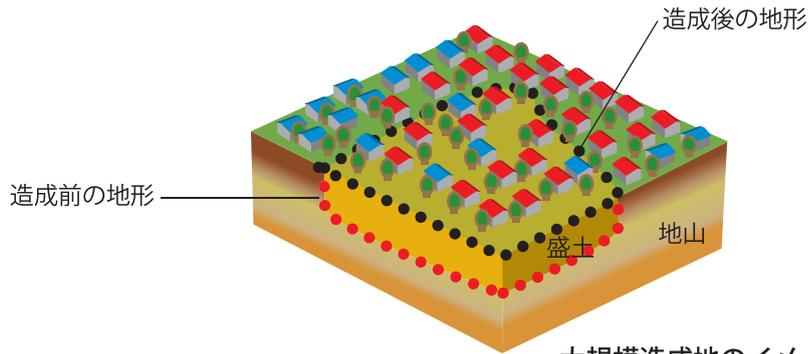
大規模造成地のイメージ

大規模盛土造成地は、谷間や山の斜面に土を盛るなどしてつくられているため、造成前と造成後とでは地面の高さが異なります。このことから、造成前と造成後の地形図や空中写真などを重ね合わせることで、大規模盛土造成地の概略の位置、大きさ、深さを把握することができます。

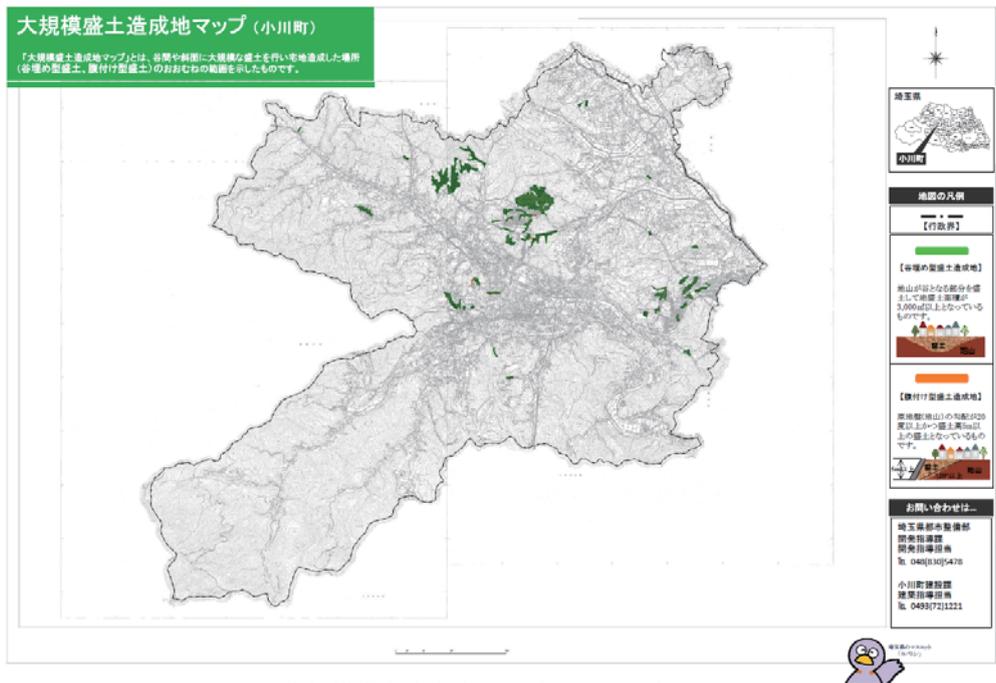
大規模盛土造成地マップのイメージ

地方公共団体は、1次調査において抽出した大規模盛土造成地について、必要に応じて現地確認などを行ったうえで、そのおおむねの位置と規模を示す大規模盛土造成地マップ（以下「マップ」という。）を公表します。マップの公表は、宅地所有者等に対して、身近な大規模盛土造成地の存在を知らせ、防災意識を高めていただくことを主な目的としています。このマップに基づき、12ページ以降で説明する2次調査を実施し、地震時の安全性の検証を行います。

1次調査終了後に公表するマップは、造成前と造成後の地形図などを重ね合わせることで大規模盛土造成地のおおむねの位置と規模を抽出したものであり、この時点でマップに示す箇所が、全て地震時に危険というわけではありません。地震時の安全性は、宅地所有者等の協力のもと、2次調査で詳細に検証されます。

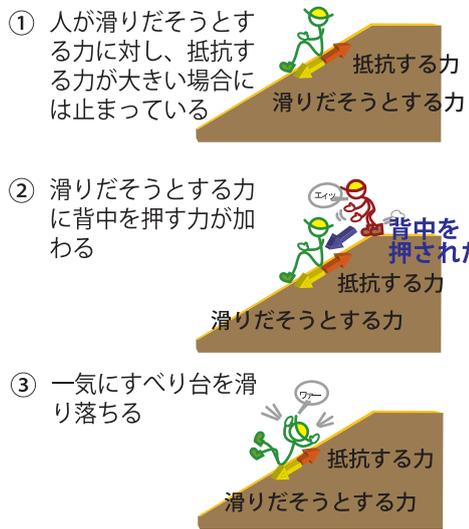
すべり台のイメージ

すべり台の上で止まっている人をイメージしてみましょう。その人には、自分の重さで「滑りだそうとする力」に対し、すべり台の面との摩擦などで、それに「抵抗する力」が働き、「抵抗する力」の方が大きい場合には止まっています（すべり台のイメージ①）。しかし、その状態で強く背中を押されると（すべり台のイメージ②）、その人は一気にすべり台を滑っていきます（すべり台のイメージ③）。

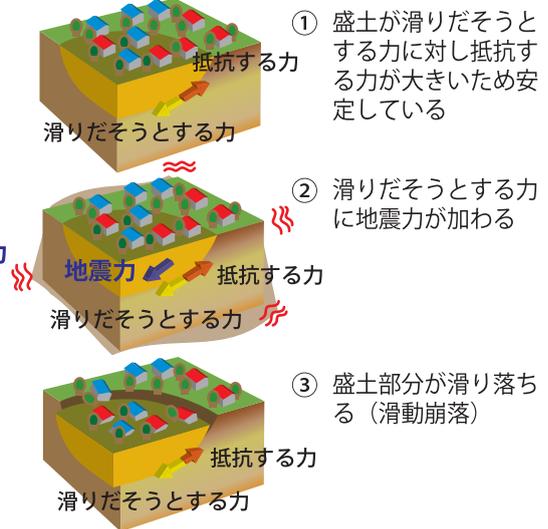
盛土の滑动崩落のイメージ

盛土の滑动崩落は、このすべり台と同じ原理で起こります。通常時は、盛土自体の重さで「滑りだそうとする力」に対し、摩擦力などで「抵抗する力」の方が大きいため、盛土は安定しています（盛土の滑动崩落のイメージ①）。しかし、地震時には、盛土が「滑りだそうとする力」に「地震力」が後押しするかたちで加わります（盛土の滑动崩落のイメージ②）。盛土が「滑りだそうとする力」と「地震力」を合わせた力が「抵抗する力」を上回った場合、盛土は滑り出してしまいます（盛土の滑动崩落のイメージ③）。

■地震時の安全性が高い	$抵抗する力 > 滑りだそうとする力 + 地震力$
■地震時に滑动崩落が発生するおそれがあり、安全性が低い	$抵抗する力 < 滑りだそうとする力 + 地震力$

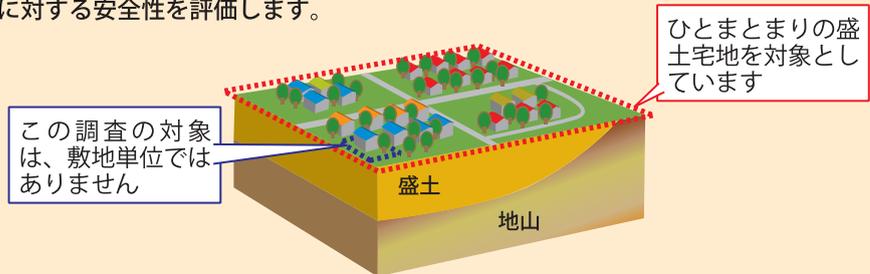
地震時の安全性の検証においては、敷地単位ではなく、ひとまとまりの盛土宅地を対象に、滑りに対する安全性を評価します。

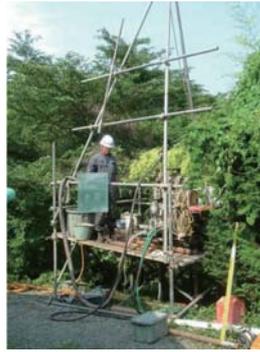
ボーリング調査実施の例

土のサンプルを採取し、精度よく土の強度を調べます。代表的な調査方法としては、ボーリング調査やスウェーデン式サウンディング試験などがあります。

ボーリング調査では、14ページに示す標準貫入試験や、採取した地下の土のサンプルで室内試験を行い、土の固さや粘りなどの状態を求め、12ページに示した「滑りだそうとする力」や「抵抗する力」、地震時の液状化の可能性を算出することができます。

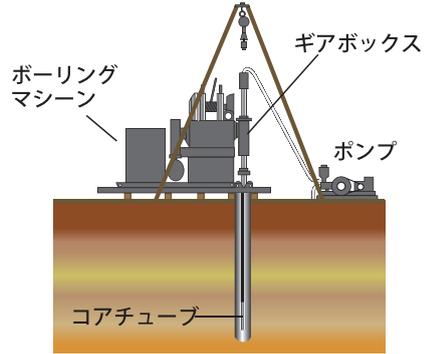
標準貫入試験

ボーリング調査の孔を利用し、おもりを打ち込んで土の固さや締まり具合を判定するものです。

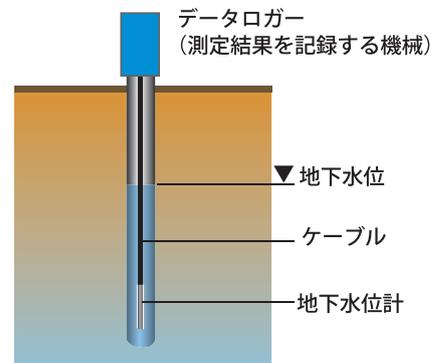
地下水位測定の例

ボーリング調査で掘った孔を利用して地下水位を観測します。地下水位を調査することで、12～13ページで示す「抵抗する力」の弱まる影響や地震時の液状化の可能性を算出することができます。

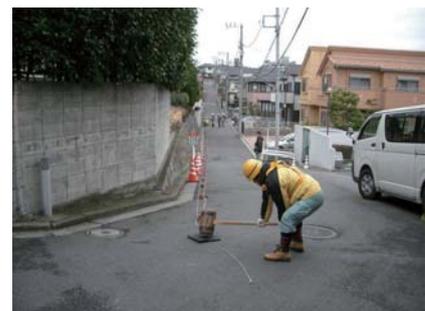
表面波探査試験の例

表面波探査試験*により盛土の断面形状を把握します。

盛土の断面形状を調査することで、「滑りだそうとする力」と「抵抗する力」とを求めることができます。

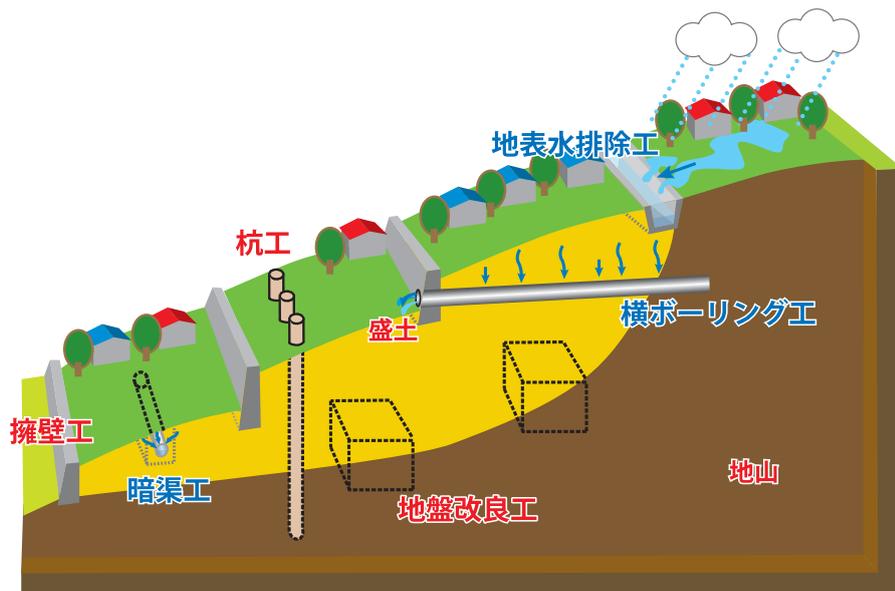
●滑動崩落防止工事の工法

滑動崩落防止工事には、主に盛土および地山の地盤を補強して盛土の滑りを抑える工法と、盛土の地下水を抜く工法があります。これらの工法を組み合わせることで工事を実施するのが一般的です。

赤字：盛土の滑りを抑える工法
青字：地下水を抜く工法

※上図に示す工法の外、腹付け型の盛土には、アンカー工を用いる場合もあります。

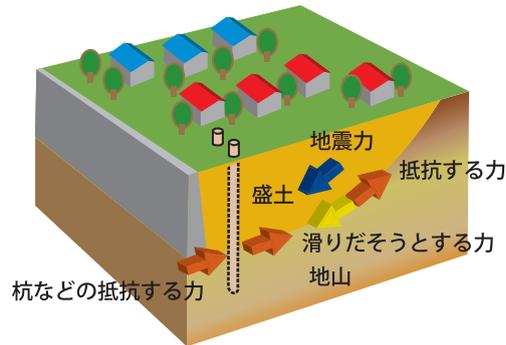
杭工

杭を地山まで建て込むことによって、滑りに対する抵抗力を高める工法です。

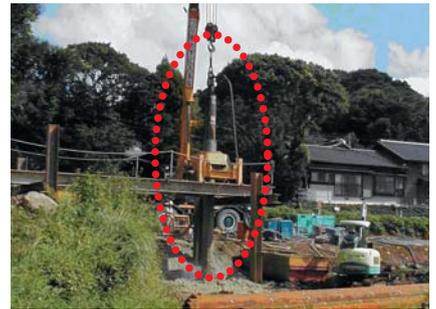
アンカー工

地山に定着させたワイヤーを地表から締めつけることによって滑りに対する抵抗力を高める工法です。

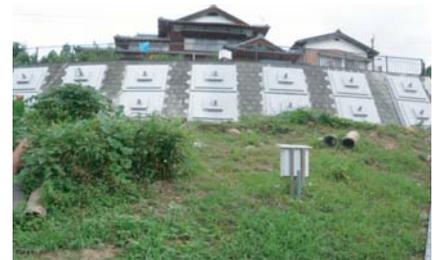
擁壁工

擁壁を設置することにより、擁壁の自重で滑りに対する抵抗力を高める工法です。

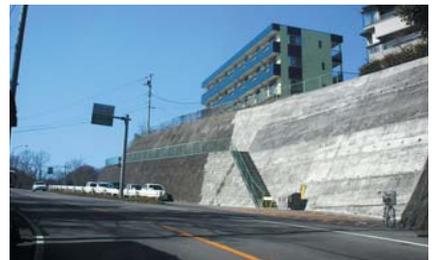
地盤改良工

盛土と地山の境界付近の地盤の中をセメントなどで改良し、滑りに対する抵抗力を高める工法です。

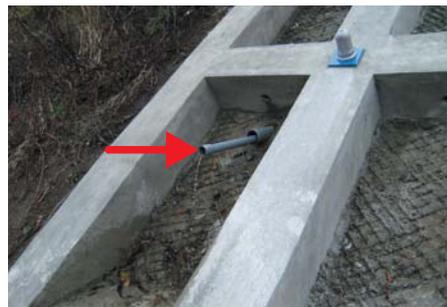
横ボーリング工

地表面から水抜き用の横穴を開け、地下水を取り除きます。

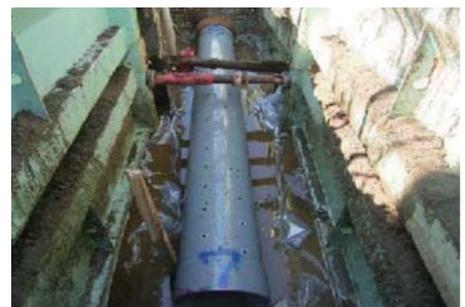
暗渠工

浅い部分にある地下水を、穴開き管を用いて取り除きます。

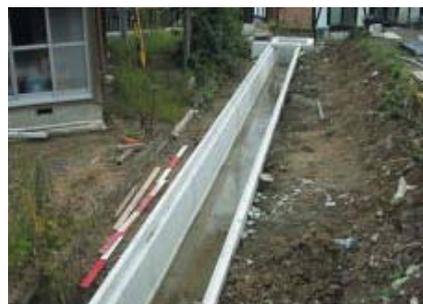
地表水排除工

雨などが地面から地中に浸透することを防ぎます。

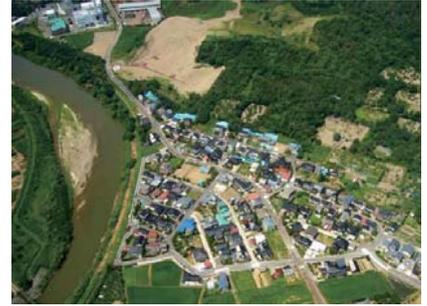
山本団地の航空写真

柏崎市北東部に位置する山本団地地区では、宅地地盤の変動（滑動崩落）によって住宅や擁壁、道路などに多大な被害が発生しました。被災宅地危険度判定の結果、調査宅地数40宅地に対し、危険と判定された宅地が21宅地、要注意と判定された宅地が17宅地ありました。また、被災建築物応急危険度判定の結果、総戸数129戸のうち49戸が「要注意」もしくは「危険」な状況と判定されました。柏崎市災害対策本部は、7月21日にこの地区の34世帯81名に避難勧告を発令しました。

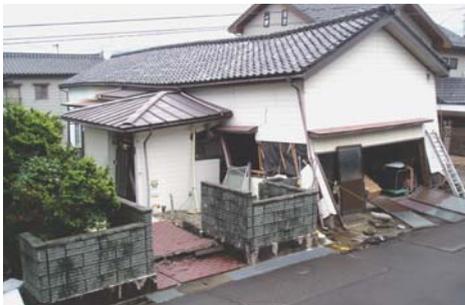
盛土内の被災状況（提供 柏崎市）
滑動崩落により宅地が変動し建物が破損

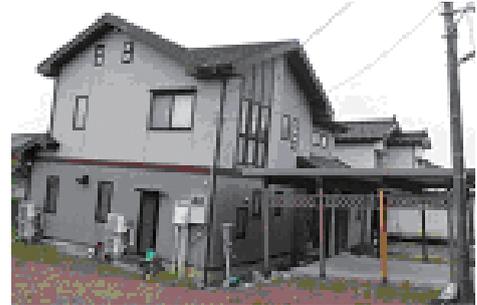
盛土内の被災状況
滑動崩落により宅地が傾き居住不能に

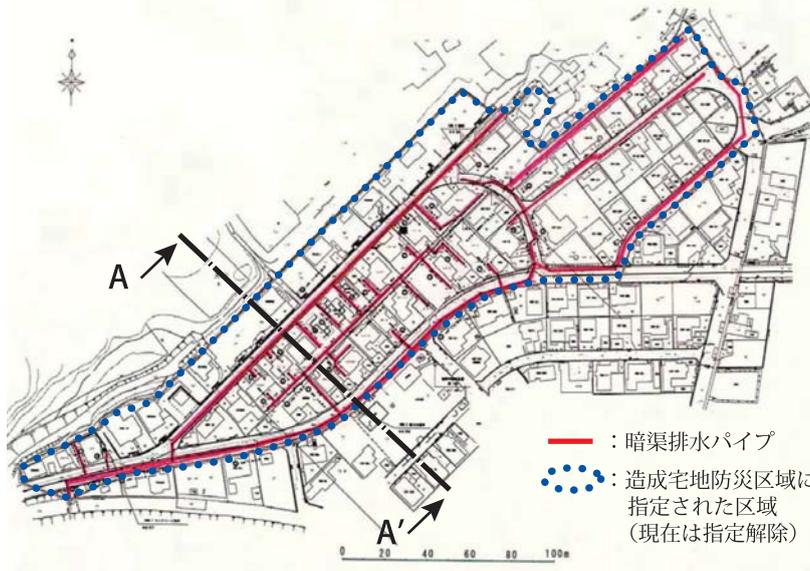
工事（暗渠排水パイプ）平面図
（出典：柏崎市資料）

柏崎市が行った調査の結果、この地区は地下水位が高く、砂地盤であり、しかも砂の粒子が均一であるため液状化が発生しやすいことがわかりました。対策としては、砂地盤の地下水位の低下を図る工法が有効であるため、団地内の道路などの下約2~3mに、暗渠排水パイプ（合計約1.3km）を張り巡らせる計画がたてられました。

事業概要	
事業主体	柏崎市
対象区域面積	2.4ha
保全対象公共施設	二級河川鯖石川
事業内容	暗渠工（暗渠排水パイプφ200～300mm、L＝約1.3km）など
事業期間	平成19年度（2007年度）～平成20年度（2008年度）
全体事業費	約1億6千万円 （国：約4,000万円、市：約4,000万円、新潟県中越沖地震復興基金：約4,000万円、地元住民：約4,000万円）

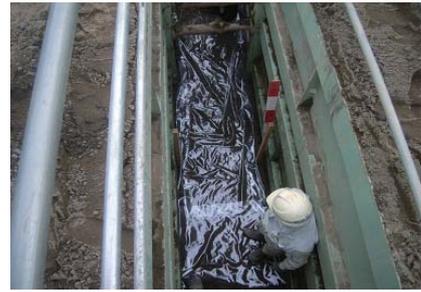
工事状況写真（防水シート設置）
（提供 柏崎市）

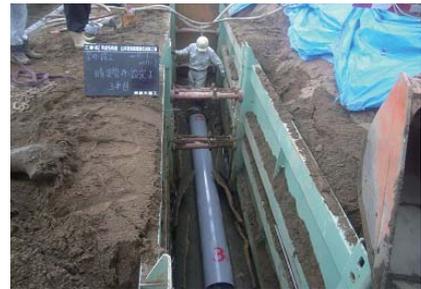
工事状況写真（暗渠排水パイプ設置）
（提供 柏崎市）

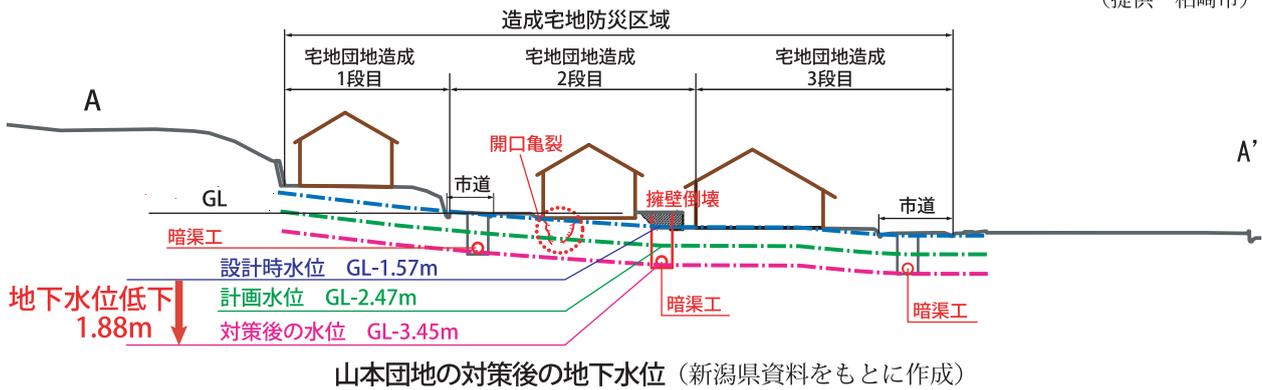
山本団地の対策後の地下水水位（新潟県資料をもとに作成）

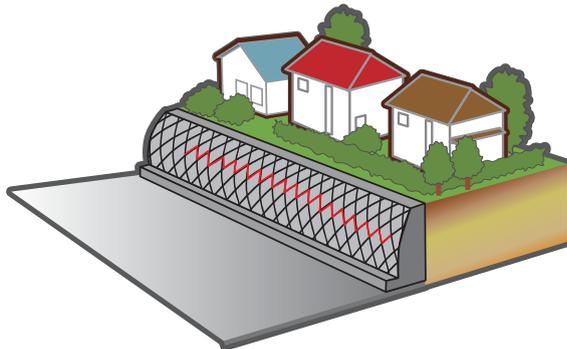
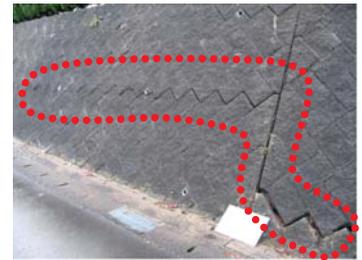
長い亀裂

○擁壁の長い区間で変状（ハラミ出しや水平亀裂）が見られる。

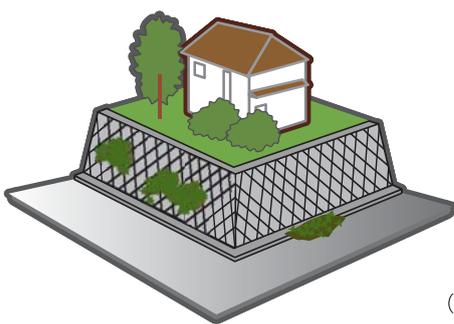
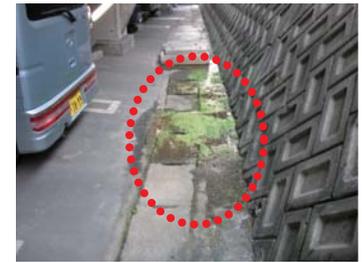
○擁壁がいつも水のしみ出しにより濡れている、コケが生えている。

水がしみだしている擁壁 湧水部分にコケが生えている擁壁
(提供：社団法人 全国宅地擁壁技術協会)
