3 大地震時に盛土の滑動崩落が発生しています

滑動崩落とは？

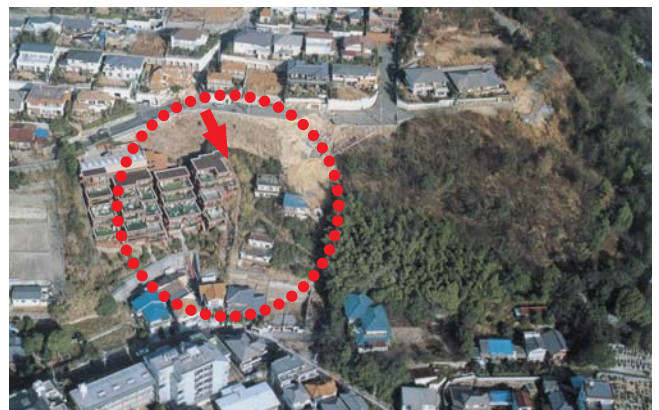
盛土全体が崩れた被害の様子

写真の地区は、盛土造成により宅地となった土地です。地区全域が崩れ、段差、亀裂、崩壊などの現象が見られました。

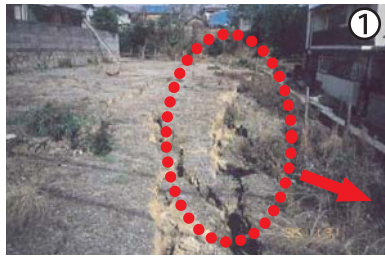
① 写真の矢印の方向に盛土が滑ったために、盛土上部では、地面が引っ張られて亀裂ができています。
(提供:釜井俊孝、守随治雄)

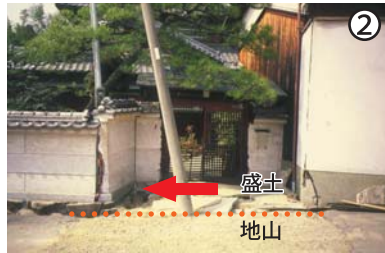
② 盛土中部では、手前の電柱がある地盤(地山)に対し、奥の家屋のある盛土部分が矢印の方向に滑っています。電柱はもともと門の左側にありましたが、住宅が右から左へ移動したため、門の前にきてしまいました。
(提供:釜井俊孝、守随治雄)

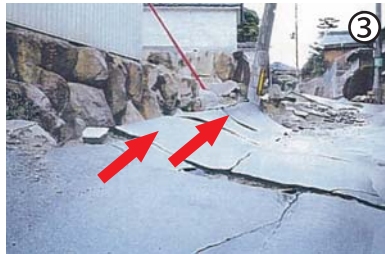
③ 写真の奥から手前に向かって盛土が滑っています。盛土の末端部では、滑った盛土が押し寄せ、地盤が隆起しています。
(提供:兵庫県)

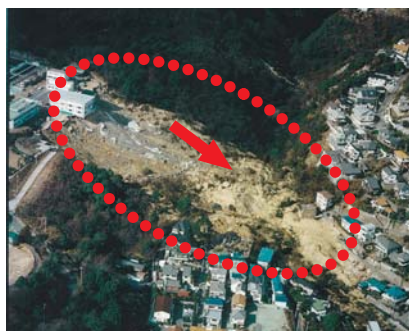
兵庫県南部地震(阪神・淡路大震災)
平成7年(1995年)1月17日発生
最大震度7

神戸市などを中心に滑動崩落による大きな被害が発生しました。そのうち写真に示す箇所では、崩落した大量の土砂が高速で家屋を襲い、13戸の家屋を押しつぶし34名の尊い命が奪われました。また、周辺の宅地や道路・河川などにも甚大な被害が及びました。

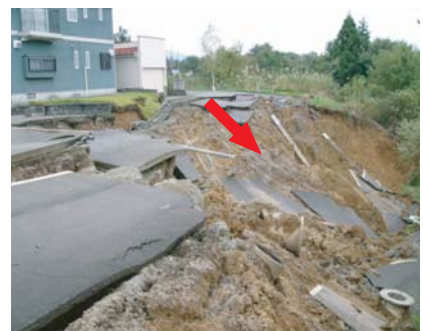
新潟県中越地震
平成16年(2004年)10月23日発生
最大震度7

丘を削り周辺に盛土した団地で滑動崩落が発生し、全521宅地のうち109宅地が危険な状態と判定されました。一時は全世帯に避難勧告が発令されました。
