道路政策の質の向上に資する技術研究開発 成 果 報 告 レ ポ ー ト No. 28-9

市町村のニーズに応える革新的な点検支援

システムに関する研究開発

研究代表者:愛媛大学教授	氏家勲
共同研究者:愛媛大学特命教授	矢田部 龍一
東京大学特任准教授	全 邦釘
愛媛大学教授	吉井 稔雄
株式会社第一コンサルタンツ	楠本雅博
埼玉大学准教授	浅本 晋吾

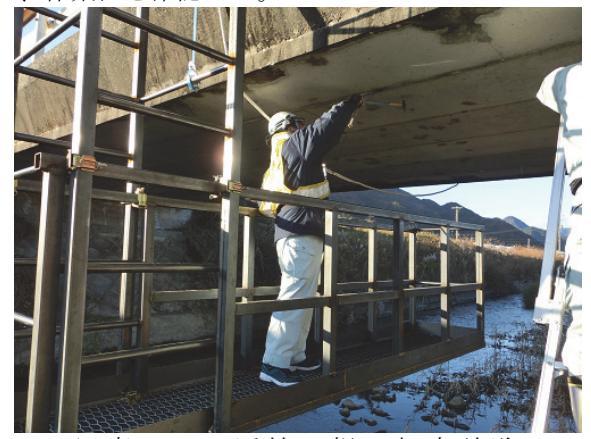
写真 2.19 近接目視·打音試験

移動式足場を用いて、近接目視・打音検査を実施 し、作業性を確認した。

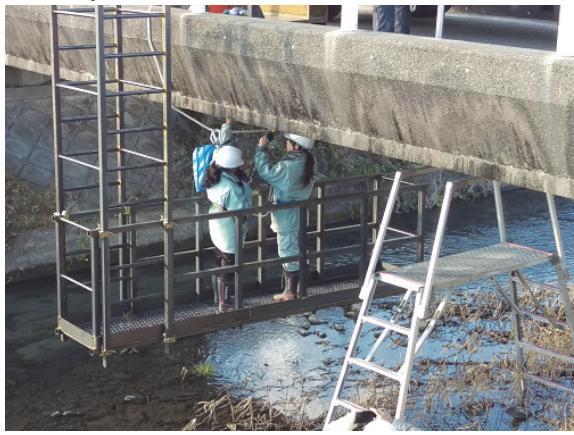
写真 2.20 非破壊試験の試行

移動式足場を用いて、非破壊試験(透気試験)を 試行した。

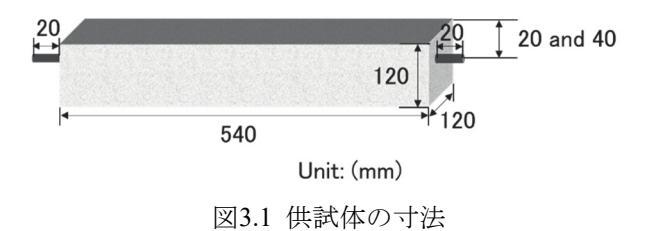
コンクリート橋において、損傷の被害を受けやす い主桁部を模擬したRCはり供試体を作製した。本研 究では図3.1に示すような120mm×120mm,長さは 540mmの正方形断面を有するRCはりで、水セメント 比40%、50%、60%、70%の4種類を作成し,実験を行 っている。主鉄筋としては長さ570mmのD-16をかぶ り20mm、40mmの位置で配置し、両端20mmずつは み出させ直線定着とした。そして打設後、28日間気 中養生を行った。

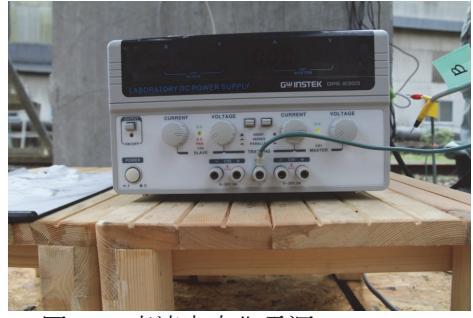
図3.2 直流安定化電源 GPS-2303

電食試験では供試体内部の鉄筋腐食を促進させるため、供試体の主鉄筋に電食を施した。電流制御が可能な直流安定化電源には、GW Instek社のGPS-2303(図3.2)を使用した。仕様上の出力電圧・電流は0~30V、0~3Aである。

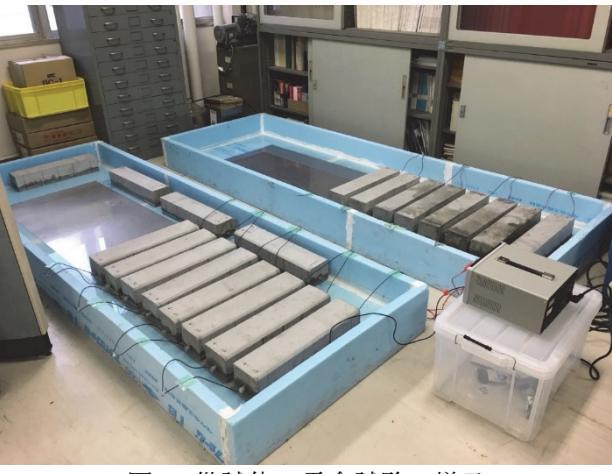
図3.3供試体の電食試験の様子

促進試験の様子を図3.3に、電食装置の概要を図3.9に 示す。電食試験では水を入れた断面200mm×900mm、 奥行2750mmの水槽内にステンレス板を敷き、その上 に供試体を設置した。そして、ステンレス板と直流 安定化電源の陰極をリード線で接続し、供試体内部 の主鉄筋から出ているリード線を同電源の陽極に接 続し、0.2Aの直流電流を印加した。これは事前に行 った予備実験に基づき決定した。48時間通電し、そ して120時間室温20℃で乾燥させ各パラメータの測 定を行った。以降48時間通電、120時間室温20℃で乾燥を供試体表面にひび割れが発生するまで繰り返し行った。

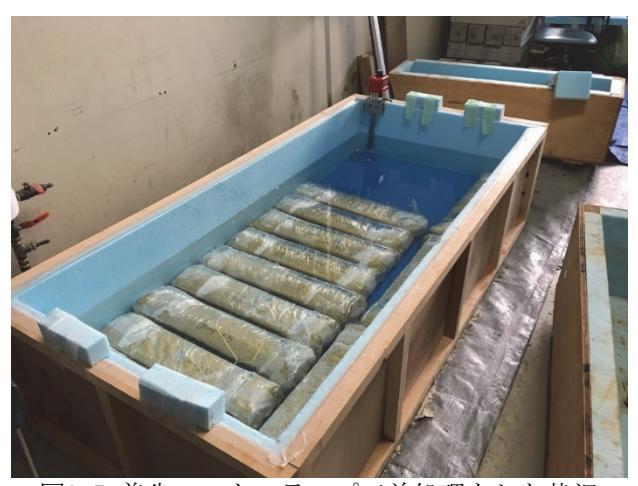
図3.5 養生マット・ラップで前処理をした状況

めの2回は供試体に直接水道水を浸漬させないため に、養生マット及びラップで前処理後に温度40℃の 水道水に浸漬させた。図3.5に養生マット及びラップ で前処理した実験状況を示す。2回目以降は60℃の 1mol/Lの水酸化ナトリウム水溶液中に前処理を行わ ずに供試体を浸漬させた。これは、ASRが生じるた めには適当量のアルカリが必要となるためである。 以下に実験手順を示す。各水槽に水酸化ナトリウム 水溶液を底面から1500mmの高さまで入れ、投込み湯 沸器PIPE HEATER(株式会社加島)で60℃まで温度 を上げる。温度の調整後、供試体を各水槽にかぶり 毎に分けて静置する。その後、各水槽に蓋をし、密 閉する。図3.6に試験の実施状況、図3.7にASR試験の 概要図を、図3.8にフローチャートを示す。なお、各 種非破壊試験は20℃一定の恒温室にて実施した。

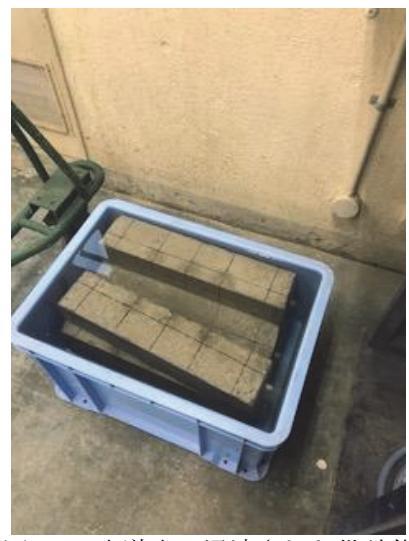
図3.10 水道水に浸漬された供試体

実験の概要を図3.9に示す。凍結融解試験では、ま ずRC供試体を24時間水道水に浸け内部を満たして から行った(図3.10)。断面500mm×435mm、奥行 830mmの容器に供試体を入れ、直接供試体に2分間液 体窒素を吹き付け、2分間密閉し表面を十分に凍結さ せた(図3.11)。その後40℃の温水に5分間浸し解凍 (図3.12)を行った。この手順を1サイクルとし、3サ イクルごとに各試験の必要に応じ48時間室温20℃で 乾燥させ計測を行った。以降、2分間凍結、2分間密 閉、5分間解凍、3サイクルごとに48時間室温20℃で 乾燥、各非破壊試験、24時間水に浸けるという繰り 返しを供試体に目視で損傷が確認できるまで行った。

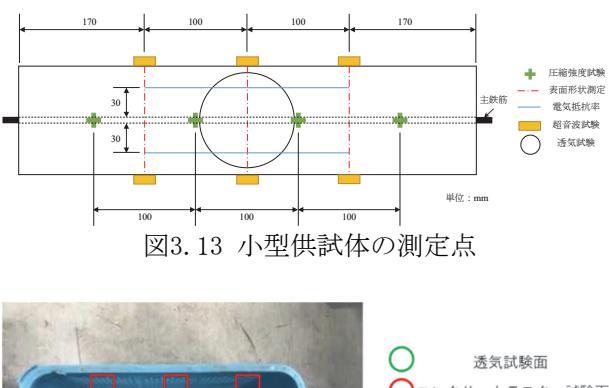
図3.14 測定点のマーキングを施した供試体

図3.13に測定点を、またそれに従いマーキングした供試体について図3.14に示す。以下では、それぞれの試験概要および結果を述べる。

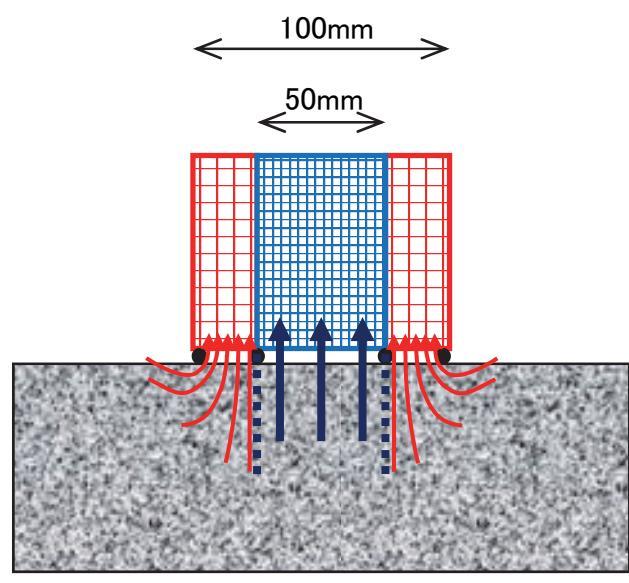
図3.15 二重チャンバーの仕組み

図に示したように、二重構造のチャンバーのうち 外部チャンバーが内部チャンバーの圧力変化に伴い バランスをとることで、内部チャンバーは外側から 流入する空気に影響されることなく測定面に対して 直角に進むように制御された空気を吸入することが できる。

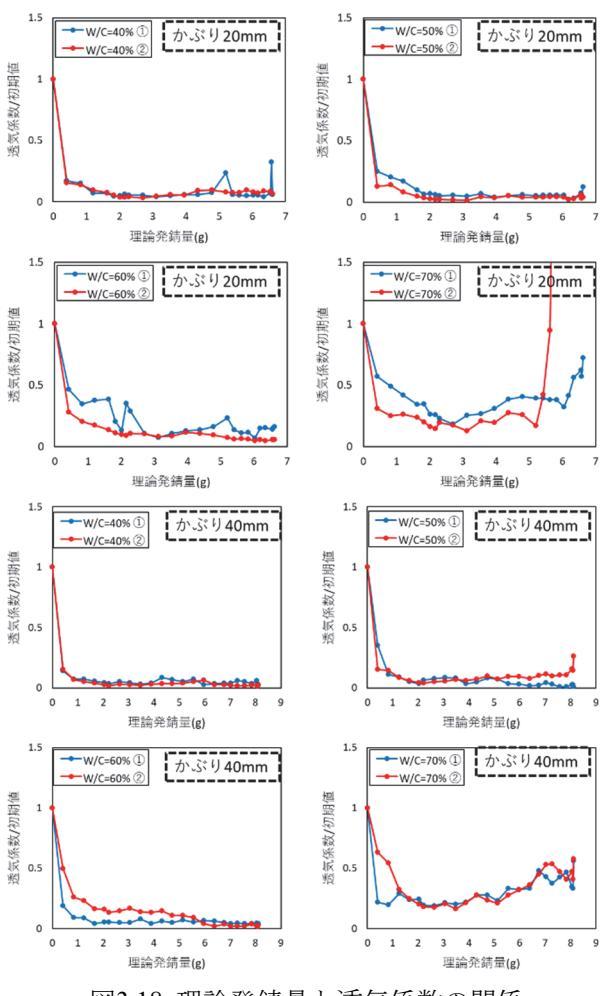
図3.18 理論発錆量と透気係数の関係

図3.18にかぶり、W/Cごとの供試体の透気係数と 発錆量の関係、図3.19に含水率と発錆量との関係を 示す。図3.18から、発錆量が多くなるに従い一部の 供試体では,損傷度が一定のしきい値を超えると透 気係数がはねあがる様子が見て取れる。また、図3.19 からは、含水率の変化率は経過日数が長くなるほど 一定値に収束していることが確認できる。

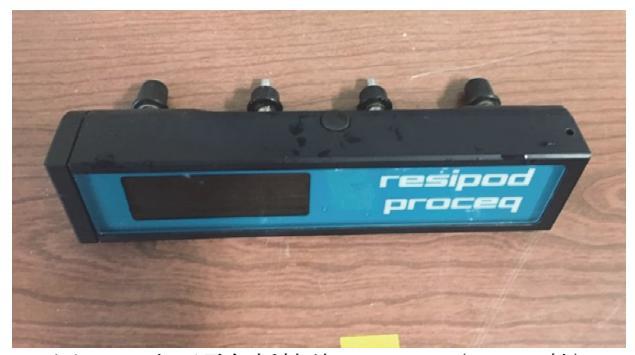
図3.24 表面電気抵抗計 Resipod (Proceq社)

本研究では、電気抵抗を測定するため、図3.24に示 すProceq社のresipod(プローブ間隔:50mm)を使用し た。しかし、ASR用の供試体の経過日数0日と4日に おいて鉄筋の直上で測定した際、測定値が鉄筋に大 きく影響されることが認められた。そのため、ASR のそれ以降の試験、および電食試験や凍結融解試験 の測定値は鉄筋直上部を避けて測定した。測定値は 黒丸及び赤丸の各5回ずつ計10回測定した値の平均 とした。以下に電気抵抗計の概要を示す。レジポッ ドは、完全一体型の電気抵抗計であり、4点WENNER プローブ方式により完全非破壊でコンクリートの電 気抵抗を測定することができる。測定範囲は0~ 1,000kΩcmである。

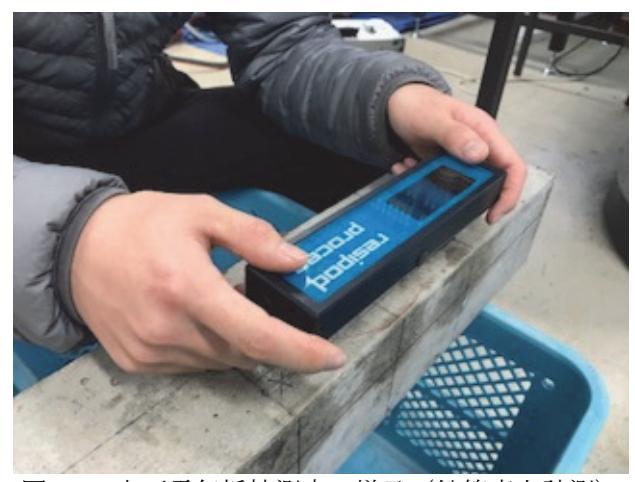
図3.26 表面電気抵抗測定の様子(鉄筋直上計測)

図3.25に示す測定原理のように、外側のプローブ で電流を流し、そして内側のプローブの間で電圧差 を測定する。電流は細孔液体中のイオンによって流 れるので、促進試験での損傷により電気抵抗率が変 化すると考えられる。具体的には、損傷によりコン クリート表面付近にひび割れなどの新たな空隙が生 成され、電気抵抗率が増加するものと考えられる。 測定の様子を図3.26に示す。

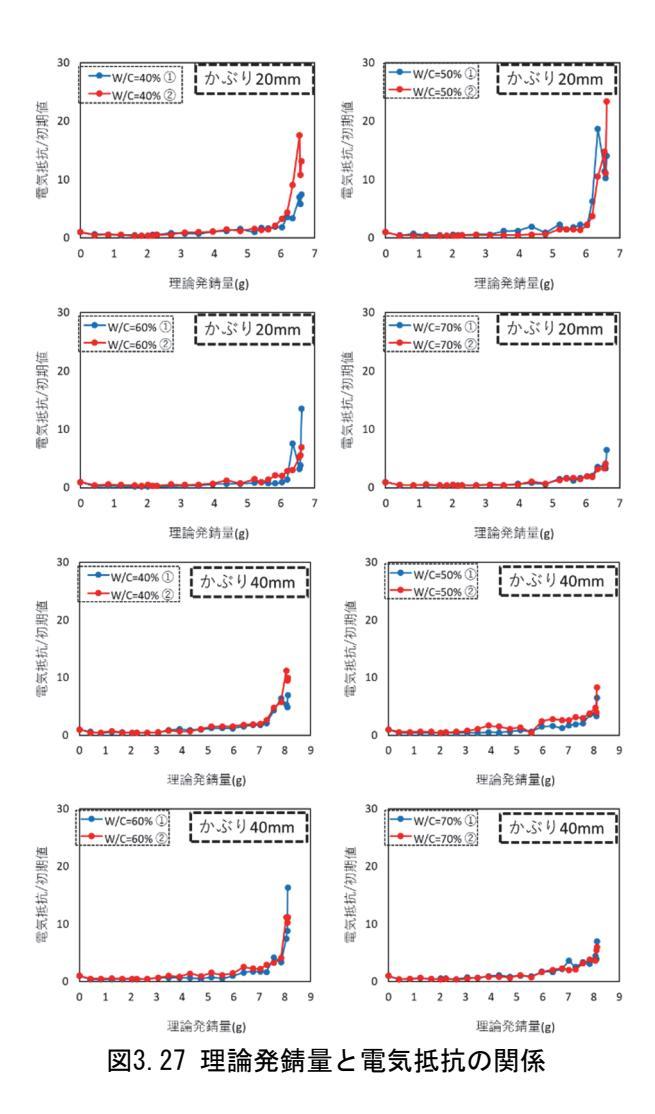
図3.27にかぶり、W/Cごとの供試体の電気抵抗率 と発錆量の関係を示す。劣化と電気抵抗の関係は明 確となり、すべてのケースで電気抵抗の向上を確認 することができた。

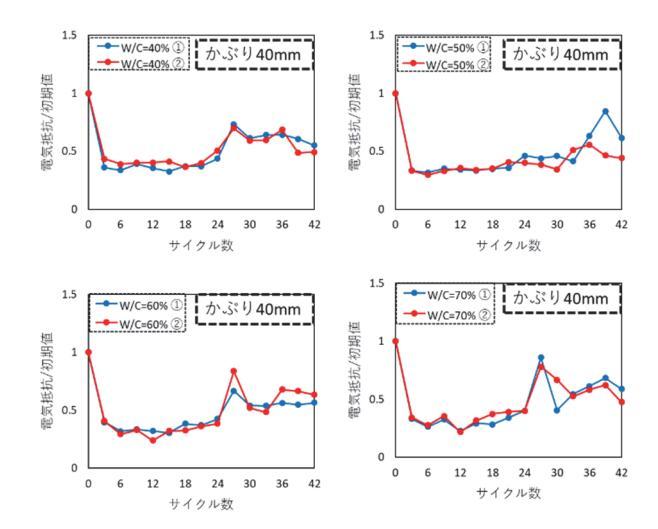
図3.29 凍結融解サイクル数と電気抵抗の関係

図3.29にかぶり、W/Cごとの供試体の電気抵抗率 と凍結融解試験のサイクル数との関係を示す。図 3.29から、電食試験の場合と同様に、初期段階で大幅 に減少している様子は確認できるが、これは内在水 分量が変化しているためと考えられ、劣化を要因と するものではないと思われる。劣化を進めていき、 20サイクルあたりから電気抵抗率は増加傾向にあり、 これは損傷をとらえていると考えられる。

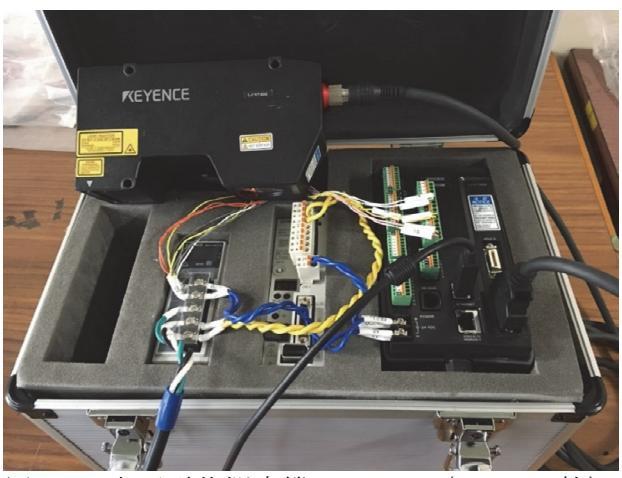
図3.30 表面形状測定機LJ-V7300 (KEYENCE社)

本研究では、表面形状から求められる算術平均粗 さの変化から、劣化の早期発見の可能性を検討した。 レーザー反射により表面形状を測定することで、近 接目視より小さい変化を発見することができると想 定している。測定にはKEYENCE社のLJ-V7300(図 3.30)を用いた。測定器の仕様は表3.2及び図3.31に示 す。本研究ではサンプリング周期を0.05sとして測定 を行った。

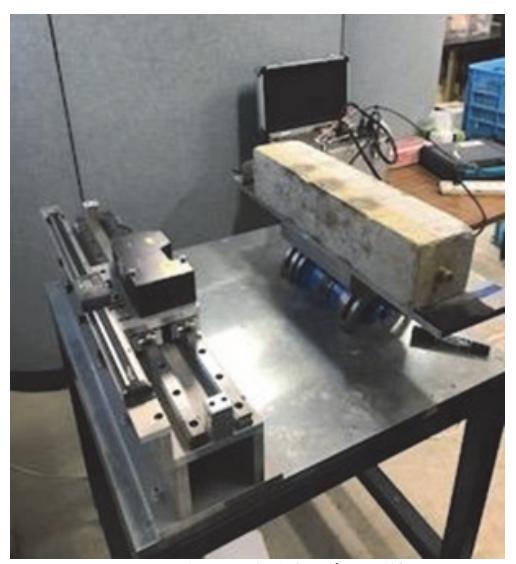
図3.32 表面形状測定の様子

表面形状変化の要因として、凍結融解では水分の 凍結による膨張、電食では腐食生成物による膨張、 ASR ではアルカリシリカゲルの吸水による膨張を 想定し、基準距離に供試体の測定箇所を合わせ測定 を行った。測定の様子を図 3.32 に示す。

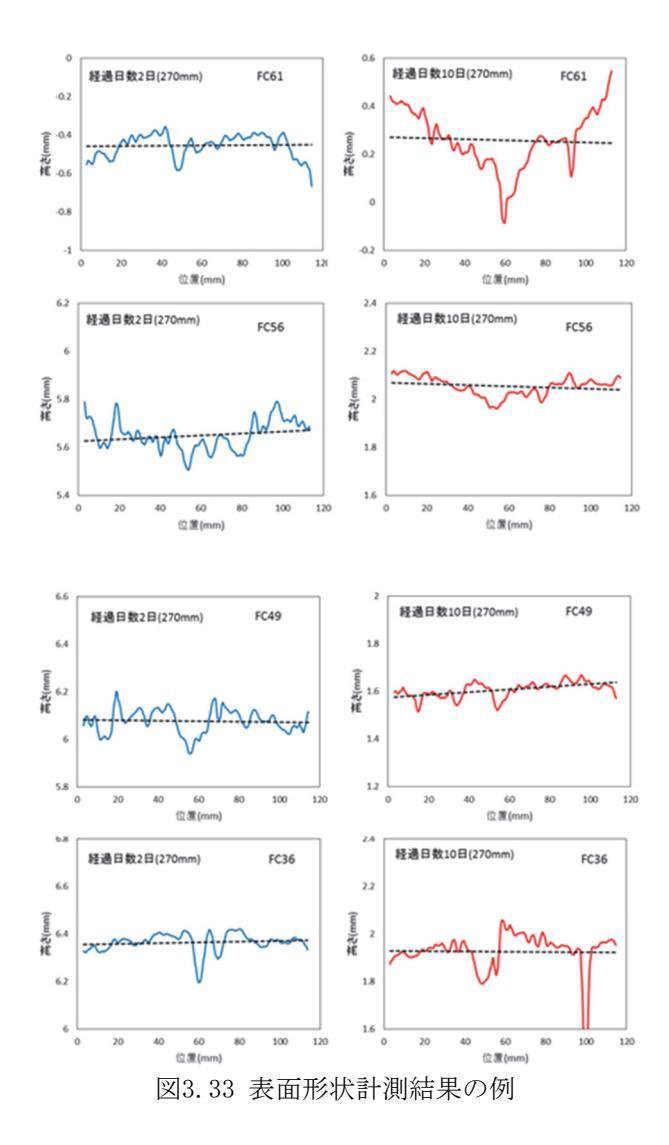
対象物について、直線状に計測結果は得られる。 計測結果の例を図 3.33 に示す。劣化が進めばコンク リートは膨らみ、図 3.33 に見られる凹凸が大きくな ると考えられるため、凹凸を表現する一指標として JISB0601 に定義されている算術平均粗さを用いた。

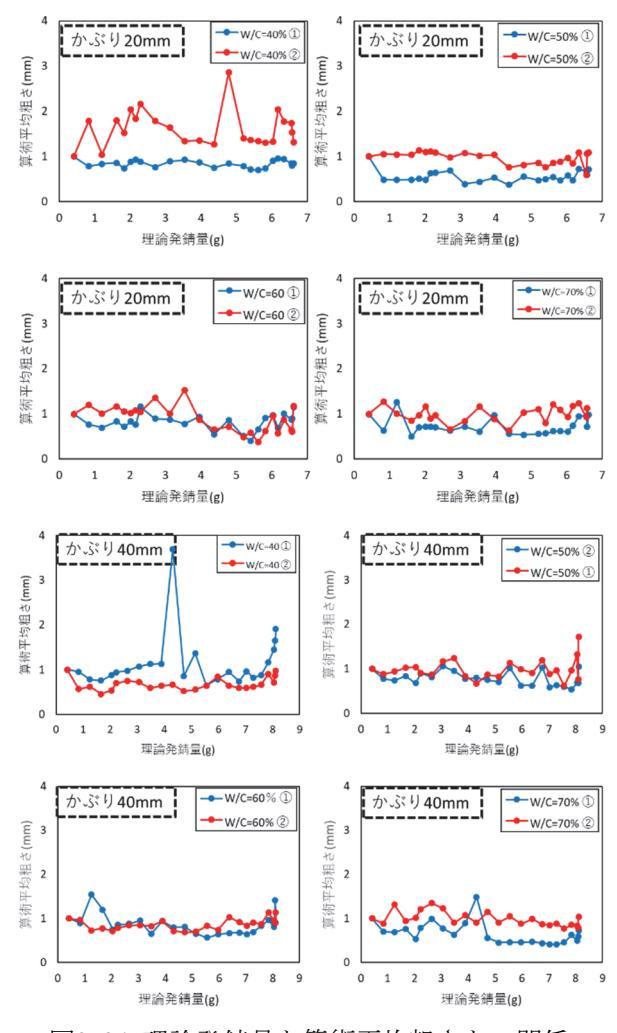
図3.34 理論発錆量と算術平均粗さとの関係

図3.34にかぶり、W/Cごとの供試体の算術平均粗 さと発錆量の関係を示す。図3.34から、途中で大幅 な変形をしているものがあるが、小さな穴のような ものが途中で出来てしまってそれを拾ってしまった というような原因と考えられ、本研究で調べたい劣 化を要因とするものではないと思われる。すなわ ち、現状では、劣化が進めば進むほど変形量が多く なるといった傾向は認められない。

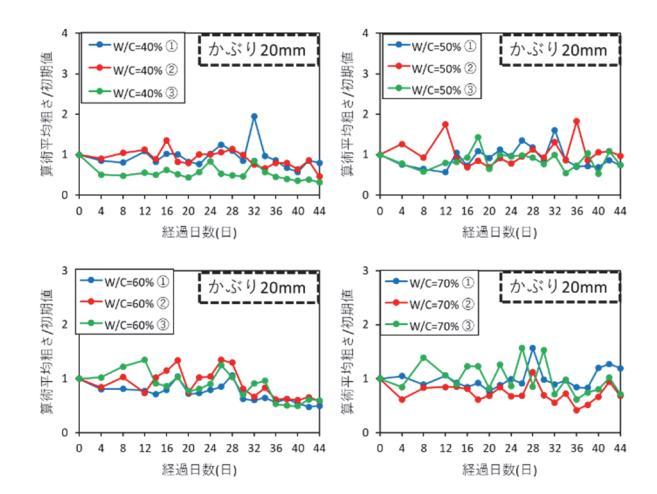
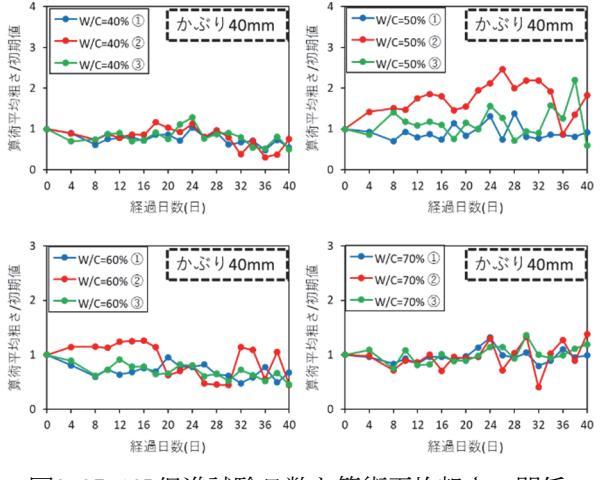
図3.35 ASR促進試験日数と算術平均粗さの関係

図3.35にかぶり、W/Cごとの供試体の表面形状変化 の標準偏差とASR促進試験の日数との関係を示す。発 錆量の場合と同様、劣化が進めば進むほど変形量が 多くなるといった傾向は現状では認められない。

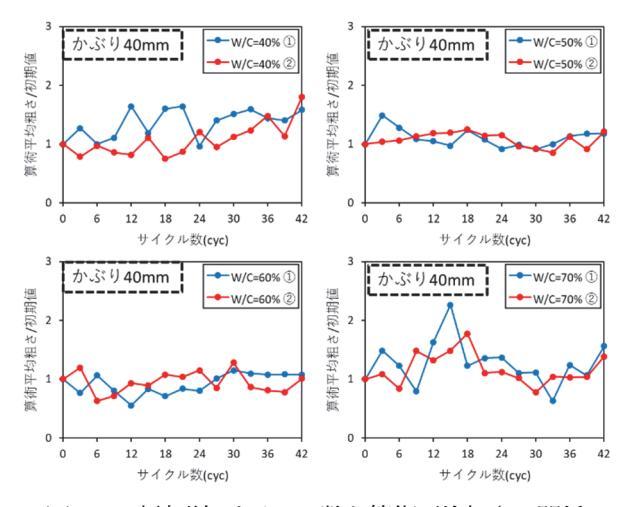
図3.36 凍結融解サイクル数と算術平均粗さの関係

図3.36にかぶり、W/Cごとの供試体の表面形状変化 の標準偏差と凍結融解サイクル数との関係を示す。 発錆量の場合と同様、劣化が進めば進むほど変形量 が多くなるといった傾向は現状では認められない。

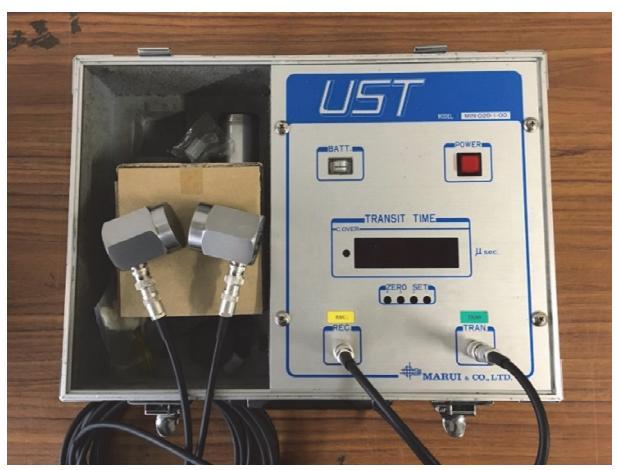
図3.37 超音波速度試験機 MIN-020-2-00 (株式 会社マルイ)

超音波試験機には株式会社マルイのMIN-020-2-00(図3.37)を用いた。この測定器は、供試体の両 側面に超音波発信用センサーと受信用センサーを押 し当てることで、弾性波の透過時間を計測すること ができる。透過距離(側面の長さ)をノギスで計測し、 計測した弾性波の透過時間で除して伝播速度を算出 した。測定値は図中の3箇所において各3回測定し、 計9回の平均とした。測定の様子を図3.38に示す。

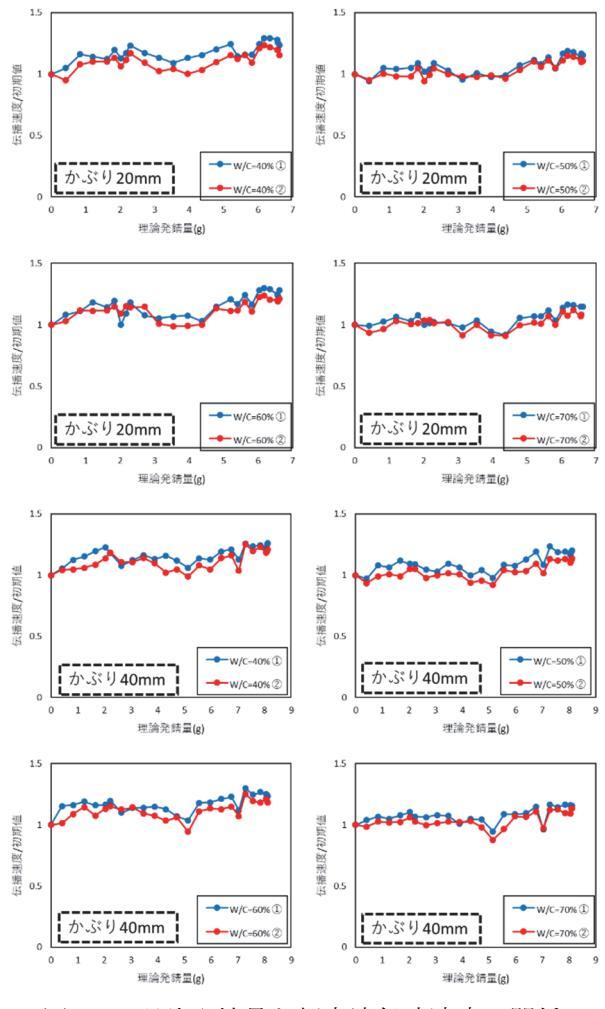
図3.39 理論発錆量と超音波伝達速度の関係

図3.39にかぶり、W/Cごとの供試体の超音波伝達速 度と発錆量の関係を示す。図3.39から、特に現状で は、劣化が進めば進むほど超音波伝達速度が変化す るといった傾向は認められない。

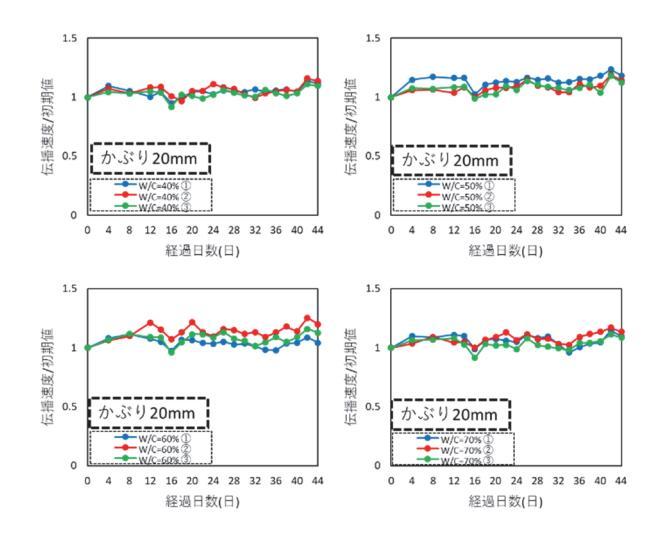
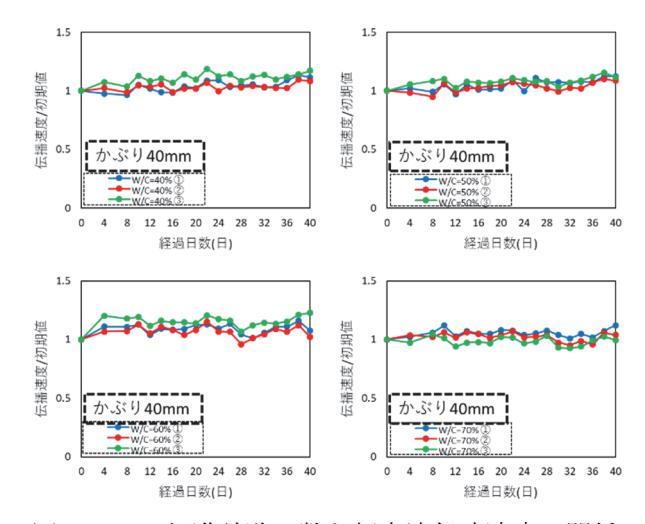
図3.40 ASR促進試験日数と超音波伝達速度の関係

図3.40にかぶり、W/Cごとの供試体の超音波伝達 速度とASR促進試験の日数との関係を示す。図3.40 から、特に現状では、劣化が進めば進むほど超音波 伝達速度が速くなるといった傾向は認められない。

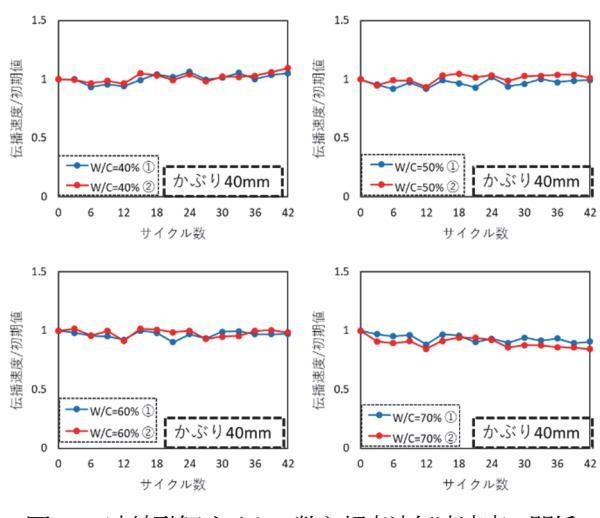
図3.41 凍結融解サイクル数と超音波伝達速度の関係

図3.41にかぶり、W/Cごとの供試体の超音波伝達 速度と凍結融解試験のサイクル数との関係を示す。 図3.41から、特に現状では、劣化が進めば進むほど 超音波伝達速度が速くなるといった傾向は認められ ない。

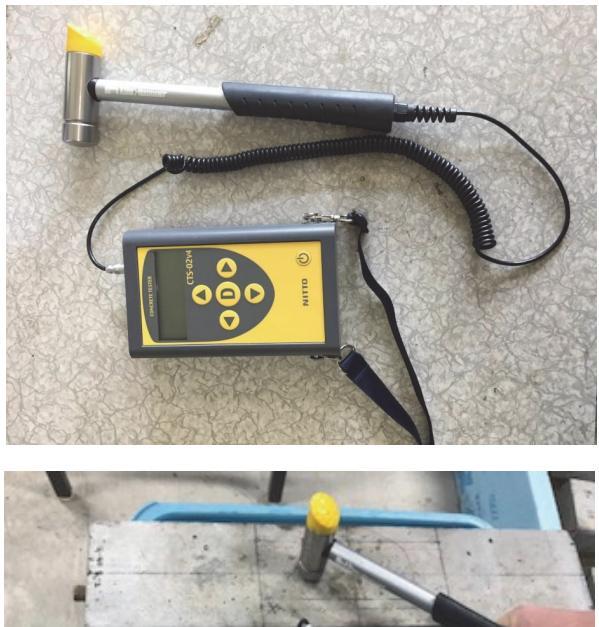
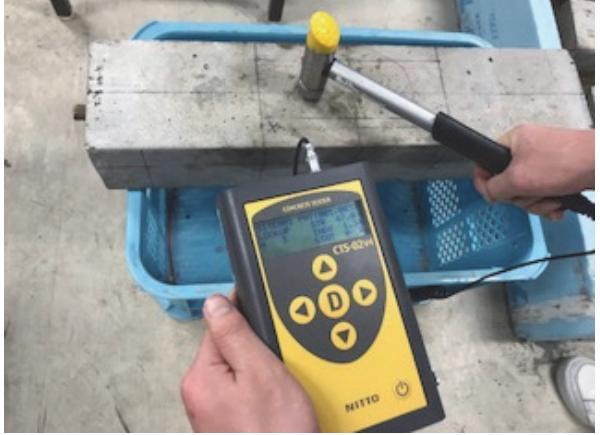
図3.42 コンクリートテスターCTS-02V4 (日東建設㈱)

本研究では、図3.42に示す日東建設(株)のコンク リートテスターCTS-02V4により打撃試験を行った。 コンクリートテスターは弾性係数と圧縮強度の間に 相関関係があることを利用して圧縮強度を計測する 器具である。鉄筋腐食が進行すると内部の微細ひび 割れが増大するため、巨視的な強度や剛性を低下さ せる。すなわち、本器具で圧縮強度を計測すれば、 内部鉄筋腐食を検知するための重要な情報になるの ではないかと期待できる。シュミットハンマーのよ うな類似の器具がある中で本器具を選定した理由は、 シュミットハンマーのような微破壊検査装置ではな く非破壊検査装置であること、使用されている実績 が多いことによるものである。

同測定器による圧縮強度の求め方は、コンクリート を打撃することで、図3.43に示すように、コンクリ ートを完全弾性体と仮定し、質量Mのハンマが任意の 速度Vでバネ係数Kのコンクリート表面に衝突する現 象について以下のように定式化される。以下の数式 展開、および図3.43は同測定器の原理の説明のため に文献(11)より引用する。

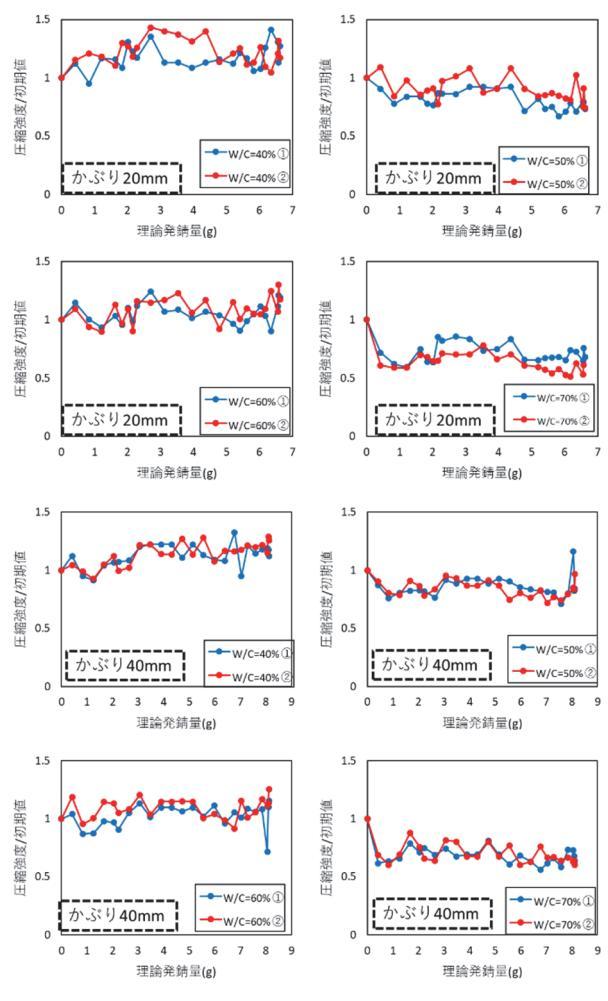
図3.44 理論発錆量と圧縮強度の関係

図3.44にかぶり、W/Cごとの供試体の圧縮強度と発 錆量の関係を示す。かぶり20mm、40mmの場合ともに、 W/Cが70%の供試体については圧縮強度の早期低下が 見られるものの、劣化進行との直接的な関係は明ら かとはならなかった。

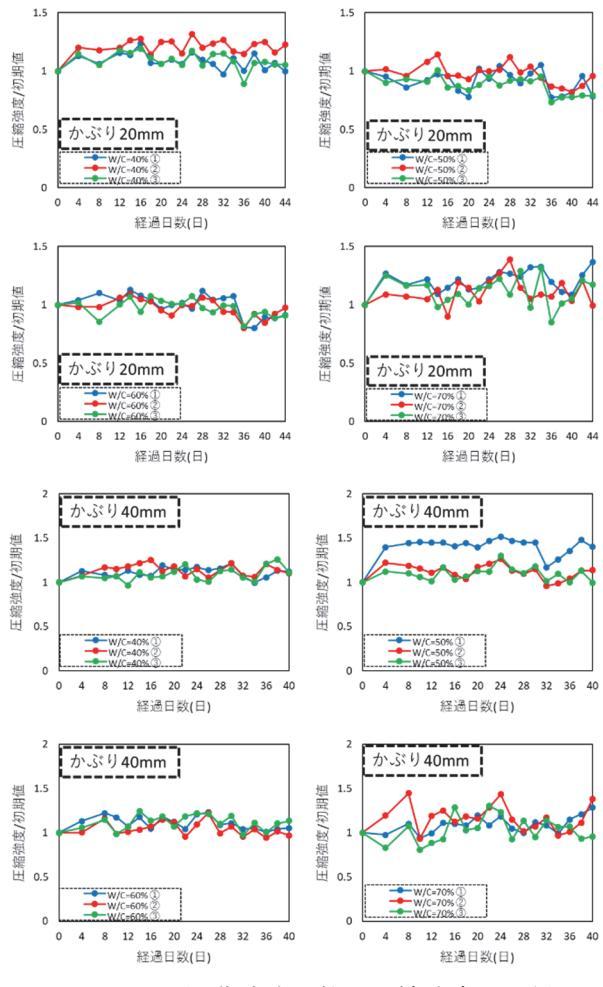
図3.45 ASR促進試験日数と圧縮強度の関係

図3.45にかぶり、W/Cごとの供試体の圧縮強度と ASR促進試験の日数との関係を示す。ばらつきが大 きく増減はするものの、傾向は明らかではない。つ まり、現状では、劣化が進めば進むほど圧縮強度が 低下する(あるいは増加する)といった傾向は認め られない。

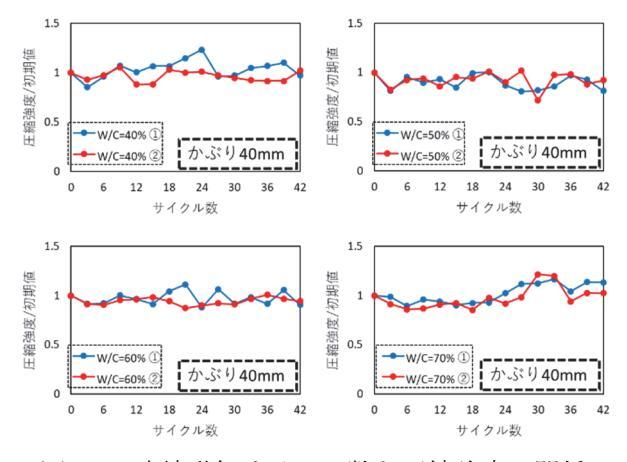
図3.46 凍結融解サイクル数と圧縮強度の関係

図3.46にかぶり、W/Cごとの供試体の圧縮強度と 凍結融解試験のサイクル数との関係を示す。ばらつ きが大きく増減はするものの、傾向は明らかではな い。つまり、現状では、劣化が進めば進むほど圧縮 強度が低下する(あるいは増加する)といった傾向 は認められない。

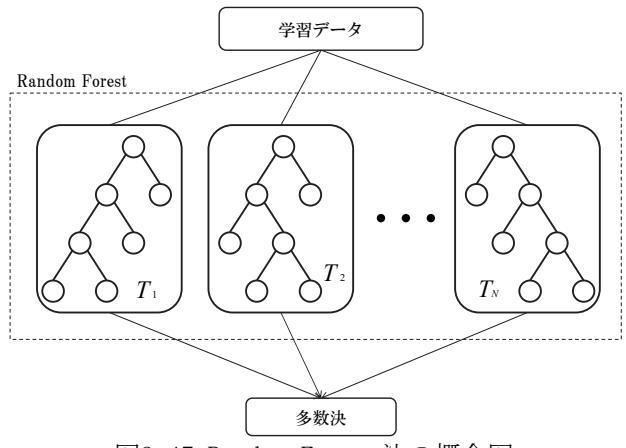
図3.47 Random Forest法の概念図

本節では、人工知能・機械学習の一手法である Random Forest法について説明する。概念図を図2.1に 示す。Random Forest法は教師データから訓練される 多数の決定木の結果の平均値として、最終的な予測 結果を求める手法であり、アンサンブル法の一種で ある。

図3.68から図3.71の確率画像を踏まえて、以下で はもう少し細かく画素単位で解析を行う。着目画素 がひび割れかそうでないかの判定のために、図3.47 でも示したRandom Forest法を用いる。

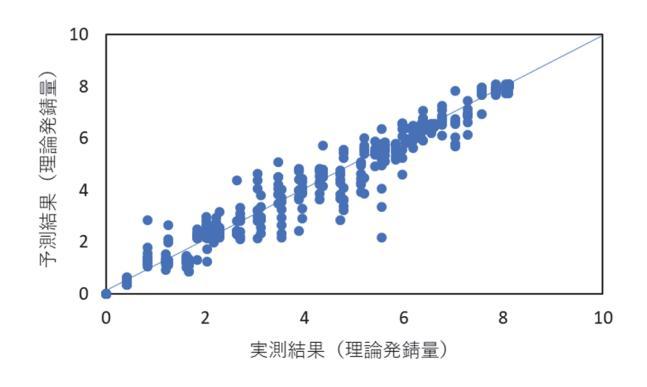
結果を図3.48から図3.50に示す。それぞれ、横軸は 実際の損傷度、縦軸は予測された損傷度である。ま た、正解との二乗平均平方根誤差およびR<sup>2</sup>値につい ては表3.3に示す。ASRや凍害の予測結果は理論発錆 量と比較して低いが、これらはデータを増強する、 促進日数を増やすことで改善されると考えている。

本システムは、複数の非破壊検査の計測結果や画像解析などにより、人 工知能の枠組みで損傷やその進行状況を把握することを目指した。まず、 損傷が生じた際に、どのような非破壊検査結果が得られるか、損傷を促進 させた小型供試体を作製し検討した。これらの計測結果から、損傷の進 行度を評価するシステムを人工知能技術の一手法である Random Forest 法を用いて構築した。図3は腐食損傷予測の例であり、正解との二乗平 均平方根誤差および R<sup>2</sup>値は、それぞれ 0.54、0.95 という性能が得られ ている。

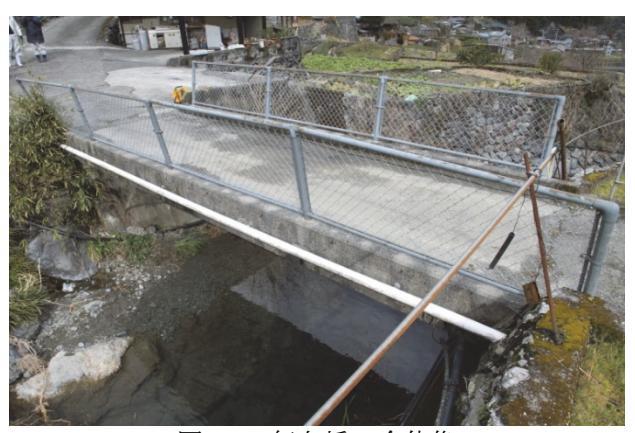
図3.51 無名橋の全体像

本節では、高知県仁淀川市のRC中実床版橋で、橋 長7.46m、幅員2.3mの無名橋を対象に計測を行った結 果を示す。橋梁の全体像を図3.51に、株式会社第一コ ンサルタンツにより点検された結果を図3.52に示す。

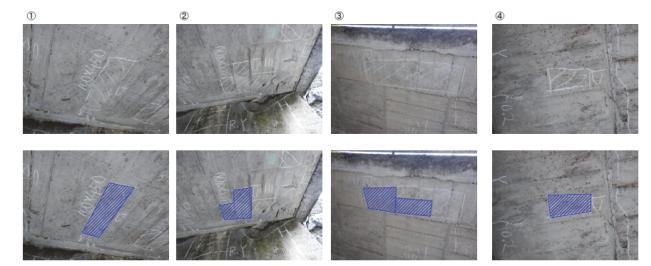
図3.53 外観では損傷の存在がわからなかった部位

図3.52の中で、青色の斜線で示された部分は、外観 ではうきの存在がわからなかった部分である。以下 に、該当部位の写真を示す。

外観調査からは損傷部のうきは発見できなかったが、 本手法により発見することができた。(表において 損傷部①~④と記載)。うきは内部に空隙が生じて いるため、鉄筋腐食による損傷と同様の非破壊検査 結果の傾向を示したと考えられる。また、健全部は うきが発生している部分とは有意な差があるものの、 それぞれの中でも値が異なる。健全部③に比べて値 が高い健全部①、②は損傷予備軍の可能性があると 評価できる。

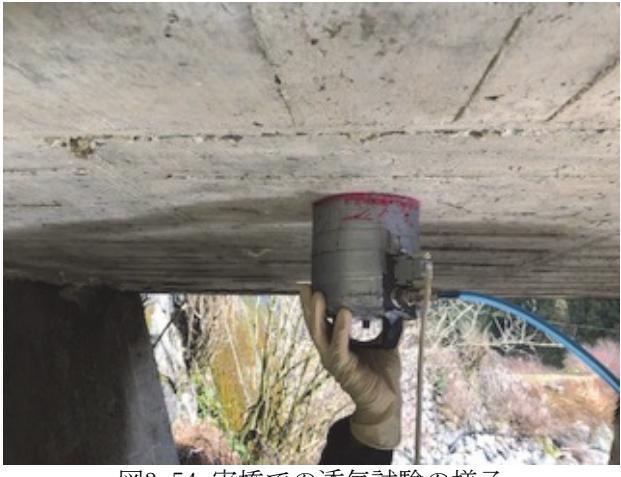
図3.54 実橋での透気試験の様子

また、以下の図3.54から図3.58に、非破壊試験を行った様子を示す。ただし、表面形状計測については、 桁下が不安定で実行できなかった。ここでは、健全 部との比較として、構築したシステムをもとに損傷 度を評価した結果を表3.4に示す。この地域ではASR、 凍害は発生しないと考えられるにもかかわらずそれ らの結果を掲載しているが、これはあくまでもASR、 凍害のみが発生していた場合にどういう予測結果と なるかということを示したものである。

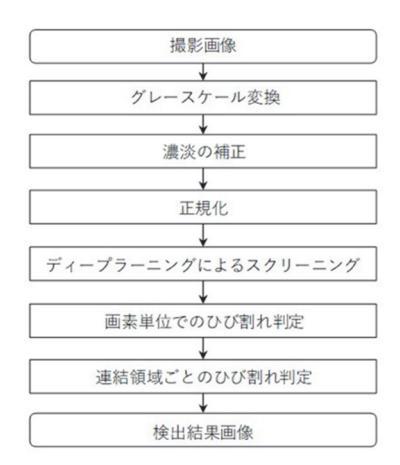
図3.59 ひび割れ自動検出のフローチャート

本研究で開発した手法のフローチャートを図3.59 に示す。フローチャート内の項目のそれぞれについ て、以下に順に述べる。

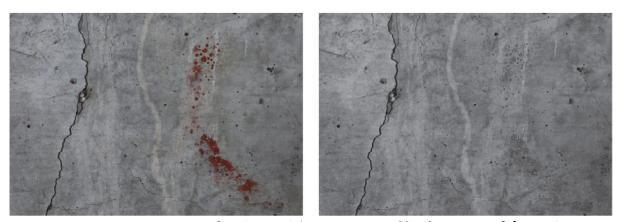
図 3.60 RGB 成分に差がある落書きの補正例

本研究では、RGB成分に差がある落書き部を相対 的に明るくすることでひび割れと誤認することを防 ぐため、一般的に行われているRGB成分の平均値や NTSC係数による加重平均を求めるグレースケール 変換ではなく、RGB成分の最大値を輝度値とするグ レースケール変換を行った。図3.60に補正例を示す。 左図で存在する赤色の落書きが右図では適切に除去 できている様子がわかる。

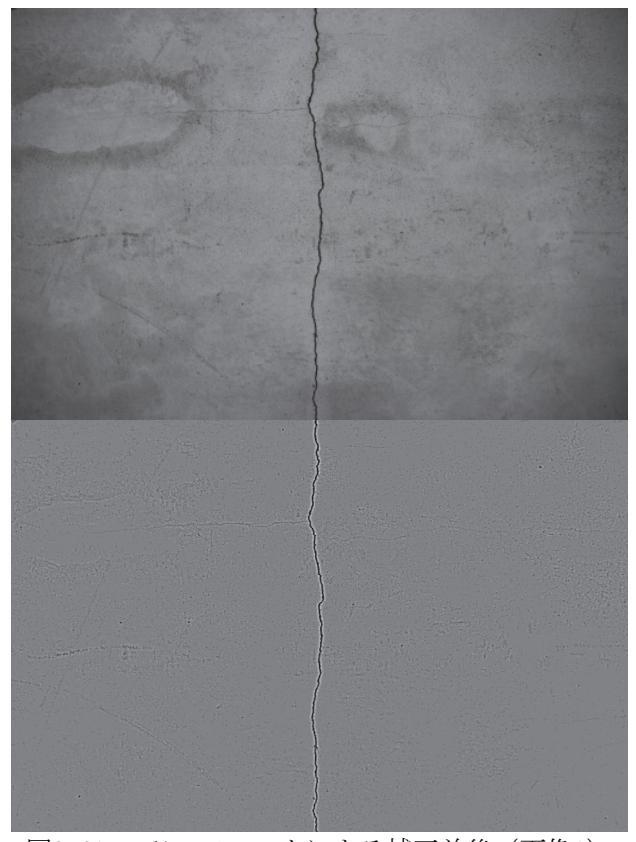
図3.61 medianフィルタによる補正前後(画像1)

ここで、*i,j* は画素位置、Img(i,j)は フィルタ処理後の 画像、ImgO(i,j)は処理前の画像、ImgM(i,j)は median フィルタによる平滑化処理後の画像、 $b_m$  は画素値の 最大値である。また、median フィルタのサイズは 41×41 としている。濃淡を補正する前後の画像を、2 枚を例にとり、図 3.61、図 3.62 に示す。この処理に よって、ひび割れの情報は残り、汚れや影の影響は 除去できていることがわかる。

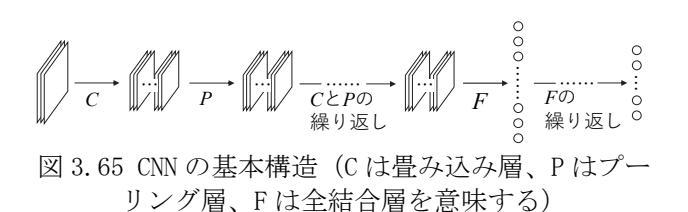
CNNは畳み込み層とプーリング層と呼ばれる特別な2種類の層を持つことに特徴がある。典型的な CNNの構成を図3.65に示す。まず入力層で画像を入 力し、次いで畳み込み層やプーリング層による計算 が繰り返され、全結合層で一般的なニューラルネッ トワークと同様の重み付き結合の計算がなされ、そ して出力層において分類結果を出力する。

畳み込み層は与えられた入力に対してフィルタを畳 み込む演算を行い、局所的な特徴を抽出する働きを 持つ層、プーリング層は一般的に畳み込み層の直後 に配置され、畳み込み層で得られた特徴の位置感度 を低下させる層、全結合層で与えられた入力画像を 1次元に展開し、そして入力および出力の全ユニット を重み付きで結合する層である。解析においては図 3.65に示したように、畳み込み層、プーリング層、 全結合層を並べた後に、出力層が設置された構造に 対して入力画像を与えることとなる。

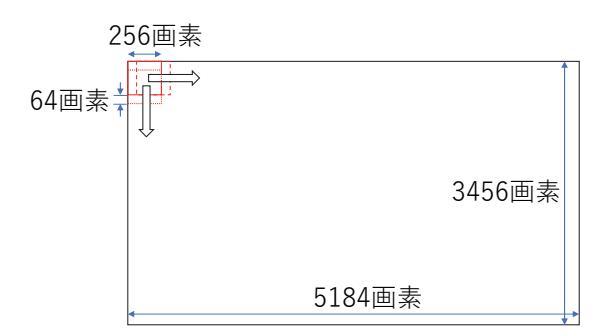
図 3.66 CNN の学習のための入力画像の切出し方法

本研究ではCNNへの入力画像のサイズを256× 256 画素とする。本研究で扱う撮影画像は3456× 5184画素であるが、その撮影画像から図3.66のよう に小領域を切り出していく。まず左上部分の256× 256 画素を切り出して解析し(図3.66の赤い実線の 四角)、次いで64画素だけ右にずらした256×256画 素(図3.66の赤い破線の四角)を切り出して解析を 行う。そのようにして解析を行い右端まで終えれば、 次は64画素だけ下にずらした256×256画素(図3.66 の赤い点線の四角)を切り出して解析を行い、また 右端まで解析を行う。この繰り返しで元画像を全て 解析する。このようにすると、必然的にオーバーラ ップが発生する。端部以外だと、同じ部分を合計16 回解析していることになる。このようにオーバーラ ップさせず、単純に64×64画素に分割して解析を行 うほうが一見効率的であるが、小領域端部にひび割 れがある場合に適切に分類できないという問題があ ったため、オーバーラップさせることとした。

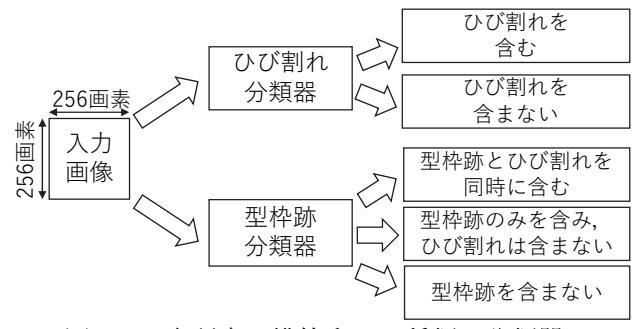
図 3.67 本研究で構築する 2 種類の分類器

このように得られた256×256画素の入力画素に 対して、対象領域がひび割れを含むか、型枠跡を含 むかが知りたいため、本研究では図3.67、表3.5のよ うにひび割れに関する分類器と型枠跡に関する分類 器の2つを構築することとした。ひび割れ分類器につ いては、ひび割れを含むかどうかを分類する。型枠 跡分類器については、型枠跡とひび割れを同時に含 む、型枠跡のみを含む、型枠跡を含まない、のどれ に該当するか分類する。そして、オーバーラップさ れている入力画像のうち何%がひび割れを含むと判 定されたか、あるいは型枠跡を含むと判定されたか を求め、以降の解析に用いる。

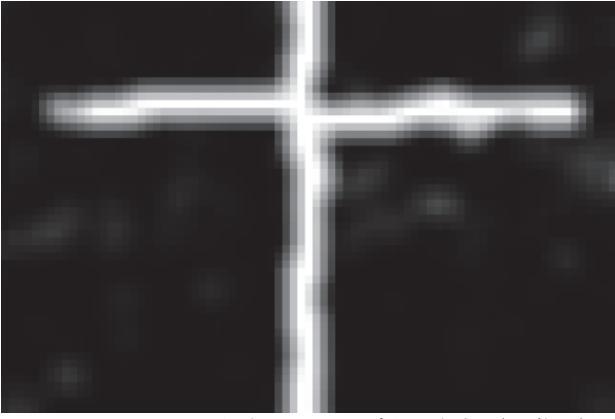
図 3.68 CNN で出力されたひび割れ確率(画像 1)

このようにして作成したモデルに、未知の画像を 投入し、画像内にひび割れが存在するかしないか、 型枠跡が存在するかしないかを判定する。以下に示 す画像は、各領域が、ひび割れまたは型枠跡を含む と判定された確率を表現した画像である。黒い部分 は確率が0%に近いことを、逆に白い部分は確率が 100%に近いことを意味している。ここでひび割れの 確率が0と判定された領域は、次以降のRandom Forestの解析では省略する。これによって効率化が 見込まれる。

図3.63、図3.64の画像について、ひび割れ確率を 求めたものを図3.68、図3.69に、型枠跡である確率 を求めたものを図3.70、図3.71に示す。図3.61、図 3.62の元画像と比較すると明確であるが、ひび割れ が実際にある部分について、図3.68、図3.69で確か にひび割れがある確率が高いと認識できている。加 えて、特に図3.62について、図3.69ではひび割れを 見つけている一方で型枠跡をひび割れと誤認識して いないこと、また図3.71により型枠跡が型枠跡とし て検出できている様子がわかる。以下の解析でこの 確率画像についても入力として与え、計算を行う。

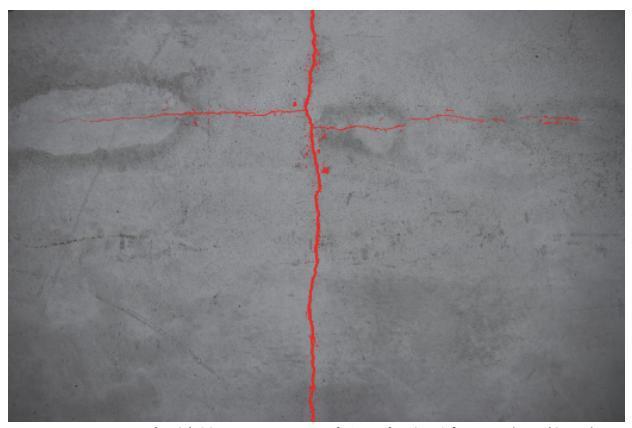
図 3.72 画素単位でのひび割れ解析結果(画像 1)

図 3.72, 図 3.73 に、図 3.61、図 3.62 の画像を解析 した結果を示す。赤色で示されている画素は、ひび 割れと検出した画素であることを意味している。概 ね良好にひび割れを検出できており、また型枠跡を ひび割れと誤認識することもほぼ防げている。しか しその一方で、まだノイズなどの誤判定結果も若干 残っている。次項ではこういった画素の除去を行う。

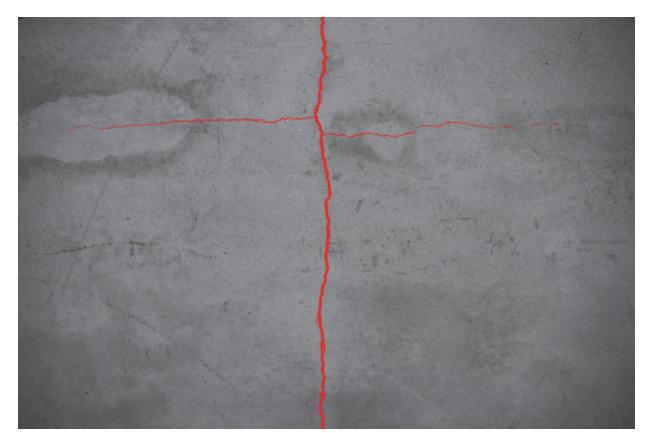
図 3.74 幾何学的形状判定後のひび割れ解析結果 (画像 1)

前項の検出結果で残っているノイズや誤判定結果 を除去するため、幾何学的形状に着目する。ノイズ 除去では、ひび割れとして検出されている画素の中 で連結している領域が、人為的に定めたしきい値以 下の面積であれば取り除く、という手法が一般的で ある。しかし本研究ではひび割れが長細いという特 徴を持つことにも着目し、面積だけではなく周辺長、 連結要素の領域と同じ2次中心モーメントを持つ楕 円の長軸長さ、短軸長さの合計4つの幾何学的形状 特徴を考慮する。

また、これらの判定基準について、それぞれに独 立した人為的なしきい値を定めることは必ずしも適 切ではない。例えば面積が小さくても、周辺長が長 ければ長細いということを意味しており、ひび割れ である可能性は高い。そこで、これらの判定基準を 複合的に考えることが出来るように、ここでも Random Forest を用いる。ただし、注記しておくが、 ここで構築する Random Forest は(5)で構築した Random Forest とは別物である。(5)で対象としてい るものは画素である一方、本項での Random Forest は画素の連結領域を対象としている。入力として与 える特徴ベクトルは上記の合計 4 つの幾何学的形状 特徴量、出力は画素の連結領域がひび割れかどうか の分類である。結果の例を図 3.74、図 3.75 に示す。 図 3.72, 図 3.73 で散見されたノイズを適切に省けて いる様子がわかる。このように、2 段階に分けて Random Forest を行うことで、ひび割れらしき連結 領域のみを結果として残すことができる。

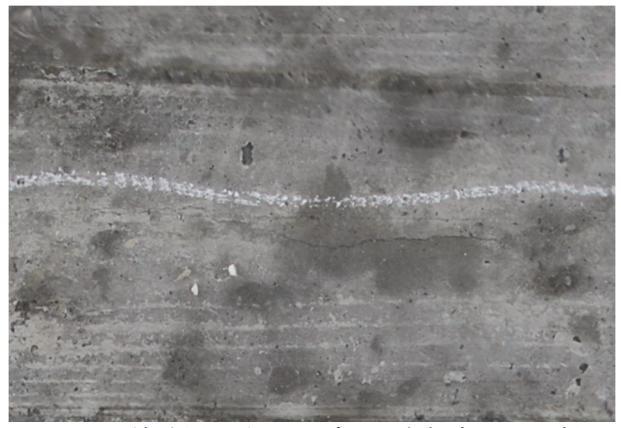
図 4.19 柿城橋 3 次元モデル 床版裏面ひび割れ 拡大図

図5に、本手法の適用例として高知県香美市の柿城橋の復元結果を示す。 下図はひび割れ検出結果を3次元モデルにプロットしたものを拡大表示し たものである。また上記の指標に照らせば、ひび割れについては感度0.63、 適合率0.86, F値0.73、面的損傷については感度1.0, 適合率1.0, F値 1.0という精度で復元ができている。

よって、ひび割れについては感度 0.63、適合率 0.86, F 値 0.73、面的損傷については感度 1.0,適合 率 1.0, F 値 1.0 であった。
