### 建設技術研究開発費補助金総合研究報告書

1. 研究課題名 荷重と環境作用を考慮した鋼橋の新しいライフサイクル耐久性評価 システムの開発

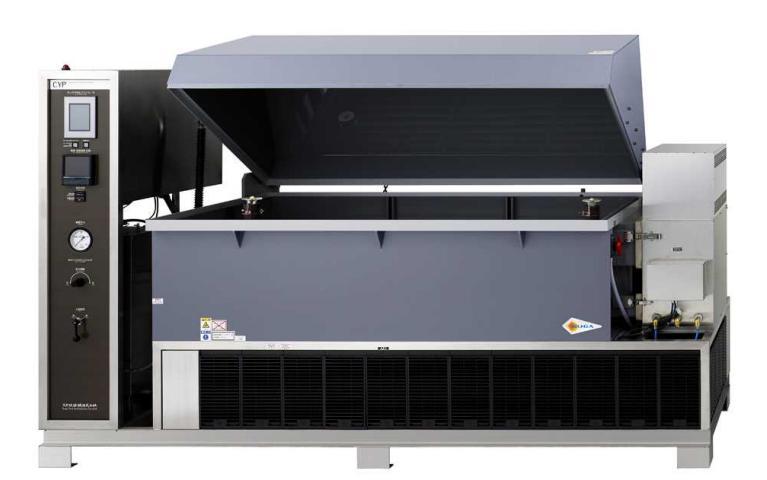
写真-1.1 大型複合サイクル試験機の外観

本実験では、写真-1.1、写真-1.2 および図-1.1 に示す大型複合サイクル試験機(スガ試験 機社製 CYP-200)を用いた。この大型複合サイクル試験機は塩水噴霧条件、温湿度条件、 乾燥条件などを任意の順序と組み合わせによって、自動サイクル運転することができる装置 である。実環境に近い腐食状態を再現し、塩水噴霧試験よりも腐食促進性が高いことから、 短時間で耐食性を評価することができる。実験槽内の寸法は、幅 2000mm×奥行 1000mm× 高さ 500mm であり、一般的な供試体(150mm×70mm)を最大で 188 枚設置することが可 能である。

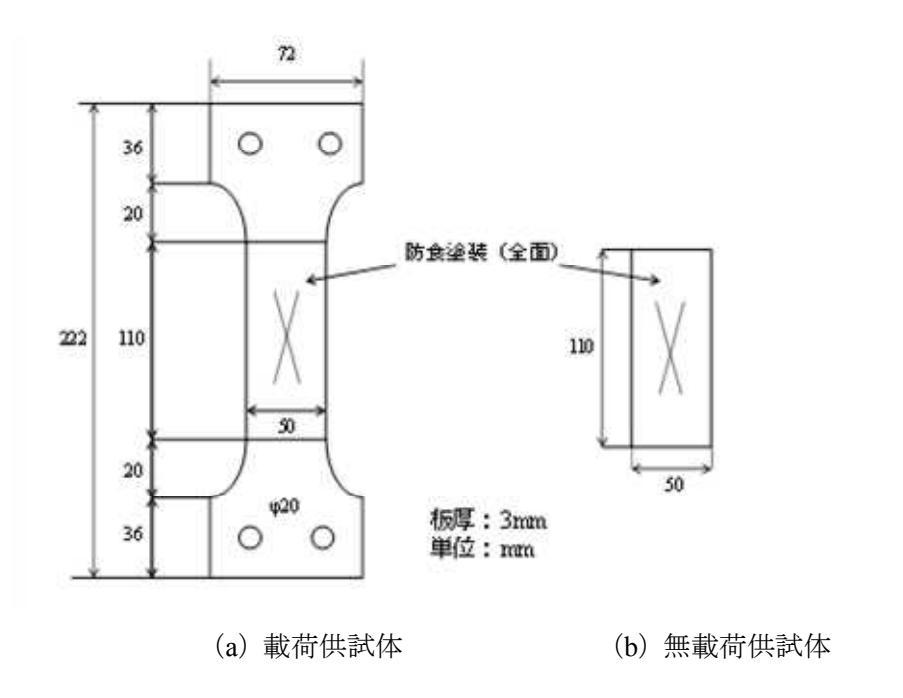
図-1.2 供試体の寸法

本実験で用いた供試鋼材は、一般に橋梁や船舶などに使用されることが多い JIS G3106 溶 接構造用圧延鋼材(SM400A)である。図-1.2 に供試体の寸法、表-1.1 に SM400A の機械的 性質および化学成分をそれぞれ示す。引張応力を作用させる載荷供試体と、応力を作用させ ない無載荷供試体を作製した。

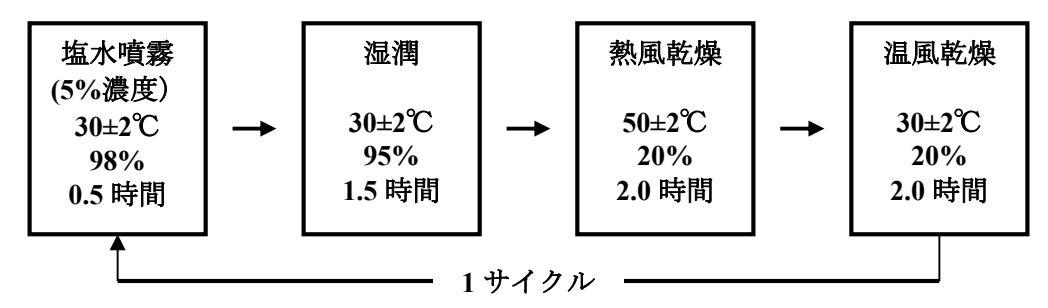
図-1.4 環境促進実験条件(S6 サイクル)

図-1.4 に本実験で用いる複合サイクル環境条件(S6 サイクル)を示す。この複合サイクル環境条件は、【1】実験槽内温度 30±2℃、5%濃度の塩水噴霧を0.5 時間、【2】実験槽内温度 30±2℃、湿度 95%の湿潤を1.5 時間、【3】実験槽内温度 50±2℃、湿度 20%の熱風乾燥 を 2.0 時間、【4】実験槽内温度 30±2℃、湿度 20%の温風乾燥 2.0 時間の合計 6 時間を1 サイクルとするものである。本研究における実験期間は 100 日、200 日、300 日とし、これらはそれぞれ環境促進実験の 400 サイクル、800 サイクル、1200 サイクルにあたる。この S6 サイクルは、藤原らの行った塗装鋼板の腐食劣化特性に関する既往の研究 いにおいて、暴露試験との相関性が最も高いと結論付けられたものである。また、本研究室の既往の実験でも S6 サイクルを採用しており、それらのデータを蓄積し暴露試験との結果と比較することで、相関性をさらに高めることに努めている。

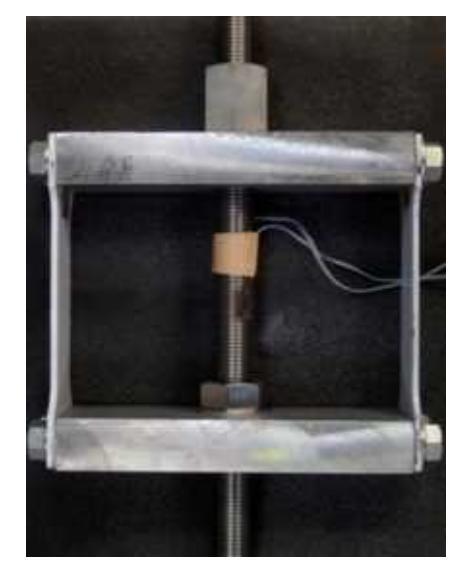
写真-1.3 伸長治具

供試体には、写真-1.3 に示す伸長治具を用いて、応力を作用させた。伸長治具は、供試体 と同じく長期間実験槽に投入するため、さびが発生しないように材質にはステンレス鋼を使 用した。中央に配置された一本のボルトに2つのブロックを取り付け、その両端に2体の供 試体を設置させる。一方のブロックを固定し、もう片方のブロックを手動で可動させナット で固定することにより、供試体に応力を作用させることができる。実験槽内における供試体 の配置場所により実験条件が変化しないように25日(100サイクル)おきにローテーショ ンさせた。写真-1.4 に供試体設置後の実験槽内の外観を示す。 供試体には、100(MPa)の引張応力を作用させた。後述する繰り返し荷重作用下における環境促進実験と応力の大きさを整合させるため、この値に設定した。本実験は、荷重が塗装に与える影響を明示するための第一段階の研究として、基礎的データの取得のため、最も基礎的な条件の下で実験を行った。

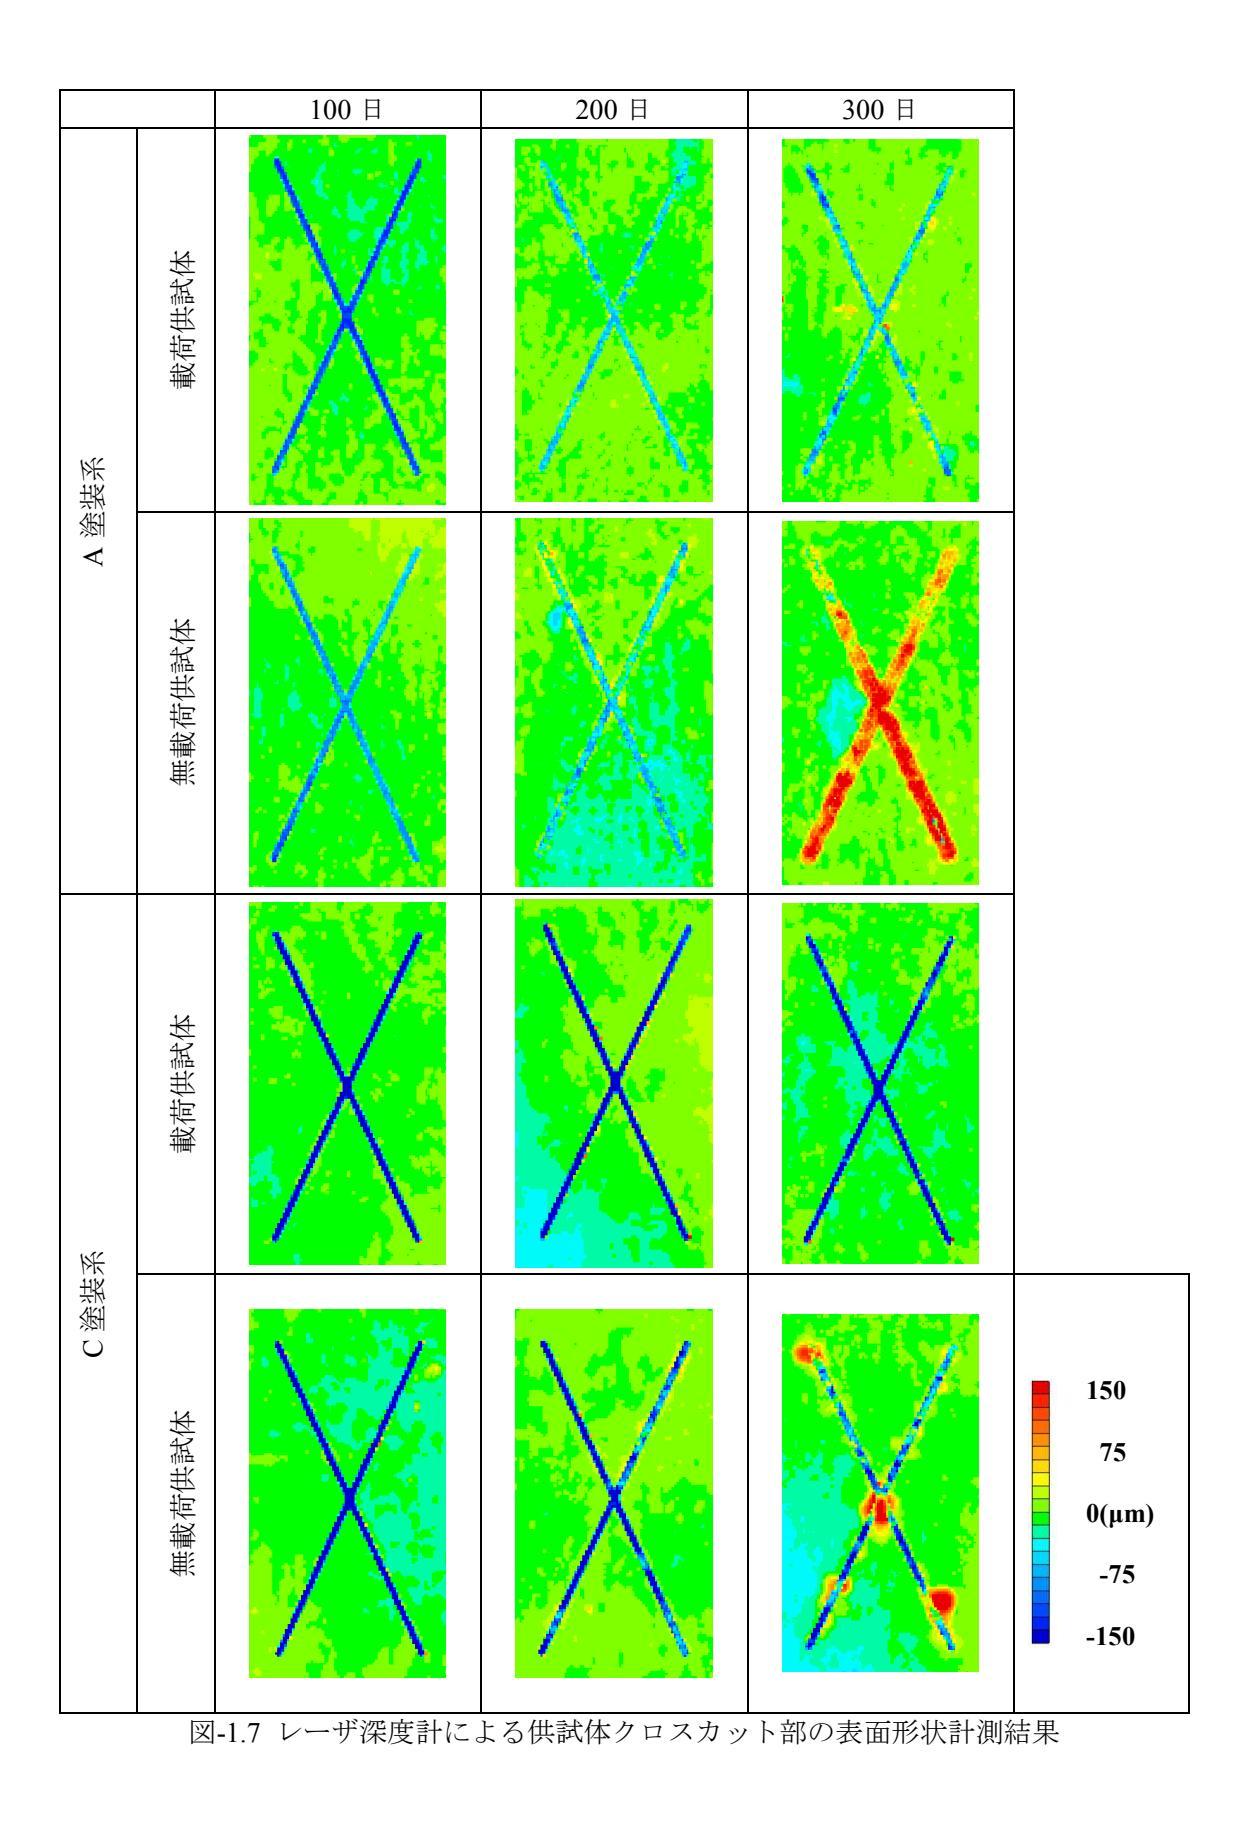
図-1.6供試体クロスカット部の外観

外観変化を観察するために、100日(400サイクル)ごとに1体ずつ写真撮影を行った。 図-1.6に100日(400サイクル)おきに撮影した付着物を落とした各塗装系の供試体クロス カット部の外観を示す。荷重が与える影響について、A塗装系、C塗装系それぞれの塗装系 で検討した。

載荷供試体と無載荷供試体を、S6 サイクルを条件とした環境促進実験に 300 日間供した 結果をまとめ、一定荷重が塗装に与える影響について考察する。まず、外観変化およびレー ザ深度計による表面形状計測結果では、載荷供試体と無載荷供試体の間で 200 日経過後まで は大きな違いは見られなかった。しかし、300 日経過後では無載荷供試体のみ、A 塗装系で クロスカット部全体に、C 塗装系でクロスカット部の一部にふくれが確認できた。したがっ て、外観変化および表面形状計測結果からは、無載荷供試体の方がより劣化が進行している ものと判断できる。

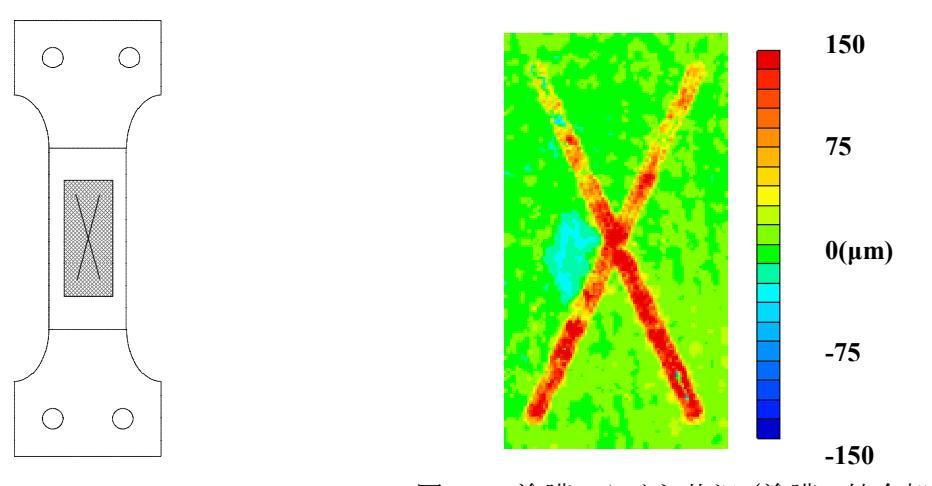
図-1.8 ふくれ面積の算出領域(網掛け部) 図-1.9 塗膜のふくれ状況(塗膜の健全部 0µm)

環境促進実験の時間経過に従って、クロスカット部から進展したさびにより、塗膜にふく れが生じた。本研究では、レーザ深度計を用いて計測した供試体の表面形状データから、ふ くれ面積の算定による誤差が含まれなくなり、計測・補正誤差が許容範囲を下回る最低値で ある塗膜の健全部から 50µm 以上のふくれが計測された領域の面積を塗膜のふくれと判定 し、塗膜劣化の定量的評価の指標とする。図-1.8 と図-1.9 にふくれ面積の算出領域、塗膜の ふくれ状況をそれぞれ示す。表-1.5 と図-1.10 にふくれ面積算出結果を示す。200 日経過後ま でいずれの供試体でもふくれ面積はほぼゼロであった。わずかに算出された値については、 塩分などの付着物の影響であると考えられる。300 日が経過するといずれの供試体でもふく れが算出され始めるが、A 塗装系、C 塗装系ともに無載荷供試体で顕著に現れた。

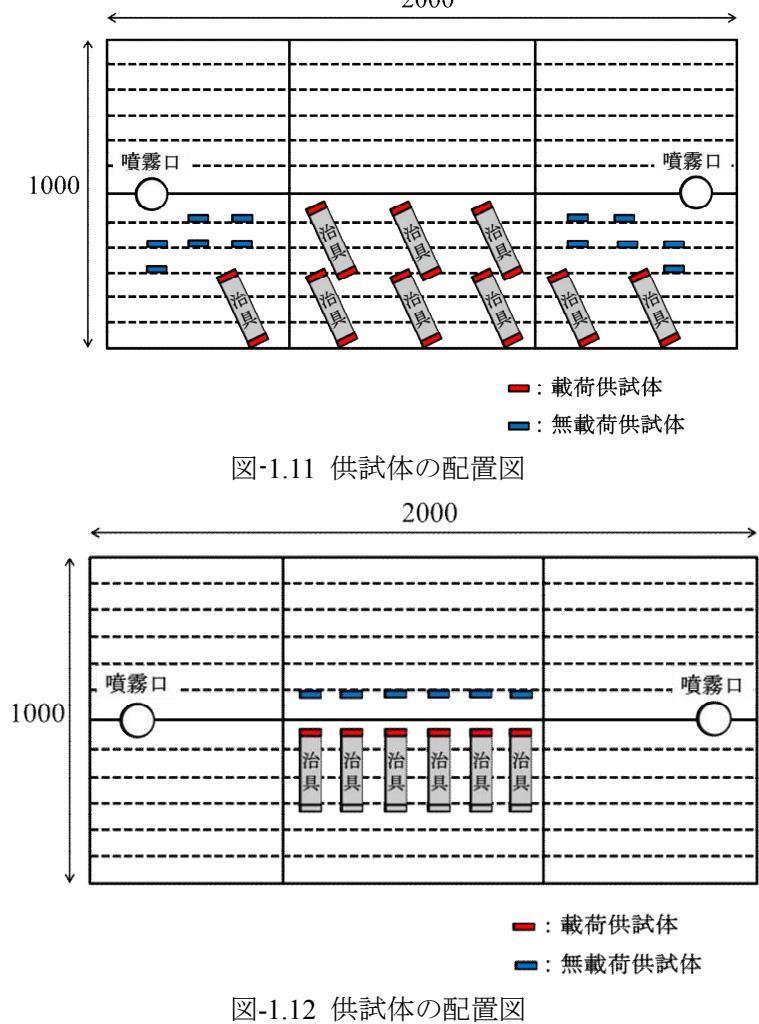
まず一つ目の原因として挙げられることは、供試体の配置場所である。図-1.11 に本実験 での供試体の配置図を示す。治具の寸法および実験槽内に取り付けられたガラス棒や仕切り の配置などの都合上、載荷供試体を実験槽内の中央にまとめて、無載荷供試体を噴霧口付近 に配置したが、これにより、無載荷供試体が載荷供試体に比べ、より塩水噴霧の影響を受け た可能性が考えられる。また、無載荷供試体は、常にクロスカット部を含む供試体の評価面 が噴霧口側に向けられていたのに対し、載荷供試体では、治具の両面に供試体を装着してい るため、向きのローテーションはしていたものの、実験期間の半分は、供試体の評価面が噴 霧口とは逆側に向けられていたことになる。以上より、載荷供試体は、無載荷供試体に比べ、 噴霧口からの塩水などの影響を受けにくかった可能性が考えられる。

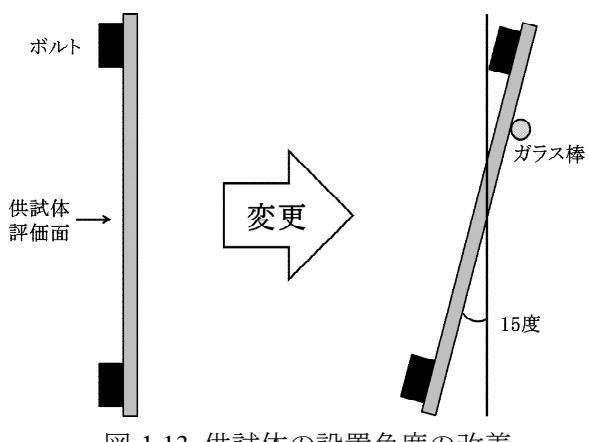
この問題に対し、図-1.13のように鉛直方向から保持角度15度で載荷供試体を配置した。 このように配置することで、ボルト部分が供試体評価面への腐食因子の作用を妨げにくいこ と、また、無載荷供試体も同様に角度をつけ配置したことで、両供試体でクロスカット部に 塩分や水分などの腐食促進物質が溜まりやすくなり、腐食が促進されやすくなることが期待 できる。

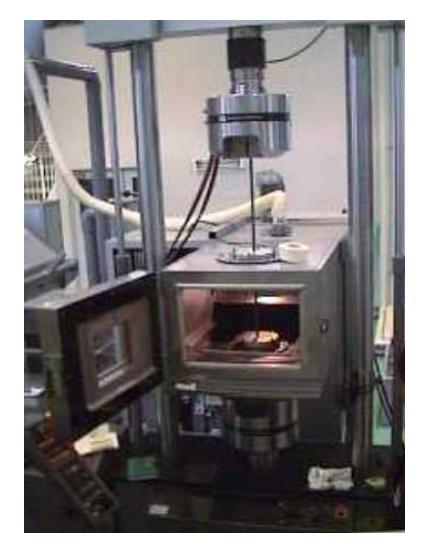
写真-1.5 実験装置外観

本実験では、写真-1.5、写真-1.6 および図-1.14 に示す実応力作用環境促進実験装置を用いた。これは、材料強度試験機(MTS 社製)と環境促進槽(スガ試験機社製)とを組み合わせた装置である。環境促進槽は、大型複合サイクル試験機と同様に、塩水噴霧試験、酸性雨噴霧試験、乾燥試験、温湿度試験、低温試験の各種試験条件を組み合わせて複合腐食促進実験を行うことが出来る装置であり、これに材料強度試験機の試料部分を組み込むことが出来るようにしている。実験槽内の寸法は、幅 450×奥行 835×高さ 300mm である。

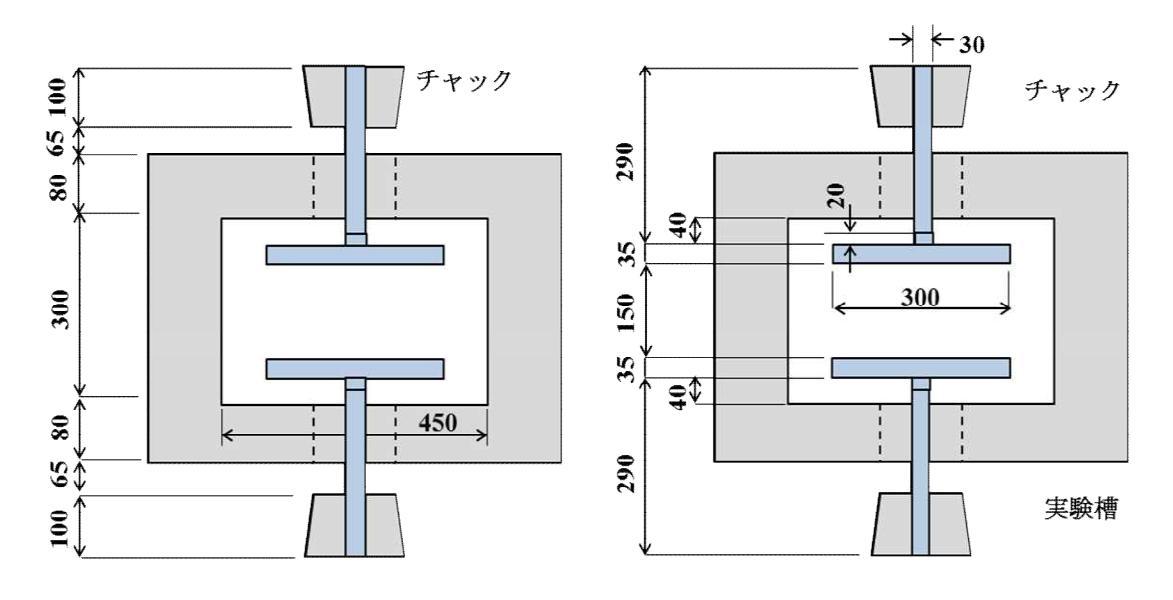
図-1.16 治具の寸法

本実験で使用した材料強度試験機は、通常一回の実験で一体の供試体しか評価することはできない。そこで複数の供試体を同時に供することができる治具(ステンレス製)を作製し、より効率的に実験を行った。図-1.16に治具の寸法、写真-1.7に供試体設置後の治具の外観をそれぞれ示す。一辺に供試体を3体、治具全体で計12体装着が可能である。本実験を実施するにあたり、治具に装着した全ての供試体に想定している応力が作用するかを確認するため、無塗装の供試体を用いて予備実験を行った。

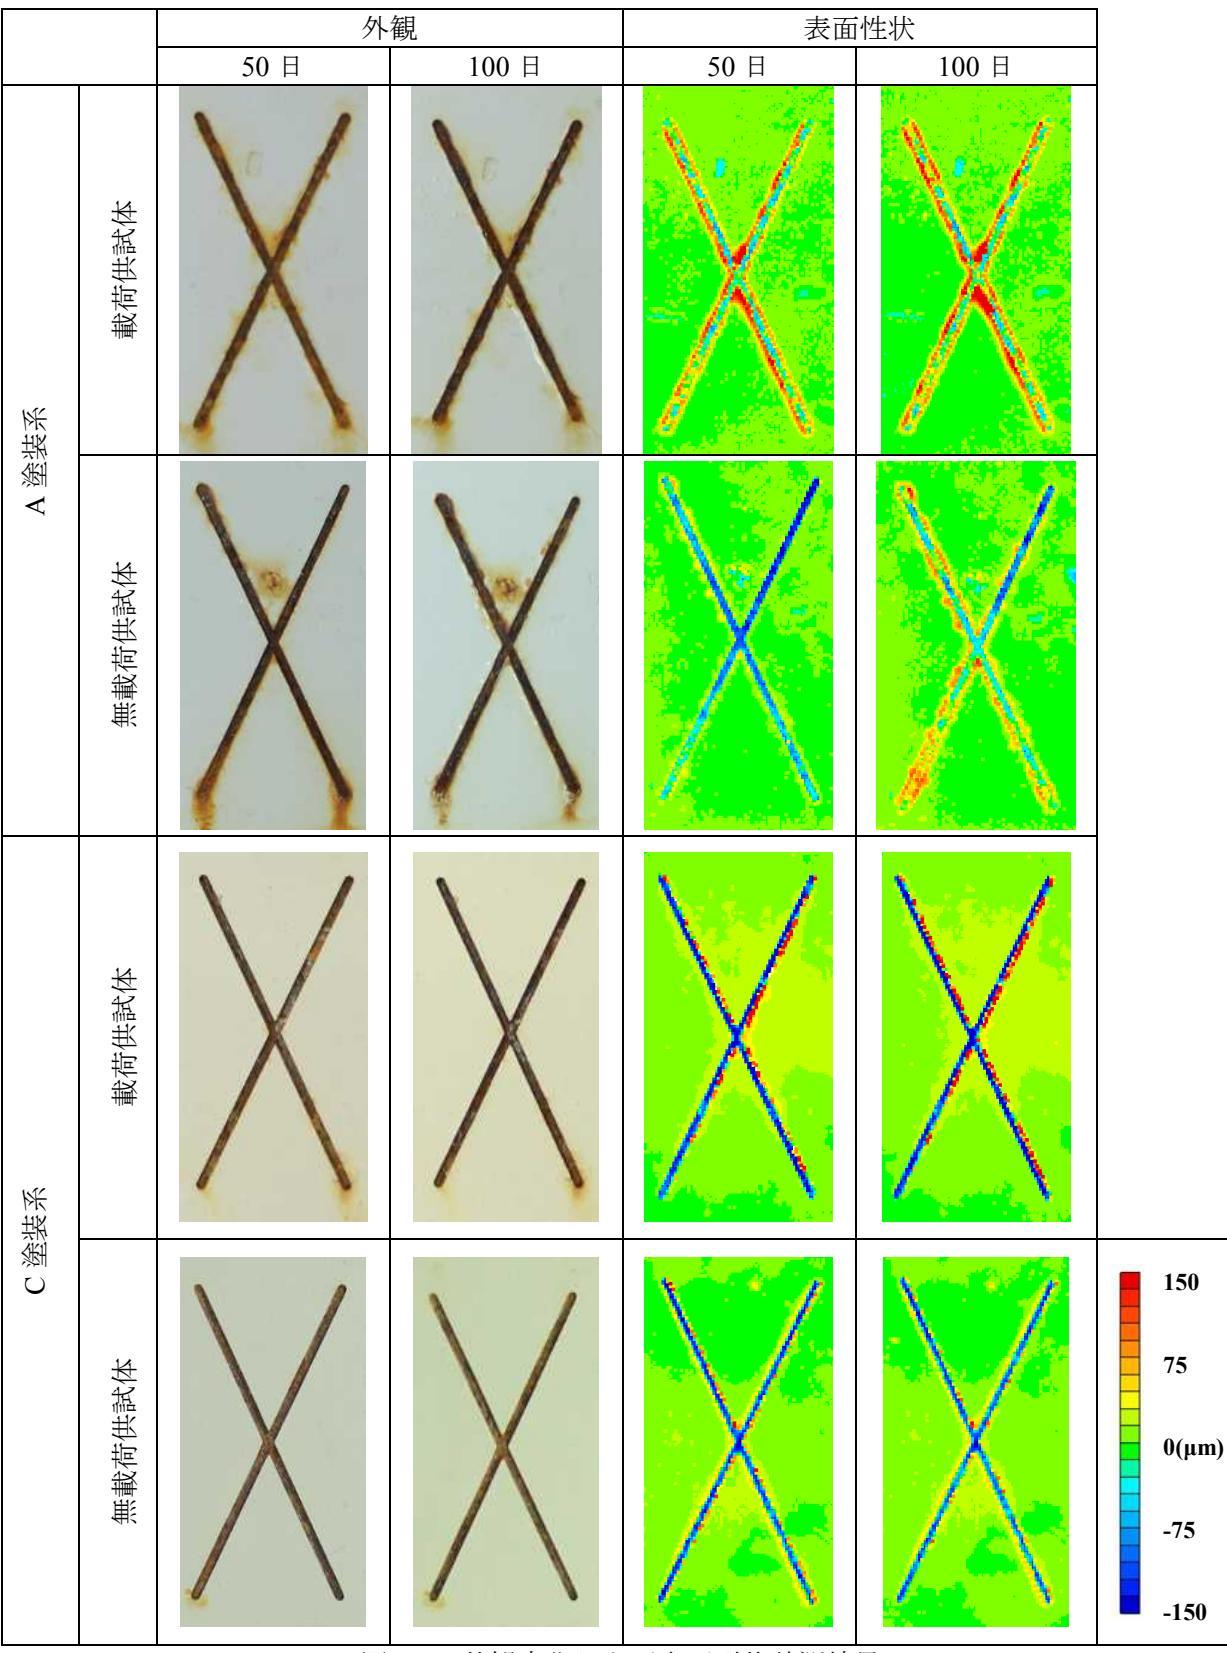
図-1.21 外観変化および表面形状計測結果

外観変化およびレーザ深度計による表面形状計測結果では、50日経過後で、載荷供試体 と無載荷供試体の間で大きな違いが見られた。その違いは、A 塗装系の表面形状計測結果に よって顕著に見ることができ、載荷供試体では無載荷供試体に比べ、クロスカット部でのさ びの生成と塗膜のふくれがより多く確認できた。さらに載荷供試体では、クロスカット部で 沿って塗膜が浮き上がっていることが見受けられた。環境劣化因子のみを考慮した既往の環 境促進実験では、クロスカット部の素地面にある程度さびが生成した後にふくれが生じてい たのに対し、本実験での載荷供試体では、クロスカット部にさびが生成される前もしくは生 成されると同時に、塗膜が浮き上がるような傾向が見られた。それに伴い、ふくれ面積も環 境促進実験の初期段階で、A 塗装系、C 塗装系ともに無載荷供試体に比べ載荷供試体の方が より顕著に算出された。この傾向は、一定荷重下の実験では見られなかったものであり、繰 り返し荷重下の実験でのみ確認できた。

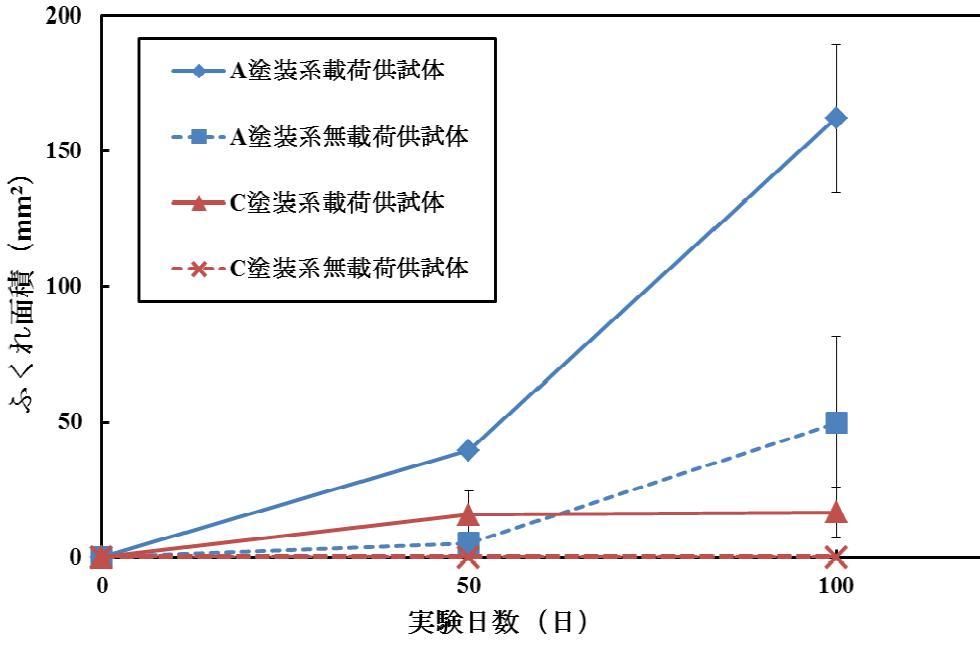
図-1.22 ふくれ面積 (mm<sup>2</sup>)

一定荷重実験と同様の方法でふくれ面積を算出し、塗膜劣化の定量的指標とした。表-1.9 および図-1.22 にふくれ面積算出結果を示す。

50 日経過後では、A 塗装系、C 塗装系とも載荷供試体の方が無載荷供試体に比べ、ふく れ面積が大きくなっていることが確認できた。A 塗装系においては、載荷供試体のふくれ面 積は無載荷供試体の約 7.6 倍であった。C 塗装系においては、無載荷供試体でふくれ面積は 算出されなかったのに対し、載荷供試体では A 塗装系の無載荷供試体よりも多くふくれ面 積が算出された。

100 日経過後は、載荷供試体、無載荷供試体ともに A 塗装系でふくれ面積が大幅に増加した。C 塗装系載荷供試体では、50 日経過後から目立った増加は確認できなかった。C 塗装系無載荷供試体は、実験日数が少ないということもあり、ふくれ面積は算出されなかった。

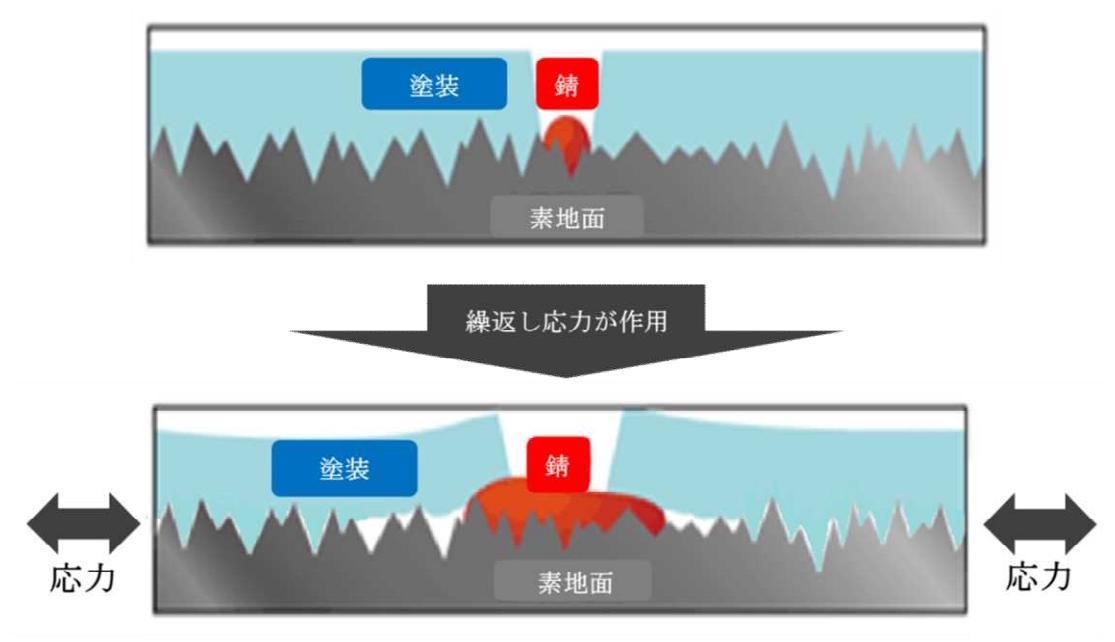
図-1.23 繰り返し荷重下での塗装劣化イメージ

このような結果となった一つの原因として、繰り返し荷重下での実験では、塗装と供試鋼 材の間で付着の低下が生じた可能性が考えられる。RC部材では、繰り返し荷重により鉄筋 に接するコンクリートのひずみが累積することによって付着の低下が生じることが確認で きており<sup>2)</sup>、これと類似した現象が塗装でも生じたと推定できる。塗装と鋼材の間には付着 力が作用しているため、引張応力に対して、鋼材とともに塗装も抵抗する。しかし、繰り返 し荷重が載荷されることで塗装と鋼材の付着性能が低下し引張応力に抵抗できず、クロスカ ット部で剥離が生じたと考えられる。さらに、塗膜と素地の間から、空気、水分、塩分など の環境劣化因子が侵入し、劣化が促進されたと推定される(図-1.23 参照)。また、繰り返し 荷重実験のC塗装系供試体では実験開始時の50日間に比べ、100日実施時までの50日間で 劣化速度が遅くなったことから、塗膜への影響は、荷重振幅に変化がない場合は初期のサイ クルで最も大きくなると考えられる。また、荷重振幅が増大する場合には振幅が変化する最 初のサイクルで大きくなることが予想される。

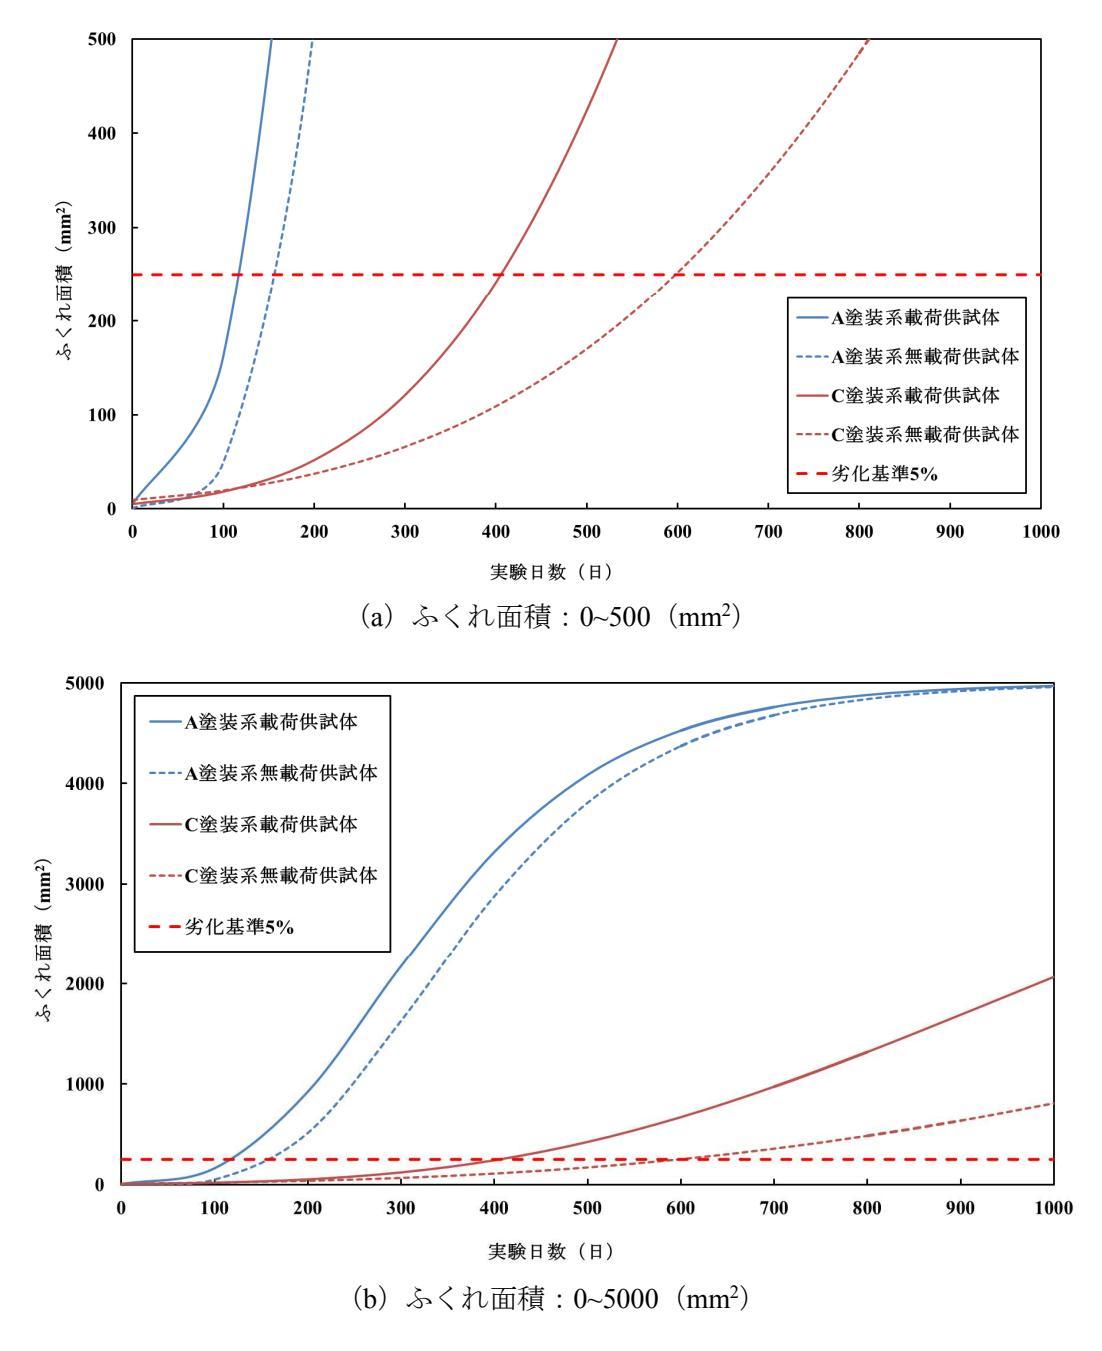
図-1.24 劣化曲線

ここで、 $y_t$ は劣化面積、t は経年年数、K は全面劣化時の面積であり、a、b は 0 より大きく 1 より小さい定数とする。この曲線は、 $y_t = 0$ から徐々に増加して、極限値 $y_t$ =K (K=5000) に漸近する曲線となる。本研究では 100 日目までのふくれ面積のデータを用いて、最小二乗 法により式(1) に示す Gompertz 式の定数 a、b を決定し、劣化曲線を作成した。図-1.24 に 得られた劣化曲線を示す。

上述したように、発錆面積率が5%となる時点を塗替え時期と設定する。基準面積5000mm<sup>2</sup> と仮定した場合、5%に相当する250mm<sup>2</sup>の時点を劣化基準とし、劣化基準に達する時点(塗 装寿命)を得られた劣化曲線から求めた。表-1.11に劣化基準に達する時点を示す。供試体 に100(MPa)の応力に相当する繰り返し荷重を載荷させた場合、無載荷時に比べて劣化速 度がA塗装系では1.36倍、C塗装系では1.47倍と、ともに1.4倍程度になることを示唆し ていた。

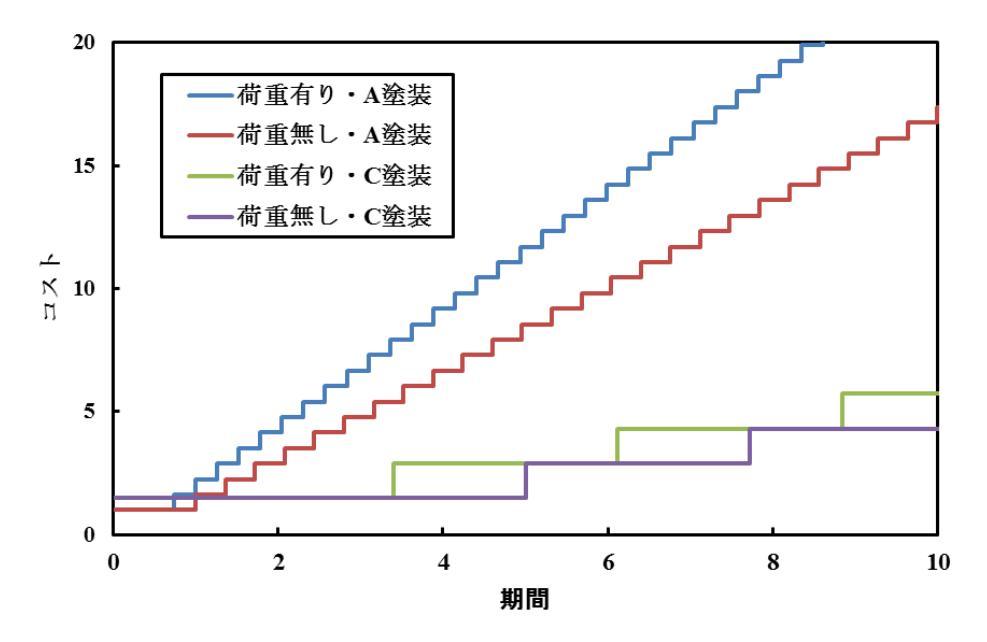
図-1.25 LCC の算定結果

本研究で適用した劣化曲線は、鋼部材に 100 (MPa) 程度の引張応力が繰り返し作用する という極めて限定された条件下で得られたものである。実橋梁の全ての部位に同様の応力が 作用している状況は考えづらいが、溶接止端部などの応力集中しやすい部分では、100 (MPa) 程度の活荷重が作用することが実橋梁を対象とした鋼床版の実発生応力の調査によってわ かっている<sup>7)</sup>。そこで本研究では、溶接部などの周辺での部分塗替え塗装を行うことを想定 し、LCC の試算を行った。

塗膜劣化した部位に部分塗替えを行い、全面塗替えまでの期間を延長するなど、効率的に塗 替え塗装を行うことでLCCの低減に努め、鋼橋全体の健全性を合理的に保持することが重 要といえる。

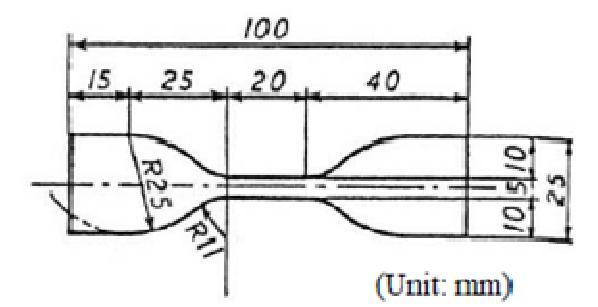
図-2.1 ダンベル試験片 (JIS K6521 ダンベル状 3 号)

環境劣化因子(オゾン、温度)とひずみの影響により橋梁用ゴム支承に使用する天然ゴム にき裂が生じる実験条件を特定するため、図-2.1 に示すダンベル試験片(JIS K6251、ダン ベル状 3 号形)<sup>9</sup>を使用した。試験片は写真-2.1 に示す伸長ジグに取り付け、ひずみを与え た状態でオゾン劣化促進実験に供した。

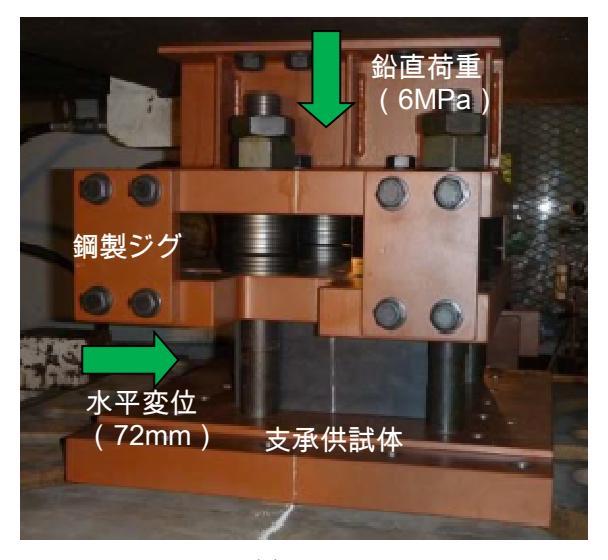
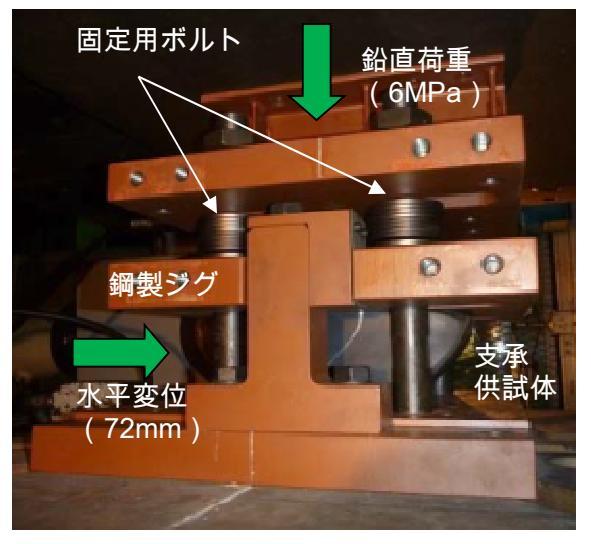
写真-2.2 鋼製ジグによるせん断変形の付与

本研究では、支承供試体にせん断変形を与えた状態で固定し、劣化促進実験を行った。支 承供試体のせん断変形を保持するための鋼製ジグの概要を写真-2.2 に示す。ボルト孔を設け た鋼製のフレームに支承供試体を取り付け、載荷試験機を用いて支承供試体上側の鋼製ジグ に所定の水平変位を与えた。その後、鉛直方向に所定の面圧に相当する圧縮荷重を負荷した 状態でボルト締めし、供試体の形状を固定した。付与した水平変位(せん断変形)は 72mm であり、積層ゴムの総厚さ(8mm×6枚 = 48mm)の 150%に相当する。これは、道路橋支承 便覧によるレベル1 地震動に対する許容せん断ひずみに対応する<sup>10)</sup>。圧縮荷重については 設計死荷重である 6MPa の面圧を負荷した<sup>11)</sup>。

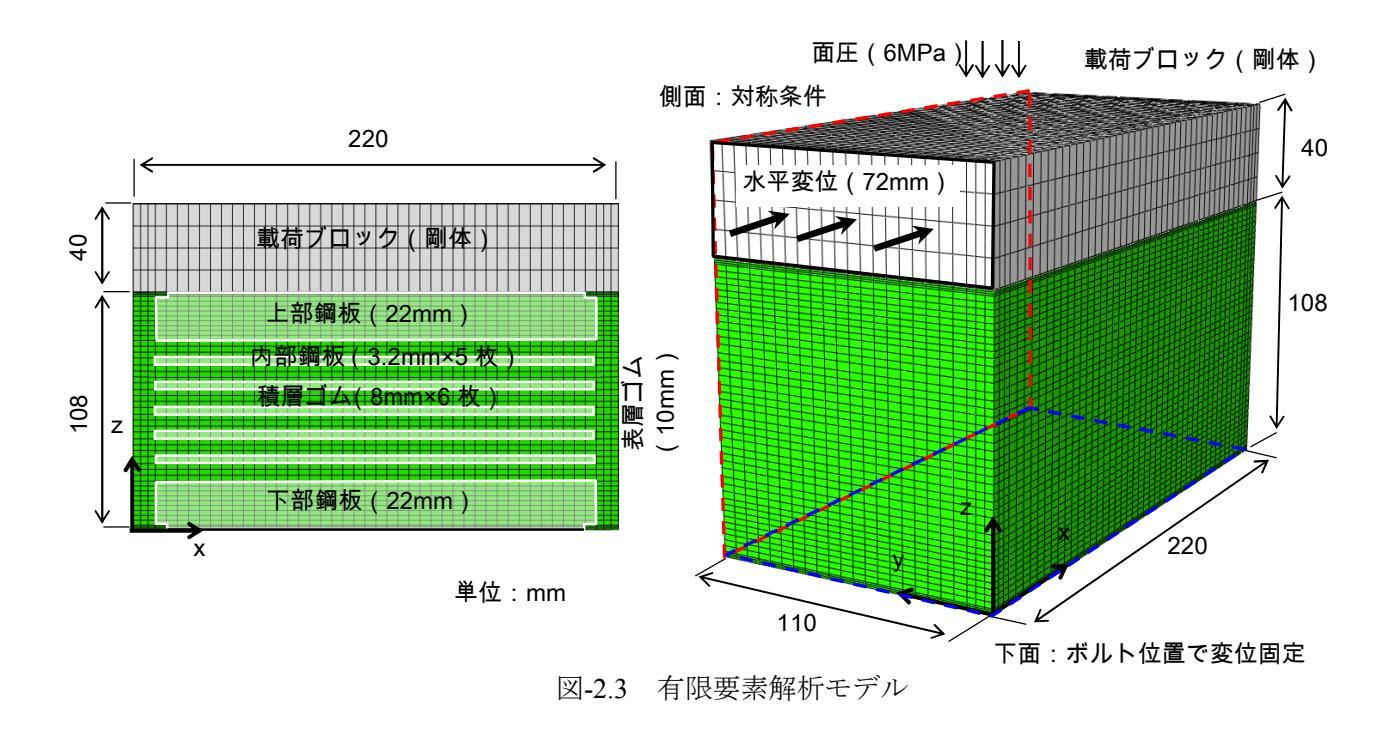
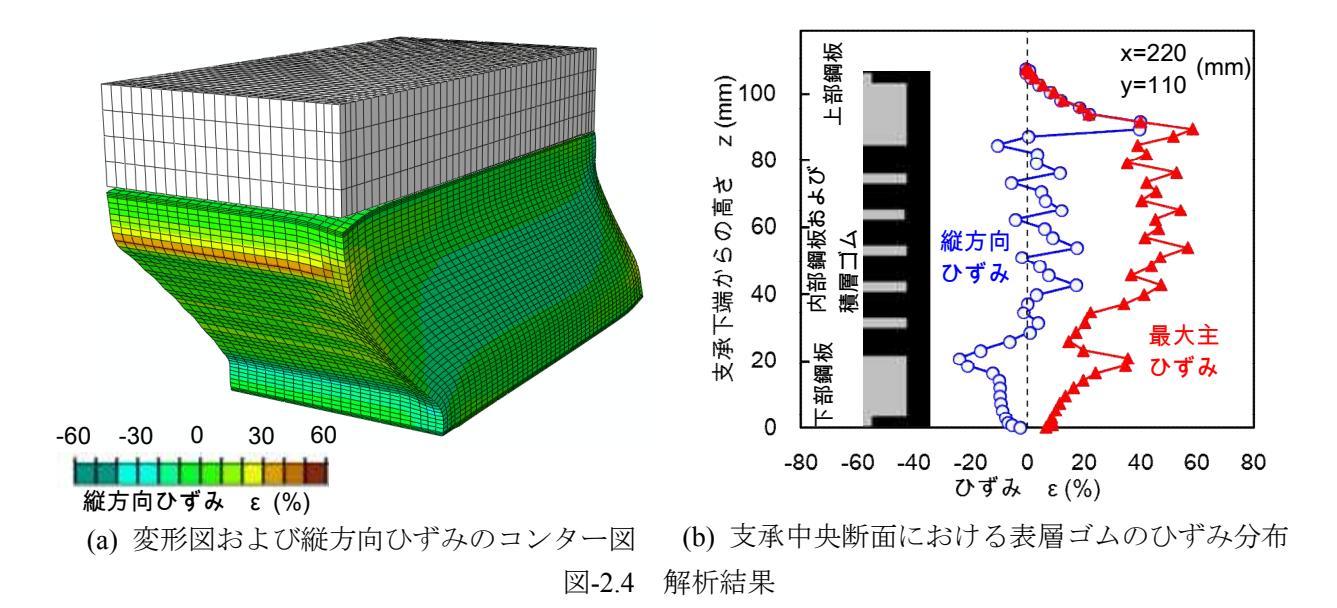
実際の支承供試体と同様、載荷ブロックに水平変位 72mm を付与した後、鉛直方向に面 圧 6MPa を与えた状態での変形性状を図-2.4(a)に、ひずみ分布を図-2.4(b)に示す。ひずみに ついては、最大主ひずみと、水平方向のき裂を発生させる要因となることが推測される縦方 向の公称ひずみの分布を示している。支承中心の外表面(x=220mm、y=110mm)では、最 大主ひずみの方向は支承の縦方向となっていることを確認した。また、水平変位を与えた方 向に直交する面において、上部から約 20mm の位置(z=90mm)で最大の引張ひずみが生じ た。水平変位により上部鋼板下端の角が表層ゴムを大きく変形させるため、この近傍の表層 ゴムに大きな引張ひずみが生じるものと考えられる。表層ゴムの公称引張ひずみの最大値は 約 40%であった。内側の積層ゴム端の公称引張ひずみは約 20%であった。

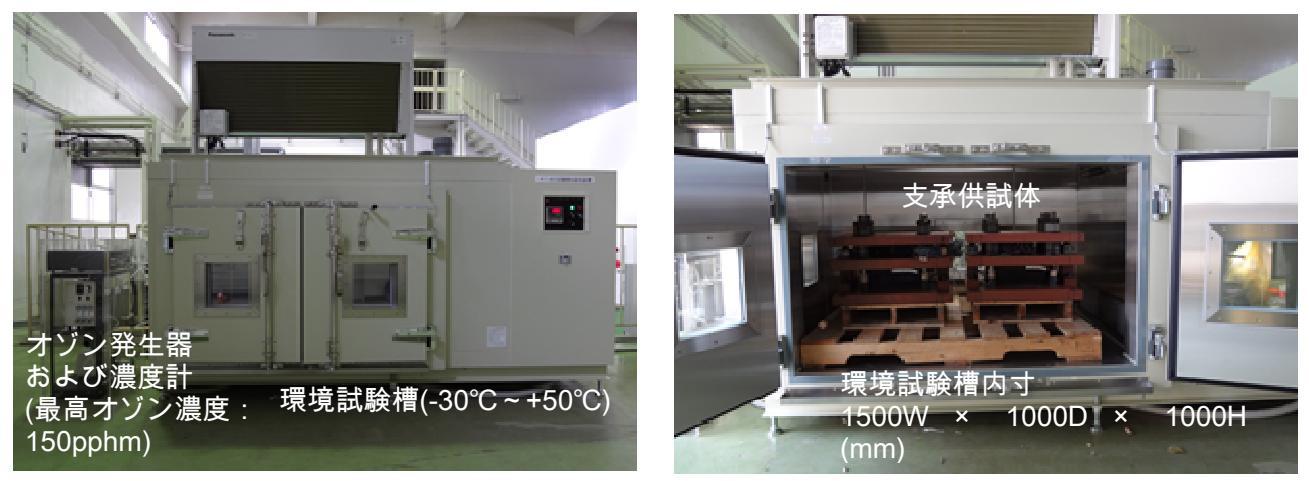
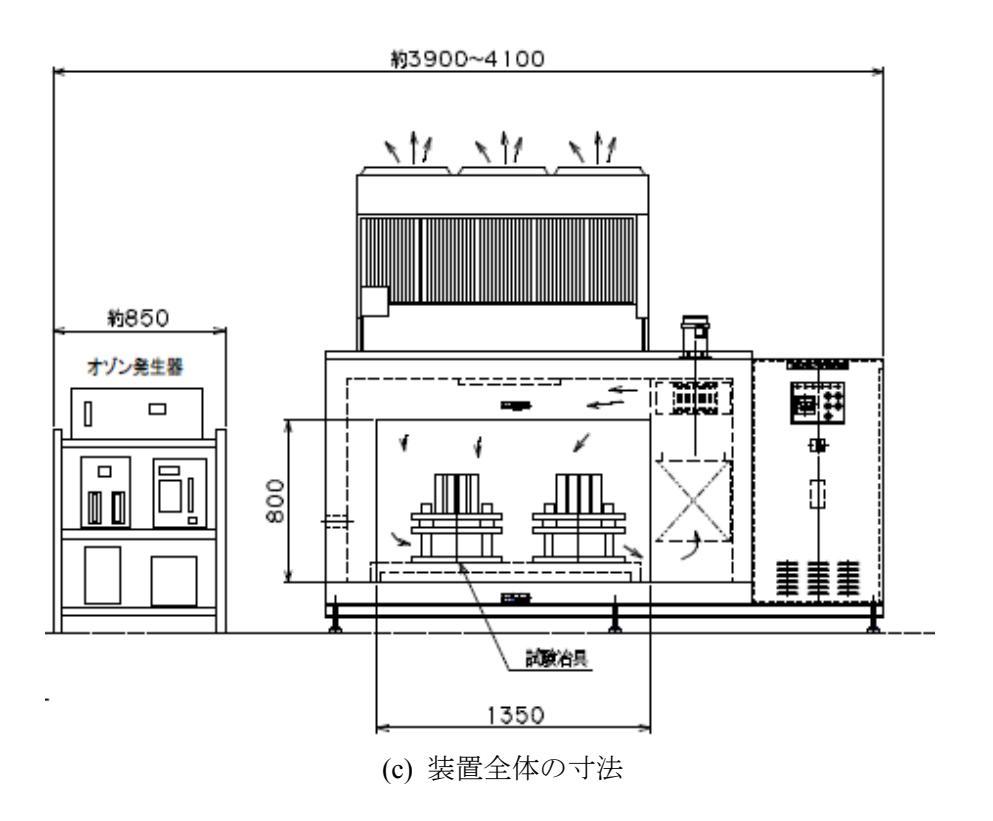
図-2.5 オゾン発生器付恒温試験装置の概要

ゴム支承供試体のオゾン劣化促進実験を実施するために開発したオゾン発生器付恒温試 験装置の概要を写真-2.3 および図-2.5 に示す。環境試験槽の内寸は幅 1500mm、高さ 1000mm、 奥行 1000mm であり、上述の鋼製ジグを取り付けた支承供試体を 2 体同時に環境試験槽内 に設置できる。また、環境試験槽内の天井には伸長ジグを取り付けたダンベル試験片が 150 体以上吊り下げられる構造とした。

環境試験槽内には加熱冷却のための循環送風機が設置されており、使用温度範囲は-30℃ ~+50℃、精度は±2.0℃である。併設されているオゾン発生器の濃度可変範囲は 0pphm~ 150pphm である。

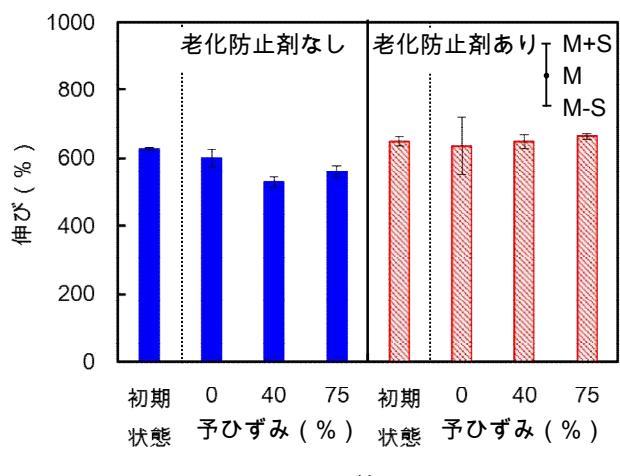
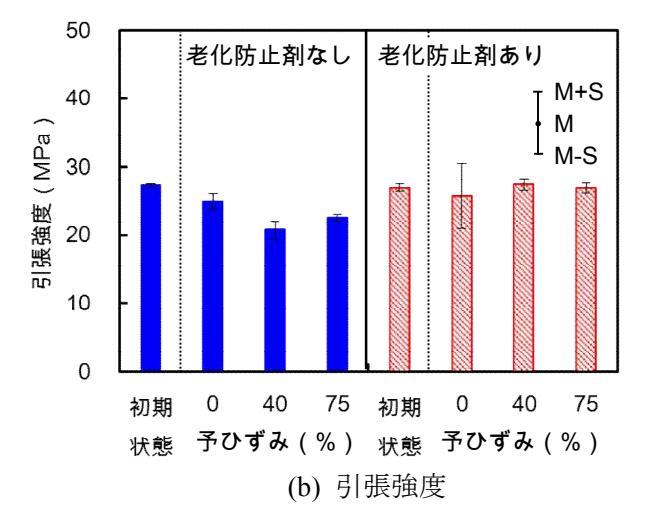
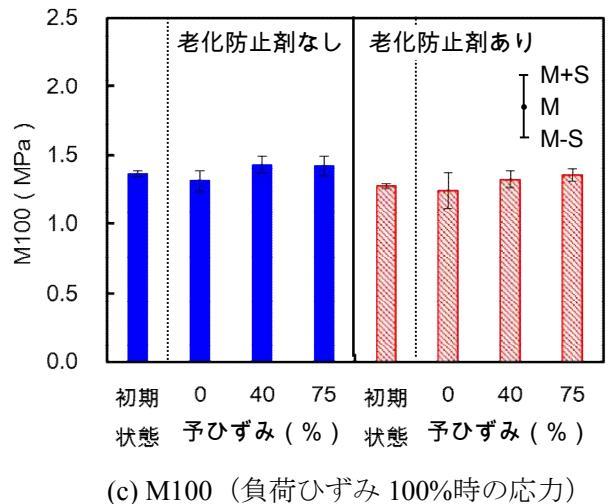
図-2.6 低温オゾン劣化促進実験後の物性試験結果

5 サイクル(480 時間)の低温オゾン劣化促進実験に供したダンベル試験片に対し、引張 試験を実施した結果を図-2.6 に示す。図には、引張試験より得られた老化防止剤なしおよ びありの各5体のダンベル試験片の伸び、引張強度および M100(ひずみ100%時の応力) の平均値(M)およびS(標準偏差)を示している。

因する物性値の変化が生じた。予ひずみ 0%の場合の伸び、引張強度および M100 の変化は わずかであるが、予ひずみ 40%、75%の場合の伸びおよび引張強度は初期状態に比べ約 13 ~20%低下した。M100 については、初期状態に比べほとんど変化がなかった。一方、老化 防止剤ありのダンベル試験片はオゾン劣化促進実験でき裂が発生しなかったため、物性値の 低下はほとんど生じていなかった。

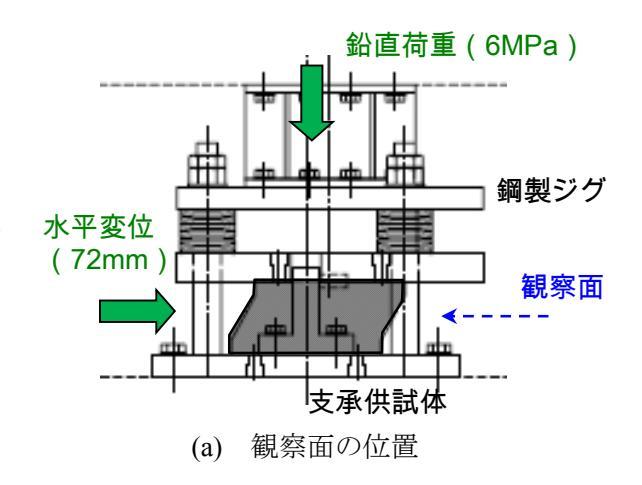
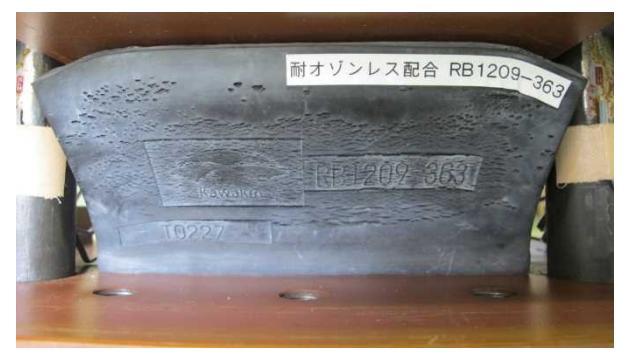
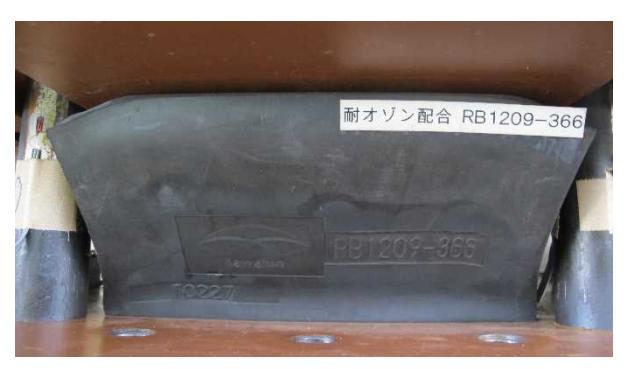
- (c) 老化防止剤ありの支承供試体
- 図-2.7 低温オゾン劣化促進実験後の支承 供試体の外観

5 サイクル(480 時間)の低温オゾン劣 化促進実験に供した支承供試体の外観を 図-2.7 に示す。支承供試体に対しせん断変 形を付与した方向に直交する面の観察結 果を示している。老化防止剤なしの支承供 試体は、オゾン劣化促進実験開始後2時間 程度で表面に多数のき裂が発生した。その 後、実験時間の経過と共にき裂の数が増加 し、観察面およびその裏面だけでなく、側 面も含め全ての面に多数のき裂が発生し た。すなわち、供試体に作用しているひず み分布に無関係に全面に多数のき裂が発 生した。一方、老化防止剤ありの支承供試 体は、1 サイクル(96時間)ごとに表面を 目視で観察したが、5 サイクル(480 時間) 終了後までき裂の発生は確認できなかっ た。

このように、既往の研究<sup>3</sup>の結果に基づ き改良された老化防止剤(耐候性保護剤) を使用している天然ゴム支承については、 低温環境下で高オゾン濃度に晒されても 十分な保護性能を発揮することが確認で きた。すなわち、近年報告されている積雪 寒冷地以外の地域における天然ゴム支承 表面のき裂発生の原因は、低温環境下にお ける老化防止剤の滲出性不足とは異なる と言える。よって次章では、異なる温度条 件においてオゾン劣化促進実験を実施し、 天然ゴム支承表面にき裂を発生させる実 験条件について検討する。

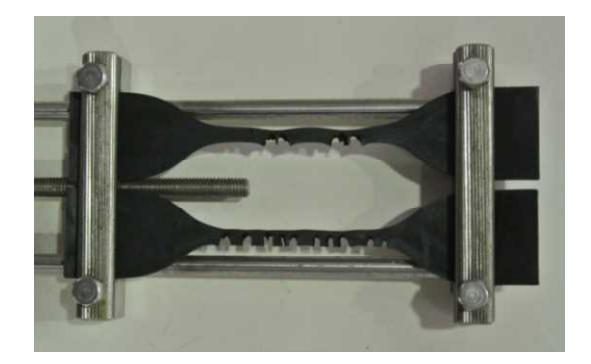
図-2.8 ダンベル試験片の劣化状況(温度 23℃, オゾン濃度 100pphm,予ひずみ 80%)

実験結果を表-2.4 および図-2.8 に示す。図-2.8 に示すように、各試験条件、試験時間で取り出した5体のダンベル試験片の全てに明らかなき裂の発生や破断が確認された条件では、表-2.4 のき裂発生あるいは破断の行に「o」を記載している。一方、目視およびマイクロスコープを使用してもダンベル試験片にき裂の発生が確認できなかった場合は「-」を記載している。

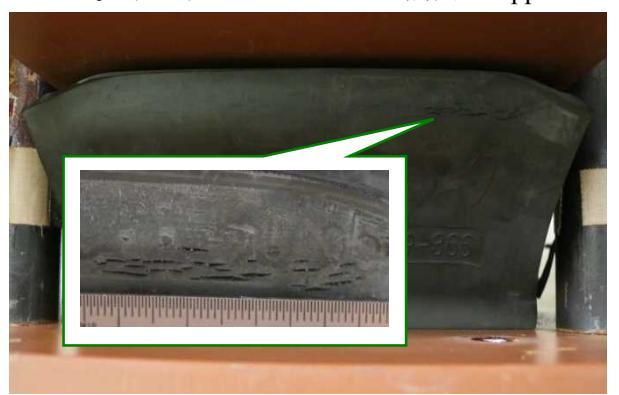
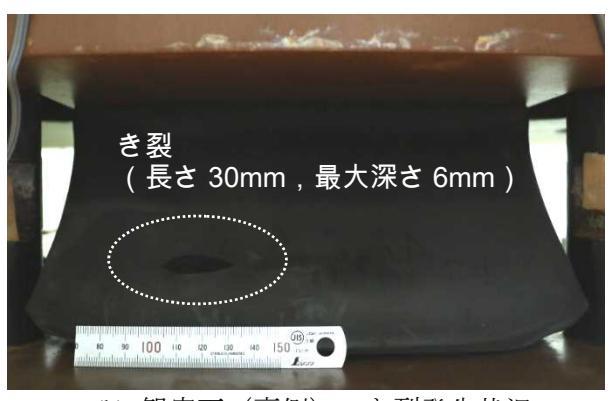
(a) 観察面(表側)のき裂発生状況

オゾン作用の影響が小さくなる可能性を考え、やや温度を上げ、温度 40℃の条件で実験を 再開したところ、384時間経過後に供試体表面に図-2.9に示すようなき裂の発生を確認した。 き裂の発生位置は、b.-2 で実施した有限要素解析の結果から、最も大きな引張ひずみが発生 していると推定される領域(支承供試体に対しせん断変形を付与した方向に直交する面、上 下鋼板の角部近傍)であった。本実験で確認されたき裂の特徴は、実際に報告されている積 雪寒冷地以外の地域において供用開始から数年~10 数年経過したゴム支承の表面に発生し たき裂 <sup>10~12</sup>と類似していた。

なお、本実験で発生した最大のき裂の長さは約 30mm、深さは約 6mm であり、き裂は供 試体表面のゴム層に留まっており、内部の積層ゴムには到達していなかった。

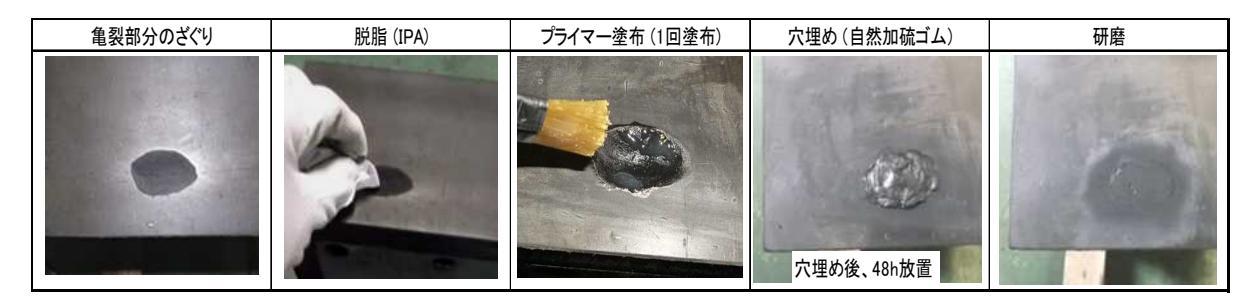
図-2.12 大き裂の補修工程1

大き裂の補修工程は図-2.12 と図-2.13 に示すようにざぐり、穴埋め、脱脂、プライマー塗 布、CSM コーティングの順に行った。き裂部分のざぐりでは、グラインダーを用いてクラ ックの除去をしている。また、微小き裂と同様、プライマー塗布、CSM コーティングの乾 燥時間は 30 分程度である。コーティング塗布範囲も微小き裂と同様に差異を確認するため、 供試体の半分にのみ塗布している(図-2.14 参照)。

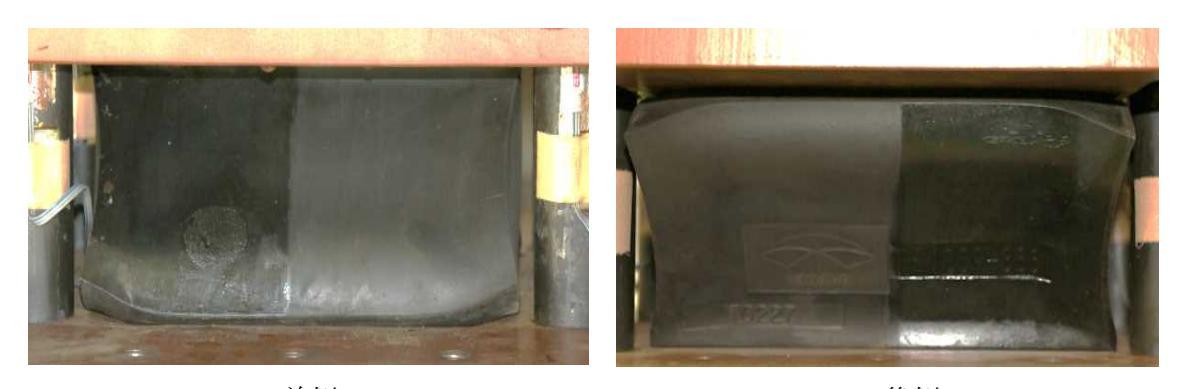
図-2.16 補修後ゴム支承(2サイクル目終了時)

実験前、2 サイクル目終了時および4 サイクル目終了時の支承供試体の状況を図-2.15、図-2.16 および図-2.17 に示す。1 サイクル目終了時の外観変化の観察結果では、補修後の支承 供試体に大きな変化は見られなかった。2 サイクル目終了時の補修後支承供試体には線状の き裂が発生しており、最大長さは 22.8mm、最大幅は 1.50mm であった。き裂発生箇所は、 前側は未補修部の最大引張ひずみからやや離れた箇所であり、後側では未補修部のゴム表面 のロゴ上側の線上であった。

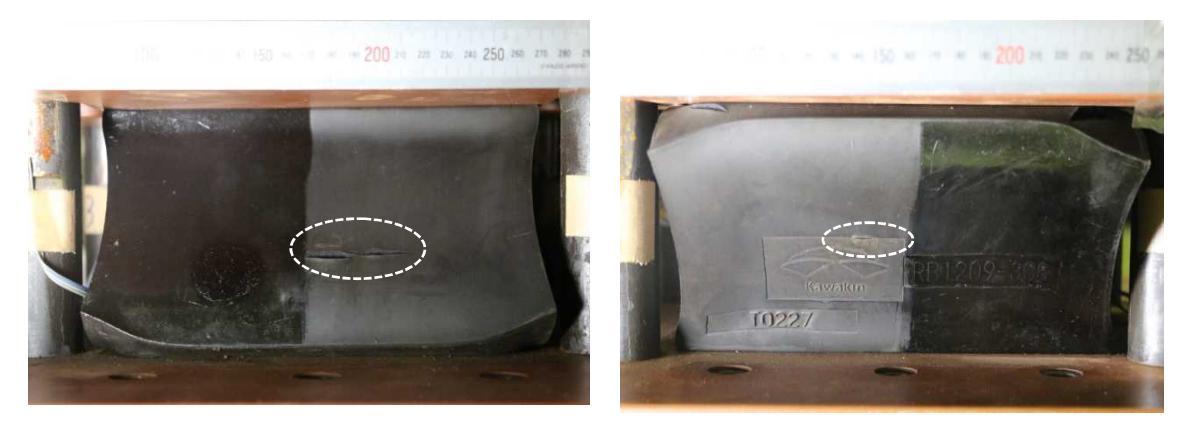
図-2.17 補修後ゴム支承(4サイクル目終了時)

3、4 サイクル目終了時の外観変化の観察の結果ではき裂の本数に大きな変化はなく、最後まで補修部にき裂は発生しなかった。き裂は進展しており、最大長さはそれぞれ 25.5mm、26.0mm、最大幅はそれぞれ 3.25mm、6.00mm であった。

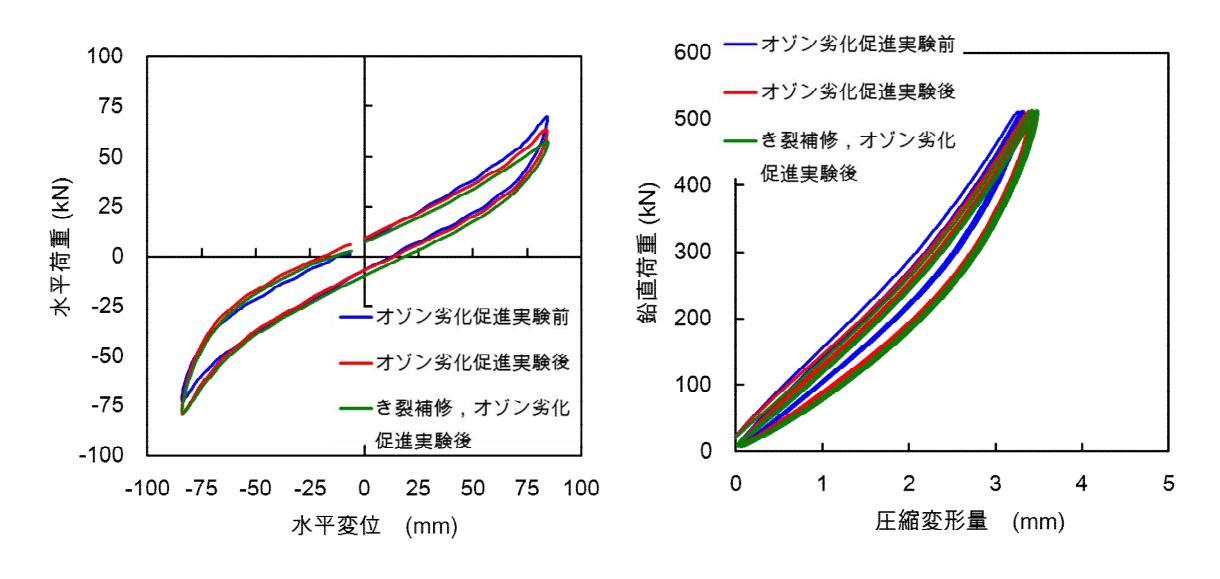
(a) 水平荷重--水平変位関係 図-2.23 き裂を補修した支承供試体に対する載荷実験結果

温度 40℃、オゾン濃度 150pphm でのオゾン劣化促進実験においてき裂が発生した支承供 試体に対し、健全状態、き裂発生後およびき裂を補修しさらにオゾン劣化促進実験を実施し た後の載荷実験を実施した結果を図-2.23 に示す。き裂が発生していても、また、そのき裂 を補修した後も支承供試体の圧縮変形量および水平剛性は健全状態とほぼ変わらなかった。 また、載荷実験によるき裂の進展は確認されなかった。

既往の実験<sup>20,21)</sup>や本研究におけるダンベル試験片による実験結果からも分かるように、 オゾンによる天然ゴム材料の劣化はき裂の発生が主であり、物性値の変化はほとんどない。 オゾン劣化促進実験で支承供試体の表層ゴムに発生したき裂が内部の積層ゴムにまで到達 すれば、支承の剛性等の力学性能が低下すると考えられるが、本実験で生じたき裂は表層ゴ ムに留まっており、内部の積層ゴムに到達していなかった。このため、本実験の範囲ではき 裂が支承供試体の力学性能に及ぼす影響は小さかったものと考えられる。
