建設技術研究開発費補助金 総合研究報告書

- (1)課題名:非接触音響探査法による外壁調査の効率性向上に関する検討
- (2)研究期間:平成29~30年度
- (3) 交付申請者名: 杉本 恒美(桐蔭横浜大学・教授)
- (4)研究代表者名:杉本 恒美(桐蔭横浜大学・教授)
- (5) 共 同 研 究 者 名 : 歌川 紀之(佐藤工業(株)技術研究所・上席研究員)
- (6) 補助金交付総額: 20,000,000円
- (7) 技術研究開発の目的

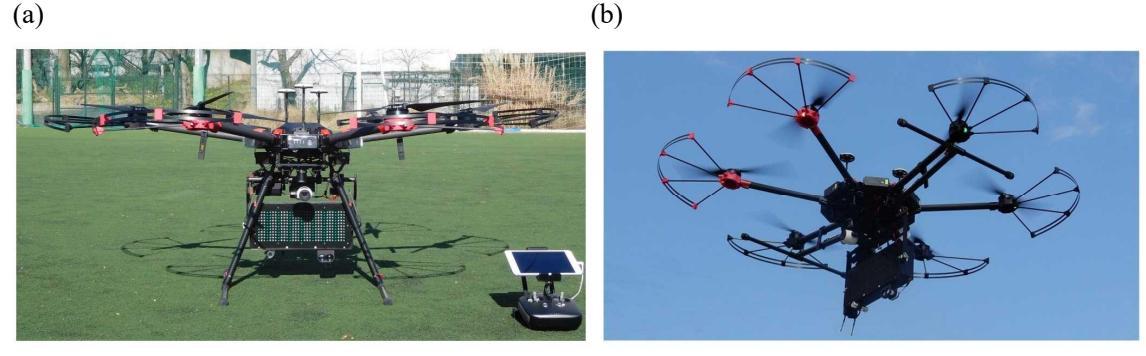
本研究開発のために試作した音源搭載型 UAV の外観写真を図1に示す。ベース機体で ある UAV 本体(DJI Corp., Matrice 600 Pro)の下面に平面音源(FPS Corp., 1030M3F1R)、 照準用レーザーポインター、レーザ距離計および FM 受信機等が装備されている。UAV 自体の重さは約10kgで、音源とアンプ等を搭載した状態で約20分間の飛行が可能であ る。また、音波照射加振用の波形は FM 送信機より送信することができ、LDV 側の測定 と同期させることが可能である。タイル張りの外壁供試体の外観写真および供試体に埋め 込まれた模擬亀裂欠陥の配置図を図2に示す。全体の大きさは2×1.6×0.2 m³ であるが、 底部は柱部(2×0.6×0.6 m³)を模しているために約0.4 m ほど厚くなっている。また、重 量が約2.6トンであるため、移動を容易にするために大型車輪が供試体の底部に取り付け られている。模擬亀裂欠陥としては、厚さ 0.5 mm のスチレンシートおよび発泡シートを 使用した。ただし、固定のため、スチレンシートは周囲4辺を、発泡シートは全面を厚さ 0.5 mm テープで躯体コンクリートに貼り付けられており、その上に接着用モルタルとタ イルが取り付けられている。欠陥形状は正方形で、欠陥サイズは 50mm 角、100 mm 角、 150 mm 角、200 mm 角の4 種類である。コンクリート基材からタイルの上面までの厚さ が 10 mm であると仮定すると、シートの埋没深さはタイル表面から約 9 mm である。な お、一つのタイルの大きさは約45×95×7 mm³である。上下2段に同じ模擬欠陥を配置し

図1 音源搭載型 UAV (a) 着陸時、(b) 飛行時

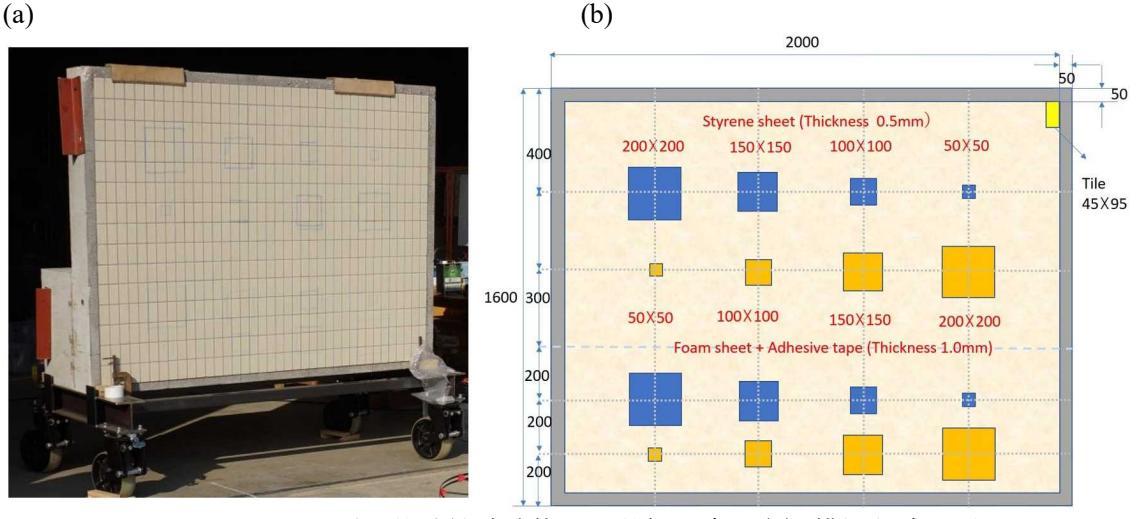
図2 タイル張り外壁供試験体 (a) 外観写真、(b) 模擬欠陥配置図

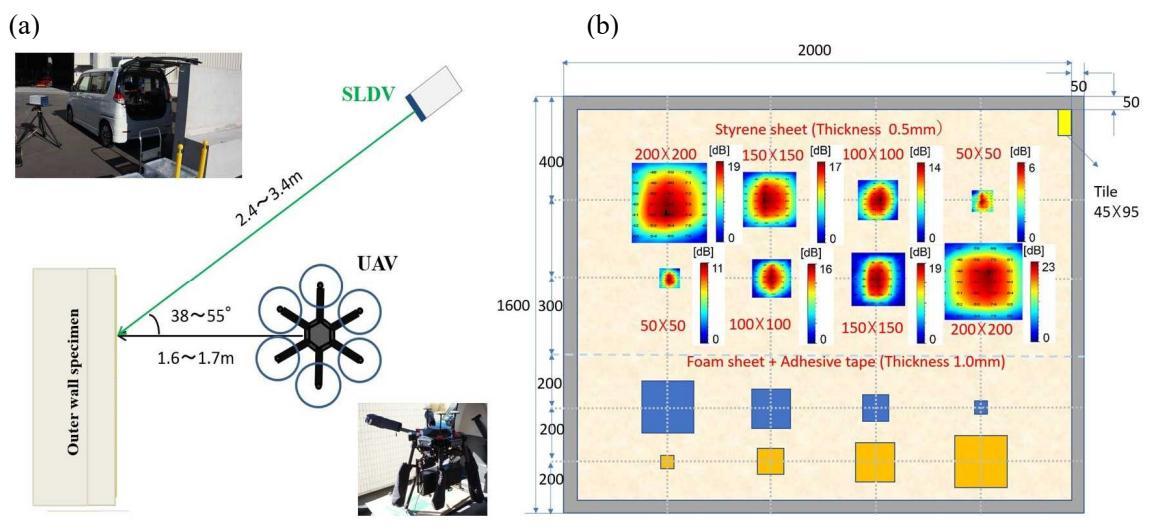
最初に、音源を模擬欠陥部に正対させた場合の検証実験を行った。そのため、UAV は 飛行させずに運搬用車両の後部に搭載した状態とした。音波照射実験は、外壁供試体の上 部にある 8 個の模擬欠陥(欠陥サイズ 50~200 mm 角)について行われた。実験1の実 験セットアップを図 3(a)に示す。音源と外壁供試体間の距離は約1.6~1.7 m であった。ス キャニング振動計(SLDV, Polytec Corp., PSV-500 Xtra)を用いて欠陥位置周辺の振動速度 分布を測定した。運搬用車両の後部が供試体の近くにあったので、SLDV は欠陥位置を測 定しやすい位置に配置した。したがって、SLDV と供試体間の距離は約2.4~3.4 m であり、 供試体への垂直入射を0°としたときのレーザ入射角は約38°~55°であった。音波照射加 振用に使用された波形はシングルトーンバースト(STNB)波であり、対象となる欠陥の たわみ共振周波数を一致させるために2種類の波形が作成された。一つ目の波形は、周波 数範囲 0.5~4 kHz のもので欠陥サイズが 100~200 mm 角のときに用いられた。二つ目の 波形は、周波数範囲が 9~13 kHz のもので欠陥サイズが 50 mm 角のときに用いられた。 両波形とも 5ms のパルス幅(周波数インターバルは 100 Hz)で、各パルスの時間間隔(イ ンターバル時間)は 15ms とした。なお、加振時の音圧は測定対象面近傍で約 95 dB(Z 特性の最大値)とした。使用した周波数帯域での振動エネルギー比による欠陥の映像化例 を図 3(b)に示す。 測定点数は 121 (11×11)点であり、加算平均が 5 回のときの測定時間 は約 9 分 11 秒であった。 この図から、50~200 mm 角の全ての欠陥サイズが検出される ことが分かる。 そのうち、欠陥サイズ 50 mm 角のたわみ共振周波数は 10 kHz 以上であ ったため、通常の叩き点検では見つけることが困難な欠陥である。

図3 実験① (a) 実験セットアップ、(b) 振動エネルギー比分布

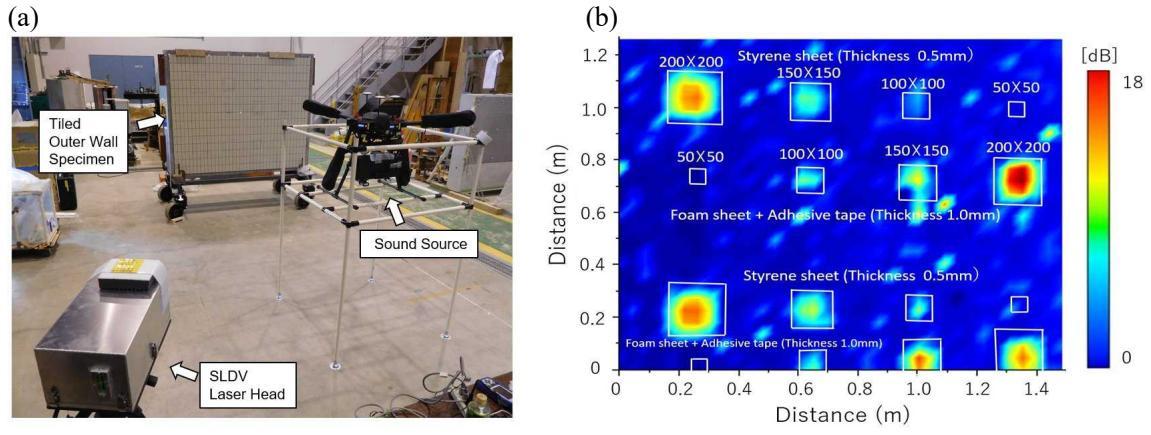
UAV を実際に飛行させた時には、風などの影響で UAV 自体が揺動することが予想され る。しかしながら音波照射加振の場合、音源と欠陥位置が正対していなくても、欠陥位置 が音源の指向性の範囲内にあれば、欠陥検出自体は可能であると考えられる。UAV に搭 載されている平面音源の指向角(音源中心音圧に対して音圧が 6 dB 低下する角度)は4 kHz で約 30 度である。したがって、音源から 3 m 程度の距離があれば、今回のタイル外 壁供試体のほぼ全面に 4 kHz 以下の周波数の音波を照射することが可能である。そこで、 次に外壁供試体の中央部に音波照射した場合の検証実験を行った。図 4(a)は実験時の配置 を示す写真である。室内実験のため、UAV は高さ調整台の上に配置し、音源と供試体間 の距離を約 3 m とした。 SLDV (Polytec Corp., PSV-500 Xtra) は音源のやや斜め後ろに配 置した。この時の SLDV と供試体間の距離は約 4.3 m であった。照射音波としては、周波 数範囲 0.3~4 kHz のマルチトーンバースト波(MTNB)波を用いた。この波形には、パ ルス幅 5 ms(周波数インターバル 100 Hz)の 38 周波数が含まれており、波形全体の時間 長さは約 197ms であった。高速で走査するために、1 回の送波で全ての周波数を送出す るとともに、加算平均処理は行わなかった。なお、測定対象面近傍の音圧は約 95 dB(Z 特 性の最大値) とした。

図 4(b)に 0.3~4 kHz の範囲で積分された振動エネルギー比分布を示す。計測領域の大きさ(スキャンエリアサイズ)は約 1.30×1.53 m²で、測定点の総数は 1015(29×35)点とした(計測点の間隔は約 45 mm)。白枠は、欠陥部の位置と大きさを示している。高い共振周波数を有する欠陥サイズ 50 mm 角については、送信した周波数範囲の関係で検出されていないが、その他の欠陥についてはほぼ検出されていることが分かる。ノイズがやや

目立つ理由は、加算平均処理をしていないという条件に加えて、閉鎖環境下でレーザヘッド部と音源の位置が近接しており、供試体からの反射音および周囲からの多重反射音の影響を受けているためである。なお、測定時間は約7分(1点あたり約0.4秒)であった。

図4 実験② (a) 実験セットアップ、(b) 振動エネルギー比分布(0.3~4 kHz)

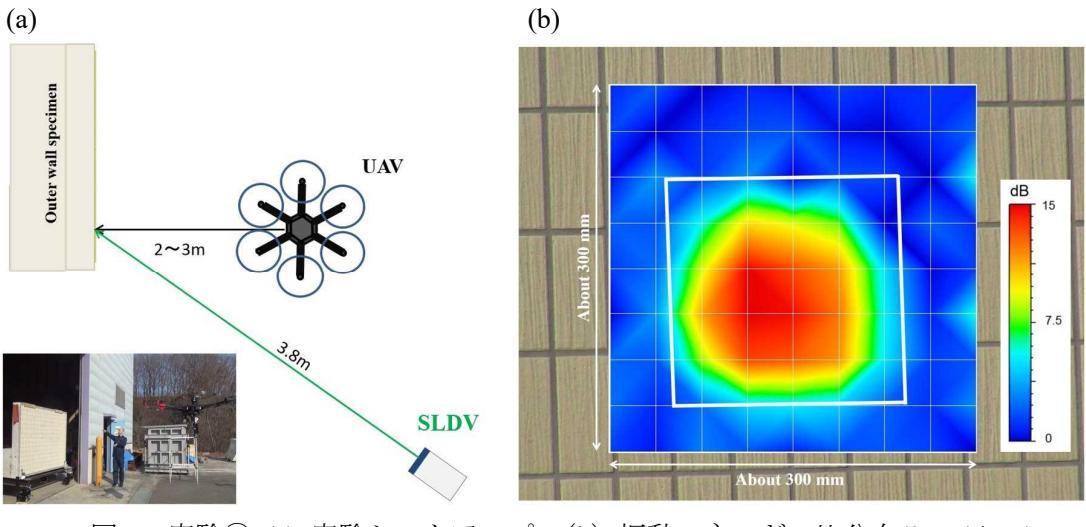
音源搭載型 UAV を実際に屋外で飛行させ、外壁供試体を探査する実験を実施した。実 験セットアップを図 5(a)に示す。図に示すように LDV は斜め後方約 3.8 m の位置に配置 した。飛行させた高さは供試体の台車を含めた高さに合わせて 2 m 程度とし、音源と供 試体間は約 2~3 m 程度となるようにした。この距離が曖昧な理由は、大型 UAV の場合、 2 m 程度の低空では UAV 自身のプロペラが巻き起こす風が地面に当たって戻ってくる影 響で UAV 自体が揺動してしまうためである。また,図のように音圧の強い音軸上から離 れて LDV を設置した場合には、反射波によるレーザヘッドの共振現象は原理的に発生し ない。さらに、屋外実験のために周囲からの多重反射音等の影響も無い状況であるために S/N 比も向上していることが期待できる。そのため、実験②よりもさらに高速の計測が可 能かどうかを確認するために、パルス幅を 3 ms と短くしたマルチトーンバースト波を用 いた。周波数範囲も高速化のために若干短くして 0.5~4 kHz とした。この波形には帯域幅 を考慮して 200 Hz 毎に変化させた 19 周波数が含まれており、波形全体の時間長さは約 59 ms であった。また、音圧は計測対象面で約 90~95 dB (Z 特性最大値) 程度とした。

図5 実験③ (a) 実験セットアップ、(b) 振動エネルギー比分布(0.5~4 kHz)

測定対象は供試体左上に配置された 200 mm 角のスチレンシートである。計測ポイント数 は 81(縦 9×横 9)点としたため、計測時間は 21 秒であった。これは 1 ポイント当たり約 0.26 秒で計測が実施できたことを意味している。スキャンピッチは縦横約 38 mm である。振 動エネルギー比(積分範囲 0.5~4 kHz)による欠陥の映像結果例を図 5(b)に示す。図中の 白線交点は計測点を白太枠は欠陥部の大きさと位置を示す。図より,実験中に UAV 自体 は多少揺動したものの,音波照射が短時間であっても音源の指向性の範囲に入っていれば, 欠陥検出は可能であることが確認できた。他の欠陥部も同様に検出可能であると思われる が、2 m という低い高度では UAV 自体が巻き起こす風の影響により、機体が不安定な挙 動を示したため、安全を考慮して、他の模擬欠陥のデータ取得は行わなかった。

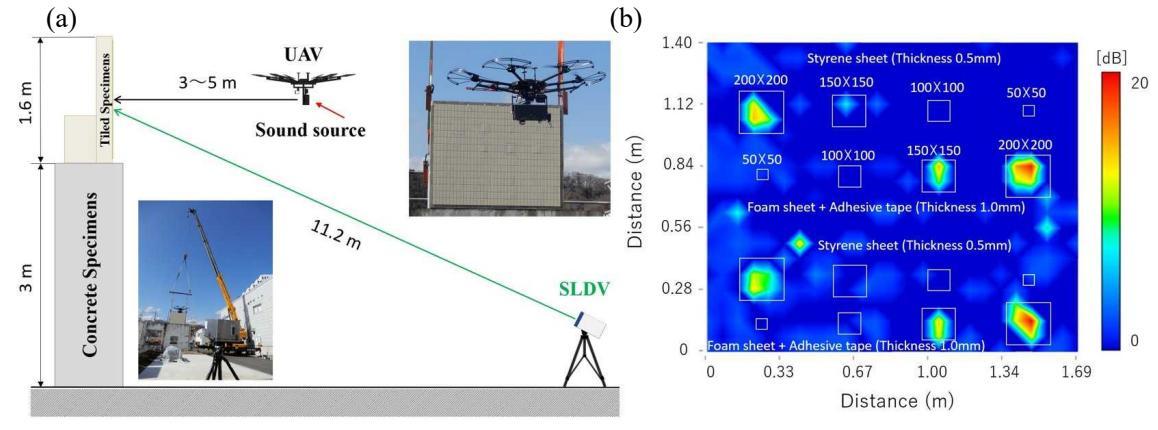
UAV 自体が巻き起こす風の影響を避けるために、大型クレーン車を用いて外壁供試体 自体を他のコンクリート供試体(高さ3m)の上に吊り上げて配置することにより、UAV 飛行時の高さを4m程度とした場合の実験を行った。図6(a)にUAV飛行時の実験セット アップを示す。SLDV(Polytec Corp.、PSV- 500Xtra)から見ると、供試体は約 11.2 m の距 離で斜め上方約 26.7°の位置に配置されていた。 実験時には、 音源搭載型 UAV が供試体の 中央部付近に位置するように手動操作した。タイル面までの距離は 3~5m程度となるよ うに操縦したが、自然風の影響により UAV の位置自体が 3 次元的に変化してしまうため に、計測時の距離は一定ではなく、上下左右にも揺動する状況下で手動補正しながら実験 を行った。音波照射加振に用いた波形は周波数範囲 0.5~4 kHz の MTNB 波であり、高速 計測を行うためにパルス幅3ms(周波数インターバル200Hz)とし、波形全体の時間長 さは 60 ms であった。なお、音圧は 5 m の距離で約 90 dB(Z 特性の最大値)として加算 平均処理は行わなかった。周波数範囲 0.9~4 kHz の振動エネルギー比分布例を図 6 (b)に 示す(積分する周波数範囲を変更した理由は、0.9 kHz以下には UAV 自体の揺動が原因と 思われるノイズが含まれていたためと、今回の測定対象欠陥のたわみ共振周波数が 0.9 kHz 以上であったためである)。周波数範囲測定領域の大きさは約1.4×1.7 m²であり、測 定点の総数は 525 点(21×25)とした(測定間隔は約 70 mm)。図より、スチレンシートの 200 mm 角、発泡シートの 150 mm 角、200 mm 角については明確に検出されていることが わかる。その他のものについては明確には検出されていないが(50 mm 角についてはた わみ共振周波数が高いので除外)、その理由としては、実験②に比べて、測定点数が約半 分程度であり100mm角の大きさに対して1点程度しか計測点が配置されていなかったこ とや、高速計測を狙ってパルス幅 3ms の波形を用いたために音波照射時の加振力が不足 していたことなどが挙げられる。なお、測定時間は約137秒であった。これは1ポイント あたり 0.26 秒という極めて高速な計測が実施されたことを意味している。

図6 実験④ (a) 実験セットアップ、(b) 振動エネルギー比分布(0.9~4 kHz)

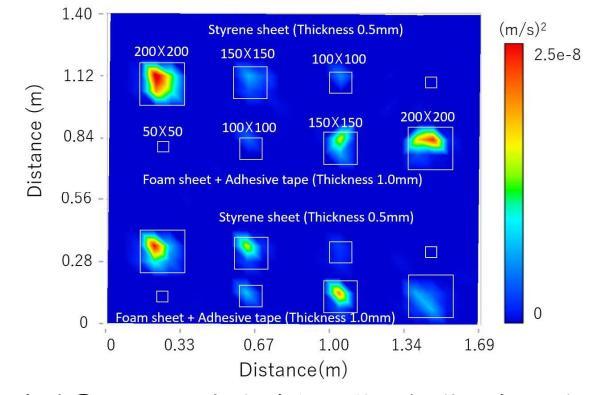
次に、計測時に加算平均処理(5回)をかけた上で、周波数軸上で共振ピークが存在す るものだけを加算する信号処理(共振判定処理)を行った場合の振動エネルギー分布例を 図7に示す。図より100~200 mm角の欠陥すべてが検出可能であることが判明している。 さらに、屋外実験で、反射音波や多重反射音波による影響も発生しないために、ノイズに 関してもほぼすべて低減可能である。

図 7 実験④-2 共振判定処理後の振動エネルギー分布(0.5~4 kHz)

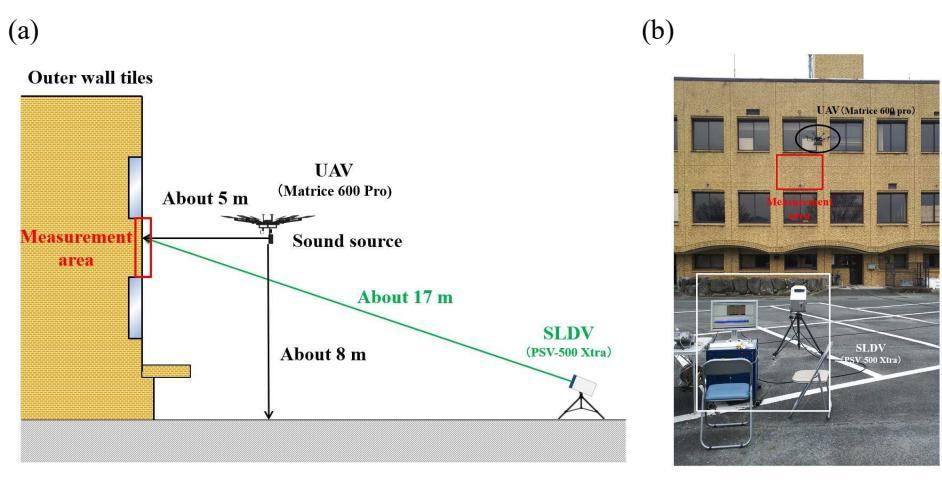
熊本県阿蘇郡南阿蘇村にある旧久木野庁舎における外壁タイルを対象に、音源搭載型 UAV を用いた非接触音響探査法による探査実験を行った。図 8(a)に実験セットアップ図 を示す。計測は建物の2階と3階の間にあるタイル面を対象に実施されたため、UAV の 飛行高度は約8m程度であった。UAV は計測対象面から約5m程度の位置で対象面に正 対するように手動操縦したが、実際には時折吹く風の影響を受けて3次元的に±1m程度 は揺動することがあった。また図に示すようにSLDV(Polytec Corp., PSV-500 Xtra)は測 定面から約17mの距離でレーザ計測を行った。図8(b)に実験風景写真を示す。音響加振 に使用した波形は、周波数範囲0.5~4 kHz、パルス幅3ms、変調周波数200 HzのMTNB 波(波形全体の時間長さは約60ms)である。また、アベレージ無しの計測のため、計測 時間は約20秒程度である(1ポイントあたり約0.26秒)なお、実験時の音圧は5mの距 離で約87dB程度(Z特性の最大値)であった。非接触音響探査法により検出された結果 の振動エネルギー比分布(0.5~4 kHz)を図9(a)に示す。計測点数は縦7点、横11点の計 77点である(測定間隔約270mm)。図より、窓枠下のあたりの計測領域上部に、比較的 大きな欠陥が存在する可能性が高い事がわかる。

図 8 実験(5)(a)実験セットアップ、(b)実験時の写真

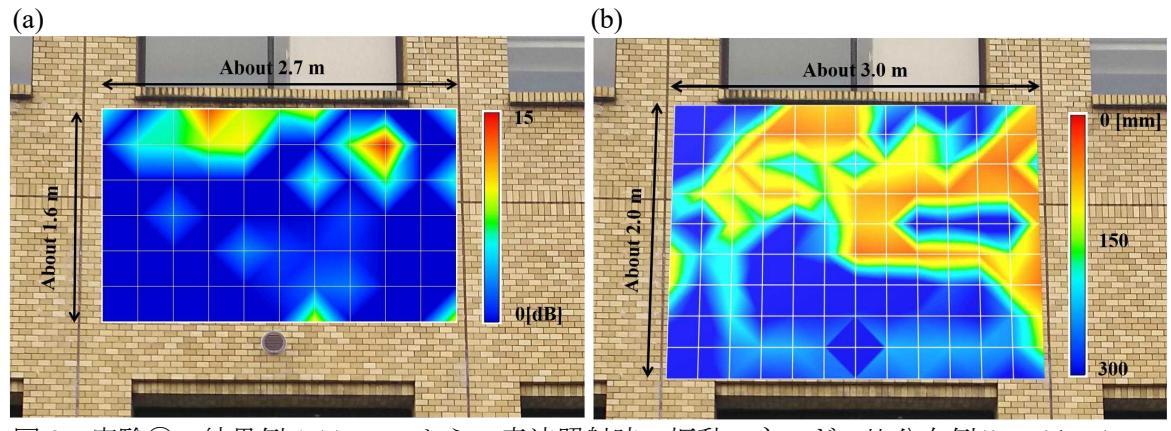
図 9 実験⑤の結果例 1 (a) UAV からの音波照射時の振動エネルギー比分布例(0.5~4 kHz)、 (b) 打音点検(健コン診断ポータブル)による推定部材厚さ評価値の分布例

図 9(b)に高所作業車を用いて、フード付きマイクとインパルスハンマーを用いた打音点 検(佐藤工業㈱、健コン診断ポータブル)を行った場合の欠陥検出結果例を示す。表示は コンクリート部材の場合の推定部材厚さ評価値であるために、タイル外壁部の欠陥評価に は適していない可能性があるが、おおよその欠陥位置は示していると思われる。計測点数 は縦 10 点、横 13 点の計 129 点(排気口部分が計測不可であるために 1 点減)で、計測間 隔は約 200 mm である。UAV からの音波照射加振による非接触音響探査法と打音点検の 結果を見比べると、どちらも窓枠下の計測領域上部に欠陥が存在するという傾向は一致す るものの、打音点検結果では欠陥範囲が広く表示されており、欠陥検出位置が完全には一 致していない。この理由は、ハンマー打撃の方が加振力が大きいためにコンクリート躯体 部も含めた評価になってしまっていることも考えられるが、今回は衝突防止のために UAV と壁面の距離を 4~5 m 程度となるように操縦していたこと、および実験時の音圧が 5 m の距離で約 87 dB とやや低めであったことが大きく影響していたと思われる。そのた め、LDV による計測位置に十分な音圧が加わっておらず、欠陥部の加振が安定していな かったことが原因として考えられた。

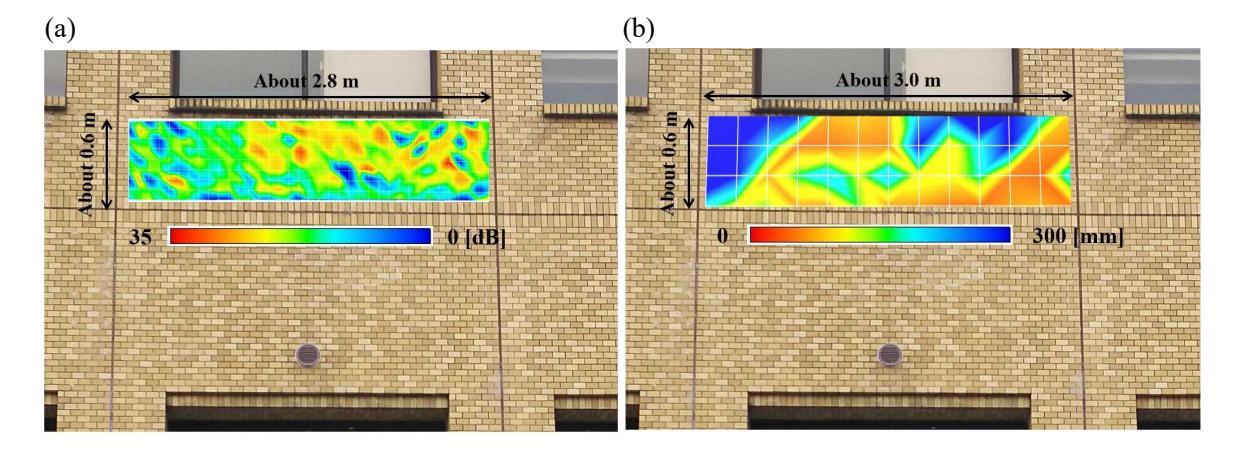
図 10 実験⑤の結果例 2 (a) UAV からの音波照射時の振動エネルギー比分布例(0.3~4 kHz)、 (b) 打音点検(健コン診断ポータブル)による推定部材厚さ評価値の分布例

そこで、UAV 側のアンプのゲインの調整を行い、5 m での音圧を約 90 dB として、欠陥 が存在すると思われる窓枠下の領域のみを再計測した。計測点数は縦 9 点、横 37 点の計 333 点である(計測間隔は約 75~77 mm)。低い周波数が検出されることが予測されたた めに、周波数範囲 0.1~2.9 kHz、パルス幅 5 ms、変調周波数 100 Hz の MTNB 波(波形全 体の時間長さは約 160 ms)の波形を音響加振に使用した。加算平均処理を行わなかった ために計測時間は約 120 秒である(1 ポイントあたり約 0.36 秒)。周波数軸上で共振ピー クが存在するものだけを加算する信号処理(共振判定処理)を行った場合の振動エネルギ ー比分布例(0.3~4 kHz)を図 10(a)に示す。また、同じ領域の打音点検による欠陥深さ推 定値分布図を図 10(b)に示す。図より、計測間隔が異なるために一見した印象は異なって いるが、よく見てみると窓枠下の中央部付近から、右側にかけて欠陥が連続して存在して おり、どちらも同様な傾向を示していることがわかる。

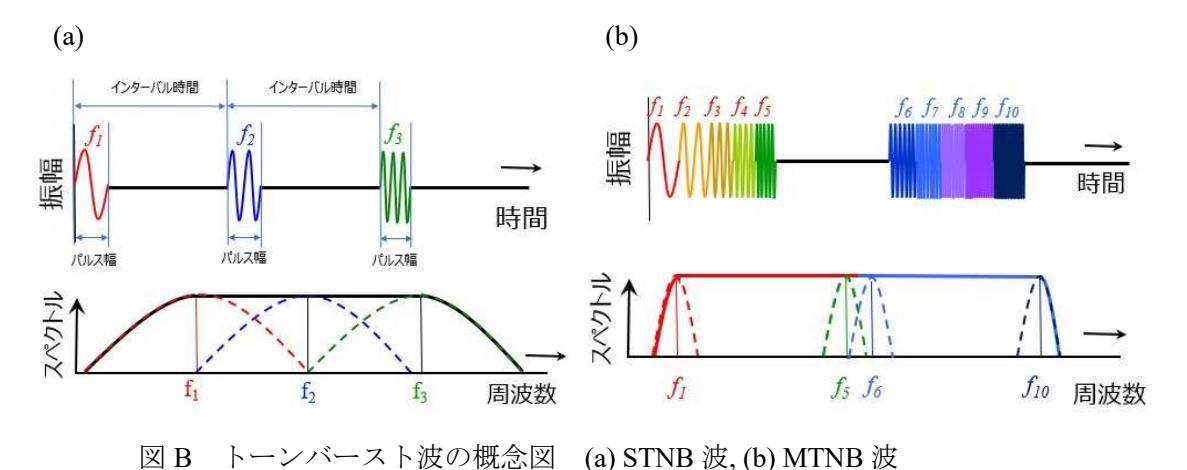
通常、欠陥部のたわみ共振周波数は未知である。そのため、送信波形としてはその欠陥 部のたわみ共振周波数を探すために、必要と思われる周波数帯域を含んでいる必要がある。 そこで本手法では、必要な周波数帯域をカバーすることができるトーンバースト波を送信 波形として用いている(図 B 参照)。1回の送波で、1つの周波数帯域を持つバースト波 を送信する波形をシングルトーンバースト(STNB:Single ToNe Burst)波、複数の周波数 帯域を持つバースト波を送信する波形をマルチトーンバースト(MTNB:Multi ToNe Burst) 波と呼称して区別している。一般的にはたわみ共振波形の時間的な減衰部分まで計測可能 な STNB 波の方が S/N(Singnal to Noise)比では有利ではあるものの計測時間が長くなる 傾向があり、MTNB 波はやや S/N 比では不利であるものの高速な計測ができるという特 徴がある。

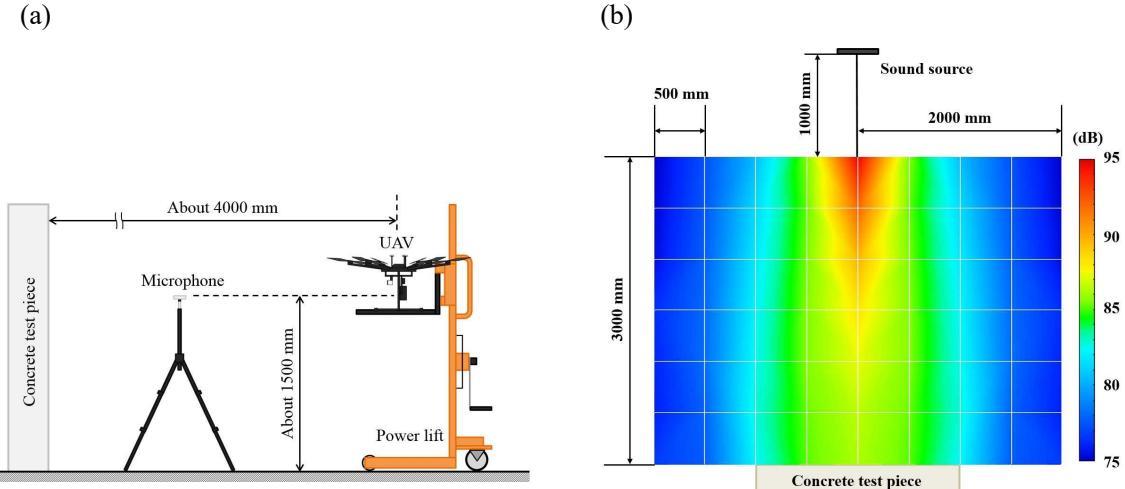
音源の指向特性を確認するために UAV に搭載した平面音源の音圧分布について調べた。 実験セットアップを図 D (a)に示す。音源を高さ 1.5 m の位置にリフターで保持して,外 壁供試体に対して 4 m の距離から音波を送波した。送信音波は 0.5~4 kHz の STNB 波で ある。マイクロホン(小野測器 MI4400)を音源と同じ高さで移動させて,供試体の前面 を面的に計測した(3×4 m²)。瞬時音圧(平均値)に換算した結果を図 D (b)に示す(図中 の白線交点が計測位置)。図より,水平方向では,4 m の距離でもほぼ供試体全面に 85dB 以上の音波が当たっていることが分かる。

図 D. 平面音源の指向特性 (a) 実験セットアップ図, (b) 音圧分布計測結果例

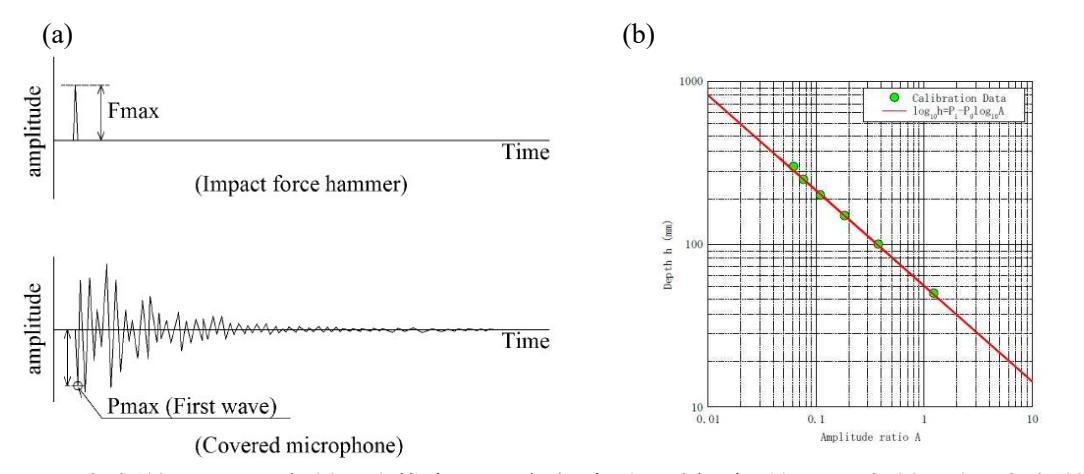
佐藤工業㈱技術研究所で開発された健コン診断ポータブルは、コンクリート部材に対して 推定部材厚さ評価を行うことができる装置である。これはインパルスハンマーによる打撃波 形の最大振幅値 A_iとフード付きマイクによる加振点近傍の第1波形の振幅値 A_mの比(振幅 値比:Am/Ai)がコンクリート部材の厚さとほぼ線形な関係にあることを利用したものであ る。したがって、外壁タイルに対して用いた場合には、振幅値比から推定された部材厚さは 正しくない。おおよその欠陥位置の判定には使用できると思われるが、打撃力によっては外 壁タイルと筐体コンクリート間の剥離欠陥以外にも、筐体コンクリート内部の欠陥を検出し ている可能性もある。

図 E. 振幅値比による部材厚さ推定 (a) 打撃波形と受信波形例, (b) 部材厚さと振幅値比例
